ESCUELA PROFESIONAL DE INGENIERÍA CIVIL

Análisis comparativo de los métodos PCI Y BIM aplicados para evaluar el pavimento de la Av. Los Diamantes, 26 de octubre, 2023

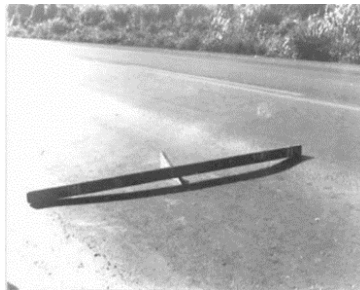
Figura 3.

- Ahuellamiento: Depresión constante a lo largo de la longitud del pavimento realizado por las huellas del tránsito constante; los deterioros en el pavimento fueron considerados como ahuellamiento en tanto la longitud afectada fue mayor a 6m.

Ahuellamiento

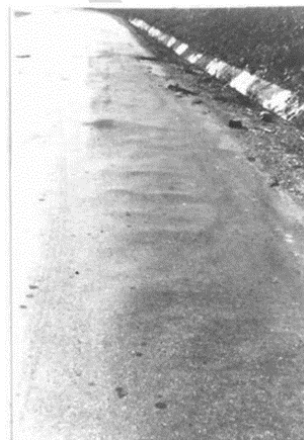
Figura 5.

- **Corrugación:** Aparición en la superficie de rodadura de ondulaciones en sentido del tráfico, lograron tener una separación menor de 3m, encontrándose en un rango de 0.60 a 0.90 m. Se originan por la excesiva acción de cargas de los vehículos.

Corrugación

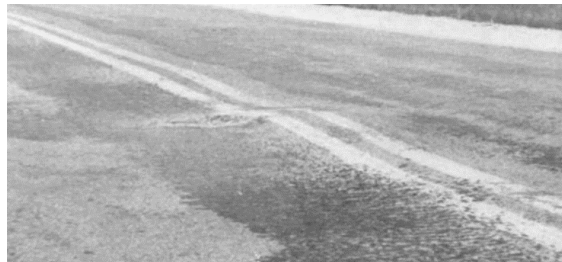
Figura 7.

- Hundimiento: Abultamientos con orientación vertical en la superficie del pavimento en forma de onda pronunciada sobre una determinada área, está acompañada de agrietamientos fueron ocasionados a consecuencia de la expansión del asfalto.

Hundimiento

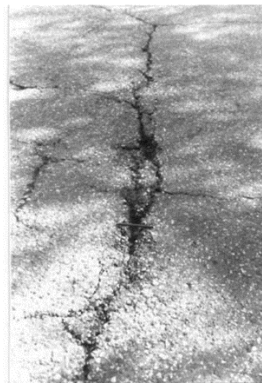
Figura 8.

- Fisuras o agrietamientos longitudinales: Fractura extendida a lo largo de la superficie del pavimento en paralelo con el eje de la calzada. Pueden estar ubicadas en las huellas de canalización del tránsito, bordes, o en el ancho de la calzada.

Fisuras longitudinales

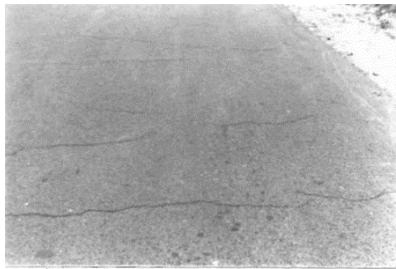
Figura 9.

- Fisuras o agrietamientos transversales: Despliegamiento rectilíneo extendido a través de la superficie del pavimento de manera perpendicular al eje. Fueron originadas por el insuficiente espesor de la carpeta asfáltica, siendo inadecuado para las cargas que recibe. Aparecen a lo ancho de la calzada.

Fisuras transversales

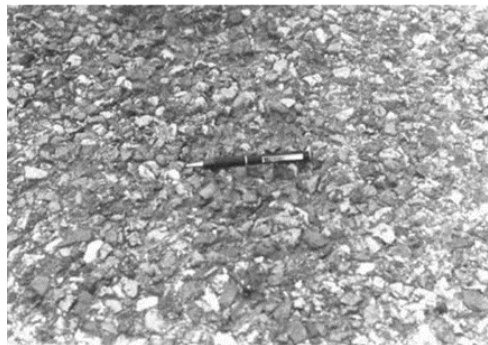
Figura 14.

- Desintegraciones: Ocurrencia del desgaste gradual de la superficie de rodadura, tuvo como consecuencia el desprendimiento de material fino que esta conforma. La superficie se observó cada vez más expuesta y rugosa. Ocurrieron con frecuencia por la ausencia de propiedades ligantes en el asfalto.

Desintegraciones

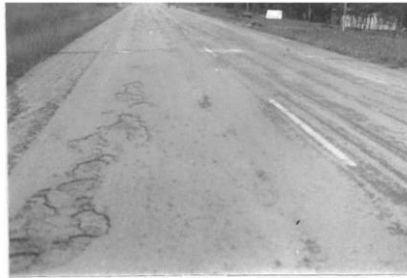
Figura 15.

- Desintegraciones por peladura: Desprendimiento del material de la superficie de rodadura que dio origen a los hoyos o cavidades en el pavimento, que no tiene relación con agrietamientos ni otros efectos estructurales. Estas no llegaron alcanzar los 15 o 20 mm de profundidad. Si llegaron a extenderse se llaman baches.

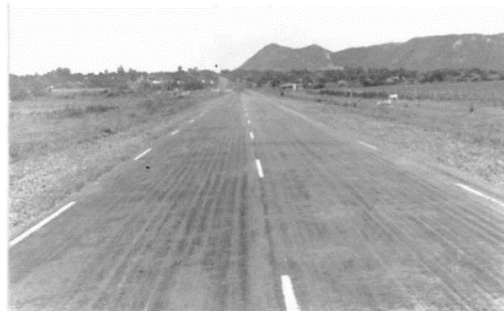
Figura 16.

- Estrías longitudinales: Desprendimiento del material de la superficie de asfalto. Originadas por deficiencias en el momento de la construcción, tuvieron que ver con la deficiencia en el momento de la expansión de material sobre la superficie de la calzada.

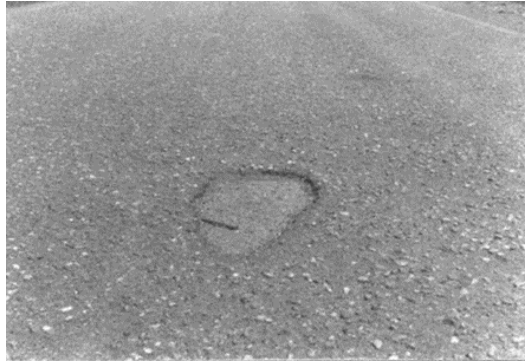
Figura 17.

- Baches: Desintegración en su totalidad de la superficie de rodadura del pavimento formando un hoyo, formaron parte de los daños en la estructura del pavimento afectando directamente su continuidad.

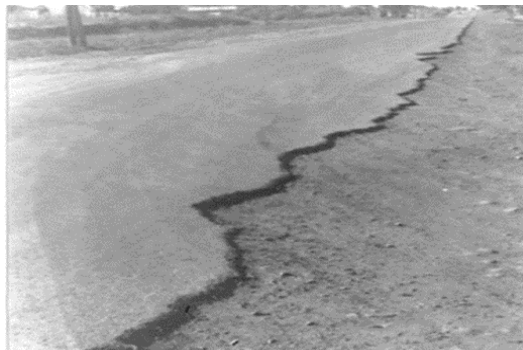
Figura 18.

- Rotura de bordes: Consecutiva destrucción del perímetro de las calzadas que forman parte de la superficie de rodadura, estas deformaciones dejaron expuesta la base de la composición del pavimento. Precedidas de anteriores fallas que ocurren aproximadamente 0.50m.

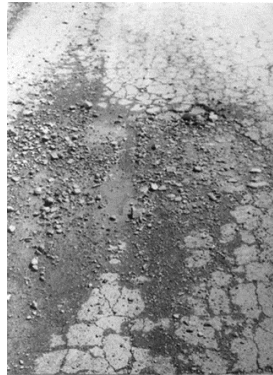
Figura 19.

- Exudación de agua/bombeo: Elevación de agua hacia la superficie del pavimento a través de las roturas del pavimento, estas fallas fueron presentan de manera que se observan manchas de agua alrededor de estos. Esta agua que sube de manera forzada ejerce una fuerza dinámica en el pavimento.

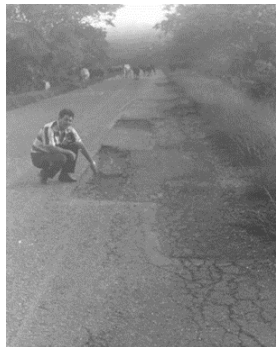
Figura 20.

- Bacheos y reparaciones: aparecen en una determinada zona donde la capa de rodadura que ha sido sustituido con materiales similares con el único objetivo de reparar el pavimento a través de un trabajo de mantenimiento necesario para volver a dar a la pavimentación la continuidad del tránsito.

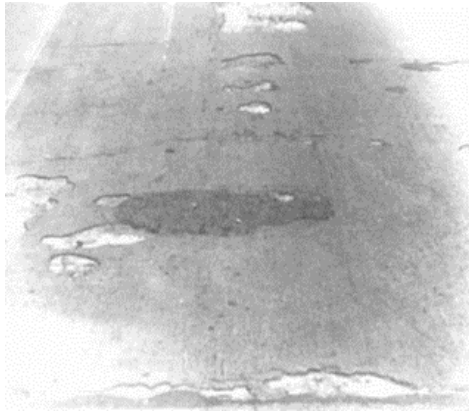
Figura 21.

- Superficie por descascaramiento: Fragmentación de la superficie de losa por el despegue de material (hormigón) en grandes proporciones. Ocurrieron por el constante tránsito o el clima actuando sobre la superficie y también por la baja calidad de material de construcción.

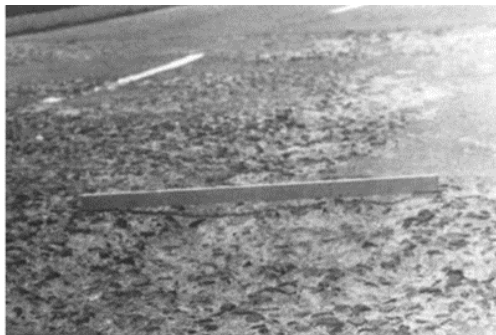
Figura 22.

- Desprendimiento/peladura: Consecutiva desintegración de la superficie de la losa de rodadura por el desgaste de material fino en su composición dio pase a la formación de pequeñas cavidades y una superficie de rodamiento rugosa.

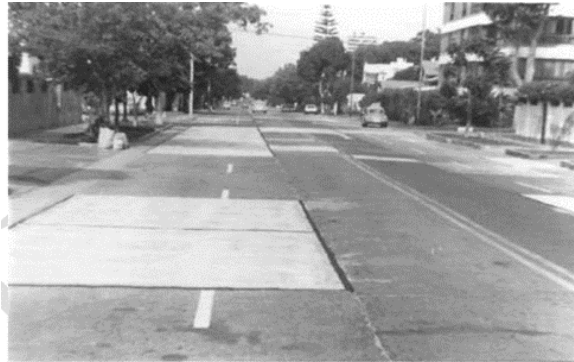
Figura 23.

- Reparaciones por servicios públicos: Es donde el pavimento original fue removido para reparaciones con un objetivo de reparación del pavimento rutinario. Las reparaciones mal ejecutadas causaron un deceso en la serviciabilidad del pavimento. Estas reconstrucciones en algunas ocasiones originaron nuevas fallas.

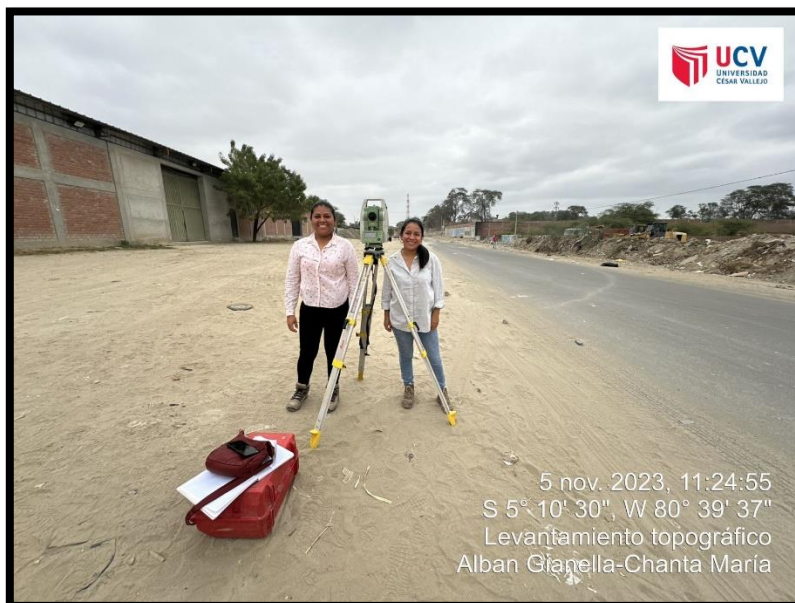
Enseguida, a partir de la recopilación de datos de la avenida se implementó el método BIM para la modelación de la vía y el almacenamiento de datos emitidos en base a la evaluación. Después de la aplicación del método observacional para el reconocimiento de deterioros Se realizó un levantamiento topográfico a lo largo de la vía evaluada logrando obtener los puntos de referencia de la vía, como también puntos de desniveles de generados por las fallas en el pavimento.

Figura 2. Levantamiento topográfico

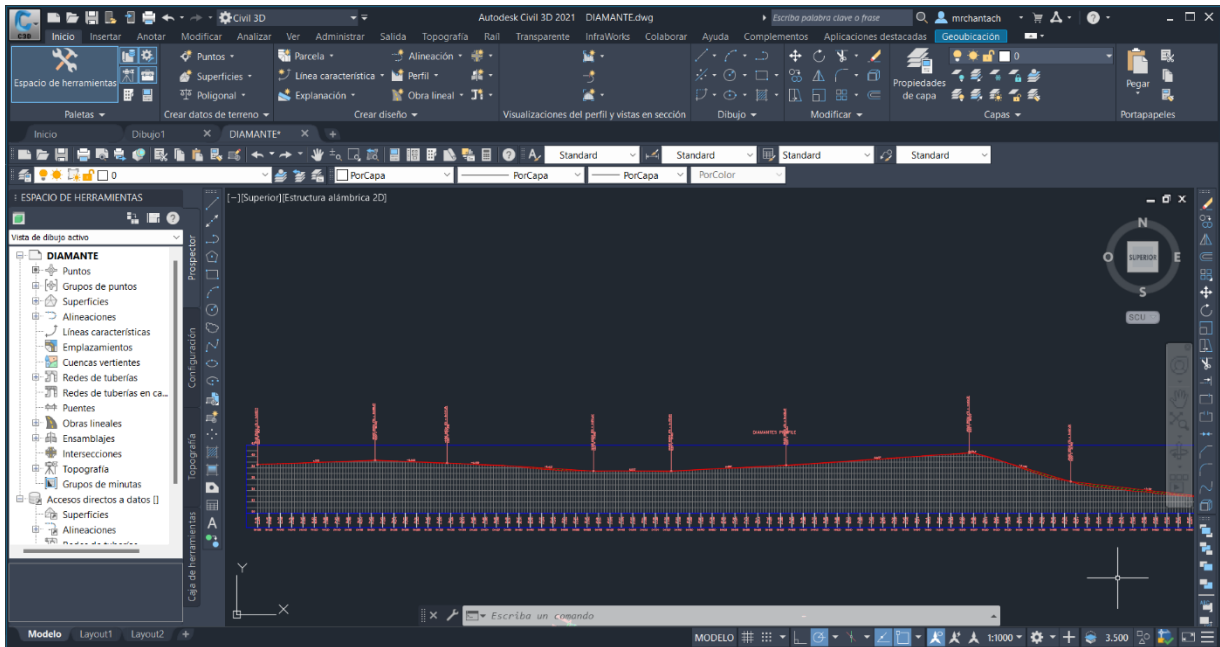
Figura 64. Creación de la rasante de la vía de manera longitudinal

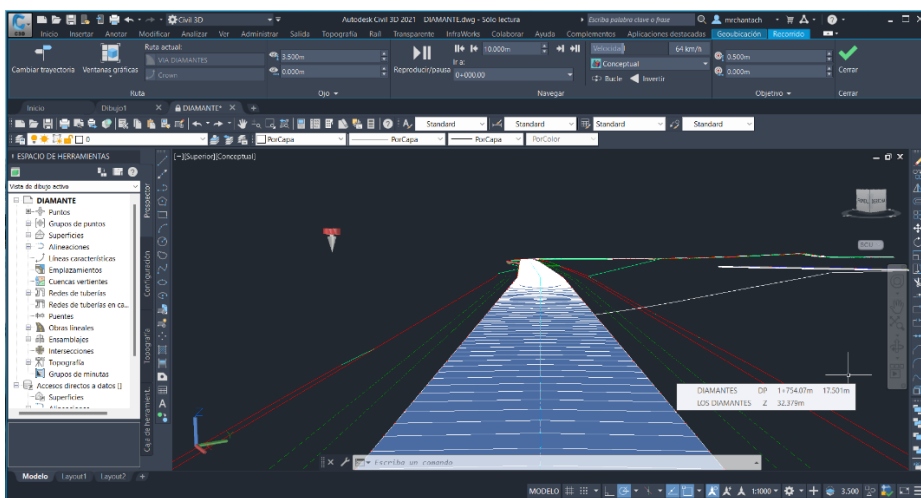
Creada la sección de la rasante longitudinal y la obra lineal, se puede realizar un recorrido de manera 3D por la superficie de la rasante.

Figura 65. Recorrido de obra lineal en 3D de la AV. Los diamantes

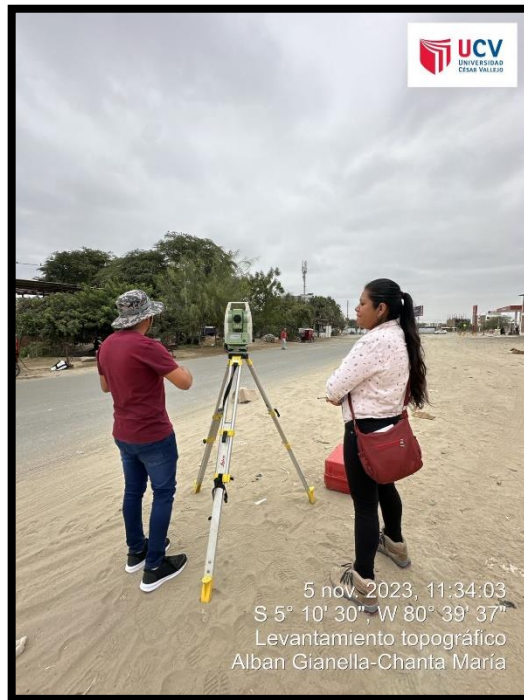
Imagen 01. Levantamiento topográfico

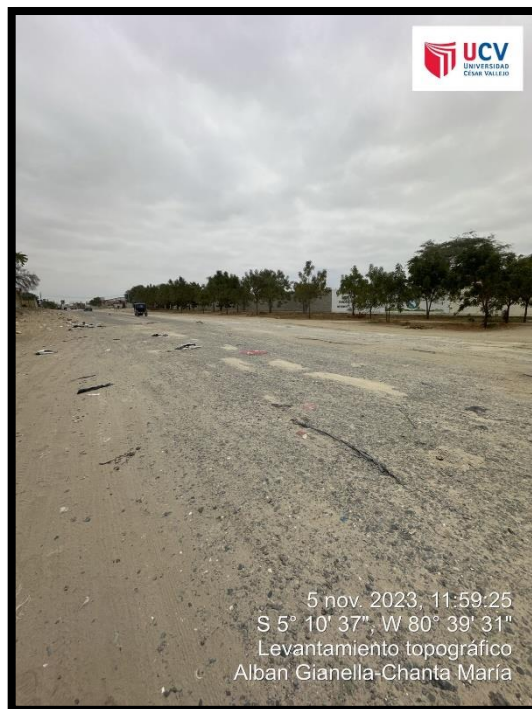
Imagen 02. Levantamiento topográfico

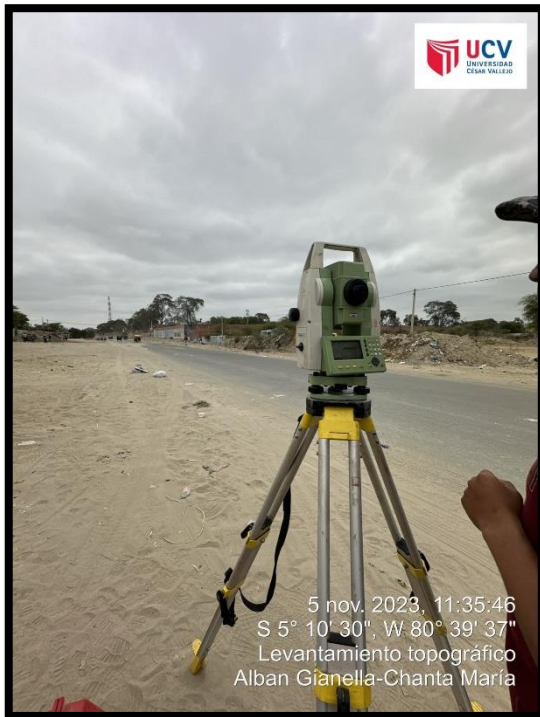
Imagen 03. Levantamiento topográfico

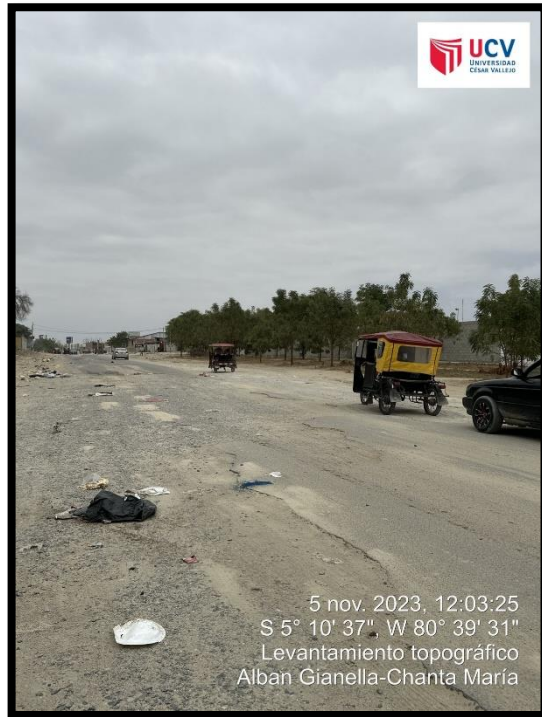
Imagen 05. Levantamiento topográfico

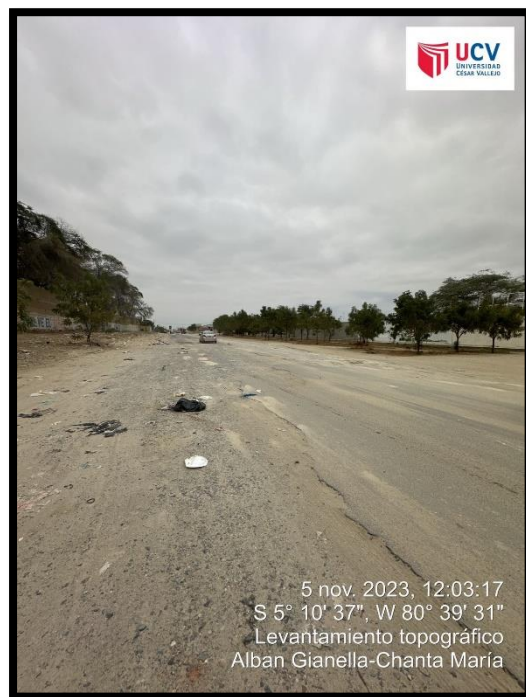
Imagen 06. Levantamiento topográfico

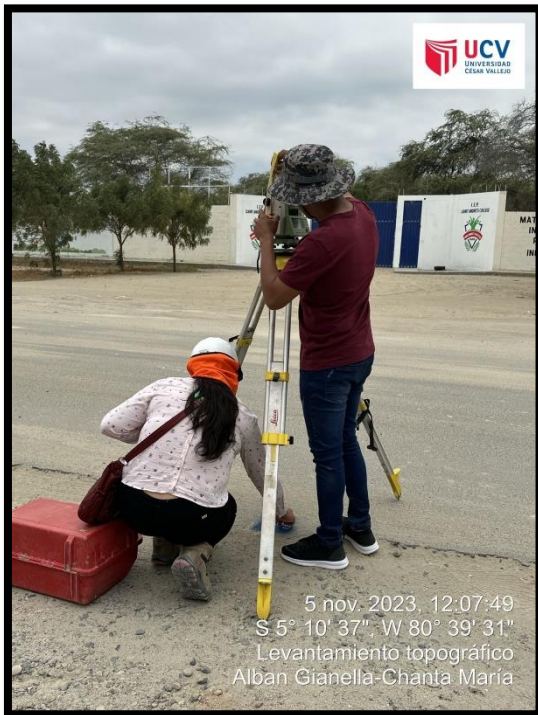
Imagen 07.

Levantamiento topográfico

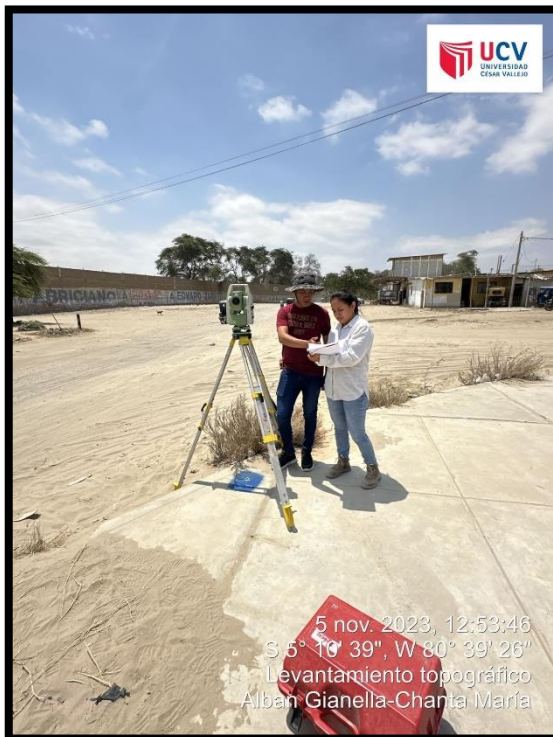
Imagen 08. Levantamiento topográfico

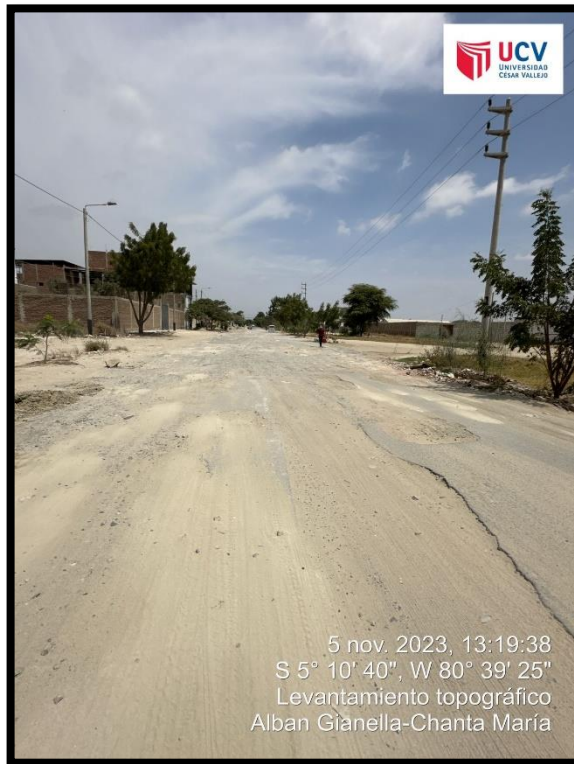
Imagen 09. Levantamiento topográfico

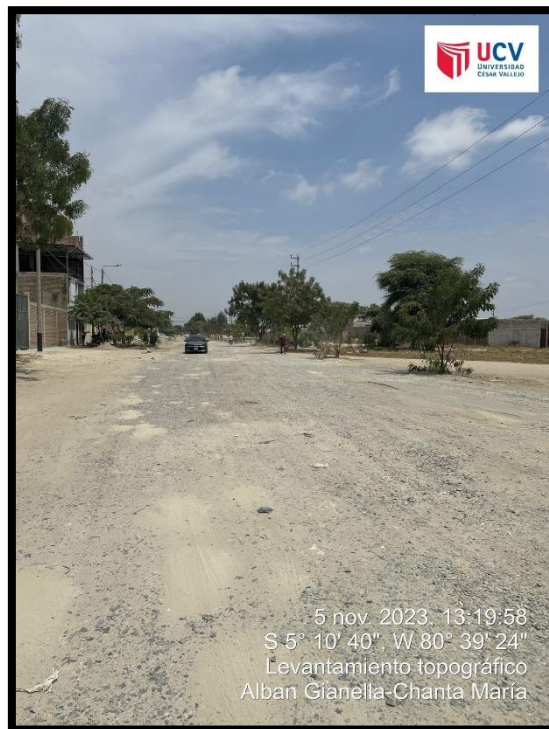
Imagen 10. Levantamiento topográfico

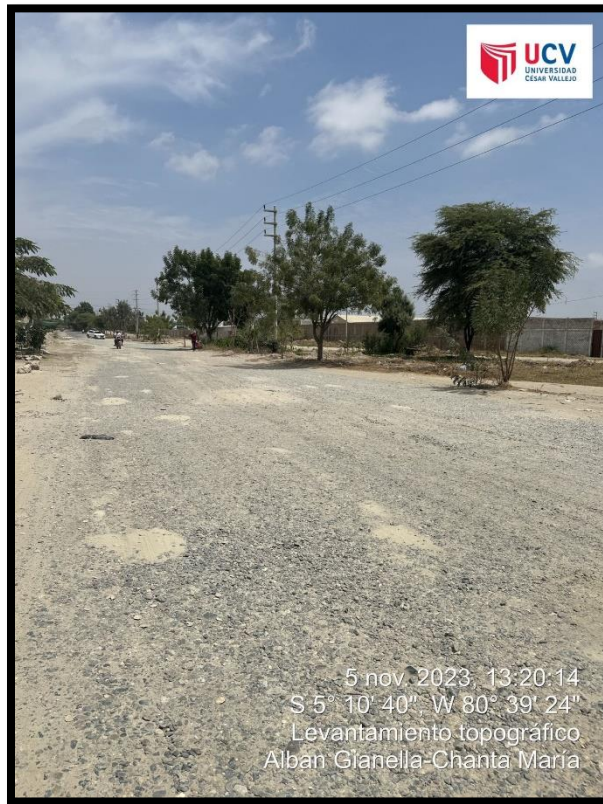
Imagen 11. Levantamiento topográfico

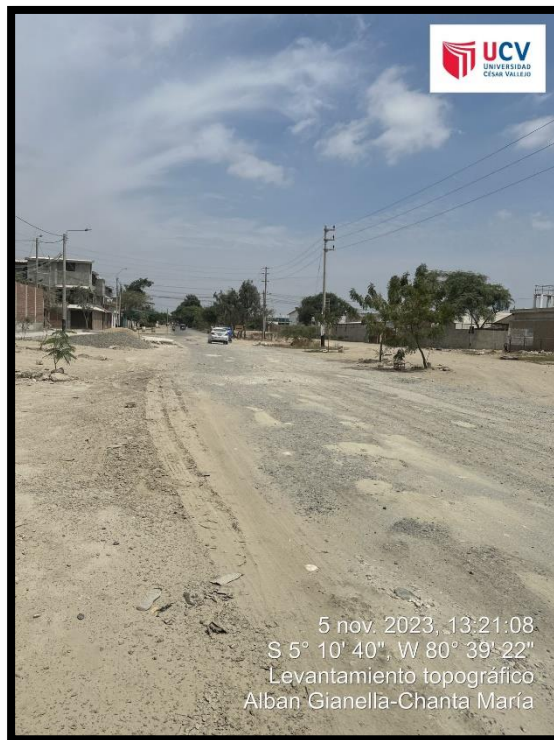
Imagen 12. Levantamiento topográfico

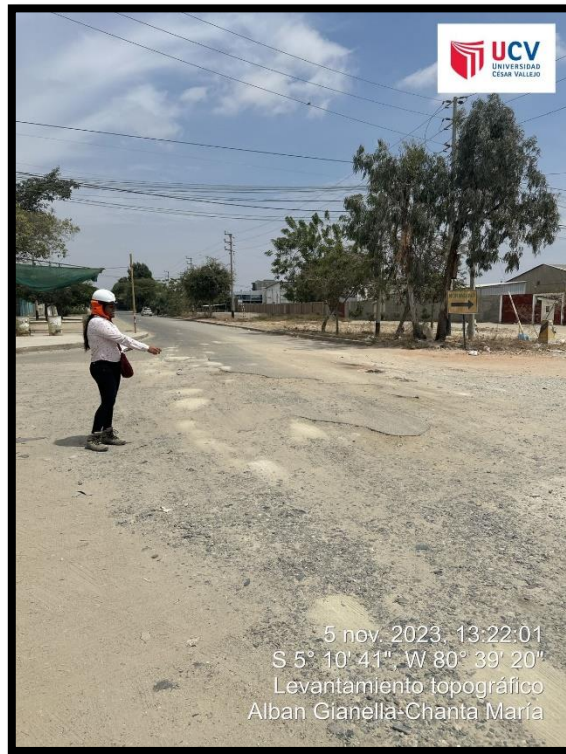
Imagen 13.

Levantamiento topográfico

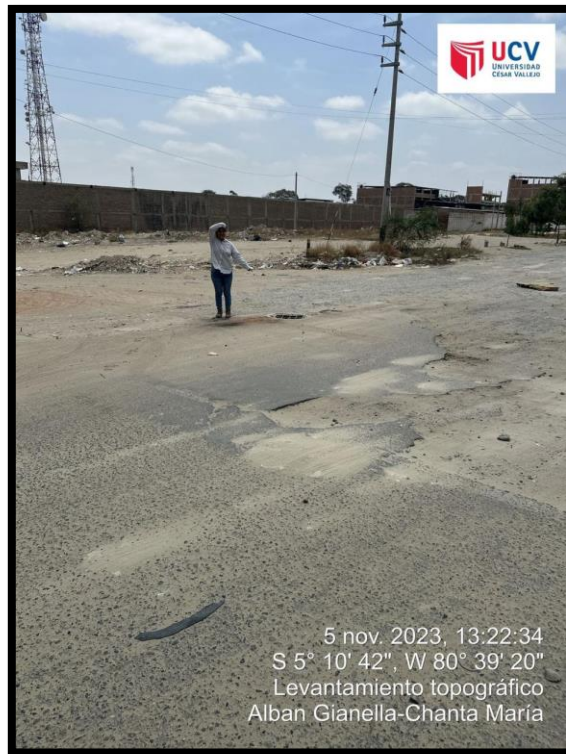
Imagen 14. Levantamiento topográfico

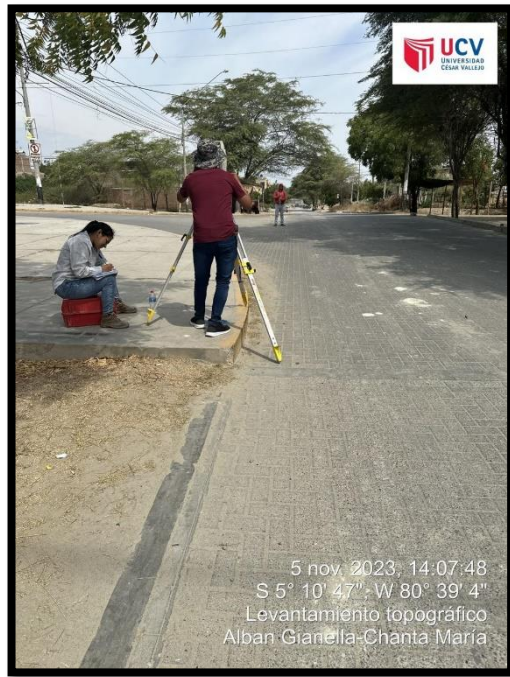
Imagen 15.

Levantamiento topográfico
