**FACULTAD DE INGENIERÍA Y ARQUITECTURA**  
**ESCUELA PROFESIONAL DE INGENIERÍA CIVIL**

"Aplicación de la geomalla de fibra de vidrio en refuerzos de pavimentos flexibles en Avenida Marcavelica – 26 de octubre – Piura en el 2024"

**TESIS PARA OBTENER EL TÍTULO PROFESIONAL DE:**

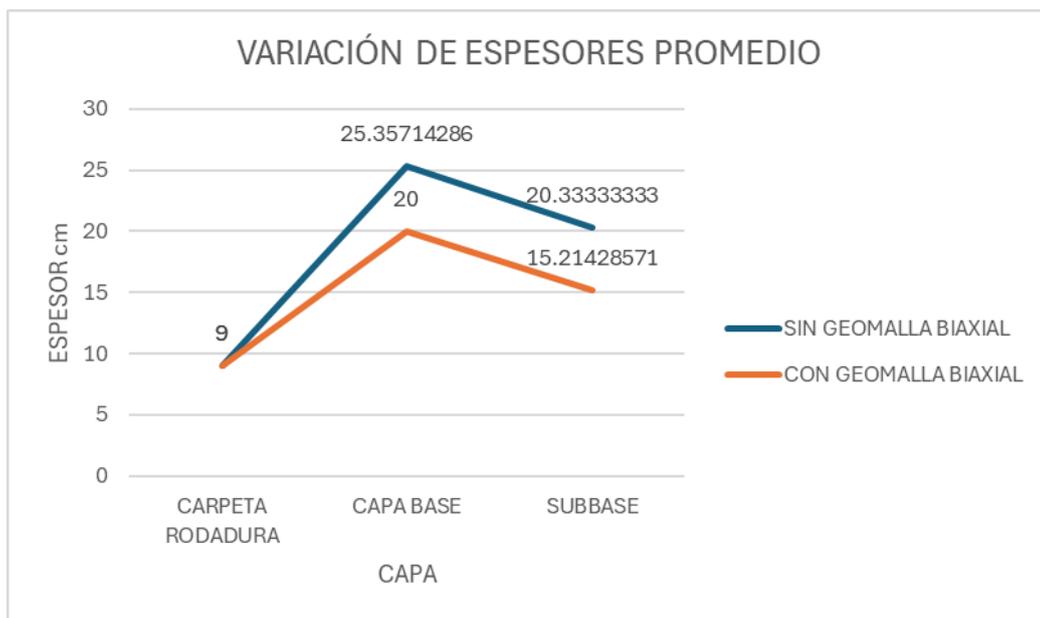
**FIGURA 01. Variación promedio de espesores**

En la figura 01, se observa que de los datos recopilados de las 42 investigaciones que aplicaron el mismo método se obtuvo que la variación promedio de los espesores en la carpeta de rodadura, capa base y subbase sin utilizar la geomalla biaxial son 9cm, 25.35 cm y 20.33 cm respectivamente, asimismo, al reforzar con la geo-malla biaxial los espesores promedio para la carpeta de rodadura, capa base y subbase son 9cm, 20cm y 15.21cm respectivamente.

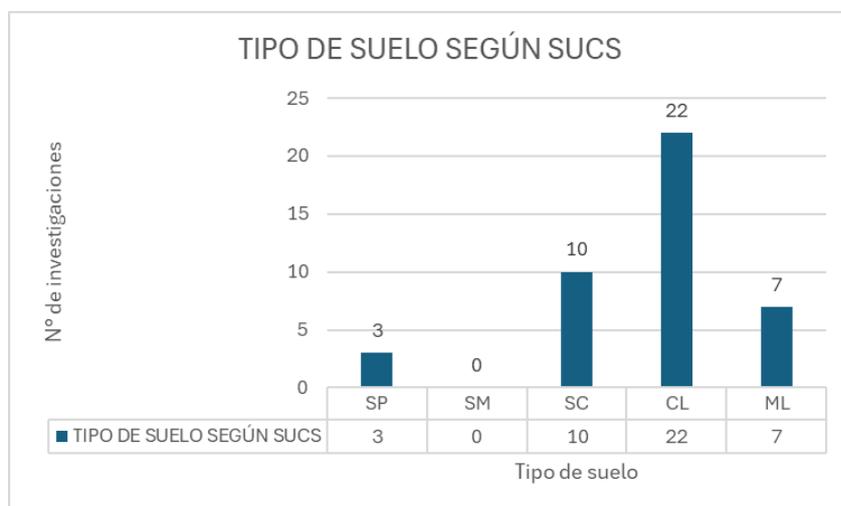
#### FIGURA 04. TIPOS DE SUELO SEGÚN LA CLASIFICACIÓN SUCS.

La figura 04 muestra el gráfico de las clasificaciones de los suelos que cada investigación revisada ha tenido, se observa que 3 investigaciones cuentan con un suelo tipo SP, 10 un suelo SC, 22 investigaciones un tipo de suelo CL y finalmente 7 investigaciones de las 42 revisadas presentan un suelo tipo ML.

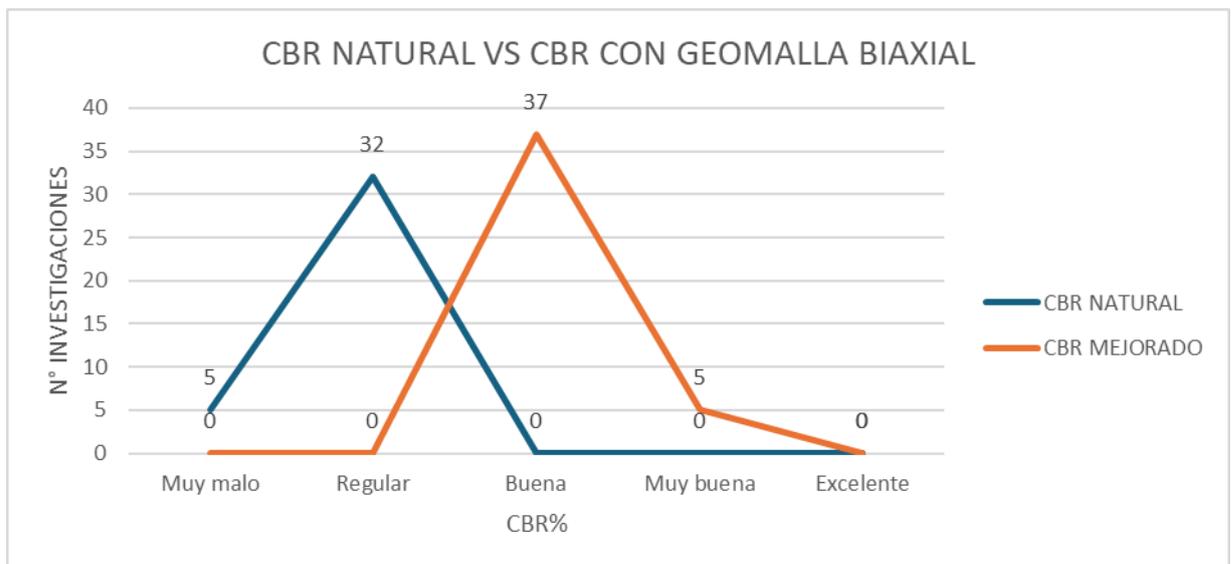
#### FIGURA 05. Comparación de CBR natural con el CBR del refuerzo de la geomalla biaxial aplicada.

La figura 05, muestra la comparación del CBR del suelo natural de las investigaciones revisadas, asimismo muestra el CBR obtenido al aplicar la geomalla como refuerzo estructural del pavimento, donde se obtiene que, 37 investigaciones obtuvieron un CBR que está clasificada como bueno y 5 investigaciones obtuvieron un CBR como muy bueno.

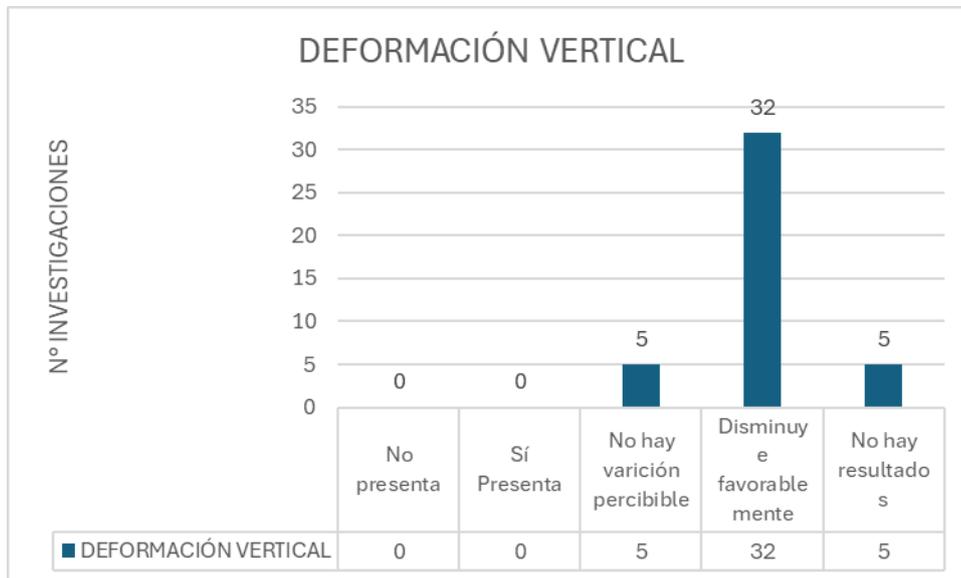
**FIGURA 06. COMPARATIVA DE DEFORMACIONES VERTICALES**

Los resultados encontrados en las investigaciones con respecto a las deformaciones verticales muestran que 32 de ellas muestran que hay disminución favorable, mientras que en 5 no hay resultados y finalmente en 5 no se nota variación perceptible.

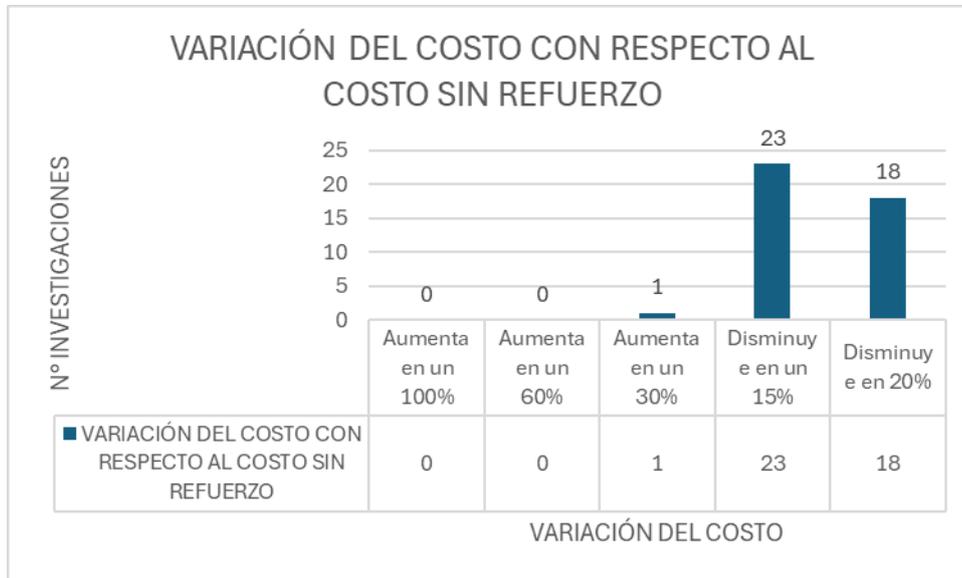
**FIGURA 08. VARIACIÓN DE COSTOS.**

En la figura 08 se aprecia que 23 de las 42 investigaciones revisadas presentan disminución de un 15% en los costos del presupuesto aplicando el refuerzo de la malla biaxial con respecto a los costos del presupuesto sin aplicar la geomalla biaxial.

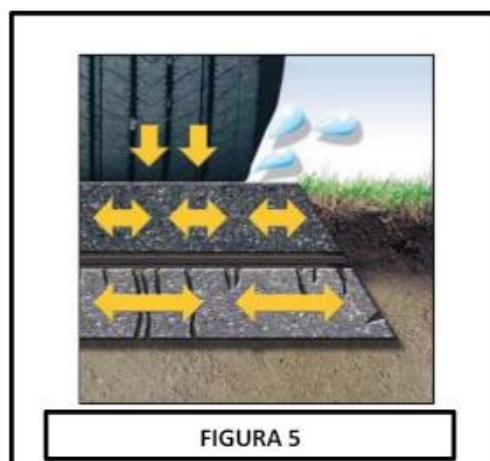
**FIGURA 16: La geomalla del pavimento contrarresta los desplazamientos entre las capas asfálticas**

Para mitigar el riesgo de esfuerzos y grietas elevadas, se puede emplear una capa intermedia de tela de pavimentación, la cual conecta la nueva capa con las capas asfálticas que ya existen, así trabajan de forma relativamente independiente. Esto reduce el riesgo de esfuerzos excesivos y grietas. Se ha demostrado que en caso de flexión, una vía que tiene una capa intermedia de geo-malla de refuerzo tiene una mayor capacidad de flexionarse antes de agrietarse. Figura 16 se visualiza anexo 06.
