Vulnerabilidad estructural con el método de Benedetti Petrini del
pueblo joven Primero de Junio La Victoria Chiclayo 2023

TESIS PARA OBTENER EL TÍTULO PROFESIONAL DE:

Ingeniero Civil

Diseño Sísmico y Estructural

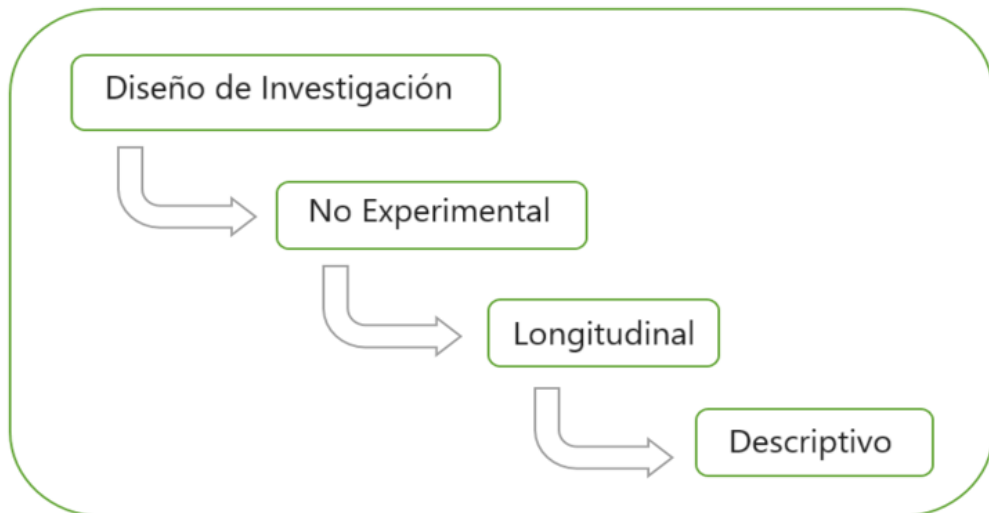
Figura 1.

Diseño de investigación (Fuente: Propia)

Siendo:

M1: Muestra observable (Viviendas tomadas)

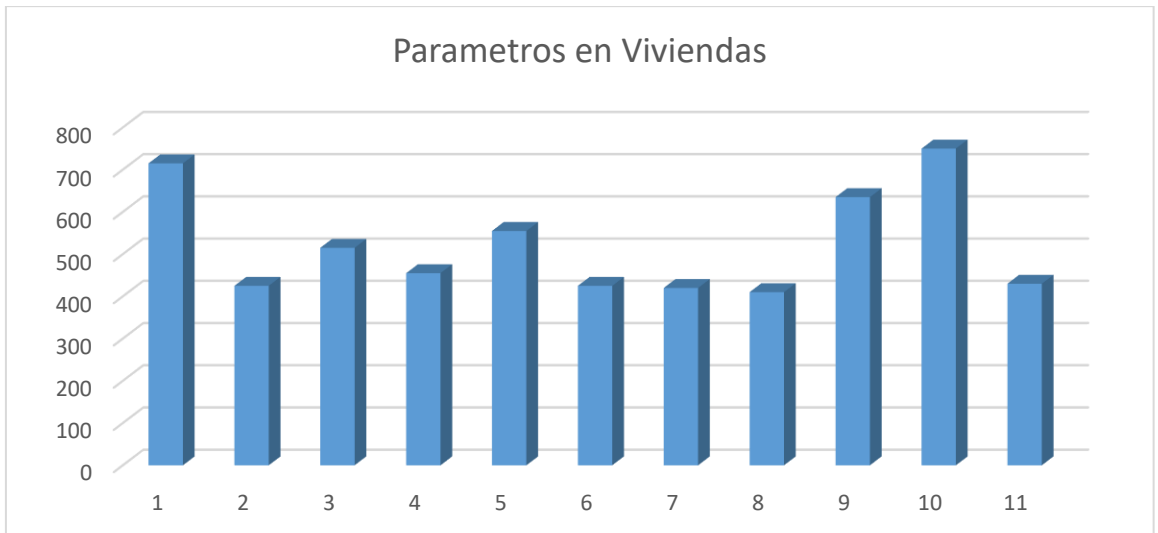
Figura 8.
Parámetros de Viviendas (Fuente: Propia)

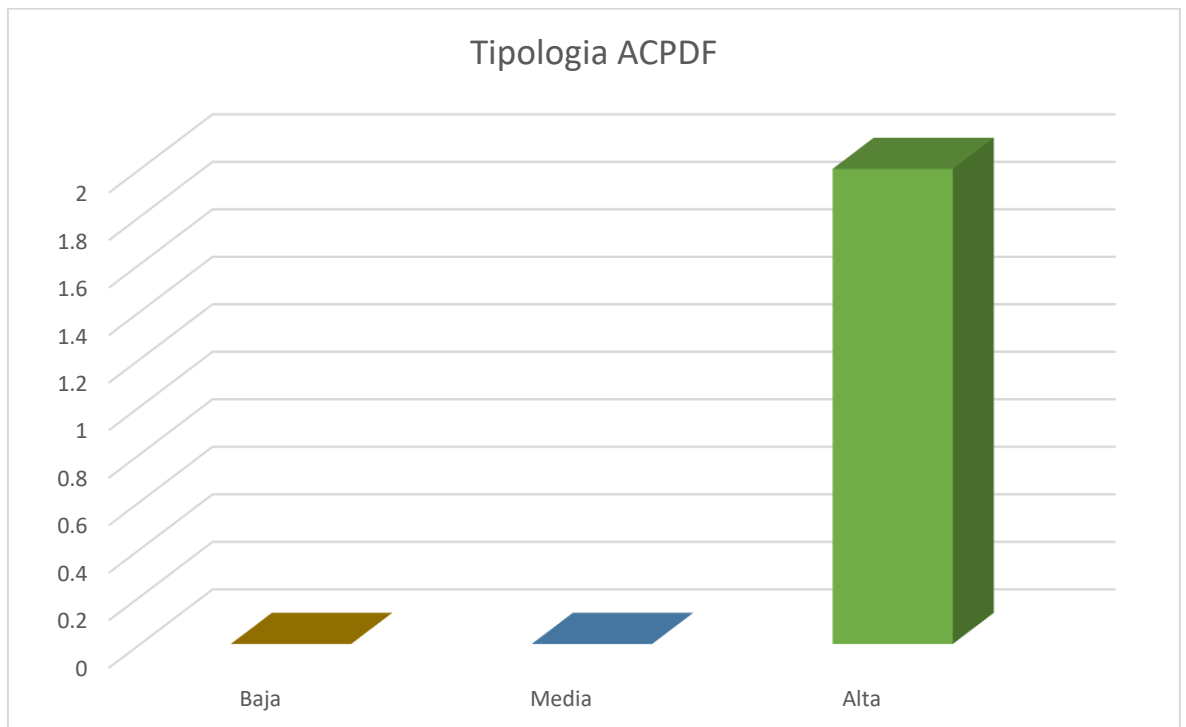
Figura 11

Tipología ACPDF (Fuente: Propia)

De la misma manera para cada uno de las viviendas se ha realizado una clasificación del sistema estructural, para luego agrupar en los distintos niveles de vulnerabilidad que tienen las estructuras, obteniendo las gráficas anteriores

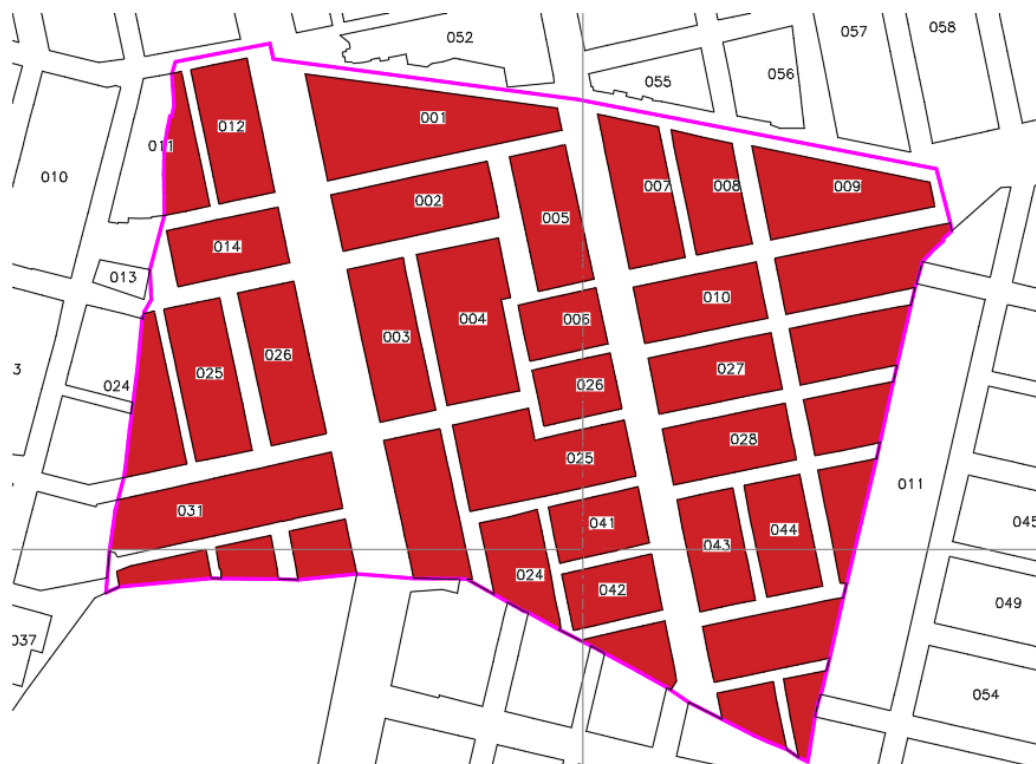
Figura 24.

El mapa de vulnerabilidad esta dado como se puede ver:

Mapa de Vulnerabilidad (Fuente: Propia)

Según (Fretel ,2019) Un estudio de vulnerabilidad estructural sirve para armar un Mapa de Vulnerabilidad Sísmica, es un mapa que muestra la distribución espacial de la vulnerabilidad de las estructuras a los terremotos en una determinada región. Este tipo de mapa se utiliza para identificar las áreas que presentan un mayor riesgo de sufrir daños estructurales graves en caso de un terremoto y para priorizar las acciones de prevención y mitigación de riesgos. El mapa de vulnerabilidad sísmica estructural se construye utilizando información geoespacial, datos de campo y modelos numéricos para evaluar la vulnerabilidad de las estructuras en diferentes áreas. Se pueden utilizar diferentes metodologías y técnicas de análisis para evaluar la vulnerabilidad de las estructuras, como la evaluación visual de las edificaciones, la evaluación de la calidad de la construcción y los materiales de las edificaciones, y el análisis dinámico no lineal de las estructuras.

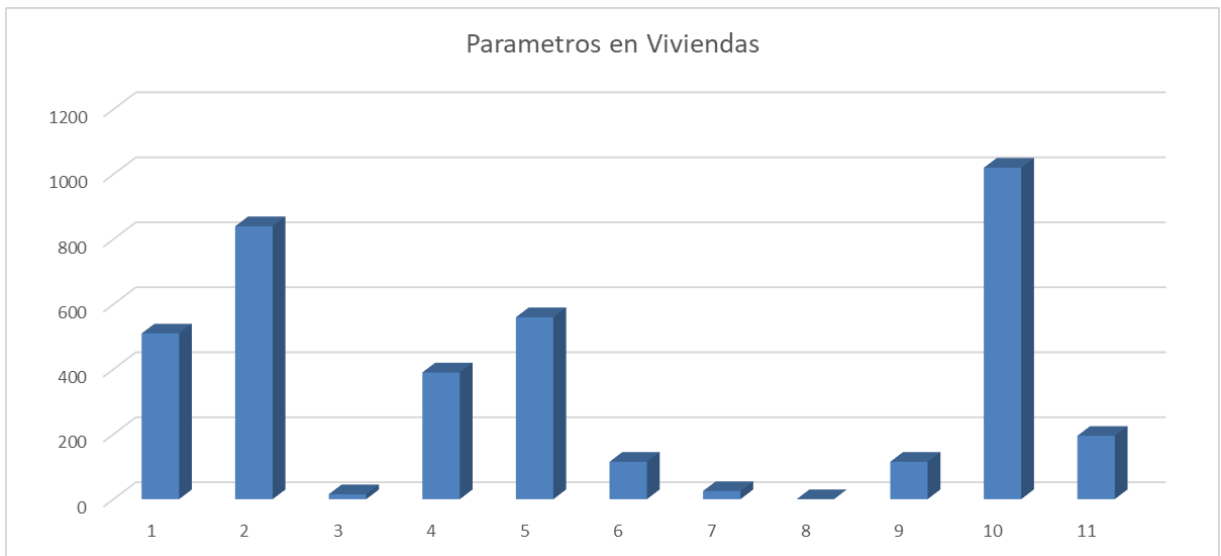
Figura 25.

Parámetros de Viviendas (Fuente: Propia)

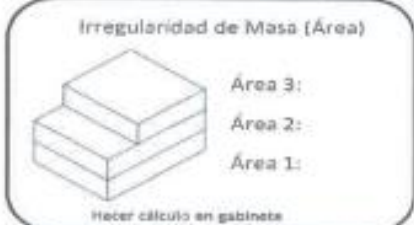
<p style="text-align: center;"> Muros continuos <input type="checkbox"/> Muros discontinuos <input type="checkbox"/> </p> </div> <div style="border: 1px solid black; padding: 5px;"> <p style="text-align: center;">Irregularidad de Masa (Área)</p>

<p style="text-align: center;"> Área 3: Área 2: Área 1: Hacer cálculo en gabinete </p> </div> | | | | | | | | | | |
| 8. DISTANCIA MÁXIMA ENTRE COLUMNAS (VER EN GABINETE según esquema en planta de la vivienda) | | | | | | | | | | | |
| 9. TIPO DE CUBIERTA | | | | | | | | | | | |
| El techo es un diafragma rígido (losa aligerada o maciza) Si <input type="checkbox"/> No <input checked="" type="checkbox"/> | | | | | | | | | | | |
| Si la respuesta a la anterior pregunta fue "No", responder las siguientes preguntas: | | | | | | | | | | | |
| La cubierta es estable (bien amarrada con clavos, alambres a las vigas de arriostramiento) Si <input type="checkbox"/> No <input type="checkbox"/> | | | | | | | | | | | |
| Las vigas de arriostramiento están apoyadas correctamente a los muros Si <input type="checkbox"/> No <input type="checkbox"/> | | | | | | | | | | | |
| La cubierta está en buenas condiciones (sin orificios, ni resquebrajaduras, etc) Si <input type="checkbox"/> No <input type="checkbox"/> | | | | | | | | | | | |
| La cubierta soporta sobrecarga (piedras, troncos, etc) Si <input type="checkbox"/> No <input type="checkbox"/> | | | | | | | | | | | |
| 10. ELEMENTOS NO ESTRUCTURALES | | | | | | | | | | | |
| | Con arriostramiento | Sin arriostramiento | Aislado | Sin Aislar | No presenta | | | | | | |
| Corcos | | | | | <input checked="" type="checkbox"/> | | | | | | |
| Parapetos | | | | | <input checked="" type="checkbox"/> | | | | | | |
| Alfézares | | | | | <input checked="" type="checkbox"/> | | | | | | |
| Tabiques | | | | | <input checked="" type="checkbox"/> | | | | | | |
| Otros: | | | | | | | | | | | |
| Unidades de artillería apuntadas en el techo | Si <input type="checkbox"/> No <input type="checkbox"/> | | | | | | | | | | |
| Tanques de agua susceptibles al vuelco | Si <input type="checkbox"/> No <input type="checkbox"/> | | | | | | | | | | |
| 11. ESTADO DE CONSERVACIÓN | | | | | | | | | | | |
| Eflorencia en muros | No existe <input checked="" type="checkbox"/> | | Rasgos moderados <input type="checkbox"/> | | Severa <input type="checkbox"/> | | | | | | |
| Humedad en losas | No existe <input type="checkbox"/> | | Si existe <input checked="" type="checkbox"/> | | | | | | | | |
| Drenaje pluvial | No <input checked="" type="checkbox"/> | | Si <input type="checkbox"/> | | | | | | | | |
| Antigüedad de vivienda | Menor a 20 años <input type="checkbox"/> | | Entre 20 y 50 años <input checked="" type="checkbox"/> | | Mayor a 50 años <input type="checkbox"/> | | | | | | |

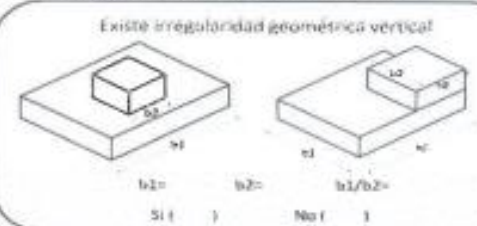
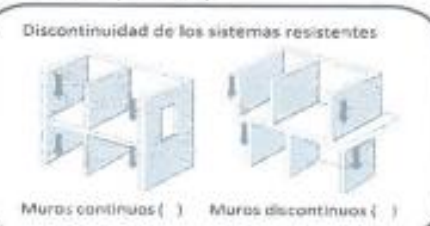
| Existe irregularidad geométrica vertical <p>b1= b2= b1/b2=</p> <p>Si () No ()</p> | | Discontinuidad de los sistemas resistentes <p>Muros continuos () Muros discontinuos ()</p> | | | |

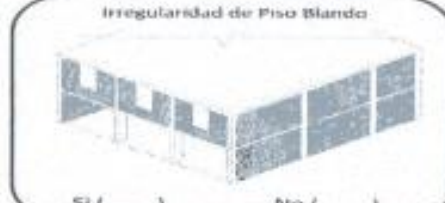
| Irregularidad de Piso Blando <p>Si () No ()</p> | | Irregularidad de Masa (Área) <p>Área 3: Área 2: Área 1: Hacer cálculo en gabinete</p> | | | |

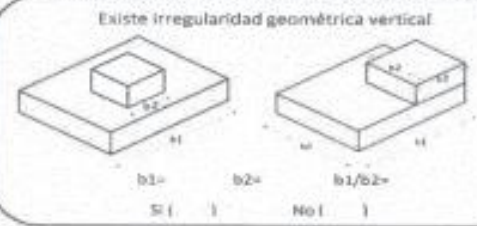
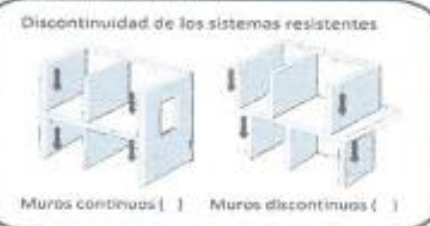
| <p>Existe irregularidad geométrica vertical</p> <p>$b1=$ $b2=$ $b1/b2=$</p> <p>Si () No ()</p> | <p>Discontinuidad de los sistemas resistentes</p> <p>Muros continuos () Muros discontinuos ()</p> | | | | |

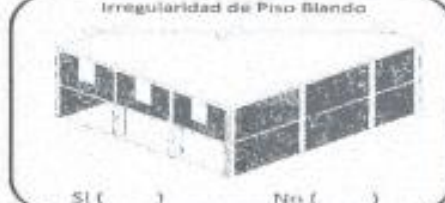
| <p>Irregularidad de Piso Blando</p> <p>Si () No ()</p> | <p>Irregularidad de Masa (Área)</p> <p>Área 3: Área 2: Área 1:</p> <p>Hacer cálculo en gabinete</p> | | | | |

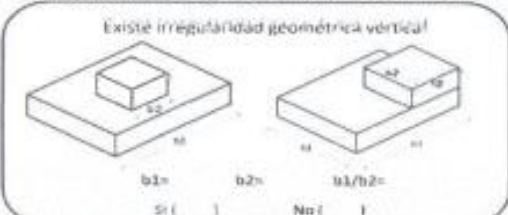
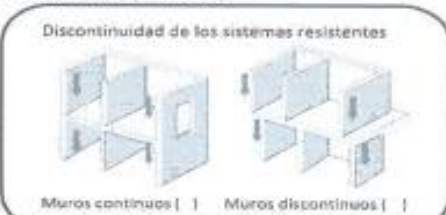
| <p>Existe irregularidad geométrica vertical</p> <p>$b1=$ $b2=$ $b1/b2=$</p> <p>Si () No ()</p> | <p>Discontinuidad de los sistemas resistentes</p> <p>Muros continuos () Muros discontinuos ()</p> | | | | |

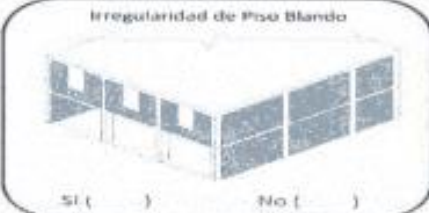
| <p>Irregularidad de Piso Blando</p> <p>Si () No ()</p> | <p>Irregularidad de Masa (Área)</p> <p>Área 3: Área 2: Área 1:</p> <p>Hacer cálculo en gabinete</p> | | | | |

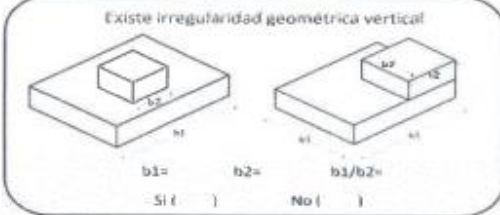
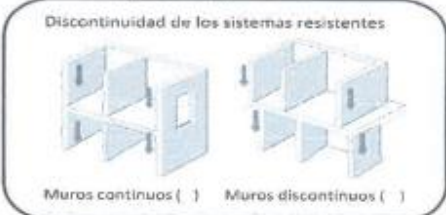
| Existe irregularidad geométrica vertical <p>b1= <input type="checkbox"/> b2= <input type="checkbox"/> b1/b2= <input type="checkbox"/></p> <p>Si <input type="checkbox"/> No <input type="checkbox"/></p> | Discontinuidad de los sistemas resistentes <p>Muros continuos <input type="checkbox"/> Muros discontinuos <input type="checkbox"/></p> | | | | |

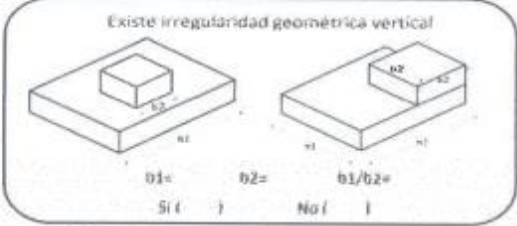
<p>$b1 =$ $b2 =$ $b1/b2 =$ Si () No ()</p> | Discontinuidad de los sistemas resistentes

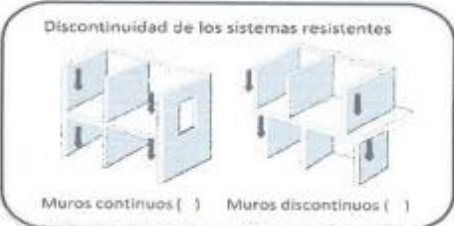
<p>Muros continuos () Muros discontinuos ()</p> | | | | | | | | | | |
| Irregularidad de Piso Blando

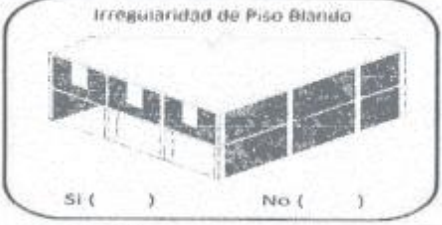
<p>Si () No ()</p> | Irregularidad de Masa (Área)

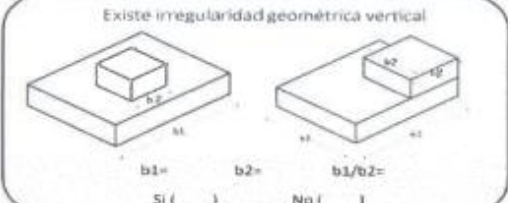
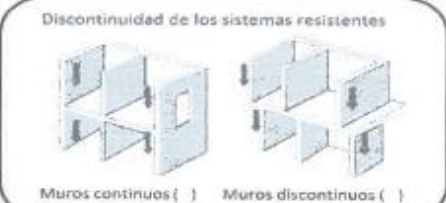
| Existe irregularidad geométrica vertical <p>b1= b2= b1/b2= Si <input type="checkbox"/> No <input type="checkbox"/></p> | Discontinuidad de los sistemas resistentes <p>Muros continuos <input type="checkbox"/> Muros discontinuos <input type="checkbox"/></p> | | | | |

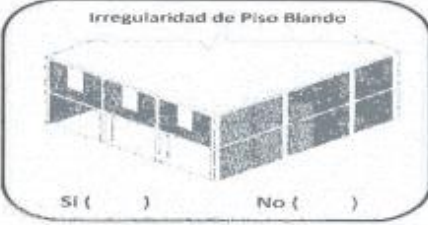
| Irregularidad de Piso Blando <p>Si <input type="checkbox"/> No <input type="checkbox"/></p> | Irregularidad de Masa (Área) <p>Área 3: Área 2: Área 1: Hacer cálculo en gabinete</p> | | | | |

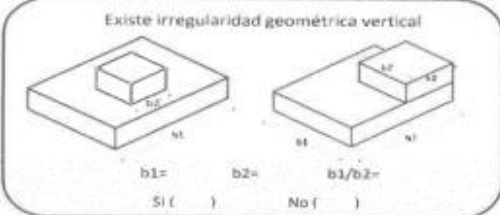
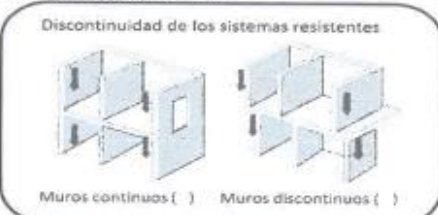
| <p>Existe irregularidad geométrica vertical</p> <p>b1= b2= b1/b2=</p> <p>Si <input type="checkbox"/> No <input type="checkbox"/></p> | <p>Discontinuidad de los sistemas resistentes</p> <p>Muros continuos <input type="checkbox"/> Muros discontinuos <input type="checkbox"/></p> | | | | |

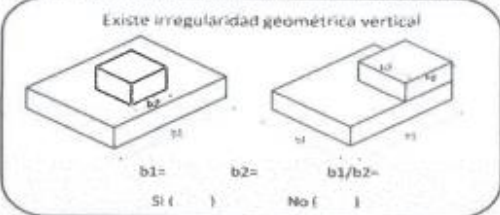
<p>b1= _____ b2= _____ b1/b2= _____</p> <p>Si (<input type="checkbox"/>) No (<input type="checkbox"/>)</p> | Discontinuidad de los sistemas resistentes

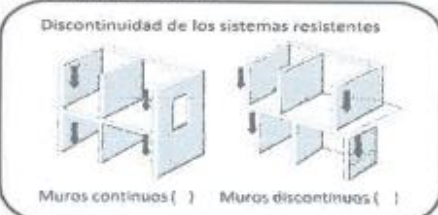
<p>Muros continuos (<input type="checkbox"/>) Muros discontinuos (<input type="checkbox"/>)</p> | | | | | | | | | | |
| Irregularidad de Piso Blando
