“Evaluación del comportamiento sísmico, post constructivo dentro del
límite elástico, de la infraestructura del policlínico - Policía Nacional del
Perú –Tarapoto- 2018”

**TESIS PARA OPTAR EL TÍTULO PROFESIONAL DE
INGENIERO CIVIL**

Diseño sísmico y estructural

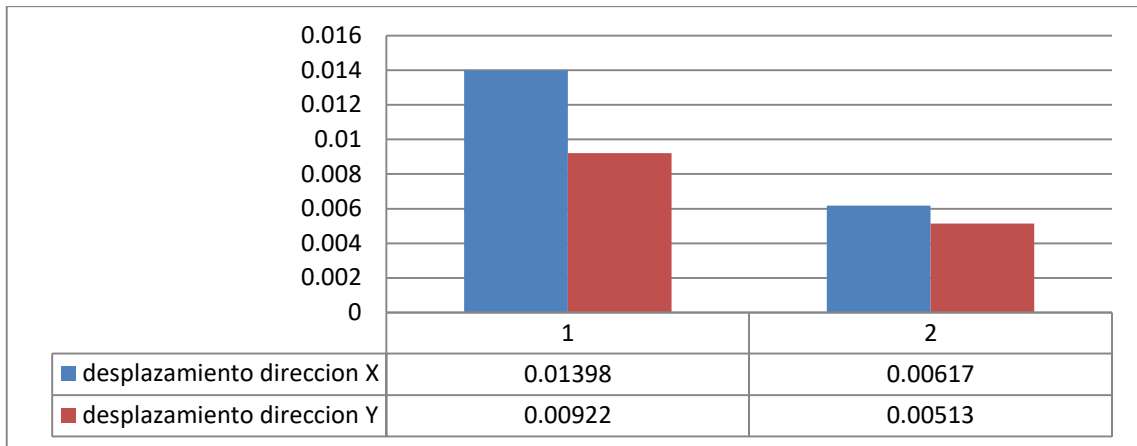
Figura 4. Derivas de entrepiso

De la tabla 14 y la figura 4, pertenecientes al análisis sísmico Fuerzas equivalentes, se logró obtener los siguientes datos: que la mayor deriva de la estructura tiene el valor de 0.01398, correspondiente al eje X del primer piso y la menor deriva es de 0.00513, correspondiente al eje Y del segundo piso.

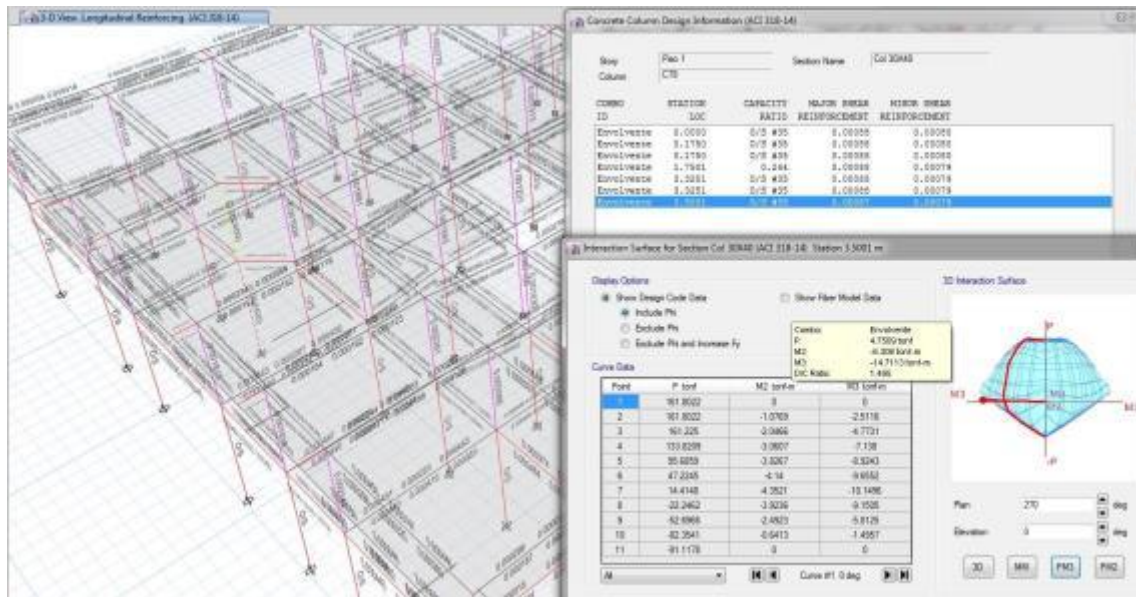
Figura 6. Superficie de interacción para la sección- columna

En el diagrama de interacción se muestra el comportamiento de la sección de la columna, es decir cuánto resiste; mediante una gráfica de combinación de cargas (Pn) y momentos (Mn) que generan una curva y un punto P-M, si dicho punto se encuentra dentro del volumen de interacción, la capacidad de la columna es adecuada, pero si el punto se encuentra afuera de la curva o volumen de interacción de las columnas, como se muestra en la figura 6, las columnas están sobrecargadas, dándonos referencia que el elemento estructural no cumple la capacidad de soporte.

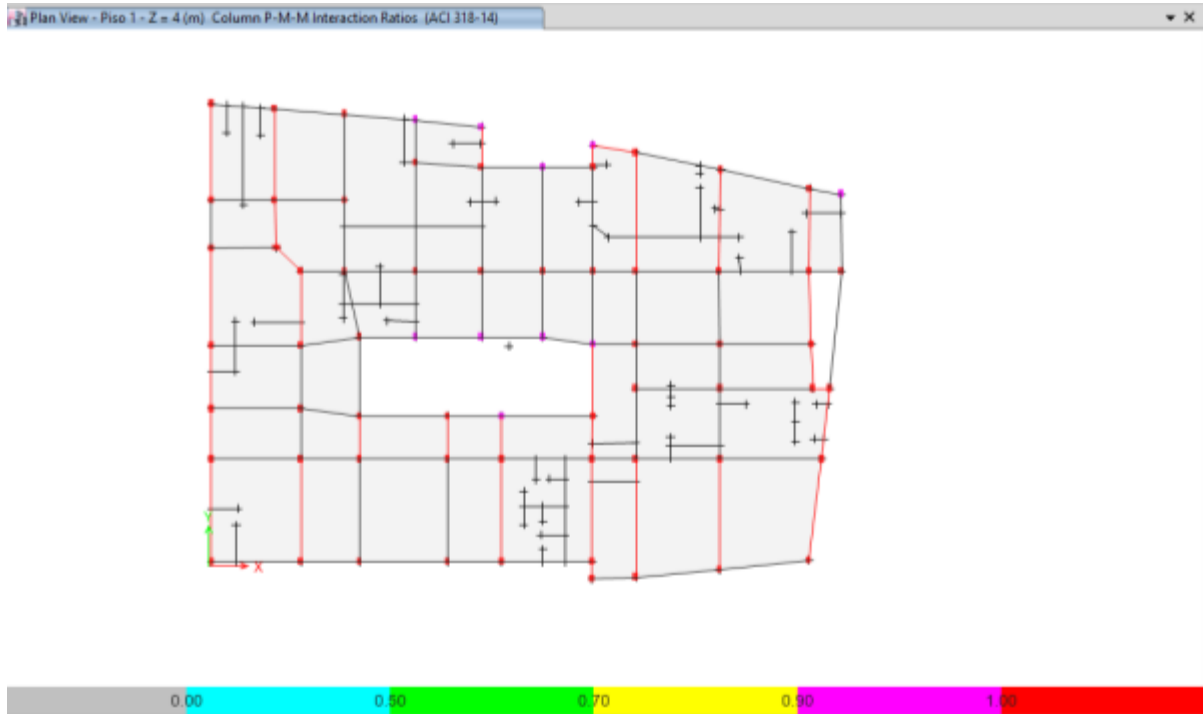
Figura 7. *Demanda /capacidad -Primer piso*

De la figura 7, 8 y la tabla 17; se muestra los ratios de demanda / capacidad de las columnas del primer piso, en la que se indica que:

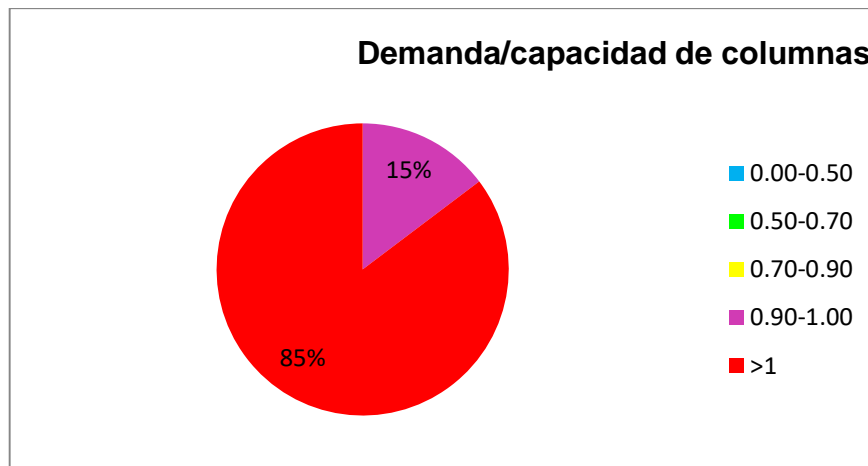
Figura 8. *Porcentaje demanda / capacidad-Primer piso*

La figura 8 y 11, se muestra los niveles de desempeño para cada elemento de la estructura, en nuestro caso, el rango de mayor porcentaje es el de mayor a uno (Rojo) y el rango de 0.90 a 1.00 (violeta), para las columnas, y como se puede apreciar, el color rojo y violeta es el excedente al límite razonable de demandada capacidad de dicho elemento.

El color rojo está en el 85% de las columnas del primer piso, y el violeta está en el 99 % de las columnas del segundo piso ,dándonos a conocer que la demanda capacidad del elemento producirá fallas en el primer nivel, por falta de sección de la columna, también nos da a entender que la columna mediante el análisis dinámico espectral, no cumple con las derivas elásticas, por ende la falla principal en el análisis pushover, se dará en la columna, el cual es una falla que no se espera en una estructura, pues esta próxima al colapso.

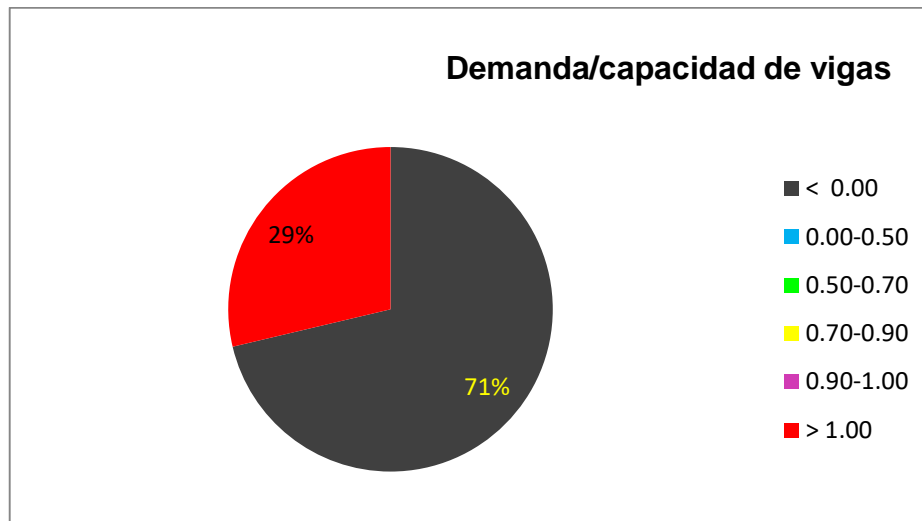
Figura 9. *Porcentaje demanda / capacidad*

De la tabla 18 y figura 9; se aprecia los ratios de demanda / capacidad de las vigas del primer piso, en la que se indica que:

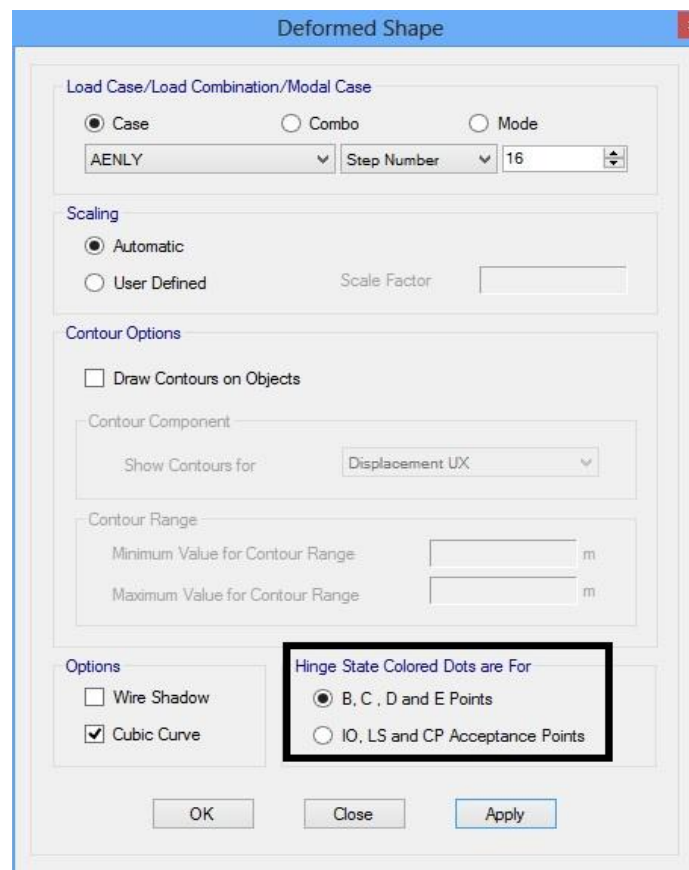
Los niveles de desempeño que se utilizan en el software estructural ETABS basado en el gráfico de momentos de curvatura (GIRO), muestran los puntos A, B, IO, LS, CP, C, D, E, que indican los distintos niveles de desempeño, con sus respectivos colores y cabe mencionar que el software estructural ETABS, separa los puntos en dos grupos A, B, C, D, E y IO, LS, CP.

Figura 13. Puntos que indican los diferentes niveles de desempeño

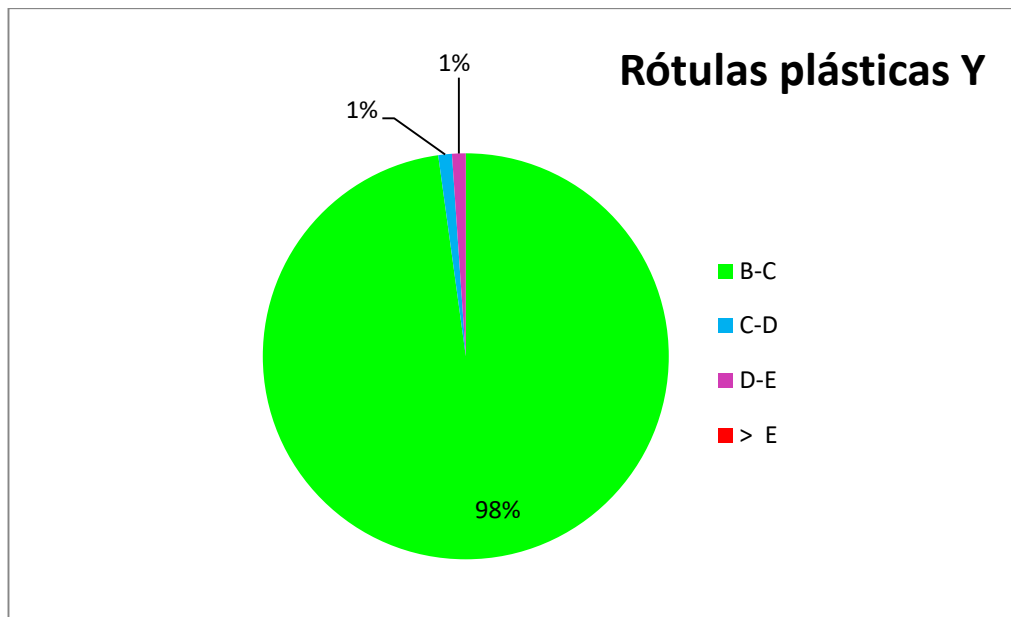
Figura 22. *Rótulas plásticas dirección. Y.*

De la tabla 26 con la figura 22 y 21; se muestra la formación de rotulas plásticas en columnas de la estructura evaluada, en la que se indica lo siguiente:

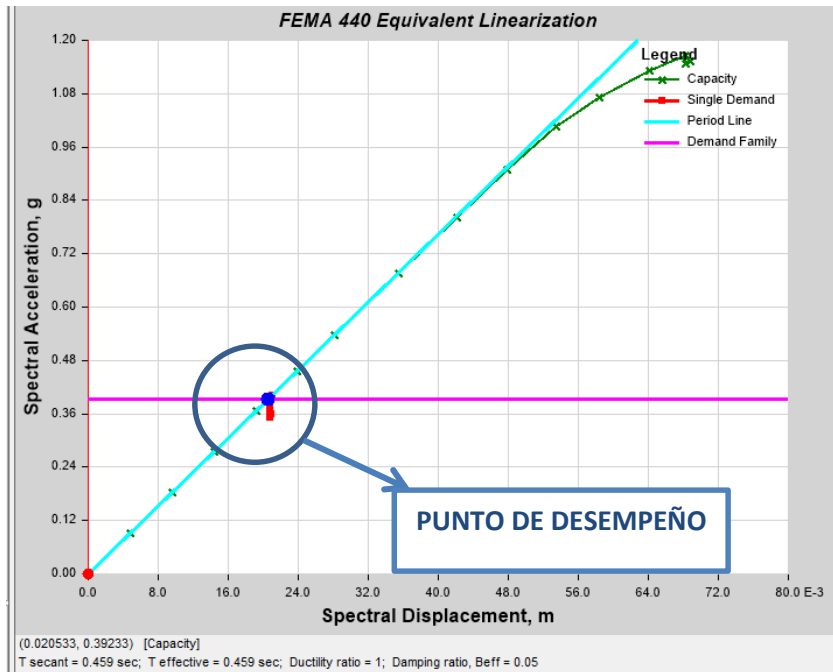
Figura 24. Punto de desempeño de espectro demanda y capacidad–dirección Y.

De la figura 23 y 24, se muestra el punto de desempeño, el cual indica la respuesta estructural o deformación máxima.

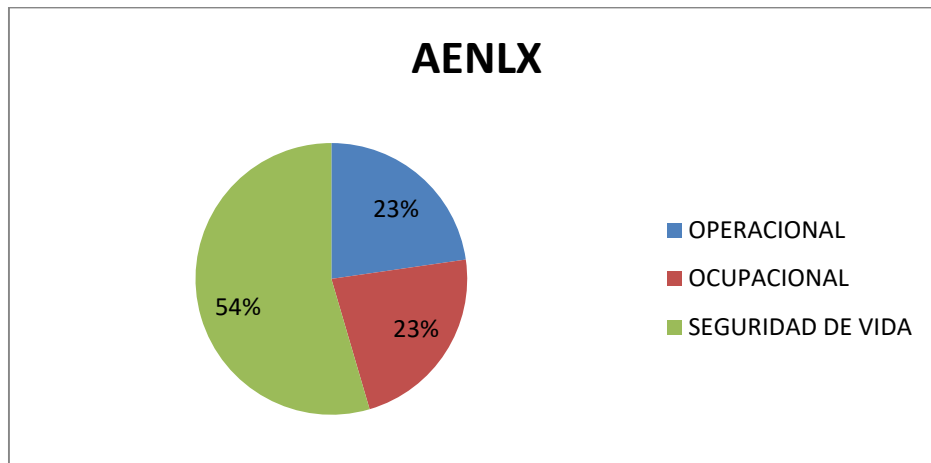
Figura 25. Porcentaje de Calificación del estado de daño – dirección X

De la tabla 37 y figura 25, se muestra que el 54% del estado de daño de la estructura, se considera como moderada (seguridad de vida) y el 23 % de la estructura se considera el daño en estado despreciable (operacional). Y el 23% de la estructura se considera en daño en estado leve (ocupacional).

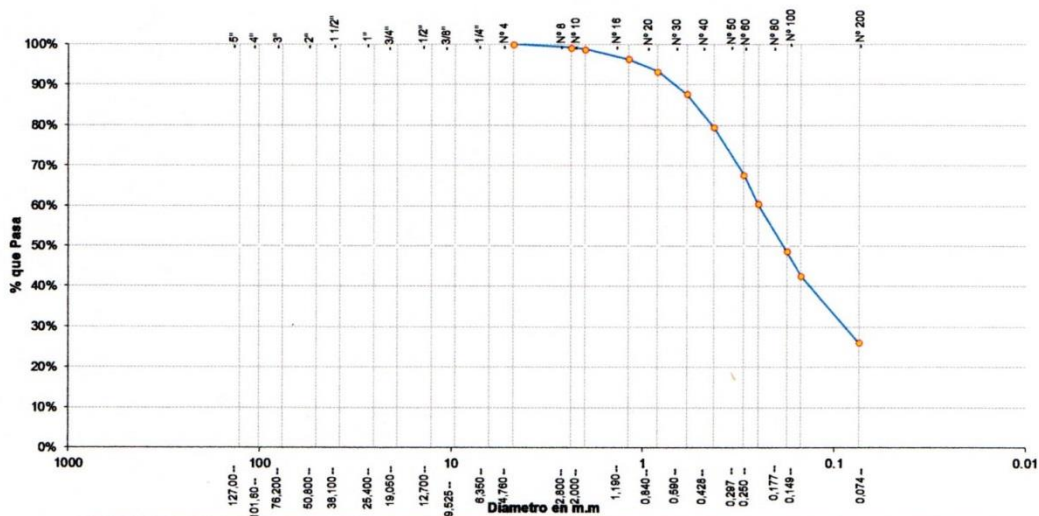
Gráfico de Análisis Granulométrico por Tamizado

Observaciones:
 Arena arcillosa semi compacta de color amarillento de mediana plasticidad con 26.08 % de finos (Que pasa la malla N°200), Lim. Liq = 23.25% e Ind. Plast = 10.67%.

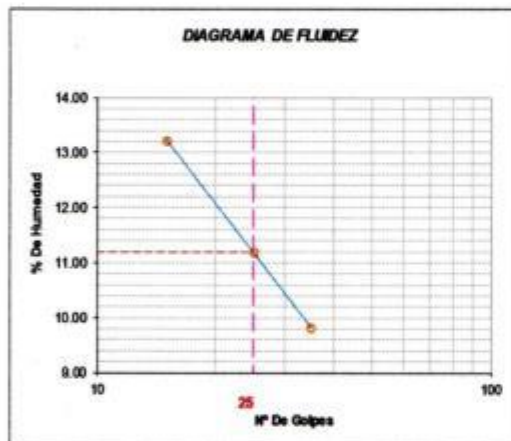
LIMITE LIQUIDO : ASTM D - 4318

LATA	1	2	3	UNIDAD
PESO DE LATA	67.14	71.80	69.40	grs.
PESO DEL SUELO HUMEDO + LATA	120.30	116.90	124.20	grs.
PESO DEL SUELO SECO + LATA	114.09	112.36	119.30	grs.
PESO DEL AGUA	6.21	4.54	4.90	grs.
PESO DEL SUELO SECO	46.95	40.56	49.90	grs.
% DE HUMEDAD	13.23	11.19	9.82	%
NUMERO DE GOLPES	15	25	35	NºG

Índice de Flujo FI	
Límite de contracción (%)	
Límite Líquido (%)	11.19
Límite Plástico (%)	
Índice de Plasticidad Ip (%)	
Clasificación SUCS	SC
Clasificación AASHTO	A-2-4(0)
Índice de consistencia Ic

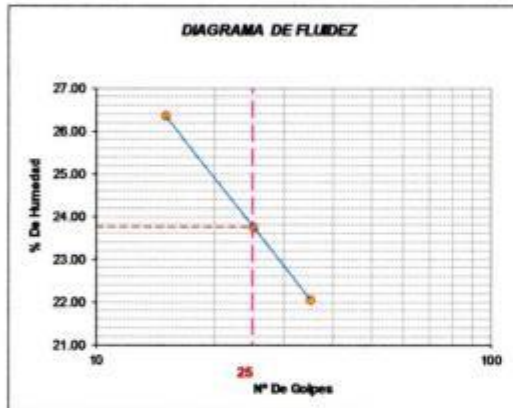
LIMITE LIQUIDO : ASTM D - 4318

LATA	1	2	3	UNIDAD
PESO DE LATA	83.70	89.00	87.00	grs.
PESO DEL SUELO HUMEDO + LATA	123.00	127.50	129.60	grs.
PESO DEL SUELO SECO + LATA	114.80	120.11	121.90	grs.
PESO DEL AGUA	8.20	7.39	7.70	grs.
PESO DEL SUELO SECO	31.10	31.11	34.90	grs.
% DE HUMEDAD	26.37	23.75	22.08	%
NUMERO DE GOLPES	15	25	35	N°G

Indice de Flujo Fi	
Límite de contracción (%)	
Límite Líquido (%)	23.75
Límite Plástico (%)	11.83
Indice de Plasticidad Ip (%)	11.92
Clasificación SUCS	SC
Clasificación AASHTO	A-2-B(0)
Indice de consistencia Ic

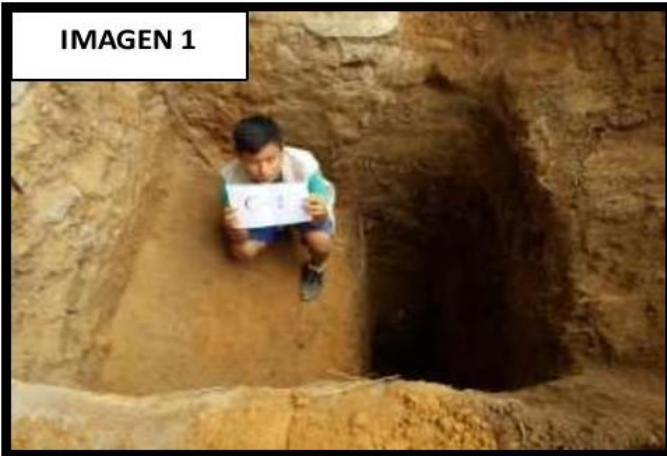
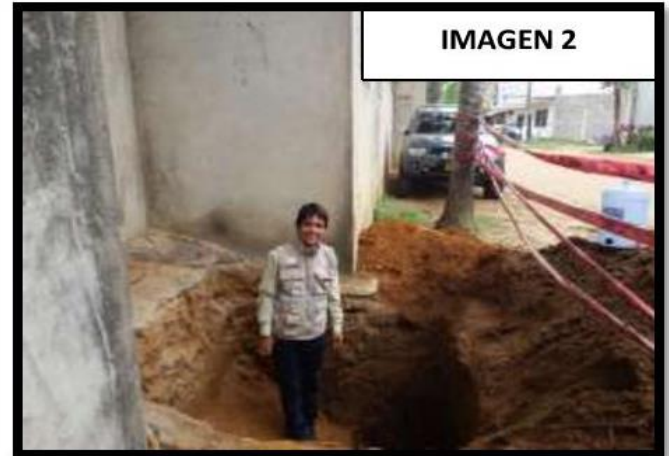
DESCRIPCIÓN: área donde se realizó la primera excavación, con una profundidad de 3 mt, para luego obtener la muestra por cada estrato y ser llevadas al laboratorio para su respectivo estudio.

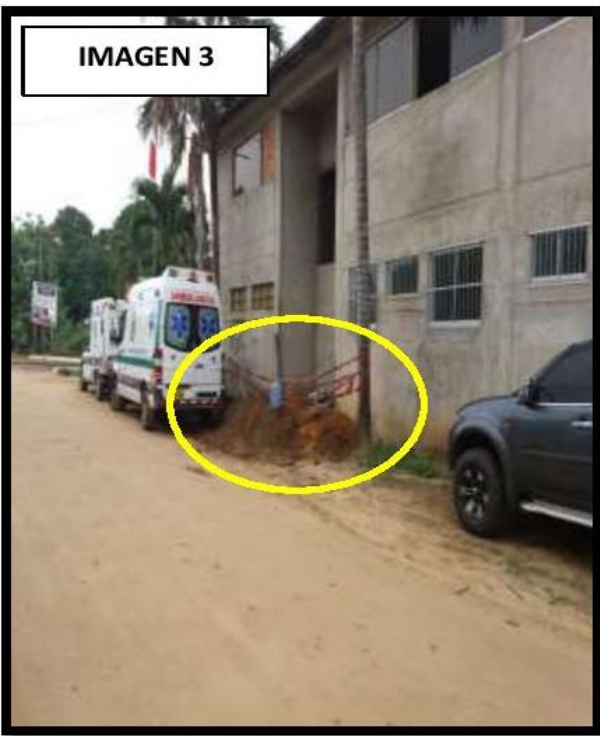
DESCRIPCION: Ubicación de la calicata N°1. Parte frontal de la edificación.

Se determinó el número de excavación en base los establecido en la E.050 de suelos y cimentaciones a la siguiente: 1 cada 800 m². Y nunca será menor de 3

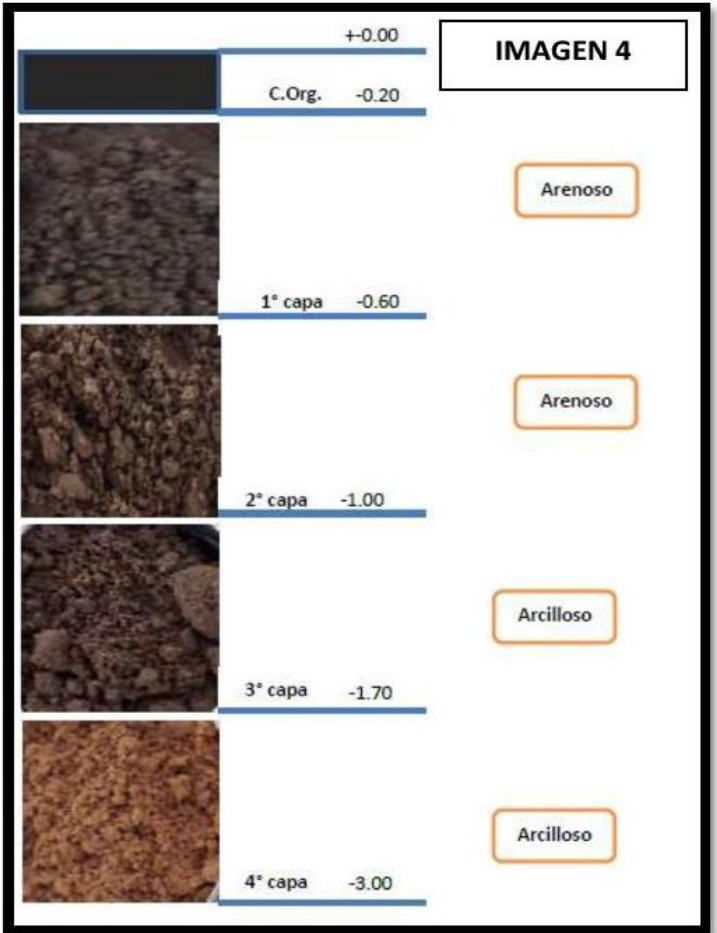
DESCRIPCION: corte vertical de la calicata N°1, que describe el color de los 4 estratos, cuya profundidad es 3mt.

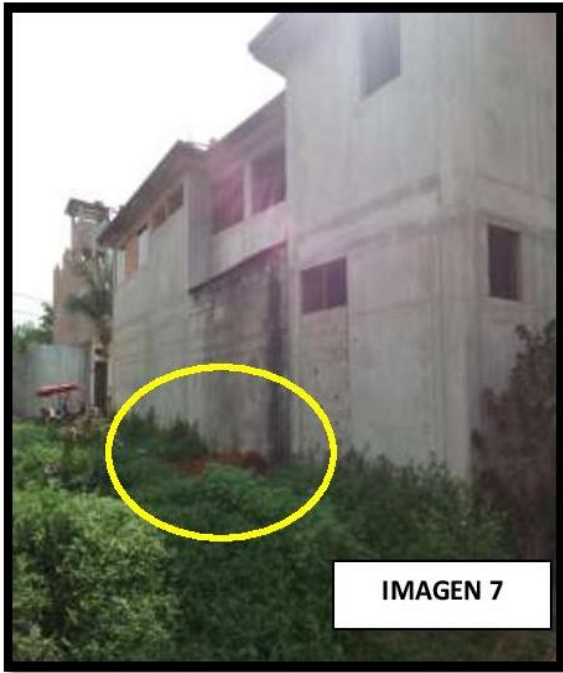
IMAGEN 7

DESCRIPCION: Ubicación de la calicata N°2. (Lindero derecho de la edificación)

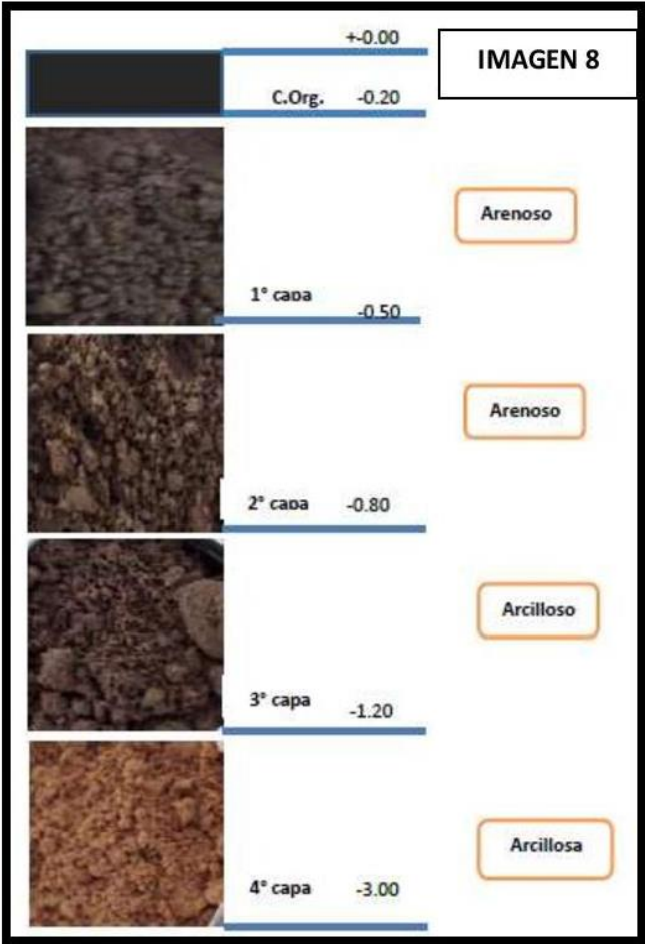
IMAGEN 8

DESCRIPCION: corte vertical de la calicata N°2, que describe el color de los 4 estratos, cuya profundidad es 3mt.

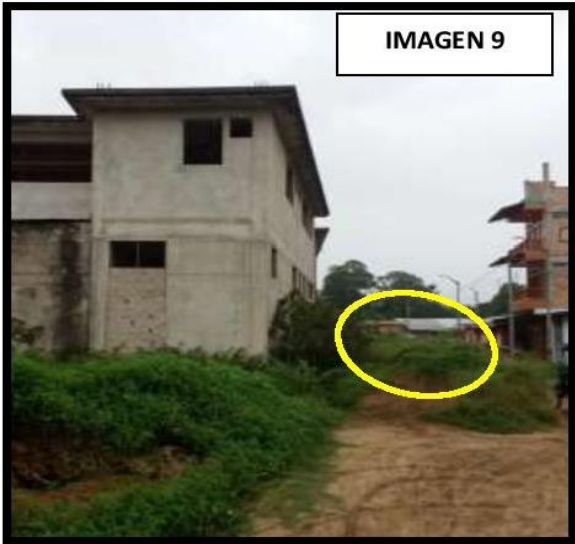
IMAGEN 9

DESCRIPCION: Ubicación de la calicata N°3. (Parte posterior de la edificación)

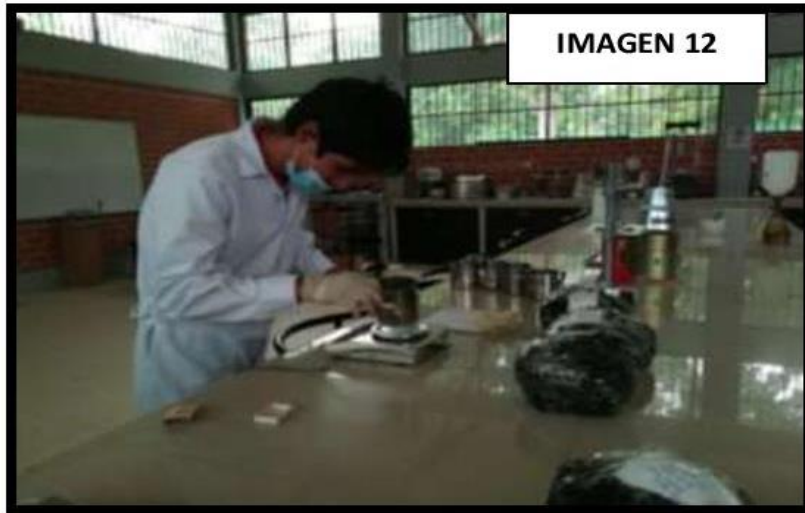
IMAGEN 12

ENSAYO DE CONTENIDO DE HUMEDAD-apuntando la tara o parte del peso que corresponde al envase (Tarro) más la muestra húmeda, con su respectivo número de envase

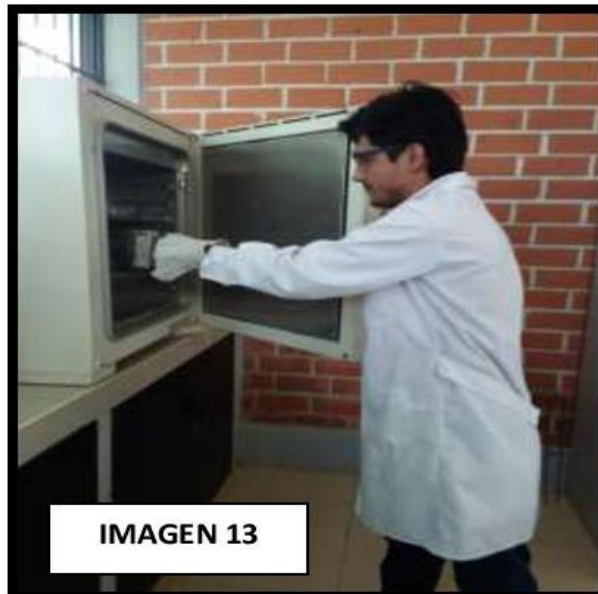
IMAGEN 13

Descripción: Ensayo de contenido de humedad: colocando el material húmedo en horno a temperatura indicada o a temperatura ambiente

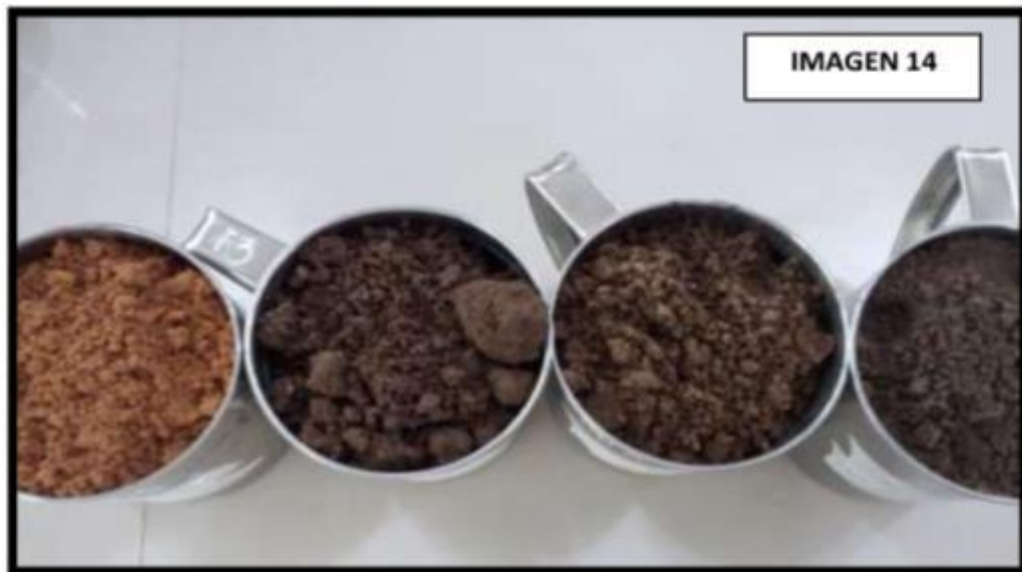
IMAGEN 14

DESCRIPCION: Ensayo de granulometría. Muestra antes de ser lavada de los cuatro estratos de la calicata 1. Peso: 700gr

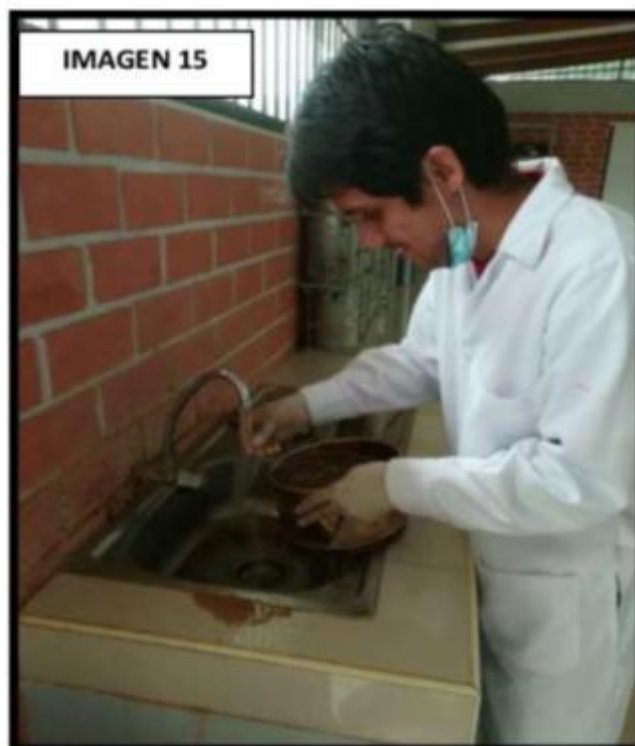
IMAGEN 15

ENSAYO DE GRANULOMETRIA- La fracción retenida en el tamiz indicado, se pesa y se lava con el fin de eliminar todo el material fino menor a 0,074 mm. Para esto, se remoja el suelo en un tamiz número 200 con agua hasta que las partículas más fina se suelten.

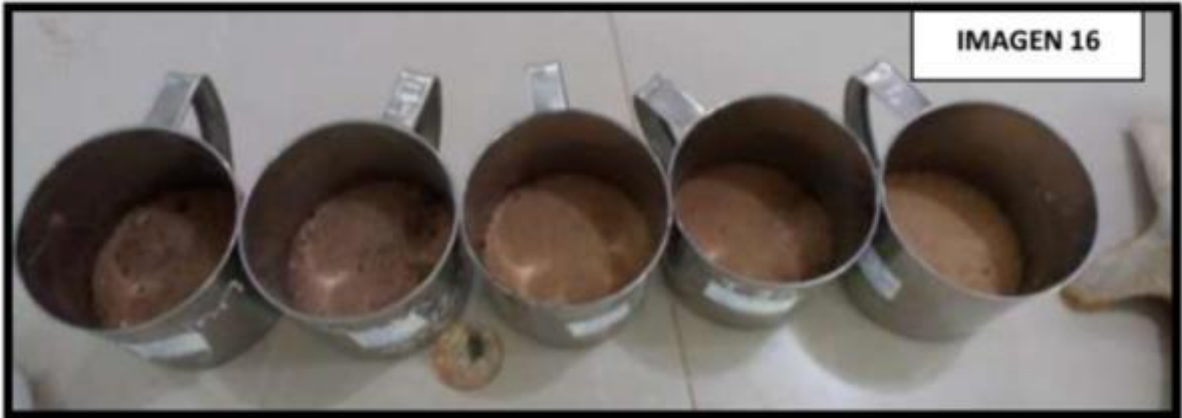
DESCRIPCION: Muestras para el ensayo de granulometría muestra secada en horno, lista para ser pasada por los tamices correspondientes (calicata n°3)

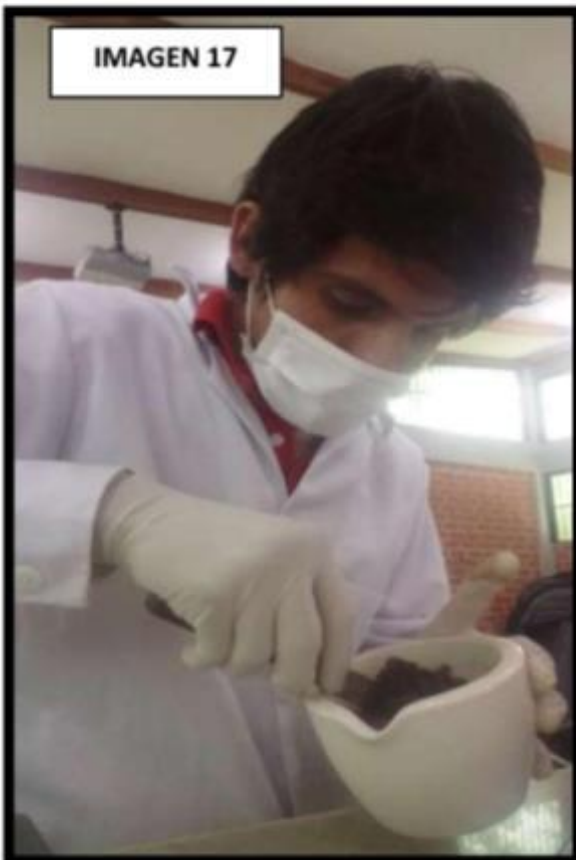
ENSAYO DE LÍMITE LÍQUIDO: Preparación de la pasta del suelo, se procede a agregar o retirar agua según sea necesario, revolver la muestra hasta obtener una pasta semilíquida

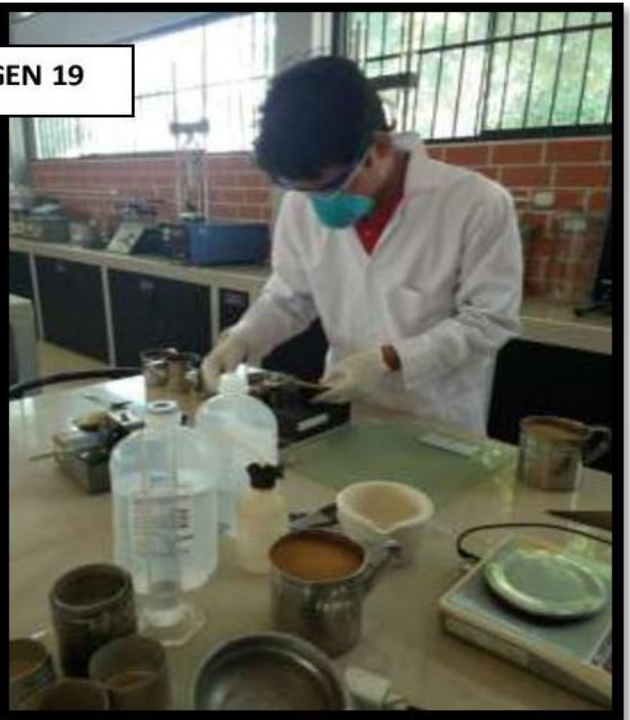
DESCRIPCION: ensayo de límite líquido, la pasta se coloca en la copa de casa grande y se proceden con los respectivos golpes: 15,25 y 35

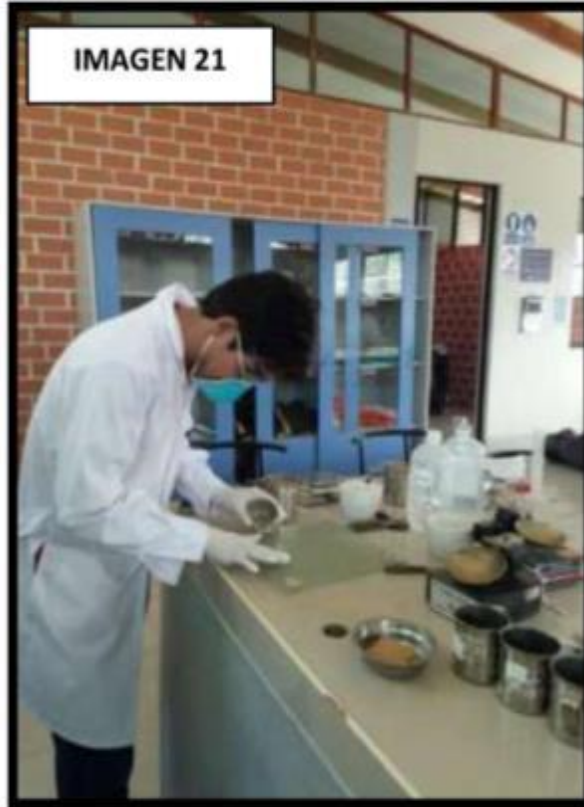
IMAGEN 21

DESCRIPCION: Ensayo de limite plástico, que consiste en tomar la pasta y hacer el forma de un hilo, hasta que se fisure, o tenga un orificio en el interior dl hilo

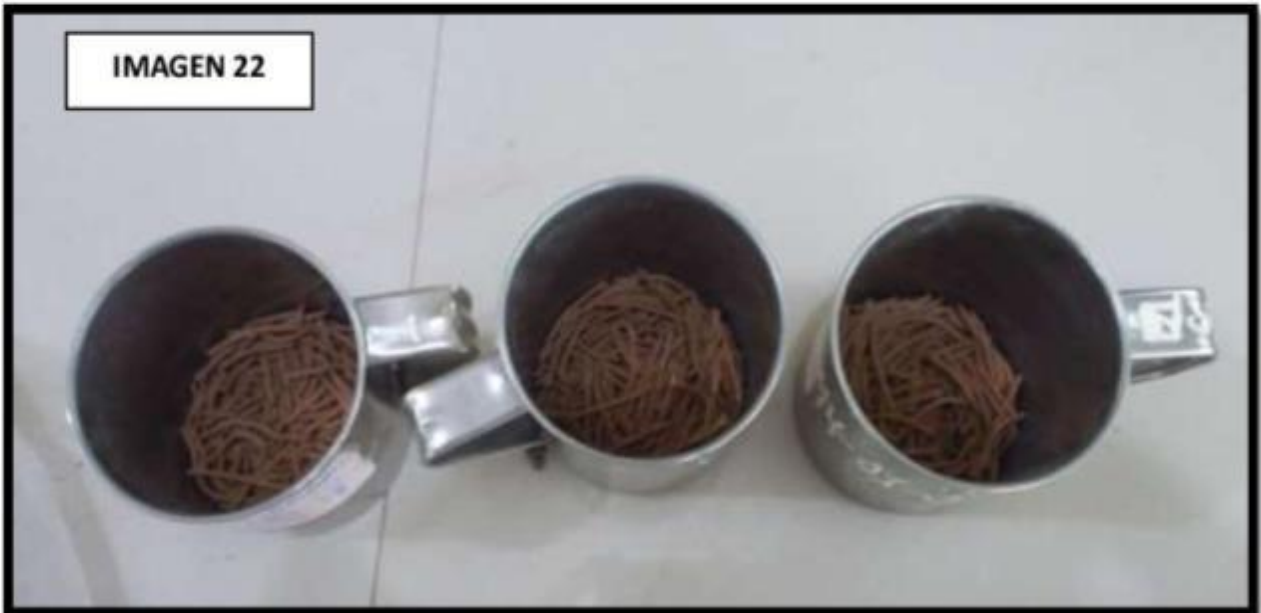
IMAGEN 22

DESCRIPCION: muestra del ensayo de limite plástico, del golpe más seco que se obtuvo del ensayo de limite líquido, cantidad 0.60 gr por tarro.

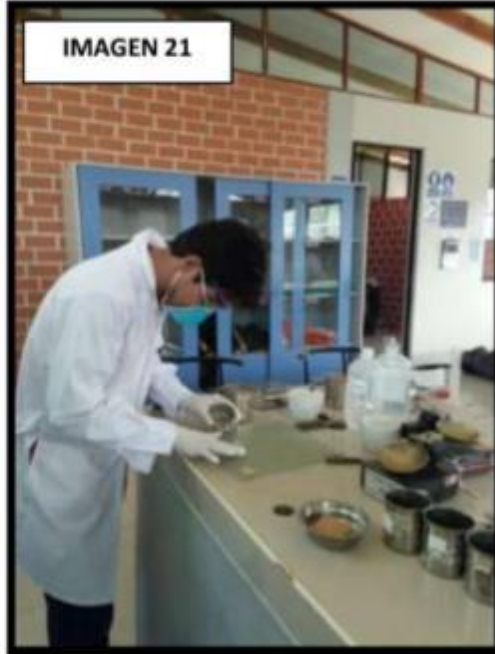
IMAGEN 21

DESCRIPCION: Ensayo de limite plástico, que consiste en tomar la pasta y hacer el forma de un hilo, hasta que se fisure, o tenga un orificio en el interior dl hilo

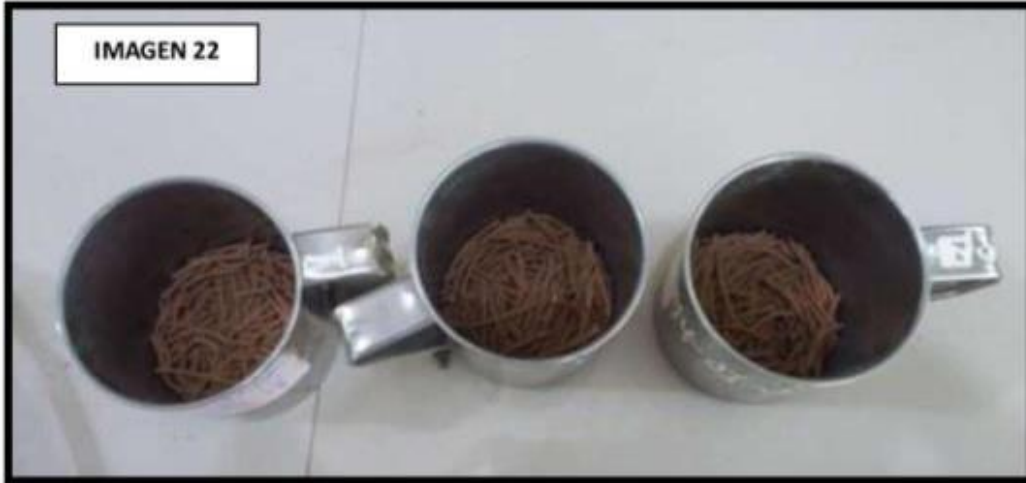
IMAGEN 22

DESCRIPCION: muestra del ensayo de limite plástico, del golpe más seco que se obtuvo del ensayo de limite líquido, cantidad 0.60 gr por tarro.

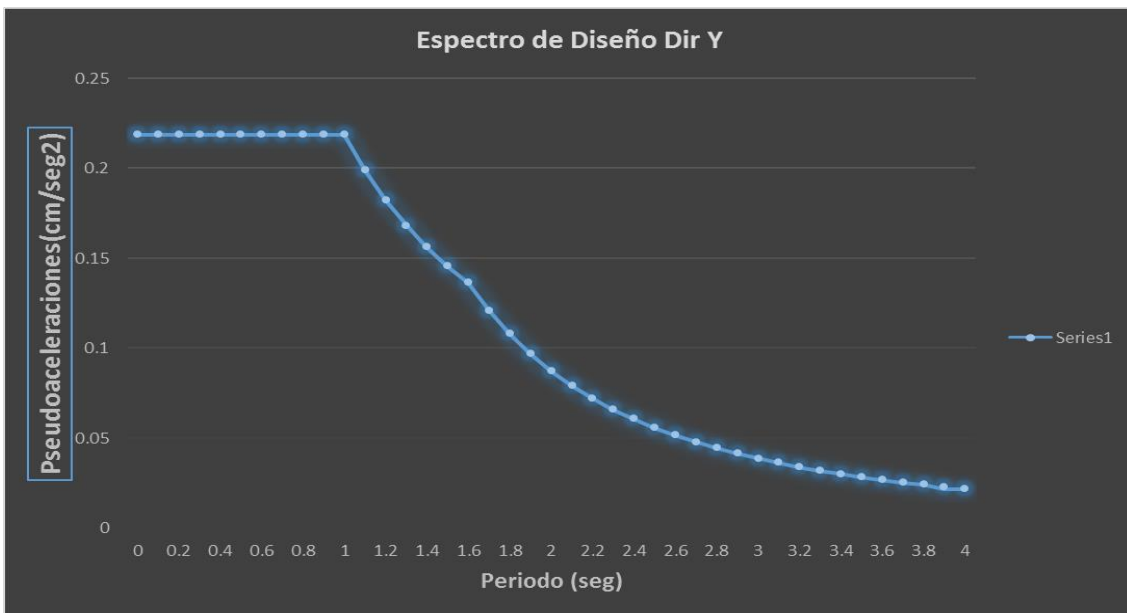
Figura 31. *Espectro de diseño Dir. Y.*

Con los espectros elásticos obtenidos e insertados el programa ETBAS, se recogió resultados importantes y necesarios, para verificar las irregularidades de la estructura evaluada

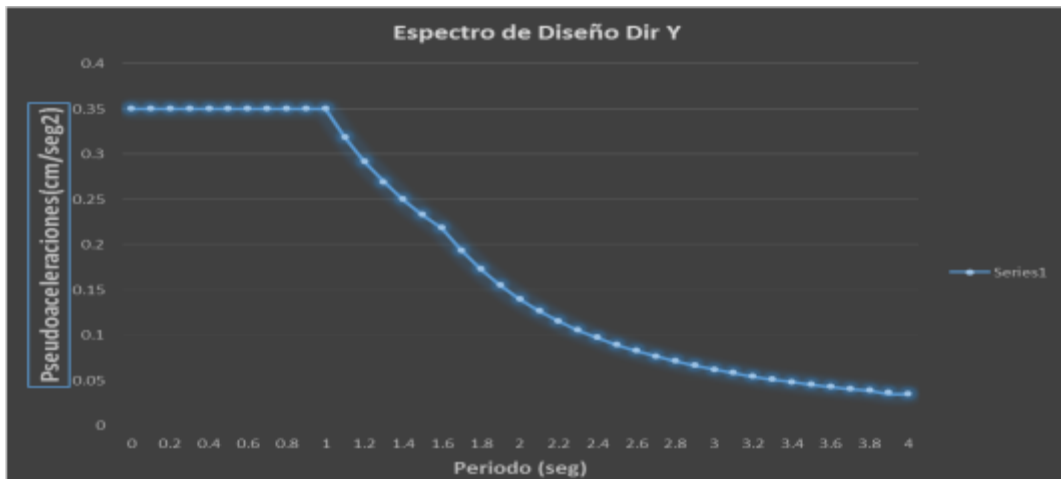
Figura 34. Espectro de diseño afectado por irregularidades Dirección Y.

De la figura 34,35 y 36:

De componentes del comité Visión 2000 (SEAOC) en cuanto al desempeño esperado del edificio, podemos notar que la edificación alcanza el nivel ocupacional y su estado de daño sería leve, para un diseño de sismo raro
