UNIVERSIDAD CÉSAR VALLEJO

**“EVALUACIÓN SUPERFICIAL APLICANDO METODOLOGIA PCI
DEL PAVIMENTO FLEXIBLE DE LA CARRETERA BAGUA-
ALENYA, PROVINCIA BAGUA, AMAZONAS 2018”**

**TESIS PARA OBTENER EL TÍTULO PROFESIONAL DE
INGENIERO CIVIL**

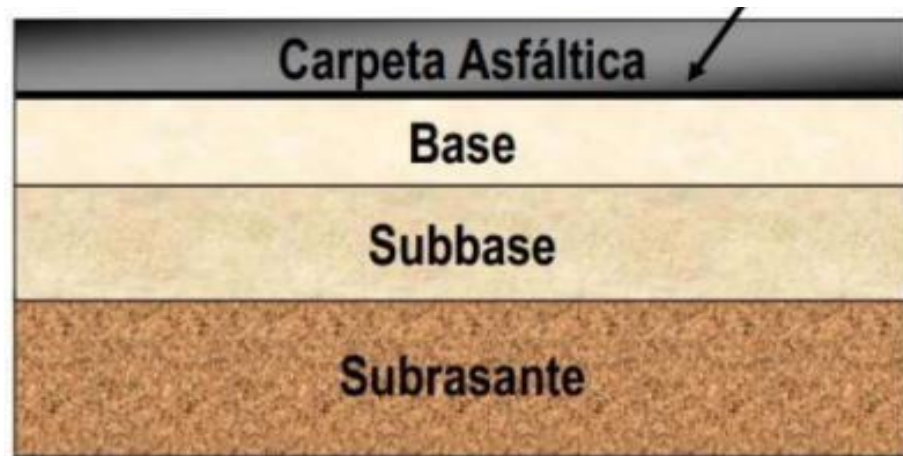
En la siguiente imagen se muestra los elementos que conforman un pavimento.

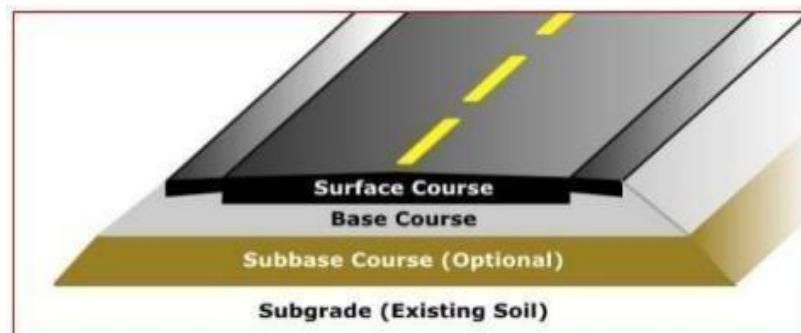
Figura 1.- Paquete estructural de pavimento flexible.

“se determina como pavimento flexible, formado por carpeta de asfalto superficie de rodadura, lo que da lugar a pequeños deterioros en las partes inferiores conllevando que la estructura no falle” (Leguía y Pacheco 2016 p.32)

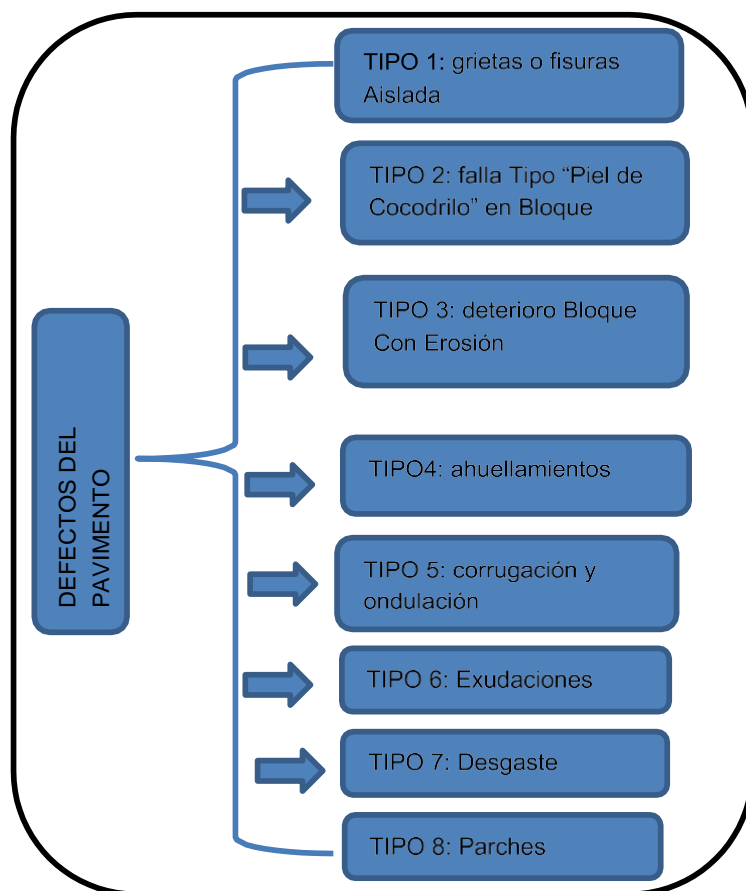
Figura 2 .- Defectos del Pavimento Flexible

Los métodos y procedimiento para el diagnóstico de la superficie de pavimentos asfálticos a través de un conteo y distribución de anomalías existentes en la capa estructural (Leguía y Pacheco 2016 p.50)

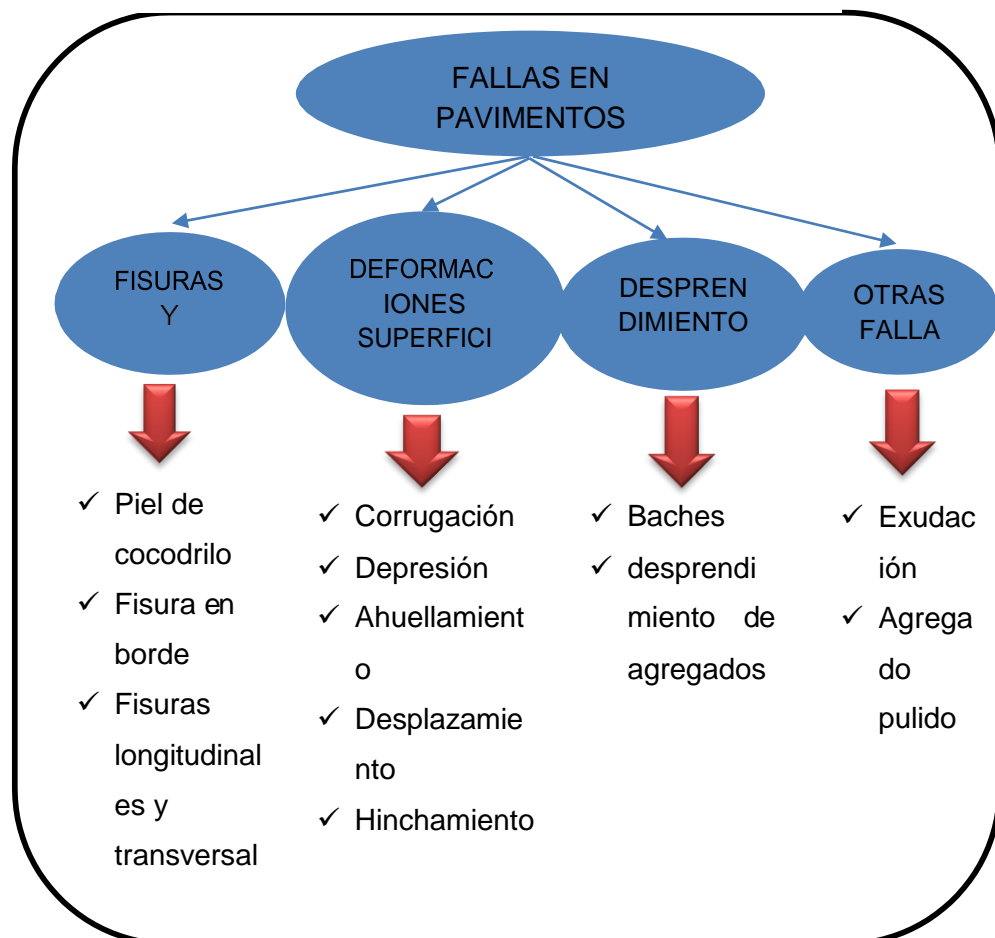
Figura 3.- Fallas en Pavimentos Flexibles

Para pavimentos asfaltico el deterioro se puede agrupar en 4 diferentes categorías: se detallan en la siguiente figura.

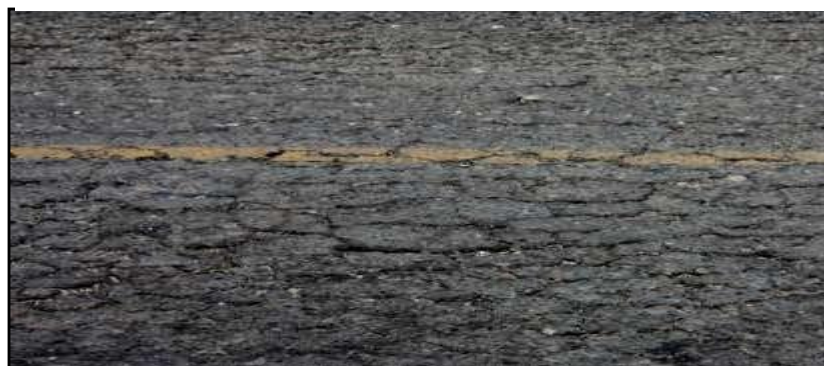
Figura 4.- Piel de Cocodrilo

Se denomina así al conjunto de fisuras que se interconectan para formar polígonos irregulares, desde 0.5 m de longitud en su lado más grande, Este patrón se parece a la piel de cocodrilo, de la cual proviene su nombre, se genera en áreas sostenidas a constantes fuerzas de tráfico, ejemplo: huella de neumáticos de vehículos produce un agrietamiento, en la profundo del paquete asfáltico donde la tensión de deformación unitaria es elevada. (Rodríguez, 2009, p.12) Este patrón también va indicar la pérdida de su capacidad de estructura del pavimento, ya que tiende a disminuir su capacidad de resistencia ante sollicitaciones externa. Entonces, si no se da un mantenimiento apropiado esto podría decaer y pasar a un desprendimiento, así produciendo daño la superficie de la vía.

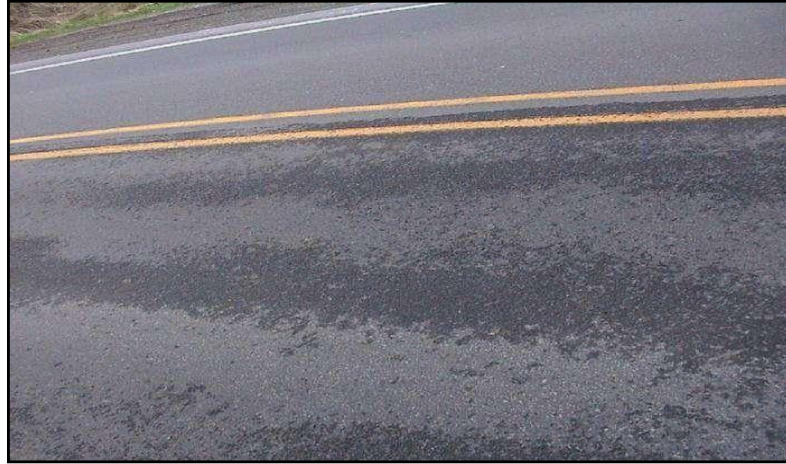
Figura 5 Exudación

Material abultado que se esparce sobre un área definida de la estructura y crea una superficie brillante, reflectante y resbaladiza la cual tiende a ser pegajosa, y puede que cause diversas causas, por ejemplo la utilización de ligante asfáltico en exceso (Rodríguez, 2009, p. 20) Mayormente la exudación se da en tiempo de verano, cuando el asfaltado ocupa los huecos de mezcla, para posteriormente expandirse

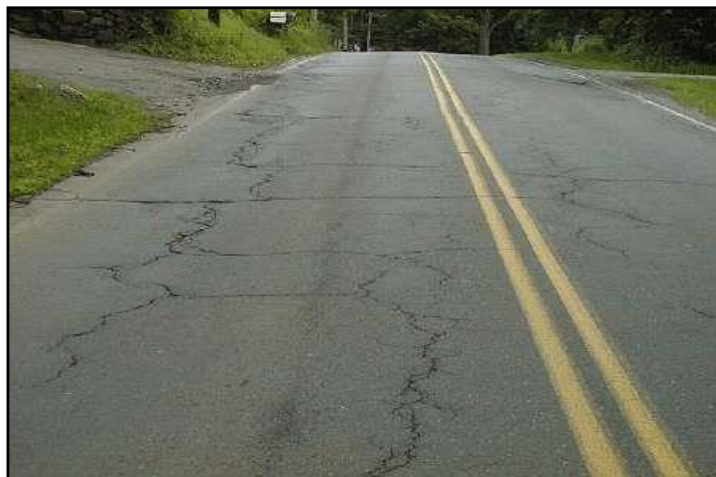
Figura 6 Fisuras en Bloque

“Este deterioro ocurre por cantidades largas sobre la estructura en ausencia de tráfico por lo cual las fallas en bloque no tienen relación externa de soporte vehicular, generalmente las grietas se dan por contracción o variación de temperatura, la cual conlleva a periodos de esfuerzo / deformación unitaria la cual indica el endurecimiento de asfalto (Camposano y García, 2012, p.40)

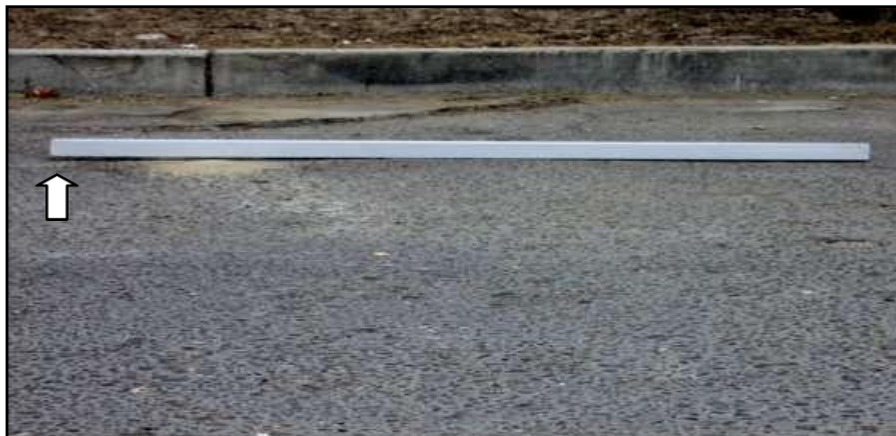
Figura 7 : Abultamientos y Hundimientos

Los abultamientos se identifican en un método teniendo la circulación del tráfico y se hallan dispersos unos de otros a menos de 3.00m el deterioro se le conoce como corrugación, por lo contrario si se generan sobre zonas grandes del pavimento se le denomina hinchamiento” (Leguía y Pacheco, 2016, p. 65)

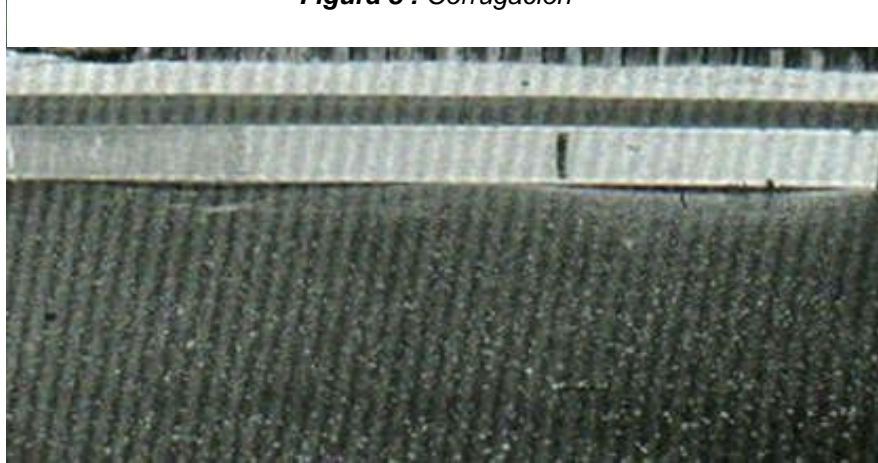
Figura 8 : Corrugación

“Es un sinfín de ondulaciones y depresiones cercanas entre si y distribuidas de una dimensión de 3.00m a lo largo del pavimento, en sentido de tránsito, generalmente la causa es el tráfico vehicular combinado con una deficiencia estable de capas superficiales de la base del pavimento. (Camposano y García, 2012, p.43)

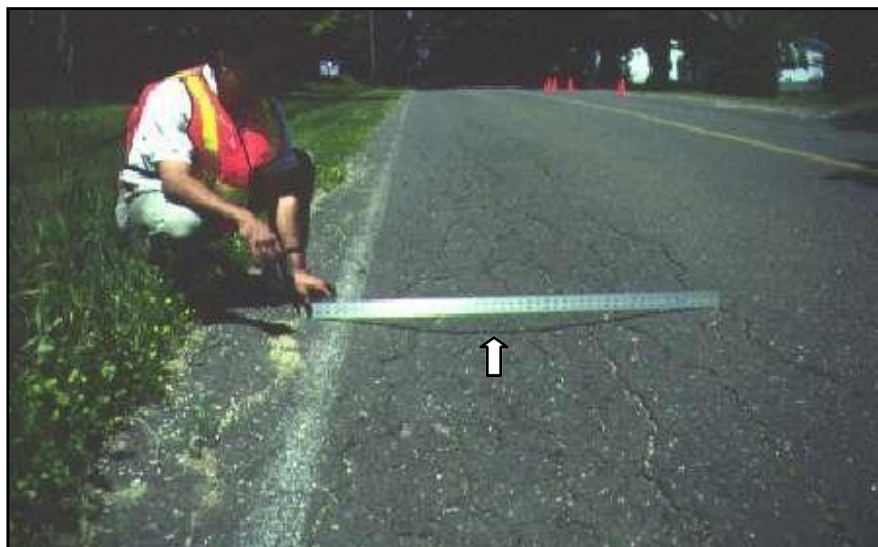
Figura 9 Depresión

“Estas fallas se genera cuando el agua se acumula en la estructura del pavimento ocasionado por lluvias se prolonga a asentamiento de la sub-rasante, y se genera fases de elevación menores, en la superficie del pavimento”

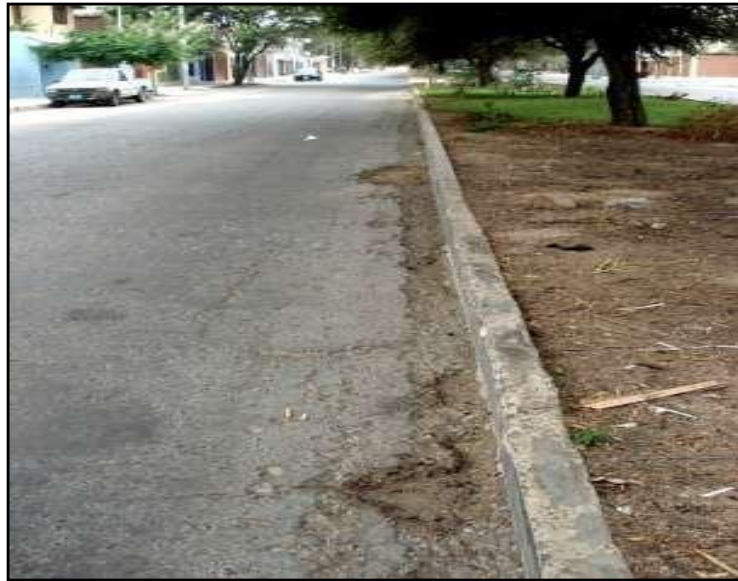
Figura 10 Fisuras de Borde

“Grietas paralela en el lado externo de la estructura en distancias de 0.30 a 0.50, esta falla aumenta por la soportes de tráfico y ocasiona debilitamiento de base en el borde de la estructura, generada por factores climáticos o desprendimiento de materiales utilizados. La cual llamamos desintegración” (Rodríguez, 2009, p.16)

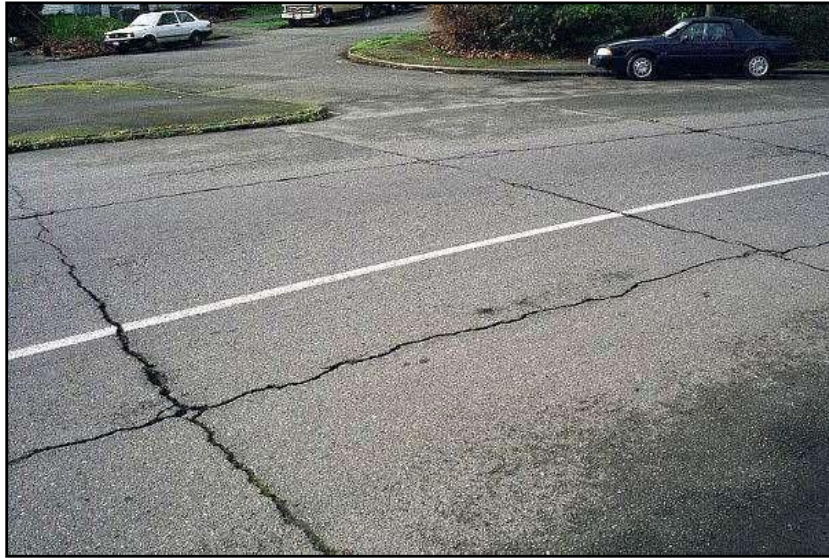
Figura 11 Fisura de Reflexión de Junta

Esta grieta se genera por desplazamiento de losa de concreto causado por variación de temperatura, en la extensión del pavimento asfáltico, no se relaciona con las causas de carga, pero por otro lado los pesos de tráfico pueden causar rotura.

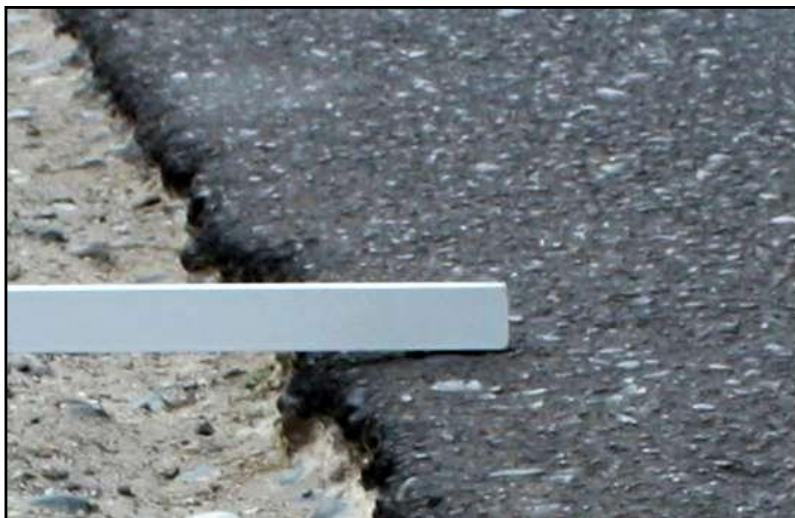
Figura 12 Desnivel Carril - Berma

La siguiente figura muestra un desnivel entre la berma y el carril de pista

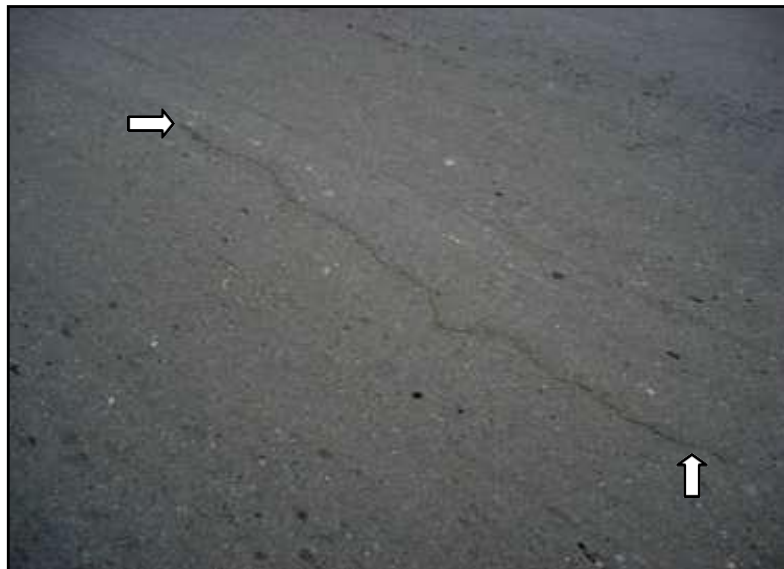
Figura 13 *Fisuras Longitudinales y Transversales*

“Son grietas paralelas al eje de la pista o direccional en cual está construida, estos daños surgen a partir de una carga vehicular y se detallan los siguientes:

- Juntas de construcción sin buen estructuramiento
- variación de temperatura
- flexión causado por grietas bajo capa superficial
- la utilización de ligante muy duros

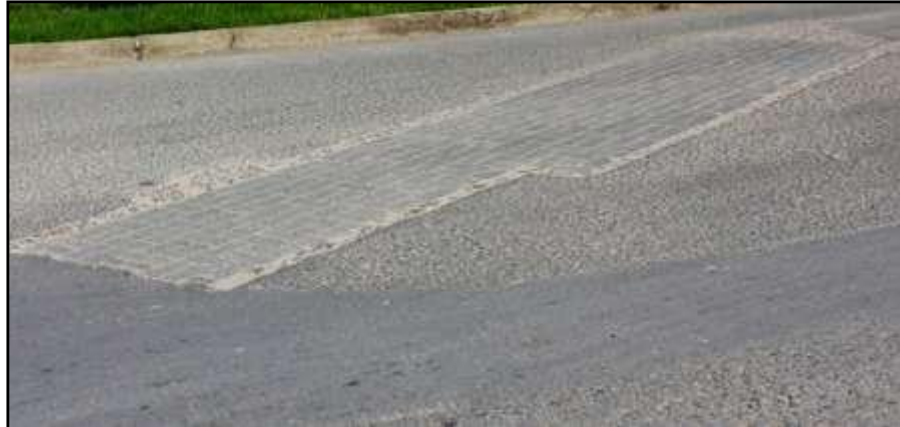
Figura14. Parche

Los parches reducen la serviciabilidad del pavimento ya que este comportamiento en la zona parchada es deficiente a la capa primera (Campusano y García, 2012, p. 50) en la siguiente imagen se observa el parche en una vía de concreto hidráulico.

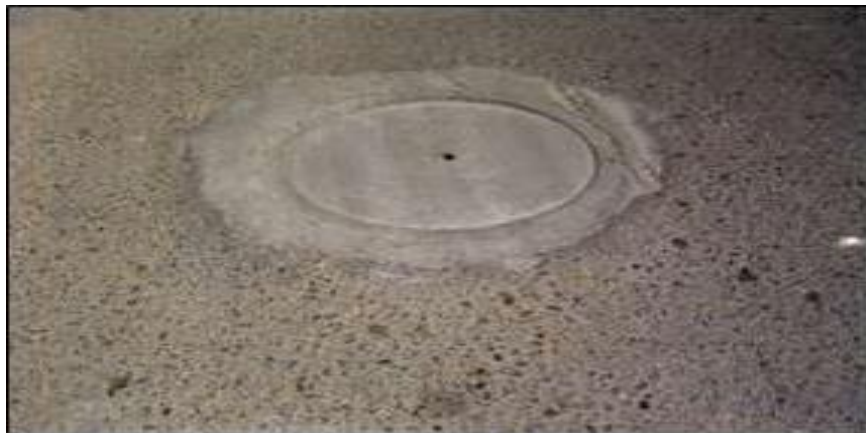
Figura 15 Parches de Cortes Utilitarios

Se considera cortes utilitarios a buzones del sistema de alcantarillado.

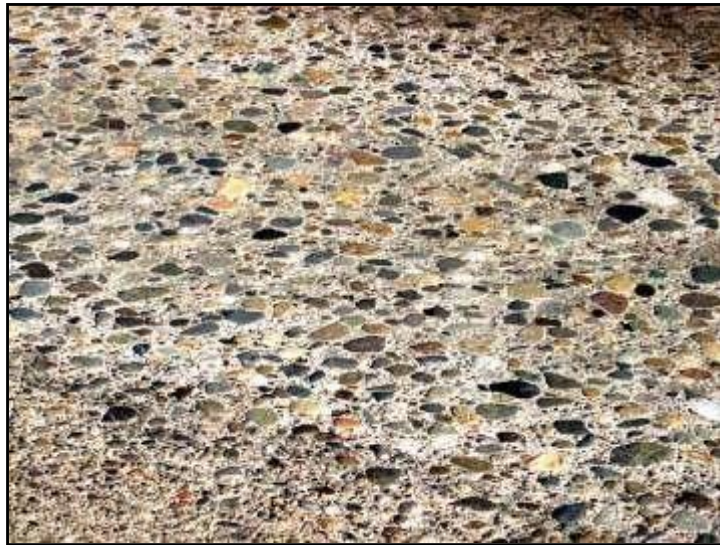
Figura 16 Agregado Pulido

Se observa en la imagen como la superficie de la estructura se vuelven simples al tacto.

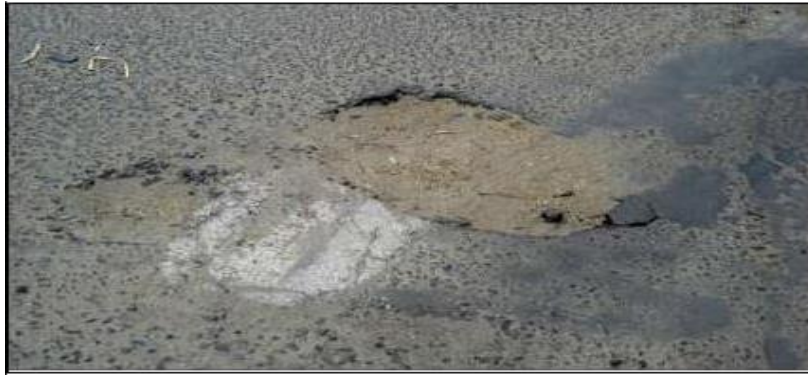
Figura 17 Baches

“Es una pequeña depresión en la pavimentación tiene 750mm diámetro menor” (Arriola 2017, p 24) Ver figura 20

En la siguiente figura se observa las fallas (bache)

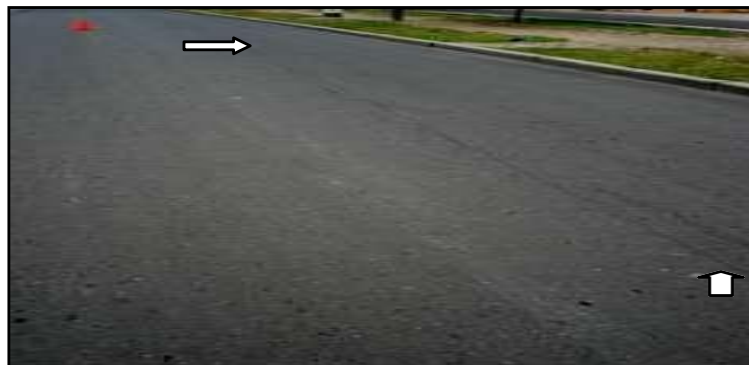
Figura 18 Ahuellamiento

Esta clase de deterioro tiene la forma longitudinal en todo el trayecto del vehículo lo cual genera deformación en la sub-rasante del pavimento, este problema surge por una compactación inadecuada, en los elementos que conforman el pavimento por lo cual no tiene resistencia las capas, (Arriola 2017, p25)

En la imagen se observa el trayecto vehicular con flechas.

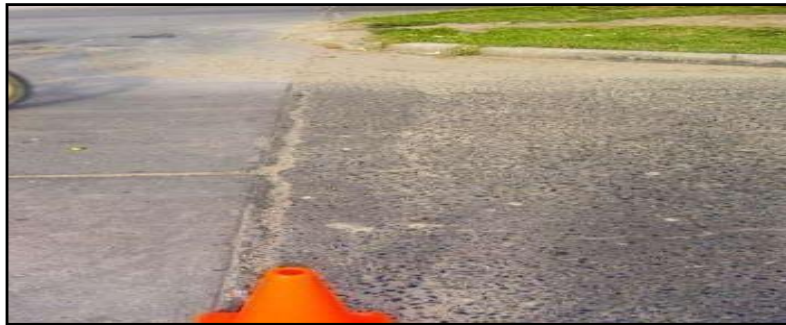
Figura 19 Desplazamiento

“Es una distorsión de la superficie se prolonga por deslizamiento de mezcla, la cual es longitudinal y permanente sobre una zona localizada y se conforma un numero de coordenadas lateral y este daño se genera a partir de cargas repetidas de vehículos normalmente solo en pavimentos flexibles y la causa que conlleva a este problema” (Arriola 2017, p 26) **Ver figura 22)**

Deslizamiento causado prolongación de longitud de losas.

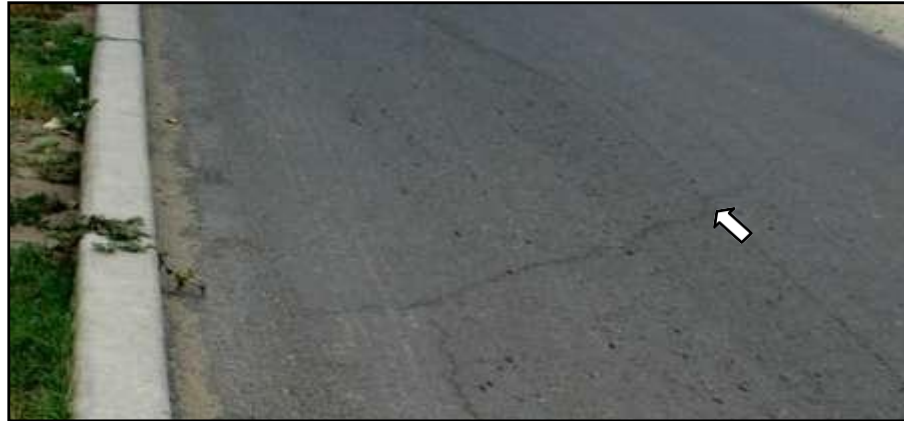
Figura 20 Fisura parabólica

“son tipo fisuras parabólicas en forma de media luna se generan de una forma trasversal en trayectoria de vehículo, generalmente este problema surge por una baja resistencia en las capas superpuestas por deficiente adherencia de ligante. (Arriola 2017, p 26)

Esta clase de falla no se relaciona con el proceso inestable geotécnico o terreno de fundación.

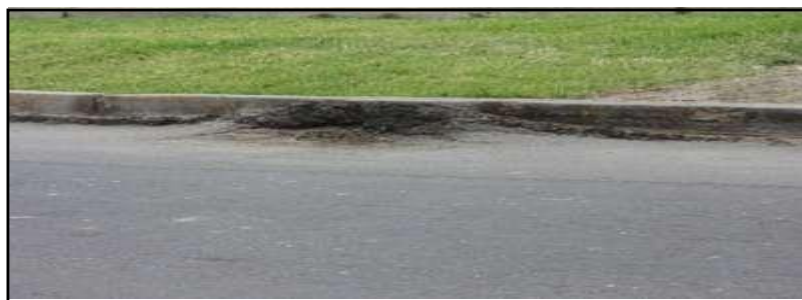
Figura 21 Hinchamiento

“Es la formación de levantamiento que se forma en la base de la estructura, tiene una característica de onda largo y gradual de unos 3.00m la cual distorsiona el perfil de la pista (Arriola 2017, p 26)

El problema general de esta clase de deterioro cuando se expande el suelo y enfriamiento de material de sub-rasante.

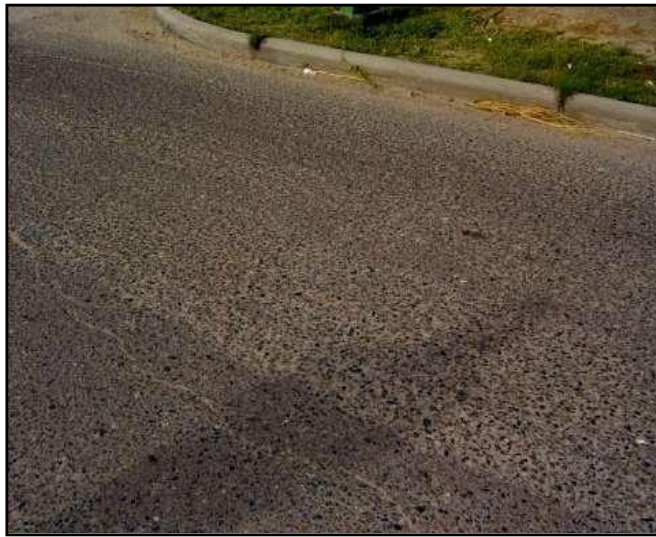
Figura 22 Peladura

“esta falla se genera por la desintegración de elementos estructural por desprendimiento de ligante asfaltico, y deslizamiento se produce por partículas de agregados distribuidos, ambos tipos de fallas constituyen que el ligante asfaltico sufre endurecimiento

- Cargas de tráfico
- Falta de personal eficiente a la hora de realizar una mezcla
- Integración de agregados muy absorbentes

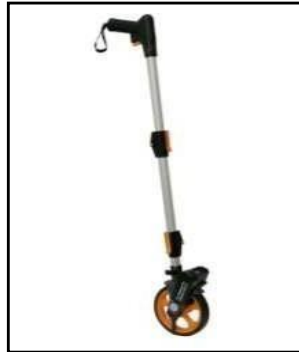
Figura 23 odómetro Manual

Odómetro manual: Elemento que se utiliza para medir las distancias.
En la carretera

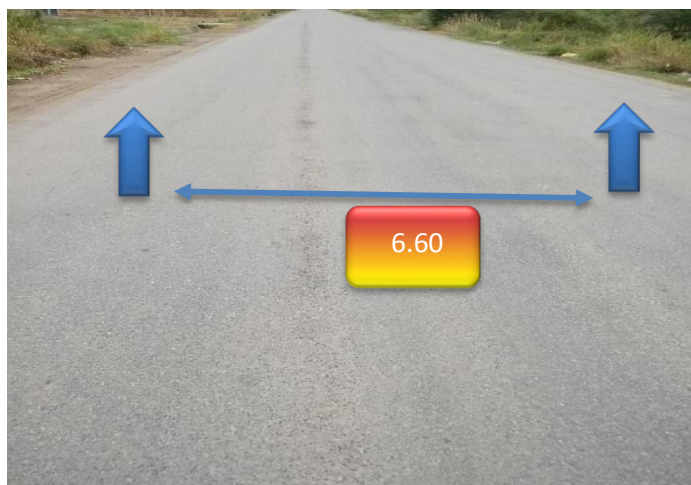
Figura 27 Ancho de Calzada carretera Bagua - Alenya

Ancho De Calzada (M)	Longitud De La Unidad De Muestreo (M)
5.0	46.00
5.5	41.80
6.0	38.30
6.5	35.40
7.30	31.50
