“Determinación y evaluación de los tipos de patologías en las viviendas de albañilería confinada autoconstruidas en el sector Vista Alegre del barrio de Calvario de la ciudad de Moyobamba-San Martín-2017”

TESIS PARA OBTENER EL TÍTULO PROFESIONAL DE:

Ingeniero Civil

2020

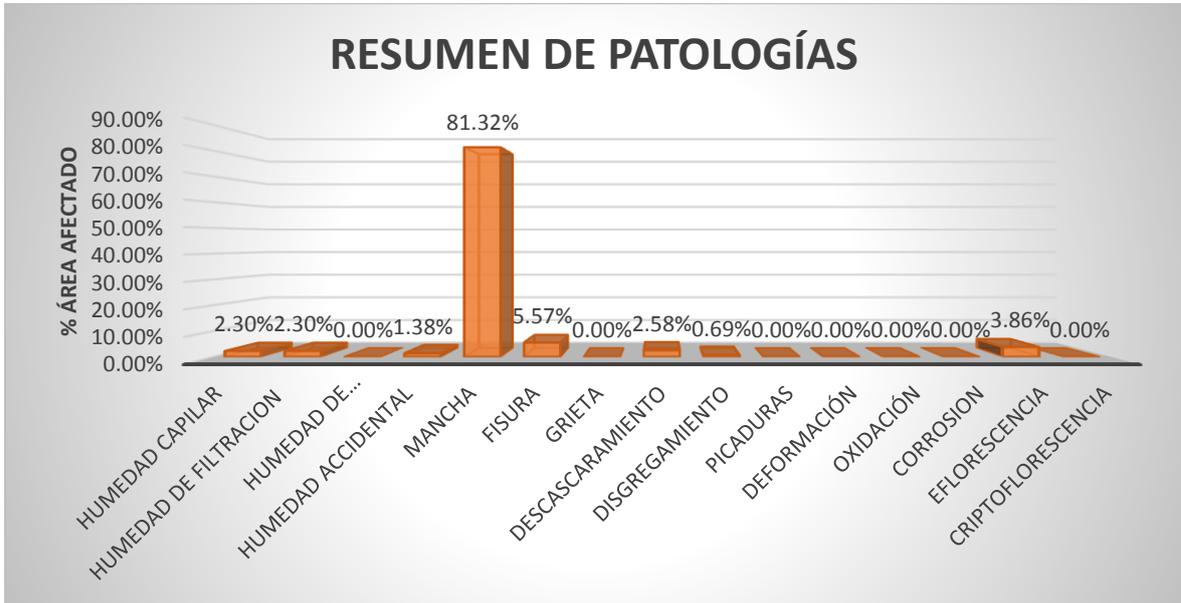
Figura 05: De los tipos y porcentajes de patologías encontradas en la unidad de muestra 01.

Muestra que el 2.30% es de humedad capilar, un 2.30% humedad de filtración, un 1.38% humedad accidental, 81.32% de mancha, 5.57% de fisura, 1.36% de grieta, 2.58% de descascaramiento, 0.69% de disgregamiento y un 3.86% de eflorescencia.

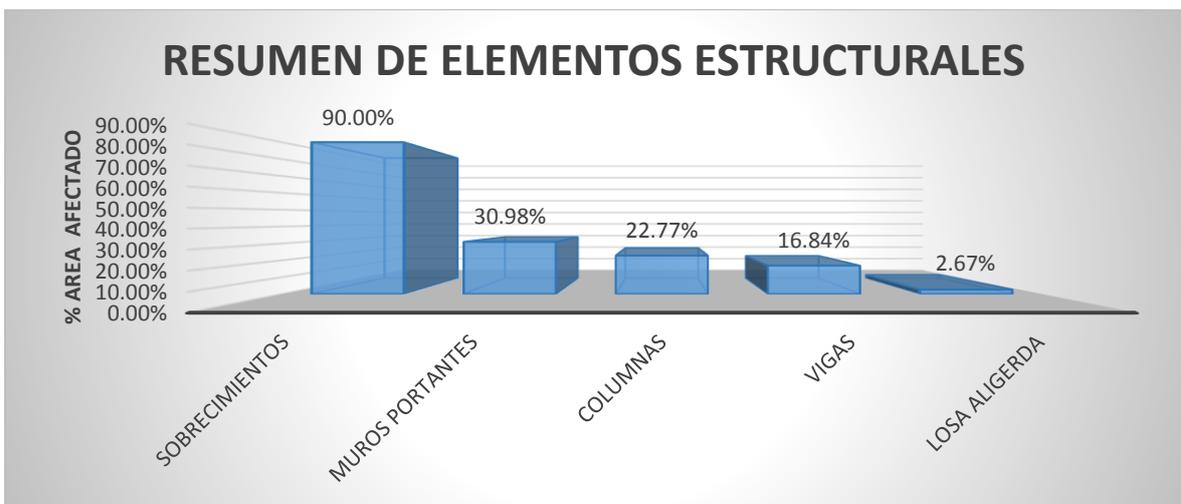
Figura N° 06: Resumen de los elementos estructurales evaluados en % afectados.

Muestra que el 90% es de sobrecimientos, un 30.98% de muros portantes, el 22.77% de columnas, un 16.84% de vigas y 2.67% de losa aligerada.

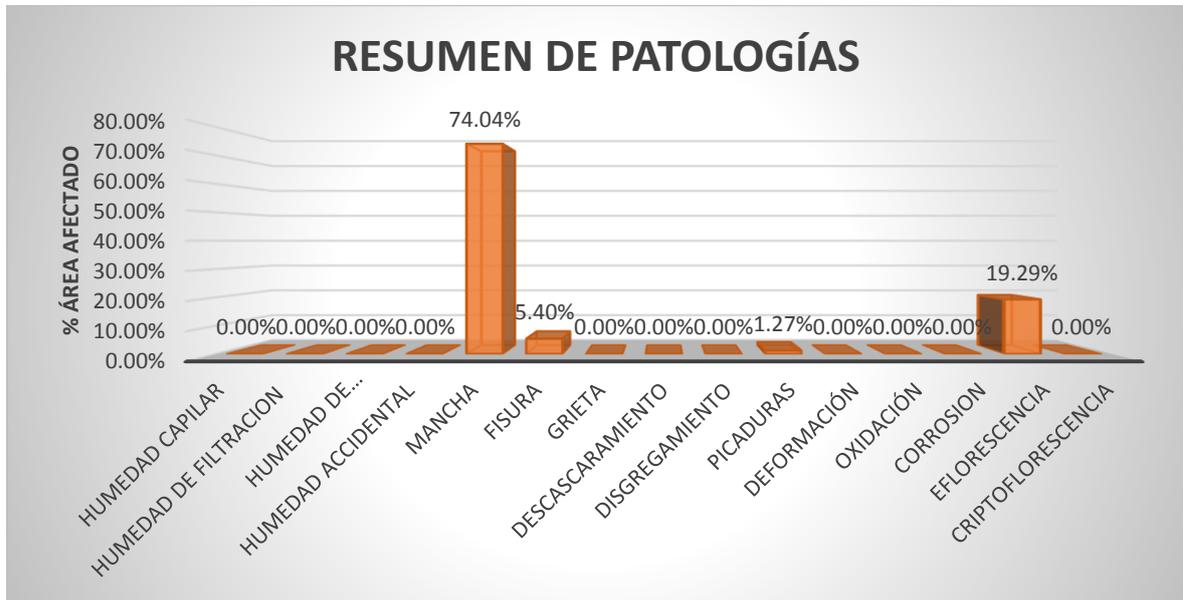
Figura N° 08: De los tipos y porcentajes de patologías encontradas en la unidad de muestra 02.

Muestra que el 74.04% de mancha, 5.40% de fisura, 1.27% de picaduras, 19.27% de eflorescencia.

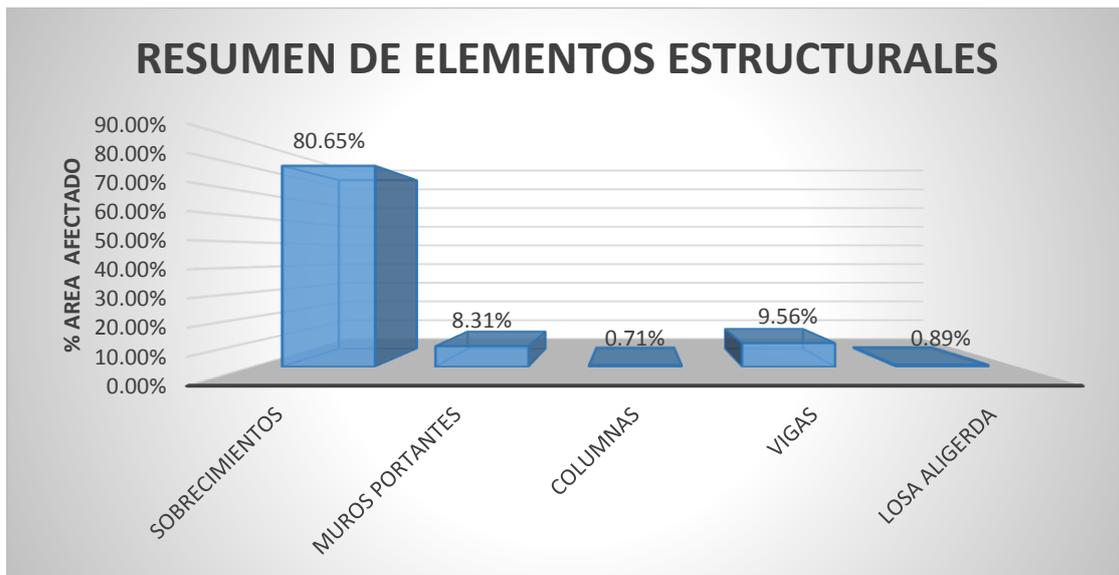
Figura 09: Resumen de los elementos estructurales evaluados en % afectados.

Muestra que el 80.65% es de sobrecimientos, un 8.31% de muros portantes, el 0.71% de columnas, un 9.56% de vigas y 0.89% de losa aligerada.

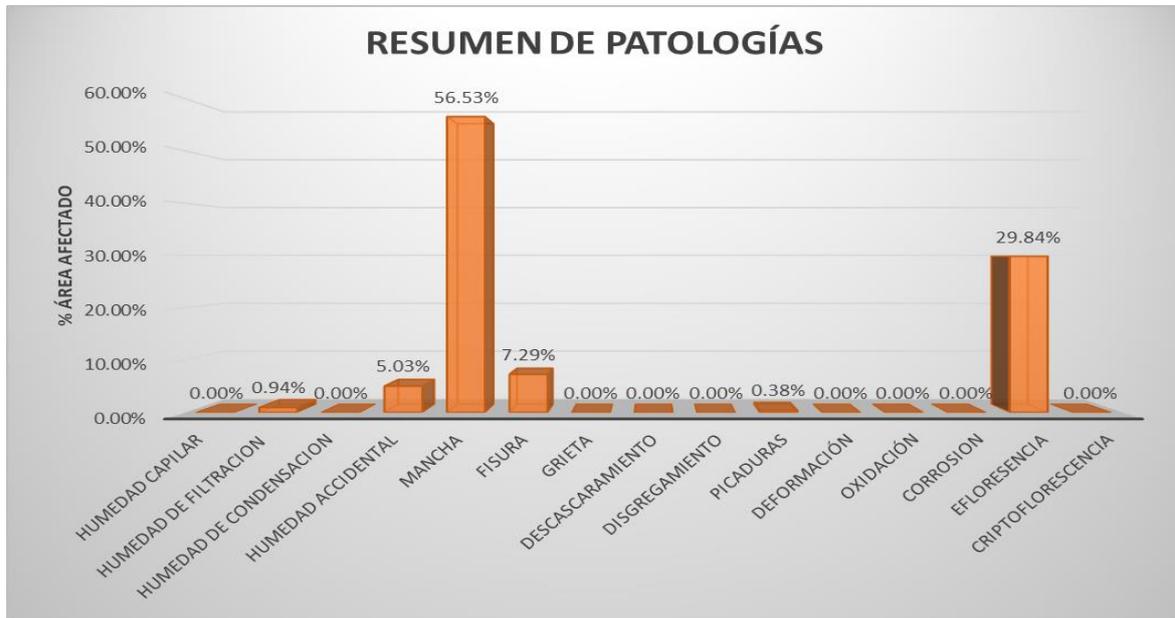
Figura N° 11: De los tipos y porcentajes de patologías encontradas en la unidad de muestra 03.

Muestra que el 0.94% de humedad de filtración, 5.03% de humedad accidental, 56.53% de mancha, 7.29% de fisura, 0.38% de picaduras y 29.84% de eflorescencia.

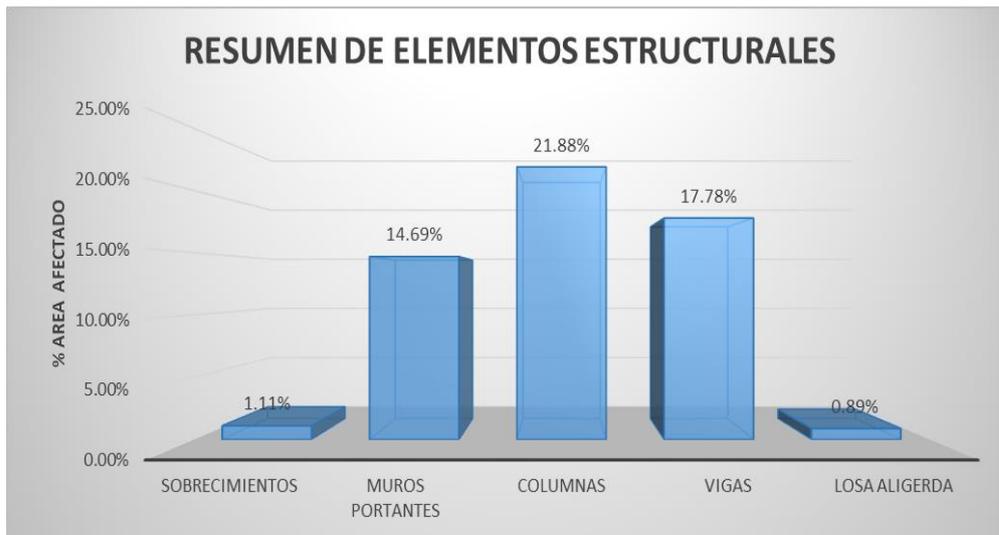
Figura N° 12: Resumen de los elementos estructurales evaluados en % afectados.

Muestra que el 1.11% es de sobrecimientos, un 14.69% de muros portantes, el 21.88% de columnas, un 17.78% de vigas y 0.89% de losa aligerada.

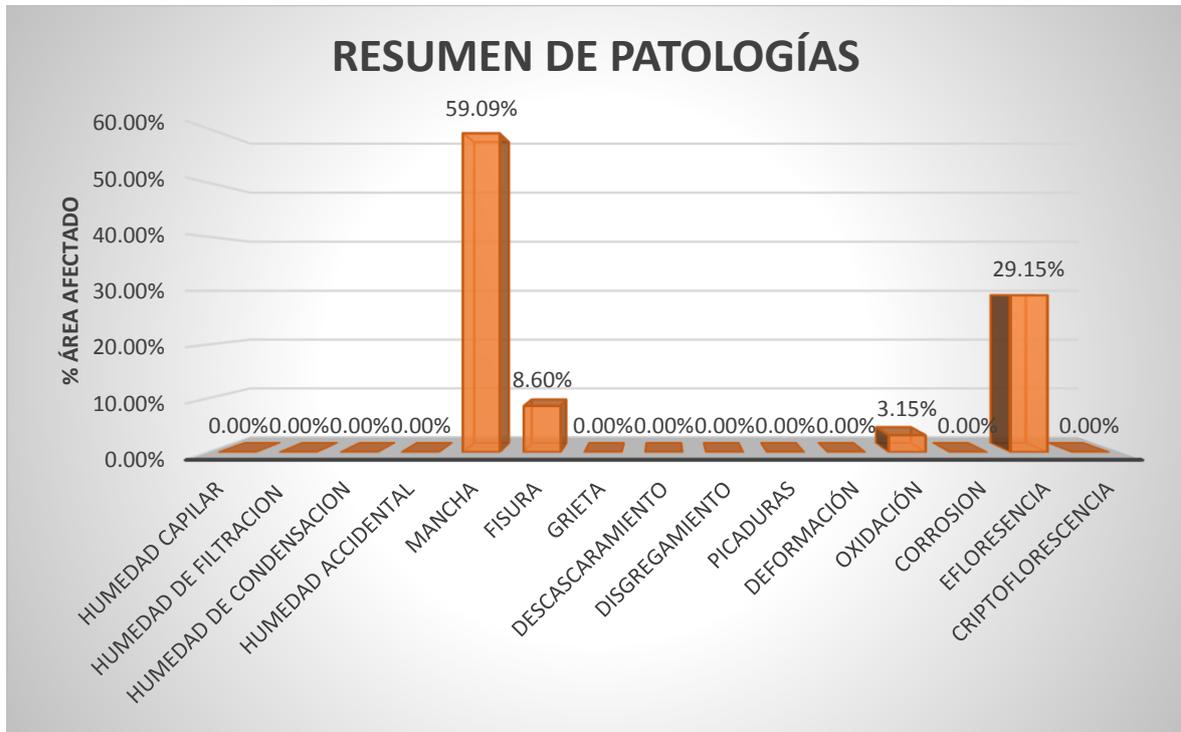
Figura N° 14: De los tipos y porcentajes de patologías encontradas en la unidad de muestra 04.

Muestra que el 59.09% de mancha, 8.60% de fisura, 3.15% de oxidación y 29.15% de eflorescencia.

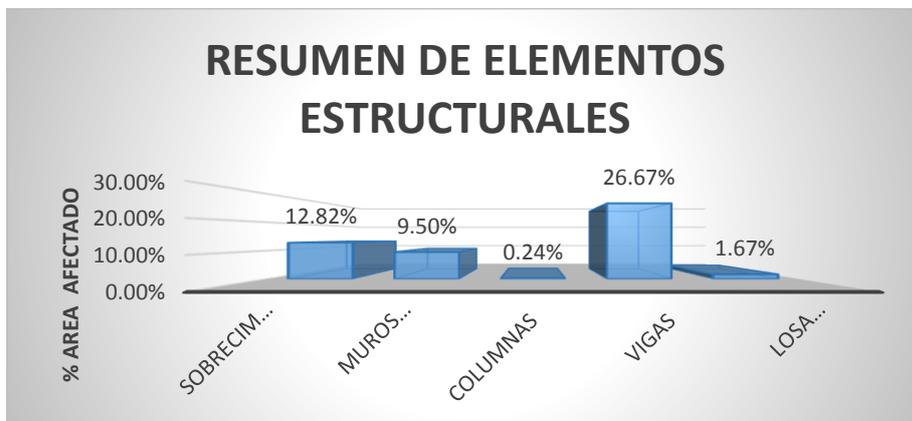
Figura N° 15: Resumen de los elementos estructurales evaluados en % afectados.

El gráfico muestra que el 12.82% es de sobrecimientos, un 9.50% de muros portantes, el 0.24% de columnas, un 26.67% de vigas y 1.67% de losa aligerada.

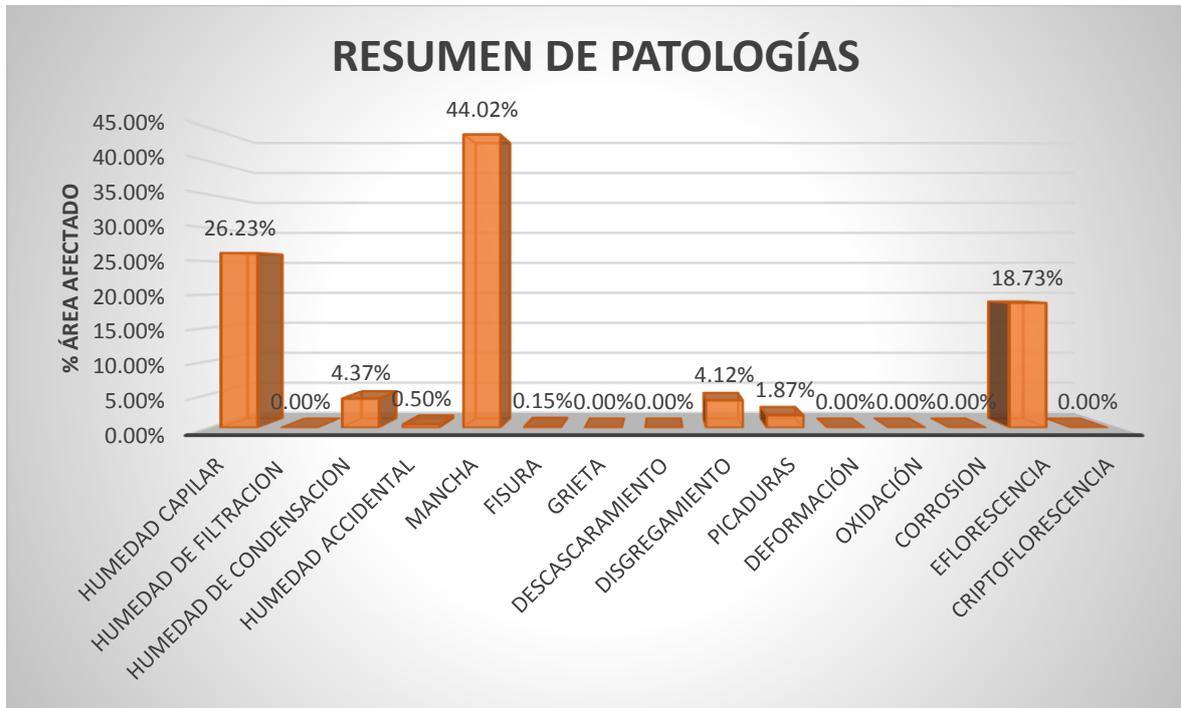
Figura N° 17: De los tipos y porcentajes de patologías encontradas en la unidad de muestra 05.

Muestra que el 26.23% de humedad capilar, 4.37% de humedad de condensación, 0.50% humedad accidental, 44.02% de mancha, 0.15% de fisura, 4.12% de disgregamiento, picaduras de 1.87 y 18.73% de eflorescencia.

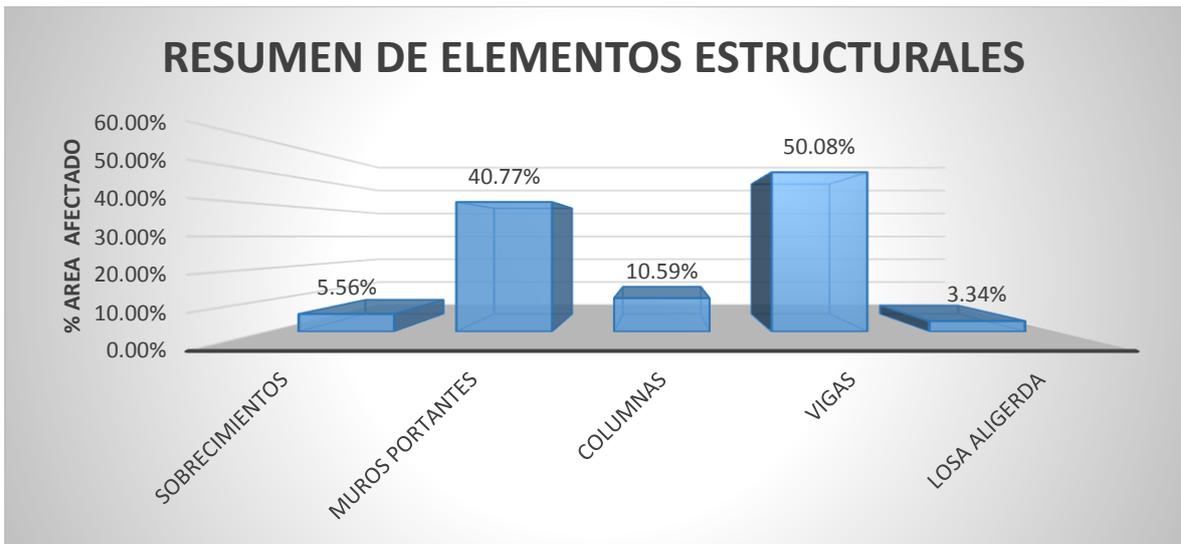
Figura N° 18: Resumen de los elementos estructurales evaluados en % afectados.

Muestra que el 5.56% es de sobrecimientos, un 40.77% de muros portantes, el 10.59% de columnas, un 50.08% de vigas y 3.34% de losa aligerada.

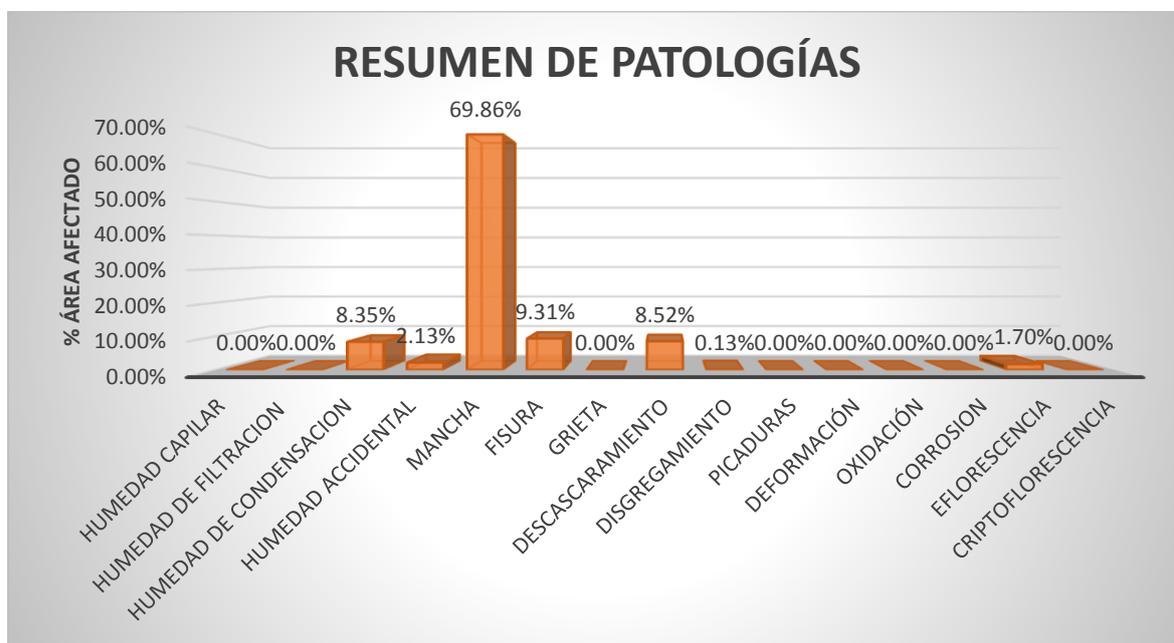
Figura N° 20: De los tipos y porcentajes de patologías encontradas en la unidad de muestra 06.

El figura muestra que el 8.35% de humedad de condensación, 2.13% humedad accidental, 69.86% de mancha, 9.13% de fisura, 8.52% de descascaramiento, 0.13% de disgregamiento y 1.70% de eflorescencia.

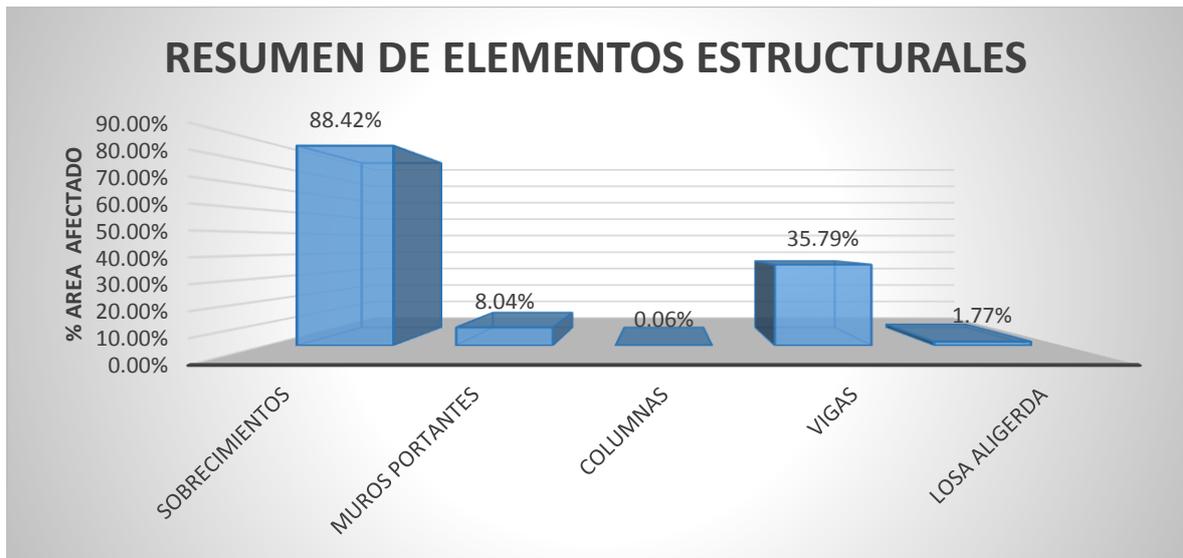
Figura N° 21: Resumen de los elementos estructurales evaluados en % afectados.

Muestra que el 88.42% es de sobrecimientos, un 8.04% de muros portantes, el 0.06% de columnas, un 35.79% de vigas y 1.77% de losa aligerada.

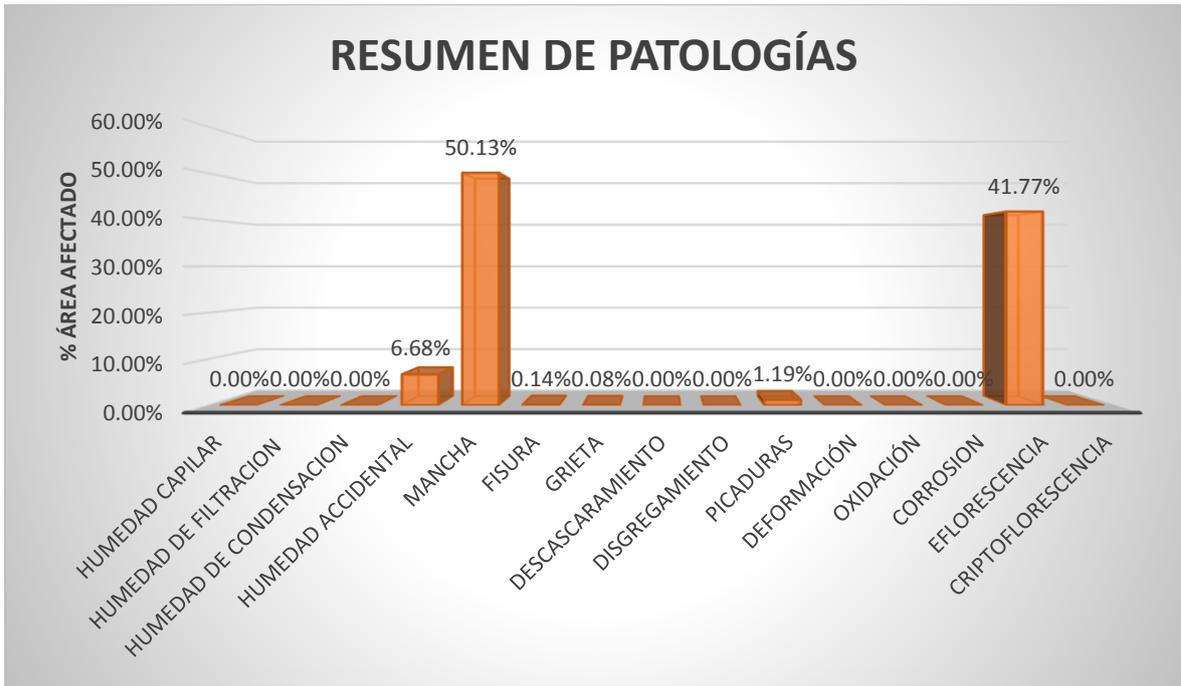
Figura N° 23: Tipos y porcentajes de patologías encontradas en la unidad de muestra 07.

El grafico muestra que el 6.68% humedad accidental, 50.13% de mancha, 0.14% de fisura, 0.08% de grieta, 1.19% de picaduras y 41.77% de eflorescencia.

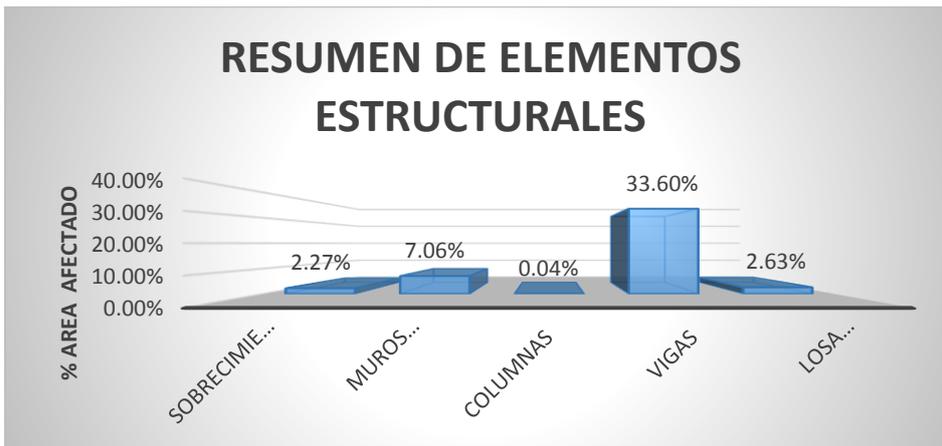
Figura N° 24: Resumen de los elementos estructurales evaluados en % afectados.

Muestra que el 2.27% es de sobrecimientos, un 7.06% de muros portantes, el 0.04% de columnas, un 33.60% de vigas y 2.63% de losa aligerada.

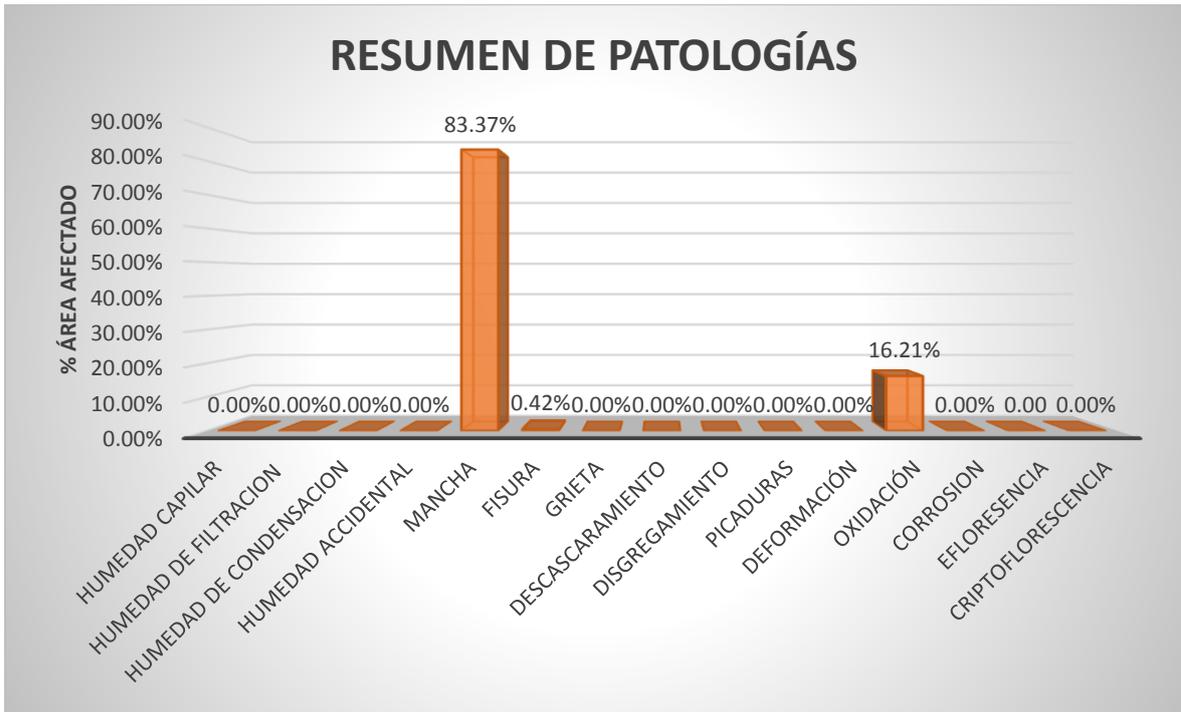
Figura N° 26: Tipos y porcentajes de patologías encontradas en la unidad de muestra 08.

Muestra que el 83.37% de mancha, 0.42% de fisura y 16.21% de oxidación.

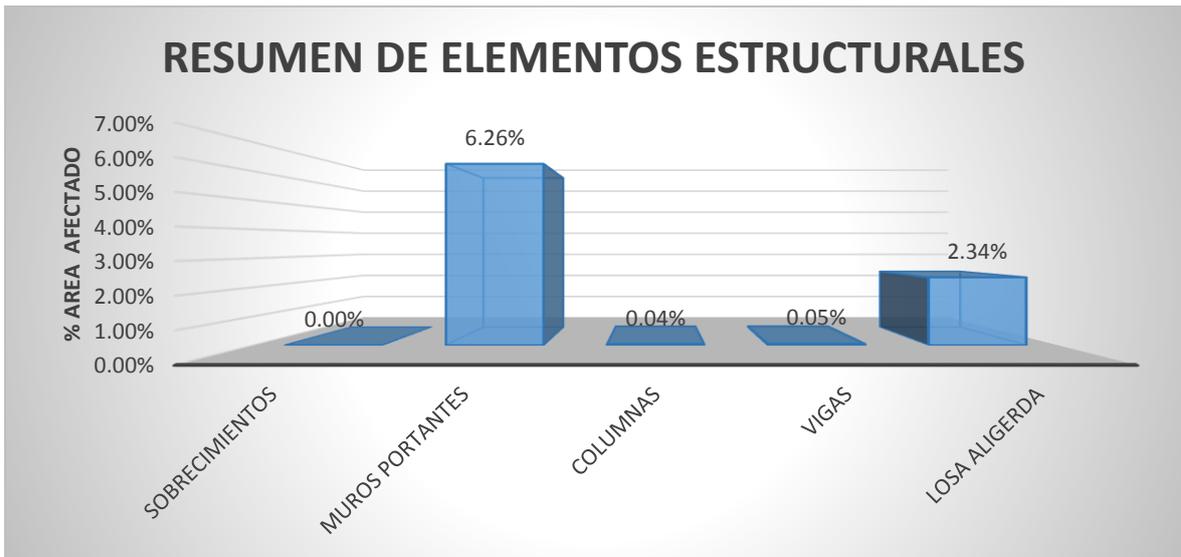
Figura N° 27: Resumen de los elementos estructurales evaluados en % afectados.

Muestra que el 6.26% de muros portantes, el 0.04% de columnas, un 0.05% de vigas y 2.34% de losa aligerada.

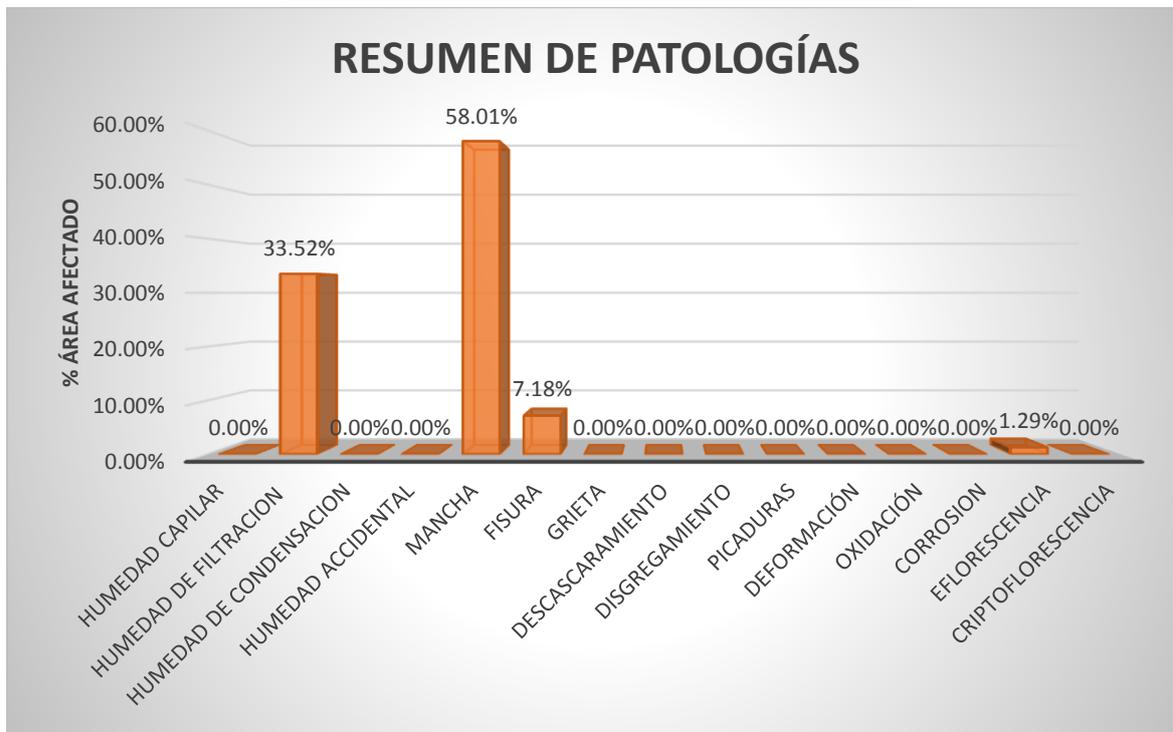
Figura N° 29: De los tipos y porcentajes de patologías encontradas en la unidad de muestra 09.

Muestra que el 33.52% de humedad de filtración, 58.01% de mancha, 7.18% de fisura y 1.29% de eflorescencia.

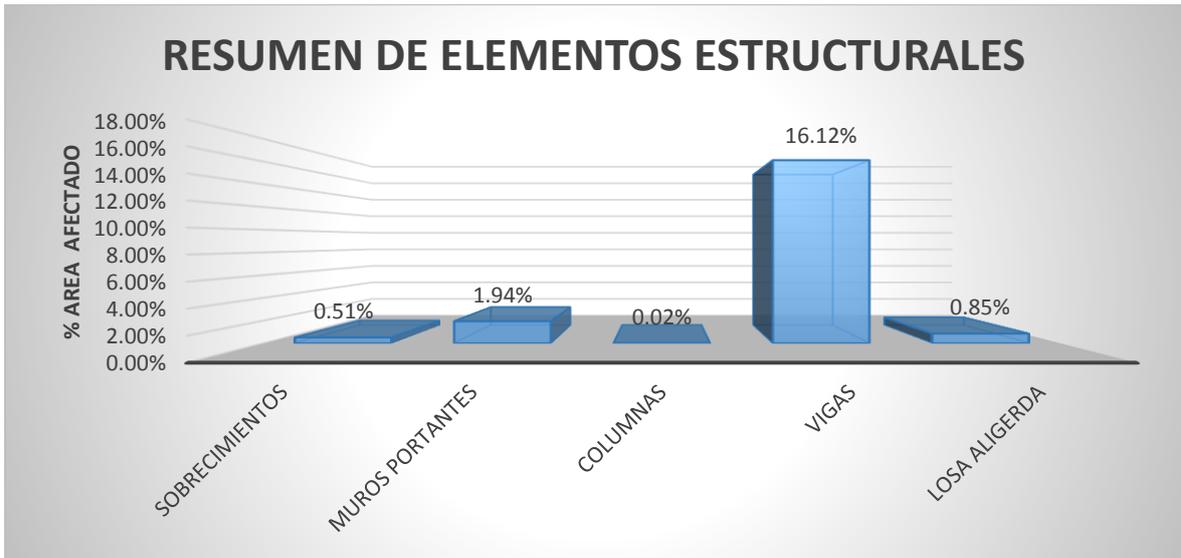
Figura 30: Resumen de los elementos estructurales evaluados en % afectado.

Muestra que el 0.51% es de sobrecimientos, un 1.94% de muros portantes, el 0.02% de columnas, un 16.12% de vigas y 0.85% de losa aligerada.

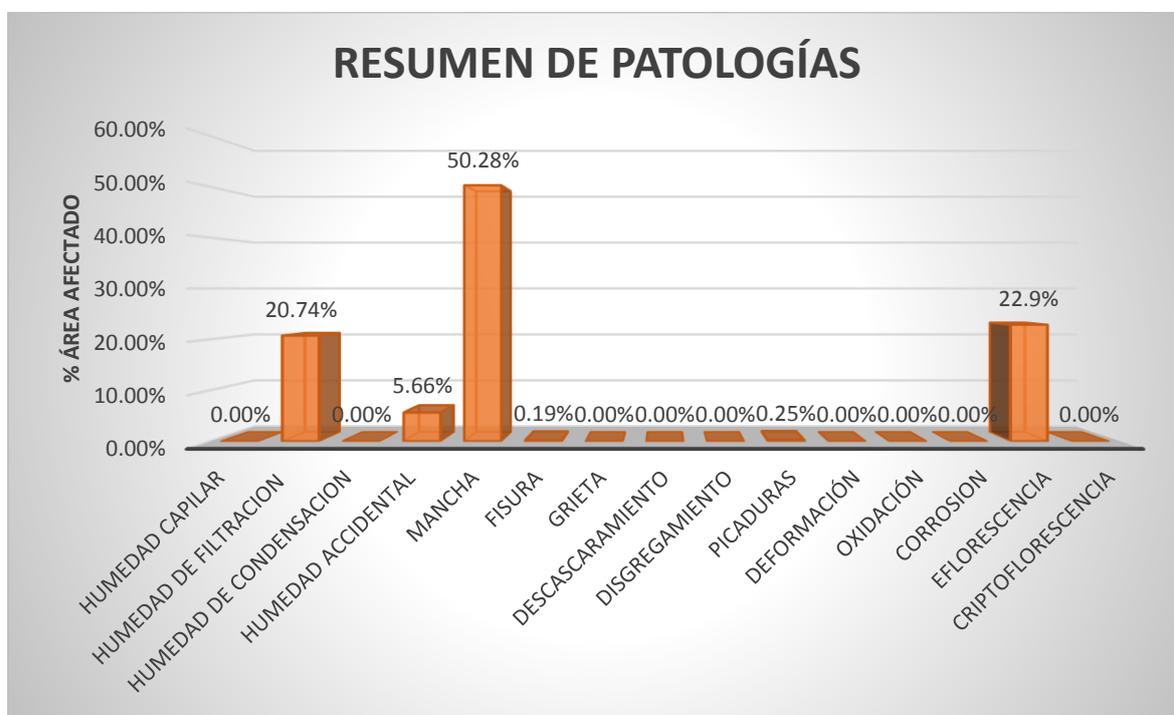
Figura N° 32: De los tipos y porcentajes de patologías encontradas en la unidad de muestra 10.

Muestra que el 20.74% de humedad de filtración, 5.66% humedad accidental, 50.28% de mancha, 0.19% de fisura, 0.25% de picaduras y 22.9% de eflorescencia.

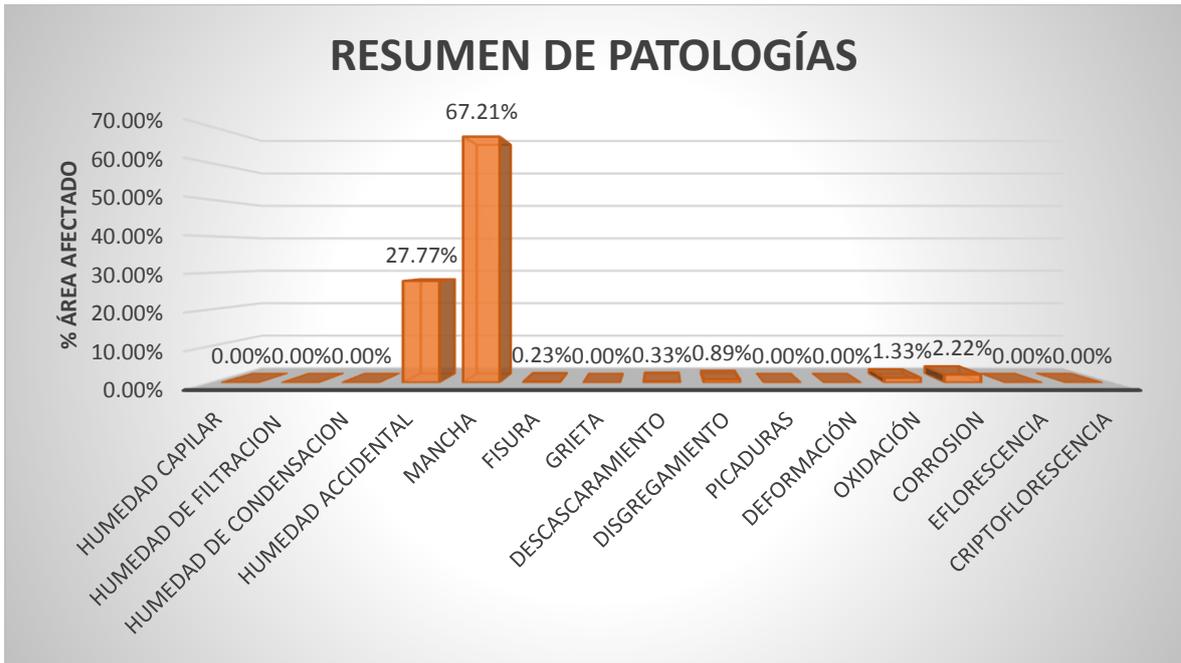
Tipos y porcentajes de patologías encontradas en la unidad de muestra 11.

Muestra que el 27.77% de humedad accidental, 67.21% de mancha, 0.23% de fisura, 0.33% de descascaramiento, 0.89% de disgregamiento, 1.33% de oxidación y 2.22% de corrosión.

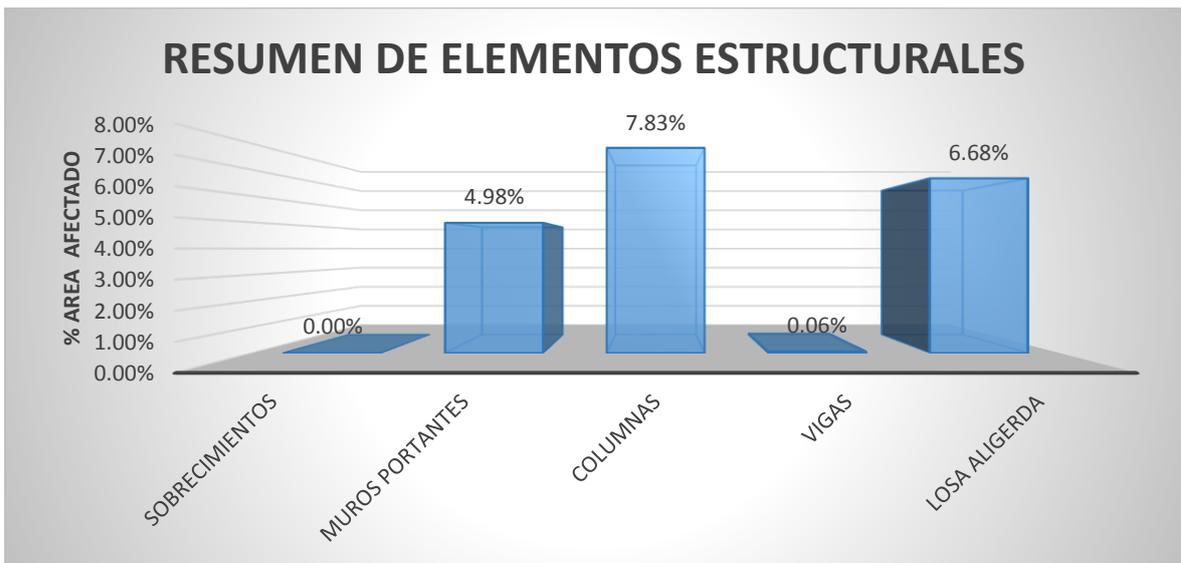
Resumen de los elementos estructurales evaluados en % afectados.

El grafico muestra que el 4.98% de muros portantes, el 7.83% de columnas, un 0.06% de vigas y 6.68% de losa aligerada

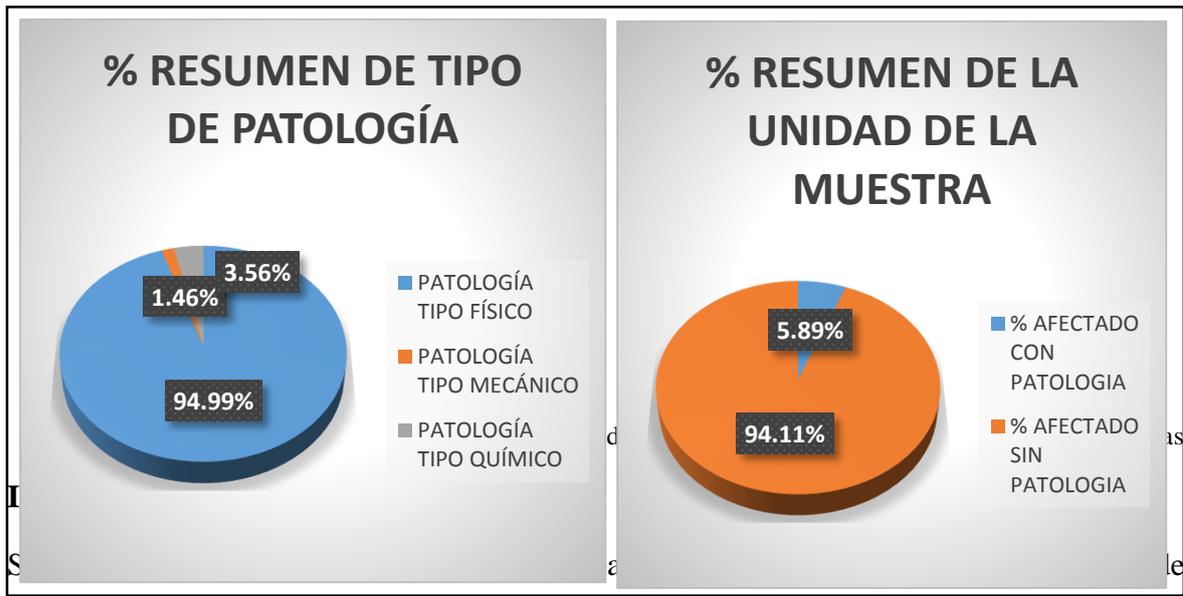
Gráficos estadísticos – grafico izquierdo % tipo de patología y grafico derecho % afectado con y sin patología resumen de la unidad de muestra 11.

muestra 11 es de 94.99%

Se muestra en el gráfico izquierdo que % de patologías mecánicas encontradas en la unidad de muestra 11 es de 1.46%

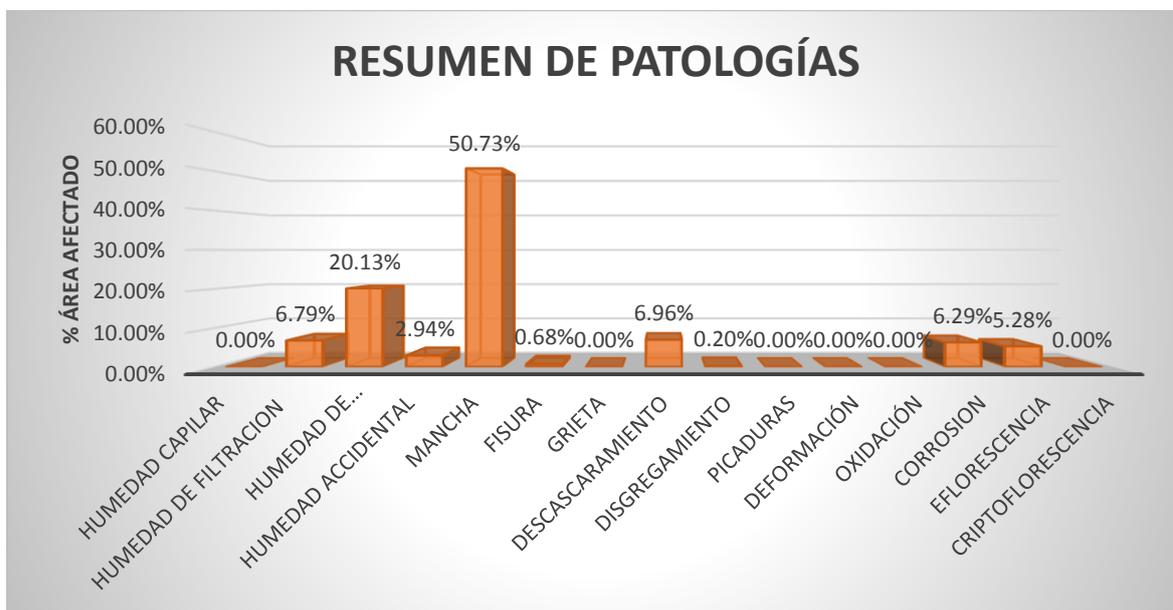
Gráfico estadístico de los tipos y porcentajes de patologías encontradas en la unidad de muestra 12.

El gráfico muestra que el 6.79% de humedad de filtración, 20.13% humedad de condensación, 2.94% humedad accidental, 50.73% de mancha, 0.68% de fisura, 6.96% de descascamiento, 0.20% de disgregamiento, 6.29% de corrosión y 5.28% de eflorescencia.

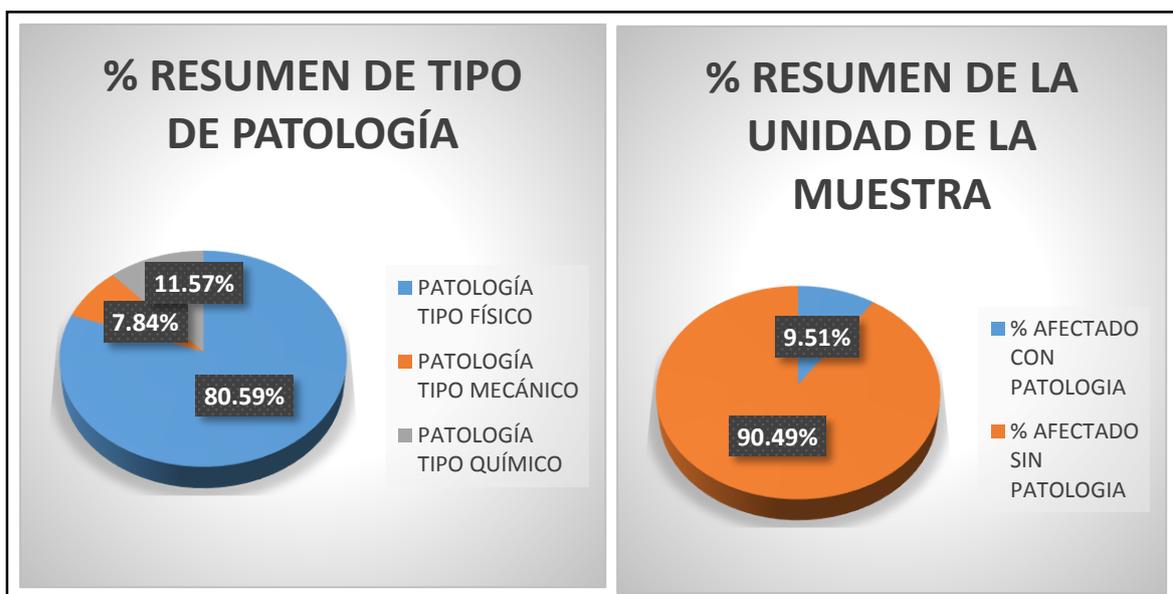
Gráficos estadísticos – grafico izquierdo % tipo de patología y grafico derecho % afectado con y sin patología resumen de la unidad de muestra 12.

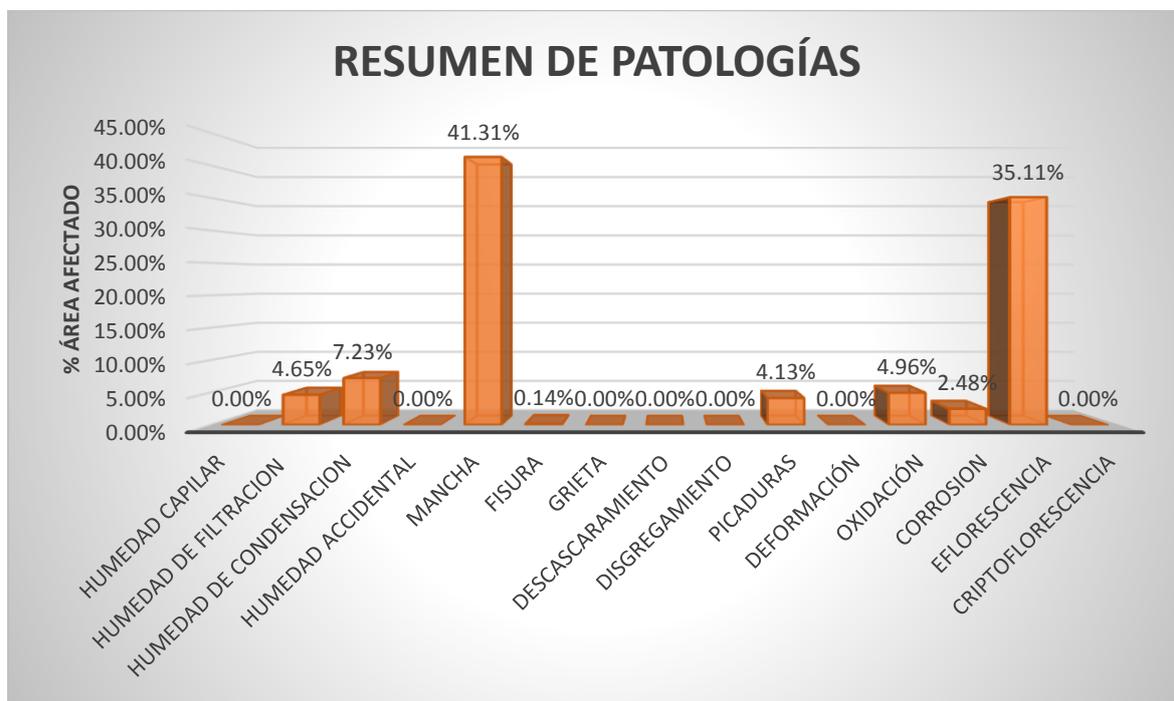
Gráfico estadístico de los tipos y porcentajes de patologías encontradas en la unidad de muestra 13.

El gráfico muestra que el 4.65% de humedad de filtración, 7.23% de humedad de condensación, 41.31% de mancha, 0.14% de fisura, 4.13% de picaduras, 4.96% de oxidación, 2.48% de corrosión y 35.11% de eflorescencia.

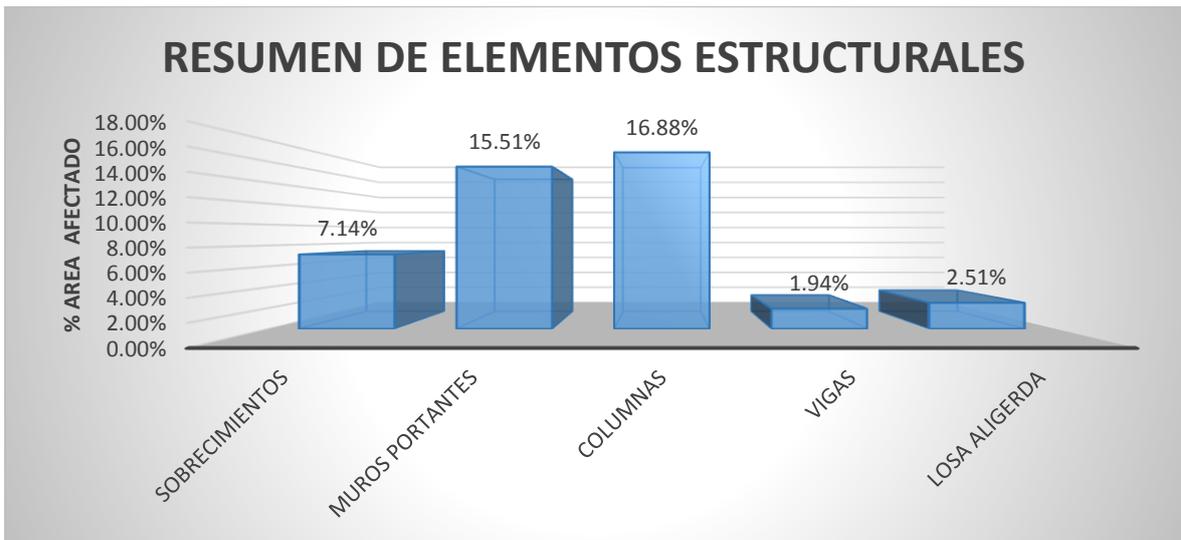
Gráfico de resumen de los elementos estructurales evaluados en % afectados.

El gráfico muestra que el 7.14% es de sobrecimientos, un 15.51% de muros portantes, el 16.88% de columnas, un 1.94% de vigas y 2.51% de losa aligerada.

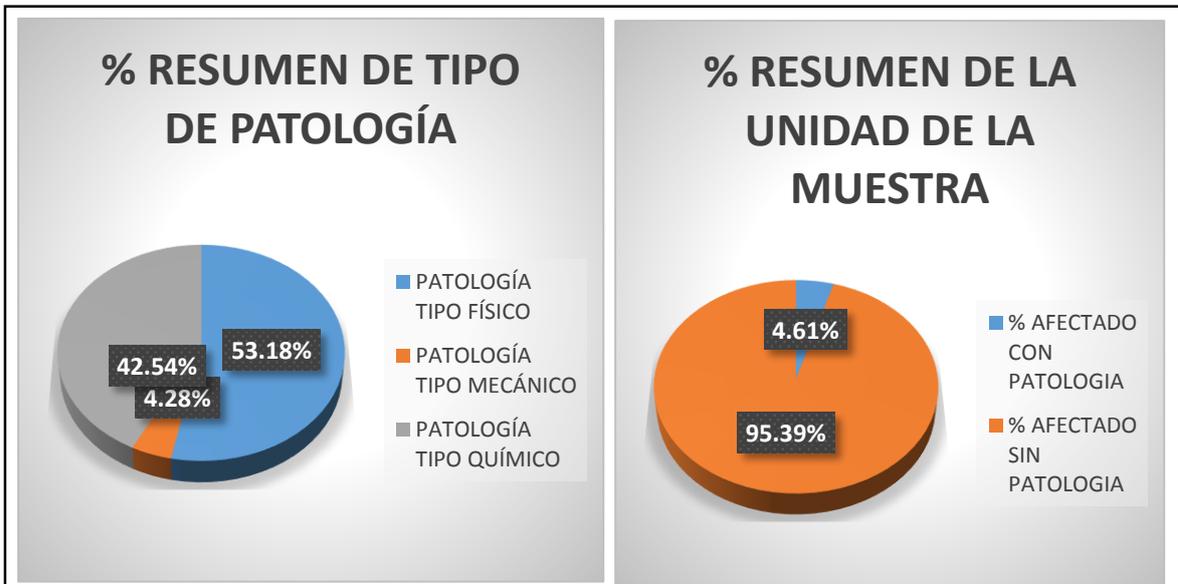
Gráficos estadísticos – gráfico izquierdo % tipo de patología y gráfico derecho % afectado con y sin patología resumen de la unidad de muestra 13.

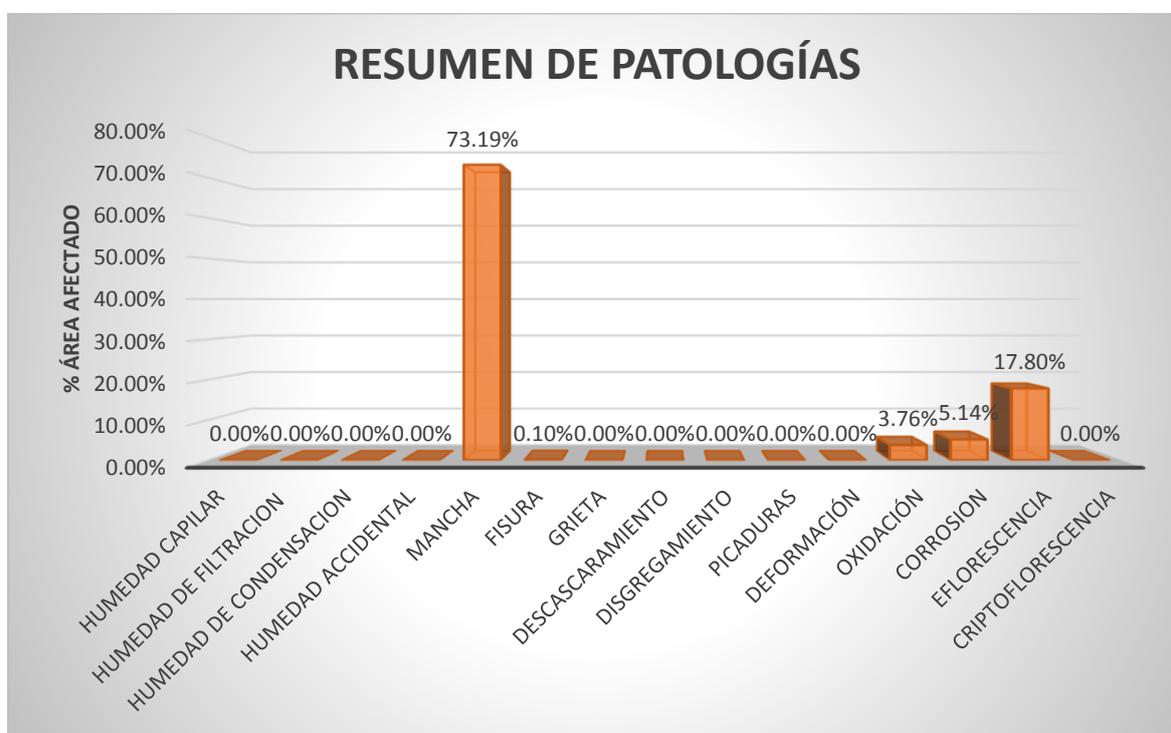
Gráfico estadístico de los tipos y porcentajes de patologías encontradas en la unidad de muestra 14.

El grafico muestra que el 73.19% de mancha, 0.10% de fisura, 3.76% de oxidación, 5.14% de corrosión y 17.80% de eflorescencia.

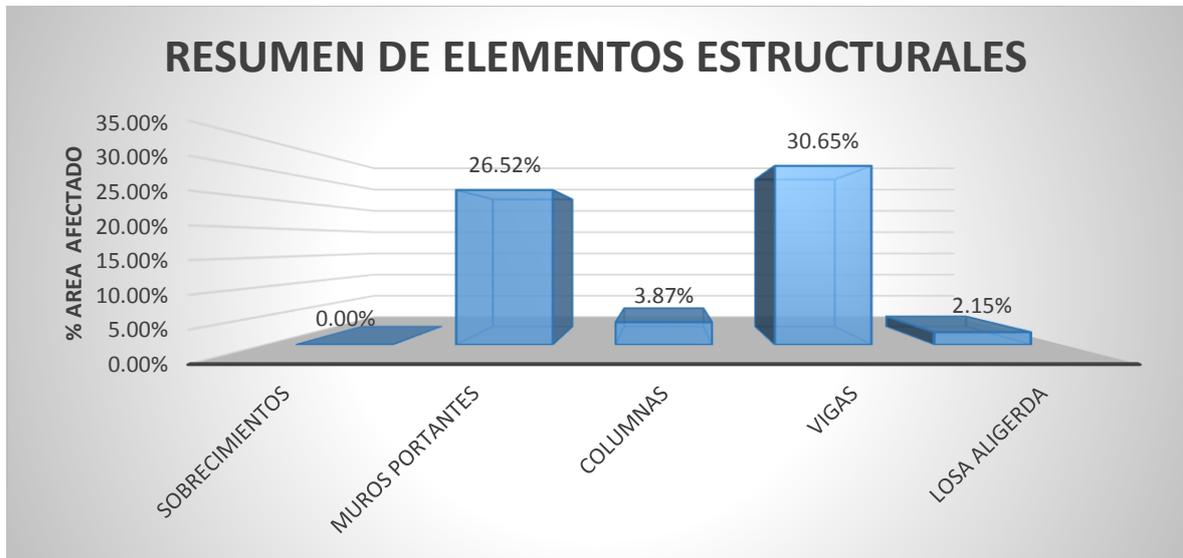
Gráfico de resumen de los elementos estructurales evaluados en % afectados.

El grafico muestra que el 26.56% de muros portantes, el 3.87% de columnas, un 30.65% de vigas y 2.15% de losa aligerada.

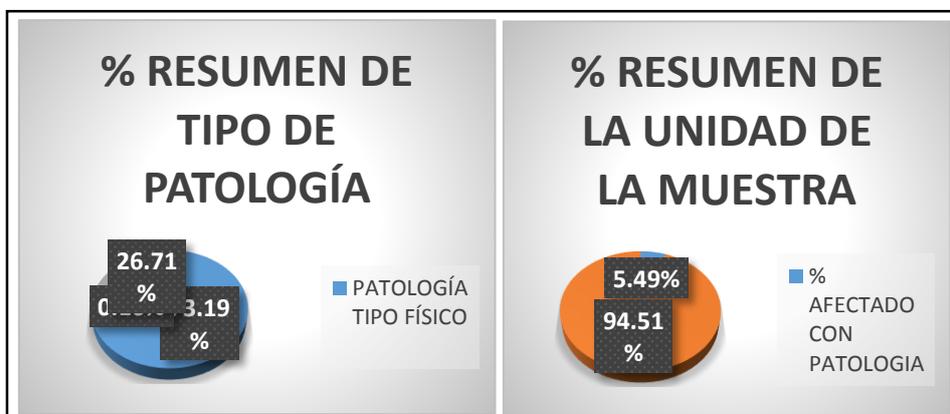
Gráficos estadísticos – grafico izquierdo % tipo de patología y grafico derecho % afectado con y sin patología resumen de la unidad de muestra 14.
