“Determinación y evaluación de los tipos de patologías en las viviendas de albañilería confinada autoconstruidas en el sector Vista Alegre del barrio de Calvario de la ciudad de Moyobamba-San Martín-2017”

TESIS PARA OBTENER EL TÍTULO PROFESIONAL DE:

Ingeniero Civil

2020

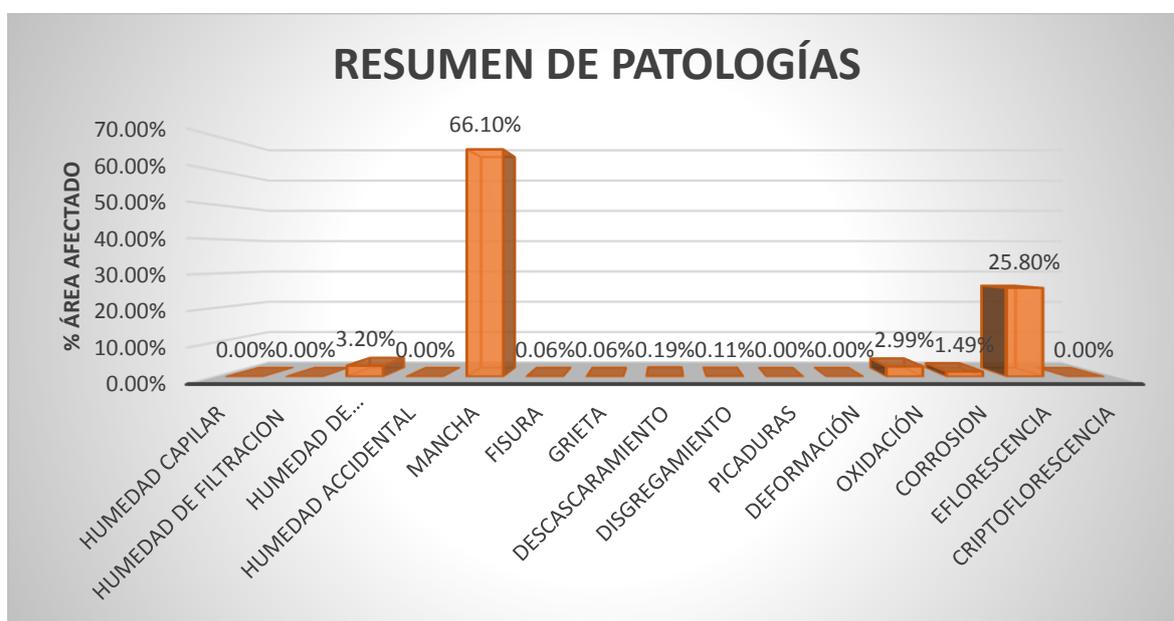
Gráfico estadístico de los tipos y porcentajes de patologías encontradas en la unidad de muestra 15.

El gráfico muestra que el 3.20% de humedad de condensación, 66.10% de mancha, 0.06% de fisura, 0.06% de grieta, 0.19% de descascaramiento, 0.11% de disgregamiento, 2.99% de oxidación, 1.49% de corrosión y 25.80% de eflorescencia.

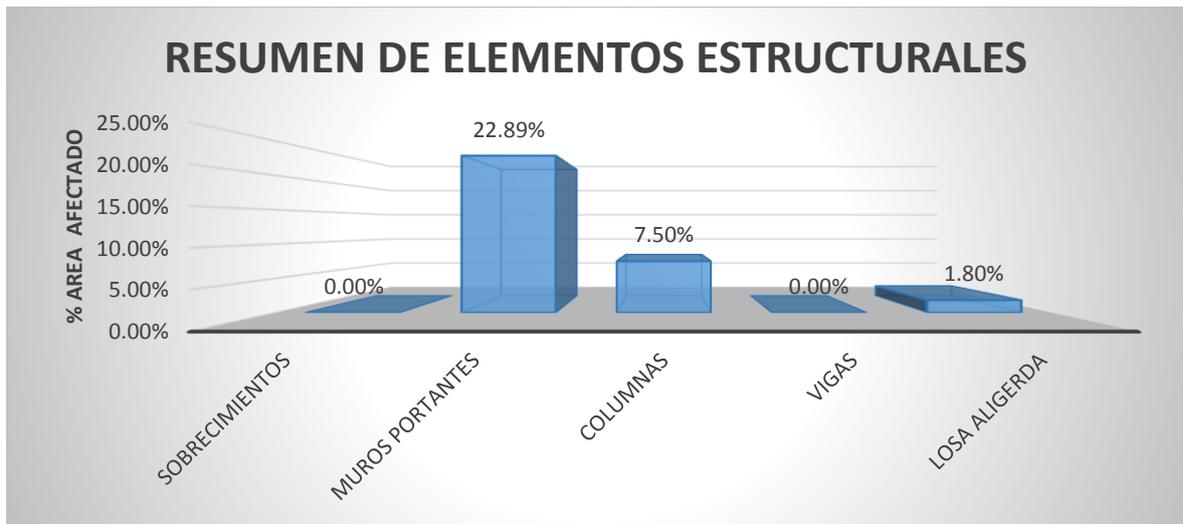
Gráfico de resumen de los elementos estructurales evaluados en % afectados.

El gráfico muestra que el 22.89% es de muros portantes, el 7.50% de columnas, y 1.80% de losa aligerada.

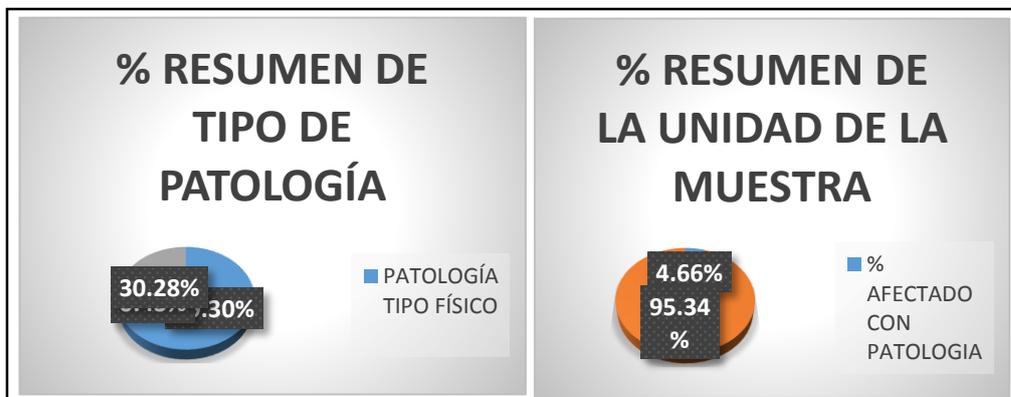
Gráficos estadísticos – gráfico izquierdo % tipo de patología y gráfico derecho % afectado con y sin patología resumen de la unidad de muestra 15.

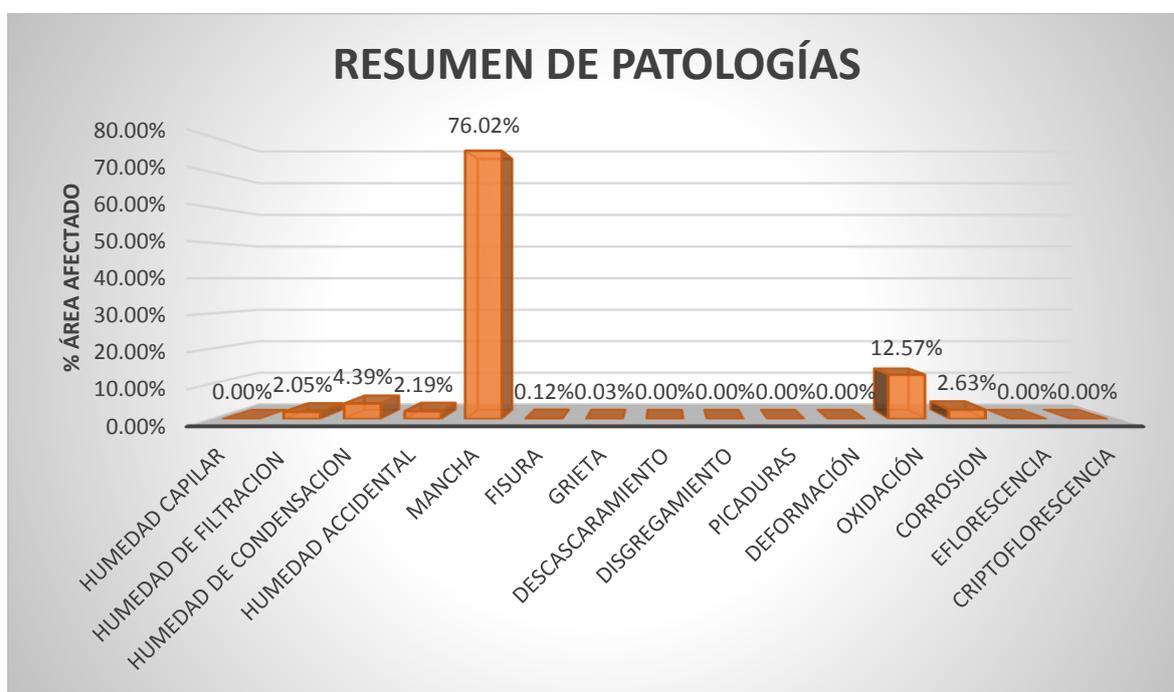
Gráfico estadístico de los tipos y porcentajes de patologías encontradas en la unidad de muestra 16.

El gráfico muestra que el 2.05% de humedad de filtración, 4.39% de humedad de condensación, 2.19% humedad accidental, 76.02% de mancha, 0.12% de fisura, 0.03% de grieta, 12.57% de oxidación y 2.63% de corrosión.

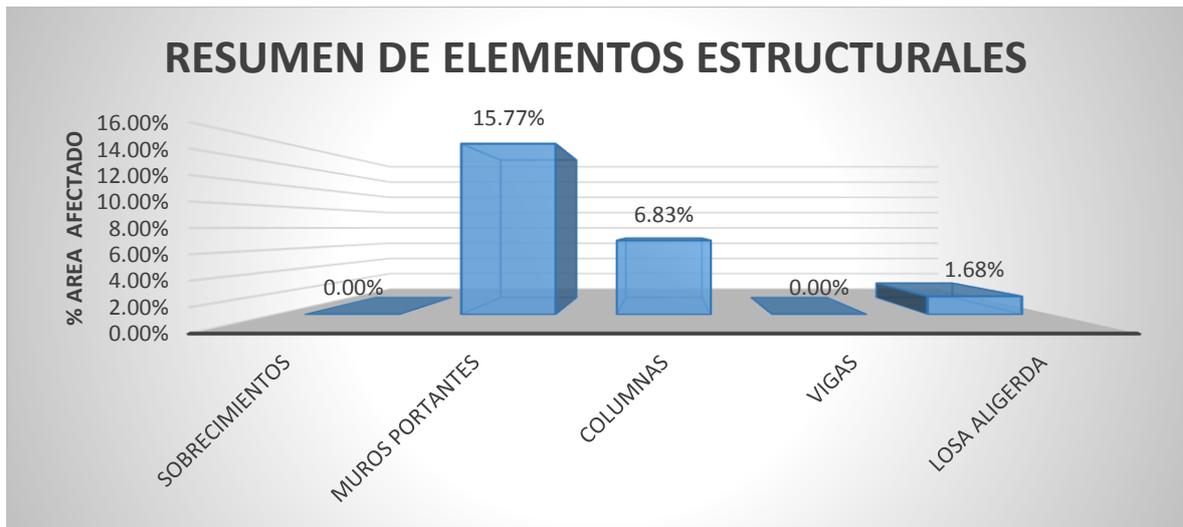
Gráfico de resumen de los elementos estructurales evaluados en % afectados.

El gráfico muestra que el 15.77% es de muros portantes, el 6.83% de columnas y 1.68% de losa aligerada.

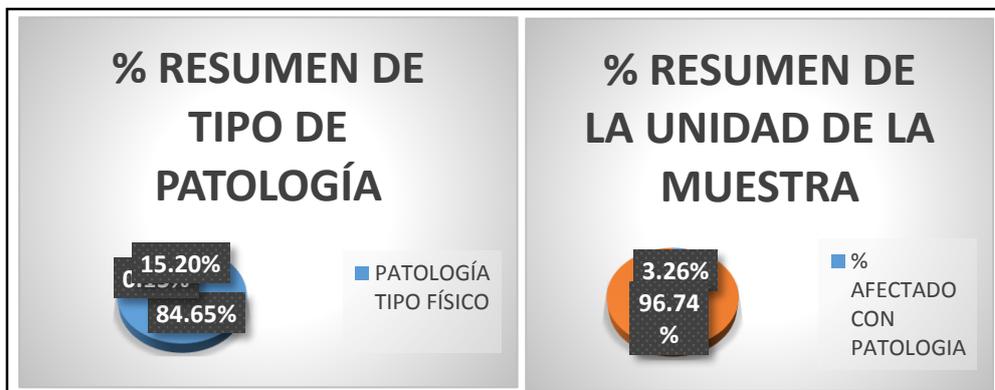
Gráficos estadísticos – gráfico izquierdo % tipo de patología y gráfico derecho % afectado con y sin patología resumen de la unidad de muestra 16.

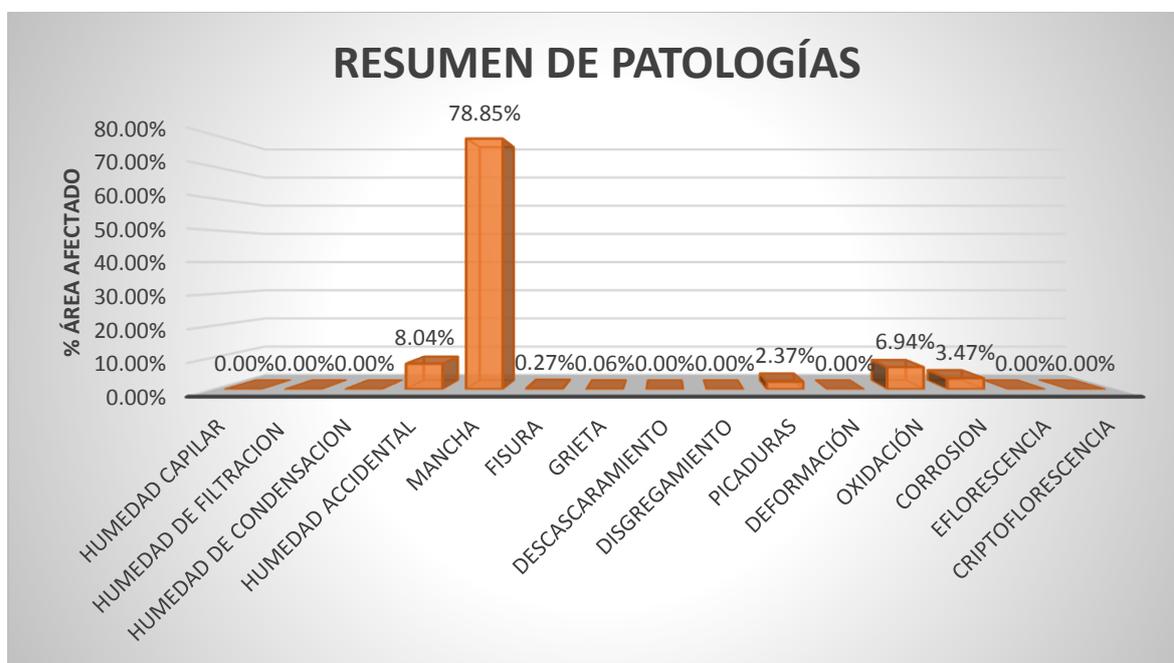
Gráfico estadístico de los tipos y porcentajes de patologías encontradas en la unidad de muestra 17.

El gráfico muestra que el 8.04% humedad accidental, 78.85% de mancha, 0.27% de fisura, 0.06% de grieta, 2.37% de picaduras, 6.94% de oxidación y 3.47% de corrosión.

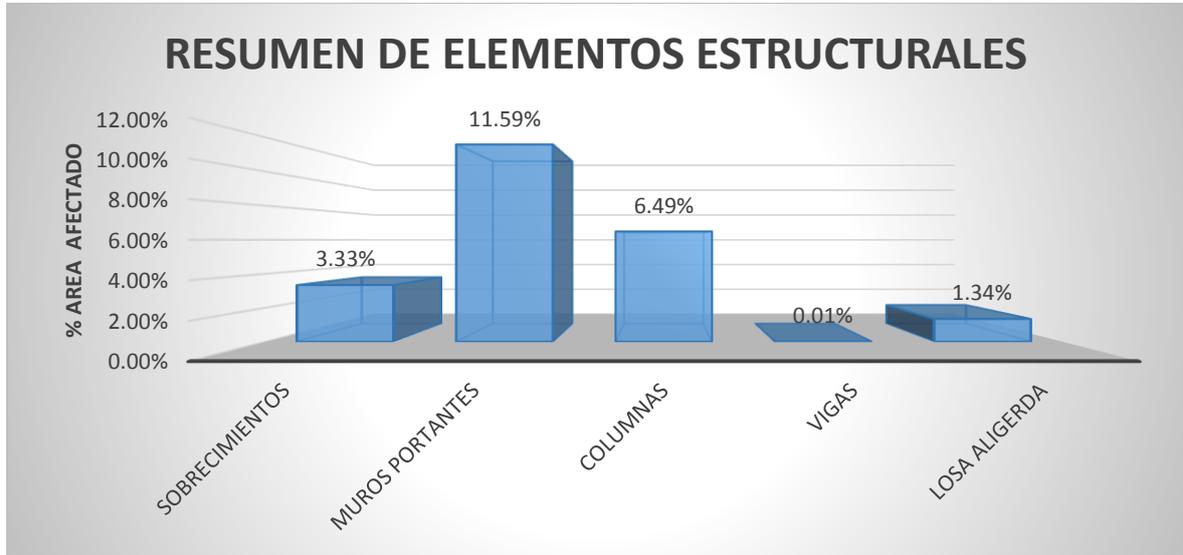
Gráfico de resumen de los elementos estructurales evaluados en % afectados.

El gráfico muestra que el 3.33% es de sobrecimientos, un 11.59% de muros portantes, el 6.49% de columnas, un 0.01% de vigas y 1.34% de losa aligerada.

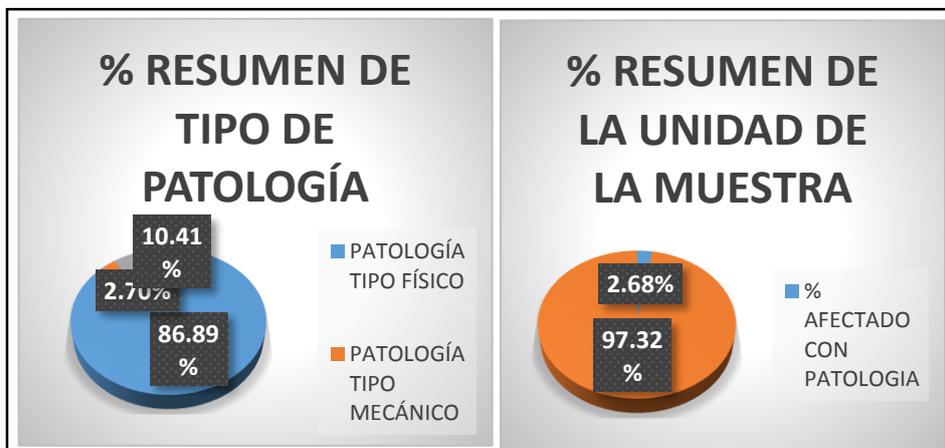
Gráficos estadísticos – grafico izquierdo % tipo de patología y grafico derecho % afectado con y sin patología resumen de la unidad de muestra 17.

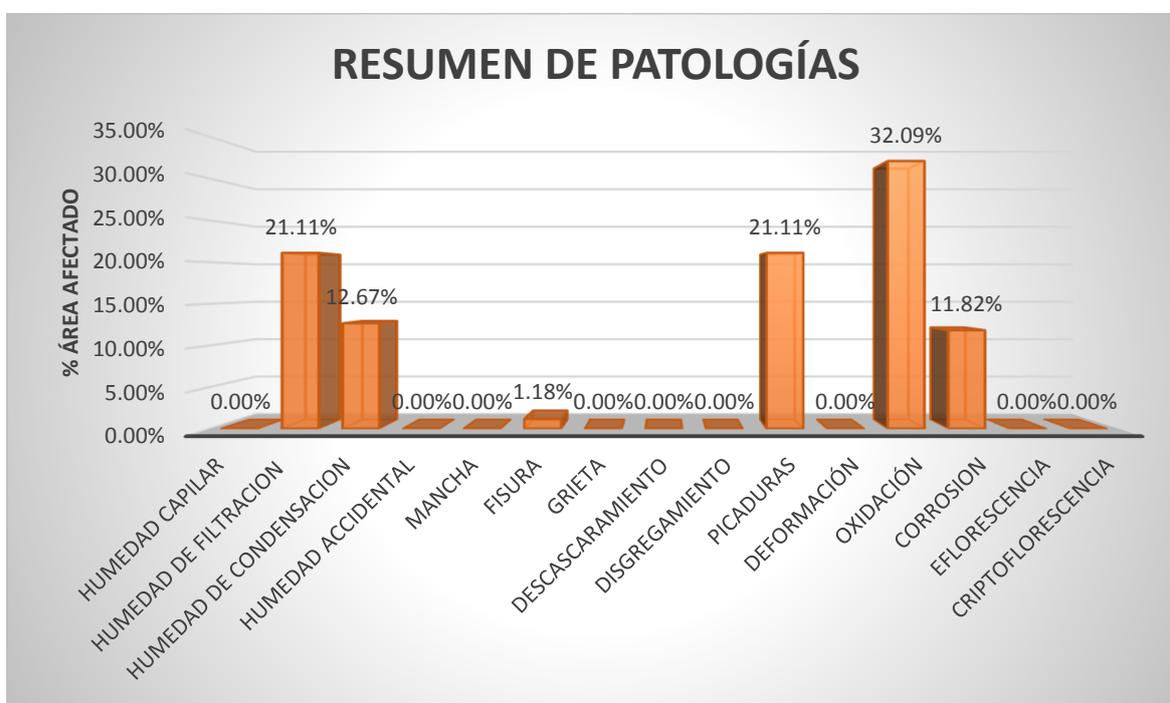
Gráfico estadístico de los tipos y porcentajes de patologías encontradas en la unidad de muestra 18.

El gráfico muestra que el 21.11% de humedad de filtración, 12.67% de humedad de condensación, 1.18% de fisura, 21.11% de picaduras, 32.09% de oxidación y 11.82% de corrosión.

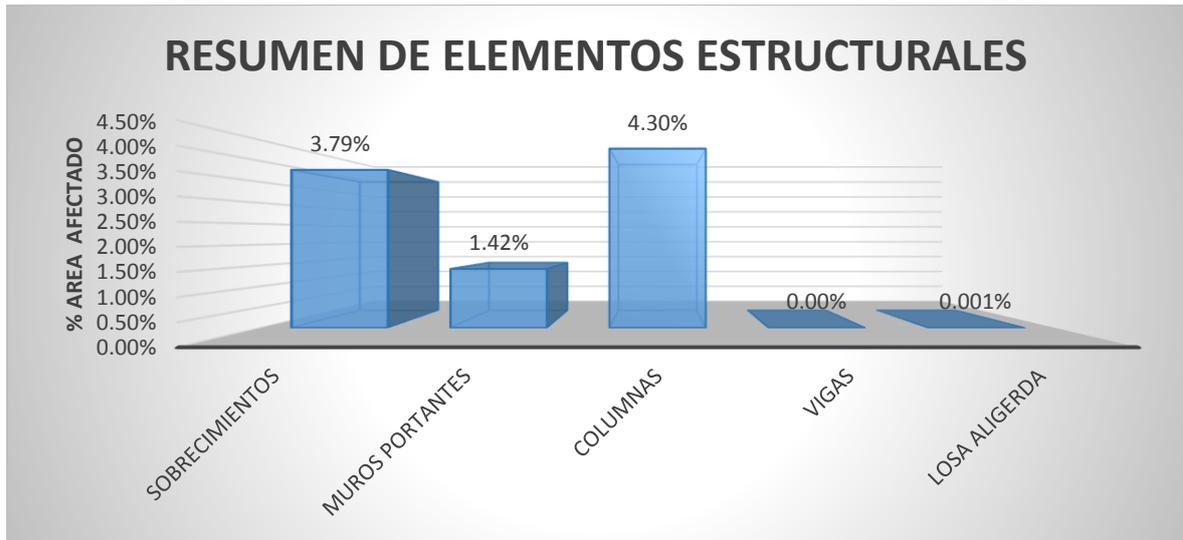
Gráfico de resumen de los elementos estructurales evaluados en % afectados.

El gráfico muestra que el 3.79% es de sobrecimientos, un 1.42% de muros portantes, el 4.30% de columnas, y 0.001% de losa aligerada.

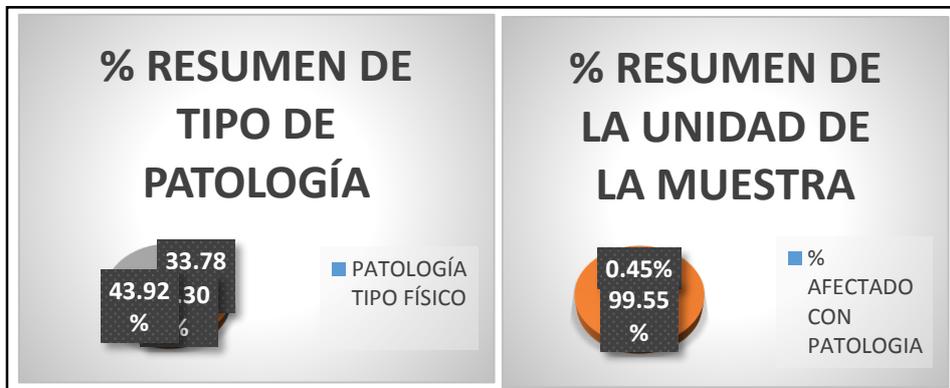
Gráficos estadísticos – gráfico izquierdo % tipo de patología y gráfico derecho % afectado con y sin patología resumen de la unidad de muestra 18.

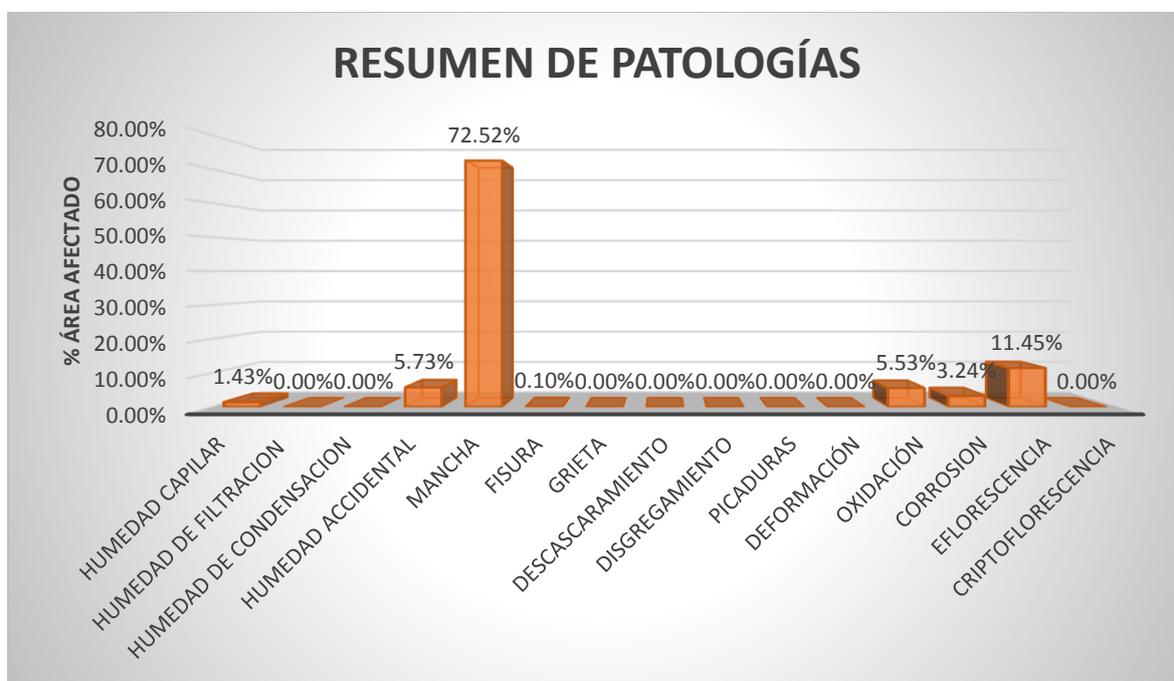
Gráfico estadístico de los tipos y porcentajes de patologías encontradas en la unidad de muestra 19.

El gráfico muestra que el 1.43% de humedad capilar, 5.73% de humedad accidental, 72.52% de mancha, 0.10% de fisura, 5.53% de oxidación, 3.24% de corrosión y 11.45% de eflorescencia.

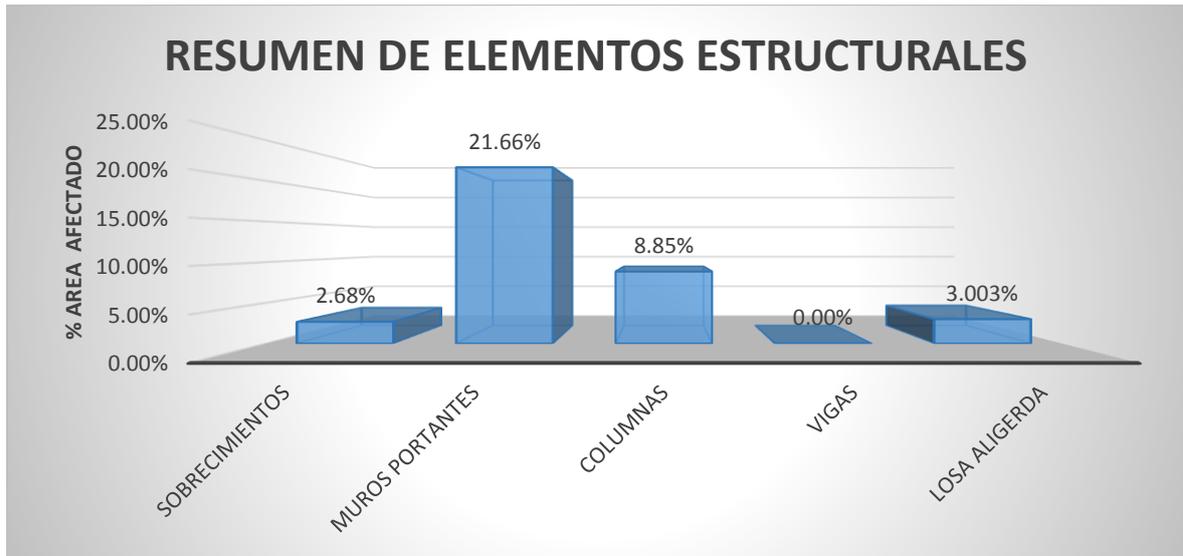
Gráfico de resumen de los elementos estructurales evaluados en % afectados.

El gráfico muestra que el 2.68% es de sobrecimientos, un 21.66% de muros portantes, el 8.85% de columnas, 3.003% de losa aligerada.

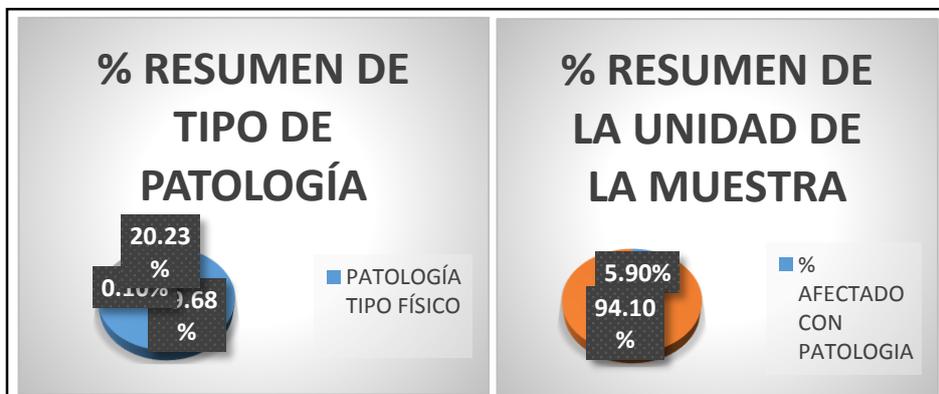
Gráficos estadísticos – gráfico izquierdo % tipo de patología y gráfico derecho % afectado con y sin patología resumen de la unidad de muestra 19.

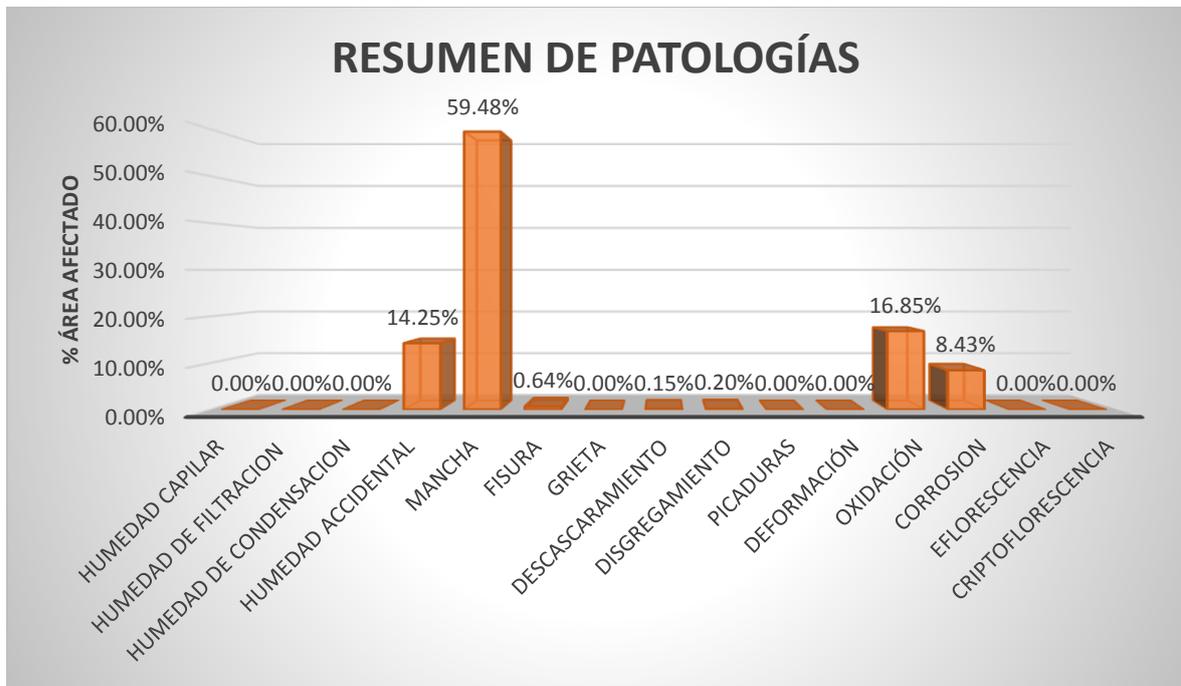
Grafico estadístico de los tipos y porcentajes de patologías encontradas en la unidad de muestra 20.

El gráfico muestra que el 14.25% de humedad accidental, 59.48% de mancha, 0.64% de fisura, 0.15% de descascaramiento, 0.20% de disgregamiento, 16.85% de oxidación y 8.43% de corrosión.

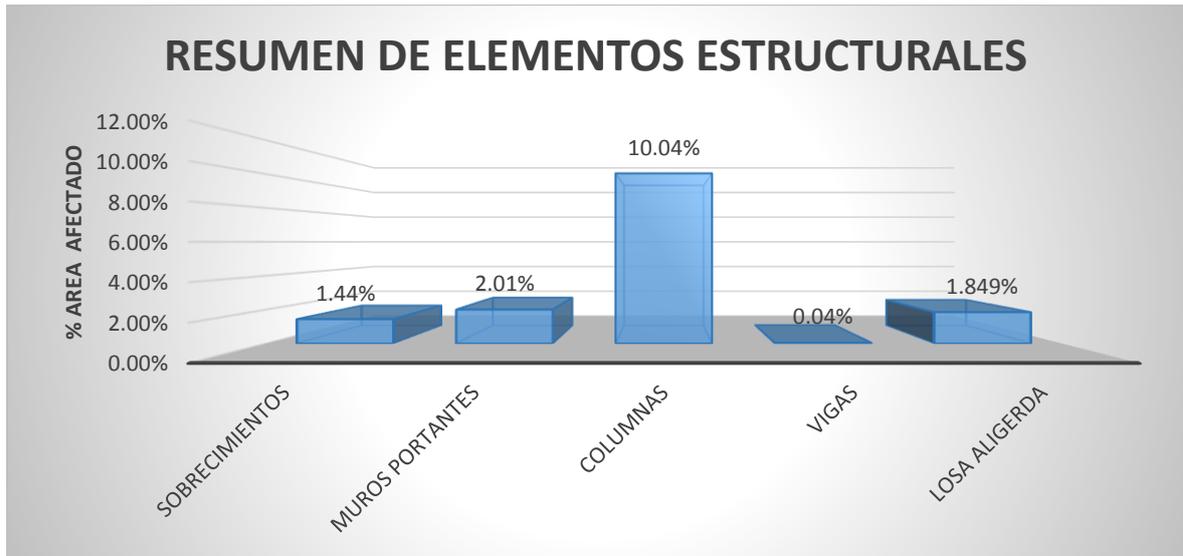
Gráfico de resumen de los elementos estructurales evaluados en % afectados.

El gráfico muestra que el 1.44% es de sobrecimientos, un 2.01% de muros portantes, el 10.04% de columnas, un 0.04% de vigas y 1.849% de losa aligerada.

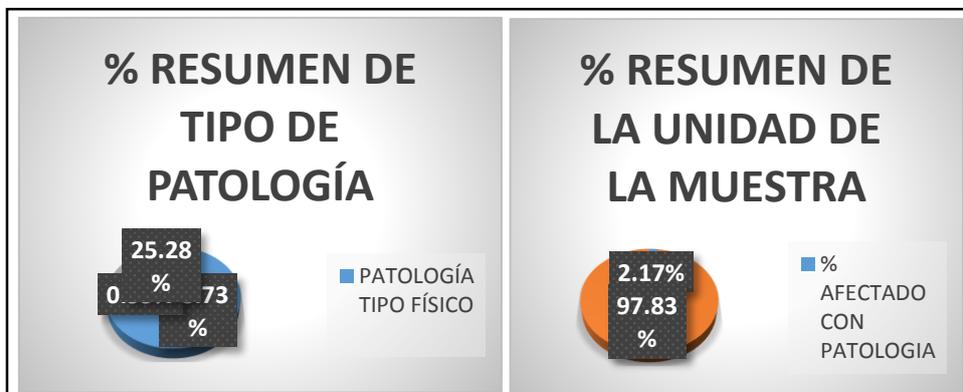
Gráficos estadísticos – gráfico izquierdo % tipo de patología y gráfico derecho % afectado con y sin patología resumen de la unidad de muestra 20.

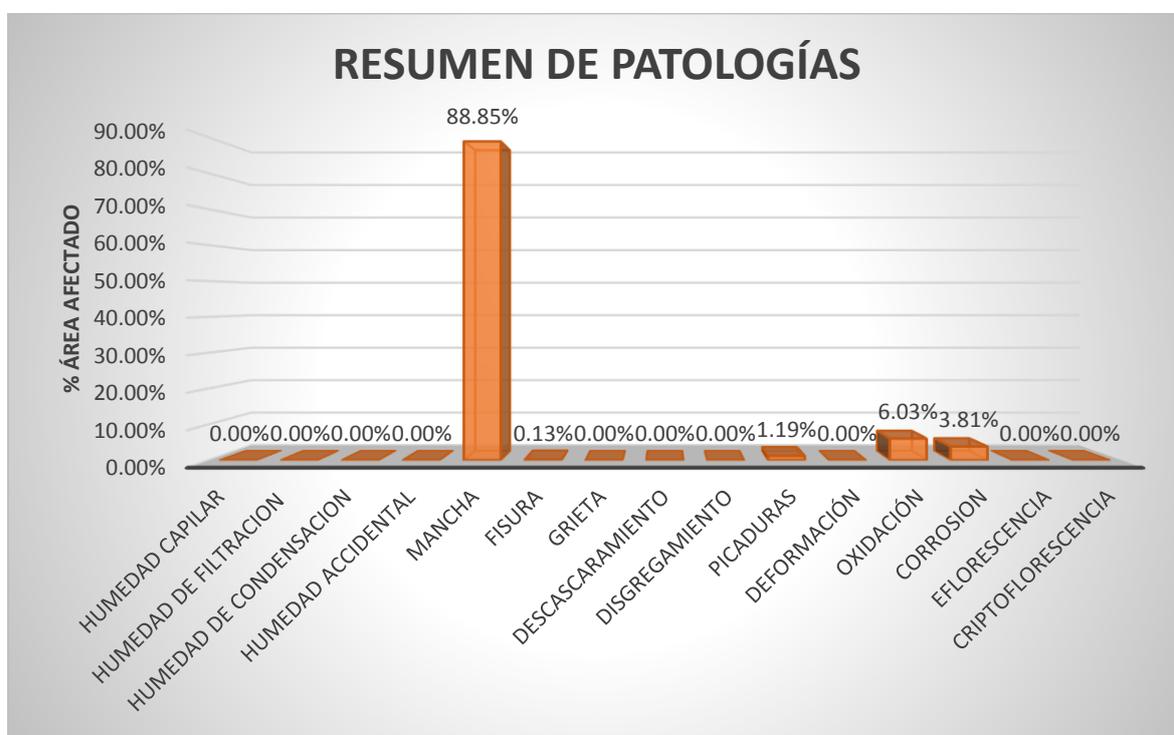
Gráfico estadístico de los tipos y porcentajes de patologías encontradas en la unidad de muestra 21.

El gráfico muestra que el 88.85% de de mancha, 0.13% de fisura, 1.19% de picaduras, 6.03% de oxidación y 3.81% de corrosión.

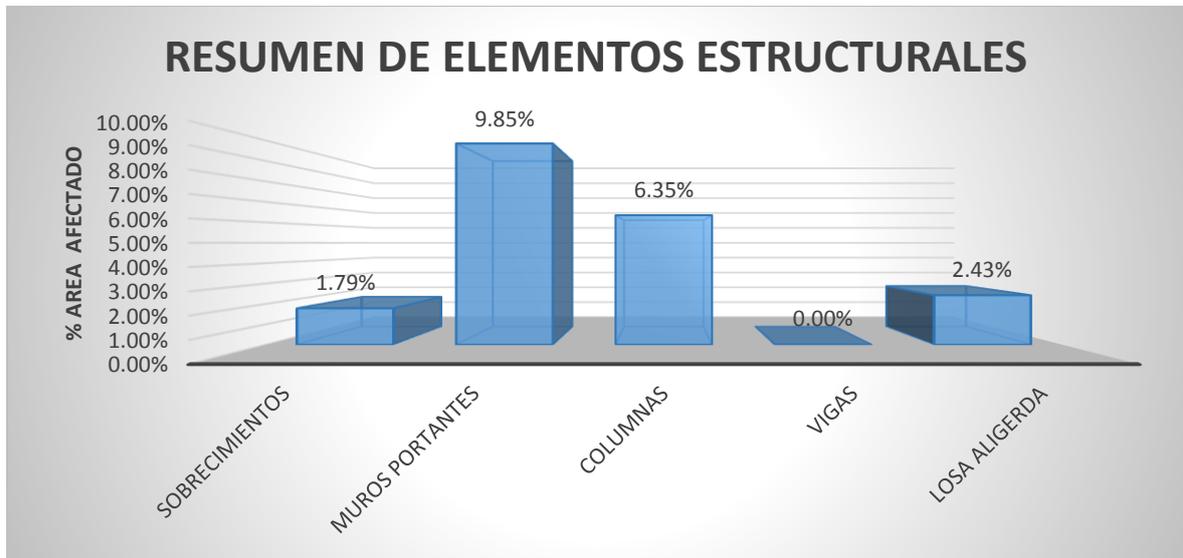
Gráfico de resumen de los elementos estructurales evaluados en % afectados.

El gráfico muestra que el 1.79% es de sobrecimientos, un 9.85% de muros portantes, el 6.35% de columnas y 2.43% de losa aligerada.

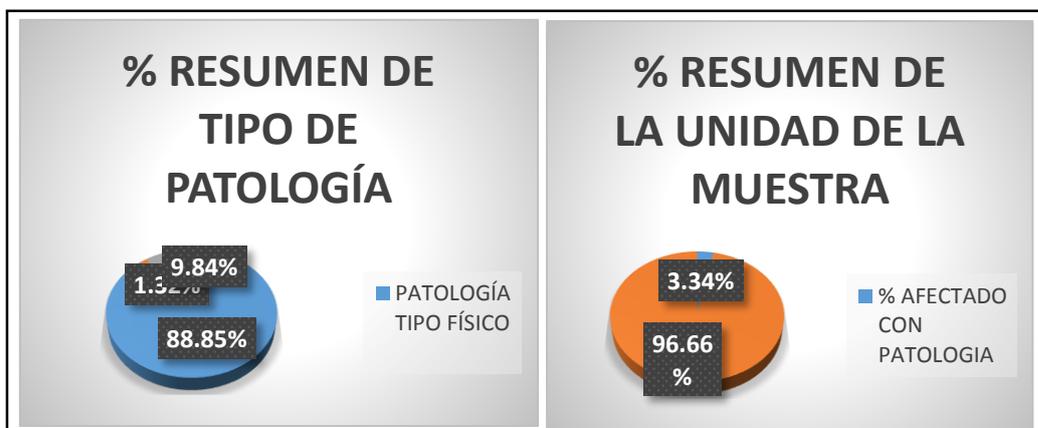
Gráficos estadísticos – gráfico izquierdo % tipo de patología y gráfico derecho % afectado con y sin patología resumen de la unidad de muestra 21.

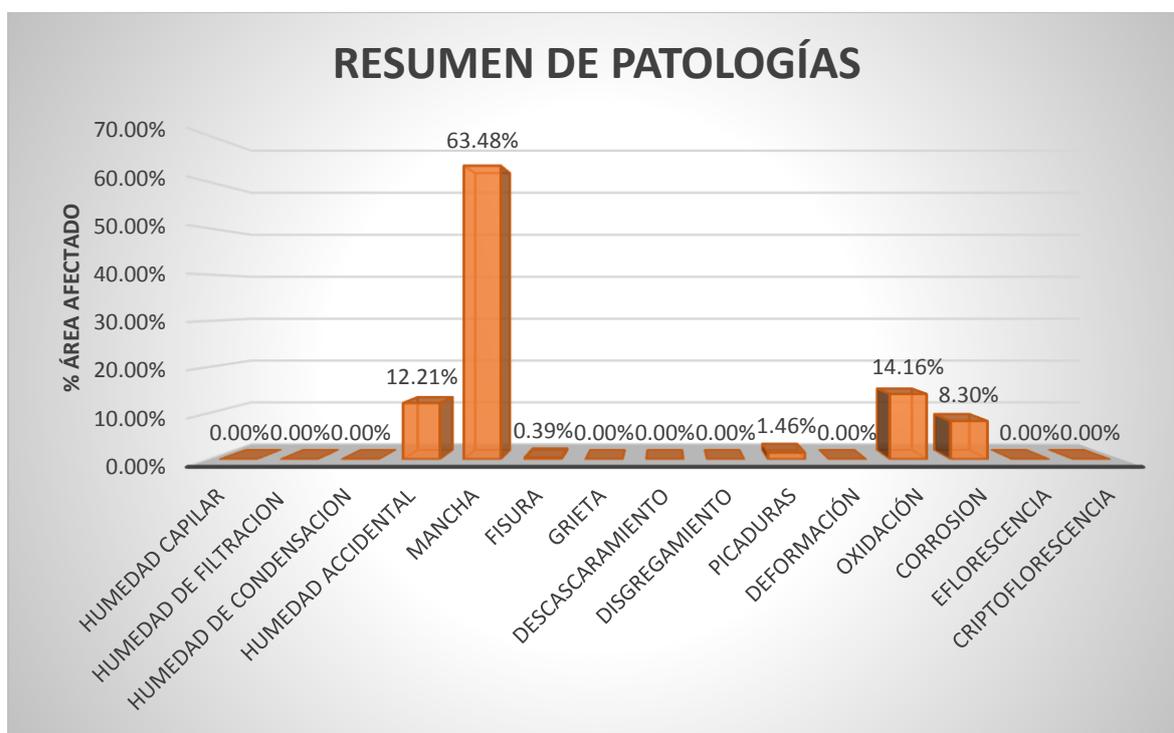
Estadístico de los tipos y porcentajes de patologías encontradas en la unidad de muestra 22.

El gráfico muestra que el 12.21% humedad accidental, 63.48% de mancha, 0.39% de fisura, 1.46% de picaduras, 14.16% de oxidación y 8.30% de corrosión.

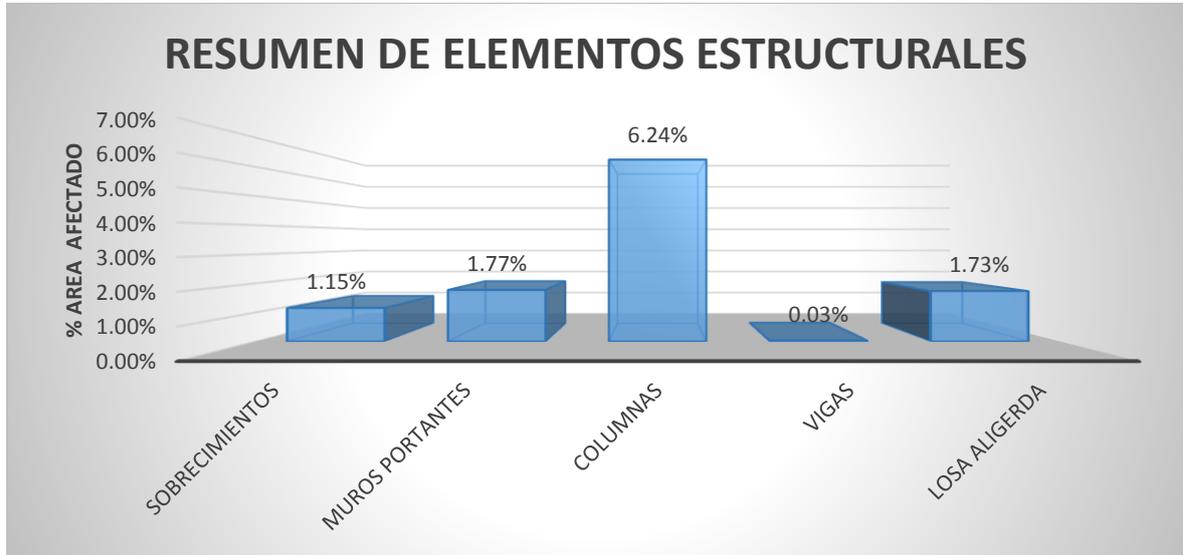
Gráfico de resumen de los elementos estructurales evaluados en % afectados.

El gráfico muestra que el 1.15% es de sobrecimientos, un 1.77% de muros portantes, el 6.24% de columnas, un 0.03% de vigas y 1.73% de losa aligerada.

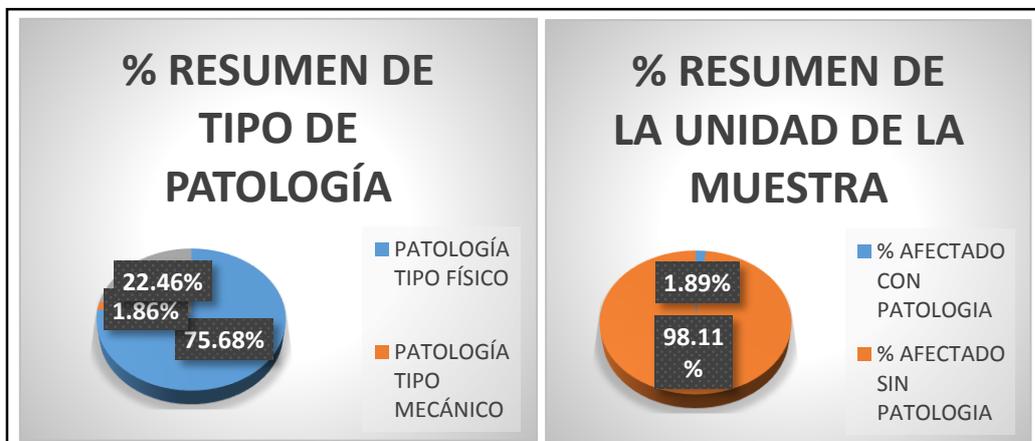
Gráficos estadísticos – grafico izquierdo % tipo de patología y grafico derecho % afectado con y sin patología resumen de la unidad de muestra 22.

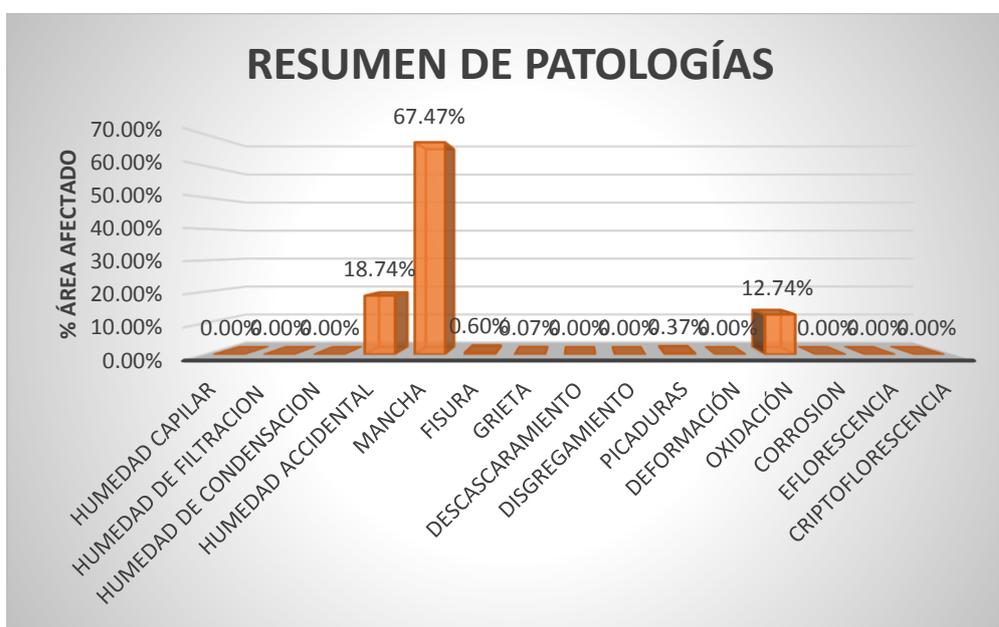
Gráfico estadístico de los tipos y porcentajes de patologías encontradas en la unidad de muestra 23.

El gráfico muestra que el 18.74% humedad accidental, 67.47% de mancha, 0.60% de fisura, 0.07% de grieta y 12.74% de oxidación.

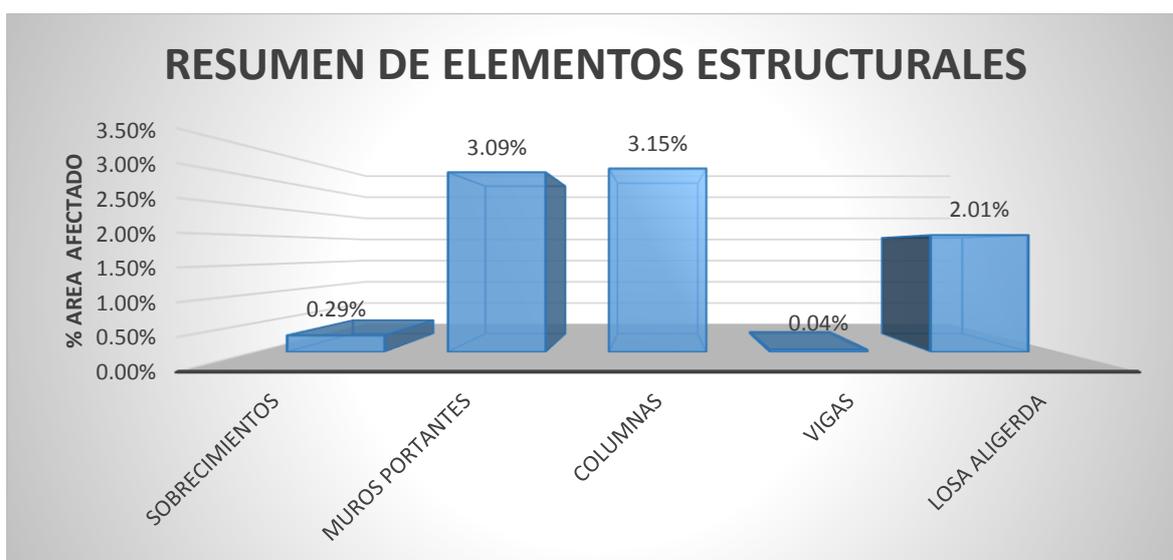
Resumen de los elementos estructurales evaluados en % afectados.

El gráfico muestra que el 0.29% es de sobrecimientos, un 3.09% de muros portantes, el 3.15% de columnas, un 0.04% de vigas y 2.01% de losa aligerada.

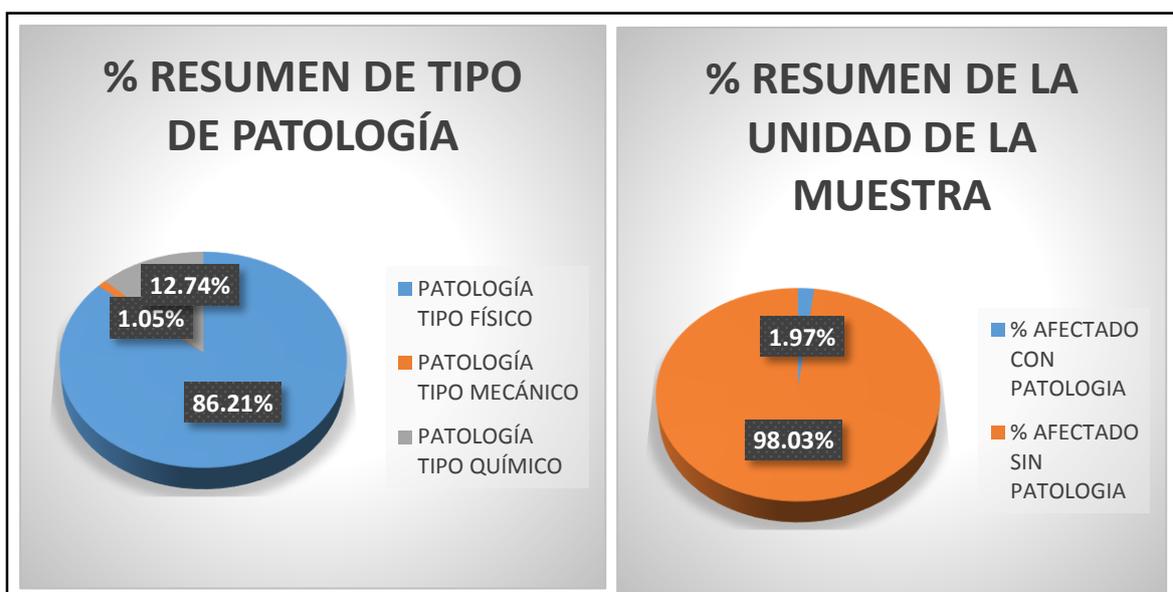
Gráficos estadísticos – grafico izquierdo % tipo de patología y grafico derecho % afectado con y sin patología resumen de la unidad de muestra 23.

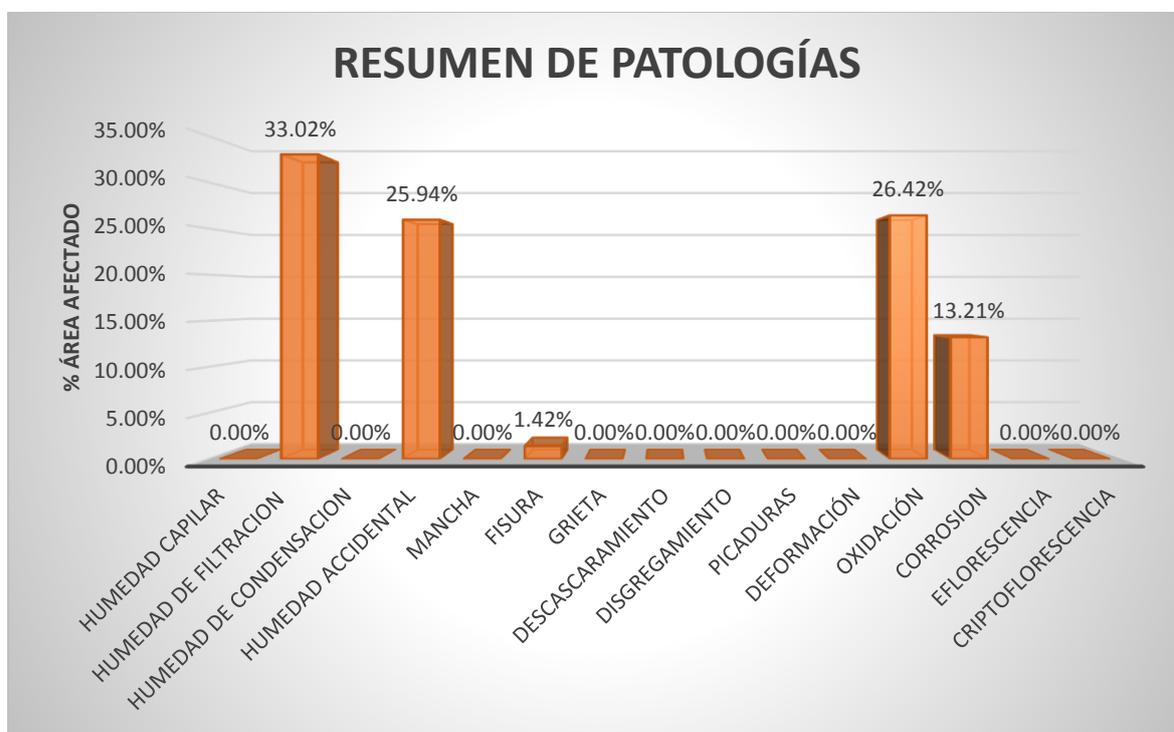
Gráfico estadístico de los tipos y porcentajes de patologías encontradas en la unidad de muestra 25.

El gráfico muestra que el 33.02% de humedad de, 25.94% humedad accidental, 1.42% de fisura, 26.42% de oxidación y 13.21% de corrosión.

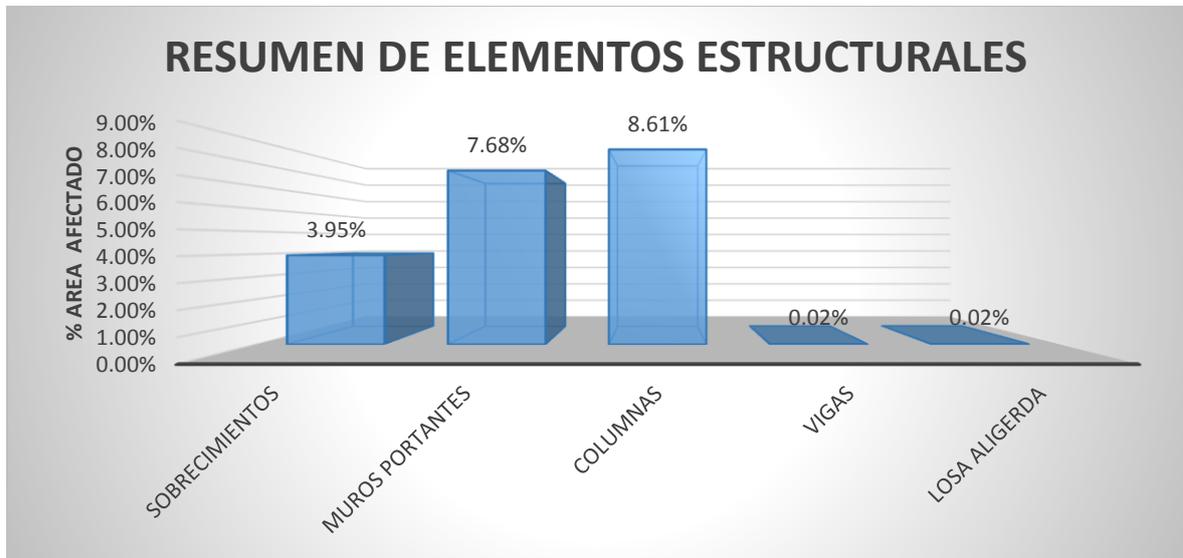
Gráfico de resumen de los elementos estructurales evaluados en % afectados.

El gráfico muestra que el 3.95% es de sobrecimientos, un 7.68% de muros portantes, el 8.61% de columnas, un 0.02% de vigas y 0.02% de losa aligerada.

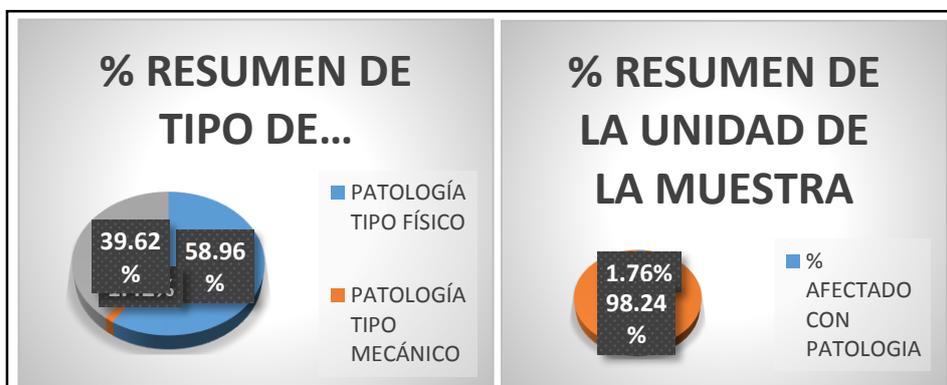
Gráficos estadísticos – gráfico izquierdo % tipo de patología y gráfico derecho % afectado con y sin patología resumen de la unidad de muestra 24.

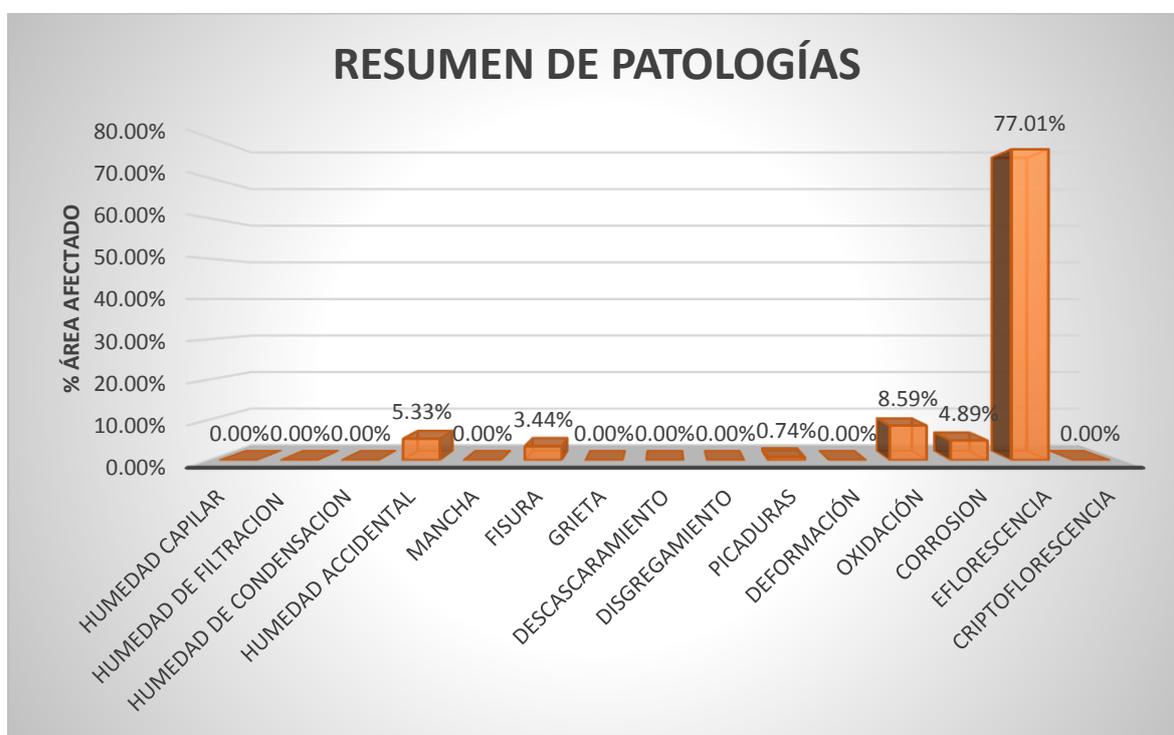
Gráfico estadístico de los tipos y porcentajes de patologías encontradas en la unidad de muestra 25.

El gráfico muestra que el 5.33% de humedad accidental, 3.44% de fisura, 0.74% de picaduras, 8.59% de oxidación, 4.89% de corrosión y 77.01% de eflorescencia.

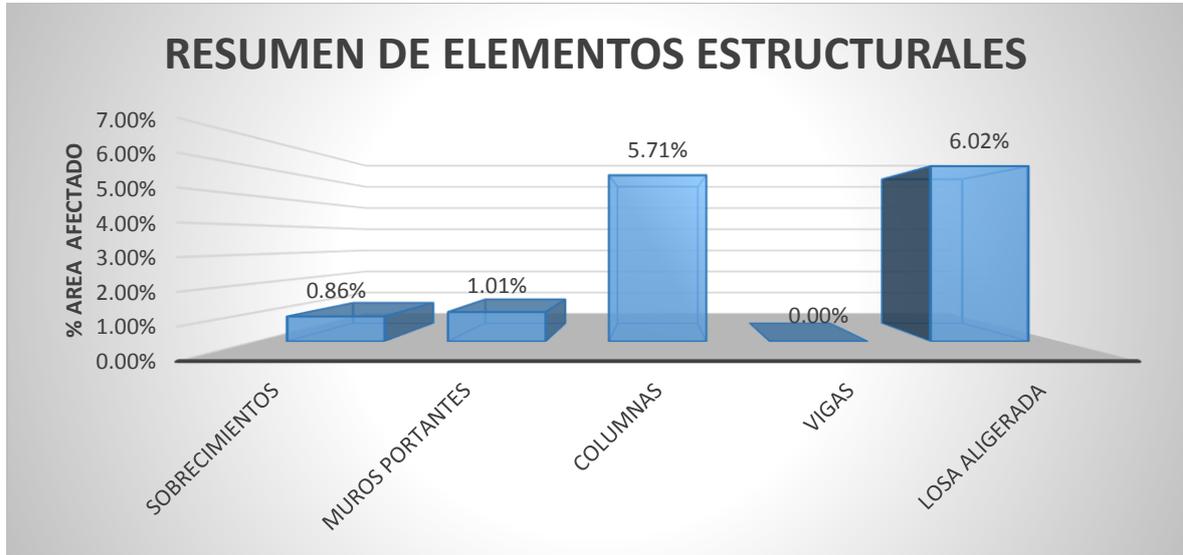
Resumen de los elementos estructurales evaluados en % afectados.

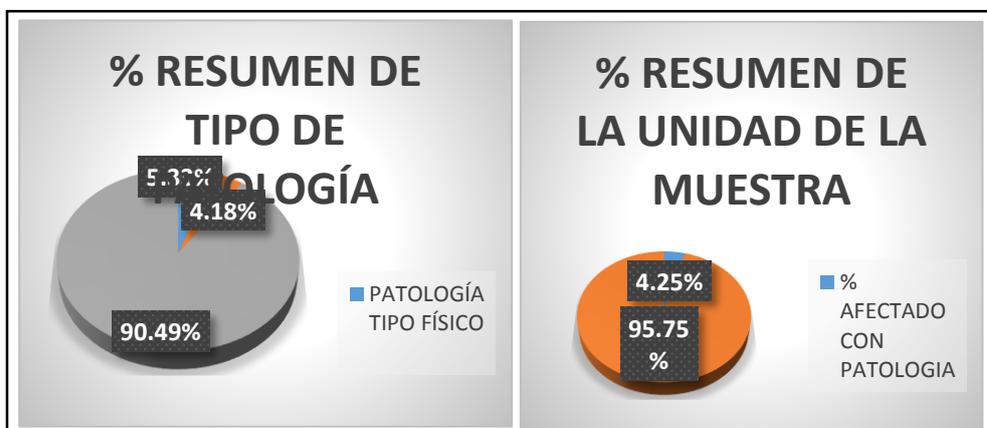
Gráficos estadísticos – gráfico izquierdo % tipo de patología y gráfico derecho % afectado con y sin patología resumen de la unidad de muestra 25.
