“Determinación y evaluación de los tipos de patologías en las viviendas de albañilería confinada autoconstruidas en el sector Vista Alegre del barrio de Calvario de la ciudad de Moyobamba-San Martín-2017”

TESIS PARA OBTENER EL TÍTULO PROFESIONAL DE:

Ingeniero Civil

2020

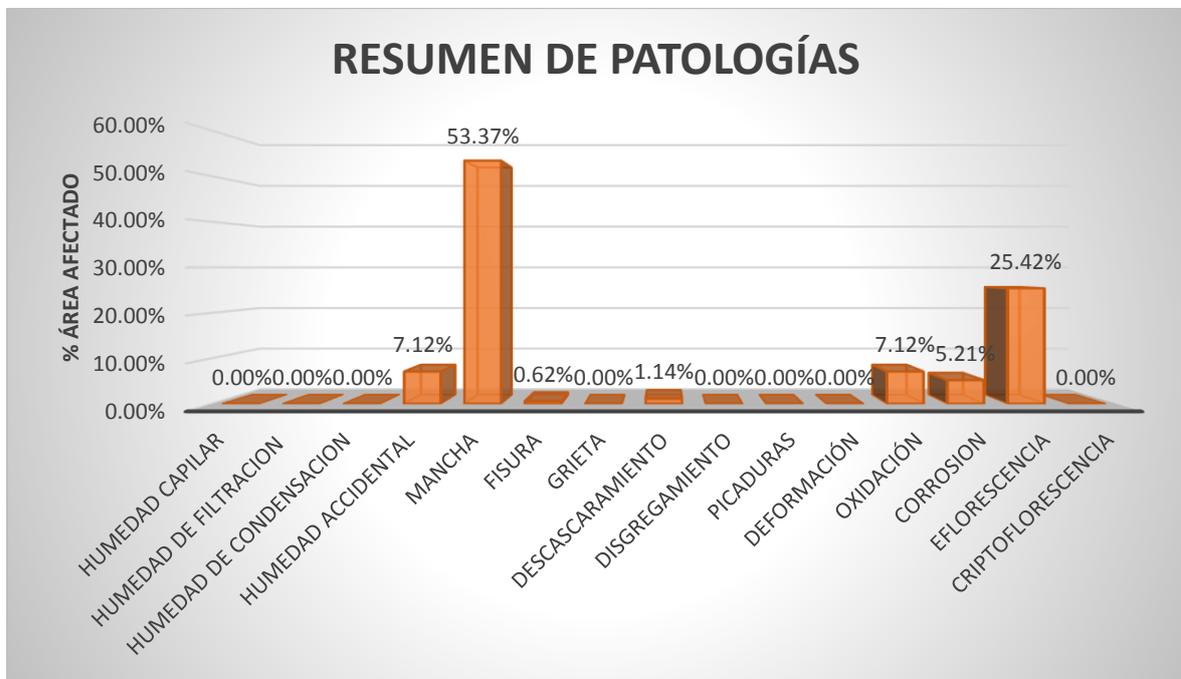
Gráfico estadístico de los tipos y porcentajes de patologías encontradas en la unidad de muestra 26.

El gráfico muestra que el 7.12% de humedad accidental, 53.37% de mancha, 0.62% de fisura, 1.14% de descascaramiento, 7.12% de oxidación, 5.21% de corrosión y 25.42% de eflorescencia.

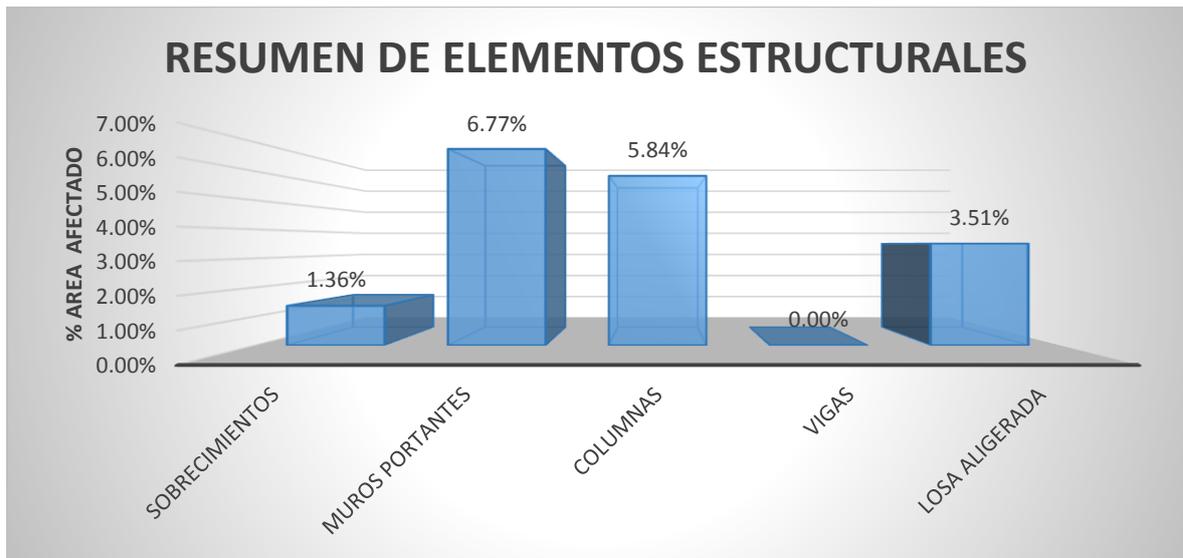
Resumen de los elementos estructurales evaluados en % afectados.

El gráfico muestra que el 1.36% es de sobrecimientos, un 6.77% de muros portantes, el 5.84% de columnas y 3.51% de losa aligerada.

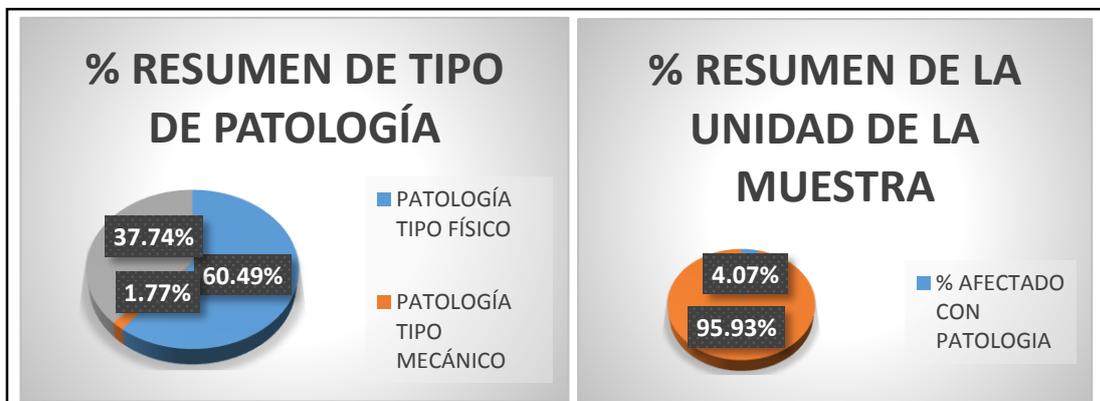
Gráficos estadísticos – gráfico izquierdo % tipo de patología y gráfico derecho % afectado con y sin patología resumen de la unidad de muestra 26.

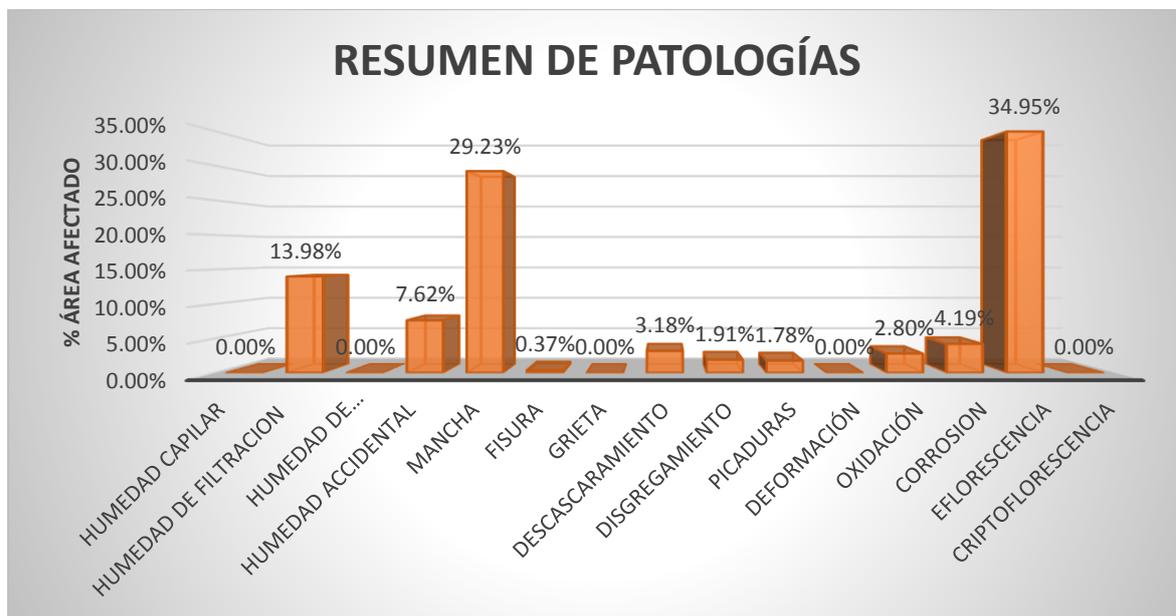
Estadística de los tipos y porcentajes de patologías encontradas en la unidad de muestra 27.

disgregamiento, 1.78% de picaduras, 2.80 de oxidación, 4.19% de corrosión y 34.95% de eflorescencia.

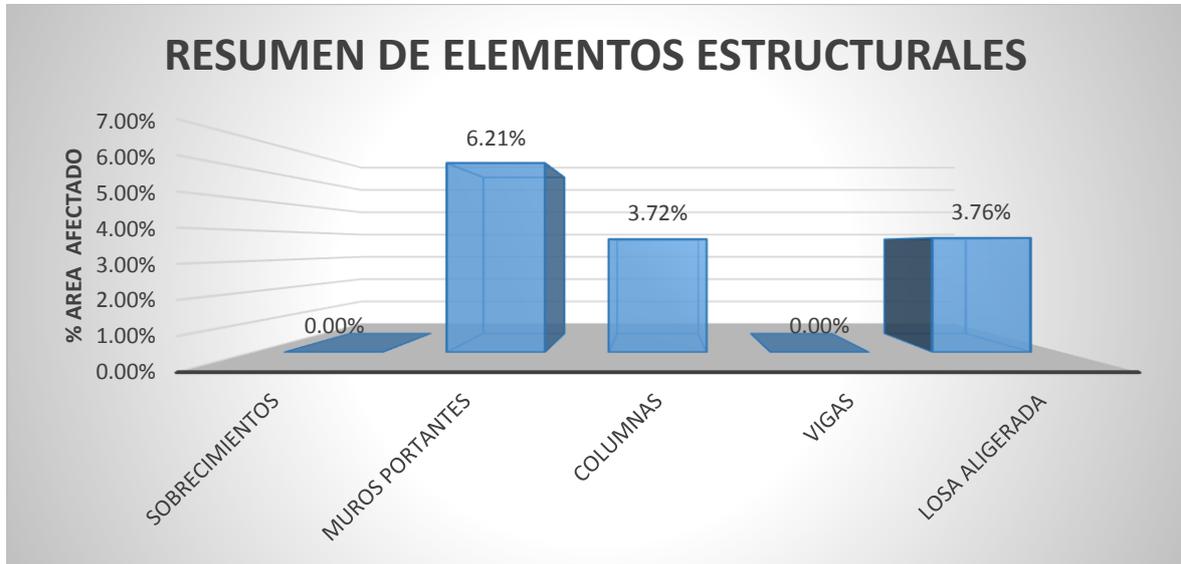
Gráfico de resumen de los elementos estructurales evaluados en % afectados.

El gráfico muestra que el 6.21% de muros portantes, el 3.72% y 3.76% de losa aligerada.

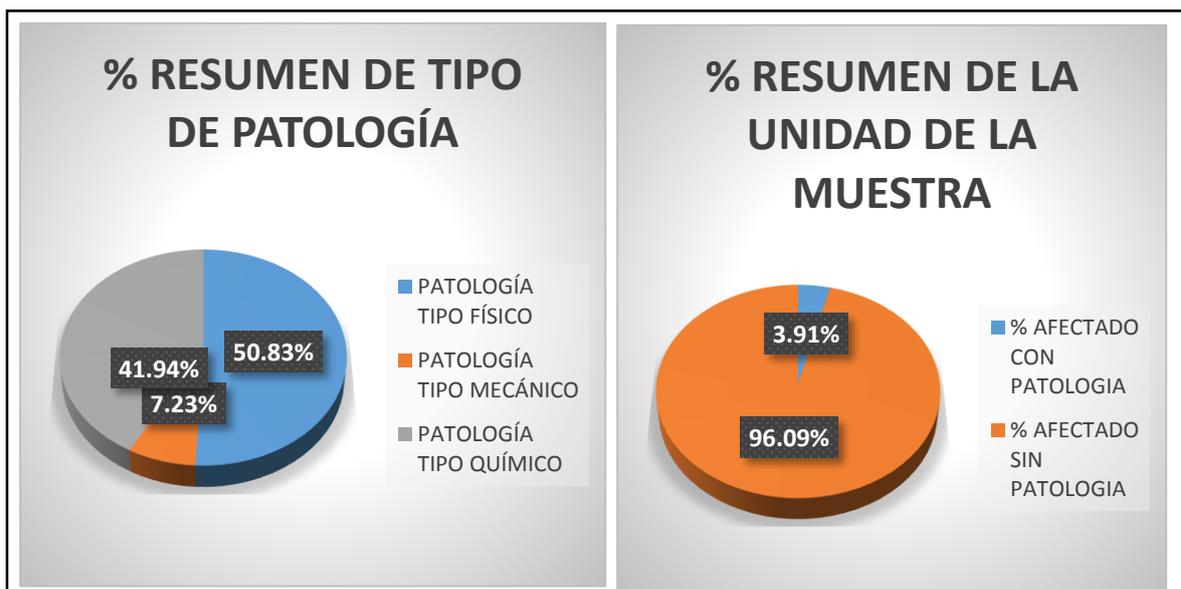
Gráficos estadísticos – gráfico izquierdo % tipo de patología y gráfico derecho % afectado con y sin patología resumen de la unidad de muestra 27.

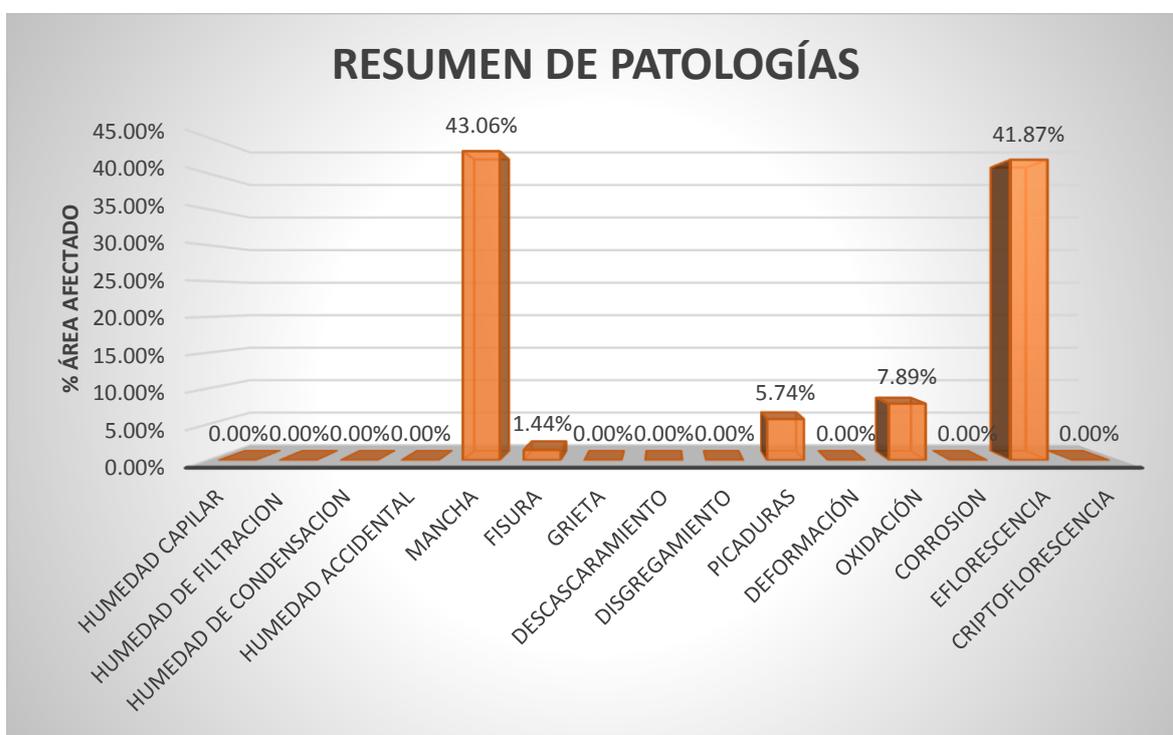
Grafico estadístico de los tipos y porcentajes de patologías encontradas en la unidad de muestra 28.

El grafico muestra que el 43.06% de mancha, 1.44% de fisura, 5.74% de picaduras, 7.89% de oxidación y 41.87% de eflorescencia.

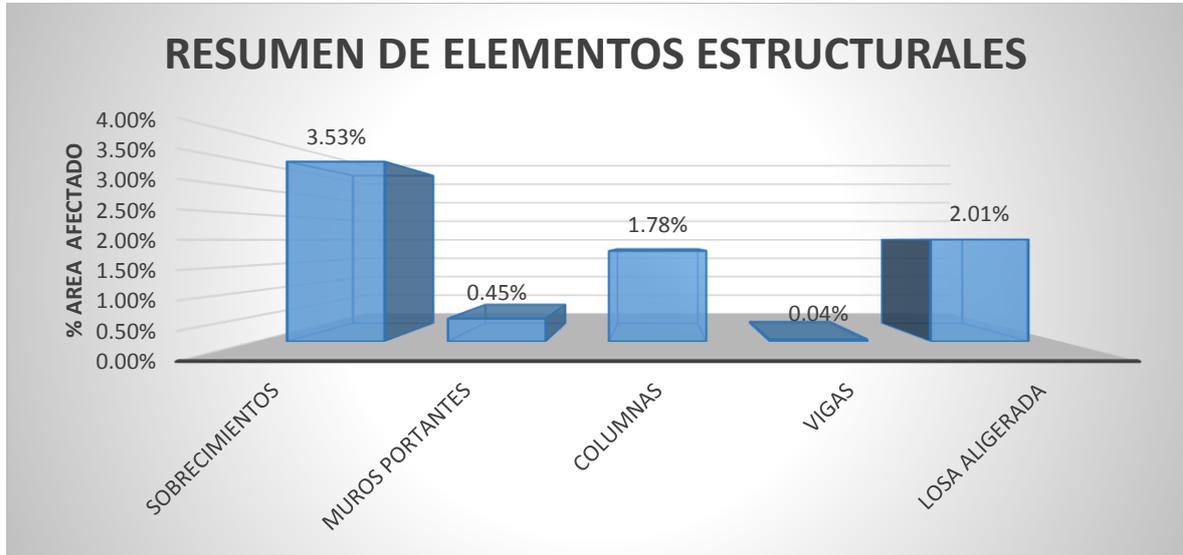
Gráfico de resumen de los elementos estructurales evaluados en % afectados.

El grafico muestra que el 3.53% es de sobrecimientos, un 0.45% de muros portantes, el 1.78% de columnas, un 0.04% de vigas y 2.01% de losa aligerada.

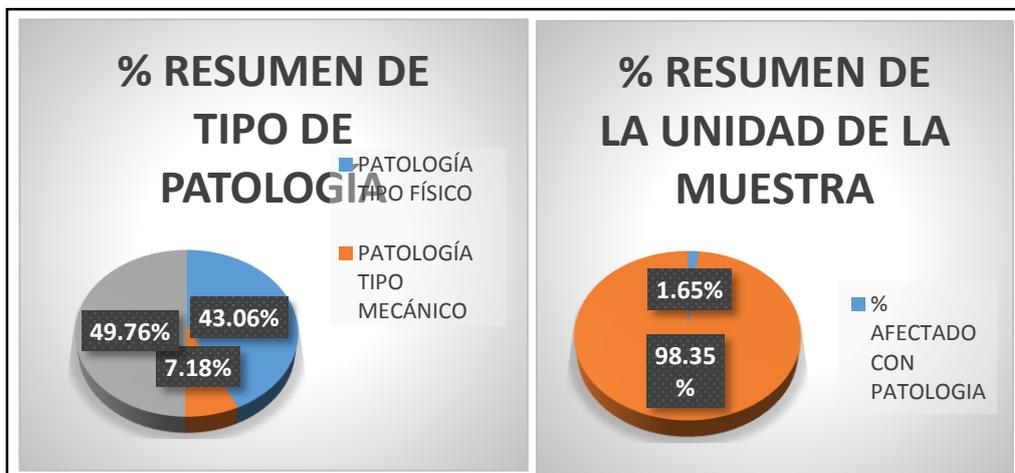
Gráficos estadísticos – grafico izquierdo % tipo de patología y grafico derecho % afectado con y sin patología resumen de la unidad de muestra 28.

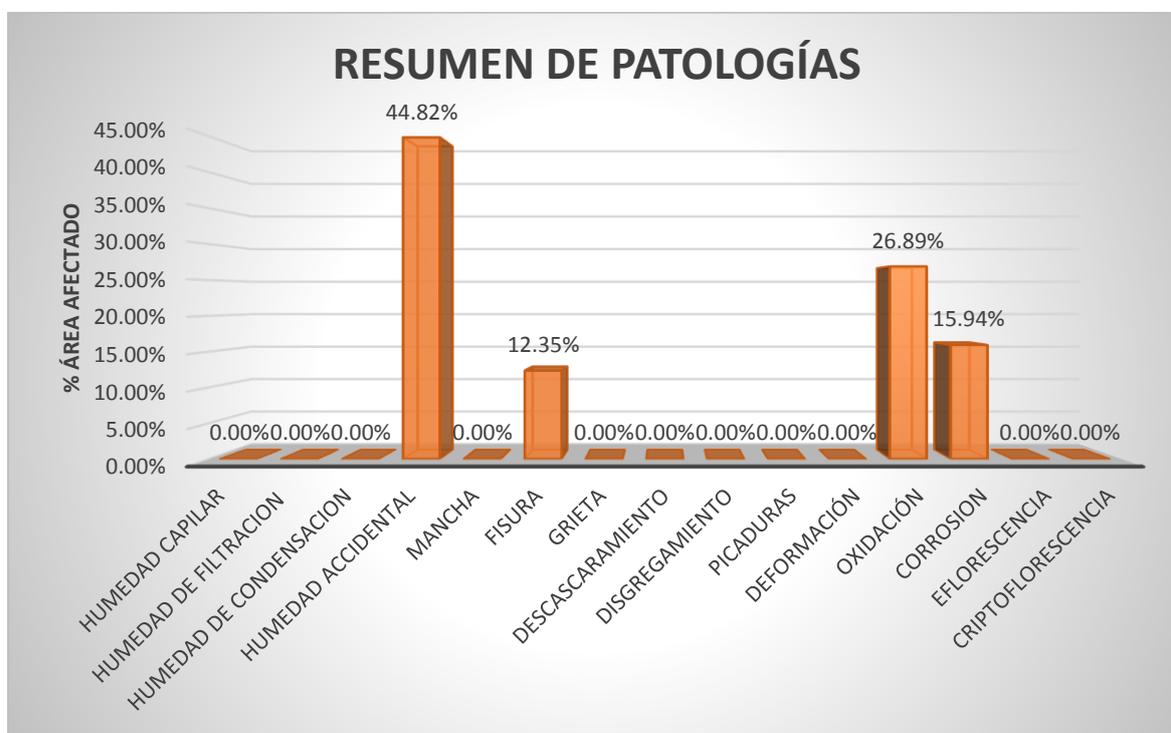
Gráfico estadístico de los tipos y porcentajes de patologías encontradas en la unidad de muestra 29.

El gráfico muestra que el 44.48% de humedad accidental, 12.35% de fisura, 26.89% de oxidación y 15.94 de corrosión.

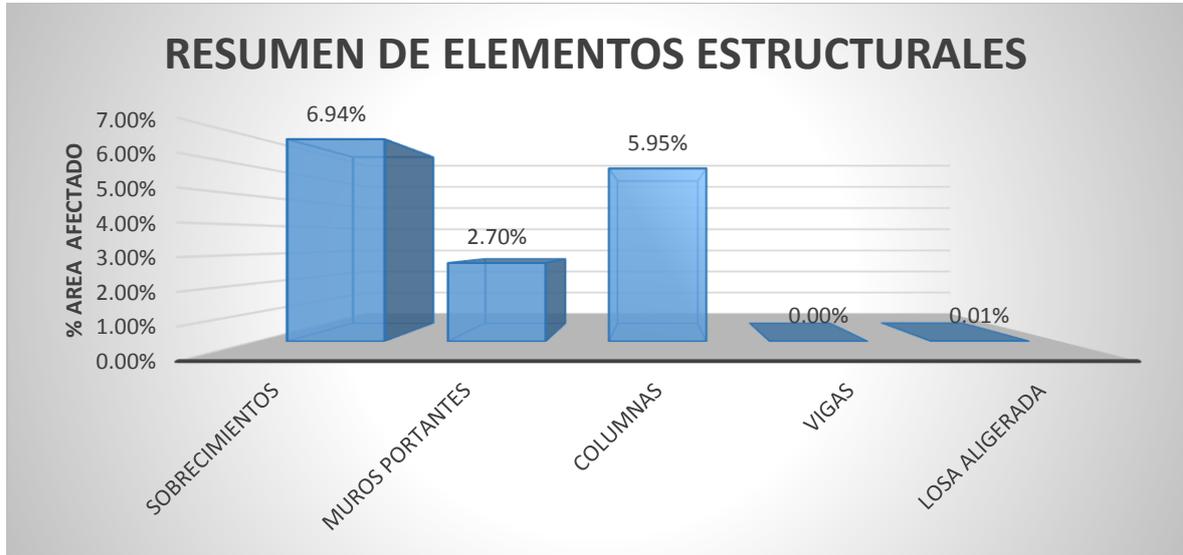
Gráfico de resumen de los elementos estructurales evaluados en % afectados.

El gráfico muestra que el 6.94% es de sobrecimientos, un 2.70% de muros portantes, el 5.95% de columnas, y 0.01% de losa aligerada.

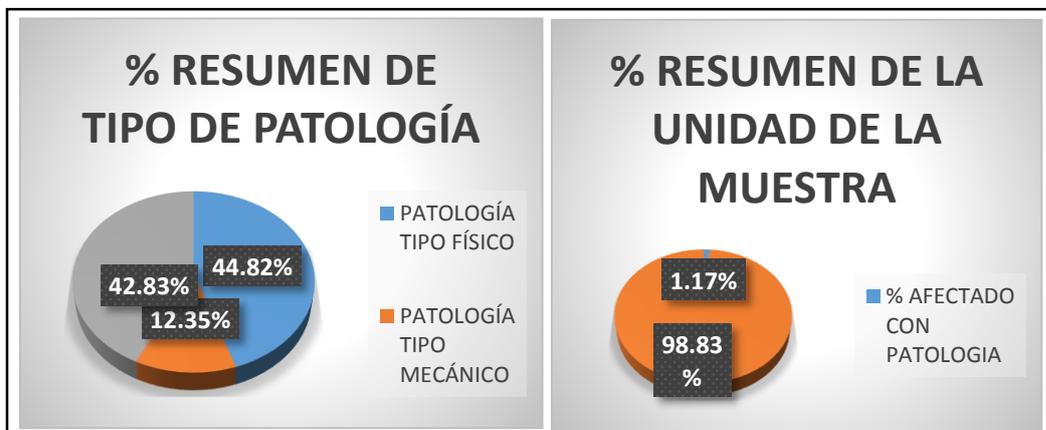
Gráficos estadísticos – gráfico izquierdo % tipo de patología y gráfico derecho % afectado con y sin patología resumen de la unidad de muestra 29.

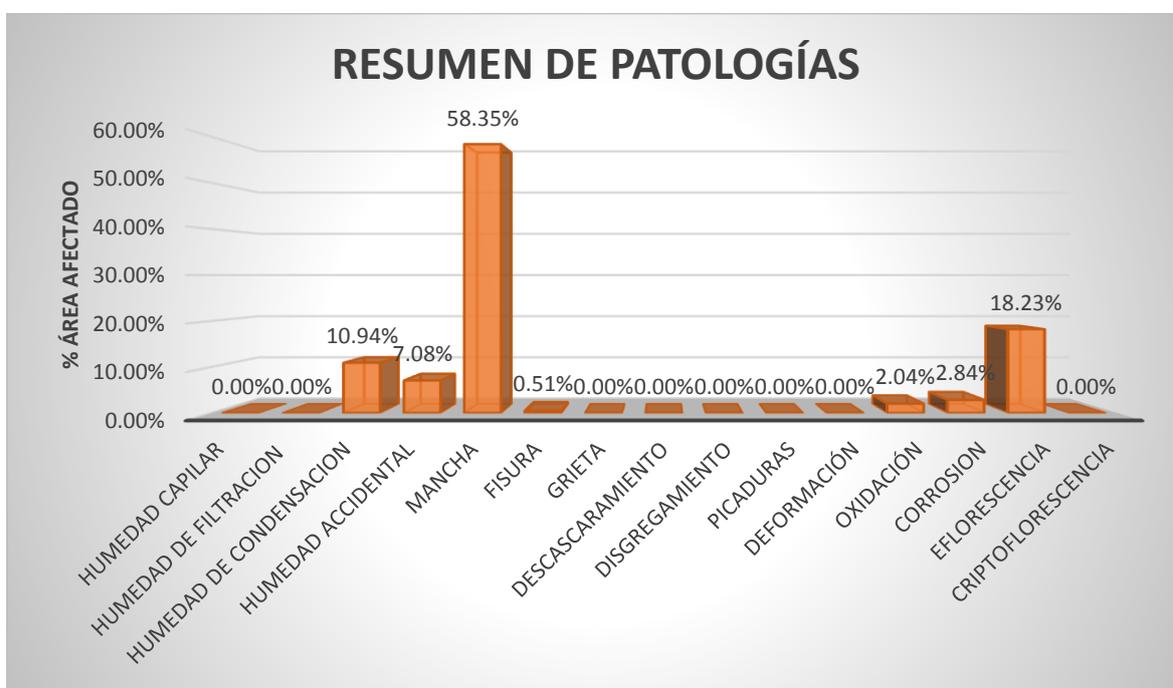
Grafico estadístico de los tipos y porcentajes de patologías encontradas en la unidad de muestra 30.

El grafico muestra que el 10.94% de humedad de condensación, 7.08% humedad accidental, 58.35% de mancha, 0.51% de fisura, 2.04 de oxidación, 2.84% de corrosión y 18.23% de eflorescencia.

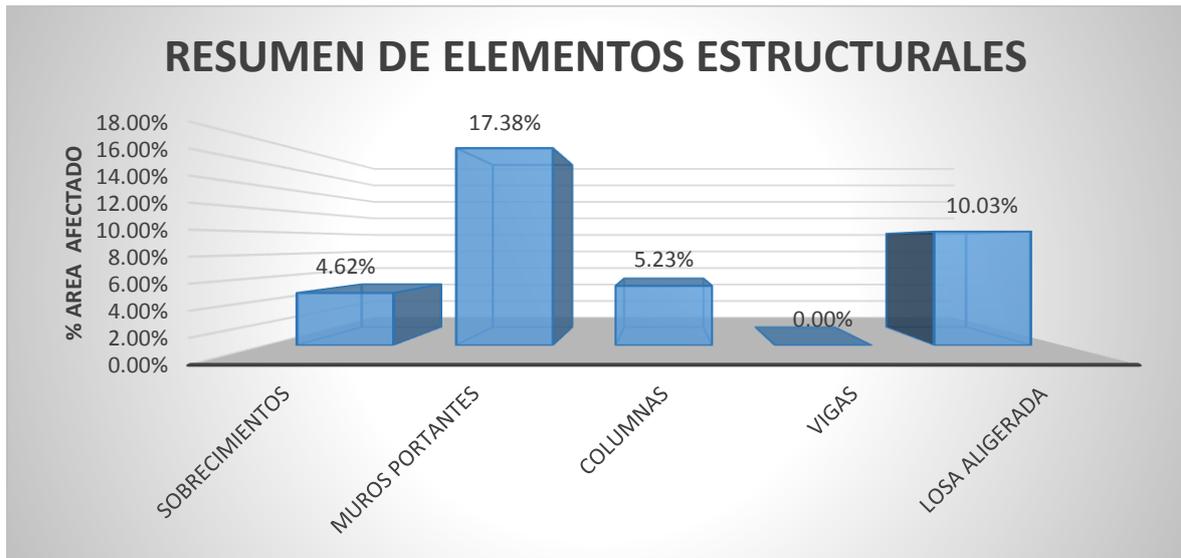
Gráfico de resumen de los elementos estructurales evaluados en % afectados.

El grafico muestra que el 4.62% es de sobrecimientos, un 17.38% de muros portantes, el 5.23% y 10.03% de losa aligerada.

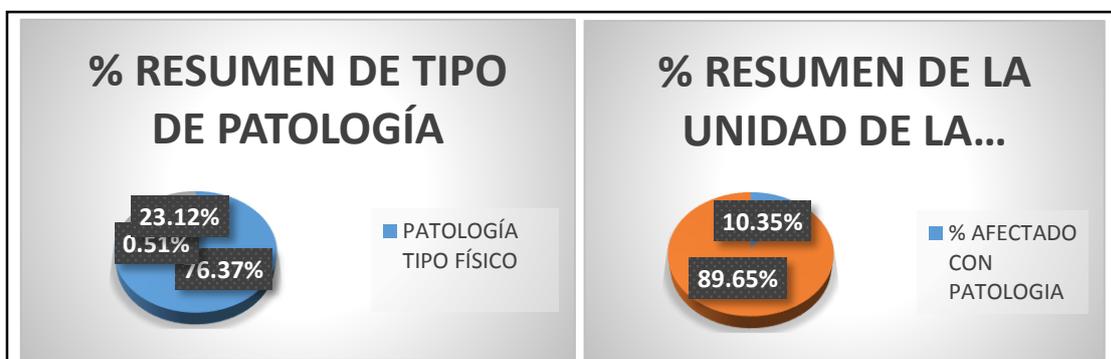
Gráficos estadísticos – grafico izquierdo % tipo de patología y grafico derecho % afectado con y sin patología resumen de la unidad de muestra 30.

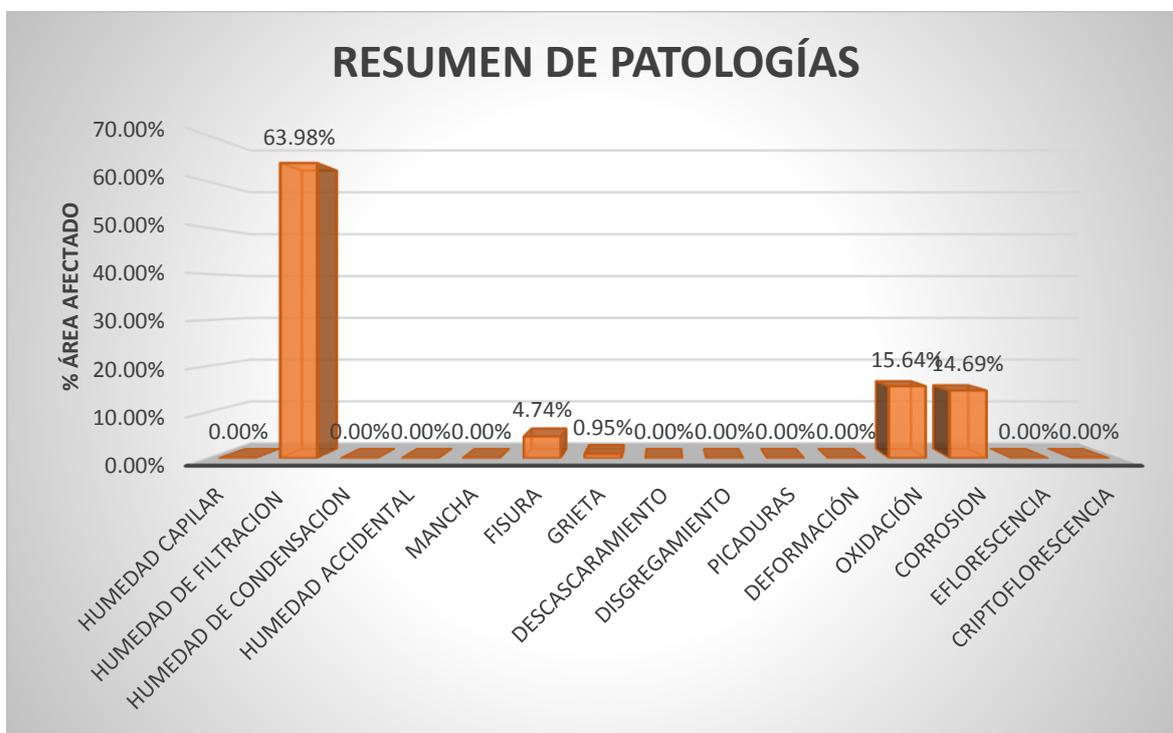
Gráfico estadístico de los tipos y porcentajes de patologías encontradas en la unidad de muestra 31.

El gráfico muestra que el 63.98% de humedad de filtración, 4.74% de fisura, 0.95% de grieta, 15.64% de oxidación y 4.69% de corrosión.

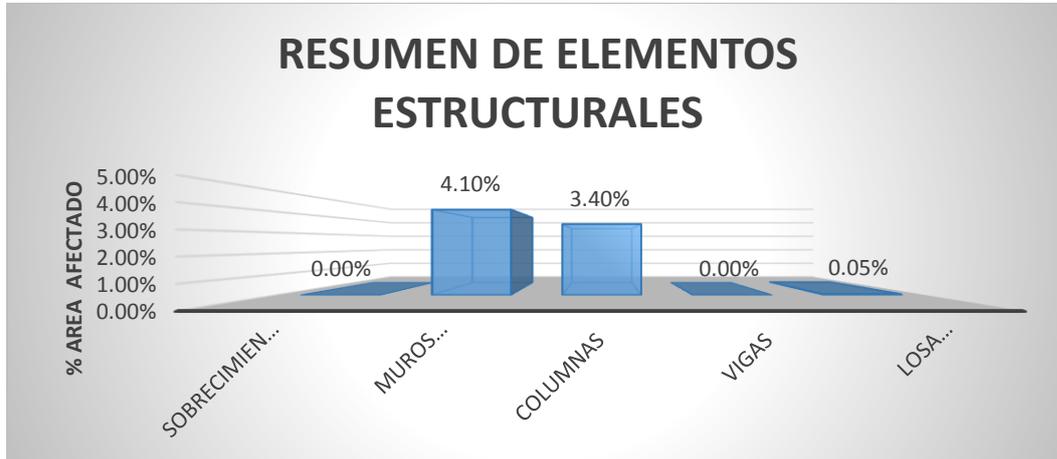
Grafico de resumen de los elementos estructurales evaluados en % afectados.

El gráfico muestra que el 4.10% es de muros portantes, el 3.40% de columnas, y un 0.05% de losa aligerada.

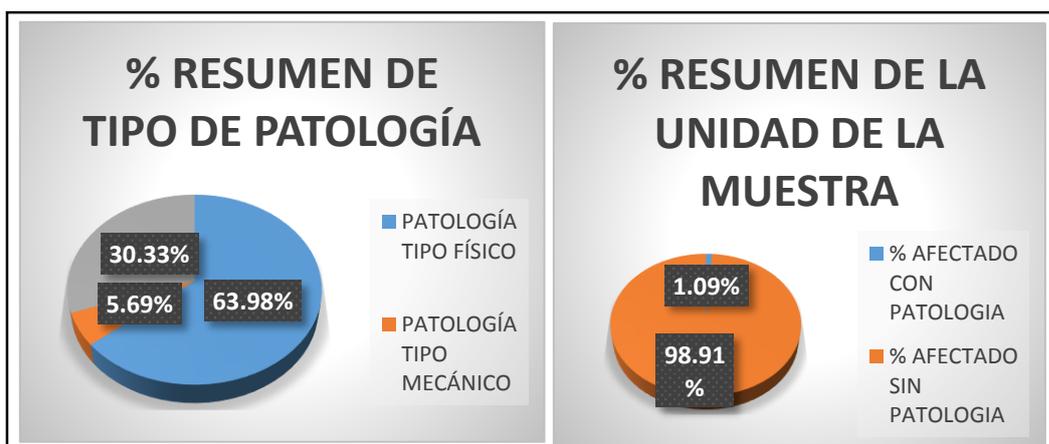
Gráficos estadísticos – grafico izquierdo % tipo de patología y grafico derecho % afectado con y sin patología resumen de la unidad de muestra 31.

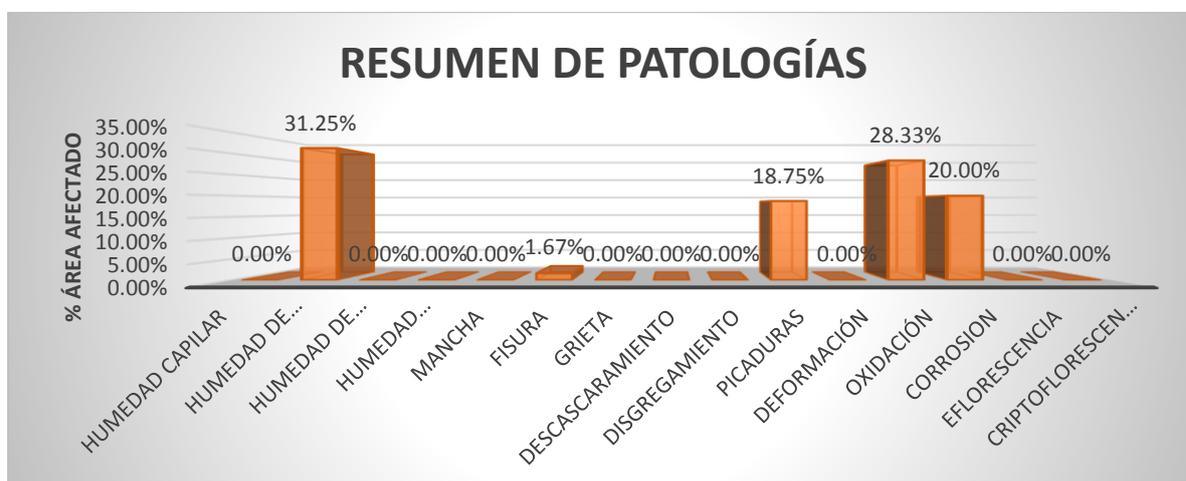
Grafico estadístico de los tipos y porcentajes de patologías encontradas en la unidad de muestra 32.

El grafico muestra que el 31.25% de humedad de filtración, 1.67% de fisura, 18.75% de picaduras 28.33% de oxidación y 20.00% de corrosión.

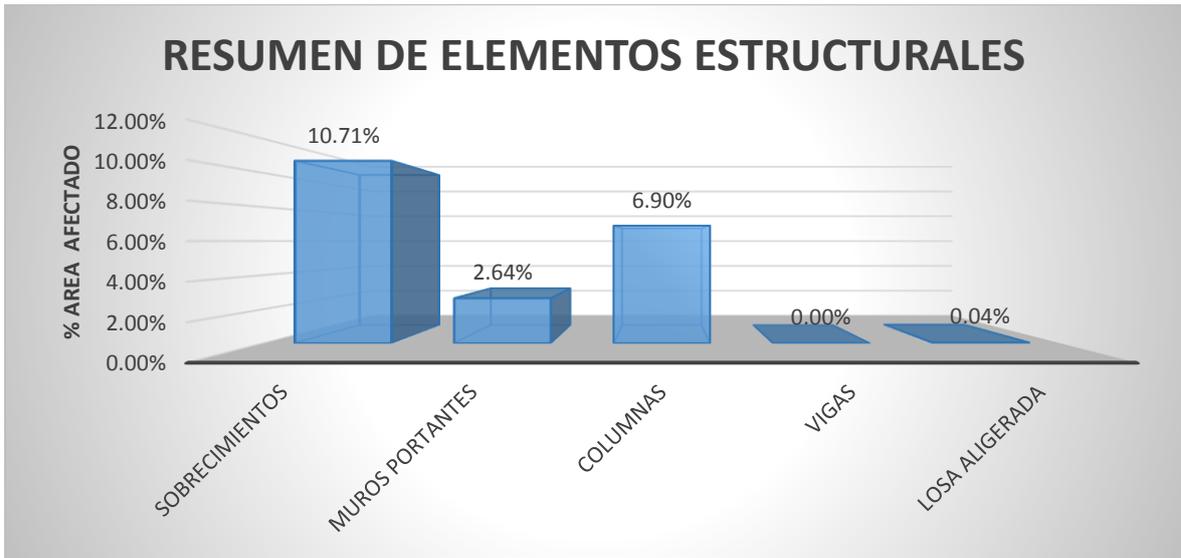
Gráfico de resumen de los elementos estructurales evaluados en % afectados.

El gráfico muestra que el 10.71% es de sobrecimientos, un 2.64% de muros portantes, el 6.90% y 0.04% de losa aligerada.

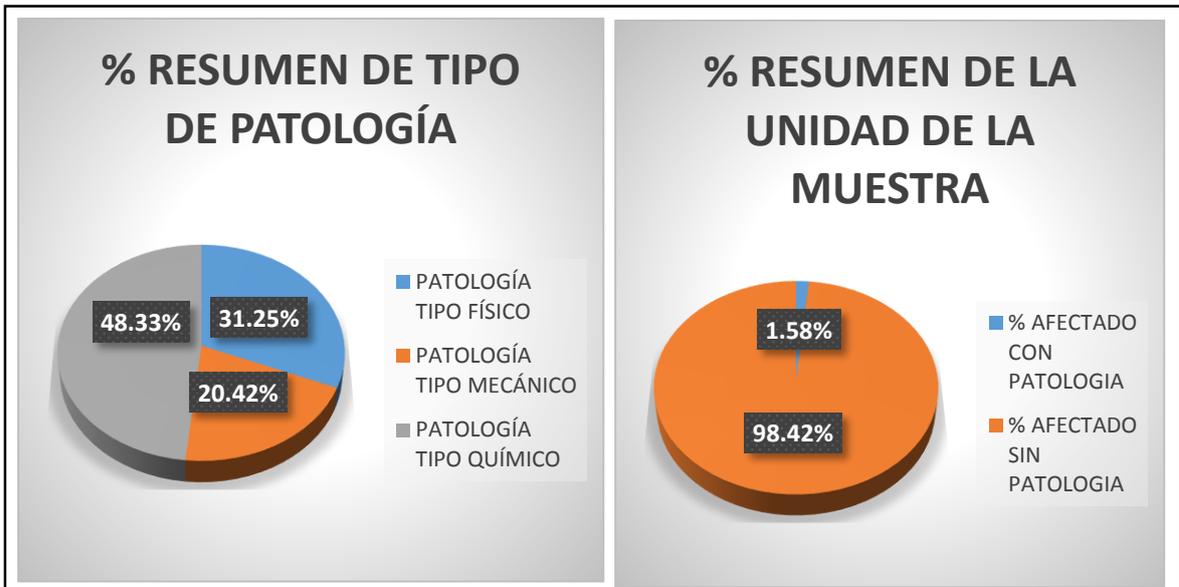
Gráficos estadísticos – gráfico izquierdo % tipo de patología y gráfico derecho % afectado con y sin patología resumen de la unidad de muestra 32.

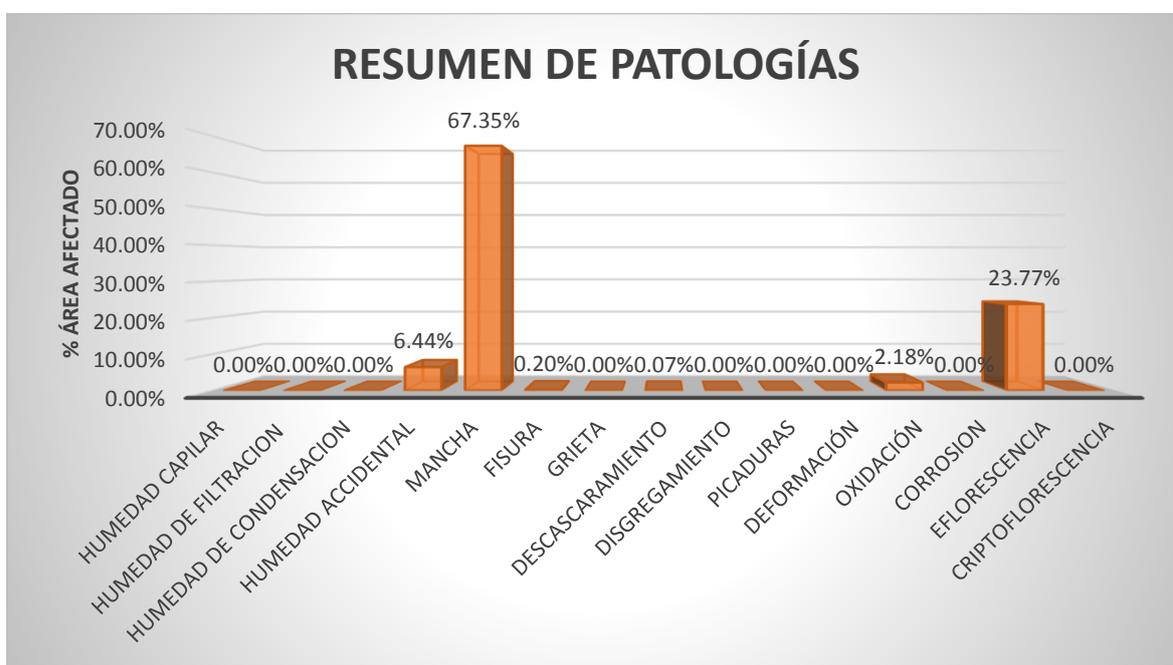
Gráfico estadístico de los tipos y porcentajes de patologías encontradas en la unidad de muestra 33.

El grafico muestra que el 6.44% de humedad accidental, 67.35% de mancha, 0.20% de fisura, 0.07% de descascaramiento, 2.18% de oxidación y 23.77 de eflorescencia.

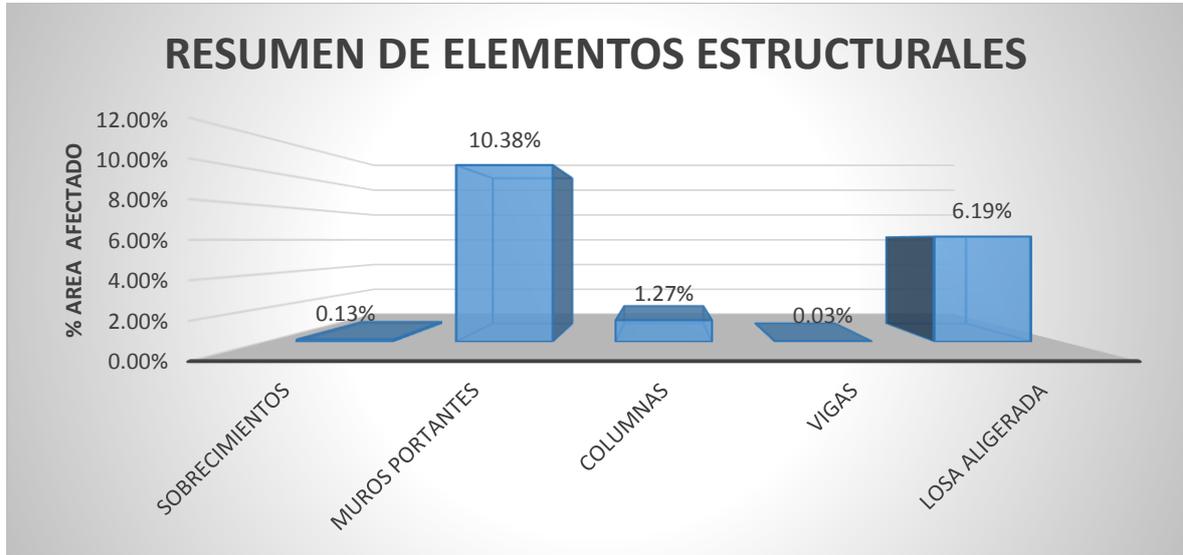
Grafico de resumen de los elementos estructurales evaluados en % afectados.

El grafico muestra que el 0.13% es de sobrecimientos, un 10.38% de muros portantes, el 1.27% de columnas, un 0.03% de vigas y 6.19% de losa aligerada.

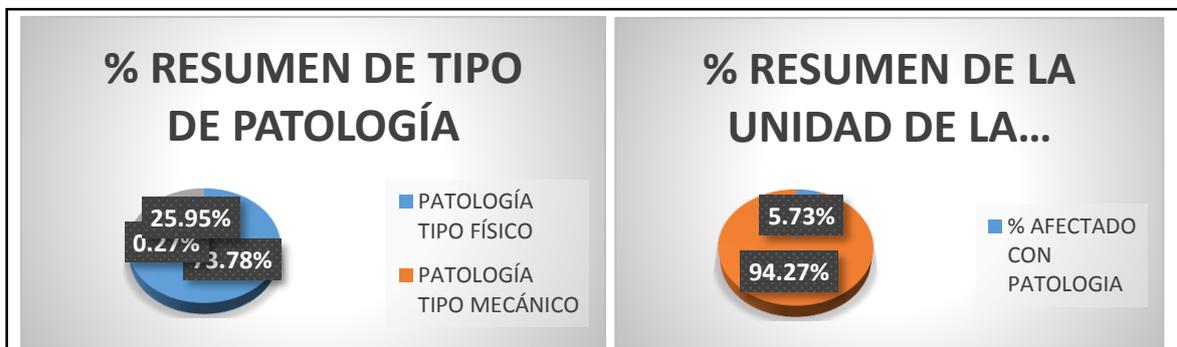
Gráficos estadísticos – grafico izquierdo % tipo de patología y grafico derecho % afectado con y sin patología resumen de la unidad de muestra 33.

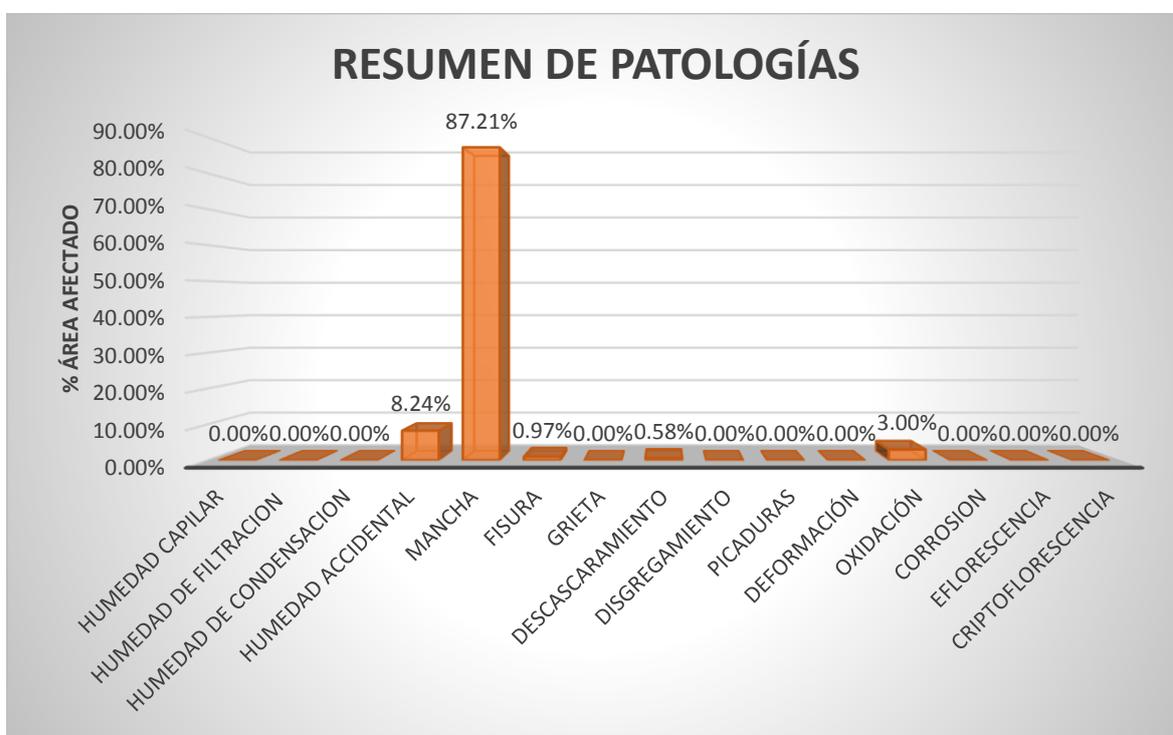
Grafico estadístico de los tipos y porcentajes de patologías encontradas en la unidad de muestra 34.

El grafico muestra que el 8.24% de humedad accidental, 87.21% de mancha, 0.97% de fisura, 0.58% de descascaramiento y 3.00% de oxidación.

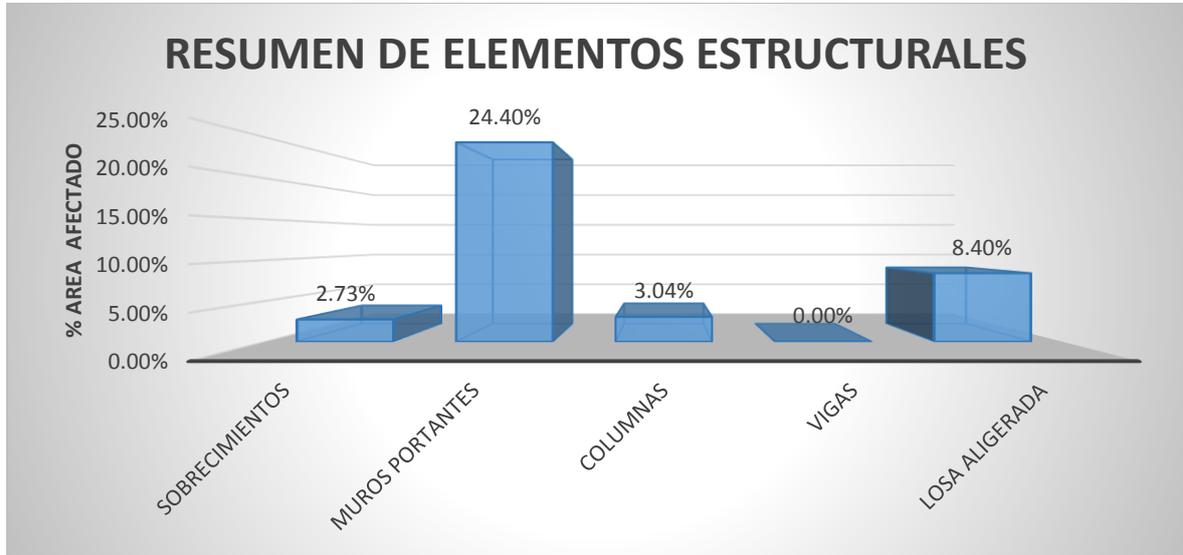
Grafico de resumen de los elementos estructurales evaluados en % afectados.

El grafico muestra que el 2.73% es de sobrecimientos, un 24.40% de muros portantes, el 3.04% de columnas y 8.40% de losa aligerada.

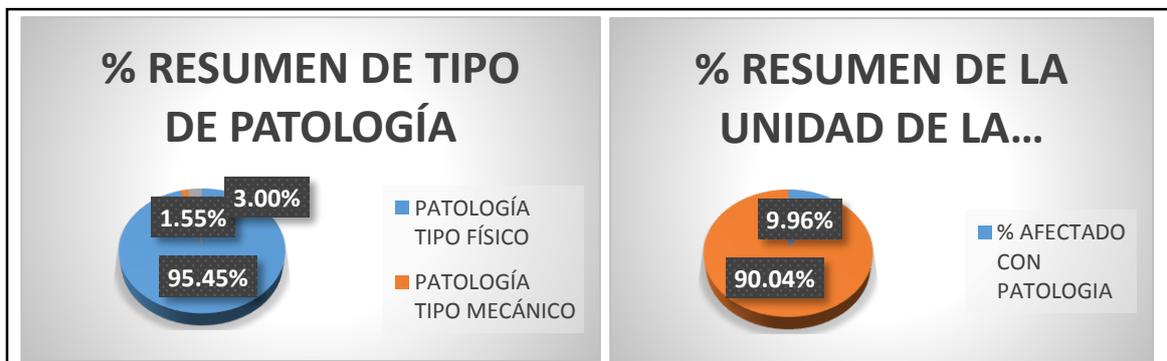
Gráficos estadísticos – grafico izquierdo % tipo de patología y grafico derecho % afectado con y sin patología resumen de la unidad de muestra 34.

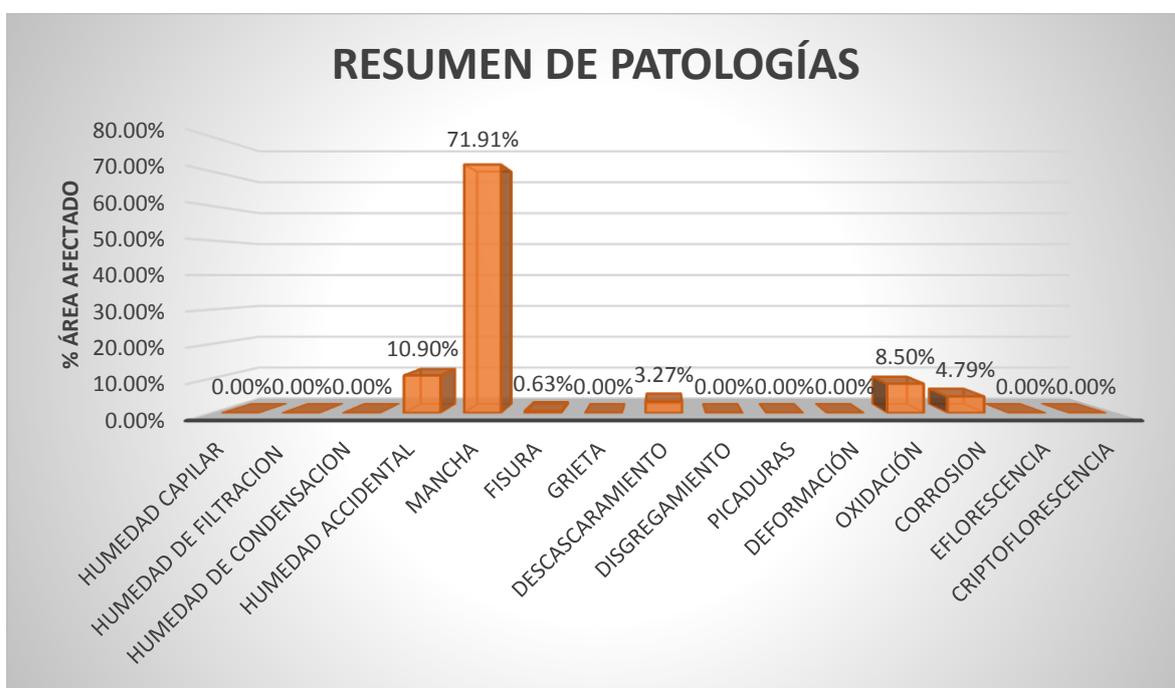
Grafico estadístico de los tipos y porcentajes de patologías encontradas en la unidad de muestra 35.

El gráfico muestra que el 10.90% de humedad accidental, 71.91% de mancha, 0.63% de fisura, 3.27% de descasacamiento, 8.50% de oxidación y 4.79% de corrosión.

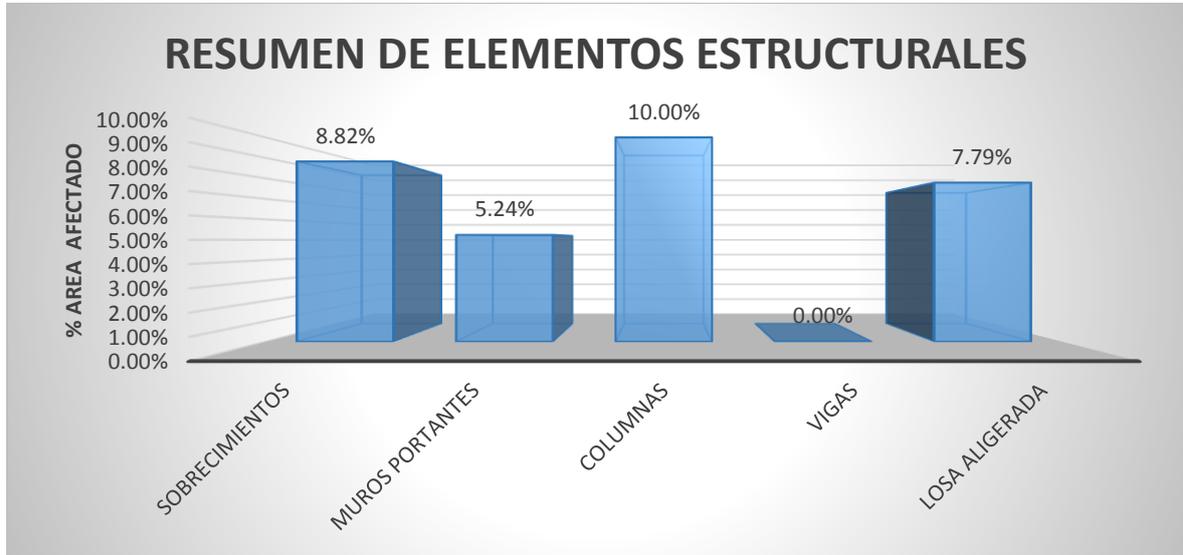
Gráfico de resumen de los elementos estructurales evaluados en % afectados.

El gráfico muestra que el 8.82% es de sobrecimientos, un 5.24% de muros portantes, el 10.00% de columnas y 7.79% de losa aligerada.

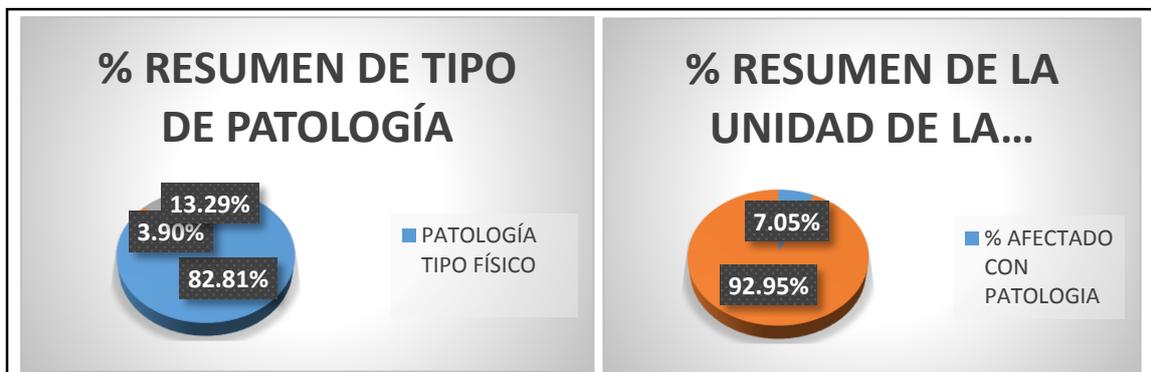
Gráficos estadísticos – gráfico izquierdo % tipo de patología y gráfico derecho % afectado con y sin patología resumen de la unidad de muestra 35.

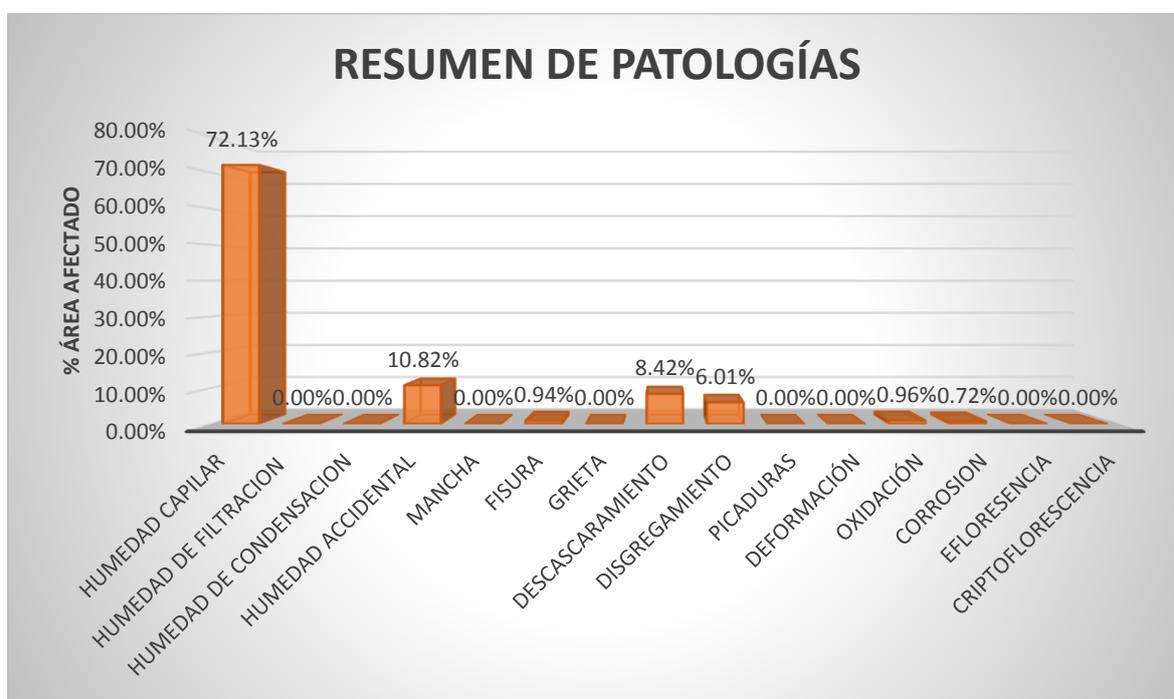
Gráfico estadístico de los tipos y porcentajes de patologías encontradas en la unidad de muestra 36.

El gráfico muestra que el 72.13% de humedad capilar, 10.82% de humedad accidental, 0.94% de fisura, 8.42% de descascaramiento, 6.01% de disgregamiento, 0.96% de oxidación y 0.72% de corrosión.

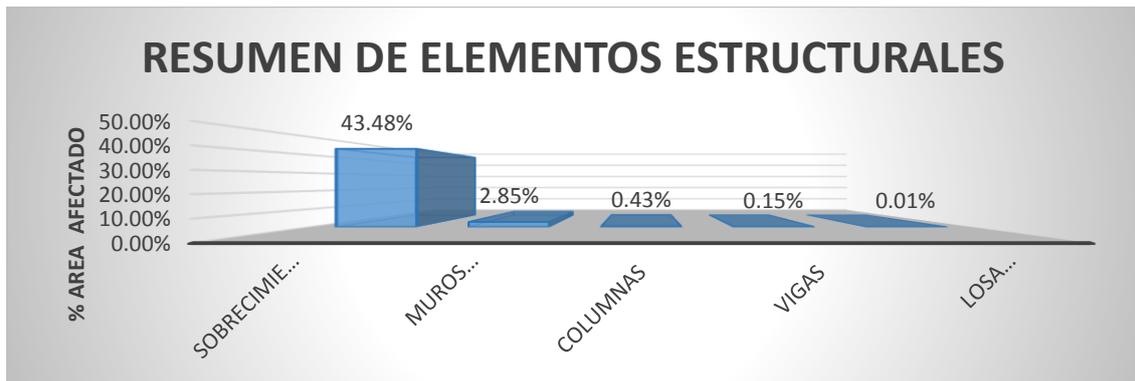
Gráfico de resumen de los elementos estructurales evaluados en % afectados.

El gráfico muestra que el 43.48% es de sobrecimientos, un 2.85% de muros portantes, el 0.43% de columnas, un 0.15% de vigas y 0.01% de losa aligerada.

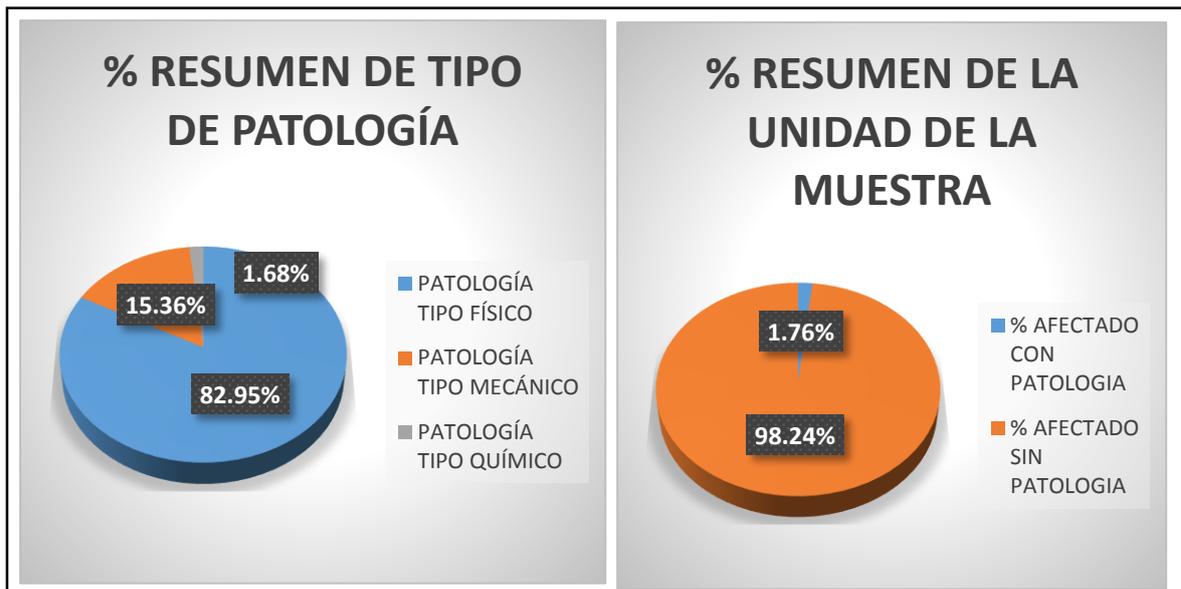
Gráficos estadísticos – gráfico izquierdo % tipo de patología y gráfico derecho % afectado con y sin patología resumen de la unidad de muestra 36.
