“Determinación y evaluación de los tipos de patologías en las viviendas de albañilería confinada autoconstruidas en el sector Vista Alegre del barrio de Calvario de la ciudad de Moyobamba-San Martín-2017”

TESIS PARA OBTENER EL TÍTULO PROFESIONAL DE:

Ingeniero Civil

2020

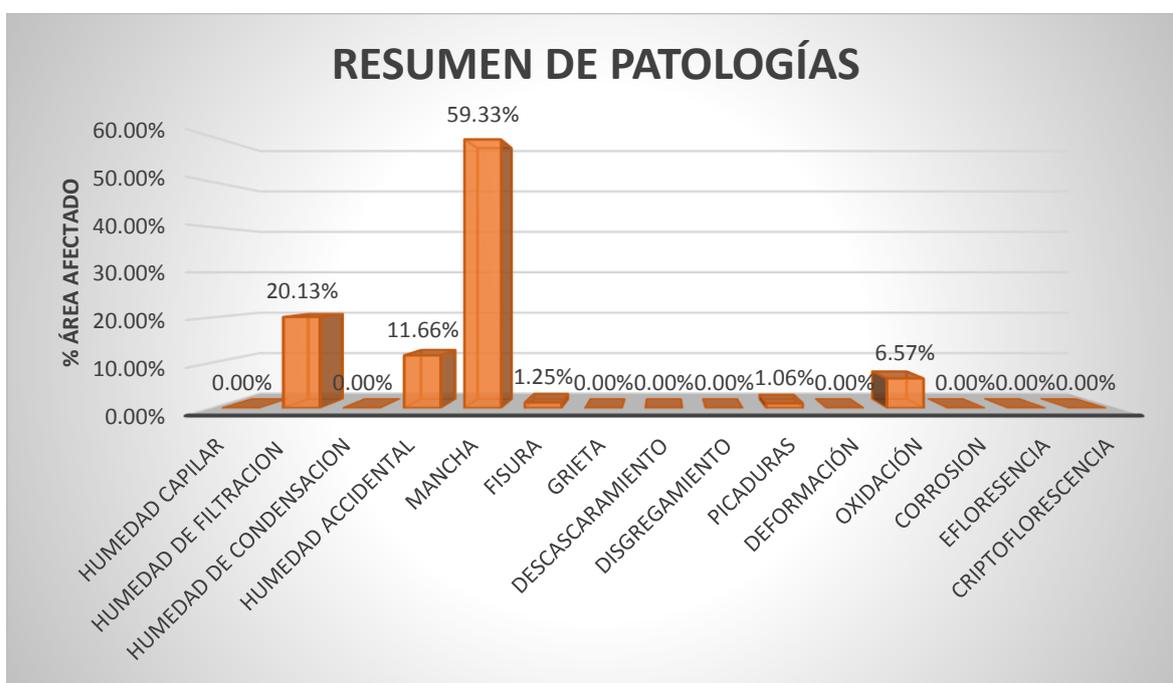
Gráfico estadístico de los tipos y porcentajes de patologías encontradas en la unidad de muestra 37.

El grafico muestra que el 20.13% de humedad de filtración, 11.66% de humedad accidental, 59.33% de mancha, 1.25% de fisura, 1.06% de picaduras y 6.57% de oxidación.

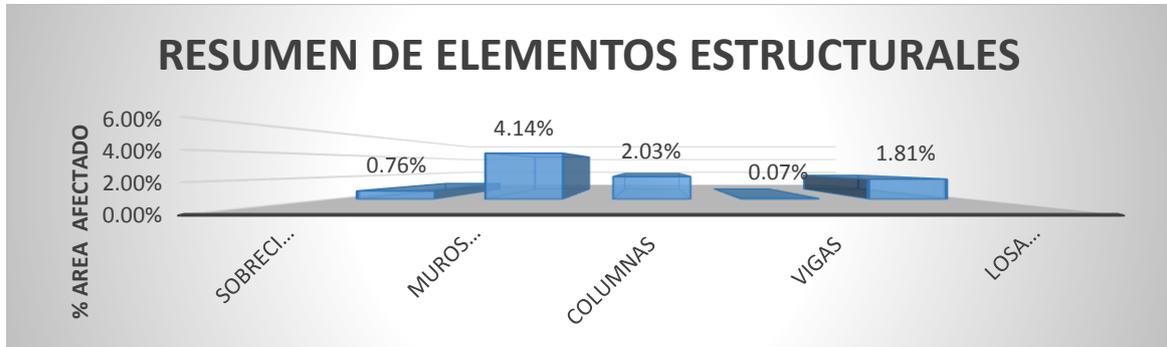
Grafico de resumen de los elementos estructurales evaluados en % afectados.

El grafico muestra que el 0.76% es de sobrecimientos, un 4.14% de muros portantes, el 2.03% de columnas, un 0.07% de vigas y 1.81% de losa aligerada.

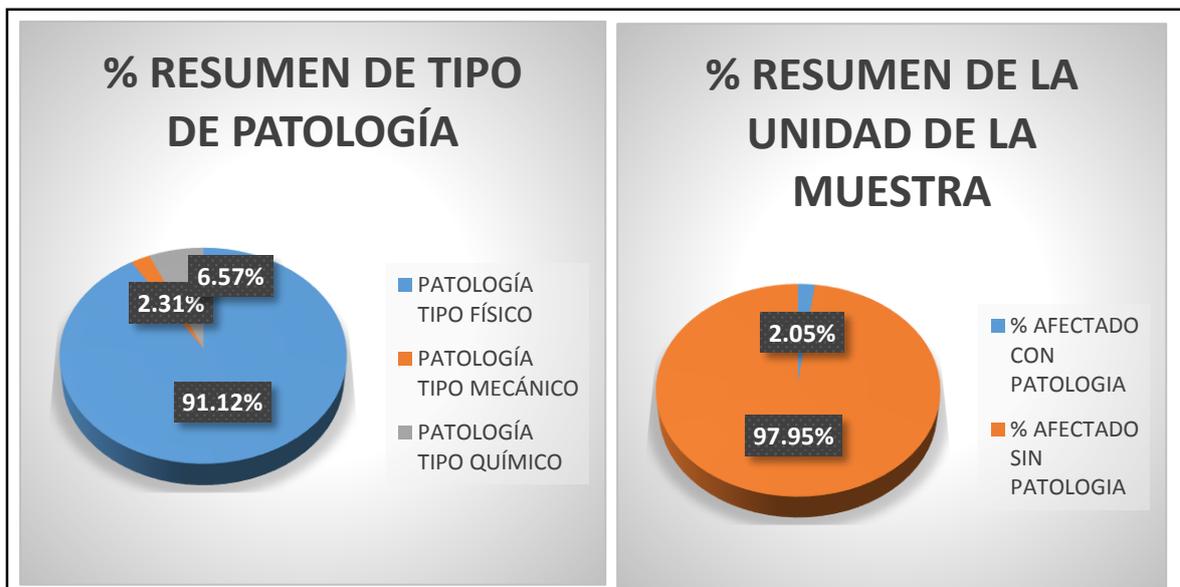
Gráficos estadísticos – grafico izquierdo % tipo de patología y grafico derecho % afectado con y sin patología resumen de la unidad de muestra 37.

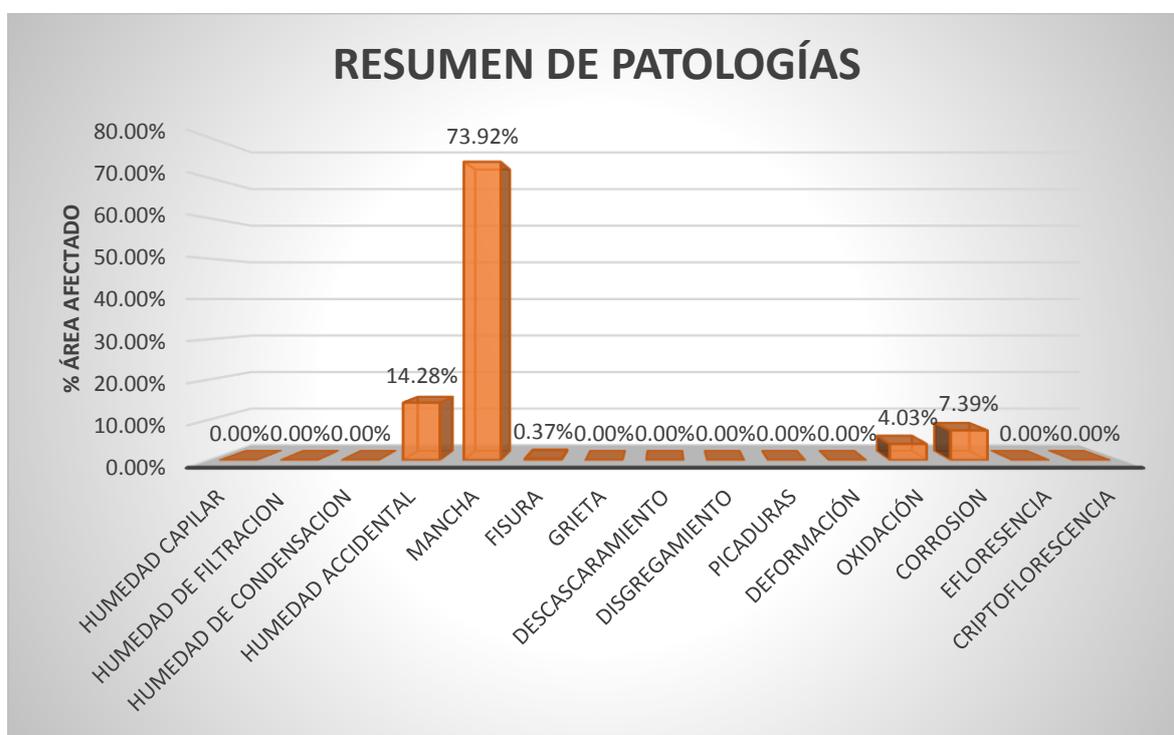
Gráfico estadístico de los tipos y porcentajes de patologías encontradas en la unidad de muestra 38.

El gráfico muestra que el 14.28% de humedad accidental, 73.92% de mancha, 0.37% de fisura, 4.03% de oxidación y 7.39% de corrosión.

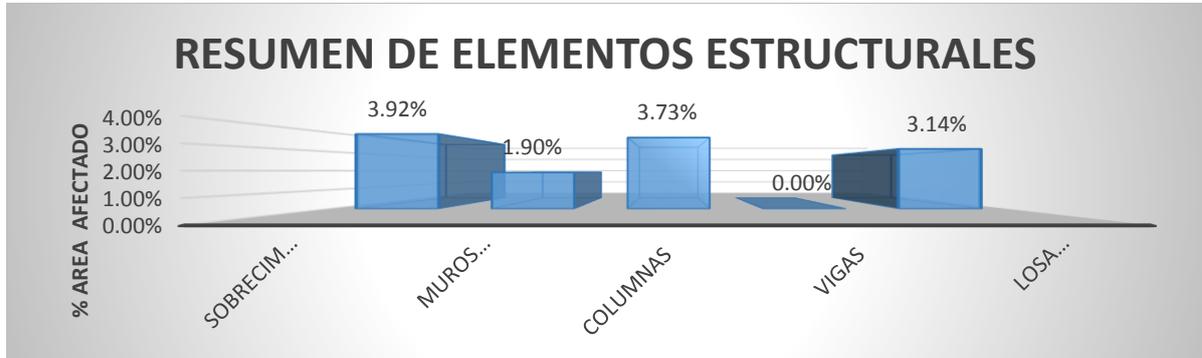
Gráfico de resumen de los elementos estructurales evaluados en % afectados.

El gráfico muestra que el 3.92% es de sobrecimientos, un 1.90% de muros portantes, el 3.73% de vigas y 3.14% de losa aligerada.

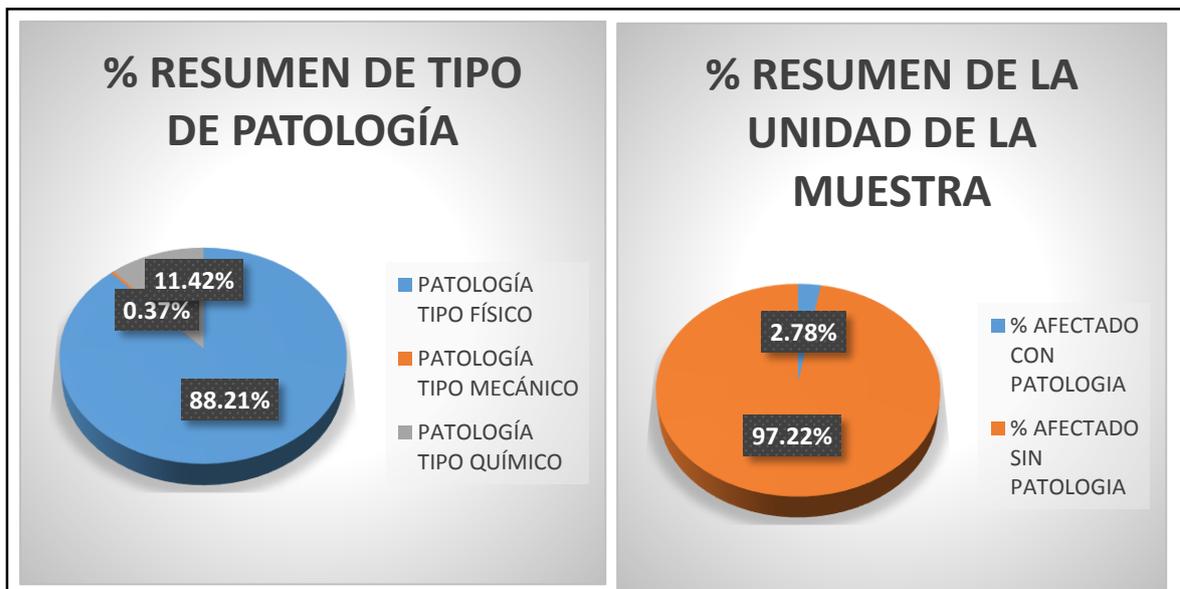
Gráficos estadísticos – gráfico izquierdo % tipo de patología y gráfico derecho % afectado con y sin patología resumen de la unidad de muestra 38.

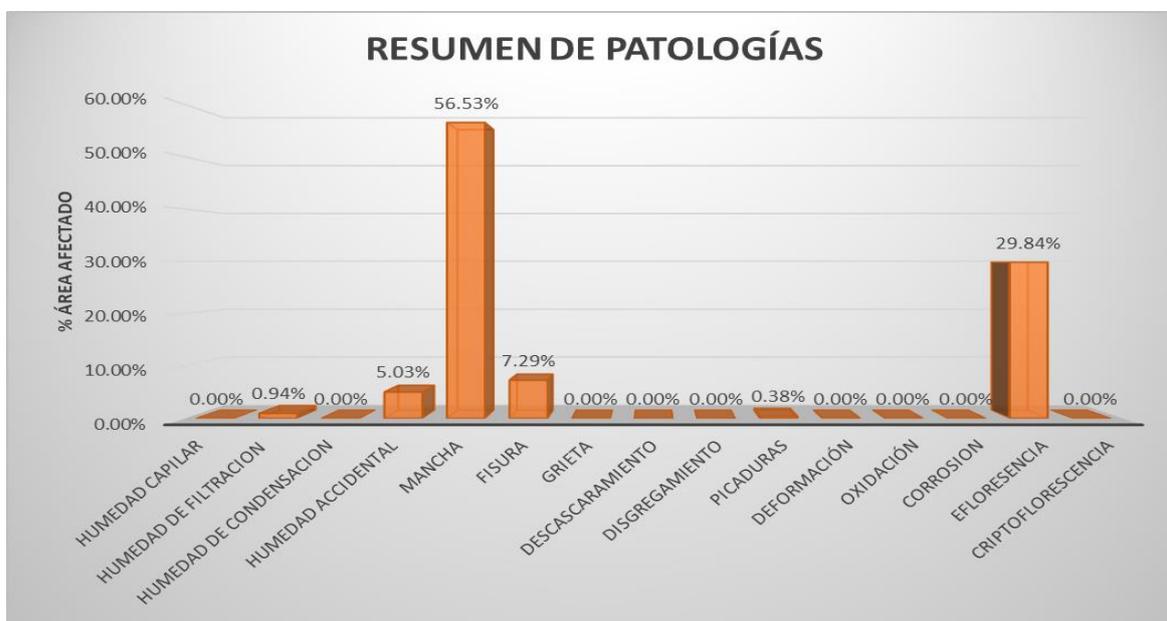
Gráfico estadístico de los tipos y porcentajes de patologías encontradas en la unidad de muestra 39.

El gráfico muestra que el 0.94% de humedad de filtración, 5.03% de humedad accidental, 56.53% de mancha, 7.29% de fisura, 0.38% de picaduras y 29.84% de eflorescencia.

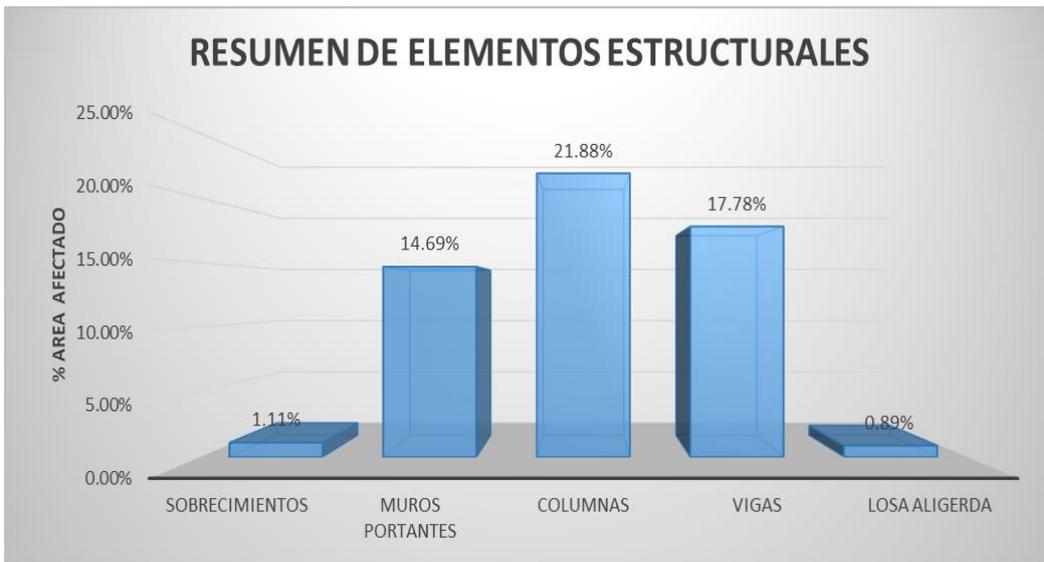
Gráfico de resumen de los elementos estructurales evaluados en % afectados.

El gráfico muestra que el 1.11% es de sobrecimientos, un 14.69% de muros portantes, el 21.88% de columnas, un 17.78% de vigas y 0.89% de losa aligerada.

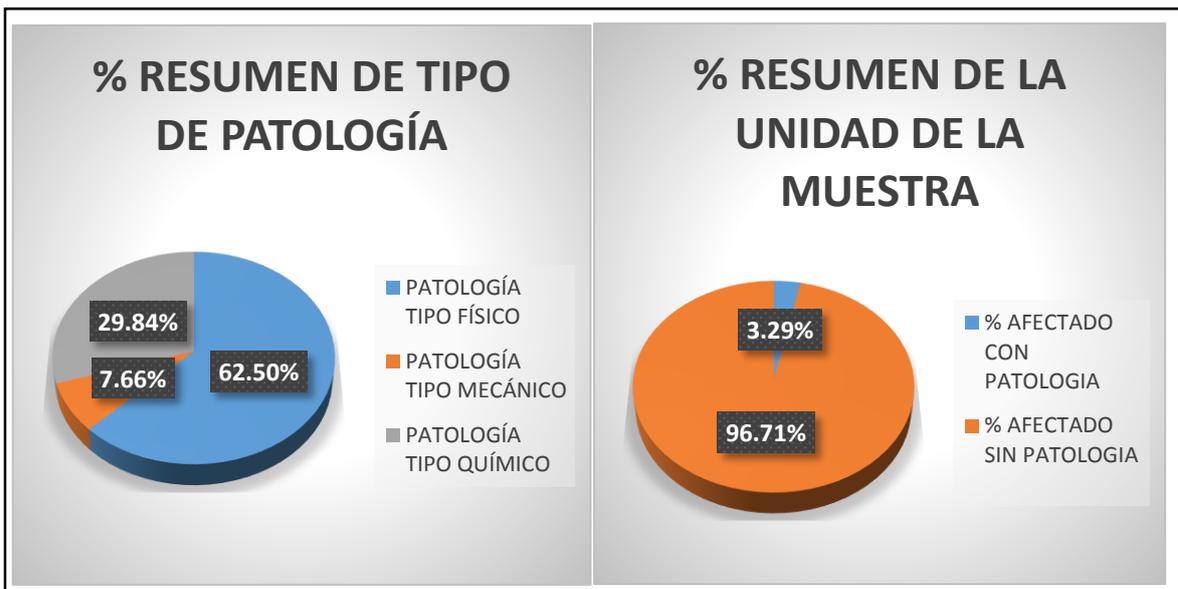
Gráficos estadísticos – grafico izquierdo % tipo de patología y grafico derecho % afectado con y sin patología resumen de la unidad de muestra 39.

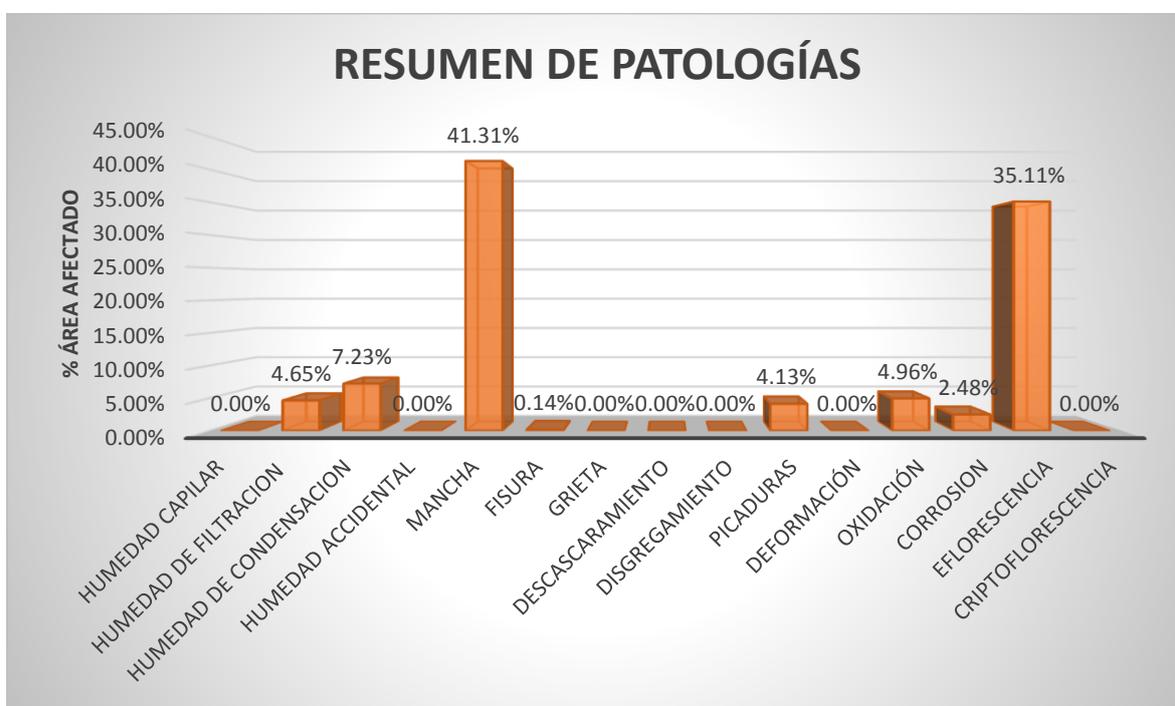
Grafico estadístico de los tipos y porcentajes de patologías encontradas en la unidad de muestra 40.

El grafico muestra que el 4.65% de humedad de filtración, 7.23% de humedad de condensación, 41.31% de mancha, 0.14% de fisura, 4.13% de picaduras, 4.96% de oxidación, 2.48% de corrosión y 35.11% de eflorescencia.

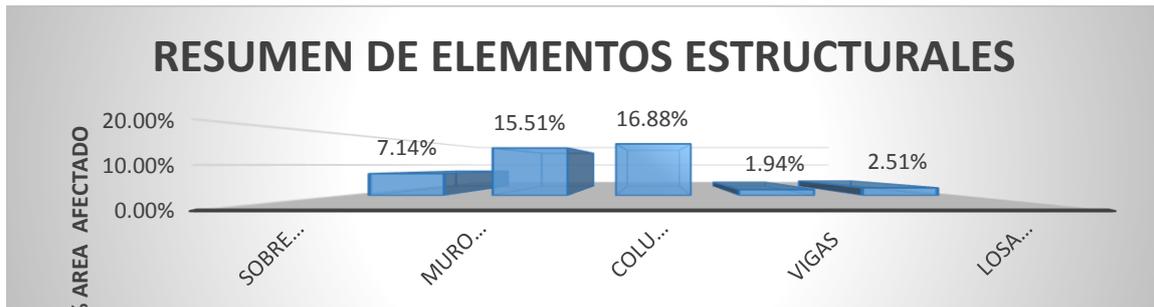
GRÁFICO 123: Grafico de resumen de los elementos estructurales evaluados en % afectados.

El grafico muestra que el 7.14% es de sobrecimientos, un 15.51% de muros portantes, el 16.88% de columnas, un 1.94% de vigas y 2.51% de losa aligerada.

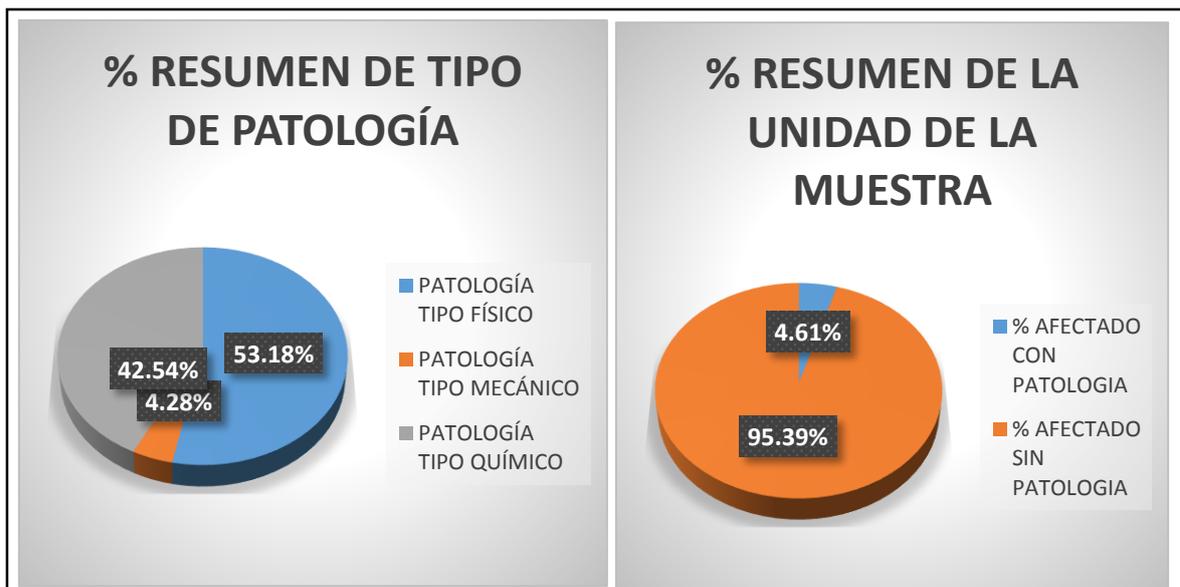
Gráficos estadísticos – grafico izquierdo % tipo de patología y grafico derecho % afectado con y sin patología resumen de la unidad de muestra 40.

El grafico muestra que el 5.33% de humedad accidental, 3.44% de fisura, 0.74% de picaduras, 8.59% de oxidación, 4.89% de corrosión y 77.01% de eflorescencia.
