Análisis comparativo de las metodologías PCI y VIZIR en la evaluación superficial del pavimento flexible, Lima - 2018

**TESIS PARA OBTENER EL TÍTULO PROFESIONAL DE:**  
Ingeniero Civil

Diseño de infraestructura vial

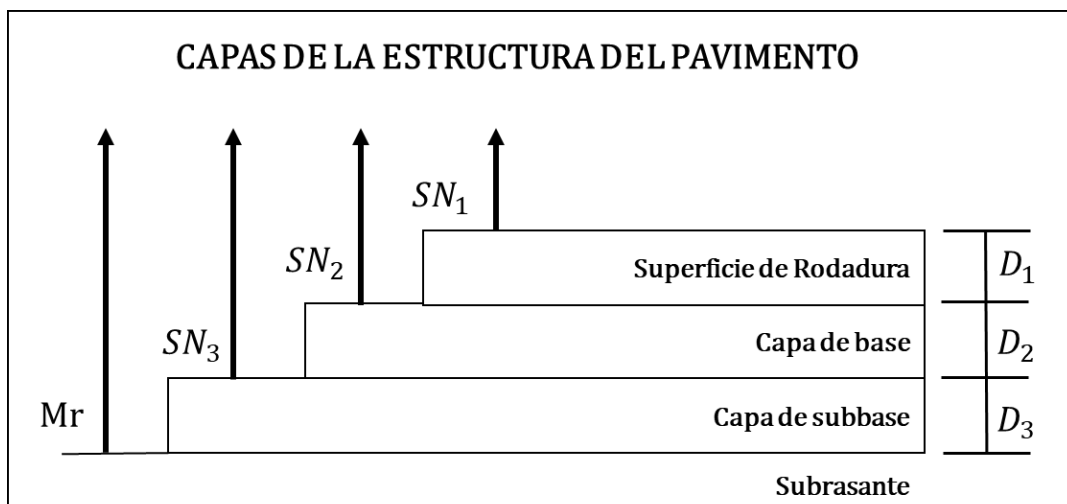
Figura N° 1: Estructura del pavimento

- Capa de rodadura: “Es la franja del asfalto que consigue tener flexibilidad o puede presentar rigidez, que realiza la función de resistir principalmente la carga del transporte”. (MTC, 2013 p. 24)
- Base: “Es la capa superior, la cual soporta, reparte y transmite los pesos producidos por el tránsito”. (MTC, 2013 p. 24)

Según Porta (2016, p. 27) indica que: “Hay que considerar que no todo pavimento se compone de los niveles señalados en la figura N° 1. La falta o cambio de una o varias de esos niveles necesitara de diferentes factores, a manera de ejemplo el soporte de la subrasante, del tipo de material a emplearse, de la cantidad de tránsito, entre otros”. Es por este motivo, que se consigue identificar 3 tipos de pavimentos que logran diferenciarse especialmente por el conjunto estructural que muestran y son pavimento:

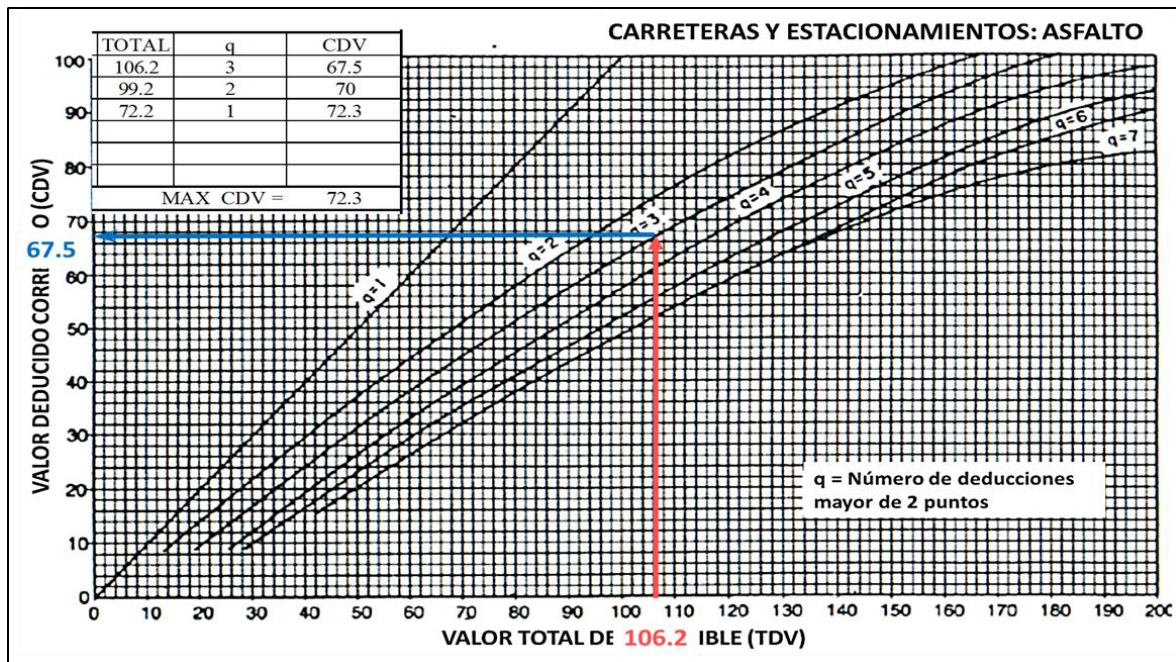
Luego los cálculos del valor deducido corregido (CDV) se toma en cuenta el siguiente cuadro:

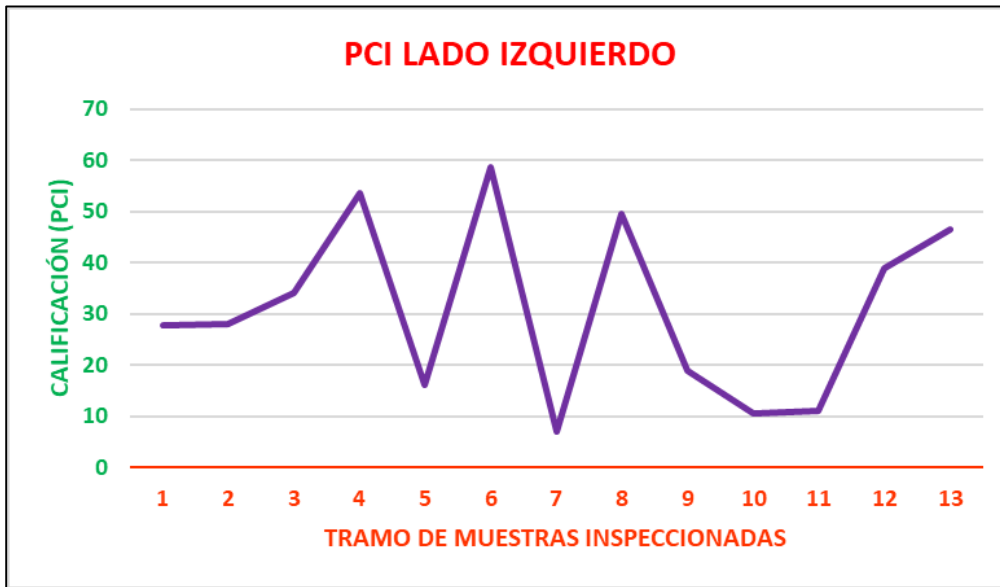
Figura N° 31: Diagrama del lado izquierdo por el PCI

Se muestra que son muy disperejo los resultados conseguidos en la vía, pero la mayor cantidad de puntos nos muestra que está por debajo de lo normal lo cual nos permite decir que se encuentra en malas condiciones.

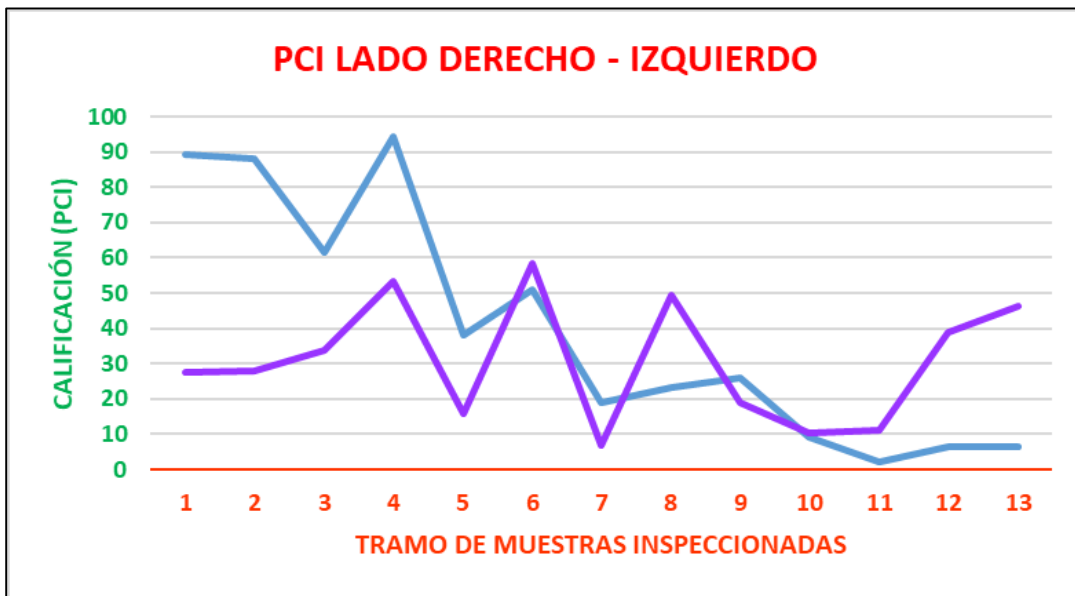
Figura N° 33: Comparación del estado de ambos lados de la vía por el método PCI

Se visualiza que el lado derecho tiene zonas en buen estado, pero en poca cantidad a diferencia del lado izquierdo que muestra en gran parte un mal estado de la vía.

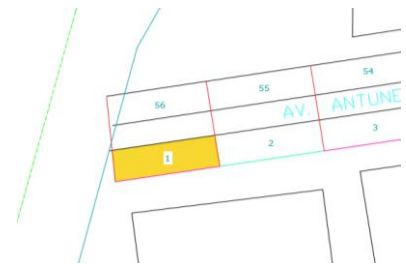
EVALUACIÓN DEL ÍNDICE DE CONDICIÓN DE PAVIMENTO (PCI)										
Nombre de la vía: Av. Antunes de mayolo Cdra. 8 - 15					Tramo: 1					
Evaluado por: Kenneth Miguel Bullon Lopez					Ancho de Via: 9.5 m					
Fecha: 23/05/2018					Long. Unidad: 30					
Absisa Inicial: 0 + 0					Area de muestra: 285 m <sup>2</sup>					
Absisa Final: 0 + 30										
Esquema				1. Grieta piel de cocodrilo. 2. Exudacion de asfalto. 3. Agrietamiento en bloques. 4. Abultamientos y hundimientos. 5. Corrugación. 6. Depresión. 7. Grieta de borde. 8. Grieta de reflexión de junta. 9. Desnivel carril 1 berma. 10. Grietas longitudinal y transversal.				11. Parcheo. 12. Pulimiento de agregados. 13. Huecos. 14. Cruce de vía férrea. 15. Ahuellamiento. 16. Desplazamiento 17. Grieta parabólica. 18. Hinchamiento. 19. Desprendimiento de agregados.

PR0 + 0	3	L	5				5	1.75	0.9	
	10	L	10				10	3.51	2.3	
	12	L	84				84	29.47	8.7	
PR0 + 30										
TOT. VALOR DEDUCIDO =								11.9		
Numero de deducidos > 2 (q)			2							
Valor deducido mas alto (HDVI)			8.7							
Número admisible de deducidos (ml)			9.38							
CÁLCULO DEL PCI

#	VALORES DEDUCIDOS						TOTAL	q	CDV	
1	8.7	2.3					11	2	7.5	
2	8.7	2					10.7	1	10.7	
MAX CDV =								10.7		
PCI = 100 - MAX. VDC = 89.3 CALIFICACION = EXCELENTE
