**FACULTAD DE INGENIERÍA
ESCUELA ACADÉMICO PROFESIONAL DE ARQUITECTURA**

“Análisis del impacto de los fenómenos pluviales sobre la estructura de las
viviendas del distrito de Huancabamba - 2019”

TESIS PARA OBTENER EL TÍTULO PROFESIONAL DE:
Arquitecto

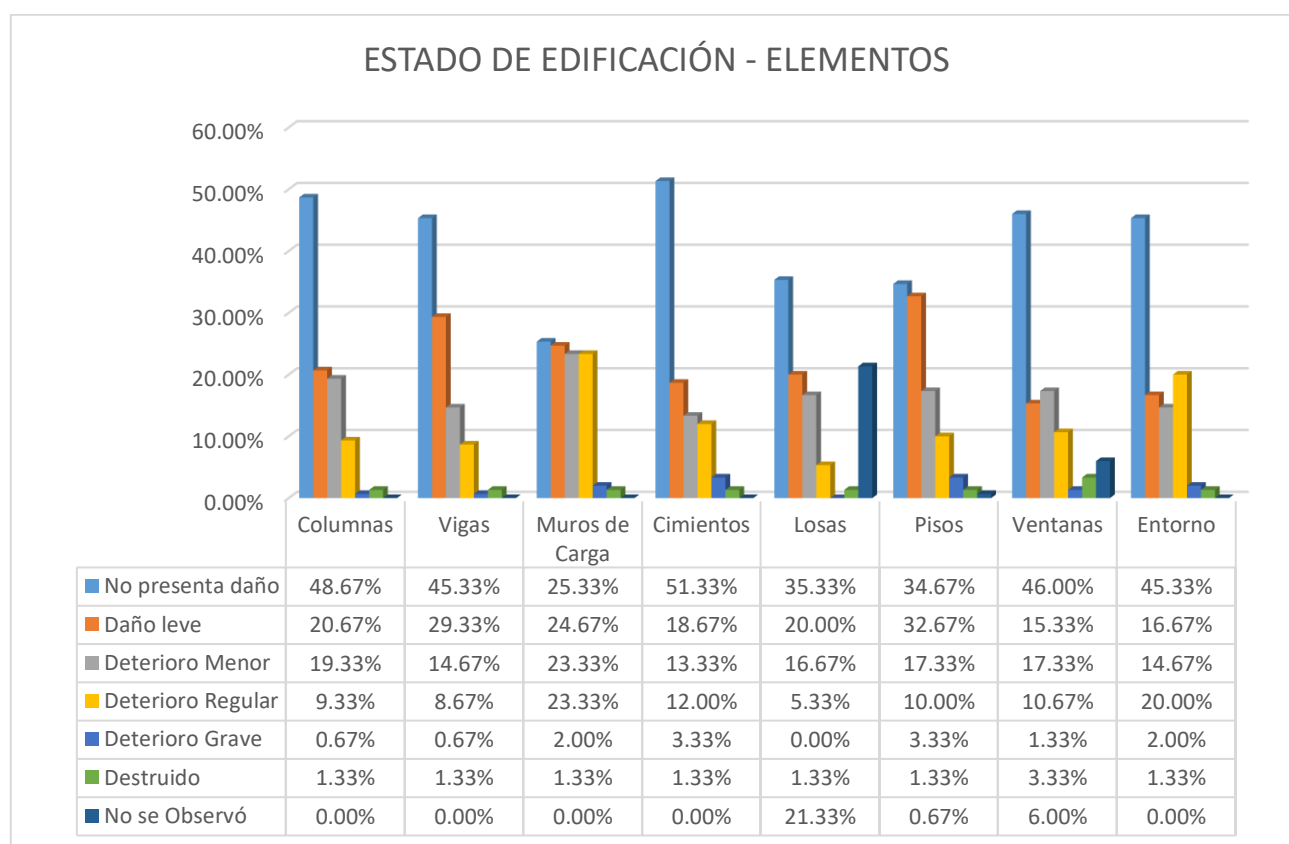
GRÁFICO N° 13: ESTADO DE EDIFICACIÓN ZONA URBANA DE HUANCABAMBA

El estado de conservación de la vivienda, se obtuvo información mediante el cuadro de estado de la edificación o de la vivienda, obteniendo los resultados en el GRÁFICO N°: 13, donde se aprecian resultados de cada elemento de las viviendas.

Teniendo como resultado que el 1.3% del total de la muestra analizada se obtuvo un estado de total destrucción. Las columnas de las viviendas analizadas, se tiene que el 48.67% no presentan daños y el 51.33% presentan deterioro en diversos niveles de deterioro, de este resultado de daños, se tiene que el 20.67% presentan daños leves en las columnas y el 9.33% presentan deterioro regular el cual se debe tomar en cuenta para un mejor estado de la edificación. En las vigas de las viviendas analizadas, del total se tiene que el 45.33% no presentan daños, teniendo que el 54.67% presentan daños y deterioros en diversos niveles, observando que es un porcentaje alto de daños el cual es perjudicial para la vivienda, mostrando que el 8.6% presentan deterioro regular y el 29.33% presentan daños leves. En el elemento de losas, se obtuvo que el 35.33% no presentan daños, pero también se observó que el 21.33% de la muestra no se pudo observar, por inexistencia y/o falta de esta, también el 6% de la muestra en ventanas no se observaron ya que no se contaba con este elemento.

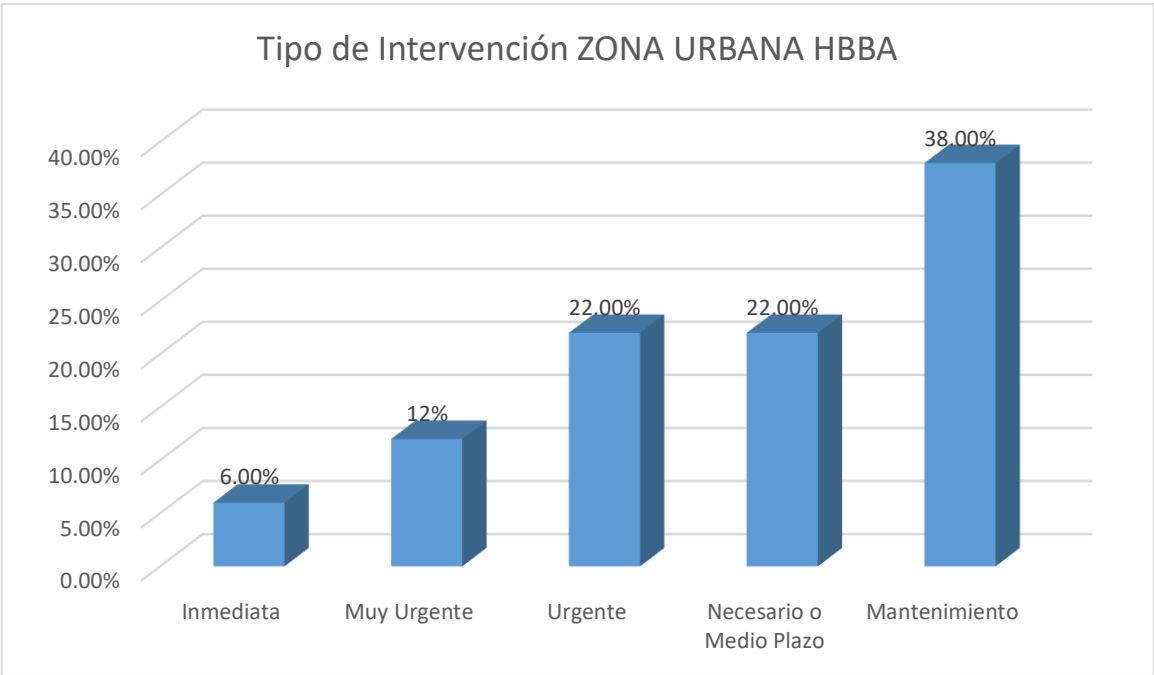
GRÁFICO N° 16: DIAGNÓSTICO – TIPO DE INTERVENCIÓN

Se muestra en el gráfico el diagnóstico referente al estado de conservación que se encuentran las viviendas respecto al impacto que se tiene de los fenómenos pluviales en la zona urbana del distrito de Huancabamba, teniendo en gráficos previos resultados de viviendas que no presentan daños mayores o presencia del impacto de los fenómenos graves, se determinó agrupar estas viviendas de las 150 analizadas con la intervención hacia ellas, como mantenimiento ya que como se explica no presentan muchos daños en la edificación, teniendo el 38% de la muestra total que solo necesitan mantenimiento.

Se obtuvo que el 22% necesitan intervención a medio plazo ya que son viviendas de la muestra total que presentaron daños, pero solo daños leves que no presentaron mayor problema, también se obtuvo que el 22% del total necesitan una intervención urgente ya que como muestran en los gráficos anteriores se tiene viviendas con riesgo constructivos y daños a terceros.

Se observó que el 12% del total de la muestra necesitan una intervención urgente, ya que se tienen viviendas que ya presentan daños mayores, presentando un daño progresivo a la edificación que si no se realizará una intervención urgente puede a aumentar el deterioro y hasta llegar a un colapso de elementos estructuras o de la edificación, el 6% del total mostraron que necesitan una intervención inmediata, en este grupo de viviendas de la muestra, se encuentran las 2 viviendas mostradas en el “GRÁFICO N°: 13 ESTADO DE EDIFICACIÓN ZONA URBANA DE HUANCABAMBA” y otras 6 viviendas que presentan deterioro grave y se encuentran en un estado crítico y es de inmediato la intervención para un mejor estado de la edificación.

También se tomó la información del cuadro de diagnóstico de la ficha de observación, el cual nos brinda información sobre los tipos de síntomas/lesiones que se tiene en las viviendas ocasionadas por el impacto de los fenómenos, esta información obtenida se muestra en el GRÁFICO N°: 15, también se tomó el tipo de intervención necesaria para las viviendas para determinar el estado en que se encuentran actualmente tales viviendas, el cual se muestra en el GRÁFICO N°: 16.

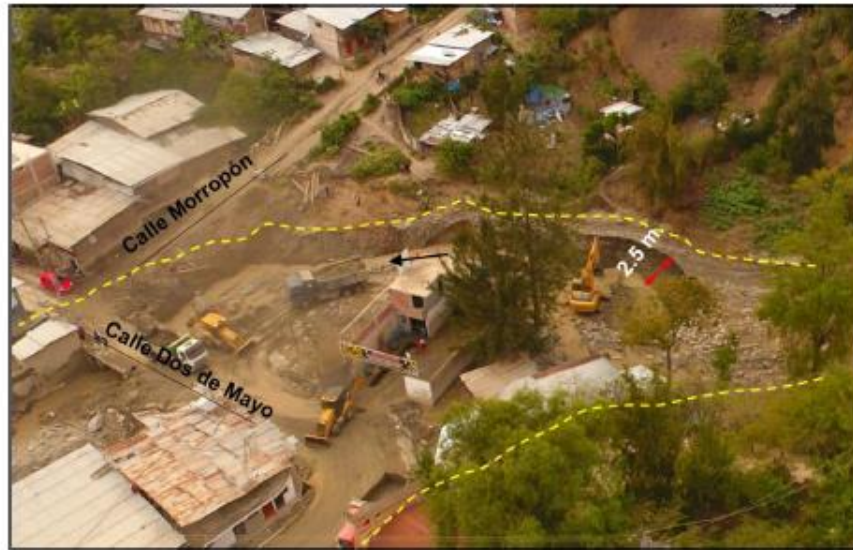
Figura 15: Vista de la quebrada Ungulo desde la ciudad de Huancabamba. Nótese que en esta zona el flujo de detritos alcanzó 2.5 metros de altura.

Figura 15: Vista de la quebrada Ungulo desde la ciudad de Huancabamba. Nótese que en esta zona el flujo de detritos alcanzó 2.5 metros de altura.

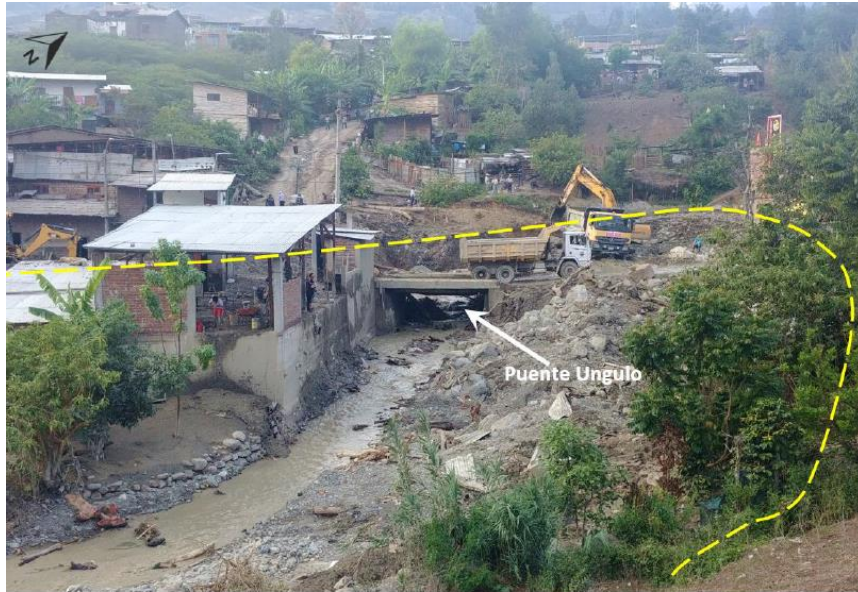
Figura 24: Material acarreado por el flujo de detritos (huayco), obstruye el Puente Ungulo, y el material transportado pasa sobre él, destruyendo y afectando viviendas encontradas en su en ambas márgenes de su trayecto.

Figura 24: Material acarreado por el flujo de detritos (huayco), obstruye el Puente Ungulo, y el material transportado pasa sobre él, destruyendo y afectando viviendas encontradas en su en ambas márgenes de su trayecto.

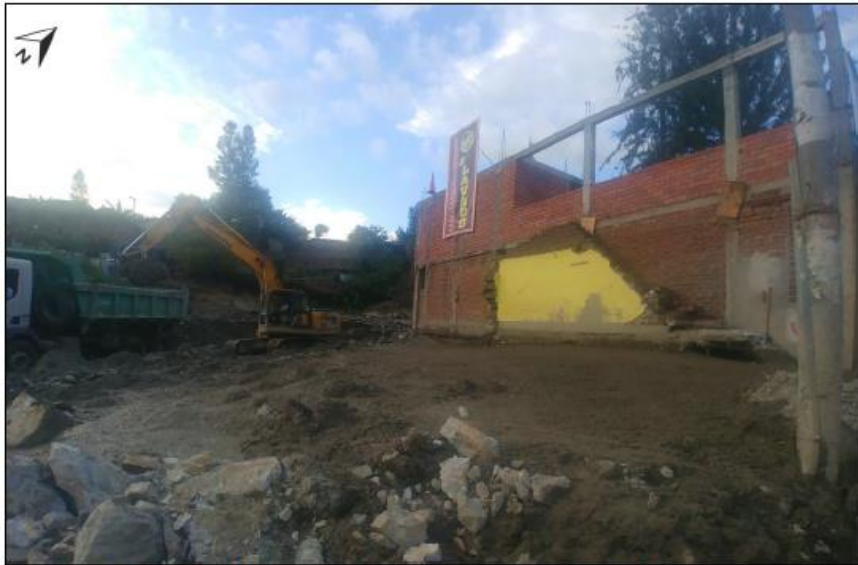
Fotografía 4: Vivienda colapsada por arrastre de material del huayco.

Fotografía 4: Vivienda colapsada por arrastre de material del huaico.

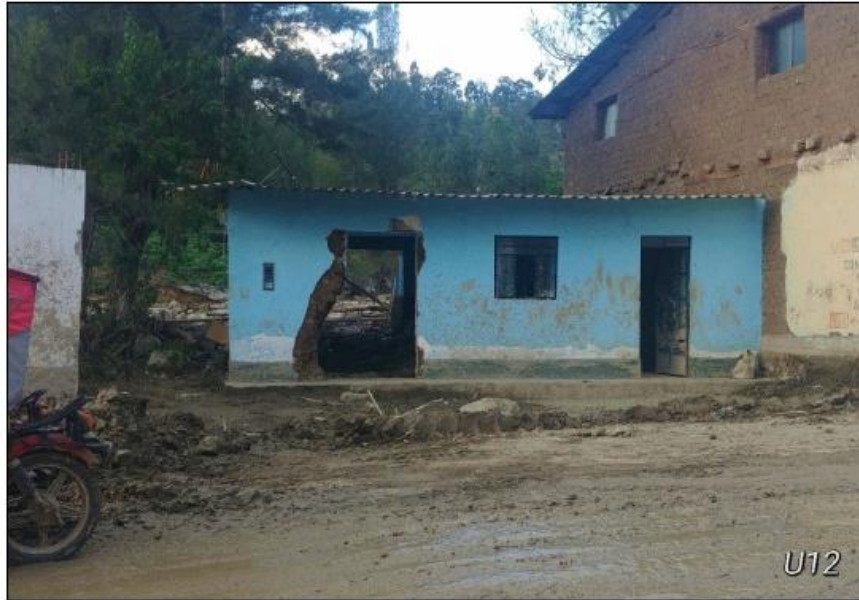
Fotografía 5: Material transportado por el huayco afecta vivienda, dejándola en condición de inhabitable.

Fotografía 5: Material transportado por el huayco afecta vivienda, dejándola en condición de inhabitable.

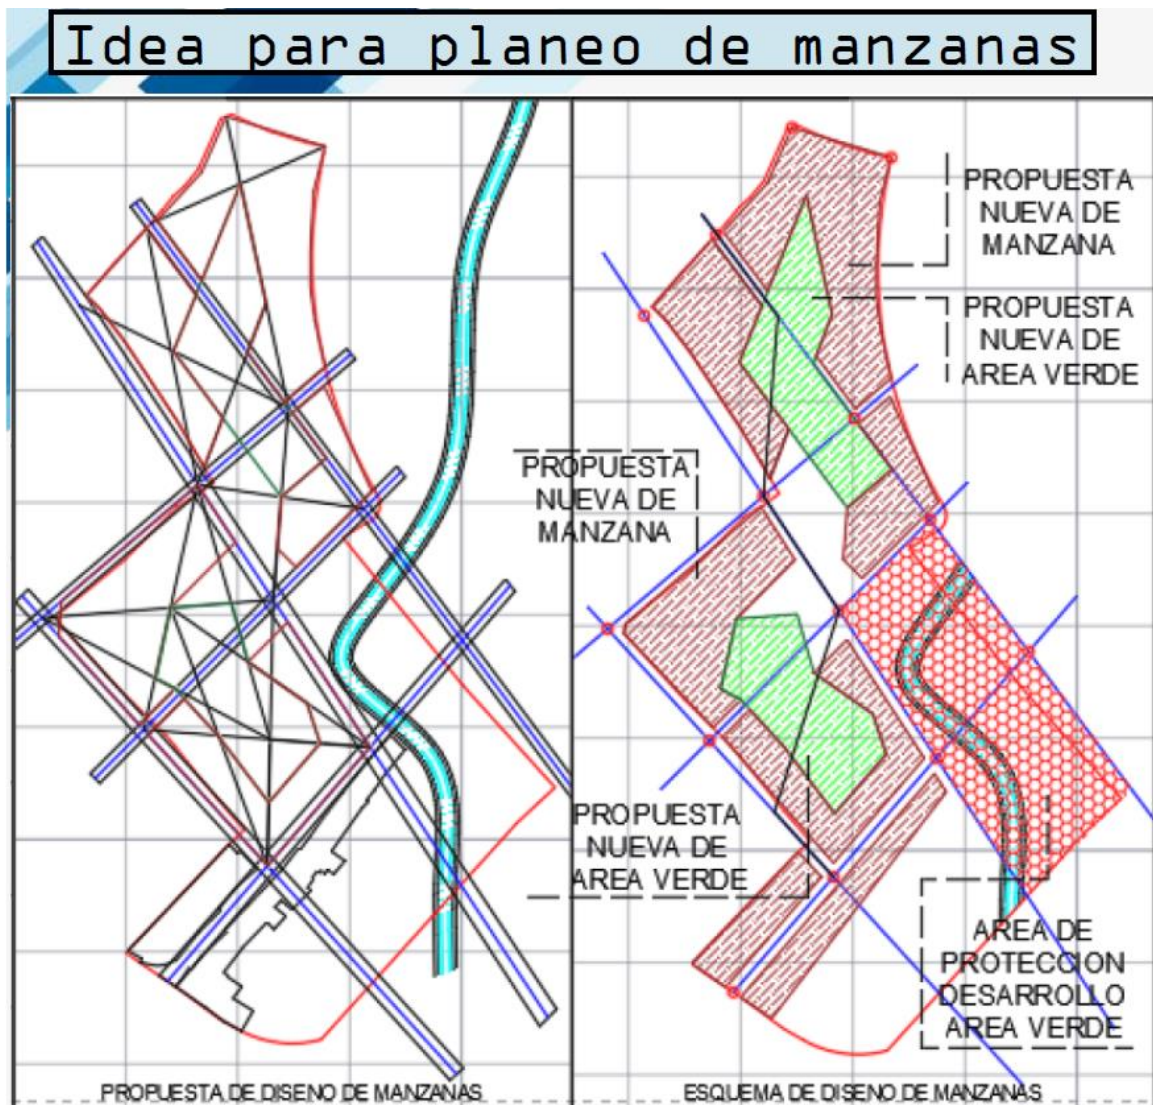
7.5.1. ESQUEMAS CONCEPTUALES

Para el desarrollo del replanteo de propuesta de rehabilitación urbana integral de la zona, se tomó como puntos de referencia las vías tanto peatonales como vehiculares del área (mostrado en la imagen anterior), donde se trató de integrar y distribuir por medio de manzanas y tener un orden adecuado de distribución de las viviendas.

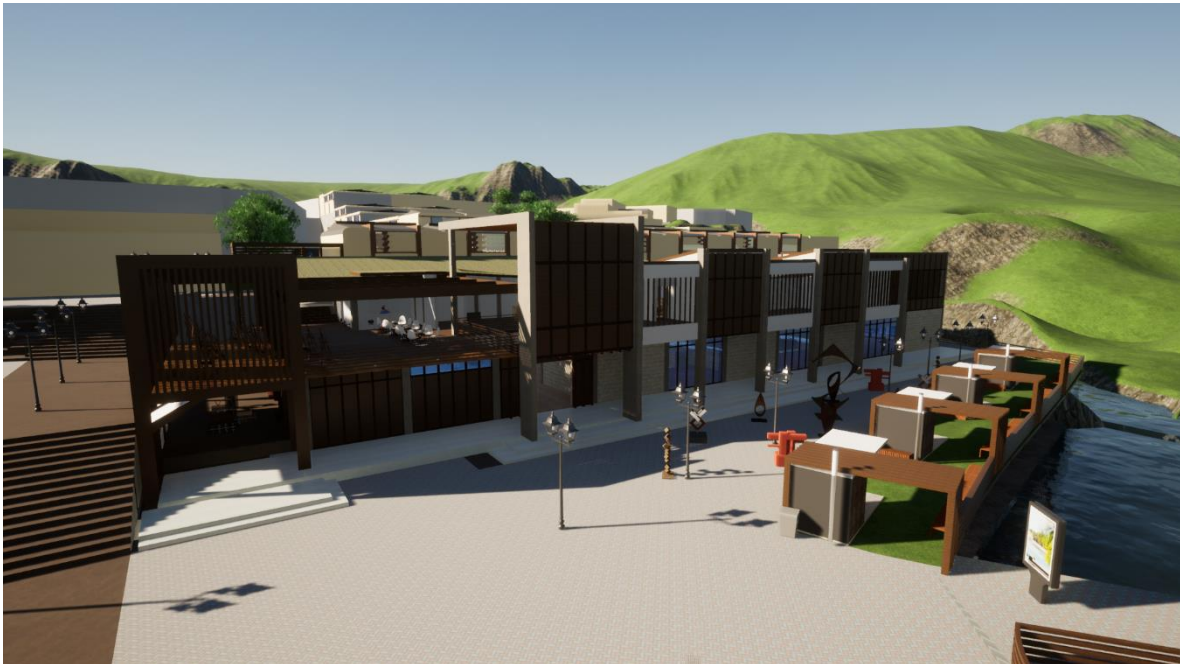
MODELO DOBLE ALTURA

Se planteó el uso de formas rectangulares, tomando una forma central jerarquizada que distribuye interior a los diversos talleres a plantear, donde se desarrollará un ambiente de doble altura para aumentar la jerarquía del espacio.

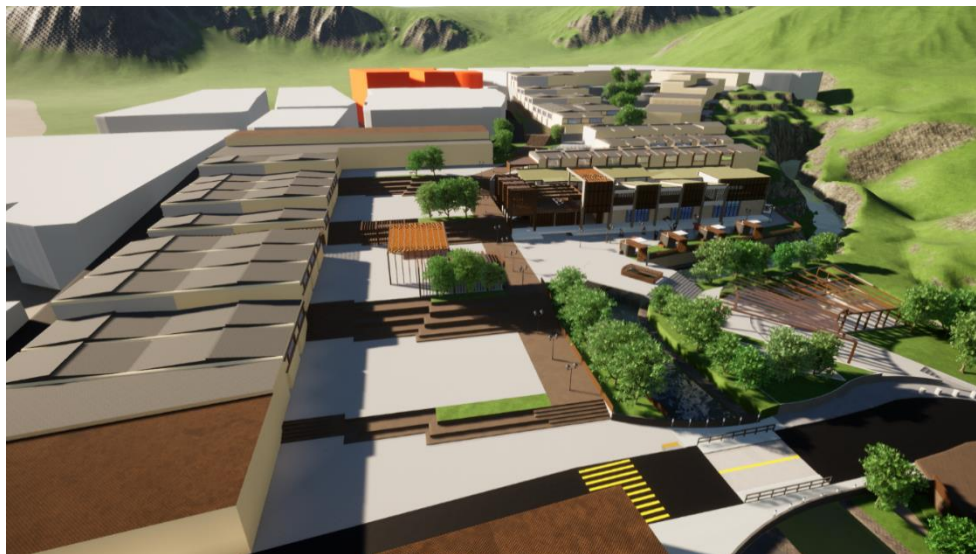
7.5.2.3. FORMALES

Los criterios formales que se tomaron en cuenta en el momento del planteamiento del proyecto se tomó como punto de inicio los desniveles encontrados de topografía para así llegar a un desarrollo de plataformas que generan un mejor manejo del cambio de alturas y un adecuado desarrollo de la distribución de las viviendas y el nuevo centro cultural a plantear.

Se buscó el desarrollo de formas más regulares y rectangulares para los desniveles planteados, para así desarrollar escaleras más regulares y generar un aporte para el poblador.

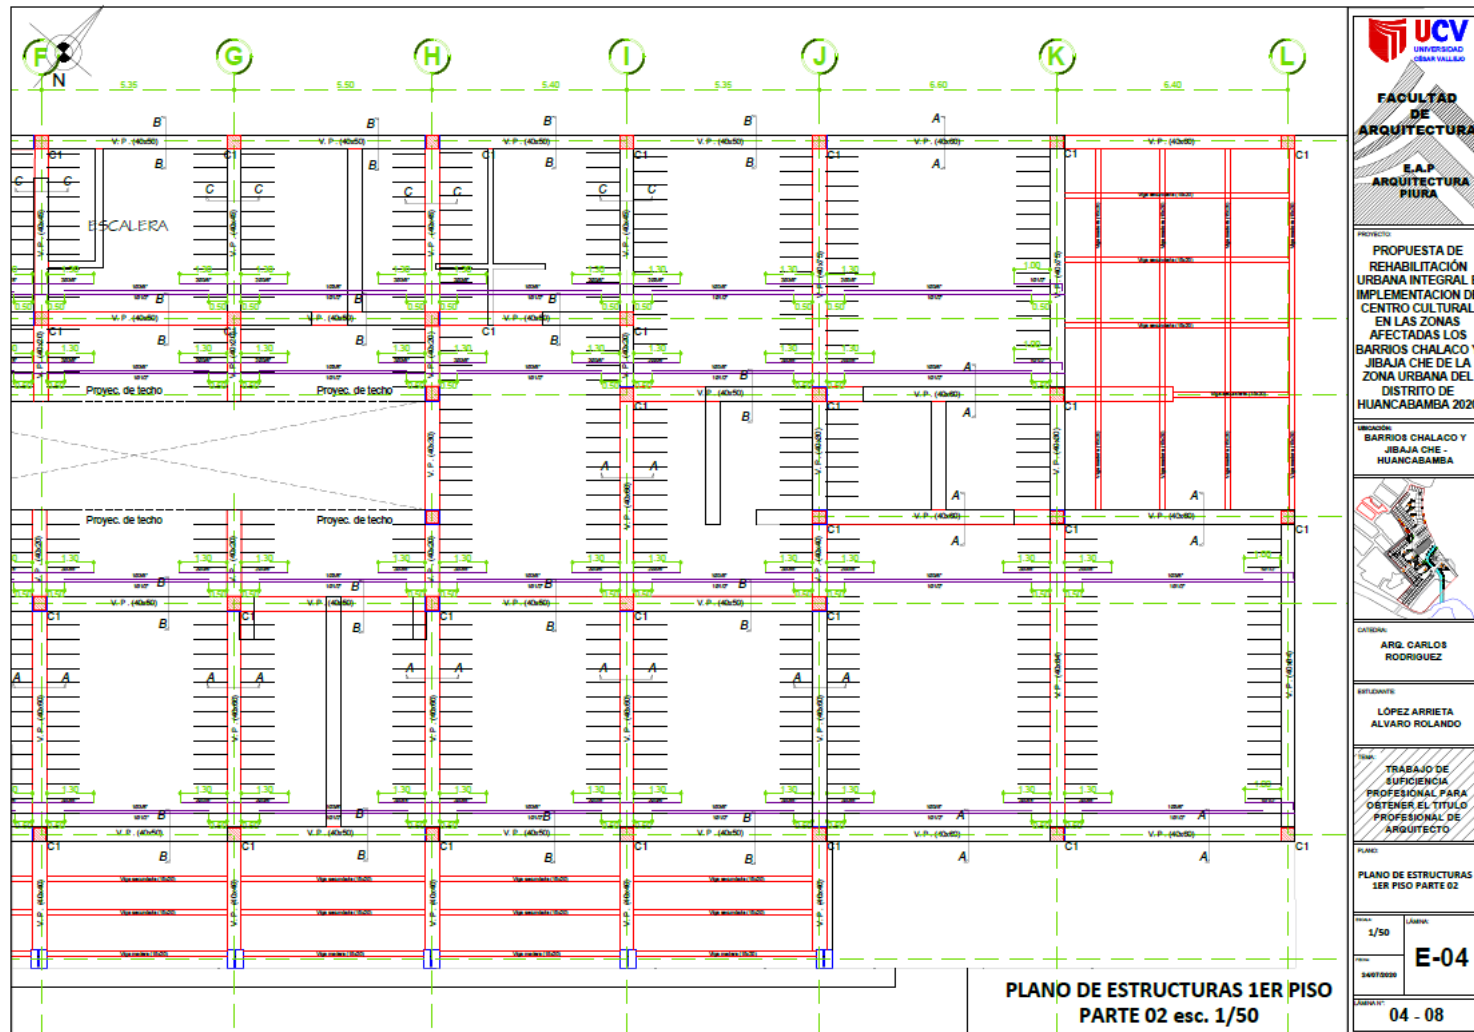
UCV UNIVERSIDAD CEAR VALLEJO	
FACULTAD DE ARQUITECTURA	
E.A.P. ARQUITECTURA PIURA	
PROYECTO: PROPUESTA DE REHABILITACIÓN URBANA INTEGRAL E IMPLEMENTACION DE CENTRO CULTURAL EN LAS ZONAS AFECTADAS LOS BARRIOS CHALACO Y JIBAJA CHE DE LA ZONA URBANA DEL DISTRITO DE HUANCABAMBA 2020	
UBICACION: BARRIOS CHALACO Y JIBAJA CHE - HUANCABAMBA	
CATEGORIA: ARQ. CARLOS RODRIGUEZ	
ELABORADO: LOPEZ ARRIETA ALVARO ROLANDO	
TIPO: TRABAJO DE SUFICIENCIA PROFESIONAL PARA OBTENER EL TITULO PROFESIONAL DE ARQUITECTO	
PLANO: PLANO DE ESTRUCTURAS 1ER PISO PARTE 02	
ESCALA: 1/50	E-04
PROYECTO: 04 - 08

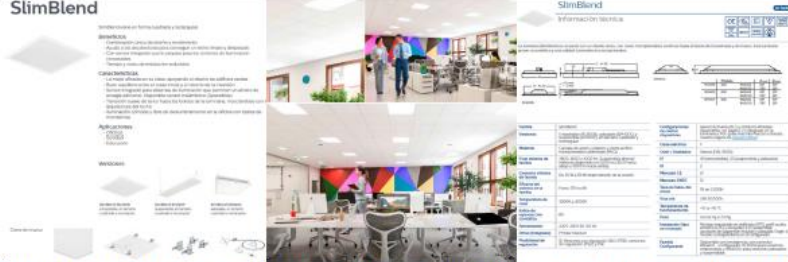
SlimBlend

luminaria led de 50 watts usada en talleres, sum, biblioteca y salas de exposición

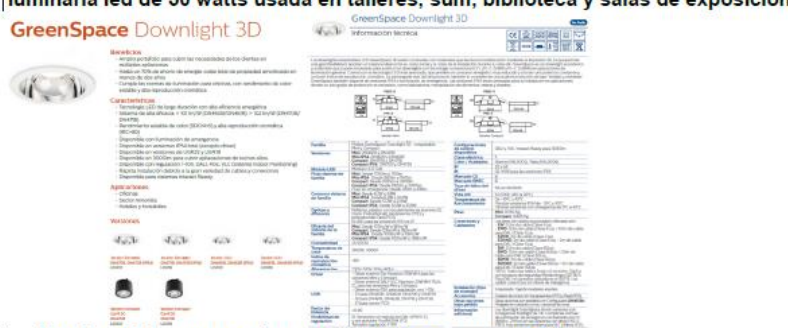
GreenSpace Downlight 3D

Dicroico 23.5 watts usada en oficina, almacenes y sshh

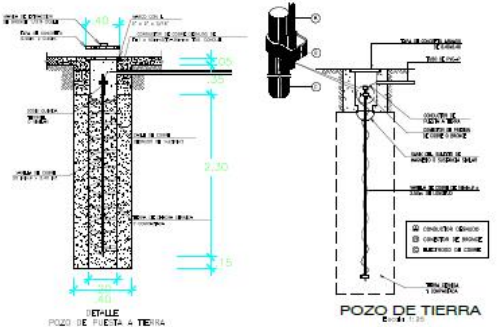
POZO DE TIERRA 40 x 20 (cm) en 2/20

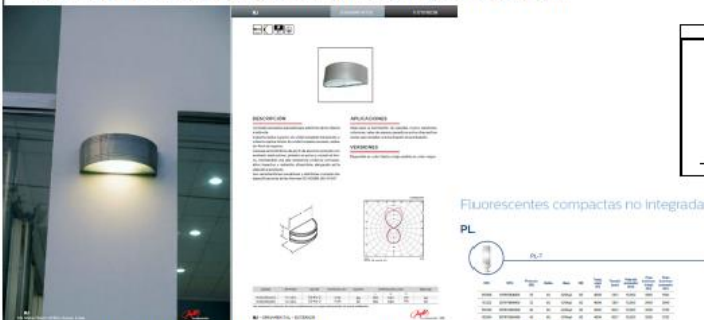
brackets luz impulsado por fluorescente de 32 watts

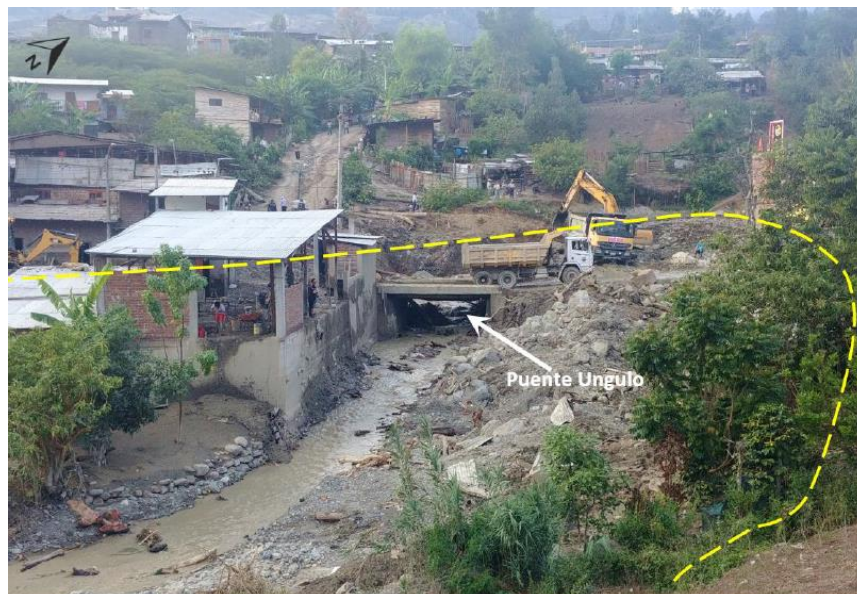
Desborde del flujo en la intersección de las avenidas Dos de Mayo y Morropón, que obturó completamente la luz del puente Ungulo y destruyó a su paso varias viviendas ubicadas en el cauce y márgenes de la quebrada.” (Instituto Geológico, Minero y Metalúrgico - INGEMMET, 2020, pág. 17).

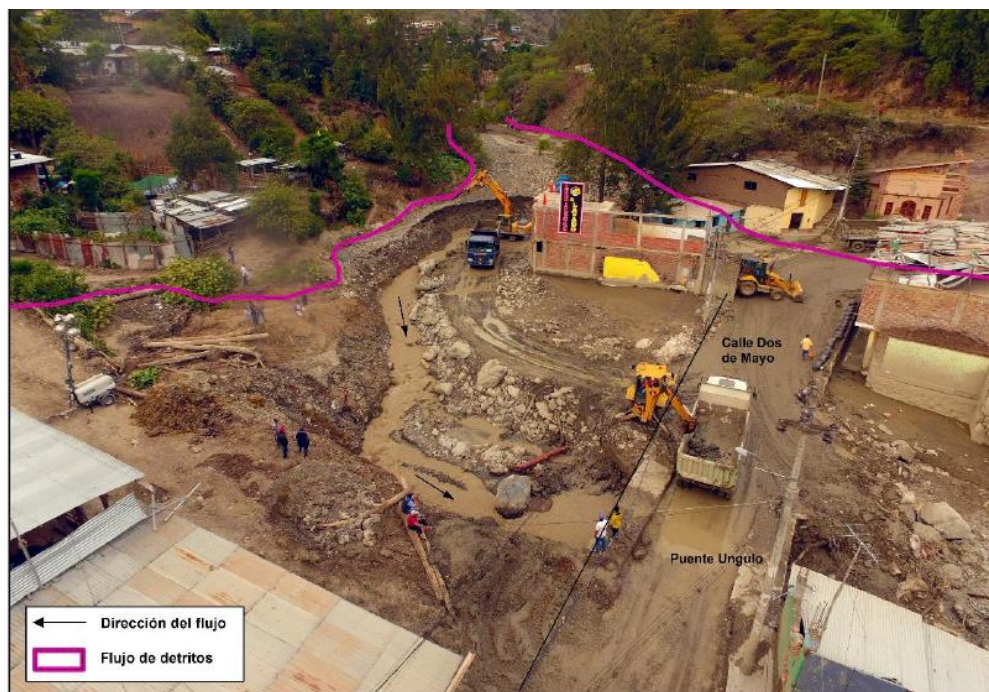
Figura 3: Vista de las viviendas ubicadas en el cauce de la quebrada Ungulo y en las márgenes del mismo que han sido gravemente afectadas por el huaico.

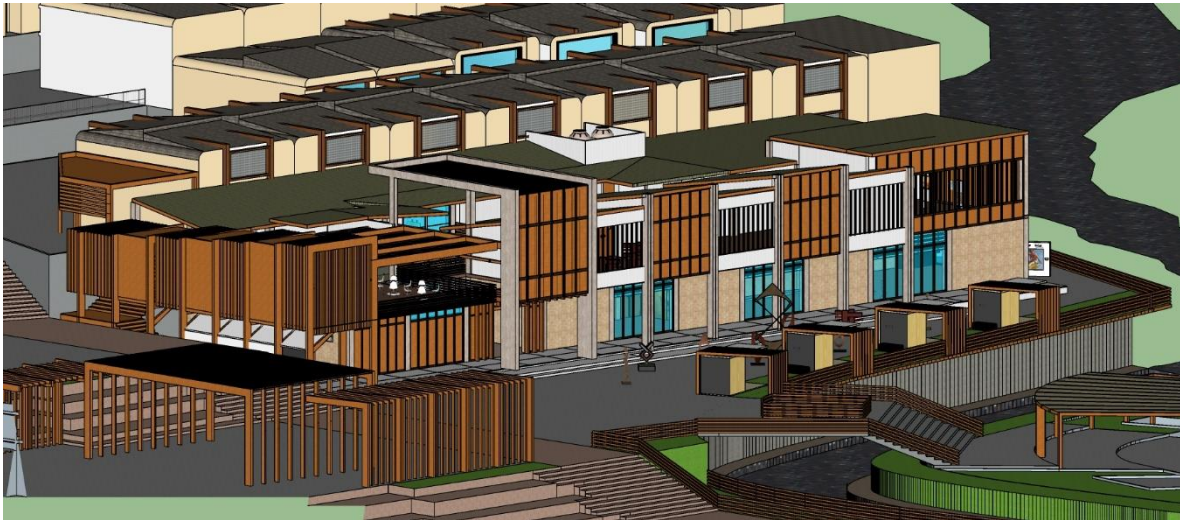
Para el desarrollo del proyecto urbano integral, se tomó como punto de referencia la protección directa de la zona con una quebrada que atraviesa directamente (QUEBRADA EL UNGULO), en la cual se plantea desarrollar un muro de protección en desarrollo de gaviones para guiar el caudal de la quebrada directamente al río Huancabamba y no generar daños directos a la población, donde se planteó el desarrollo de galerías de ventas de los productos desarrollados en el centro cultural y un mirador.
