“Evaluación de la estructura del pavimento flexible en la Av. Miraflores, calle 2,
calle 8 y prolongación Av. Pelícano en el sector C de Nuevo Chimbote – 2019.
Propuesta de mejora”

TESIS PARA OBTENER EL TÍTULO PROFESIONAL DE:

Diseño de Infraestructura Vial

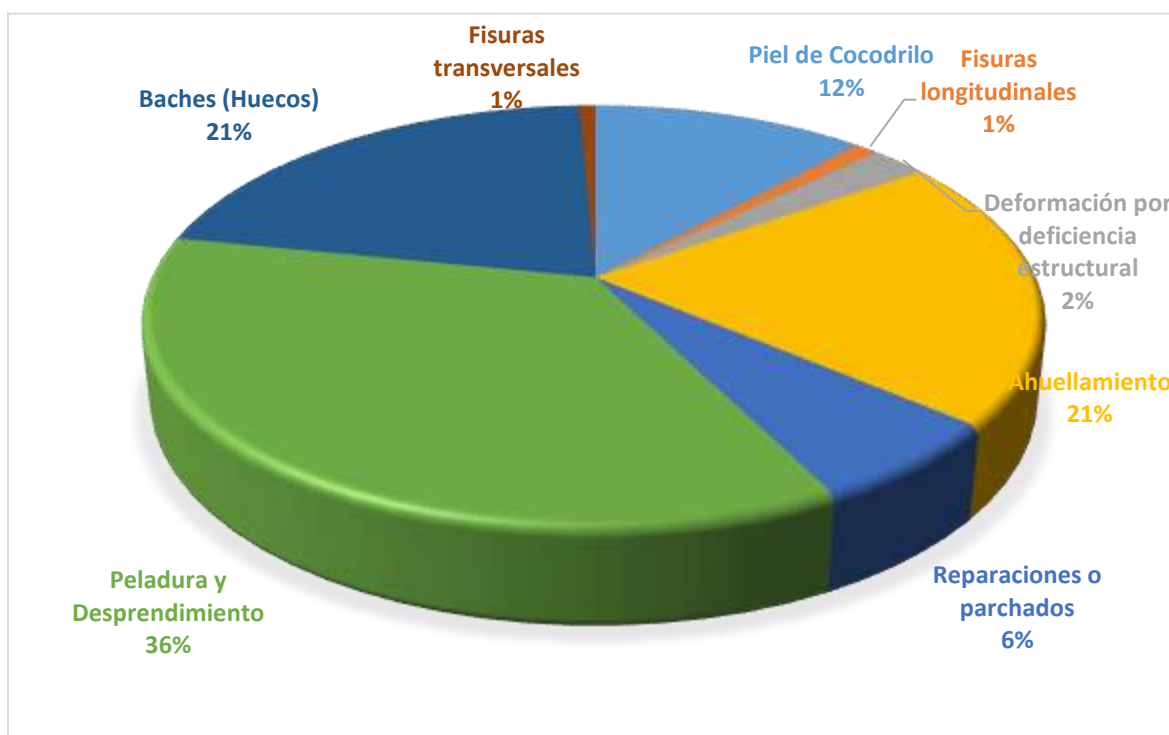
Gráfico N° 01. Porcentajes de patologías del área total

Interpretación: En la tabla N° 07 se puede visualizar los porcentajes de las patologías halladas en toda el área del pavimento evaluado, donde un 36% del pavimento presenta peladura y desprendimiento de agregado, un 21% conformado por baches, de igual manera el 21% presenta ahuellamiento, el 12% posee piel de cocodrilo, el 6% dispone de reparaciones o parchados y el 1% para fisuras transversales al igual que para las fisuras longitudinales.

En toda el área del pavimento flexible según la evaluación realizada a la carpeta de rodadura se identificó que posee la falla peladura y desprendimiento de agregado en un 36%, (Vergara, 2015) reafirma en sus resultados que el mayor daño obtenido en su investigación fue peladura y desprendimiento de agregado con un 14.44%, el 21% son huecos o baches que se encuentra en el mismo porcentaje con el ahuellamiento, el 12% de la carpeta asfáltica posee el daño denominado piel de cocodrilo a lo largo del pavimento, el 6% son reparaciones o parchados, el 1% ocupado por fisuras transversales y de igual manera para fisuras longitudinales y por último el 2% de la superficie del pavimento presentan deformación por deficiencia estructural.

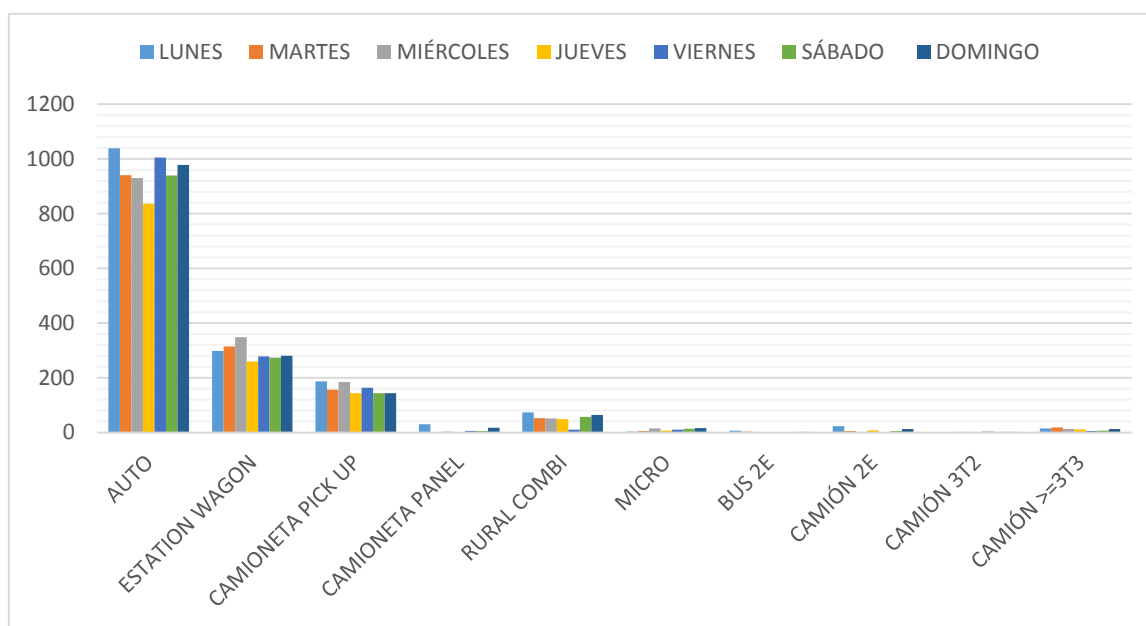
Tráfico N° 02. Conteo de Vehículos Semanal

Interpretación: En el gráfico se muestra el número de vehículos que transitaron cada día durante una semana, evaluados en un periodo de 24 horas, donde se puede observar que el tipo de vehículos que transitan con más frecuencia son los autos, seguido de los station wagon, así como también a las camionetas pick up, son las que circulan por la vía en mayor número, así como también en la tabla N° 08 se evidencia que el día más transitado fue el día lunes.

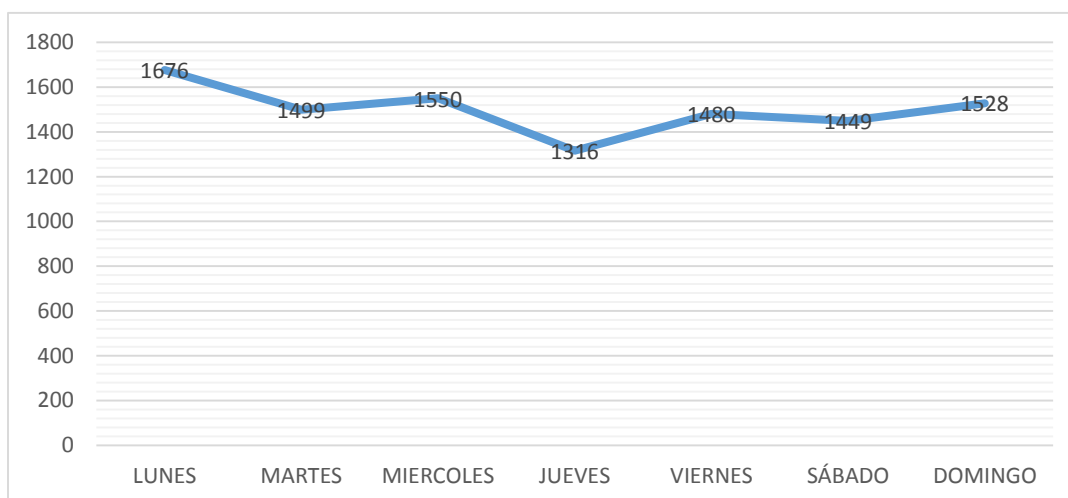
Gráfico N° 03. Cantidad de Vehículos diarios

Interpretación: En el gráfico se muestra que el lunes fue el día donde el tráfico fue más concurrido ya que en ese día se estableció la cantidad de 1676 vehículos que transitaron durante ese día.

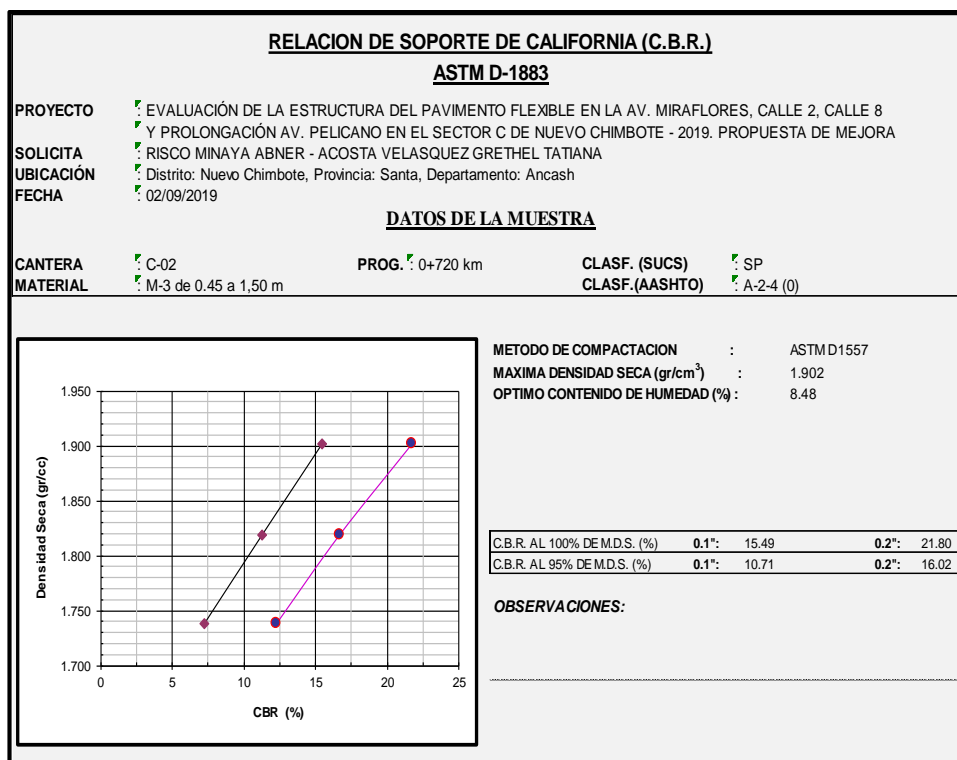
ENSAYO DE COMPACTACION PROCTOR MODIFICADO ASTM-D1557/91 METODO "C"						
PROYECTO	EVALUACIÓN DE LA ESTRUCTURA DEL PAVIMENTO FLEXIBLE EN LA AV. MIRAFLORES, CALLE 2, CALLE 8 Y PROLONGACIÓN AV. PELICAYO EN EL SECTOR C DE NUEVO CHIMBOTE - 2019. PROPUESTA DE MEJORA					
SOLICITA	RISCO MINAYA ABNER - ACOSTA VELASQUEZ GRETHEL TATIANA					
UBICACIÓN	Distrito: Nuevo Chimbote, Provincia: Santa, Departamento: Ancash					
FECHA	02.09.2019					
DATOS DE LA MUESTRA						
CANTERA	C-02	PROG.	D=720 km	CLASF. (SUCS)	SP	
MATERIAL	M-3 de 0.45 a 1.50 m			CLASF. (AASHTO)	A-2-4 (0)	
Peso suelo + molde	gr	8162.00	8295.00	8478.00	8419.00	
Peso molde	gr	4131.00	4131.00	4131.00	4131.00	
Peso suelo húmedo compactado	gr	4031.00	4164.00	4347.00	4288.00	
Volumen del molde	cm ³	2107.00	2107.00	2107.00	2107.00	
Peso volumétrico húmedo	gr/cm ³	1.91	1.98	2.06	2.04	
Recipiente N°		23	4	9	18	
Peso del suelo húmedo+tara	gr	145.50	163.90	201.40	163.90

Peso del suelo seco + tara	gr	140.00	155.50	187.20	150.00	
Tara	gr	20.50	19.50	19.80	21.90	
Peso de agua	gr	5.50	8.40	14.20	13.90	
Peso del suelo seco	gr	119.50	136.00	167.40	128.10	
Contenido de agua	%	4.60	6.18	8.48	10.85	
Peso volumétrico seco	gr/cm ³	1.829	1.861	1.902	1.836	
					Densidad máxima (gr/cm ³)	1.902
					Humedad óptima (%)	8.48

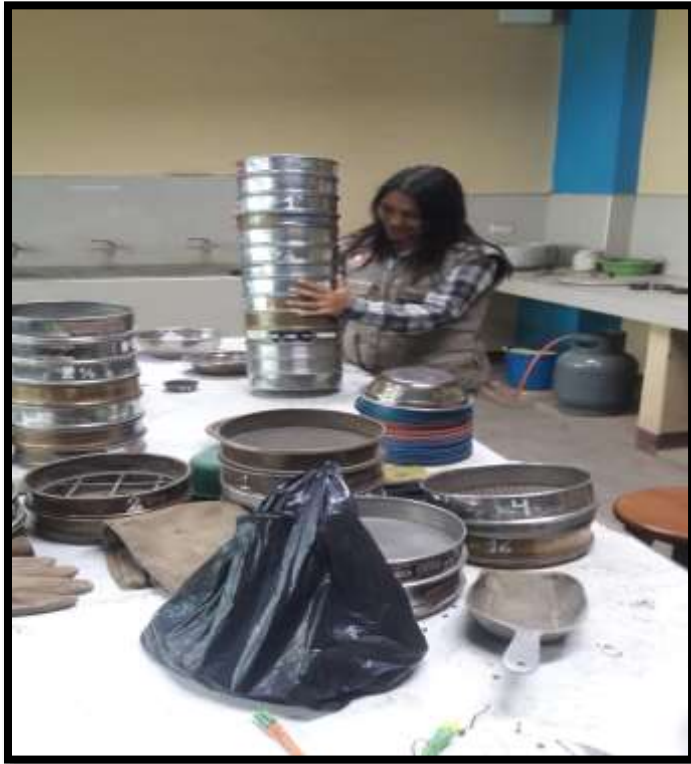
Descripción: Ensayo de granulometría

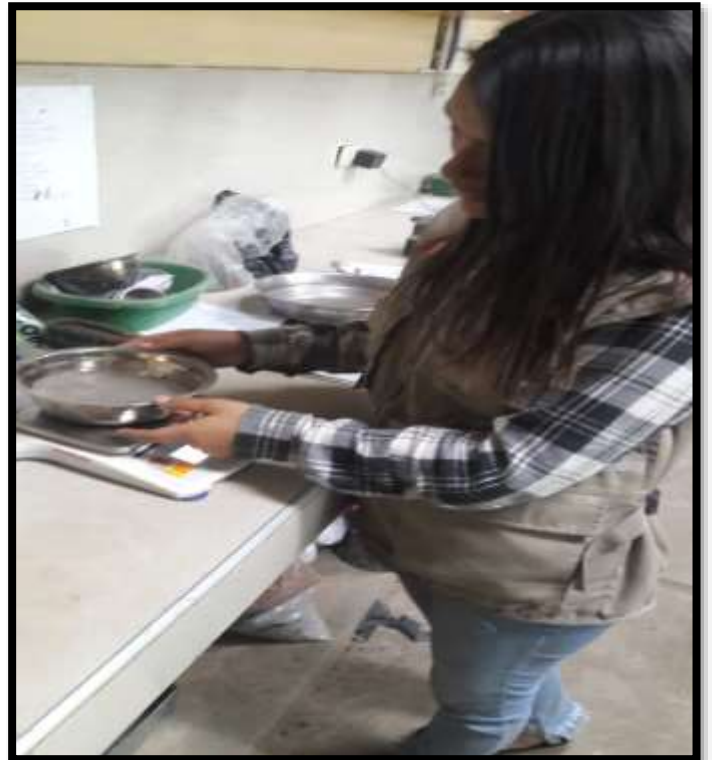
Descripción: Peso de muestra para ensayos de límites

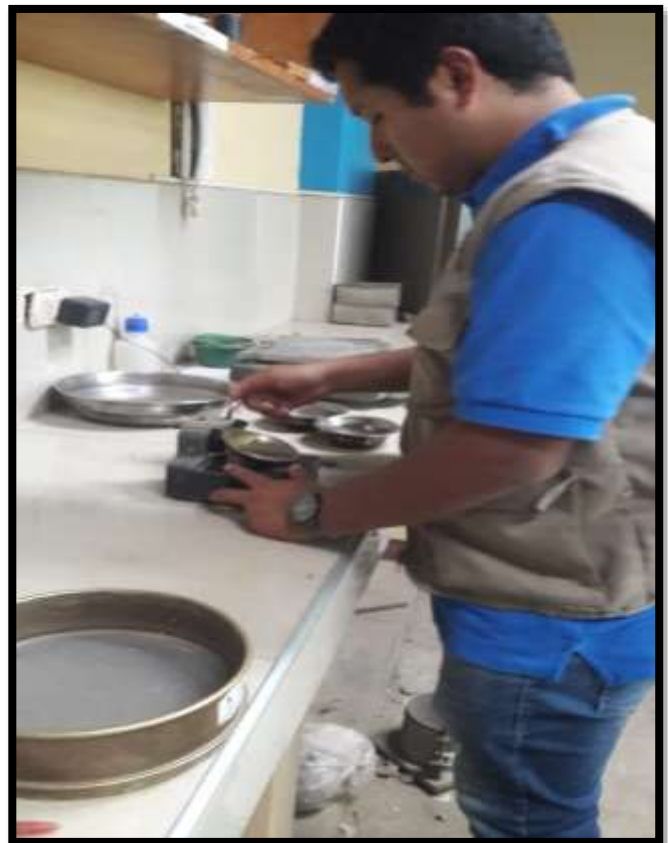
Descripción: Ensayo de límite líquido (copa casagrande)

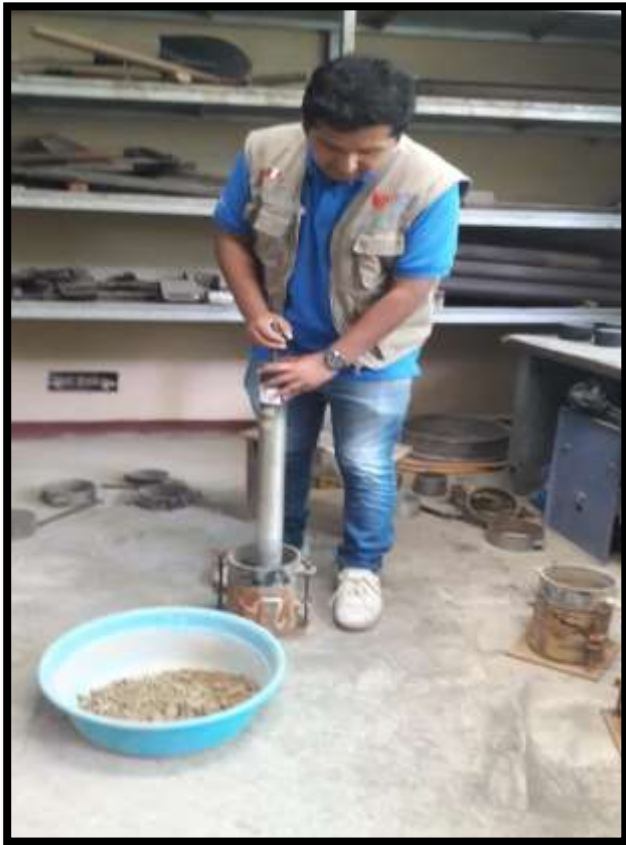
Descripción: Ensayo de Proctor modificado

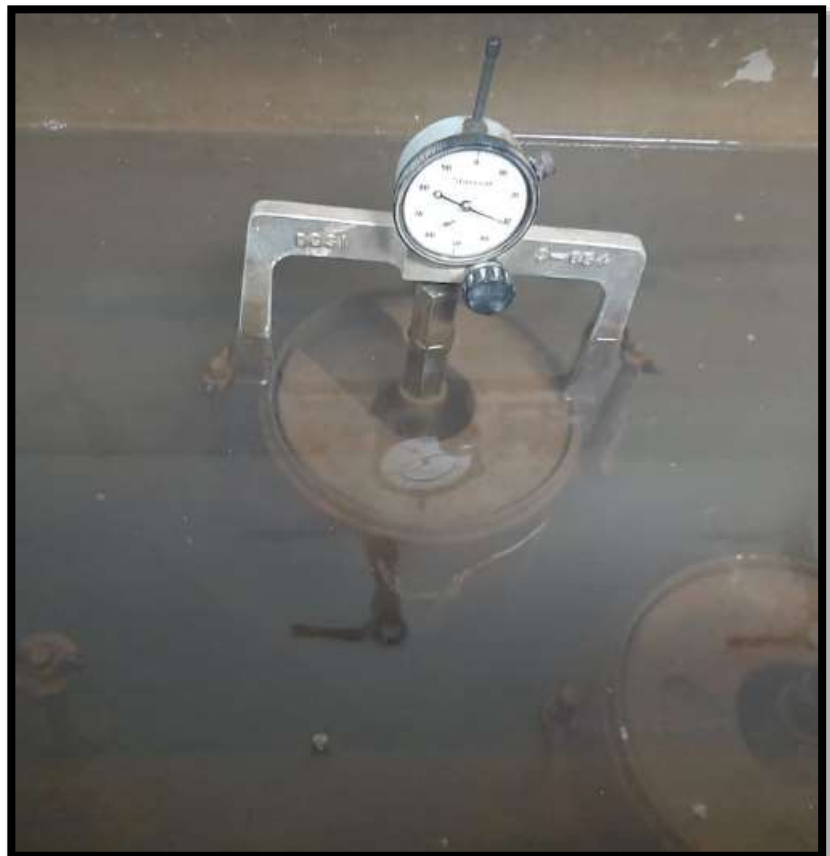
Descripción: Ensayo de CBR

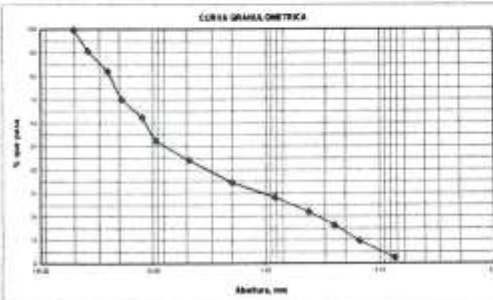
1. ANALISIS GRANULOMETRICO POR TAMIZADO (ASTM - D421)

Peso Inicial Seco, [gr]	7002.00		
Peso Lavado y Seco, [gr]	5913.00		
Malla	Abertura [mm]	Peso Retenido [gr]	% Peso
3"	76.200	0.00	100.00
2"	50.800	0.00	100.00
1 1/2"	38.100	0.43	99.57
1"	25.400	0.21	99.79
3/4"	19.000	0.53	99.26
1/2"	12.500	1.47	98.53
3/8"	9.500	3.07	96.46
N° 4	4.750	5.93	94.53
N° 10	1.900	6.79	93.21
N° 20	0.850	4.40	93.62
N° 40	0.425	4.44	93.15
N° 60	0.250	4.01	93.49
N° 100	0.150	4.54	93.48
N° 200	0.075	3.05	93.54
< N° 200		1.79	2.54

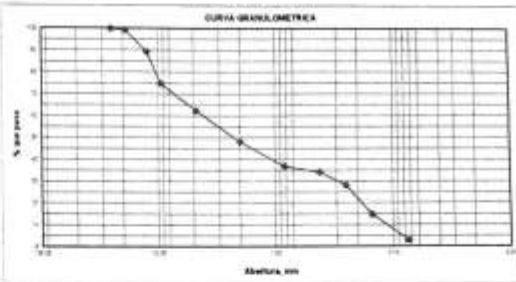
1. ANALISIS GRANULOMETRICO POR TAMIZADO (ASTM - D421)

Peso Inicial Seco, [gr]	4032.10		
Peso Lavado y Seco, [gr]	4492.00		
Malla	Abertura [mm]	Peso Retenido [gr]	% Pasa
3"	75.00		
2"	50.00		
1 1/2"	38.10		
1"	25.40	0.00	100.00
3/4"	19.00	20.10	99.35
1/2"	12.50	480.60	89.41
3/8"	9.50	876.70	74.80
N° 4	4.75	971.00	62.47
N° 10	2.00	858.70	48.25
N° 20	0.85	521.60	36.99
N° 40	0.425	123.50	34.32
N° 60	0.25	282.30	29.25
N° 100	0.15	519.30	14.85
N° 200	0.075	541.60	2.94
< N° 200		136.10

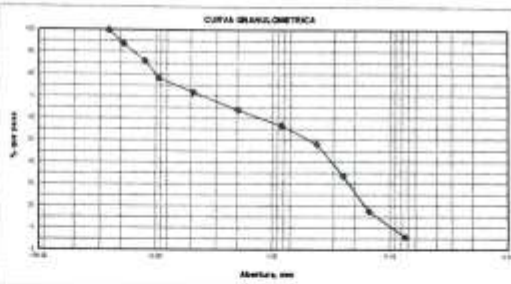
1. ANÁLISIS GRANULOMÉTRICO POR TAMIZADO (ASTM - D421)

Mallas	Abertura [mm]	Peso Retenido [gr]	% Paso
3"	76.2		
2"	50.8		
1 1/2"	38.1		
1"	25.4	0.00	100.00
3/4"	19.0	254.50	93.90
1/2"	12.5	337.00	86.13
3/8"	9.5	336.30	78.37
N° 4	4.75	275.80	71.02
N° 10	2.00	345.20	63.98
N° 20	0.84	319.50	56.79
N° 40	0.42	371.30	48.23
N° 60	0.25	630.00	33.70
N° 100	0.15	703.40	17.48
N° 200	0.075	511.50	5.88
< N° 200		246.20

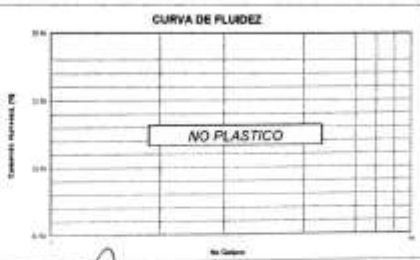
3. CONTENIDO DE HUMEDAD (ASTM - D2216)

Procedimiento	Fórmula	Tara No
1. Peso Tara [gr]		74
2. Peso Tara + Suelo Húmedo [gr]		25.80
3. Peso Tara + Suelo Seco [gr]		164.50
4. Peso Agua [gr]	0916	157.00
5. Peso Suelo Seco [gr]	0916	7.50
6. Contenido de humedad (%)	106.90	5.82

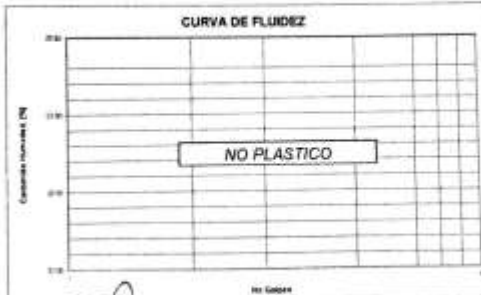
3. CONTENIDO DE HUMEDAD (ASTM - D2216)

Procedimiento	Fórmula	Tara No
1 Peso Tara, [gr]		26.50
2 Peso Tara + Suelo Húmedo, [gr]		204.50
3 Peso Tara + Suelo Seco, [gr]		194.60
4 Peso Agua, [gr]	(2)-(3)	9.90
5 Peso Suelo Seco, [gr]	(3)-(4)	166.10
6 Contenido de Humedad, [%]	(4)/(5)*100	5.89

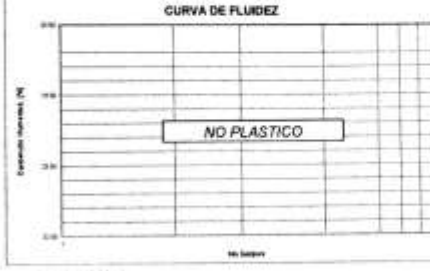
3. CONTENIDO DE HUMEDAD (ASTM - D2218)

Procedimiento	Fórmula	Tara No
1. Peso Tara, [gr]		42
3. Peso Tara + Suelo Húmedo, [gr]		254.70
5. Peso Tara + Suelo Seco, [gr]		242.30
4. Peso Agua, [gr]	(3)-(5)	12.40
5. Peso Suelo Seco, [gr]	(3)-(1)	211.70
6. Contenido de Humedad, (%)	(4)/(5)*100	5.86

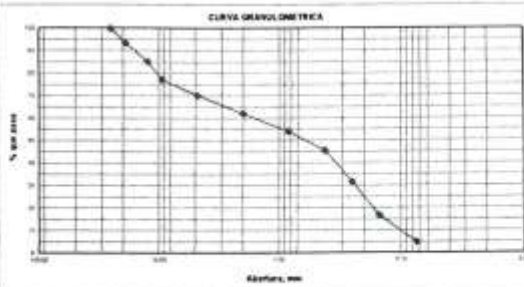
1. ANALISIS GRANULOMETRICO POR TAMIZADO (ASTM - D421)

Peso Inicial Seco, [gr]	5454.20		
Peso Lavado y Seco, [gr]	5194.80		
Retención	Abertura [mm]	Peso Retenido [gr]	% Pasa
3"	75.00		
2"	50.80		
1 1/2"	38.10		
1"	25.40	0.00	100.00
3/4"	19.00	355.00	93.49
1/2"	12.50	451.20	80.22
3/8"	9.50	436.60	77.18
N° 4	4.75	384.30	70.13
N° 10	2.00	440.70	62.05
N° 20	0.85	429.00	54.19
N° 40	0.425	406.00	45.63
N° 60	0.25	764.70	31.81
N° 100	0.15	811.70	16.72
N° 200	0.075	852.70	4.78
< N° 200		259.40

Grava (No 4 < Diam < 3")	29.87%
Grava Gruesa (3/4" < Diam < 3")	0.51%
Grava Fina (3/4" < Diam < 3/8")	23.36%
Aréola (No 200 < Diam < No. 4)	65.38%
Aréola Gruesa (No. 10 < Diam < No. 4)	0.00%
Aréola Media (No. 40 < Diam < No. 10)	16.43%
Aréola Fina (No. 200 < Diam < No. 40)	40.61%
Fines (Diam < No. 200)	4.78%
Límite Líquido	N.P.
Límite Plástico	N.P.
Índice Plasticidad	N.P.
Contenido de Humedad	5.91%
Clasificación SUCS	SP
Clasificación AASHTO	A-2-4 (B)

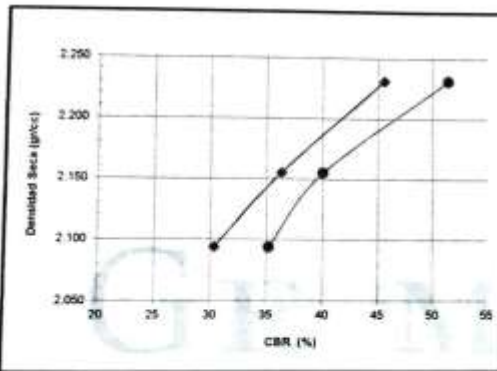
CANTERA: C-02 **PROG.:** 1+800 km **CLASF. (SUCS):** SP
MATERIAL: M-2 de 0.20 a 0.45 m **CLASF. (AASHTO):** A-1-b (0)

METODO DE COMPACTACION: ASTM D1557
MAXIMA DENSIDAD SECA (g/cm³): 2.230
OPTIMO CONTENIDO DE HUMEDAD (%): 6.00

CBR AL 100% DE M.D.S. (%)	0.1"	45.38	0.2"	51.13
CBR AL 95% DE M.D.S. (%)	0.1"	32.53	0.2"	36.83

En la calicata C-02 (muestra M-2 de 0.20 a 0.45m.), el índice de CBR al 100% de M.D.S. a 0.1" de penetración es un valor de 45.38%; corroborando que el material sub-base tendido en su momento, cumple con el requerimiento mínimo de 40% de índice de CBR, para conformación como estructura de pavimento.

En la calicata C-02 (muestra M-2 de 0.20 a 0.45m.), el índice de CBR al 100% de M.D.S. a 0.1” de penetración es un valor de 45.38%; corroborando que el material sub-base tendido en su momento, cumple con el requerimiento mínimo de 40% de índice de CBR, para conformación como estructura de pavimento.

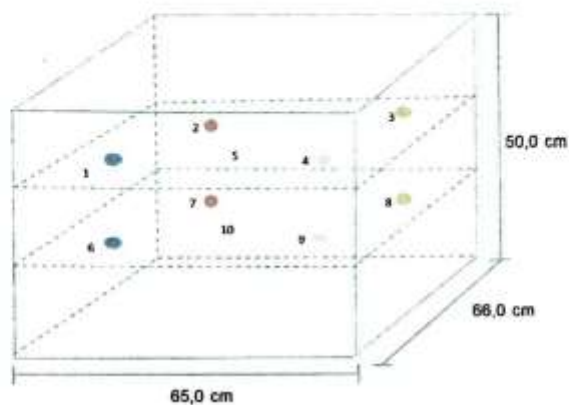
DISTRIBUCIÓN DE LOS SENSORES EN EL EQUIPO

- Los Sensores 5 y 10 se ubicaron sobre sus respectivos niveles.
- Los demas sensores se ubicaron a 8 cm de las paredes laterales y a 8 cm del fondo y del frente del equipo.
- Los Sensores del nivel superior se ubicaron a 1,5 cm por encima de la altura mas alta que emplea el usuario.
- Los Sensores del nivel inferior se ubicaron a 1,5 cm por debajo de la pantalla más baja.

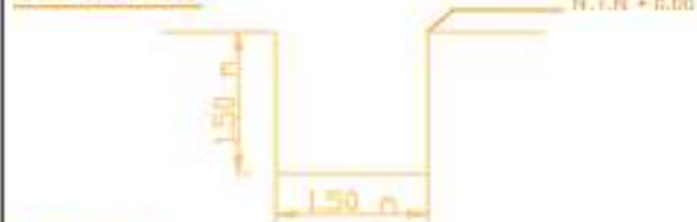
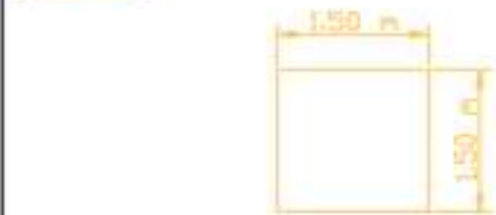
PLANO DE CALICATAS

Se realizaron 7 calicatas identificadas como C-1, C-2, C-3, C-4, C-5, C-6, C-7, para este proceso se utilizaron las señalizaciones de seguridad y así mismo los EPP'S.

ELEVACIÓN

PLANTA
