“Evaluación de la estructura del pavimento flexible en la Av. Miraflores, calle 2,
calle 8 y prolongación Av. Pelícano en el sector C de Nuevo Chimbote – 2019.
Propuesta de mejora”

TESIS PARA OBTENER EL TÍTULO PROFESIONAL DE:

Ingeniero Civil

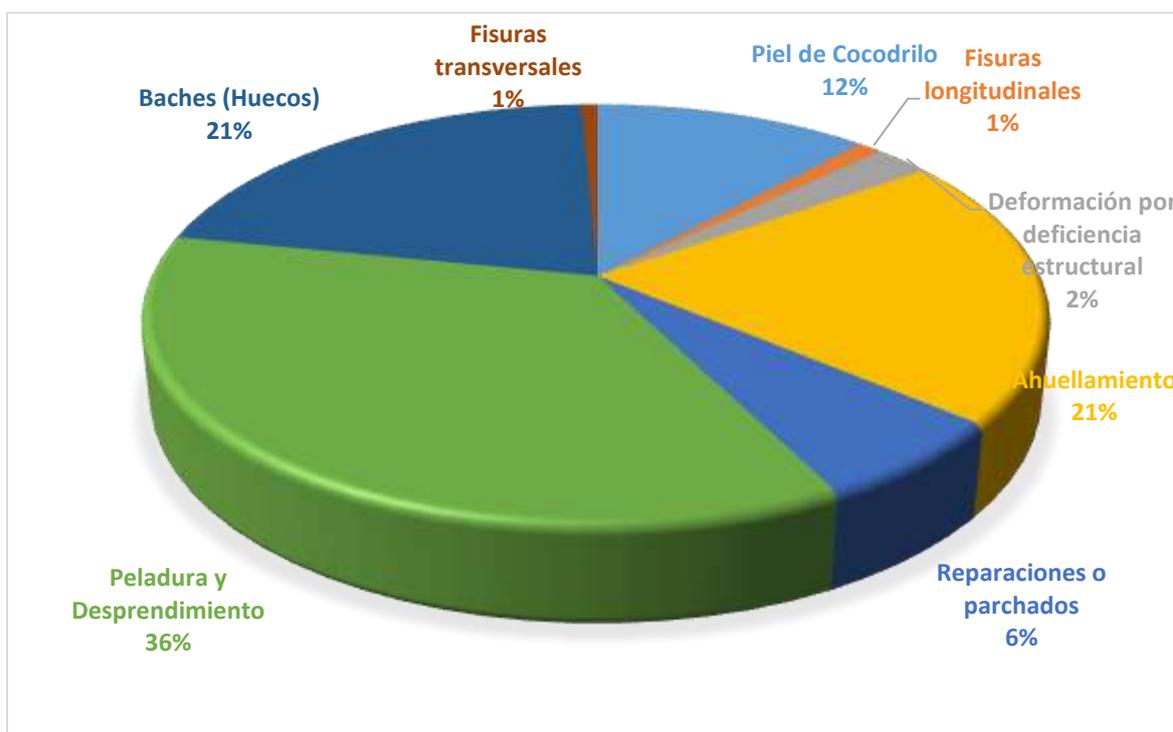
Gráfico N° 01. Porcentajes de patologías del área total

Interpretación: En la tabla N° 07 se puede visualizar los porcentajes de las patologías halladas en toda el área del pavimento evaluado, donde un 36% del pavimento presenta peladura y desprendimiento de agregado, un 21% conformado por baches, de igual manera el 21% presenta ahuellamiento, el 12% posee piel de cocodrilo, el 6% dispone de reparaciones o parchados y el 1% para fisuras transversales al igual que para las fisuras longitudinales.

En toda el área del pavimento flexible según la evaluación realizada a la carpeta de rodadura se identificó que posee la falla peladura y desprendimiento de agregado en un 36%, (Vergara, 2015) reafirma en sus resultados que el mayor daño obtenido en su investigación fue peladura y desprendimiento de agregado con un 14.44%, el 21% son huecos o baches que se encuentra en el mismo porcentaje con el ahuellamiento, el 12% de la carpeta asfáltica posee el daño denominado piel de cocodrilo a lo largo del pavimento, el 6% son reparaciones o parchados, el 1% ocupado por fisuras transversales y de igual manera para fisuras longitudinales y por último el 2% de la superficie del pavimento presentan deformación por deficiencia estructural.

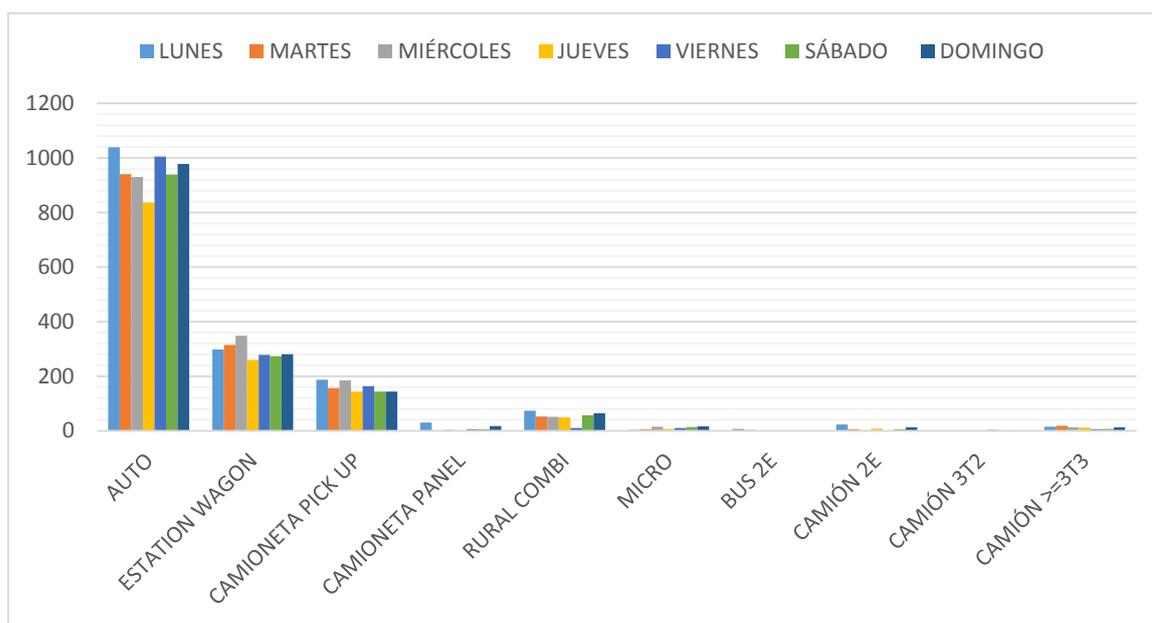
Tráfico N° 02. Conteo de Vehículos Semanal

Interpretación: En el gráfico se muestra el número de vehículos que transitaron cada día durante una semana, evaluados en un periodo de 24 horas, donde se puede observar que el tipo de vehículos que transitan con más frecuencia son los autos, seguido de los station wagon, así como también a las camionetas pick up, son las que circulan por la vía en mayor número, así como también en la tabla N° 08 se evidencia que el día más transitado fue el día lunes.

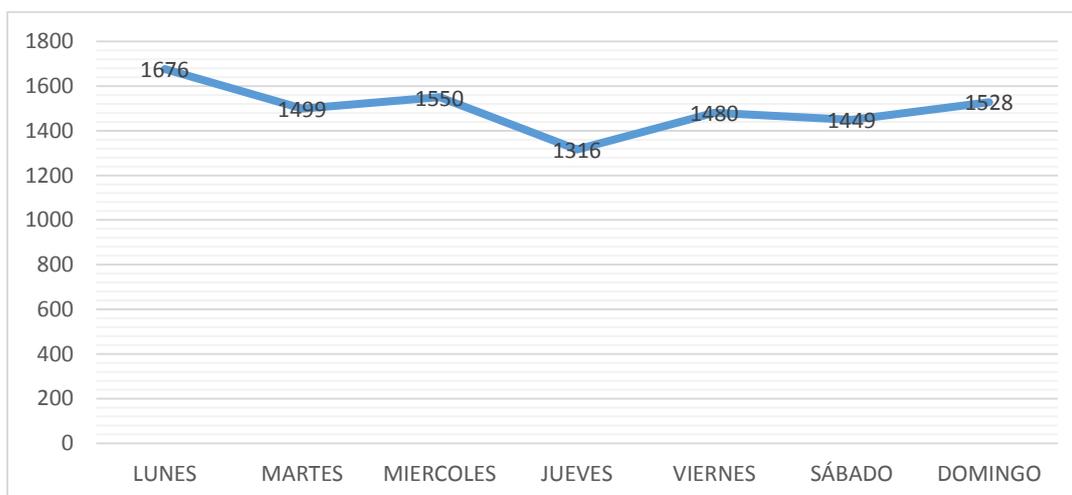
Gráfico N° 03. Cantidad de Vehículos diarios

Interpretación: En el gráfico se muestra que el lunes fue el día donde el tráfico fue más concurrido ya que en ese día se estableció la cantidad de 1676 vehículos que transitaron durante ese día.

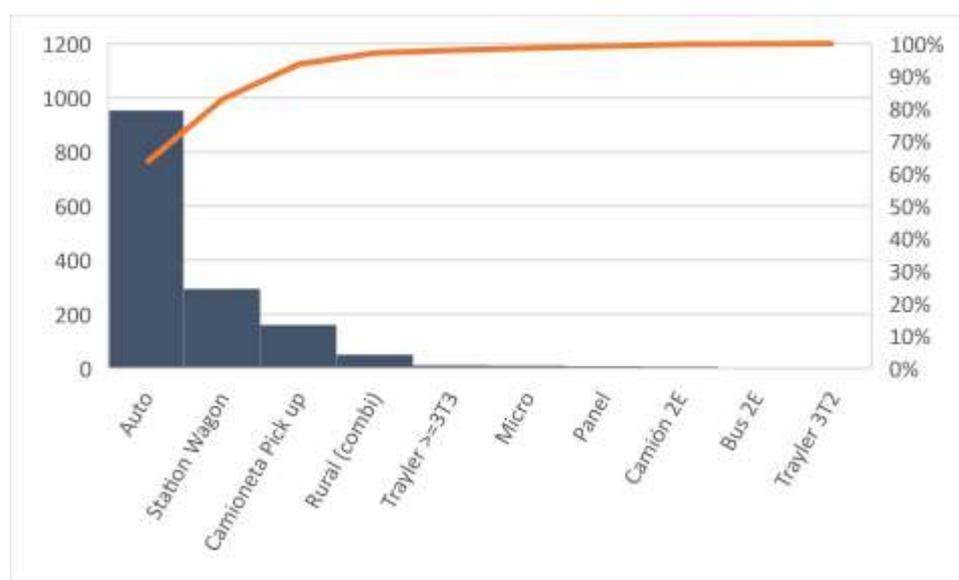
Gráfico N° 04. IMDA (Veh/día)

Interpretación: La Tabla N° 10 muestra que el área investigada presenta un IMDA de 1 500 veh/día, y de acuerdo con lo establecido en el Manual del MTC, las carreteras de segunda clase son aquellas que poseen un IDMA entre 401y 2.000 veh/día. Por lo tanto, el área de investigación en la av. Miraflores, calle 2, calle 8 y Prolongación av. Pelicano del Sector C de Nuevo Chimbote es de segunda clase, la cual cuenta con una calzada de dos carriles de 3,00 m de ancho.

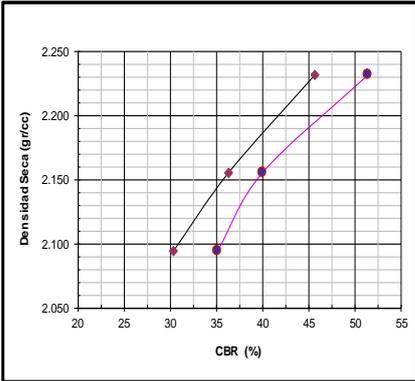
RELACION DE SOPORTE DE CALIFORNIA (C.B.R.) ASTM D-1883							
PROYECTO : EVALUACIÓN DE LA ESTRUCTURA DEL PAVIMENTO FLEXIBLE EN LA AV. MIRAFLORES, CALLE 2, CALLE 8 Y PROLONGACIÓN AV. PELICANO EN EL SECTOR C DE NUEVO CHIMBOTE - 2019. PROPUESTA DE MEJORA							
SOLICITA : RISCO MINAYA ABNER - ACOSTA VELASQUEZ GRETHEL TATIANA							
UBICACIÓN : Distrito: Nuevo Chimbote, Provincia: Santa, Departamento: Ancash							
FECHA : 02/09/2019							
DATOS DE LA MUESTRA							
CANTERA	C-02						
MATERIAL	M-2 de 0.20 a 0.45 m						
PROG.	1+800 km						
CLASF. (SUCS)	SP						
CLASF. (AASHTO)	A-1-b (0)

METODO DE COMPACTACION : ASTM D1557 MAXIMA DENSIDAD SECA (gr/cm³) : 2.230 OPTIMO CONTENIDO DE HUMEDAD (%) : 6.00							
<table border="1"> <tr> <td>C.B.R. AL 100% DEM.D.S. (%)</td> <td>0.1": 45.38</td> <td>0.2": 51.13</td> </tr> <tr> <td>C.B.R. AL 95% DEM.D.S. (%)</td> <td>0.1": 32.53</td> <td>0.2": 36.63</td> </tr> </table>		C.B.R. AL 100% DEM.D.S. (%)	0.1": 45.38	0.2": 51.13	C.B.R. AL 95% DEM.D.S. (%)	0.1": 32.53	0.2": 36.63
C.B.R. AL 100% DEM.D.S. (%)	0.1": 45.38	0.2": 51.13					
C.B.R. AL 95% DEM.D.S. (%)	0.1": 32.53	0.2": 36.63					
OBSERVACIONES:

En la calicata C-05 (muestra M-2 de 0.20 a 0.45m.), el índice de CBR al 100% de M.D.S. a 0.1” de penetración es un valor de 47.42%; corroborando que el material sub-base tendido en su momento, cumple con el requerimiento mínimo de 40% de índice de CBR, para conformación como estructura de pavimento.

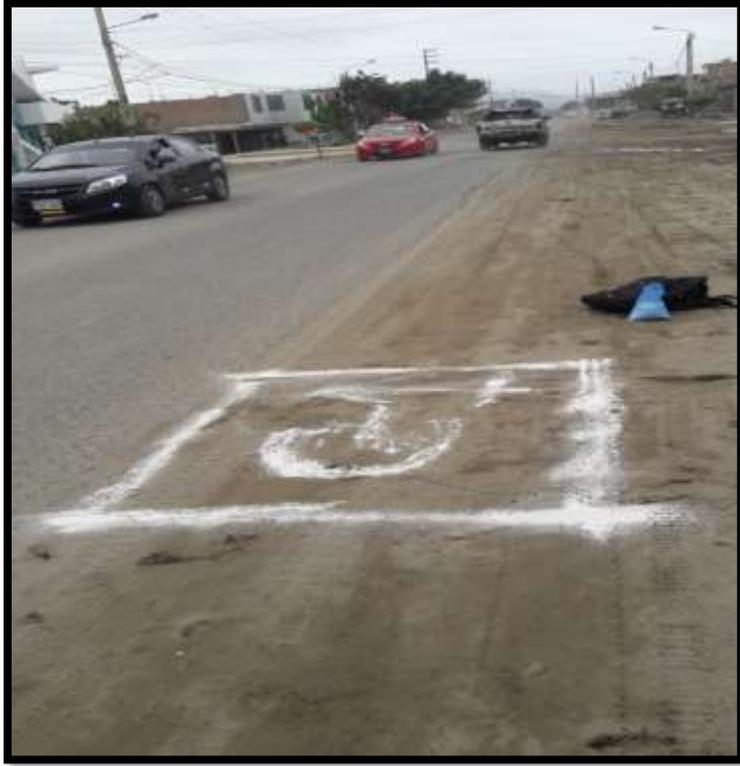
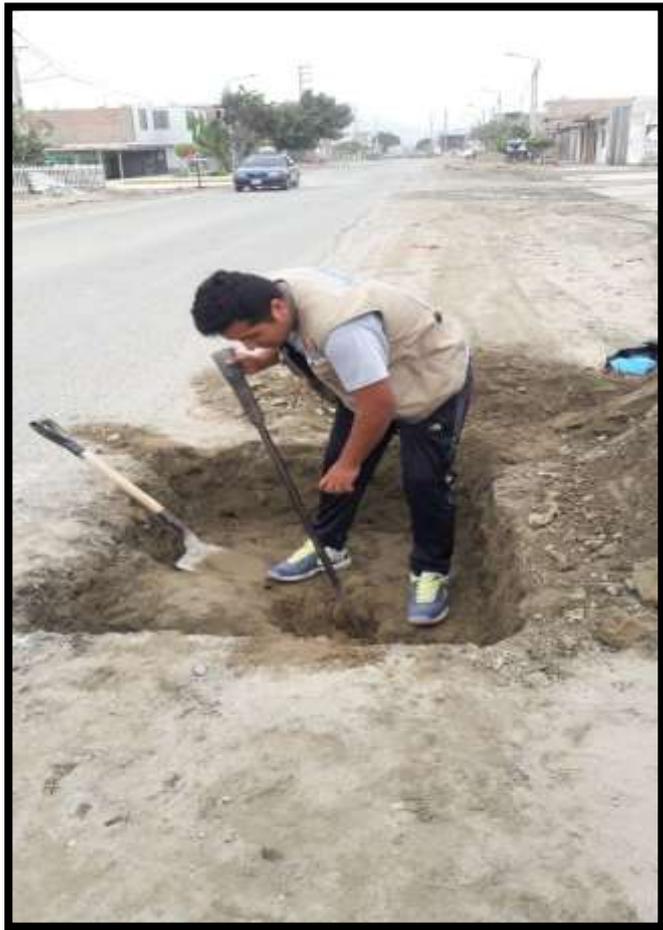
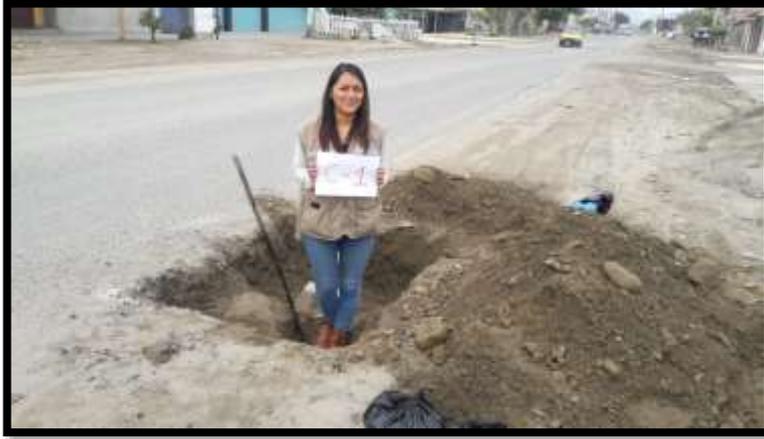
Descripción:
Elaboración de Calicata
01 en campo

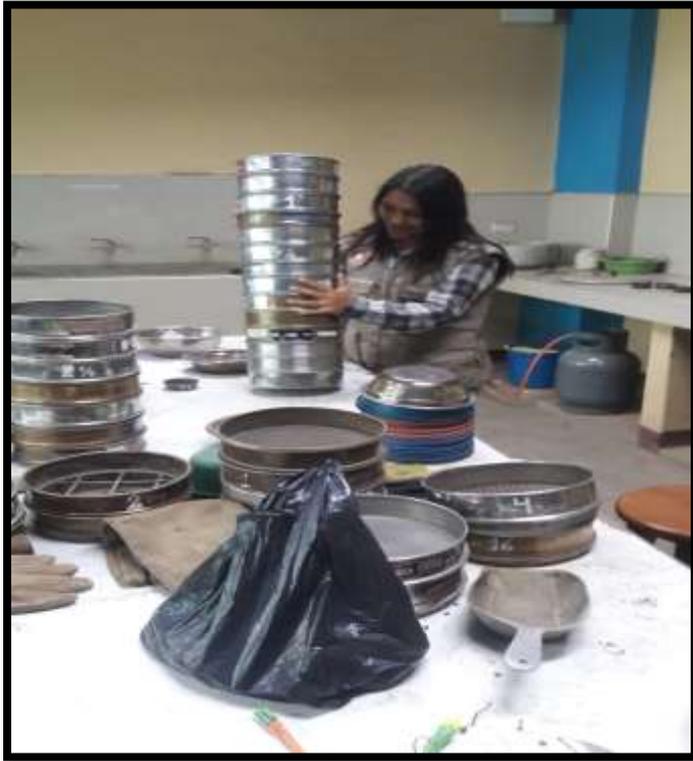
Descripción: Ensayo de granulometría

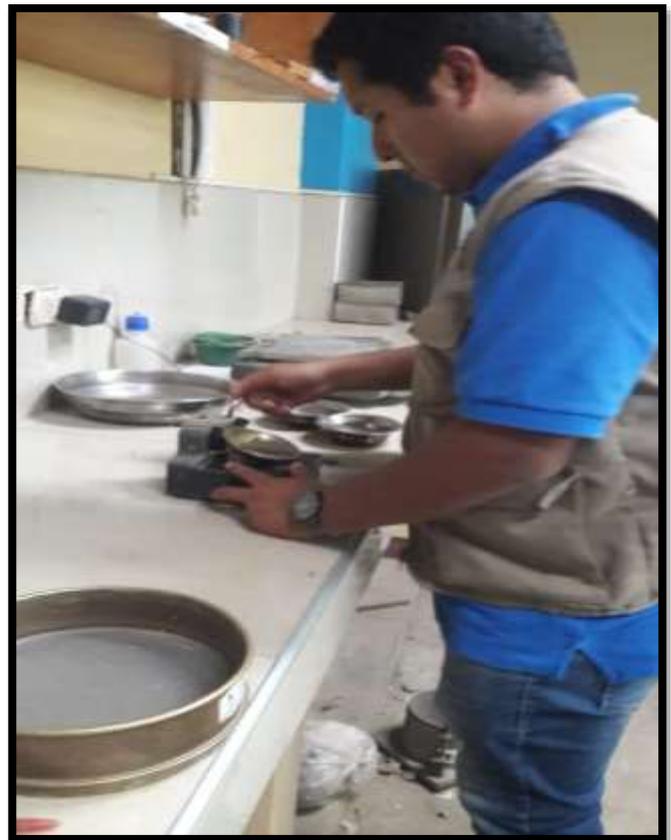
Descripción: Ensayo de límite líquido (copa casagrande)

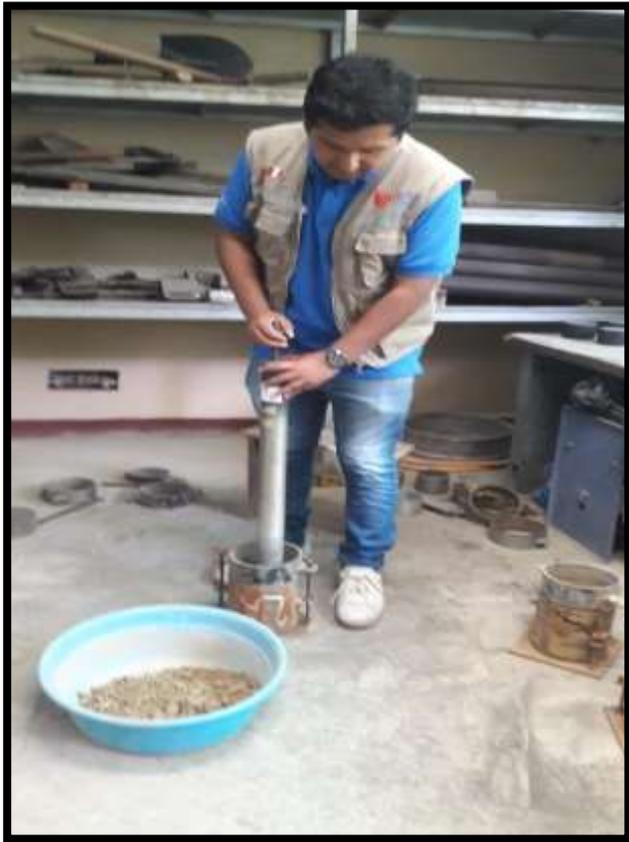
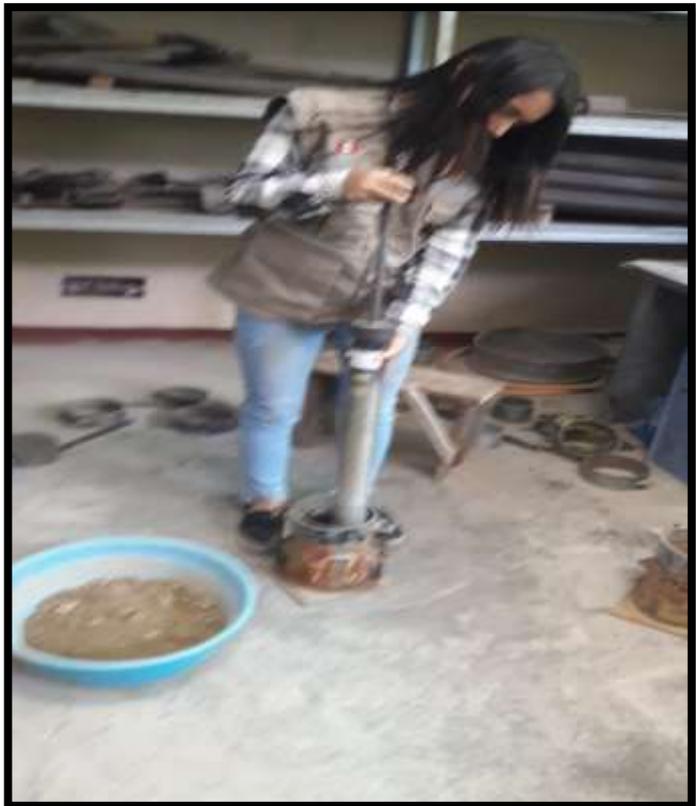
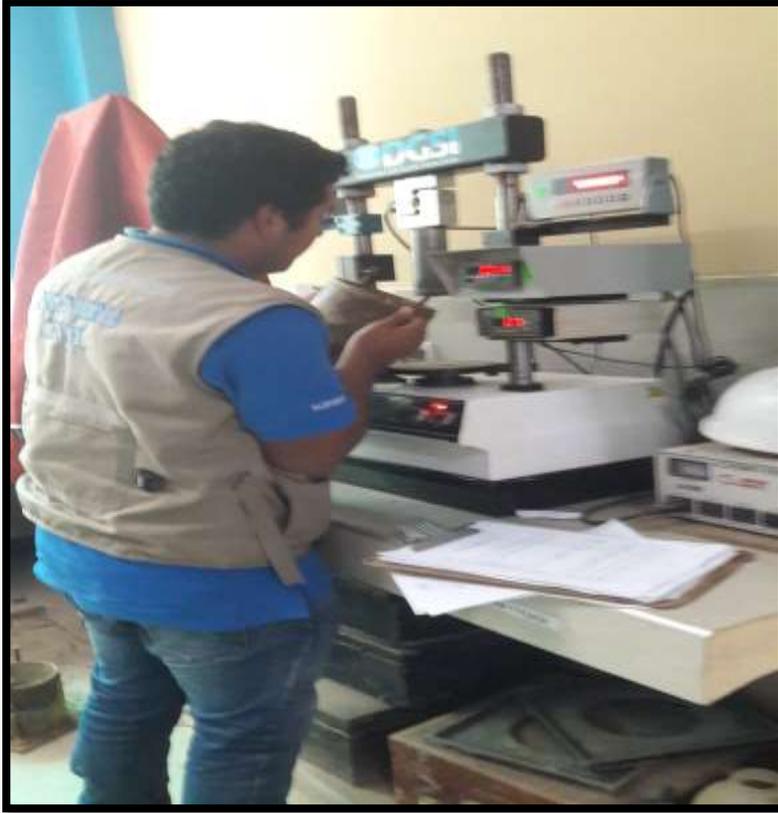
Descripción: Ensayo de Proctor modificado

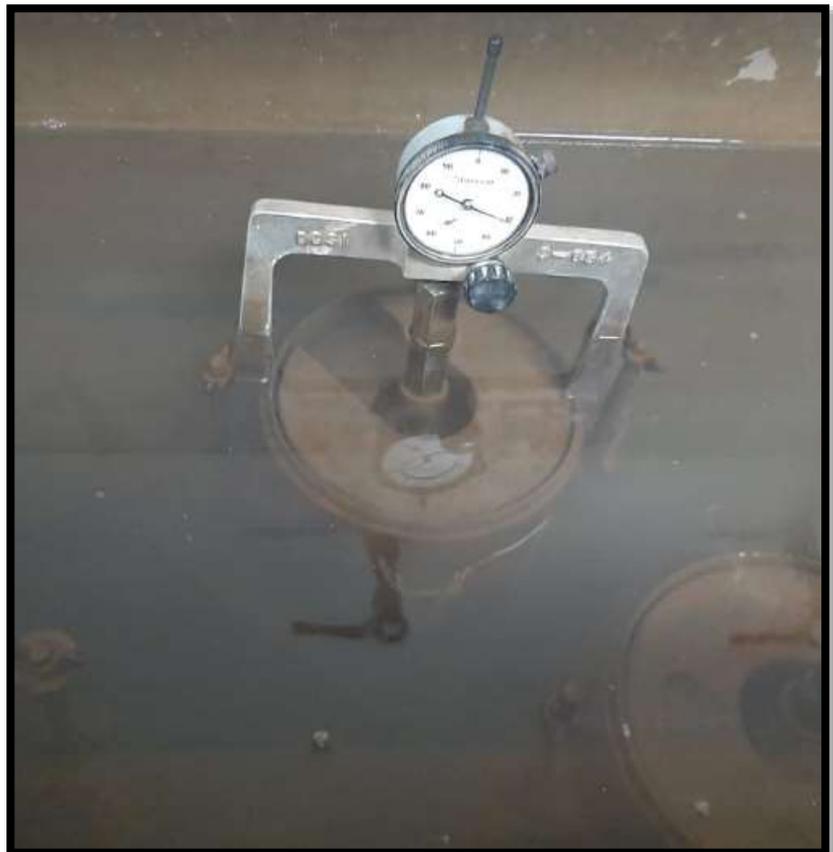
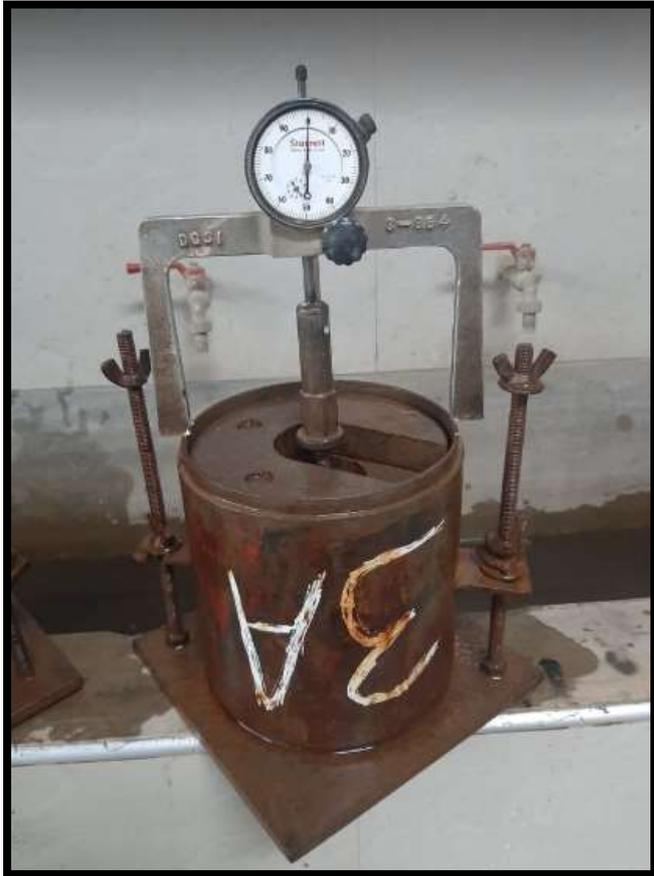
Descripción: Ensayo de CBR

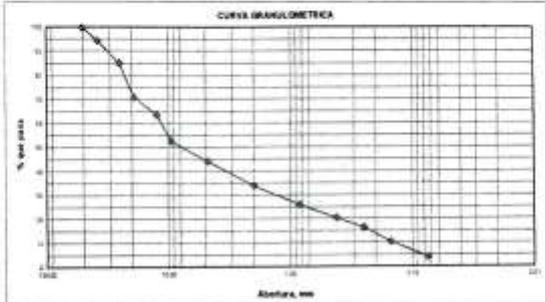
1. ANALISIS GRANULOMETRICO POR TAMIZADO (ASTM - D421)

Peso Inicial Seco, [gr]	4560.30		
Peso Lavado y Seco, [gr]	4391.30		
Malla	Abertura [mm]	Peso Retenido [gr]	% Pasa
3"	76.20	0.00	100.00
2"	50.80	252.30	94.48
1 1/2"	38.10	425.20	85.17
3/4"	19.05	651.50	70.92
1/2"	12.50	336.50	63.55
3/8"	9.525	496.50	52.68
N° 4	4.75	385.40	44.25
N° 10	2.00	495.50	34.05
N° 20	0.848	399.60	26.03
N° 40	0.425	249.50	20.57
N° 60	0.250	196.50	16.27
N° 100	0.150	165.50	10.46
N° 200	0.075	209.80	3.90
< N° 200		178.20

Grava (No.4 < Diam < 3")	55.75%
Grava Gruesa (3/4" < Diam < 3")	25.08%
Grava Fina (1/2" < Diam < 3/4")	26.67%
Areña (No. 200 < Diam < No. 4)	40.35%
Areña Gruesa (No. 10 < Diam < No. 4)	10.20%
Areña Medía (No. 40 < Diam < No. 10)	13.48%
Areña Fina (No. 200 < Diam < No. 40)	16.67%
Finas (Diam < No. 200)	3.90%
Límite Líquido	N.P.
Límite Plástico	N.P.
Índice Plástico	N.P.
Contenido de Humedad	2.87%
Clasificación SUCS	GW
Clasificación AASHTO	A-1-a (0)

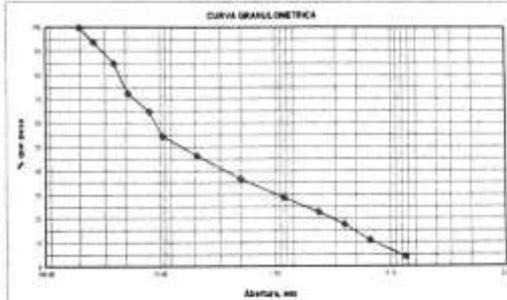
1. ANALISIS GRANULOMETRICO POR TAMIZADO (ASTM - D421)

Peso Inicial Seco, [gr]	1002.40		
Peso Lavado y Seco, [gr]	910.30		
Mallas	Abertura [mm]	Peso Retenido [gr]	% Pasa
T	15.00		
Z	30.00	0.00	100.00
1 1/2"	38.10	388.70	63.88
T	75.40	564.70	64.99
3/4"	19.00	196.70	72.45
1/2"	12.50	497.00	64.78
3/8"	9.50	643.60	54.65
N° 4	4.75	522.30	48.43
N° 10	2.00	620.10	38.66
N° 20	0.85	495.50	28.66
N° 40	0.425	384.50	22.81
N° 60	0.25	338.00	17.48
N° 100	0.15	415.70	19.93
N° 200	0.075	443.30	3.95
< N° 200		251.10

Grava (No. 4 < Diam < 75)	53.57%
Grava Gruesa (3/4" < Diam < 2")	27.55%
Grava Fina (1/2" < Diam < 3/4")	26.02%
Arena (No. 200 < Diam < No. 4)	42.47%
Arena Gruesa (No. 10 < Diam < No. 4)	9.76%
Arena Meda (No. 40 < Diam < No. 10)	13.65%
Arena Fina (No. 200 < Diam < No. 40)	16.86%
Fines (Diam < No. 200)	3.95%
Límite Líquido	N.P.
Límite Plástico	N.P.
Índice Plasticidad	N.P.
Contenido de Humedad	2.68%
Clasificación SUCS	GW
Clasificación AASHTO	A-1-a (0)

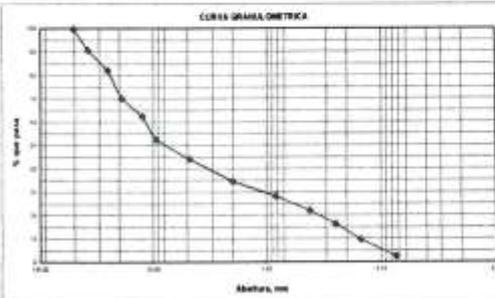
1. ANALISIS GRANULOMETRICO POR TAMIZADO (ASTM - D421)

Peso Inicial Seco, [gr]	7002.00		
Peso Lavado y Seco, [gr]	5913.00		
Malla	Abertura [mm]	Peso Retenido [gr]	% Peso
3"	76.200	0.00	100.00
2"	50.800	0.00	100.00
1 1/2"	38.100	0.43	99.57
1"	25.400	0.21	99.79
3/4"	19.000	0.33	99.53
1/2"	12.500	0.47	99.33
3/8"	9.500	0.60	99.15
N° 4	4.750	0.75	98.80
N° 10	1.900	0.79	98.21
N° 20	0.850	0.80	97.40
N° 40	0.425	0.71	98.85
N° 60	0.250	0.51	99.29
N° 100	0.150	0.44	99.56
N° 200	0.075	0.35	99.85
< N° 200		0.79	1.14

Grava (No 4 + Oms + 3")	55.86%
Grava Fina (3" + Oms + 3")	20.86%
Grava Fina (1 1/2" + Oms + 3/4")	25.73%
Areña (No 20 + Oms + No 4)	41.81%
Areña Gruesa (No 10 + Oms + No 4)	9.58%
Areña Media (No 40 + Oms + No 10)	12.61%
Areña Fina (No 200 + Oms + No 40)	19.62%
Fines (Oms + No 200)	2.54%
Límite Líquido	N.P.
Límite Plástico	N.P.
Índice de Plasticidad	N.P.
Contenido de Humedad	2.33%
Clasificación: SUCS	GMV
Clasificación: AASHTO	A-1-a (1)

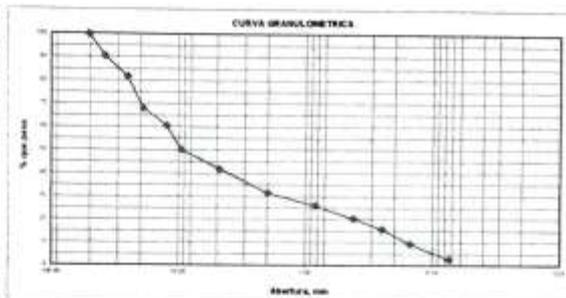
1. ANALISIS GRANULOMETRICO POR TAMIZADO (ASTM - D421)

Mallas	Abertura [mm]	Peso Retenido [gr]	% Pasa
3"	75.00		
2"	50.00	0.00	100.00
1 1/2"	38.10	470.50	90.57
1"	25.40	454.50	81.43
3/4"	19.00	585.70	88.14
1/2"	12.50	381.50	60.83
3/8"	9.50	529.60	50.21
N° 4	4.75	424.00	41.87
N° 10	2.00	517.80	31.89
N° 20	0.84	285.30	26.08
N° 40	0.42	281.70	20.54
N° 60	0.25	243.00	15.76
N° 100	0.15	327.80	9.42
N° 200	0.075	340.00	2.74
- N 200		130.10

Grava (No. 4 - Diam. = 4.75)	58.13%
Grava Gruesa (No. 10 - Diam. = 1.9)	31.86%
Grava Fina (No. 40 - Diam. = 0.425)	26.29%
Areia (No. 200 - Diam. = No. 4)	39.14%
Areia Gruesa (No. 10 - Diam. = No. 4)	10.18%
Areia Média (No. 60 - Diam. = No. 10)	11.15%
Areia Fina (No. 200 - Diam. = No. 60)	17.80%
Finos (Diam. = No. 200)	2.74%
Límite Líquido	N.P.
Límite Plástico	N.P.
Índice Plástico (IP)	N.P.
Contenido de Humedad	2.45%
Clasificación SUCS	GW
Clasificación AASHTO	A-1-a (0)

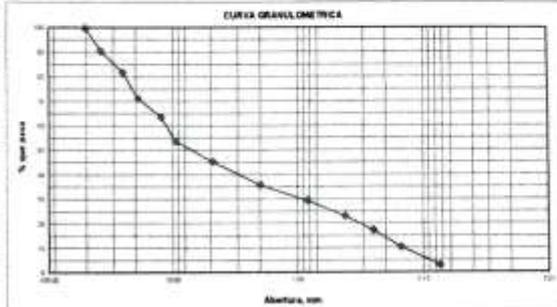
1. ANALISIS GRANULOMETRICO POR TAMIZADO (ASTM - D421)

Peso Inicial Seco, [gr]	7005.60		
Peso Lavado y Seco, [gr]	5785.60		
Malla	Abertura [mm]	Peso Retenido [grs]	% Pasa
3"	75.00	0.00	100.00
2"	50.00	0.00	100.00
1 1/2"	38.100	863.50	90.53
1"	25.000	610.40	81.82
3/4"	19.000	740.20	71.25
1/2"	12.500	536.50	63.55
3/8"	9.525	688.50	53.72
N° 4	4.750	585.70	45.35
N° 10	2.000	672.60	35.75
N° 20	0.850	439.50	29.47
N° 40	0.425	448.00	23.08
N° 60	0.250	435.90	17.28
N° 100	0.150	490.90	10.28
N° 200	0.075	500.90	3.13
< N° 200		219.00

Grava (No 4 + D420 < 3")	54.65%
Grava Gruesa (3/4" + D420 < 3")	28.75%
Grava Fina (1/4" + D420 < 3/4")	25.60%
Arena (No 200 + D420 < No 4)	42.22%
Arena Gruesa (No 10 + D420 < No 4)	9.67%
Arena Media (No 40 + D420 < No 10)	17.57%
Arena Fina (No 200 + D420 < No 40)	19.98%
Fino (D420 < No 200)	3.13%
Límite Líquido	N.P.
Límite Plástico	N.P.
Índice de Plasticidad	N.P.
Contenido de Humedad	2.28%
Clasificación USCS	GW
Clasificación AASHTO	A-1-a (0)

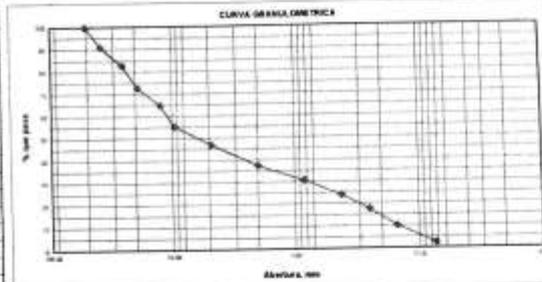
1. ANALISIS GRANULOMETRICO POR TAMIZADO (ASTM - D421)

Mallas	Abertura (mm)	Peso Retenido (gr)	% Pasa
5"	125.00	0.00	100.00
2"	50.80	0.00	100.00
1 1/2"	38.10	778.50	81.05
1"	25.40	725.40	82.68
3/4"	19.00	960.20	72.75
1/2"	12.50	675.50	54.96
3/8"	9.50	633.50	55.34
1/4"	4.75	706.70	47.18
N° 10	2.00	630.80	37.60
N° 20	0.84	500.50	30.68
N° 40	0.42	578.00	24.01
N° 60	0.25	559.90	17.55
N° 100	0.15	647.90	10.07
N° 200	0.075	659.90	2.48
< N° 200		212.00

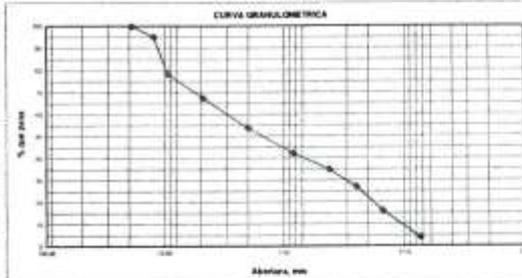
1. ANALISIS GRANULOMETRICO POR TAMIZADO (ASTM - D421)

Peso Inicial Seco, [gr]	3035.20	
Peso Lavado y Seco, [gr]	3003.70	
Malla	Abertura (mm)	Peso Retenido (gr)
3"	76.20	
2"	50.80	
1 1/2"	38.10	
1"	25.40	
3/4"	19.05	0.00
1/2"	12.50	163.00
3/8"	9.53	556.20
N° 4	4.75	365.00
N° 10	2.00	455.40
N° 20	0.84	379.00
N° 40	0.42	252.40
N° 60	0.25	264.50
N° 100	0.15	369.00
N° 200	0.075	508.30
+ N° 200		131.50

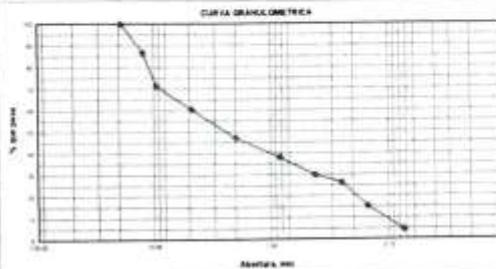
1. ANALISIS GRANULOMETRICO POR TAMIZADO (ASTM - D421)

Peso Inicial Seco, [gr]	4105.50		
Peso Lavado y Seco, [gr]	3964.50		
Malla	Abertura [mm]	Peso Retenido [gr]	% Pasa
3"	76.20		
2"	50.80		
1 1/2"	38.10		
1"	25.40		
3/4"	19.00	0.00	100.00
1/2"	12.50	548.70	86.63
3/8"	9.50	850.80	71.20
N° 4	4.75	446.70	60.43
N° 10	2.00	546.20	47.27
N° 20	0.84	380.20	38.14
N° 40	0.425	200.80	29.99
N° 60	0.25	151.00	26.36
N° 100	0.15	459.80	15.32
N° 200	0.075	452.80	4.36
< N° 200		181.50

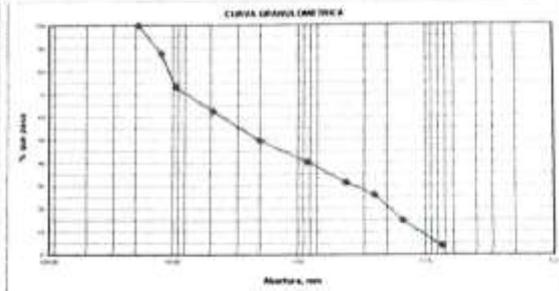
1. ANALISIS GRANULOMETRICO POR TAMIZADO (ASTM - D421)

Peso Inicial Seco, [gr]	2052.20	
Peso Lavado y Seco, [gr]	2240.50	
Mallas	Abertura [mm]	Peso Retenido [gr]
2"	50.80	
2"	50.80	
1 1/2"	38.10	
1"	25.40	
3/4"	19.00	0.00
1/2"	12.50	660.50
3/8"	9.50	800.20
N° 4	4.75	586.20
N° 10	2.00	704.70
N° 20	0.84	528.60
N° 40	0.42	481.90
N° 60	0.25	301.10
N° 100	0.15	618.10
N° 200	0.075	810.20
< N° 200		218.70

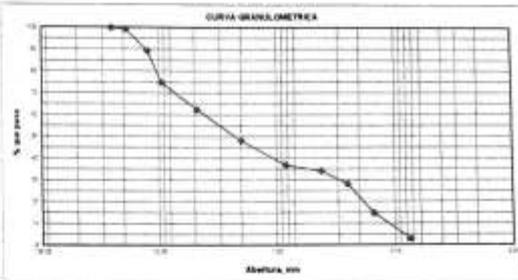
1. ANALISIS GRANULOMETRICO POR TAMIZADO (ASTM - D421)

Peso Inicial Seco, [gr]	4032.10		
Peso Lavado y Seco, [gr]	4492.00		
Malla	Abertura [mm]	Peso Retenido [gr]	% Pasa
3"	75.00		
2"	50.00		
1 1/2"	38.10		
1"	25.40	0.00	100.00
3/4"	19.00	20.10	99.35
1/2"	12.50	480.60	89.41
3/8"	9.50	876.70	74.80
N° 4	4.75	971.00	62.47
N° 10	2.00	858.70	48.25
N° 20	0.85	521.60	36.99
N° 40	0.425	123.50	34.32
N° 60	0.25	282.30	28.25
N° 100	0.15	519.30	14.85
N° 200	0.075	541.60	2.94
< N° 200		136.10

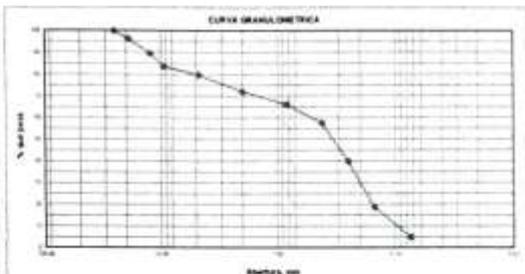
1. ANALISIS GRANULOMETRICO POR TAMIZADO (ASTM - D421)

Peso Inicial Seco, [gr]	2500.00		
Peso Lavado y Seco, [gr]	2444.00		
Mallas	Abertura [mm]	Peso Retenido [gms]	% Pasa
3"	75.000		
2"	50.800		
1 1/2"	38.100		
1"	25.400	0.00	100.00
3/4"	19.000	96.00	96.26
1/2"	12.500	108.40	99.71
3/8"	9.500	156.30	93.63
N° 4	4.750	97.40	79.94
N° 10	2.000	100.00	72.97
N° 20	0.850	154.80	66.05
N° 40	0.425	218.50	57.82
N° 60	0.250	456.80	50.84
N° 100	0.150	547.60	16.73
N° 200	0.075	366.50	4.85
< N° 200		124.70

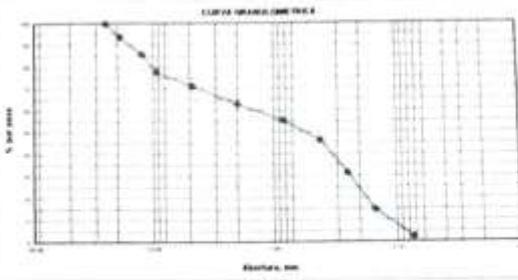
1. ANALISIS GRANULOMETRICO POR TAMIZADO (ASTM - D421)

Peso total seco (gr)	4570.00		
Peso Lavado y Seco (gr)	4075.50		
Malla	Apertura (mm)	Peso Retenido (gr)	% Pasa
2	75.00		
7	60.00		
15	20.00		
30	7.50	3.00	100.00
60	2.50	261.00	93.70
100	1.50	327.00	85.81
200	0.75	232.50	77.82
Nº 4	4.75	205.00	71.40
Nº 10	1.50	154.50	62.88
Nº 20	0.84	104.50	45.57
Nº 40	0.42	77.50	46.43
Nº 60	0.25	615.50	31.83
Nº 100	0.15	497.50	14.84
Nº 200	0.075	516.50	2.42
Nº 425		392.00

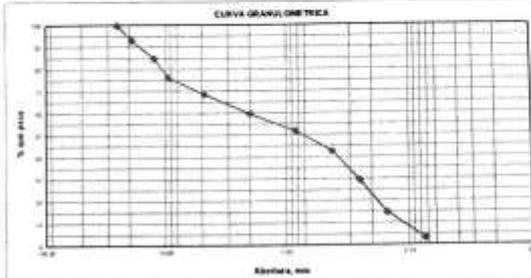
1. ANALISIS GRANULOMETRICO POR TAMIZADO (ASTM - D421)

Mallas	Abertura (mm)	Peso Retenido (gr)	% Pasa
2"	50.8	1075.50	
3"	76.2	595.10	
4"	101.6		
5"	127.0	0.00	100.00
6"	152.4	420.00	93.96
7"	177.8	502.30	84.77
8"	203.2	514.20	76.28
10"	254.0	455.20	68.78
15"	381.0	535.40	58.88
20"	508.0	400.40	51.82
30"	762.0	559.50	42.68
40"	1016.0	605.30	29.37
60"	1524.0	892.90	14.79
75"	1905.0	701.50	3.21
100"	2540.0	154.20

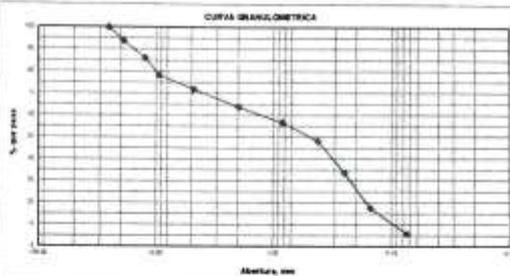
1. ANÁLISIS GRANULOMÉTRICO POR TAMIZADO (ASTM - D421)

Mallas	Abertura [mm]	Peso Retenido [gr]	% Paso
3"	76.2		
2"	50.8		
1 1/2"	38.1		
1"	25.4	0.00	100.00
3/4"	19.0	254.50	93.90
1/2"	12.5	337.00	86.13
3/8"	9.5	336.30	78.37
N° 4	4.75	275.80	71.02
N° 10	2.00	345.20	63.98
N° 20	0.84	319.50	56.79
N° 40	0.42	371.30	48.23
N° 60	0.25	630.00	33.70
N° 100	0.15	703.40	17.48
N° 200	0.075	511.50	5.88
< N° 200		246.20

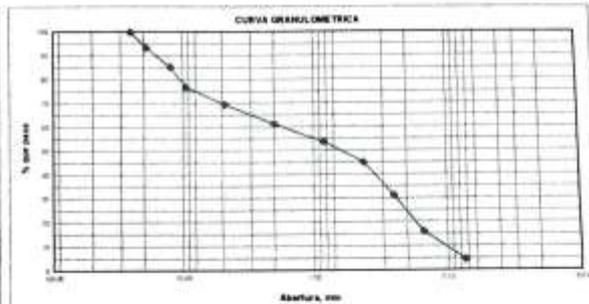
1. ANALISIS GRANULOMETRICO POR TAMIZADO (ASTM - D421)

Peso Inicial Seco, [gr]	5223.30		
Peso Lavado y Seco, [gr]	4590.00		
Mallas	Abertura [mm]	Peso Retenido [gr]	% Pasa
3"	76.200		
2"	50.800		
1 1/2"	38.100		
1"	25.400	0.00	100.00
3/4"	19.050	346.90	93.36
1/2"	12.500	428.50	85.15
3/8"	9.525	432.30	76.88
N° 4	4.750	381.30	69.58
N° 10	2.000	432.60	61.30
N° 20	0.840	396.70	53.70
N° 40	0.420	447.80	45.13
N° 60	0.250	725.80	31.23
N° 100	0.150	797.50	15.37
N° 200	0.075	601.50	4.45
< N° 200		232.40

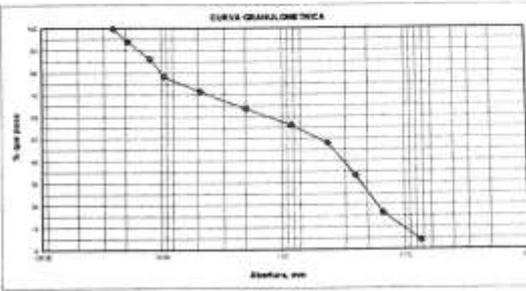
1. ANALISIS GRANULOMETRICO POR TAMIZADO (ASTM - D421)

Peso Inicial Seco, [gr]	4750.30		
Peso Lavado y Seco, [gr]	4076.10		
Malla	Abertura [mm]	Peso Retenido [gr]	% Pasa
3"	76.200		
2"	50.800		
1 1/2"	38.100		
1"	25.400	0.00	100.00
3/4"	19.000	249.40	94.13
1/2"	12.500	339.00	98.16
3/8"	9.500	337.20	78.22
N° 4	4.750	285.00	71.52
N° 10	2.000	335.20	63.63
N° 20	0.850	314.50	56.23
N° 40	0.425	346.60	48.08
N° 60	0.250	626.20	33.34
N° 100	0.150	713.40	16.56
N° 200	0.075	551.80	4.05
N° 250		172.20

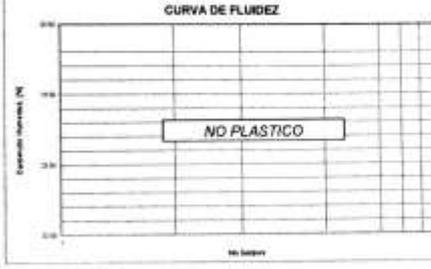
Procedimiento	Fórmula	Tara No
1. Peso Tara, [gr]		42
3. Peso Tara + Suelo Húmedo, [gr]		254.70
5. Peso Tara + Suelo Seco, [gr]		242.30
4. Peso Agua, [gr]	(3)-(1)	12.40
5. Peso Suelo Seco, [gr]	(5)-(1)	211.70
6. Contenido de Humedad, (%)	(4)/(5)*100	5.86

Grava (No 4 < Diam < 3")	28.48%
Grava Gruesa (3/4" < Diam < 3")	5.87%
Grava Fina (1/2" < Diam < 3/4")	22.51%
Arena (No 200 < Diam < No 4)	67.47%
Arena Gruesa (No 10 < Diam < No 4)	7.95%
Arena Media (No 40 < Diam < No 10)	15.55%
Arena Fina (No 200 < Diam < No 40)	44.07%
Fines (Diam < No 200)	4.95%
Límite Líquido	N.P.
Límite Plástico	N.P.
Índice Plasticidad	N.P.
Contenido de Humedad	5.86%
Clasificación SUCE	SP
Clasificación AASHTO	A-2-4 (S)

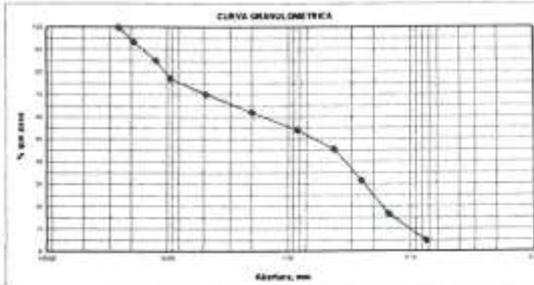
1. ANALISIS GRANULOMETRICO POR TAMIZADO (ASTM - D421)

Peso Inicial Seco, [gr]	5454.20		
Peso Lavado y Seco, [gr]	5194.80		
Matas	Abertura [mm]	Peso Retenido [gr]	% Pasa
3"	75.00		
2"	50.80		
1 1/2"	38.10		
1"	25.40	0.00	100.00
3/4"	19.00	355.00	93.49
1/2"	12.50	451.20	80.22
3/8"	9.50	436.60	77.18
N° 4	4.75	384.30	70.13
N° 10	2.00	440.70	62.05
N° 20	0.85	429.00	54.19
N° 40	0.425	406.00	45.63
N° 60	0.25	764.70	31.61
N° 100	0.15	811.70	16.72
N° 200	0.075	852.70	4.78
< N° 200		259.40

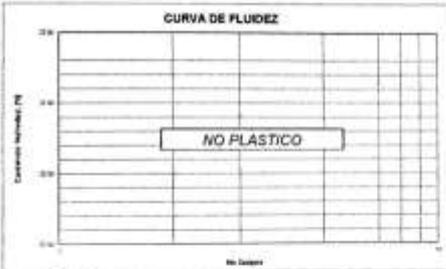
Procedimiento	Fórmula	Tara No
1. Peso Tara, [gr]		14
2. Peso Tara + Suelo Húmedo, [gr]		25.80
3. Peso Tara + Suelo Seco, [gr]		197.80
4. Peso Agua, [gr]	(2)(3)	9.60
5. Peso Suelo Seco, [gr]	(3)(1)	162.40
6. Contenido de Humedad, [%]	(4)/(5)(100)	5.91

Grava (No 4 < Diam < 3")	29.87%
Grava Gruesa (3/4" < Diam < 3")	0.01%
Grava Fina (3/4" < Diam < 3/8")	23.36%
Arzula (No 200 < Diam < No. 4)	65.38%
Arzula Gruesa (No. 10 < Diam < No. 4)	0.00%
Arzula Media (No. 40 < Diam < No. 10)	16.43%
Arzula Fina (No. 200 < Diam < No. 40)	40.61%
Fines (Diam < No. 200)	4.78%
Límite Líquido	N.P.
Límite Plástico	N.P.
Índice de Plasticidad	N.P.
Contenido de Humedad	5.91%
Clasificación SUCS	SP
Clasificación AASHTO	A-2-4 (S)

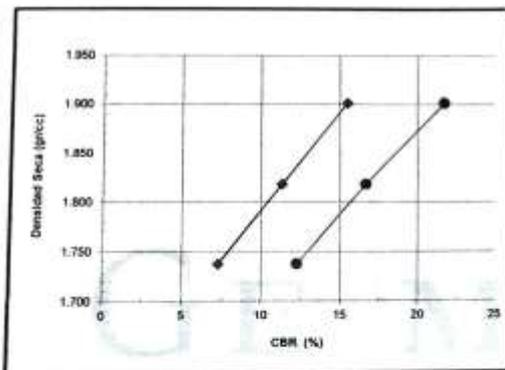
RELACION DE SOPORTE DE CALIFORNIA (C.B.R.)			
ASTM D-1883			
PROYECTO	EVALUACIÓN DE LA ESTRUCTURA DEL PAVIMENTO FLEXIBLE EN LA AV. MIRAFLORES, CALLE 2, CALLE B Y PROLONGACIÓN AV. PELICANO EN EL SECTOR C DE NUEVO CHIMBOTE - 2019. PROPUESTA DE MEJORA		
SOLICITA	RISCO MINAYA ABNER - ACOSTA VELASQUEZ GRETHEL TATIANA		
UBICACIÓN	Distrito: Nuevo Chimbote, Provincia: Santa, Departamento: Ancash		
FECHA	02/09/2019.		
DATOS DE LA MUESTRA			
CANTERA	: C-02	PROG.	: 0+720 km
MATERIAL	: M-3 de 0.45 a 1,50 m	CLASF. (SUCS)	: SP
		CLASF. (AASHTO)	: A-2-4 (0)

METODO DE COMPACTACION : ASTM D1557
 MAXIMA DENSIDAD SECA (gr/cm³) : 1.902
 OPTIMO CONTENIDO DE HUMEDAD (%) : 8.48

C.B.R. AL 100% DE M.O.S. (%)	0.1"	15.49	0.2"	21.80
C.B.R. AL 96% DE M.O.S. (%)	0.1"	10.71	0.2"	16.02

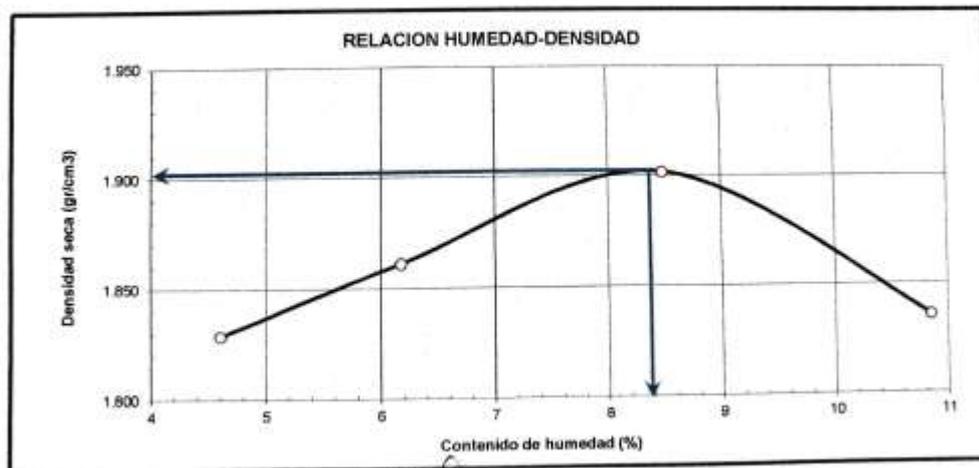
CANTERA : C-02 **PROG.** : 0+720 km **CLASF. (SUCS)** : SP
MATERIAL : M-3 de 0.45 a 1,50 m **CLASF. (AASHTO)** : A-2-4 (0)

Peso suelo + molde	gr	8182.00	8295.00	8478.00	8419.00
Peso molde	gr	4131.00	4131.00	4131.00	4131.00
Peso suelo húmedo compactado	gr	4031.00	4164.00	4347.00	4288.00
Volumen del molde	cm ³	2107.00	2107.00	2107.00	2107.00
Peso volumétrico húmedo	gr/cm ³	1.91	1.98	2.06	2.04
Recipiente N°		23	4	9	16
Peso del suelo húmedo+tara	gr	145.50	163.90	201.40	163.90
Peso del suelo seco + tara	gr	140.00	155.50	187.20	150.00
Tara	gr	20.50	19.50	19.80	21.90
Peso de agua	gr	5.50	8.40	14.20	13.90
Peso del suelo seco	gr	119.50	136.00	167.40	128.10
Contenido de agua	%	4.60	6.18	8.48	10.85
Peso volumétrico seco	gr/cm ³	1.829	1.861	1.902	1.836
Densidad máxima (gr/cm³)					1.902
Humedad óptima (%)					8.48

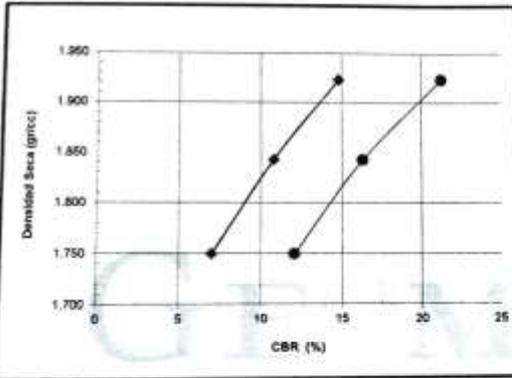
CANTERA: C-05 **PROG.:** 1+800 km **CLASF. (SUCS):** GP
MATERIAL: M-3 de 0.45 a 1.55 m **CLASF. (AASHTO):** A-2-4 (0)

METODO DE COMPACTACION: ASTM D1557
MAXIMA DENSIDAD SECA (g/cm³): 1.923
OPTIMO CONTENIDO DE HUMEDAD (%): 7.59

C.B.R. AL 100% DE M.D.S. (%)	0.1"	14.78	0.2"	21.23
C.B.R. AL 99% DE M.D.S. (%)	0.1"	10.04	0.2"	15.42

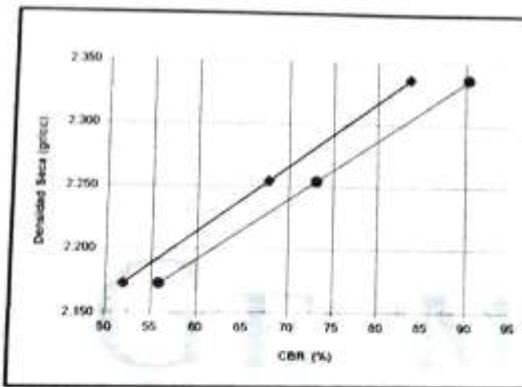
RELACION DE SOPORTE DE CALIFORNIA (C.B.R.)			
ASTM D-1883			
PROYECTO	EVALUACIÓN DE LA ESTRUCTURA DEL PAVIMENTO EXISTENTE EN LA AV. MIRAFLORES, CALLE 2, CALLE B Y PROLONGACIÓN AV. DELICANO EN EL SECTOR C. DE NUEVO CHIMBOTE - 2019. PROPUESTA DE MEJORA.		
SOLICITA	SR. RENCO MINAYA ANDRÉS Y SITA AGOSTA VELA SQUEZ GRETHEL TATIANA		
UBICACIÓN	Distrito: Nuevo Chimbote, Provincia: Santa, Departamento: Ancash		
FECHA	06/09/2019		
DATOS DE LA MUESTRA			
CANTERA	C-02	PROG.	0+720 km
MATERIAL	M-1 de 0.05 a 0.20 m	CLASF. (SUCS)	GW
		CLASF. (AASHTO)	A-1-a(0)

METODO DE COMPACTACION : ASTM D1557
 MAXIMA DENSIDAD SECA (g/cm³) : 2.337
 OPTIMO CONTENIDO DE HUMEDAD (%) : 6.72

C.B.R. AL 100% DE M.D.S. (%)	0.1"	83.74	0.2"	90.45
C.B.R. AL 95% DE M.D.S. (%)	0.1"	61.12	0.2"	65.85

En la calicata C-02 (muestra M-1 de 0.05 a 0.20m.), el índice de CBR al 100% de M.D.S. a 0.1” de penetración es un valor de 83.74%; corroborando que el material base tendido en su momento, cumple con el requerimiento mínimo de 80% de índice de CBR, para conformación como estructura de pavimento.

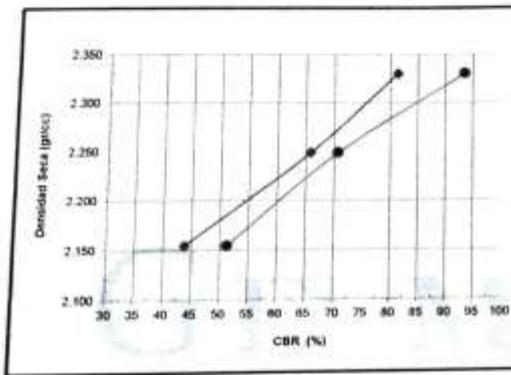
RELACION DE SOPORTE DE CALIFORNIA (C.B.R.) ASTM D-1883			
PROYECTO	EVALUACIÓN DE LA ESTRUCTURA DEL PAVIMENTO FLEXIBLE EN LA AV. MIRAFLORES, CALLE 2, CALLE 8 Y PROLONGACIÓN AV. PELICANO EN EL SECTOR C DE NUEVO CHIMBOTE - 2019. PROPUESTA DE MEJORA.		
SOLICITA	SR. RISCO MINAYA ARNER Y SRTA. ACOSTA VELASQUEZ GRETHEL TATIANA		
UBICACIÓN	Distrito: Nuevo Chimbote, Provincia: Santa, Departamento: Ancash		
FECHA	06/09/2019		
DATOS DE LA MUESTRA			
CANTERA	C-05	PROG.	1+800 km
MATERIAL	M-1 de 0.05 a 0.20 m	CLASF. (SUCS)	GW
		CLASF. (AASHTO)	A-1-a (0)

METODO DE COMPACTACION : ASTM D1557
 MAXIMA DENSIDAD SECA (g/cm³) : 2.331
 OPTIMO CONTENIDO DE HUMEDAD (%) : 6.41

C.B.R. AL 100% DE M.O.S. (%)	0.1"	81.5%	0.2"	93.7%
C.B.R. AL 95% DE M.O.S. (%)	0.1"	58.2%	0.2"	82.7%

En la calicata C-05 (muestra M-1 de 0.05 a 0.20m.), el índice de CBR al 100% de M.D.S. a 0.1” de penetración es un valor de 81.55%; corroborando que el material base tendido en su momento, cumple con el requerimiento mínimo de 80% de índice de CBR, para conformación como estructura de pavimento.

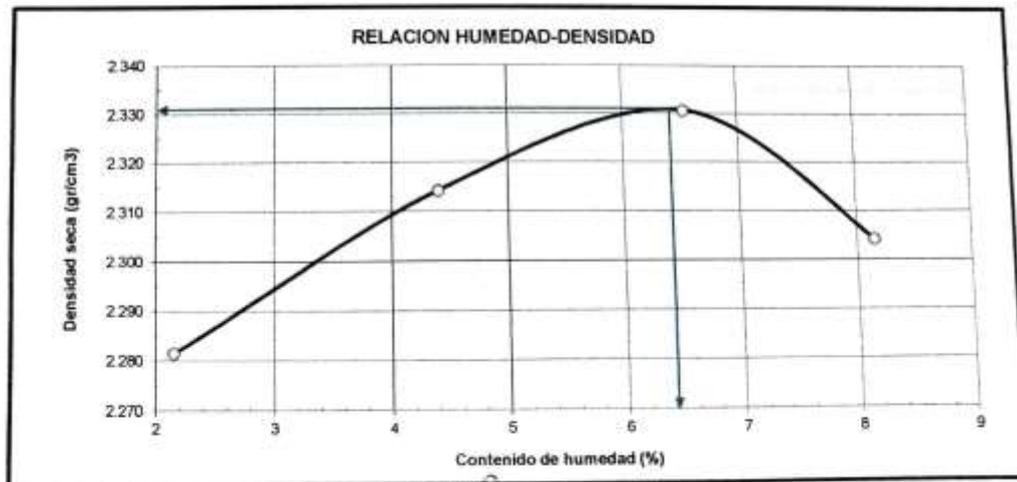
CANTERA : C-05 **PROG.** : 1+800 km **CLASF. (SUCS)** : GW
MATERIAL : M-1 de 0.05 a 0.20 m **CLASF. (AASHTO)** : A-1-a (0)

Peso suelo + molde	gr	7841.00	8026.00	8171.00	8191.00
Peso molde	gr	2788.00	2788.00	2788.00	2788.00
Peso suelo húmedo compactado	gr	5053.00	5238.00	5383.00	5403.00
Volumen del molde	cm ³	2168.00	2168.00	2168.00	2168.00
Peso volumétrico húmedo	gr/cm ³	2.33	2.42	2.48	2.49
Recipiente N°		10	7	25	2
Peso del suelo húmedo+tara	gr	224.90	213.50	198.70	241.20
Peso del suelo seco + tara	gr	220.60	205.40	188.00	224.70
Tara	gr	20.90	21.20	24.20	22.30
Peso de agua	gr	4.30	8.10	10.70	16.50
Peso del suelo seco	gr	199.70	184.20	163.80	202.40
Contenido de agua	%	2.15	4.40	6.53	8.15
Peso volumétrico seco	gr/cm ³	2.282	2.314	2.331	2.304
Densidad máxima (gr/cm³)					2.331
Humedad óptima (%)					6.41

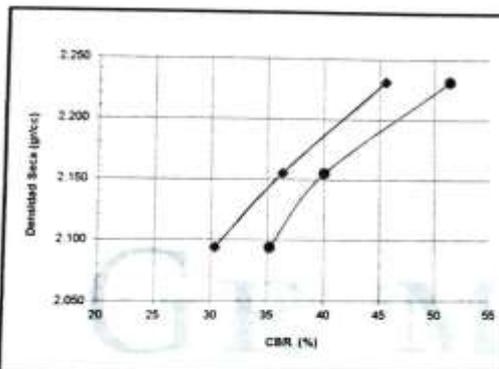
CANTERA: C-02 **PROG.:** 1+800 km **CLASF. (SUCS):** SP
MATERIAL: M-2 de 0.20 a 0.45 m **CLASF. (AASHTO):** A-1-b (0)

METODO DE COMPACTACION: ASTM D1557
MAXIMA DENSIDAD SECA (g/cm³): 2.230
OPTIMO CONTENIDO DE HUMEDAD (%): 6.00

CBR AL 100% DE M.D.S. (%)	0.1"	45.38	0.2"	51.13
CBR AL 95% DE M.D.S. (%)	0.1"	32.53	0.2"	36.63

En la calicata C-02 (muestra M-2 de 0.20 a 0.45m.), el índice de CBR al 100% de M.D.S. a 0.1" de penetración es un valor de 45.38%; corroborando que el material sub-base tendido en su momento, cumple con el requerimiento mínimo de 40% de índice de CBR, para conformación como estructura de pavimento.

En la calicata C-02 (muestra M-2 de 0.20 a 0.45m.), el índice de CBR al 100% de M.D.S. a 0.1” de penetración es un valor de 45.38%; corroborando que el material sub-base tendido en su momento, cumple con el requerimiento mínimo de 40% de índice de CBR, para conformación como estructura de pavimento.

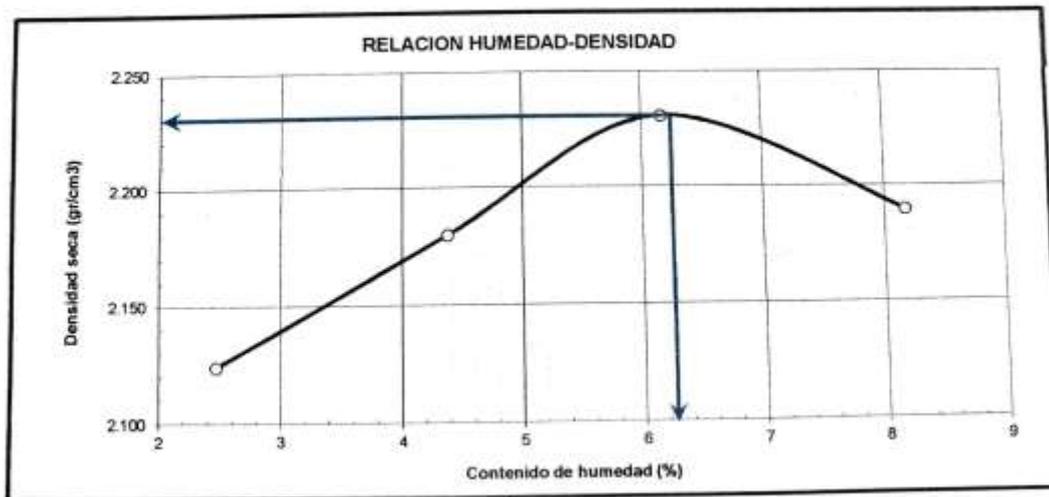
CANTERA : C-02 **PROG.** : 1+800 km **CLASF. (SUCS)** : SP
MATERIAL : M-2 de 0.20 a 0.45 m **CLASF. (AASHTO)** : A-1-b (0)

Peso suelo + molde	gr	8625.50	8826.30	9015.40	9016.50
Peso molde	gr	4187.00	4187.00	4187.00	4187.00
Peso suelo húmedo compactado	gr	4438.50	4639.30	4828.40	4829.50
Volumen del molde	cm ³	2039.00	2039.00	2039.00	2039.00
Peso volumétrico húmedo	gr/cm ³	2.18	2.28	2.37	2.37
Recipiente N°		11	9	5	26
Peso del suelo húmedo+tara	gr	232.10	195.50	205.50	216.70
Peso del suelo seco + tara	gr	227.00	188.20	194.70	201.90
Tara	gr	20.60	21.40	19.50	20.80
Peso de agua	gr	5.10	7.30	10.80	14.80
Peso del suelo seco	gr	206.40	166.80	175.20	181.10
Contenido de agua	%	2.47	4.38	6.16	8.17
Peso volumétrico seco	gr/cm ³	2.124	2.180	2.231	2.190
Densidad máxima (gr/cm³)					2.230
Humedad óptima (%)					6.00

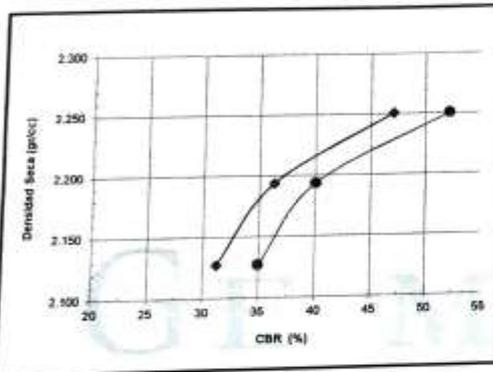
CANTERA : C-05 **PROG.** : 1+800 km **CLASIF. (SUCS)** : SP
MATERIAL : M-2 de 0.20 a 0.45 m **CLASIF. (AASHTO)** : A-1-b (0)

METODO DE COMPACTACION : ASTM D1557
MAXIMA DENSIDAD SECA (g/cm³) : 2.252
OPTIMO CONTENIDO DE HUMEDAD (%) : 6.50

C.B.R. AL 100% DE M.D.S. (%)	0.1"	47.42	0.2"	52.57
C.B.R. AL 95% DE M.D.S. (%)	0.1"	31.53	0.2"	35.11

En la calicata C-05 (muestra M-2 de 0.20 a 0.45m.), el índice de CBR al 100% de M.D.S. a 0.1” de penetración es un valor de 47.42%; corroborando que el material sub-base tendido en su momento, cumple con el requerimiento mínimo de 40% de índice de CBR, para conformación como estructura de pavimento.

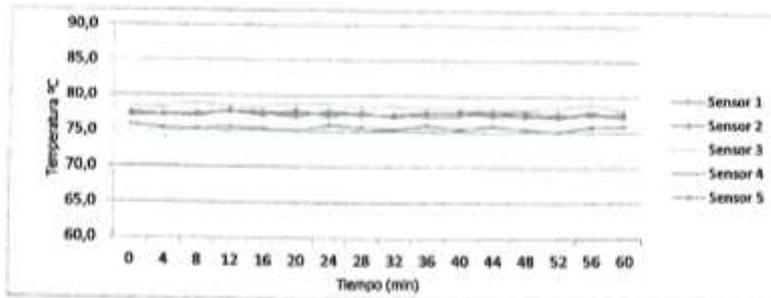
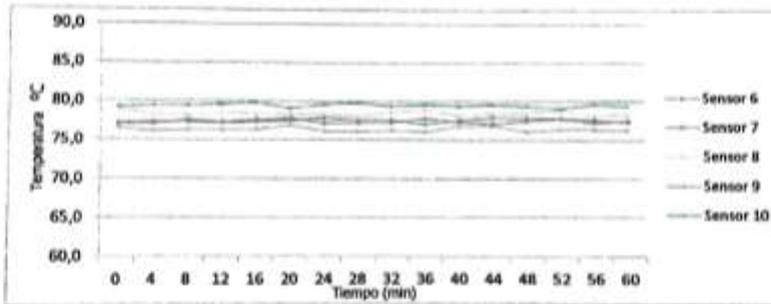
TEMPERATURA DE TRABAJO 80 °C

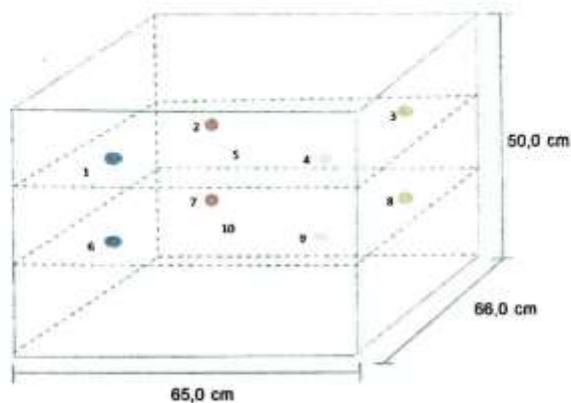
DISTRIBUCIÓN DE LOS SENSORES EN EL EQUIPO

- Los Sensores 5 y 10 se ubicaron sobre sus respectivos niveles.
- Los demas sensores se ubicaron a 8 cm de las paredes laterales y a 8 cm del fondo y del frente del equipo.
- Los Sensores del nivel superior se ubicaron a 1,5 cm por encima de la altura mas alta que emplea el usuario.
- Los Sensores del nivel inferior se ubicaron a 1,5 cm por debajo de la pantalla más baja.

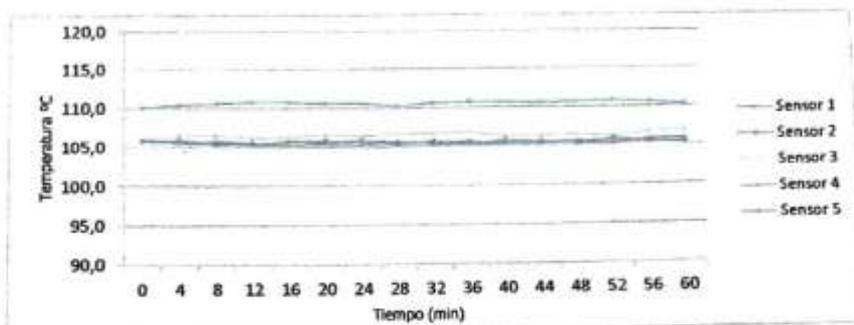
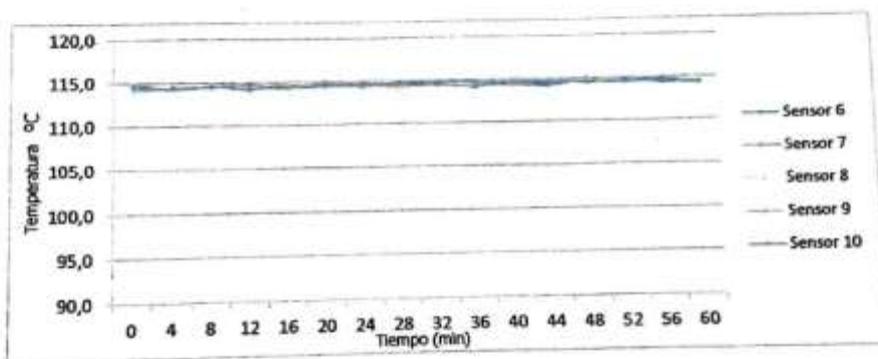
TEMPERATURA DE TRABAJO 110 °C

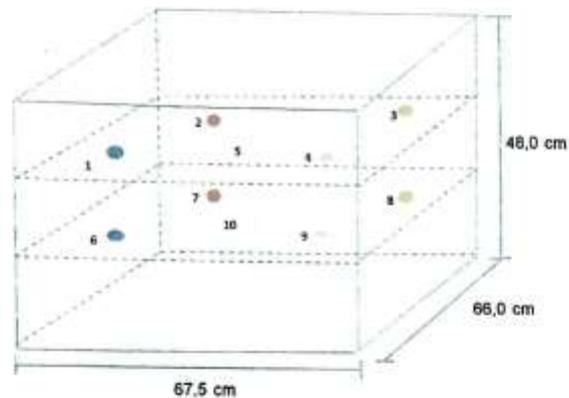
DISTRIBUCIÓN DE LOS SENSORES EN EL EQUIPO

- Los Sensores 5 y 10 se ubicaron sobre sus respectivos niveles.
- Los demás sensores se ubicaron a 8 cm de las paredes laterales y a 8 cm del fondo y del frente del equipo.
- Los Sensores del nivel superior se ubicaron a 1,5 cm por encima de la altura más alta que emplea el usuario.
- Los Sensores del nivel inferior se ubicaron a 1,5 cm por debajo de la pantalla más baja.

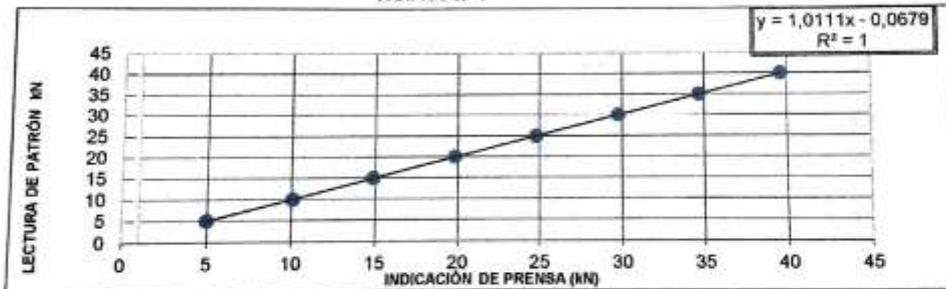
GRÁFICO N° 1

Donde: x : Lectura de la pantalla
y : Fuerza promedio (kN)
