“Evaluación de la estructura del pavimento flexible en la Av. Miraflores, calle 2,
calle 8 y prolongación Av. Pelícano en el sector C de Nuevo Chimbote – 2019.
Propuesta de mejora”

TESIS PARA OBTENER EL TÍTULO PROFESIONAL DE:

Ingeniero Civil

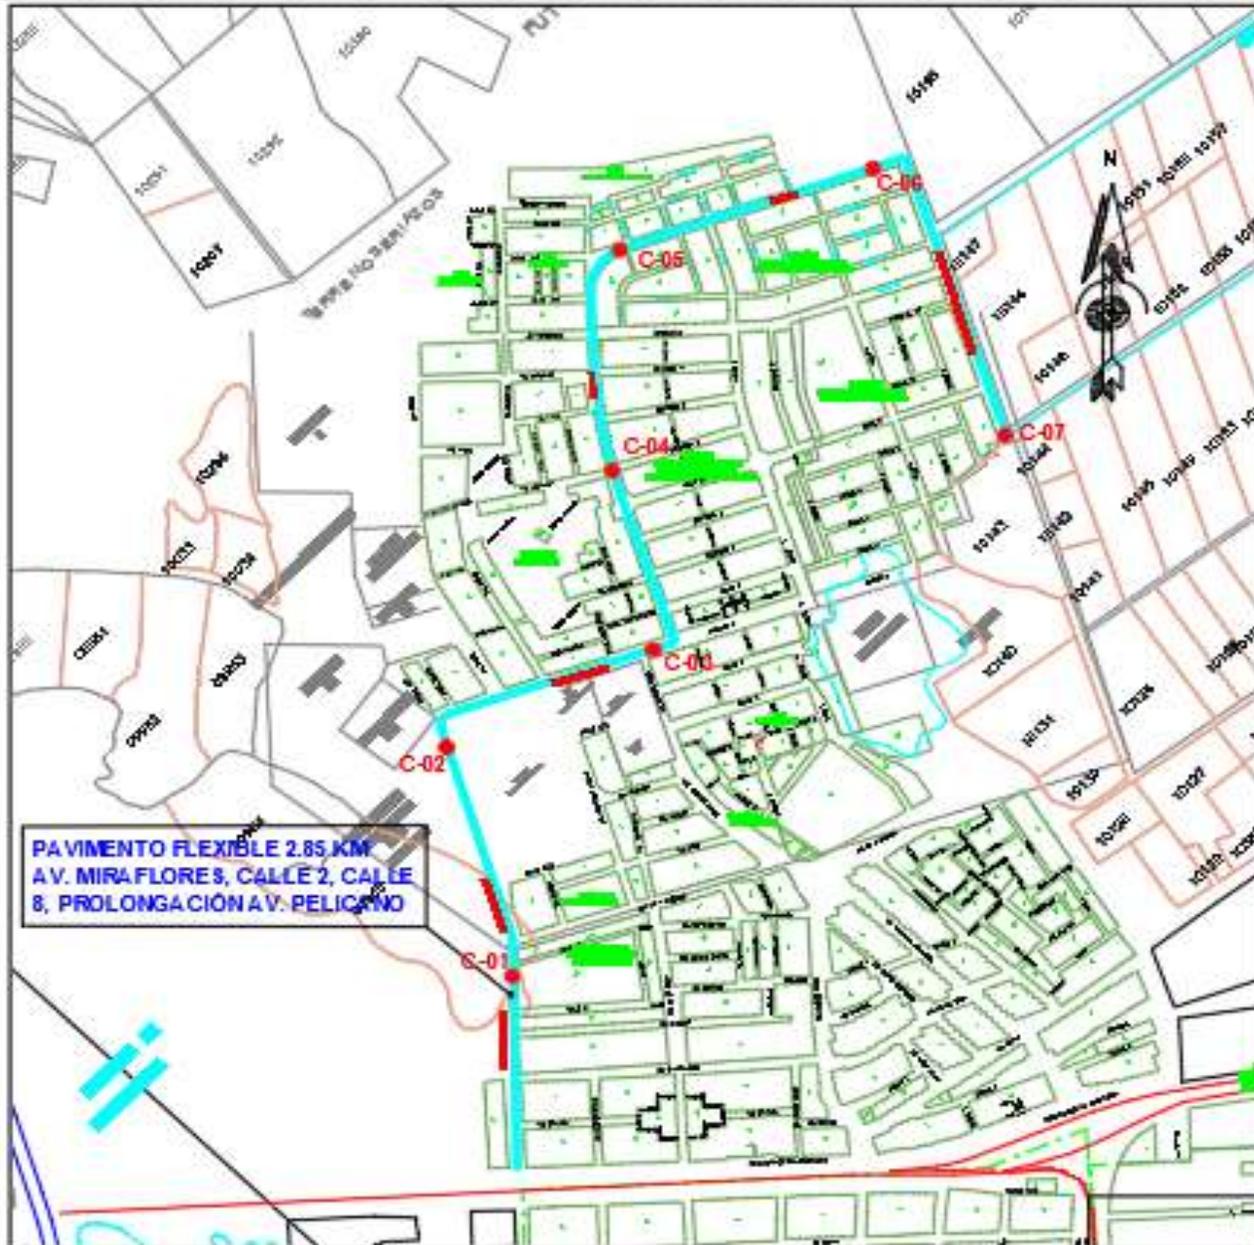
PLANO DE CALICATAS

PAVIMENTO FLEXIBLE 2.85 KM
 A V. MIRA FLORES, CALLE 2, CALLE
 8, PROLONGACIÓN AV. PELICANO

Se realizaron 7 calicatas identificadas como C-1, C-2, C-3, C-4, C-5, C-6, C-7, para este proceso se utilizaron las señalizaciones de seguridad y así mismo los EPP'S.

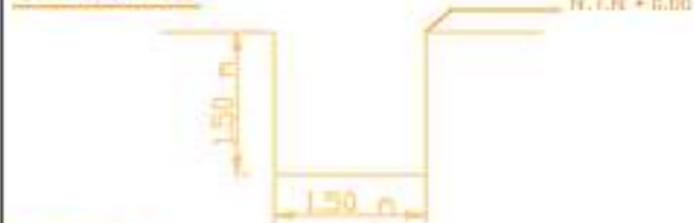
ELEVACIÓN

DETALLE DE CALICATAS
