**FACULTAD DE INGENIERÍA Y ARQUITECTURA  
ESCUELA PROFESIONAL DE INGENIERÍA CIVIL**

“Aplicación del método PCI para mejorar la transitabilidad en el  
pavimento flexible Jr. Aristides-lima 2020”

TESIS PARA OBTENER EL TÍTULO PROFESIONAL DE:  
INGENIERO CIVIL

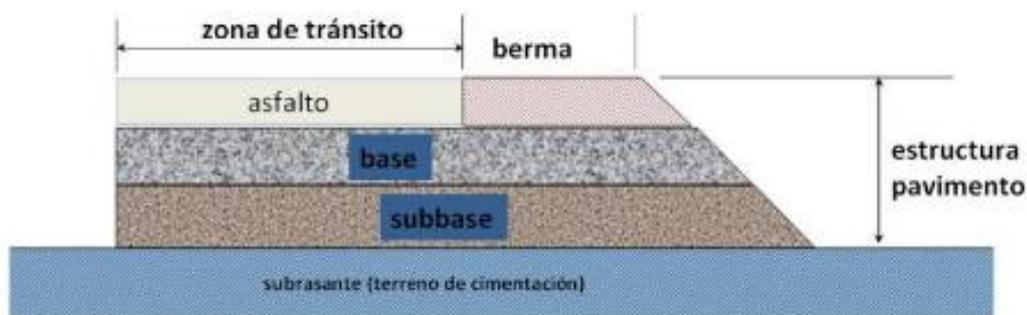
figura 1: estructura del pavimento

El método PCI evalúa el comportamiento del pavimento flexible o rígido, siendo la metodología más completa para este fin (Picado ,2016). Según Becerra 2012, el **pavimento flexible** es aquel que tiene una carpeta asfáltica como superficie de rodadura, la función de este pavimento es de transferir las cargas de los vehículos a la subrasante por lo cual requiero mayor número de capas ente la capa de rodadura y la sub rasante, (p. 5).

Este pavimento está elaborado de cemento asfáltico y se puede colocar en frío o en caliente, el pavimento flexible es más económico que el rígido.

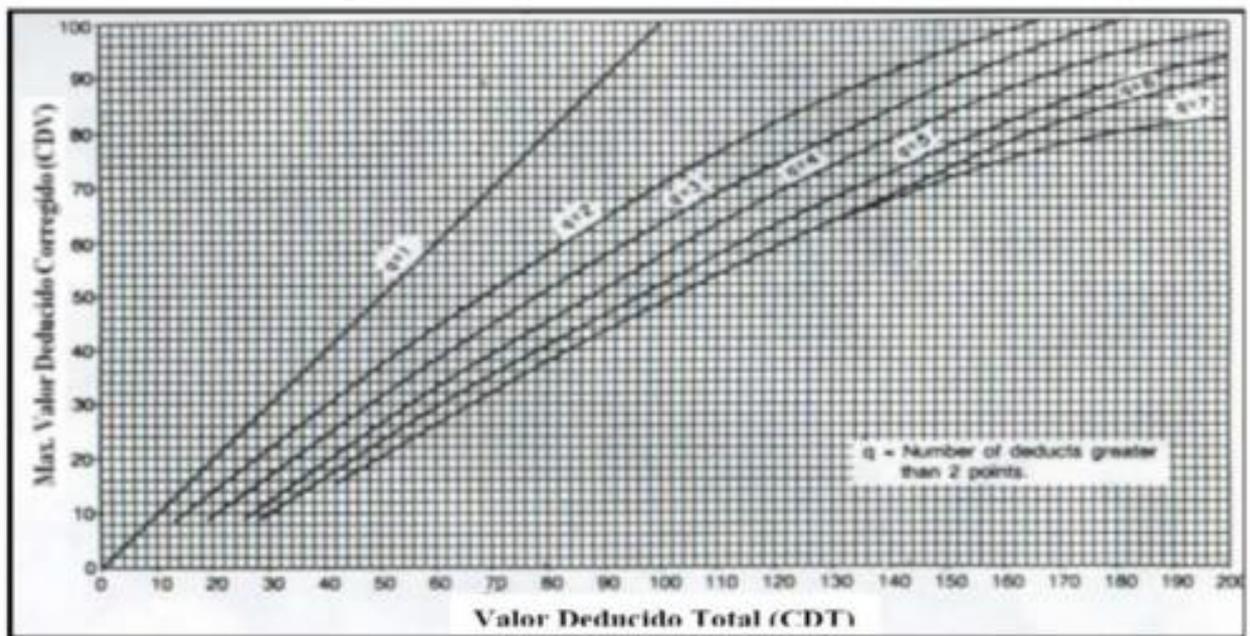
figura 2: máximo valor deducido

En tercer lugar, se pasará a calcular el máximo valor deducido corregido (CDV) en la gráfica de la curva de corrección.

Fuente: norma ASTM D 6433-03

Por último, se determina el PCI = 100 – max. CDV

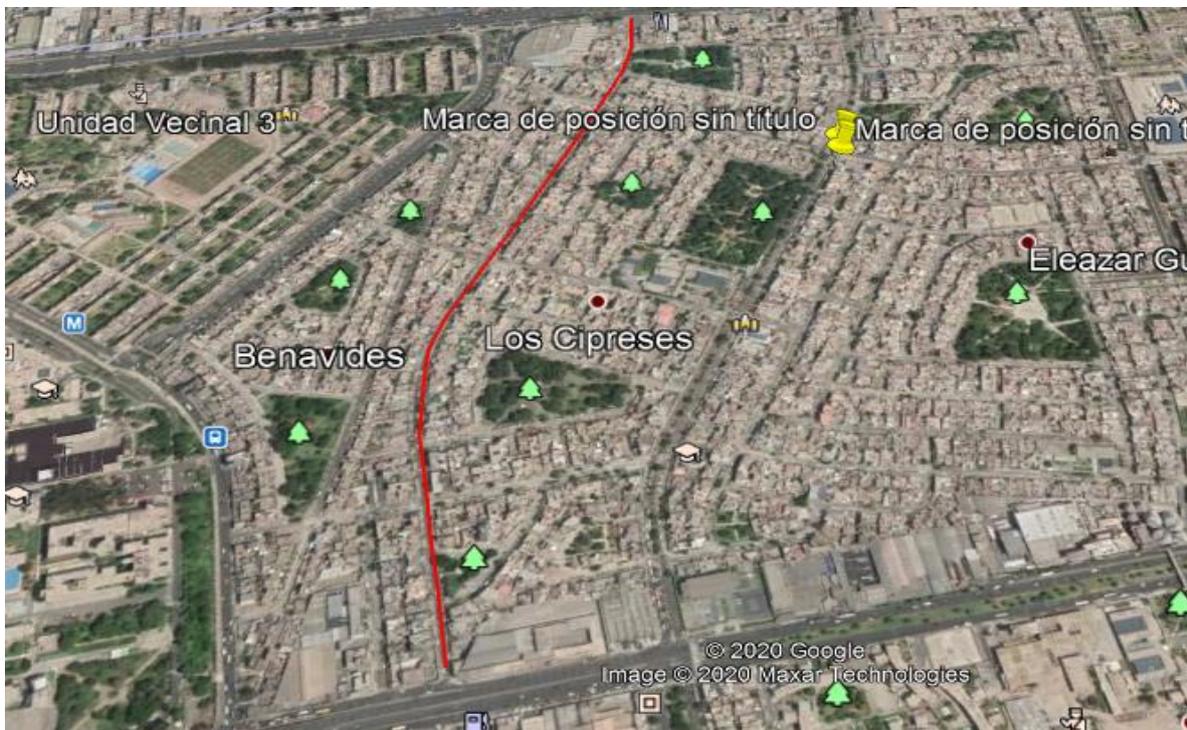
La vía del jirón Arístides está localizada entre las avenidas Colonial y Venezuela, en el distrito de Cercado de Lima, provincia de Lima, departamento de Lima. Cuenta con una longitud de 1.1 km, esta vía según la clasificación del manual de carreteras y diseño geométrico (2014) es de segunda clase, ya que cuenta con un IMDA (Índice medio diario anual) mayor a 400 veh/día y menor que 2001 veh/día en el expediente técnico de dicha vía.

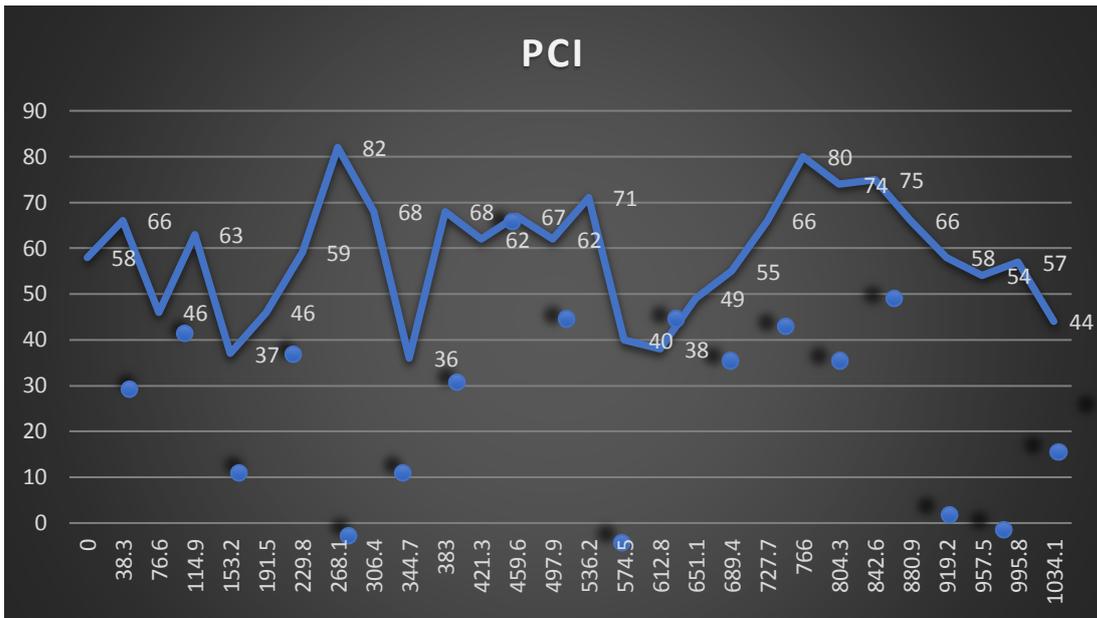
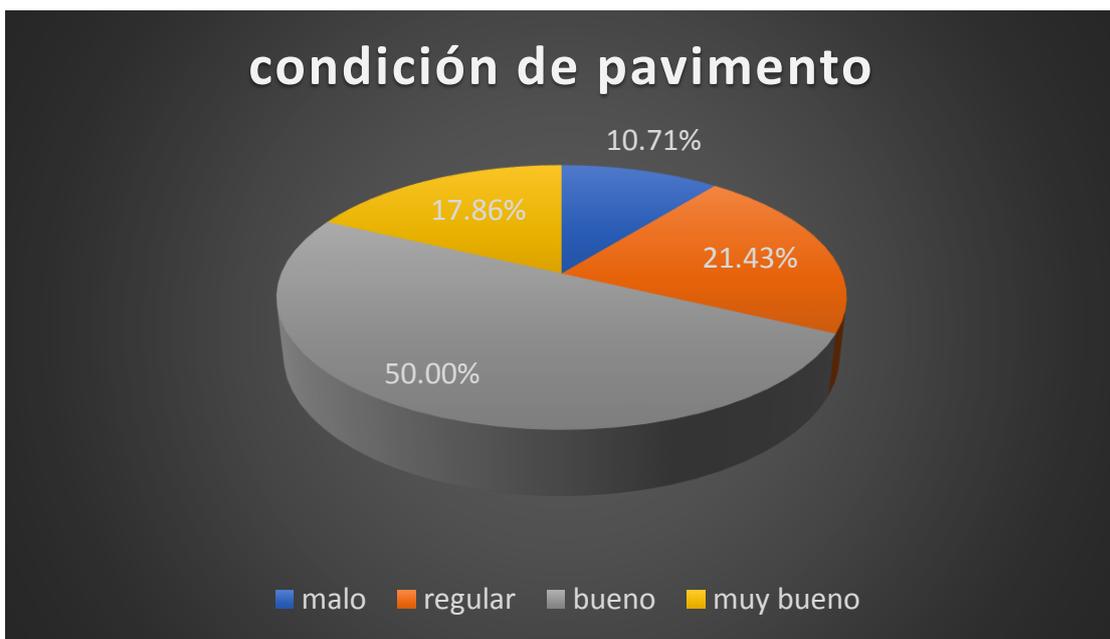
muestra	progresivas (m)		PCI	condición del pavimento
	inicial	final		
M1	0	38.3	58	bueno
M2	38.3	76.6	66	bueno
M3	76.6	114.9	46	regular
M4	114.9	153.2	63	bueno
M5	153.2	191.5	37	malo
M6	191.5	229.8	46	regular
M7	229.8	268.1	59	bueno
M8	268.1	306.4	82	muy bueno
M9	306.4	344.7	68	bueno
M10	344.7	383	36	malo
M11	383	421.3	68	bueno
M12	421.3	459.6	62	bueno
M13	459.6	497.9	67	bueno
M14	497.9	536.2	62	bueno
M15	536.2	574.5	71	muy bueno
M16	574.5	612.8	40	regular
M17	612.8	651.1	38	malo
M18	651.1	689.4	49	regular
M19	689.4	727.7	55	bueno
M20	727.7	766	66	bueno
M21	766	804.3	80	muy bueno
M22	804.3	842.6	74	muy bueno
M23	842.6	880.9	75	muy bueno
M24	880.9	919.2	66	bueno
M25	919.2	957.5	58	bueno
M26	957.5	995.8	54	regular
M27	995.8	1034.1	57	bueno
M28	1034.1	1072.4	44	regular
<b>PCI de toda la vía</b>			58.82	bueno

El PCI de la vía del jirón Aristides es de 58.82, esto quiere decir que el pavimento está en buen estado. Según las medidas de acción que se encuentran especificados en el manual del PCI, este pavimento requiere de un mantenimiento correctivo.
