UNIVERSIDAD CÉSAR VALLEJO

FACULTAD DE INGENIERIA Y ARQUITECTURA
ESCUELA PROFESIONAL DE INGENIERIA CIVIL

"Mejoramiento del pavimento flexible mediante el método PCI para
plantear propuestas de intervención, Jirón Guardia Civil Norte, Surco,
2020"

TESIS PARA OBTENER EL TÍTULO PROFESIONAL DE INGENIERO CIVIL

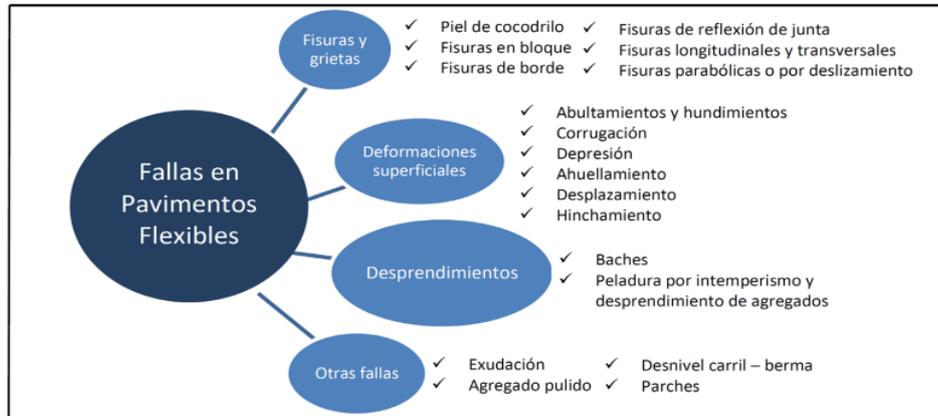
Figura N° 02:

Según Vásquez (2002), Interpreta que el Método PCI (Pavement Condition Index) considera 19 fallas en los daños progresivos en el pavimento flexible, agrupadas en 4 categorías:

Tipos de fallas más comunes en el pavimento flexible

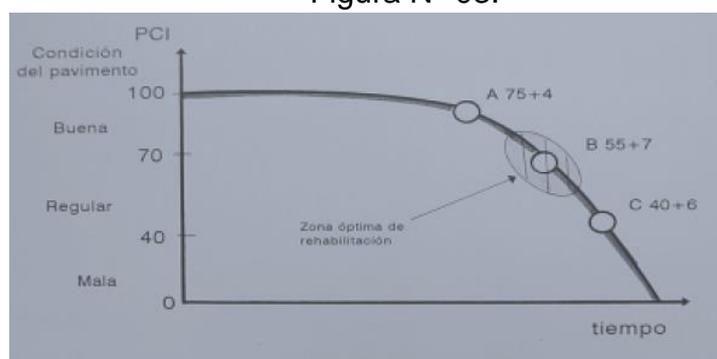
Figura N° 03:

Curva de deterioro frente tiempo en pavimento

Según Jugo (2005) Índice que en la curva de deterioro se reconoce como valores en la condición del pavimento, que se distinguen tres puntos importantes determinado por el método PCI:

- Punto A: El pavimento presenta signos de deterioro menor que solicita el inicio de trabajos de mantenimiento habitual, son fundamental para controlar el deterioro.
- Punto B: El deterioro empieza aumentar aprisa, puede necesitar algún tipo de acción mayor. Se denomina "Óptima de rehabilitación". Su estructura del pavimento y su rodaje aún no tiene un deterioro grave
- Punto C: Su estado del pavimento está en mala situación, en este caso comúnmente se solicita trabajos costosos de mantenimiento mayor, rehabilitación o reconstrucción.

En la figura 3 se evidencia la curva de deterioro frente al tiempo de desarrollo de los pavimentos.

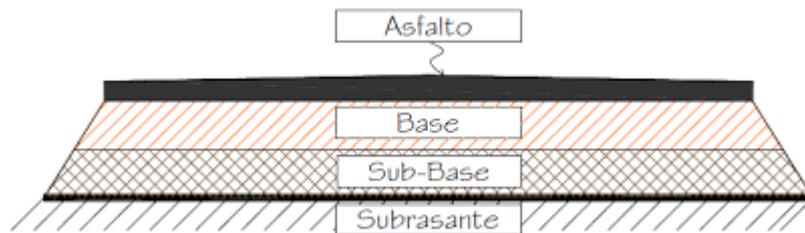
Figura N° 05:

Para nuestros diseños del pavimento flexibles en diferentes tramos, Según Tapia (2015) Este pavimento flexible tienen una capa de rodamiento que está constituida por una mezcla asfáltica, asimismo se le conoce como pavimento asfáltico. Su construcción inicial resulta ser mucho más económico, pero tiene el inconveniente de requerir mantenimiento constante para acatar su vida útil.

Sección típica transversal pavimento asfáltico

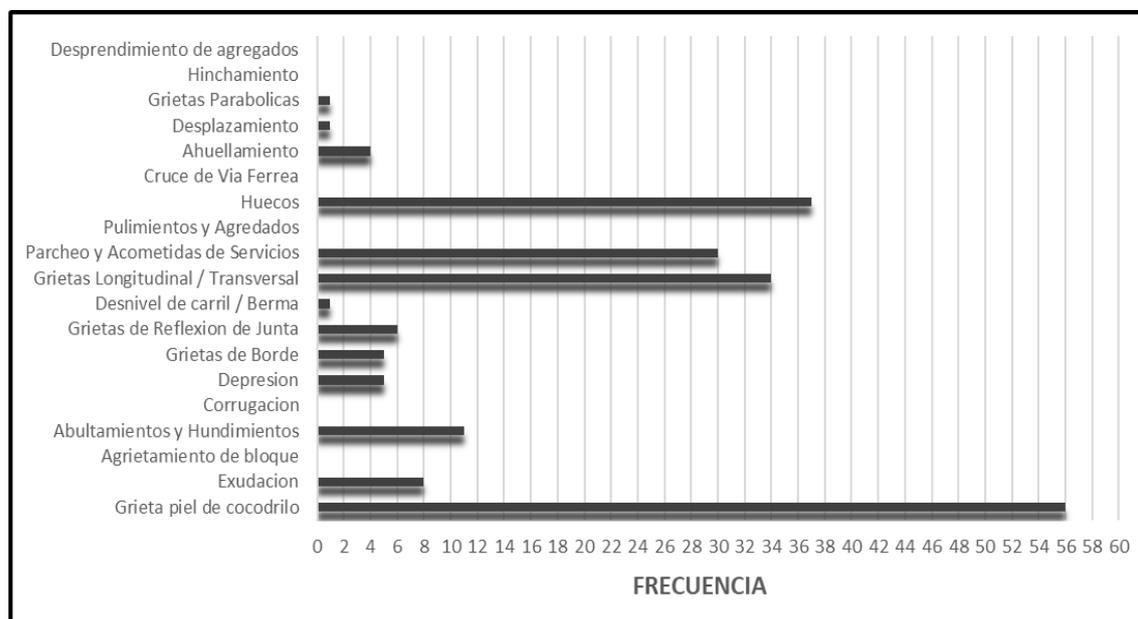
Figura N° 07:

Tipo de falla existente por frecuencia

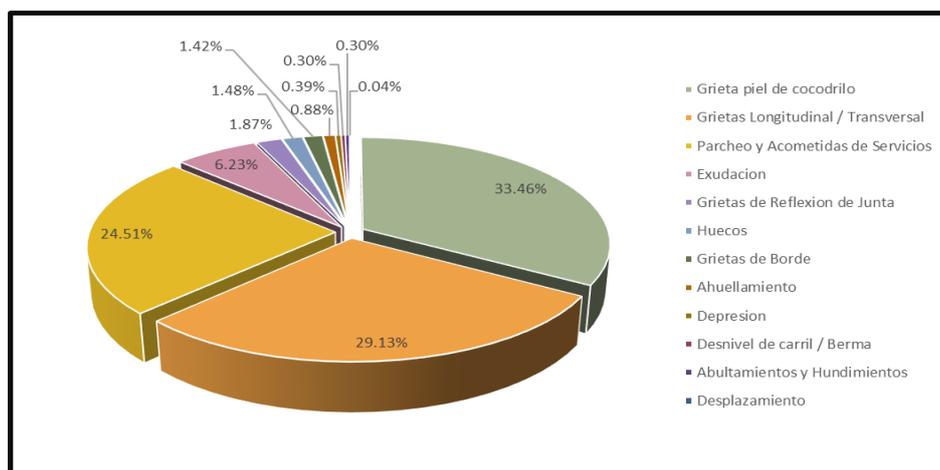
Figura N° 08:

Luego de haber realizado la evaluación del pavimento flexible utilizando la metodología PCI, hemos podido saber e identificar cuáles son las fallas incidentes, la Figura N° 6 representa la distribución de fallas incidentes en un valor de porcentaje.

Fallas incidentes distribuidas en porcentaje

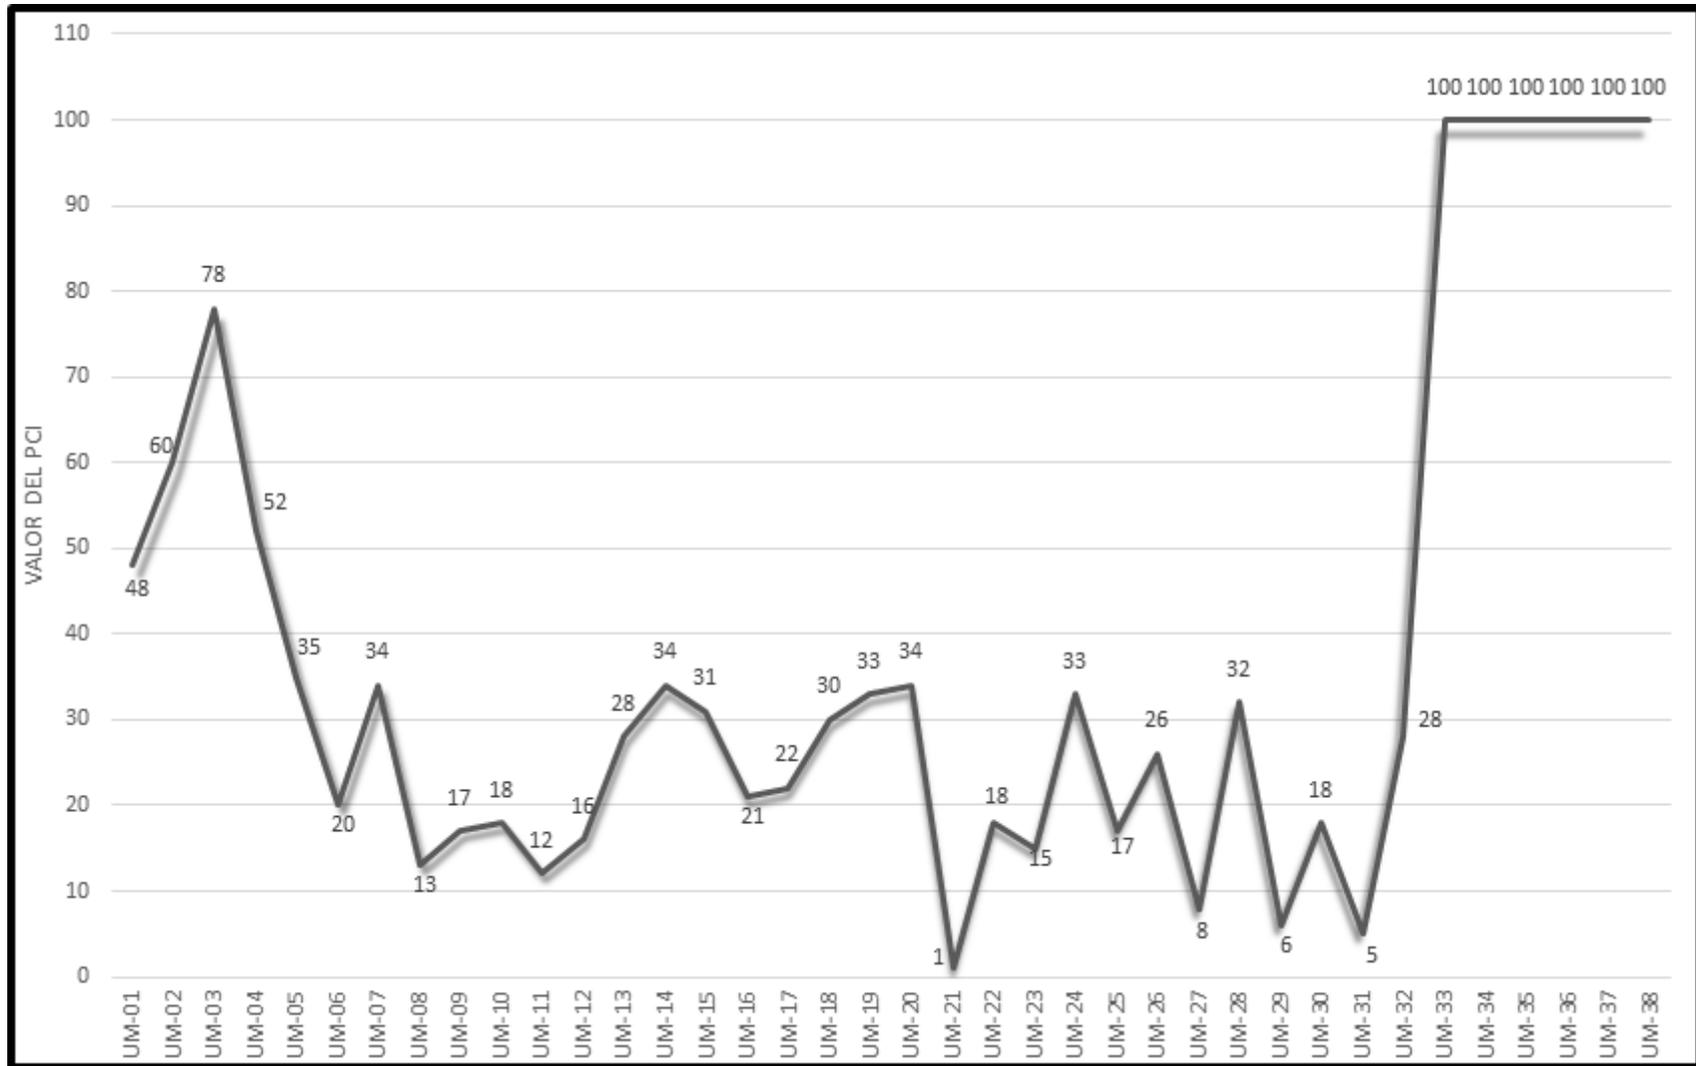
Figura N° 11:

Valor de muestra por unidad de PCI

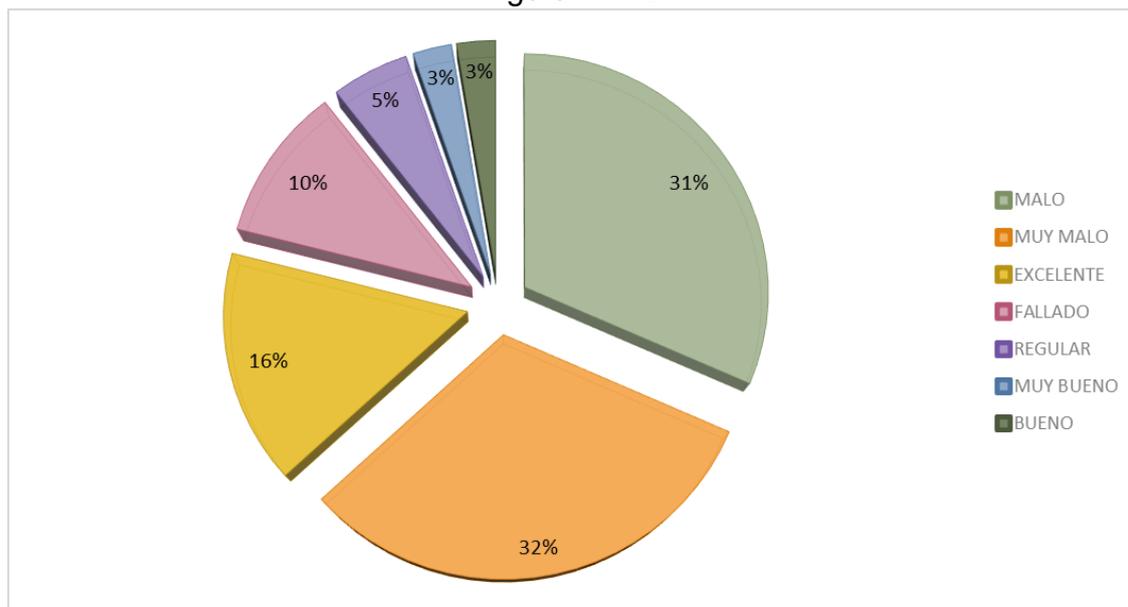
Figura N° 12:

Distribución del PCI: porcentaje
Fuente: Elaboración propia

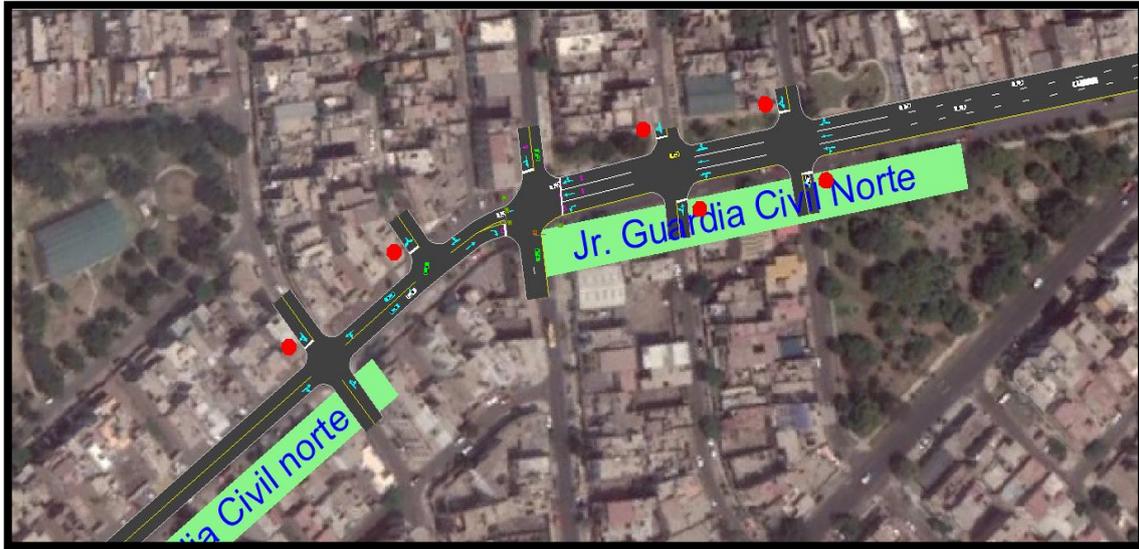
Figura N° 31:

Vía Urbana 2: Longitud: 450 mt/l, Ancho de la calzada: 10.80 m, Ancho de cada calzada: 5.40mt, Ancho del carril: 5.40mt, Número de carriles: 2 carriles, Sentido: 2 sentidos, Ubicación: Se encuentra desde el Jirón Vista Alegre hasta la Av. Los faisanes.

Jirón Guardia Civil Norte en el Software Synchro 8
Fuente: Elaboración Propia

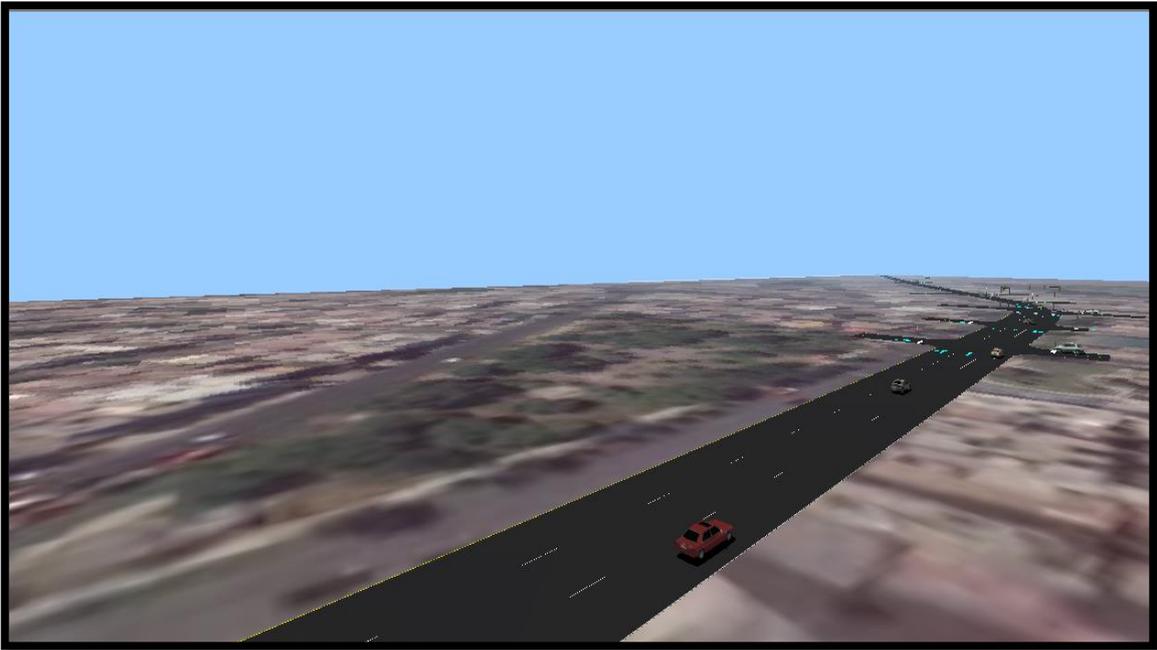
Figura N° 32:

Jirón Guardia Civil Norte en el Software Synchro 8 (Simulación)
Fuente: Elaboración Propia

En la figura se puede observar el Inicio del Jirón Guardia Civil Norte.

Tercer paso: Se finaliza la utilización del Software Synchro 8 observando la simulación.

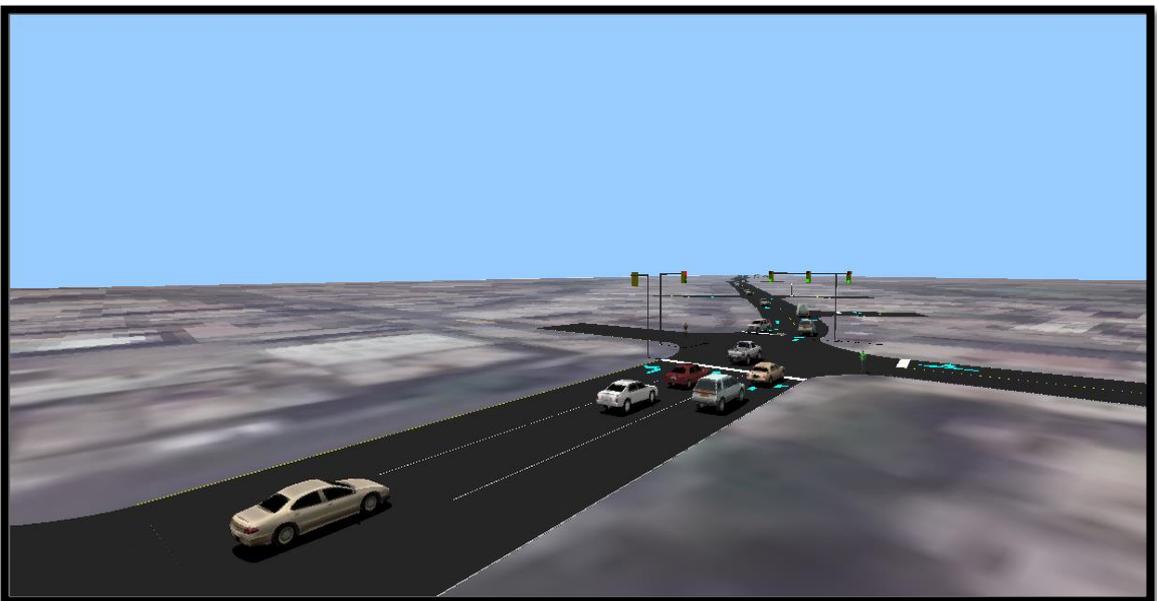
Figura N° 33:

Jirón Guardia Civil Norte en el Software Synchro 8 (Simulación)
Fuente: Elaboración Propia

En la figura se puede observar el Jirón Guardia Civil Norte con la intersección Jirón Vista Alegre donde está el tipo de control Semaforización.

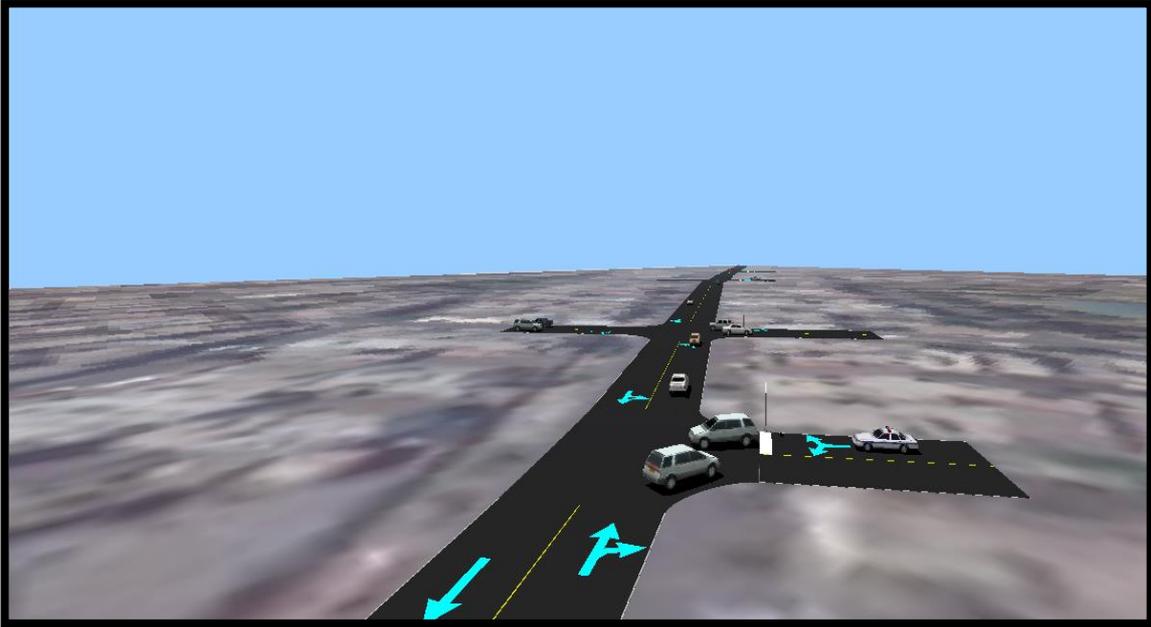
Figura N° 34:

Jirón Guardia Civil Norte en el Software Synchro 8 (Simulación)
Fuente: Elaboración Propia

En la figura se puede observar el Jirón Guardia Civil Norte con las intersecciones Jirón Viña Ocucaje y el Jirón Viña Lariena donde está el tipo de control de Señalización de Pare.

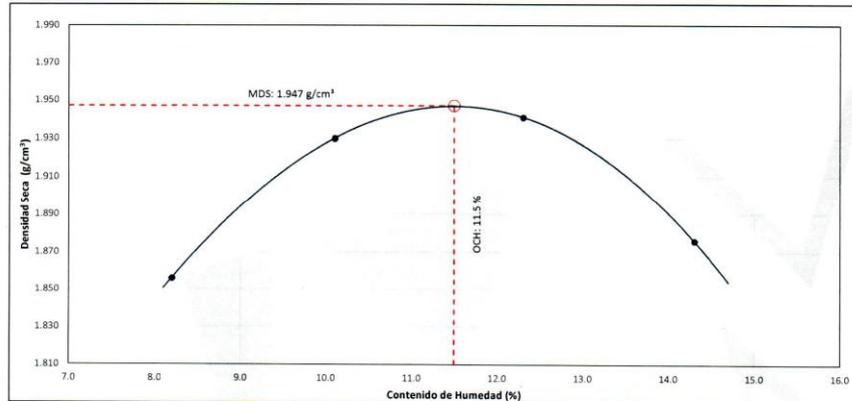
GRAFICO

Densidad Seca (g/cm ³):	1.856	1.930	1.941	1.876
Humedad (%):	8.2	10.1	12.3	14.3

Máxima Densidad Seca (Mod- $\gamma_{d(max)}$):	1.947 g/cm³
Óptimo Contenido de Humedad (Mod- W_{opt}):	11.5 %

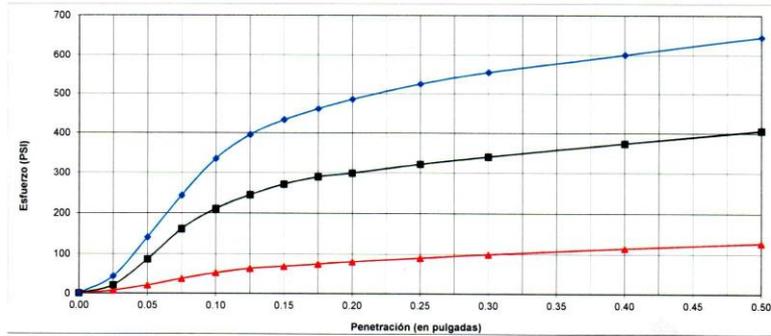
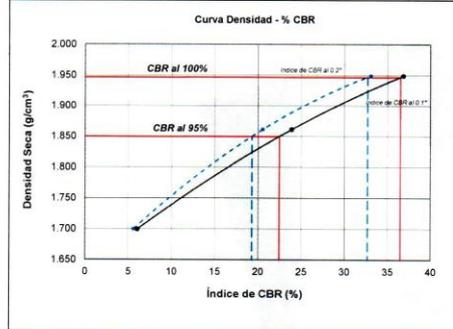
Especimen	56	25	10
Densidad seca (g/cm³)	1.949	1.861	1.699
Humedad Inicial (%)	11.7	11.7	11.8
Humedad Final (%)	16.0	18.5	22.7
Hinchamiento (%)	0.7	1.0	1.3
CBR al 0.1"	36.8	23.9	6.1
CBR al 0.2"	33.1	20.6	5.6

Máxima densidad seca (g/cm³)	1.947
Óptimo contenido de humedad (%)	11.5

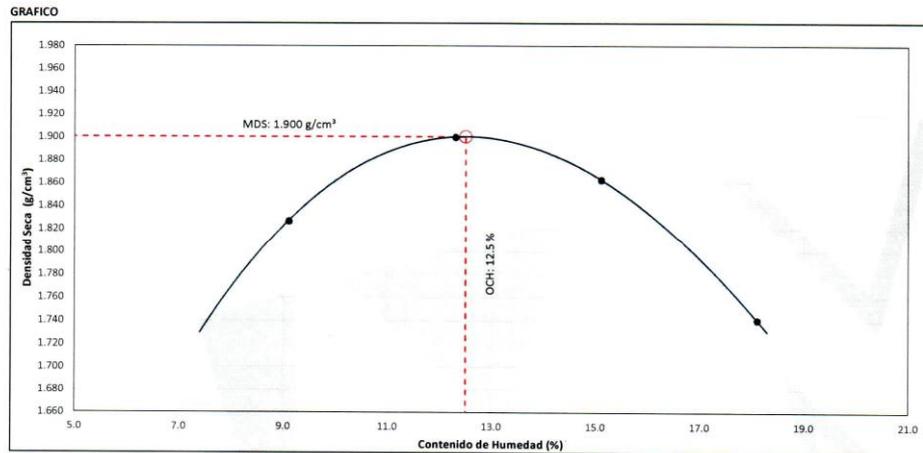
DATOS DEL ENSAYO				
Densidad Seca (g/cm ³):	1.827	1.900	1.863	1.741
Humedad (%):	9.1	12.3	15.1	18.1

RESULTADO DEL ENSAYO	
Máxima Densidad Seca (Mod- γ_{dmax}):	1.900 g/cm ³
Optimo Contenido de Humedad (Mod- W_{opt}):	12.5 %

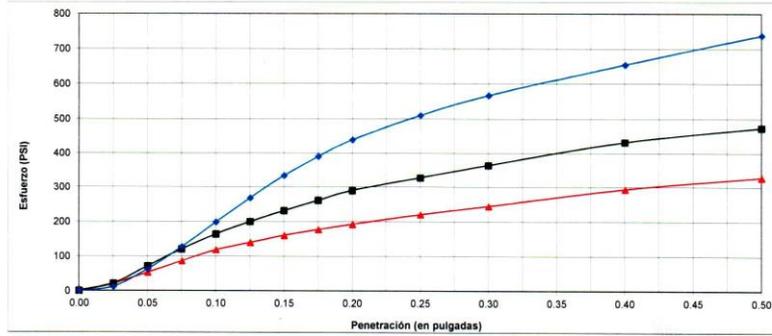
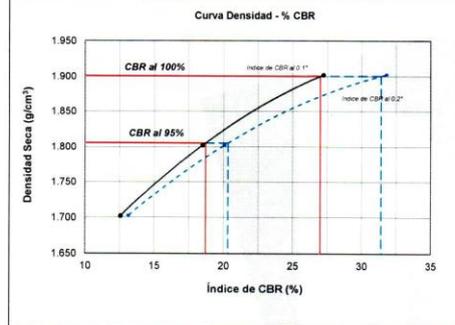
Especimen	56	25	10
Densidad seca (g/cm³)	1.902	1.802	1.702
Humedad Inicial (%)	12.4	12.4	12.6
Humedad Final (%)	17.2	17.9	19.9
Hinchamiento (%)	0.1	0.2	0.2
CBR al 0.1"	27.2	18.5	12.6
CBR al 0.2"	31.8	20.1	13.1

Máxima densidad seca (g/cm³)	1.900
Optimo contenido de humedad (%)	12.5

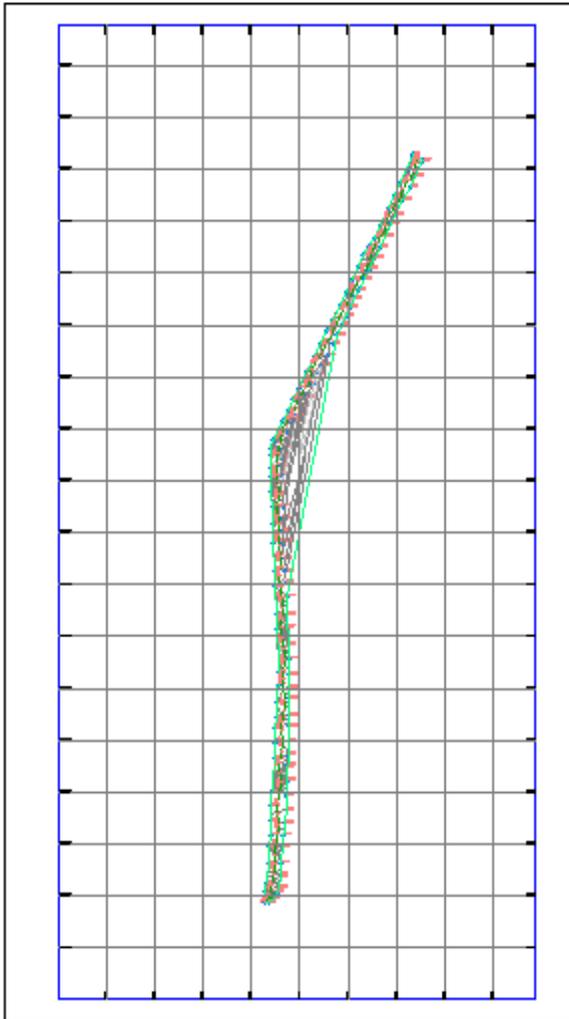
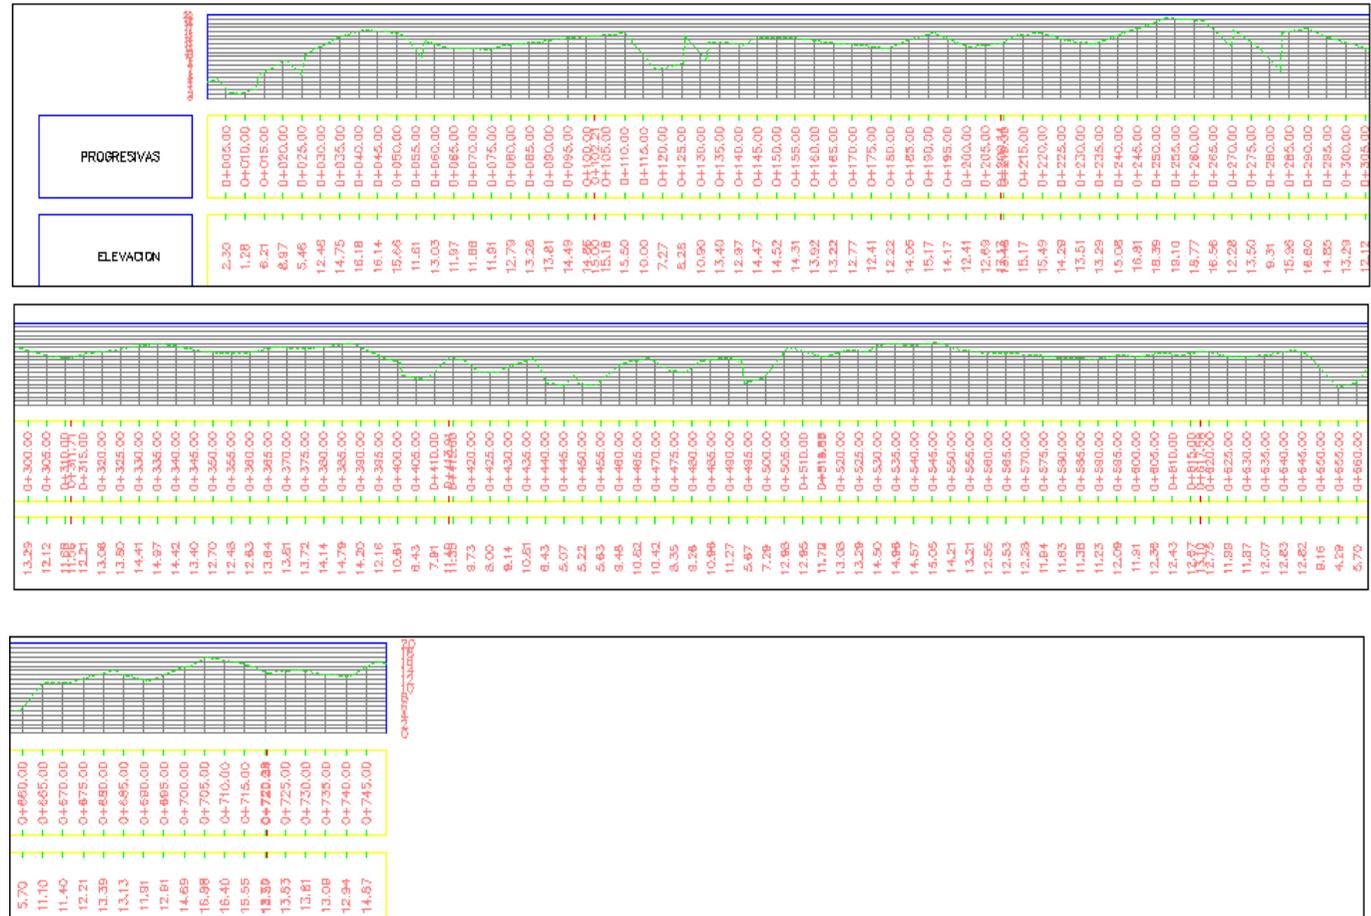
PERFIL LONGITUDINAL

PLANO TOPOGRAFICO
