**FACULTAD DE INGENIERÍA Y ARQUITECTURA  
ESCUELA PROFESIONAL DE INGENIERÍA CIVIL**

**Evaluación de la serviciabilidad del pavimento flexible y alternativas  
de intervención de la carretera Juli – Desaguadero – 2021**

**TESIS PARA OBTENER EL TÍTULO PROFESIONAL DE INGENIERO CIVIL**

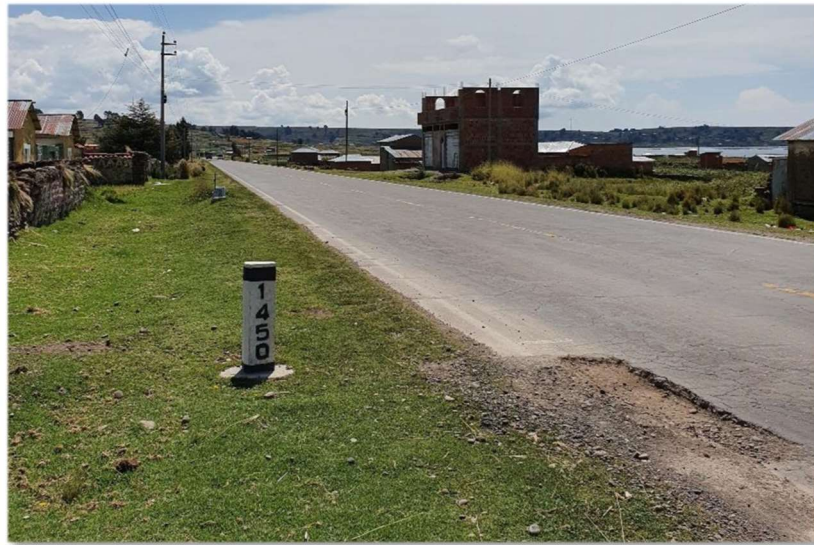
## Figura 1

*Progresiva inicial. km 1450+000*

En la figura 1 se muestra el inicio de la progresiva donde se inició la evaluación de las rugosidades en diferentes tramos, las cuales serán seccionadas en 3 puntos en el carril derecho y 3 puntos en el carril izquierdo.

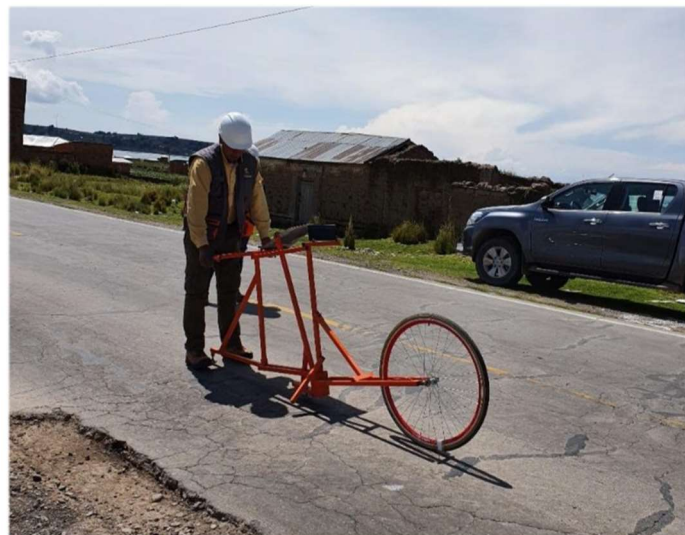
## Figura 2

*Calibración del equipo de Merlín.*

En la figura 2 se aprecia la calibración del rugosímetro de Merlín el cual efectuó las lecturas de los datos de rugosidades detalladas en doscientos puntos, que se denotan dentro del histograma.

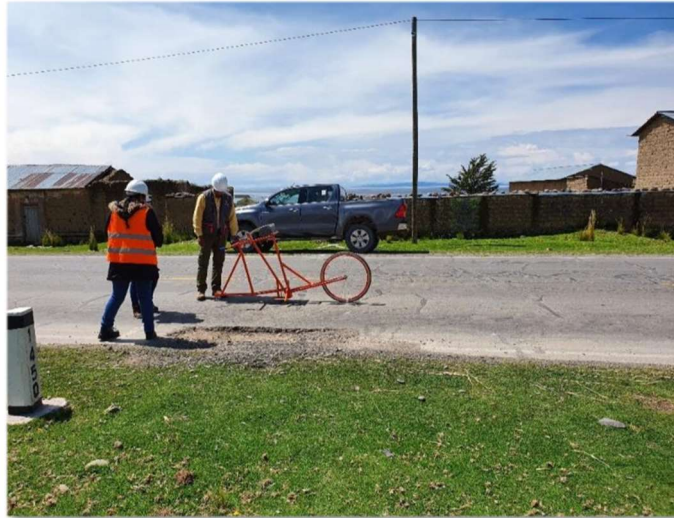
### **Figura 3**

*Lectura del equipo*

En la figura 3 se aprecia la anotación respectiva de las rugosidades tomadas en cada punto efectuado.

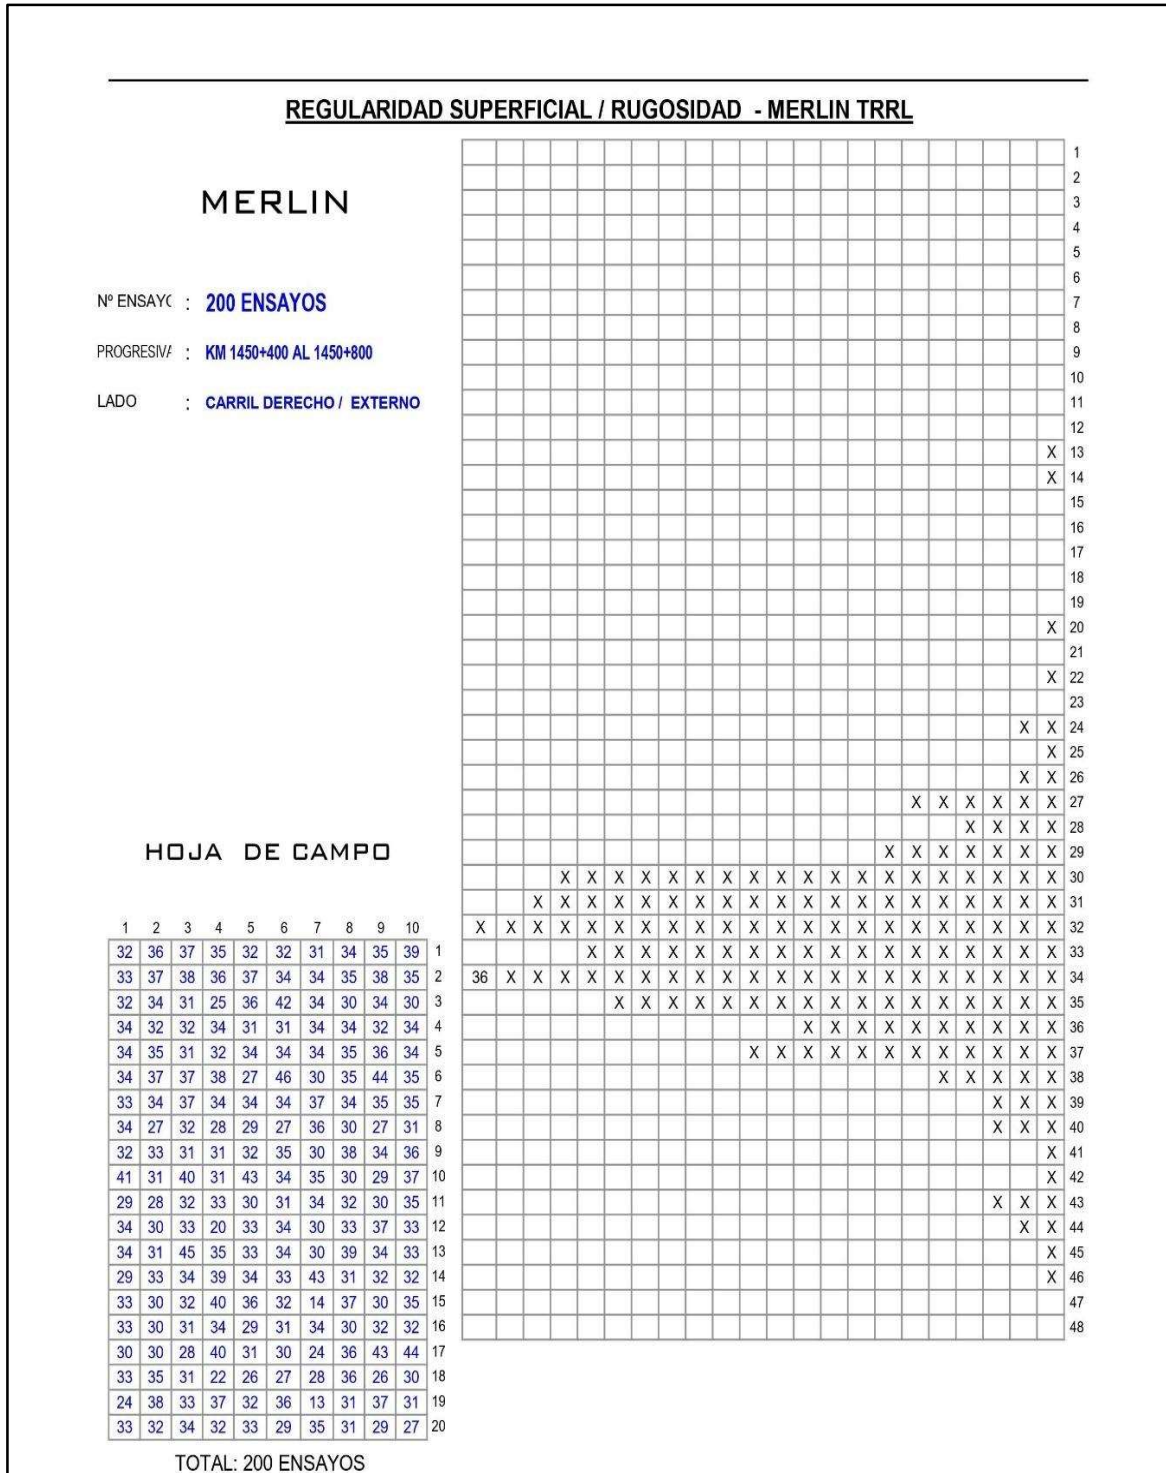
**Figura 5**

En la figura 5 se aprecia los datos obtenidos del trabajo de campo de las rugosidades tomadas de la progresiva: 1450+400 – 1450+800 del carril derecho.

*Datos progresiva: 1450+400 – 1450+800. Carril derecho*

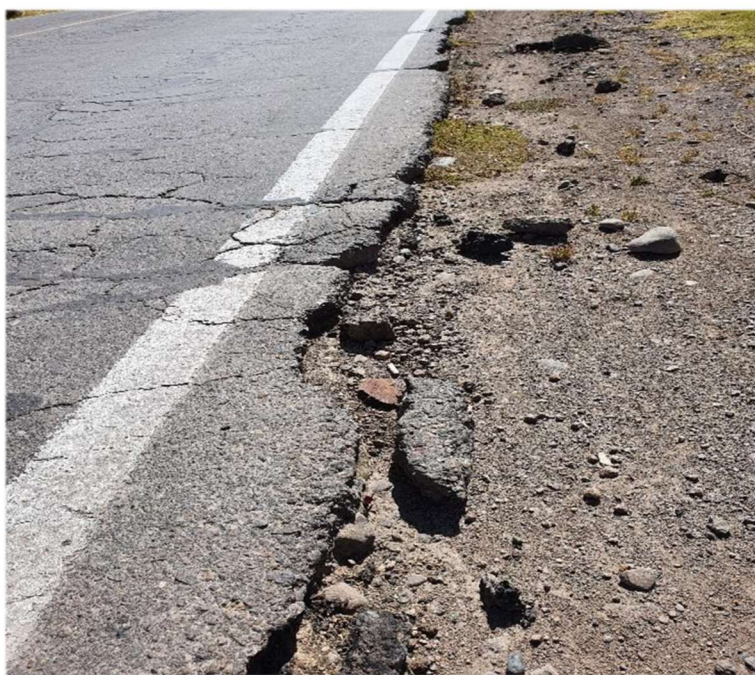
### **Figura 10**

En la figura 10 se aprecia la toma de muestra para su posterior evaluación en el laboratorio.

*Toma de muestras que conforman la carpeta asfáltica*

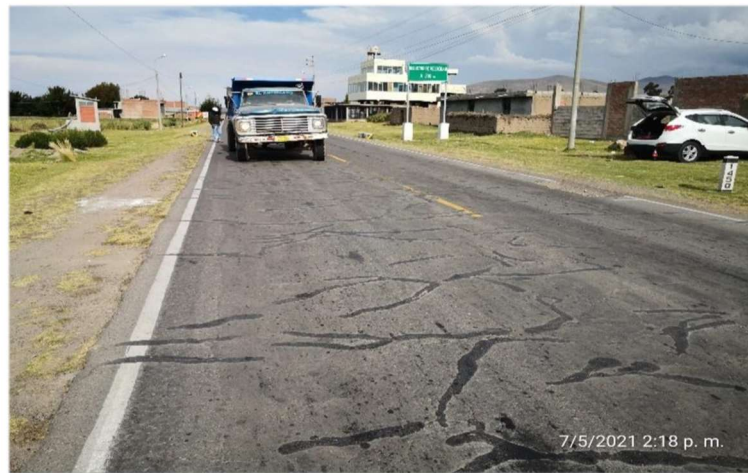
## Figura 11

Se procedió a llevar el camión con el pesaje de 8.2 toneladas señalado en la norma, la cual trabajó conjuntamente con la Viga Benkelman en la carretera Juli – Desaguadero, como se puede apreciar en la figura 11.

*Camión de carga aplicada al pavimento flexible*

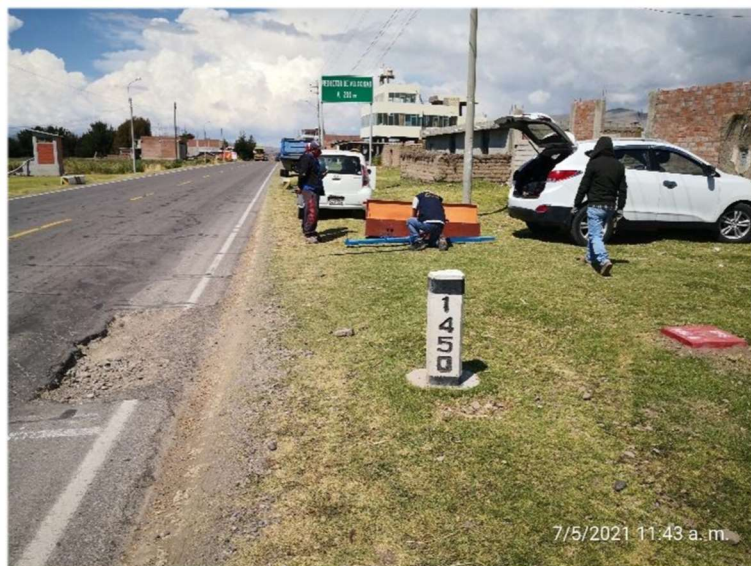
## Figura 12

Por consiguiente, se procedió a efectuar la instalación de Viga Benkelman para proceder y comenzar la evaluación en la carretera Juli – Desaguadero, así como se aprecia en la figura 12.

*Instalación de la Viga Benkelman*

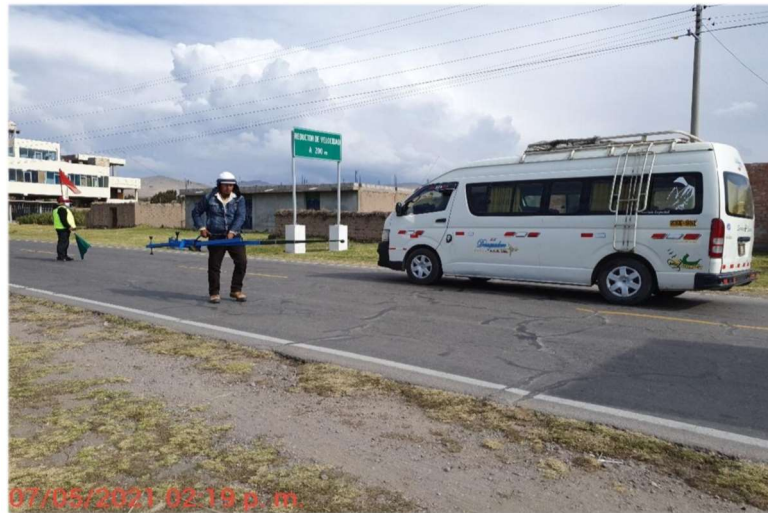
**Figura 13**

Siguiendo con el procedimiento se procedió a trasladar la Viga Benkelman sobre los puntos a evaluar de la carretera Juli – Desaguadero.

*Traslado de la Viga Benkelman al punto de evaluación*

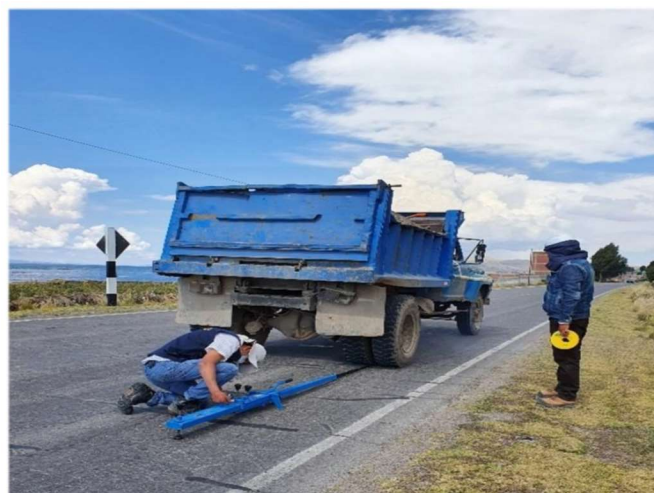
**Figura 14**

Se procedió a aplicar la carga del camión sobre el pavimento para originar las deflexiones que puede medir con el equipo utilizado en la carretera Juli – Desaguadero.

*Aplicación de la carga sobre el pavimento*

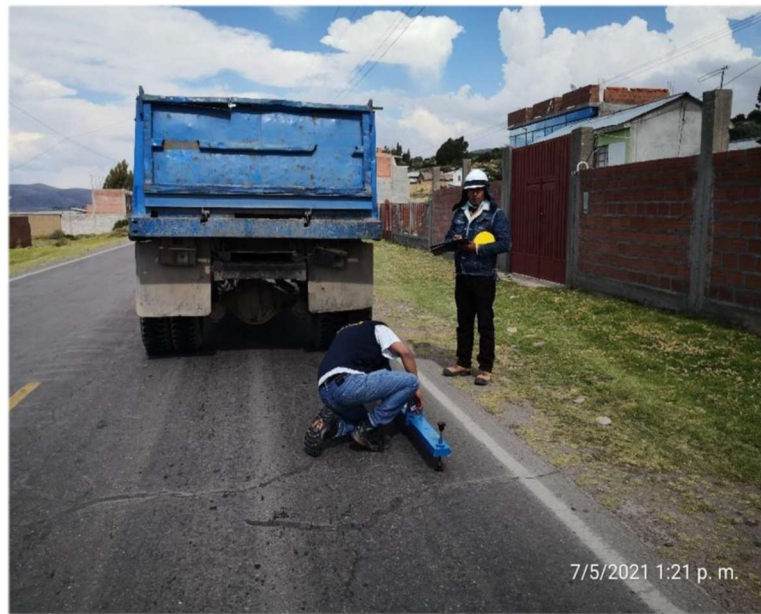
### **Figura 15**

Por último, se procedió a tomar las deflexiones para realizar el debido procedimiento de gabinete donde se rectificarán las deflexiones de acuerdo a la temperatura tomada en el tramo Juli – Desaguadero.

*Toma de datos de las deflexiones*

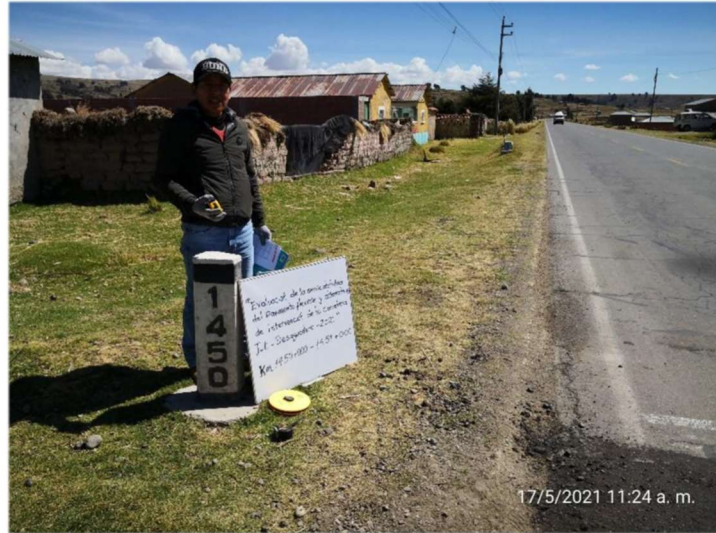
### **Figura 16**

*Punto de partida de la evaluación PCI*

En la figura 16 se presentan los materiales y herramientas a emplear para la detallada evaluación visual de la carretera Juli – Desaguadero.

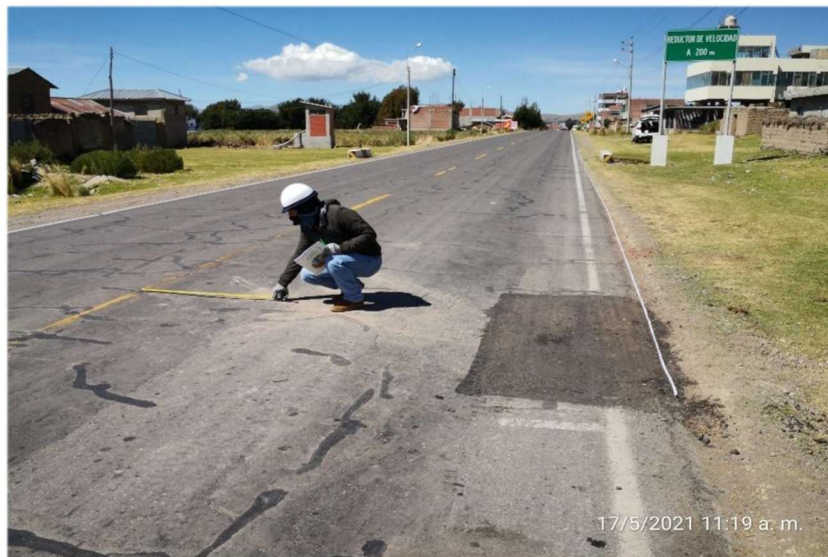
### **Figura 17**

Posteriormente se procedió a realizar el levantamiento visual utilizando los formatos de la ficha PCI, así como también se procedió a medir las fallas para poder anotarlas en dicho formato como se puede apreciar en la figura 17.

#### *Procedimiento de medición de las fallas encontradas*

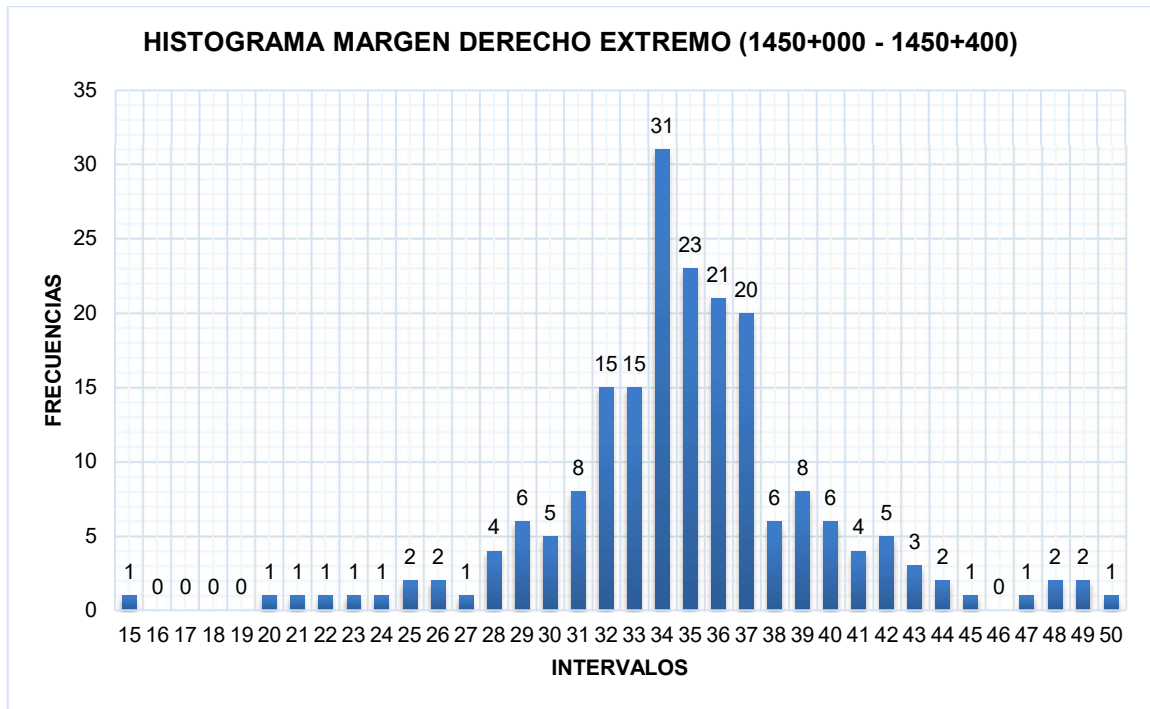
En la figura 29 se presenta el histograma del IRI dado por la evaluación con el rugosímetro de Merlín relacionado con la frecuencia e intervalo de los valores generados, se aprecia el inicio desde el intervalo 15 ya que los valores adyacentes relacionados a este histograma tendieron a darse valores de 0.00, en cuanto a los consiguientes intervalos 32, 33, 34, 35, 36, 37, denotaron frecuencias máximas de (15, 15, 31, 23, 21, 20), siendo las más significativas dentro de este gráfico.

**Figura 29***Histograma margen derecho progresivas (1450+000 – 1450+400)*

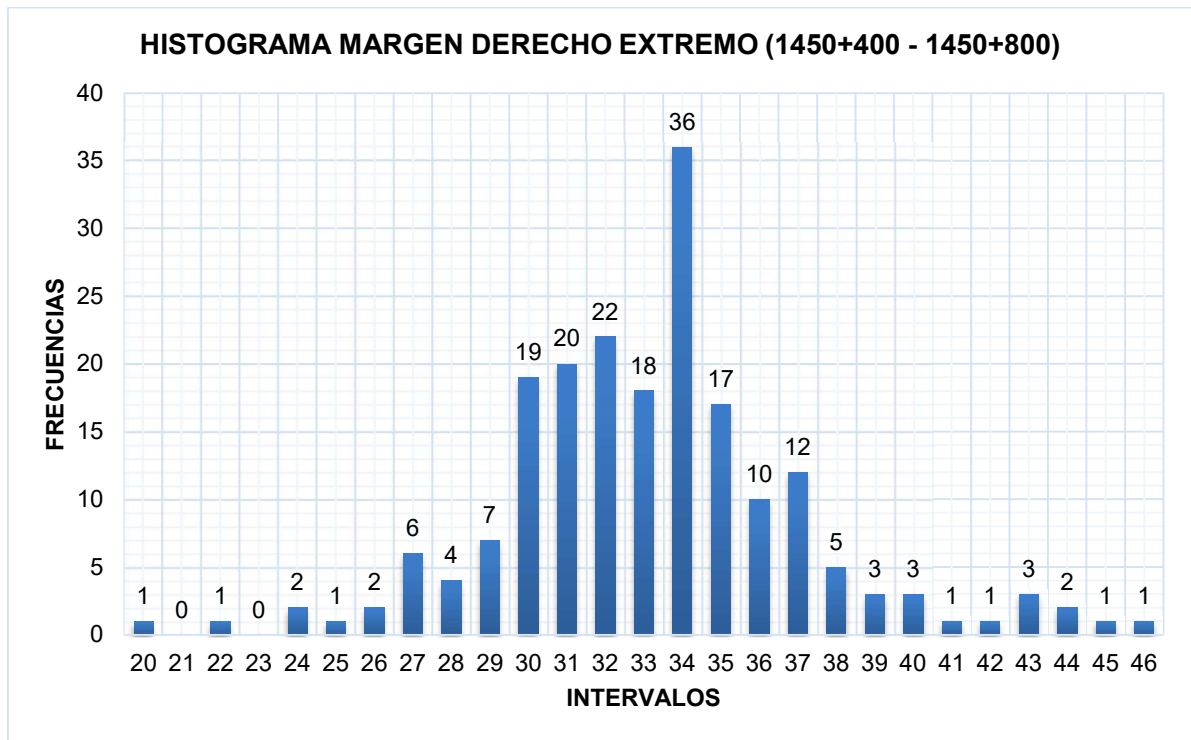
**Figura 30**

En la figura 30 se presenta el histograma del IRI dado por la evaluación con el rugosímetro de Merlín relacionado con la frecuencia e intervalo de los valores generados, se aprecia el inicio desde el intervalo 20 y culminando sobre el intervalo 46, ya que los valores adyacentes relacionados a este histograma tendieron a darse valores de 0.00 dentro de los no mencionados en el gráfico, en cuanto a los consiguientes intervalos 30, 31, 32, 33, 34, 35, 36, 37, denotaron frecuencias máximas de (19, 20, 22, 18, 36, 17, 10, 12), siendo las más significativas dentro de este gráfico.

*Histograma margen derecho extremo (1450+400 – 1450+800)*

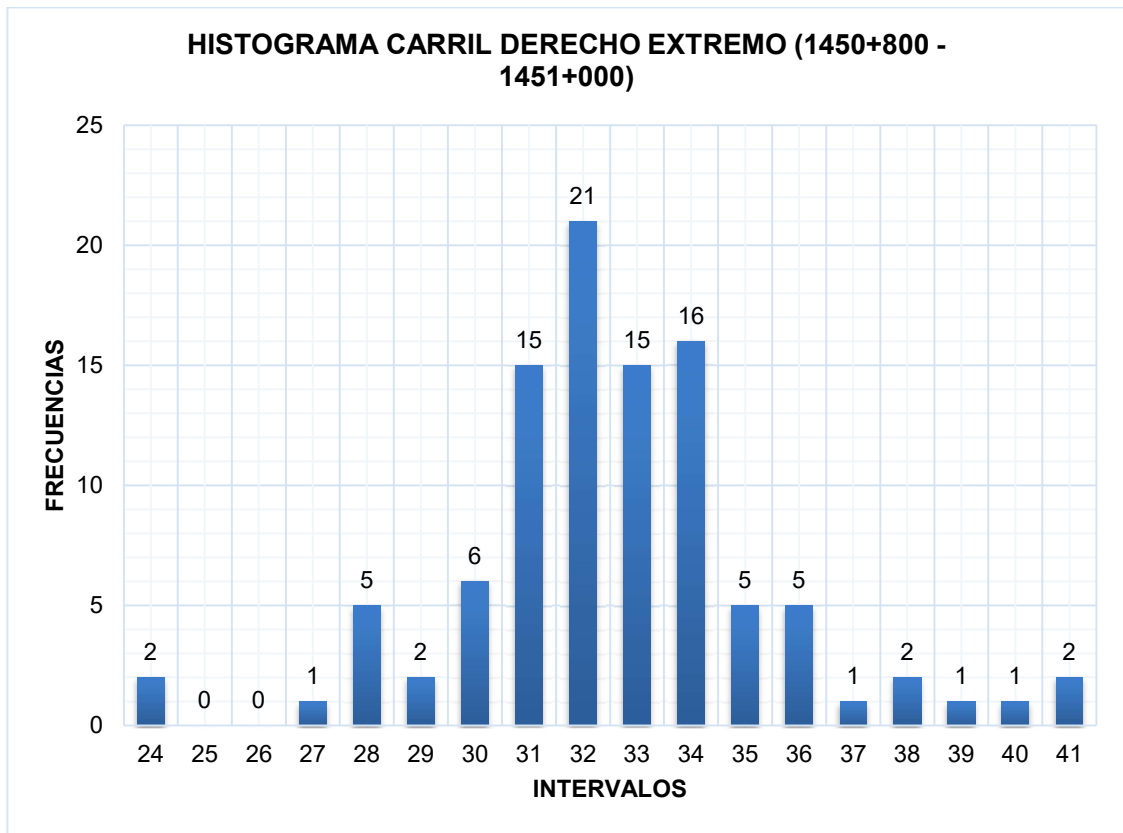
**Figura 31**

En la figura 31 se presenta el histograma del IRI dado por la evaluación con el rugosímetro de Merlín relacionado con la frecuencia e intervalo de los valores generados, se aprecia el inicio desde el intervalo 24, ya que los valores adyacentes relacionados a este histograma tendieron a darse valores de 0.00 dentro de los no mencionados en el gráfico, en cuanto a los consiguientes intervalos 31, 32, 33, 34, denotaron frecuencias máximas de (15, 21, 15, 16), siendo las más significativas dentro de este gráfico.

*Histograma carril derecho extremo (1450+800 – 1451+000)*

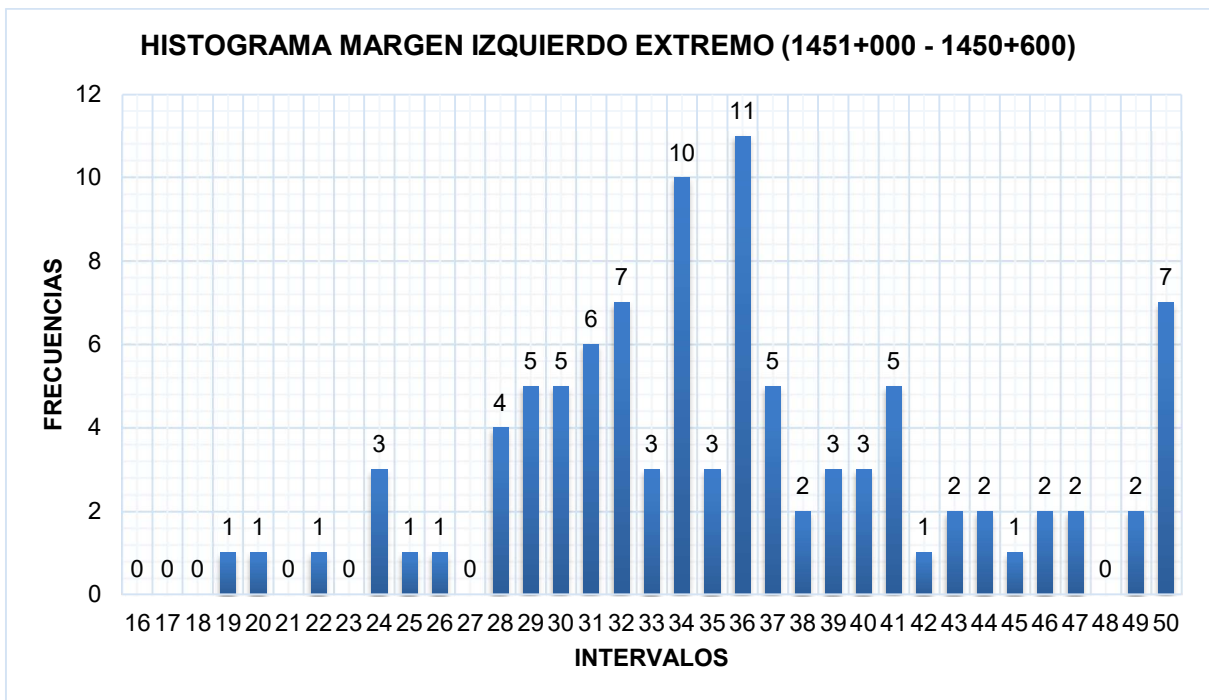
**Figura 32**

En la figura 32 se presenta el histograma del IRI dado por la evaluación con el rugosímetro de Merlín, relacionado con la frecuencia e intervalo de los valores

*Histograma margen izquierdo extremo (1451+000 – 1450+600)*

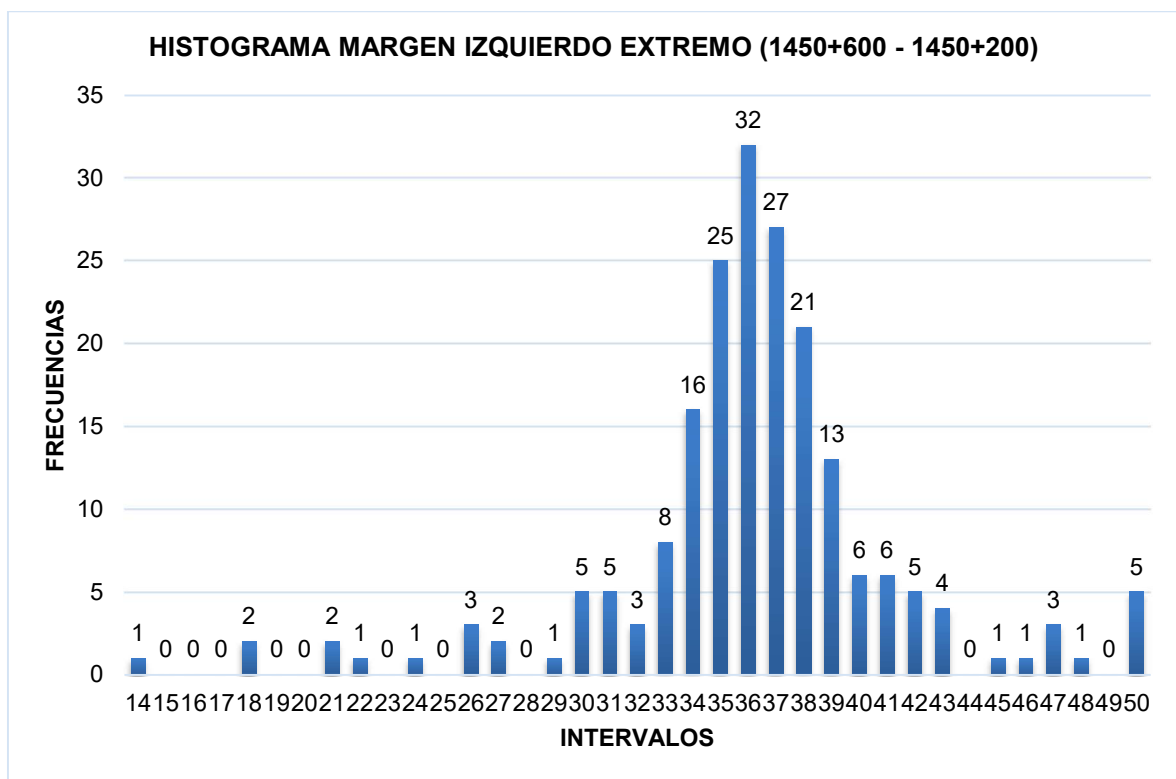
**Figura 33**

En la figura 33 se presenta el histograma del IRI dado por la evaluación con el rugosímetro de Merlín relacionado con la frecuencia e intervalo de los valores generados, se aprecia el inicio desde el intervalo 14, ya que los valores adyacentes relacionados a este histograma tendieron a darse valores de 0.00 dentro de los no mencionados en el gráfico, en cuanto a los consiguientes intervalos 34, 35, 36, 37, 38, 39, denotaron frecuencias máximas de (16, 25, 32, 27, 21, 13), siendo las más significativas dentro de este gráfico.

*Histograma margen izquierdo extremo (1450+600 – 1450+200)*

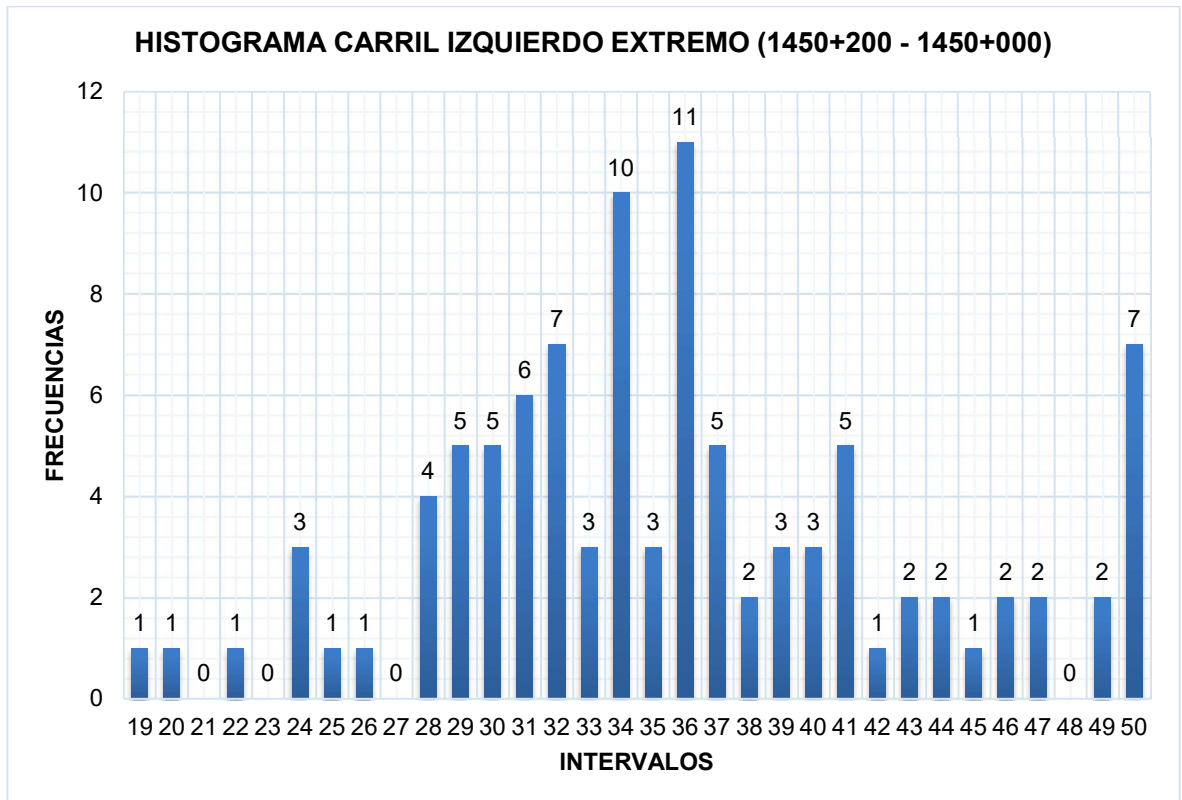
**Figura 34**

En la figura 34 se presenta el histograma del IRI dado por la evaluación con el rugosímetro de Merlín relacionado con la frecuencia e intervalo de los valores generados, se aprecia el inicio desde el intervalo 19, ya que los valores adyacentes relacionados a este histograma tendieron a darse valores de 0.00 dentro de los no mencionados en el gráfico, en cuanto a los consiguientes intervalos 32, 34, 36,

*Histograma carril izquierdo extremo (1450+200 – 1450+000)*

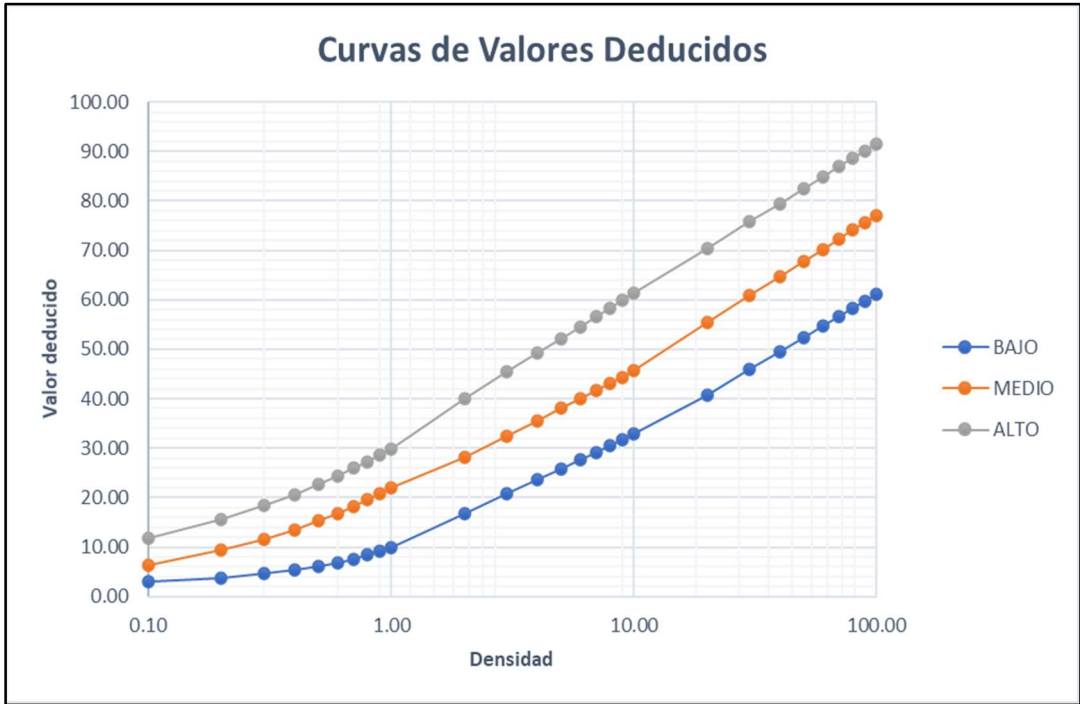
**Figura 35**

*Valor deducido piel de cocodrilo*

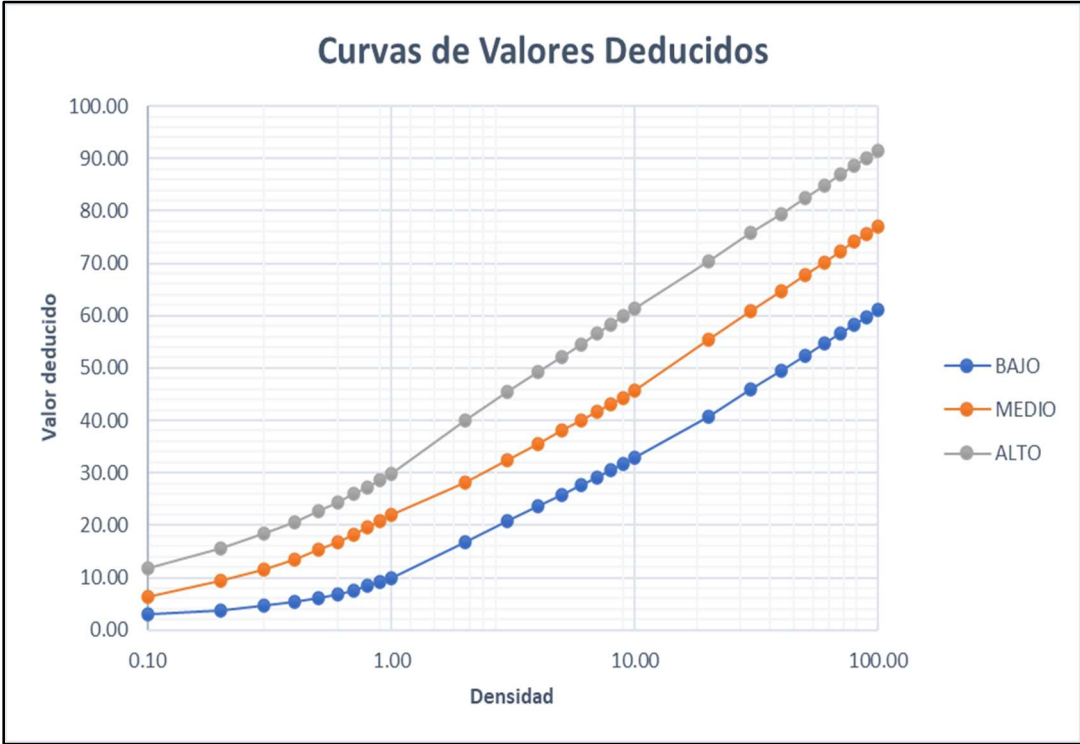
Figura 36

Valor deducido Exudación

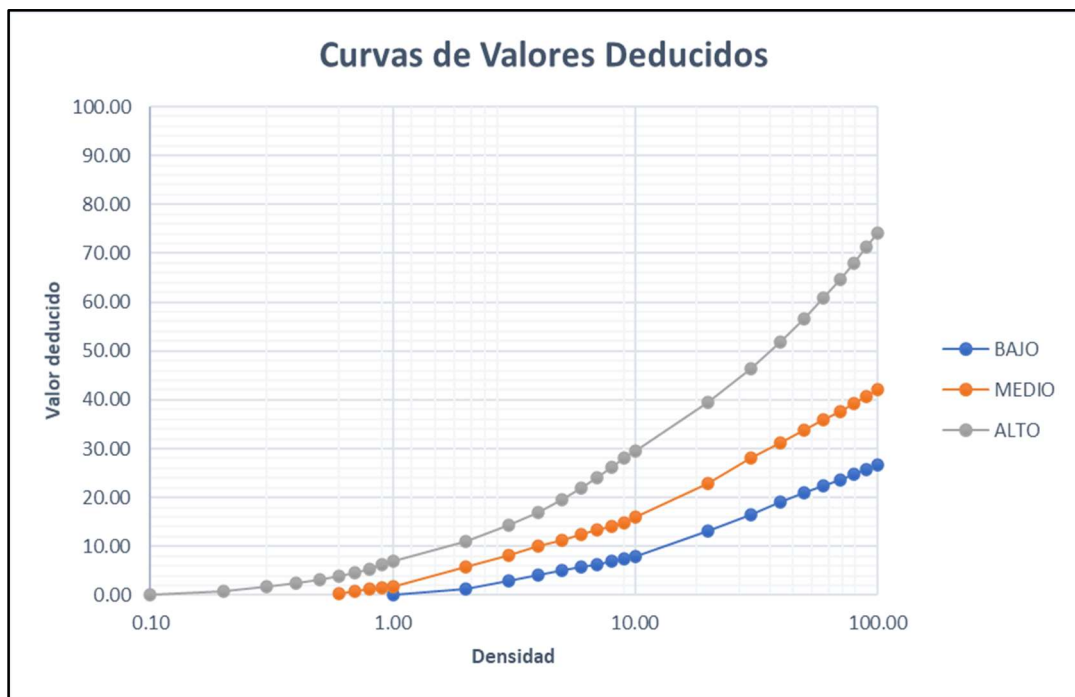
**Figura 37**

*Valor deducido Agrietamiento en bloque*

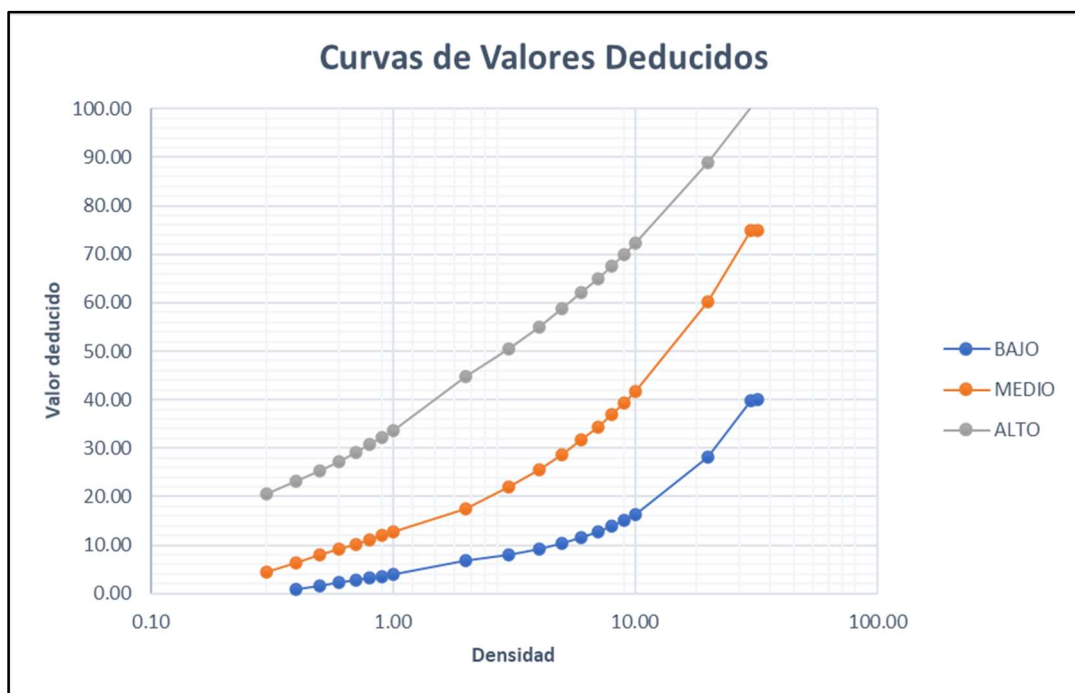
**Figura 38**

*Valor deducido Ahuellamiento y Hundimiento*

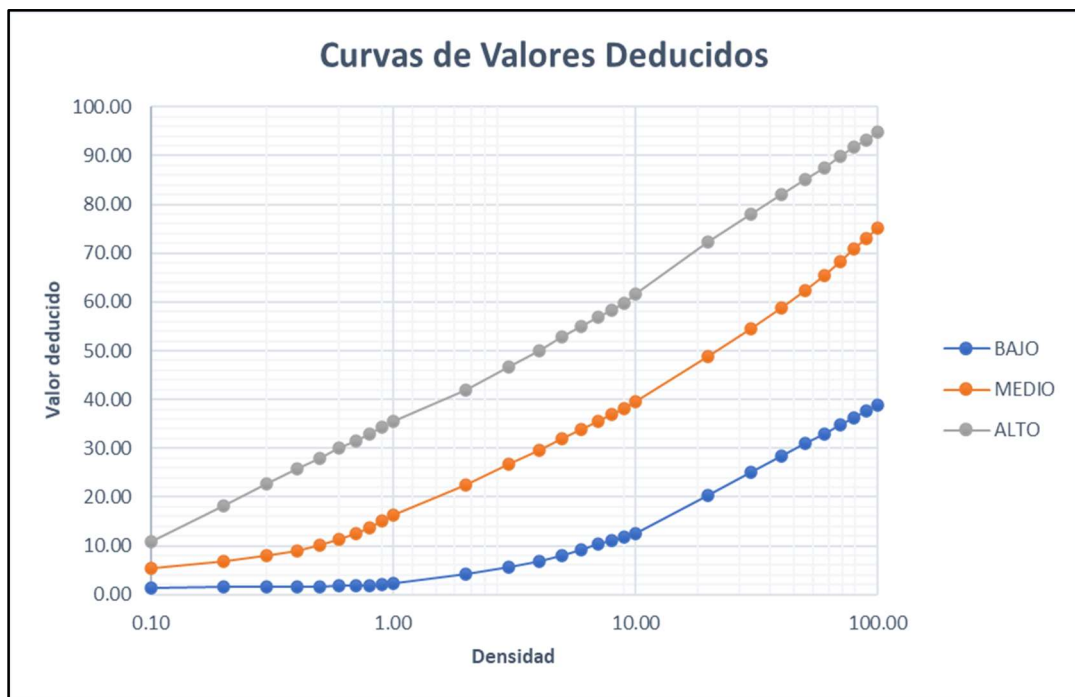
**Figura 39**

*Valor deducido Corrugación*

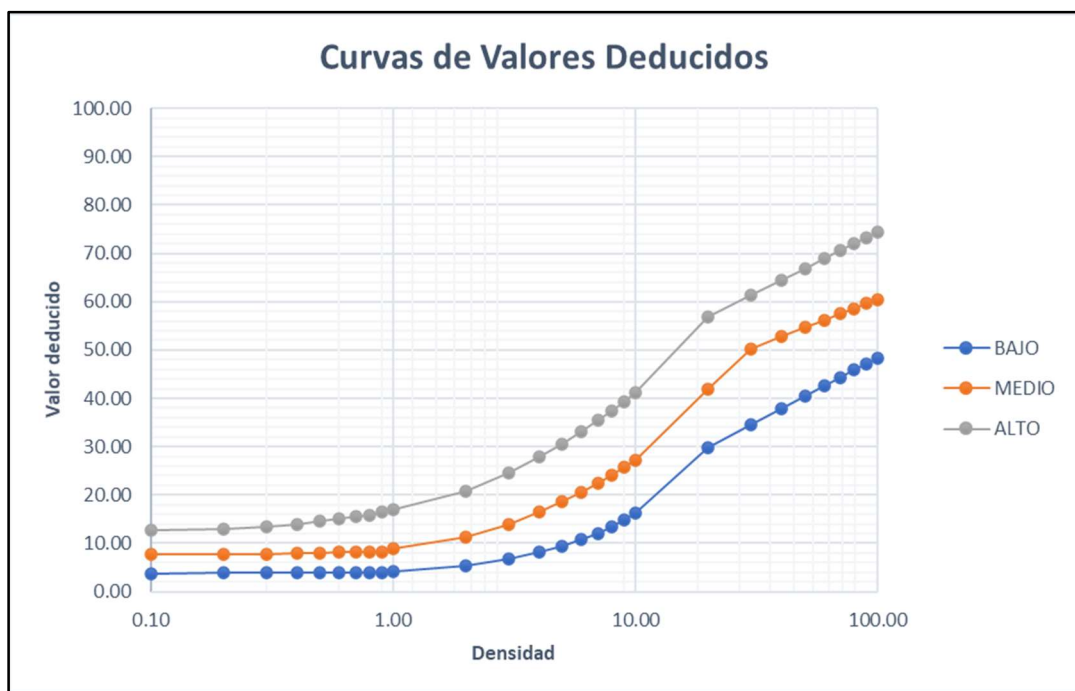
**Figura 40**

*Valor deducido Depresión*

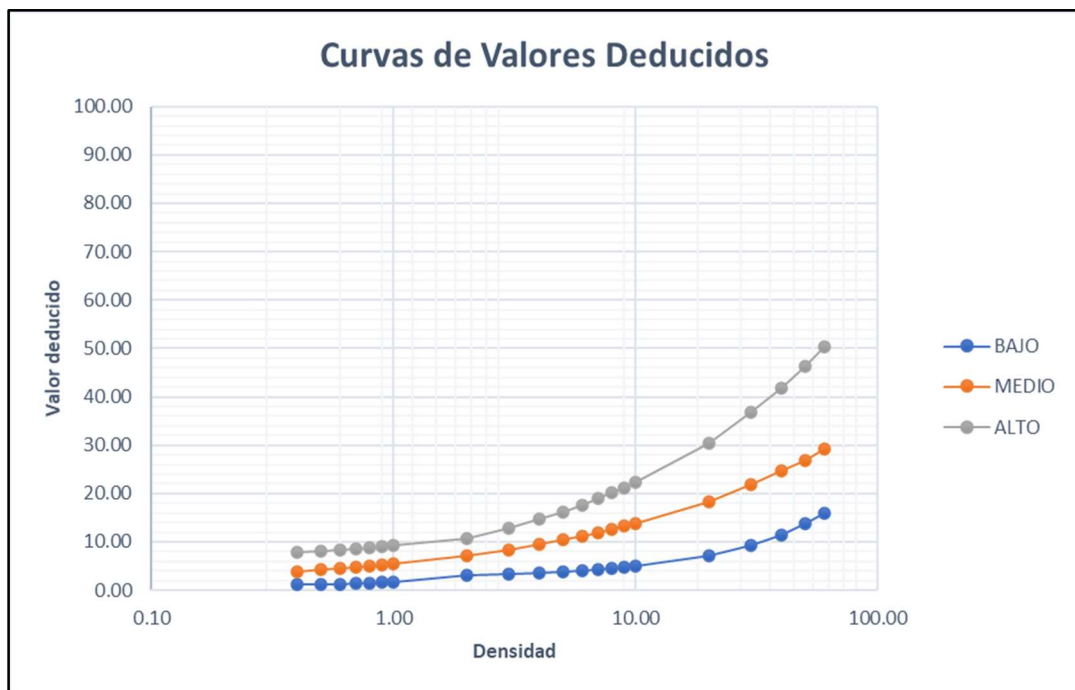
**Figura 41**

*Valor deducido grieta de borde*

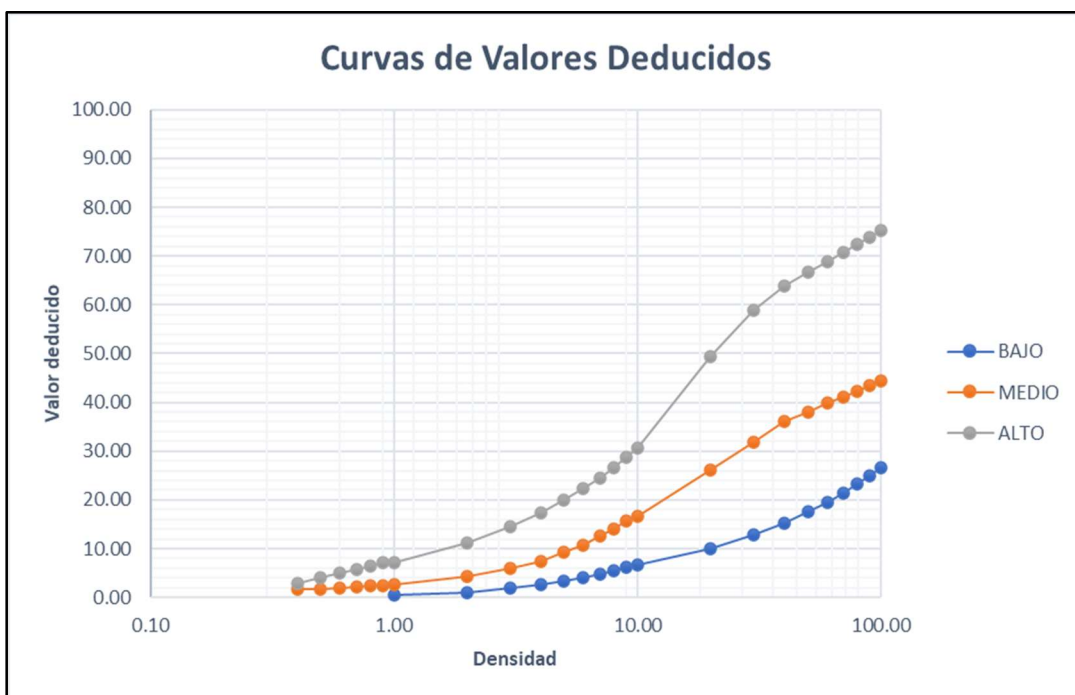
**Figura 42**

*Valor deducido grieta de reflexión de junta*

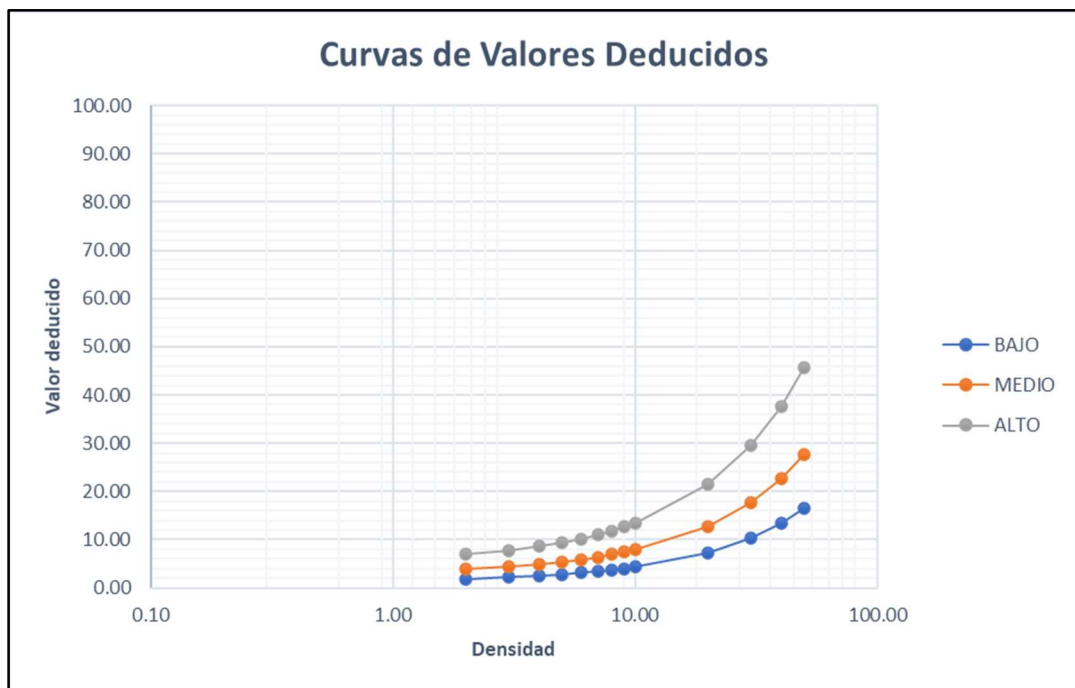
**Figura 43**

*Valor deducido Desnivel Carril – Berma*

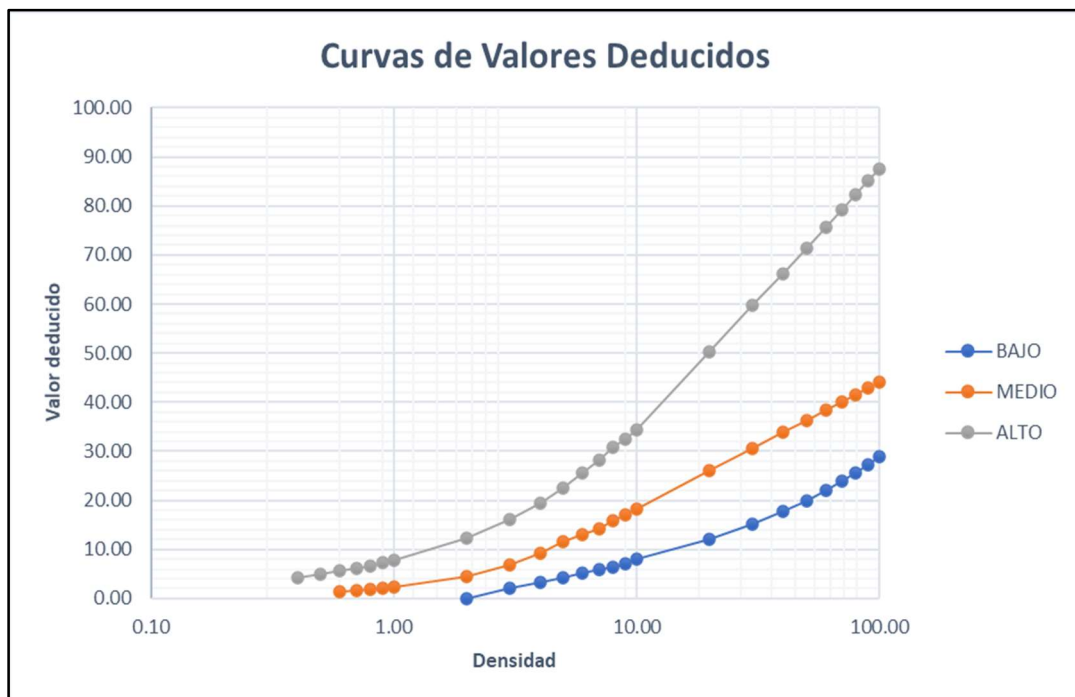
**Figura 44**

*Grietas longitudinales y transversales*

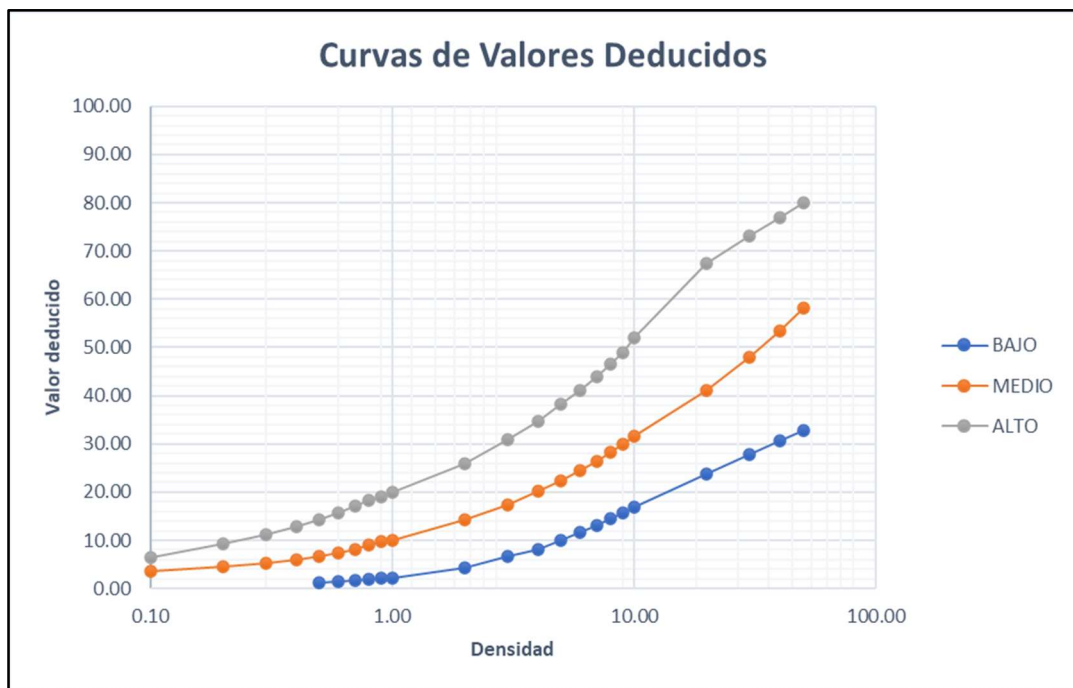
**Figura 45**

*Valor deducido Parcheo*

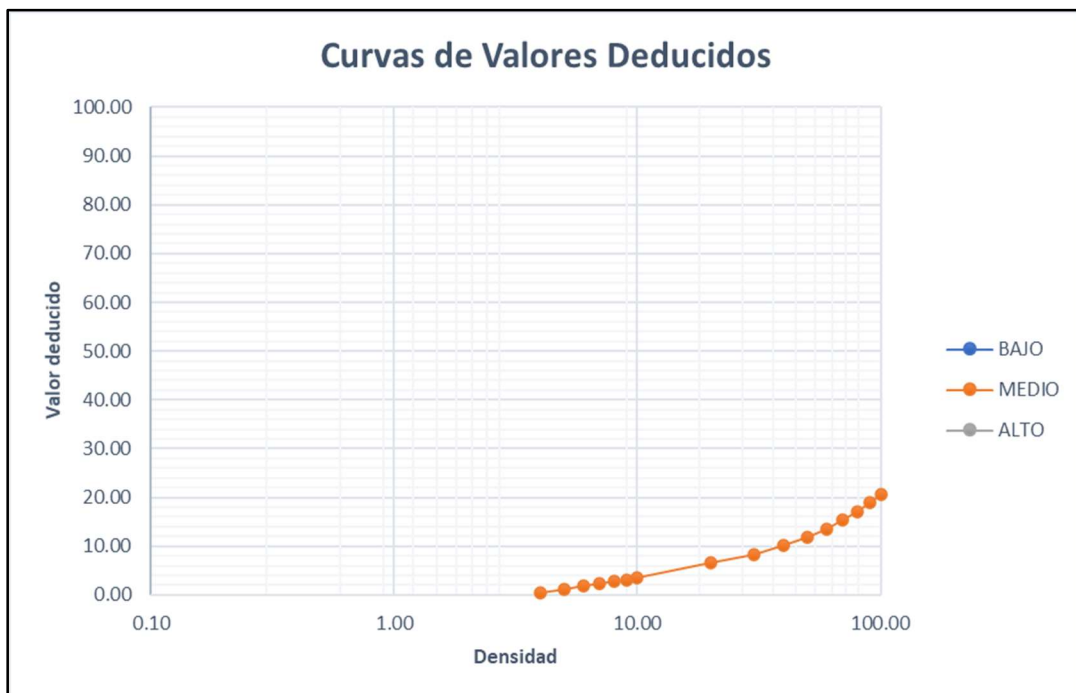
**Figura 46**

*Valor deducido Pulimiento de Agregados*

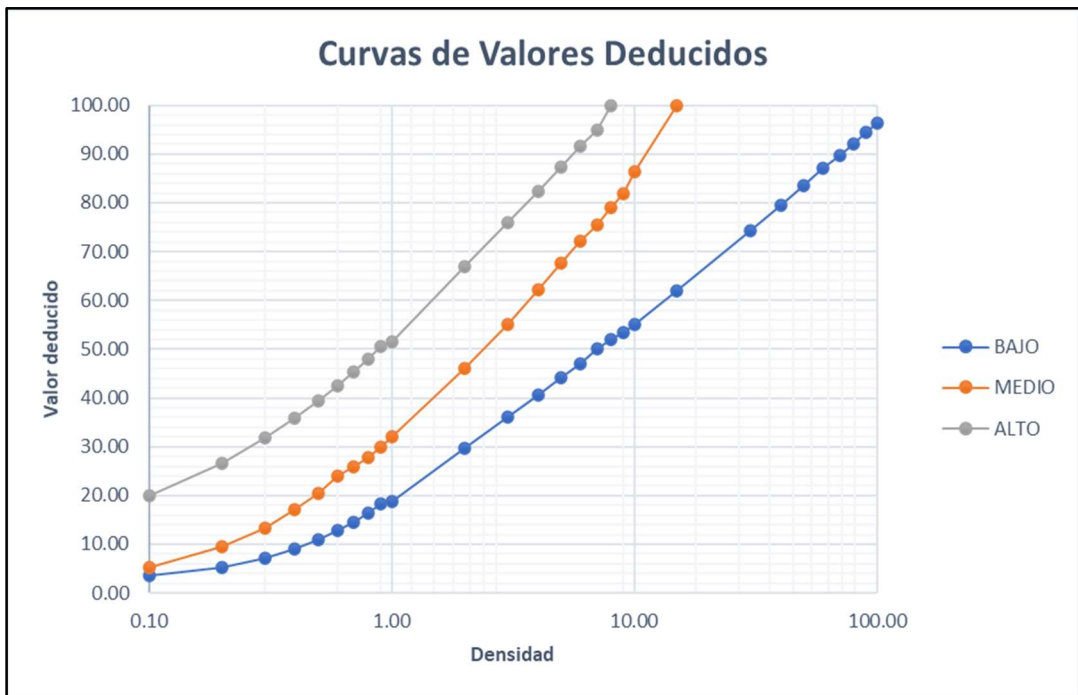
**Figura 47**

*Valor deducido Huecos*
