**FACULTAD DE INGENIERÍA Y ARQUITECTURA  
ESCUELA PROFESIONAL DE INGENIERÍA CIVIL**

**Evaluación de la serviciabilidad del pavimento flexible y alternativas  
de intervención de la carretera Juli – Desaguadero – 2021**

**TESIS PARA OBTENER EL TÍTULO PROFESIONAL DE INGENIERO CIVIL**

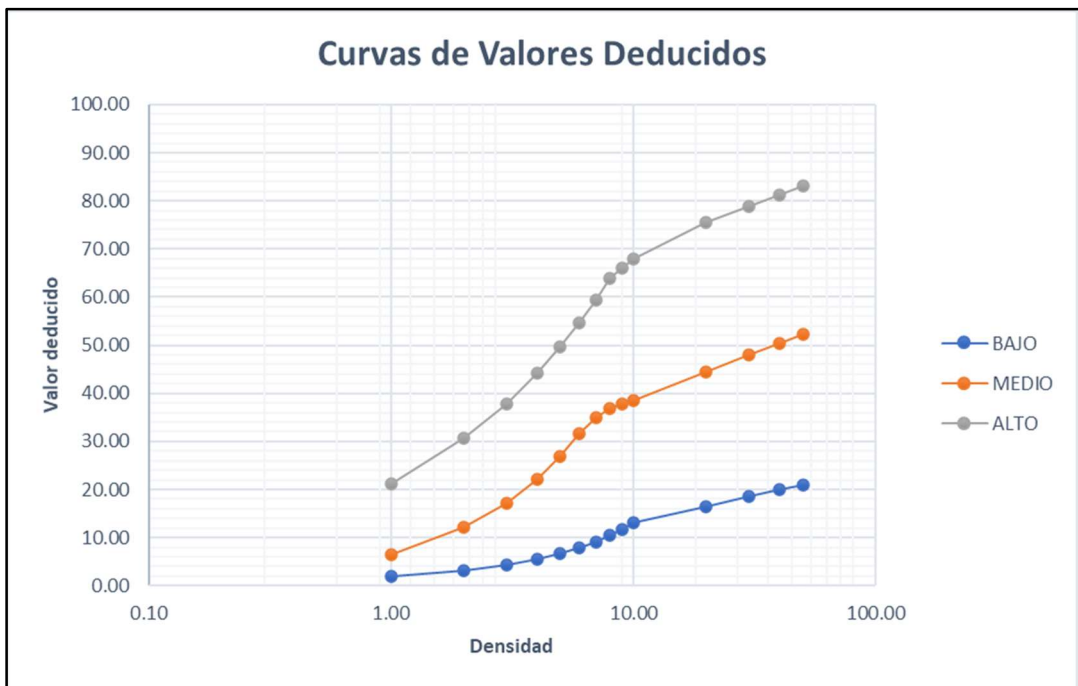
**Figura 48**

*Valor deducido Cruce de Vía Férrea*

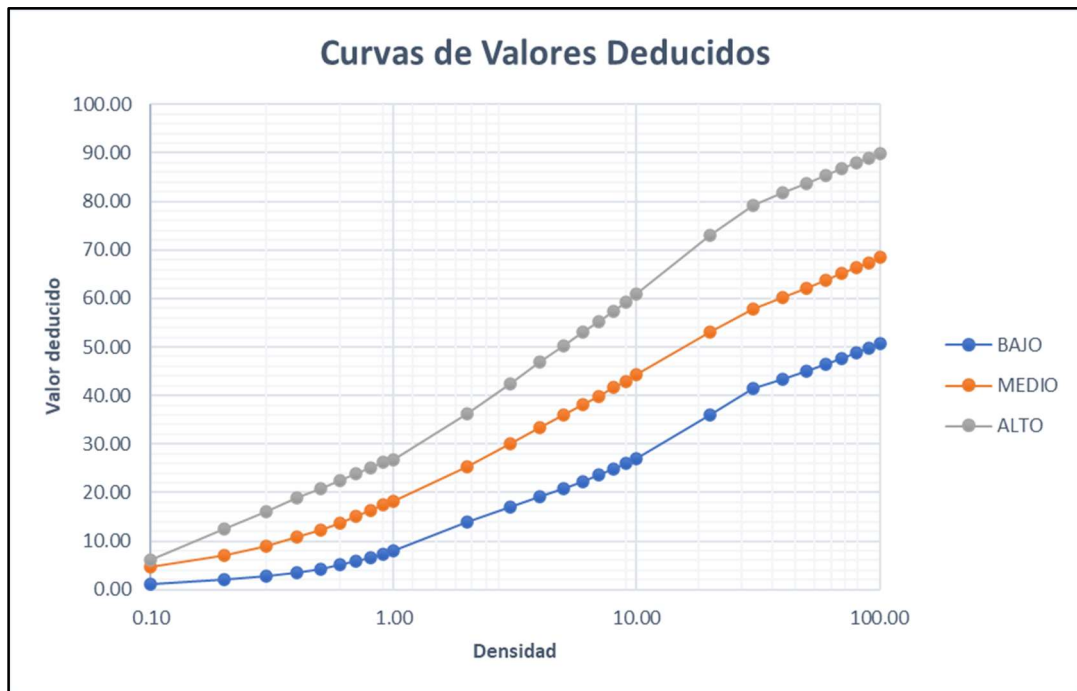
**Figura 49**

*Valor deducido Ahuellamiento*

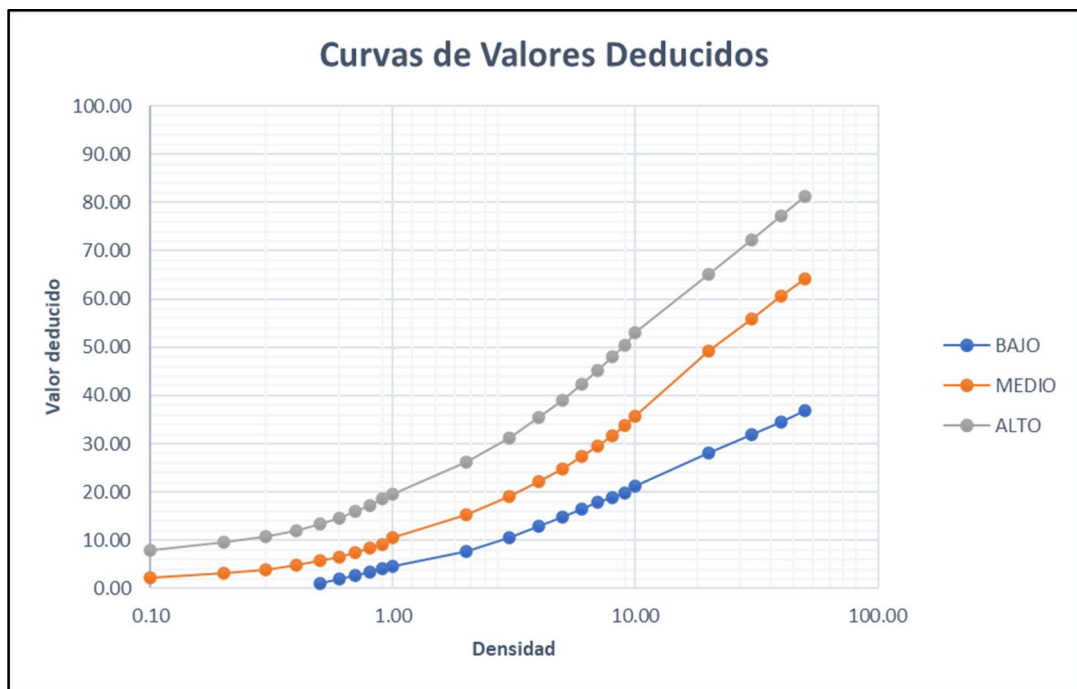
**Figura 50**

*Valor deducido Desplazamiento*

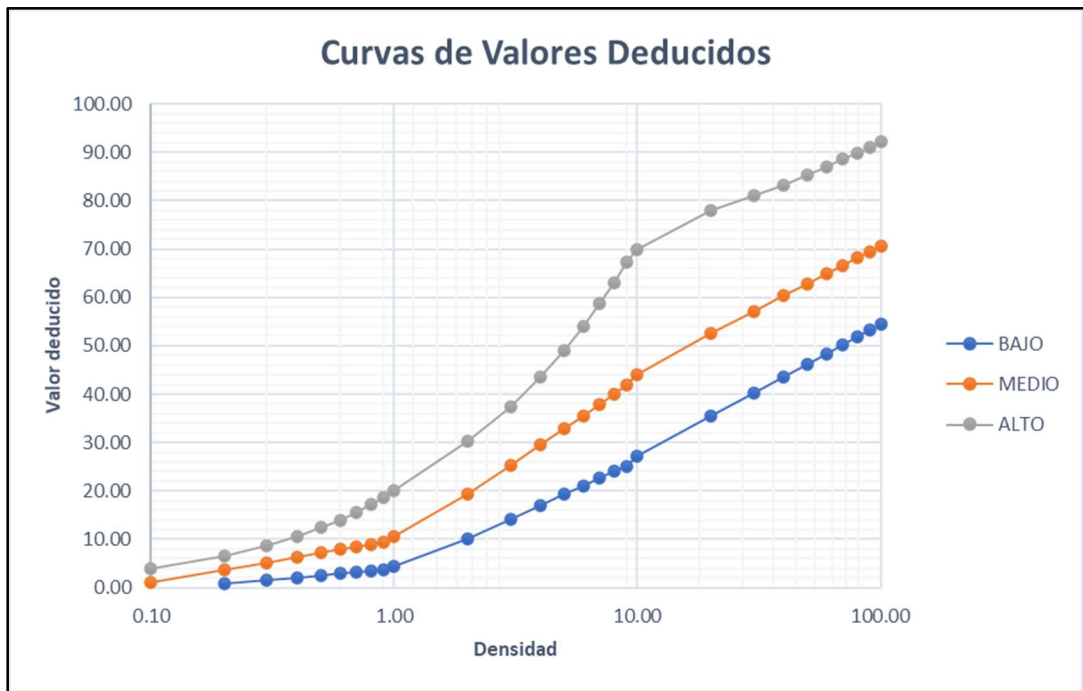
**Figura 51**

*Valor deducido Grietas Parabólicas*

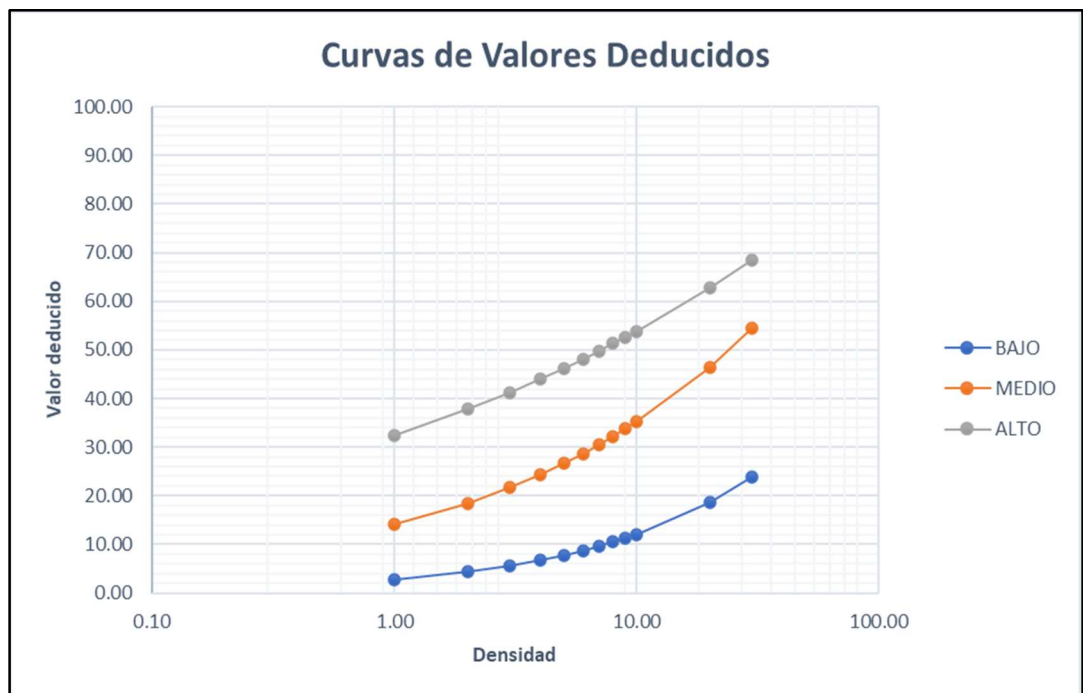
**Figura 52**

*Valor deducido Hinchamiento*

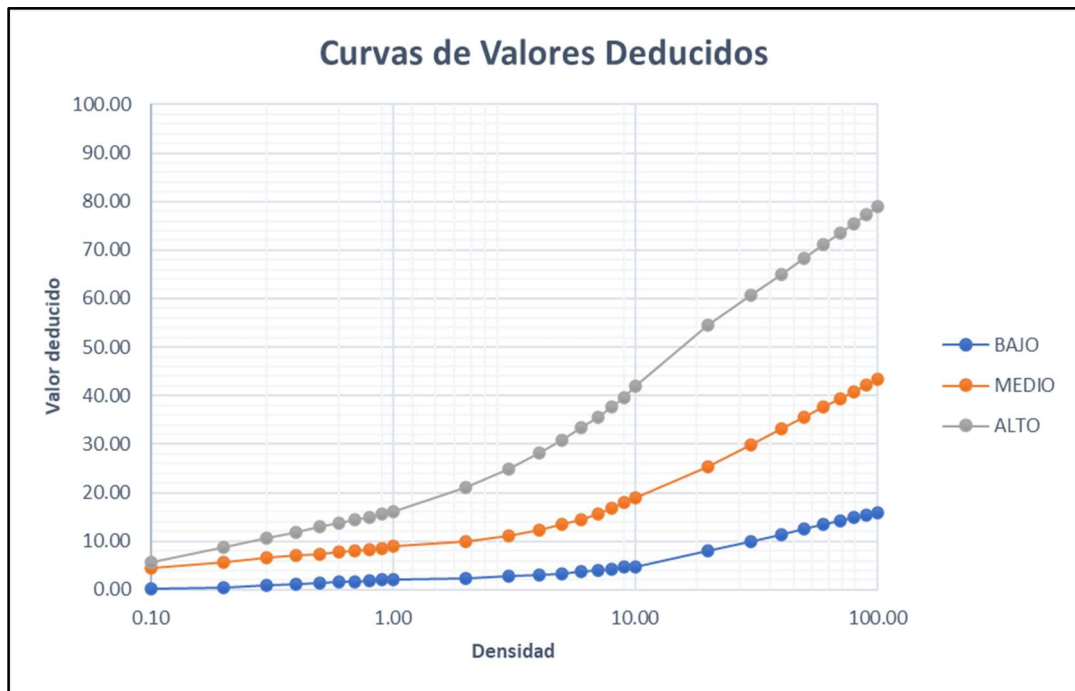
**Figura 53**

*Valor deducido desprendimiento de agregados*

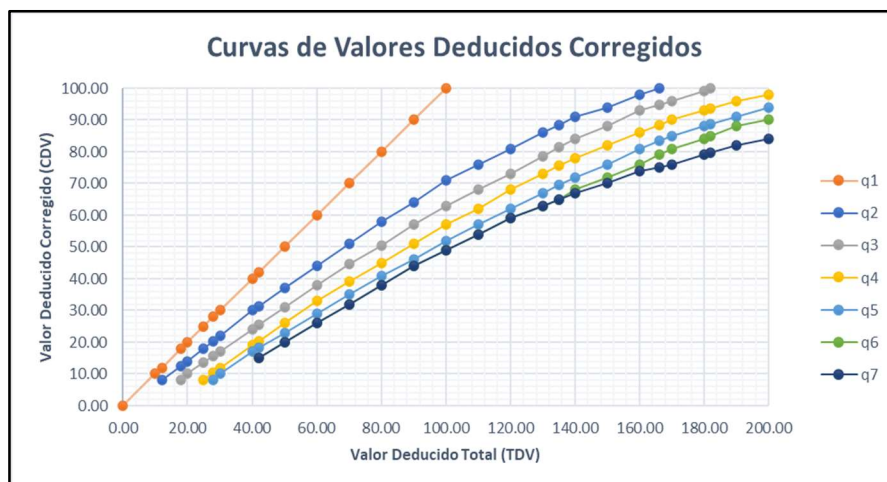
**Figura 54**

Como siguiente punto se procede a calcular los valores deducidos corregidos, para determinar estos valores se empleará el grafico de valores deducidos corregidos estipulado dentro del manual PCI.

*Valores deducidos corregidos*

A continuación, presentamos los valores deducidos corregidos de cada muestra, de los cuales se toma el valor máximo, y al restar del número 100, representará el valor de la condición del pavimento.

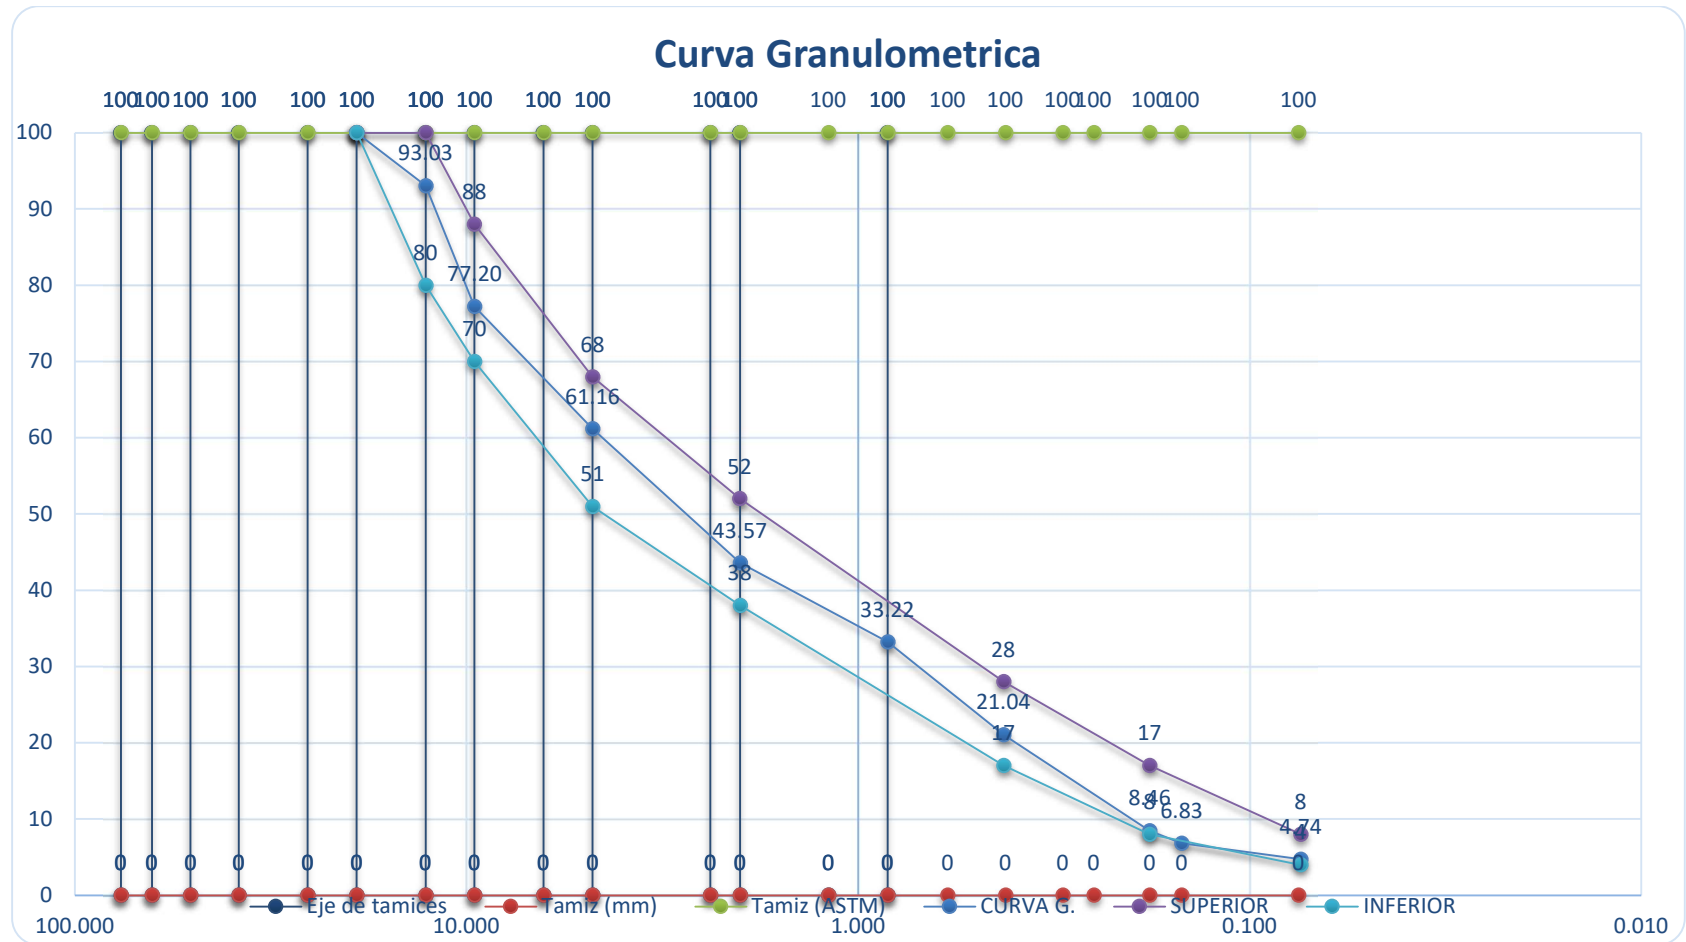
**Figura 55**

*Curva granulométrica del lavado asfáltico*

En la figura 55 se detalla con mucha mayor relevancia de que la curva granulométrica referente a los áridos empleados dentro de la mezcla asfáltica se encuentra dentro de los parámetros de gradación diferidas en cuanto a las especificaciones técnicas.

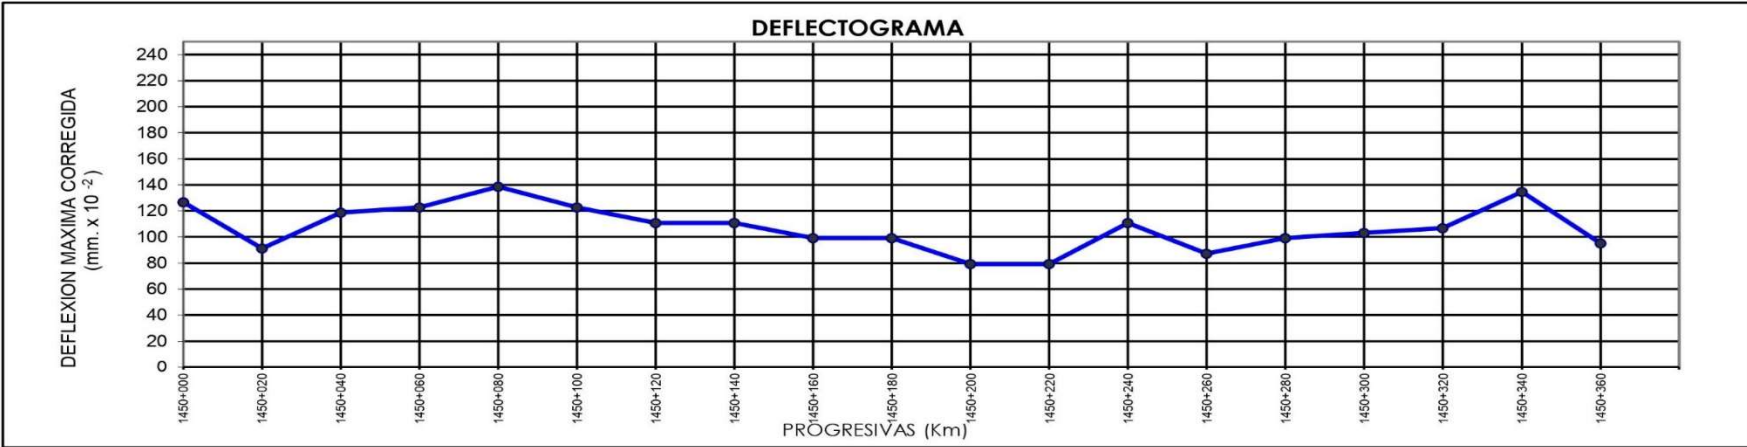
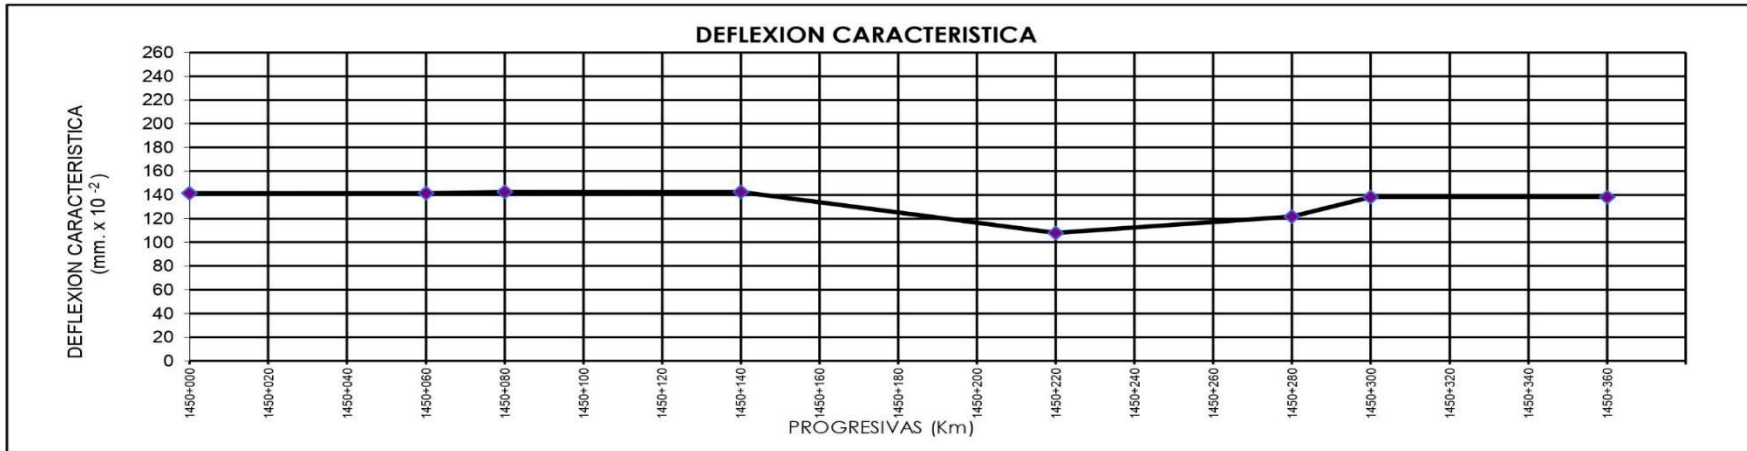
<b>PROYECTO</b>	: Evaluacion de la serviciabilidad del pavimento flexible y alternativas de intervencion de la carretera Juli - Desaguadero	<b>TECNICO RESPONSABLE</b>	: L. A. E. P.
<b>ESTRUCTURA</b>	: PAVIMENTO FLEXIBLE	<b>INGENIERO RESPONSABLE</b>	:
<b>PROGRESIVA</b>	: KM: 1450 + 000 HASTA 1450 + 360	<b>FECHA</b>	: 7/05/2021
<b>CARRIL</b>	: DERECHO

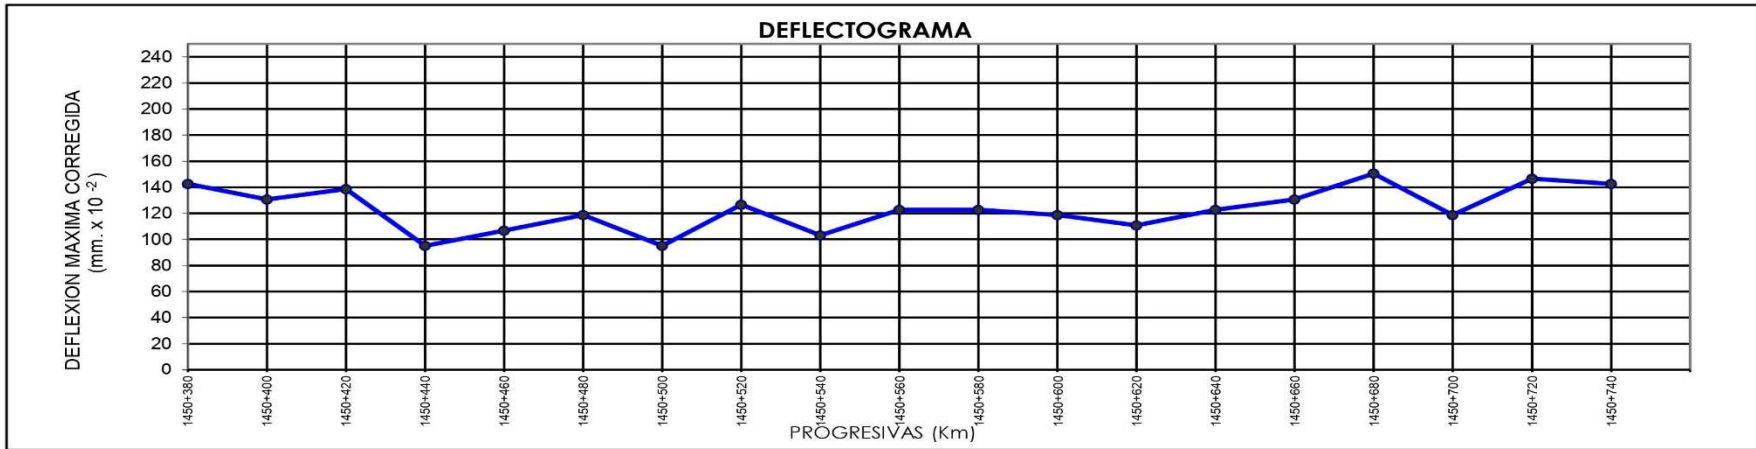
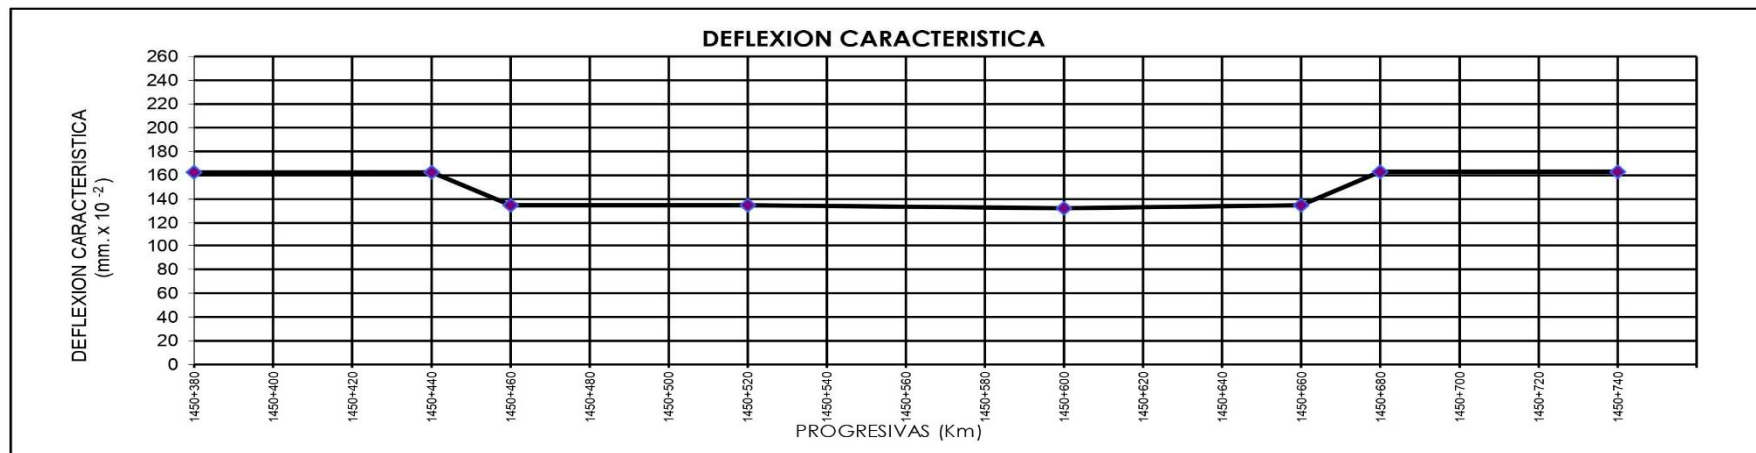
### EVALUACION DEFLECTOMETRICA - VIGA BENKELMAN

<b>PROYECTO</b>	: Evaluación de la serviciabilidad del pavimento flexible y alternativas de intervención de la carretera Juli - Desaguadero	<b>TECNICO RESPONSABLE</b>	: L. A. E. P.
<b>ESTRUCTURA</b>	: PAVIMENTO FLEXIBLE	<b>INGENIERO RESPONSABLE</b>	:
<b>PROGRESIVA</b>	: KM: 1450 + 380 HASTA 1450 + 740	<b>FECHA</b>	: 7/05/2021
<b>CARRIL</b>	: DERECHO

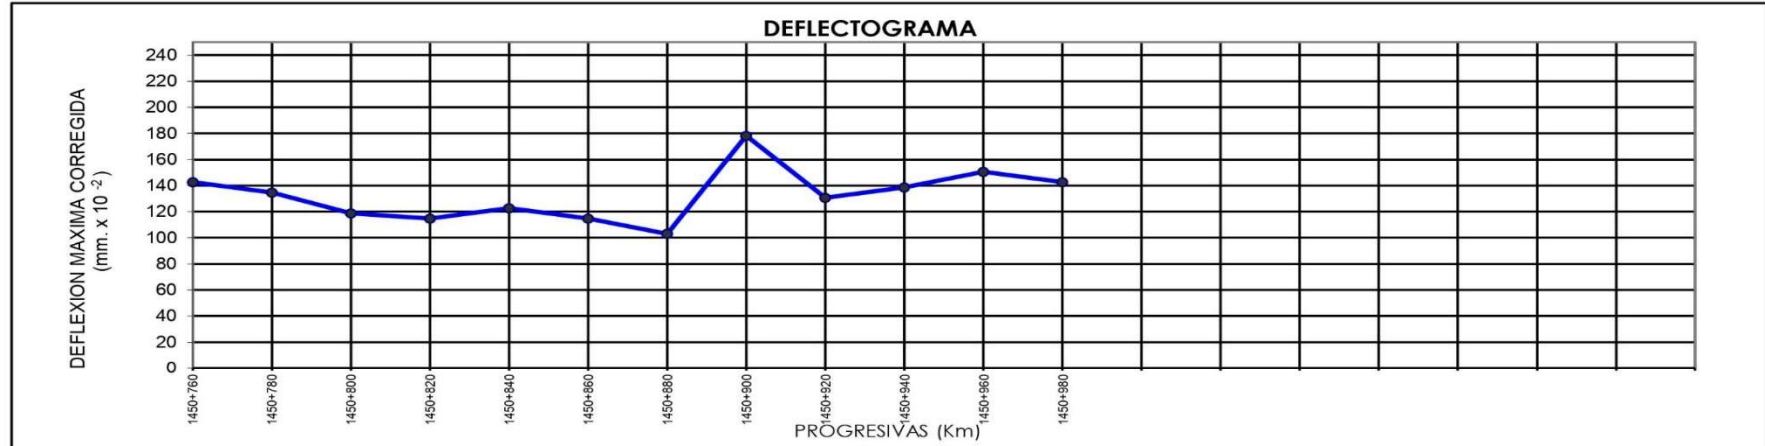
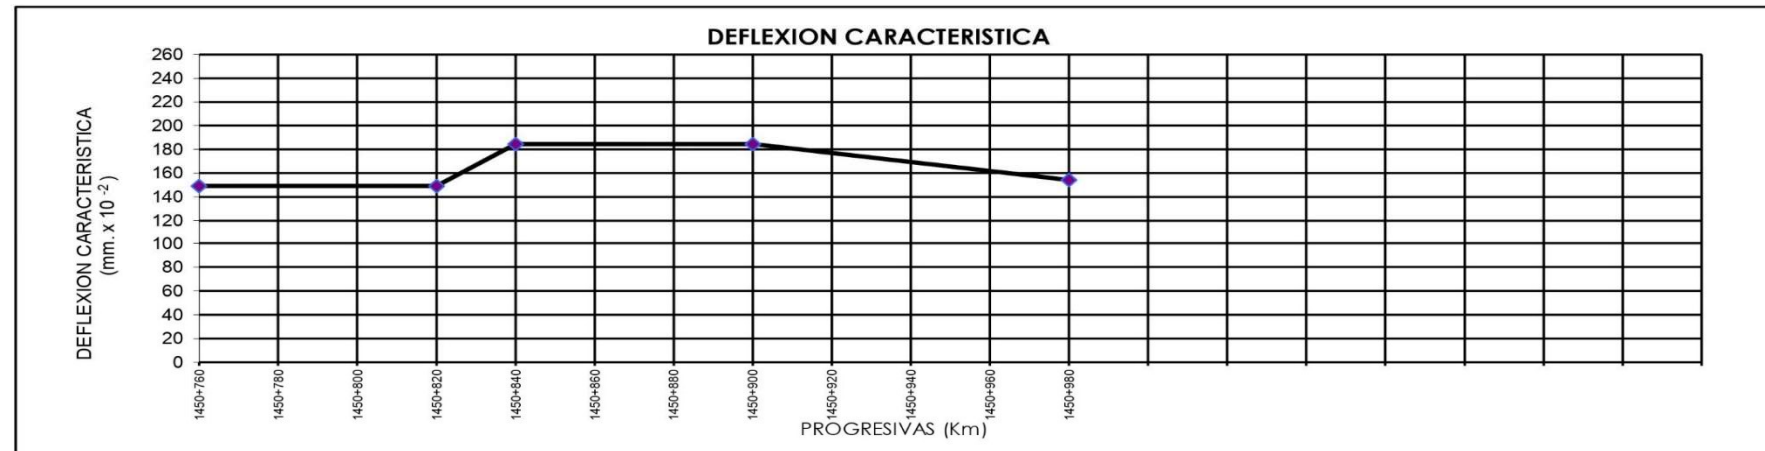
**PROYECTO** : Evaluación de la serviciabilidad del pavimento flexible y alternativas de intervención de la carretera Juli - Desaguadero  
**ESTRUCTURA** : PAVIMENTO FLEXIBLE **TECNICO RESPONSABLE** : L. A. E. P.  
**PROGRESIVA** : KM: 1450 + 760 HASTA 1450 + 980 **INGENIERO RESPONSABLE** :  
**CARRIL** : DERECHO **FECHA** : 7/05/2021

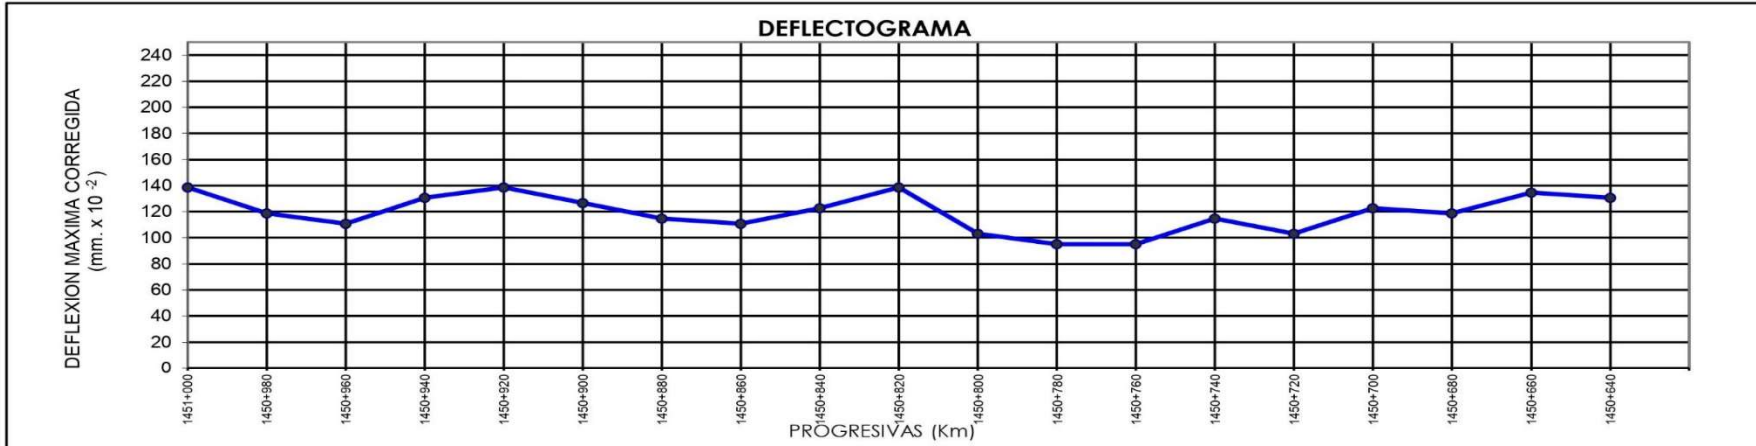
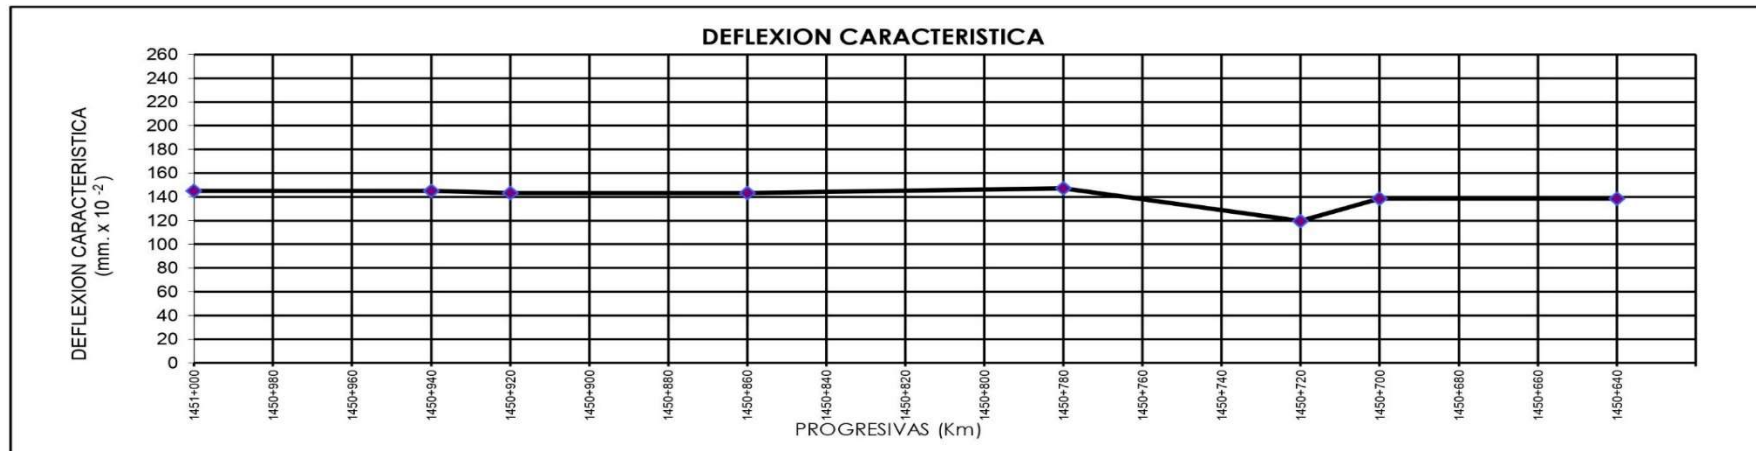
### EVALUACION DEFLECTOMETRICA - VIGA BENKELMAN

<b>PROYECTO</b>	: Evaluación de la serviciabilidad del pavimento flexible y alternativas de intervención de la carretera Juli - Desaguadero	<b>TECNICO RESPONSABLE</b>	: L. A. E. P.
<b>ESTRUCTURA</b>	: PAVIMENTO FLEXIBLE	<b>INGENIERO RESPONSABLE</b>	:
<b>PROGRESIVA</b>	: KM: 1451 + 000 HASTA 1450 + 640	<b>FECHA</b>	: 7/05/2021
<b>CARRIL</b>	: IZQUIERDO

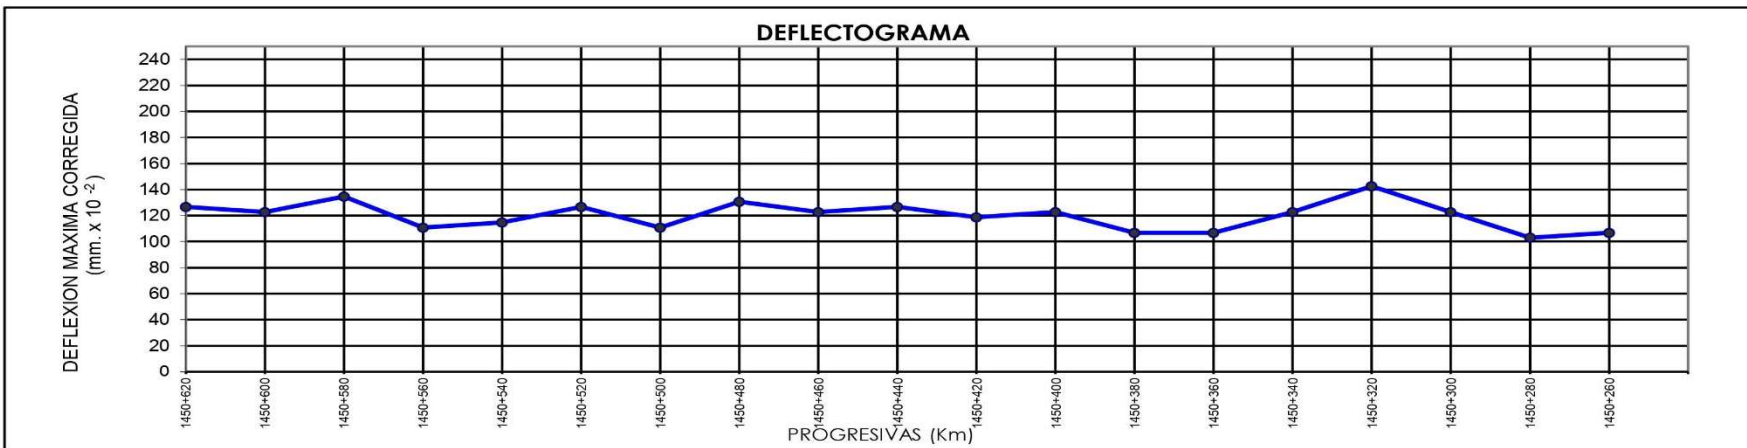
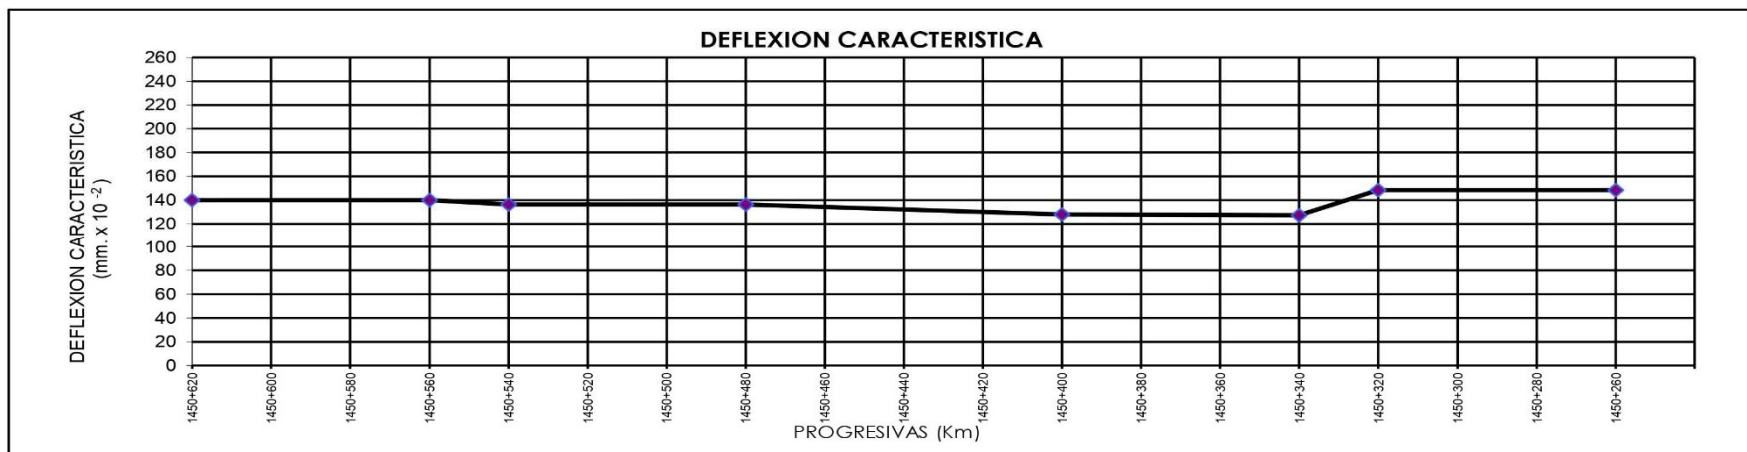
### EVALUACION DEFLECTOMETRICA - VIGA BENKELMAN

**PROYECTO** : Evaluación de la serviciabilidad del pavimento flexible y alternativas de intervención de la carretera Juli - Desaguadero  
**ESTRUCTURA** : PAVIMENTO FLEXIBLE  
**PROGRESIVA** : KM: 1450 + 620 HASTA 1450 + 260  
**CARRIL** : IZQUIERDO

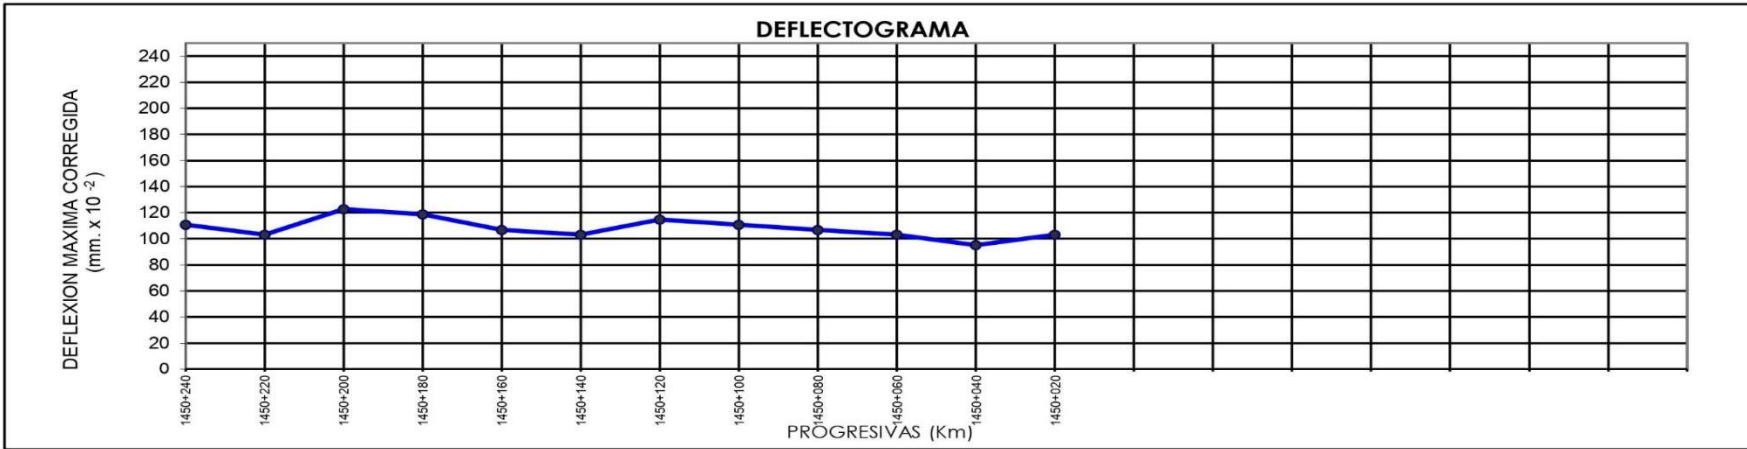
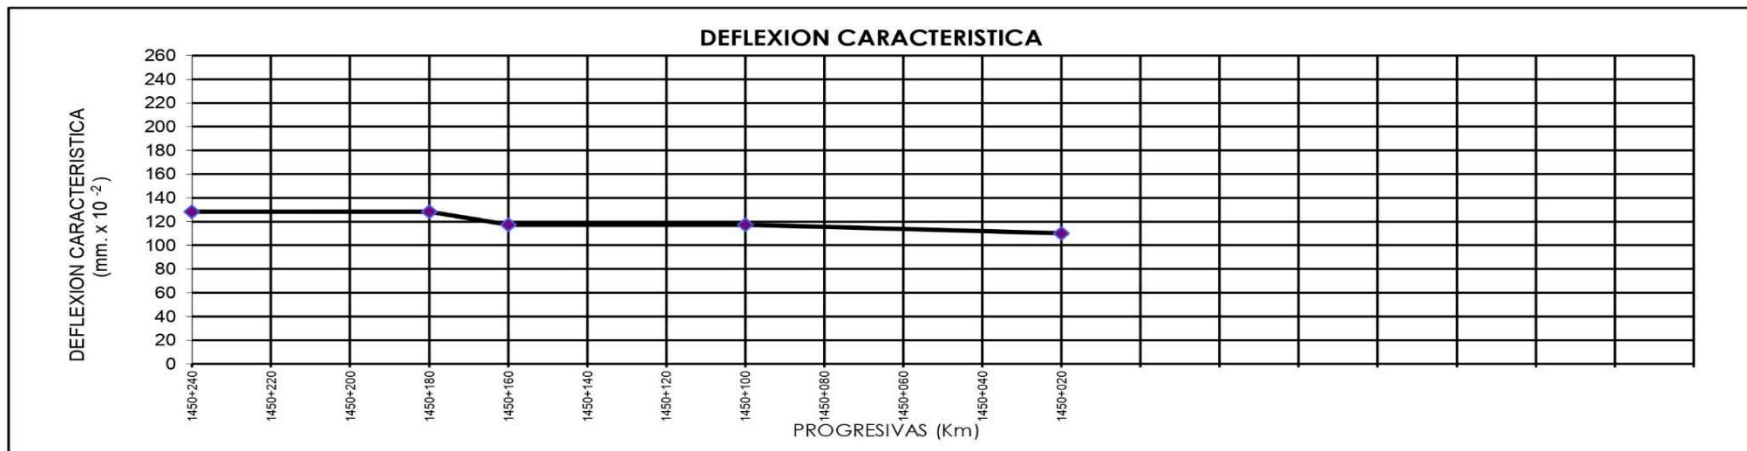
PROYECTO	: Evaluacion de la serviciabilidad del pavimento flexible y alternativas de intervencion de la carretera Juli - Desaguadero	TECNICO RESPONSABLE	: L. A. E. P.
ESTRUCTURA	: PAVIMENTO FLEXIBLE	INGENIERO RESPONSABLE	:
PROGRESIVA	: KM: 1450 + 240 HASTA 1450 + 020	FECHA	: 7/05/2021
CARRIL	: IZQUIERDO

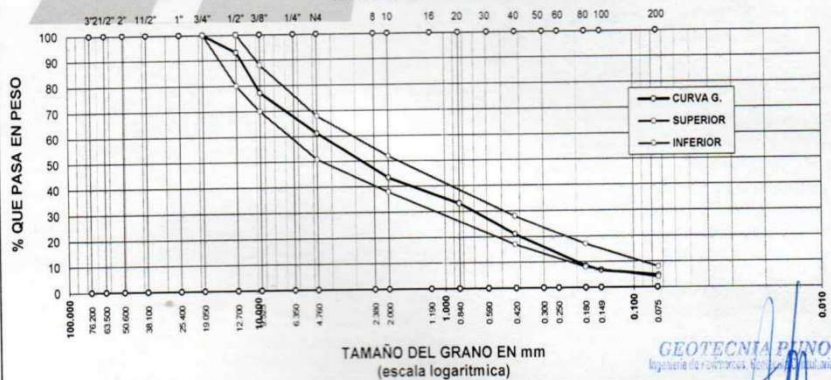
## CURVA GRANULOMETRICA

**OBRA** : EVALUACION DE LA SERVICIABILIDAD DEL PAVIMENTO FLEXIBLE Y ALTERNATIVAS DE INTERVENCIÓN DE LA CARRETERA JULI - DESAGUADERO - 2021 KM 1450+000 - 1451+000  
**CANTERA** : CARPETA ASFALTICA EN CALIENTE EN PLATAFORMA PISTA  
**MATERIAL** : CARPETA ASFALTICA  
**ENSAYO** : CONTENIDO DE CEMENTO ASFALTICA  
**UBICACIÓN** : CARRETERA JULI DESAGUADERO

MALLAS U.S. STANDARD

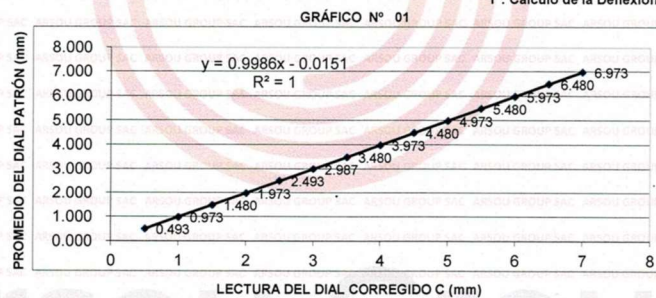
DIAL COMPARADOR PATRÓN mm	LECTURA DIAL DE LA VIGA BENKELMAN RELACION DE BRAZO 4:1			SERIE PROMEDIO A mm	Lectura Relac 4:1 C = (A*4) mm
	SERIE (1) mm	SERIE (2) mm	SERIE (3) mm		
0.50	0.13	0.12	0.12	0.12	0.49
1.00	0.24	0.24	0.25	0.24	0.97
1.50	0.37	0.37	0.37	0.37	1.48
2.00	0.50	0.50	0.48	0.49	1.97
2.50	0.61	0.63	0.63	0.62	2.49
3.00	0.73	0.75	0.76	0.75	2.99
3.50	0.86	0.87	0.88	0.87	3.48
4.00	0.99	0.99	1.00	0.99	3.97
4.50	1.12	1.12	1.12	1.12	4.48
5.00	1.23	1.25	1.25	1.24	4.97
5.50	1.35	1.38	1.38	1.37	5.48
6.00	1.49	1.50	1.49	1.49	5.97
6.50	1.60	1.63	1.63	1.62	6.48
7.00	1.73	1.75	1.75	1.74	6.97

Coefficiente de correlación:  $R^2 = 1$  Recta de ajuste:  
Donde:  $Y = (0,9986x - 0,0151) * 4$   
X : Lectura del dial ( mm )  
Y : Calculo de la Deflexión

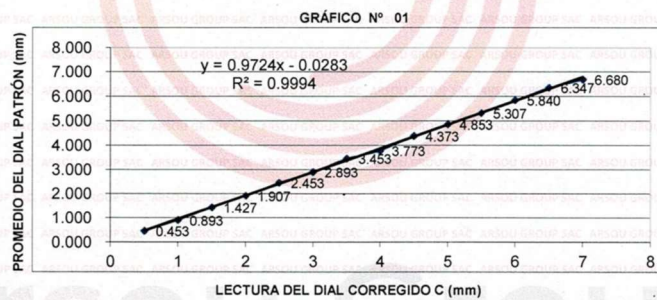
DIAL COMPARADOR PATRÓN mm	LECTURA DIAL DE LA VIGA BENKELMAN RELACION DE BRAZO 4:1			SERIE PROMEDIO A mm	Lectura Relac 4:1 C = (A*4) mm
	SERIE (1) mm	SERIE (2) mm	SERIE (3) mm		
0.50	0.11	0.11	0.12	0.11	0.45
1.00	0.22	0.23	0.22	0.22	0.89
1.50	0.35	0.35	0.37	0.36	1.43
2.00	0.48	0.48	0.47	0.48	1.91
2.50	0.61	0.61	0.62	0.61	2.45
3.00	0.73	0.73	0.71	0.72	2.89
3.50	0.86	0.85	0.88	0.86	3.45
4.00	0.94	0.95	0.94	0.94	3.77
4.50	1.09	1.11	1.08	1.09	4.37
5.00	1.19	1.23	1.22	1.21	4.85
5.50	1.35	1.31	1.32	1.33	5.31
6.00	1.43	1.47	1.48	1.46	5.84
6.50	1.58	1.60	1.58	1.59	6.35
7.00	1.66	1.66	1.67	1.67	6.68

Coeficiente de correlación:  $R^2 = 0.9994$  Recta de ajuste:  
Donde:  $Y = (0,9724x - 0,0283) * 4$   
X : Lectura del dial ( mm )  
Y : Calculo de la Deflexión
