**FACULTAD DE INGENIERÍA Y ARQUITECTURA  
ESCUELA PROFESIONAL DE INGENIERÍA CIVIL**

**“Aplicación de la metodología BIM para la optimización integral  
de un proyecto inmobiliario, avenida Bertolotto - Lima 2021”**

**TESIS PARA OBTENER EL TÍTULO PROFESIONAL DE:  
INGENIERO CIVIL**

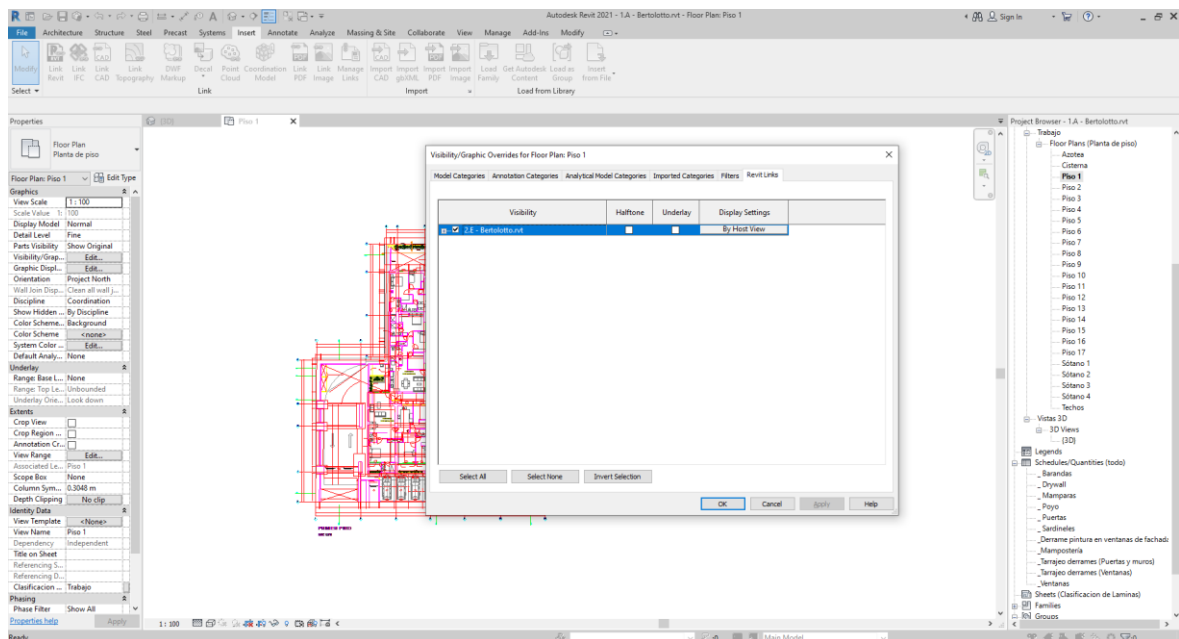
Se inicio con la importación del archivo .dwg existente (ver figura 16), luego se enlazó con el modelo de estructuras (ver figura 17) para que a partir del modelo estructural se generen los muros (ver figura 18) con un LOD 200.

**Figura 17:** Enlace con el modelo de estructuras

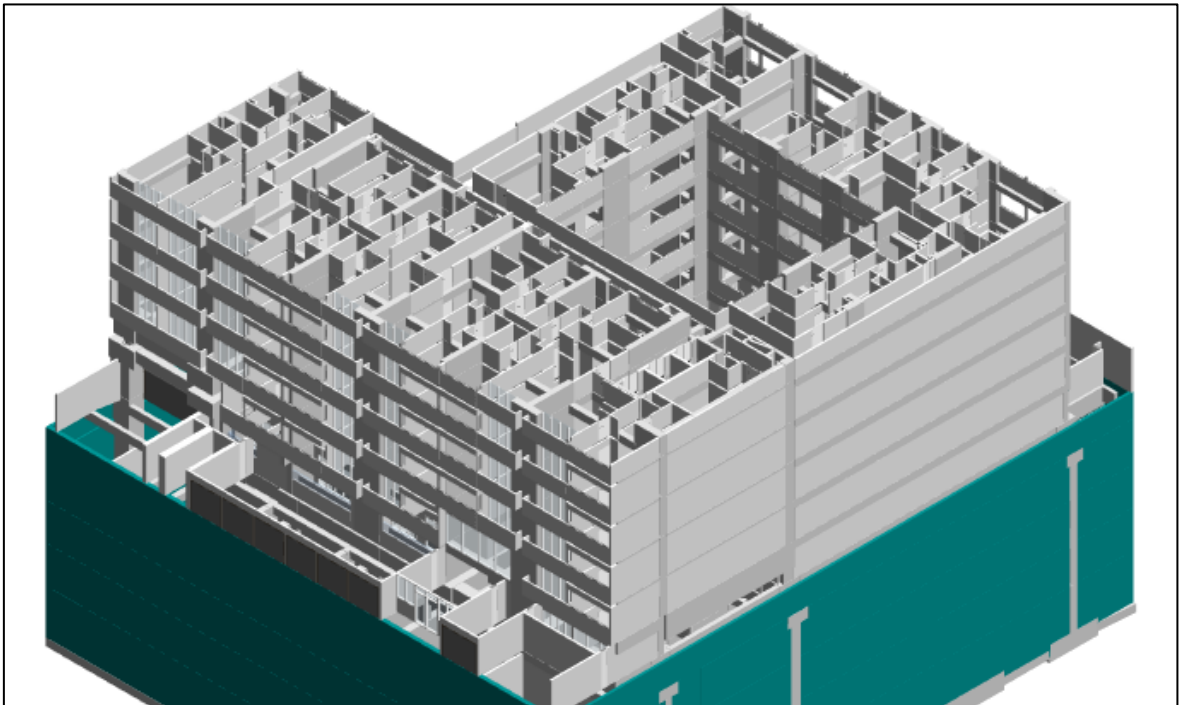
**Figura 18:** Modelado de muros a partir del plano importado y enlace del modelo de estructuras

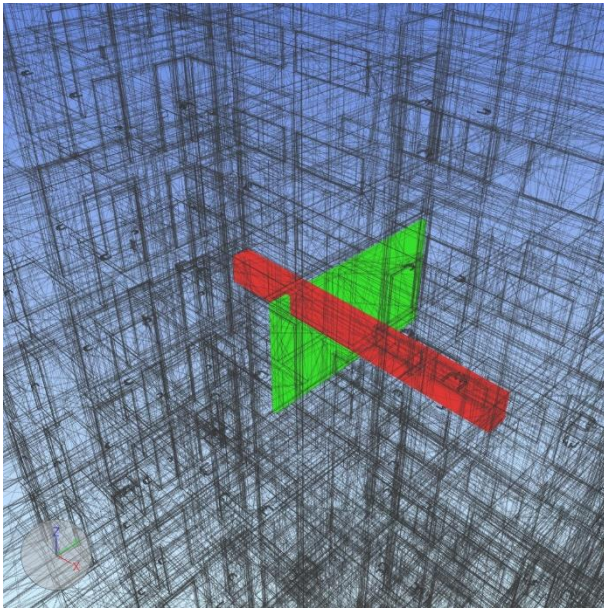
**Figura 43:** Clash 1183

Interferencia N° 96: Cruce de viga VP1-11 (0.40x0.55) con muro de tabiquería 10cm ubicado en el piso 6 (ver la figura 43).
