UNIVERSIDAD CÉSAR VALLEJO

**Obtención de Funciones de Confiabilidad Sísmica del Hospital
Regional de Lambayeque Mediante el Índice de Confiabilidad β
de Cornell**

TESIS PARA OBTENER EL GRADO ACADÉMICO DE:
Maestro en Ingeniería Civil con Mención en Estructuras

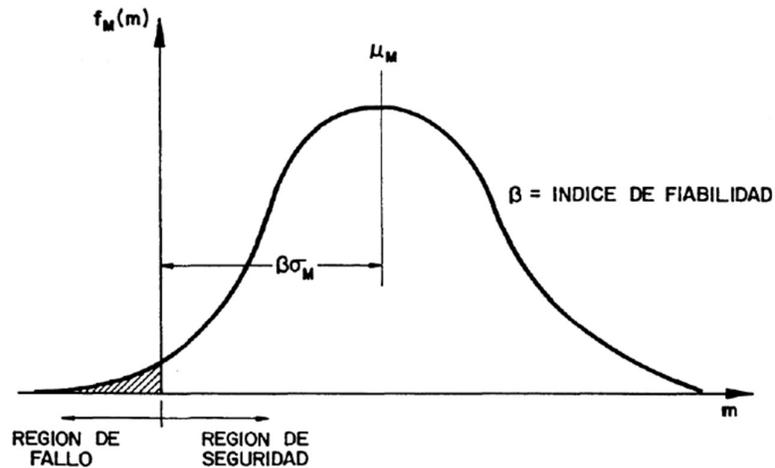
Figura 1. Representación del índice de confiabilidad de Cornell (Celia & Luís., 2018).

Para determinar el índice de falla (β), se evalúa la media y la desviación estándar de la capacidad (μ_R y σ_R) y de la demanda (μ_Q y σ_Q). El índice de confiabilidad de 1 hasta $-\alpha$, indica fallas en la estructura. Valores altos de (β) representan una capacidad adecuada de los componentes para soportar las sollicitaciones de las cargas aplicadas al sistema, tomando en cuenta la variabilidad intrínseca de su resistencia.

$$\beta = \frac{\mu_R - \mu_Q}{\sqrt{|\sigma_R^2 - \sigma_Q^2|}}$$

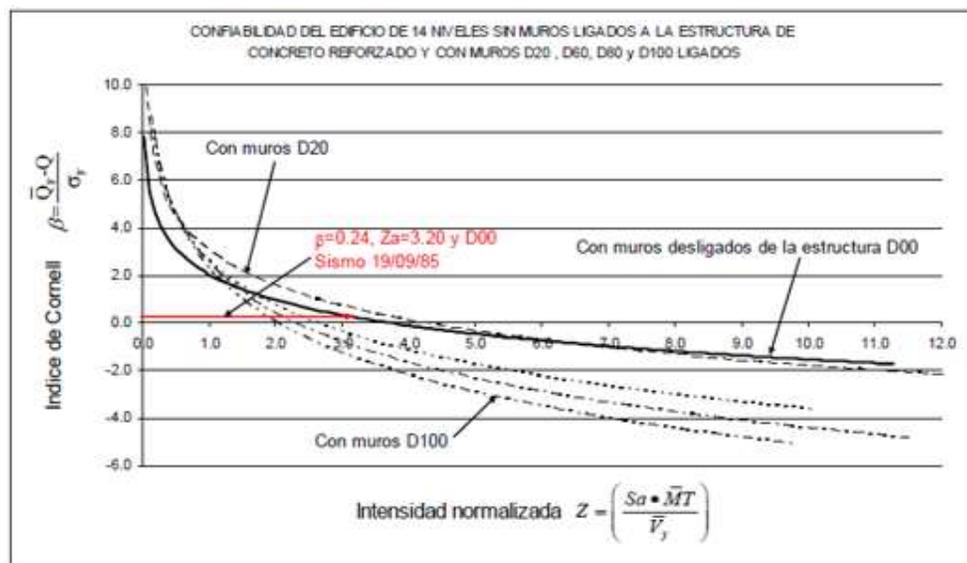
Figura 2. Gráficas de confiabilidad para el edificio de 14 niveles.

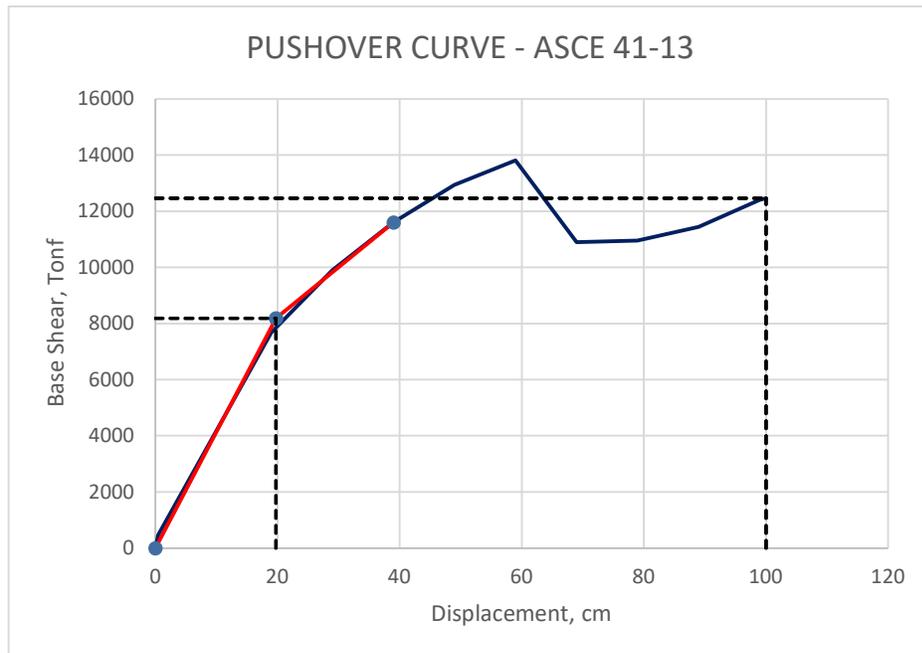
La Máxima Rigidez elástica para cada dirección del sistema se obtuvieron a partir de la curva de capacidad que está en función del desplazamiento con respecto al cortante basal, con esto datos se determinó el valor de la rigidez inicial K_0 , valor que será empleado para determinar el índice de reducción de rigidez secante.

Figura 3. Curva de Capacidad en dirección xx, Hospital Regional de Lambayeque.

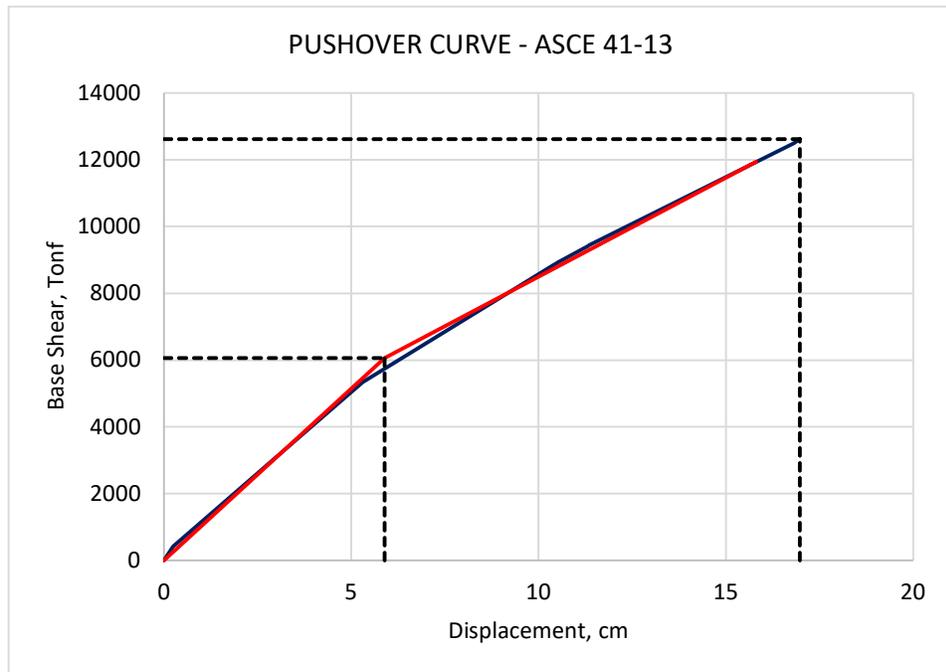
Figura 4. Curva de Capacidad en dirección yy, Hospital Regional de Lambayeque.

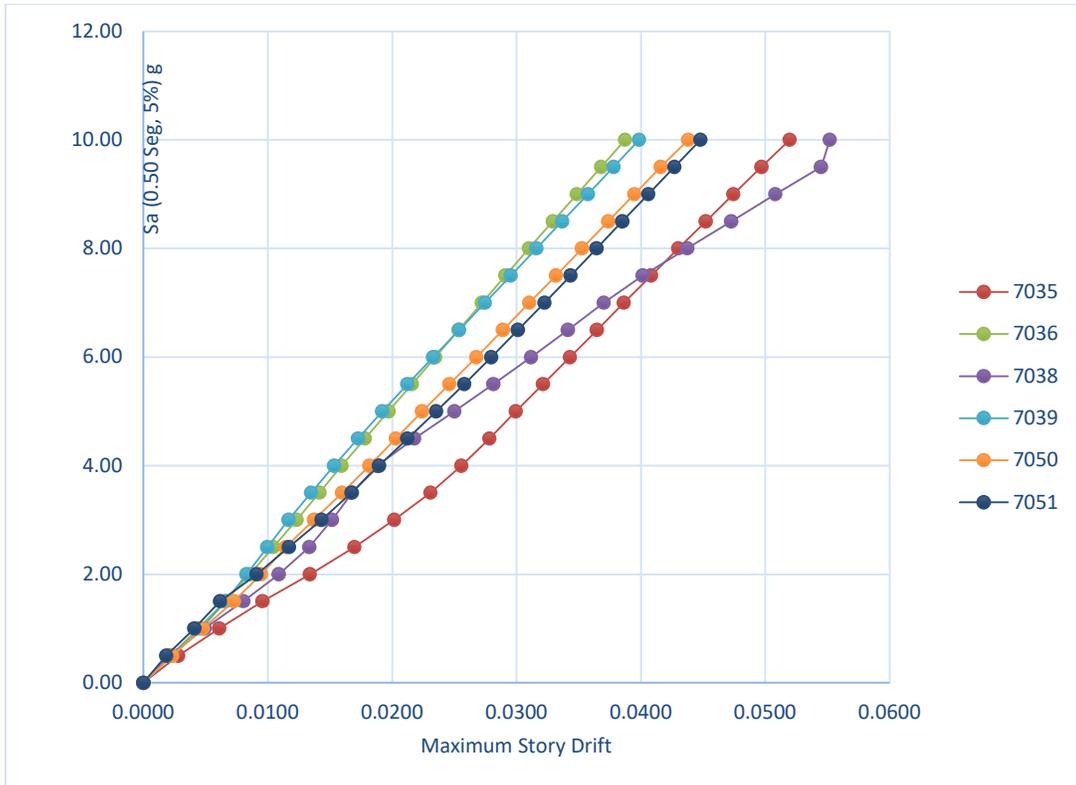
Se determino el desplazamiento máximo vs el cortante en el base a partir de un análisis tiempo historia, de manera que se pueda determinar la rigidez del sistema en el momento que se produce la falla de colapso, como se puede apreciar en la figura la desigualdad entre líneas refleja la diferente respuesta estructural para cada intensidad sísmica, debido a los diferentes movimientos en el terreno.

Figura 5. Curvas Incrementales IDA, Hospital Regional de Lambayeque.

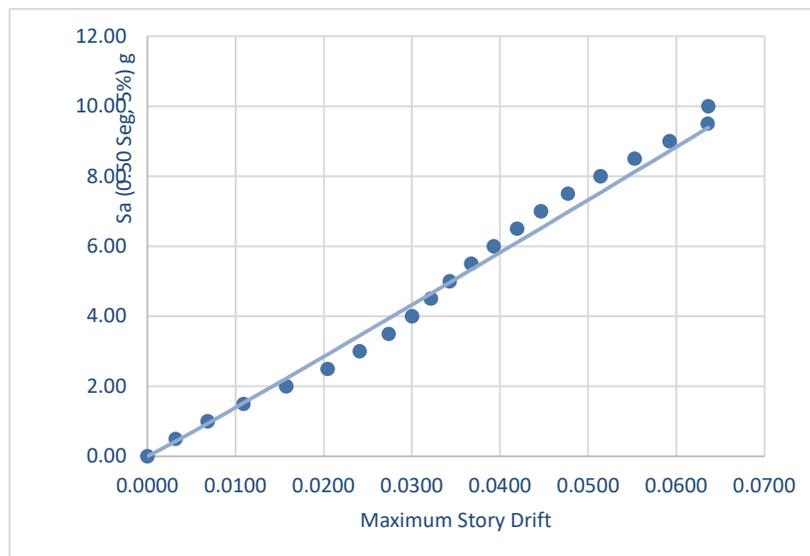
Asimismo, se calculó la curva de capacidad dinámica mediante una Media Geométrica más dos Desviaciones Estándar, para obtener la capacidad media de colapso cuando la intensidad espectral ejerce en el terreno movimientos que logren en la estructura una deriva máxima del 10/1000, como se aprecia en las siguientes imágenes.

Figura 6. Curvas de Capacidad Dirección xx, Media Geométrica + 2DS Colapso Sct=1.5g, Hospital Regional de Lambayeque.

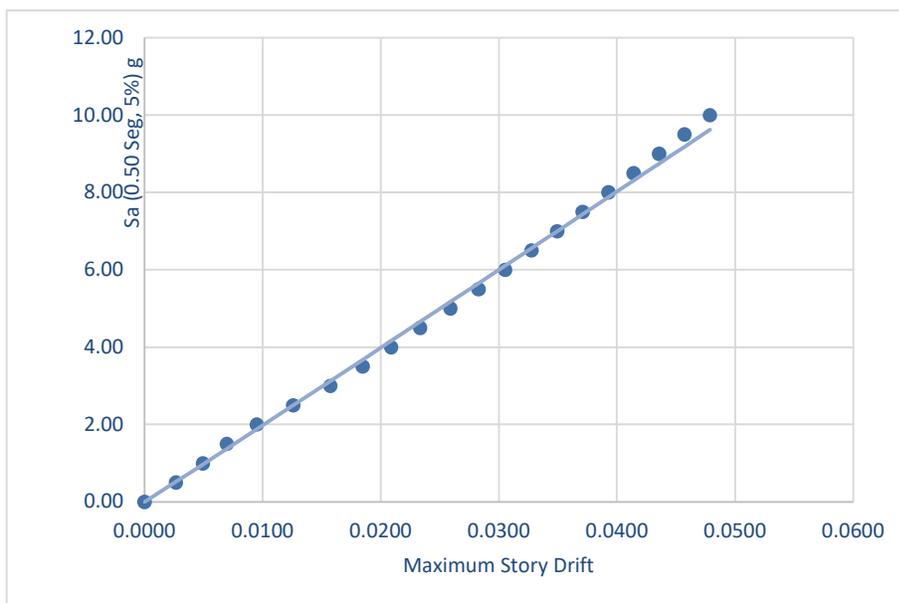
Figura 7. Curvas de Capacidad Dirección yy, Media Geométrica + 2DS Colapso Sct=1.9g, Hospital Regional de Lambayeque.

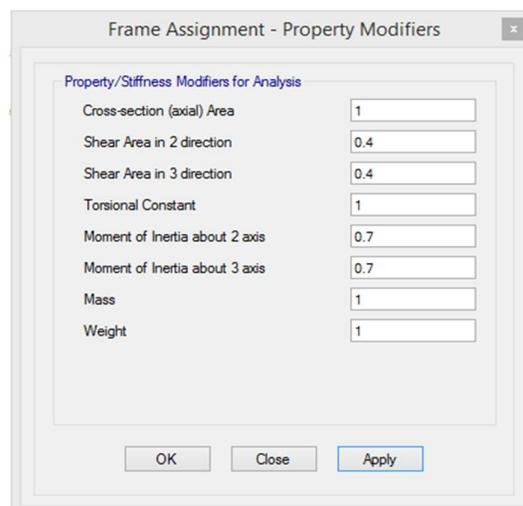
Figura 8. Coeficientes de corrección de rigidez de la sección columnas, Hospital Regional de Lambayeque.

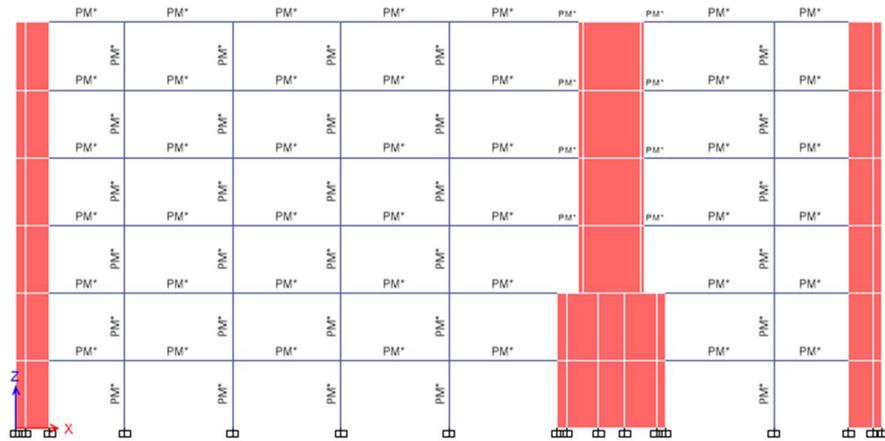
Figura 9. Reducción de la rigidez en los elementos frame, Hospital Regional de Lambayeque.

Para fundamentar el procedimiento que se empleó en el análisis estático no lineal, se revisó los requisitos mínimos establecidos por (ASCE41-13, 2013), quien define ciertos criterios para la evaluación de edificaciones existentes, una de las principales es aplicar un factor de reducción de rigidez a los elementos de todo el sistema, basándose a que el sistema por ser una edificación existente contiene una historia sísmica, si bien es cierto en los últimos años nuestra región no ha sufrido movimientos sísmicos que puedan afectar el comportamiento del sistema estructural de la edificación en estudio, se crea cierta incertidumbre en aplicar los factores exigidos por el código ya que al aplicarlo el comportamiento del sistema será más vulnerable deformaciones no consideradas en un diseño convencional, a pesar de no haber presentado esfuerzos sísmicos en los últimos años se aplicaron dichos factores para seguir el procedimiento recomendado por el código de evaluación, asimismo se empleó el método de los coeficientes definido por la norma ASCE 41-13 el cual determina un modelo bilineal para definir el punto de desempeño según la falla del sistema, para ello se aplicaron tres tipos de acción sísmica según su probabilidad de ocurrencia.

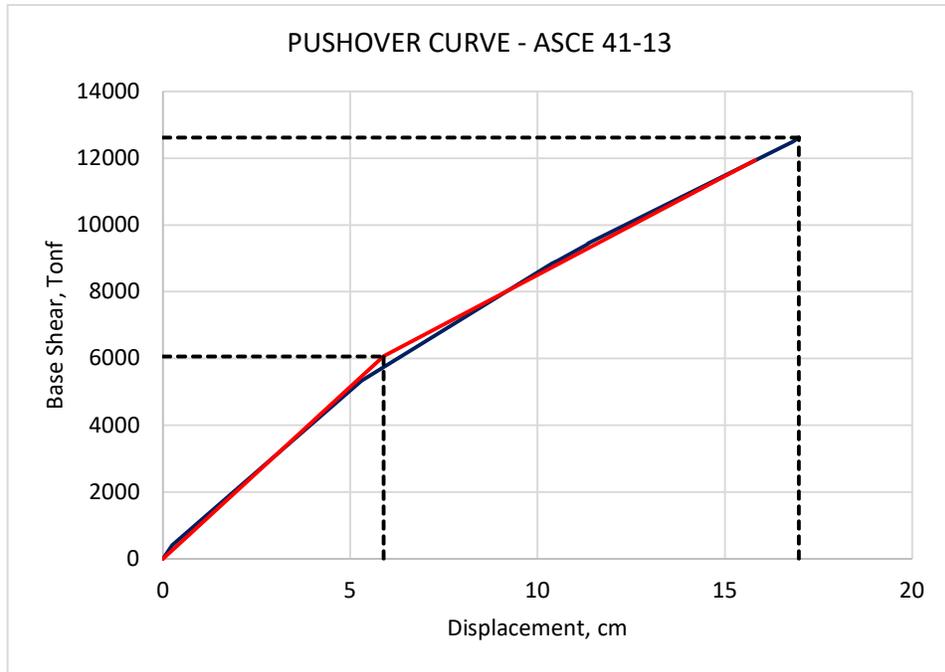
Figura 10. Curva de Capacidad en dirección yy, Hospital Regional de Lambayeque.

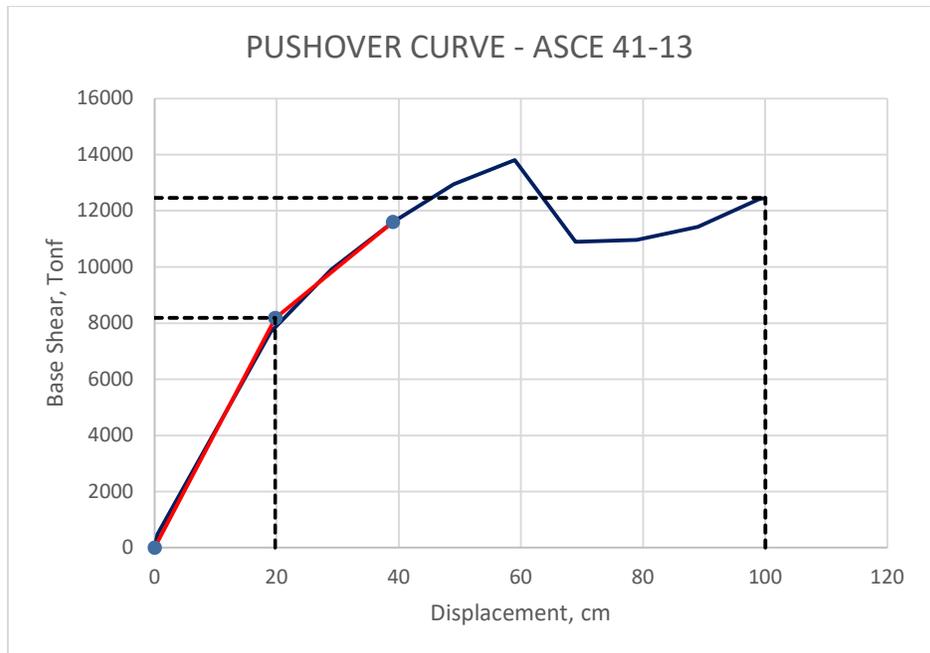
Figura 11. Curva de Capacidad en dirección xx, Hospital Regional de Lambayeque.

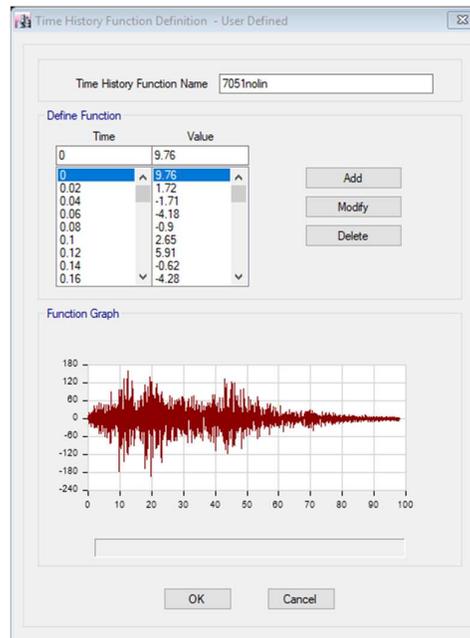
Figura 12. Registro de aceleración del sismo ocurrido el 03 de octubre de 1974 (Lima), Hospital Regional de Lambayeque.

Una vez obtenido dichos resultados se procede a realizar el análisis dinámico incremental, según (Cabanillas, 2015), en su investigación doctoral esta metodología de evaluación tiene procedimientos sofisticados para predecir respuestas no lineales, el profundiza el tema aplicando un análisis probabilístico para obtener el punto de falla estructural, basándose en el uso de registros sísmicos reales en el modelo matemático.

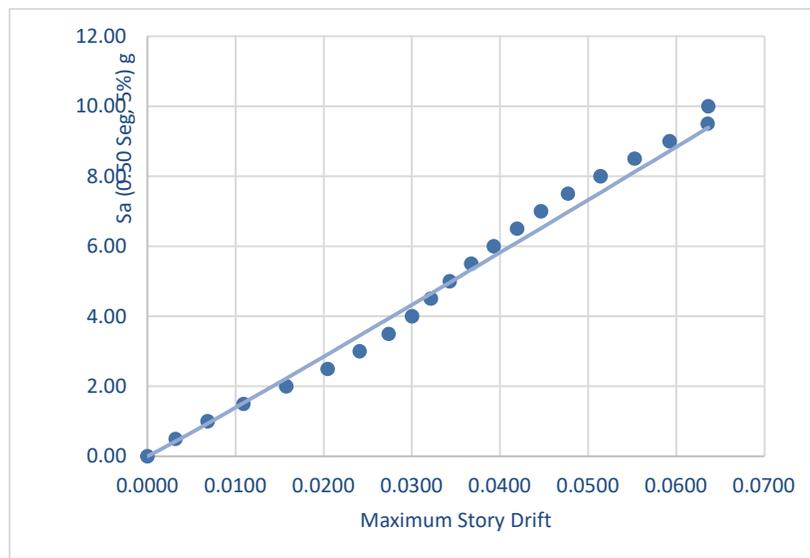
Figura 13. Curvas de Capacidad Dirección xx, Media Geométrica + 2DS Colapso Sct=1.5g, Hospital Regional de Lambayeque.

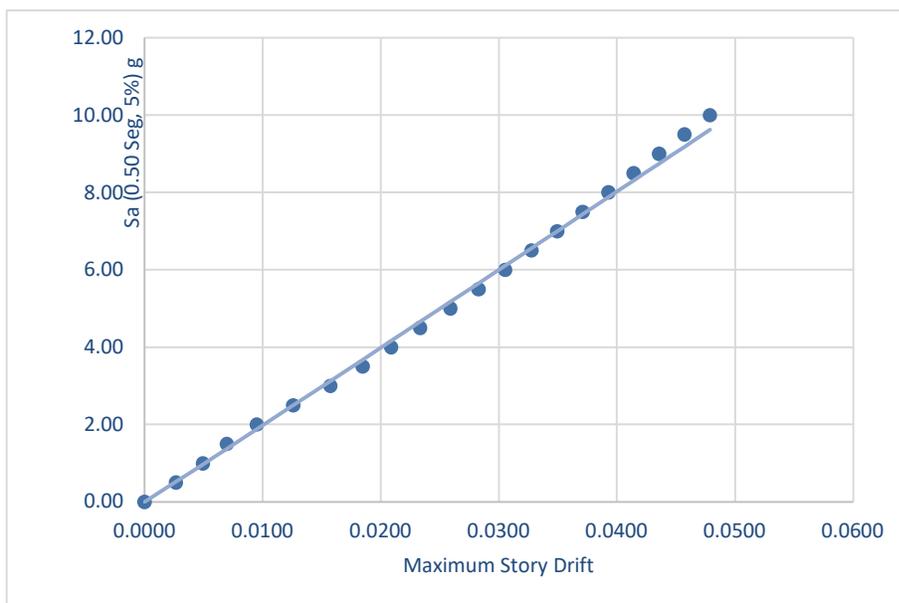
Figura 14. Curvas de Capacidad Dirección yy, Media Geométrica + 2DS Colapso Sct=1.9g, Hospital Regional de Lambayeque.

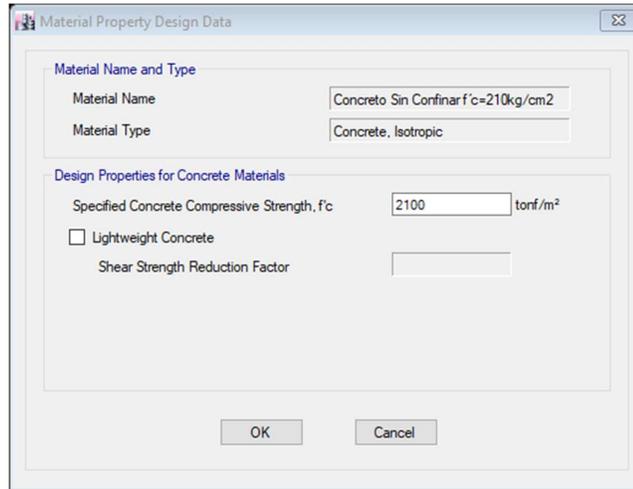
Figura 16. Resistencia cilíndrica del concreto, Hospital Regional de Lambayeque.

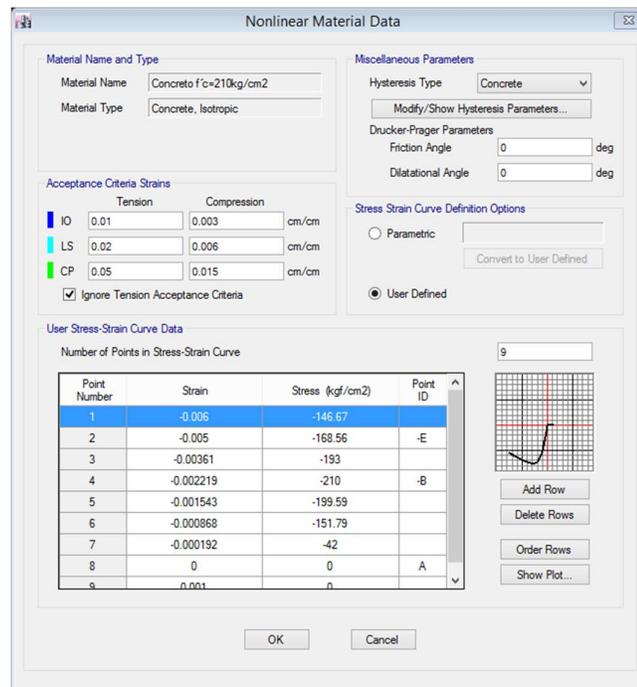
Figura 17. Características de la No Linealidad del Concreto, Hospital Regional de Lambayeque.

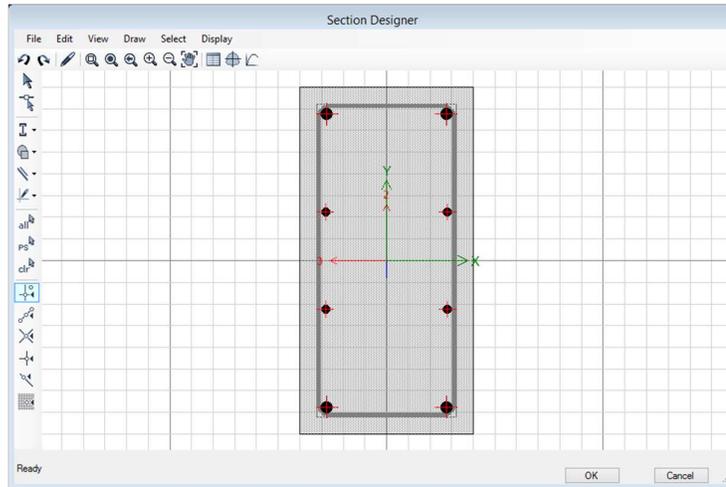
- $As = 4\phi 1'' + 4 \phi 3/4''$ (31.80 cm²), cuantía = 1.00 %.

Figura 20. Columna "C1 (0.40m x 0.80m) - 1°, 2° y 3° Nivel", Hospital Regional de Lambayeque.

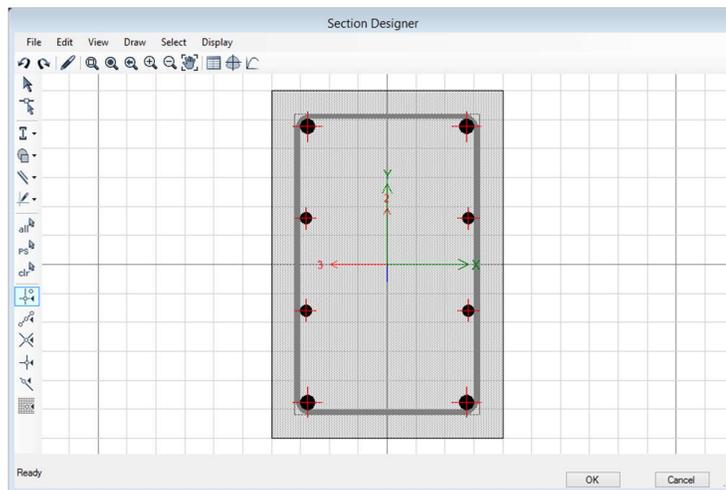
- $As = 4\phi 1'' + 4 \phi 3/4''$ (31.80 cm²), cuantía = 1.33 %.

Figura 21. Columna "C1 (0.40m x 0.60m) - 1°, 2° y 3° Nivel", Hospital Regional de Lambayeque.

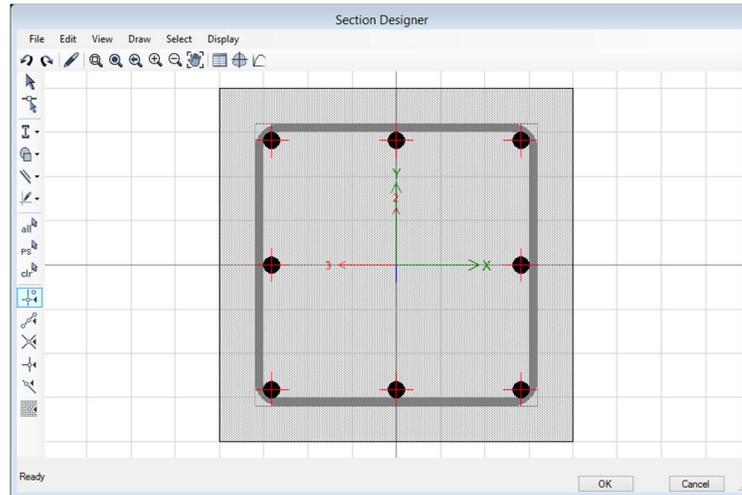
- C1 (0.40m x 0.40m)
 - $A_s = 8 \phi 3/4"$ (22.80 cm²), cuantía = 1.43 %.

Figura 22. Columna "C1 (0.40m x 0.40m) - 5° y 6° Nivel", Hospital Regional de Lambayeque.

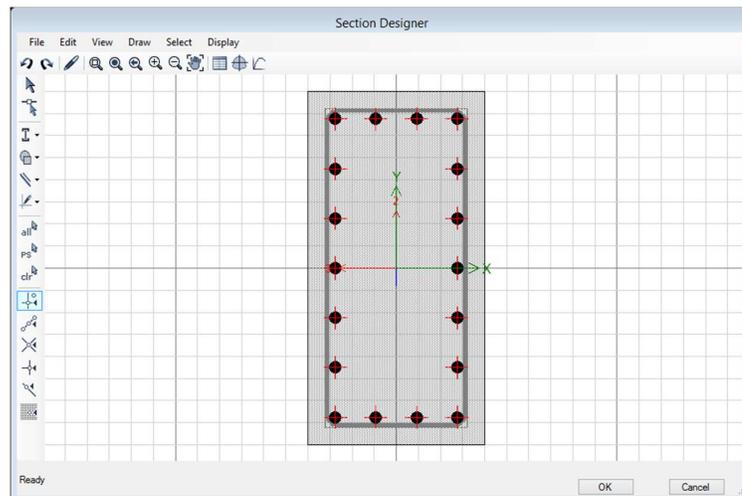
- C2 (0.40m x 0.80m)
 - $A_s = 18\phi 1"$ (91.80 cm²), cuantía = 2.87 %.

Figura 23. Columna "C2 (0.40m x 0.80m) - 1° Nivel", Hospital Regional de Lambayeque.

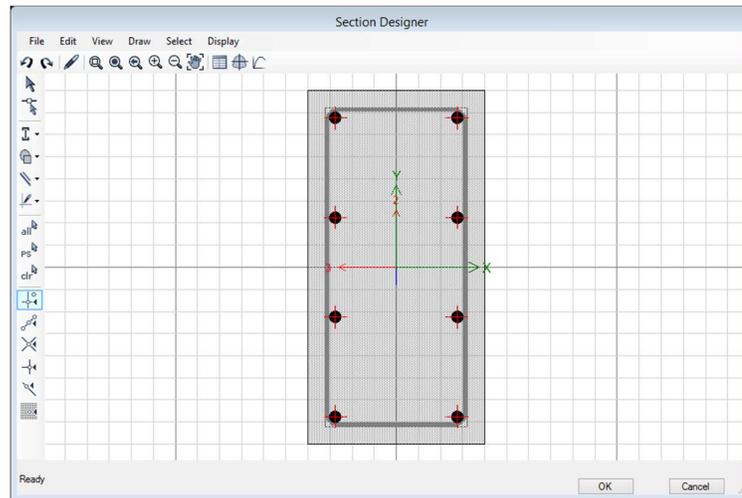
- $A_s = 8\phi 1''$ (40.80 cm²), cuantía = 1.28 %.

Figura 24. Columna "C2 (0.40m x 0.80m) - 2° Nivel", Hospital Regional de Lambayeque.

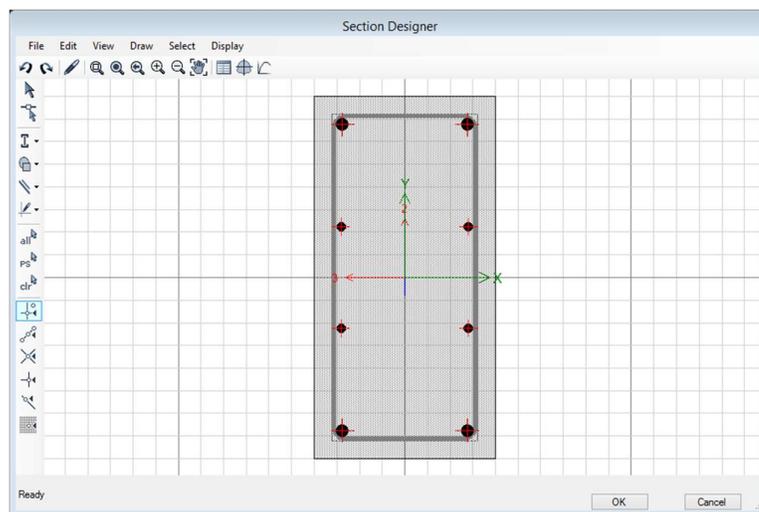
- $A_s = 4\phi 1'' + 4\phi 3/4''$ (31.80 cm²), cuantía = 1.00 %.

Figura 25. Columna "C2 (0.40m x 0.80m) - 3° Nivel", Hospital Regional de Lambayeque.

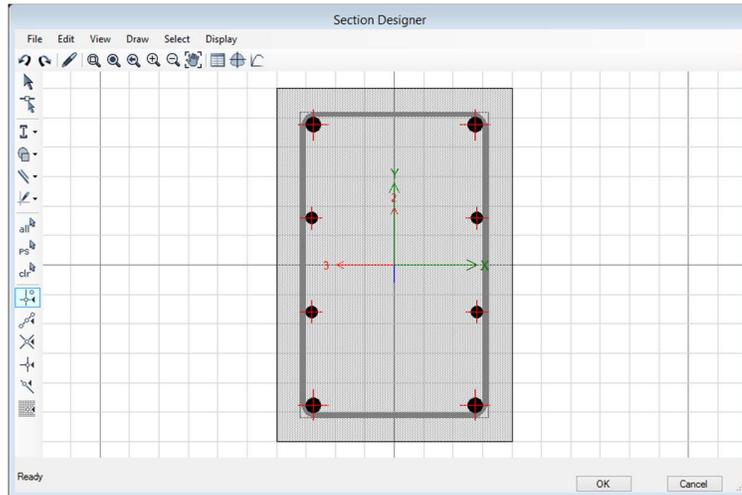
- C2 (0.40m x 0.60m)
 - $A_s = 4\phi 1'' + 4\phi 3/4''$ (31.80 cm²), cuantía = 1.33 %.

Figura 26. Columna "C2 (0.40m x 0.60m) - 4° Nivel", Hospital Regional de Lambayeque.

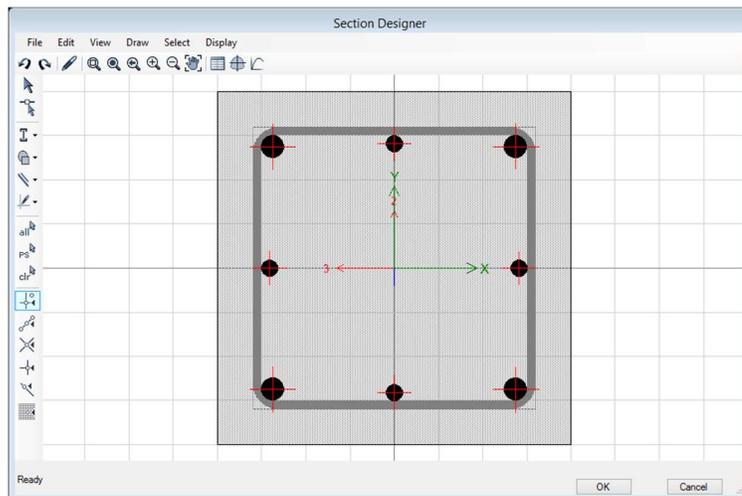
- C2 (0.40m x 0.40m)
 - $A_s = 4\phi 1'' + 4\phi 3/4''$ (31.80 cm²), cuantía = 1.99 %.

Figura 27. Columna "C2 (0.40m x 0.40m) - 5° y 6° Nivel", Hospital Regional de Lambayeque.

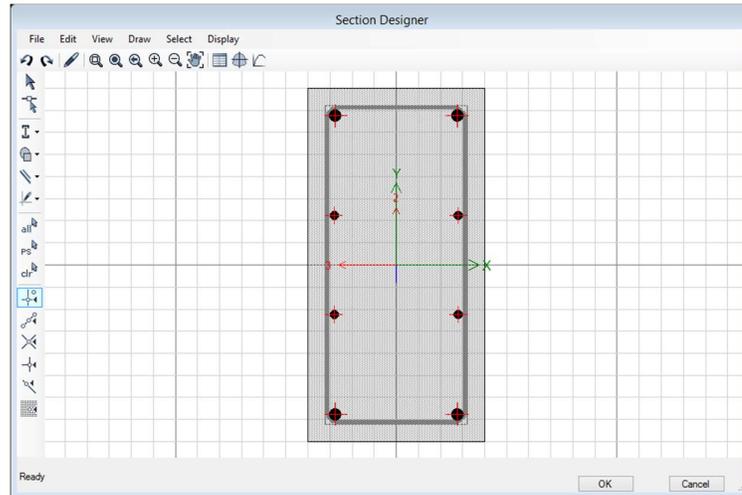
- C3 (0.40m x 0.80m)
 - $A_s = 4\phi 1'' + 4 \phi 3/4''$ (31.80 cm²), cuantía = 1.00 %.

Figura 28. Columna “C3 (0.40m x 0.80m) - 1°, 2° y 3° Nivel”, Hospital Regional de Lambayeque.

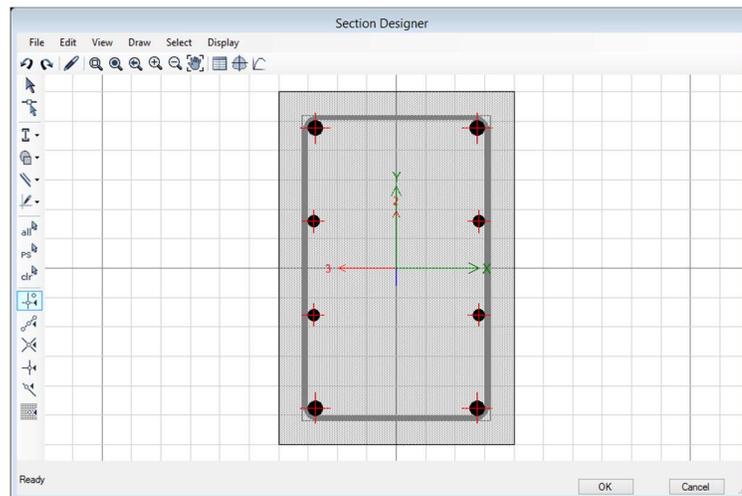
- C3 (0.40m x 0.60m)
 - $A_s = 4\phi 1'' + 4 \phi 3/4''$ (31.80 cm²), cuantía = 1.33 %.

Figura 29. Columna “C3 (0.40m x 0.60m) - 4° Nivel”, Hospital Regional de Lambayeque.

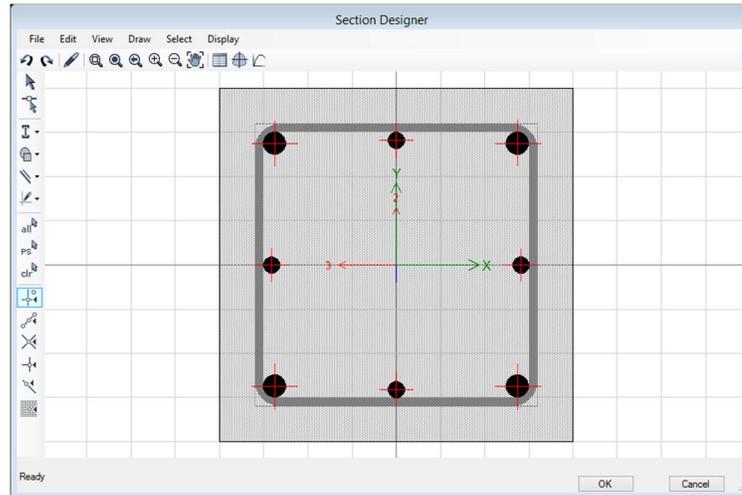
- C3 (0.40m x 0.40m)
 - $A_s = 4\phi 1" + 4\phi 3/4"$ (31.80 cm²), cuantía = 1.99 %

Figura 30. Columna "C3 (0.40m x 0.40m) - 5° Nivel", Hospital Regional de Lambayeque.

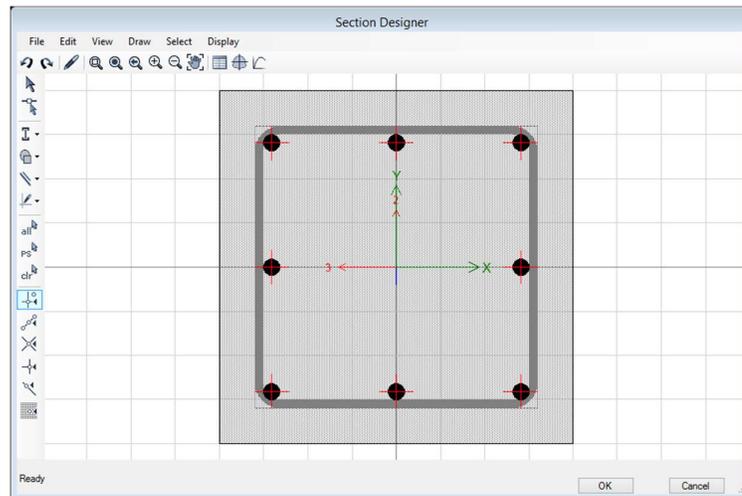
- C3 (0.40m x 0.40m)
 - $A_s = 8\phi 3/4"$ (22.80 cm²), cuantía = 1.43 %

Figura 31. Columna "C3 (0.40m x 0.40m) - 6° Nivel", Hospital Regional de Lambayeque.

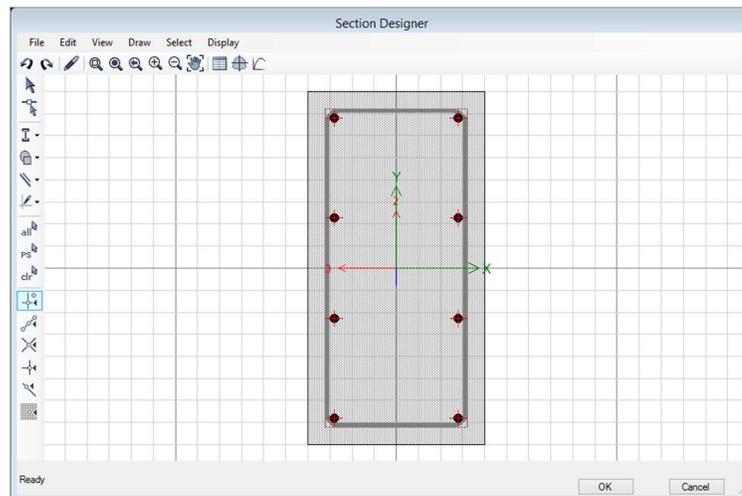
- C4 (0.40m x 0.80m)
 - $A_s = 8\phi 3/4''$ (22.80 cm²), cuantía = 0.71 %

Figura 33. Columna "C4 (0.40m x 0.80m) - 2° y 3° Nivel", Hospital Regional de Lambayeque.

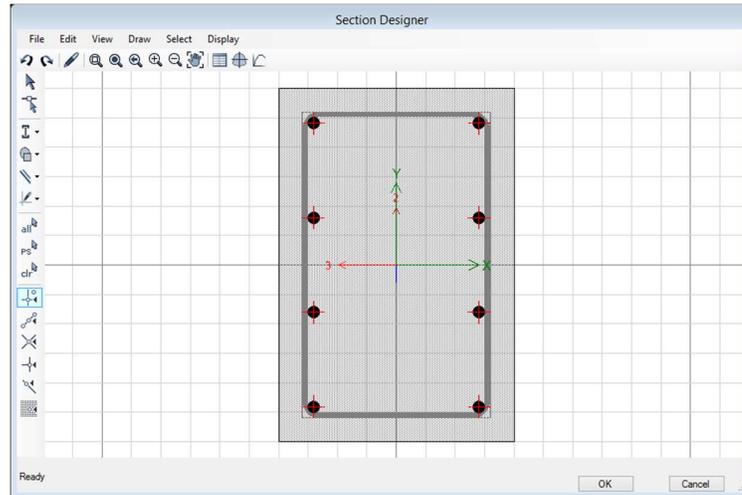
- C4 (0.40m x 0.60m)
 - $A_s = 8 \phi 3/4''$ (22.80 cm²), cuantía = 0.95 %

Figura 34. Columna "C4 (0.40m x 0.60m) - 4° Nivel", Hospital Regional de Lambayeque.

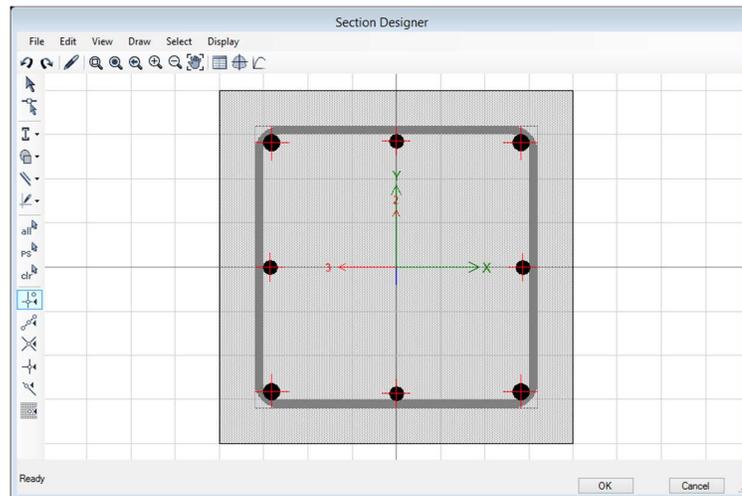
- C4 (0.40m x 0.40m)
 - $A_s = 4 \phi 3/4'' + 4 \phi 5/8''$ (19.32 cm²), cuantía = 1.21 %

Figura 35. Columna "C4 (0.40m x 0.40m) - 5° Nivel", Hospital Regional de Lambayeque.

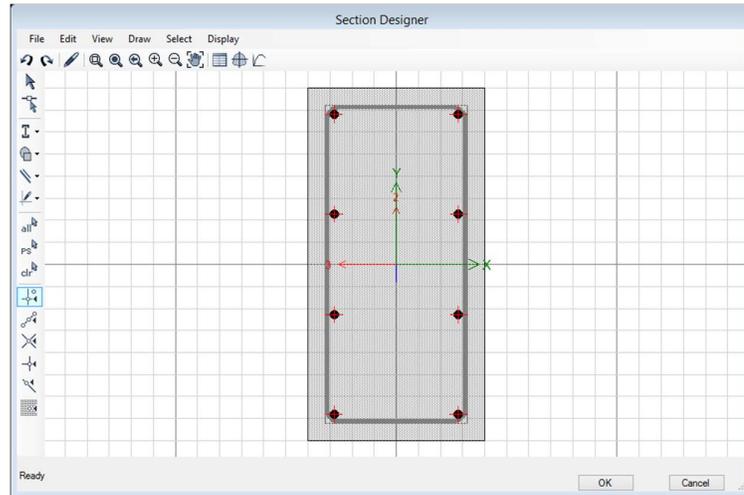
- C6 (0.40m x 0.80m)
 - $A_s = 8 \phi 3/4"$ (22.80 cm²), cuantía = 0.71 %

Figura 38. Columna "C6 (0.40m x 0.80m) - 1° y 2° Nivel", Hospital Regional de Lambayeque.

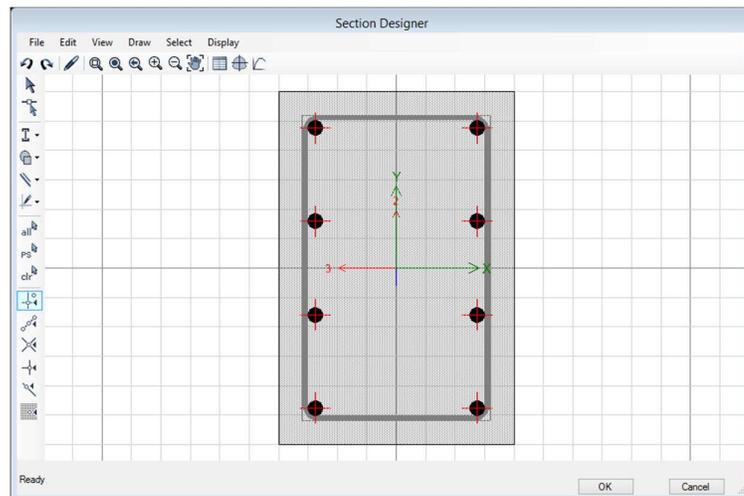
- C7 (0.40m x 0.60m)
 - $A_s = 8 \phi 1"$ (40.80 cm²), cuantía = 1.70 %

Figura 39. Columna "C7 (0.40m x 0.60m) - 1° Nivel", Hospital Regional de Lambayeque.

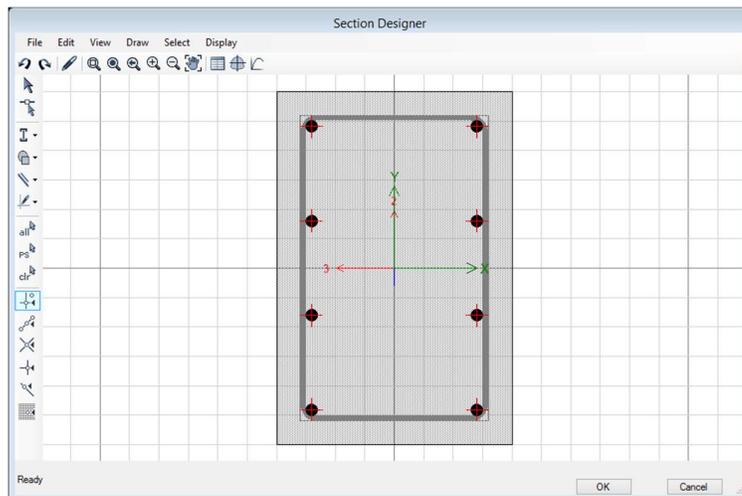
- C7 (0.40m x 0.60m)
 - $A_s = 8\phi 3/4''$ (22.80 cm²), cuantía = 0.95 %

Figura 41. Columna "C7 (0.40m x 0.60m) - 3° Nivel", Hospital Regional de Lambayeque.

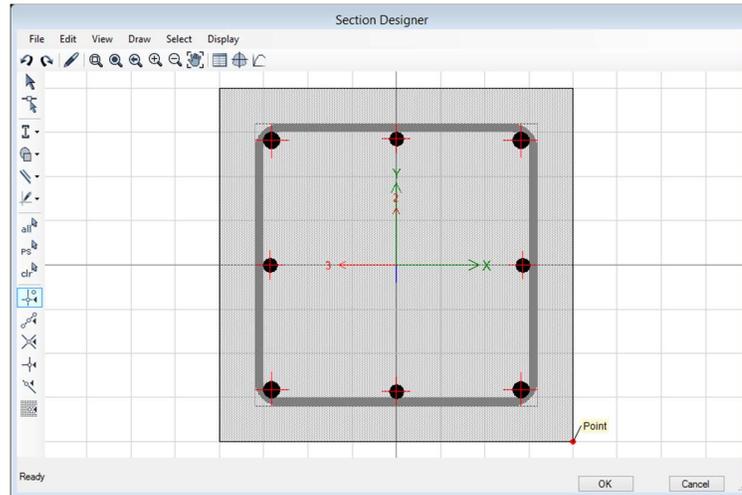
- C7 (0.40m x 0.40m)
 - $A_s = 8\phi 3/4"$ (22.80 cm²), cuantía = 1.43 %

Figura 42. Columna "C7 (0.40m x 0.40m) - 4°, 5° y 6° Nivel", Hospital Regional de Lambayeque.

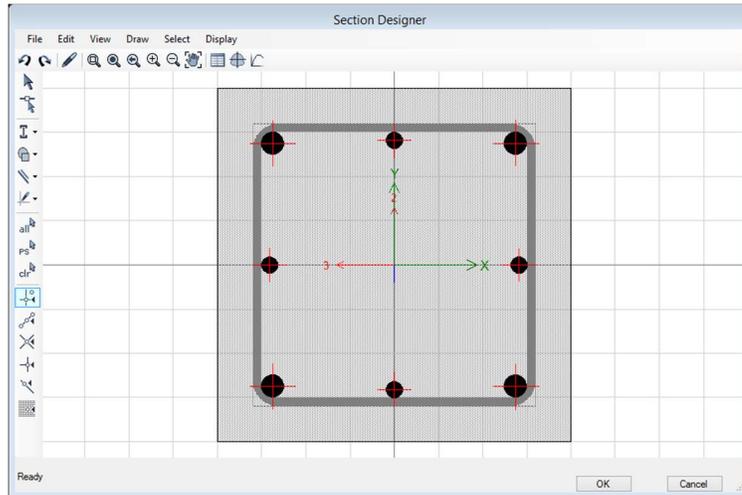
Figura 44. Columna "C9 (0.40m x 0.40m) - 4° y 5° Nivel", Hospital Regional de Lambayeque.

- C9 (0.40m x 0.40m)

- $A_s = 4\phi 1" + 4\phi 3/4"$ (31.80 cm²), cuantía = 1.99 %

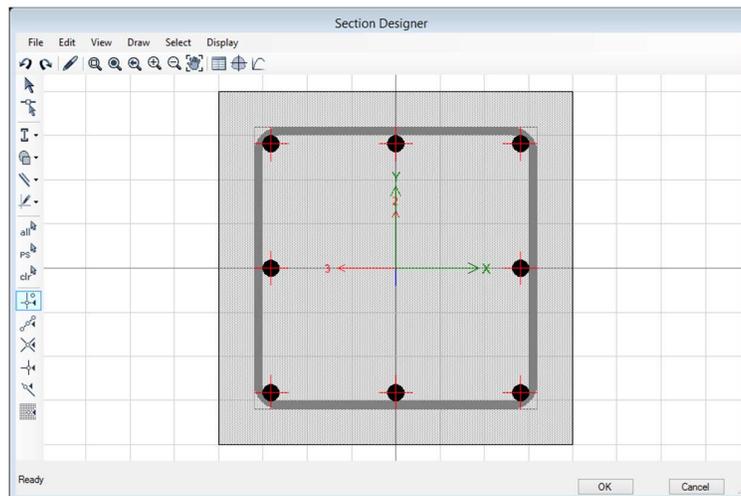
Figura 45. Columna "C9 (0.40m x 0.40m) - 6° Nivel", Hospital Regional de Lambayeque.

- C9 (0.40m x 0.40m)

- $A_s = 8\phi 3/4"$ (22.80 cm²), cuantía = 1.43 %

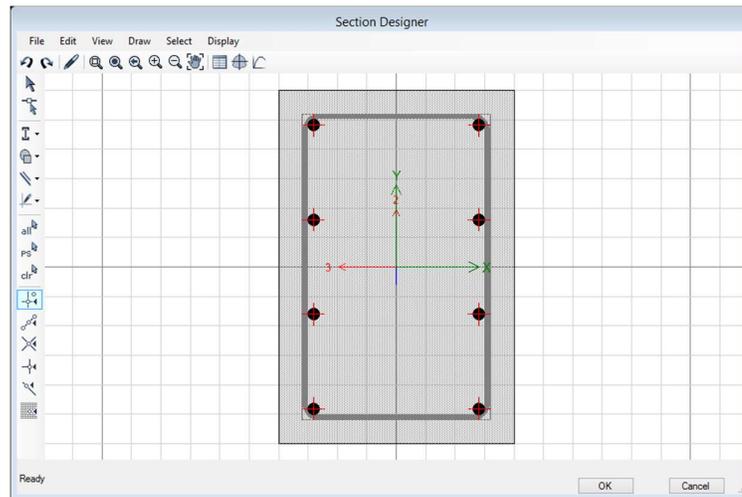
Figura 46. Columna “C10 (0.40m x 0.60m) - 1° y 2° Nivel”, Hospital Regional de Lambayeque.

- C10 (0.40m x 0.60m)
 - $A_s = 8 \phi 3/4$ (22.80 cm²), cuantía = 0.95 %

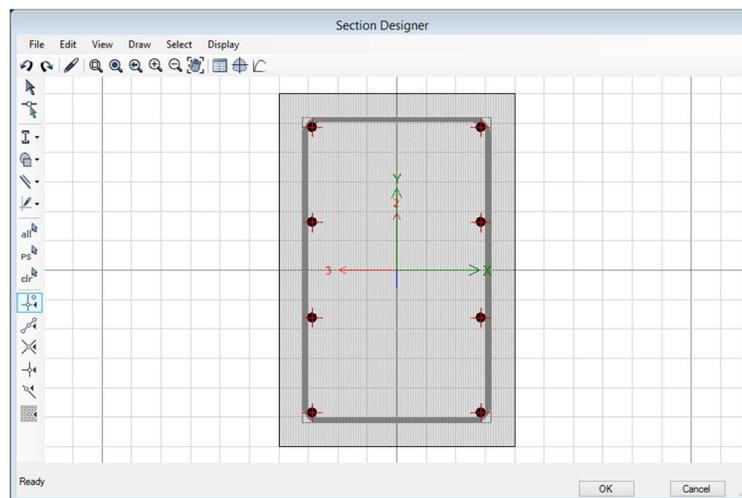
Figura 47. Columna “C10 (0.40m x 0.60m) - 3°, 4° y 5° Nivel”, Hospital Regional de Lambayeque.

- C10 (0.40m x 0.60m)
 - $A_s = 8 \phi 5/8$ (15.84 cm²), cuantía = 0.66 %

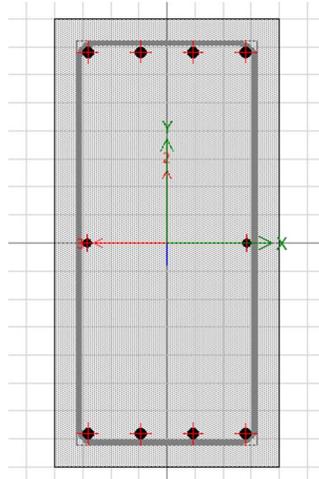
Figura 48. Sección transversal (0.30m x 0.70m) de Vigas en eje XX – 1° Nivel, Hospital Regional de Lambayeque.

- Nivel = 1°

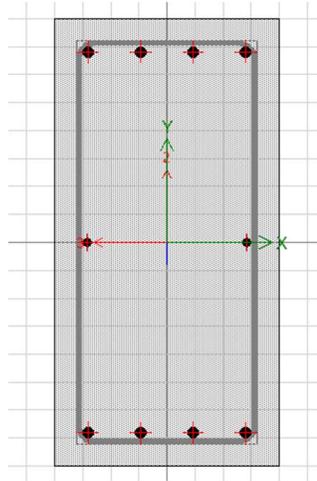
Figura 52. Sección transversal (0.30m x 0.70m) de Vigas en eje XX – 2° Nivel, Hospital Regional de Lambayeque.

- Nivel = 2°

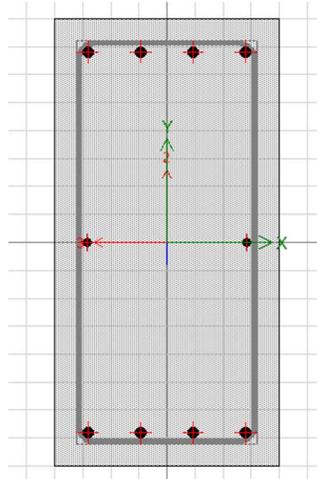
Figura 56. Sección transversal (0.30m x 0.70m) de Vigas en eje XX – 3° Nivel, Hospital Regional de Lambayeque.

- Nivel = 3°

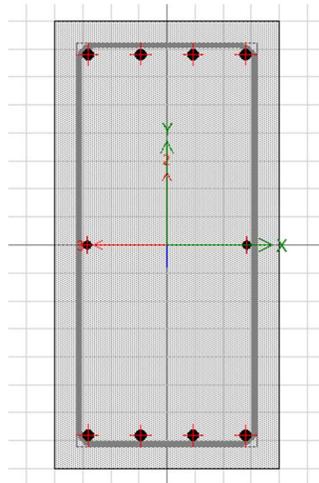
Figura 60. Sección transversal (0.30m x 0.70m) de Vigas en eje XX – 4° Nivel, Hospital Regional de Lambayeque.

- Nivel = 4°

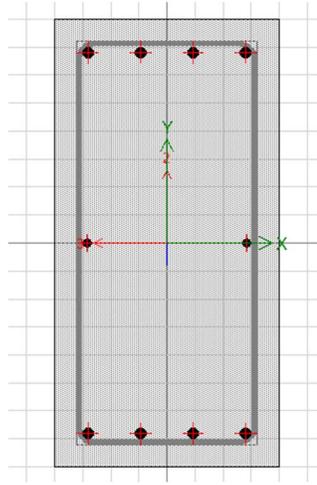
Figura 64. Sección transversal (0.30m x 0.70m) de Vigas en eje XX – 5° Nivel, Hospital Regional de Lambayeque.

- Nivel = 5°

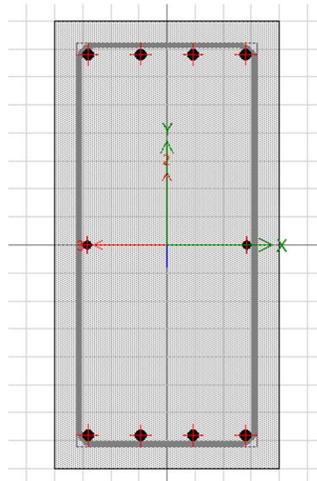
Figura 68. Sección transversal (0.30m x 0.70m) de Vigas en eje XX – 6° Nivel, Hospital Regional de Lambayeque.

- Nivel = 6°

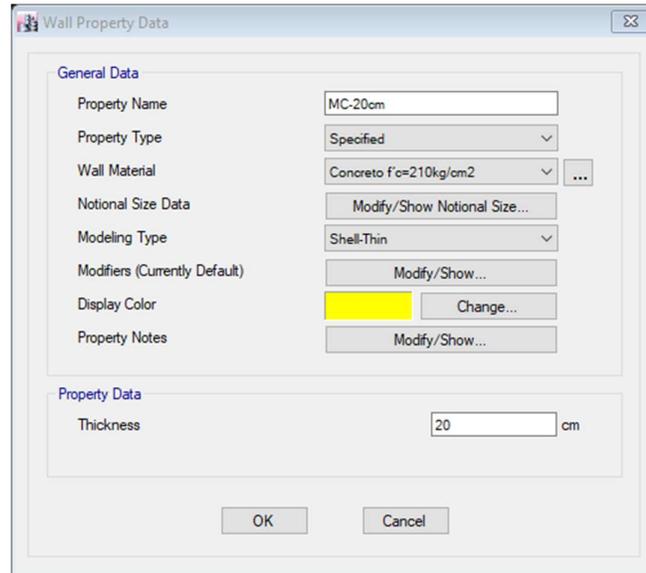
Figura 72. MC e=20cm, Hospital Regional de Lambayeque.

- MC e=20cm

The screenshot shows the 'Wall Property Data' dialog box. The 'General Data' section includes: Property Name (MC-20cm), Property Type (Specified), Wall Material (Concreto f_c=210kg/cm²), Notional Size Data (Modify/Show Notional Size...), Modeling Type (Shell-Thin), Modifiers (Currently Default) (Modify/Show...), Display Color (yellow swatch, Change...), and Property Notes (Modify/Show...). The 'Property Data' section shows Thickness (20 cm). Buttons for OK and Cancel are at the bottom.

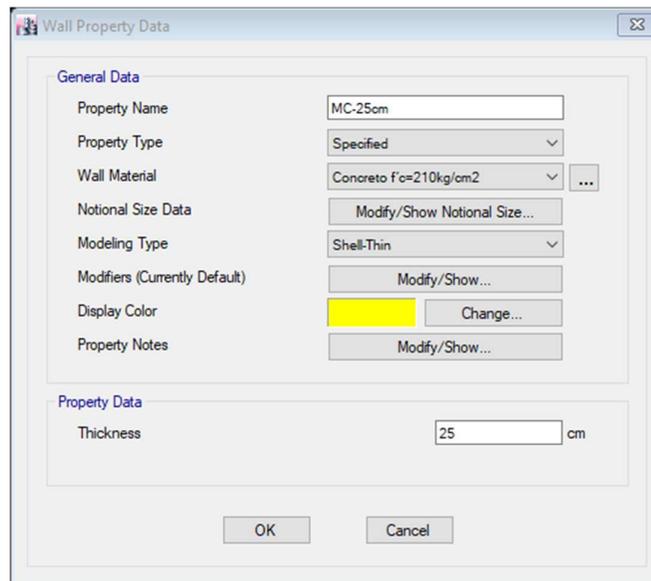
Figura 73. MC e=25cm, Hospital Regional de Lambayeque.

- MC e=25cm

The screenshot shows the 'Wall Property Data' dialog box. The 'General Data' section includes: Property Name (MC-25cm), Property Type (Specified), Wall Material (Concreto f_c=210kg/cm²), Notional Size Data (Modify/Show Notional Size...), Modeling Type (Shell-Thin), Modifiers (Currently Default) (Modify/Show...), Display Color (yellow swatch, Change...), and Property Notes (Modify/Show...). The 'Property Data' section shows Thickness (25 cm). Buttons for OK and Cancel are at the bottom.

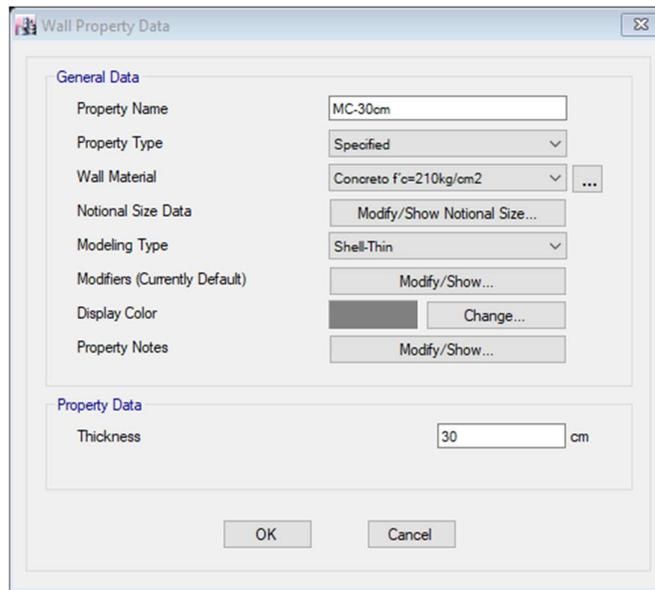
Figura 74. MC e=30cm, Hospital Regional de Lambayeque.

- MC e=30cm

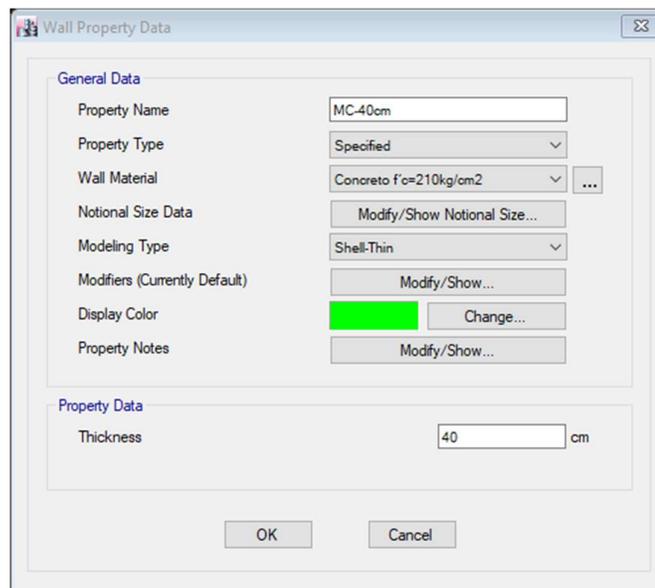
Figura 75. MC e=40cm, Hospital Regional de Lambayeque.

- MC e=40cm

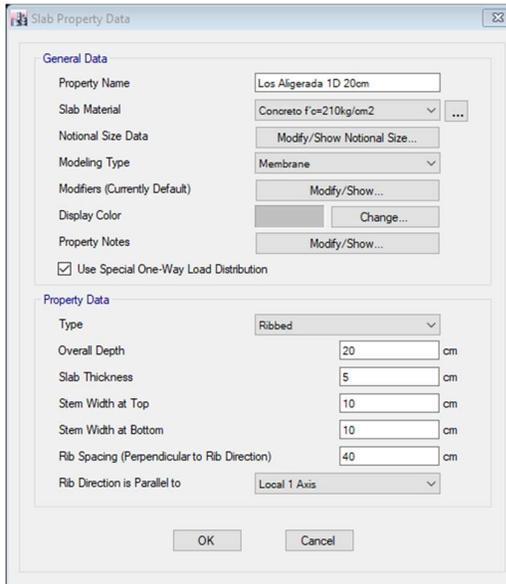
*Figura 76. Losa Aligerada una dirección e=20cm,
Hospital Regional de Lambayeque.*

Alturas de losas aligeradas en una y dos direcciones
- L1D e=20cm

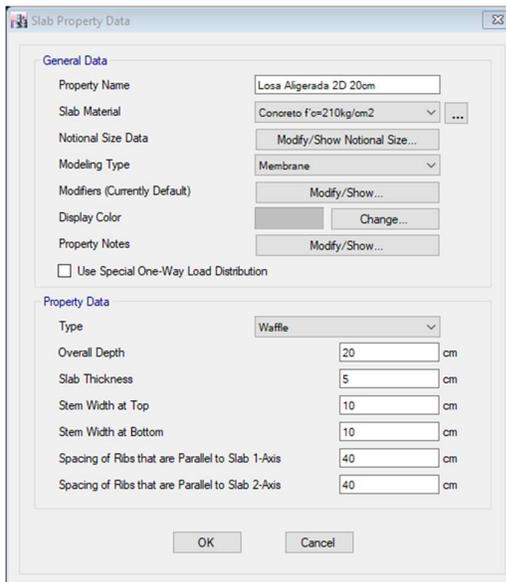
*Figura 77. Losa Aligerada dos direcciones e=20cm,
Hospital Regional de Lambayeque.*

- L2D e=20cm

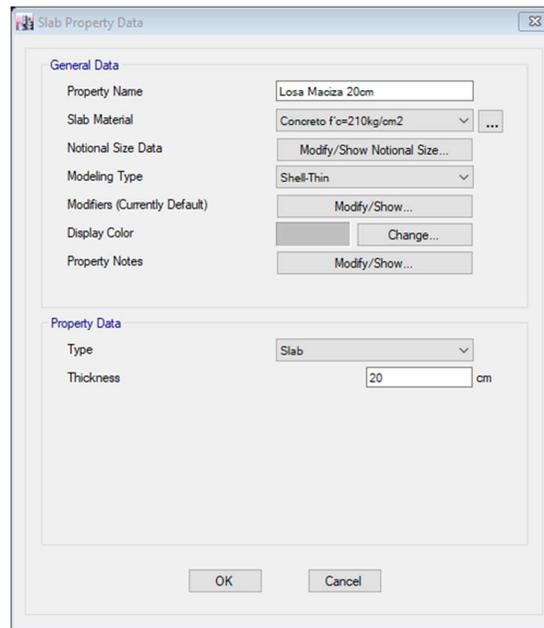
Figura 78. Losa Maciza e=20cm, Hospital Regional de Lambayeque.
Fuente: elaboración propia según programa estructural ETABS 2016.

- LM e=20cm
