UNIVERSIDAD CÉSAR VALLEJO

**Obtención de Funciones de Confiabilidad Sísmica del Hospital
Regional de Lambayeque Mediante el Índice de Confiabilidad β
de Cornell**

TESIS PARA OBTENER EL GRADO ACADÉMICO DE:
Maestro en Ingeniería Civil con Mención en Estructuras

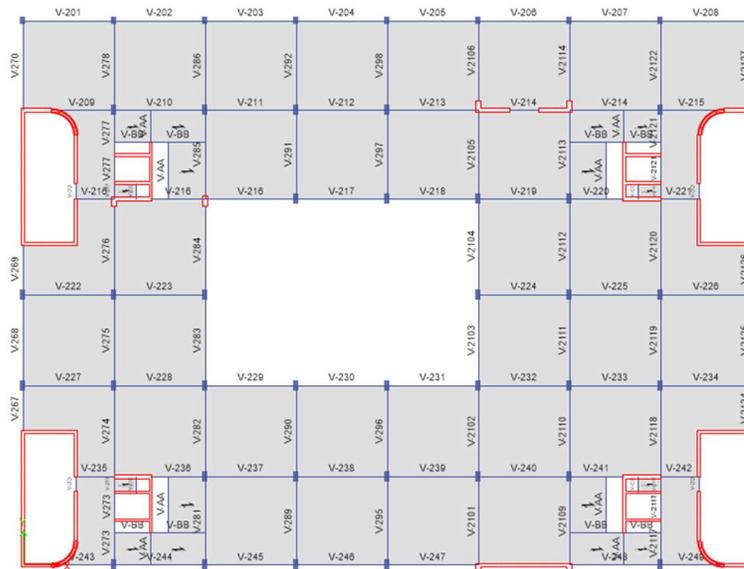
Figura 79. Distribución de elementos estructurales, Hospital Regional de Lambayeque.

- Distribución de elementos estructurales

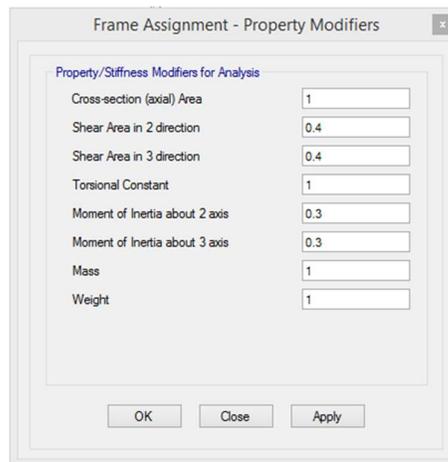
Figura 80. Coeficientes de corrección de rigidez de la sección de vigas, Hospital Regional de Lambayeque.

De acuerdo con el código ASCE 41-13, se procede a reducir la rigidez en los componentes estructurales, como se presenta a continuación:

Para vigas:

Component	Flexural Rigidity	Shear Rigidity	Axial Rigidity
Beams—nonprestressed ^a	$0.3E_cI_g$	$0.4E_cA_w$	—
Beams—prestressed ^a	E_cI_g	$0.4E_cA_w$	—
Columns with compression caused by design gravity loads $\geq 0.5A_gf'_c$	$0.7E_cI_g$	$0.4E_cA_w$	E_cA_g
Columns with compression caused by design gravity loads $\leq 0.1A_gf'_c$ or with tension	$0.3E_cI_g$	$0.4E_cA_w$	E_cA_g (compression) E_cA_g (tension)
Beam-column joints	Refer to Section 10.4.2.2.1	—	E_cA_g
Flat slabs—nonprestressed	Refer to Section 10.4.4.2	$0.4E_cA_t$	—
Flat slabs—prestressed	Refer to Section 10.4.4.2	$0.4E_cA_t$	—
Walls-cracked ^b	$0.5E_cA_t$	$0.4E_cA_w$	E_cA_g (compression) E_cA_t (tension)

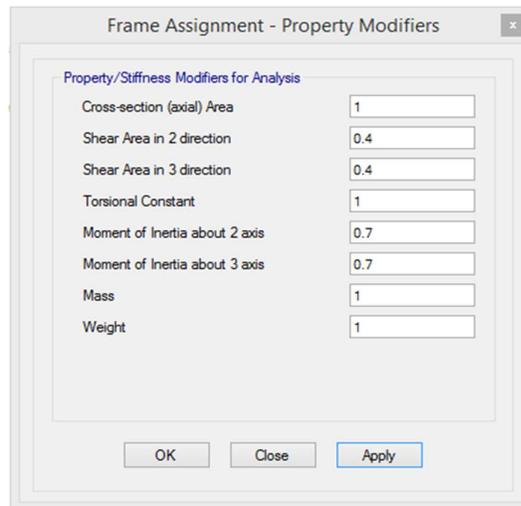
Figura 81. Coeficientes de corrección de rigidez de la sección columnas, Hospital Regional de Lambayeque.

Para columnas:

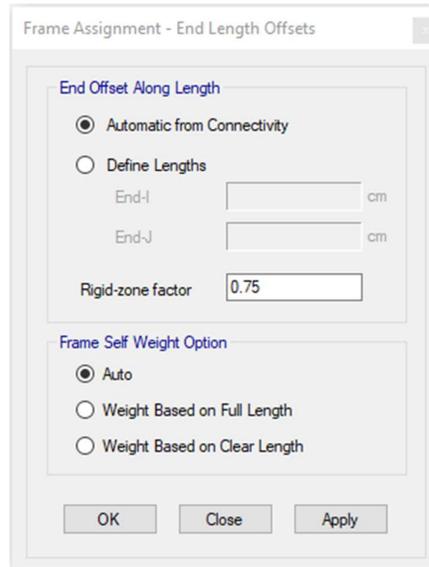
Figura 83. Factor de Rigidez de la unión viga - columna, Hospital Regional de Lambayeque.

Factor de rigidez de la unión viga – columna

Se asignará un factor de 0.75 e (End Length Offsets) teniendo en cuenta que es una edificación existente.

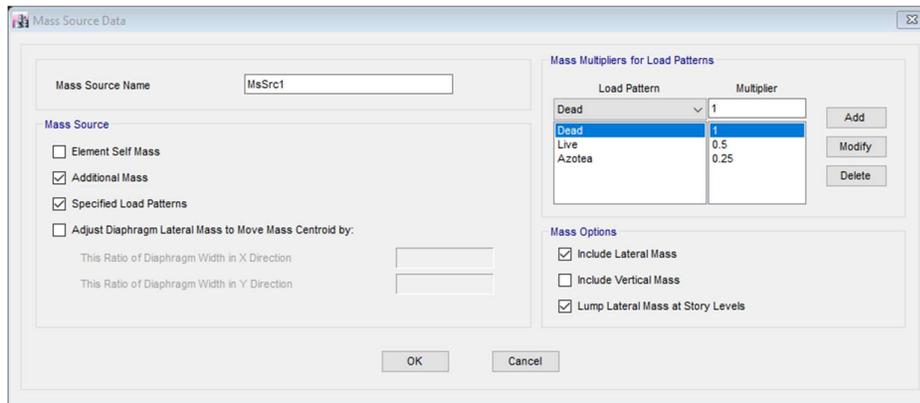
Figura 84. Definición de la fuente de masa, Hospital Regional de Lambayeque.

Asignación de la fuente de masa

Para la asignación del peso sísmico se contará con el 100% de la carga muerta, 50% de la carga viva y 25% de carga viva de Azote.

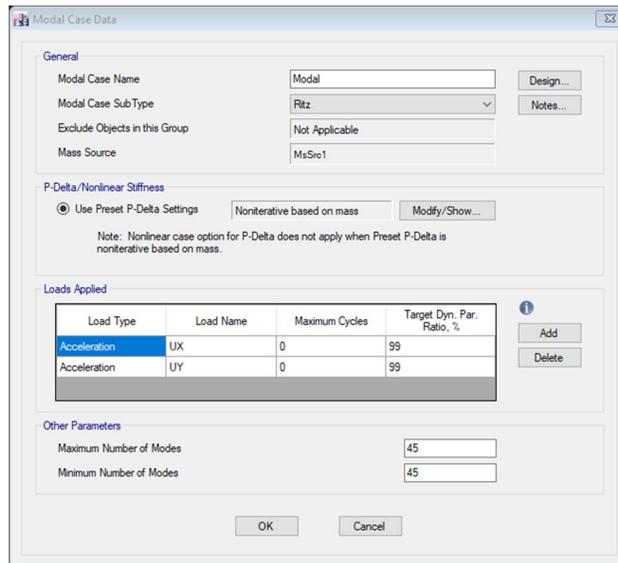
Figura 85. Caso Modal, Hospital Regional de Lambayeque.

Caso Modal

Se asignaron 45 modos pretendiendo lograr o superar alcanzar el 90% de la masa participativa.

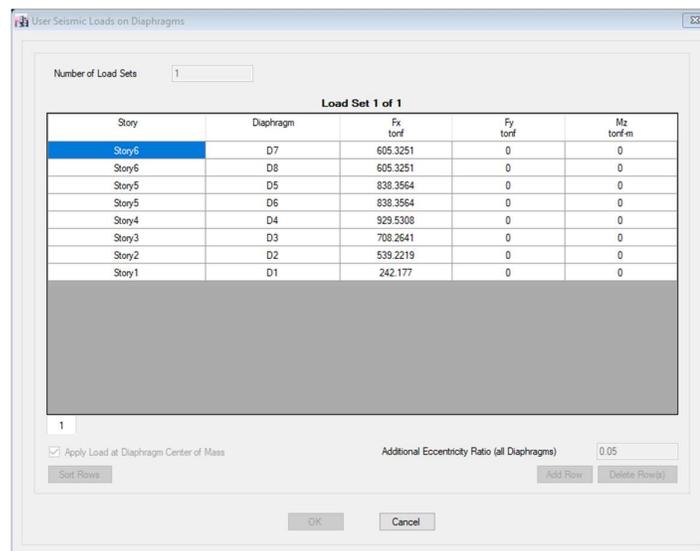
Figura 86. Fuerzas horizontales aplicadas en dirección xx, Hospital Regional de Lambayeque.

Definición de las fuerzas horizontales que serán sometidas a una aceleración monótonica, las cuales se ejecutarán en el caso de carga no lineal horizontal.

Dirección xx:

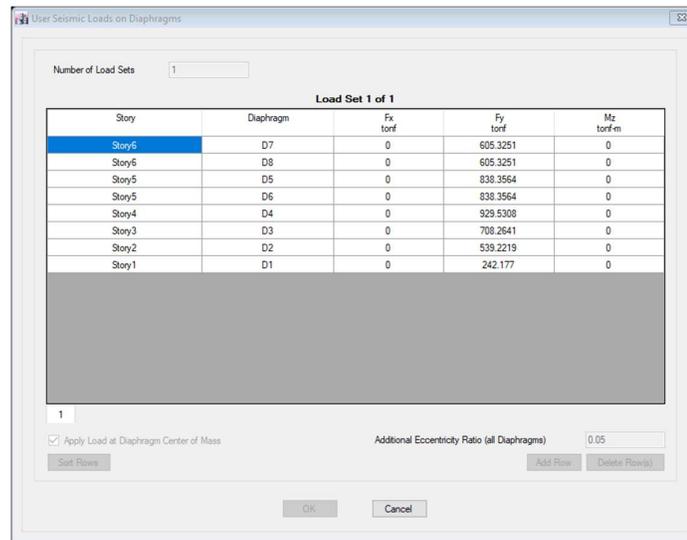
Figura 87. Fuerzas horizontales aplicadas en dirección yy, Hospital Regional de Lambayeque.

Dirección yy:

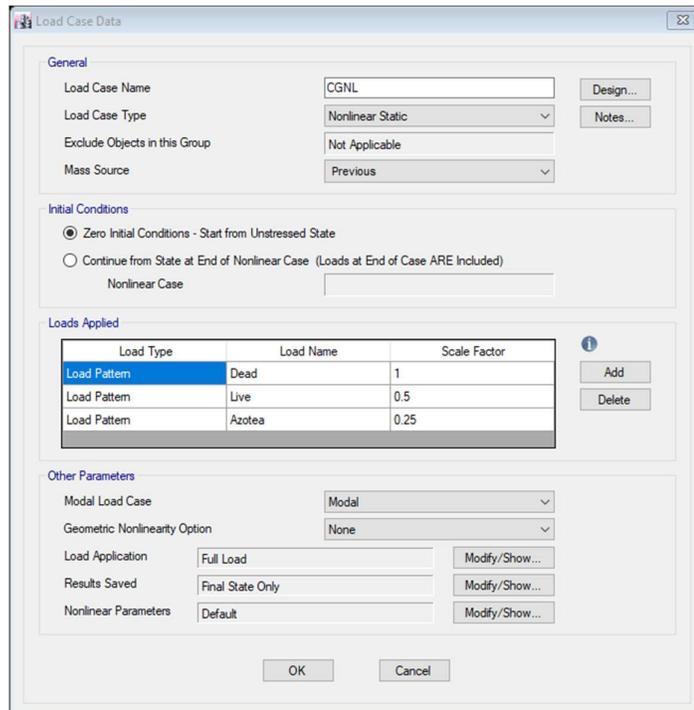
- **Caso de carga gravitacional**

Se define un caso de carga gravitacional, el cual será ejecutada a través de los casos de cargas horizontales.

*Figura 88. Caso de carga gravitacional, Hospital Regional de Lambayeque.
Fuente: elaboración propia según programa estructural ETABS 2016.*

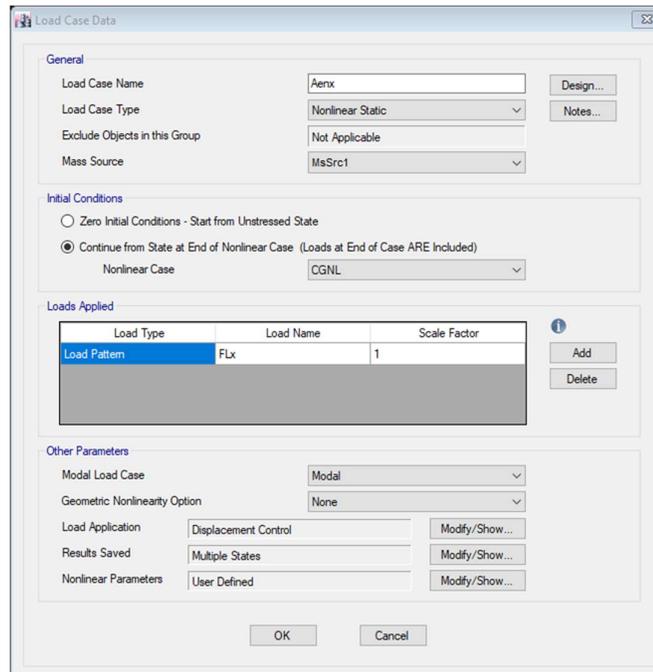
Figura 89. Caso horizontal en dirección xx, Hospital Regional de Lambayeque.

– **Caso de carga Horizontal**

De este análisis se obtiene una curva que relaciona el cortante basal con el desplazamiento lateral global del sistema en la parte superior, las cuales se ejecutarán en cada dirección del sistema.

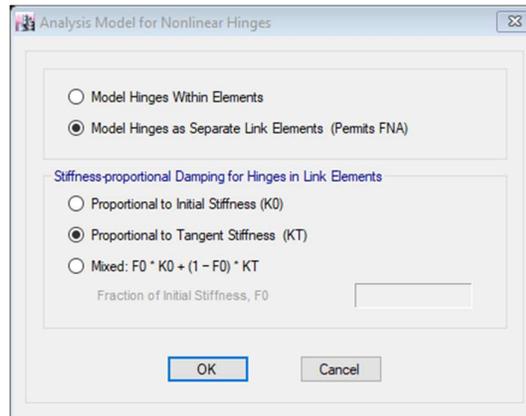
Figura 91. Modelo de análisis rótulas plásticas, Hospital Regional de Lambayeque.

- **Modelo de análisis de rótulas plásticas**

Se asigna en modelo no lineal

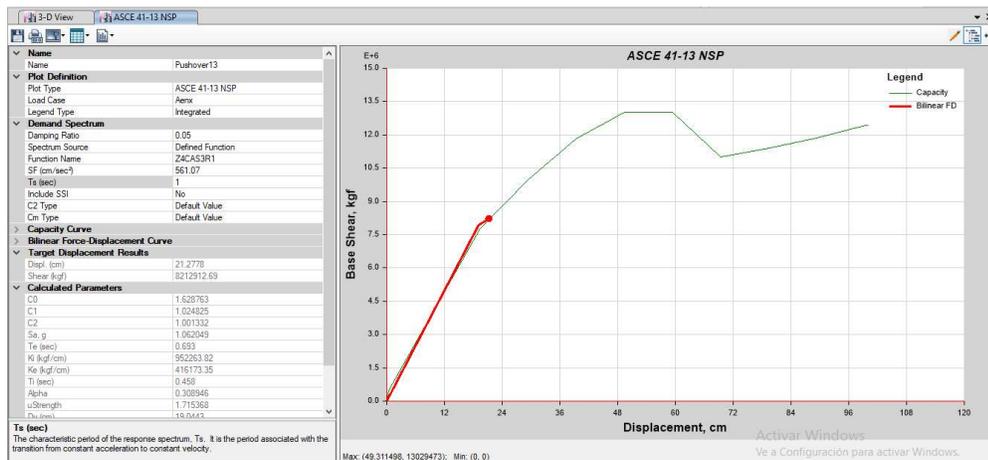
Figura 95. Curva de capacidad SS, Hospital Regional de Lambayeque.

SISMO DE SERVICIO		
DERIVA, MÉTODO DE LOS COEFICIENTES, ASCE 41-13		
Altura total del edificio, H(cm)	2700	
Desplazamientos del punto de desempeño (cm)	21.2778	
Desplazamiento elástico, Dy (cm)	19.044	
Desplazamiento inelástico (cm)	1.5694	
Demanda de la ductilidad,	1.1173	
Máxima deriva total, MTD	0.0079	
Máxima deriva inelástica, MID	0.0006	
CONTROL DE ACEPTACIÓN SEGÚN FEMA 440 PARA MTD (Deriva total)		
Cortante de la base, Vi (TN)	2735.017	CONTROL
Peso sísmico del edificio, Pi (TN)	12485.053	
Ocupación Inmediata, (IO)	0.01	Cumple
Daño controlado. Límite inferior (DCLI)	0.01	Cumple
Daño controlado. Límite superior (DCLS)	0.02	Cumple
Seguridad de Vida, (IS)	0.02	Cumple
Estabilidad estructural, (SS)	0.07	Cumple
CONTROL DE ACEPTACIÓN SEGÚN FEMA 440 PARA MID (Deriva inelástica)		
Cortante en la base, Vi (kN)	2735.017	CONTROL
Peso sísmico del edificio, Pi(kN)	12485.053	
Ocupación Inmediata, (IO)	0.005	Cumple
Daño controlado. Límite inferior (DCLI)	0.005	Cumple

Daño controlado. Límite superior (DCLS)	0.015	Cumple
Seguridad de Vida, (IS)	1	Cumple
Estabilidad estructural, (SS)	1	Cumple

Se empleó el método de los coeficientes definido por la norma ASCE 41-13 el cual determina un modelo bilineal para definir el punto de desempeño según la falla del sistema, para ello se aplicaron tres tipos de acción sísmica según su probabilidad de ocurrencia.

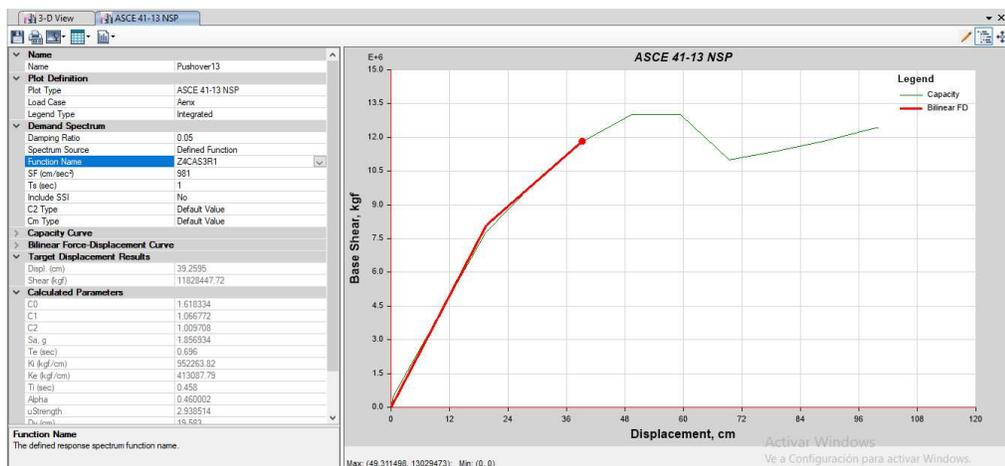
Figura 96. Curva de capacidad SD, Hospital Regional de Lambayeque.

SISMO DE DISEÑO		
DERIVA, MÉTODO DE LOS COEFICIENTES, ASCE 41-13		
Altura total del edificio, H(cm)	2700	
Desplazamientos del punto de desempeño (cm)	39.2595	
Desplazamiento elástico, Dy (cm)	19.583	
Desplazamiento inelástico (cm)	5.3749	
Demanda de la ductilidad,	2.0048	
Máxima deriva total, MTD	0.0145	
Máxima deriva inelástica, MID	0.0020	
CONTROL DE ACEPTACIÓN SEGÚN FEMA 440 PARA MTD (Deriva total)		
Cortante de la base, Vi (TN)	2735.017	CONTROL
Peso sísmico del edificio, Pi (TN)	12485.053	
Ocupación Inmediata, (IO)	0.01	No Cumple
Daño controlado. Límite inferior (DCLI)	0.01	No Cumple
Daño controlado. Límite superior (DCLS)	0.02	Cumple
Seguridad de Vida, (IS)	0.02	Cumple
Estabilidad estructural, (SS)	0.07	Cumple
CONTROL DE ACEPTACIÓN SEGÚN FEMA 440 PARA MID (Deriva inelástica)		
Cortante en la base, Vi (kN)	2735.017	CONTROL
Peso sísmico del edificio, Pi(kN)	12485.053	
Ocupación Inmediata, (IO)	0.005	Cumple

Daño controlado. Límite inferior (DCLI)	0.005	Cumple
Daño controlado. Límite superior (DCLS)	0.015	Cumple
Seguridad de Vida, (IS)	1	Cumple
Estabilidad estructural, (SS)	1	Cumple

b. Sismo de Diseños: (ATC40), este criterio debe mantenerlas derivas a un límite de 0.01 y la deriva inelástica a 0.005, la degradación en rótulas plásticas debe mantenerse bajo criterio de aceptabilidad de Ocupación inmediata (IO).

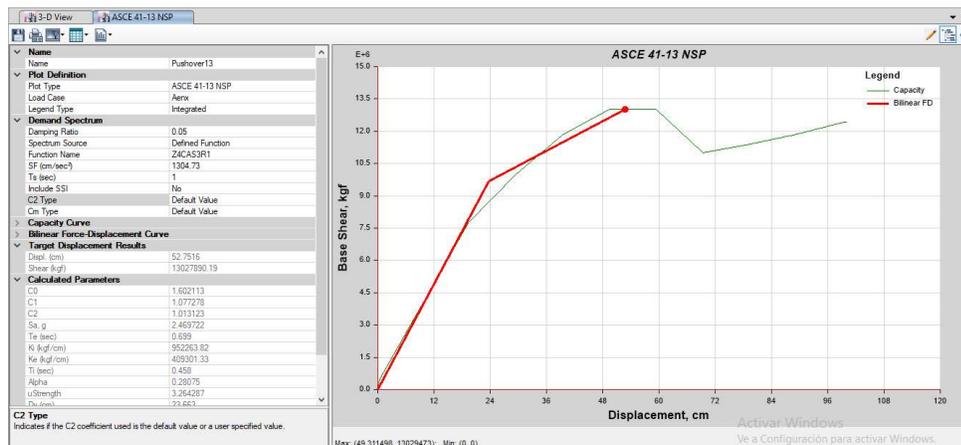
Figura 97. Curva de capacidad SMCE, Hospital Regional de Lambayeque.

SISMO MÁXIMO CREÍBLE ESPERADO		
DERIVA, MÉTODO DE LOS COEFICIENTES, ASCE 41-13		
Altura total del edificio, H(cm)	2700	
Desplazamientos del punto de desempeño (cm)	52.7516	
Desplazamiento elástico, Dy (cm)	23.663	
Desplazamiento inelástico (cm)	9.8679	
Demanda de la ductilidad,	2.2293	
Máxima deriva total, MTD	0.0195	
Máxima deriva inelástica, MID	0.0037	
CONTROL DE ACEPTACIÓN SEGÚN FEMA 440 PARA MTD (Deriva total)		
Cortante de la base, Vi (TN)	2735.017	CONTROL
Peso sísmico del edificio, Pi (TN)	12485.053	
Ocupación Inmediata, (IO)	0.01	No Cumple
Daño controlado. Límite inferior (DCLI)	0.01	No Cumple
Daño controlado. Límite superior (DCLS)	0.02	Cumple
Seguridad de Vida, (IS)	0.02	Cumple
Estabilidad estructural, (SS)	0.07	Cumple
CONTROL DE ACEPTACIÓN SEGÚN FEMA 440 PARA MID (Deriva inelástica)		
Cortante en la base, Vi (kN)	2735.017	CONTROL
Peso sísmico del edificio, Pi(kN)	12485.053	
Ocupación Inmediata, (IO)	0.005	Cumple

Daño controlado. Límite inferior (DCLI)	0.005	Cumple
Daño controlado. Límite superior (DCLS)	0.015	Cumple
Seguridad de Vida, (IS)	1	Cumple
Estabilidad estructural, (SS)	1	Cumple

c. Sismo Máximo Creíble Esperado: (ATC40), en este estado las derivas se deben mantener en un rango de 0.015 y 0.01 de su deriva inelástica, para un aceptable control de daño en las rótulas plásticas se deben mantener en un estado inferior por seguridad de vida (LS).

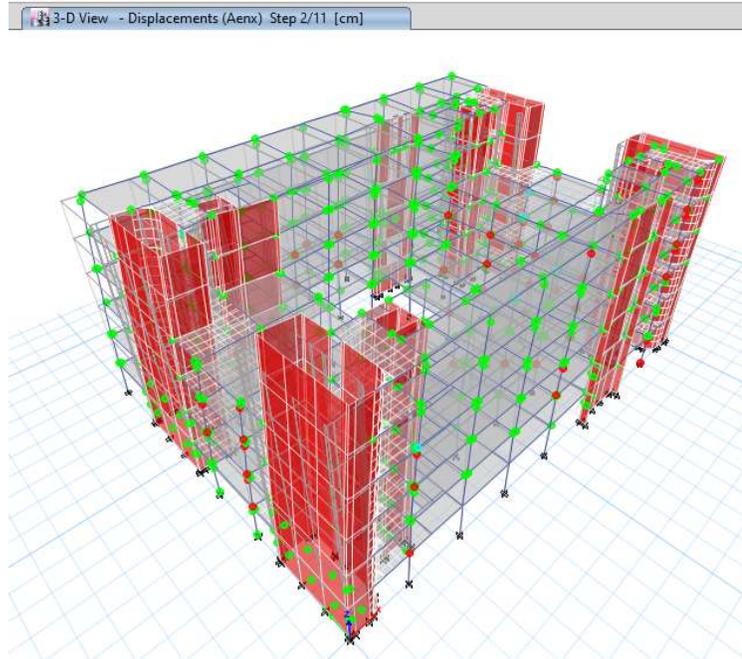
Figura 98. Degradación estructural en dirección transversal en para el sismo de servicio, Hospital Regional de Lambayeque.

Según los datos obtenidos, se puede apreciar una degradación no aceptable según los requisitos mínimos establecidos por el código FEMA 440, para la dirección transversal, esta respuesta inelástica nos permite comprender el desempeño estructural del sistema en evaluación, teniendo en cuenta que este método no considere los efectos espectrales del terreno ante un evento sísmico real.

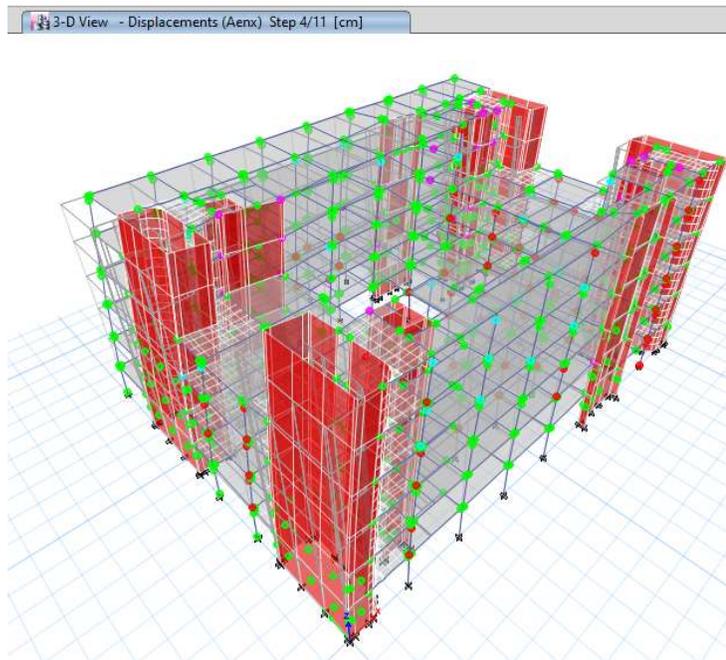
Figura 99. Degradación estructural en dirección transversal en para el sismo de diseño, Hospital Regional de Lambayeque.

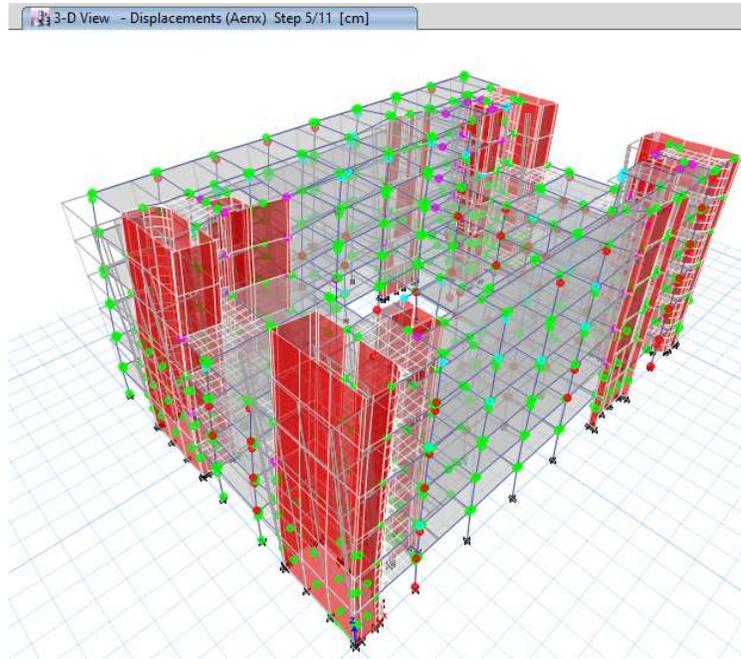
Figura 100. Degradación estructural en dirección transversal en para el sismo máximo creíble esperado, Hospital Regional de Lambayeque.

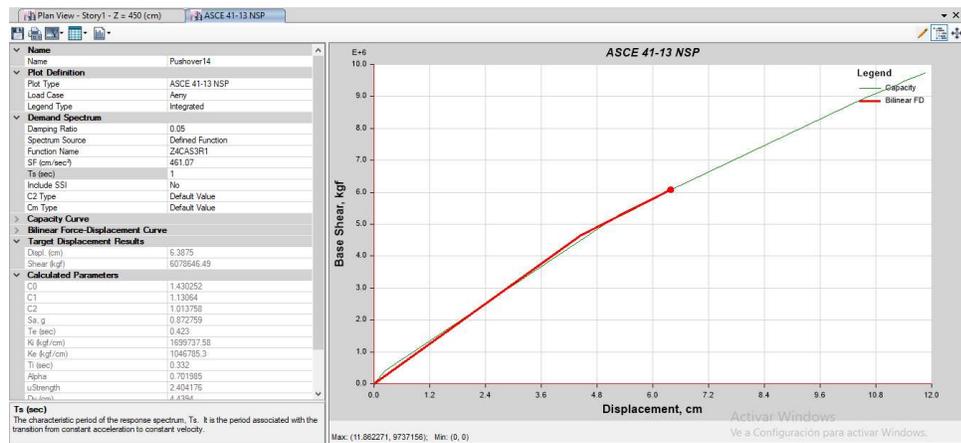
SISMO DE SERVICIO		
DERIVA, MÉTODO DE LOS COEFICIENTES, ASCE 41-13		
Altura total del edificio, H(cm)	2700	
Desplazamientos del punto de desempeño (cm)	6.3875	
Desplazamiento elástico, Dy (cm)	4.439	
Desplazamiento inelástico (cm)	0.9701	
Demanda de la ductilidad,	1.4388	
Máxima deriva total, MTD	0.0024	
Máxima deriva inelástica, MID	0.0004	
CONTROL DE ACEPTACIÓN SEGÚN FEMA 440 PARA MTD (Deriva total)		
Cortante de la base, Vi (TN)	2900.608	CONTROL
Peso sísmico del edificio, Pi (TN)	12485.053	
Ocupación Inmediata, (IO)	0.01	Cumple
Daño controlado. Límite inferior (DCLI)	0.01	Cumple
Daño controlado. Límite superior (DCLS)	0.02	Cumple
Seguridad de Vida, (IS)	0.02	Cumple
Estabilidad estructural, (SS)	0.08	Cumple
CONTROL DE ACEPTACIÓN SEGÚN FEMA 440 PARA MID (Deriva inelástica)		
Cortante en la base, Vi (kN)	383.669	CONTROL
Peso sísmico del edificio, Pi(kN)	2483.724	
Ocupación Inmediata, (IO)	0.005	Cumple
Daño controlado. Límite inferior (DCLI)	0.005	Cumple

Daño controlado. Límite superior (DCLS)	0.015	Cumple
Seguridad de Vida, (IS)	1	Cumple
Estabilidad estructural, (SS)	1	Cumple

Figura 101. Curva de capacidad SS, Hospital Regional de Lambayeque.

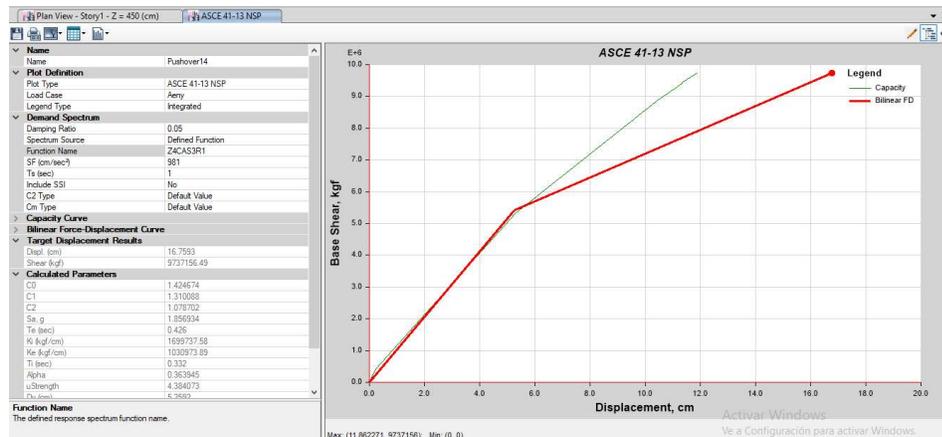
SISMO DE DISEÑO		
DERIVA, MÉTODO DE LOS COEFICIENTES, ASCE 41-13		
Altura total del edificio, H(cm)	2700	
Desplazamientos del punto de desempeño (cm)	16.7593	
Desplazamiento elástico, Dy (cm)	5.2592	
Desplazamiento inelástico (cm)	5.0855	
Demanda de la ductilidad,	3.1867	
Máxima deriva total, MTD	0.0062	
Máxima deriva inelástica, MID	0.0019	
CONTROL DE ACEPTACIÓN SEGÚN FEMA 440 PARA MTD (Deriva total)		
Cortante de la base, Vi (TN)	2900.608	CONTROL
Peso sísmico del edificio, Pi (TN)	12485.053	
Ocupación Inmediata, (IO)	0.01	Cumple
Daño controlado. Límite inferior (DCLI)	0.01	Cumple
Daño controlado. Límite superior (DCLS)	0.02	Cumple
Seguridad de Vida, (IS)	0.02	Cumple
Estabilidad estructural, (SS)	0.08	Cumple
CONTROL DE ACEPTACIÓN SEGÚN FEMA 440 PARA MID (Deriva inelástica)		
Cortante en la base, Vi (kN)	2900.608	CONTROL
Peso sísmico del edificio, Pi(kN)	12485.053	
Ocupación Inmediata, (IO)	0.005	Cumple
Daño controlado. Límite inferior (DCLI)	0.005	Cumple

Daño controlado. Límite superior (DCLS)	0.015	Cumple
Seguridad de Vida, (IS)	1	Cumple
Estabilidad estructural, (SS)	1	Cumple

Figura 102. Curva de capacidad SD, Hospital Regional de Lambayeque.

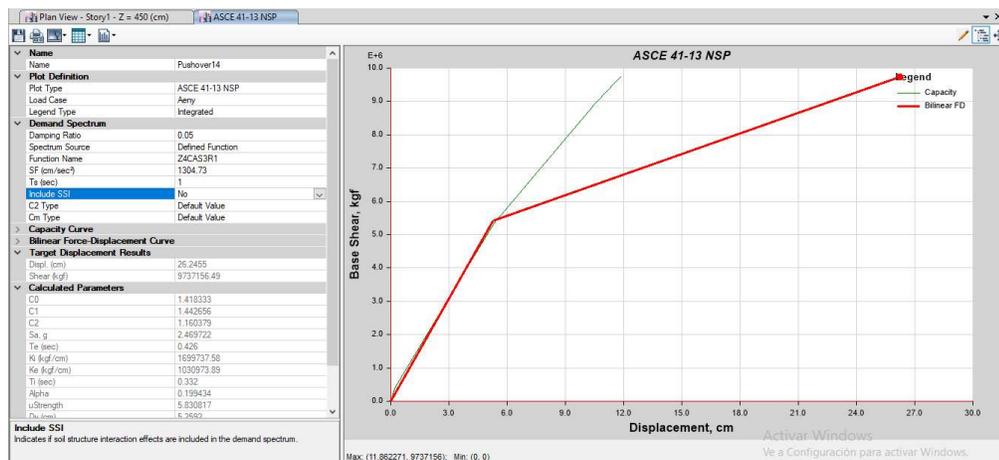
SISMO MÁXIMO CREÍBLE ESPERADO		
DERIVA, MÉTODO DE LOS COEFICIENTES, ASCE 41-13		
Altura total del edificio, H(cm)	2700	
Desplazamientos del punto de desempeño (cm)	26.2455	
Desplazamiento elástico, Dy (cm)	5.2592	
Desplazamiento inelástico (cm)	9.8679	
Demanda de la ductilidad,	4.9904	
Máxima deriva total, MTD	0.0097	
Máxima deriva inelástica, MID	0.0037	
CONTROL DE ACEPTACIÓN SEGÚN FEMA 440 PARA MTD (Deriva total)		
Cortante de la base, Vi (TN)	2900.608	CONTROL
Peso sísmico del edificio, Pi (TN)	12485.053	
Ocupación Inmediata, (IO)	0.01	Cumple
Daño controlado. Límite inferior (DCLI)	0.01	Cumple
Daño controlado. Límite superior (DCLS)	0.02	Cumple
Seguridad de Vida, (IS)	0.02	Cumple
Estabilidad estructural, (SS)	0.08	Cumple
CONTROL DE ACEPTACIÓN SEGÚN FEMA 440 PARA MID (Deriva inelástica)		
Cortante en la base, Vi (kN)	2900.608	CONTROL
Peso sísmico del edificio, Pi(kN)	12485.053	
Ocupación Inmediata, (IO)	0.005	Cumple

Daño controlado. Límite inferior (DCLI)	0.005	Cumple
Daño controlado. Límite superior (DCLS)	0.015	Cumple
Seguridad de Vida, (IS)	1	Cumple
Estabilidad estructural, (SS)	1	Cumple

Figura 103. Curva de capacidad SMCE, Hospital Regional de Lambayeque.

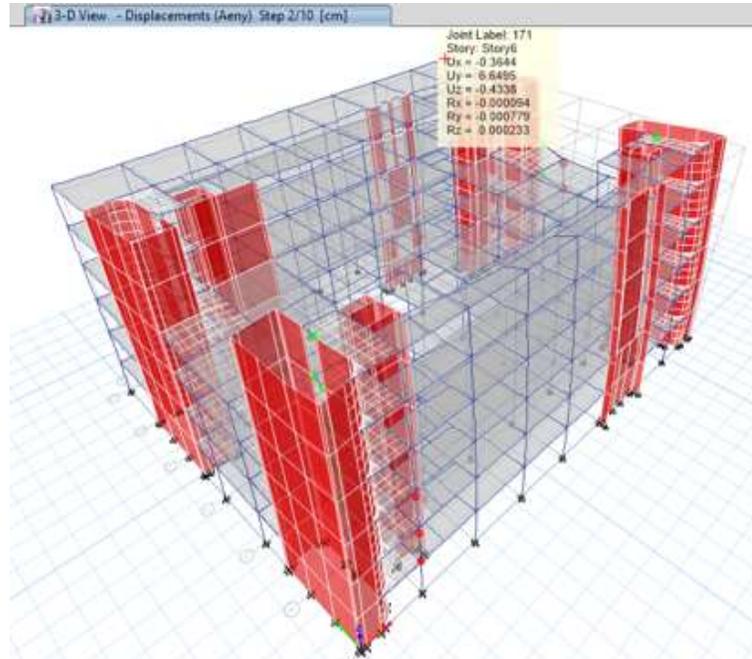
Figura 104. Degradación estructural en dirección longitudinal en para el sismo de servicio, Hospital Regional de Lambayeque.

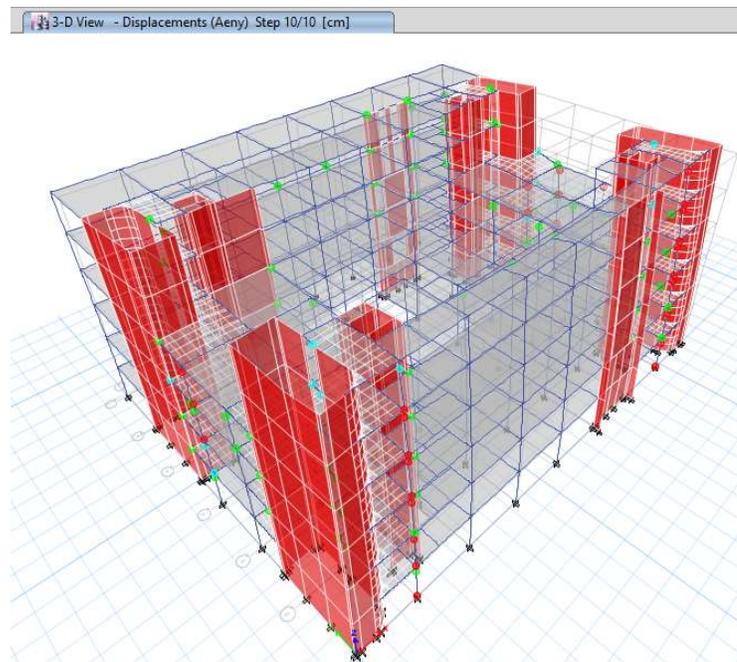
Figura 105. Degradación estructural en dirección longitudinal en para el sismo de diseño, Hospital Regional de Lambayeque.

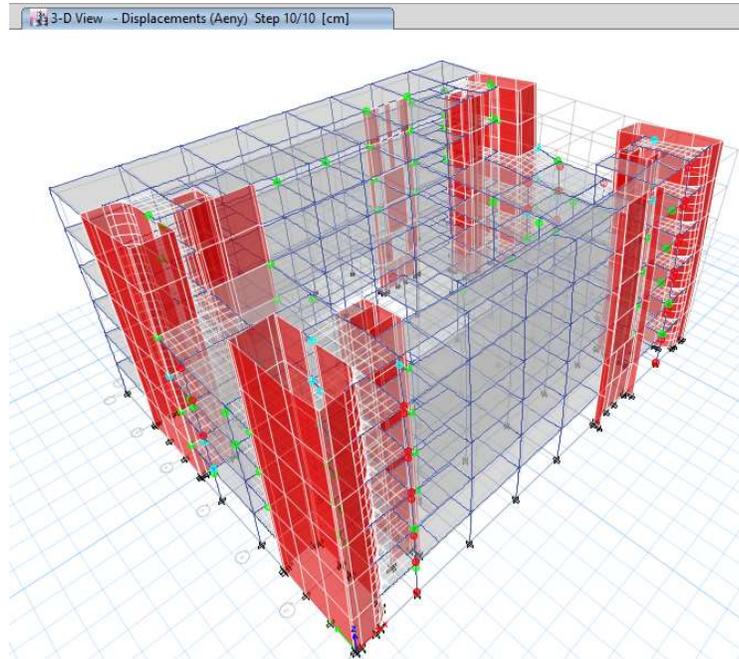
Figura 106. Degradación estructural en dirección longitudinal en para el Sismo máximo creíble esperado, Hospital Regional de Lambayeque.

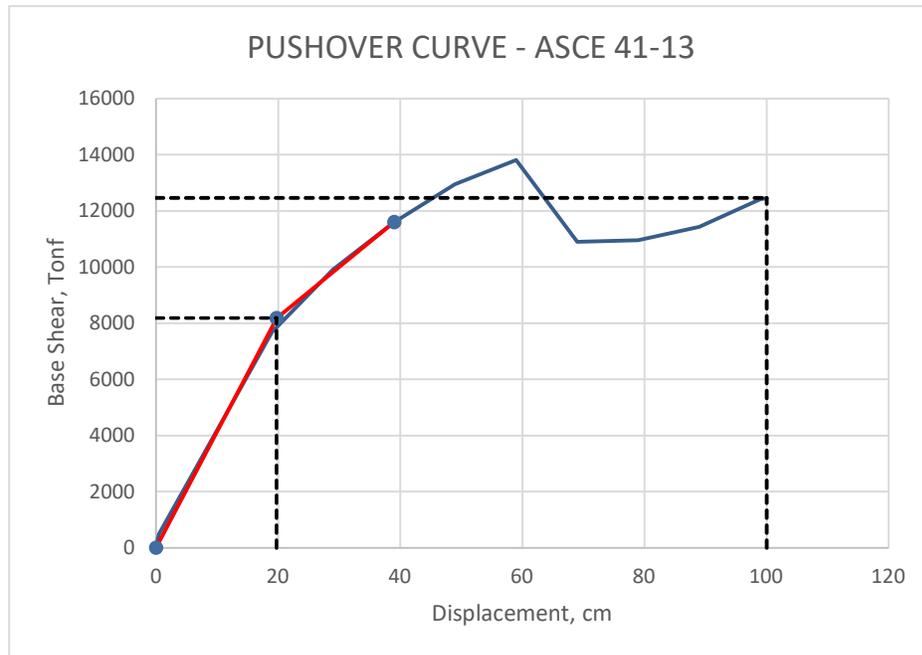
La rigidez lateral del sistema se obtiene de la curva de capacidad cortante en la base contra el desplazamiento máximo en azotea, obtenido de un sistema de fuerzas laterales, este método permite determinar la rigidez del sistema en su máxima deformación lineal.

Figura 107. Curva de Capacidad en dirección xx, Hospital Regional de Lambayeque.

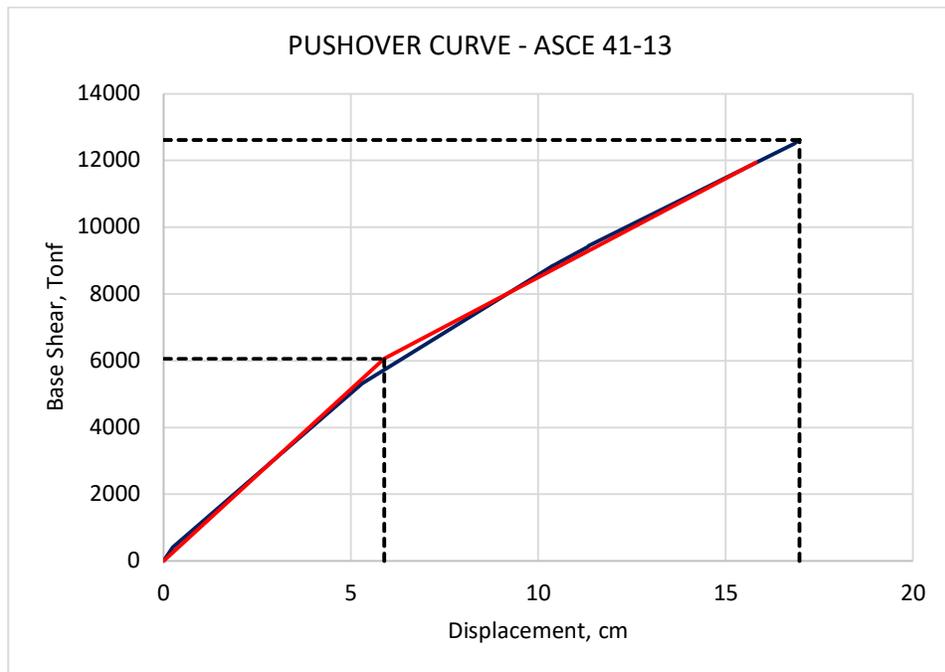
Figura 108. Curva de Capacidad en dirección yy, Hospital Regional de Lambayeque.

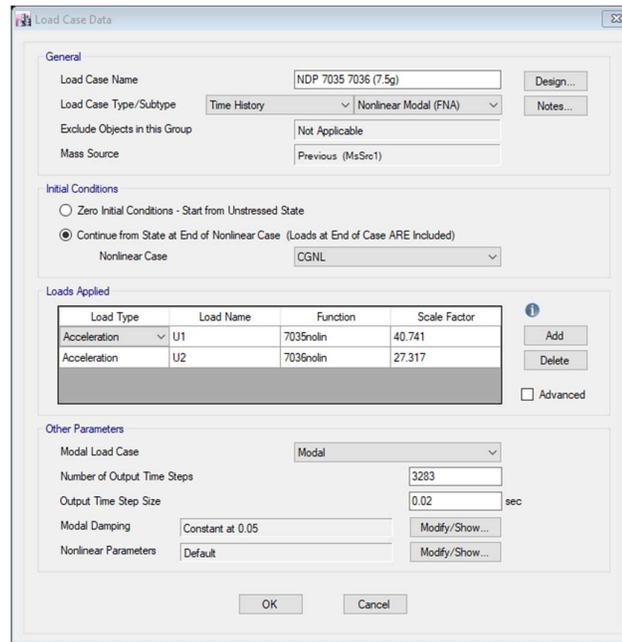
Se define un caso Tiempo historia para cada registro sísmico, cada uno de ellos se escalaron mediante el uso de factores de amplificación (FA) hasta lograr la falla estructural.

Figura 109. Sismo incremental dinámico en dirección X, Hospital Regional de Lambayeque.

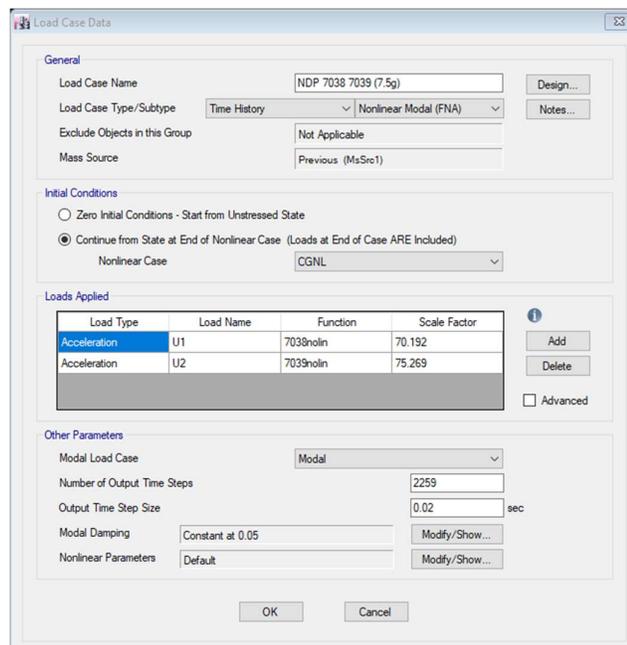
Figura 110. Sismo incremental dinámico en dirección Y, Hospital Regional de Lambayeque.

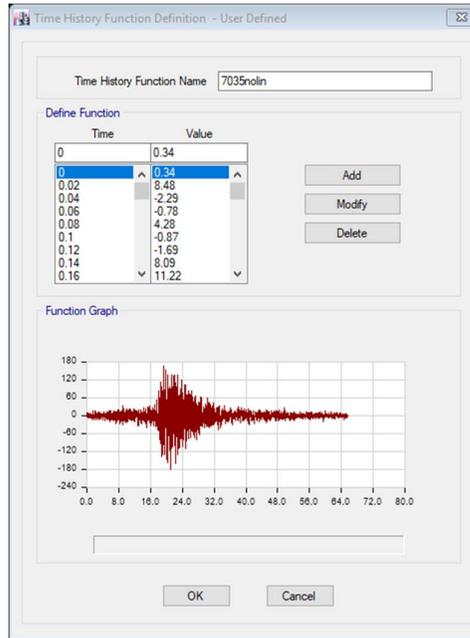
Figura 111. Registro de aceleración del sismo ocurrido el 17 de octubre de 1966 (Lima), Hospital Regional de Lambayeque.

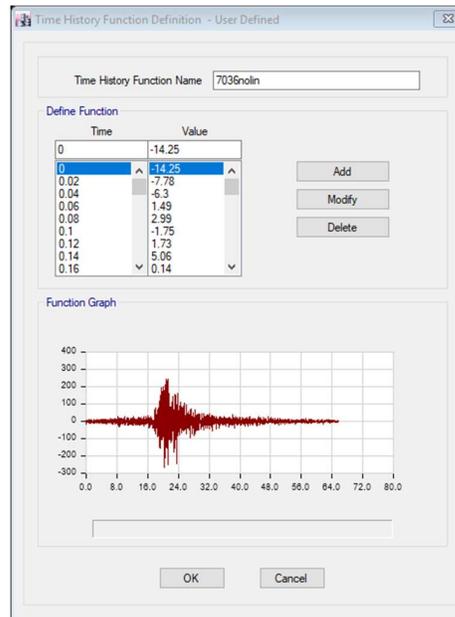
Figura 112. Registro de aceleración del sismo ocurrido el 17 de octubre de 1966 (Lima), Hospital Regional de Lambayeque.

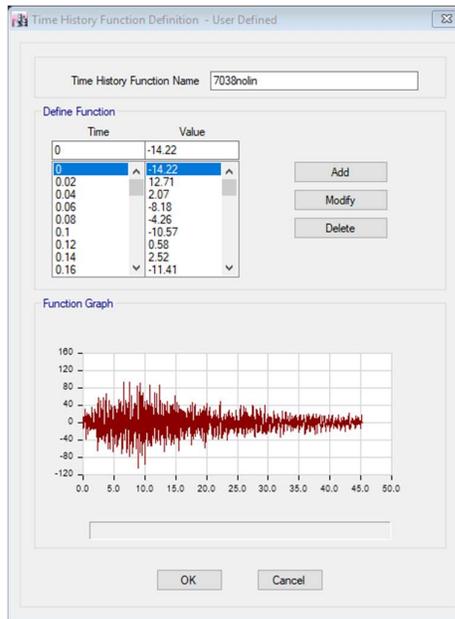
Figura 113. Registro de aceleración del sismo ocurrido el 31 de mayo de 1970 (Huaraz), Hospital Regional de Lambayeque.

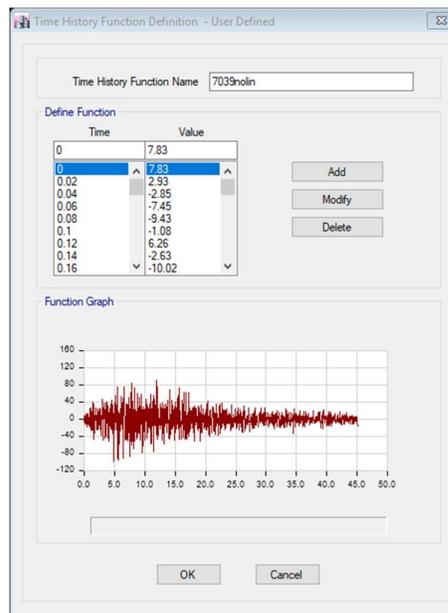
Figura 114. Registro de aceleración del sismo ocurrido el 31 de mayo de 1970 (Huaraz), Hospital Regional de Lambayeque.

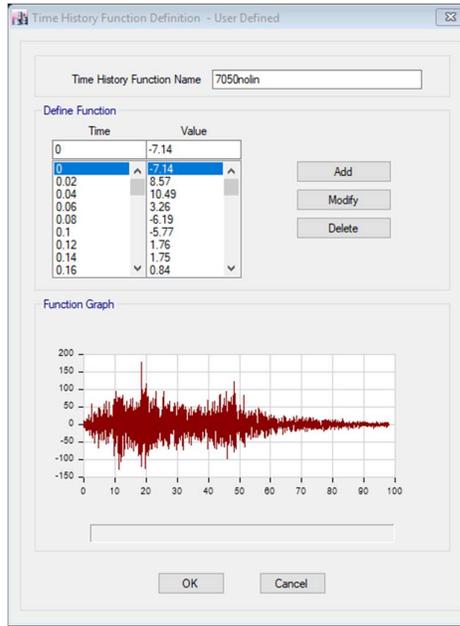
Figura 115. Registro de aceleración del sismo ocurrido el 03 de octubre de 1974 (Lima), Hospital Regional de Lambayeque.

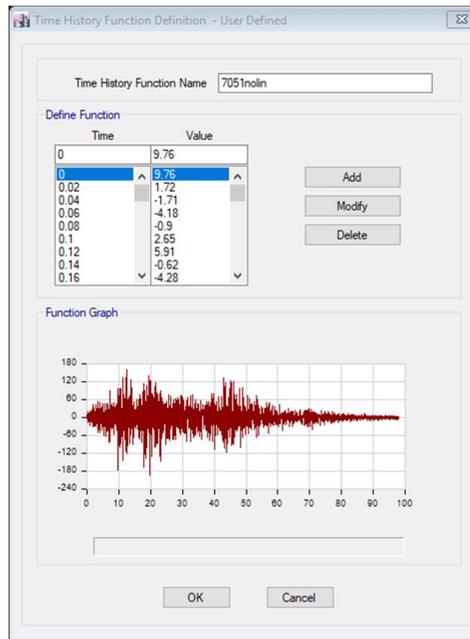
Figura 116. Registro de aceleración del sismo ocurrido el 03 de octubre de 1974 (Lima), Hospital Regional de Lambayeque.

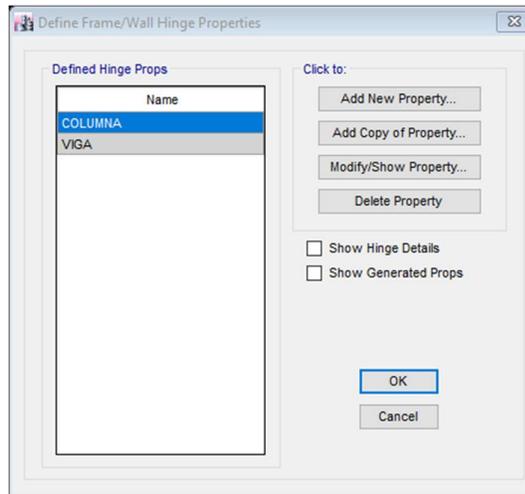
Las rótulas plásticas serán consideradas dentro de los componentes estructurales.

Figura 117. Definición de rótulas plásticas por fibras, Hospital Regional de Lambayeque.

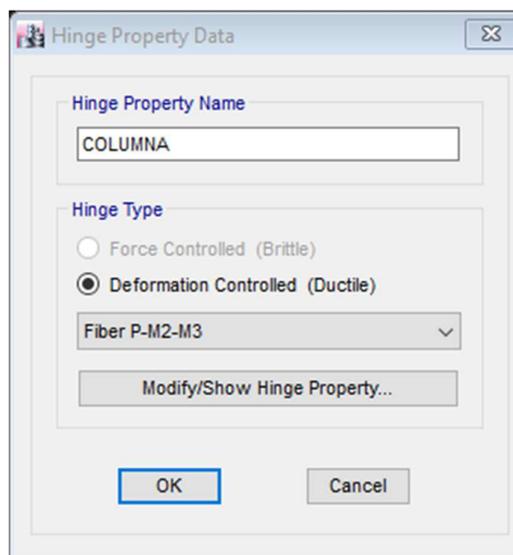
Figura 118. Rótula plástica por fibra para columnas, Hospital Regional de Lambayeque.

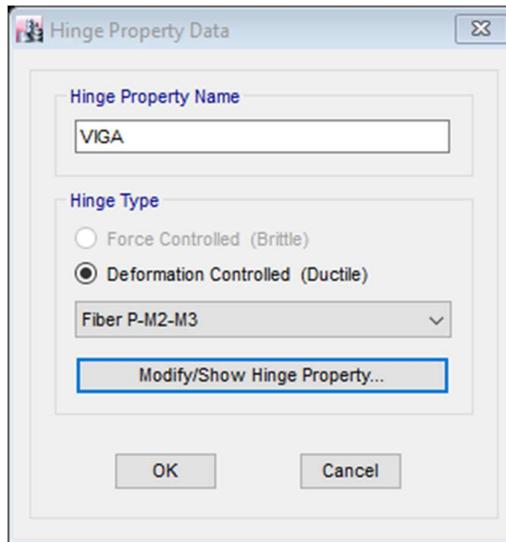
Figura 119. Rótula plástica por fibra para vigas, Hospital Regional de Lambayeque.

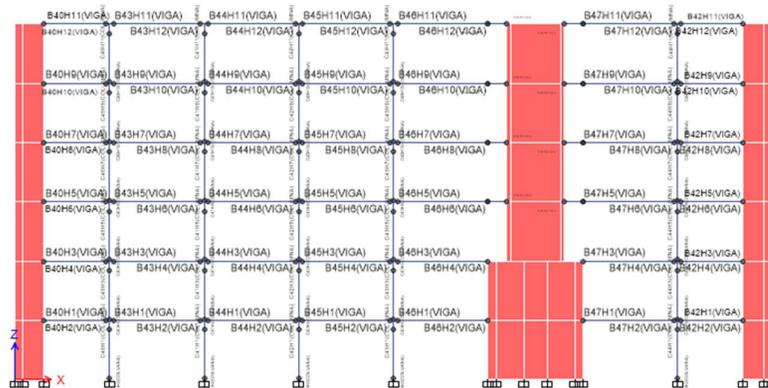
En esta sección se define el control de deformación, por lo cual se le asignara a cada elemento una rotula plástica en la zona critica de disipación de energía.

Figura 120. Rótulas plásticas en componentes línea sección xx, eje 1-1, Hospital Regional de Lambayeque.

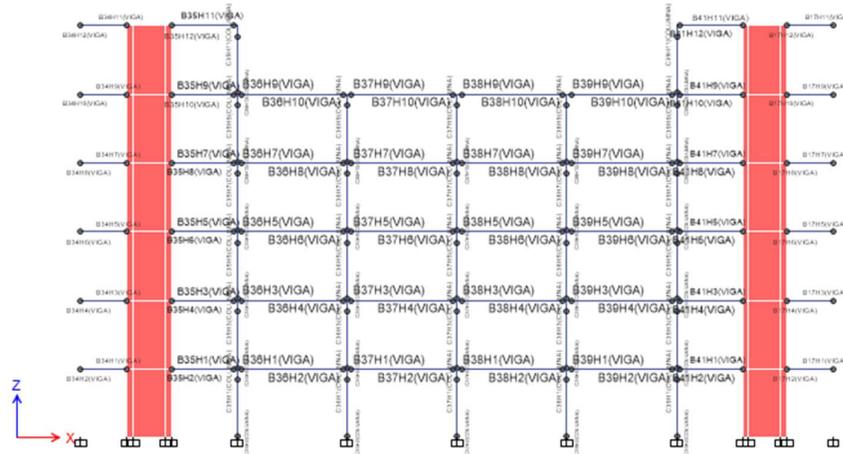
Figura 121. Rótulas plásticas en componentes línea sección xx, eje 2-2, Hospital Regional de Lambayeque.

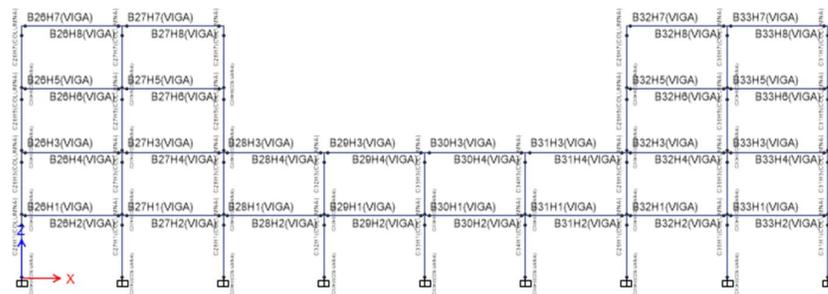
Figura 122. Rótulas plásticas en componentes línea sección xx, eje 3-3, Hospital Regional de Lambayeque.

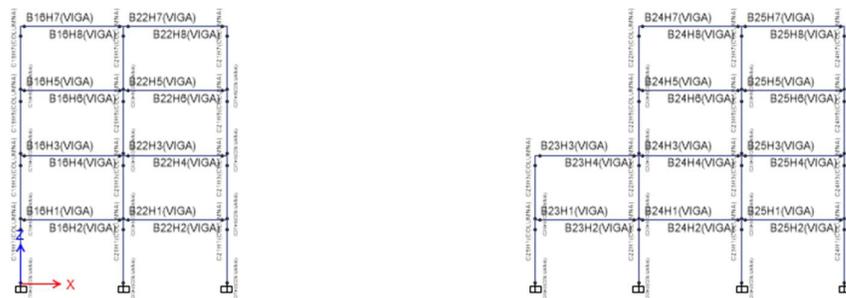
Figura 123. Rótulas plásticas en componentes línea sección xx, eje 4-4, Hospital Regional de Lambayeque.

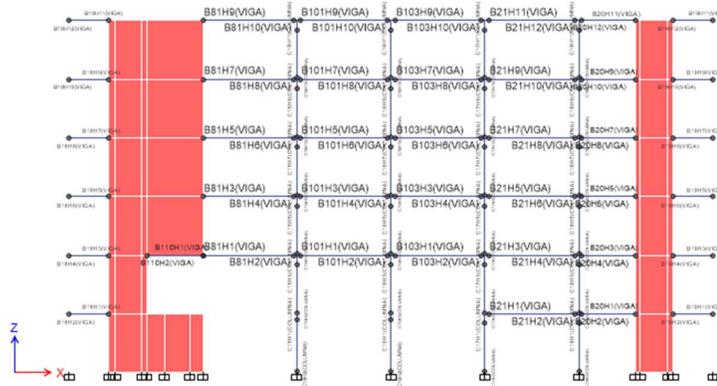
Figura 124. Rótulas plásticas en componentes línea sección xx, eje 5-5, Hospital Regional de Lambayeque.

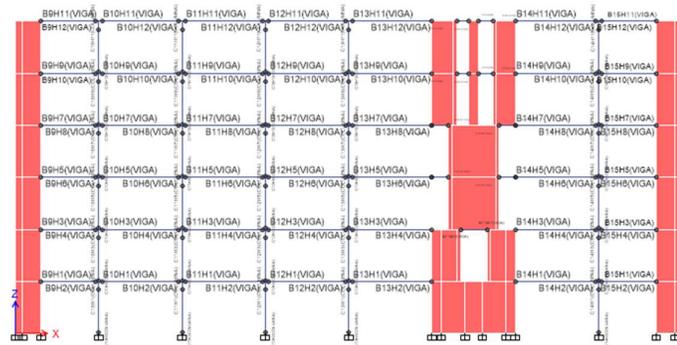
Figura 125. Rótulas plásticas en componentes línea sección xx, eje 6-6, Hospital Regional de Lambayeque.

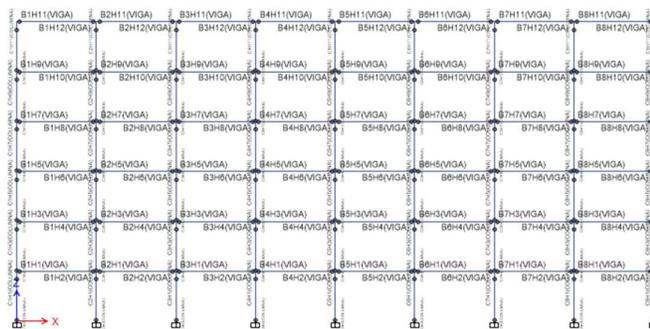
Figura 126 Rótulas plásticas en componentes línea sección xx, eje 7-7, Hospital Regional de Lambayeque.

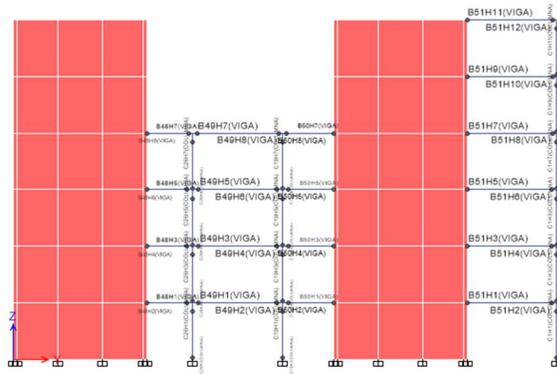
Figura 127. Rótulas plásticas en componentes línea sección yy, eje A-A, Hospital Regional de Lambayeque.

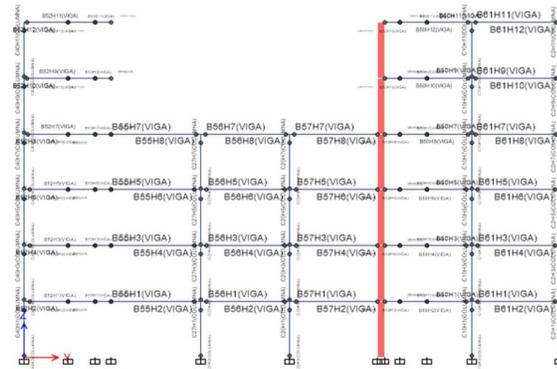
Figura 128. Rótulas plásticas en componentes línea sección yy, eje B-B, Hospital Regional de Lambayeque.

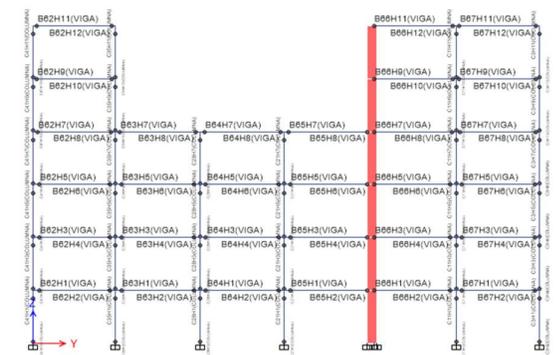
Figura 129. Rótulas plásticas en componentes línea sección yy, eje C-C, Hospital Regional de Lambayeque.

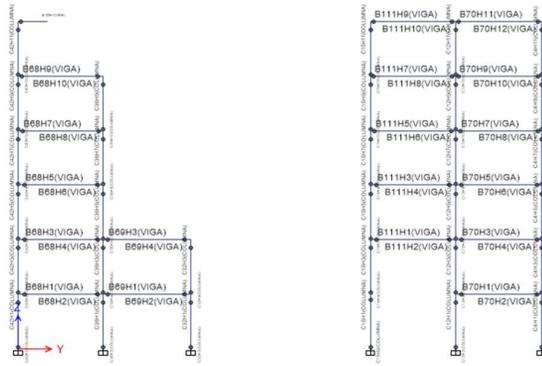
Figura 130. Rótulas plásticas en componentes línea sección yy, eje D-D, Hospital Regional de Lambayeque.

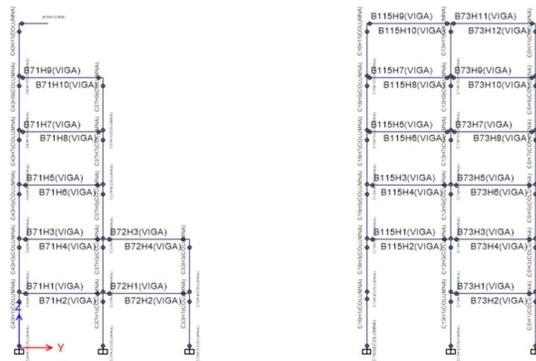
Figura 131. Rótulas plásticas en componentes línea sección yy, eje E-E, Hospital Regional de Lambayeque.

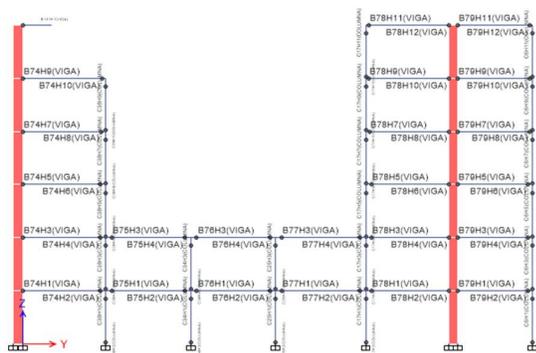
Figura 132. Rótulas plásticas en componentes línea sección yy, eje F-F, Hospital Regional de Lambayeque.

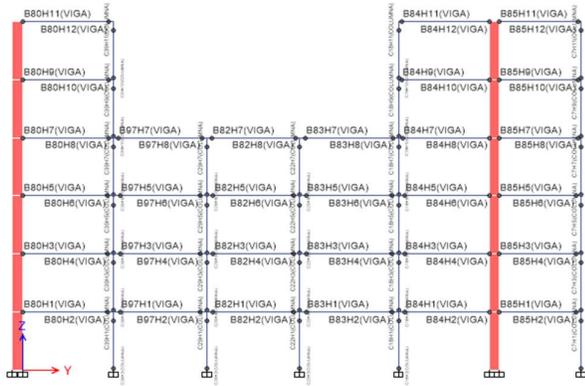
Figura 133. Rótulas plásticas en componentes línea sección yy, eje G-G, Hospital Regional de Lambayeque.

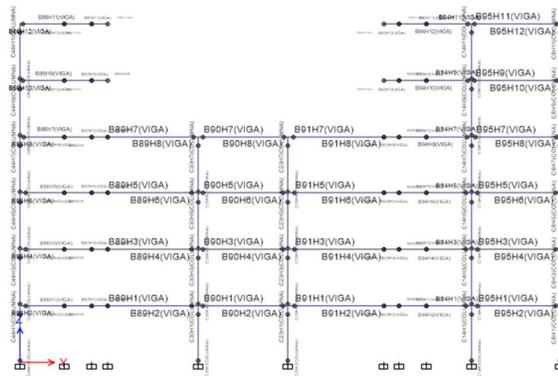
Figura 134. Rótulas plásticas en componentes línea sección yy, eje H-H, Hospital Regional de Lambayeque.

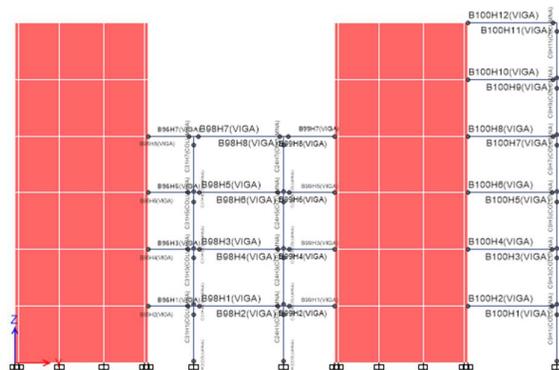
Figura 135. Rótulas plásticas en componentes línea sección yy, eje I-I, Hospital Regional de Lambayeque.

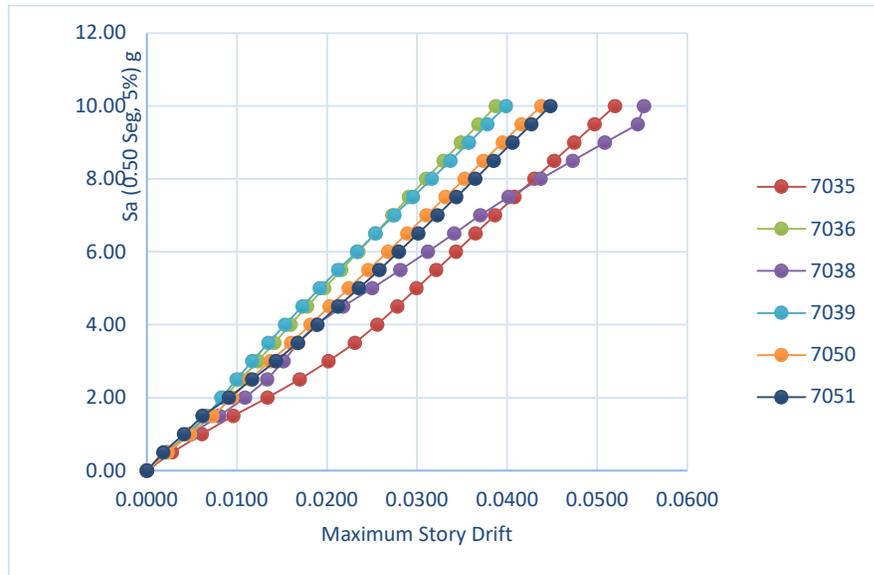
Representan los estados límites de daño, después de que la estructura fue sometida a una serie de análisis Tiempo-Historia, en cada intensidad sísmica mediante las curvas incrementales IDA.

Figura 136. Curvas Incrementales IDA, Hospital Regional de Lambayeque.
 Fuente: elaboración propia según programa estructural ETABS 2016.
