UNIVERSIDAD CÉSAR VALLEJO

**Obtención de Funciones de Confiabilidad Sísmica del Hospital
Regional de Lambayeque Mediante el Índice de Confiabilidad β
de Cornell**

TESIS PARA OBTENER EL GRADO ACADÉMICO DE:
Maestro en Ingeniería Civil con Mención en Estructuras

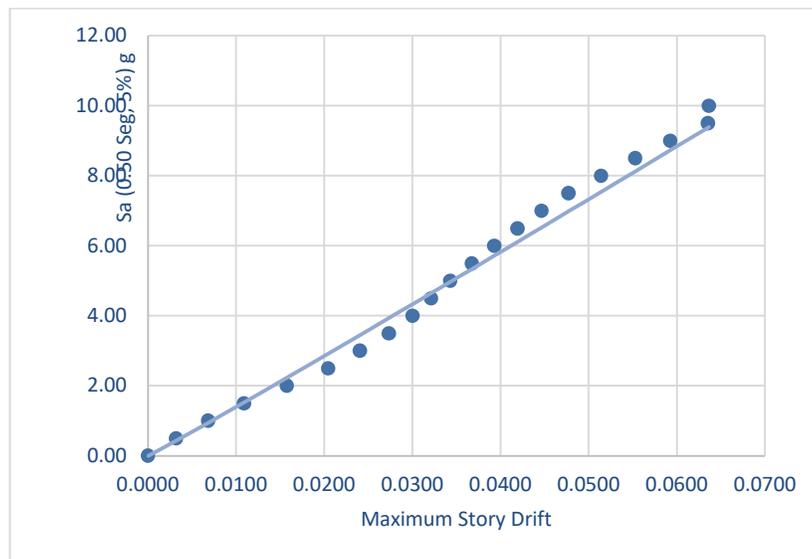
Las siguientes figuras representan la capacidad media a colapso que tiene la estructura

Figura 137. Curvas de Capacidad Dirección xx, Media Geométrica + 2DS Colapso $S_{ct}=1.5g$, Hospital Regional de Lambayeque.

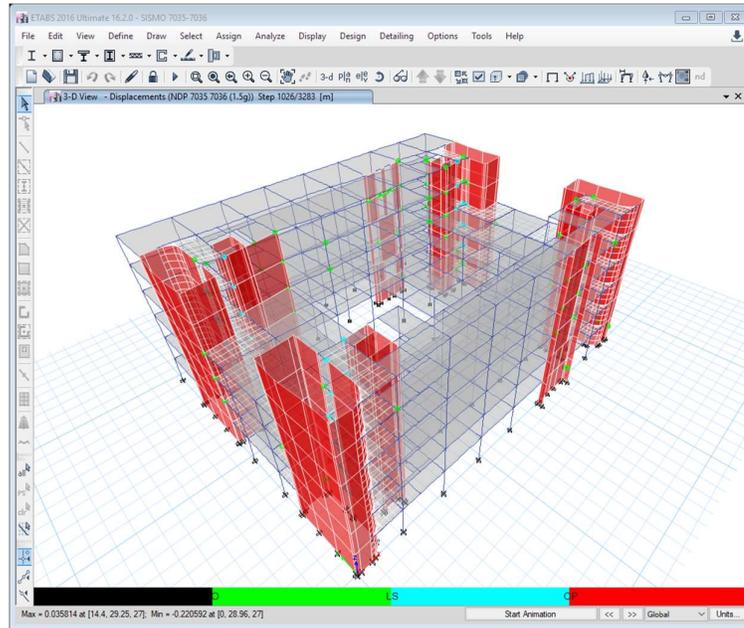
Figura 138. Degradación estructural en dirección longitudinal en el segundo 20.52 (IDA – 7035 – 1.5g), Hospital Regional de Lambayeque.

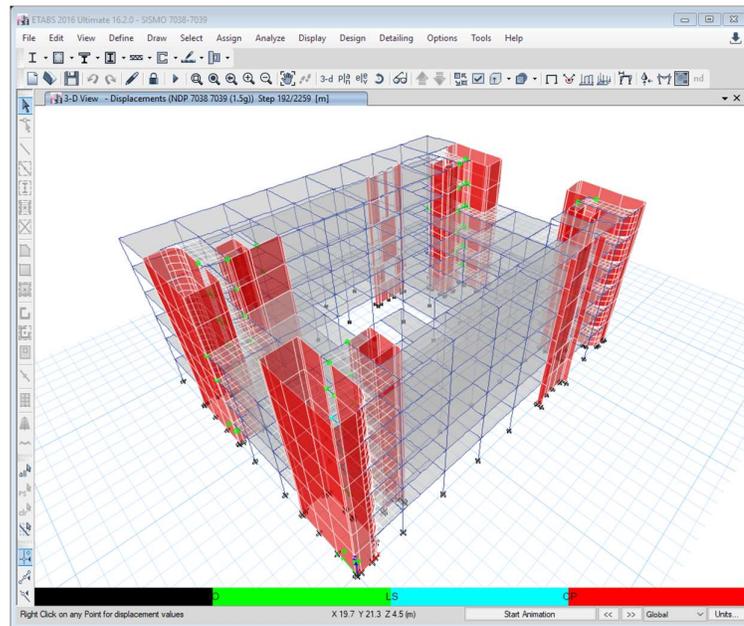
Figura 139. Degradación estructural en dirección longitudinal en el segundo 3.84 (IDA – 7038 – 1.5g), Hospital Regional de Lambayeque.

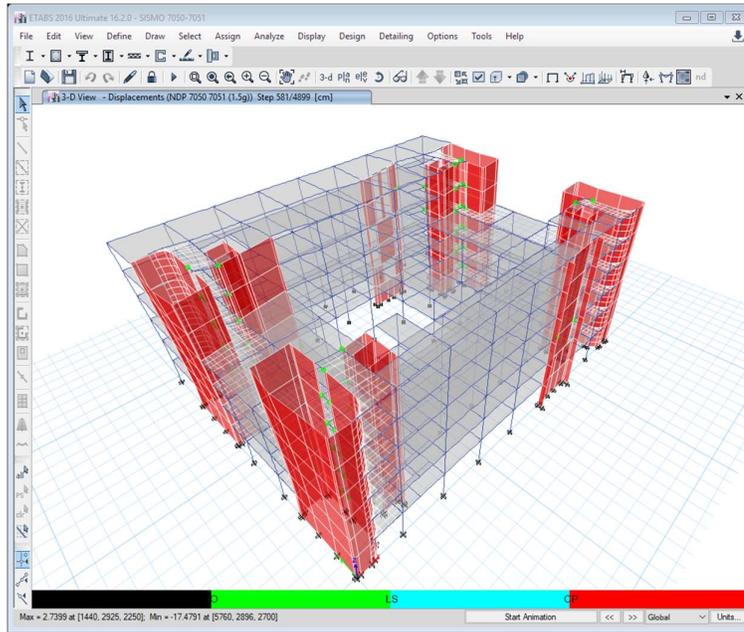
Figura 140. Degradación estructural en dirección longitudinal en el segundo 11.62 (IDA – 7050 – 1.5g), Hospital Regional de Lambayeque.

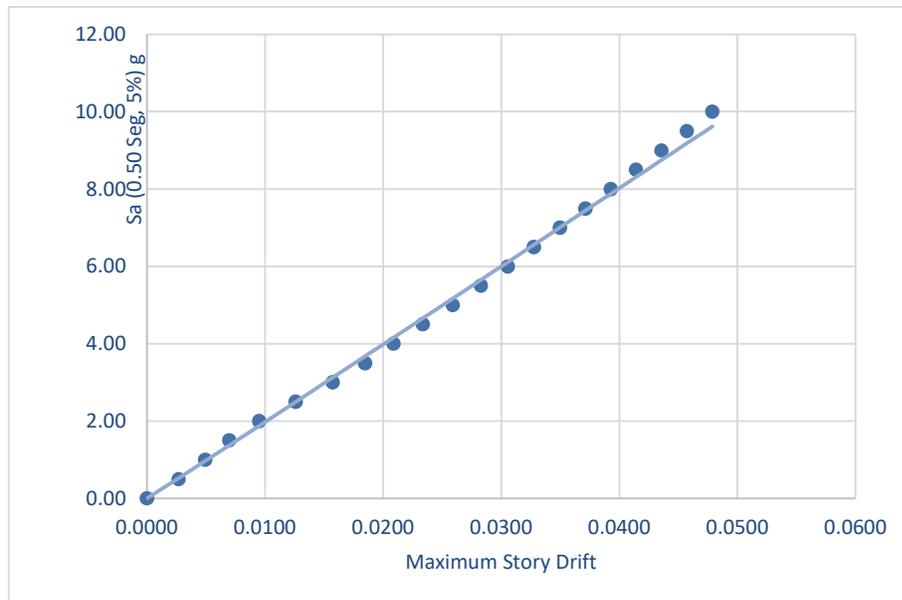
Figura 141. Curvas de Capacidad Dirección yy, Media Geométrica + 2DS Colapso $S_{ct}=1.9g$, Hospital Regional de Lambayeque.

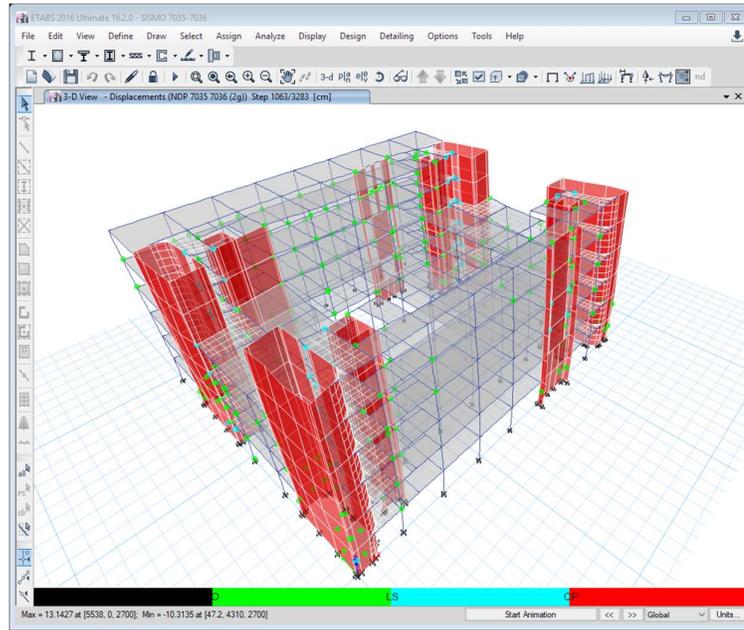
Figura 142. Degradación estructural en dirección longitudinal en el segundo 21.26 (IDA – 7036 – 2g), Hospital Regional de Lambayeque.

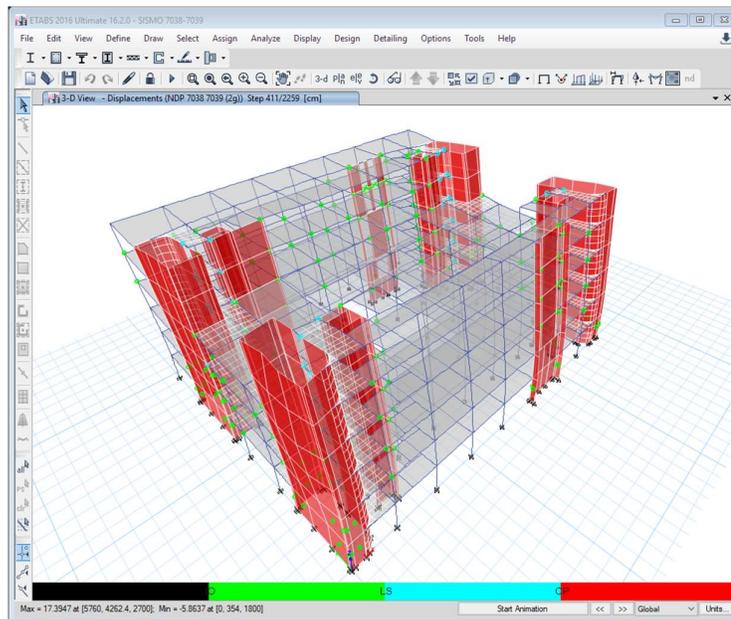
Figura 143. Degradación estructural en dirección longitudinal en el segundo 8.22 (IDA – 7039 – 2g), Hospital Regional de Lambayeque.

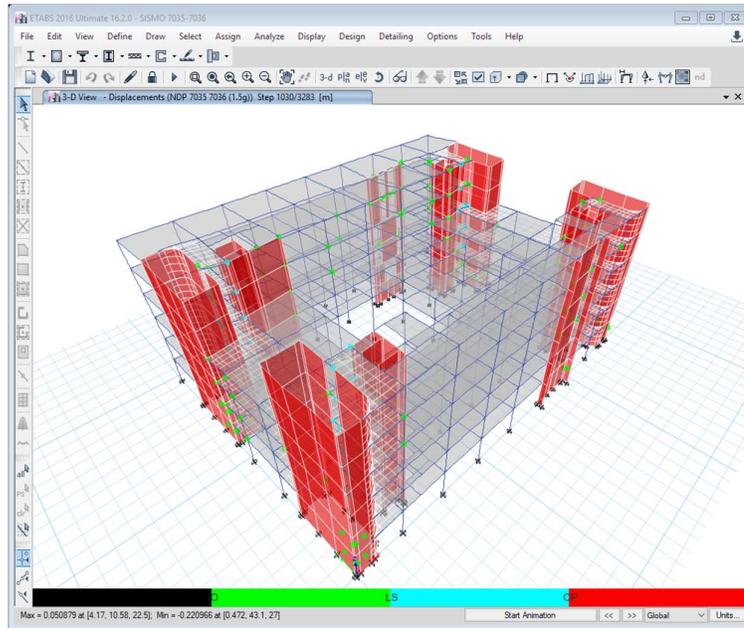
Figura 144. Degradación estructural en dirección longitudinal en el segundo 19.78 (IDA – 7051 – 2g), Hospital Regional de Lambayeque.

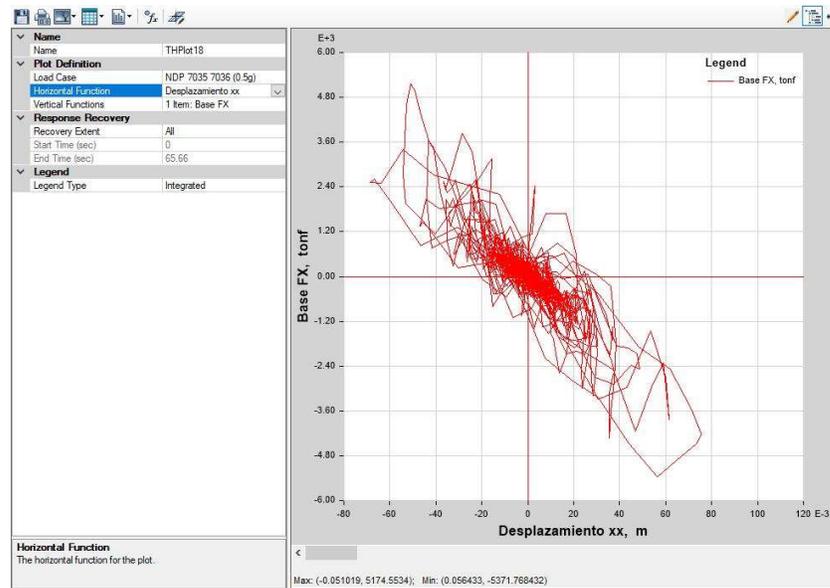
Figura 145. Curva de demanda sísmica (IDA – sismo 7035 – 0.5g), Hospital Regional de Lambayeque.

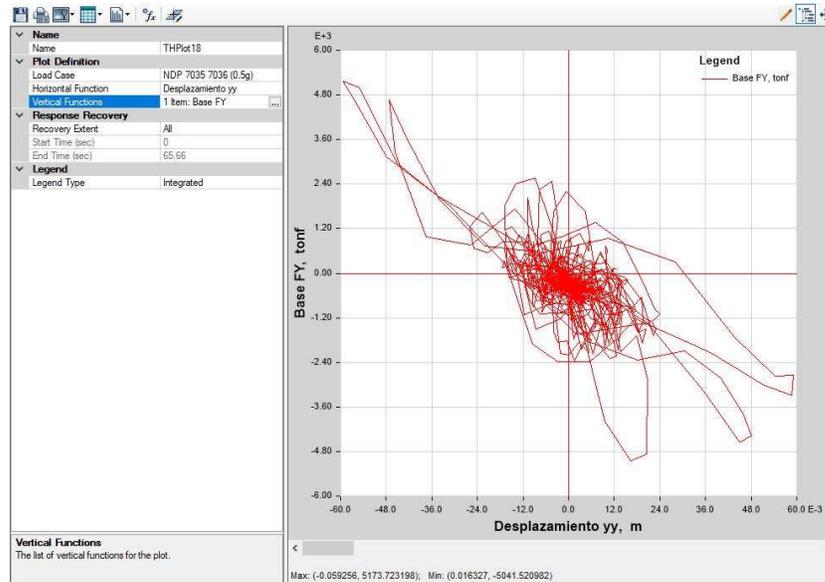
Figura 146. Curva de demanda sísmica (IDA – sismo 7036 – 0.5g), Hospital Regional de Lambayeque.

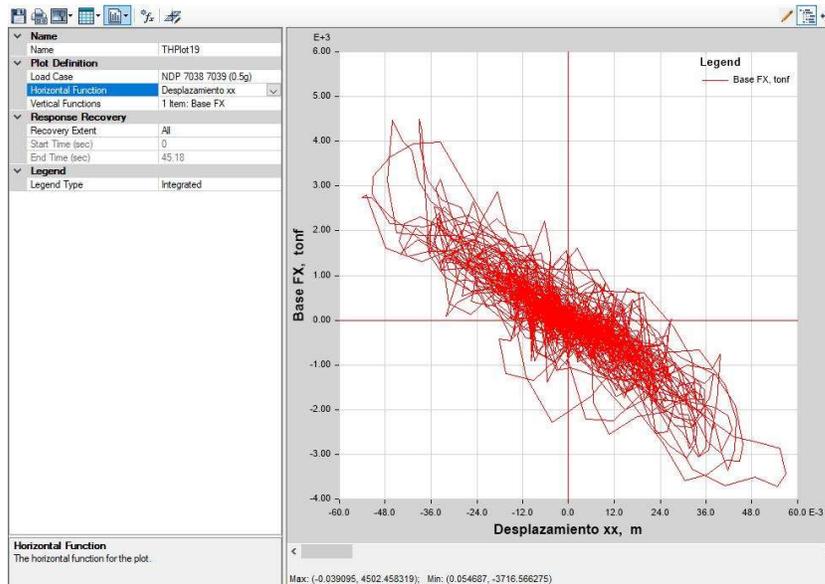
Figura 147. Curva de demanda sísmica (IDA – sismo 7038 – 0.5g), Hospital Regional de Lambayeque.

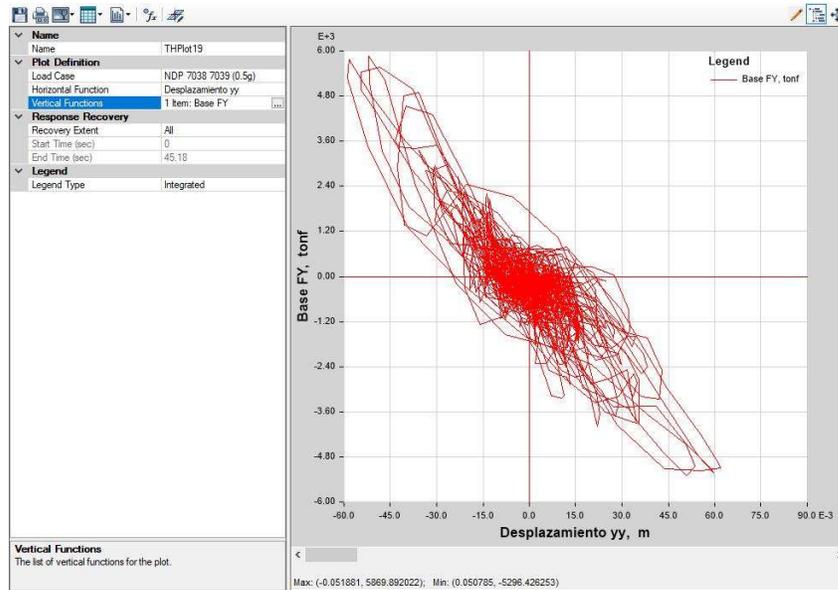
Figura 148 Curva de demanda sísmica (IDA – sismo 7039 – 0.5g), Hospital Regional de Lambayeque.

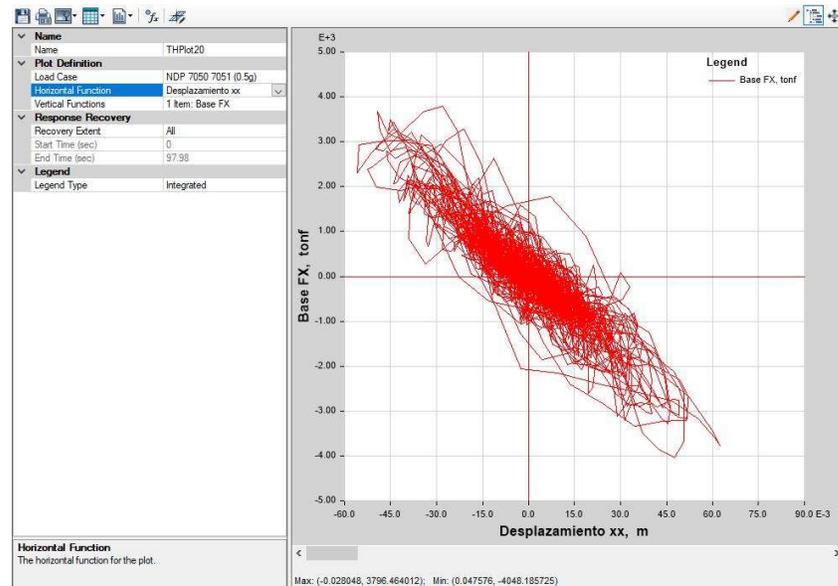
Figura 149. Curva de demanda sísmica (IDA – sismo 7050 – 0.5g), Hospital Regional de Lambayeque.

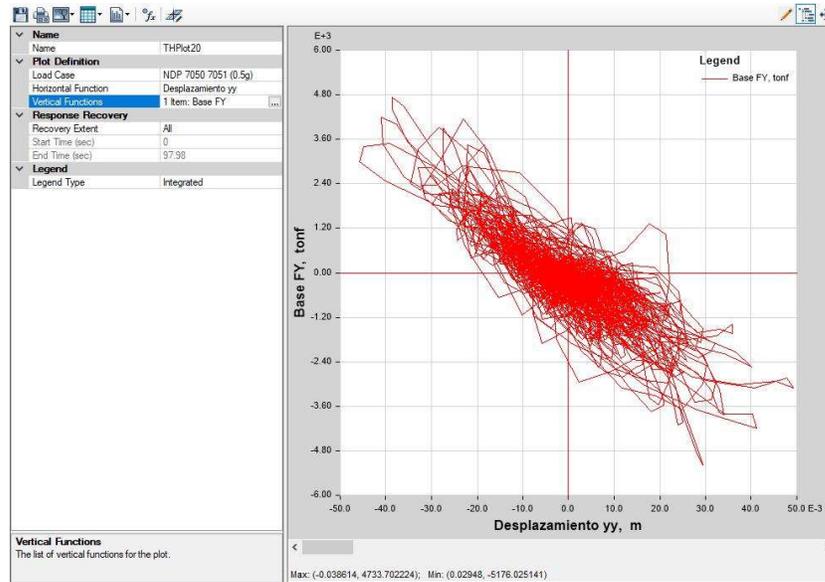
Figura 150. Curva de demanda sísmica (IDA – sismo 7051 – 0.5g), Hospital Regional de Lambayeque.

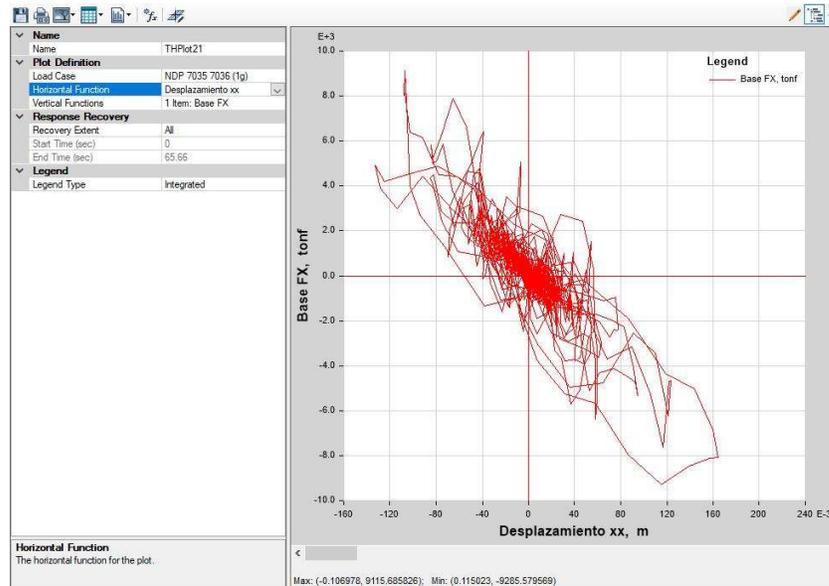
Figura 151. Curva de demanda sísmica (IDA – sismo 7035 – 1g), Hospital Regional de Lambayeque.

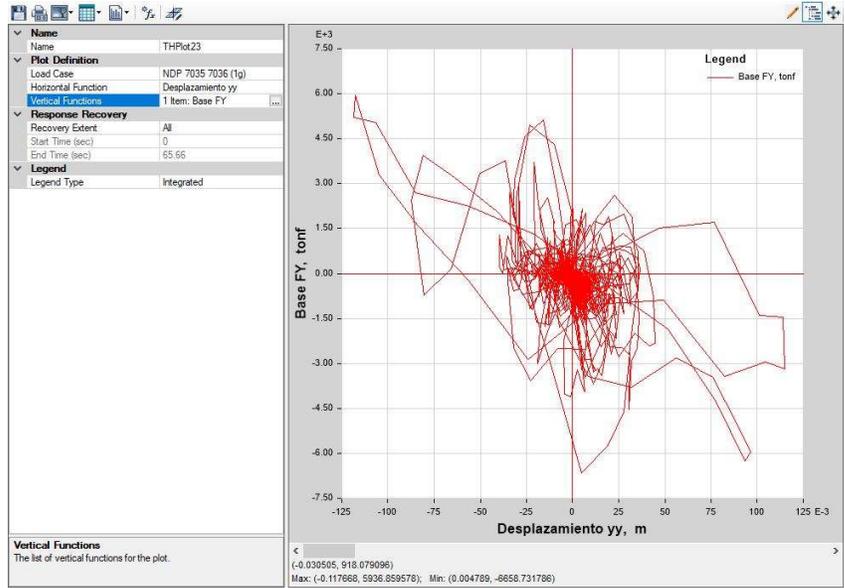
Figura 152. Curva de demanda sísmica (IDA – sismo 7036 – 1g), Hospital Regional de Lambayeque.

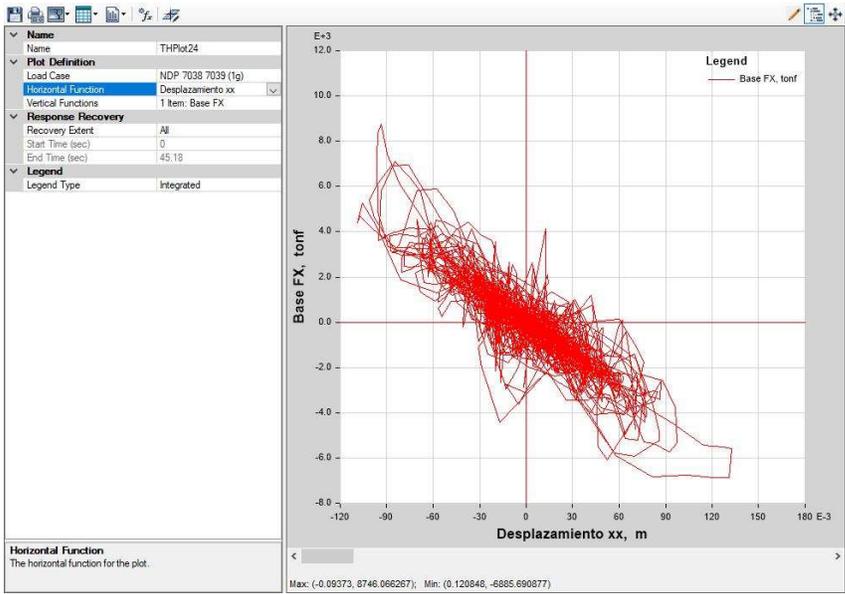
Figura 153. Curva de demanda sísmica (IDA – sismo 7038 – 1g), Hospital Regional de Lambayeque.

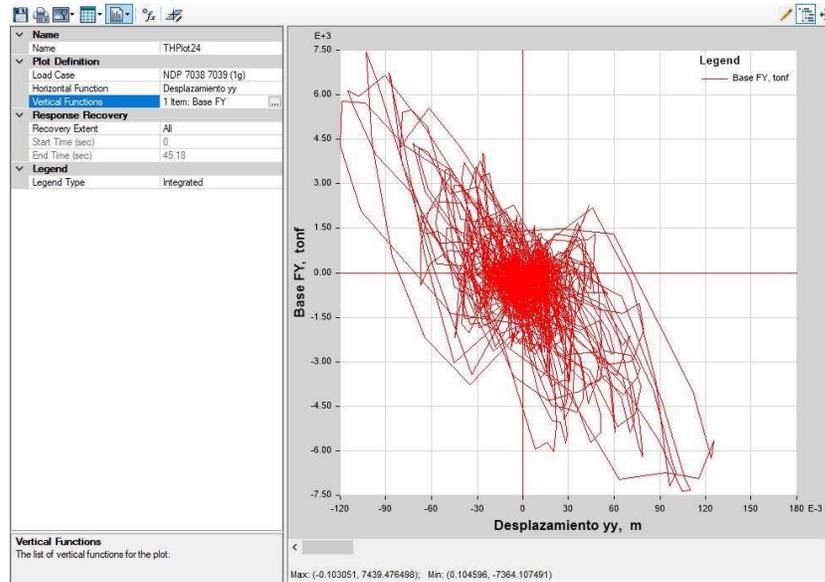
Figura 154. Curva de demanda sísmica (IDA – sismo 7039 – 1g), Hospital Regional de Lambayeque.

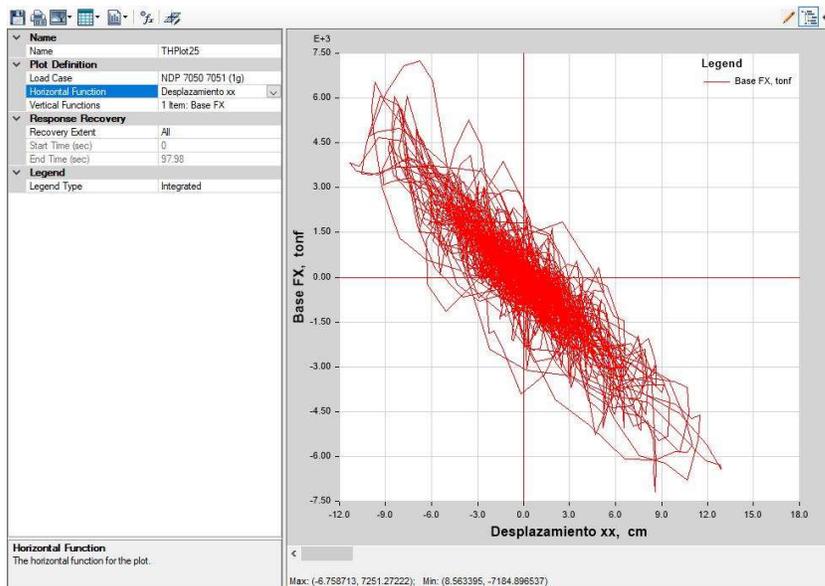
Figura 155. Curva de demanda sísmica (IDA – sismo 7050 – 1g), Hospital Regional de Lambayeque.

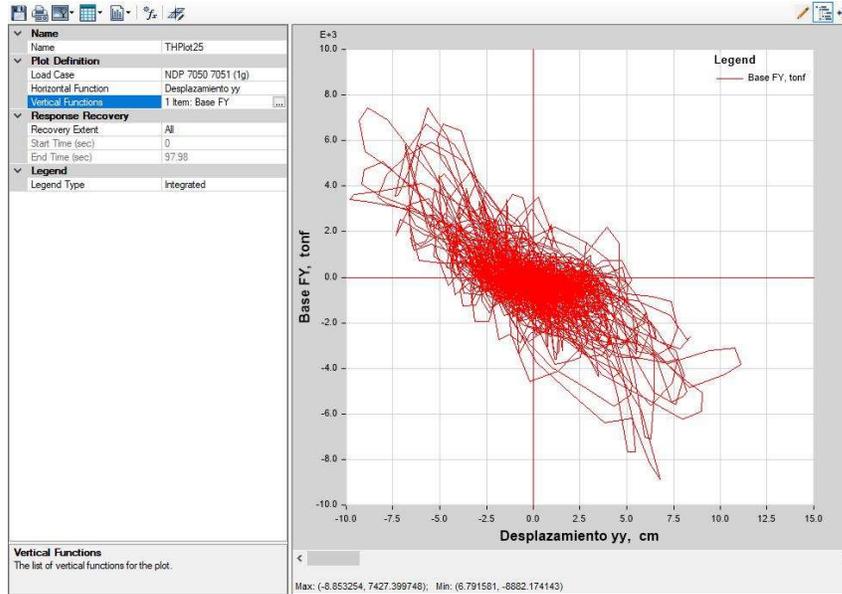
Figura 156. Curva de demanda sísmica (IDA – sismo 7051 – 1g), Hospital Regional de Lambayeque.

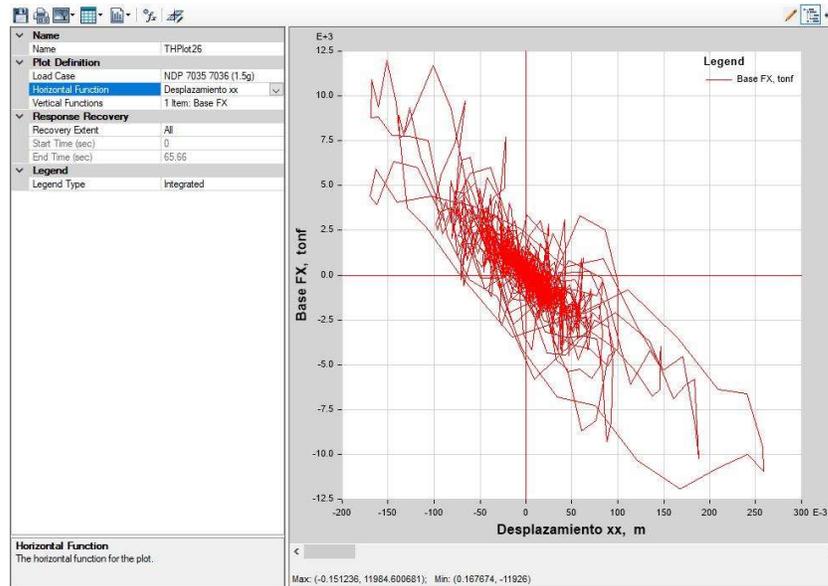
Figura 157. Curva de demanda sísmica (IDA – sismo 7035 – 1.5g), Hospital Regional de Lambayeque.

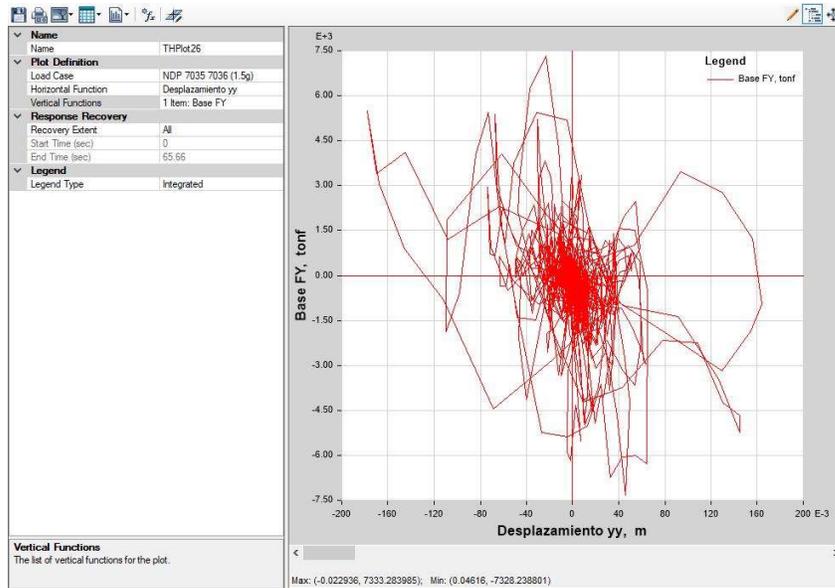
Figura 158. Curva de demanda sísmica (IDA – sismo 7036 – 1.5g), Hospital Regional de Lambayeque.

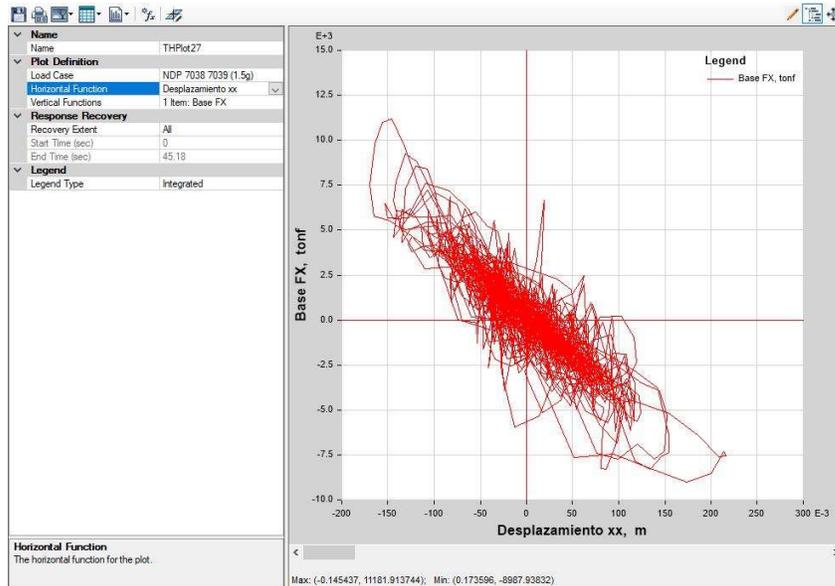
Figura 159. Curva de demanda sísmica (IDA – sismo 7038 – 1.5g), Hospital Regional de Lambayeque.

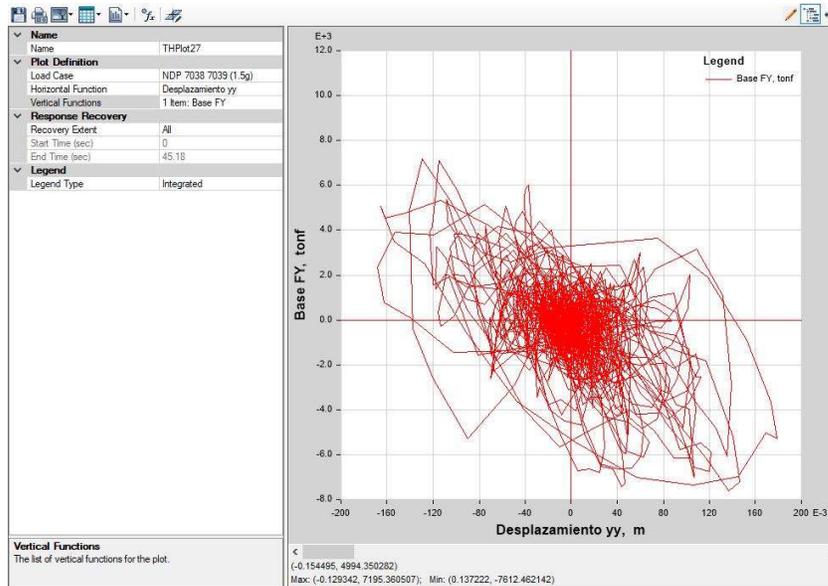
Figura 160. Curva de demanda sísmica (IDA – sismo 7039 – 1.5g), Hospital Regional de Lambayeque.

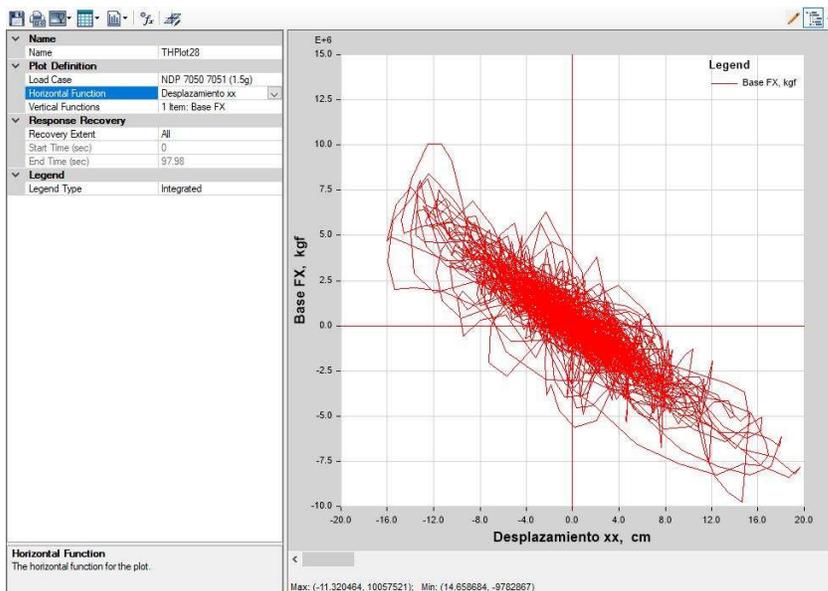
Figura 161. Curva de demanda sísmica (IDA – sismo 7050 – 1.5g), Hospital Regional de Lambayeque.

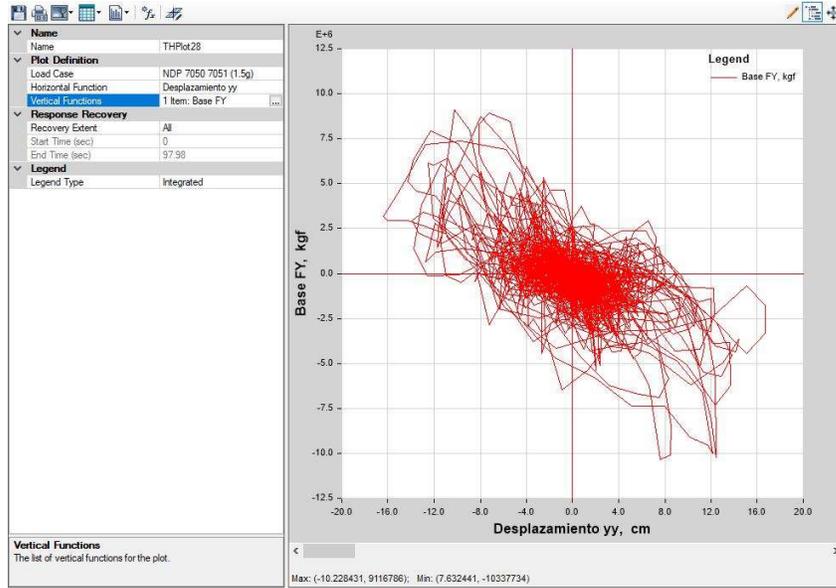
Figura 162. Curva de demanda sísmica (IDA – sismo 7051 – 1.5g), Hospital Regional de Lambayeque.

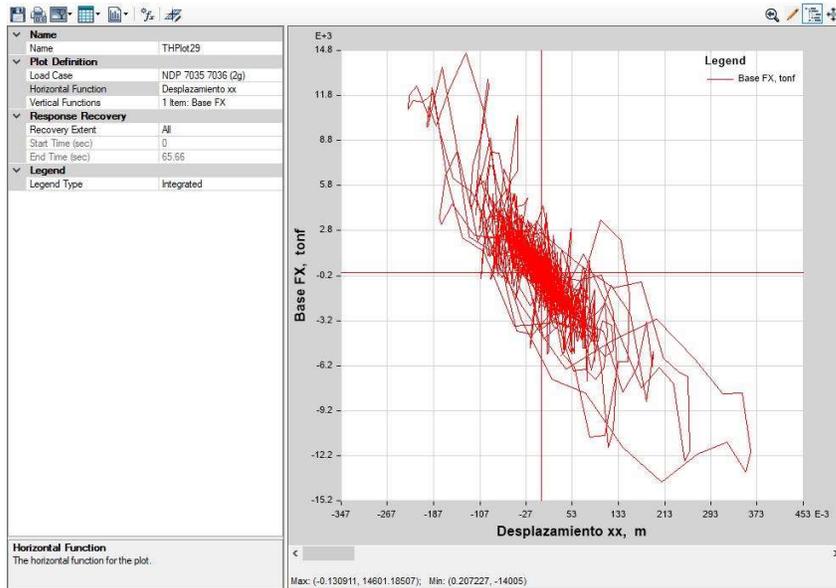
Figura 163. Curva de demanda sísmica (IDA – sismo 7035 – 2g), Hospital Regional de Lambayeque.

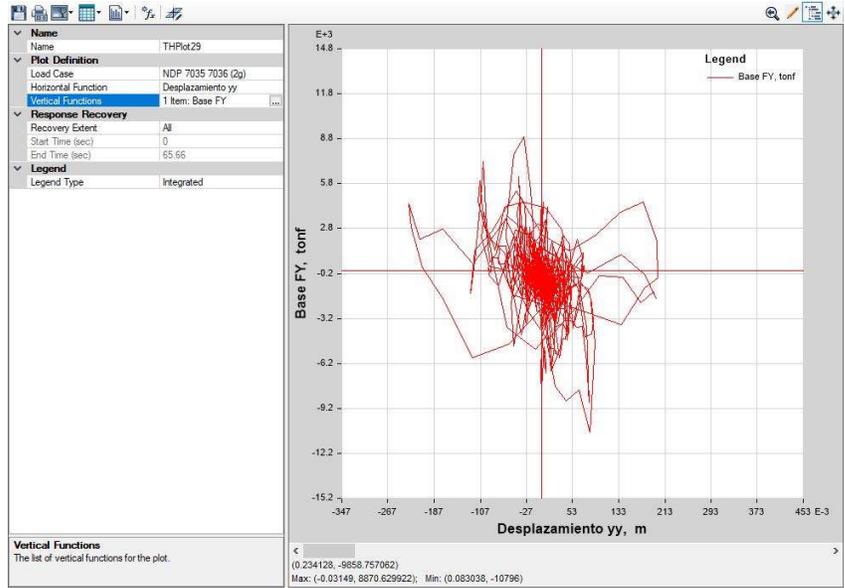
Figura 164. Curva de demanda sísmica (IDA – sismo 7036 – 2g), Hospital Regional de Lambayeque.

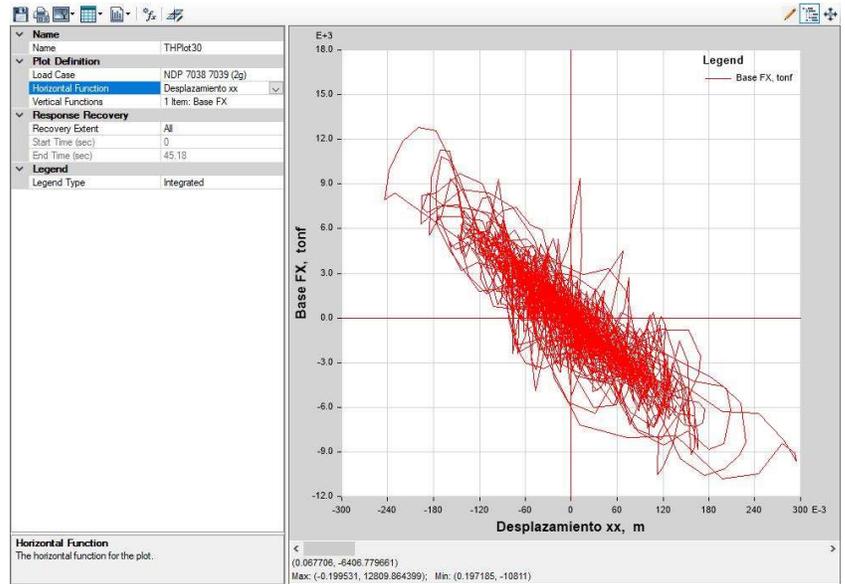
Figura 165. Curva de demanda sísmica (IDA – sismo 7038 – 2g), Hospital Regional de Lambayeque.

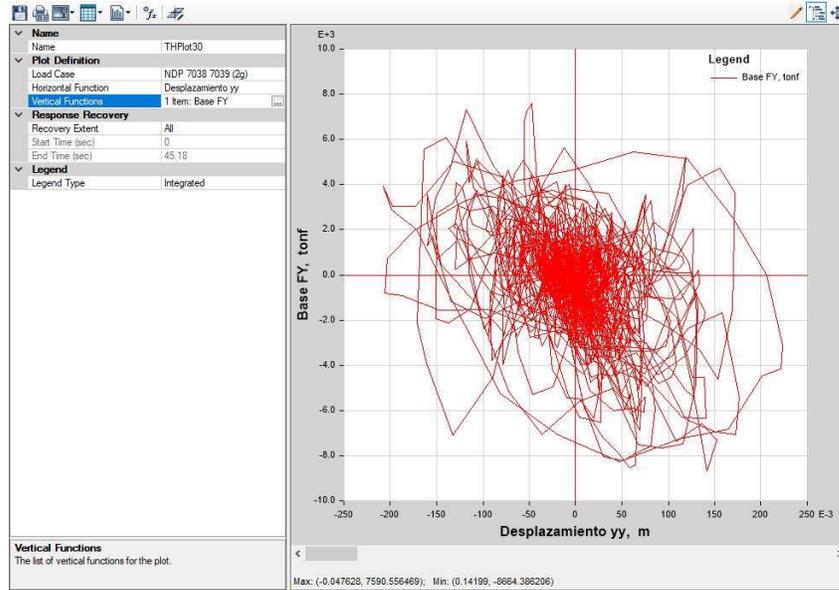
Figura 166. Curva de demanda sísmica (IDA – sismo 7039 – 2g), Hospital Regional de Lambayeque.

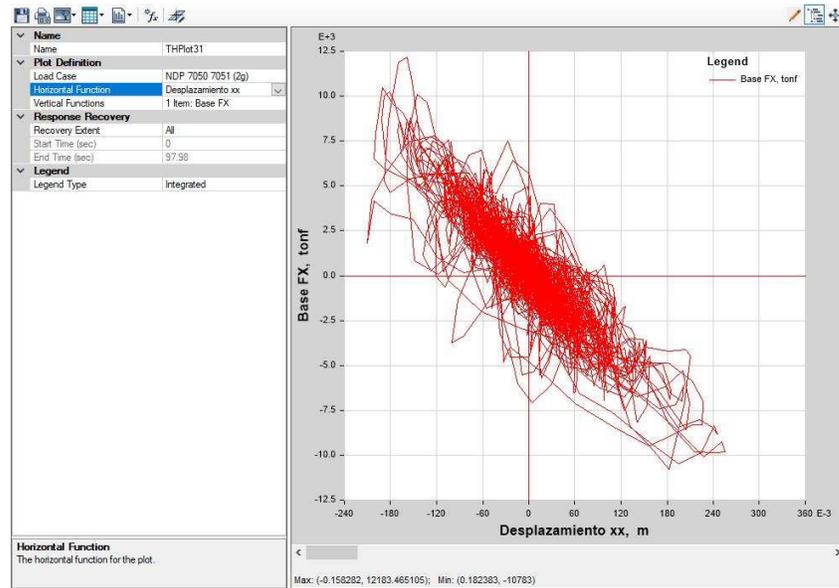
Figura 167. Curva de demanda sísmica (IDA – sismo 7050 – 2g), Hospital Regional de Lambayeque.

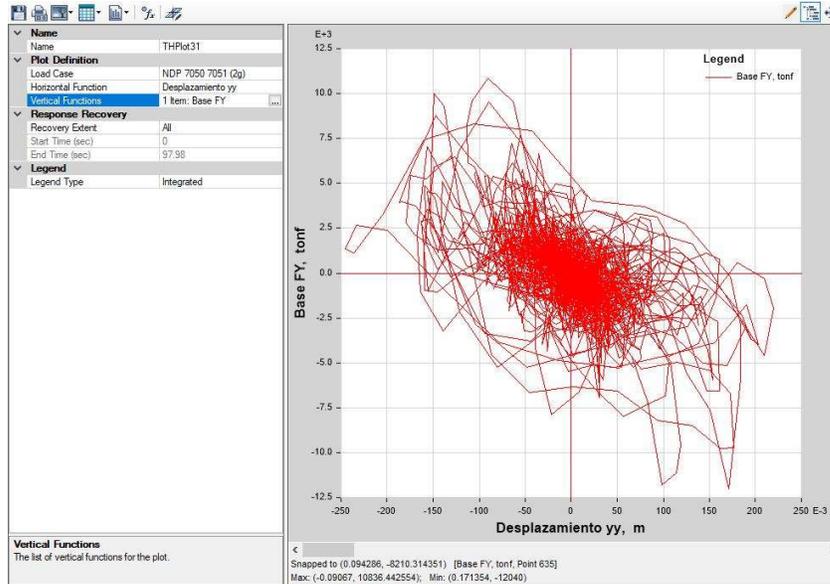
Figura 168. Curva de demanda sísmica (IDA – sismo 7051 – 2g), Hospital Regional de Lambayeque.

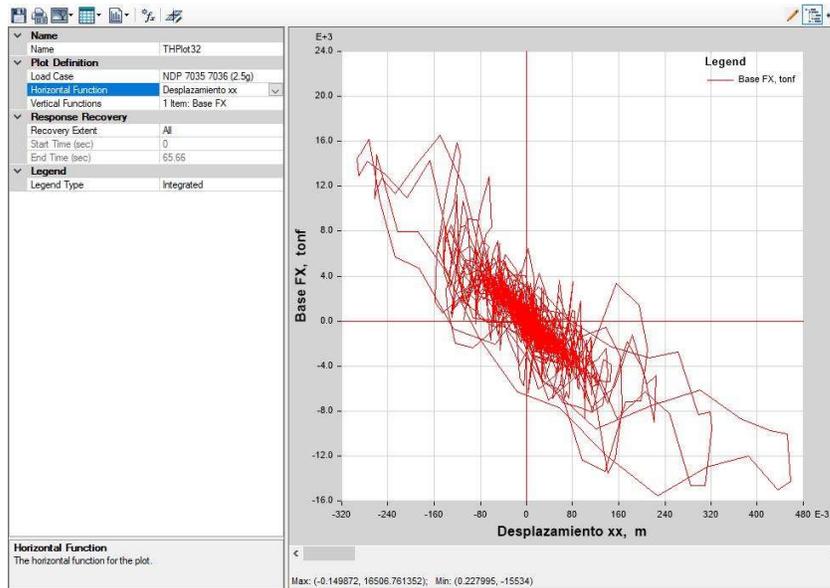
Figura 169. Curva de demanda sísmica (IDA – sismo 7035 – 2.5g), Hospital Regional de Lambayeque.

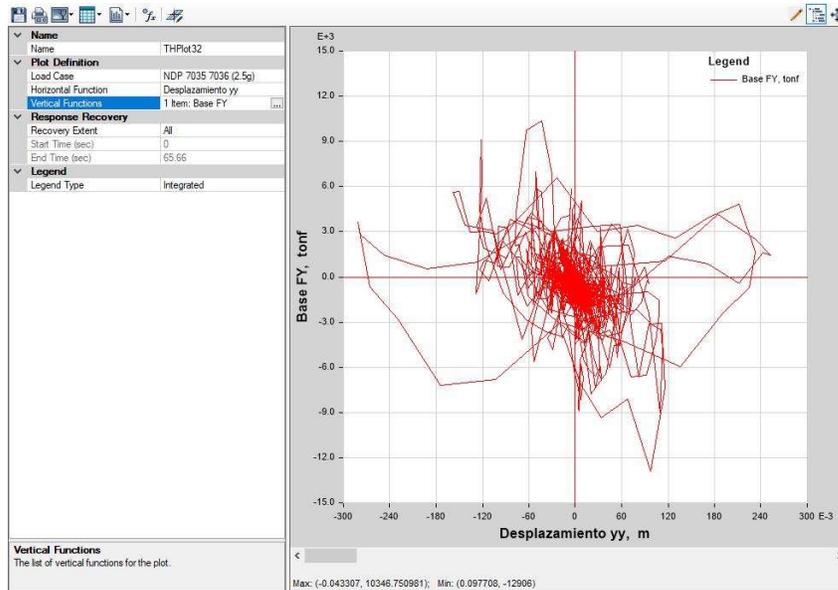
Figura 170. Curva de demanda sísmica (IDA – sismo 7036 – 2.5g), Hospital Regional de Lambayeque.

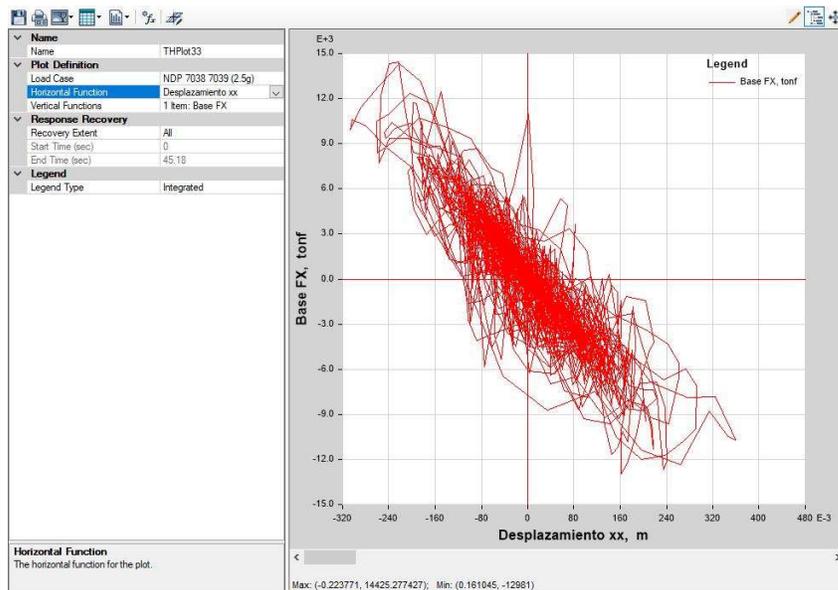
Figura 171. Curva de demanda sísmica (IDA – sismo 7038 – 2.5g), Hospital Regional de Lambayeque.

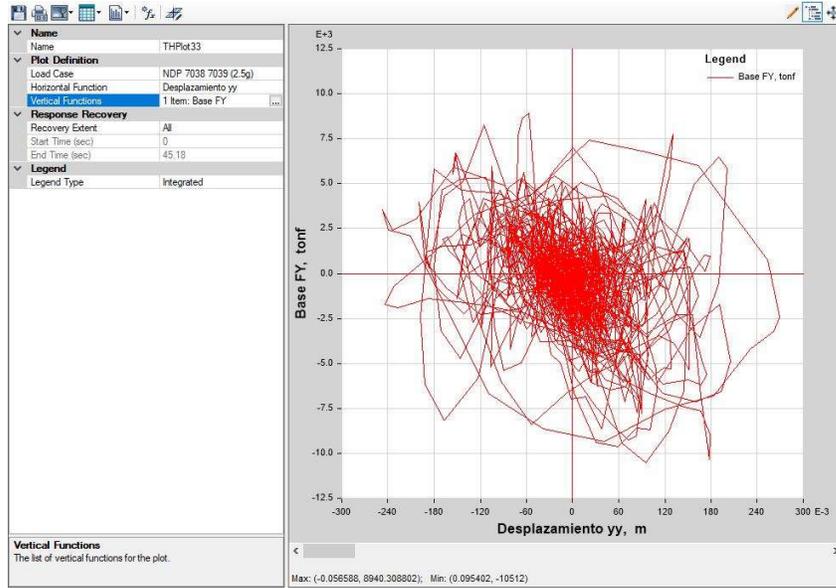
Figura 172. Curva de demanda sísmica (IDA – sismo 7039 – 2.5g), Hospital Regional de Lambayeque.

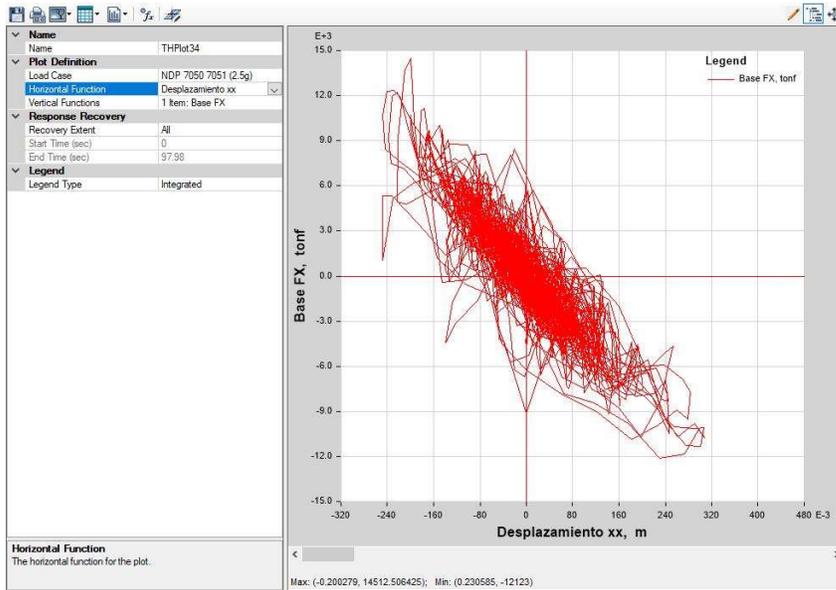
Figura 173. Curva de demanda sísmica (IDA – sismo 7050 – 2.5g), Hospital Regional de Lambayeque.

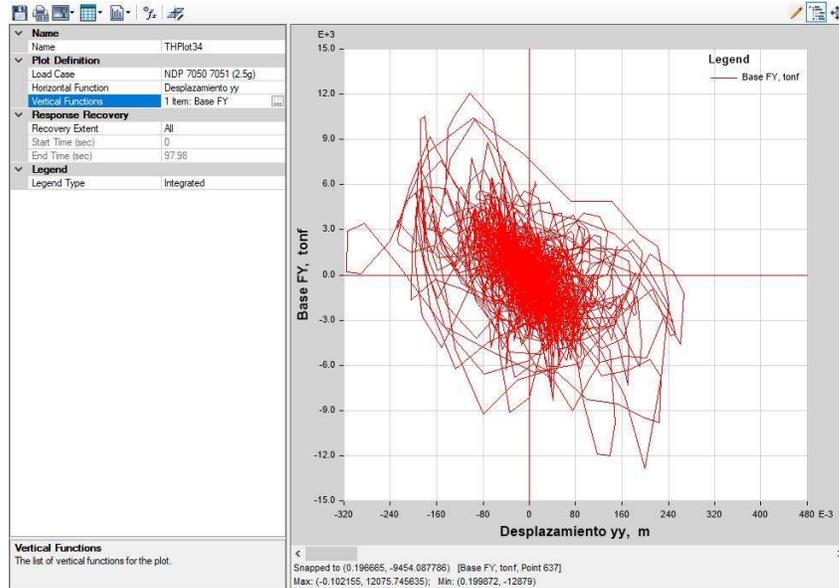
Figura 174. Curva de demanda sísmica (IDA – sismo 7051 – 2.5g), Hospital Regional de Lambayeque.

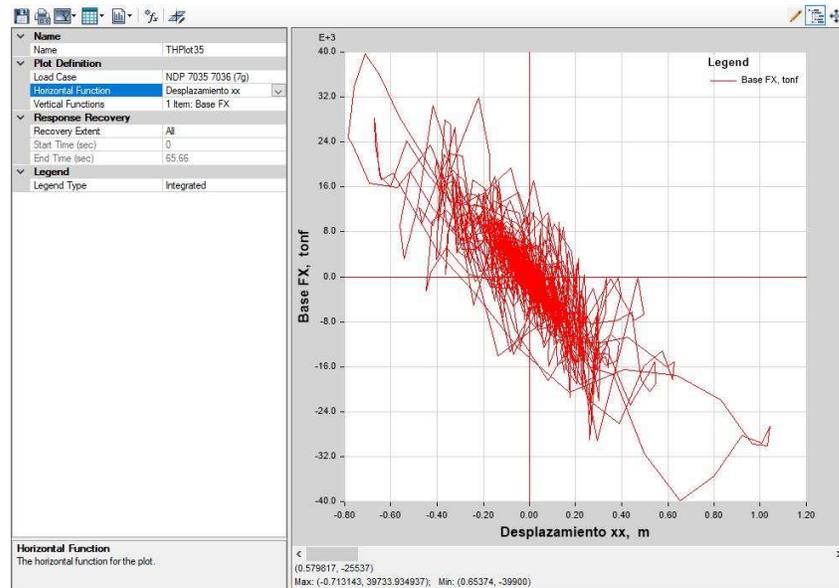
Figura 175. Curva de demanda sísmica (IDA – sismo 7035 – 7g), Hospital Regional de Lambayeque.

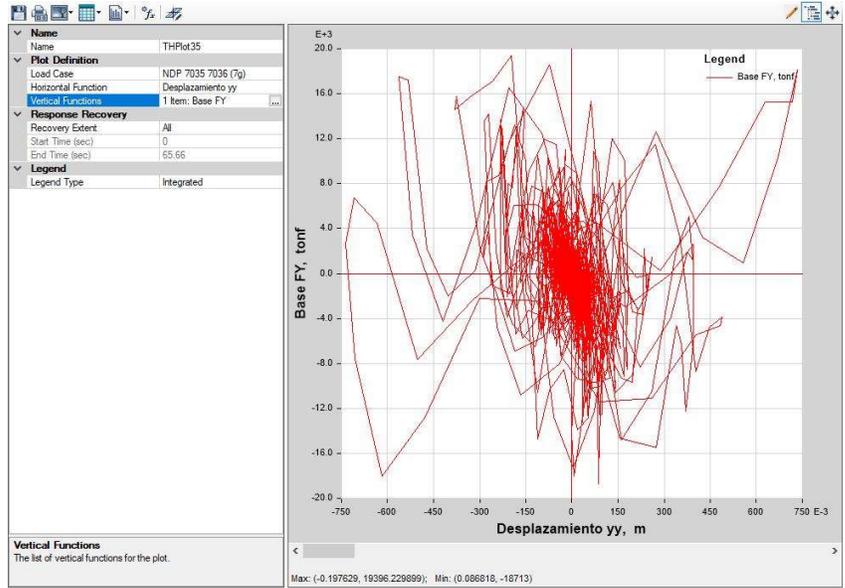
Figura 176. Curva de demanda sísmica (IDA – sismo 7036 – 7g), Hospital Regional de Lambayeque.

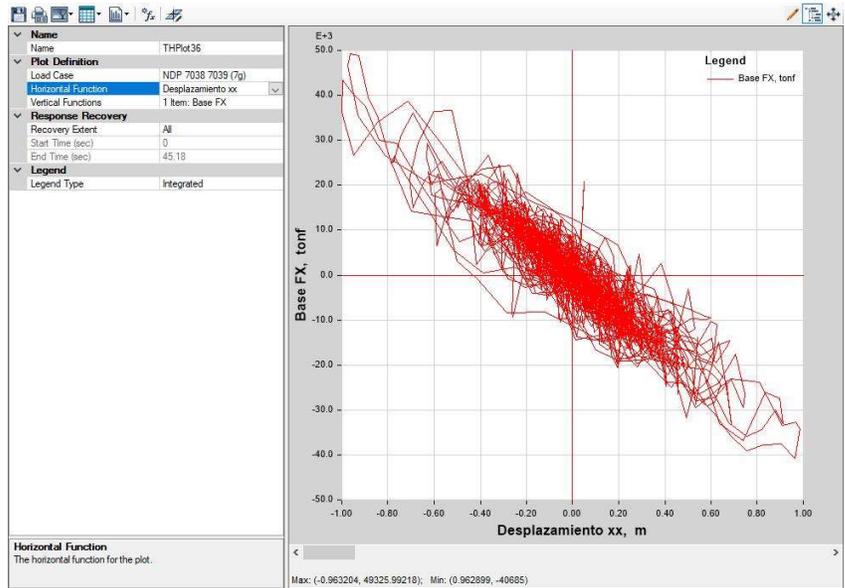
Figura 177. Curva de demanda sísmica (IDA – sismo 7038 – 7g), Hospital Regional de Lambayeque.

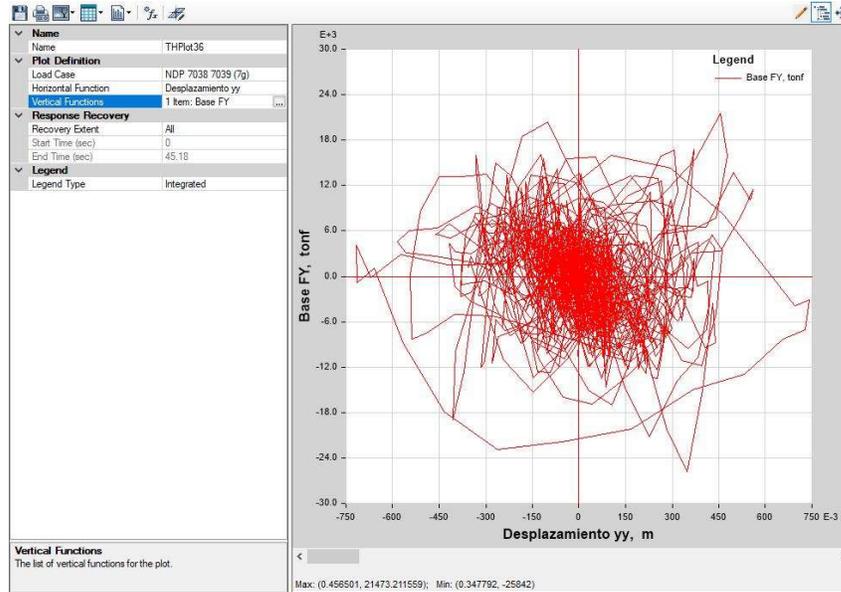
Figura 178. Curva de demanda sísmica (IDA – sismo 7039 – 7g), Hospital Regional de Lambayeque.

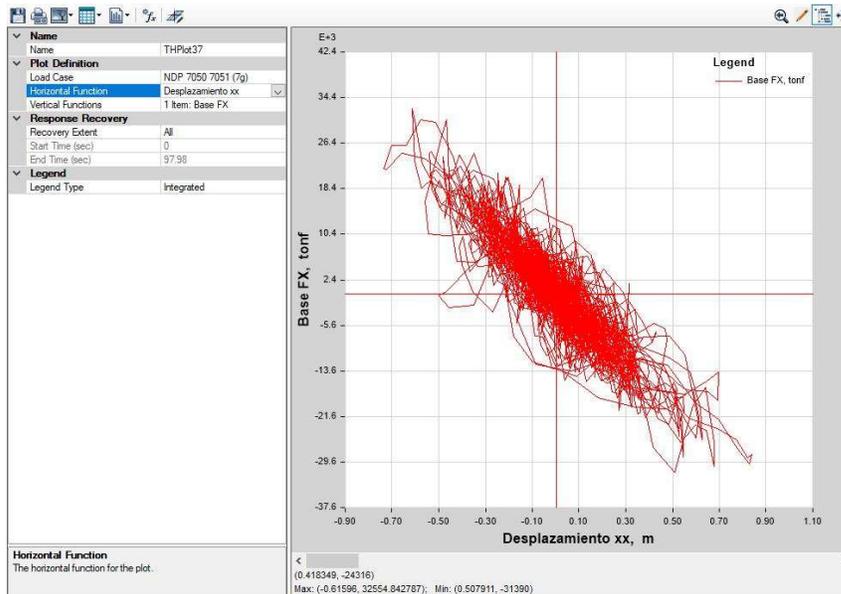
Figura 179. Curva de demanda sísmica (IDA – sismo 7050 – 7g), Hospital Regional de Lambayeque.

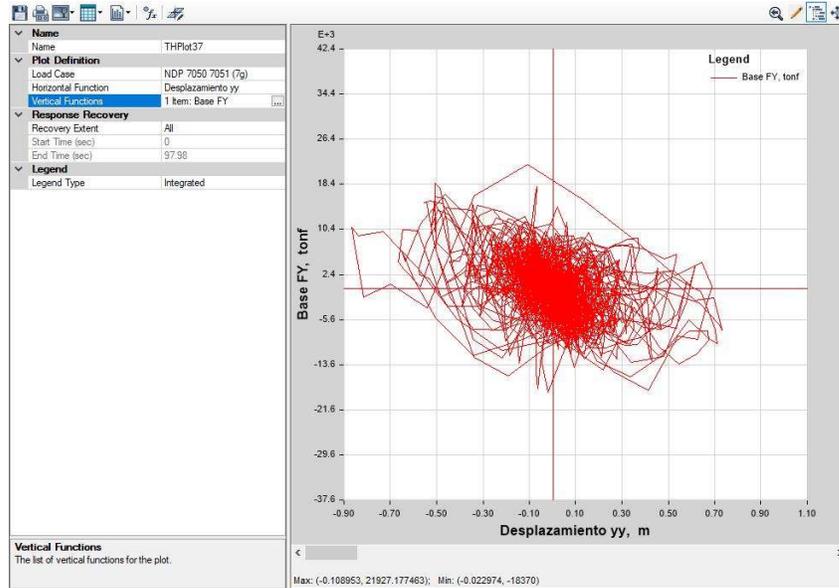
Figura 180. Curva de demanda sísmica (IDA – sismo 7051 – 7g), Hospital Regional de Lambayeque.
