UNIVERSIDAD CÉSAR VALLEJO

**Obtención de Funciones de Confiabilidad Sísmica del Hospital
Regional de Lambayeque Mediante el Índice de Confiabilidad β
de Cornell**

TESIS PARA OBTENER EL GRADO ACADÉMICO DE:
Maestro en Ingeniería Civil con Mención en Estructuras

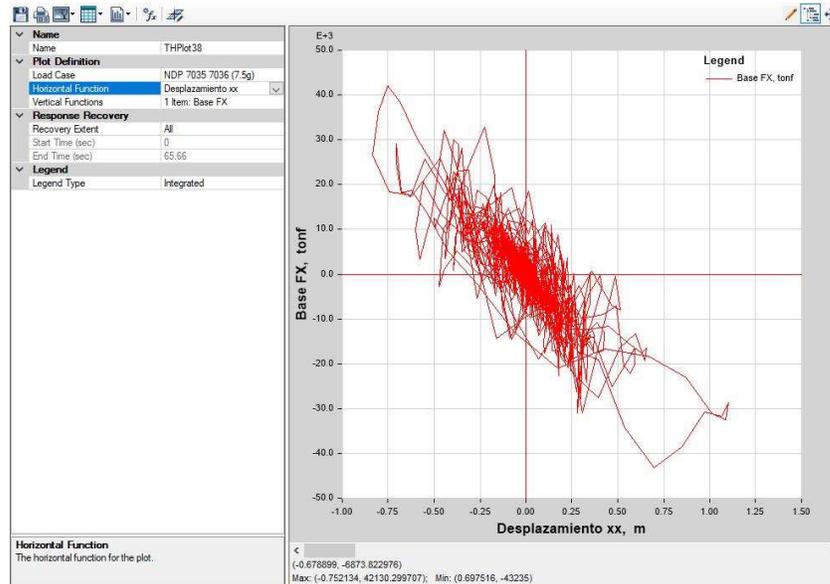
Figura 181. Curva de demanda sísmica (IDA – sismo 7035 – 7.5g), Hospital Regional de Lambayeque.

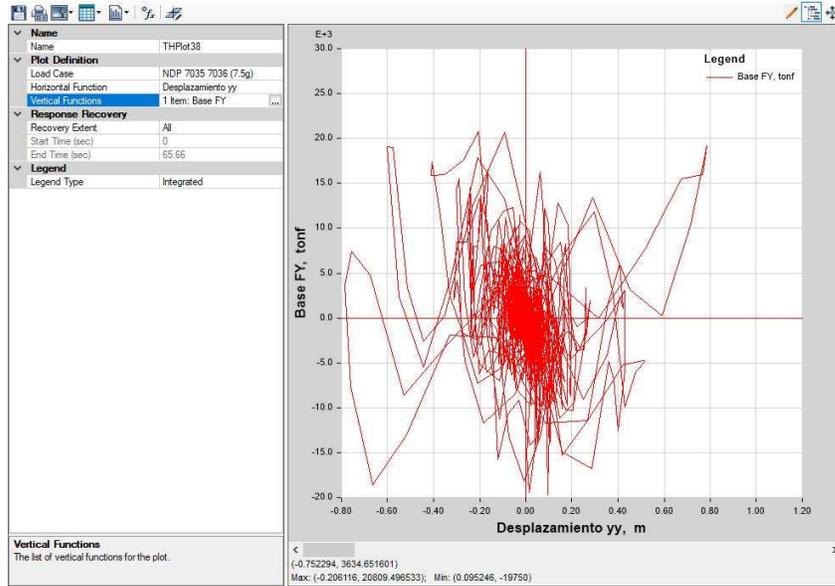
Figura 182. Curva de demanda sísmica (IDA – sismo 7036 – 7.5g), Hospital Regional de Lambayeque.

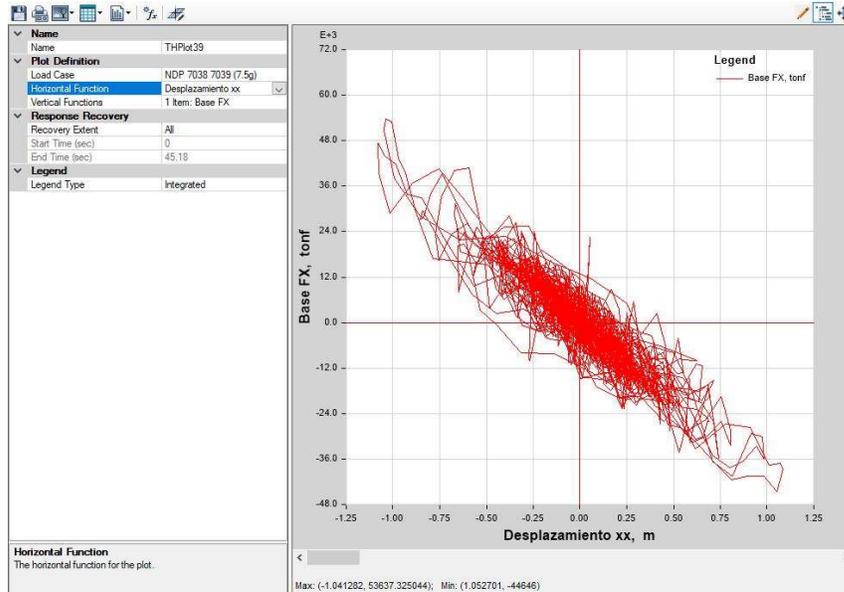
Figura 183. Curva de demanda sísmica (IDA – sismo 7038 – 7.5g), Hospital Regional de Lambayeque.

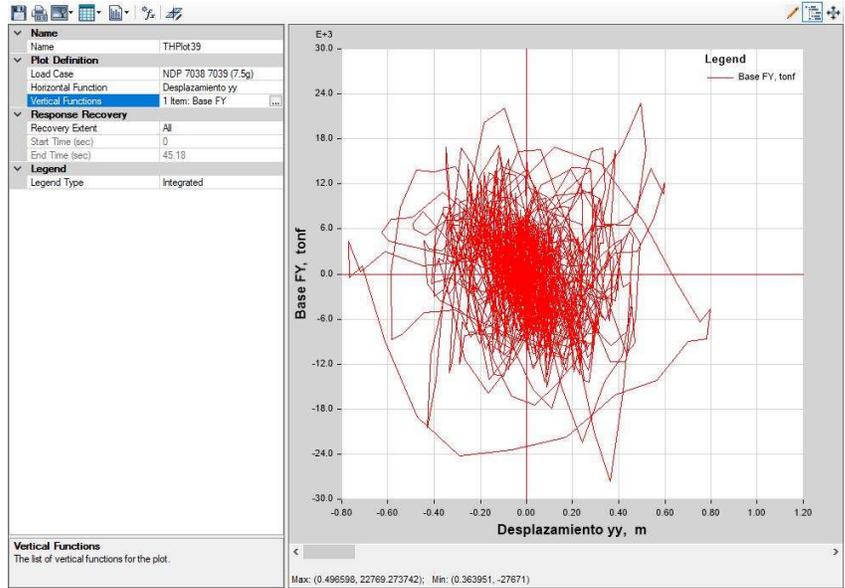
Figura 184. Curva de demanda sísmica (IDA – sismo 7039 – 7.5g), Hospital Regional de Lambayeque.

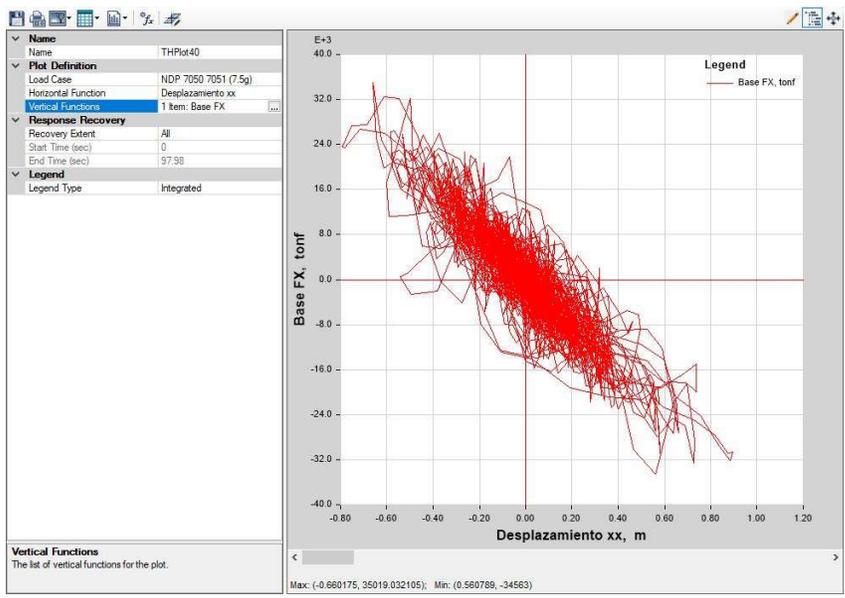
Figura 185. Curva de demanda sísmica (IDA – sismo 7050 – 7.5g), Hospital Regional de Lambayeque.

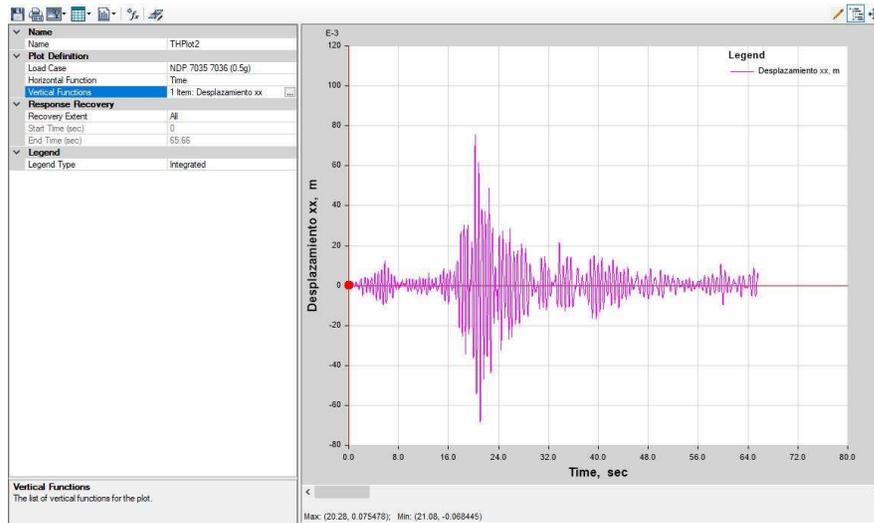
Figura 187. Deformación del ultimo nivel (IDA – sismo 7035 – 0.5g), Hospital Regional de Lambayeque.

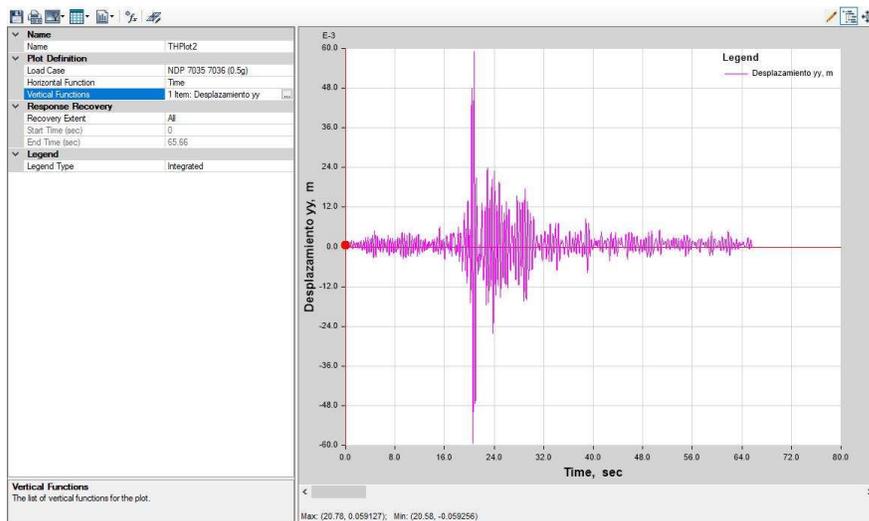
Figura 188. Deformación del ultimo nivel (IDA – sismo 7036 – 0.5g), Hospital Regional de Lambayeque.

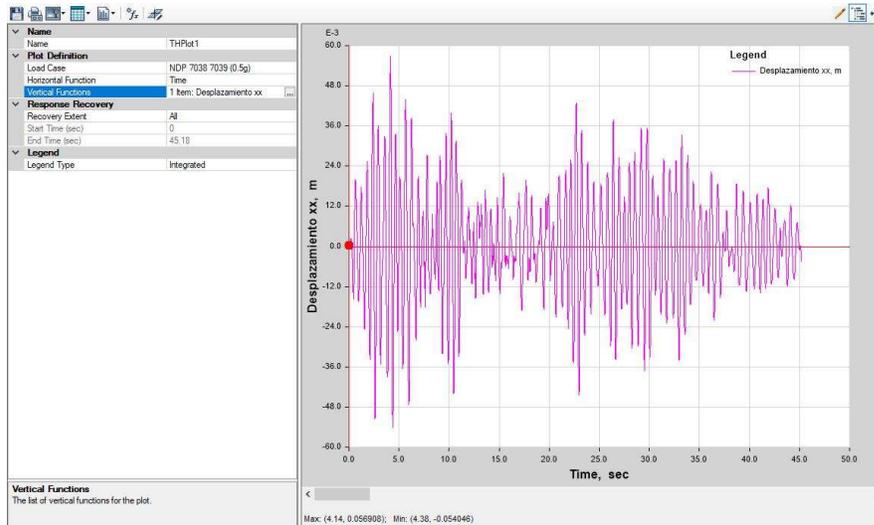
Figura 189. Deformación del ultimo nivel (IDA – sismo 7038 – 0.5g), Hospital Regional de Lambayeque.

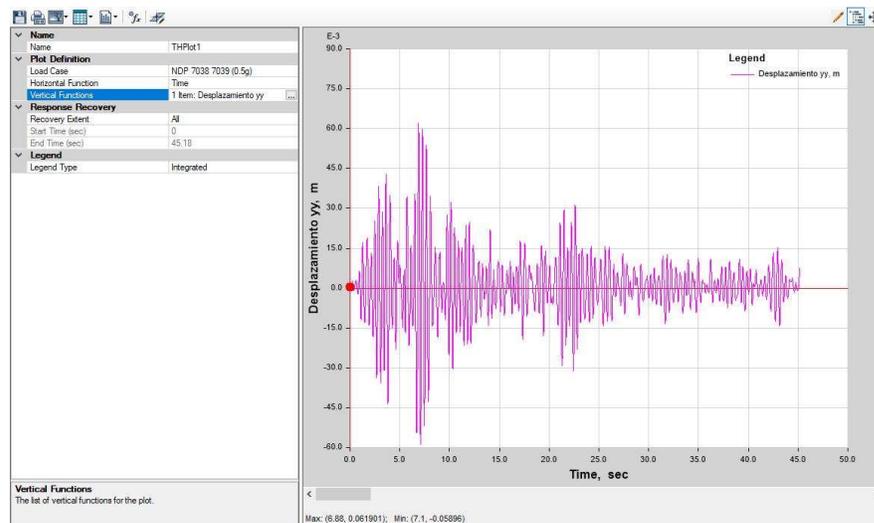
Figura 190. Deformación del ultimo nivel (IDA – sismo 7039 – 0.5g), Hospital Regional de Lambayeque.

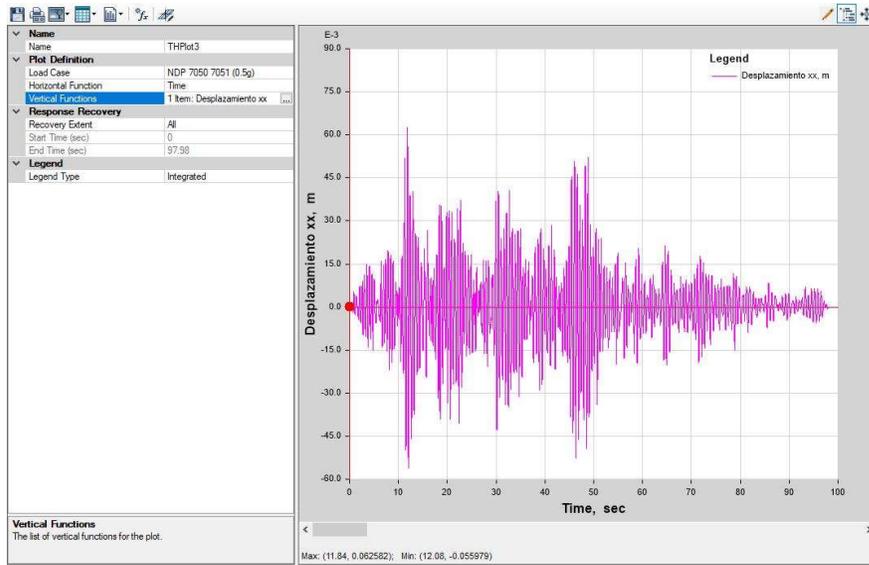
Figura 191. Deformación del ultimo nivel (IDA – sismo 7050 – 0.5g), Hospital Regional de Lambayeque.

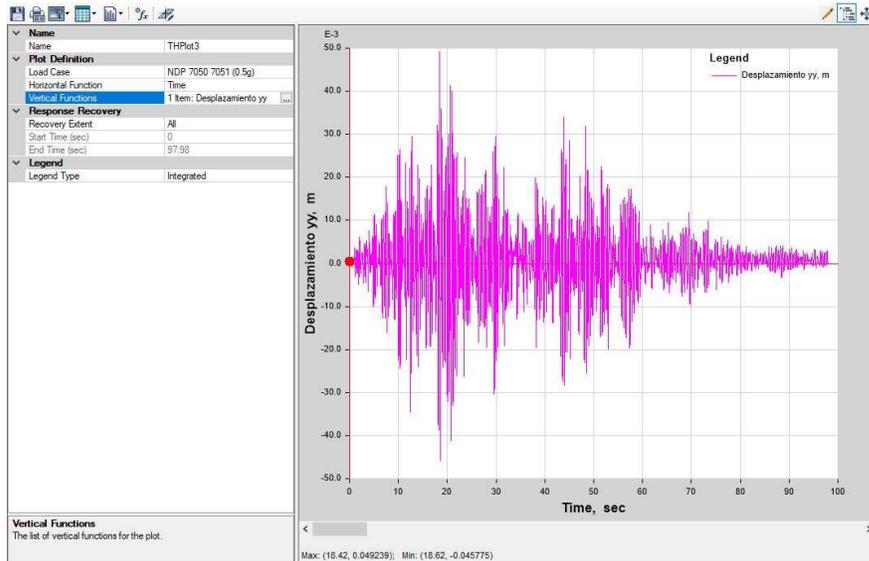
Figura 192. Deformación del ultimo nivel (IDA – sismo 7051 – 0.5g), Hospital Regional de Lambayeque.

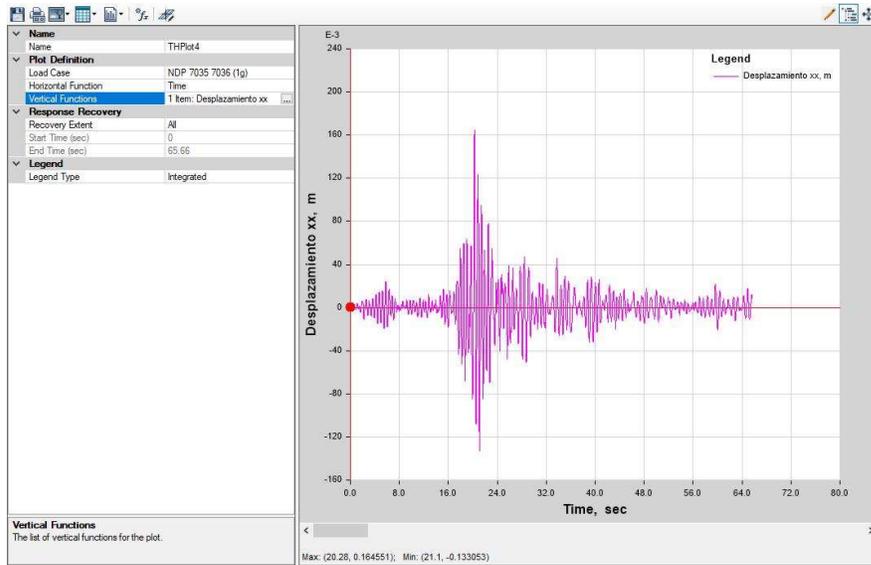
Figura 193. Deformación del ultimo nivel (IDA – sismo 7035 – 1g), Hospital Regional de Lambayeque.

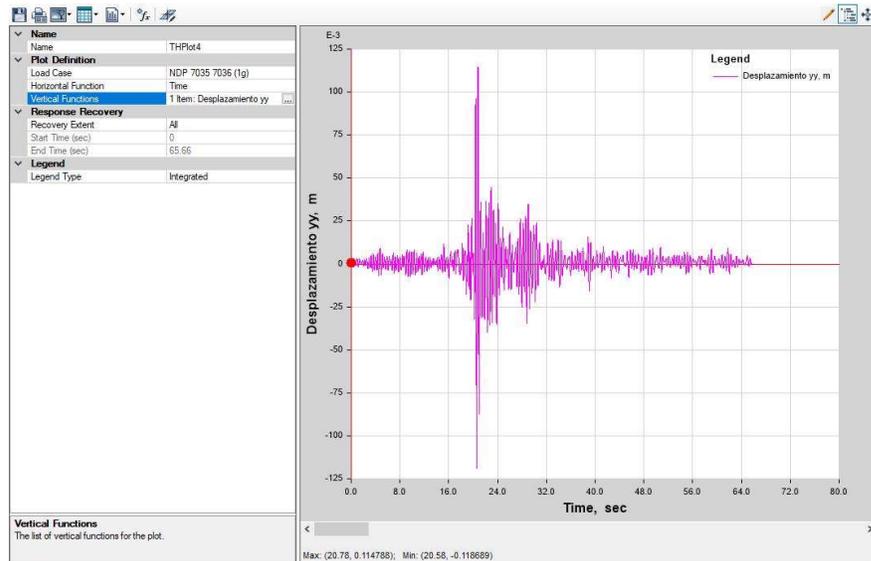
Figura 194. Deformación del ultimo nivel (IDA – sismo 7036 – 1g), Hospital Regional de Lambayeque.

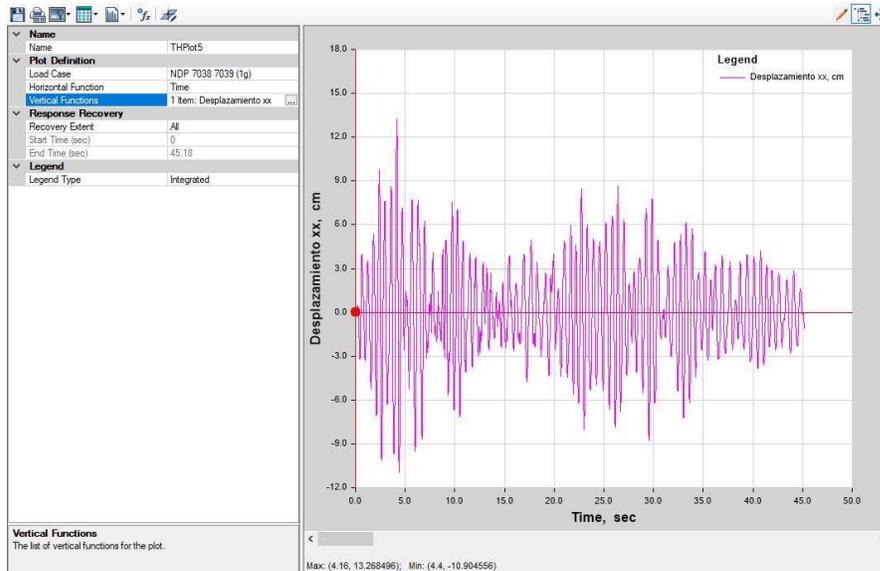
Figura 195. Deformación del ultimo nivel (IDA – sismo 7038 – 1g), Hospital Regional de Lambayeque.

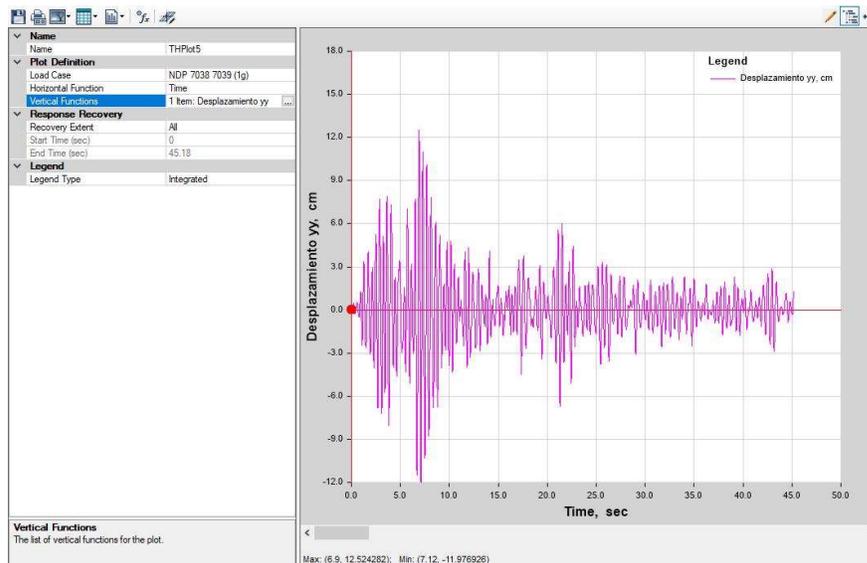
Figura 196. Deformación del ultimo nivel (IDA – sismo 7039 – 1g), Hospital Regional de Lambayeque.

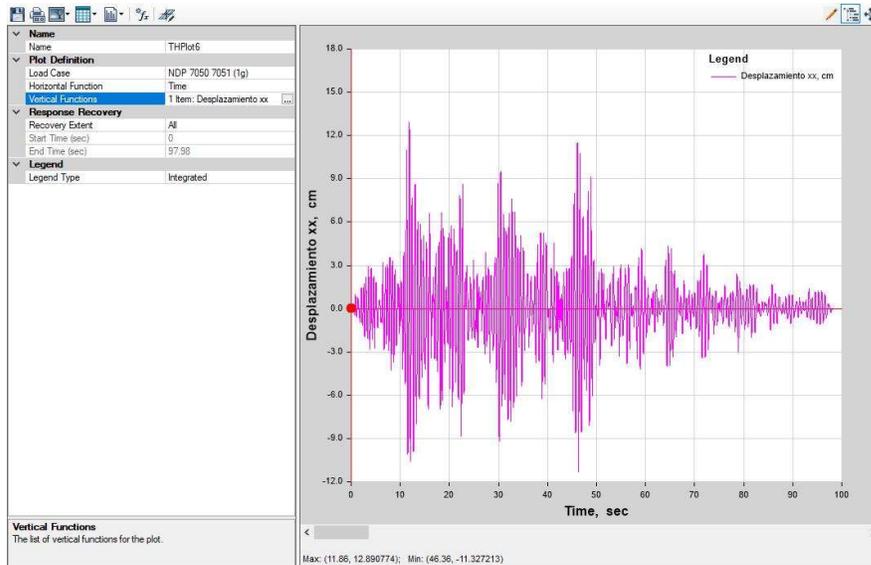
Figura 197. Deformación del ultimo nivel (IDA – sismo 7050 – 1g), Hospital Regional de Lambayeque.

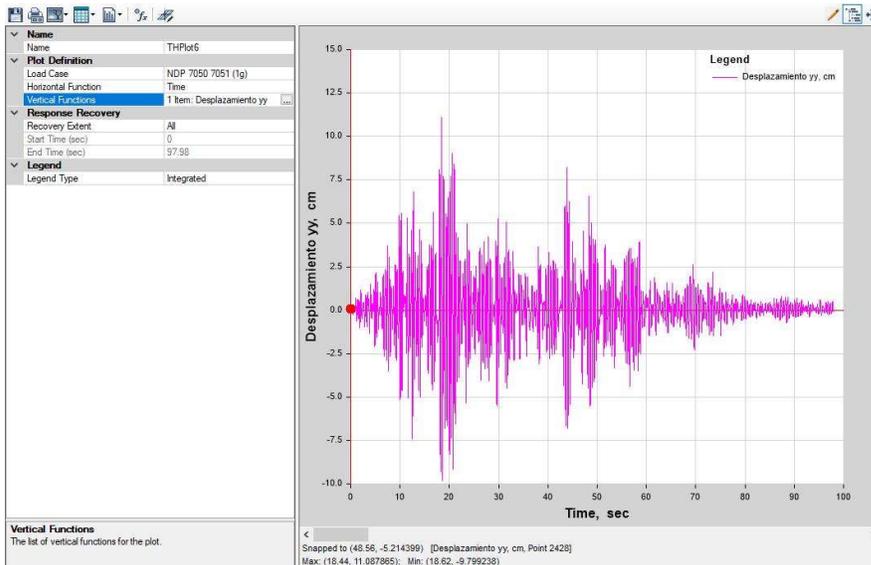
Figura 198. Deformación del ultimo nivel (IDA – sismo 7051 – 1g), Hospital Regional de Lambayeque.

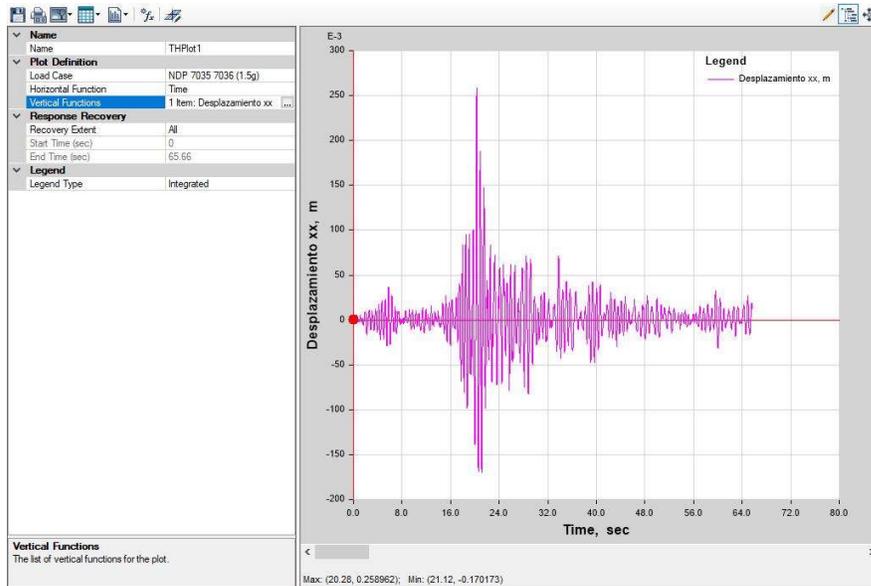
Figura 199. Deformación del ultimo nivel (IDA – sismo 7035 – 1.5g), Hospital Regional de Lambayeque.

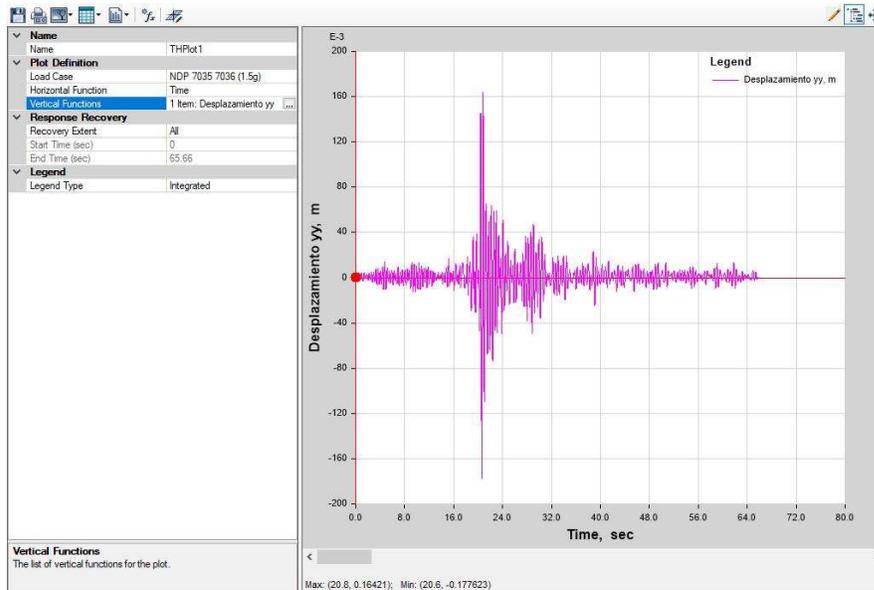
Figura 200. Deformación del ultimo nivel (IDA – sismo 7036 – 1.5g), Hospital Regional de Lambayeque.

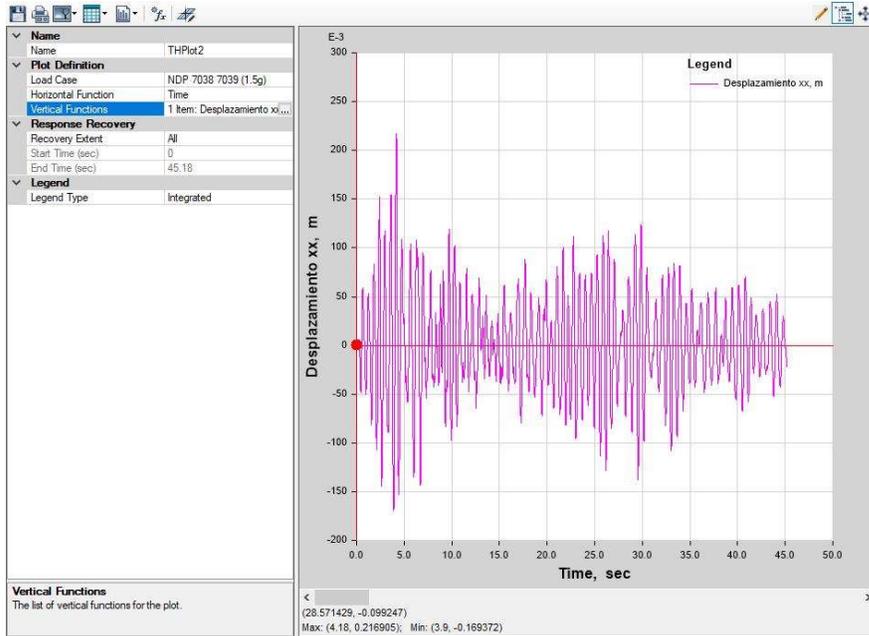
Figura 201. Deformación del ultimo nivel (IDA – sismo 7038 – 1.5g), Hospital Regional de Lambayeque.

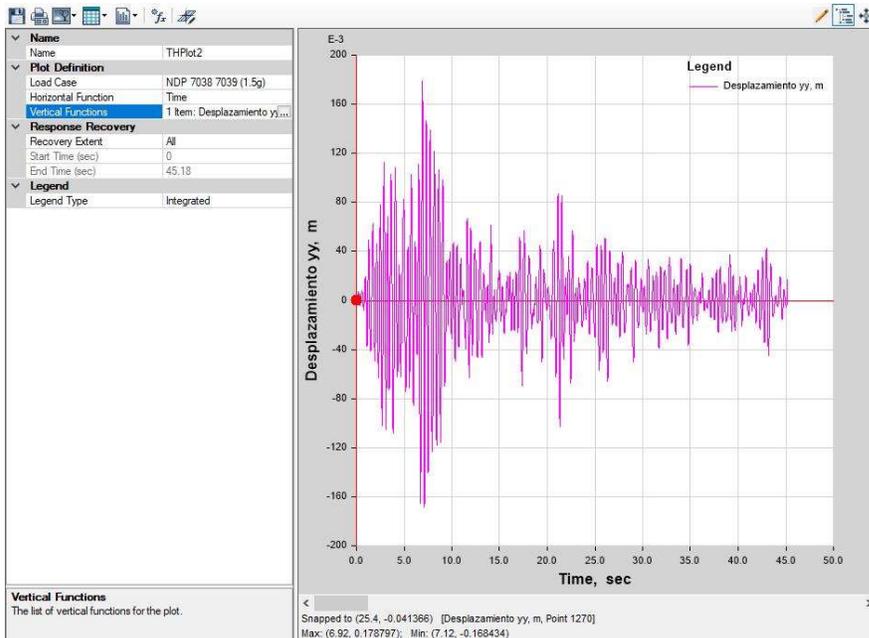
Figura 202. Deformación del ultimo nivel (IDA – sismo 7039 – 1.5g), Hospital Regional de Lambayeque.

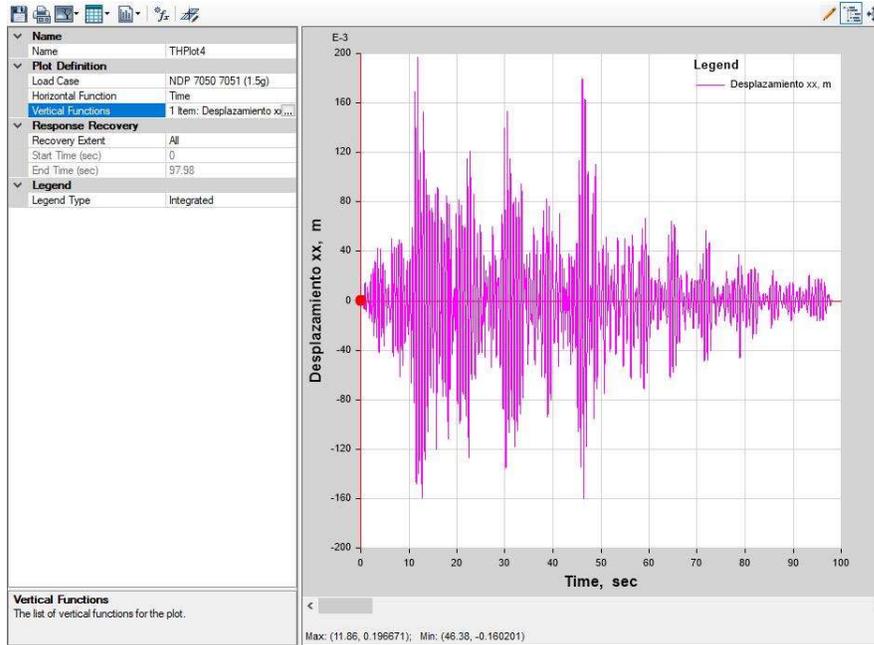
Figura 203. Deformación del ultimo nivel (IDA – sismo 7050 – 1.5g), Hospital Regional de Lambayeque.

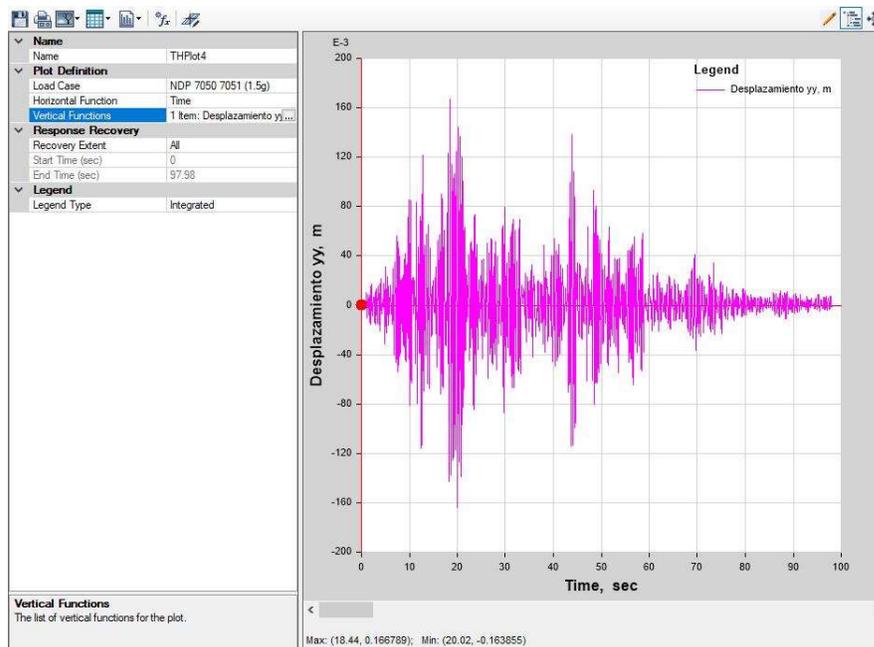
Figura 204. Deformación del ultimo nivel (IDA – sismo 7051 – 1.5g), Hospital Regional de Lambayeque.

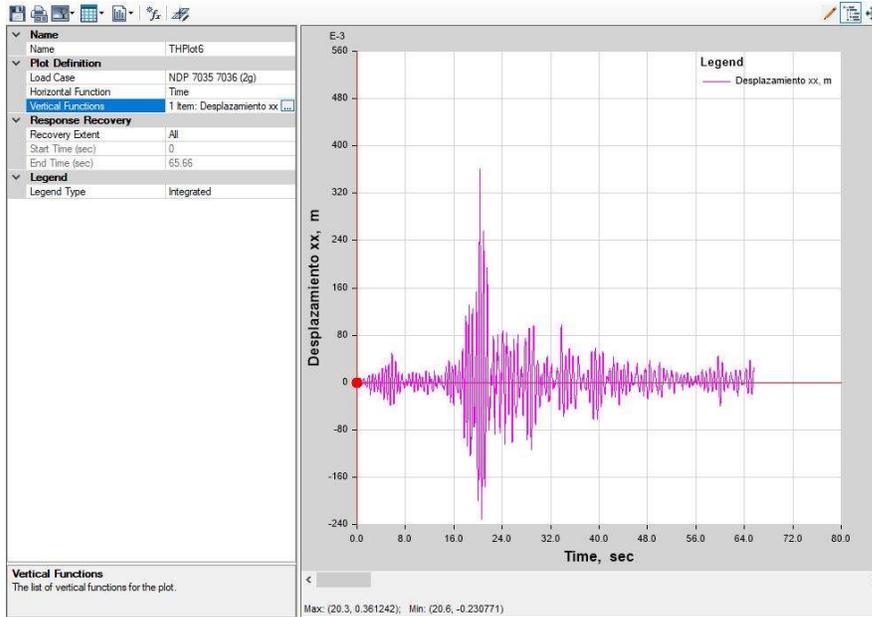
Figura 205. Deformación del ultimo nivel (IDA – sismo 7035 – 2g), Hospital Regional de Lambayeque.

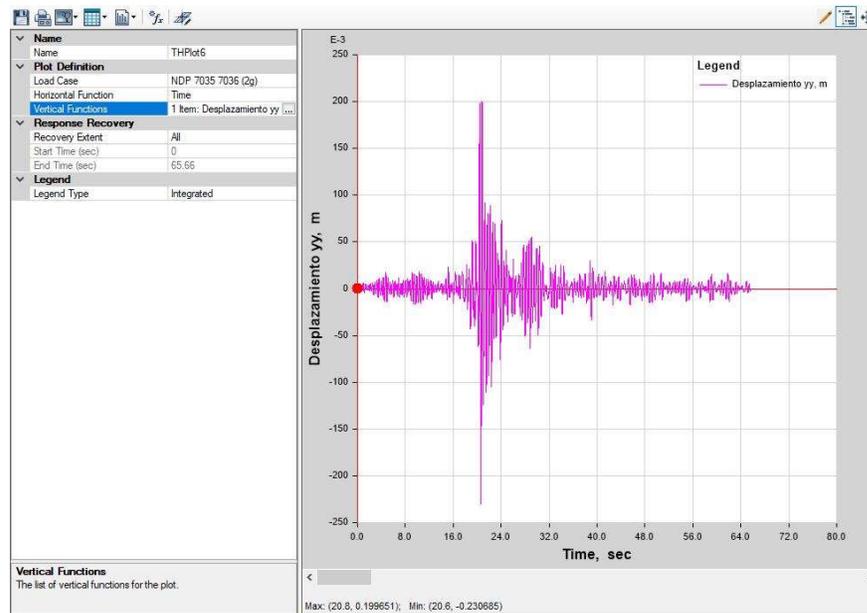
Figura 206. Deformación del ultimo nivel (IDA – sismo 7036 – 2g), Hospital Regional de Lambayeque.

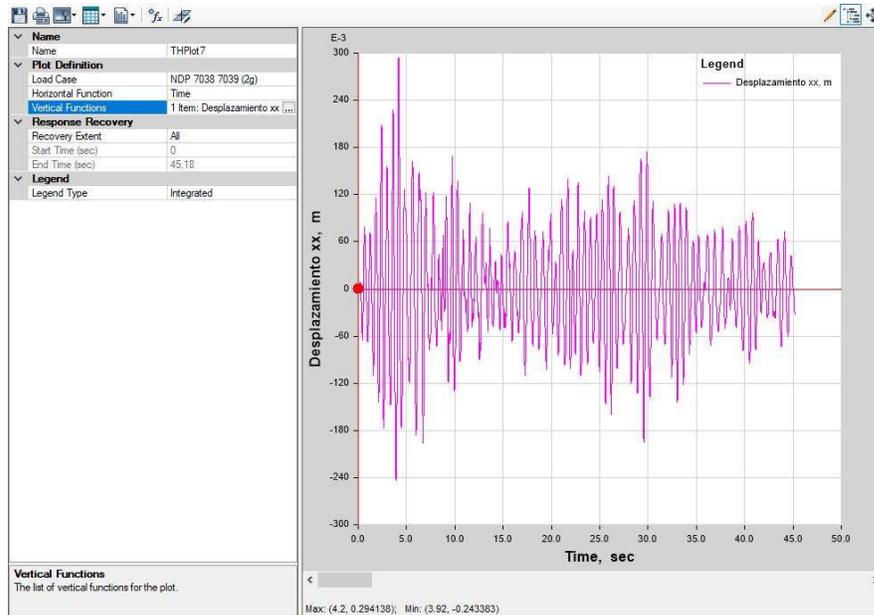
Figura 207. Deformación del ultimo nivel (IDA – sismo 7038 – 2g), Hospital Regional de Lambayeque.

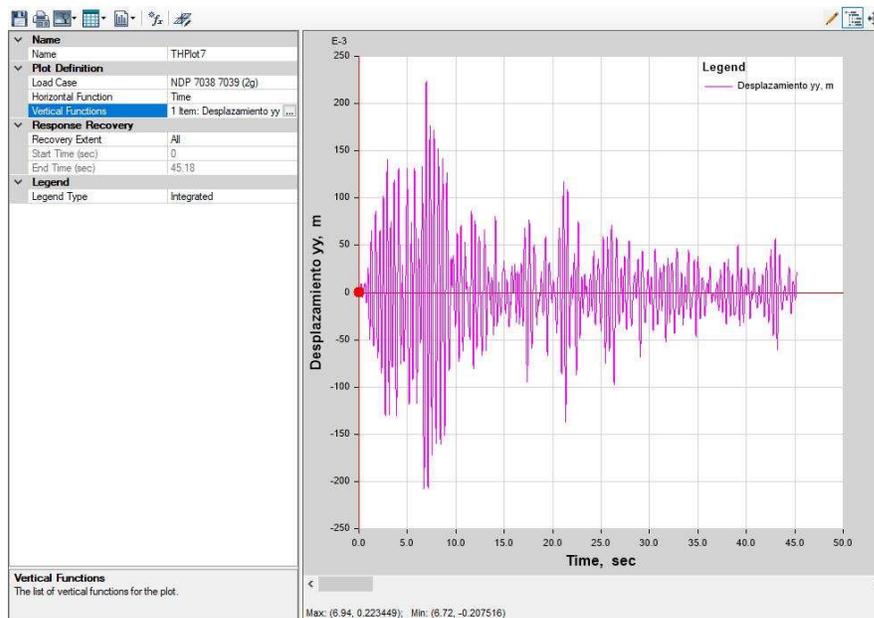
Figura 208. Deformación del ultimo nivel (IDA – sismo 7039 – 2g), Hospital Regional de Lambayeque.

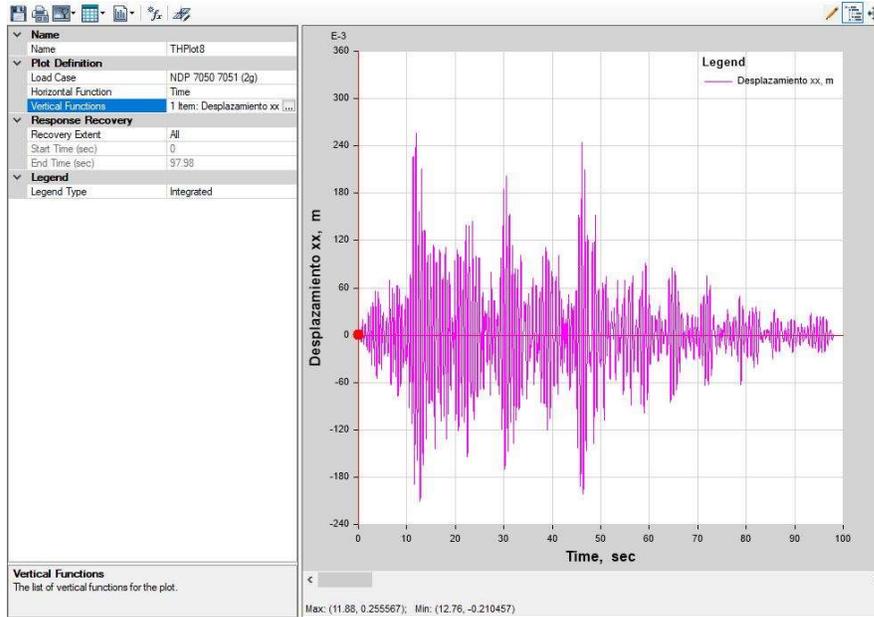
Figura 209. Deformación del ultimo nivel (IDA – sismo 7050 – 2g), Hospital Regional de Lambayeque.

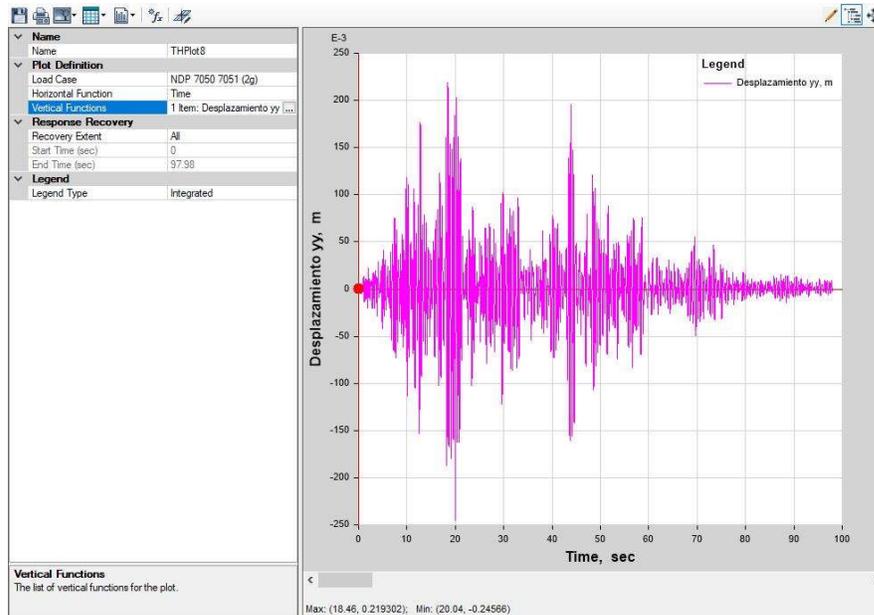
Figura 210. Deformación del ultimo nivel (IDA – sismo 7051 – 2g), Hospital Regional de Lambayeque.

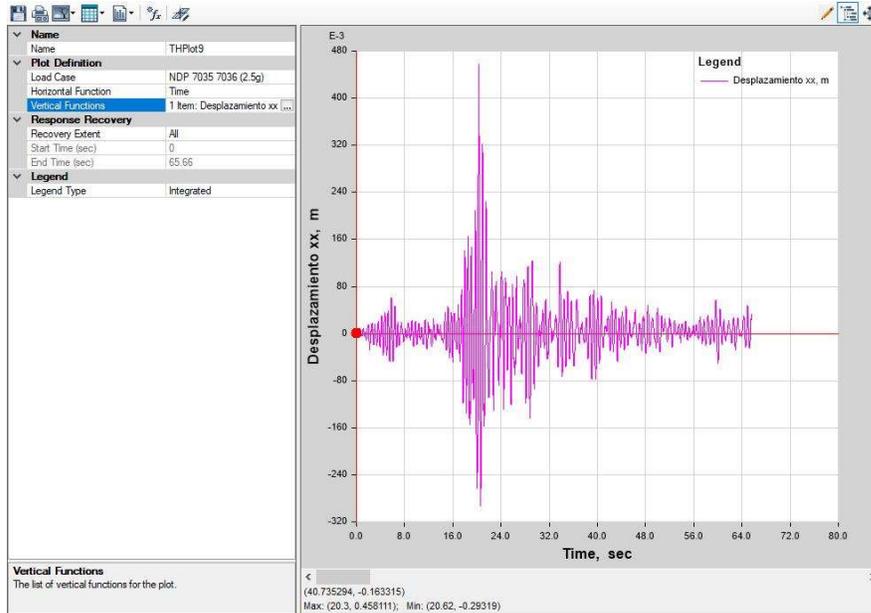
Figura 211. Deformación del ultimo nivel (IDA – sismo 7035 – 2.5g), Hospital Regional de Lambayeque.

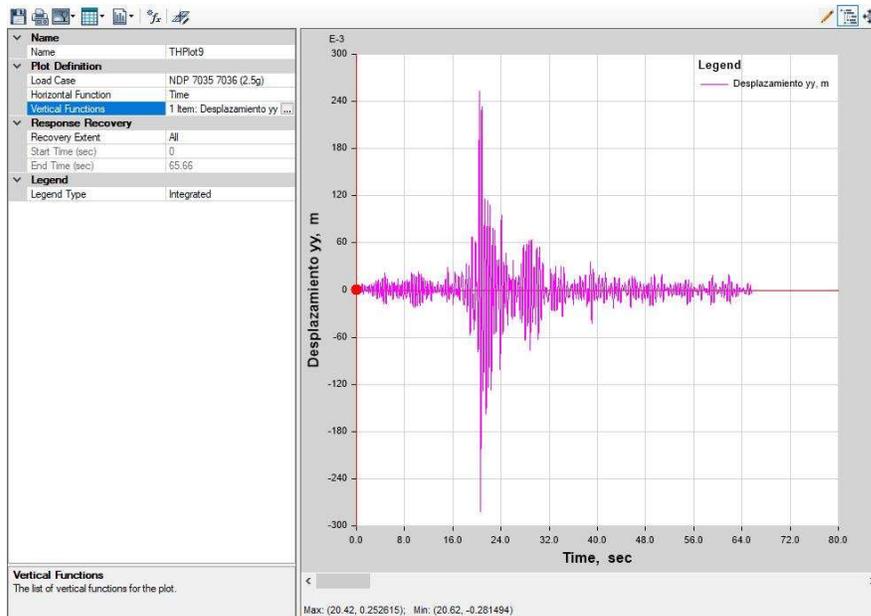
Figura 212. Deformación del ultimo nivel (IDA – sismo 7036 – 2.5g), Hospital Regional de Lambayeque.

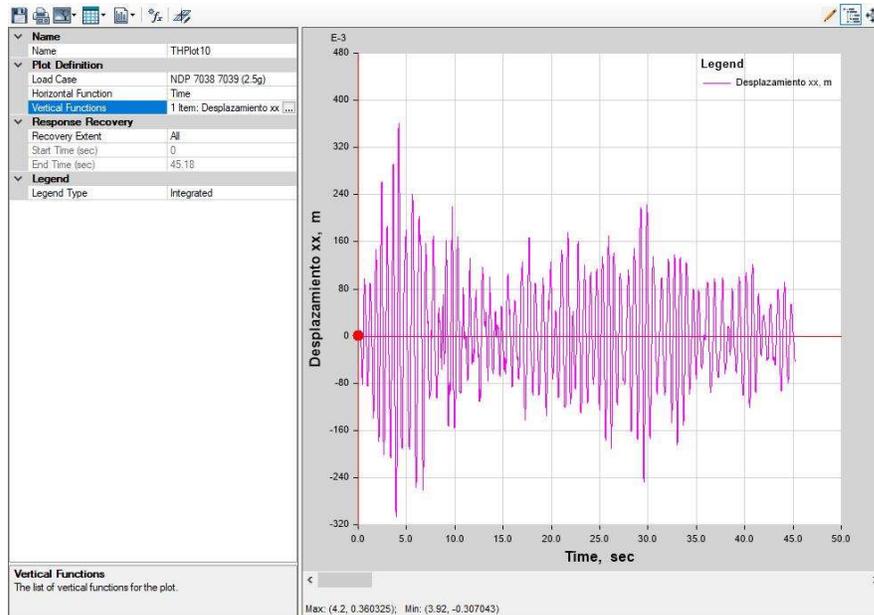
Figura 213. Deformación del ultimo nivel (IDA – sismo 7038 – 2.5g), Hospital Regional de Lambayeque.

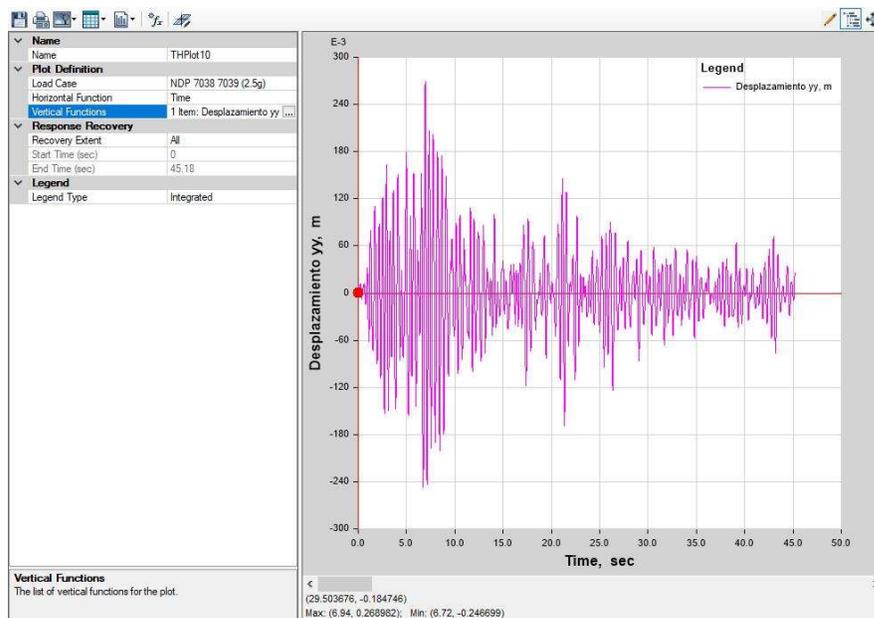
Figura 214. Deformación del ultimo nivel (IDA – sismo 7039 – 2.5g), Hospital Regional de Lambayeque.

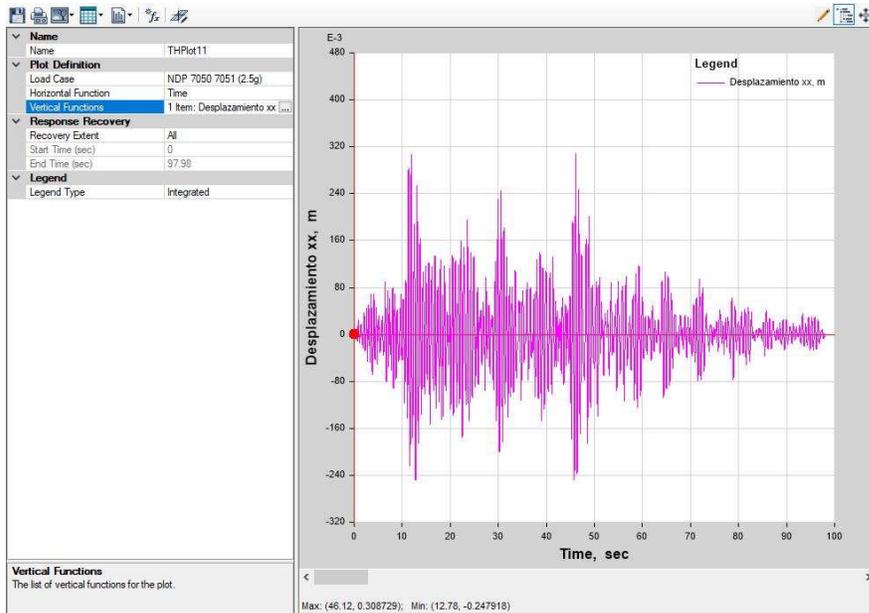
Figura 215. Deformación del ultimo nivel (IDA – sismo 7050 – 2.5g), Hospital Regional de Lambayeque.

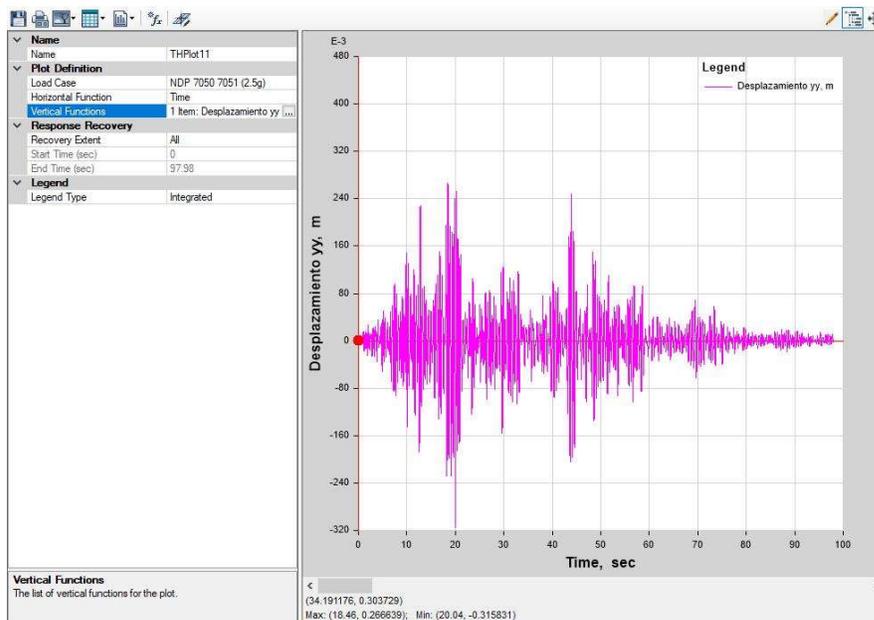
Figura 216. Deformación del ultimo nivel (IDA – sismo 7051 – 2.5g), Hospital Regional de Lambayeque.

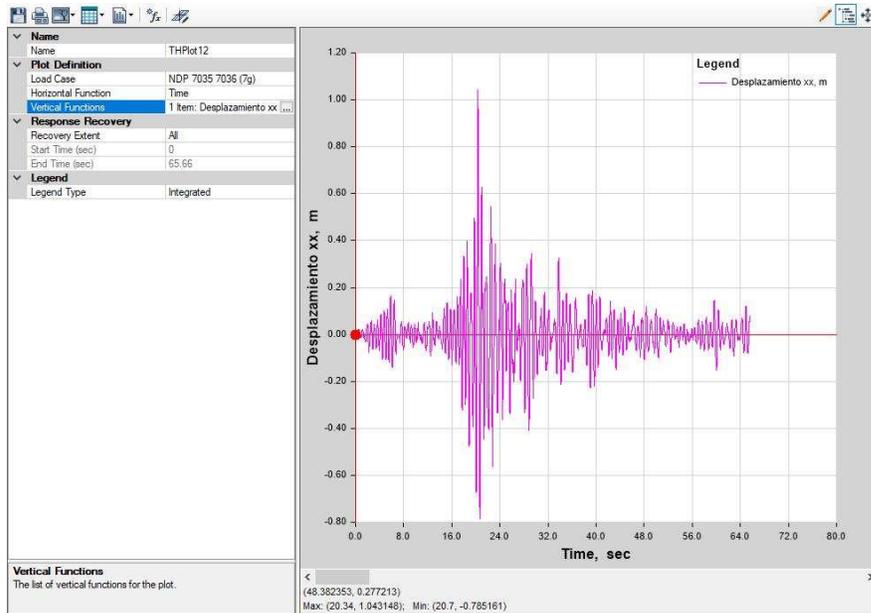
Figura 217. Deformación del ultimo nivel (IDA – sismo 7035 – 7g), Hospital Regional de Lambayeque.

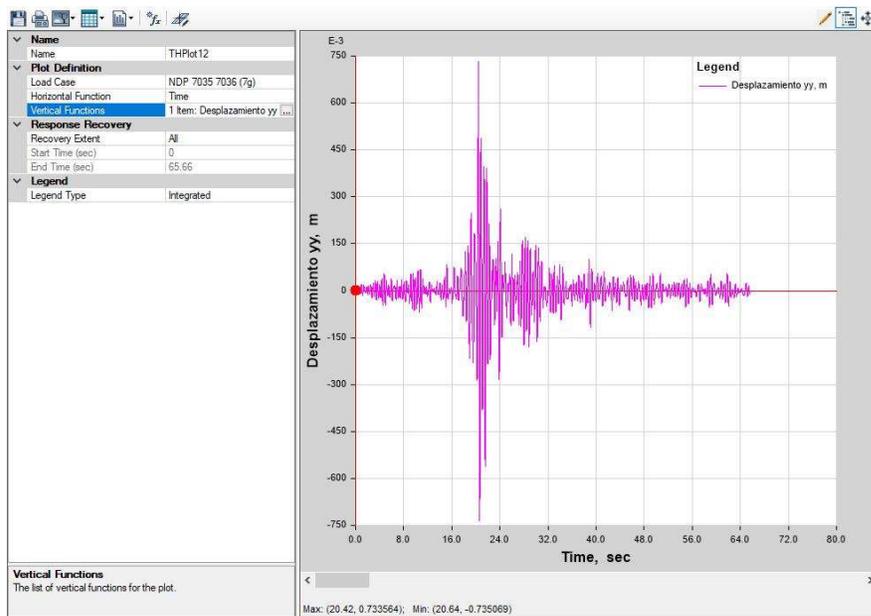
Figura 218. Deformación del ultimo nivel (IDA – sismo 7036 – 7g), Hospital Regional de Lambayeque.

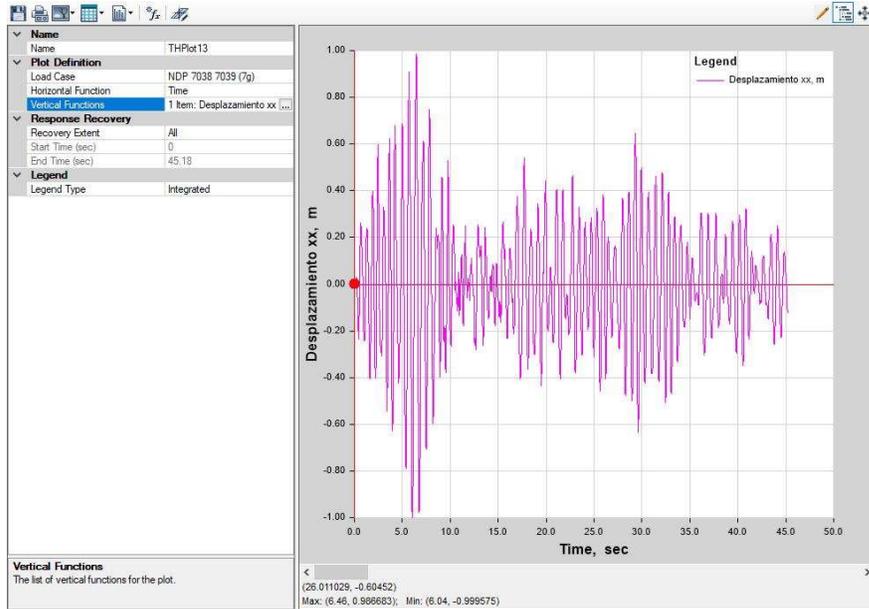
Figura 219. Deformación del ultimo nivel (IDA – sismo 7038 – 7g), Hospital Regional de Lambayeque.

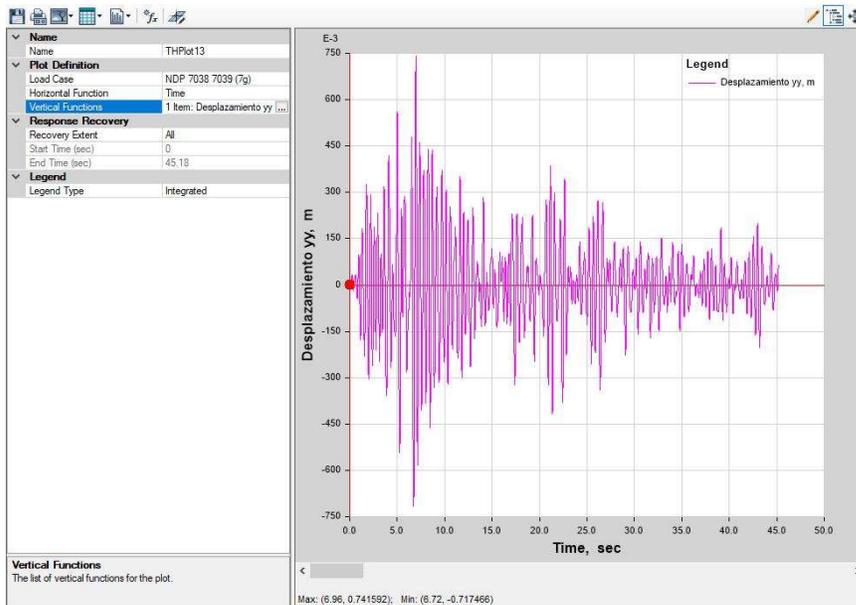
Figura 220. Deformación del ultimo nivel (IDA – sismo 7039 – 7g), Hospital Regional de Lambayeque.

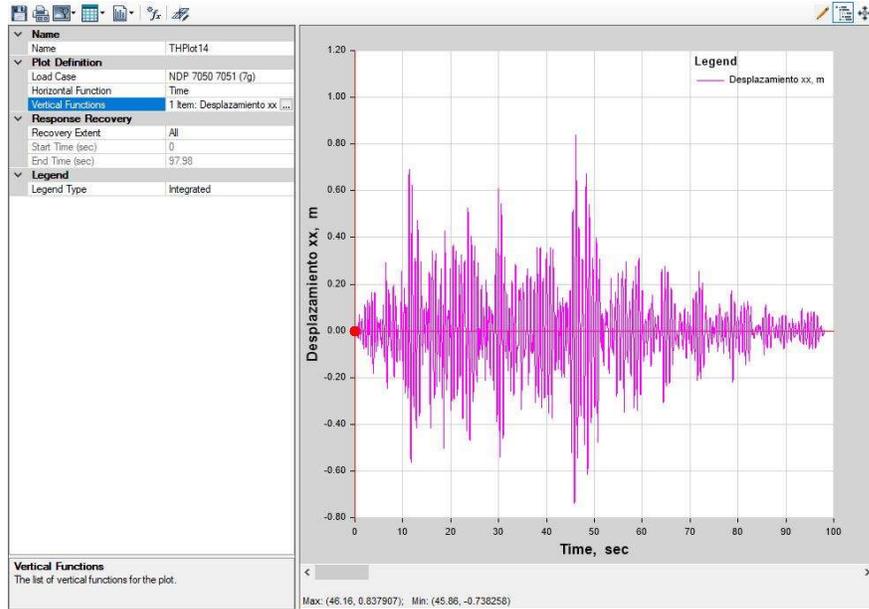
Figura 221. Deformación del ultimo nivel (IDA – sismo 7050 – 7g), Hospital Regional de Lambayeque.

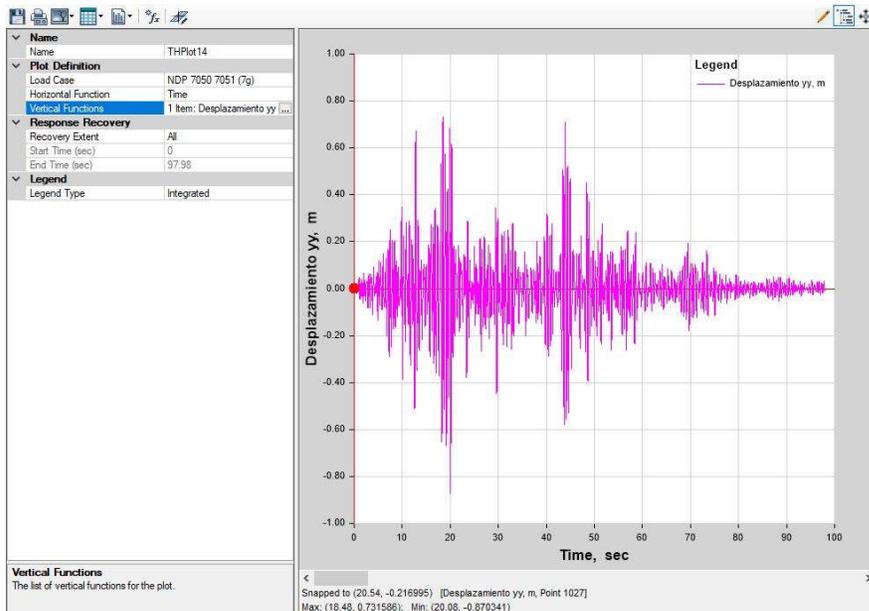
Figura 222. Deformación del ultimo nivel (IDA – sismo 7051 – 7g), Hospital Regional de Lambayeque.

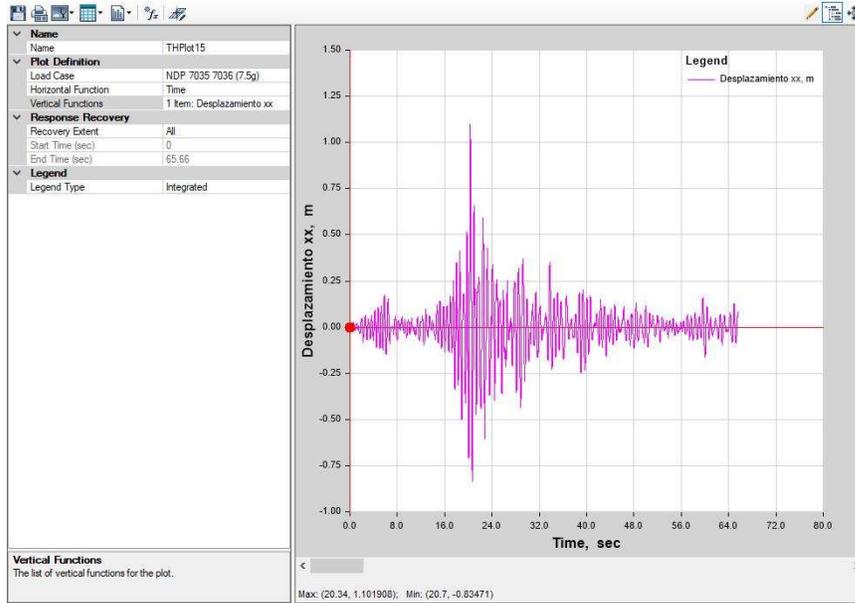
Figura 223. Deformación del ultimo nivel (IDA – sismo 7035 – 7.5g), Hospital Regional de Lambayeque.
