UNIVERSIDAD CÉSAR VALLEJO

**Obtención de Funciones de Confiabilidad Sísmica del Hospital
Regional de Lambayeque Mediante el Índice de Confiabilidad β
de Cornell**

TESIS PARA OBTENER EL GRADO ACADÉMICO DE:
Maestro en Ingeniería Civil con Mención en Estructuras

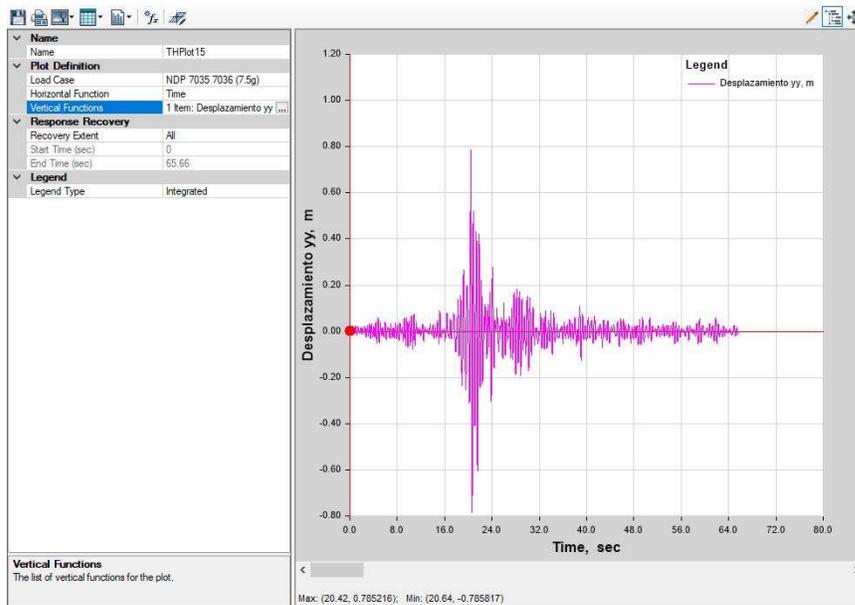
Figura 224. Deformación del ultimo nivel (IDA – sismo 7036 – 7.5g), Hospital Regional de Lambayeque.

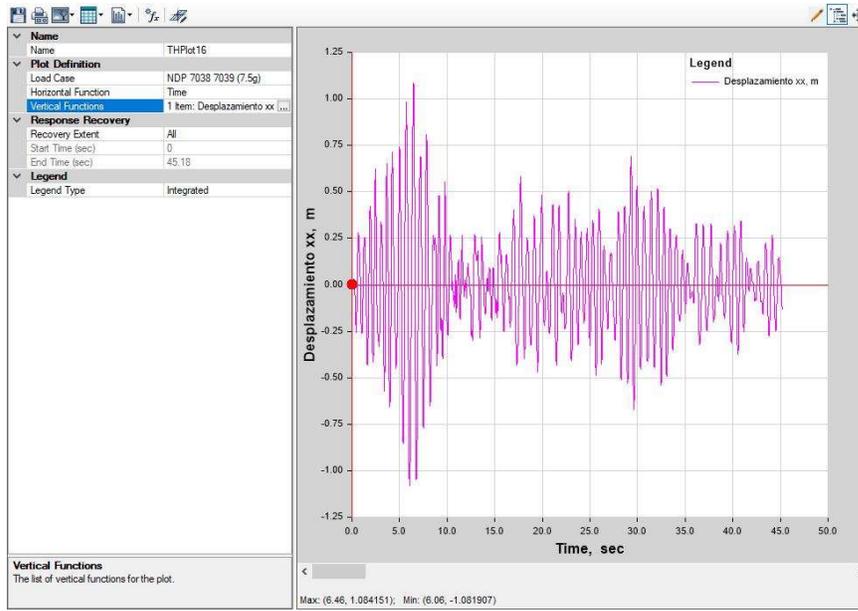
Figura 225. Deformación del ultimo nivel (IDA – sismo 7038 – 7.5g), Hospital Regional de Lambayeque.

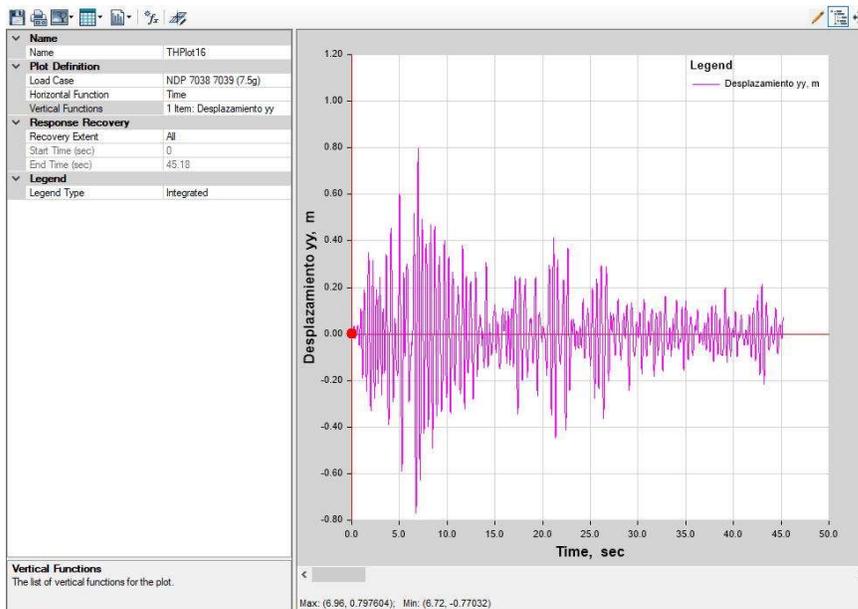
Figura 226. Deformación del ultimo nivel (IDA – sismo 7039 – 7.5g), Hospital Regional de Lambayeque.

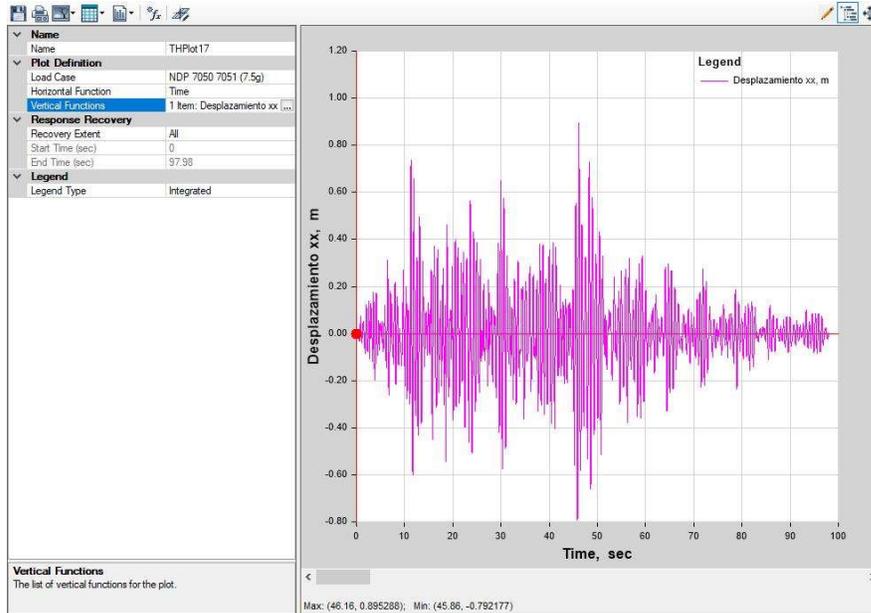
Figura 227. Deformación del ultimo nivel (IDA – sismo 7050 – 7.5g), Hospital Regional de Lambayeque.

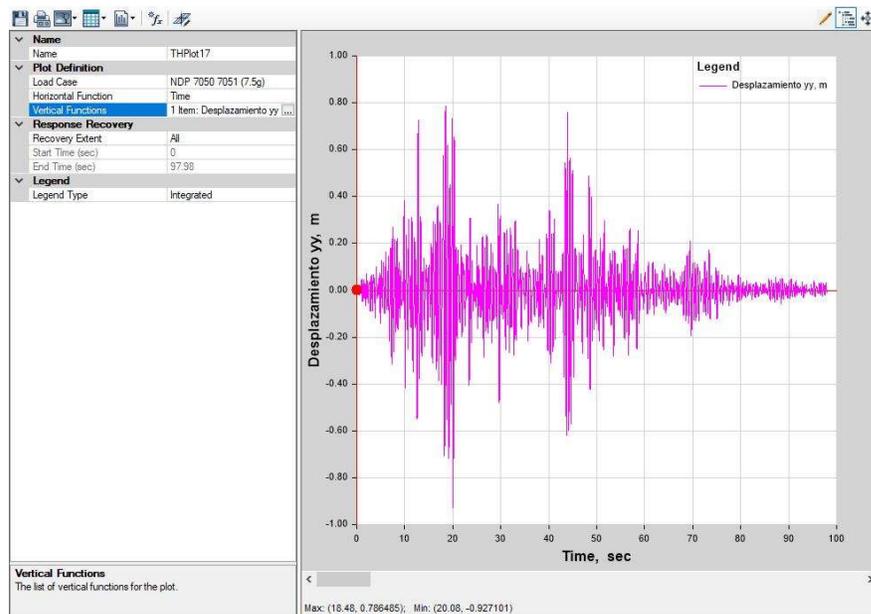
Figura 228. Deformación del ultimo nivel (IDA – sismo 7051 – 7.5g), Hospital Regional de Lambayeque.
