FACULTAD DE INGENIERÍA Y ARQUITECTURA
ESCUELA PROFESIONAL DE INGENIERÍA CIVIL

**Evaluación de la condición superficial del pavimento en la vía de
evitamiento del distrito Usquil, provincia de Otuzco, 2021**

TESIS PARA OBTENER EL TÍTULO PROFESIONAL DE:
INGENIERO CIVIL

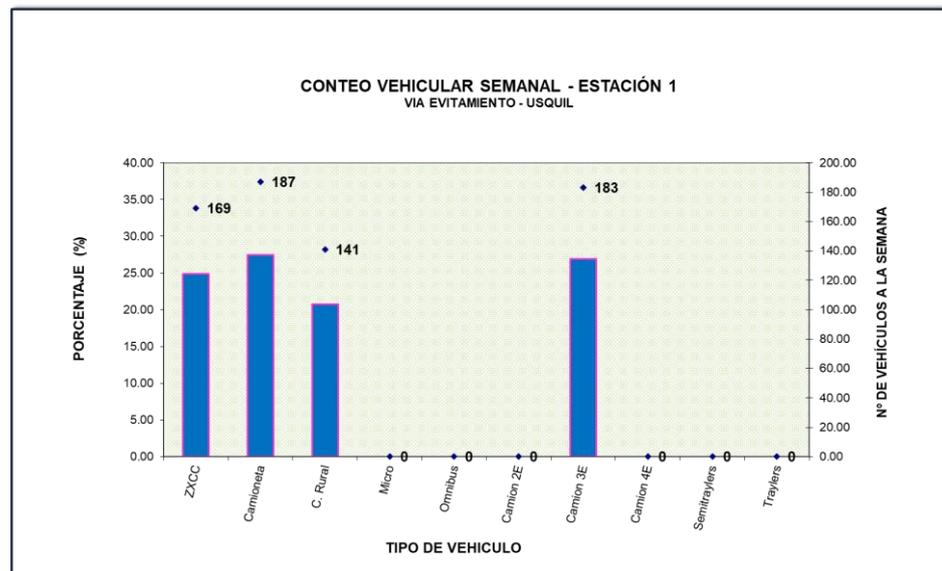
Figura 1: Conteo vehicular semanal

Se puede observar en la figura la cantidad de vehículos que transitaron en la vía de evitamiento durante una semana en el año 2021. Aparte de eso se hizo la distribución para saber el tipo y porcentaje de vehículos transitan. También se observa que los vehículos que más transitaron durante esos 7 días son autos con un 24.85%, camionetas con un 27.50 %, combis rurales con un 20.74 % y camiones 3E con un 26.91%.

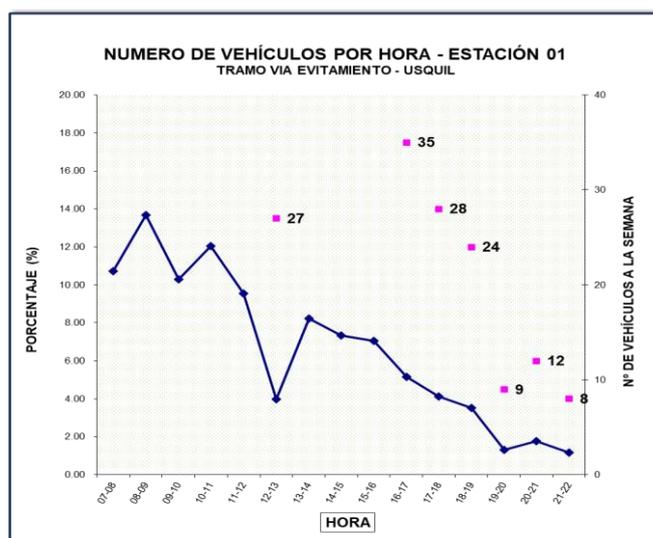
Figura 2: Numero de vehículos por hora

Se puede observar en la figura la cantidad de vehículos que transitan en diferentes horas del día, siendo el pico más alto entre las 08 – 09 horas donde el porcentaje de vehículos llega hasta 13.68% y el pico más bajo es a partir de la 21 – 22 horas donde la transividad de los vehículos disminuye hasta el 1.18 %.

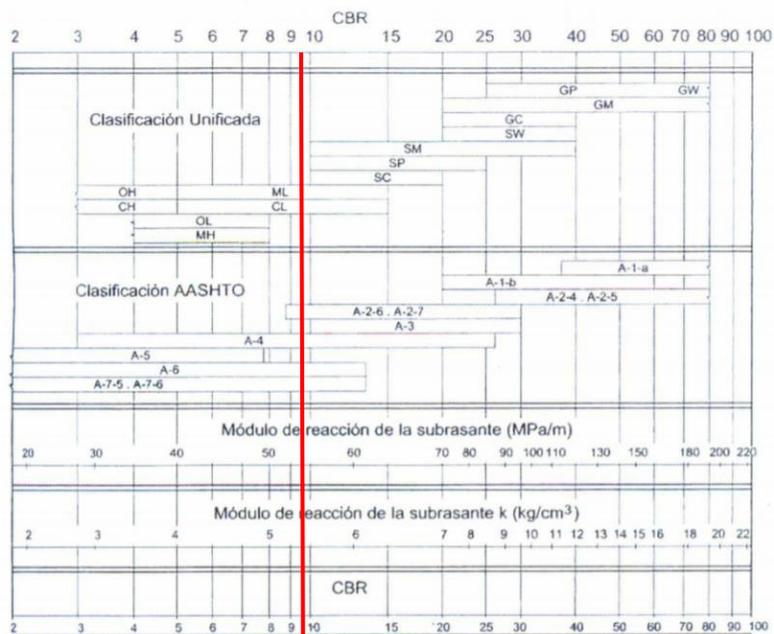
Tabla 35: Correlación CBR y módulo de reacción de la subrasante

En conclusión de la tabla tenemos que para un CBR de 9,7 % que nos proporcionó el estudio de mecánica de suelos, el módulo de ración de la subrasante es de 51.57 Mpa/m aproximadamente que esto convertido a las unidades de PSI/pulg no da como resultado de 190 PSI/pulg.

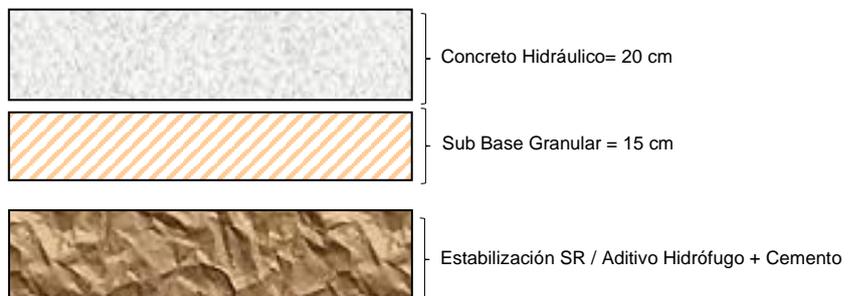
- ✓ Esquema Tentativo de Pavimento: Tramo Vía Evitamiento Usquil

Concreto Hidráulico	=	20.00 cm.
Sub Base Granular	=	15.00 cm.
<hr/>		
TOTAL	=	35.00 cm.

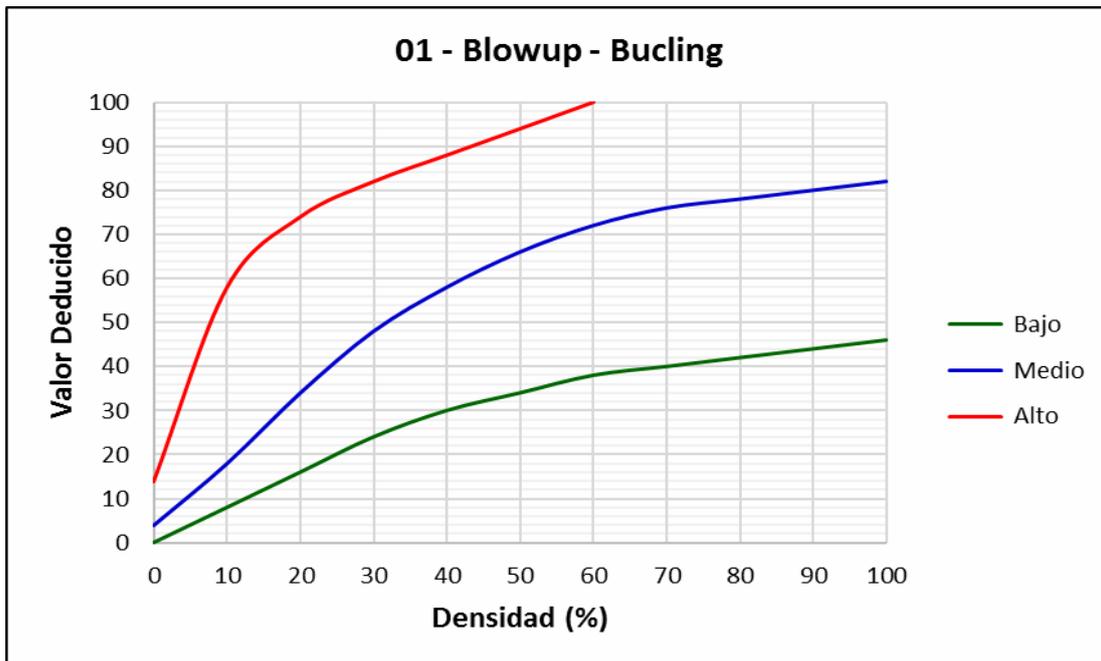
Figura N° 1: Valores deducidos del daño "Blowup - Bucling"

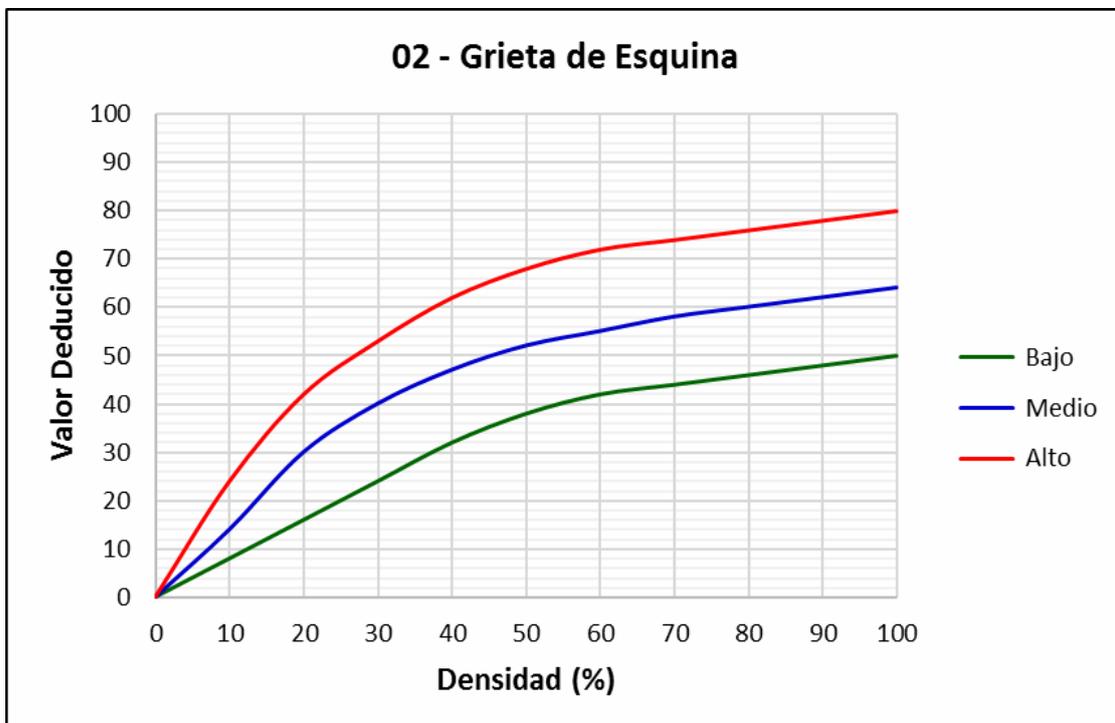
Figura N° 2: Valores deducidos del daño "Grieta de Esquina"

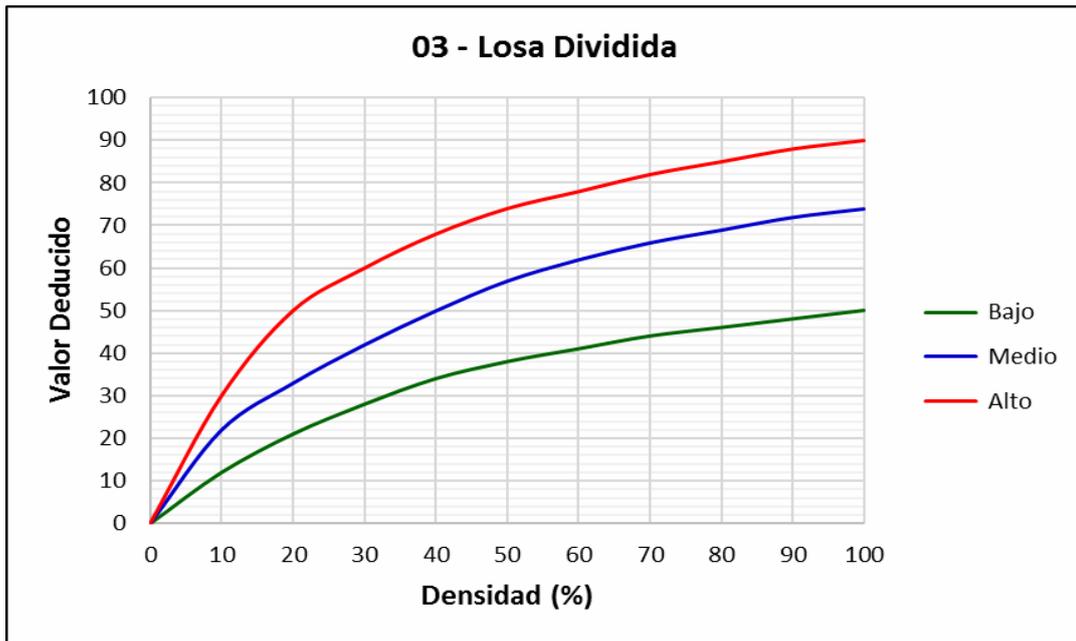
Figura N°3: Valores deducidos del daño “Losa Dividida”
Fuente: Vásquez, 2002.

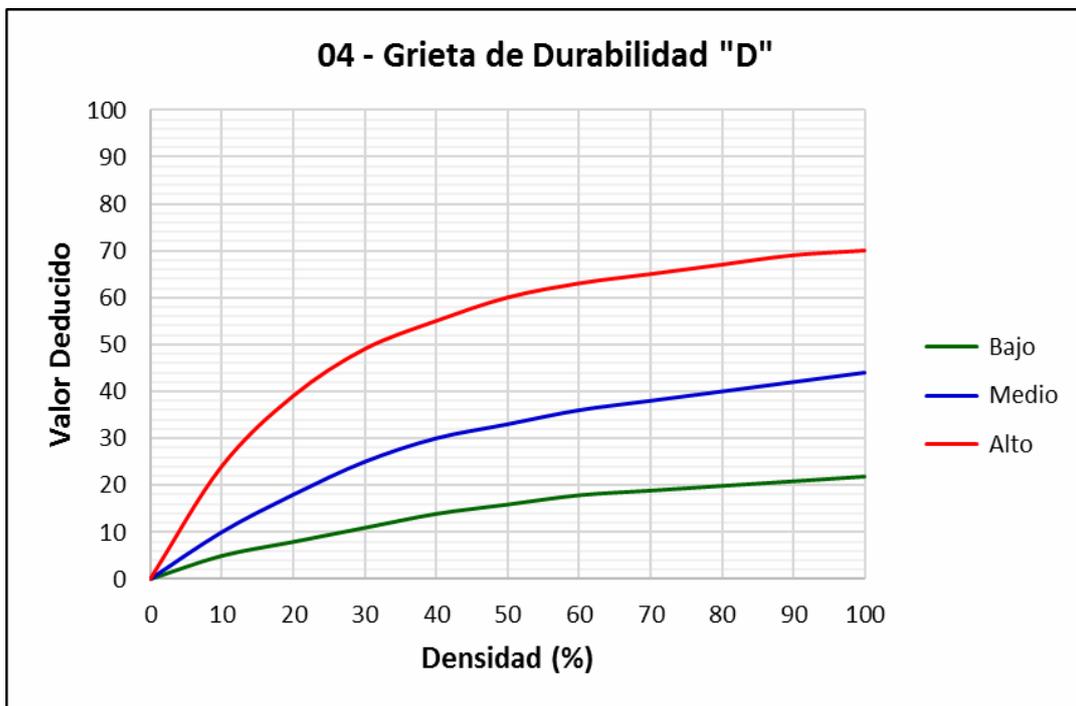
Figura Nª 4: Valores deducidos del daño “Grieta de Ductividad “D””
Fuente: Vásquez, 2002

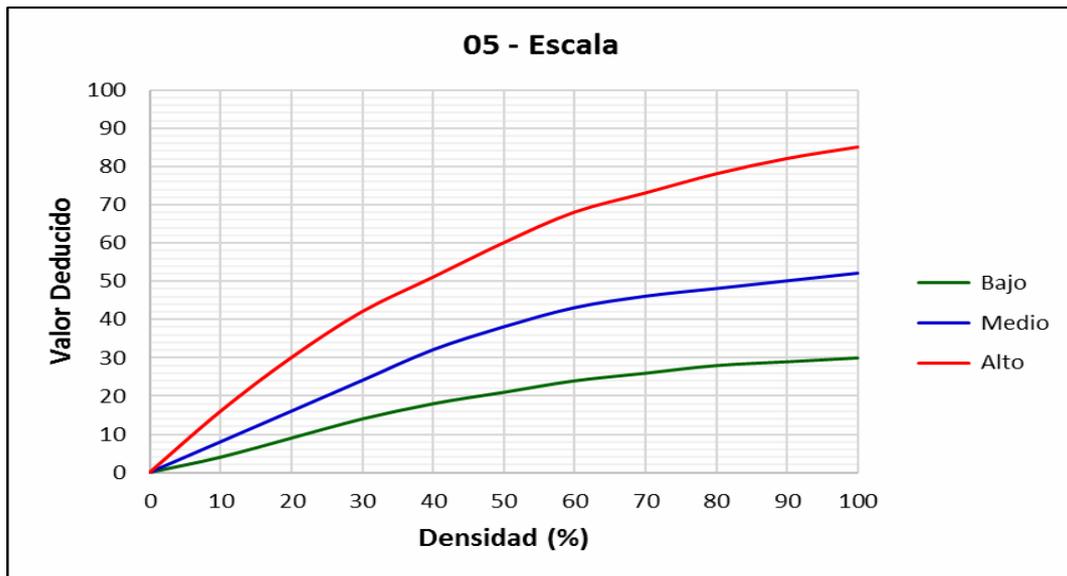
Figura N° 5: Valores deducidos del daño “Escala”
 Fuente: Vásquez, 2002.

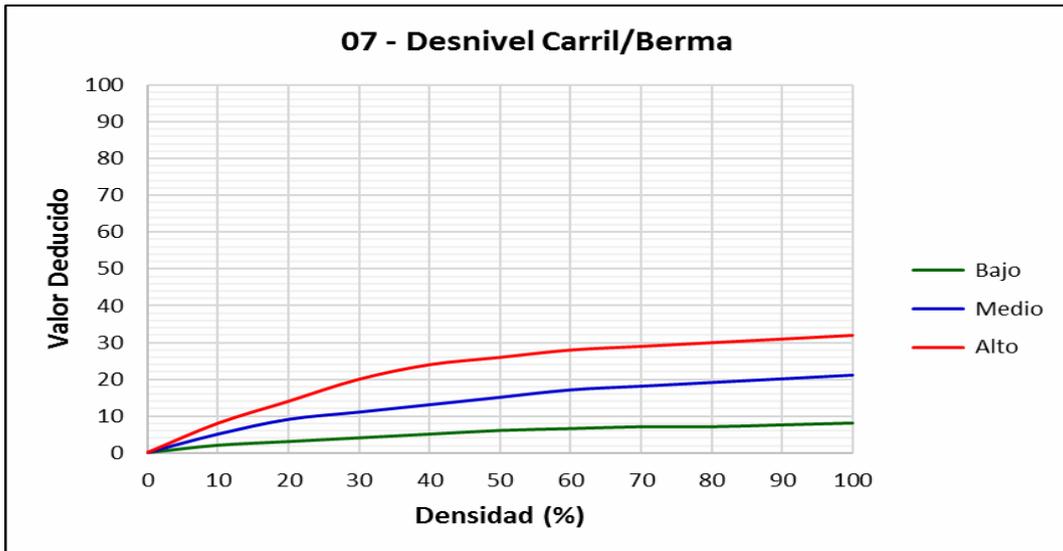
Figura N° 7: Valores deducidos del daño “Desnivel Carril Berma”
Fuente: Vásquez, 2002.

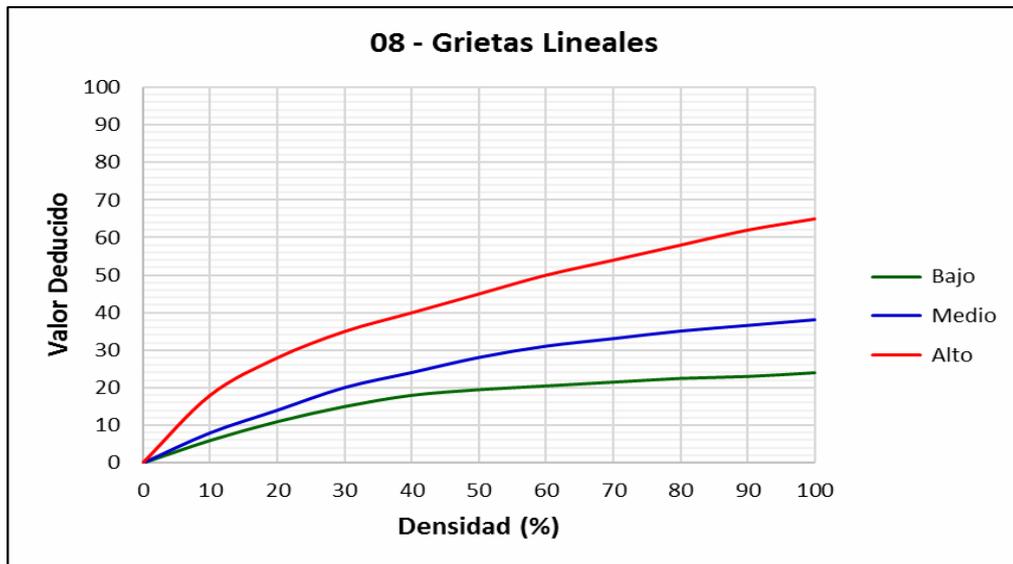
Figura N° 8: Valores deducidos del daño “Grietas Lineales”
Fuente: Vásquez, 2002.

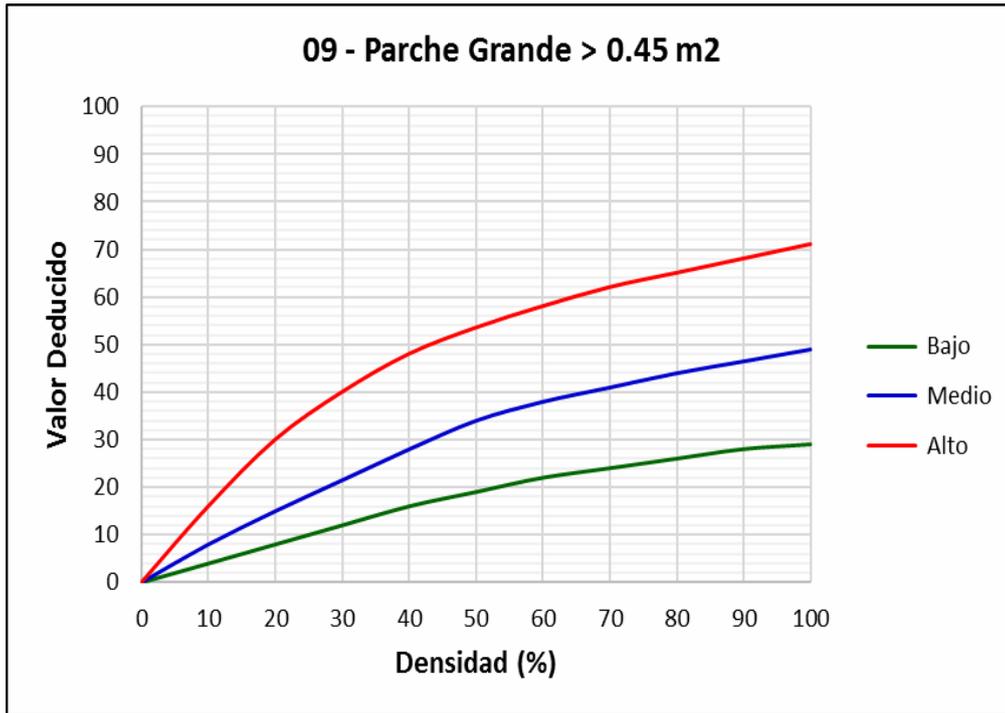
Figura N° 9: Valores deducidos del daño "Parche Grande > 0.45 m²"

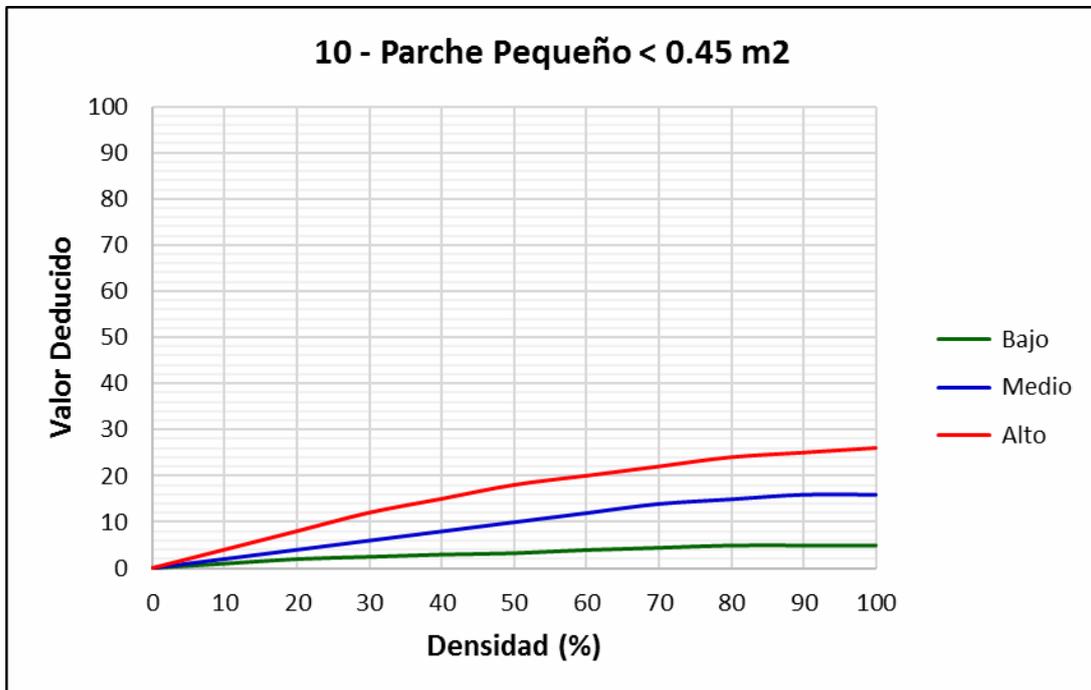
Figura N° 10: Valores deducidos del daño "Parche Pequeño < 0.45 m²"

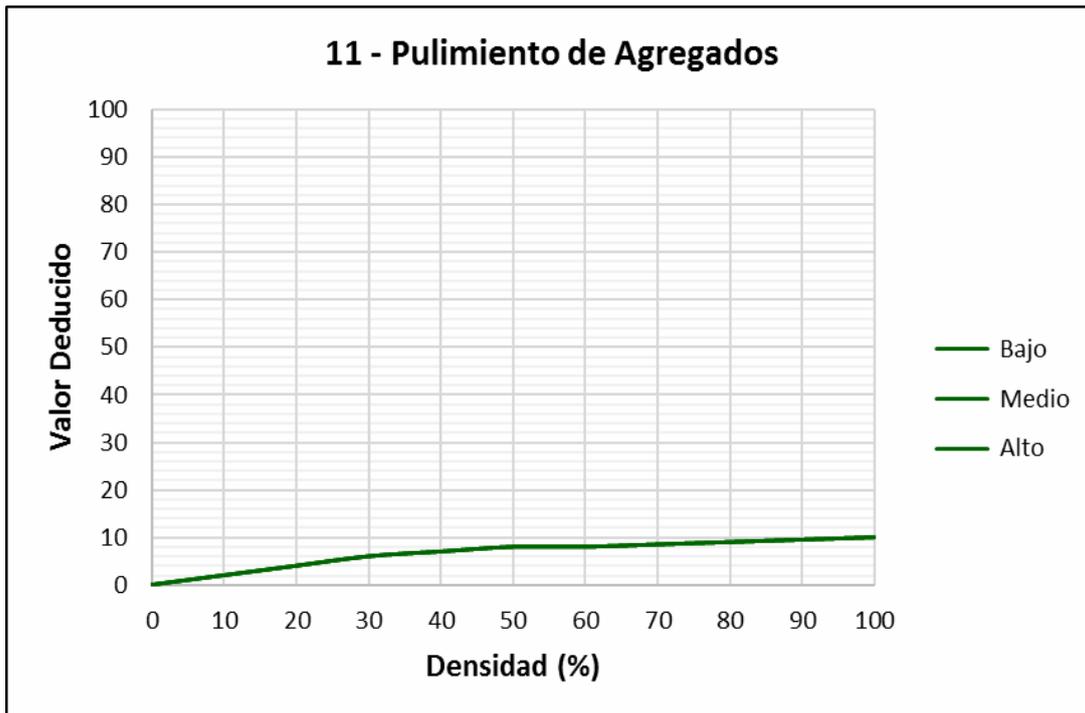
Figura N° 11: Valores deducidos del daño "Pulimientos de Agregados"
 Fuente: Vásquez, 2002.

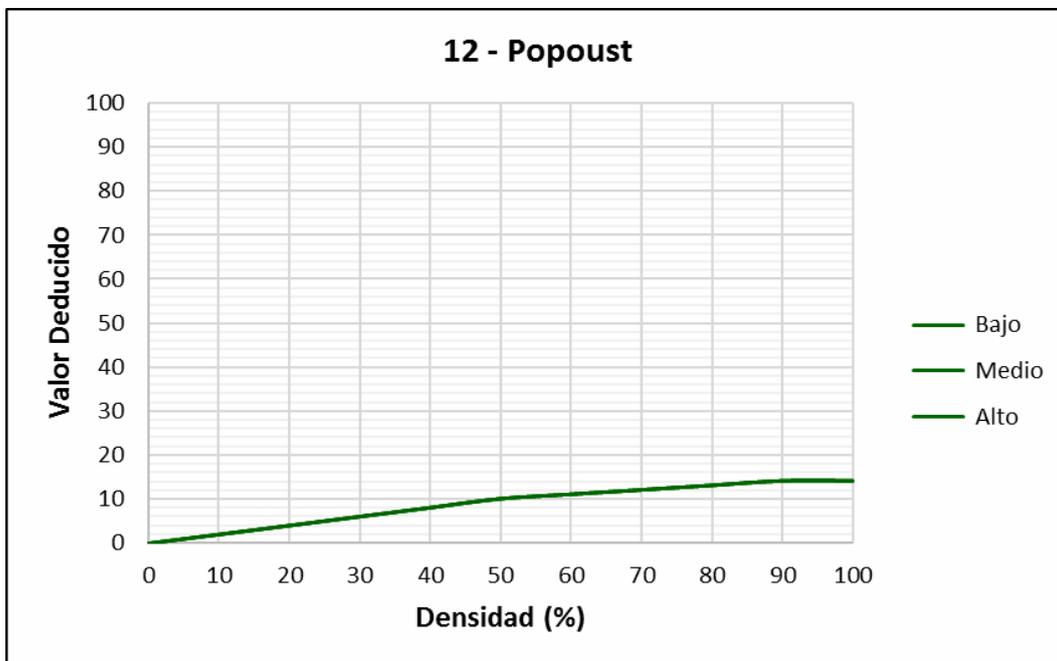
Figura N° 12: Valores deducidos del daño "Popoust"
 Fuente: Vásquez, 2002.

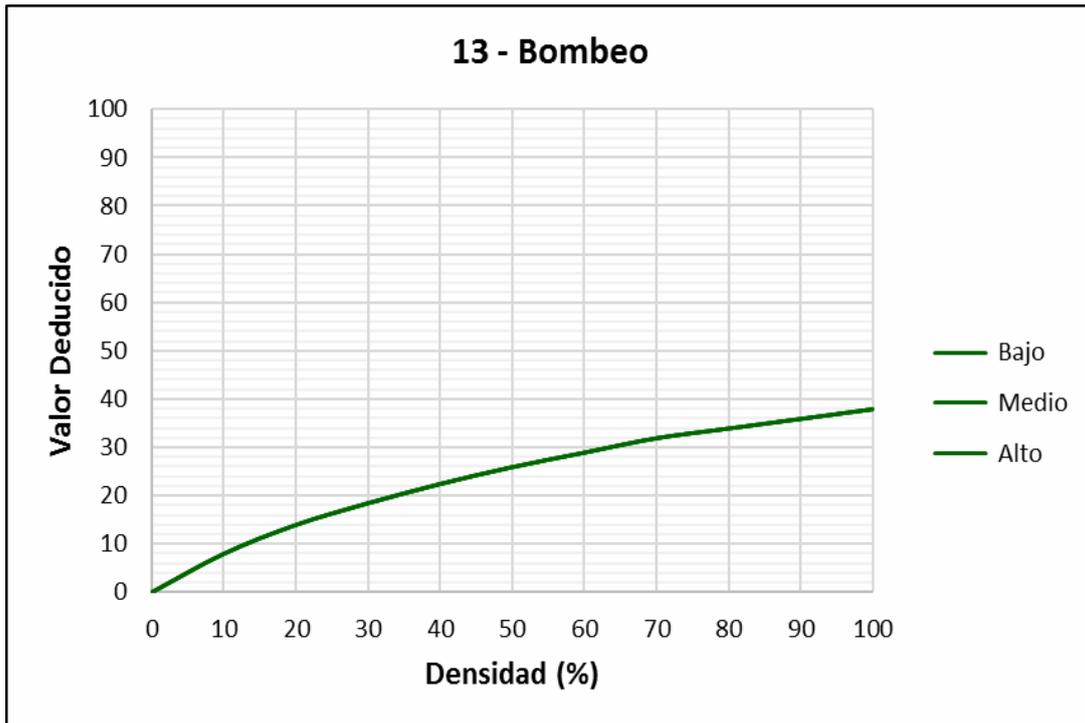
Figura N° 13: Valores deducidos del daño "Bombeo"
 Fuente: Vásquez, 2002.

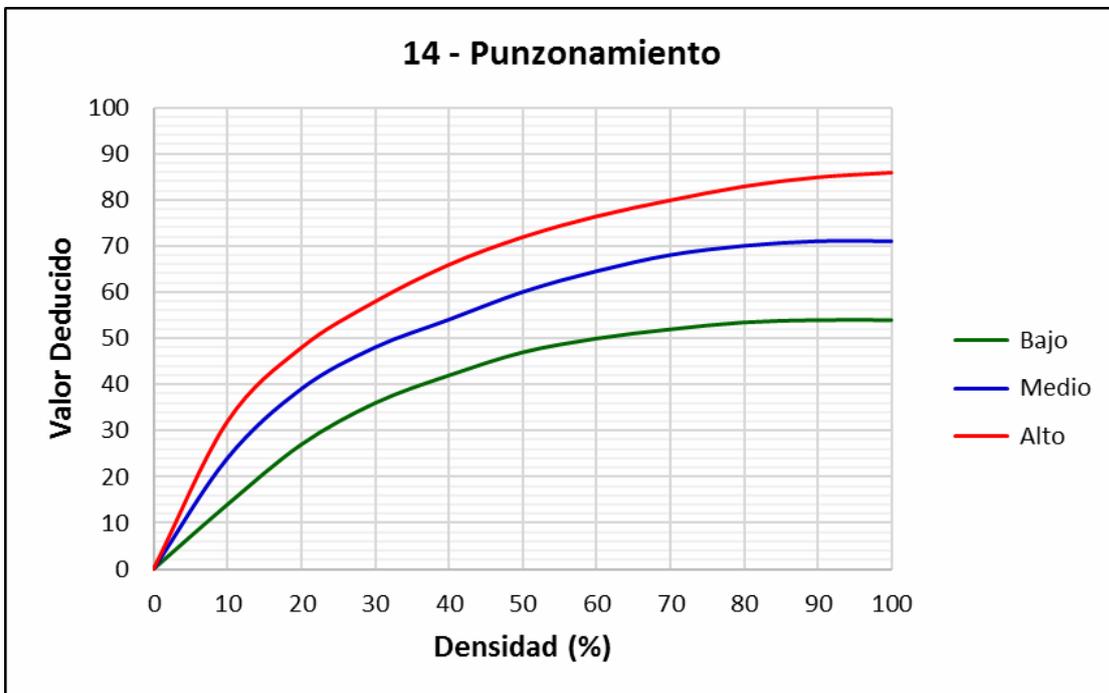
Figura N° 14: Valores deducidos del daño "Punzonamiento"
 Fuente: Vásquez, 2002.

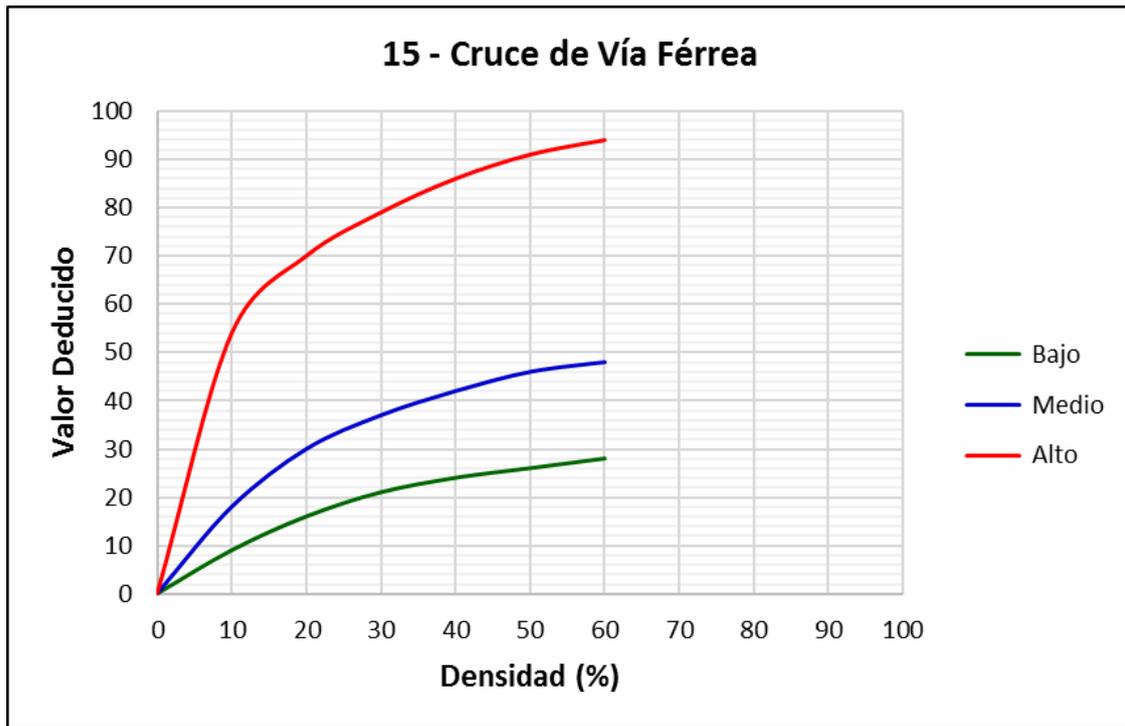
Figura N° 15: Valores deducidos del daño “Cruce de Vía Férrea”

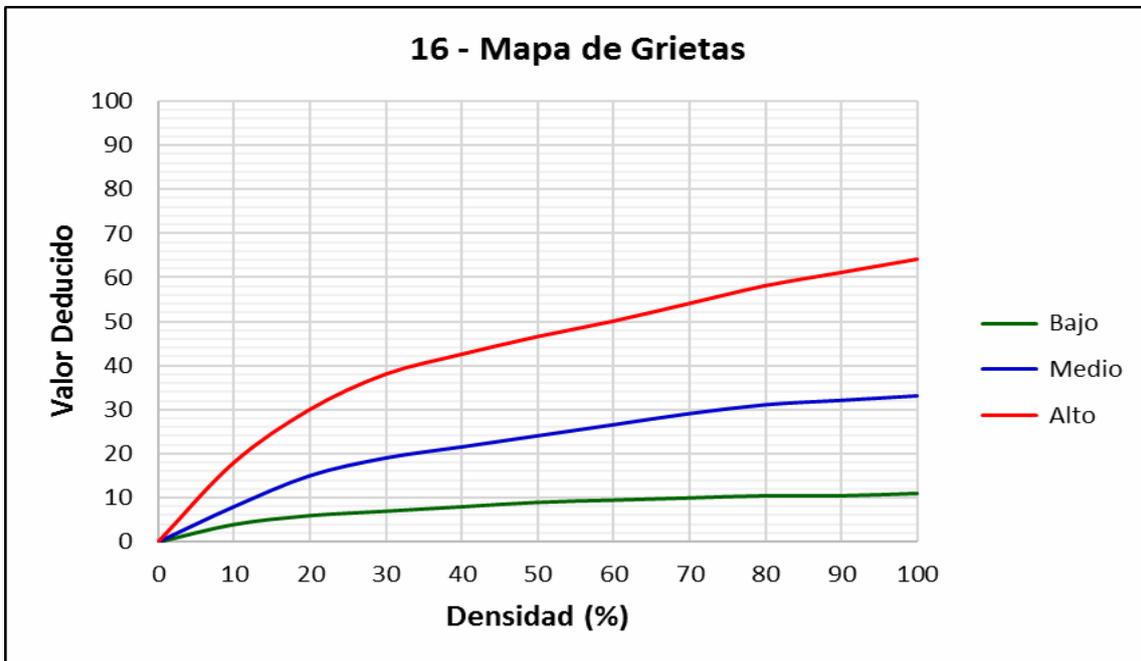
Figura N° 16: Valores deducidos del daño “Mapa de Grietas”

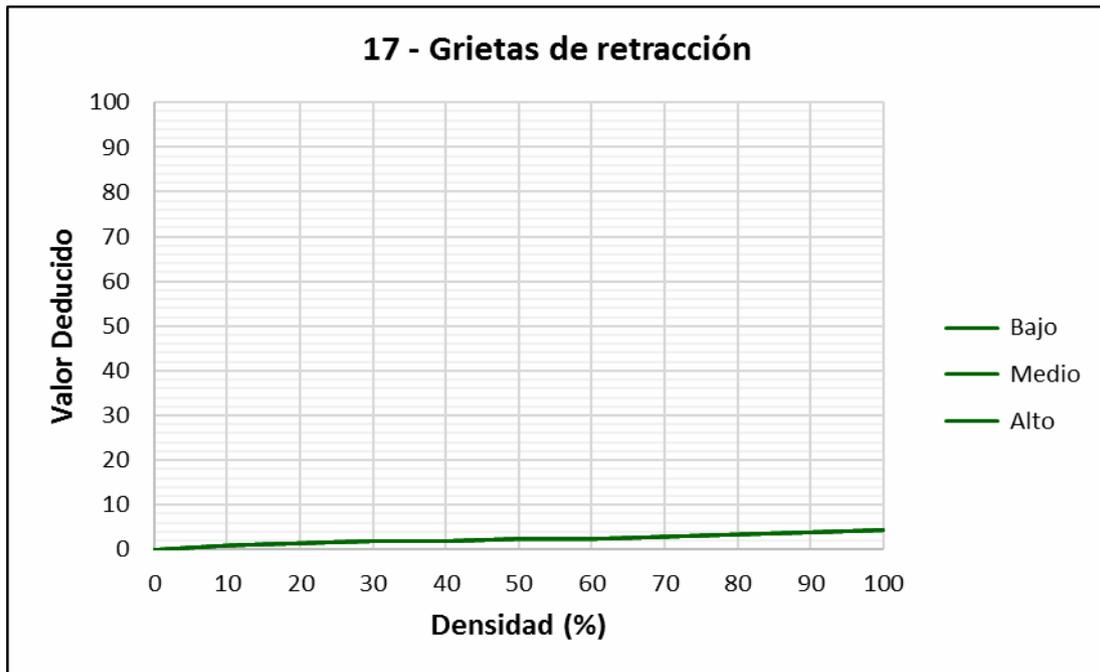
Figura N° 17: Valores deducidos del daño “Grietas de Retracción”
Fuente: Vásquez, 2002.

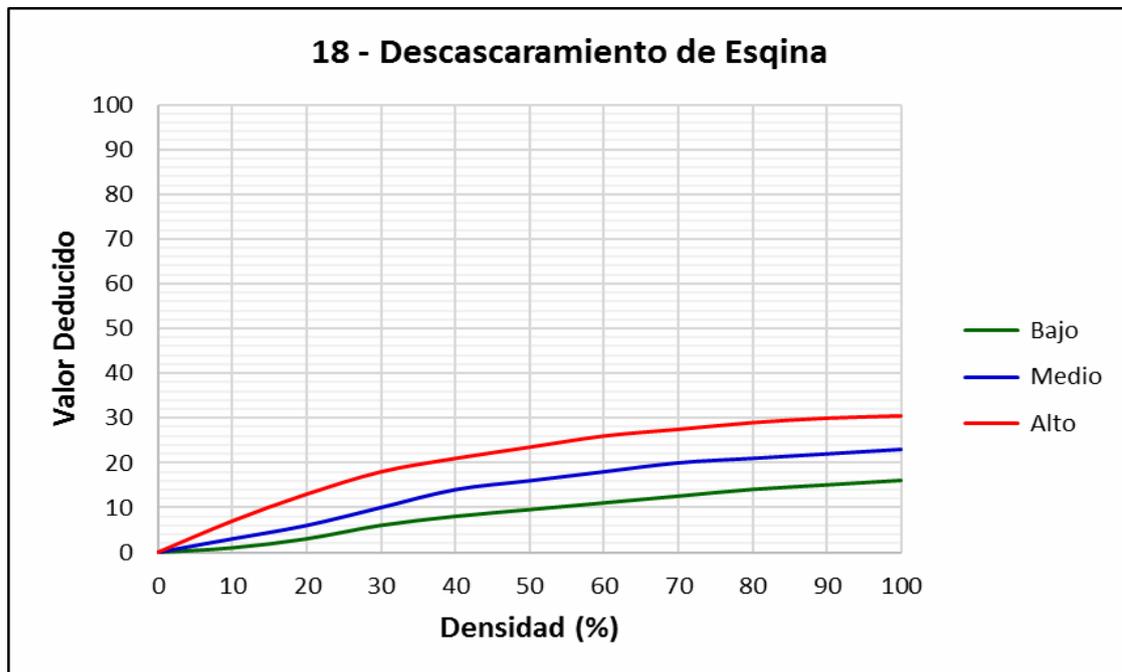
Figura N° 18: Valores deducidos del daño “Descascaramiento de Esquina”
Fuente: Vásquez, 2002.

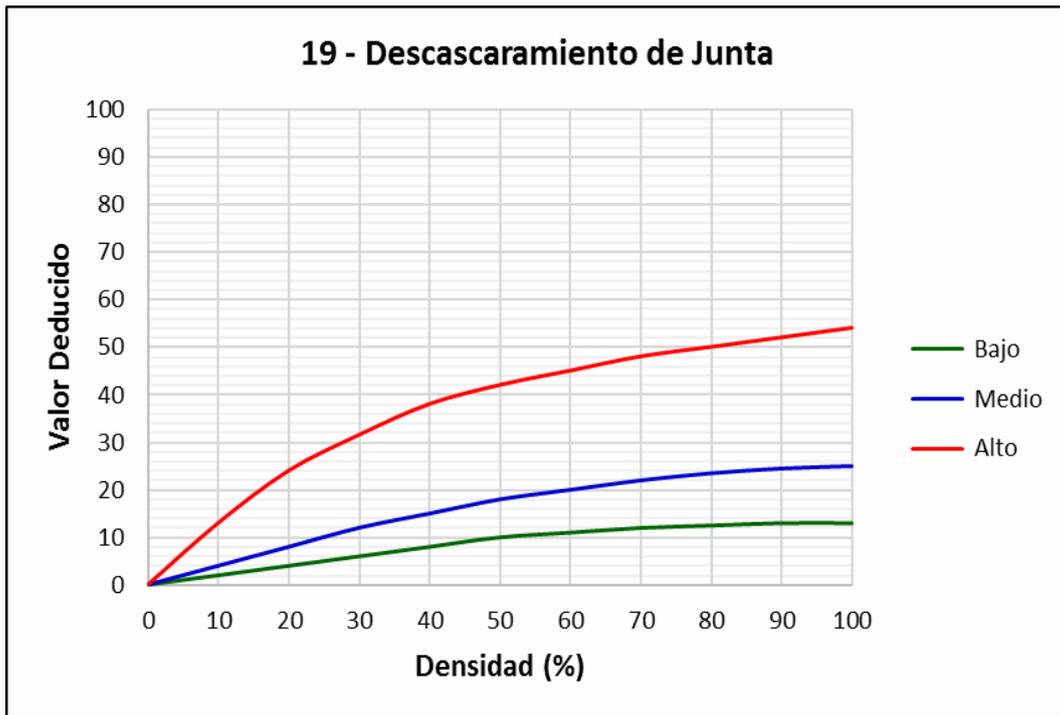
Figura N° 19: Valores deducidos del daño “Descascamiento de Junta”
Fuente: Vásquez, 2002.

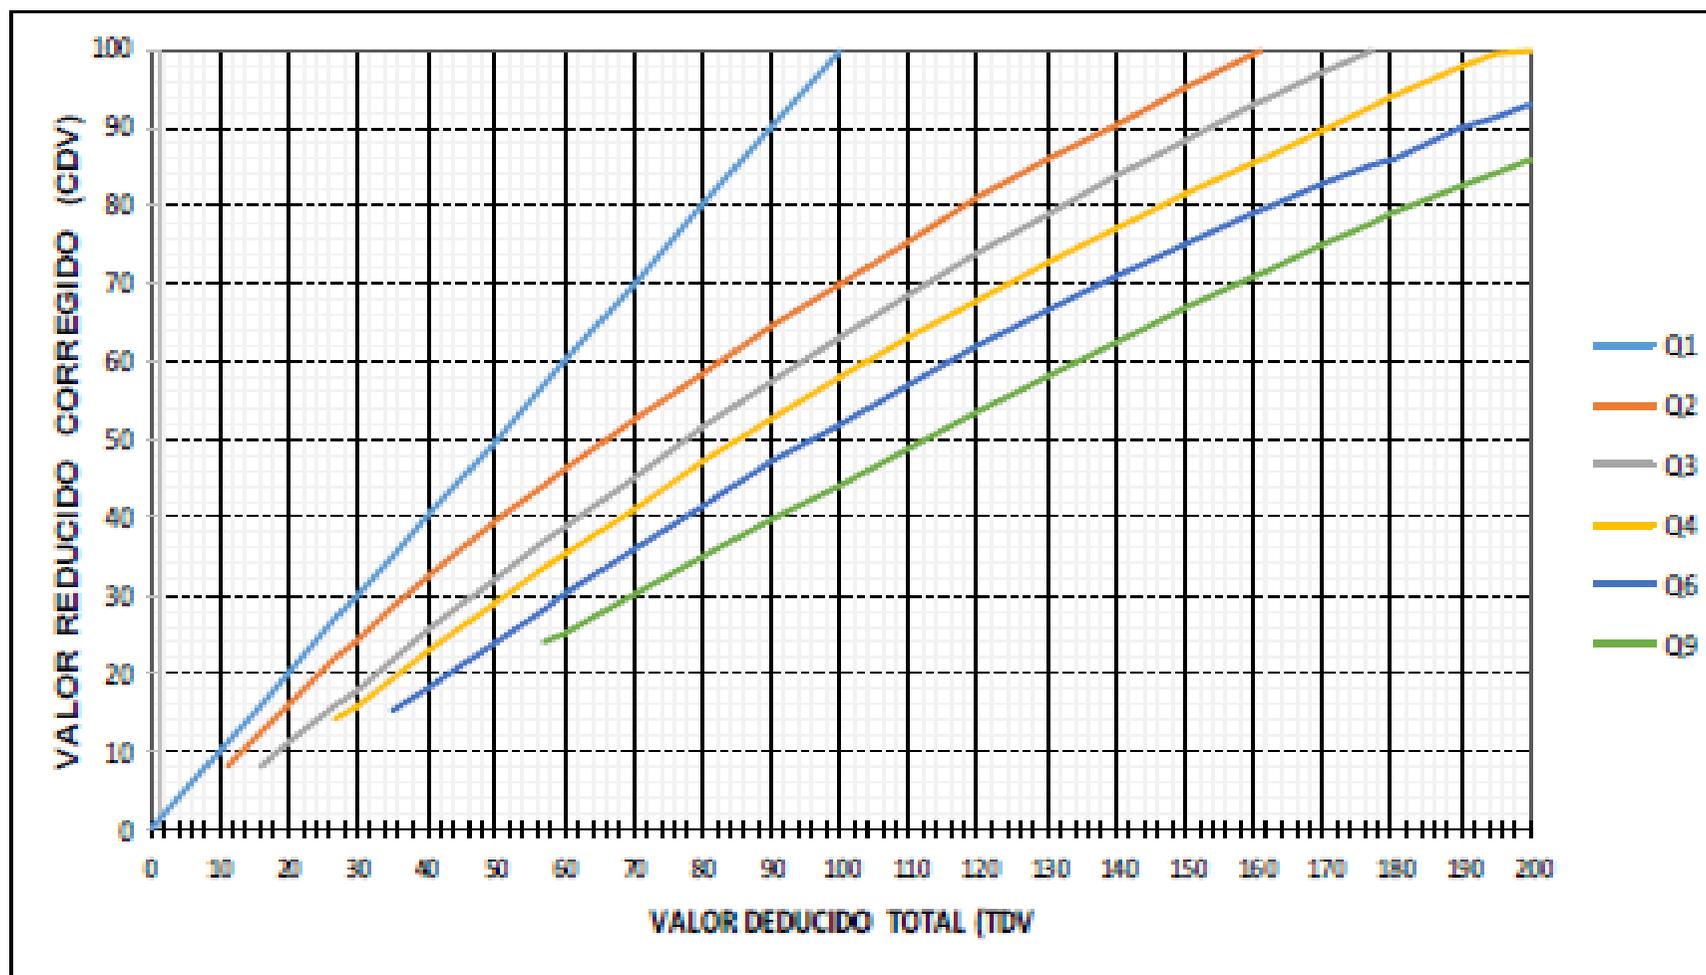
Figura N^o 20: Curva para la obtención del valor deducido corregido para pavimento rígido

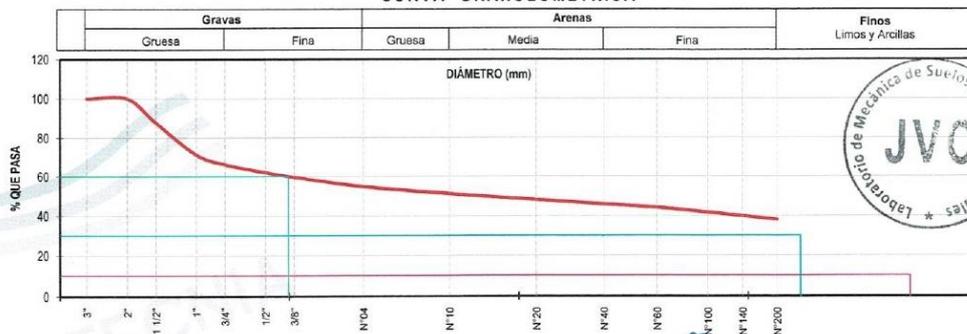
CURVA GRANULOMÉTRICA

DIAMETROS EFECTIVOS	D10 = 0.02 D30 = 0.06 D60 = 10.06	COEF. UNIF Y CURVATURA	CU = 510.60 CC = 0.00	MATERIAL DE EVALUACIÓN : SUB RASANTE	% Grava = 45.29 % Arena = 16.64 % Finos = 38.07
---------------------	---	------------------------	--------------------------	--------------------------------------	---

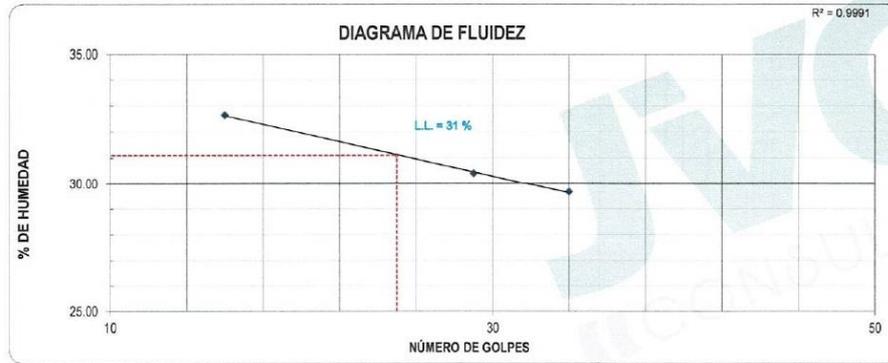
LÍMITES DE CONSISTENCIA	LÍMITE LÍQUIDO			LÍMITE PLÁSTICO	
Nº de golpes	16	29	34	-	-
Peso tara (gr.)	11.45	13.51	11.53	13.67	10.77
Peso tara + suelo húmedo (gr.)	32.66	33.19	32.46	22.62	17.44
Peso tara + suelo seco (gr.)	27.44	28.60	27.67	21.11	16.37
Humedad %	32.65	30.42	29.68	20.30	19.11
Límites		31.00			20.00

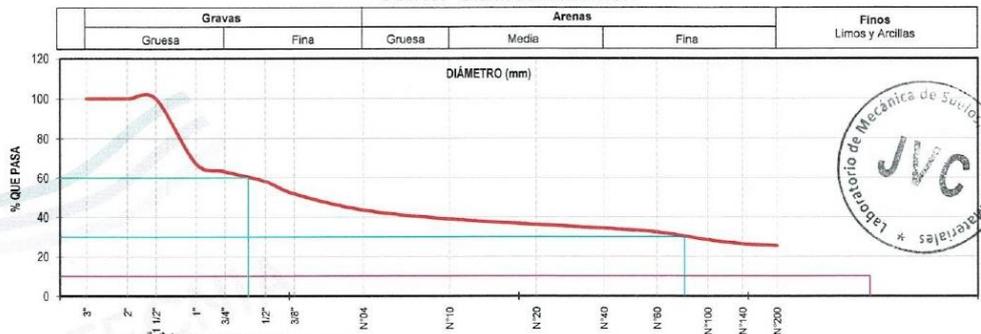
CURVA GRANULOMÉTRICA

MATERIAL DE EVALUACIÓN	
SUB RASANTE

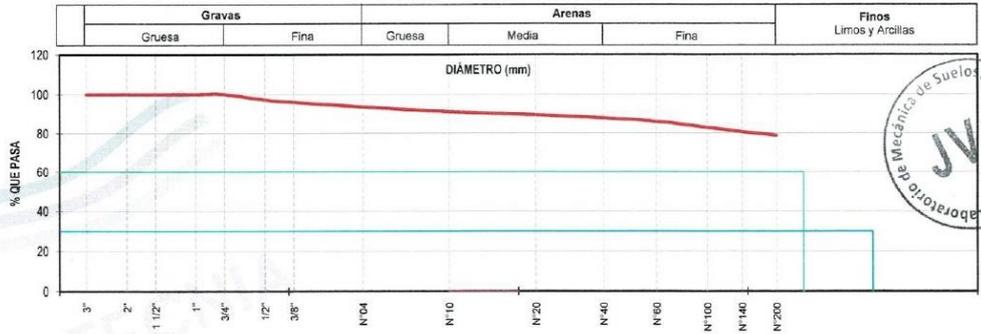
CURVA GRANULOMÉTRICA

DIÁMETROS EFECTIVOS		COEF. UNIF. Y CURVATURA		MATERIAL DE EVALUACIÓN	
D10	-	CU	-	SUB RASANTE	
D30	-	CC	-		
D60	-

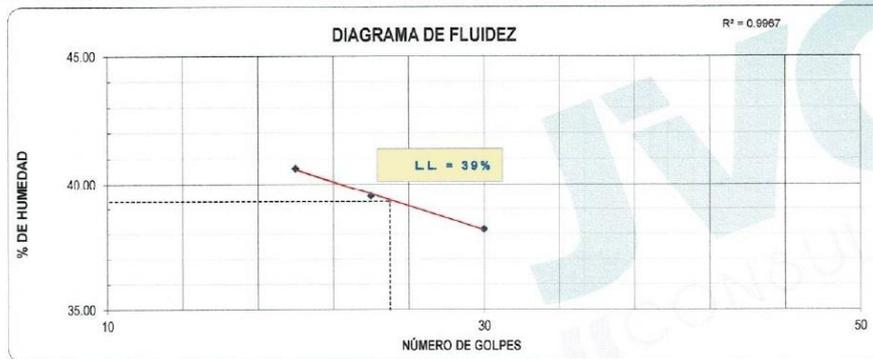
LÍMITES DE CONSISTENCIA	LÍMITE LIQUIDO			LÍMITE PLASTICO	
Nº de golpes	20	24	30	-	-
Peso tara (gr.)	11.57	11.10	13.38	10.58	11.36
Peso tara + suelo húmedo (gr.)	31.82	32.88	32.85	20.14	19.45
Peso tara + suelo seco (gr.)	25.97	26.71	27.47	18.59	18.04
Humedad %	40.63	39.53	38.18	19.41	21.14
Límites		39.00		20.00

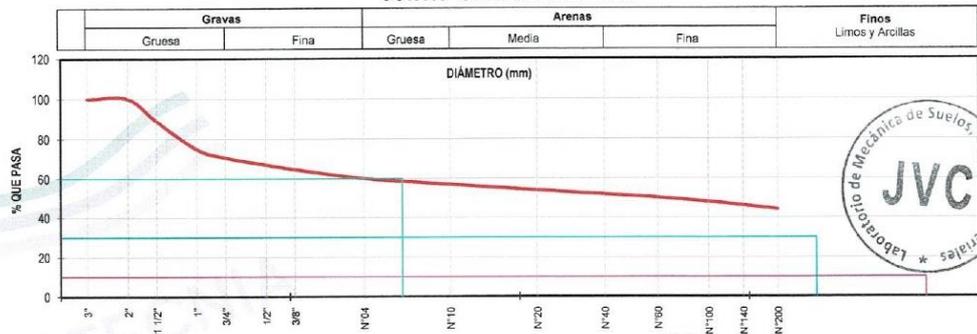
CURVA GRANULOMÉTRICA

DIAMETROS EFECTIVOS	D10 = 0.02 D30 = 0.05 D60 = 3.23	COEF. UNIF. Y CURVATURA	CU = 190.60 CC = 0.00	MATERIAL DE EVALUACIÓN : SUB RASANTE
---------------------	--	-------------------------	--------------------------	--------------------------------------

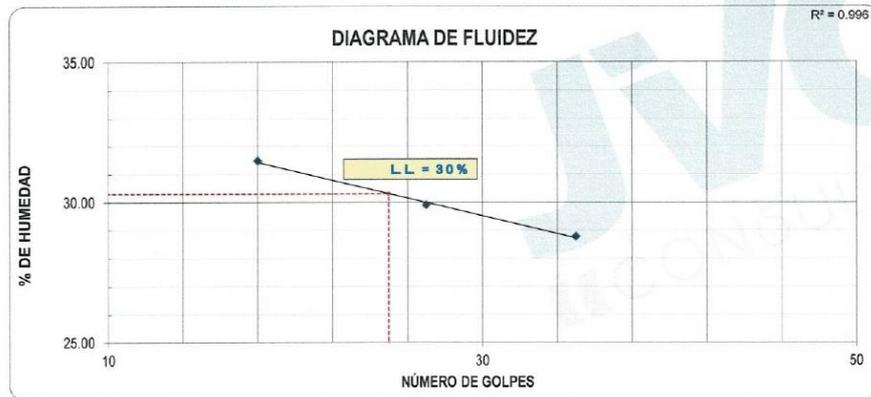
LÍMITES DE CONSISTENCIA		LÍMITE LIQUIDO		LÍMITE PLASTICO	
Nº de golpes	18	27	35	-	-
Peso tara (gr.)	10.32	11.73	11.06	13.47	12.69
Peso tara + suelo húmedo (gr.)	32.83	34.54	31.56	21.76	20.37
Peso tara + suelo seco (gr.)	27.44	29.29	26.98	20.35	19.10
Humedad %	31.48	29.90	28.77	20.49	19.81
Límites		30.00		20.00

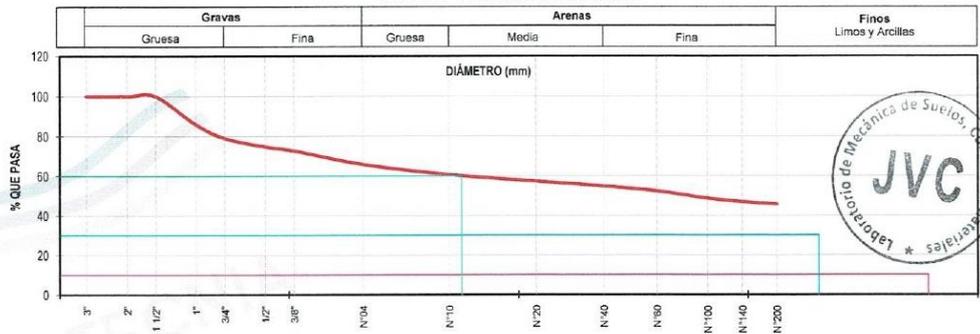
CURVA GRANULOMÉTRICA

DIAMETROS EFECTIVOS	D10 = 0.02 D30 = 0.05 D60 = 1.76	COEF. UNIF. Y CURVATURA	CU = 107.70 CC = 0.10	MATERIAL DE EVALUACION : SUB RASANTE
---------------------	--	-------------------------	--------------------------	--------------------------------------

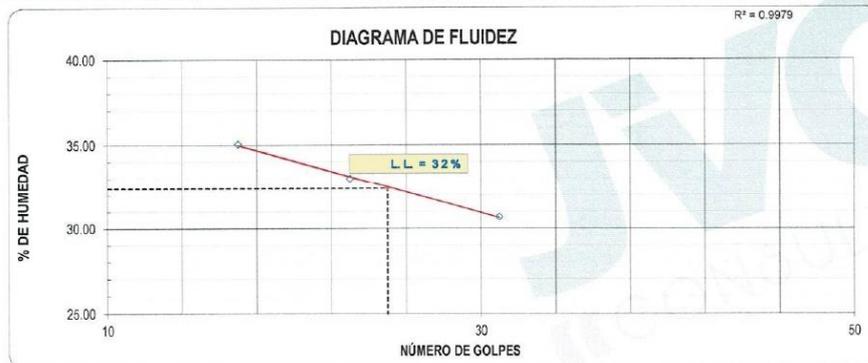
LIMITES DE CONSISTENCIA	LIMITE LIQUIDO			LIMITE PLASTICO	
Nº de golpes	17	23	31	-	-
Peso tara (gr.)	12.47	11.84	10.87	11.04	10.84
Peso tara + suelo húmedo (gr.)	33.78	34.28	34.04	22.47	21.94
Peso tara + suelo seco (gr.)	28.25	28.71	28.60	20.59	20.14
Humedad %	35.04	33.00	30.68	19.69	19.35
Límites		32.00			20.00

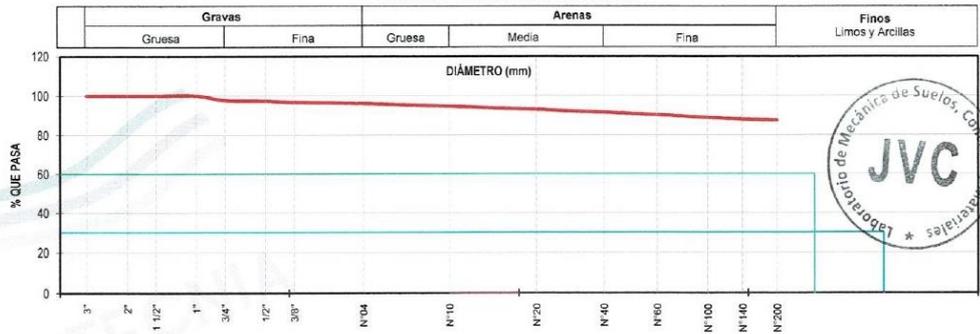
CURVA GRANULOMÉTRICA

DIAMETROS EFECTIVOS	D10 = - D30 = - D60 = -	COEF. UNIF Y CURVATURA	CU = - CC = -	MATERIAL DE EVALUACIÓN : SUB RASANTE	% Grava = 4.00 % Arena = 8.47 % Finos = 87.53
---------------------	-------------------------------	------------------------	------------------	--------------------------------------	---

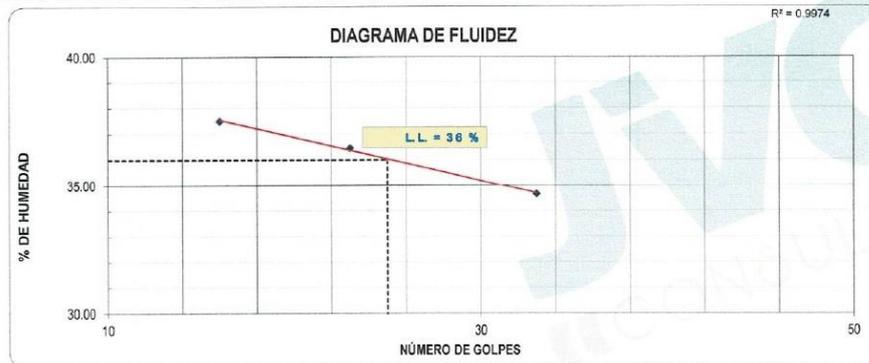
LABORATORIO DE MECÁNICA DE SUELOS-CONCRETO-ASFALTO Y MATERIALES					
LÍMITES DE CONSISTENCIA ASTM D4318					
PROYECTO	:	"EVALUACIÓN DE LA CONDICIÓN SUPERFICIAL DEL PAVIMENTO EN LA VÍA DE EVITAMIENTO DEL DISTRITO USQUIL, PROVINCIA DE OTUZCO, 2021"			
SOLICITANTE	:	PAZ ZAVALA, SEGUNDO ALBERTO			
UBICACIÓN	:	USQUIL - OTUZCO - LA LIBERTAD			
FECHA	:	JUNIO DE 2021			
LÍMITES DE CONSISTENCIA		LÍMITE LÍQUIDO		LÍMITE PLÁSTICO	
Nº de golpes		16	23	33	-
Peso tara (gr.)		10.36	10.38	10.63	10.11
Peso tara + suelo húmedo (gr.)		33.61	33.85	33.63	21.38
Peso tara + suelo seco (gr.)		27.27	27.58	27.71	19.41
Humedad %		37.49	36.45	34.66	21.18
Límites			36.00		21.00

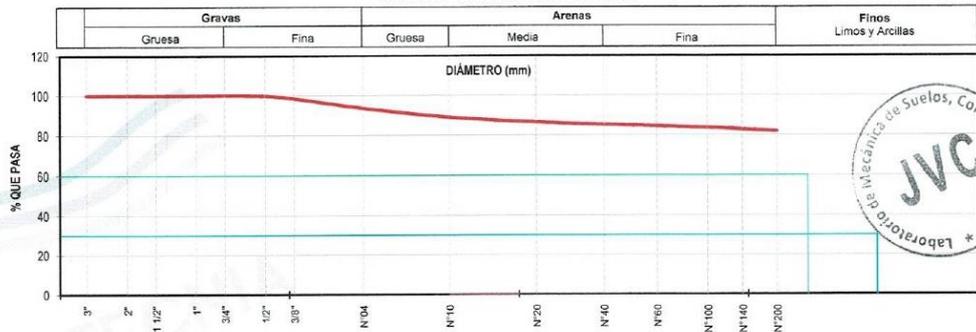
CURVA GRANULOMÉTRICA

DIAMETROS D10 = - COEF UNIF Y CURVATURA CU = - MATERIAL DE EVALUACION : SUB RASANTE
EFFECTIVOS D30 = - CC = -
D60 = -

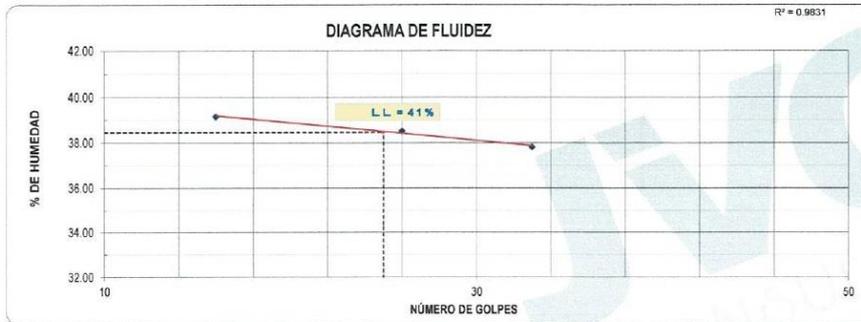
LÍMITES DE CONSISTENCIA	LÍMITE LÍQUIDO			LÍMITE PLÁSTICO	
Nº de golpes	16	26	33	-	-
Peso tara (gr.)	11.57	12.15	13.67	13.63	11.45
Peso tara + suelo húmedo (gr.)	33.36	34.09	45.38	21.57	20.24
Peso tara + suelo seco (gr.)	27.23	27.99	36.68	20.22	18.80
Humedad %	39.14	38.51	37.81	20.49	19.60
Límites		38.00			20.00

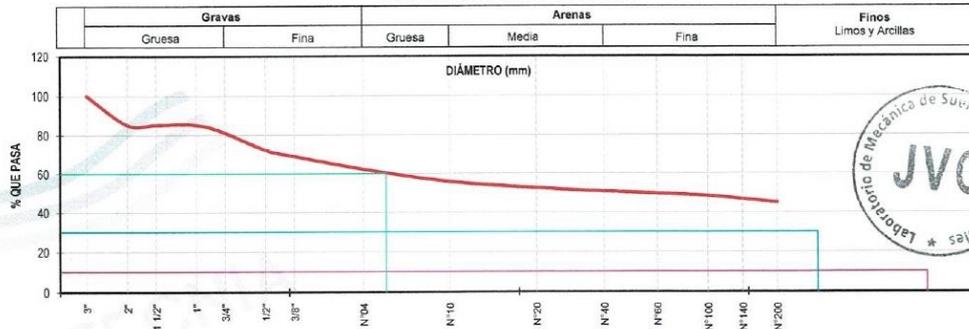
CURVA GRANULOMÉTRICA

DIÁMETROS EFECTIVOS	D10 = 0.02 D30 = 0.05 D60 = 3.78	COEF UNIF Y CURVATURA	CU = 227.10 CC = 0.00	MATERIAL DE EVALUACIÓN	: SUB RASANTE
---------------------	--	-----------------------	--------------------------	------------------------	---------------
