FACULTAD DE INGENIERÍA Y ARQUITECTURA
ESCUELA PROFESIONAL DE INGENIERÍA CIVIL

**Evaluación de la condición superficial del pavimento en la vía de
evitamiento del distrito Usquil, provincia de Otuzco, 2021**

TESIS PARA OBTENER EL TÍTULO PROFESIONAL DE:
INGENIERO CIVIL

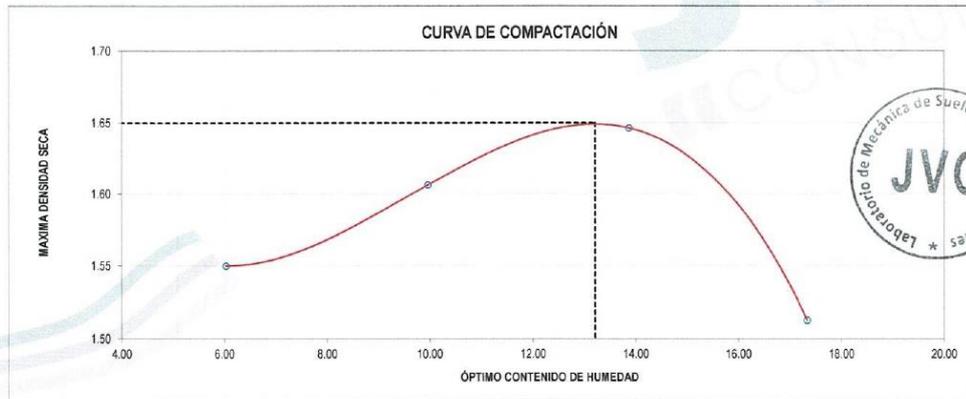
MUESTRA N°	1	2	3	4	5	6
Peso de Suelo húmedo + Molde (gr.)	10,212	10,472	10,701	10,490		
Peso de Molde (gr.)	6,738	6,738	6,738	6,738		
Peso de suelo Húmedo (gr.)	3,474	3,734	3,963	3,752		
Densidad Húmeda (gr/cm ³)	1.64	1.77	1.87	1.77		
CAPSULA N°	H-26	J-7	J-21	H-03		
Peso de suelo Húmedo + Cápsula (gr.)	2,246.22	2,583.18	2,444.76	2,503.21		
Peso de suelo seco + Cápsula (gr.)	2,124.81	2,356.15	2,156.16	2,144.58		
Peso de Agua (gr.)	123.41	227.03	288.60	358.63		
Peso de Cápsula (gr.)	78.27	76.83	75.47	76.38		
Peso de Suelo Seco (gr.)	2,046.54	2,279.32	2,080.69	2,068.20		
% de Humedad	6.03	9.96	13.87	17.34		
Densidad de Suelo Seco (gr/cm ³)	1.55	1.61	1.65	1.51

Máxima Densidad Seca (gr/cm ³)	1.65
Óptimo Contenido de Humedad (%)	13.21

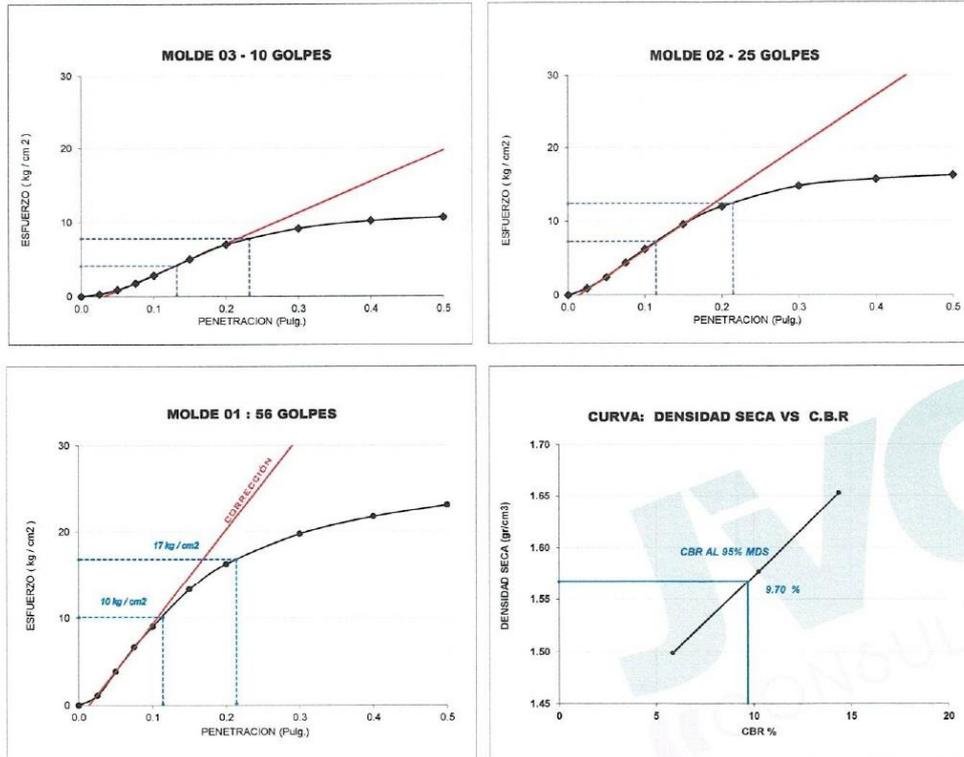
CURVAS - VALORES PRELIMINARES

Valores Corregidos

MOLDE Nº	PENETRACIÓ N (pulg)	PRESION APLICADA (kg/cm ²)	PRESION PATRÓN (kg/cm ²)	C.B.R %	DENSIDAD SECA (gr/cm ³)
1	0.1	10.1	70.307	14.37	1.653
2	0.1	7.2	70.307	10.24	1.577
3	0.1	4.1	70.307	5.83	1.499

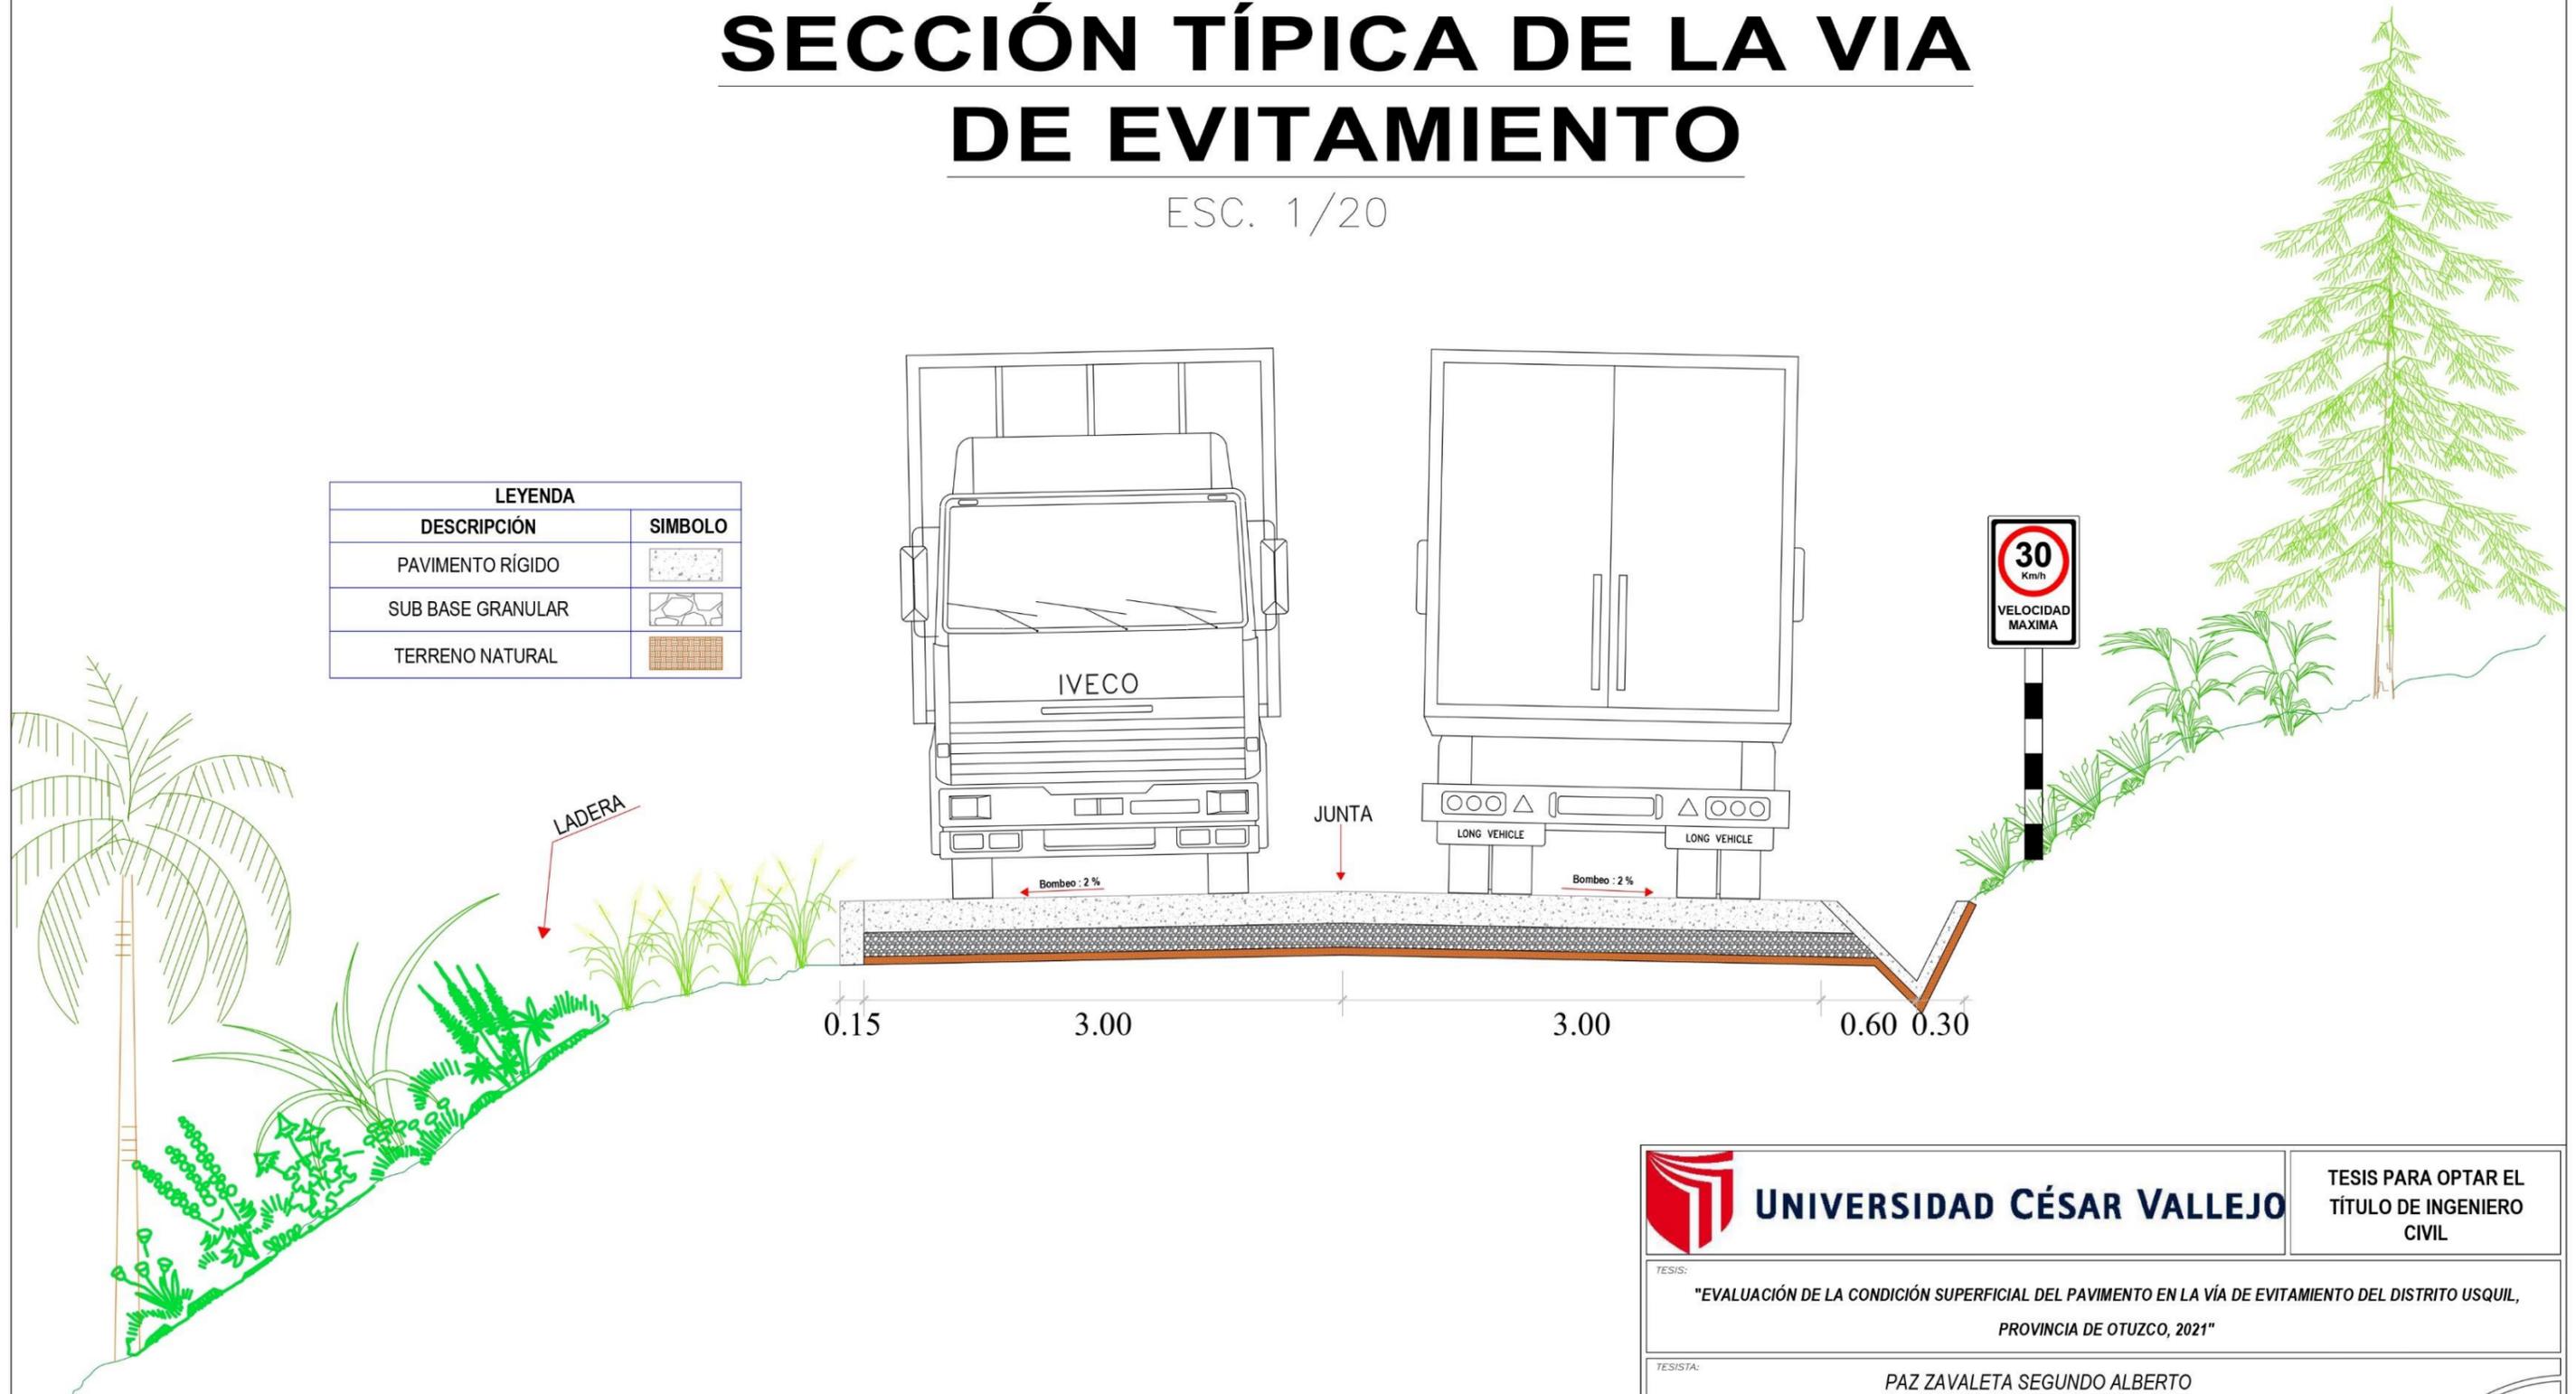
ESC. 1/20

LEYENDA	
DESCRIPCIÓN	SIMBOLO
PAVIMENTO RÍGIDO	
SUB BASE GRANULAR	
TERRENO NATURAL

UNIVERSIDAD CÉSAR VALLEJO		TESIS PARA OPTAR EL TÍTULO DE INGENIERO CIVIL
TESIS: "EVALUACIÓN DE LA CONDICIÓN SUPERFICIAL DEL PAVIMENTO EN LA VÍA DE EVITAMIENTO DEL DISTRITO USQUIL, PROVINCIA DE OTUZCO, 2021"		
TESISISTA: PAZ ZAVALETA SEGUNDO ALBERTO		
ASESOR: ING. HORNA ARAUJO LUIS ALBERTO	PLANO: SECCIÓN TÍPICA	N° DE LAMINA: ST-01
FECHA: MARZO DE 2021	ESCALA: INDICADA
