FACULTAD DE INGENIERÍA Y ARQUITECTURA
ESCUELA PROFESIONAL DE INGENIERÍA CIVIL

**Evaluación del Pavimento Flexible de las Rutas PE - 28H y PE -
28I del Departamento de Ayacucho, mediante Análisis
Deflectométrico -con Viga Benkelman**

**TESIS PARA OBTENER EL TÍTULO PROFESIONAL DE:
INGENIERO CIVIL**

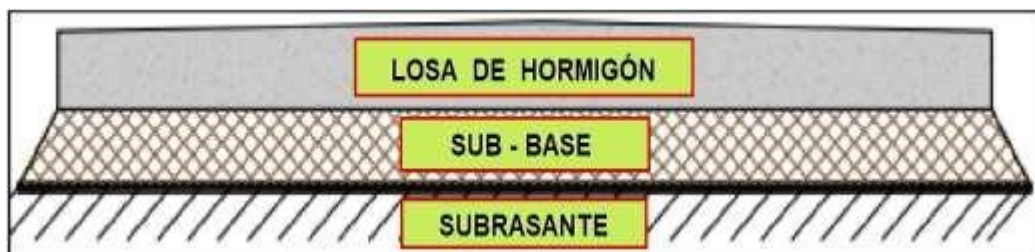
Este pavimento rígido denominado también como hidráulico, está compuesto por losas de concreto, que en ocasiones pueden o no llevar barras de acero como refuerzo. Esta losa está colocada encima de la capa base o sub-base, y de bajo de ellas se encuentra la capa subrasante. Este tipo de pavimento previene los posibles deterioros y desnivelamientos de las capas bajas, sin poner en riesgo la estructura. Su aplicación es más costosa en su ejecución inicial, pero a cambio de ello, el periodo de durabilidad oscila entre 20 a 40 años en su periodo de funcionalidad, y por lo mismo su mantenimiento es de mínimo esfuerzo, por las mismas separaciones de las losas; y cuyas aberturas son selladas con el objeto de impermeabilizar la losa y proteger de los medios contaminantes. (Alvariño, 2016, p. 19).

Fig. 2. Sección Transversal del Pavimento Rígido
Fuente: Armijos, 2009

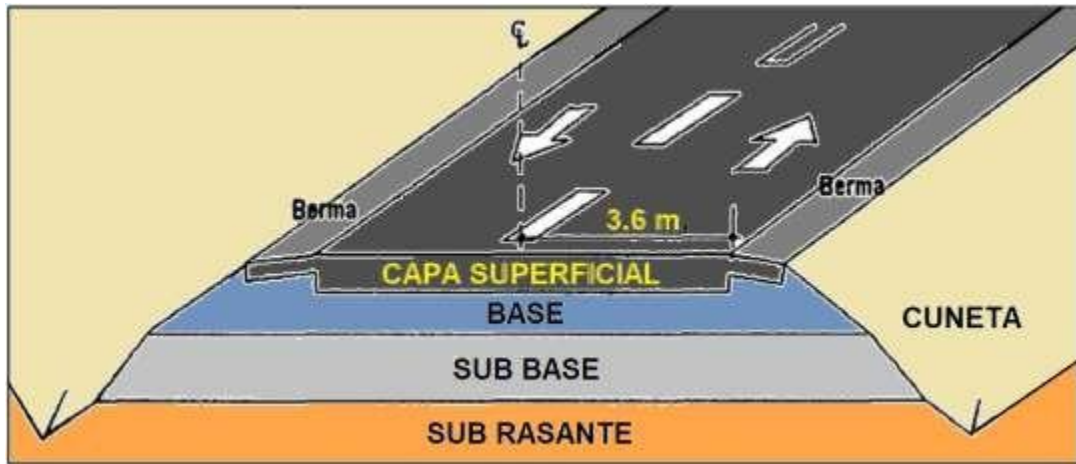
Fig. 9. Sección Típica de un Pavimento Flexible
Fuente: Ramos (2017).

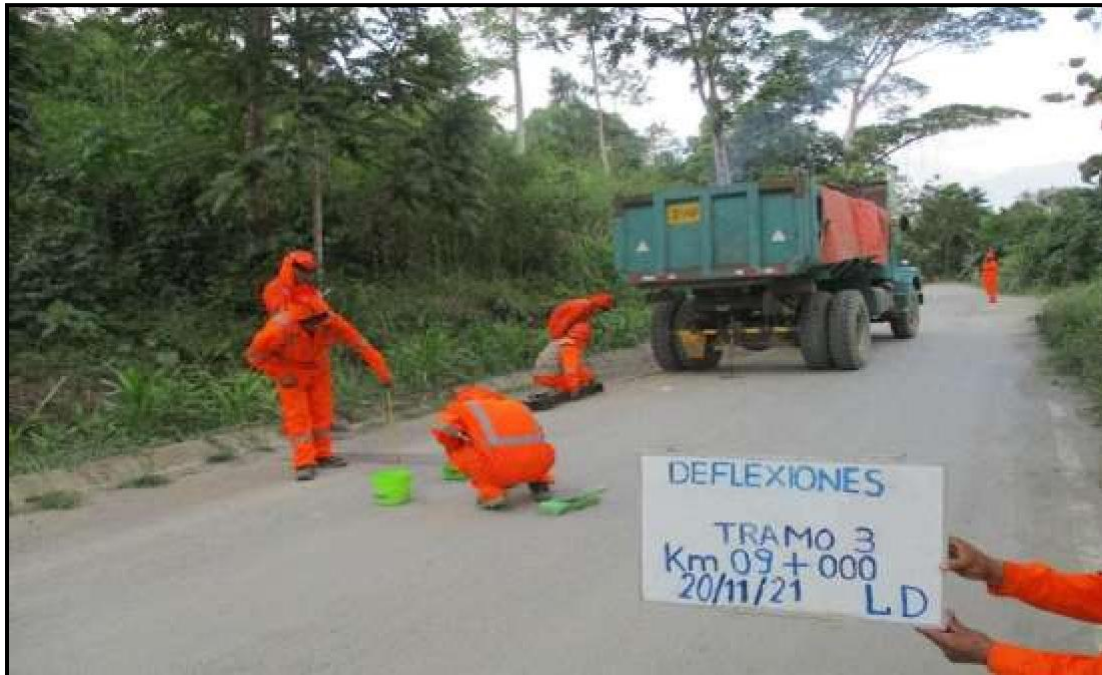
Foto 2. Medición de deflexiones en el tramo San Fransisco – Palmapampa. (lado izquierdo)

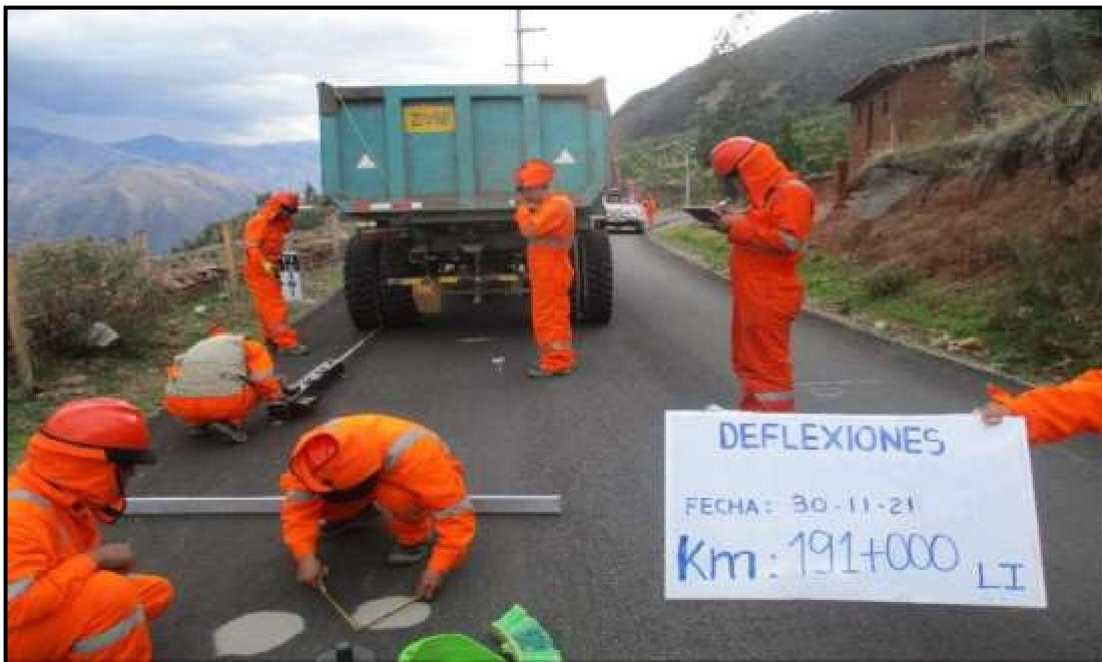
Foto 3. Medición de deflexiones en el tramo Sivia - Canayre. (lado derecho)

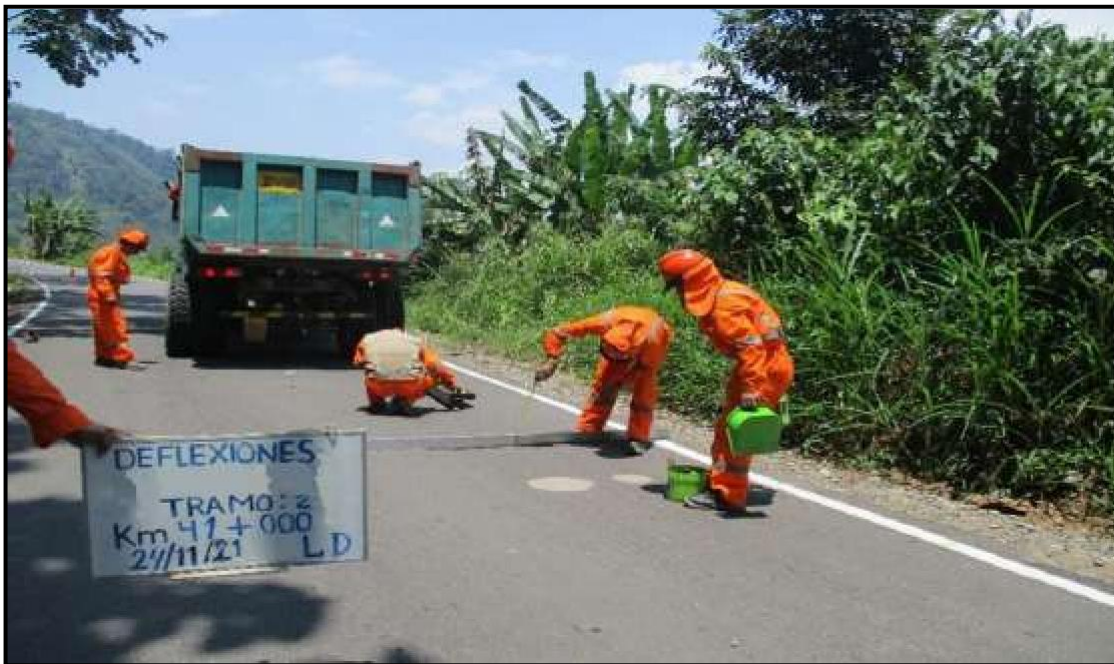
Foto 4. Medición de deflexiones en el tramo Chiquintirca – San Miguel. (lado izquierdo)

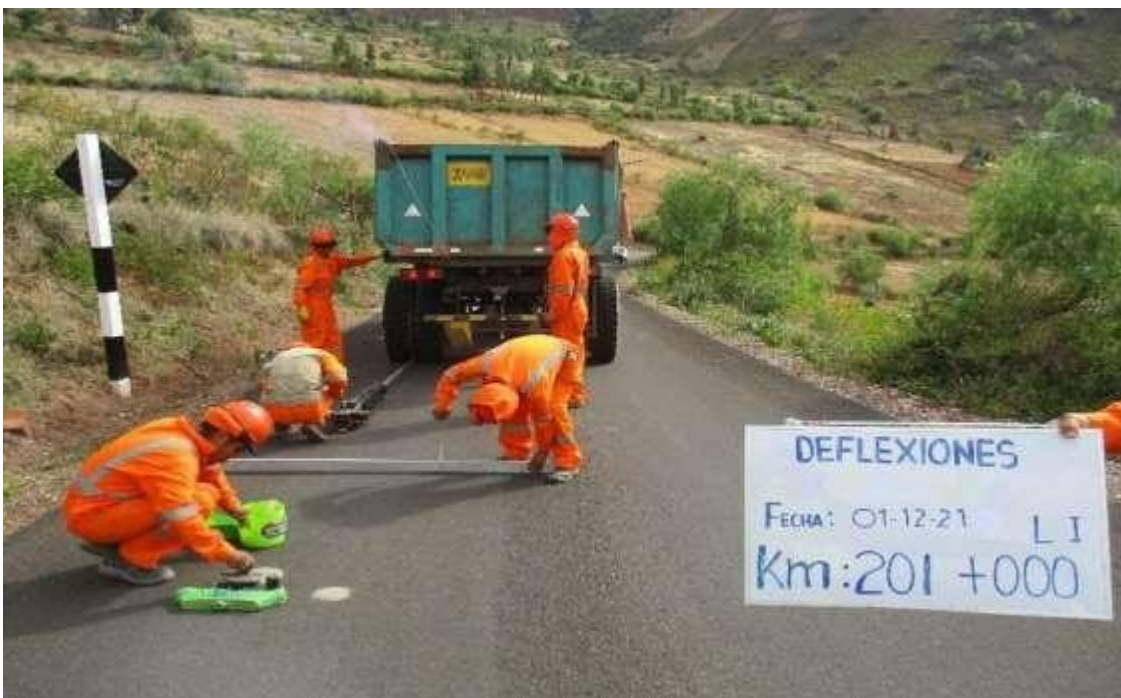
Foto 5. Medición de deflexiones en el tramo Chiquintirca – San Miguel. (lado derecho)
