**Evaluación del pavimento flexible, en avenida Marcavelica,
utilizando metodología PCI Distrito 26 de Octubre –
Provincia de Piura 2022**

**TESIS PARA OBTENER EL TÍTULO PROFESIONAL DE:
Ingeniero Civil**

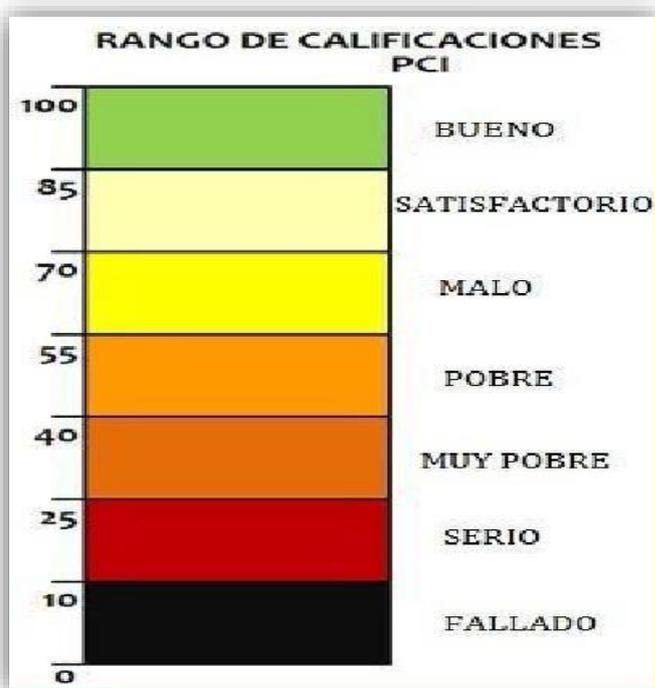
Imagen N°01

Los métodos utilizados para la evaluación del siguiente procedimiento, fue siguiendo lo estipulado en manual del PCI; donde se realizaron unas tablas de medición y de rango de calificación a la cual aplicando en el software Excel dará una evaluación según su severidad.

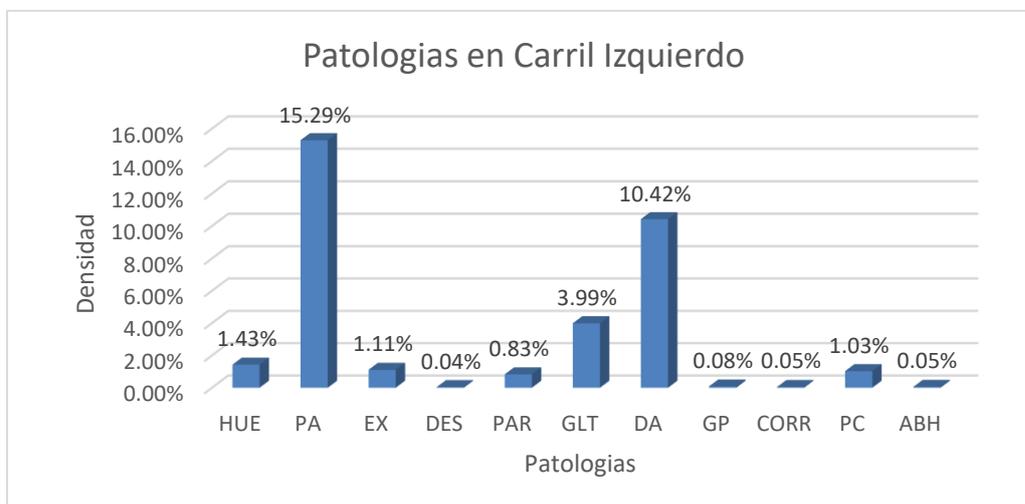
Gráfico 1: Porcentajes de las patologías - Carril Izquierdo

PATOLOGÍAS	SÍMBOLO	ÁREA(m2)	DENSIDAD
Huecos	HUE	36.00	1.43%
Pulimentos de agregados	PA	385.20	15.29%
Exudación	EX	27.89	1.11%
Desplazamientos	DES	0.98	0.04%
Parqueo	PAR	20.92	0.83%
Grietas longitudinales y transversales	GLT	100.60	3.99%
Desprendimiento de agregados	DA	262.62	10.42%
Grieta Parabólica	GP	1.90	0.08%
Corrugación	CORR	1.15	0.05%
Piel de cocodrilo	PC	25.85	1.03%
Abultamientos y Hundimientos	ABH	1.38	0.05%

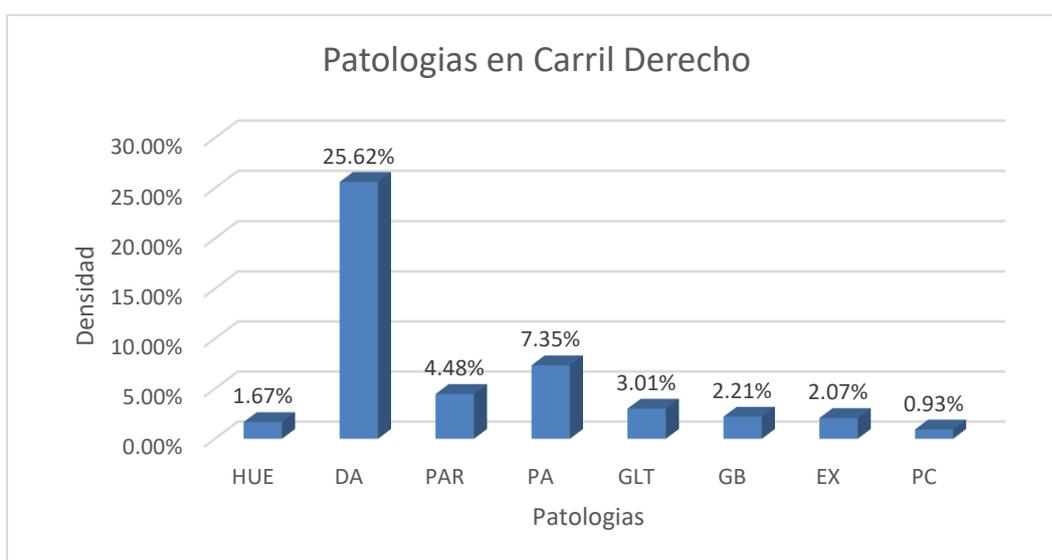
Gráfico 2: Porcentaje de las patologías - Carril Derecho

PATOLOGÍAS	SÍMBOLO	ÁREA(m2)	DENSIDAD
Huecos	HUE	42.05	1.67%
Desprendimiento de agregados	DA	645.51	25.62%
Parqueo	PAR	112.93	4.48%
Pulimentos de agregados	PA	185.19	7.35%
Grietas longitudinales y transversales	GLT	75.85	3.01%
Grietas de borde	GB	55.73	2.21%
Exudación	EX	52.20	2.07%
Piel de cocodrilo	PC	23.35	0.93%

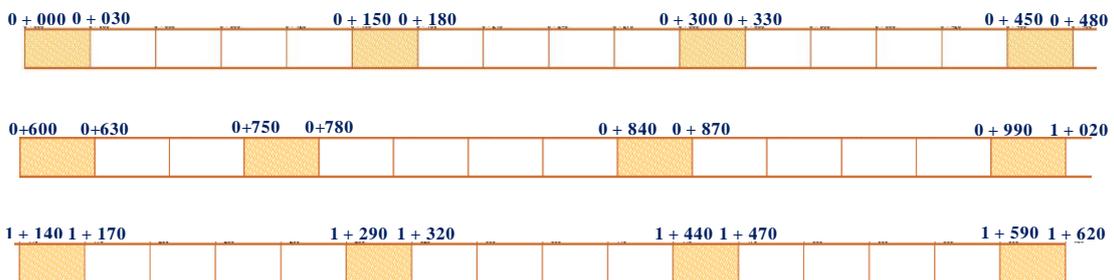
c) Esquema del Pavimento para el muestreo

i = 4 Intervalo de muestreo
