UNIVERSIDAD CÉSAR VALLEJO

**Elaboración de un procedimiento para mejorar la calidad de
pintado del sistema P2-A en la empresa CM Will's, Moquegua**

**TESIS PARA OBTENER EL TÍTULO PROFESIONAL DE:
Ingeniero Mecánico Eléctrico**

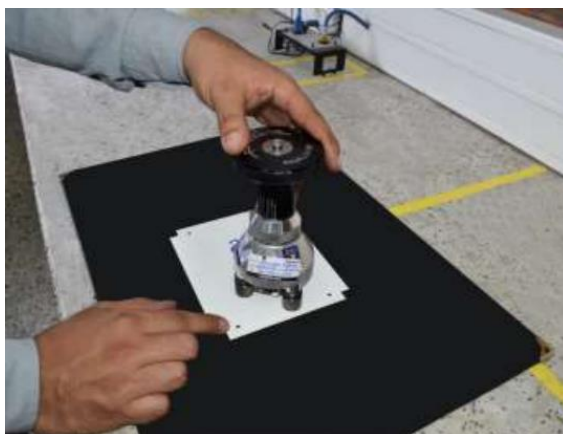
Adherencia de pintura por tracción, La adherencia de un sistema de revestimiento de pintura de una o varias capas o un producto similar se determina midiendo la tensión o fuerza mínima requerida para desprender o rasgar el revestimiento en una dirección perpendicular al sustrato. (Rodríguez D. , 2019)

Figura N°02: Ensayo de adherencia por tracción.

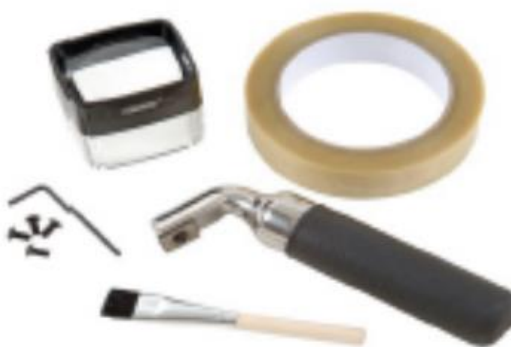
Adherencia de pintura por corte, La prueba de adhesión del cortador de escotilla cruzada es una prueba de tipo destructivo definida en ASTM D3359. Se recomienda utilizar una placa de verificación que se somete al proceso de recubrimiento. En este sentido, la muestra utilizada para el ensayo de adherencia del revestimiento (pegado al sustrato) consiste en una placa de verificación sobre la que se realizan dos juegos de líneas cortadas en un ángulo de 30° a 40° formando una X. (Tirado, 2018)

Figura N°03: Materiales para ensayo de adhesividad

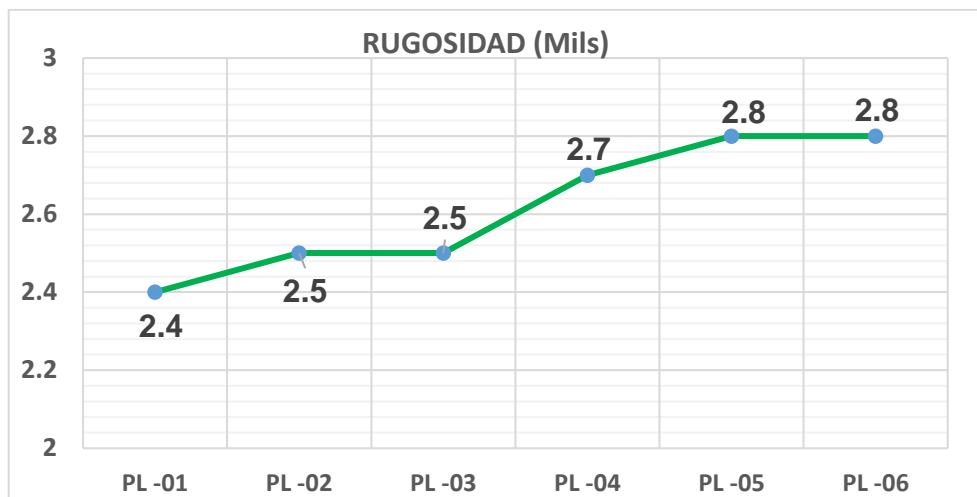
Se utilizó el registro RE-013-SGC: "Preparación superficial y perfil de anclaje"
Donde los datos de las mediciones realizadas a las probetas, se presentan en el siguiente gráfico.

Figura N°06: Gráfico de valores obtenidos por rugosidad en mils.

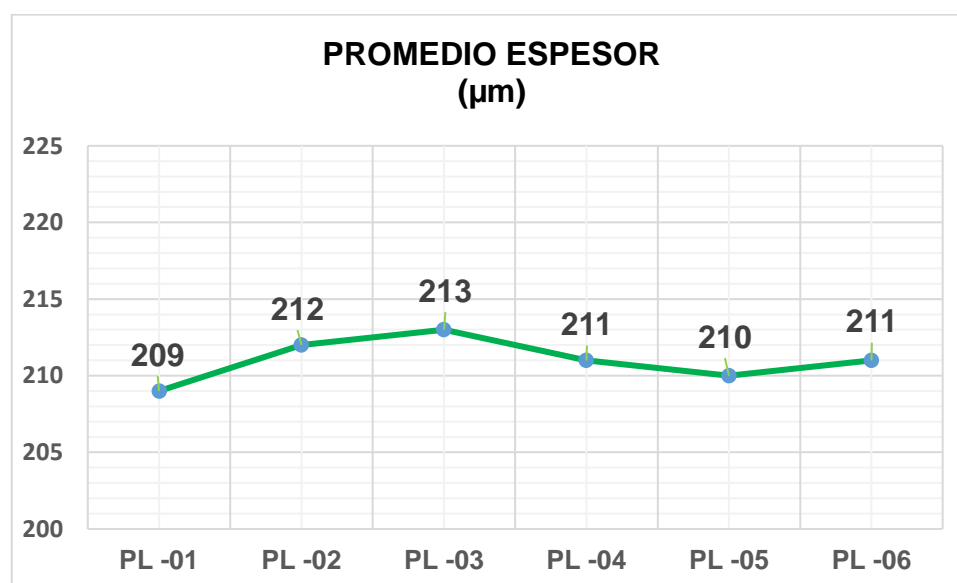
Se utilizó el registro RE-015-SGC: Aplicación y espesor de pintura. Donde los datos de las mediciones realizadas a las probetas se presentan en el siguiente gráfico.

Figura N°11: Gráfico de valores obtenidos de espesor de película en la primera capa.

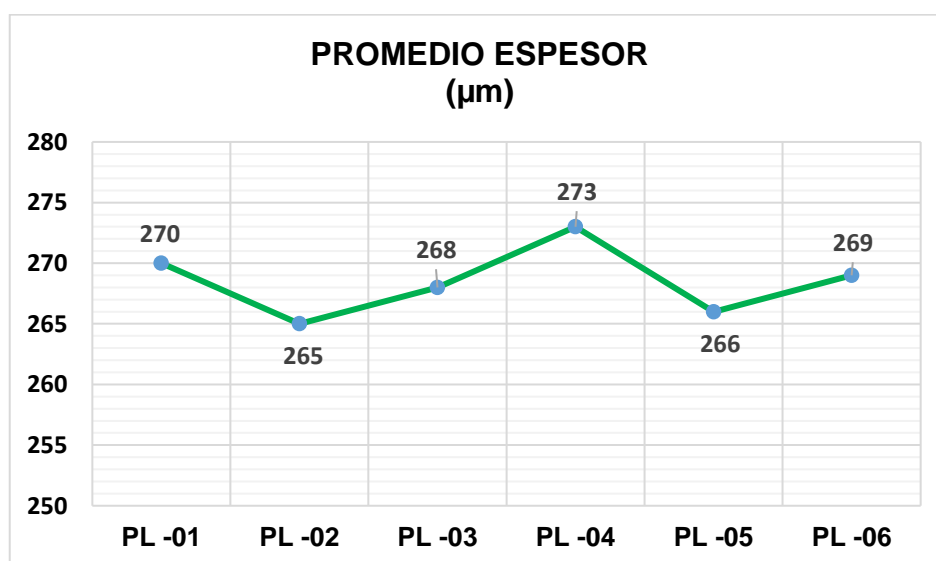
Se utilizó el registro RE-015-SGC: Aplicación y espesor de pintura. Donde los datos de las mediciones realizadas a las probetas se presentan en el siguiente gráfico

Figura N°12: Gráfico de valores obtenidos de espesor de película en la capa de acabado.

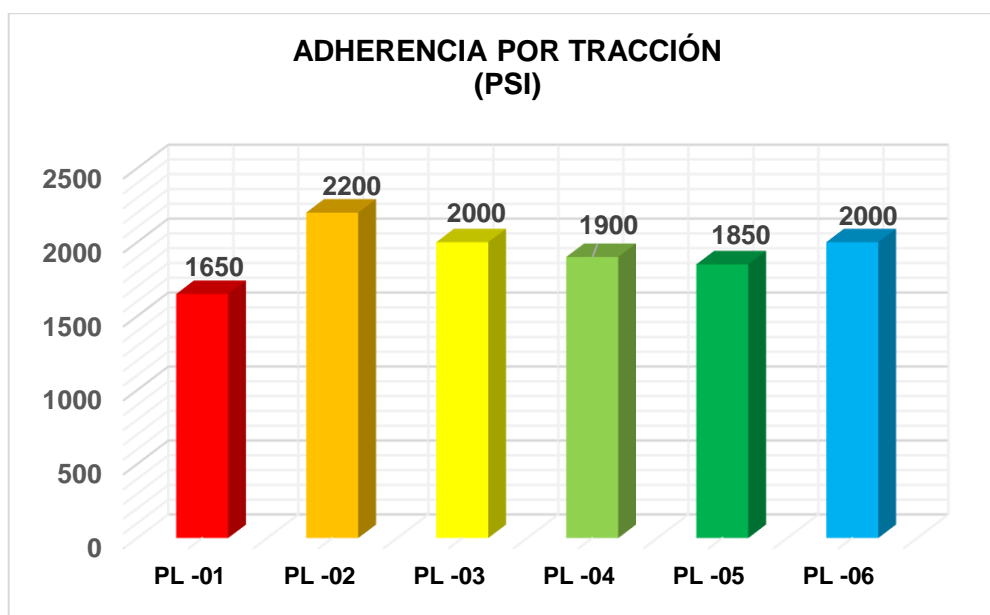
Figura N°13: Gráfico de valores obtenidos en el ensayo de adherencia de pintura por tracción.

El promedio del valor de adherencia por tracción de las 6 probetas es **1933 PSI**.

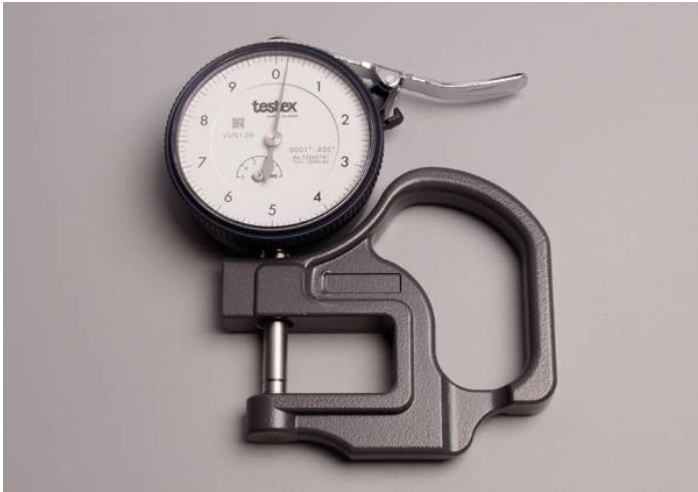
Rugosímetro, Testex, Modelo: 7326STX1

El Medidor de Perfil de Rugosidad analógico es un método moderno y rápido para medir el perfil de rugosidad en las superficies limpiadas con chorro abrasivo (arena, granalla, escoria, etc.).

Press-O-Film facilita la obtención de réplicas de superficies y produce lecturas promedio del máximo de cresta-a-valle que aseguran una eficacia óptima para el proceso de abrasión.

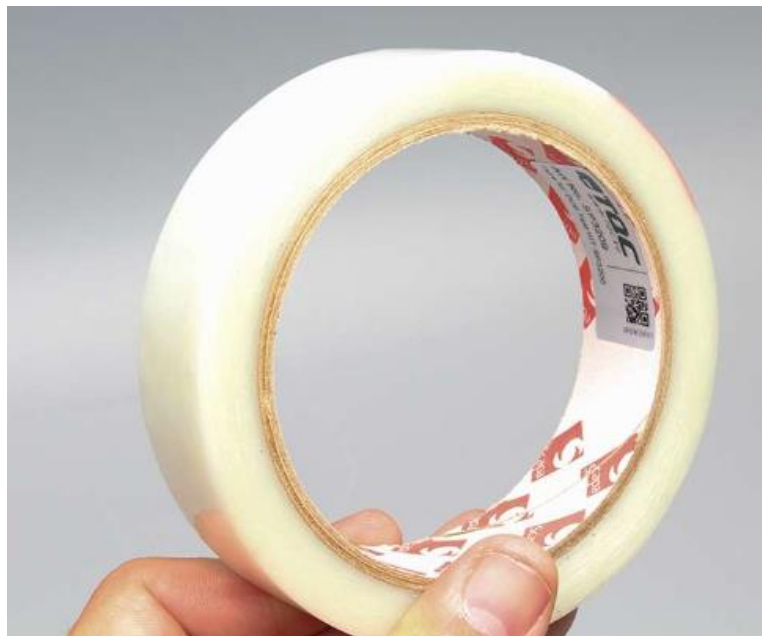
Cinta De Polvo, TQC SHEEN SP3209

Según ISO 8502-3 permite evaluar la cantidad y el tamaño de las partículas de polvo en las superficies preparadas para la pintura. El polvo sobre las superficies limpiadas por chorro puede reducir la adherencia del revestimiento, lo que provoca un fallo prematuro del recubrimiento y un acabado de recubrimiento inferior al estándar. El kit de prueba de polvo se puede utilizar de acuerdo con las recomendaciones de la norma BS EN ISO 8502-3 como prueba de paso / fallo o como registro permanente de la presencia de polvo.

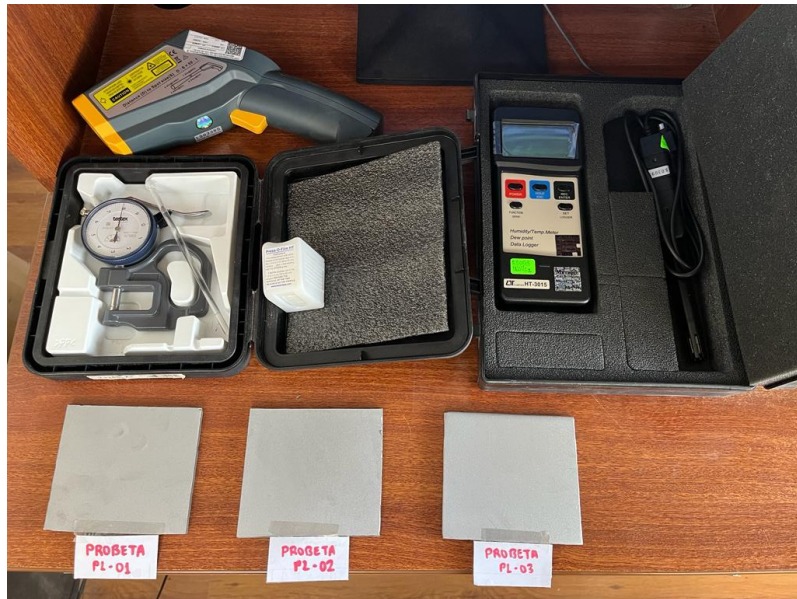
Fotografía de equipos y probetas para realizar la inspección de perfil de anclaje.

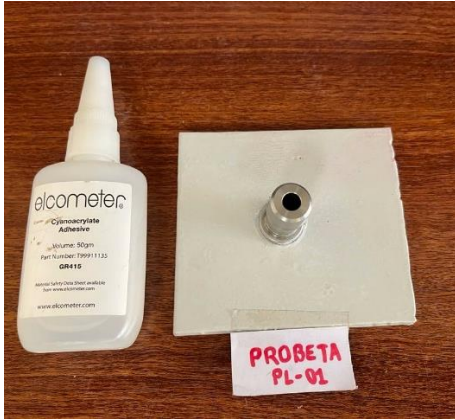
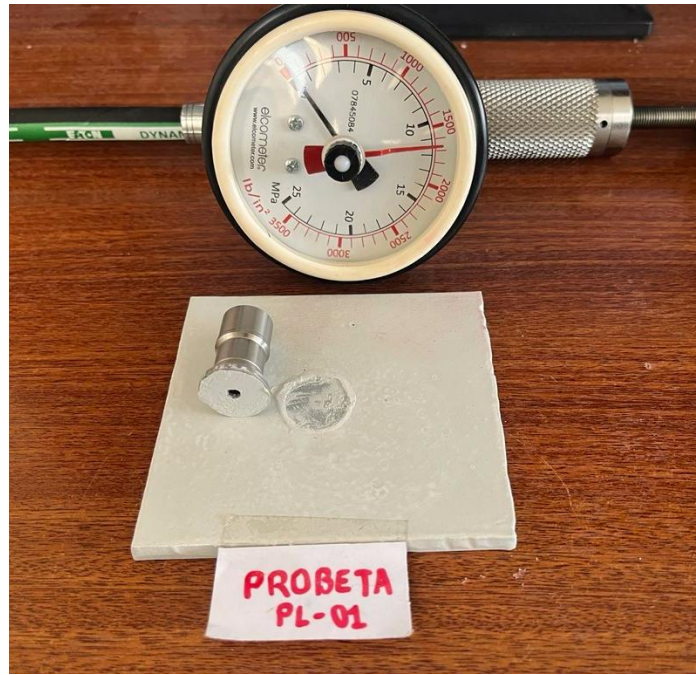
Fotografía de valor medido a la Probeta PL-01: 1650 PSI

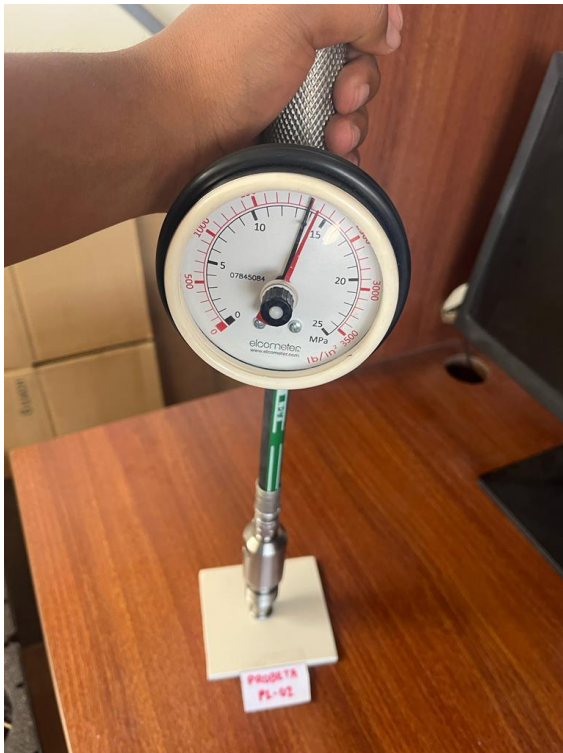
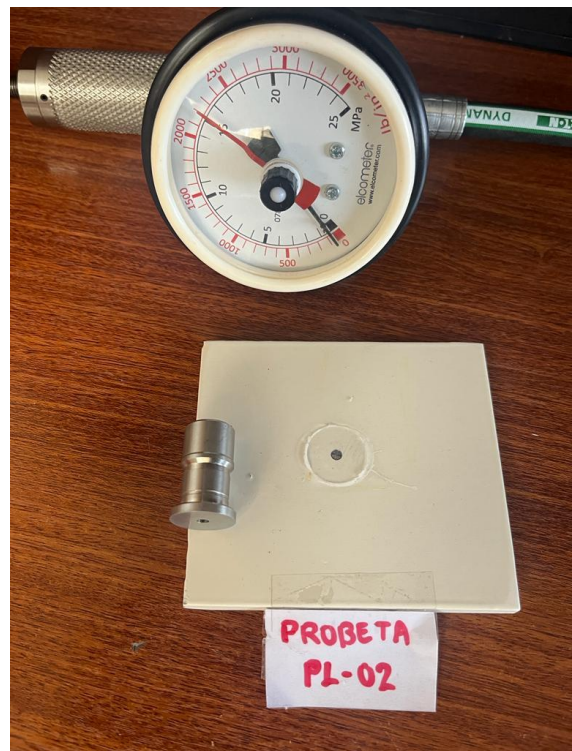
Fotografía de valor medido a la Probeta PL-02: 2200 PSI

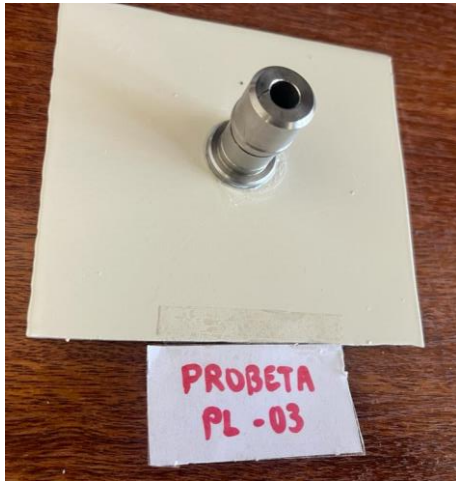
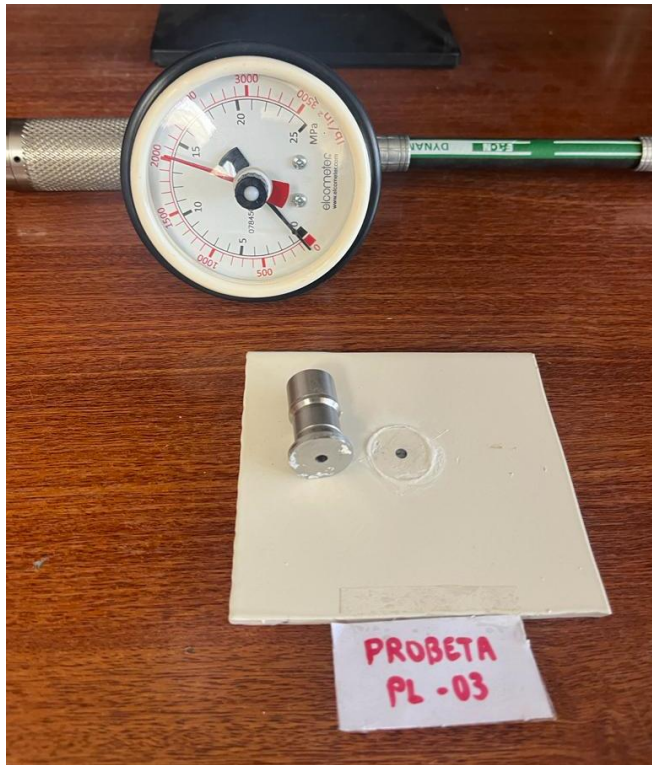
Fotografía de valor medido a la Probeta PL-03: 2000 PSI

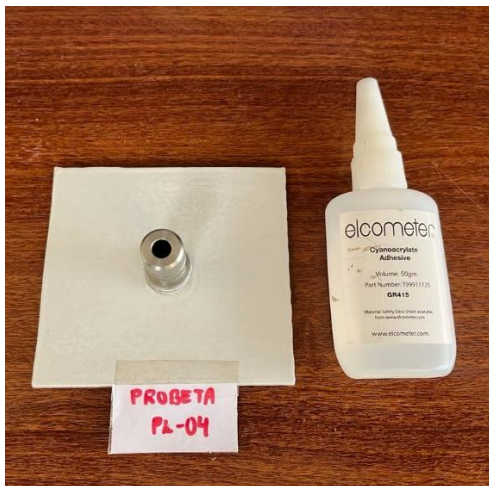
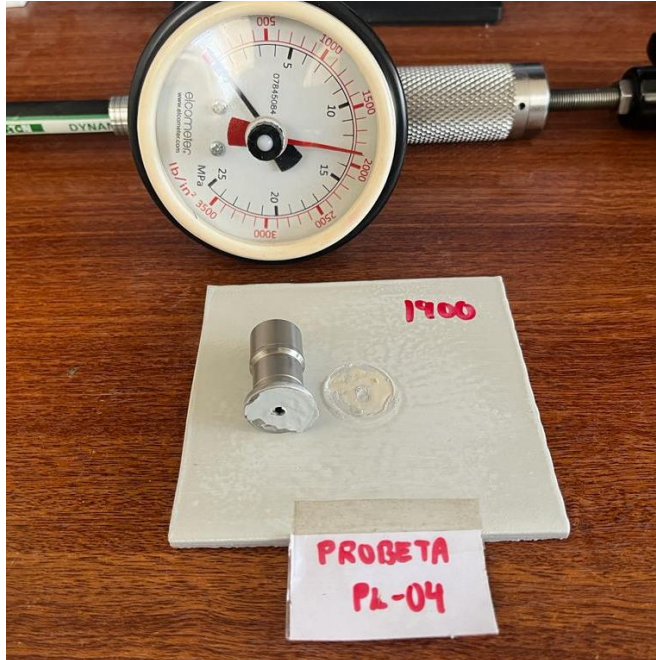
Fotografía de valor medido a la Probeta PL-04: 1900 PSI

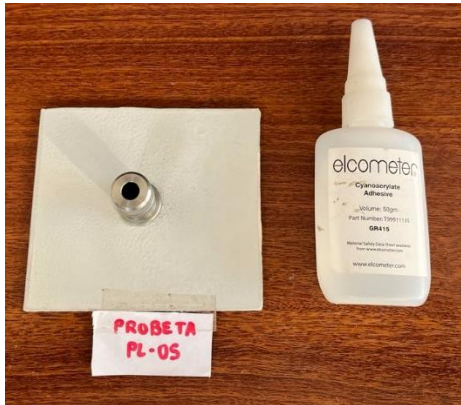
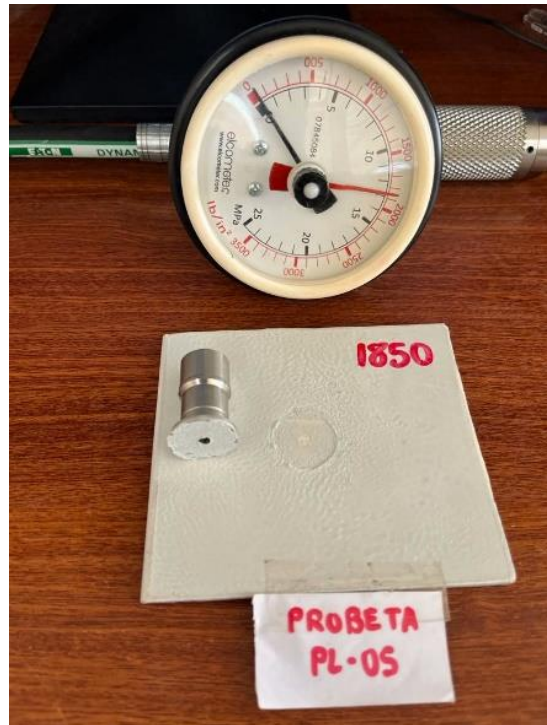
Fotografía de valor medido a la Probeta PL-05: 1850 PSI

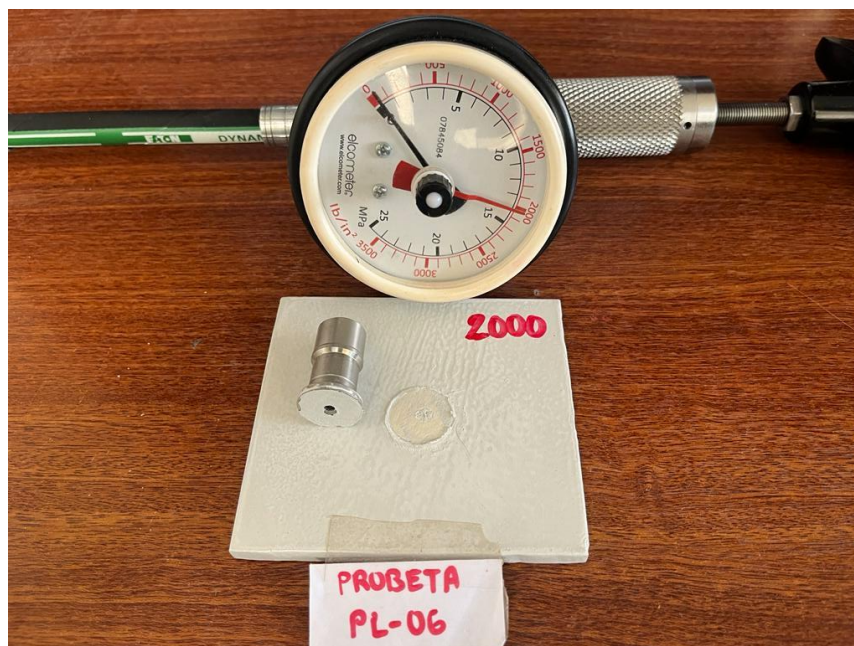
Fotografía de valor medido a la Probeta PL-06: 2000 PSI

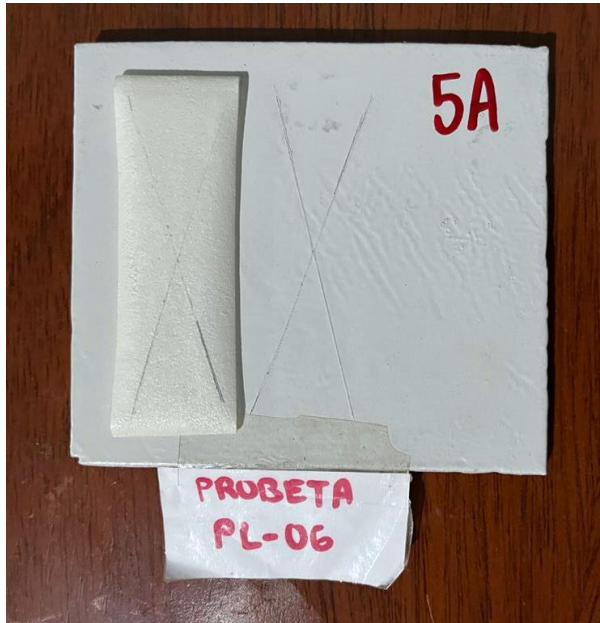
Fotografía de valor medido a la Probeta PL-06: 5A
