**FACULTAD DE INGENIERÍA Y ARQUITECTURA
ESCUELA PROFESIONAL DE ARQUITECTURA**

"Análisis de la calidad espacial del Malecón Grau y su impacto en el desarrollo de actividades socioculturales de Chimbote – 2022"

**TESIS PARA OBTENER EL TÍTULO PROFESIONAL DE:
ARQUITECTO**

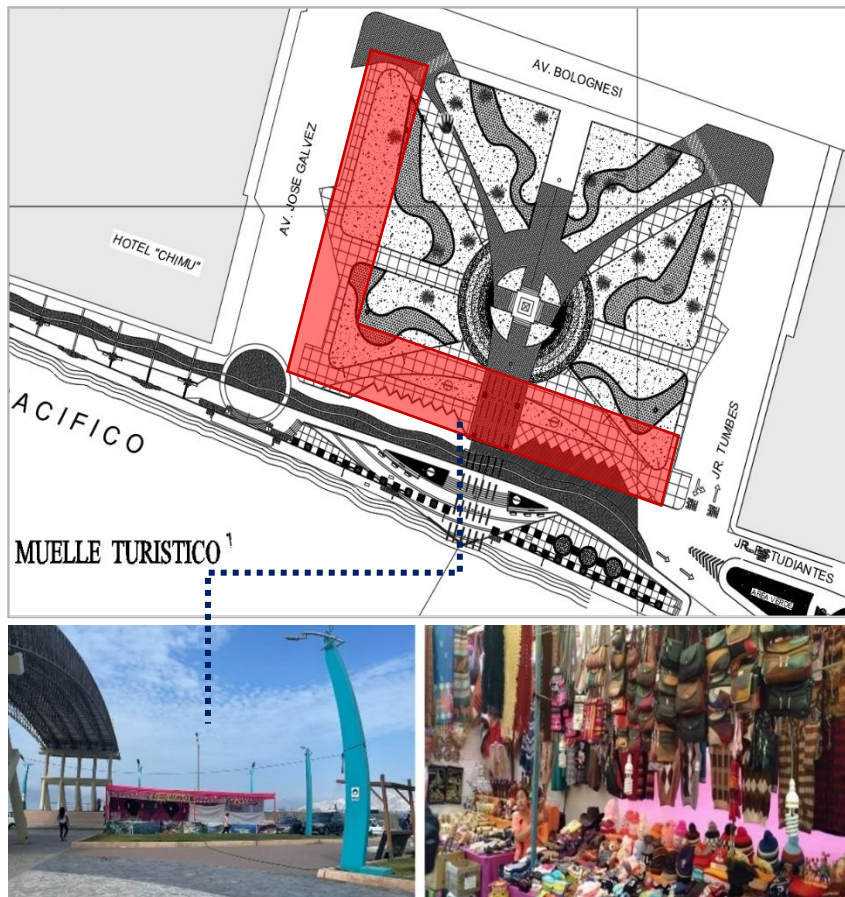
Figura 2:ubicación- presencia temporal Ferias Culturales

Se muestran escenarios abiertos que están enfocados a la cultura en la cuales hay presencia de ferias artesanales que vienen temporalmente en festividades importantes, generando una activación económica importante para el distrito. Sin embargo, esto genera que la concentración de flujo se dé únicamente en dicha zona, que está ubicada entre av. José Gálvez y jr. Tumbes con una dimensión aproximada de 108.70 ml. (figura 02).

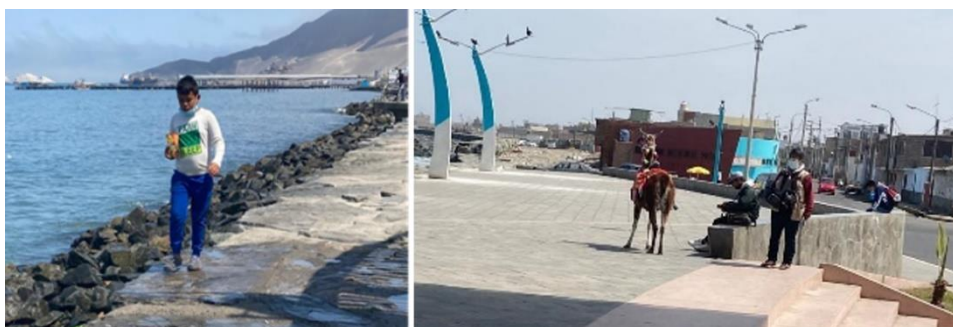
Figura 3: Comercio Informal – Niños vendiendo caramelos durante el día.

La venta y exposición de fotografías, es una actividad que influye positivamente a la interacción cultural; a pesar de que es un comercio informal, promueve la cohesión entre identidad cultural y social; así como el rescate de identidad e integración con el paisaje. Por otro lado, se percibe un conflicto social donde intervienen un sector de población conformada por niños y jóvenes; lo cual interviene en los derechos humanos; estos niños realizan la venta de golosinas y rosas, para satisfacer sus necesidades económicas. En muchos casos, son quienes piden que se les colabore con una compra, causando cierta sensibilidad en las personas. (figura 03).

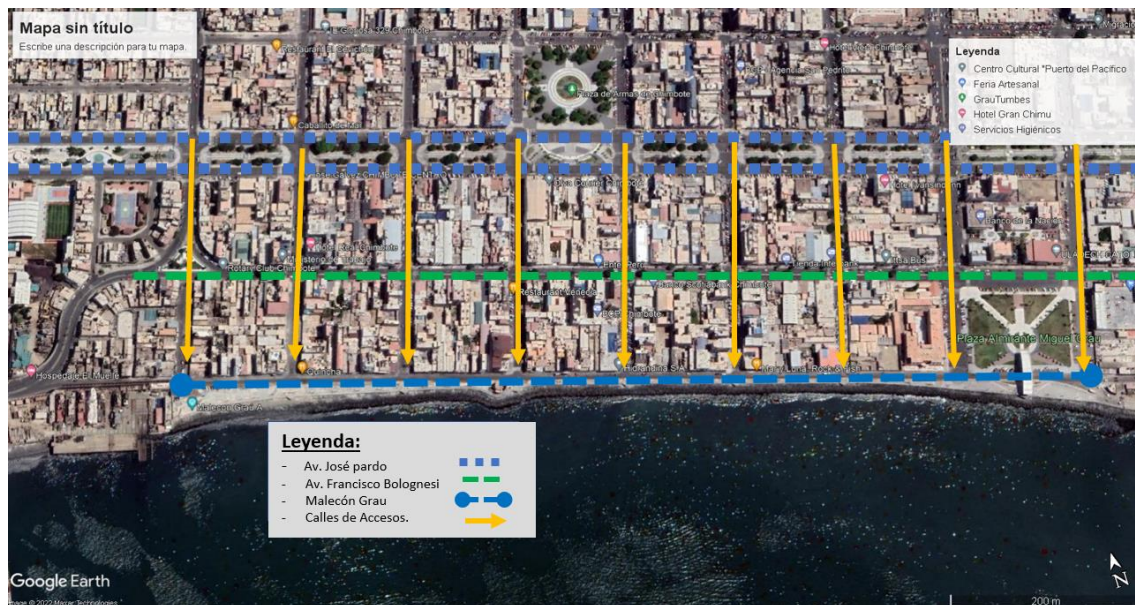
Figura 4: Accesos al Malecón Grau

El malecón Grau es un espacio público costero cuya ubicación se encuentra en el casco urbano de la ciudad de Chimbote y tiene como atractivo la Bahía del Ferrol y la plaza Grau. Así mismo se ubica a dos cuadras de la plaza de armas y paralelo a la avenida José pardo, una de las avenidas más importantes de la ciudad, conecta al distrito de Chimbote con el distrito de nuevo Chimbote, así mismo la av. Meigs es otra de las avenidas importantes y más próximas al Malecón Grau, que a la vez conecta el terminal terrestre con el Malecón Grau, atrayendo a visitantes y turistas a este espacio Público, mas importante para la ciudad de Chimbote (figura 04).

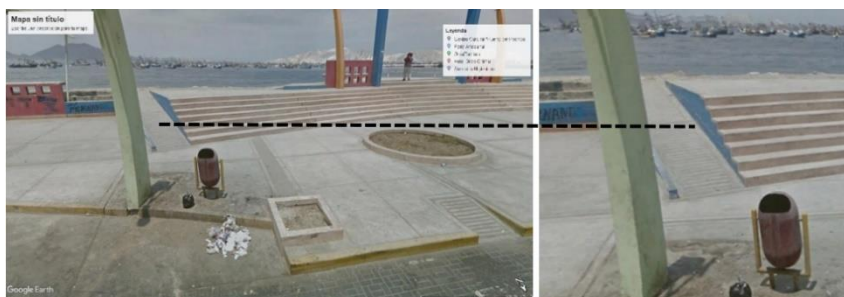
Figura 6: Tipo de rampa N° 2

Sin embargo, se observó que uno de los espacios dentro de la zona de estudio en forma de proa de barco como punto de remate arquitectónico del Jr. Sáenz Peña, encontrándose un total de tres tipos de rampas, uno de ellos con una dimensión de 1.00m x 1.20m, que da acceso de la pista a la vereda y desde la vereda hacia la plataforma del mirador, asimismo; se encontró dos rampas paralelas de 1.20 x 9.00m generando una circulación vertical de fácil acceso hacia la plataforma (Imagen 06).

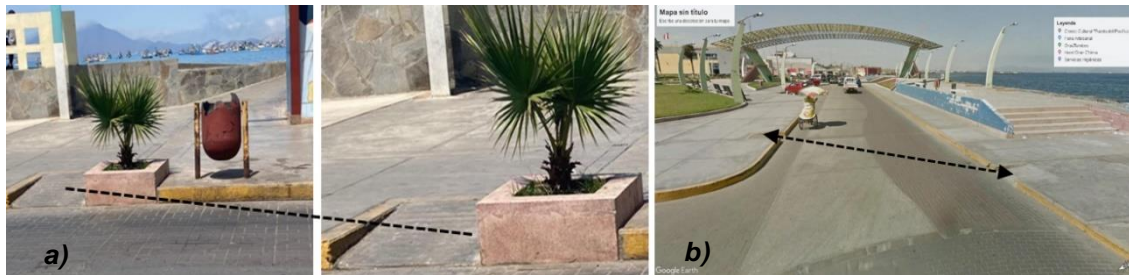
Figura 8: no existe continuidad de rampas

Por otro lado de acuerdo con la ficha de investigación, en el lugar de estudio se encontró un total de 16 rampas cortas, de 1.00 x 1.20 ml, que articulan las pistas (asfalto) con las veredas (figura 08). (a).

Otro punto importante, a señalar en relación al diseño de la rampa, es la seguridad. Dado que, las rampas del Malecón Grau comparten una deficiencia en común, lo cual no cuentan con barandas de apoyo y en algunos casos tienen mucha pendiente, lo cual contrasta con lo establecido en el RNE. "A.120, capítulo II, art. 6 características de diseño en rampas y escaleras". El ancho de la rampa debe tener un mínimo de un 1.00m. incluyendo pasamanos.

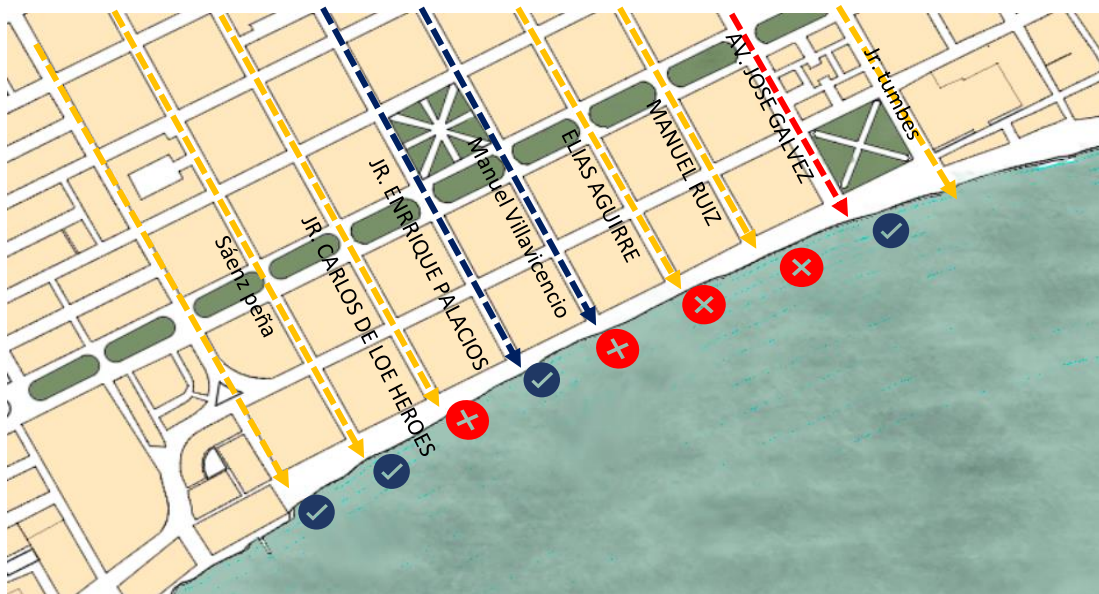
Figura 9: Acceso a través de rampas hacia el Malecón Grau

Sin embargo, algunos de los principales jirones como: Carlos de los héroes, Manuel Villavicencio, Elías Aguirre y Manuel Ruiz, generan cierta permeabilidad visual y de accesibilidad hacia el Malecón Grau, pero, no hay rampas que den acceso a los miradores, encontrándose con barreras de escalones que no funcionan correctamente para diferentes tipos de usuarios (figura 09).

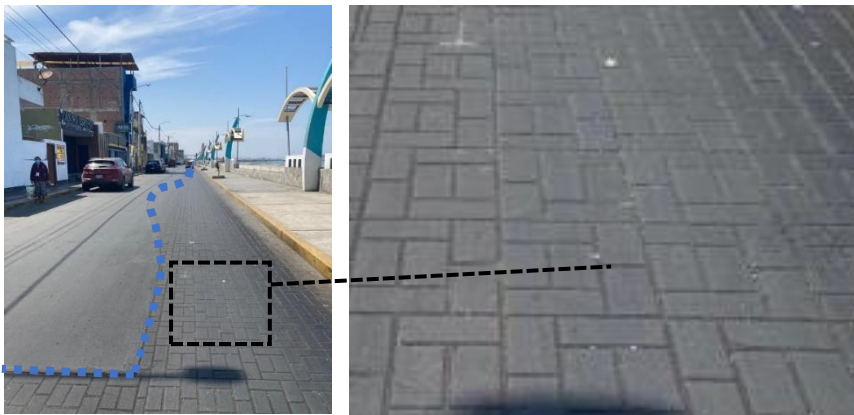
Figura 11:Material adoquinado

ayuda a regular la velocidad de los vehículos, la ubicación de la trama es un riesgo expuesto para la población. Por lo que se concluye, que la trama tiene un diseño en forma zigzagueante, anexa al tráfico vehicular y que no se identifica como una circulación peatonal (figura 11).

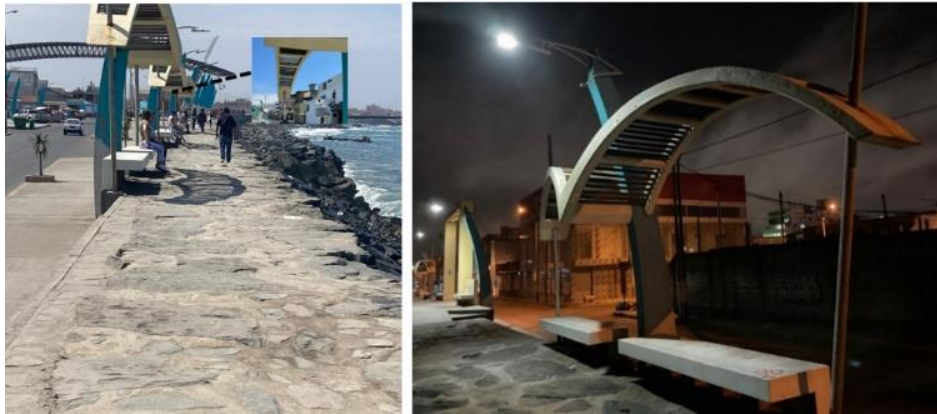
Figura 12: Material madera

Se observó que las bancas son de material en concreto y tienen una cobertura expuesta en forma angular con textura en madera, tramado en celosilla y color natural. Asimismo, la ligereza de su forma genera una sombra fluida; sin embargo, no ayudan a cubrirse con totalidad de los rayos solares en las distintas horas del día (figura 16). Este material se encuentra en un mal estado de conservación por lo que se requiere de un mantenimiento. En conclusión, la madera utilizada en las bancas, armonizan el espacio con el medio ambiente y ayudan a que los espacios sean más confortables; sin embargo, la composición de la cobertura no reduce la afectación solar al usuario, por lo que es fundamental considerar nuevas estrategias de diseño que permitan crear sombra en diferentes horarios del día. (figura 12).

Se observó que las bancas son de material en concreto y tienen una cobertura expuesta en forma angular con textura en madera, tramado en celosilla y color natural. Asimismo, la ligereza de su forma genera una sombra fluida; sin embargo, no ayudan a cubrirse con totalidad de los rayos solares en las distintas horas del día (Imagen 16). Este material se encuentra en un mal estado de conservación por lo que se requiere de un mantenimiento. En conclusión, la madera utilizada en las bancas, armonizan el espacio con el medio ambiente y ayudan a que los espacios sean más confortables; sin embargo, la composición de la cobertura no reduce la afectación solar al usuario, por lo que es fundamental considerar nuevas estrategias de diseño que permitan crear sombra en diferentes horarios del día.

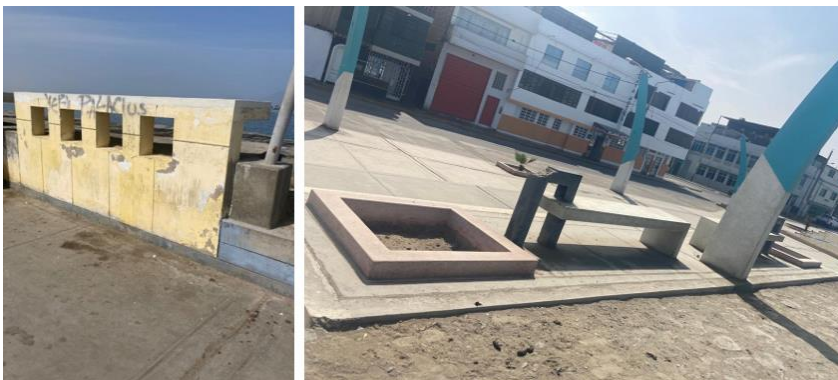
Figura 13::Bancas de concreto armado

En la intervención de la zona se observó, que el concreto es un material predominante en el Malecón Grau; utilizado en las veredas, bancas, coberturas de mobiliarios, sardineles, postes, planteros. Etc. El concreto es un material flexible adaptable a diversas formas y es de suma importancia para la conformación de espacios y la construcción de los mobiliarios; sin embargo, su excesivo uso en el diseño de bancas afecta a la confortabilidad del habitante y la mala dosificación constructiva ha generado la agrietación de los mobiliarios (figura 13).

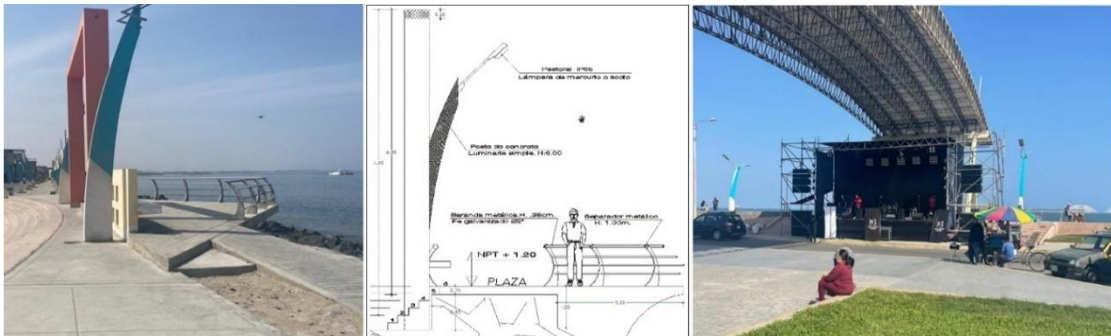
Figura 14: material Acero

En los resultados obtenidos del malecón Grau se observó, la utilidad del acero, que sirve de soporte estructural a las luminarias, barandas, tachos de basura, etc; sin embargo, las barandas de protección en los miradores están en proceso de corrosión, puesto que son provocados por las brisas del mar y por la falta de mantenimiento. Se sabe que, el acero es un material representativo de Chimbote porque refleja el trabajo artesanal de nuestros antepasados, por ello se utilizó como elemento representativo en una de las estructuras más importantes en el diseño de la Plaza Grau; sin embargo, a pesar de que existe la intención de articularse con la franja del Malecón Grau, no genera un espacio importante de recepción y no reduce la afectación solar (figura 14).

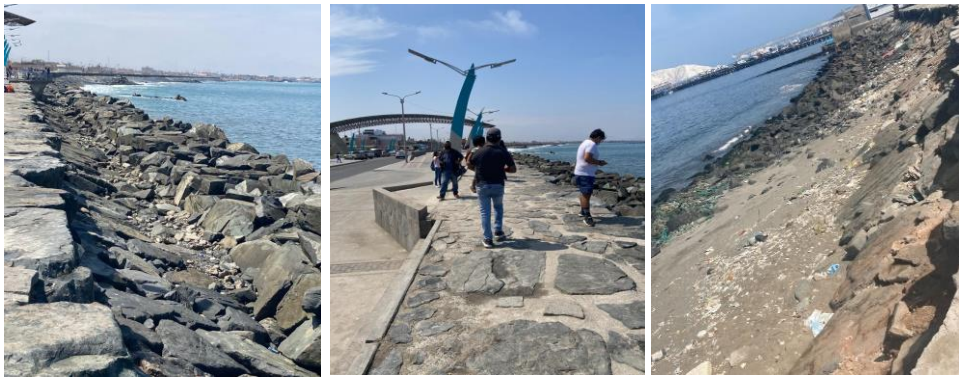
Figura 15:de material roca

Según los resultados obtenidos, el enrocado genera espacios de transición muy forzada; dado que, la plataforma de rocas esta desnivelada (figura 15). Asimismo, el enrocado del malecón Grau está compuesto a base de piedras y fue construido para la prevención contra los fuertes oleajes del mar; debido a las constantes inundaciones menores en las edificaciones cercanas.

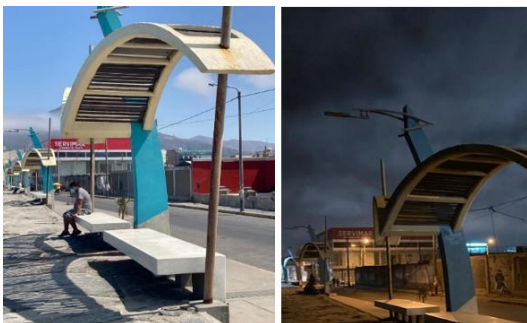
Figura 16:colores

En los resultados obtenidos, se observó que los colores se encuentran presente en el malecón Grau, de forma artificial, mientras que en el contexto natural lo encontramos como colores innatos, diversos y cambiantes según la temporalidad. Además, hay la intención de integrar el paisaje natural con los colores neutros aplicados en el diseño del Malecón; tales como en: Los materiales del adoquinado, pisos de concreto, granitos, cerámica. Asimismo, se observó la evidencia de los tipos de pinturas (lates, esmalte, epóxico, Barniz, etc.) utilizados para el recubrimiento y protección de las barandas metálicas, postes de luz, estructura metálica, etc. (figura 16).

En cuando a la cobertura, se observó que está diseñado en acabados en concreto y en madera; a pesar de que armoniza el espacio mediante elementos repetitivos y su función principal es el de proteger al usuario durante la época de invierno, en la época de verano es perjudicial para la salud de los habitantes, porque existe una limitada protección y la población se rehúsa a utilizarlo (*figura 16*).

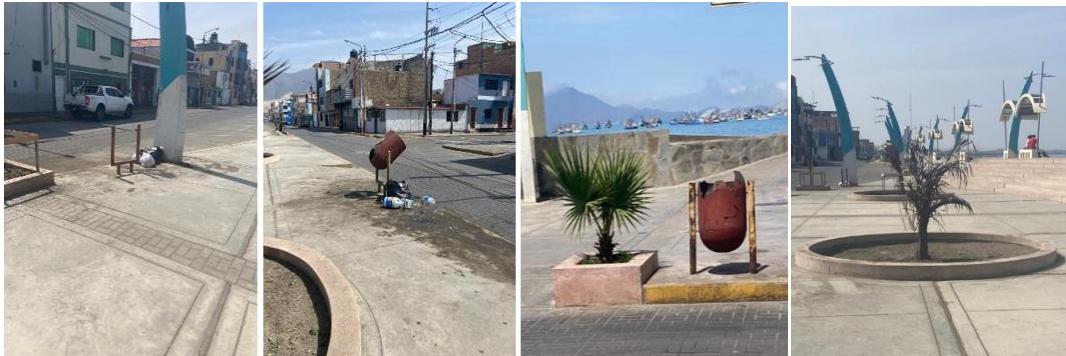
Figura 17: Estado de los tachos de basura y planteros

Por lo tanto, se concluye que los mobiliarios del Malecón Grau no se encuentran en un buen estado de conservación; debido a la falta de mantenimiento, al mal uso de los habitantes, a la brisa natural expuesto por la naturaleza y al deficiente uso del material.

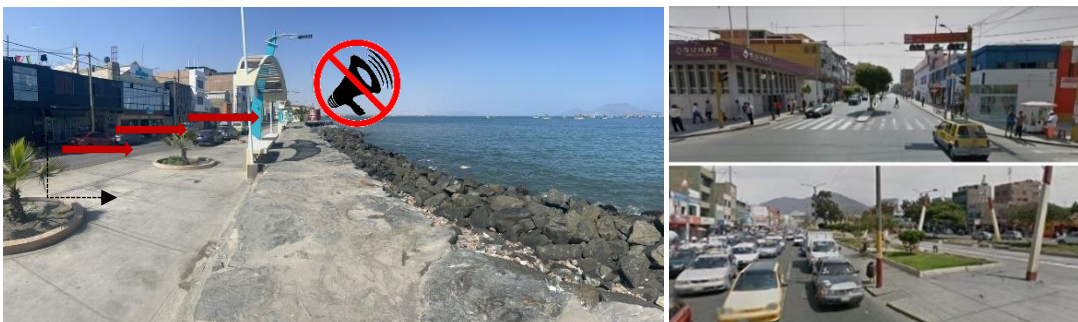
Figura 18: contaminación sonora

El objeto de estudio que está ubicado en una zona potencial turística de la ciudad de Chimbote alberga avenidas con un flujo importante, las cuales son Av. José Pardo, Av. José Gálvez, Av. Enrique Meiggs y la Av. Francisco Bolognesi y vías secundarias que permiten llegar al objeto de intervención. Sin embargo, surge un conflicto dentro de la circulación espacial; por una parte, se genera la presencia indirecta del ruido de los automóviles que puede resultar incómodo para algunos transeúntes; por otro lado, se tiene la presencia directa del ruido de las discoteca y bares siendo esta situación aún más incómoda; debido a que se encuentran frente al malecón Grau. (figura 18).

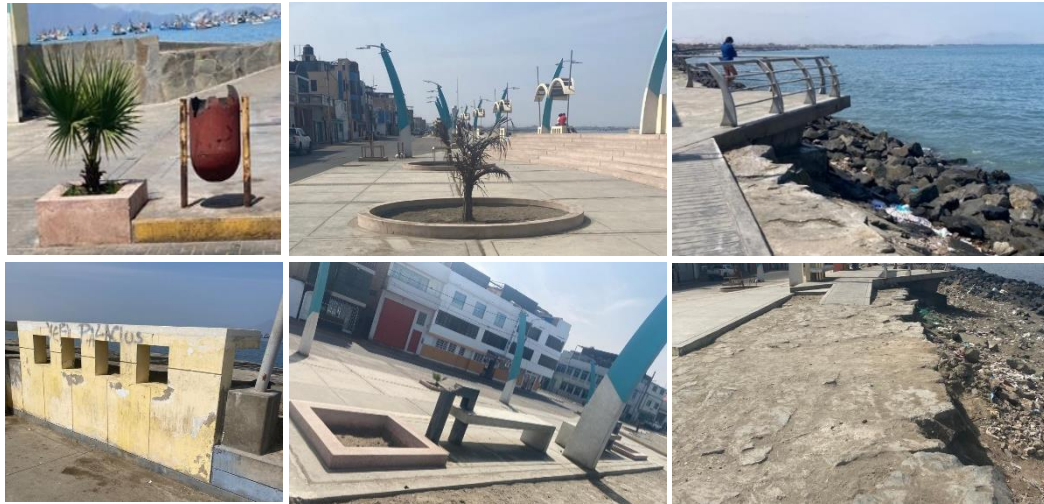
Figura 21: Condición de mobiliarios urbanos

El malecón Grau tiene una visual importante, que se relaciona con la integración del paisaje natural y el paisaje urbano, generando una riqueza visual y una imagen apropiada para el usuario. Sin embargo, en la condición que se encuentran los mobiliarios urbanos: Las bancas que están en una condición deficiente por la exposición a la intemperie y no contando con sombras, teniendo además un diseño no ergonómico. Por otro lado, también se considera las luminarias, de las cuales no todas funcionan; asimismo, los contenedores de basura están rotos y las palmeras están secas, las cuales no generan sombra para el aprovechamiento del espacio, así como el óxido de las barandas en los miradores y el enrocado que está en mal estado y con basura, hacen del malecón un lugar poco agradable y atractivo, perjudicando la armonía visual que debería generarse en un espacio urbano (figura 21).

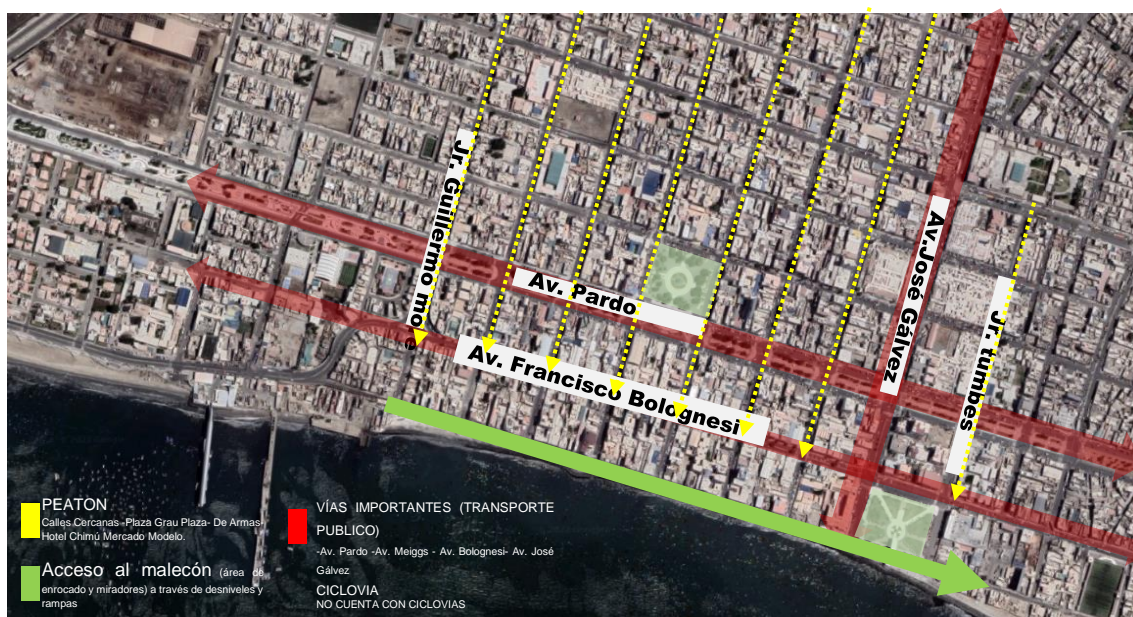
Figura 23: Acceso al malecón Grau

Por lo tanto, se concluye que los accesos al Malecón Grau no están diseñados bajo la normativa reglamentaria para la circulación del peatón y de la persona discapacitada, generando malestar social y falta de interés ciudadano (*figura 23*).

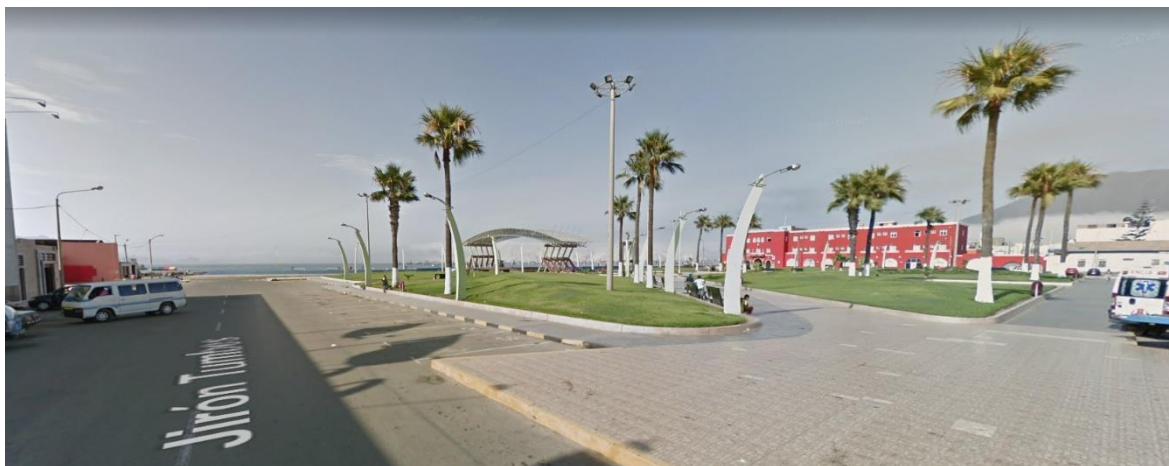
Figura 24: permeabilidad de la plaza Grau hacia el malecón

Según los resultados obtenidos, se observa que la Av. Francisco Bolognesi y la Av. Gálvez, son dos accesos importantes que articulan con la plaza de 28 de Julio y el Malecón Grau. La experiencia del habitante inicia desde un punto estratégico ubicado en el Malecón Grau, que permite visualizar la imagen objetivo y su interacción con el entorno urbano. Se observa que el Malecón Grau es accesible para el público porque de alguna manera los habitantes circulan de un lugar a otro para diferentes actividades, puesto que un lugar es permeable por la cantidad de ruta que este ofrece tal como lo menciona en su teoría Ian Bentley (1999) (figura 24).

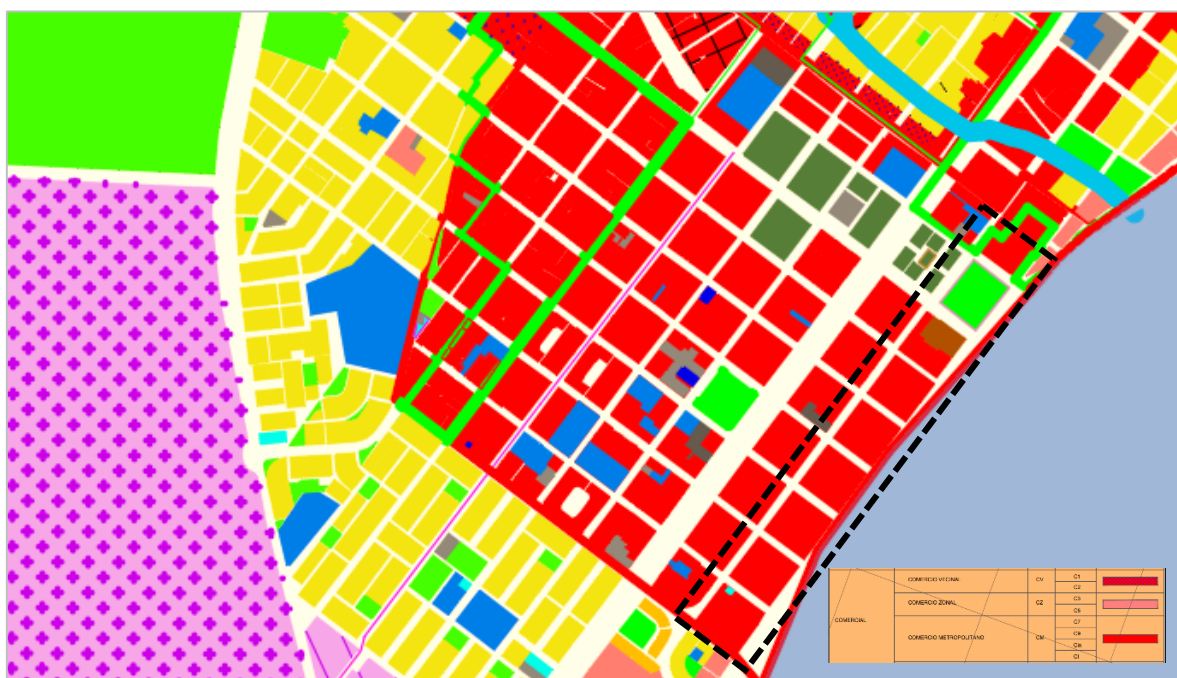
Figura 25:plano de zonificación establecido por el PDU

Según el plan de desarrollo, el malecón Grau está ubicado dentro del casco urbano, identificado como uso de comercio metropolitano (en donde no se está dando), asimismo el objeto de estudio es parte de un eje turístico a nivel de la provincia del santa; debido a que es un paisaje costero emblemático que representa la actividad turística y sociocultural de la ciudad de Chimbote. Sin embargo, se observa en los resultados que actualmente el Malecón Grau no cuenta con un diseño arquitectónico integral para ser considerado como un eje turístico que promueva el comercio y el desarrollo de la ciudad, puesto que la municipalidad debería intervenir, dando facilidades para generar actividades que funciones como atractores; así como permita a las personas socializar y circular en un campo dinámico (*figura 25*).

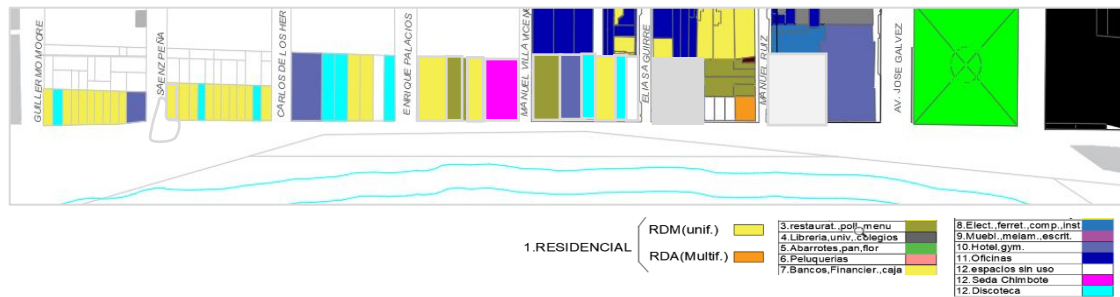
Figura 26: Plano según la realidad actual

En los resultados adquiridos en la visita de campo se observó la existencia de dos hoteles situados estratégicamente en los extremos del Malecón Grau, uno de ellos es el hotel Gran chimú caracterizada por su tamaño, historia y diseño; y por otra parte se tiene la actividad comercial, como los restaurantes (casino español, la ibérica y Mar y luna), los cuales son reconocidos y frecuentados con regularidad. Por último, a pesar de que existen otras viviendas que se encuentran deteriorados, abandonados y con cercos perimétricos, hay una cantidad predominante de viviendas consolidadas que son habitadas desde hace años. Por lo tanto, se concluye que el uso que se le está dando al sector no coincide en gran parte con lo establecido en el PDU, mientras que el PDU está zonificado como comercio

metropolitano, en la realidad se encuentran viviendas unifamiliares ubicadas frente al Malecón Grau (figura 26).

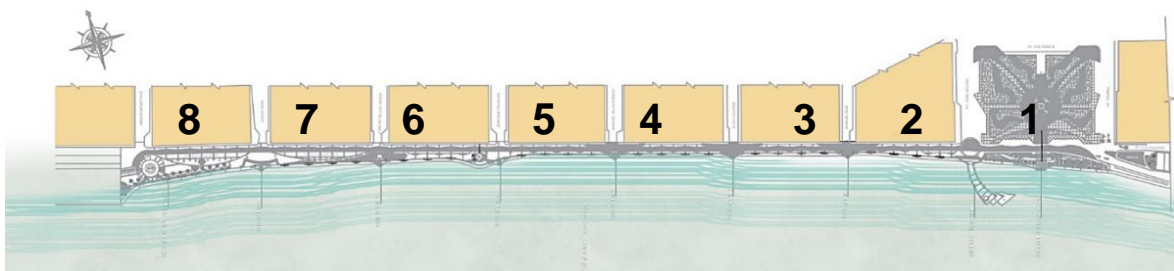
Figura 27: Plano de malecón Grau

Por otra parte, en relación al uso del color, se observa que el color azul es un tono representativo que predomina en el diseño de todos los elementos verticales del Malecón Grau; como en las estructuras de la iluminación y también se visualiza el uso del color rojo en el hotel gran chimú; sin embargo, a la actualidad el color visualmente no se integra con el objeto de estudio porque, la composición de diseño del malecón Grau tiene otros criterios de usos; de igual modo, el color amarillo en las pérgolas no tienen relación con el contexto, exponiendo un desequilibrio visual (figura 27).

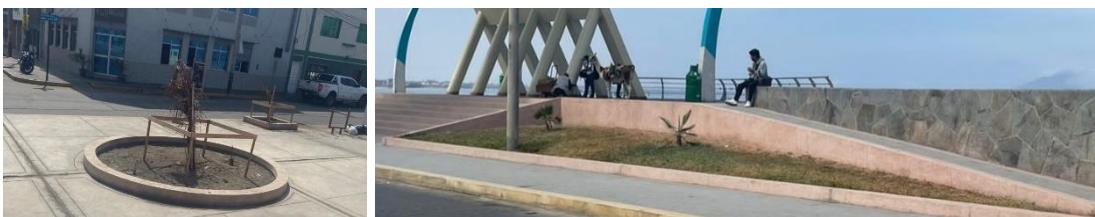
Figura 28: Déficit de vegetación

En cuanto la Vegetación natural, se puede observar que el Gras se encuentra en un mal estado de conservación; del mismo modo, sucede con las palmeras, las cuales no tienen el cuidado adecuado para su preservación y crecimiento; por lo que afecta permanentemente a la vegetación natural del Malecón Grau (figura 28).

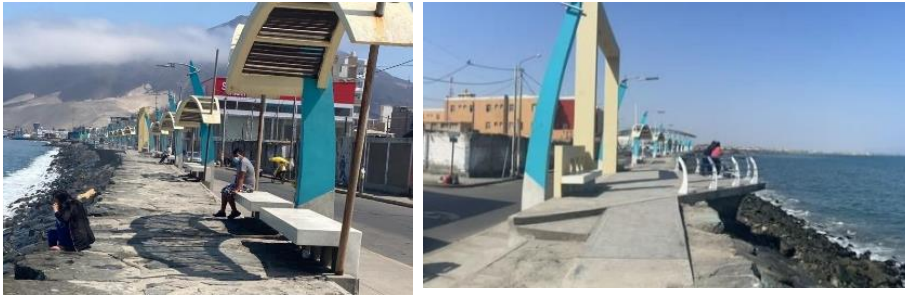
Figura 29: Usos dentro del Malecón Grau

En cuanto el uso que se desarrolla dentro del malecón Grau, se observa el factor cultural, el cual se desarrolla de manera simbólica porque representa la identidad cultural de Chimbote; también el factor recreativo, que está constituido por espacios de descanso y ocio instalados en la franja del malecón Grau; el mismo que está acondicionado con bancas, luminarias y pérgolas. Asimismo, están los miradores donde las personas pueden apreciar y disfrutar del paisaje y por último el factor comercial, dónde se observa la presencia de ambulantes (*figura 29*).

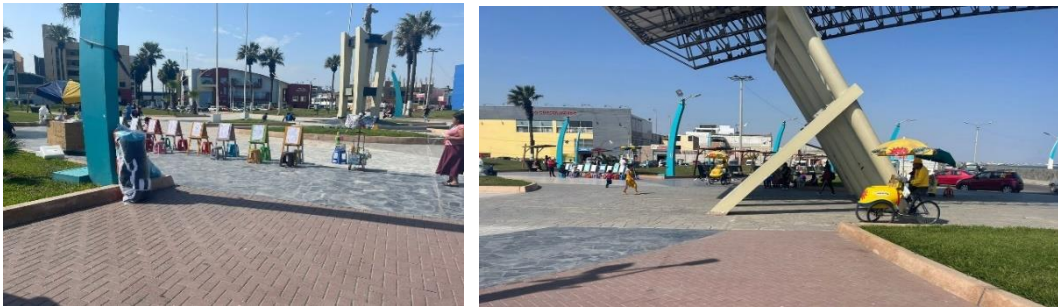
Figura 31: Fomentación del arte

Por lo tanto, se concluyó que la mayoría de los usuarios consideran que las exposiciones artísticas y fotográficas, son las actividades más representativas del lugar, lo cual indica que el arte es capaz de generar el encuentro espontáneo, es

versátil entre la comunidad y que este tipo de eventos pueden realizarse en diferentes espacios públicos (figura 31).

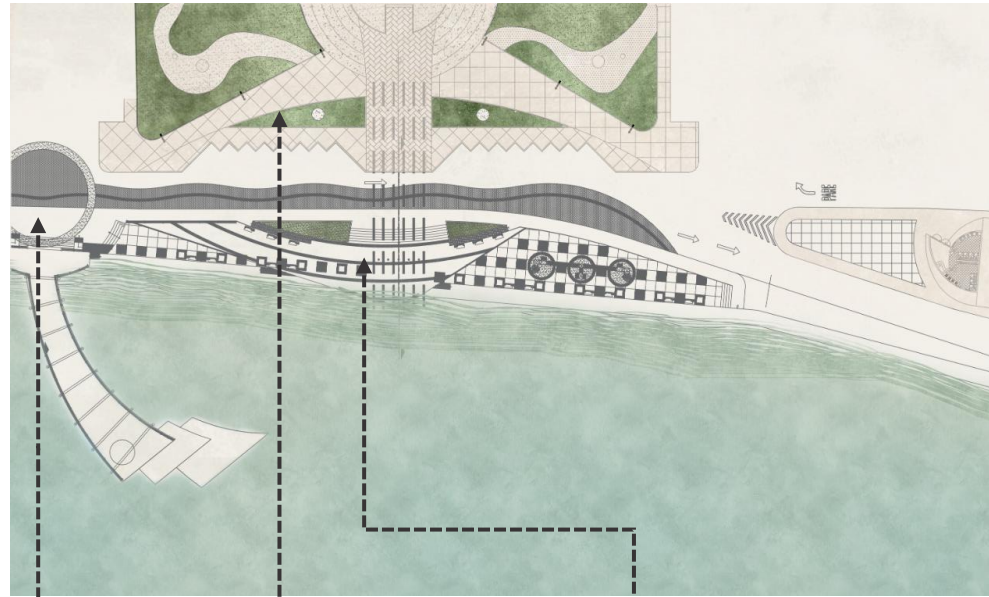
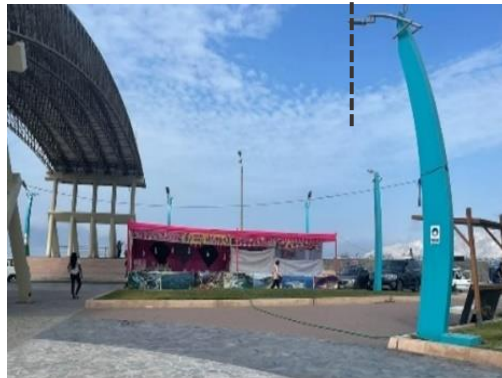
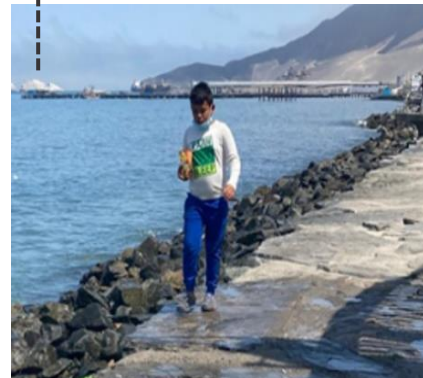
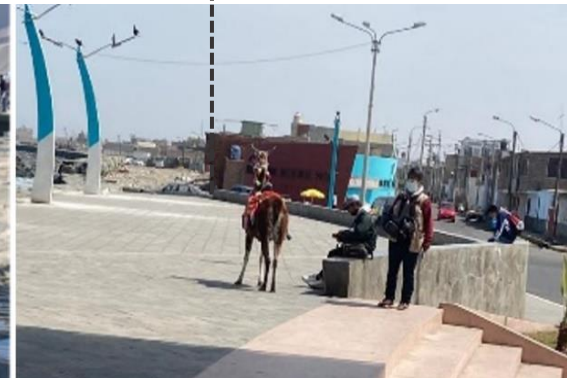
PRESENCIA DE ESCENARIOS TEMPORAL CULTURAL Y RECREATIVOS

Se muestran escenarios abiertos que están enfocados a la cultura en la cuales hay presencia de ferias artesanales que vienen temporalmente en festividades importantes en el distrito, generando una activación económica importante para el distrito. Sin embargo, esto genera que la concentración de flujo se dé únicamente en dicha zona, que está ubicada entre av. José Gálvez y jr. Tumbes con una dimensión aproximada de 108.70 ml.

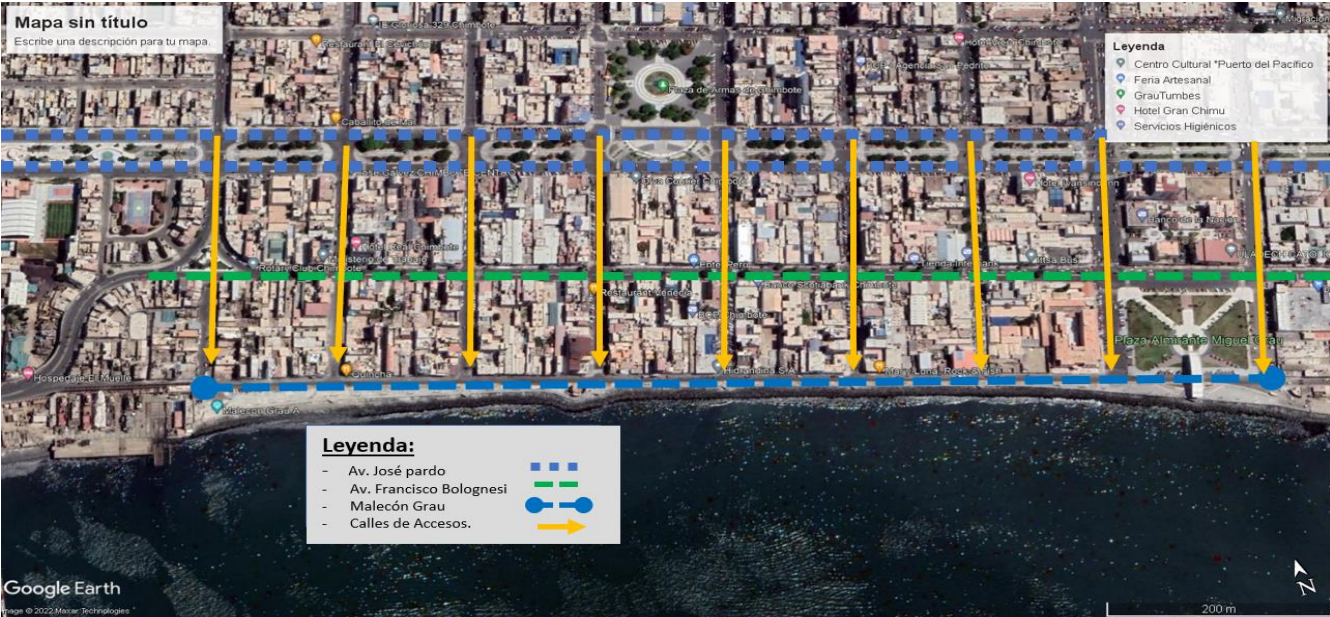
El uso de alguno de los elementos usados para las circulaciones que dan acceso al malecón Grau, tienen un cambio brusco en los niveles, como las texturas del piso del enrocado que no están niveladas, las rampas no cumplen con lo establecido en el diseño del RNE, provocando un desplazamiento forzado y no permite el fácil acceso para la integración y la participación de los usuarios, Asimismo, se evidencia precariedad y déficit en el diseño, en su tipología, forma, orientación y tipo de material.

NÚMEROS DE RAMPAS

Dos rampas de mayor dimensión de 1.20 x 12.20 ml. articulan la vereda de transición peatonal con la terraza principal del mirador, generando un remate arquitectónico de la plaza Grau con el malecón Grau

Otro punto importante, a señalar en relación al diseño de la rampa, es la seguridad. Dado que, las rampas del Malecón Grau comparten una deficiencia en común, lo cual no cuentan con barandas de apoyo y en algunos casos tienen mucha pendiente, lo cual contrasta con lo establecido en el RNE. "A.120, capítulo II, art. 6 características de diseño en rampas y escaleras". El ancho de la rampa debe tener un mínimo de un 1.00m. incluyendo pasamanos.

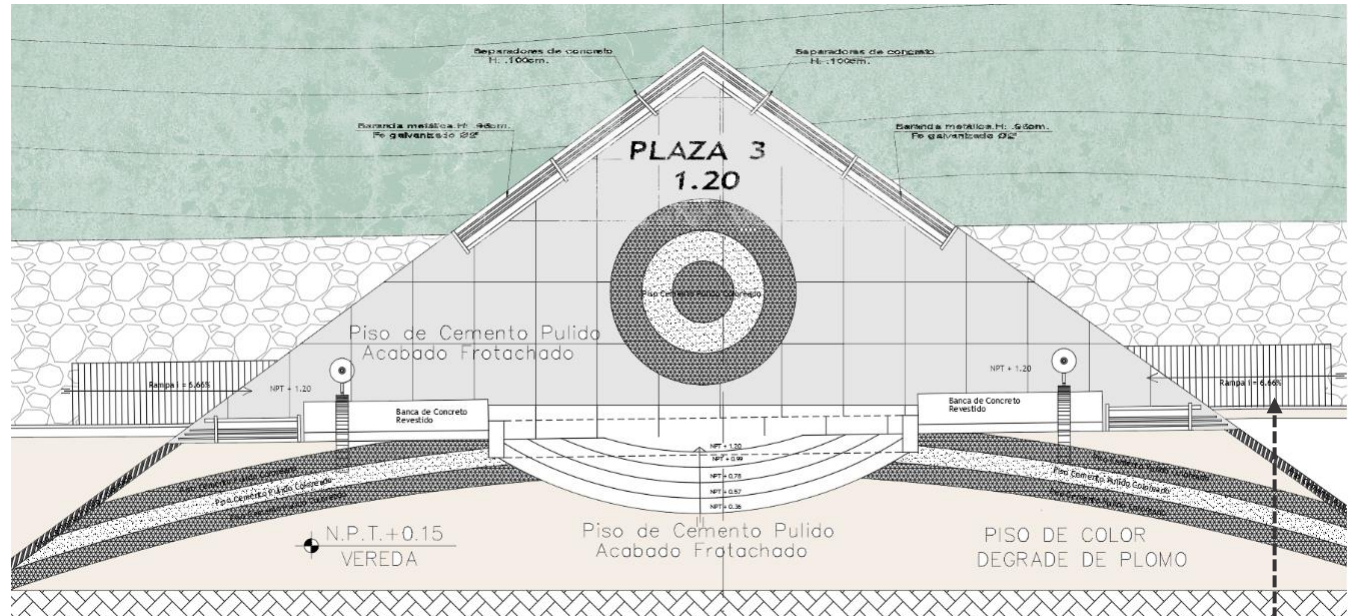
Sin embargo, algunos de los principales jirones como: Carlos de los héroes, Manuel Villavicencio, Elías Aguirre y Manuel Ruiz, generan cierta permeabilidad visual y de accesibilidad hacia el Malecón Grau, pero, no hay rampas que den acceso a los miradores, encontrándose con barreras de escalones que no funcionan correctamente para diferentes tipos de usuarios

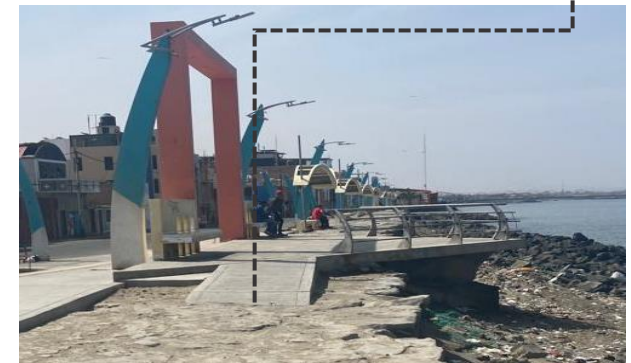
Por una parte, en el aspecto positivo se puede notar que es muy accesible, tanto para los vehículos como para los peatones, atrayendo un gran número de personas y además disfrutar de su gran fuerza de su entorno natural.

Mientras que, en el aspecto negativo se observó que los usuarios no están llegando directamente al Malecón Grau; debido a la existencia de factores importantes que están en relación a la deficiencia del diseño espacial urbano, los cuales presentan un conflicto frente a las actividades culturales, sociales y recreativas

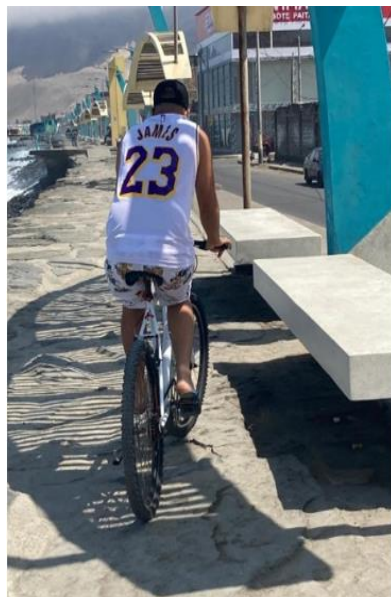
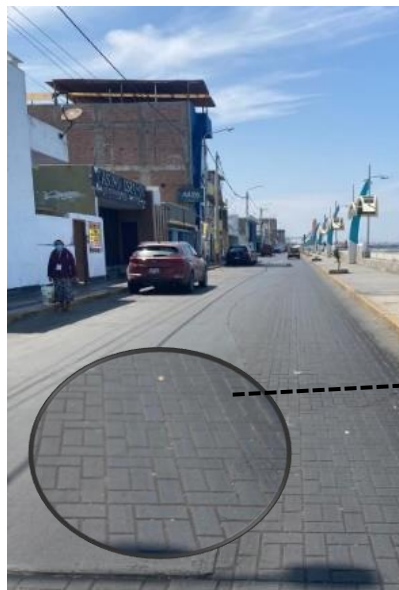
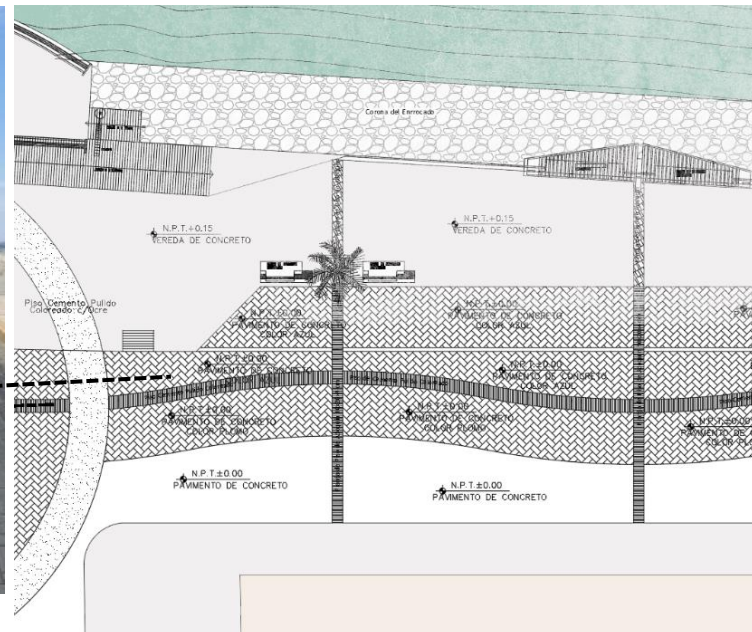
NÚMEROS DE CICLOVÍAS: El uso de bicicletas es un transporte accesible para muchas personas, a la vez es muy beneficioso para la salud y ayuda a contribuir con el cuidado del medio ambiente, es por ello que generar ciclovías en los espacios públicos ayuda que estos estén libres con menos tráficos o autos estacionados para un mayor disfrute de los espacios para aquellos que asistan al lugar.

En efecto, se observó que el malecón Grau cumple con las características adecuadas para instalar una ciclovía; sin embargo la inexistencia de una vía de ciclismo exige a los ciclistas a que invadan las circulaciones del peatón haciendo uso de las veredas, rampas o pistas, de esta manera exponiéndose a un riesgo frente a las demás personas; esto sucede debido a que, la textura del piso, la dimensión y la falta de señalización no es la adecuada para transitar con bicicleta, generando malestar en la población.

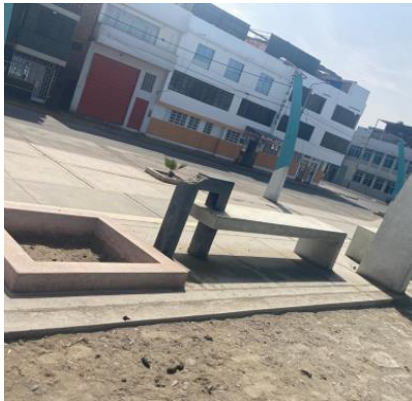
CONCRETO

En la intervención de la zona se observó, que el concreto es un material predominante en el Malecón Grau; utilizado en las veredas, bancas, coberturas de mobiliarios, sardineles, postes, planteros. Etc. El concreto es un material flexible adaptable a diversas formas y es de suma importancia para la conformación de espacios y la construcción de los mobiliarios; sin embargo, su excesivo uso en el diseño de bancas afecta a la confortabilidad del habitante y la mala dosificación constructiva ha generado la agrietación de los mobiliarios.

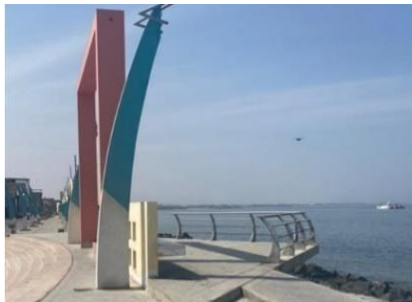
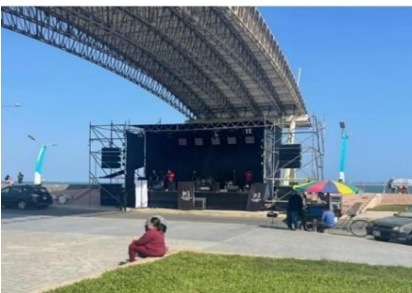
ACERO

En los resultados obtenidos del malecón Grau se observó, la utilidad del acero, que sirve de soporte estructural a las luminarias, barandas, tachos de basura, etc; sin embargo, las barandas de protección en los miradores están en proceso de corrosión, puesto que son provocados por las brisas del mar y por la falta de mantenimiento. Se sabe que, el acero es un material representativo de Chimbote porque refleja el trabajo artesanal de nuestros antepasados, por ello se utilizó como elemento representativo en una de las estructuras más importantes en el diseño de la Plaza Grau; sin embargo, a pesar de que existe la intención de articularse con la franja del Malecón Grau, no genera un espacio importante de recepción y no reduce la afectación solar.

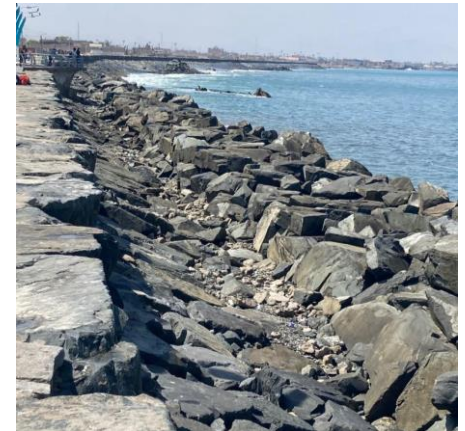
ENROCADO: El Según los resultados obtenidos, el enrocado genera espacios de transición muy forzada; dado que, la plataforma de rocas esta desnivelada (imagen 19). Asimismo, el enrocado del malecón Grau está compuesto a base de piedras y fue construido para la prevención contra los fuertes oleajes del mar; debido a las constantes inundaciones menores en las edificaciones cercanas.

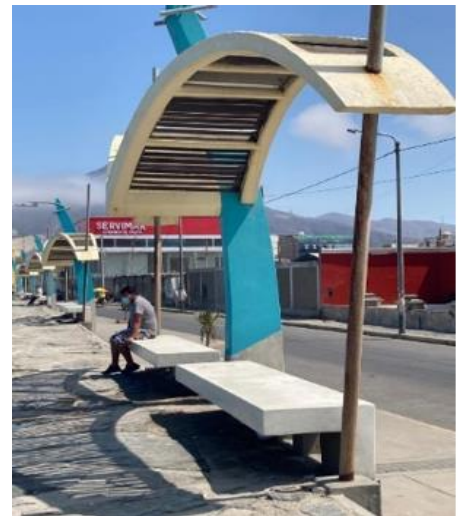
PINTURA

En los resultados obtenidos, se observó que los colores se encuentran presente en el malecón Grau, de forma artificial, mientras que en el contexto natural lo encontramos como colores innatos, diversos y cambiantes según la temporalidad. Además, hay la intención de integrar el paisaje natural con los colores neutros aplicados en el diseño del Malecón; tales como en: Los materiales del adoquinado, pisos de concreto, granitos, cerámica. Asimismo, se observó la evidencia de los tipos de pinturas (lates, esmalte, epóxico, Barniz, etc.) utilizados para el recubrimiento y protección de las barandas metálicas, postes de luz, estructura metálica, etc.

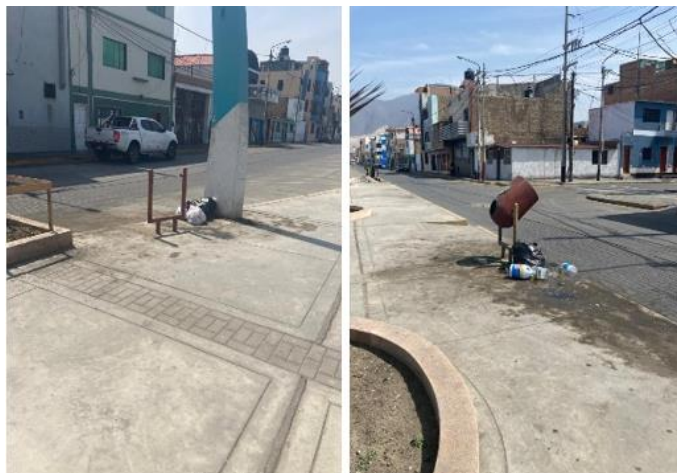
Presencia, tipos y calidad de mobiliarios urbano

En los resultados obtenidos en la zona de estudio se observó que los mobiliarios del malecón Grau, se encuentran en su mayoría en un estado regular de conservación. Las bancas son de material en concreto armado con granito y se encuentran en buen estado de conservación; no obstante, el concreto utilizado es un material frío que genera incomodidad en su uso y, además, las bancas no son ergonómicas porque no cuentan con el respaldar.

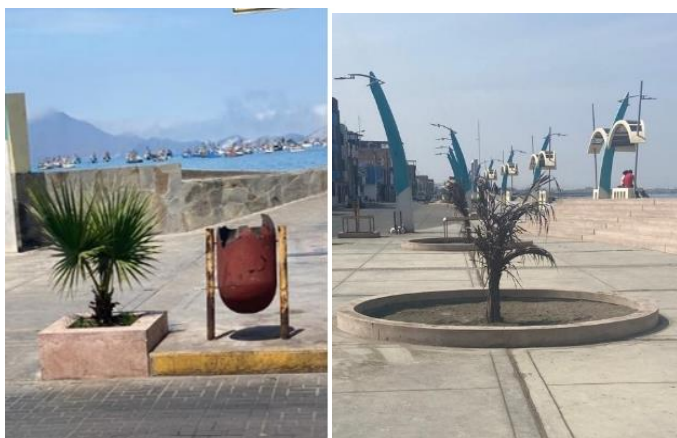
Por otra parte, se observó que los contenedores en el malecón Grau no ayudan a mantener limpio los espacios públicos y no aportan al bienestar social y ambiental. Puesto que, los tachos de basura no son los adecuados y no hay una cantidad apropiada, además en algunos casos la basura se ve expuesta sobre el espacio público; debido a la negligencia de algunos usuarios, que dejan los residuos dentro o fuera del tacho de basura. Asimismo, se encuentran en malas condiciones de preservación; porque están oxidadas y quebradas.

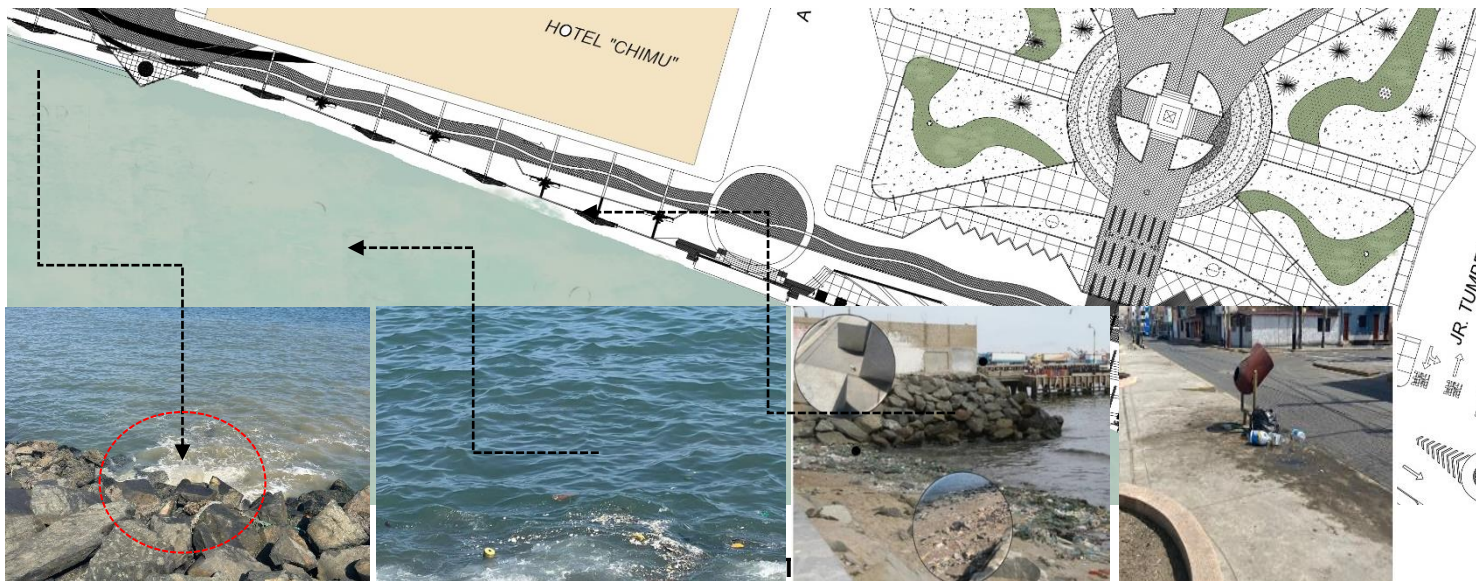
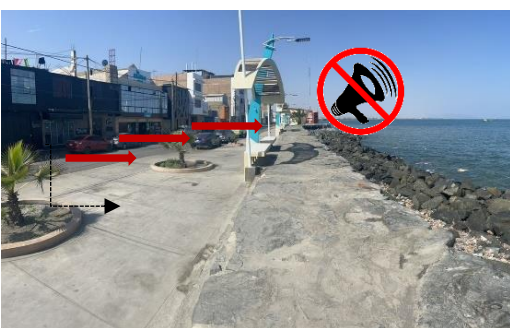
CONTAMINACIÓN ACÚSTICA

El objeto de estudio que está ubicado en una zona potencial turística de la ciudad de Chimbote alberga avenidas con un flujo importante, las cuales son Av. José Pardo, Av. José Gálvez, Av. Enrique Meiggs y la Av. Francisco Bolognesi y vías secundarias que permiten llegar al objeto de intervención. Sin embargo, surge un conflicto dentro de la circulación espacial; por una parte, se genera la presencia indirecta del ruido de los automóviles que puede resultar incómodo para algunos transeúntes; y, por otro lado, se tiene la presencia directa del ruido de las discoteca y bares siendo esta situación aún más incómoda; debido a que se encuentran frente al malecón Grau.
