**FACULTAD DE INGENIERÍA Y ARQUITECTURA
ESCUELA PROFESIONAL DE ARQUITECTURA**

"Análisis de la calidad espacial del Malecón Grau y su impacto en el desarrollo de actividades socioculturales de Chimbote – 2022"

**TESIS PARA OBTENER EL TÍTULO PROFESIONAL DE:
ARQUITECTO**

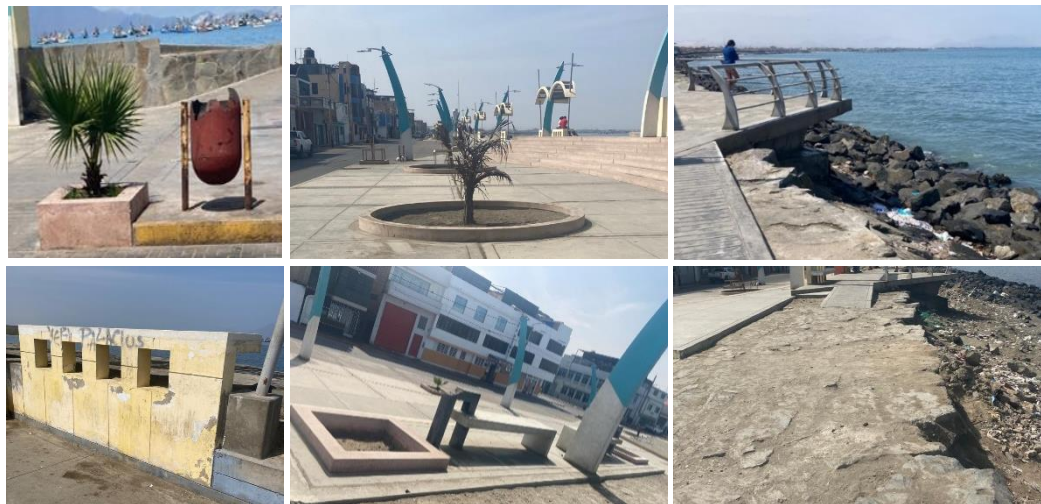
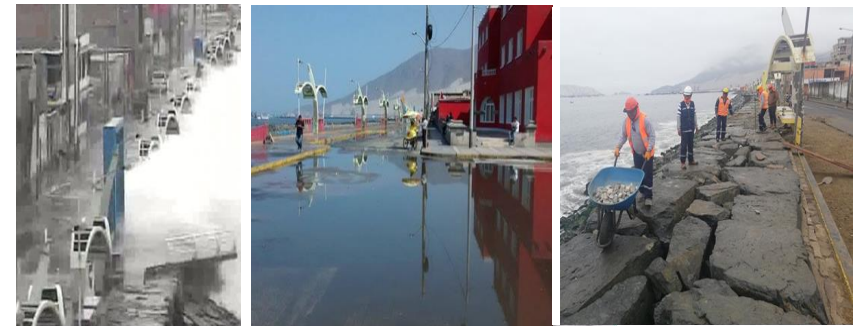
BARRERA NATURAL CONTRA DESASTRES E ÍNDICE DE DESASTRE.

El desnivel del enrocado es de 1.5 mts de altura aproximadamente, cuya función del enrocado es el aislamiento de la marea; sin embargo, en ocasiones no se cumple la función, por lo que en algunas situaciones se ha generado inundaciones en las edificaciones más cercanas y se han evidenciado oleajes anómalos por temporada, siendo un peligro para los moradores del lugar y, además, se presencia cubículos dispersos a casa del impacto de las olas que limita al peatón transitar.
