UNIVERSIDAD CÉSAR VALLEJO

Análisis del uso de ceniza de totora en la estabilización de la subrasante en la trocha carrozable Ccota-Quipata, Puno, 2022

TESIS PARA OBTENER EL TÍTULO PROFESIONAL DE:
Ingeniero Civil

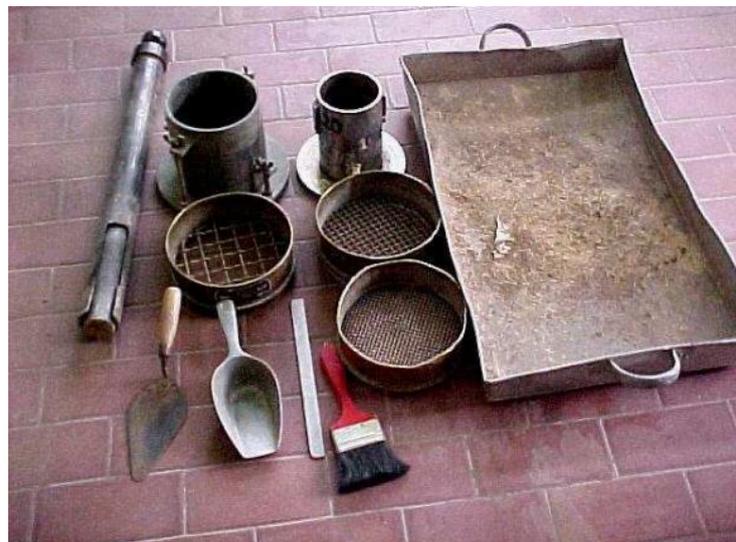
Figura 2. Procedimiento del ensayo de proctor modificado

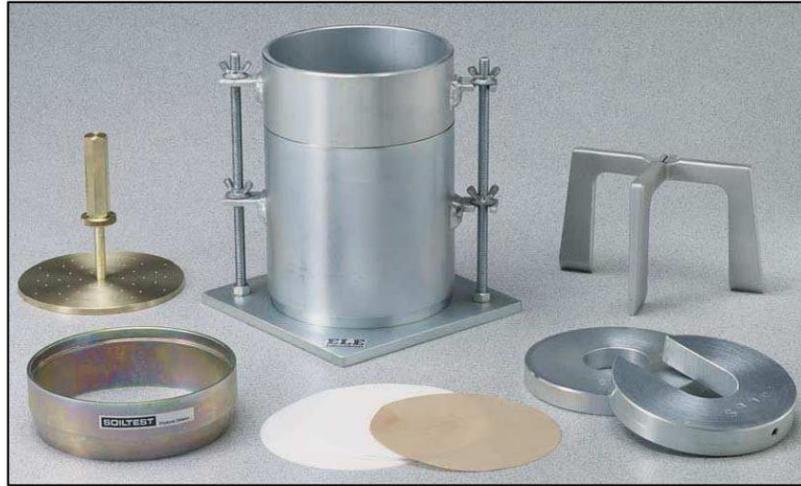
Figura 3. Molde CBR y contrapesos

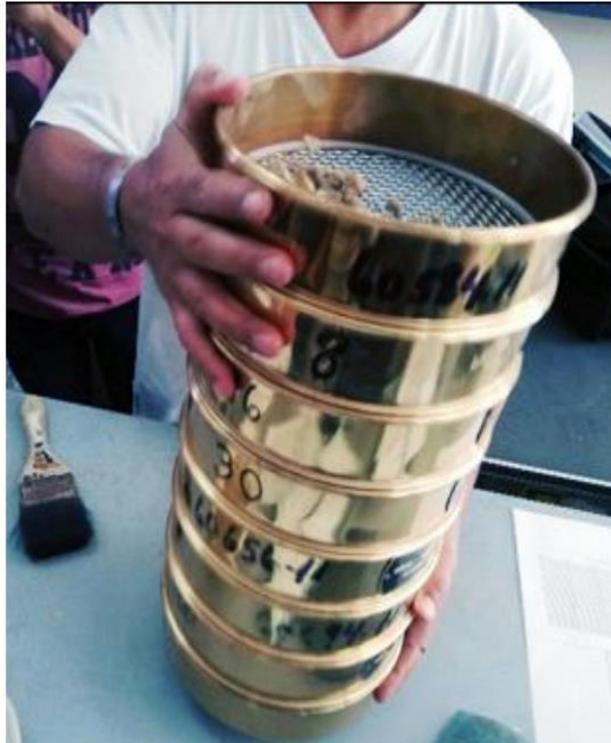
Figura 4. Tamizado del suelo por todas las mallas.

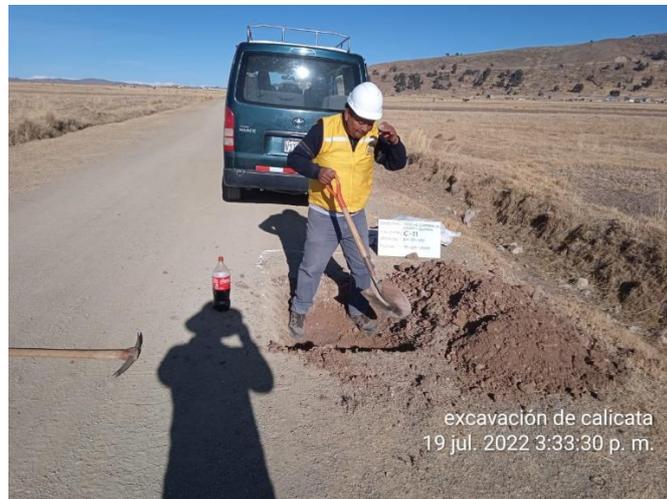
Figura 9. Excavación de calicatas

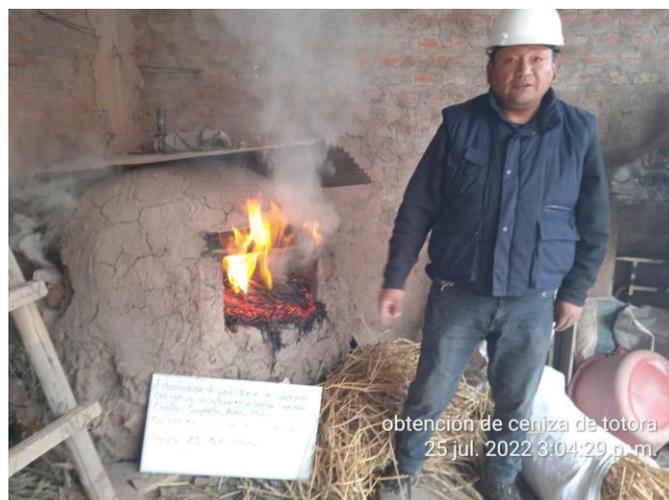
Por otro lado, se hizo la recolección de la totora de las riberas del lago Titicaca, para su secado al aire libre y después fue trasladado al horno donde fueron incinerados a 400°C, teniéndose como producto final la ceniza de totora para luego ser trasladado al laboratorio.

Figura 10. Quema de totora para la obtención de ceniza.

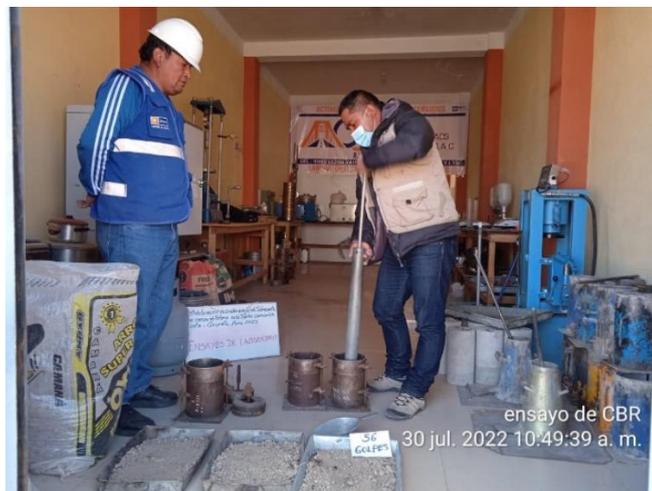
Figura 14. Ensayo de CBR

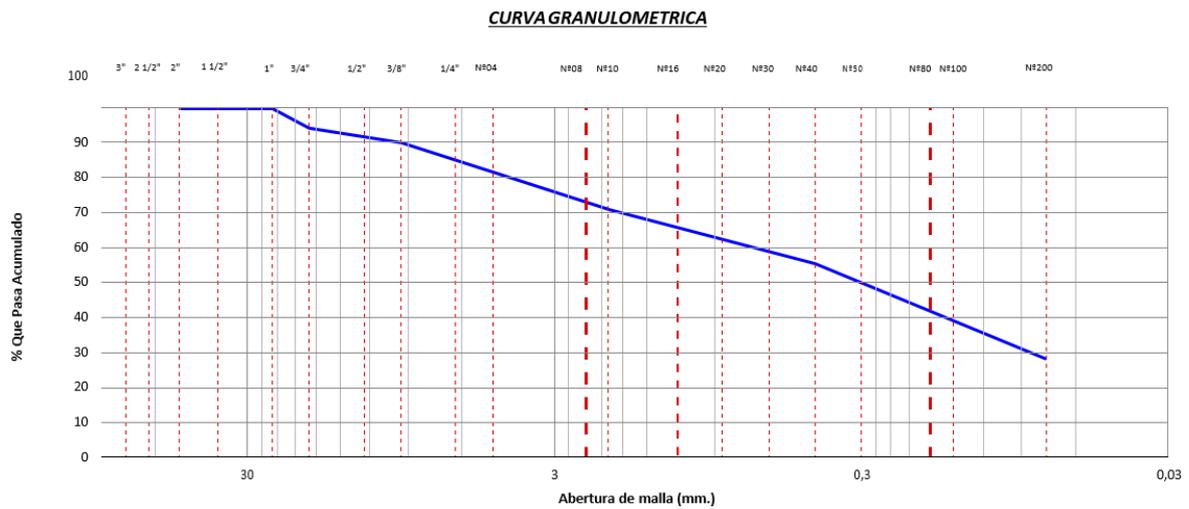
Figura 15. Curva granulométrica de la progresiva del km 00+450

En la tabla se muestra la granulometría de la progresiva del km 00+450 o calicata 01, el cual contiene 18.3% de grava, 53.4% de arena y 28.3% de pasante por la malla 200. Con ello, la clasificación del suelo según SUCS fue SC y según AASHTO A-2-6(0), es decir, el suelo se cataloga como arena arcillosa con grava.

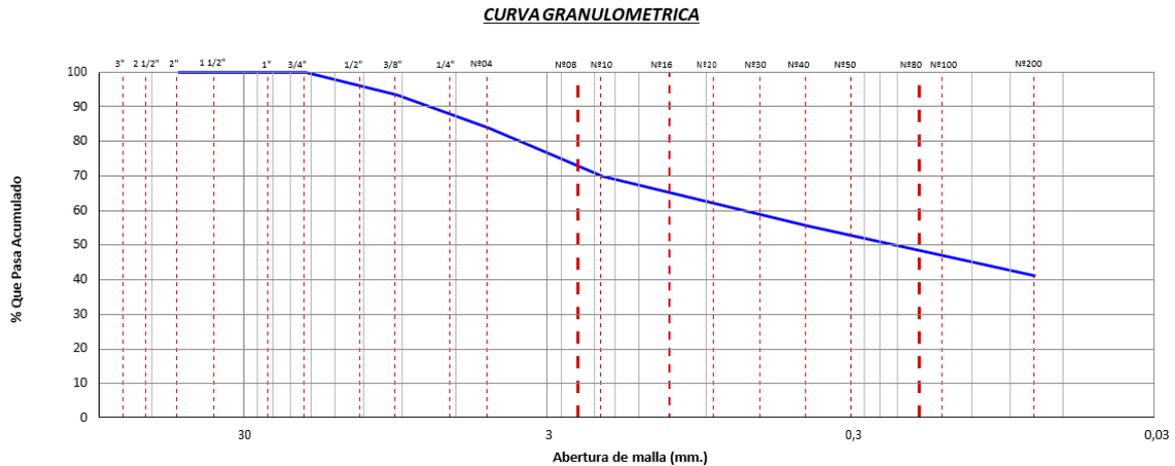
Figura 16. Curva granulométrica de la progresiva del km 01+500

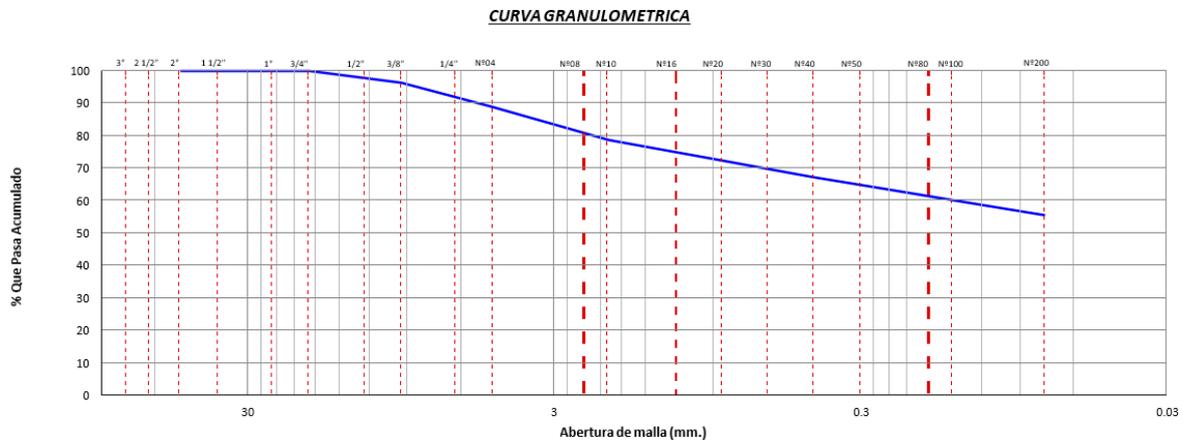
Figura 17. Curva granulométrica de la progresiva del km 02+450

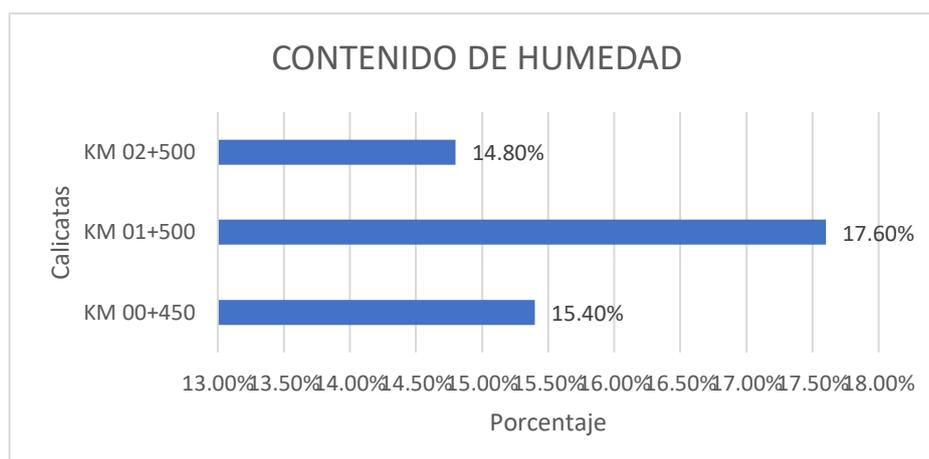
Figura 18. Contenido de humedad natural

En la siguiente tabla N°8 y figura 15 se visualiza los resultados del ensayo de contenido de humedad natural de la calicata N°01 con 15.40%, calicata N°02 con 17.60% y la calicata N°03 con 14.80%. La calicata 02 de la progresiva del km 01+500 contiene mayor porcentaje húmedo.

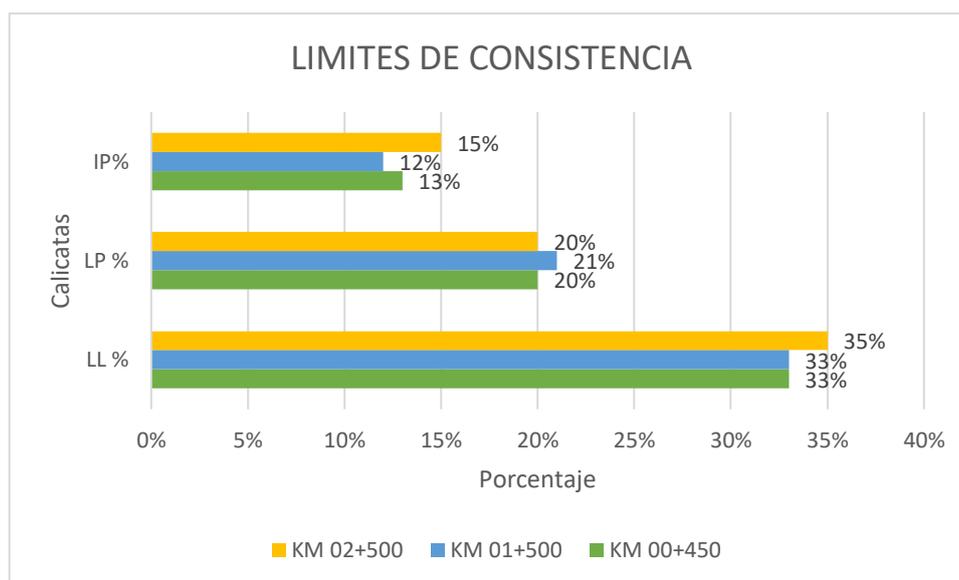
Figura 19. Límites de consistencia en estado natural

En la tabla N°9 y la figura N°16, se tiene los resultados de la calicata N°01 con limite liquido (LL) de 33.00%, limite plastico (LP) de 20.00% e indice de plasticidad (IP) de 13.00%, para la calicata N°02, el L.L. 33.00%, L.P. 21.00% e I.P. 12.00% y para la calicata N°03 L.L. 35.00%, L.P. 20.00% e I.P. 15.00%. Se presenta el limite liquido menor a 50% esto indica clasificacion arcilla arenosa de baja plasticidad, además, porque se presenta un IP menor 20%.

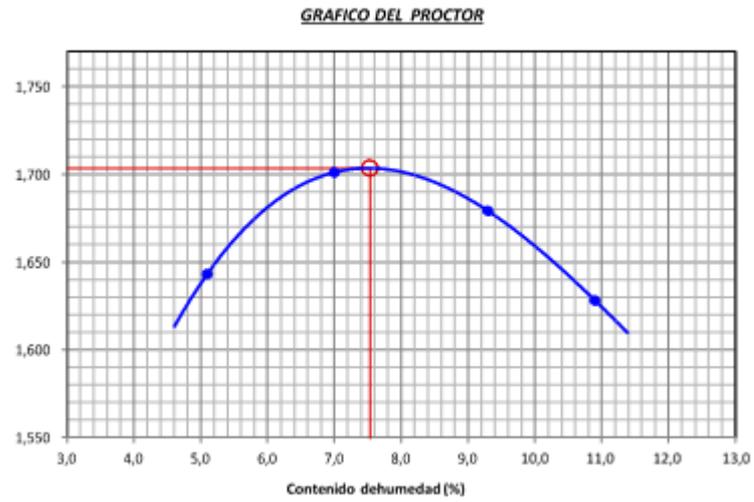
Figura 20. Proctor modificado de la calicata 01

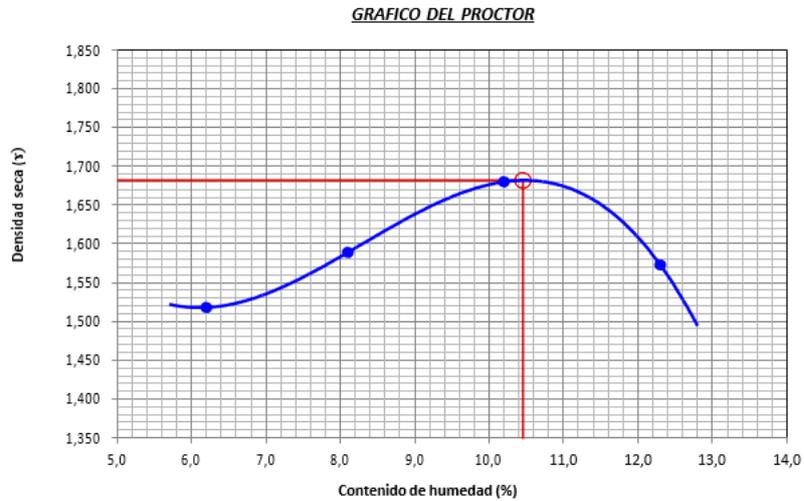
Figura 21. Proctor modificado de la calicata 02

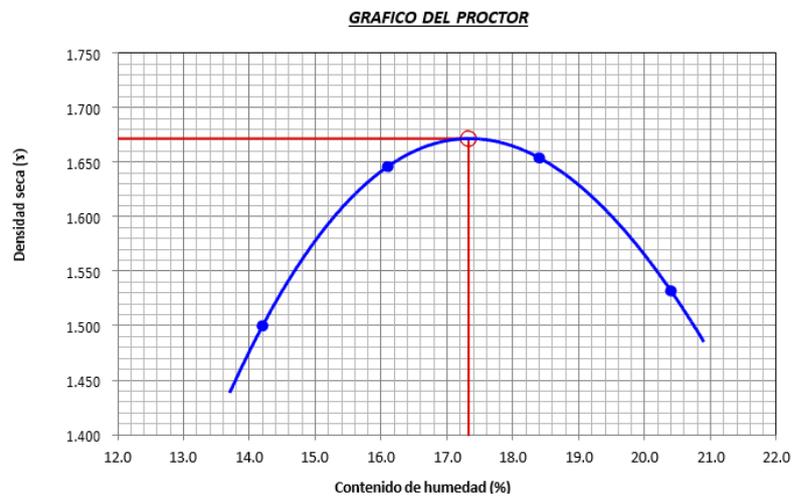
Figura 22. Proctor modificado de la calicata 03

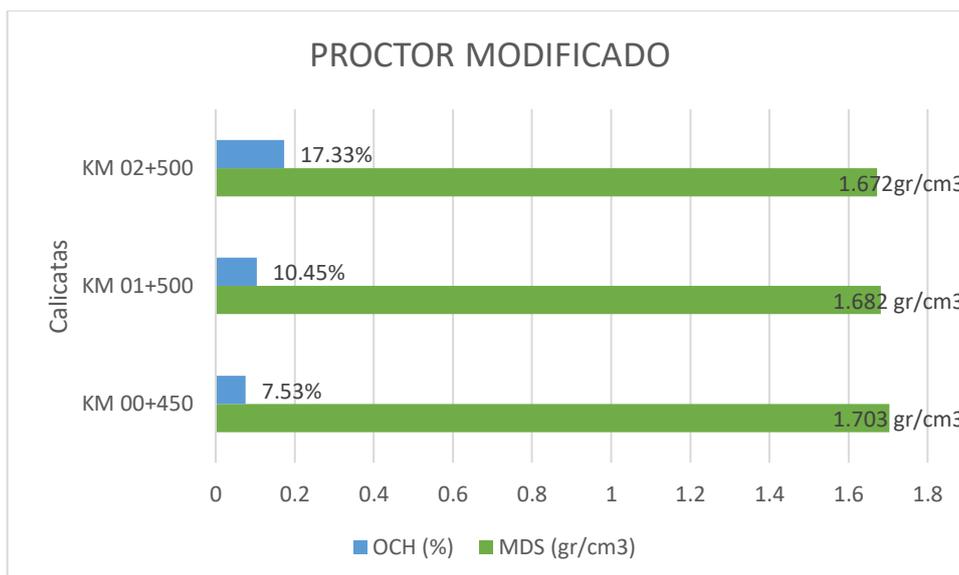
Figura 23. Proctor modificado en estado natural

De la tabla N°10 y figura 17 se observa el resultado para la calicata N°01 1.703gr/cm³ de máxima densidad seca y 7.53% de contenido de humedad optima, calicata N°02 fue 1.682gr/cm³ de máxima densidad seca y 10.45% de contenido de humedad optima y calicata N°03 fue 1.672gr/cm³ de máxima densidad seca y 17.33% de contenido de humedad óptima. La mayor compactación se obtiene en la calicata N°01 y la menor en la calicata N°03.

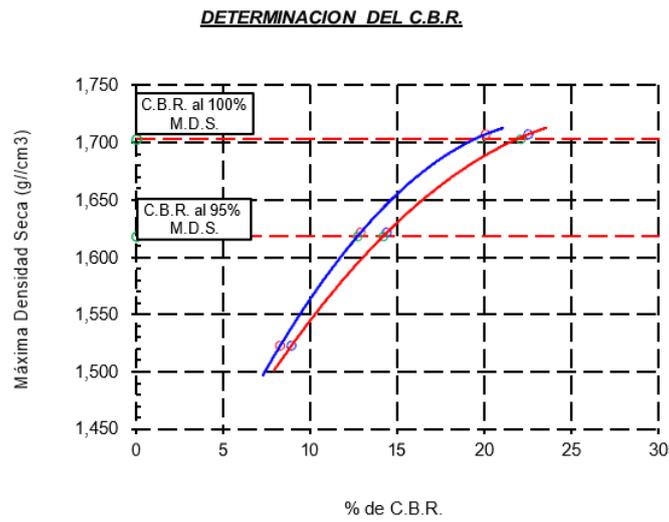
Figura 24. Valor relativo de soporte (CBR) de la calicata 01

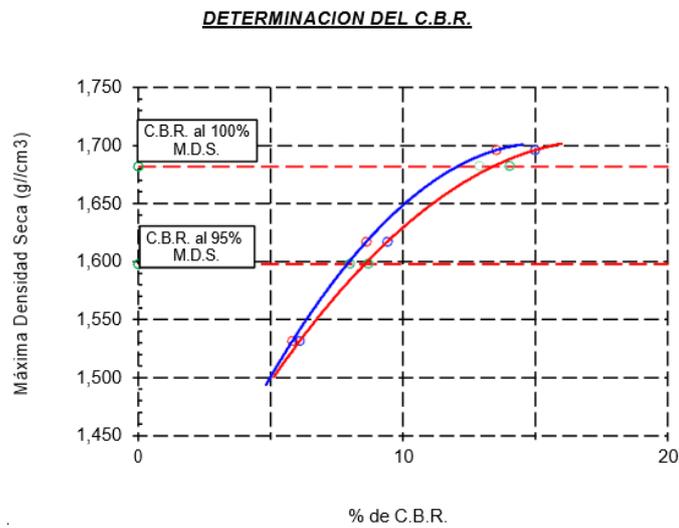
Figura 25. Valor relativo de soporte (CBR) de la calicata 02

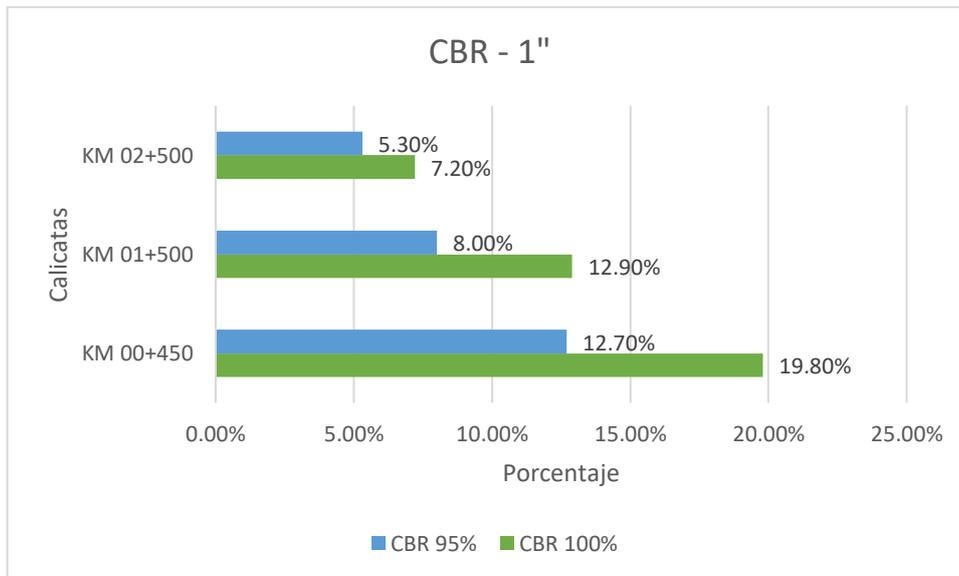
Figura 27. Valor relativo de soporte (CBR) en estado natural

En la siguiente tabla N°11 y la figura 18 se presentan los resultados del ensayo de CBR al 100% y al 95% de la Máxima Densidad Seca, siendo de la calicata N°01 fue 19.80% y 12.70%, respectivamente, de la calicata N°02 fue 12.90% y 8.00%, respectivamente, y de la calicata N°03 fue 7.20% y 5.30%, respectivamente. La capacidad portante del suelo mayor fue de la calicata 01, sin embargo, para la investigación se toma como muestra patrón la calicata N°03 para las combinaciones con ceniza de totora por tener propiedades bajas.

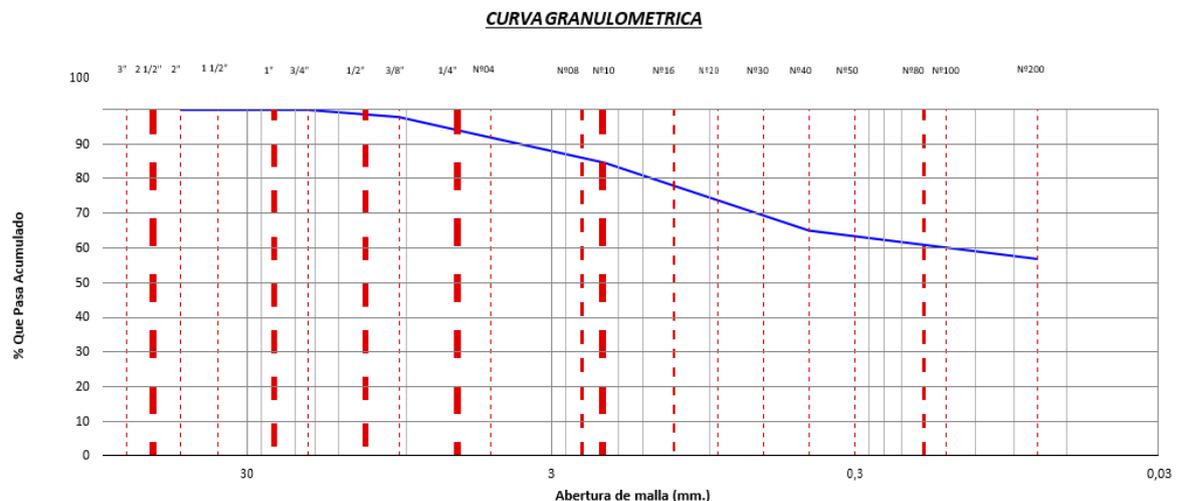
Figura 28. Curva granulométrica con la incorporación del 4.0%

En la tabla 12 se muestra la granulometría del suelo natural con la incorporación del 4% de ceniza de totora, el cual contiene 8.0% de grava, 35.2% de arena y 56.8% de pasante por la malla 200. Con ello, la clasificación del suelo según SUCS fue CL y según AASHTO A-6(6)), es decir, el suelo se cataloga como arcillosa arenosa de baja plasticidad.

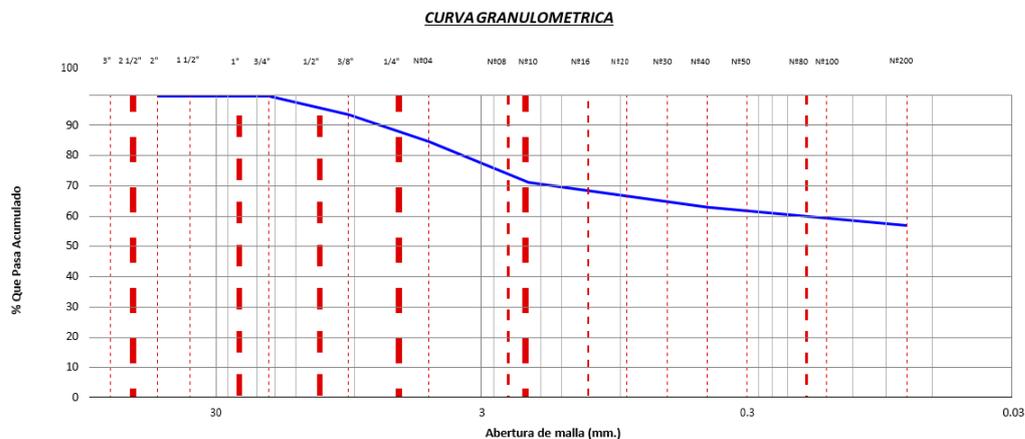
Figura 29. Curva granulométrica con la incorporación del 8.0%

En la tabla 13 se muestra la granulometría del suelo natural con la incorporación del 8% de ceniza de totora, el cual contiene 15.0% de grava, 27.7% de arena y 57.3% de pasante por la malla 200. Con ello, la clasificación del suelo según SUCS fue CL y según AASHTO A-6(6)), es decir, el suelo se cataloga como arcillosa arenosa de baja plasticidad.

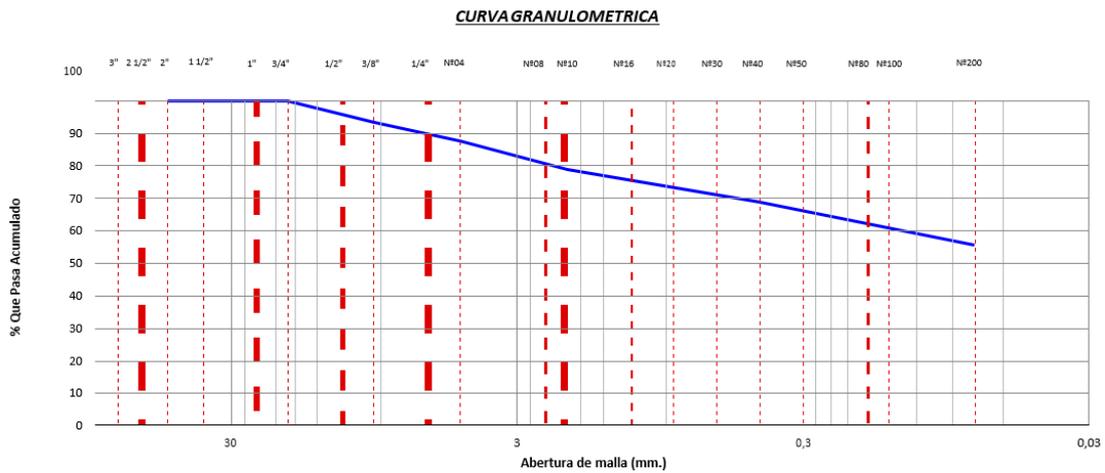
Figura 30. Curva granulométrica con la incorporación del 12%

En la tabla 14 se muestra la granulometría del suelo natural con la incorporación del 12% de ceniza de totora, el cual contiene 12.3% de grava, 32.0% de arena y 55.7% de pasante por la malla 200. Con ello, la clasificación del suelo según SUCS fue CL y según AASHTO A-6(5), es decir, el suelo se cataloga como arcillosa arenosa de baja plasticidad.

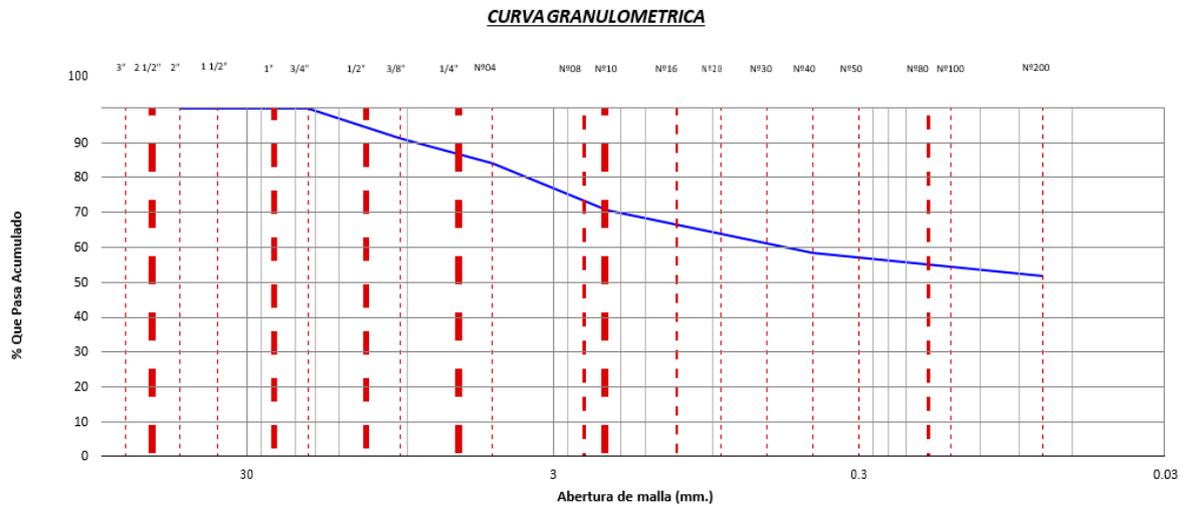
Figura 31. Curva granulométrica con la incorporación del 16%

En la tabla 15 se muestra la granulometría del suelo natural con la incorporación del 16% de ceniza de totora, el cual contiene 15.6% de grava, 32.3% de arena y 52.1% de pasante por la malla 200. Con ello, la clasificación del suelo según SUCS fue CL y según AASHTO A-4(4), es decir, el suelo se cataloga como limo arenoso de baja plasticidad con grava.

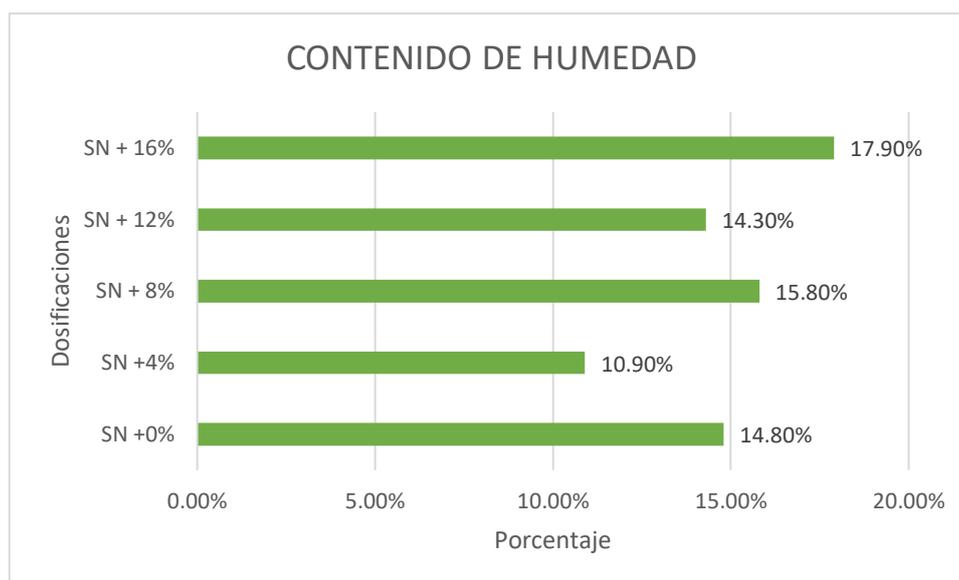
Figura 32. Contenido de humedad con las dosificaciones

En la siguiente tabla N°16 y figura 19 se visualiza los resultados del ensayo de contenido de humedad de la calicata N°03 (muestra más crítica) con las dosificaciones correspondientes, siendo con la incorporación del 4% un contenido de humedad fue 10.90%, con la incorporación del 8% un contenido de humedad fue 15.80%, con la incorporación del 12% un contenido de humedad fue 14.30%, con la incorporación del 16% un contenido de humedad fue 17.90%. La dosificación que contiene mayor contenido de humedad fue con la incorporación del 16% de ceniza de totora.

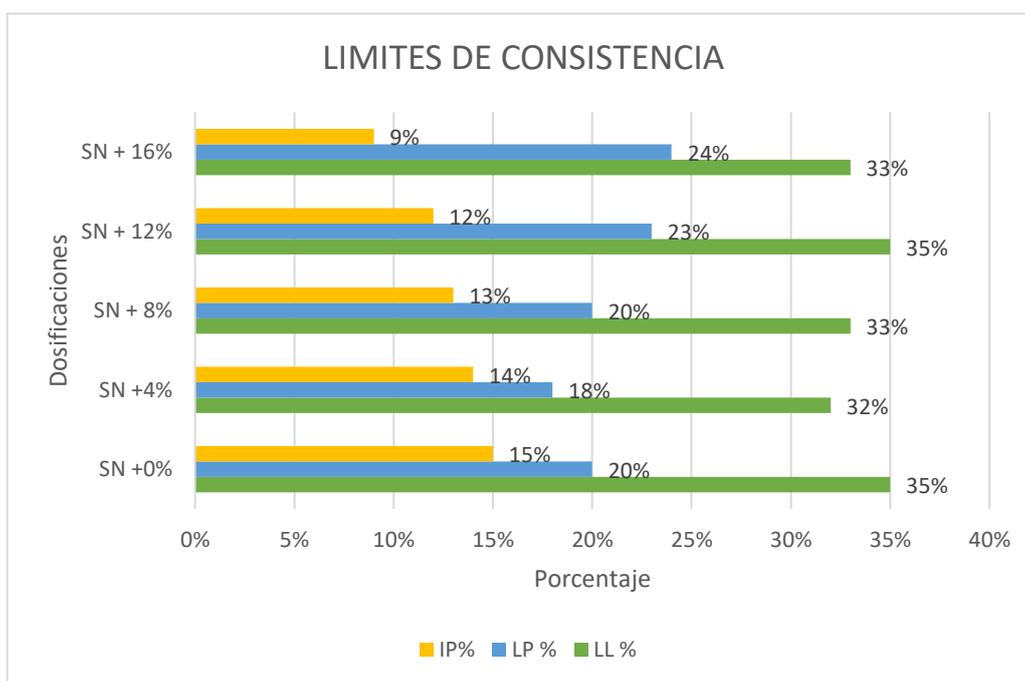
Figura 33. Límites de consistencia en estado natural

En la tabla N°17 y la figura N°20, se aprecia los resultados del ensayo de límites de consistencia de la calicata N°03 (muestra más crítica) con las dosificaciones correspondientes, siendo con la incorporación del 4% de ceniza de totora se obtuvo un límite líquido de 32%, límite plástico de 18% e índice de plasticidad de 14%, con la incorporación del 8% de ceniza de totora se obtuvo un límite líquido de 33%, límite plástico de 20% e índice de plasticidad de 13%, con la incorporación del 12%

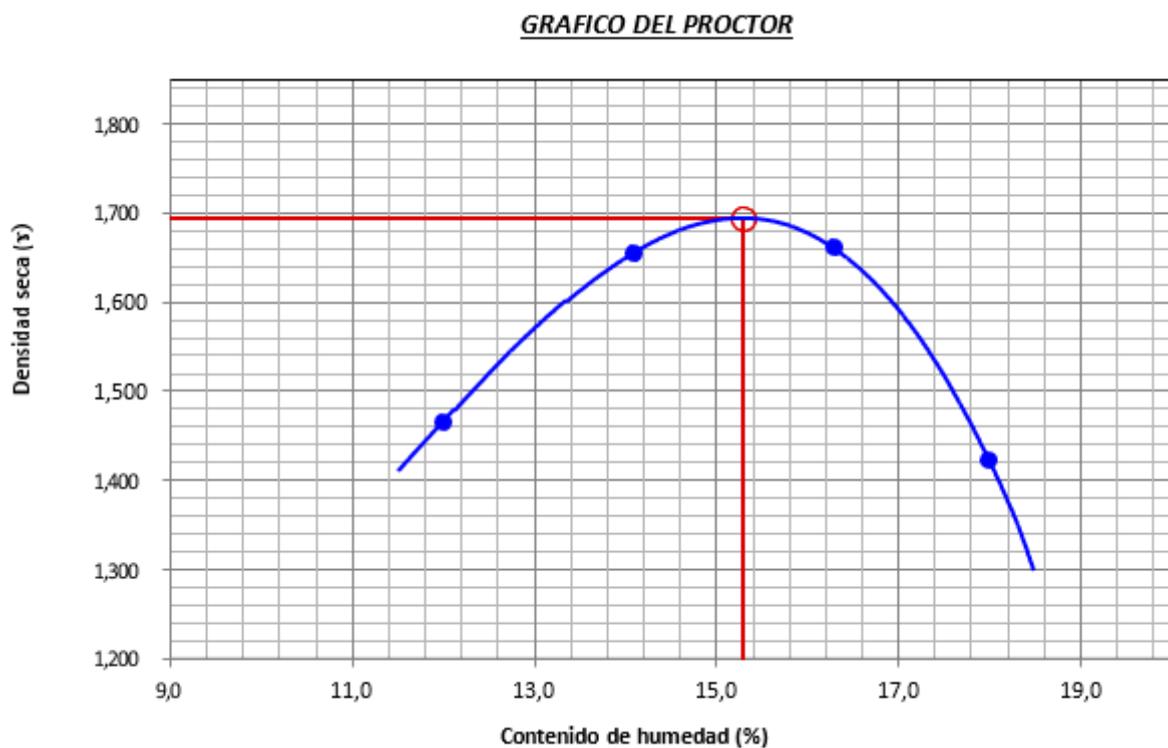
Figura 34. Proctor modificado del SN + 4% de ceniza de totora

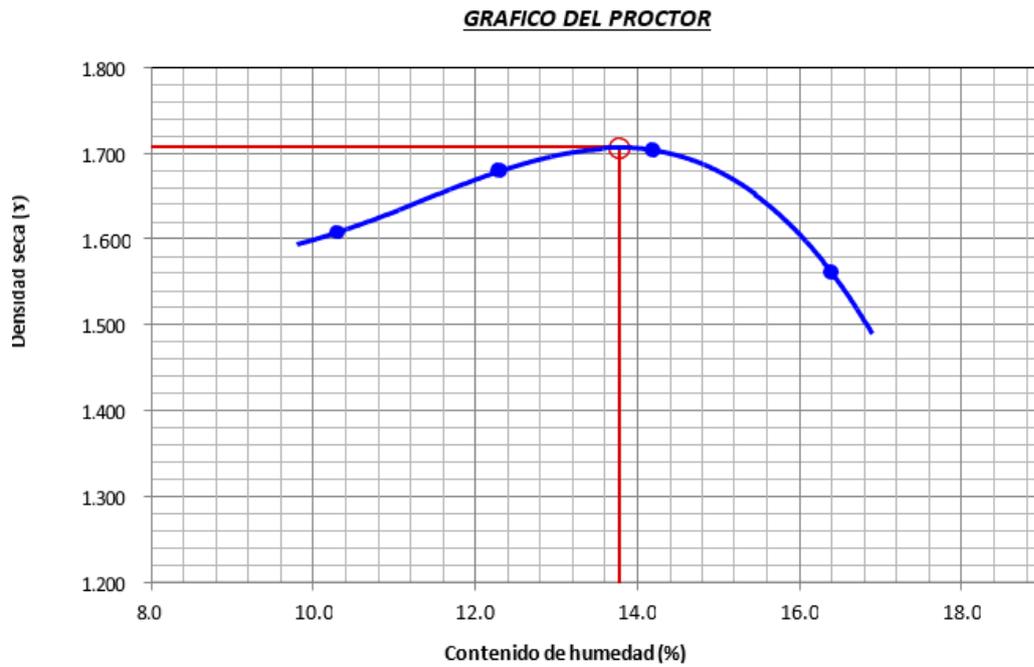
Figura 35. Proctor modificado del SN + 8% de ceniza de totora

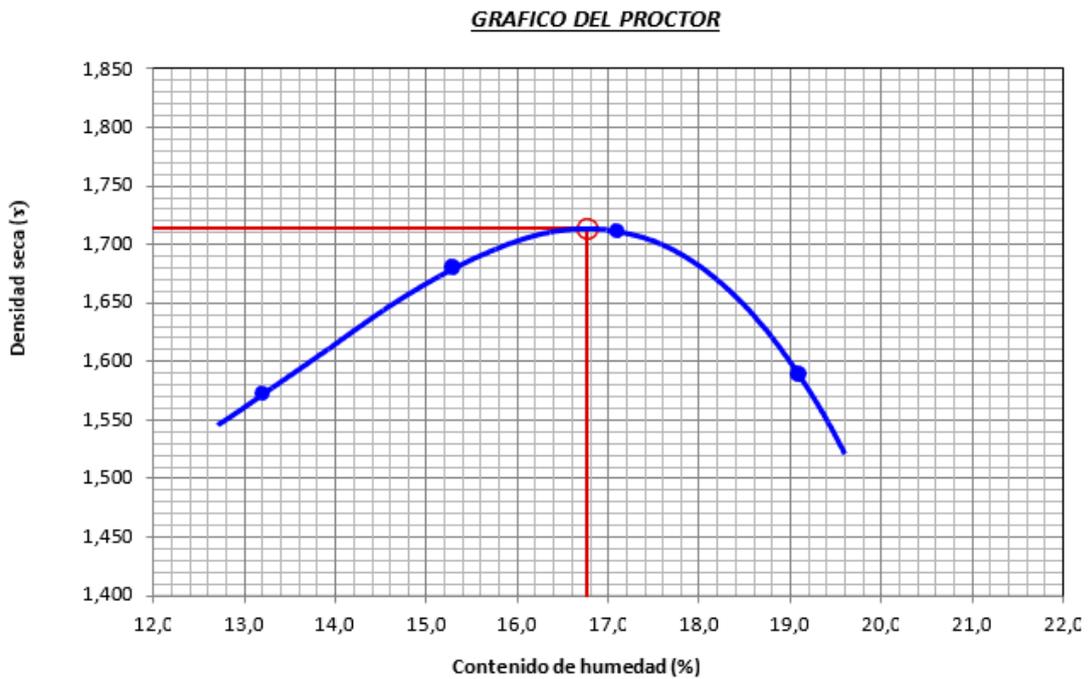
Figura 36. Proctor modificado del SN + 12% de ceniza de totora

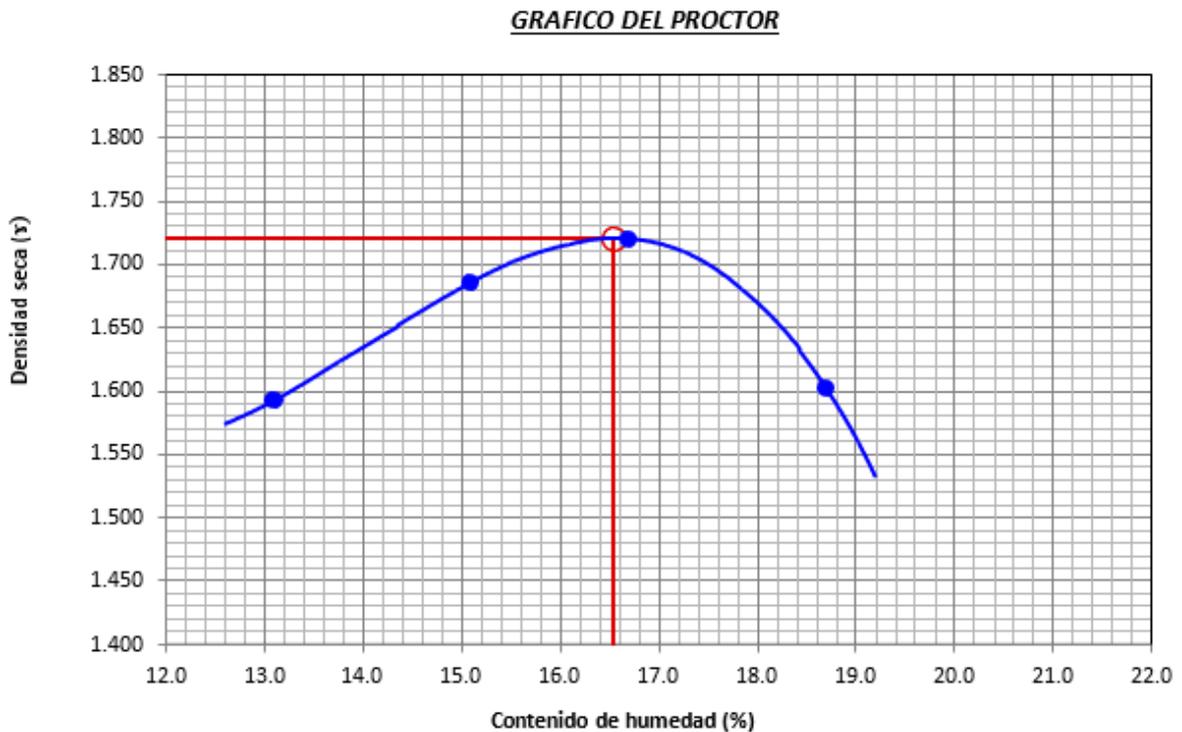
Figura 37. Proctor modificado del SN + 16% de ceniza de totora

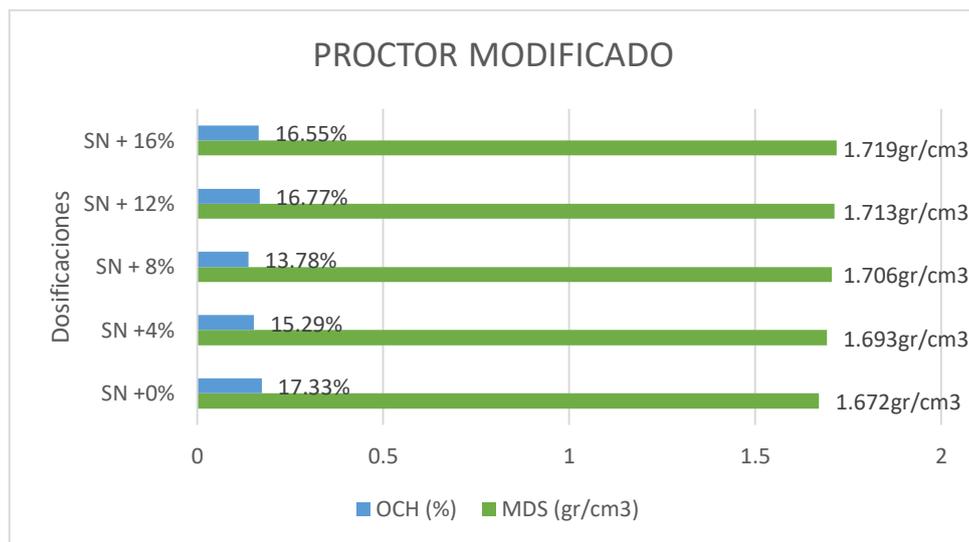
Figura 38. Proctor modificado con las dosificaciones

De la tabla N°18 y figura 21 se observa el resultado del ensayo del proctor modificado de la calicata crítica (03) con las diferentes dosificaciones, con la incorporación del 4% de ceniza de totora se obtuvo una máxima densidad seca de

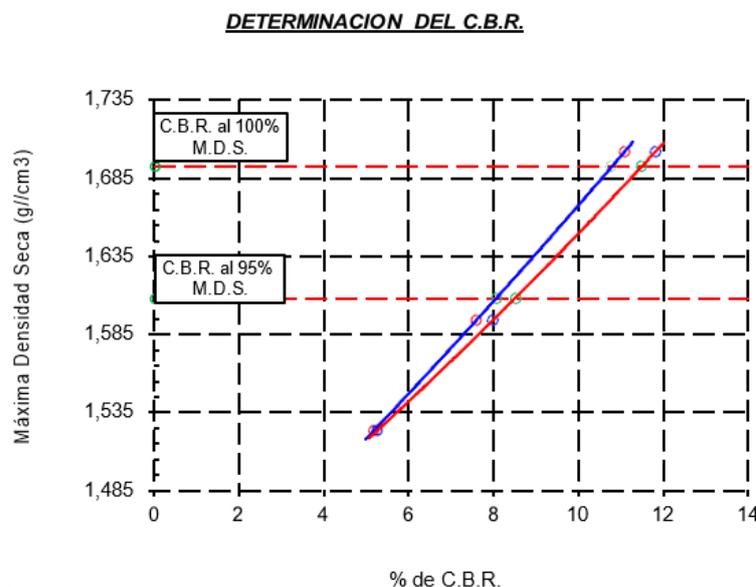
Figura 39. CBR del SN + 4% ceniza de totora

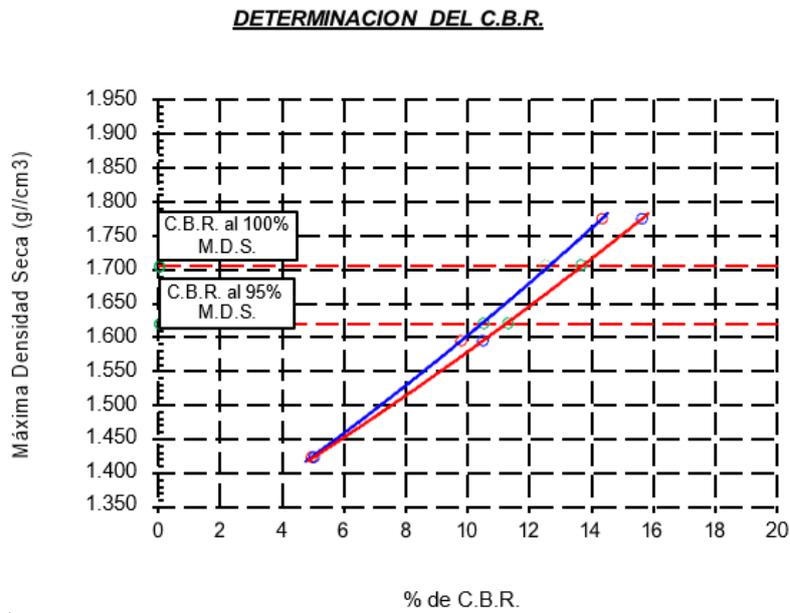
Figura 40. CBR del SN + 8% ceniza de totora

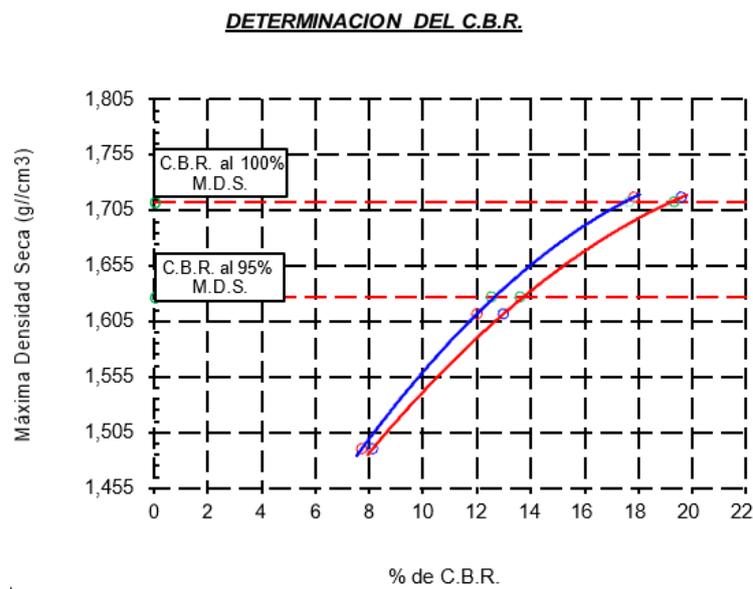
Figura 41. CBR del SN + 12% ceniza de totora

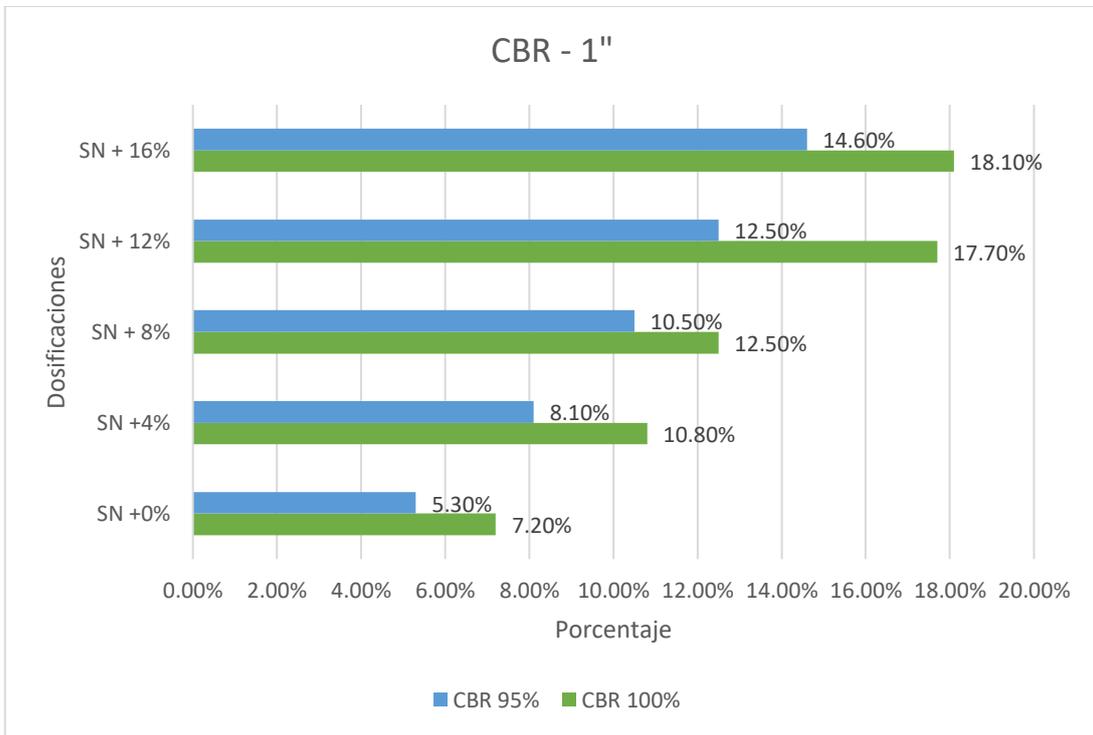
Figura 43. Valor relativo de soporte (CBR) en estado natural

En la siguiente tabla N°19 y la figura 22 se presentan los resultados del ensayo de CBR al 100% y al 95% de la Máxima Densidad Seca de la calicata crítica (03) con las respectivas dosificaciones. El suelo natural con la incorporación del 4% de ceniza de totora se obtuvo un CBR al 100% con 10.80% y al 95% al 8.10%, con la incorporación del 8% de ceniza de totora se obtuvo un CBR al 100% con 12.50% y

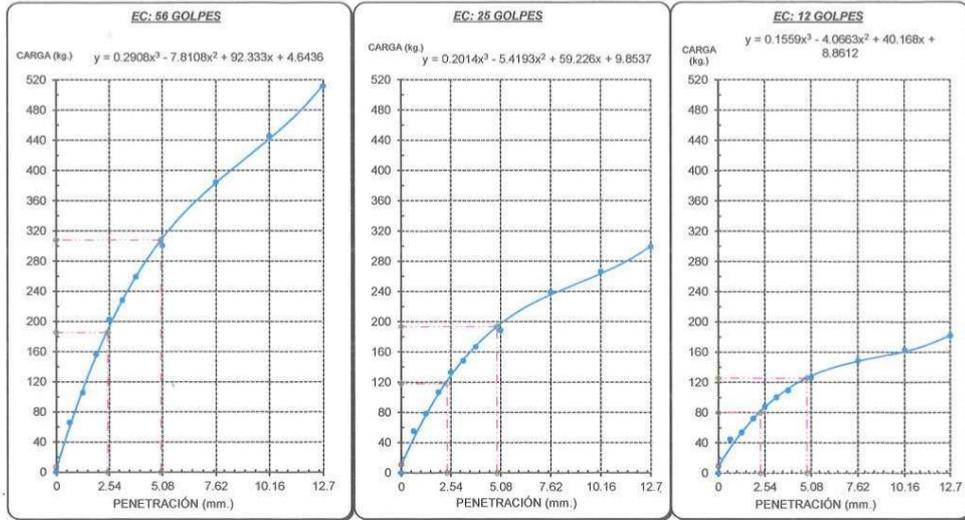
GRAFICO CARGA - PENETRACIÓN

DATOS DEL PROCTOR		VALOR DEL C.B.R.	
DENSIDAD SECA AL 100%	1.682 g./cm ³	2.54 cm.	5.08 cm.
DENSIDAD SECA AL 95%	1.598 g./cm ³	C.B.R. AL 100 % M.D.S.	12.9 %
OPTIMO CONT. DE HUMEDAD	10.5 %	C.B.R. AL 95 % M.D.S.	8.0 %
			8.7 %

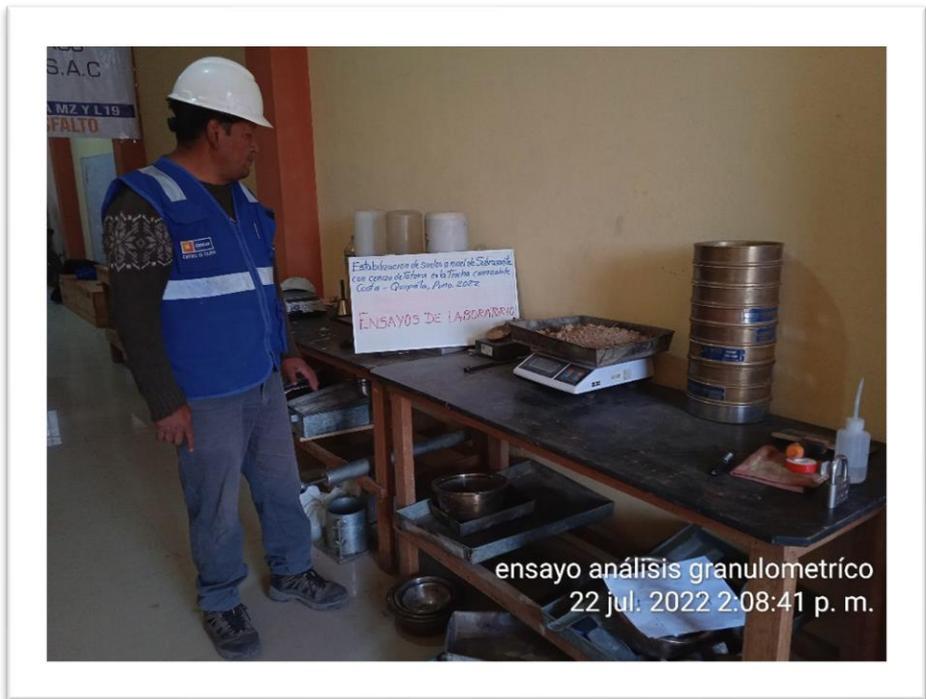
FOTOGRAFIA: 08	FECHA: 22-07-2022
DESCRIPCION:	ENSAYO DE ANALISIS GRANULOMETRICO

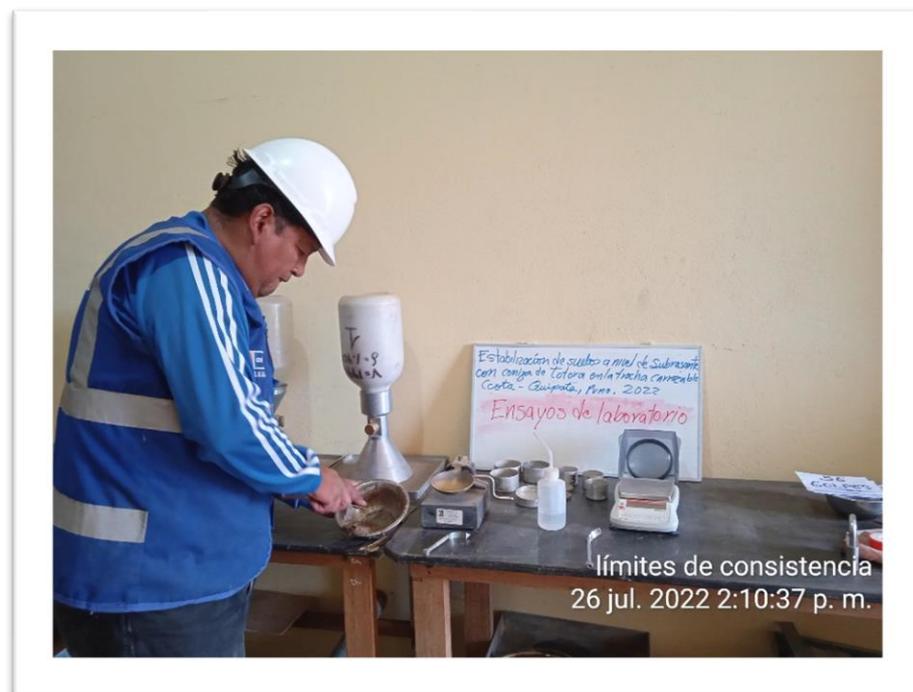
FOTOGRAFIA: 10	FECHA: 26-07-2022
DESCRIPCION:	ENSAYO DE LIMITE DE CONSISTENCIA

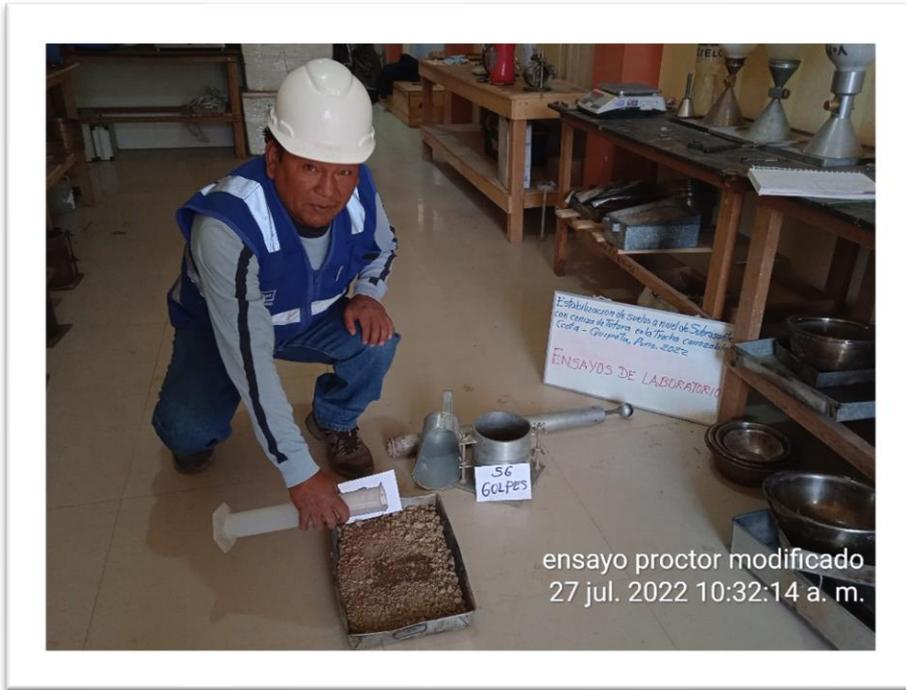
FOTOGRAFIA: 13	FECHA: 27-07-2022
DESCRIPCION:	ENSAYO DE PROCTOR MODIFICADO

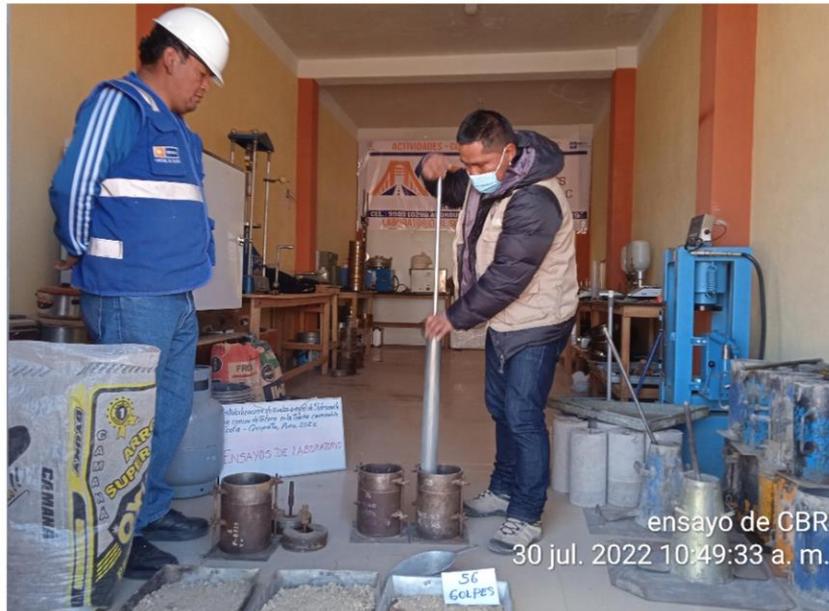
FOTOGRAFIA: 16	FECHA: 30-07-2022
DESCRIPCION:	ENSAYO DE CBR
