**Creación del centro integral para la mujer y grupo familiar
víctimas de violencia “Sinchi Warmi”, en el distrito de Chorrillos
- Provincia de Lima - Departamento de Lima**

TESIS PARA OBTENER EL TÍTULO PROFESIONAL DE:

Arquitecta

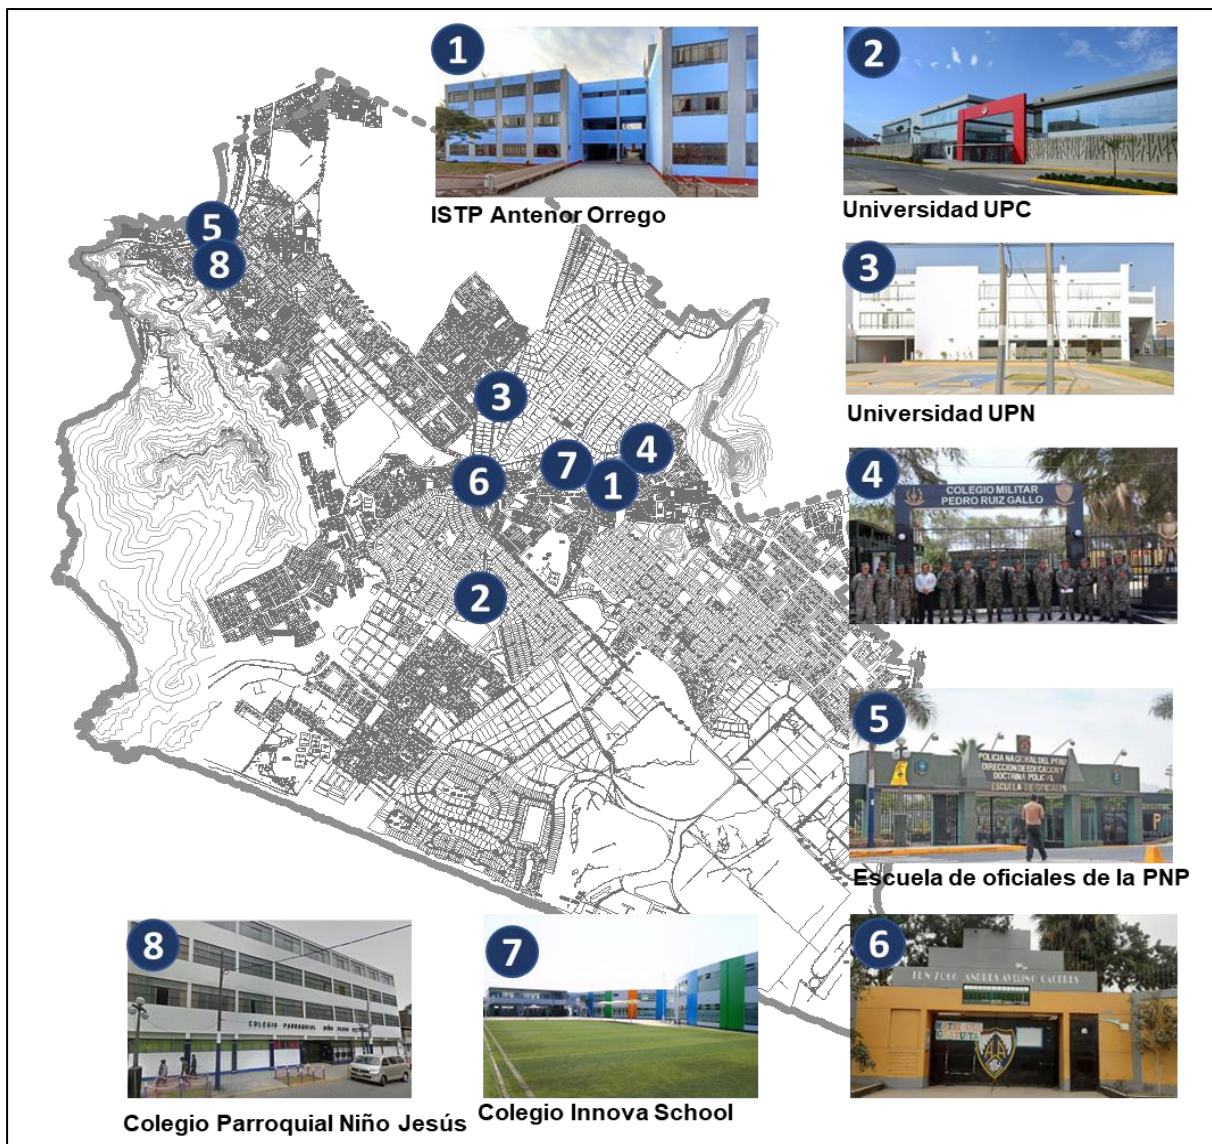
Figura 10

Plano de los principales equipamientos de educación en Chorrillos

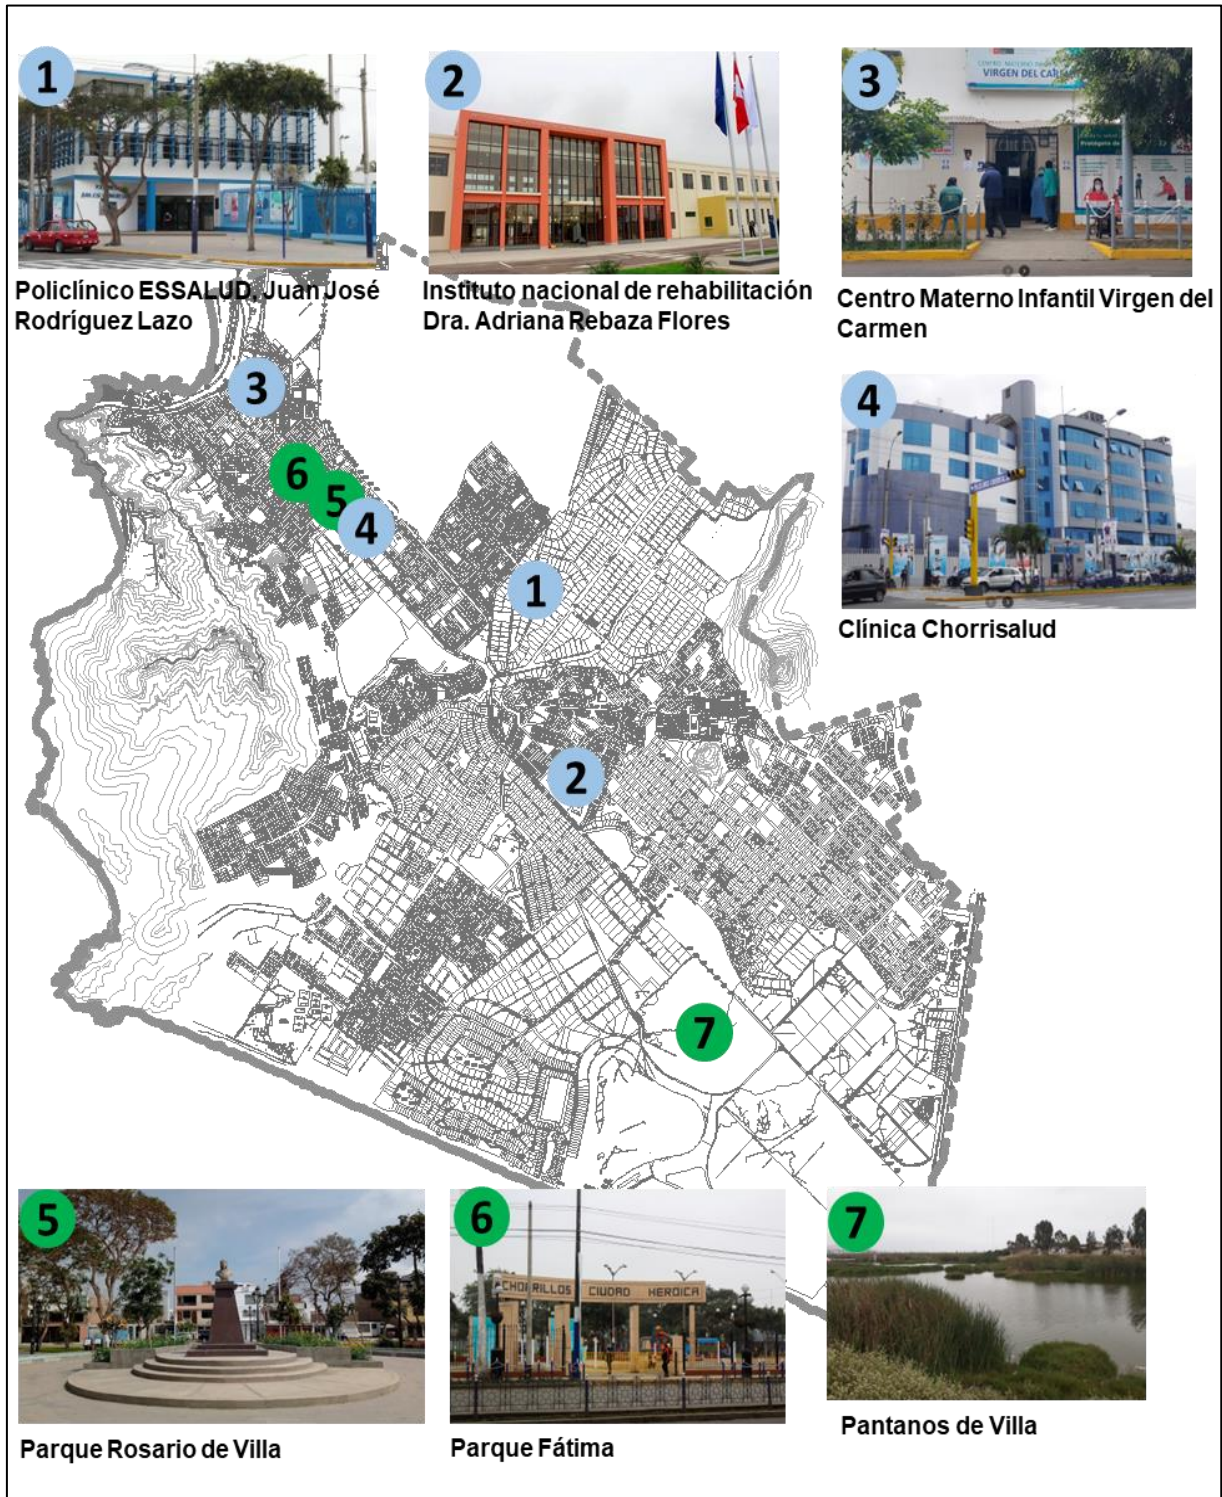
Figura 11

Plano de los principales equipamientos de recreación y salud en Chorrillos

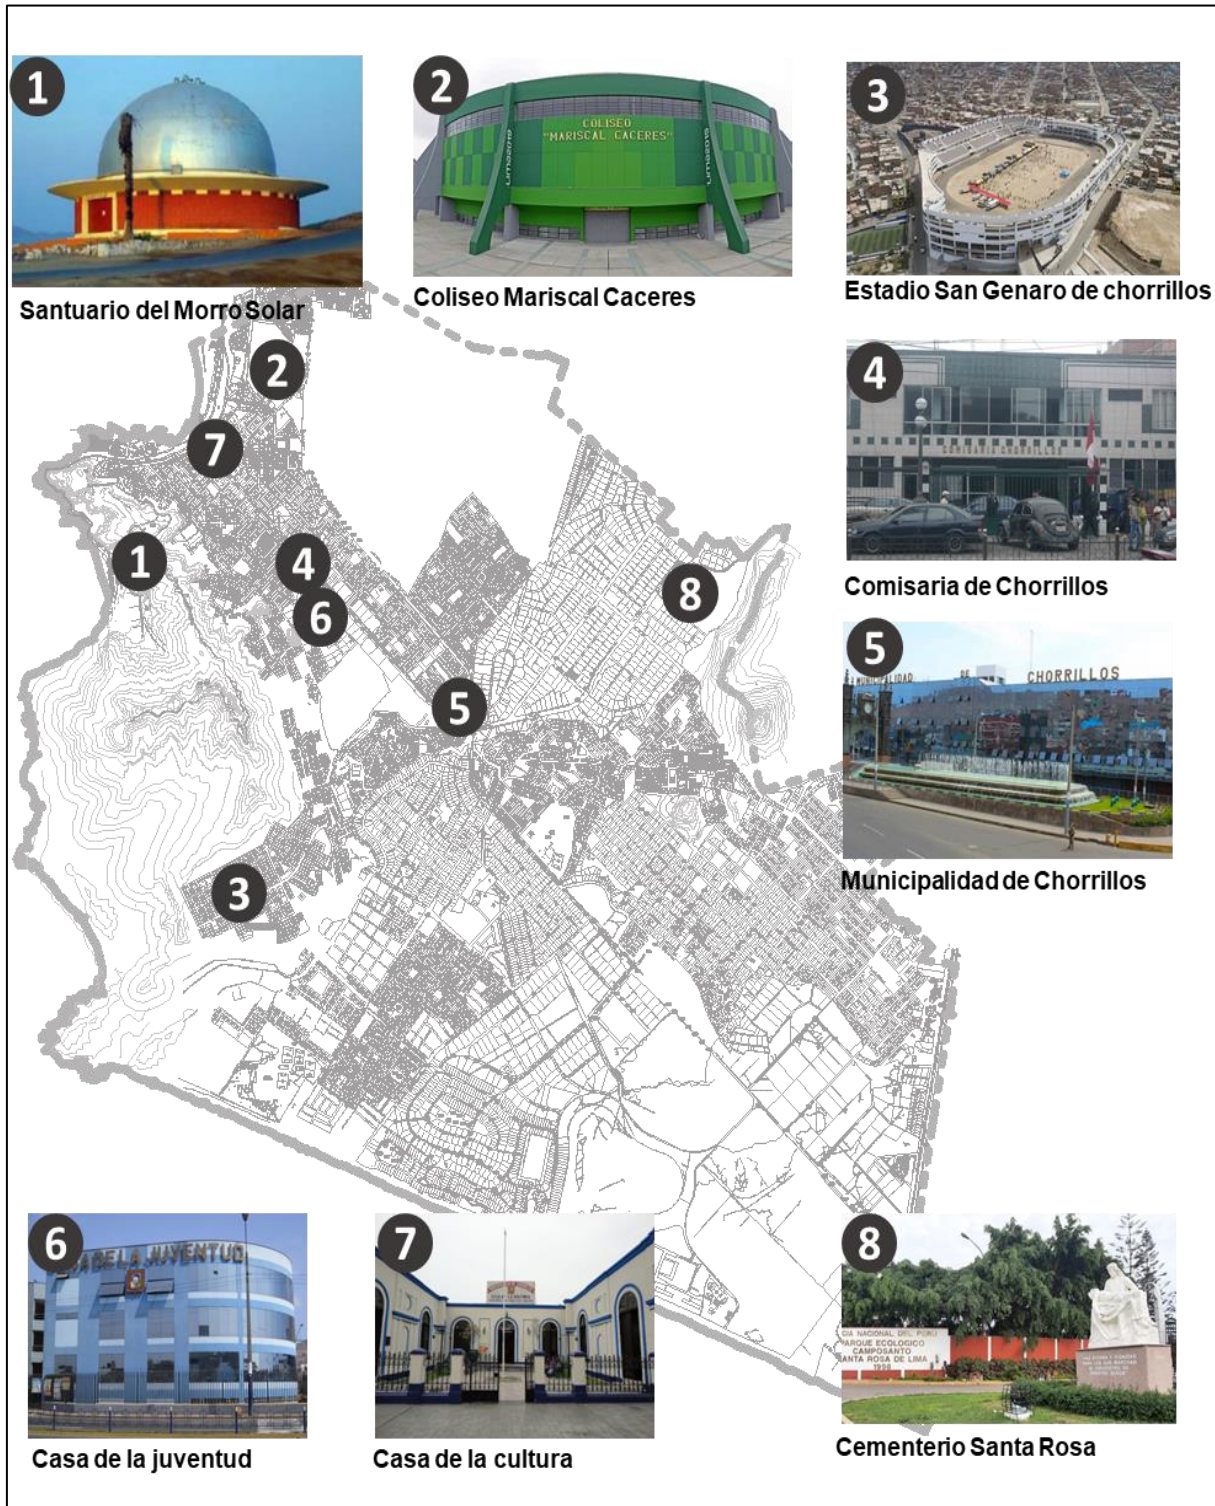
Figura 12

Plano de los principales equipamientos de otros usos de Chorrillos

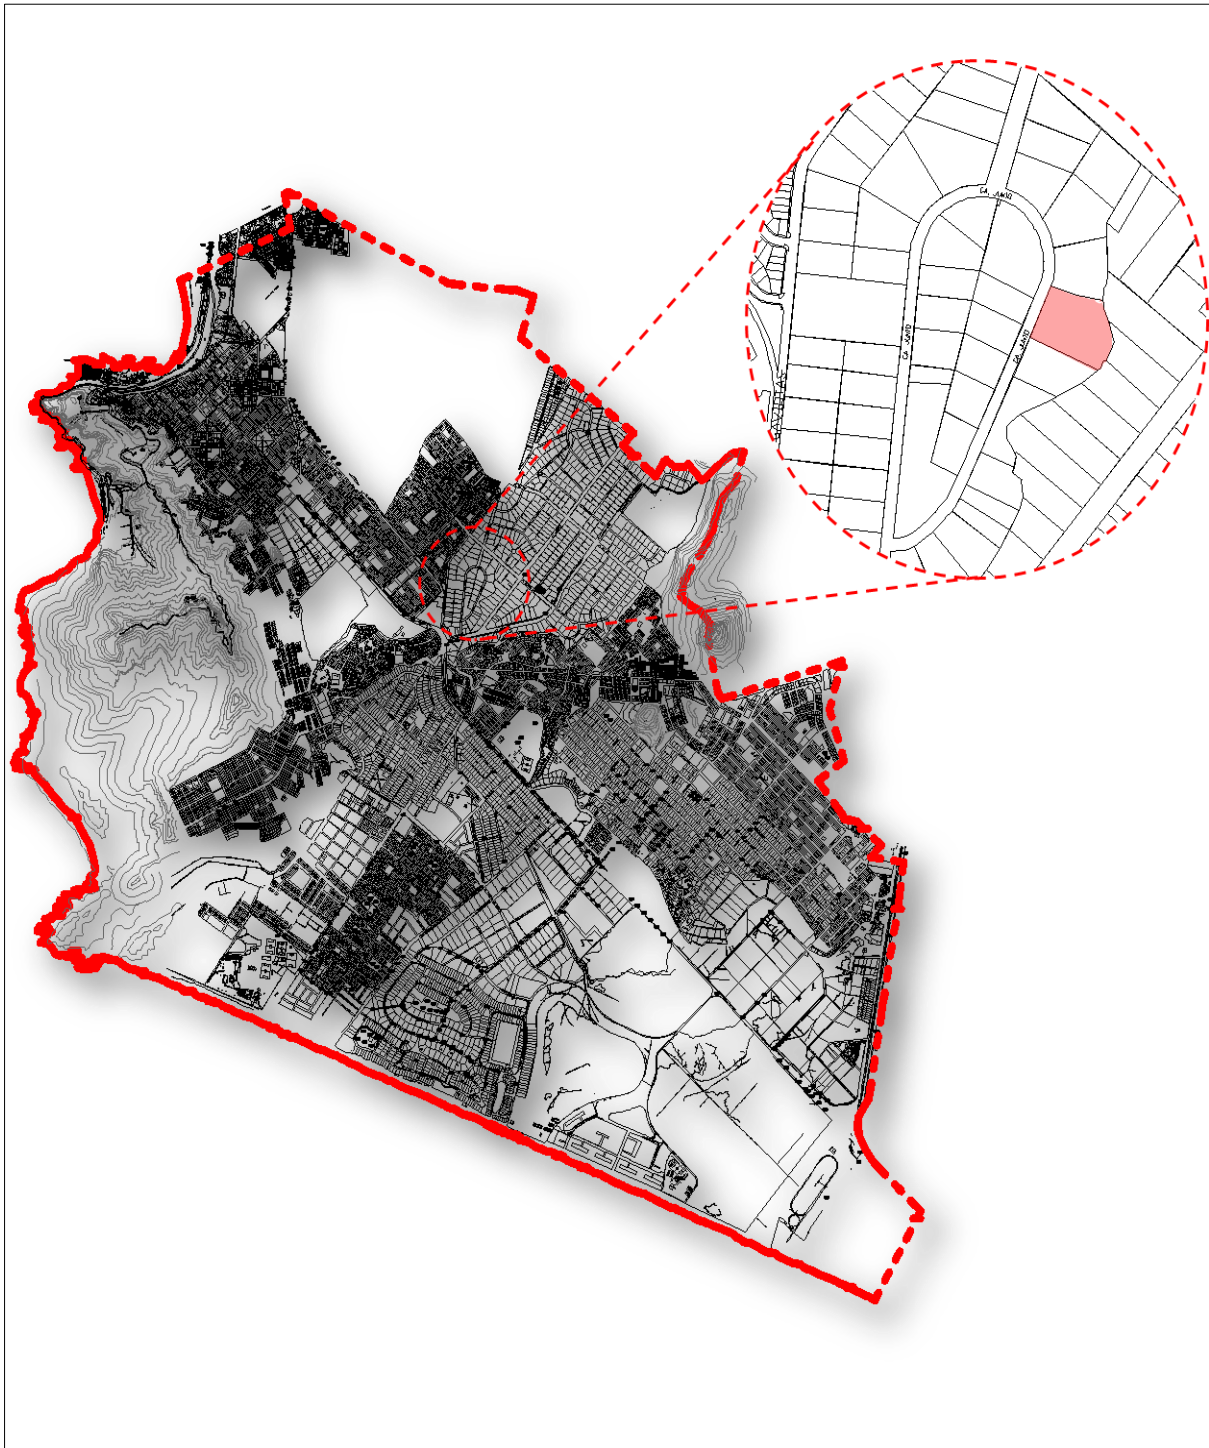
Figura 13

Plano esquemático de la trama urbana de Chorrillos

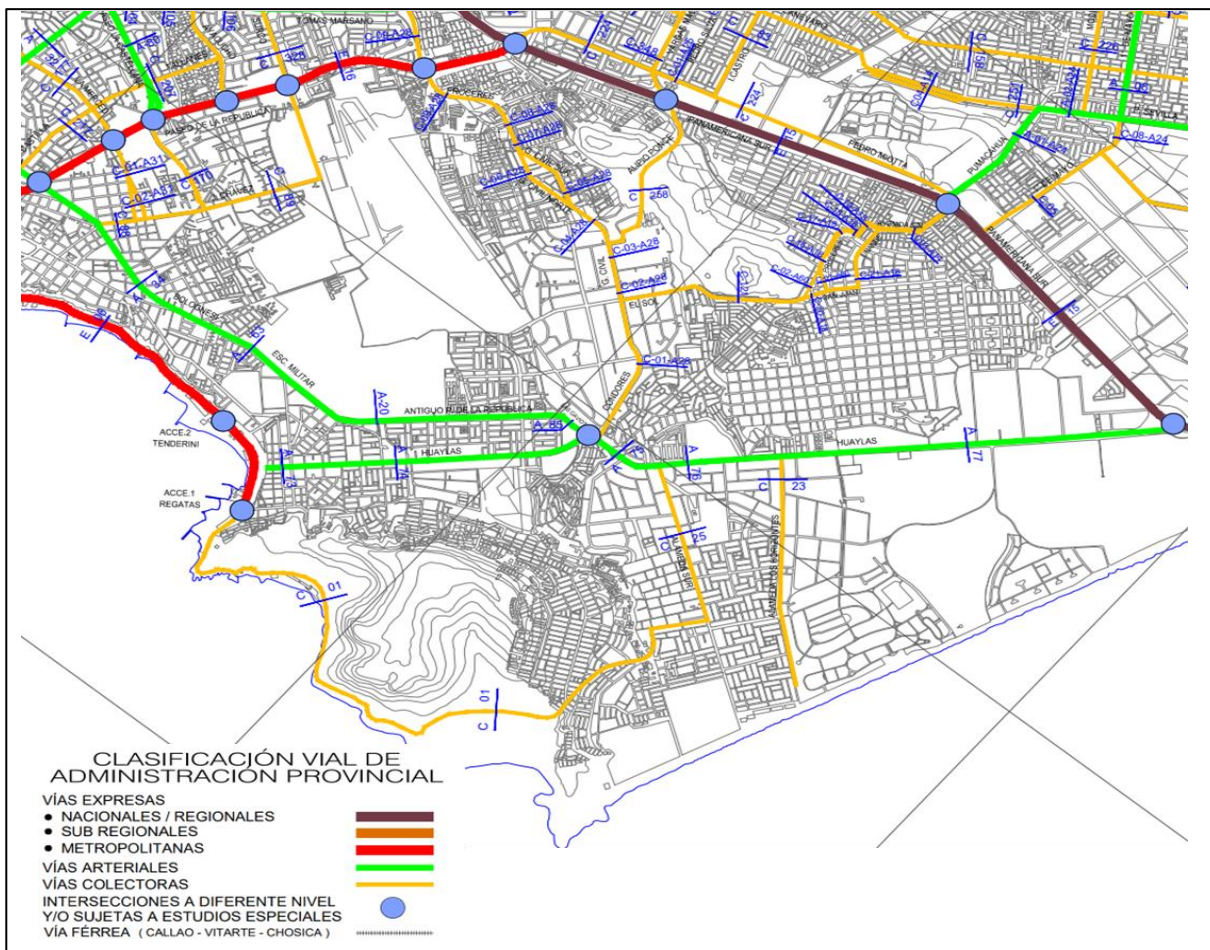
Figura 14

Clasificación vial del distrito de Chorrillos

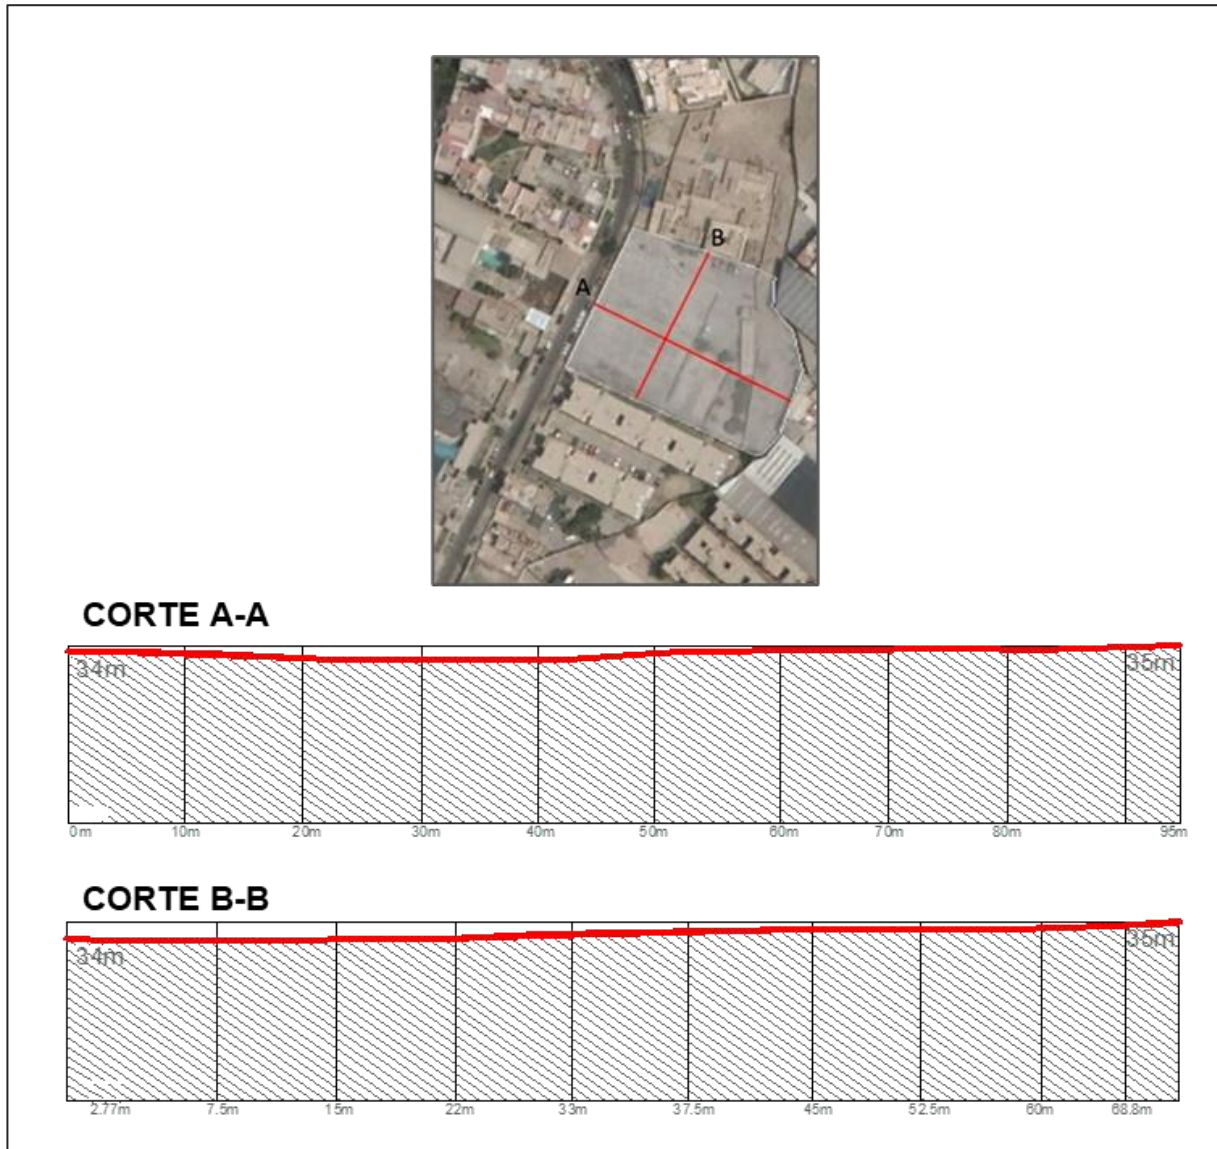
Figura 19

Corte topográfico

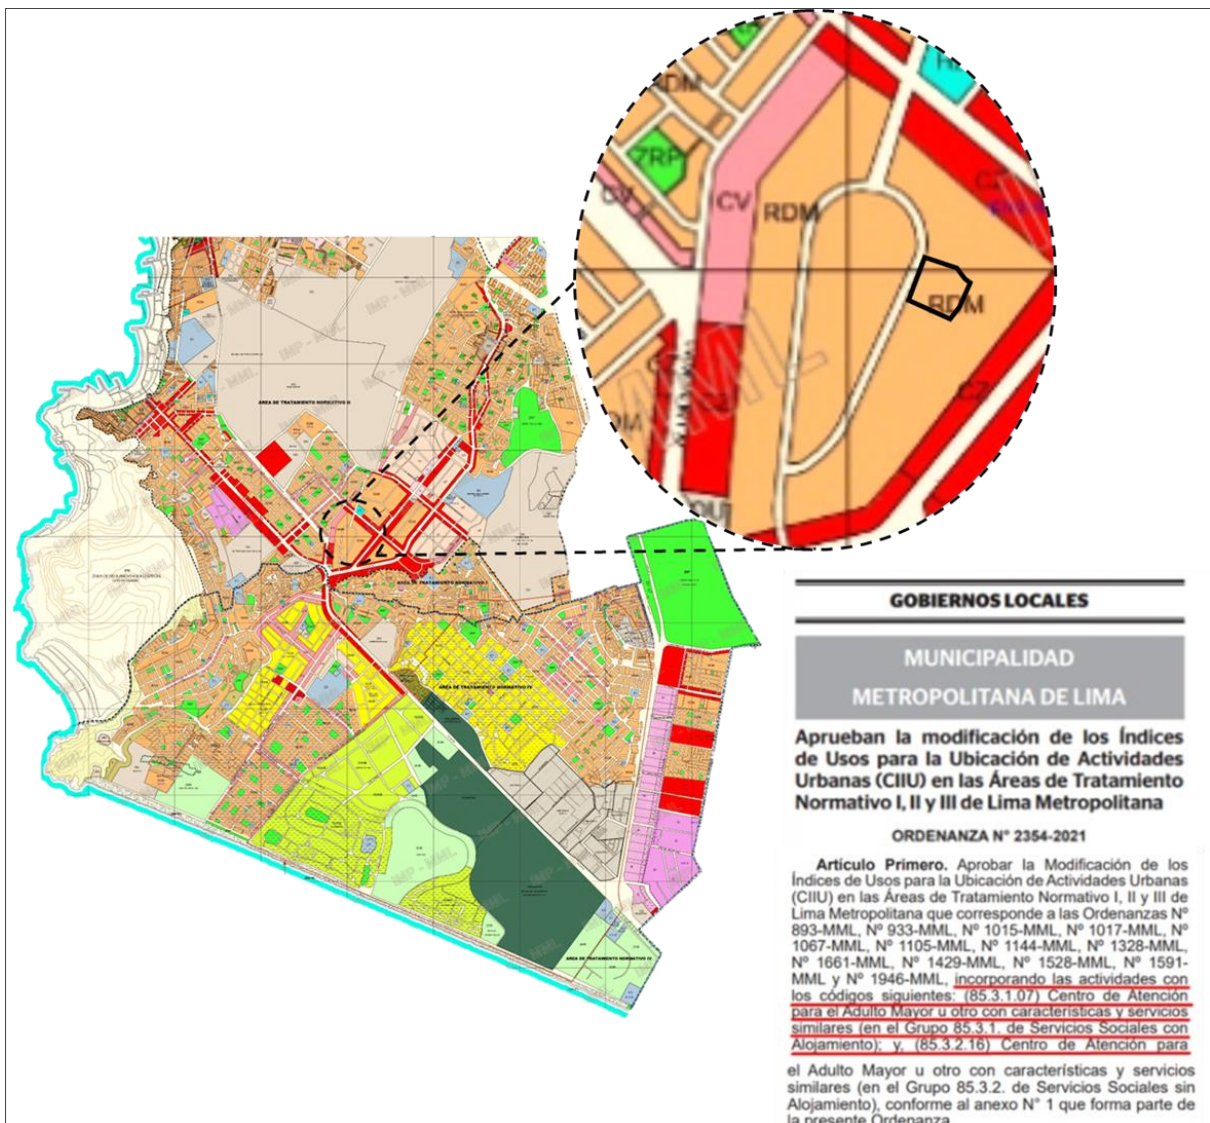
Figura 22

Plano de zonificación

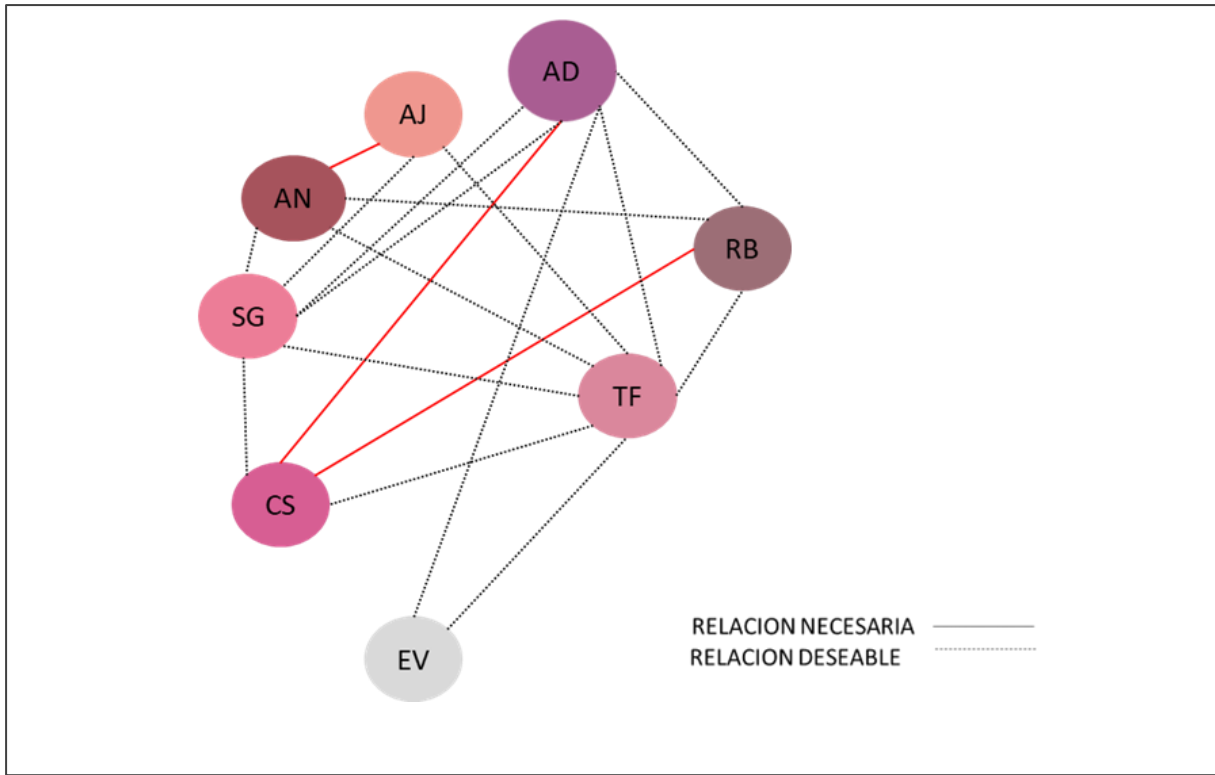
Figura 29

Esquema de diagrama de relación

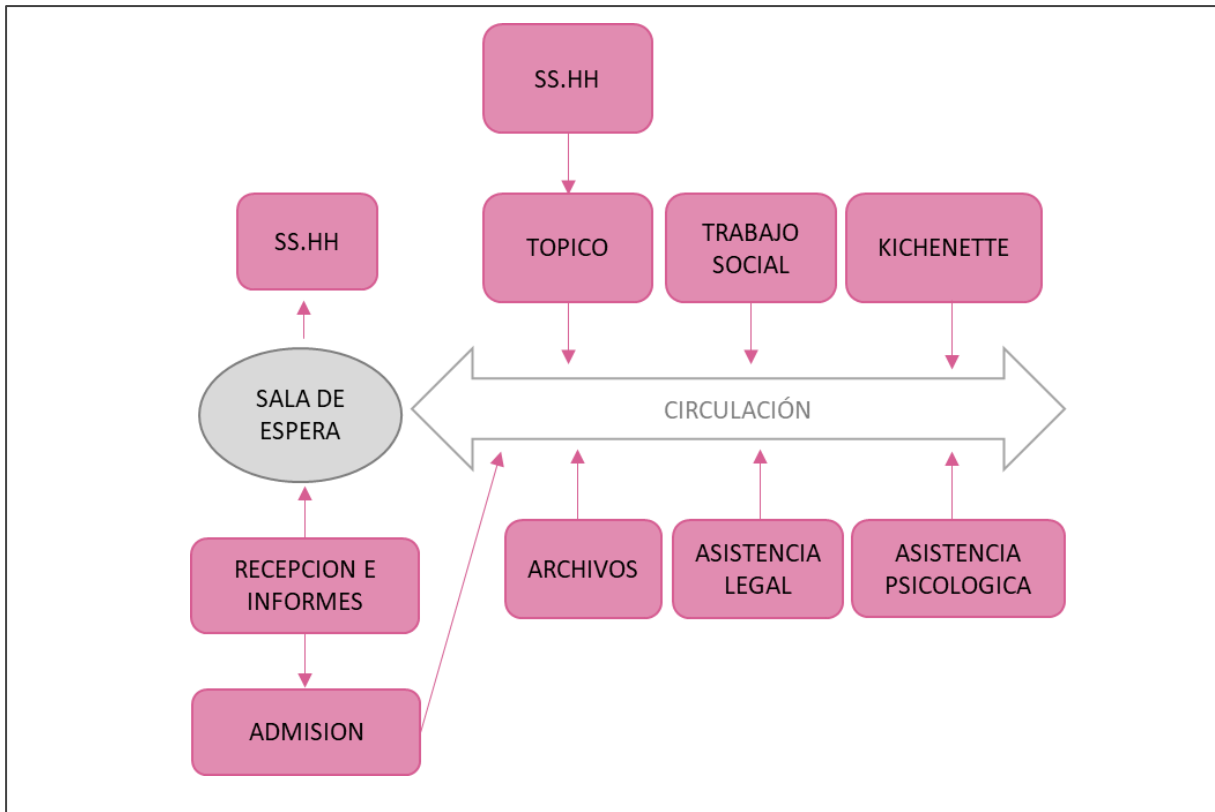
Figura 31

Flujograma sector 2: Cuidado y soporte

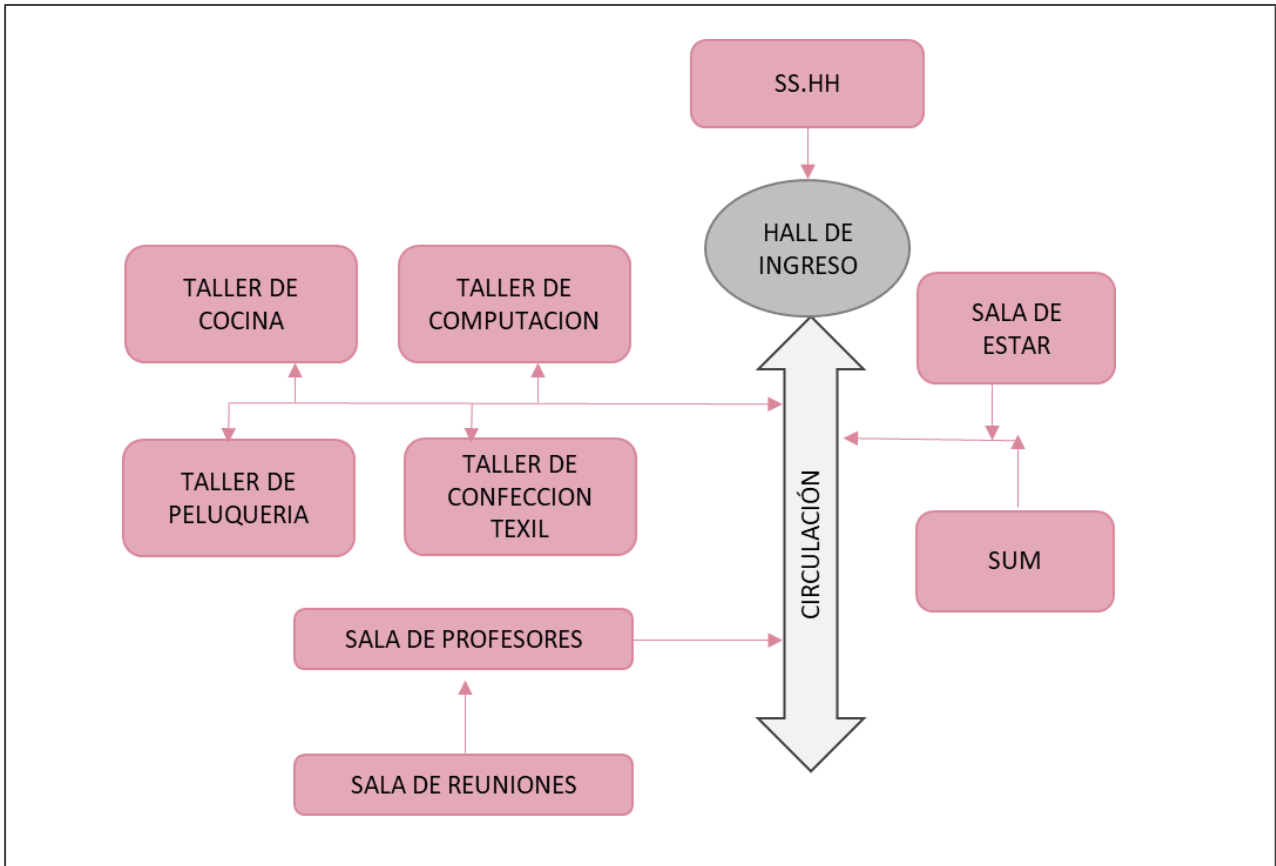
Figura 33

Flujograma sector 4: Talleres de formación

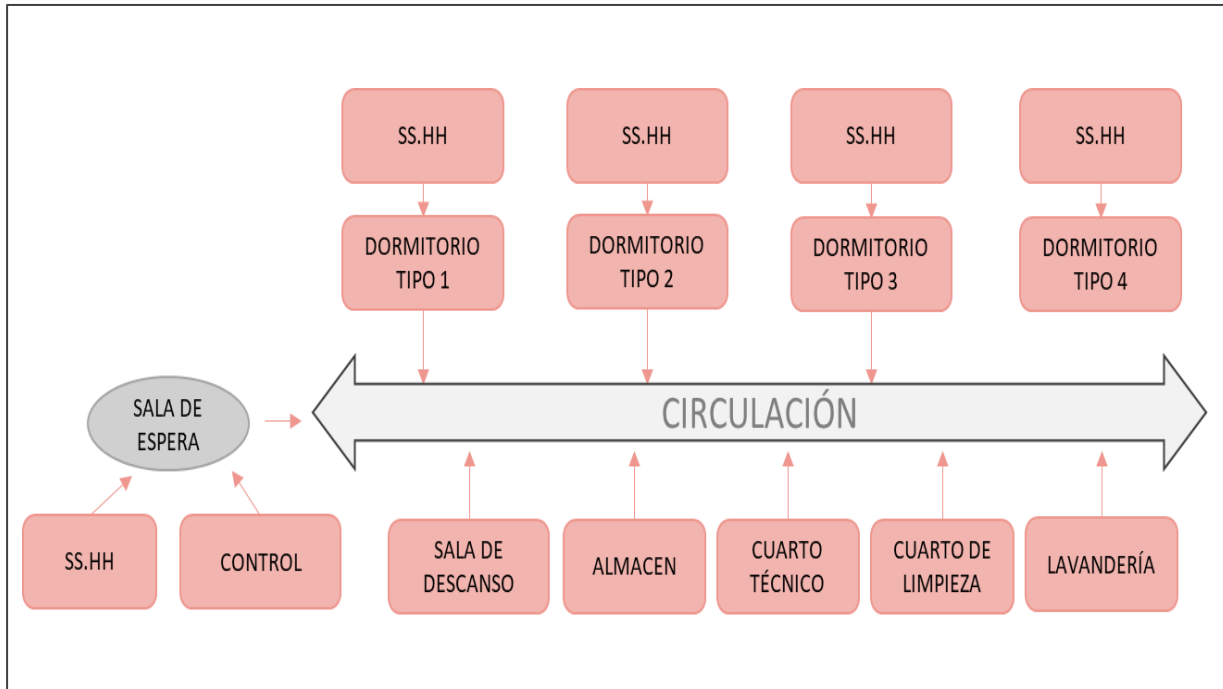
Figura 35

Flujograma sector 6: Alojamiento temporal

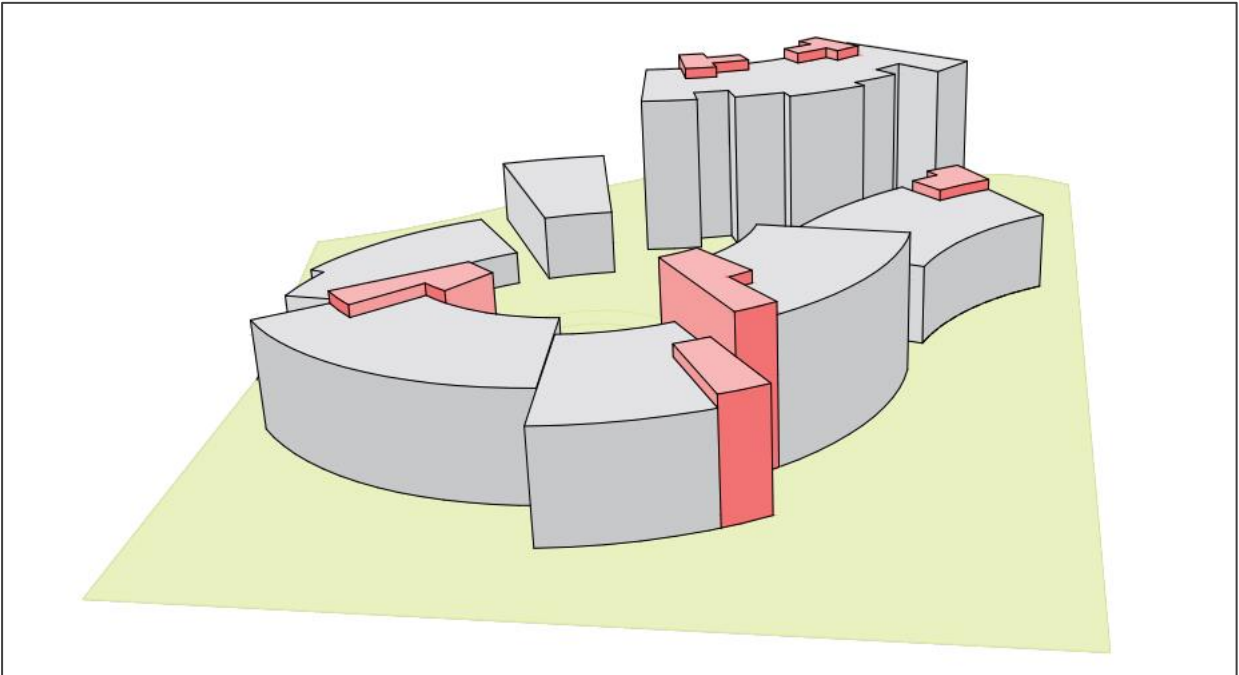
Figura 39

Circulación vertical del proyecto

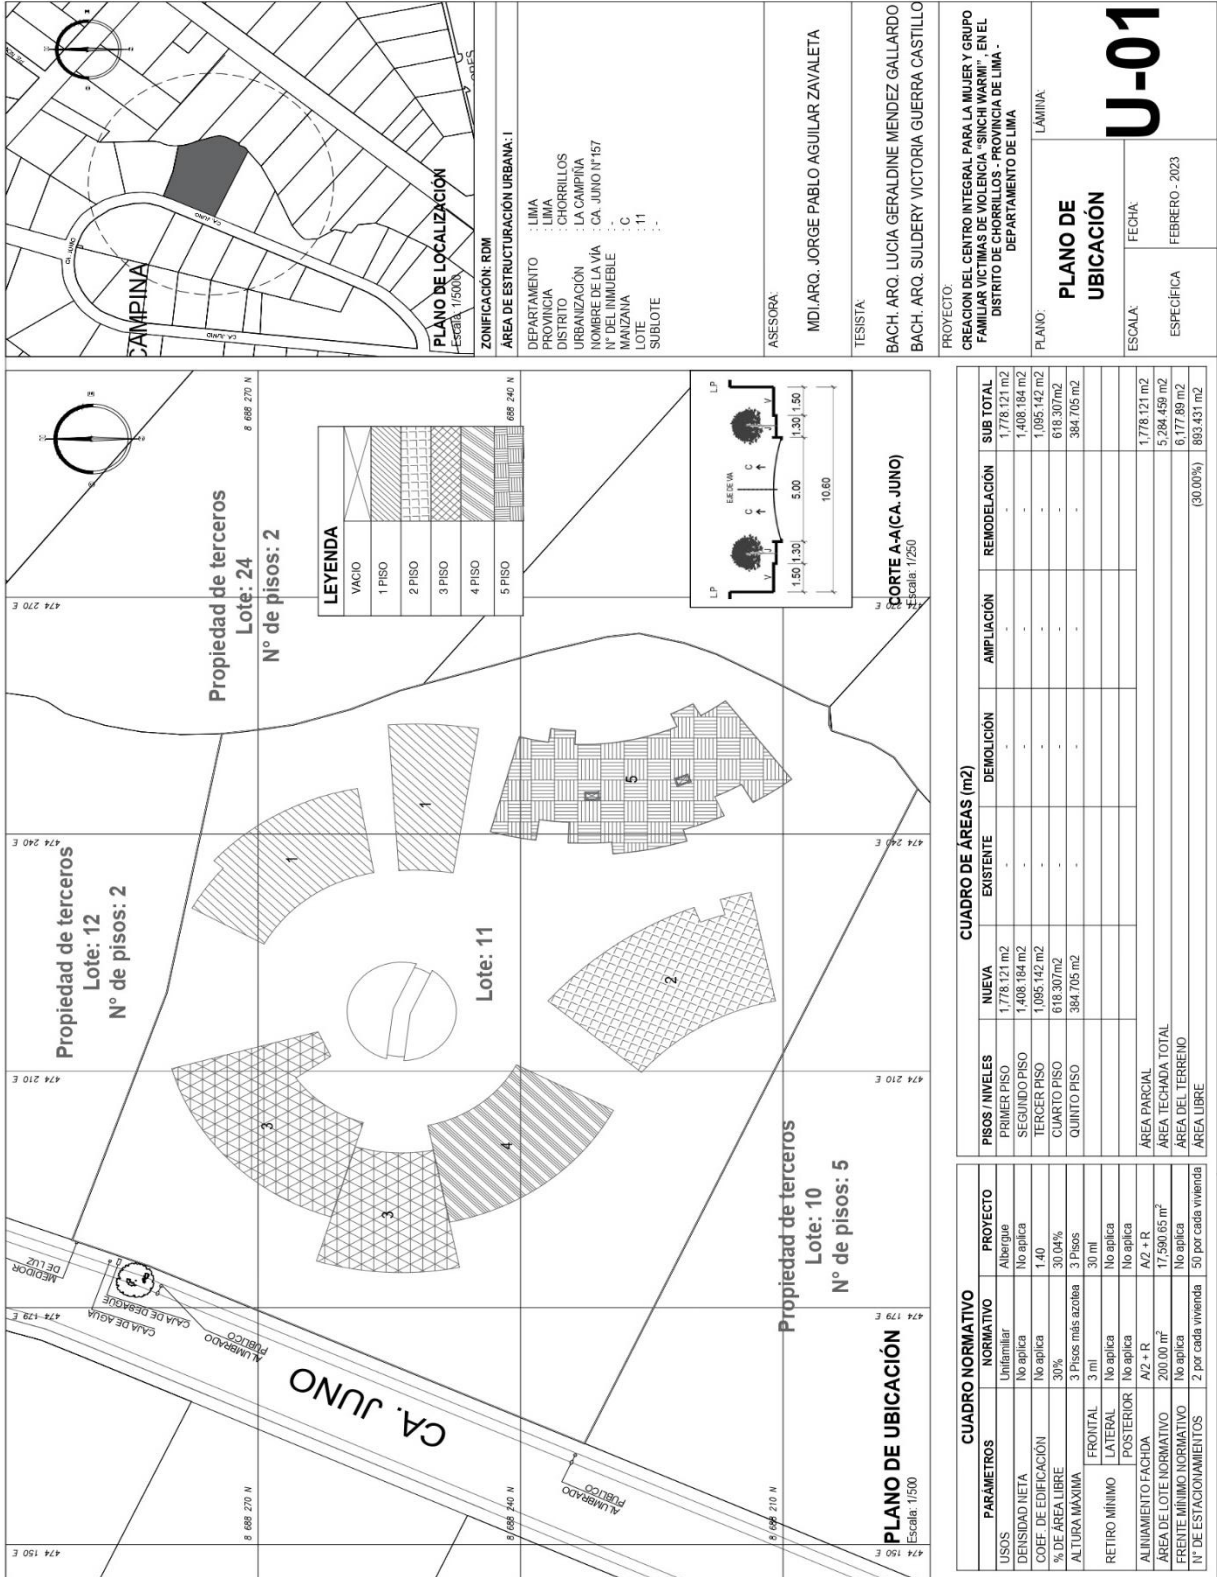
PLANO DE LOCALIZACIÓN
Escala: 1/5000

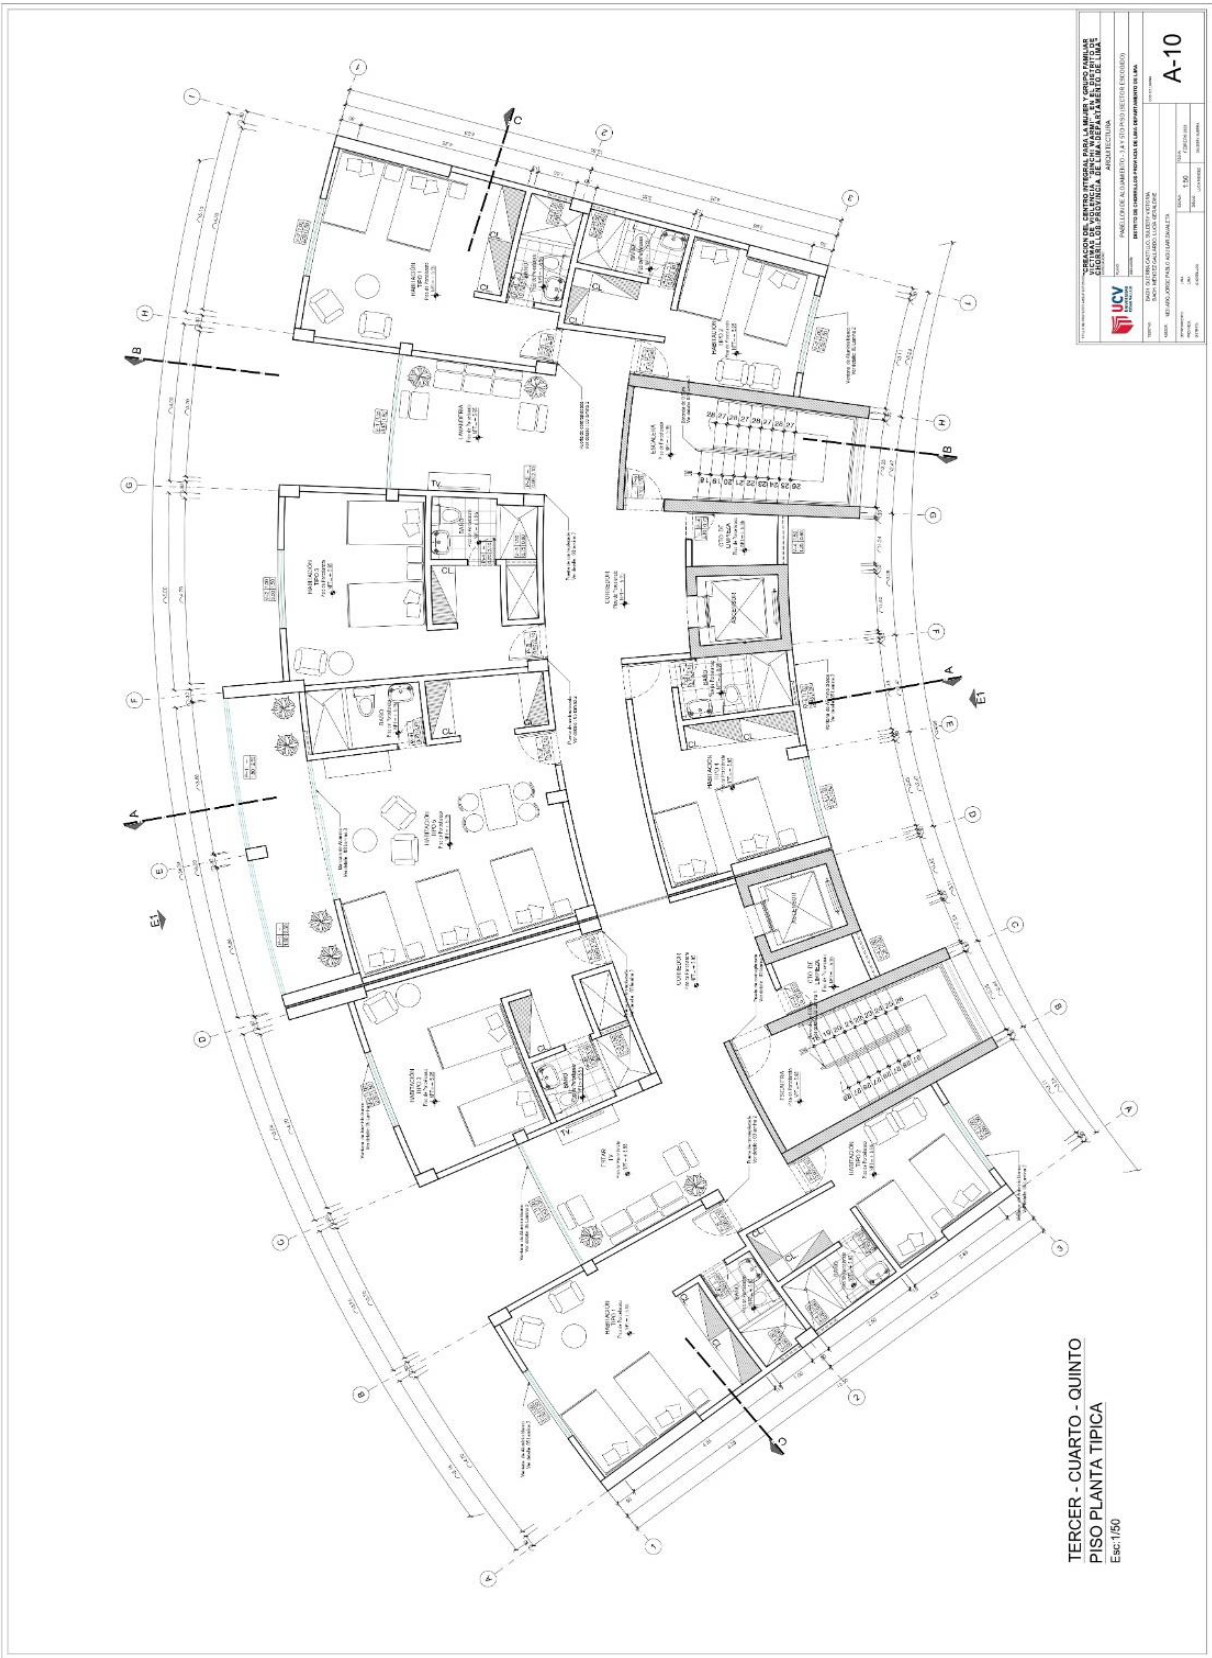
TERCER - CUARTO - QUINTO
 PISO PLANTA TIPICA
 Esc: 1/50

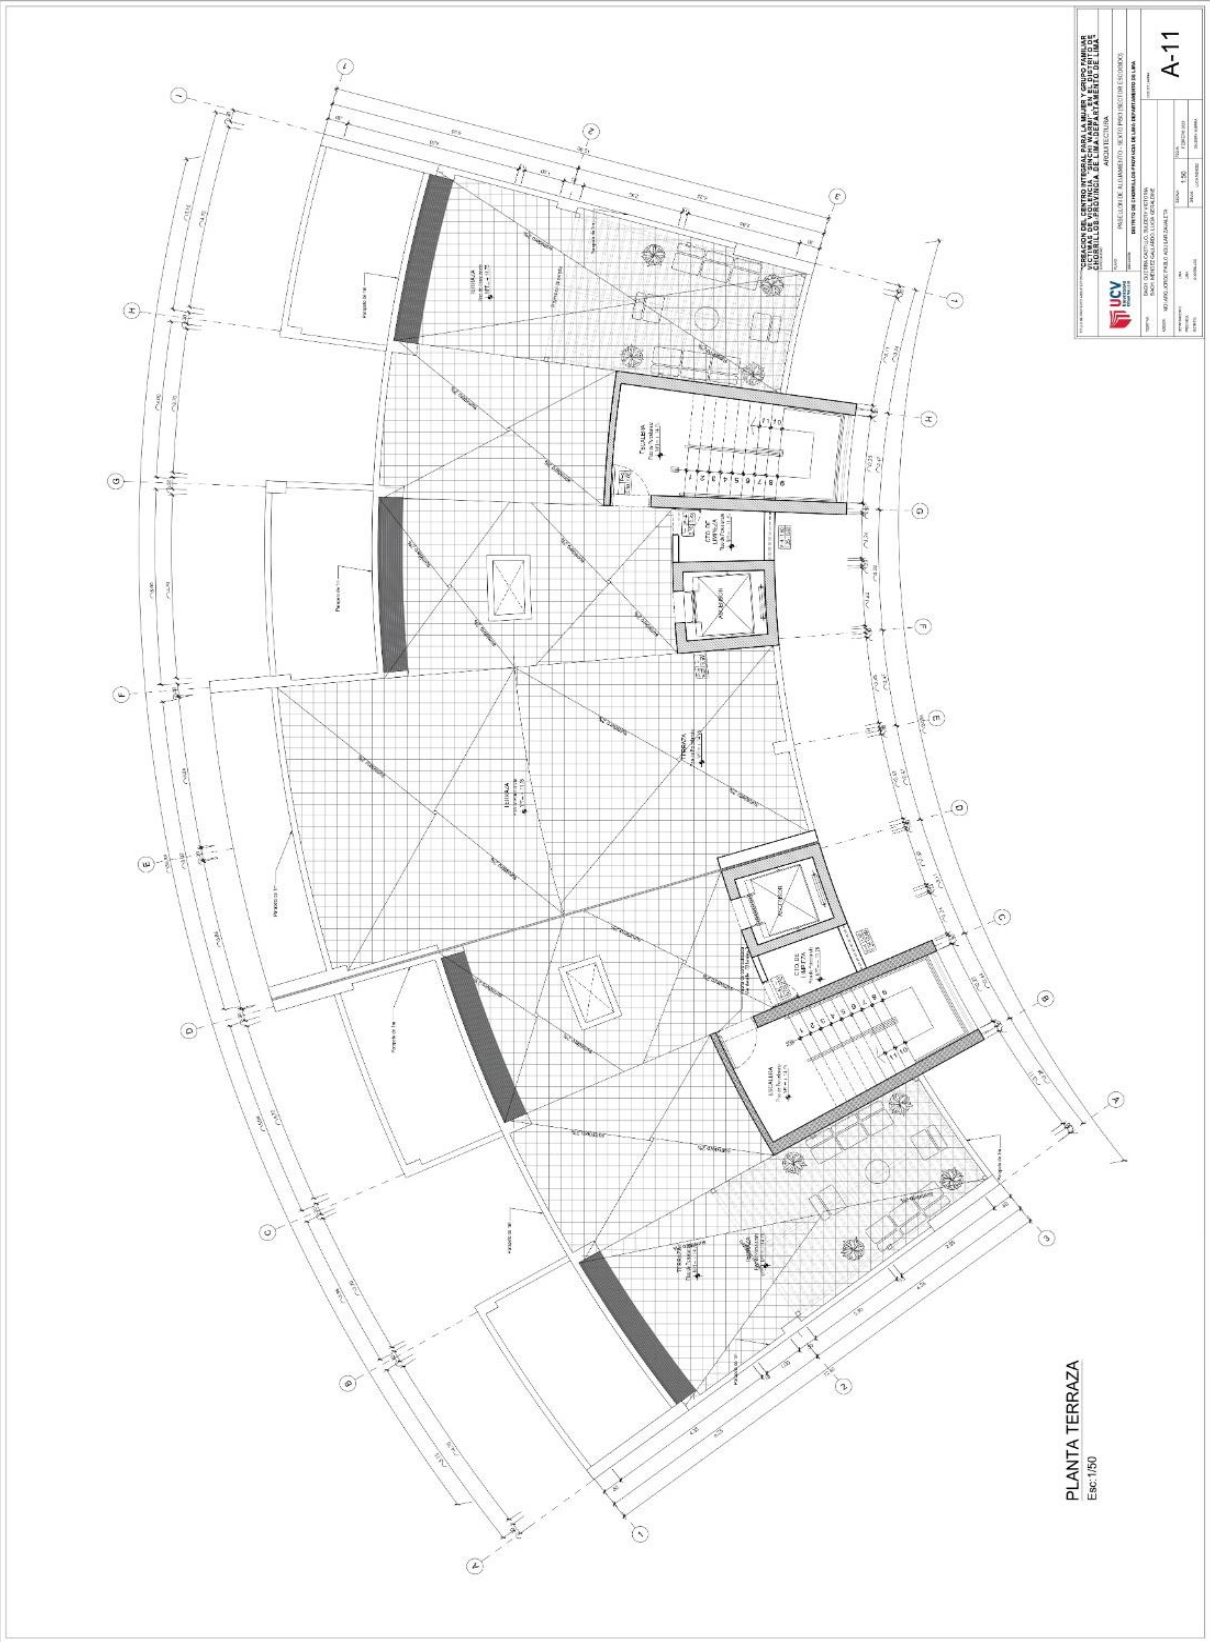
PLANTA TERRAZA
Esc: 1/50
