**Creación del centro integral para la mujer y grupo familiar
víctimas de violencia “Sinchi Warmi”, en el distrito de Chorrillos
- Provincia de Lima - Departamento de Lima**

TESIS PARA OBTENER EL TÍTULO PROFESIONAL DE:

Arquitecta

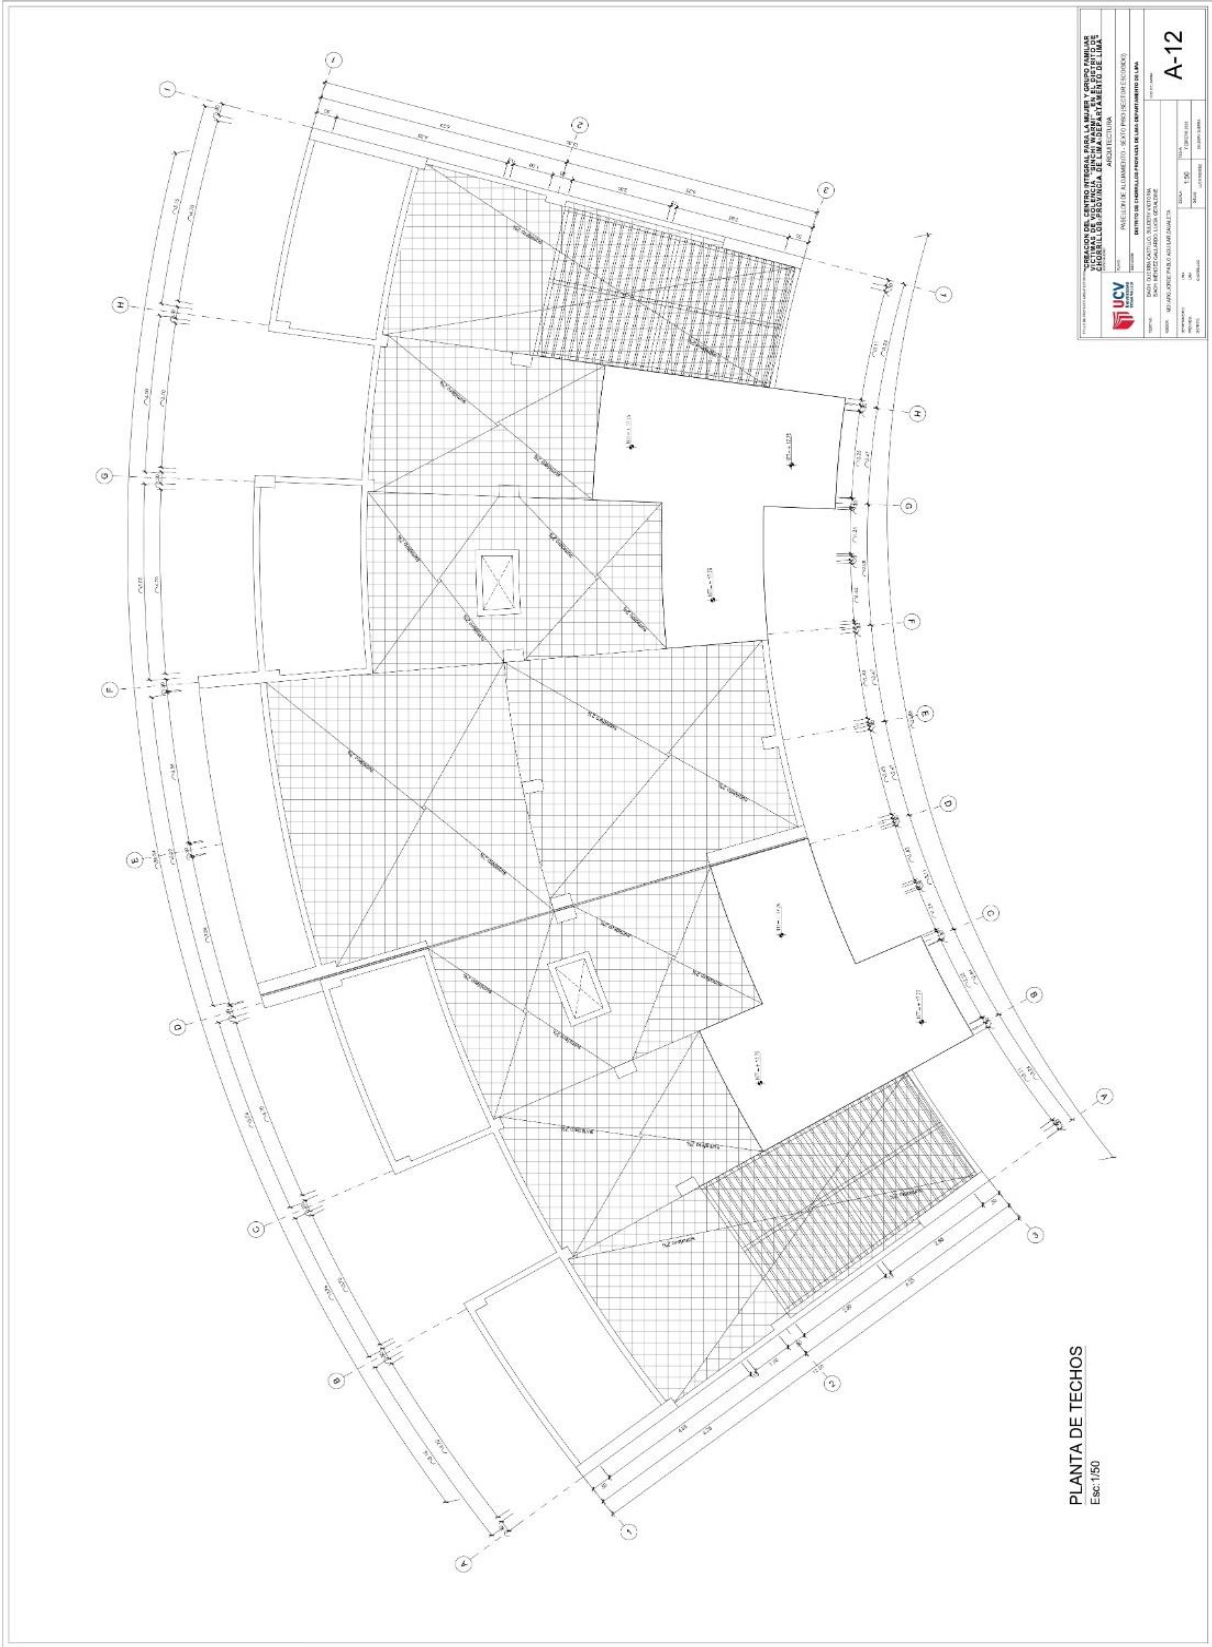
PLANTA DE TECHOS
Esc: 1/50

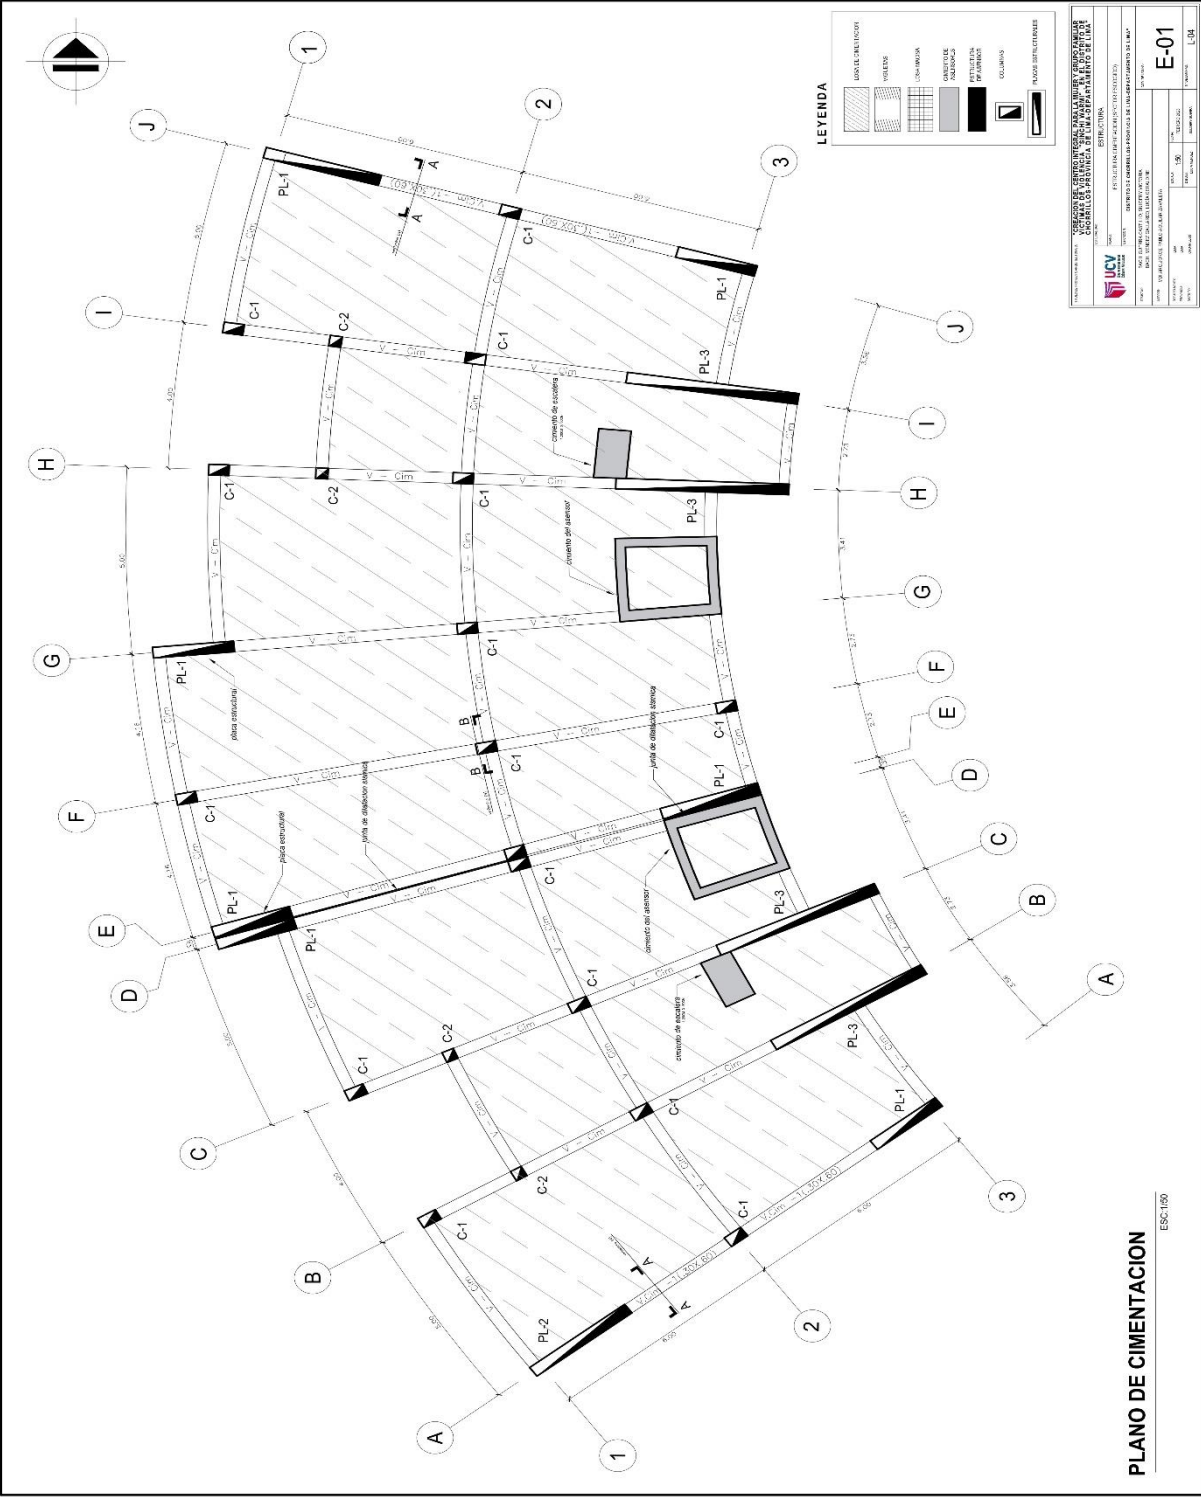
PLANO DE CIMENTACION

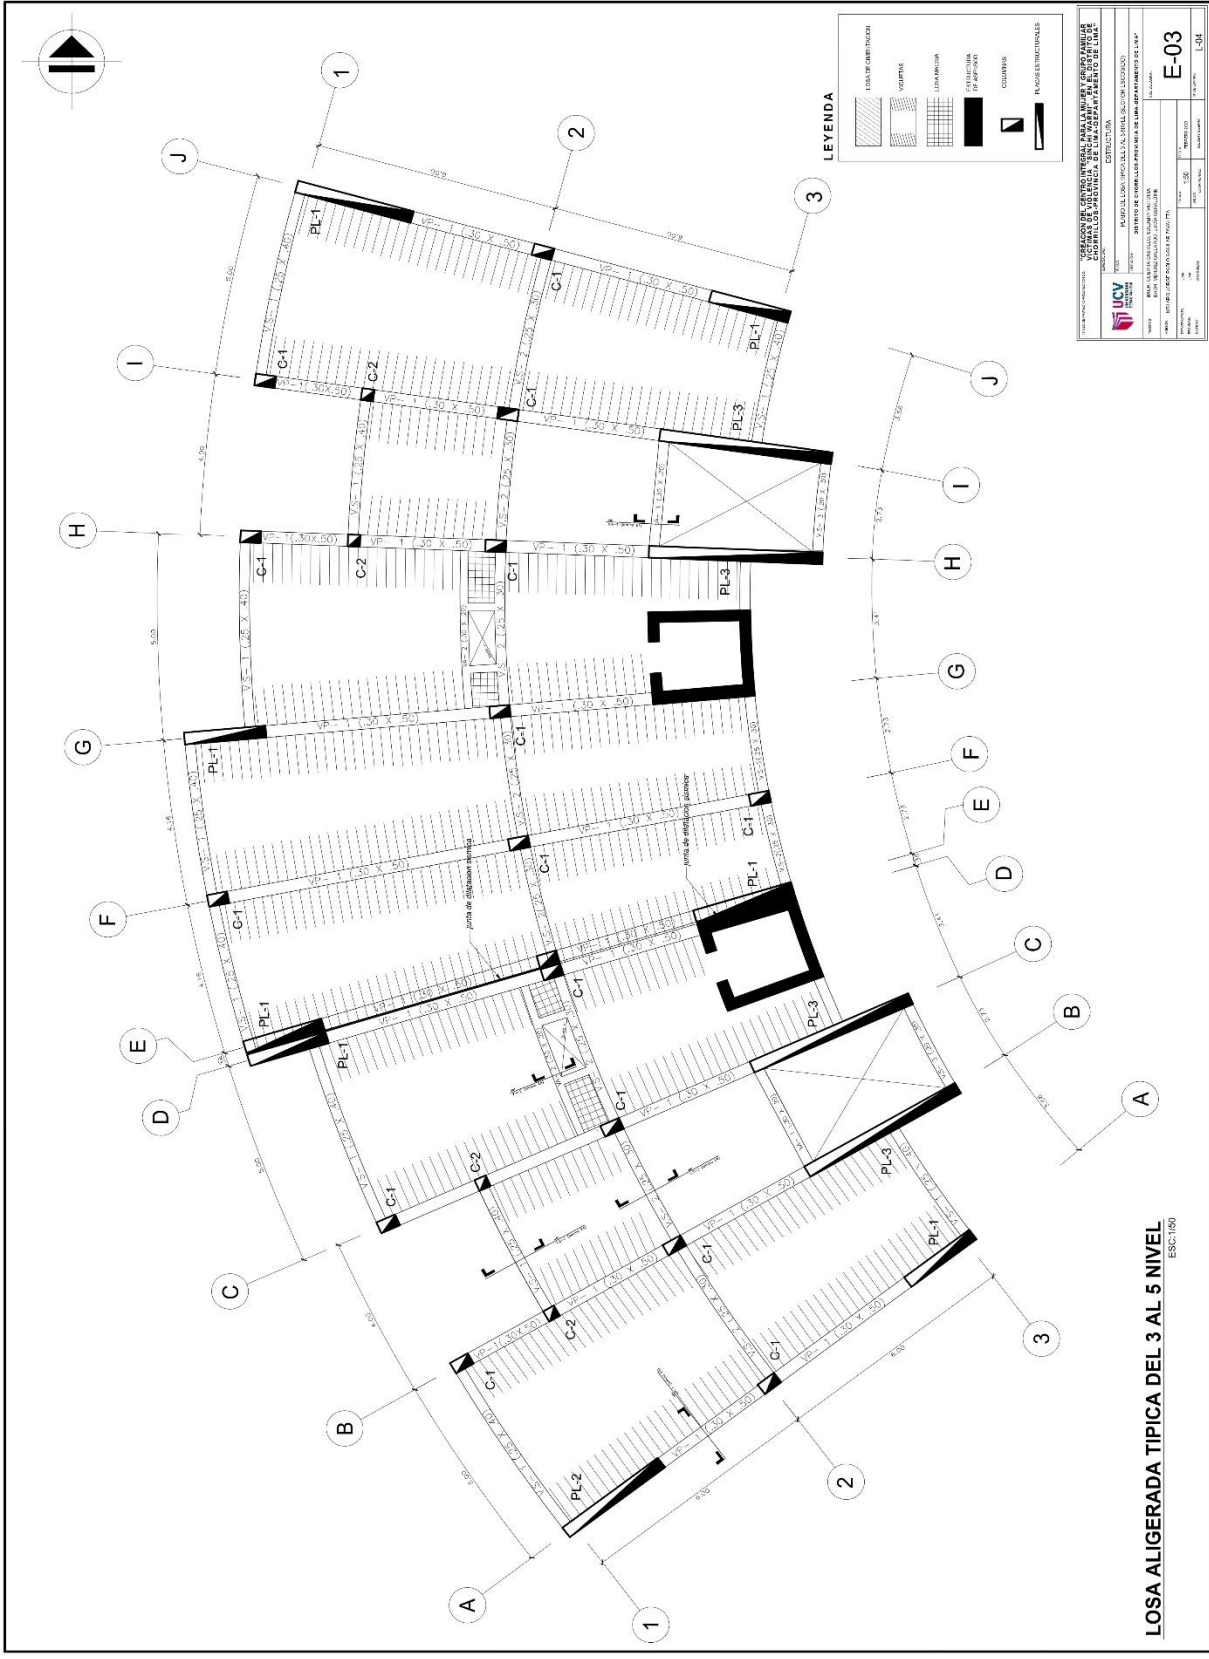
LOSA ALIGERADA TIPICA DEL 3 AL 5 NIVEL
ESCALA

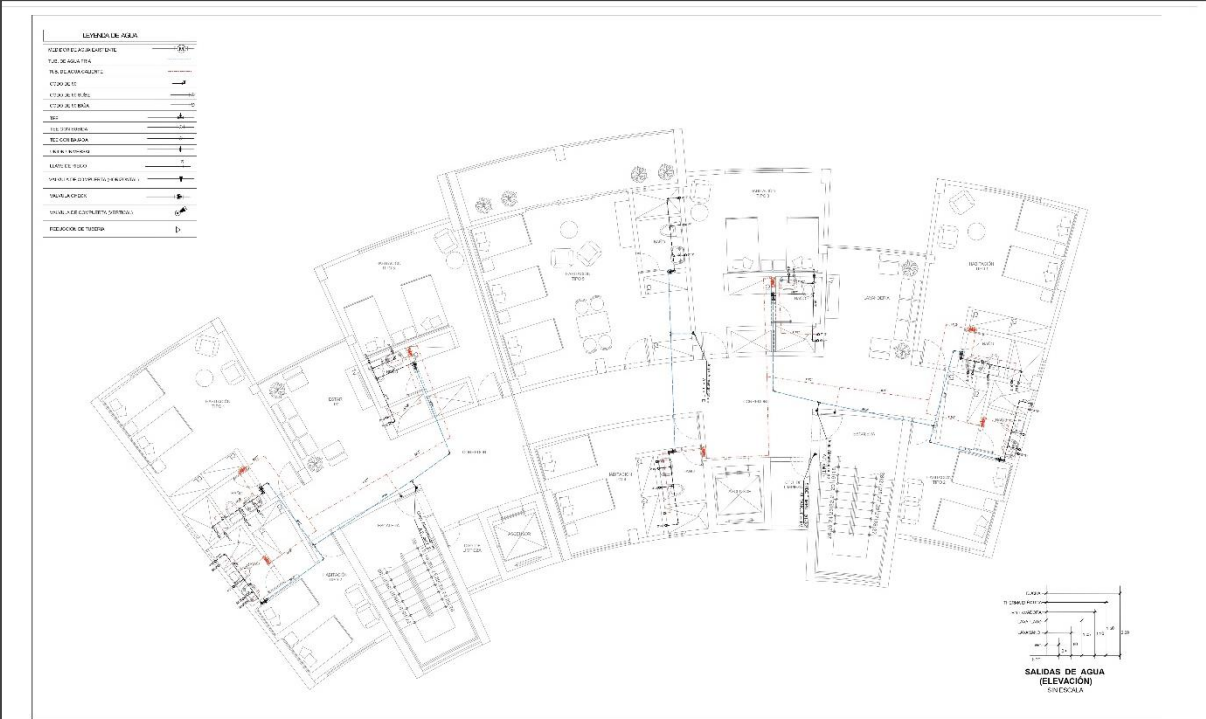
RED DE AGUA POTABLE: CALIENTE Y FRIA TERCER Y CUARTO PISO

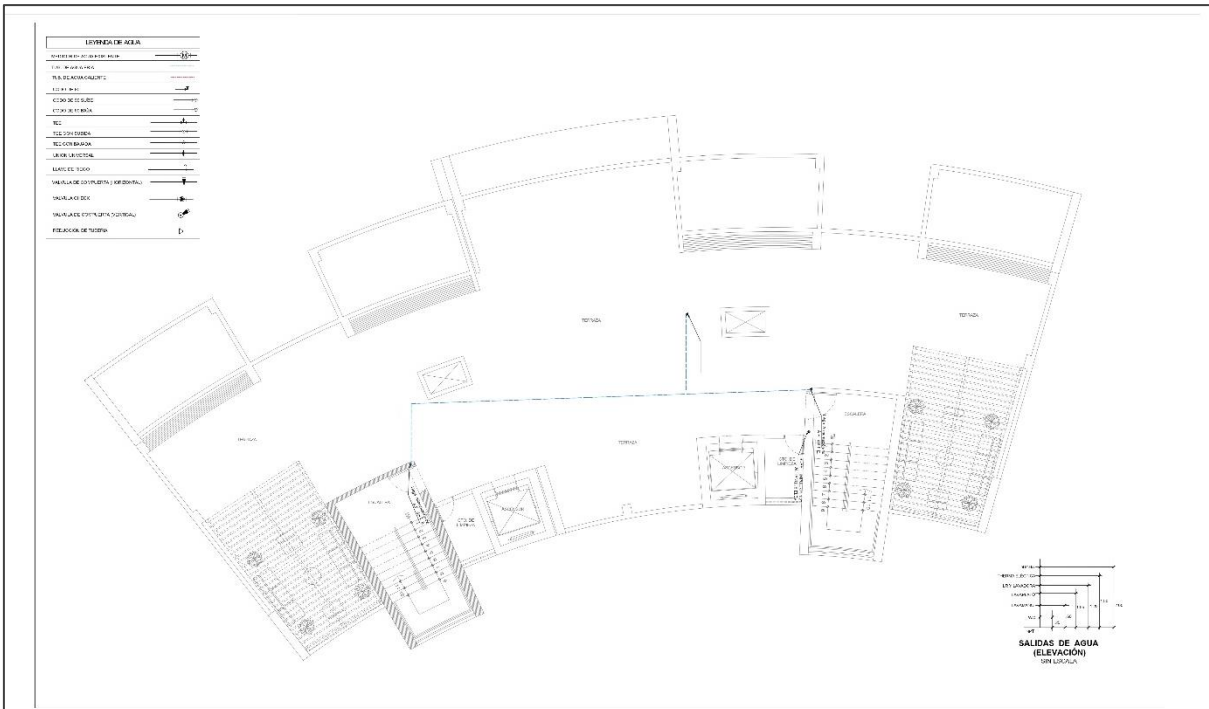
RED DE AGUA POTABLE: CALIENTE Y FRIA AZOTEA
CSC: 156

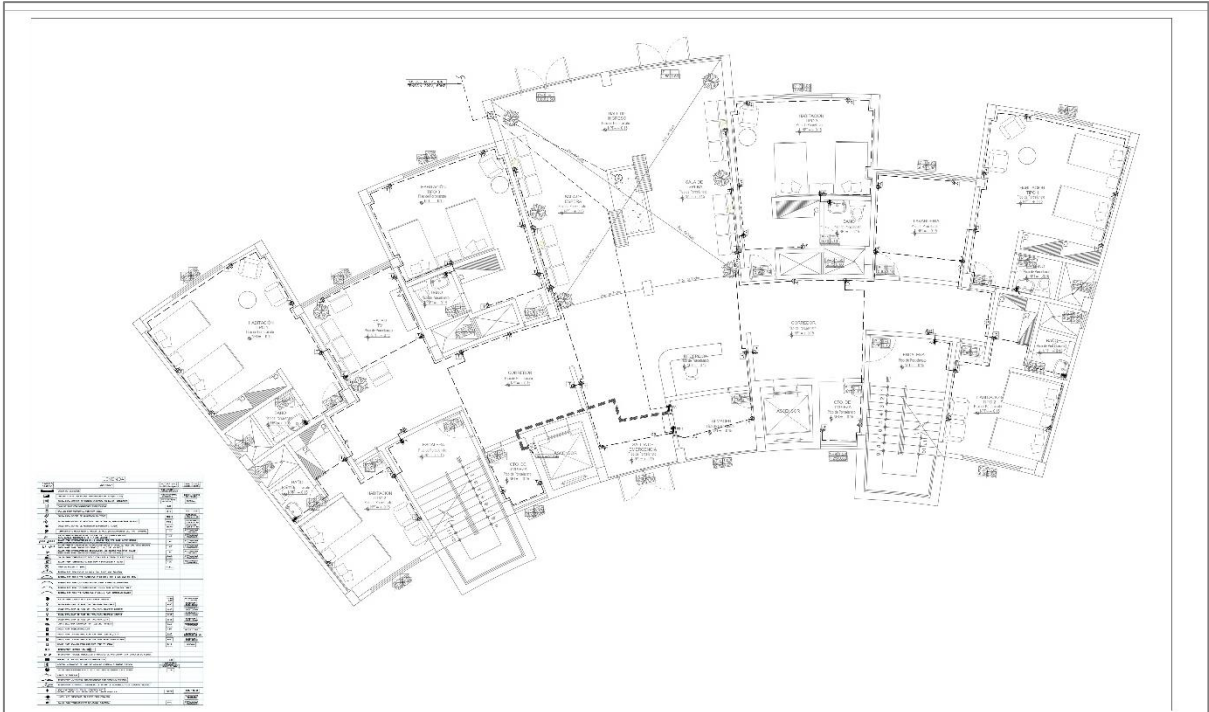
RED DE TOMACORRIENTE: PRIMER PISO

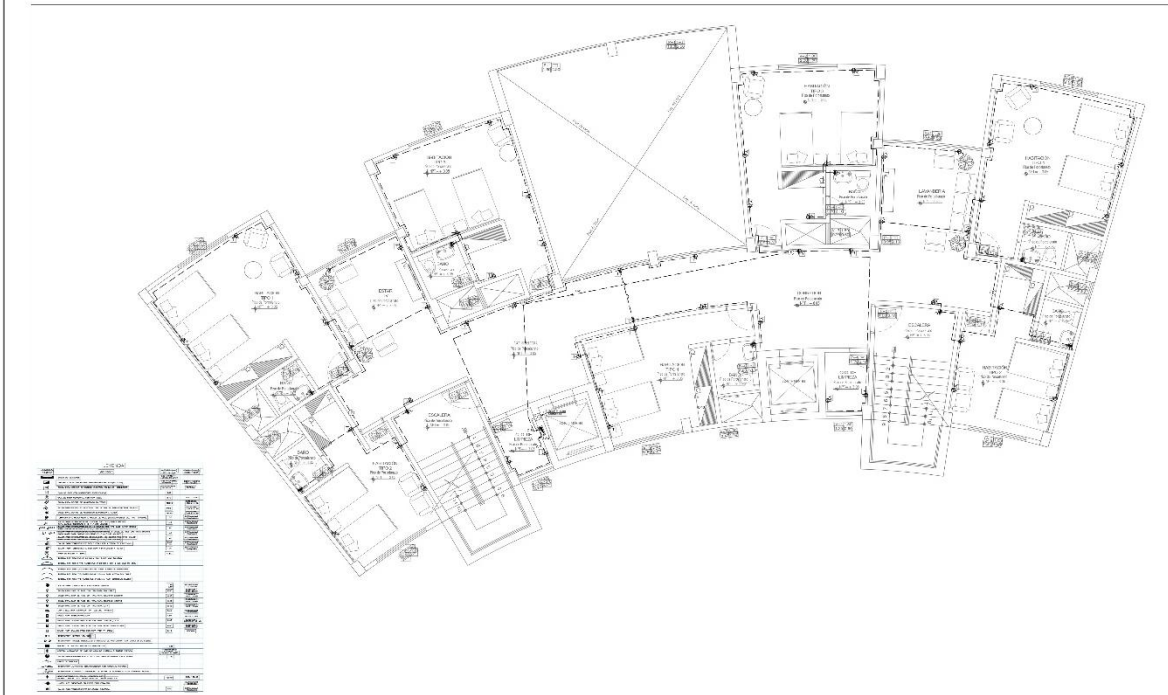
RED DE TOMACORRIENTE: SEGUNDO PISO

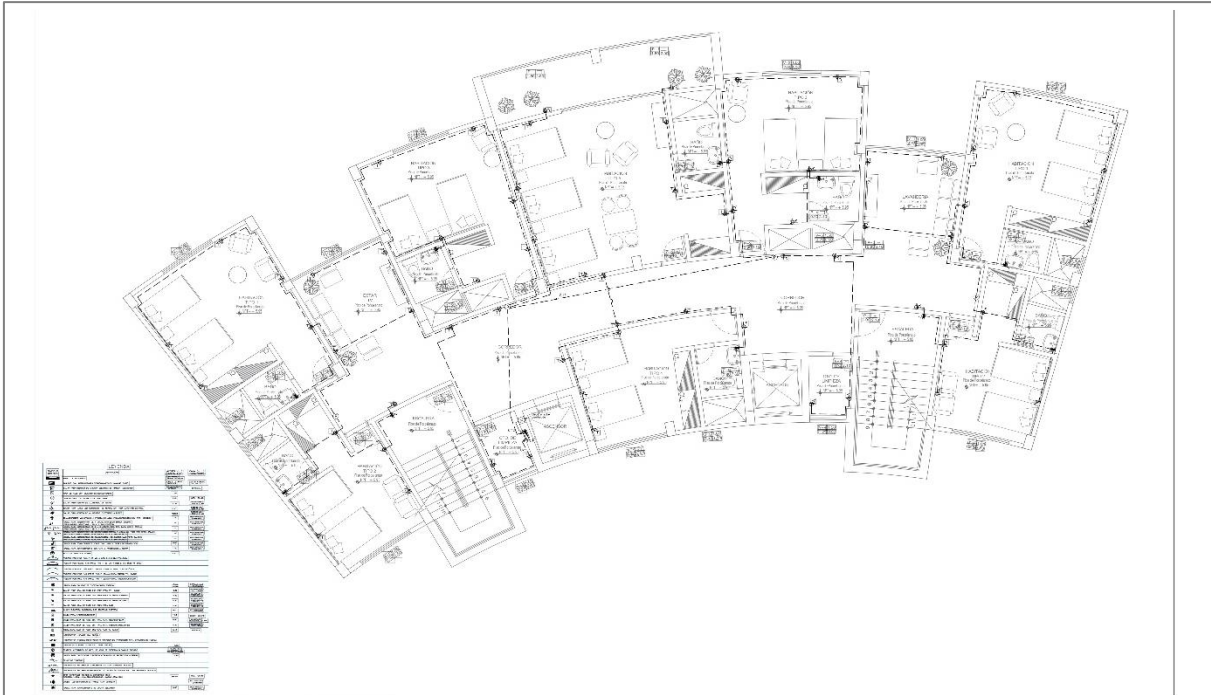
RED DE TOMACORRIENTE: TERCER PISO
ESC. 1/50

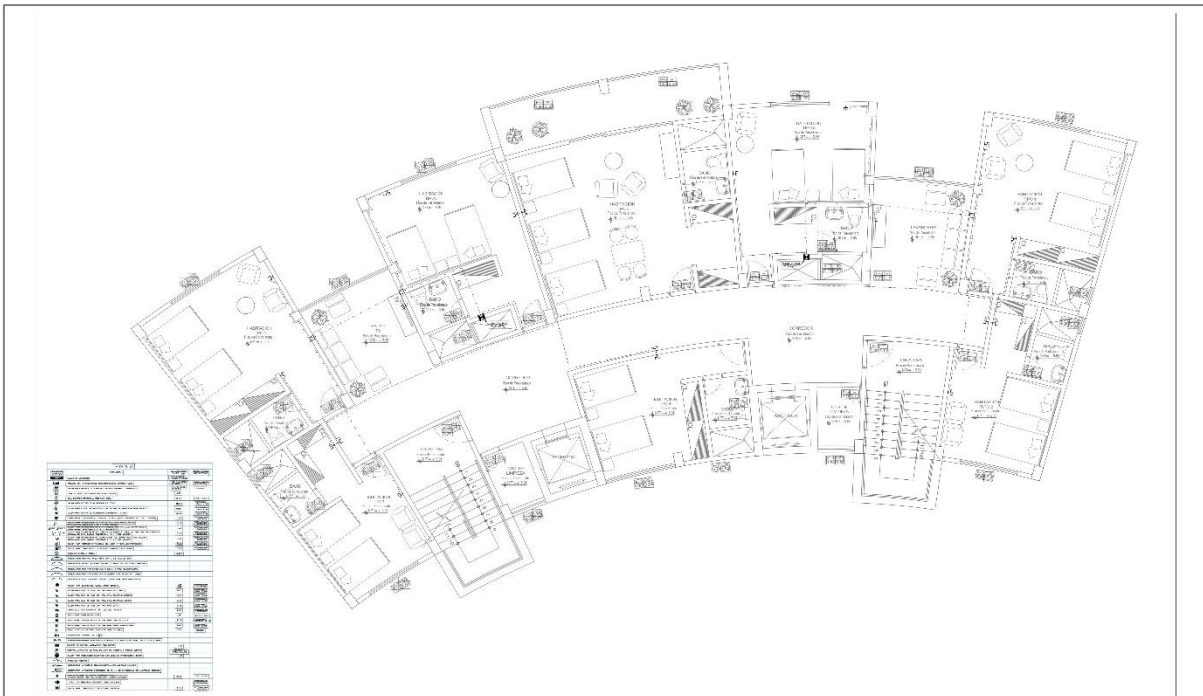
RED DE TV CABLE E INTERNET DATA: TERCER PISO
 C03-1050
