**“EVALUACIÓN DE LA VULNERABILIDAD SÍSMICA EN VIVIENDAS
DE ALBAÑILERÍA CONFINADA DEL ASENTAMIENTO HUMANO
SAN MARCOS DE ATE, SANTA ANITA, 2017”**

TESIS PARA OBTENER EL TÍTULO PROFESIONAL DE INGENIERO CIVIL

Bach. ROJAS SALCEDO, Edwin

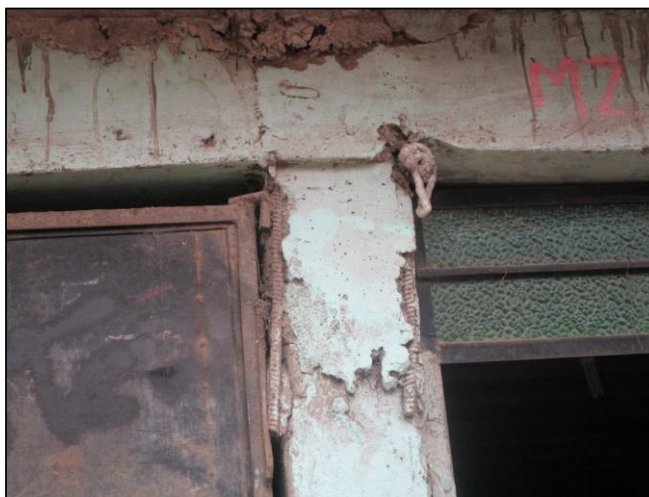
La vivienda presenta actualmente vulnerabilidad sísmica Alta. Se recomienda el refuerzo de la estructura y el confinamiento de muros inestables.

Cangrejas y exposición de acero en columna

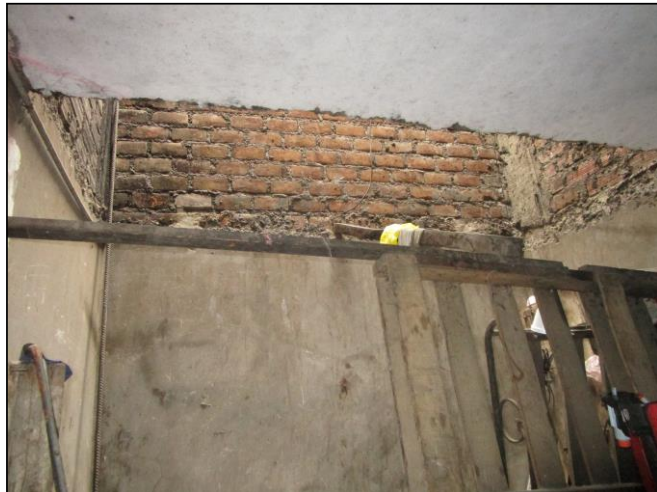
La vivienda presenta actualmente vulnerabilidad sísmica Alta. Se recomienda el refuerzo de la estructura y el confinamiento de muros inestables.

Muro de ladrillo KK artesanal con juntas mayores a 1.5 cm.

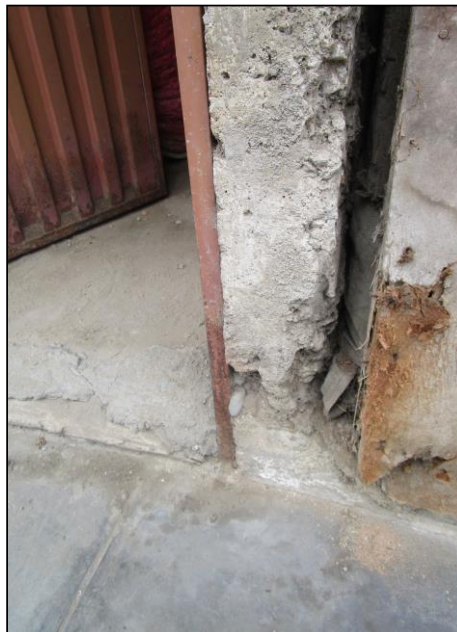
Cangrejera en columna

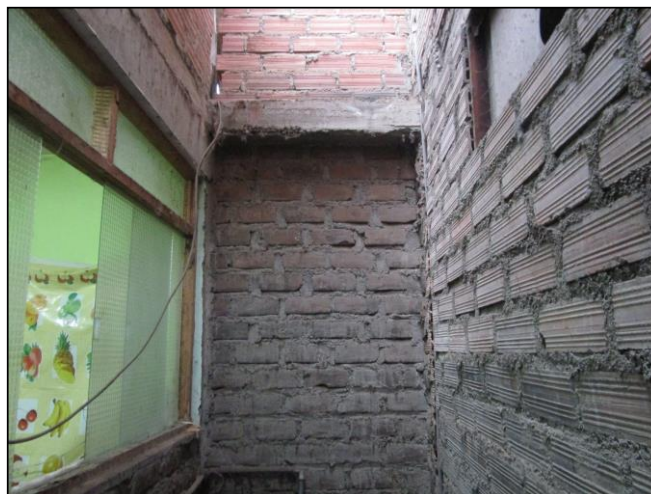
Juntas en muros mayores a 1.5 cm.
