UNIVERSIDAD CÉSAR VALLEJO

“Evaluación de la Carretera Shacsha – Tunin, Propuesta de mejora, Santa
- Ancash 2018”

**TESIS PARA OBTENER EL TITULO PROFESIONAL DE
INGENIERO CIVIL**

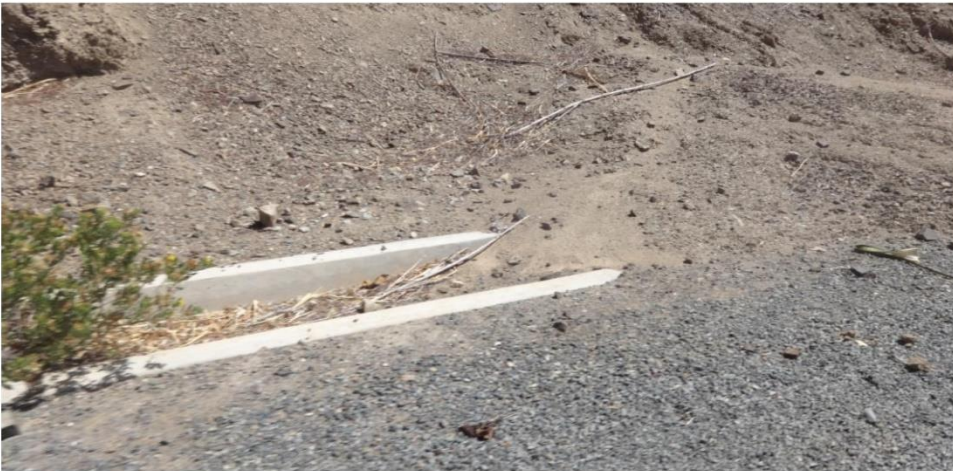
Foto 01: Cunetas existentes y parcialmente obstruido

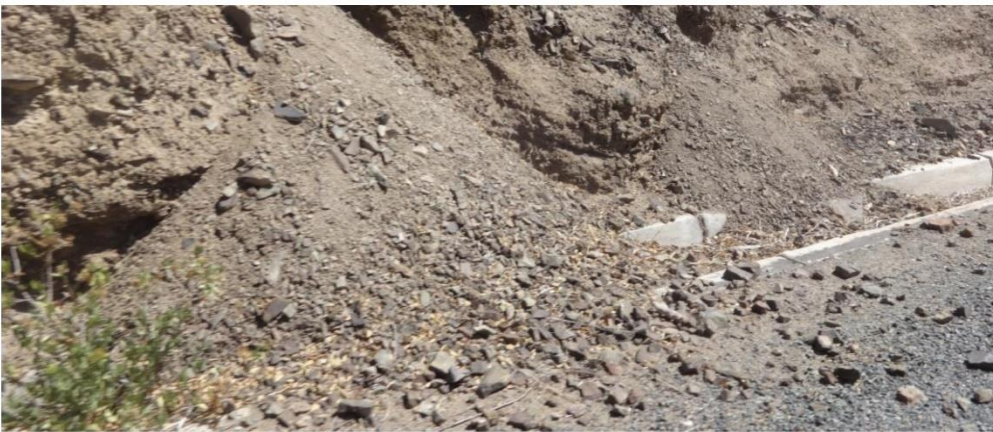
Foto 02: Cunetas existentes y parcialmente obstruido
