UNIVERSIDAD CÉSAR VALLEJO

“Análisis de principales causas de corrosión en estructuras de concreto armado de viviendas autoconstruidas en la Urb. Manco Capac, San Juan de Lurigancho, 2018.”

TESIS PARA OBTENER EL TÍTULO PROFESIONAL DE:

Ingeniero Civil

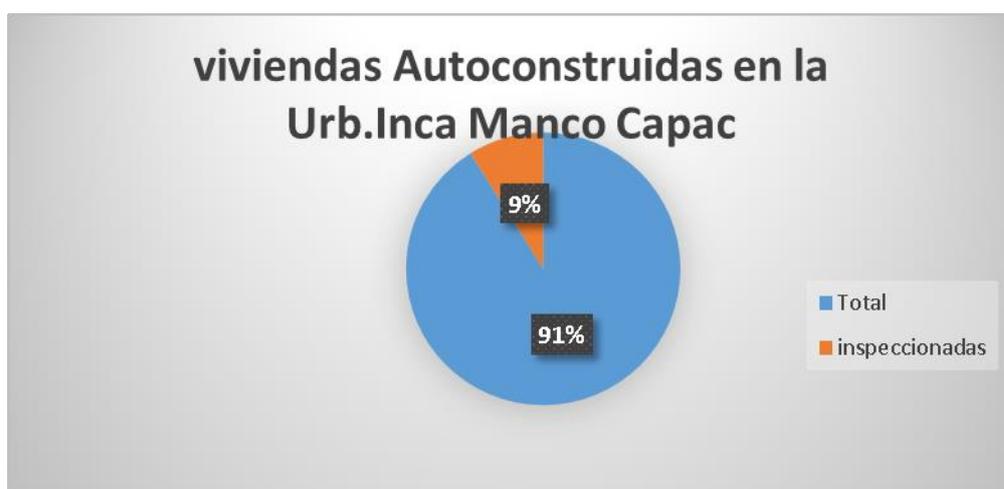
Figura 13: Porcentaje de corrosión en las viviendas autoconstruidas.

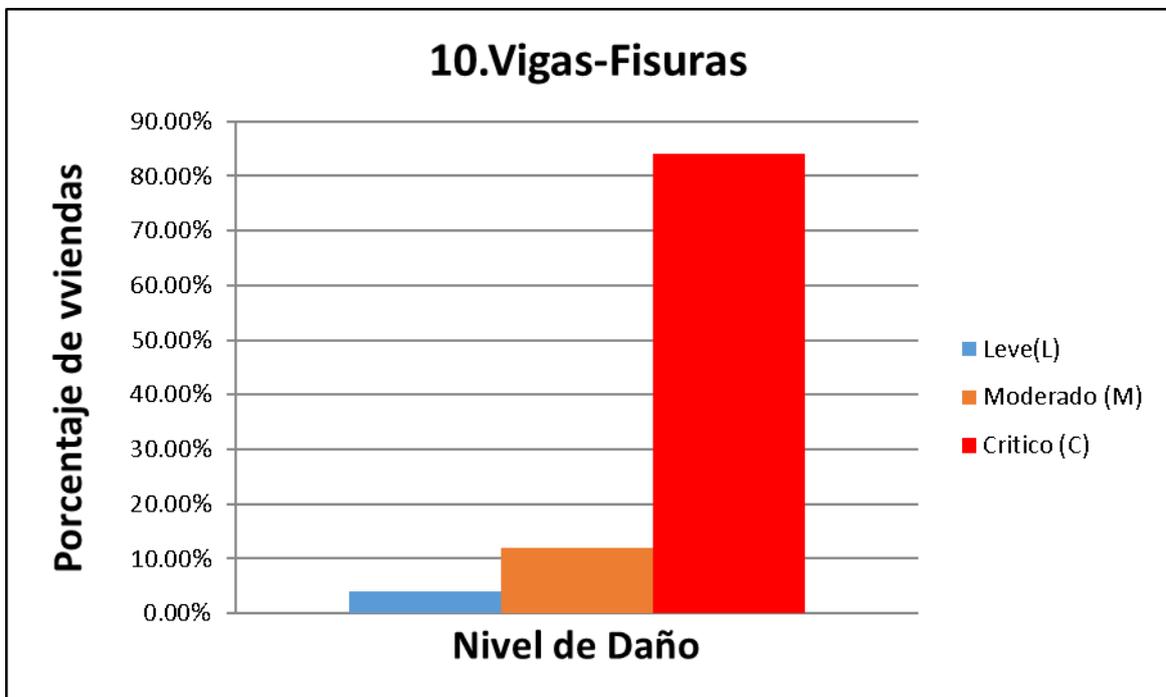
Figura 21. Corrosión en Vigas-Fisuras (Fuente propia).

INTERPRETACIÓN: Se observa a través de las fichas de observación recolectada en campo un resumen estadístico de la muestra en lo referente al nivel de corrosión en el elemento estructural de las Vigas- Fisuras. Puede leerse que es predominante el nivel de daño- Fisuras, con un nivel crítico de 84% y otro nivel de 12% por ultimo otro nivel de 4%.

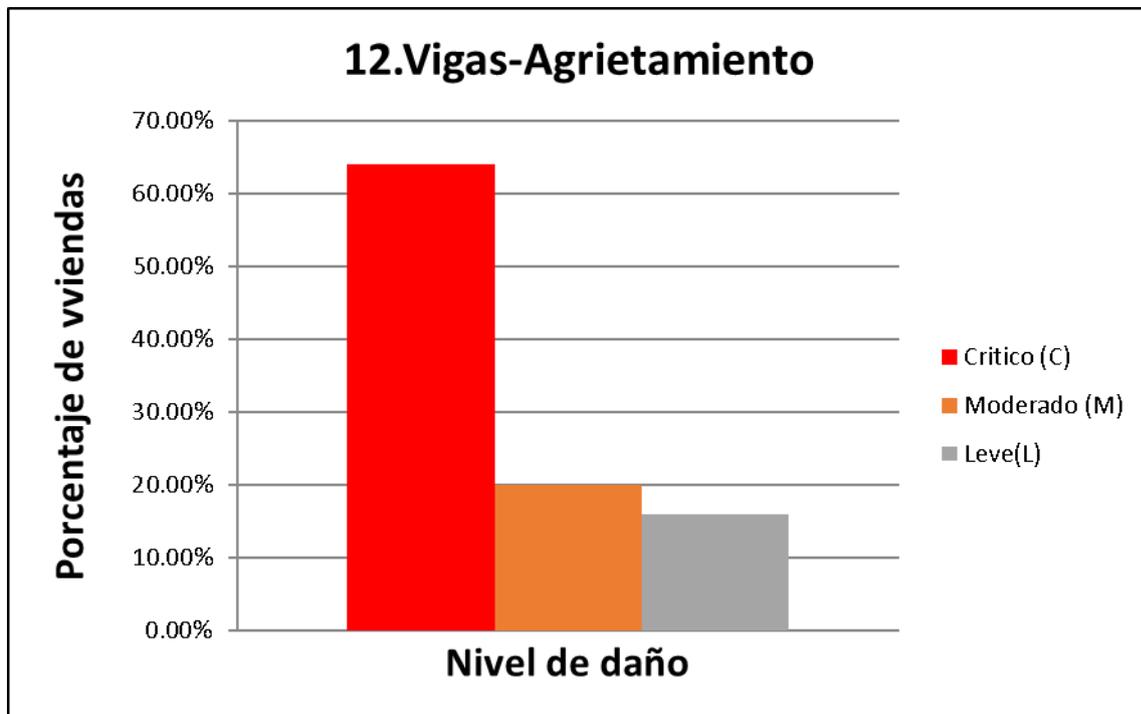
Figura 22. Corrosión en vigas-Agrietamiento (Fuente propia).

INTERPRETACIÓN: Se observa a través de las fichas de observación recolectada en campo un resumen estadístico de la muestra en lo referente al nivel de corrosión en el elemento estructural de las Vigas- Agrietamiento. Puede leerse que es predominante el nivel de daño-Agrietamiento, con un nivel crítico de 84% y otro nivel de 12% por último otro nivel de 4

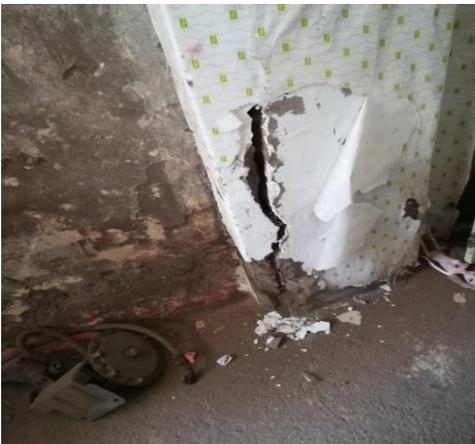
Columna con fisuras de 4mm con longitud de 60cm

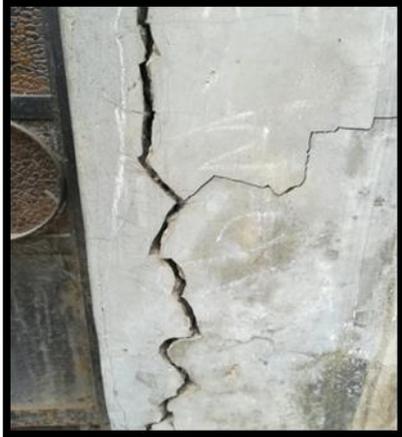
Fisuras con espesor de 4mm con longitud de 1.10m

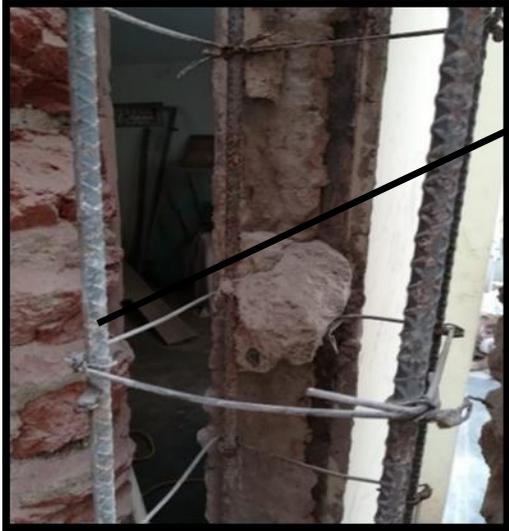
Corrosión de gran magnitud en acero de refuerzo y estribos

Se ve cangrejas en gran porcentaje dando a decir un diseño de mezcla de mala calidad por lo que se da a ver el acero expuesto.

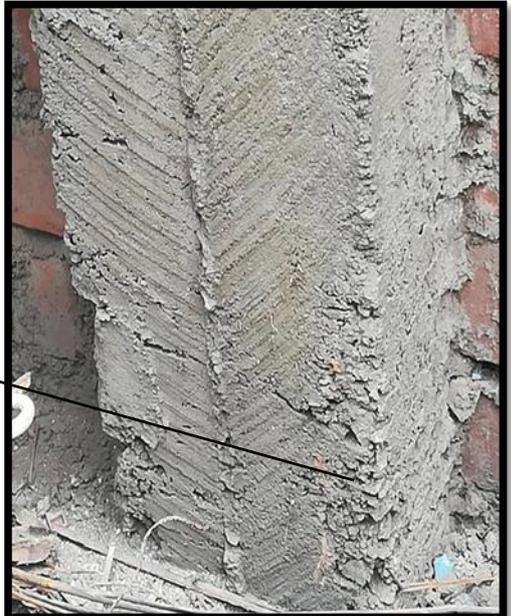
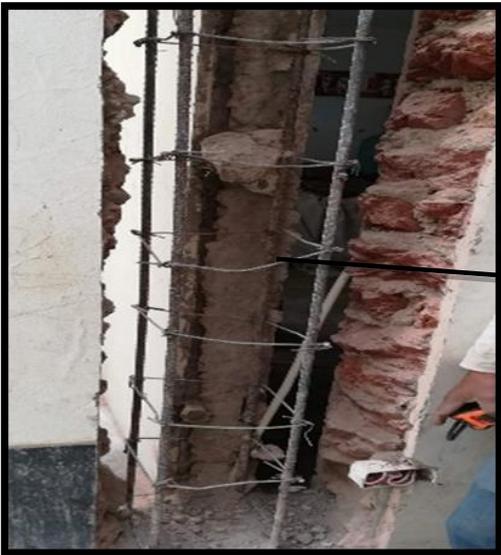
Se observa acero de 1/2" y estribos de 1/4" por lo que se le otorga reparación a dicha columna

Se observa claramente como el acero de refuerzo llegó a corroerse con gran velocidad no dando la vida útil del elemento. Por lo que se procedió a repararla

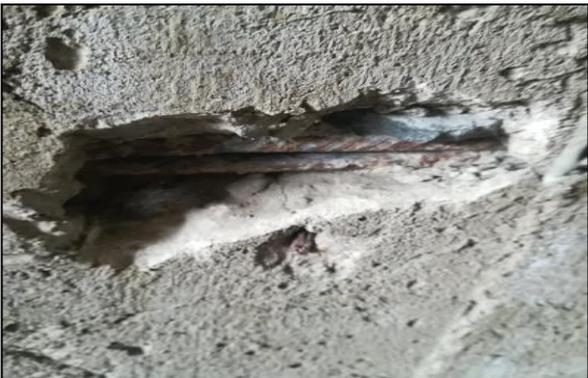
Acero de refuerzo expuesto y estribos corroídos en gran magnitud

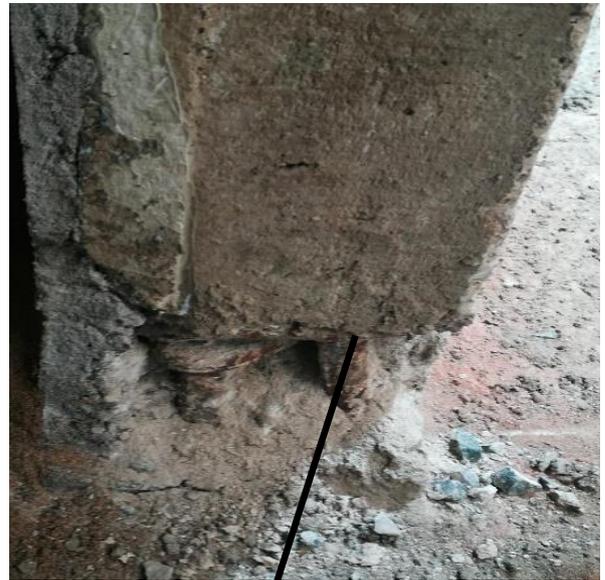
Acero corroído en gran porcentaje en la parte inferior de la columna de la primera vivienda en el primer piso.

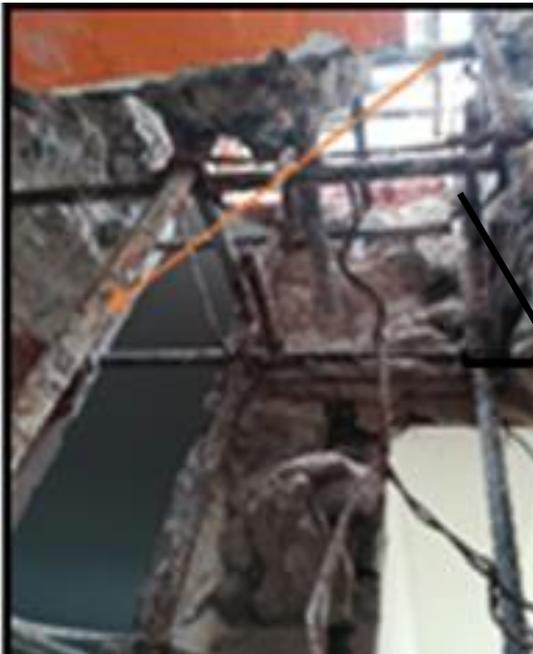
Acero corroído en el elemento estructural de la columna (central) y se puede observar la reparación misma que se le da.

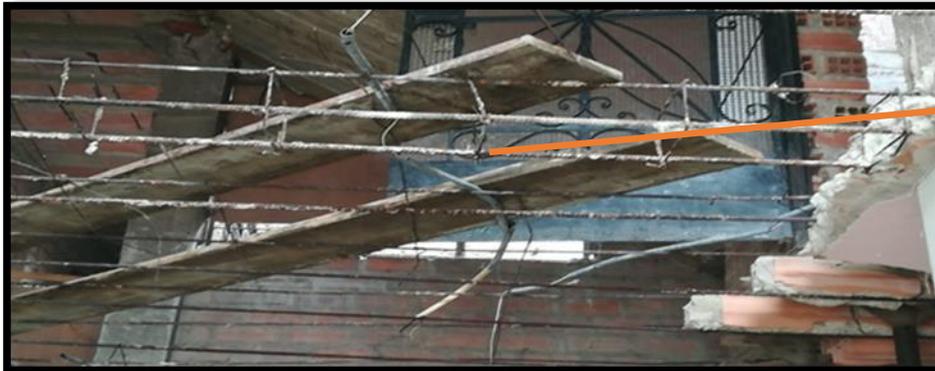
Corrosión vigas -chatas

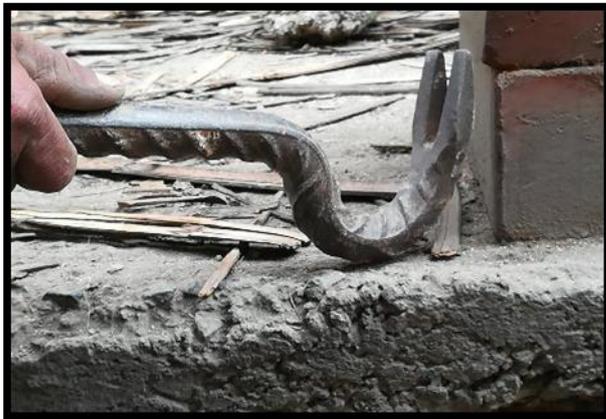
Prueba de cajoneo para ver si el elemento ha llegado a corroerse

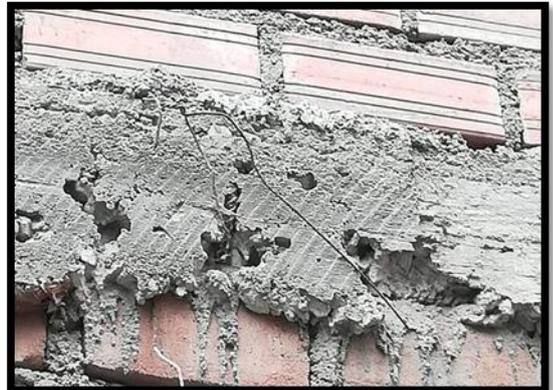
Cangrejeras en gran extensión en las vigas.

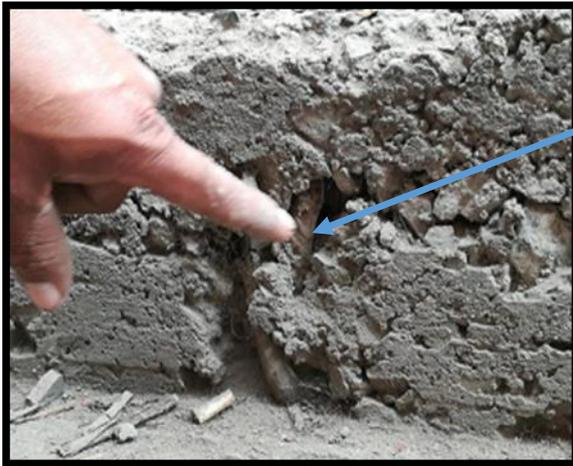
Claramente una vez más se observa en la losa aligerada mala calidad del concreto (diseño de mezcla).

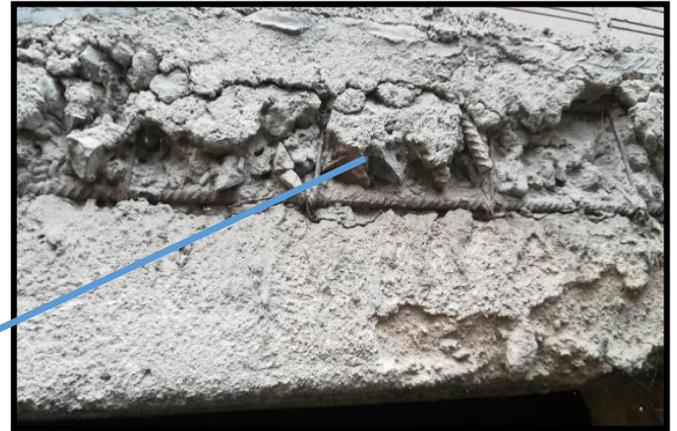
Acero corroído en gran magnitud y con desprendimiento del material.

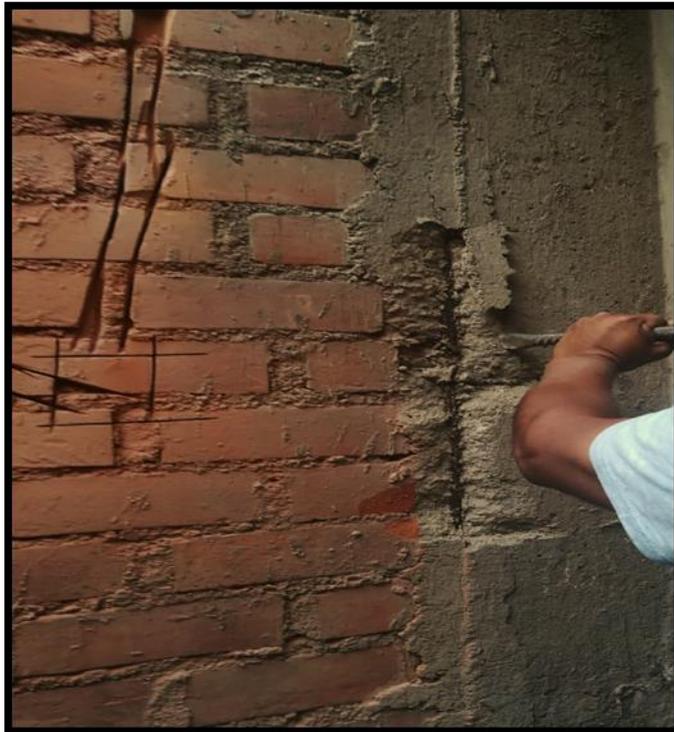
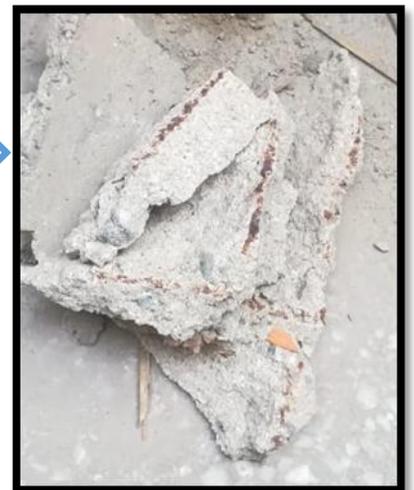
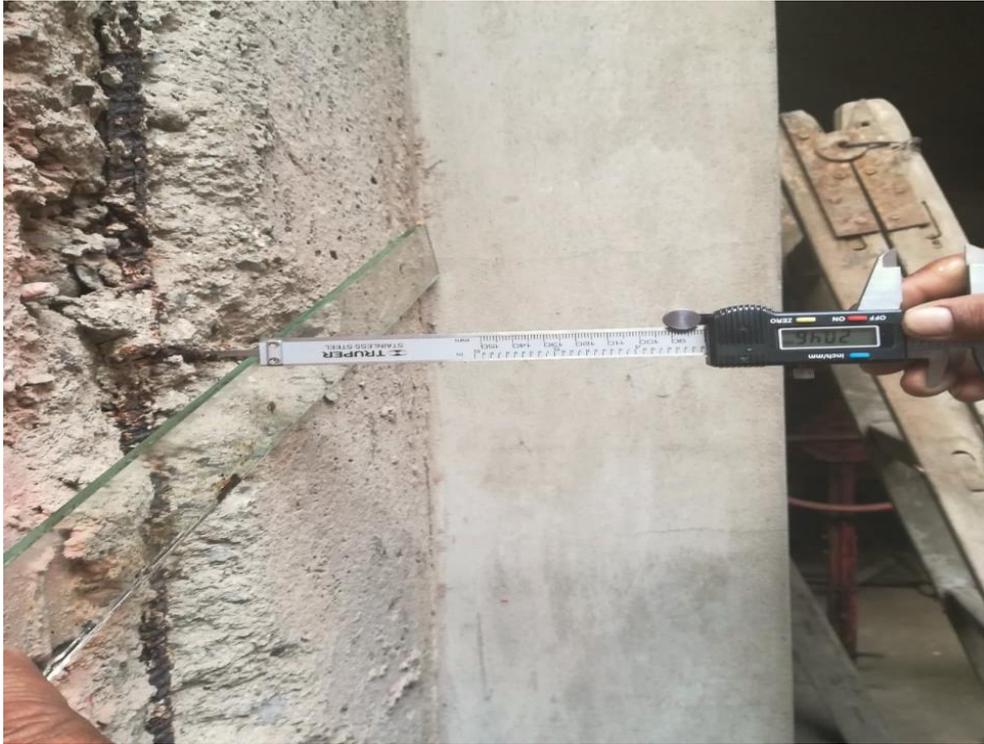
Espesor del recubrimiento (campo)
Primera columna

Espesor de recubrimiento de la primera columna: **19mm**

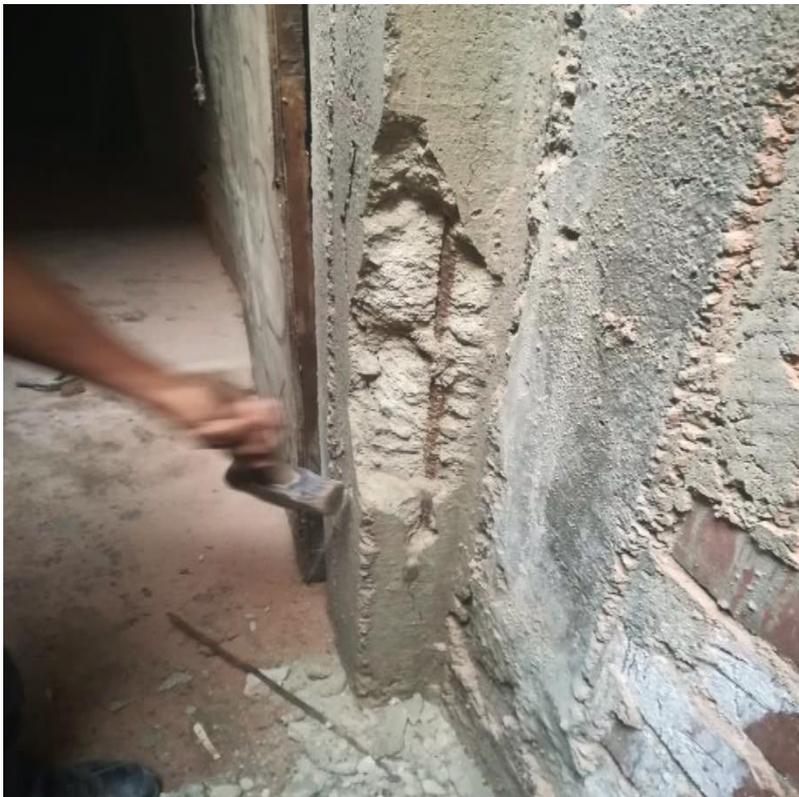
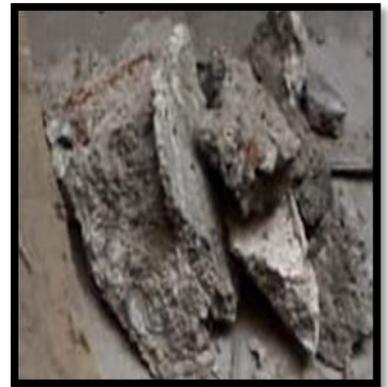
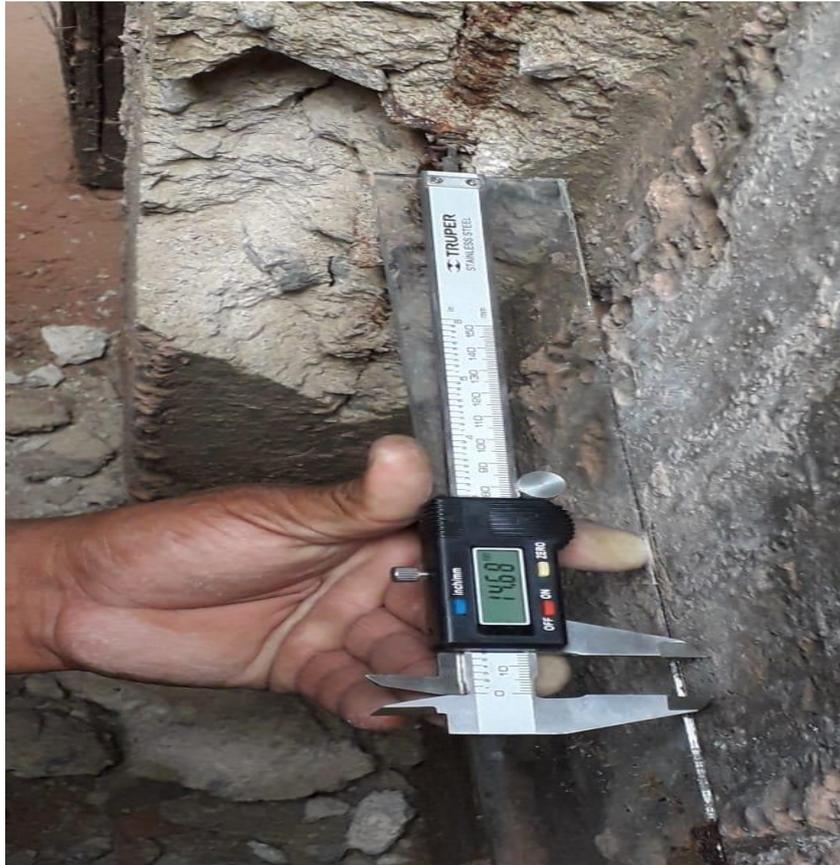
Segunda columna

Espe-
sor del
recubri-
miento
de la se-
gunda
columna:
14.58mm

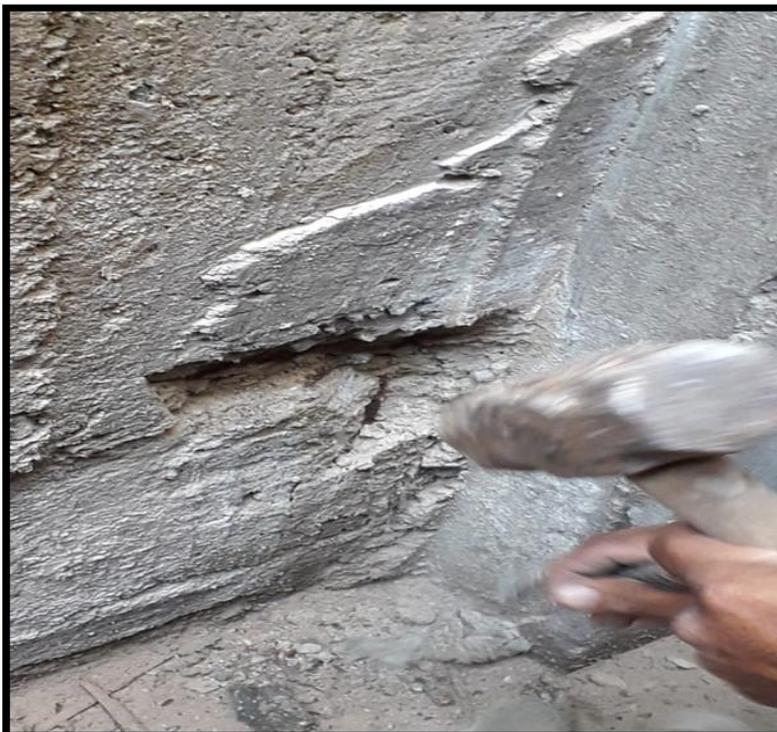
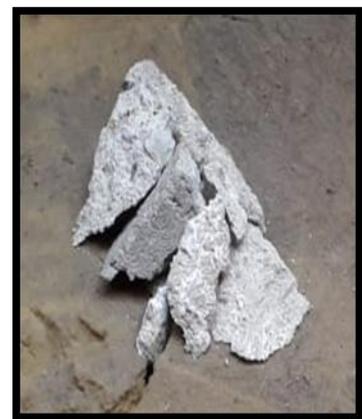
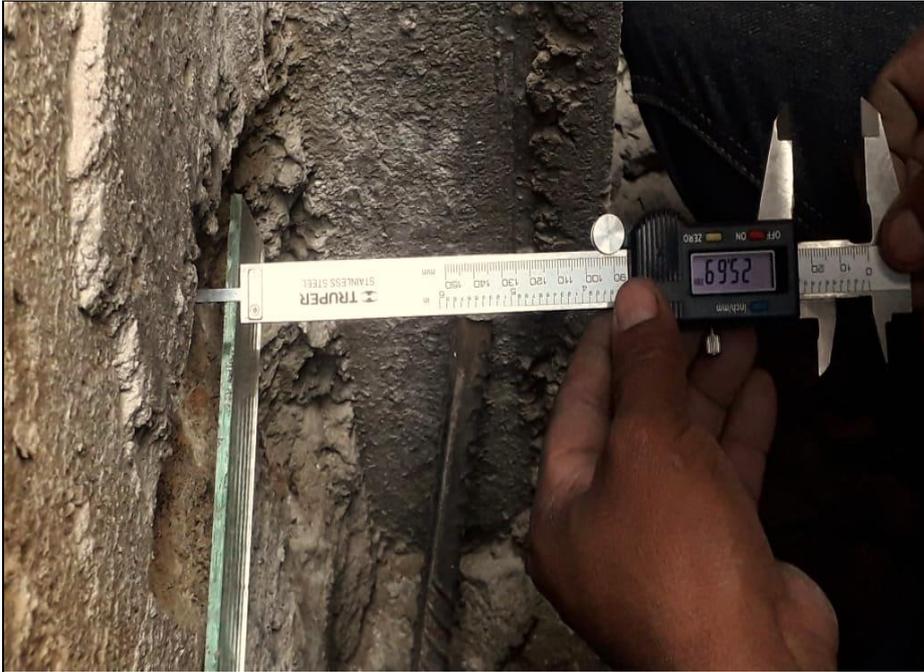
Tercera columna

Espe-
sor de recu-
brimiento de la
tercera columna:
21.69mm

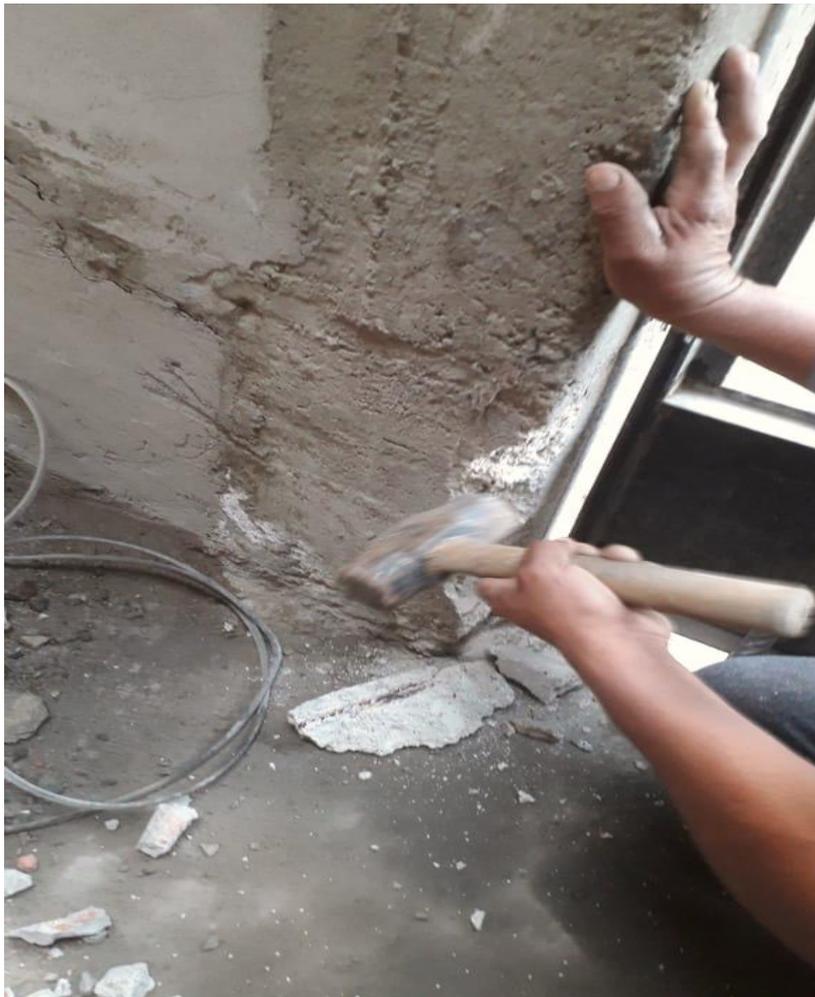
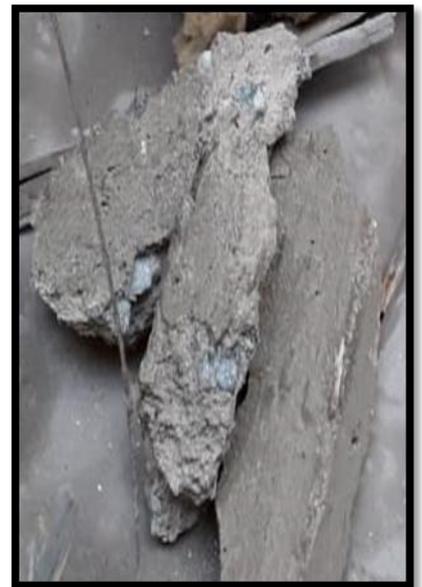
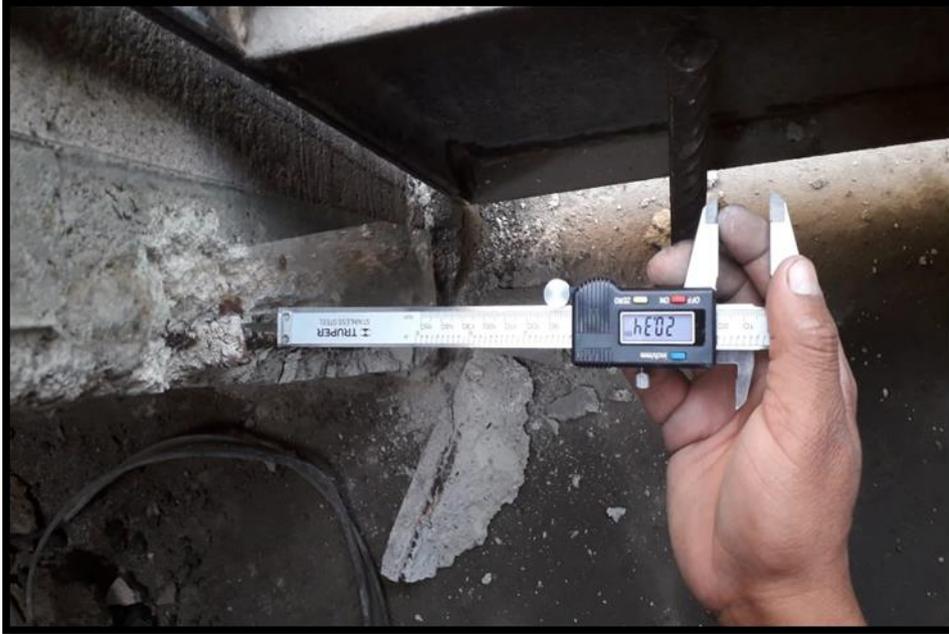
Cuarta columna.

Esesor del recubrimiento de la cuarta columna: **16.34mm**

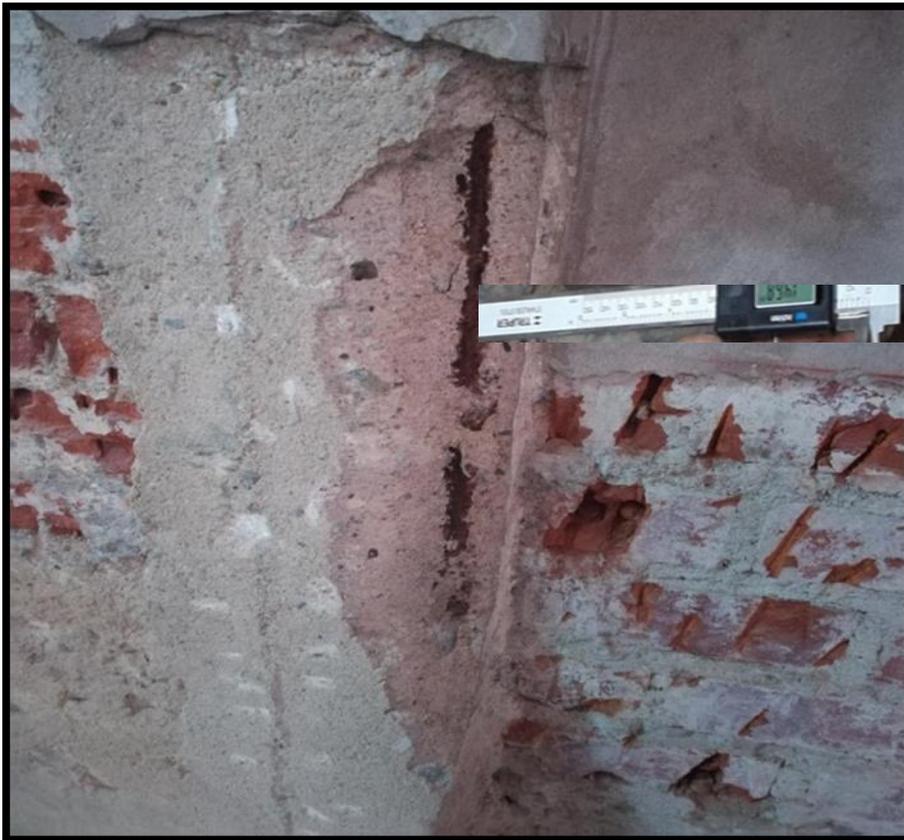
Quinta columna

Esesor del recubrimiento de la quinta columna: **14.68mm**

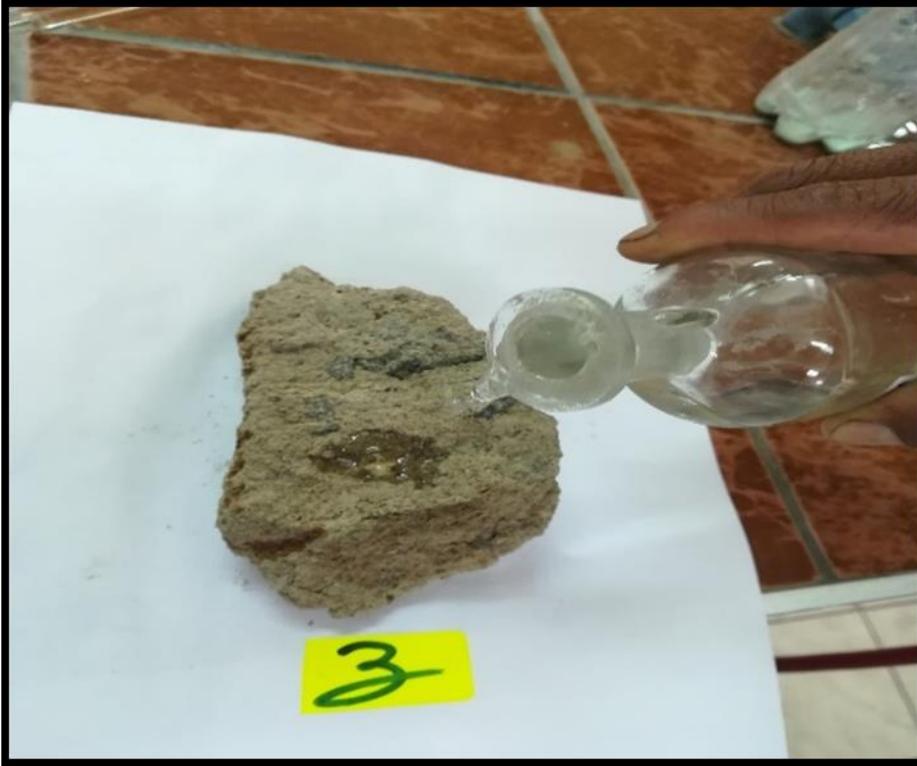
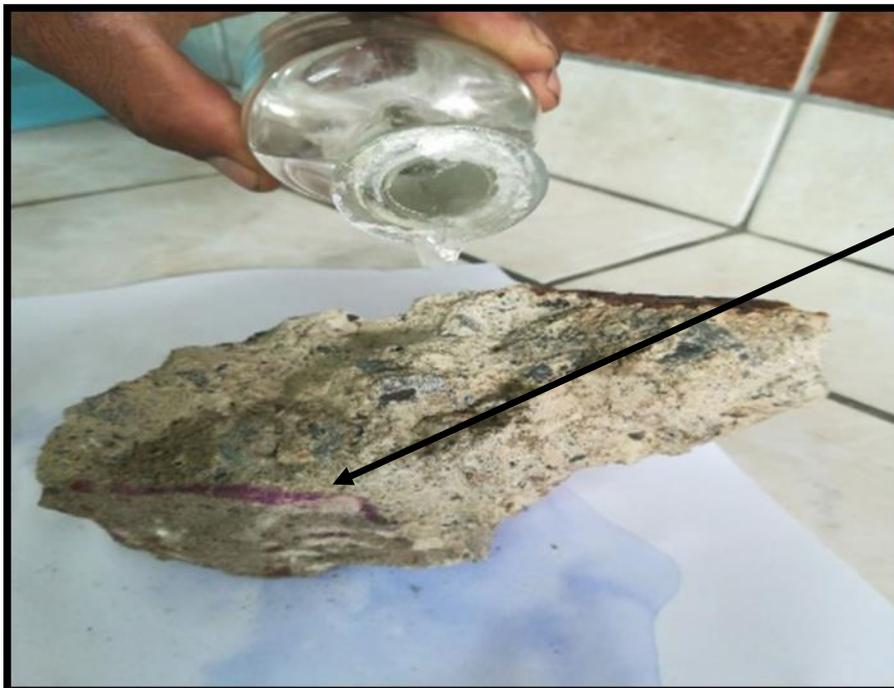
prueba de la columna más crítica (segunda columna)

**No presenta
coloración Ro-
jo grosella.**

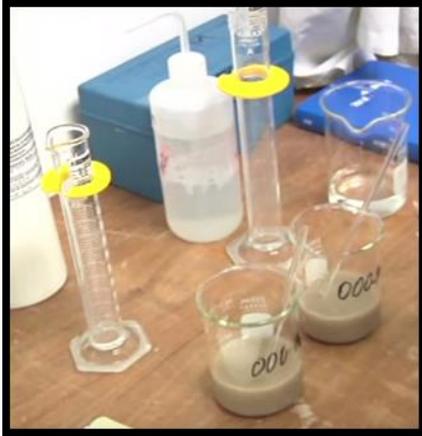
pH-segunda columna (excéntrica)

pH=8,56

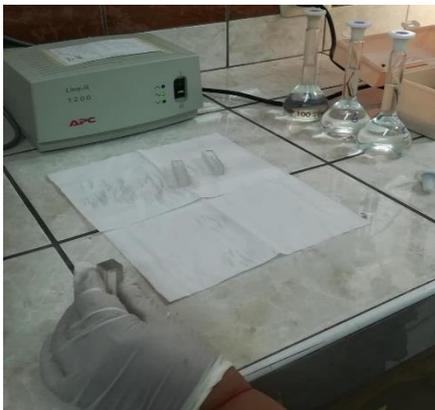
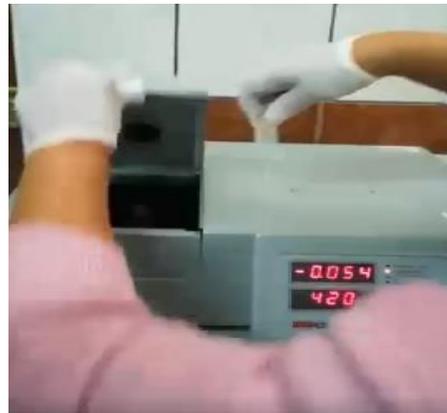
**CLORUROS
-segunda columna(excéntrica)**

Cloruro:0.09%

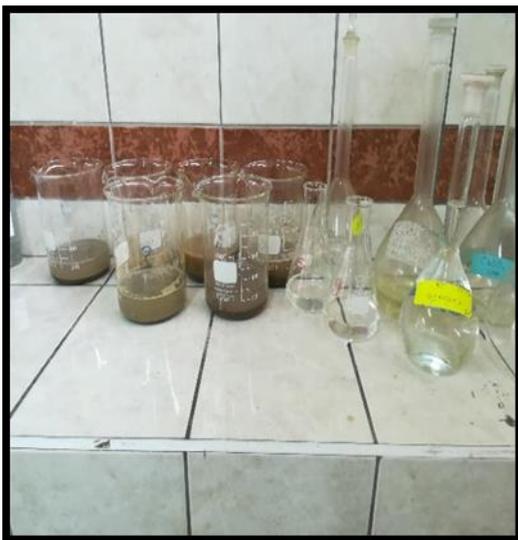
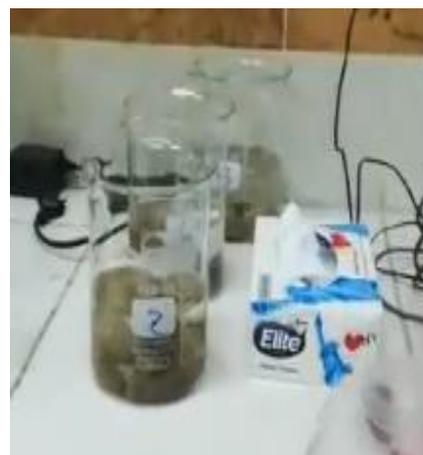
SULFATOS-segunda columna(excéntrica)

**Sulfato:
1,16%**

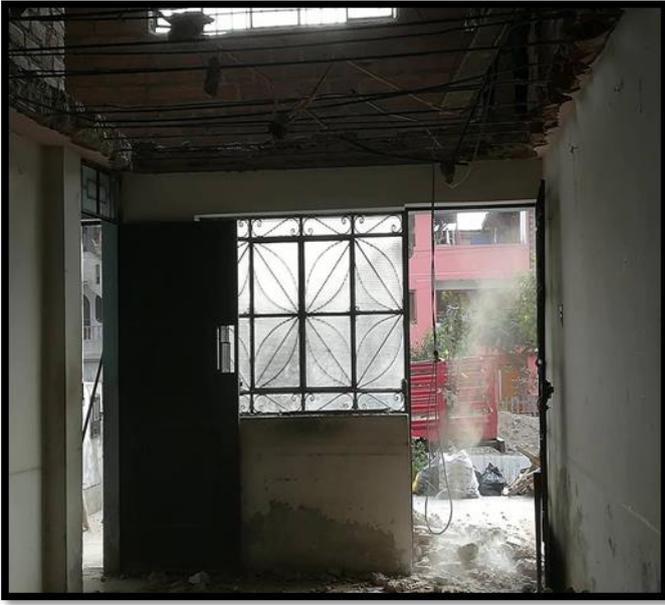
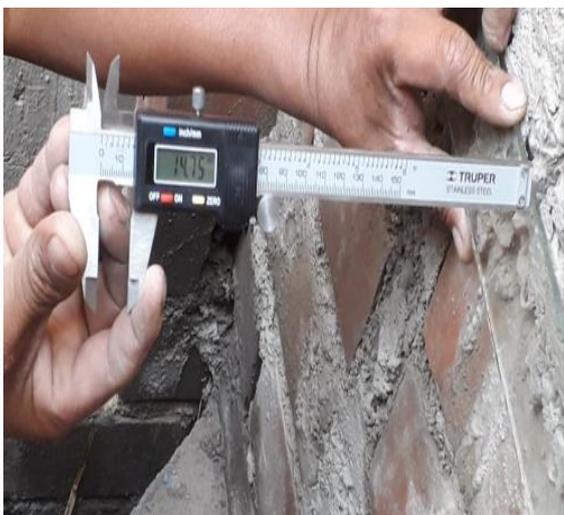
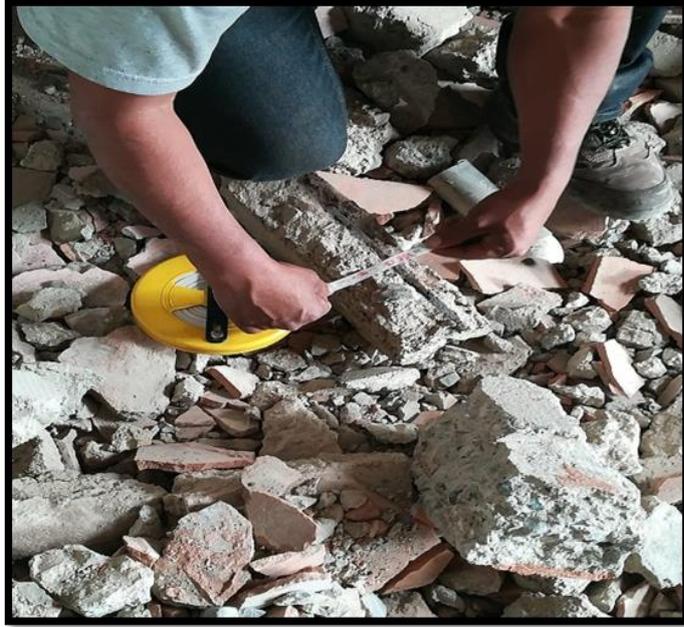
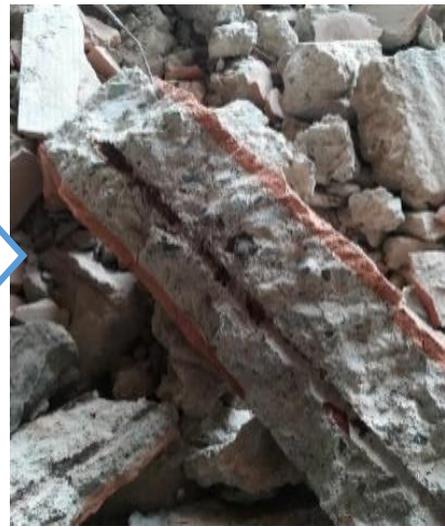
Recubrimiento: 13mm

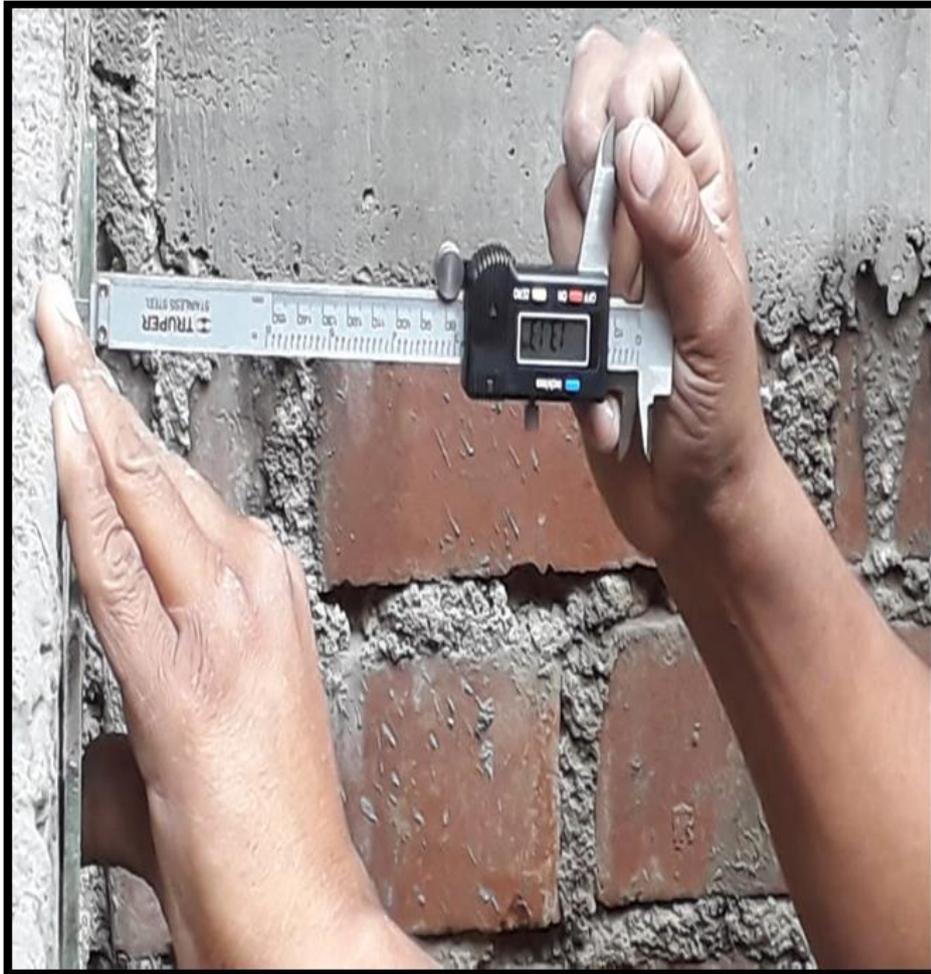
Muestra de la losa

Espesor del recubrimiento de la losa: **12mm**

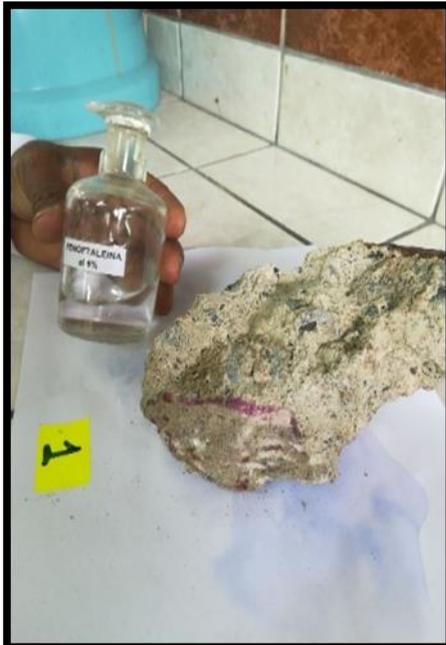
**No presenta coloración
rojo grosella**

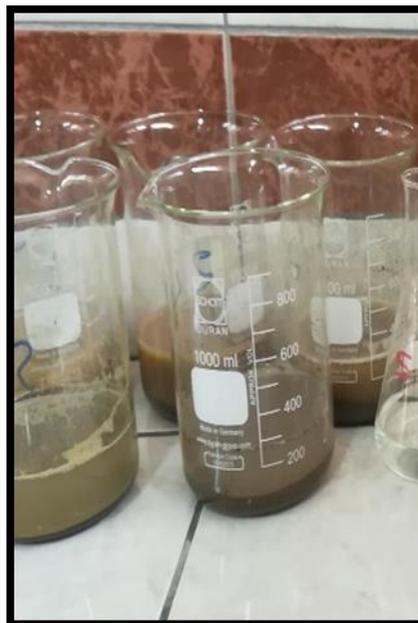
pH=9,71

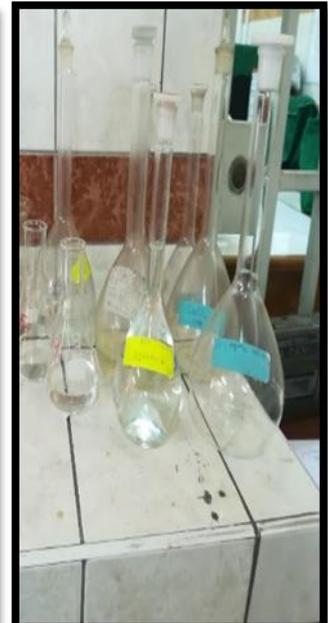
Cloruros=0,06%

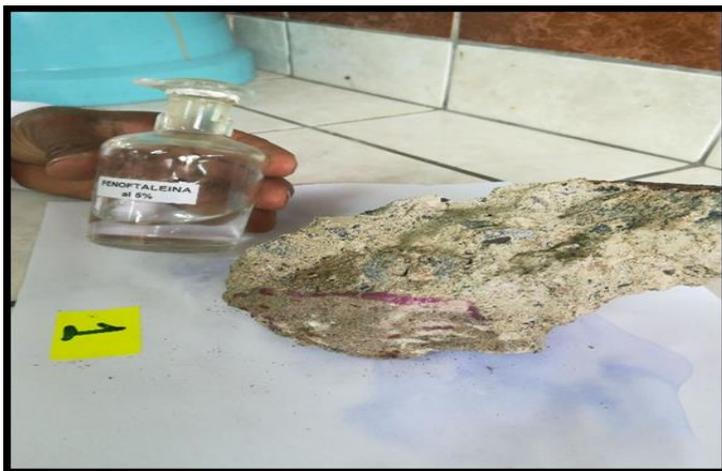
Muestra de laboratorio (UNI)

Incoloro=CARBONATADO
No presenta coloración
rojo grosella

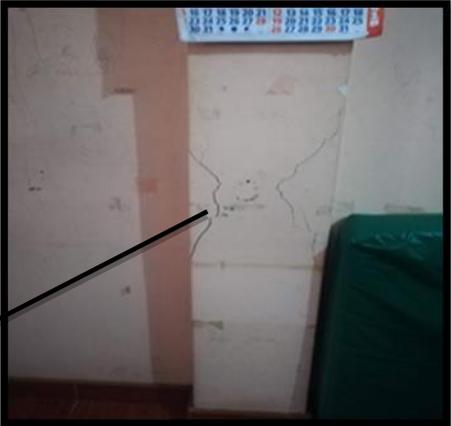
<div style="border: 1px solid black; padding: 5px; width: fit-content;">Fisuras en todo el borde de la columna(sala)</div>

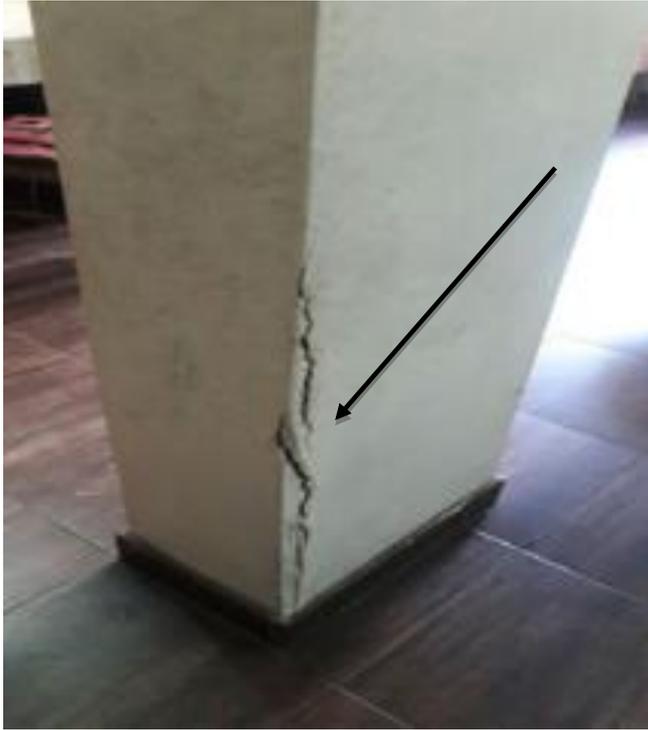
Columna central con Fisuras de 5mm

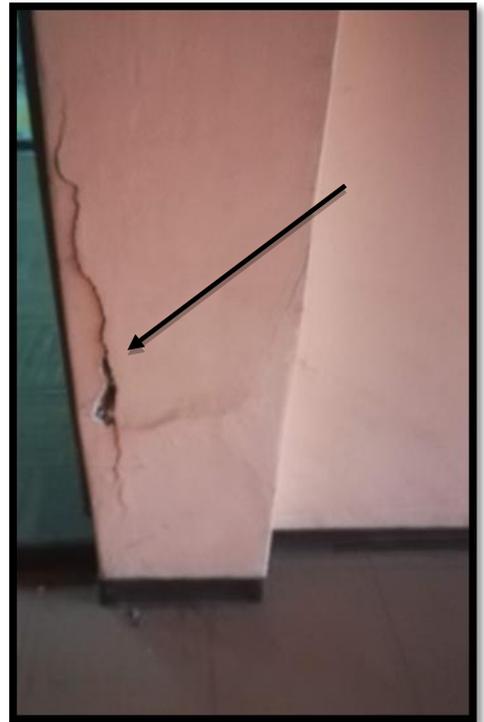
Fisuras y con desprendimiento del material(sala)

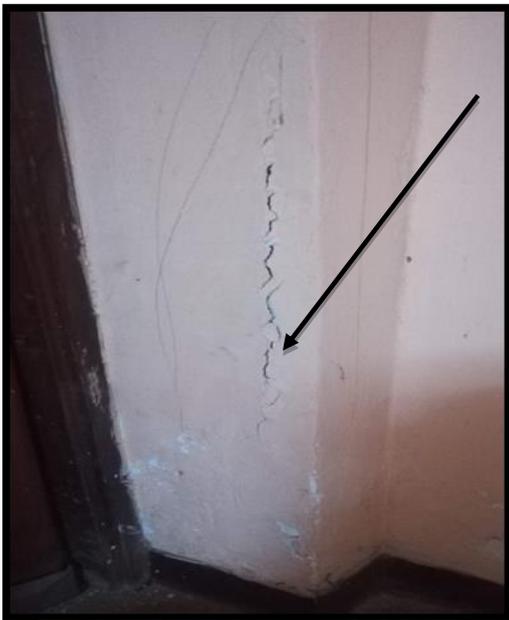
Fisuras de espesor de 3.5mm de inicio a fin en la columna del cuarto principal.

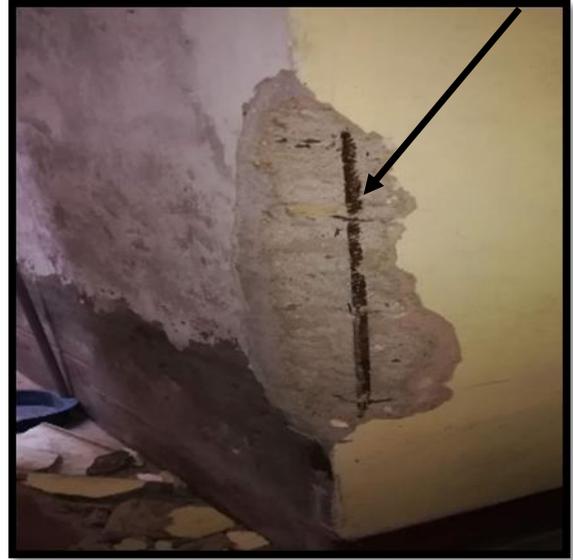
Corrosión en el acero de refuerzo y estribos.

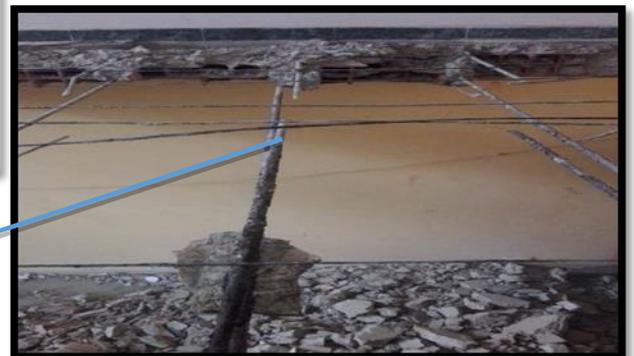
Corrosión del acero en gran magnitud en todas las direcciones.

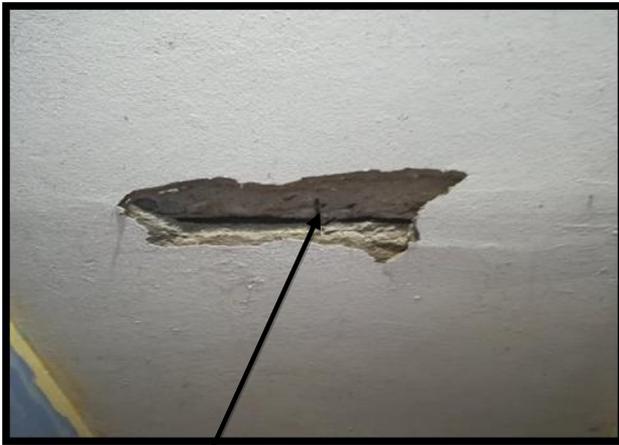
Desprendimiento del material dando a indicar un gran porcentaje de avance de corrosión en el acero.

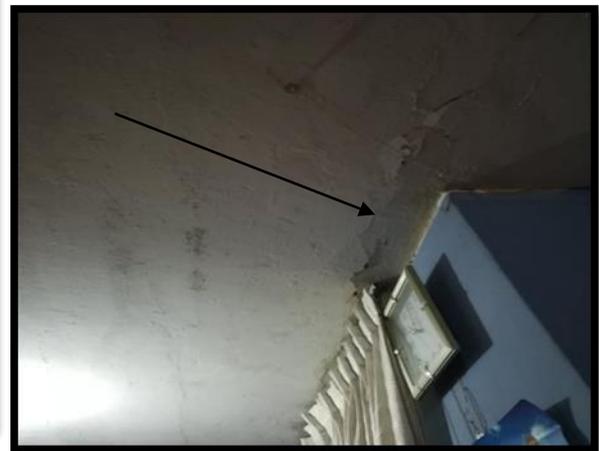
Se observa fisuras de espesor de 1mm y con longitud en todo el ancho de la losa

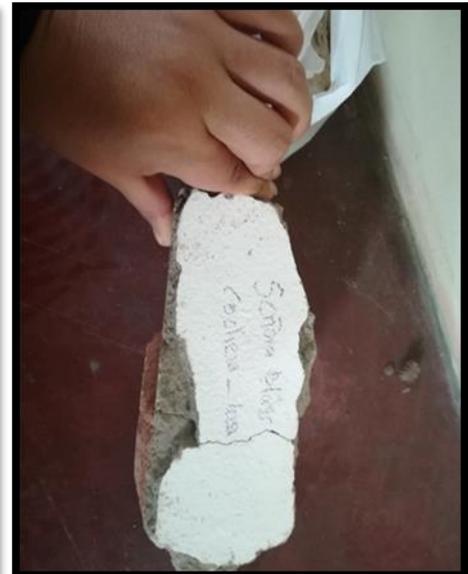
Corrosión en un gran porcentaje respecto al área

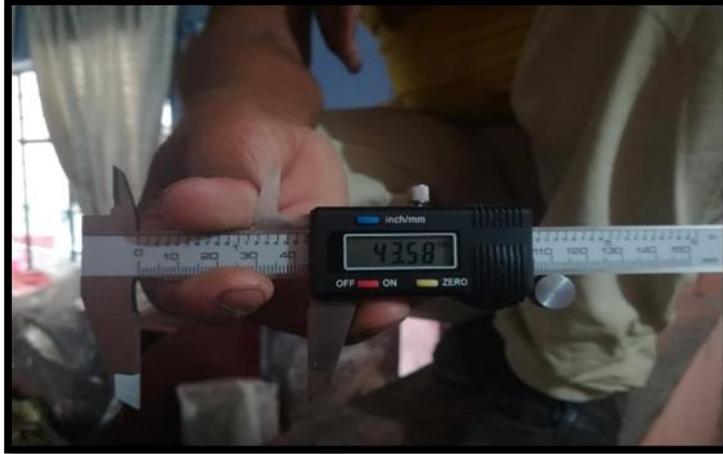
**Espesor del recubrimiento al
acero: 11.72mm**

**Espesor del recubrimiento al
estribo: 9.86mm**

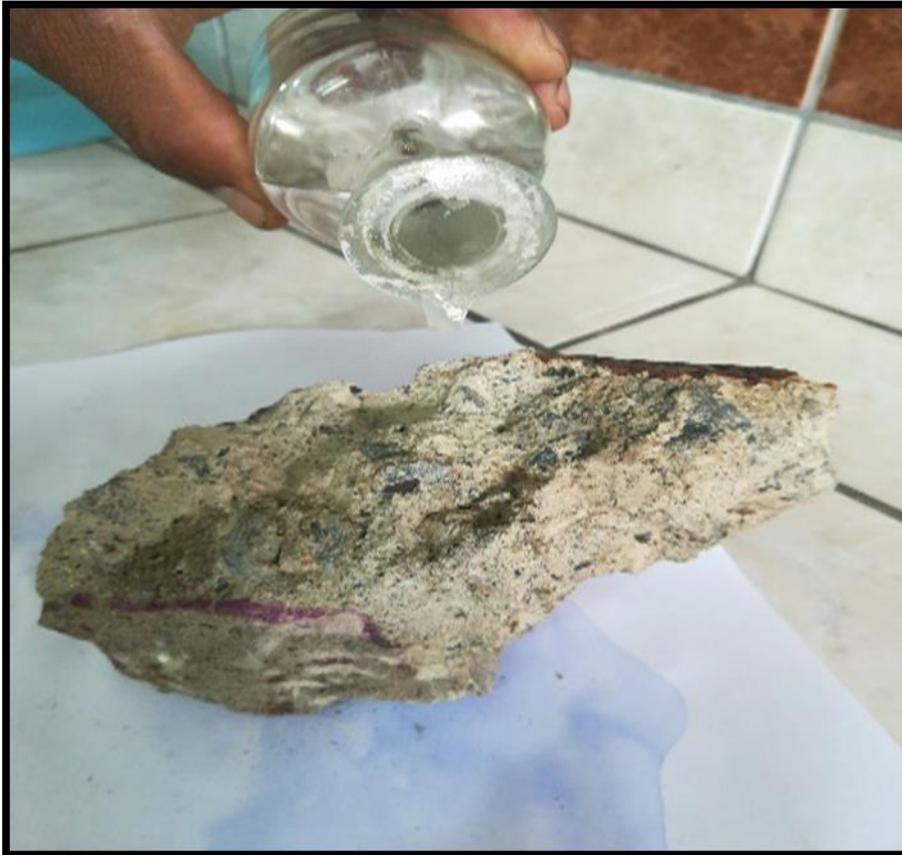
No presenta coloración rojo groseille.

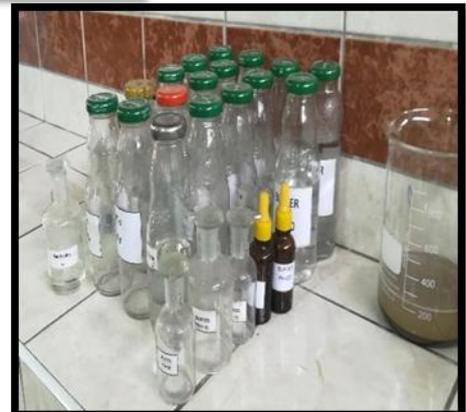
Cloruros=0,06%

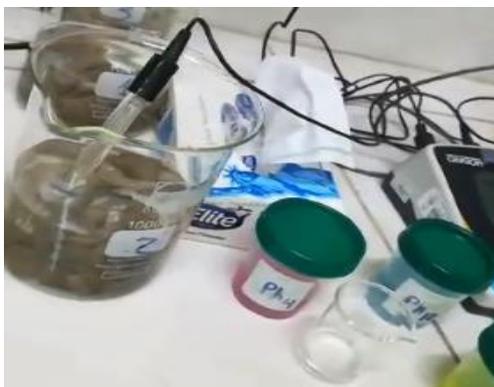
pH=8,82
