UNIVERSIDAD CÉSAR VALLEJO

“Análisis de principales causas de corrosión en estructuras de concreto armado de viviendas autoconstruidas en la Urb. Manco Capac, San Juan de Lurigancho, 2018.”

TESIS PARA OBTENER EL TÍTULO PROFESIONAL DE:

Ingeniero Civil

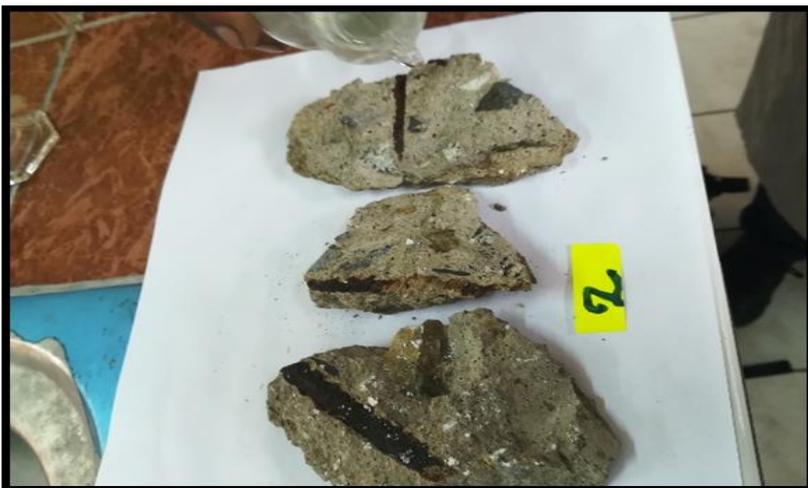
Muestra de laboratorio (UNI)

**Incoloro:
CARBONATADO
No presenta coloración rojo grosella**

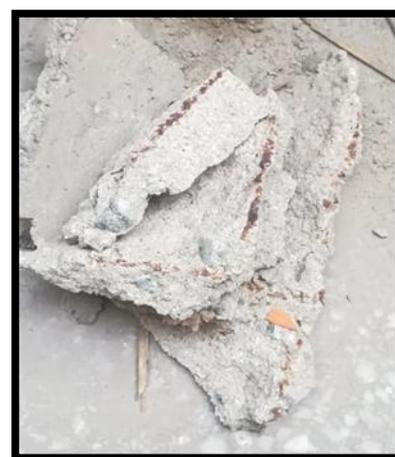
Muestra de la columna

Espesor del recubrimiento:5mm

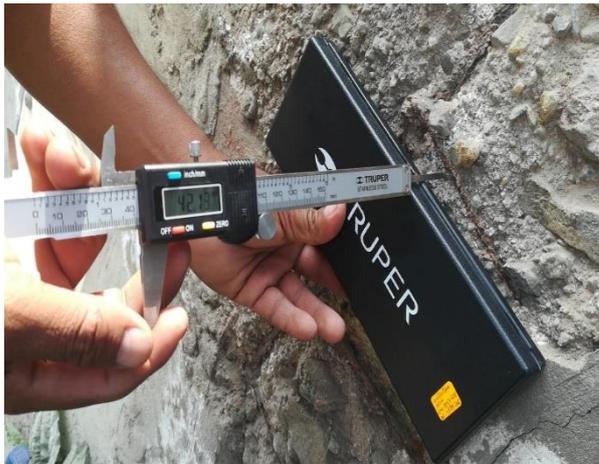
Espesor del recubrimiento: 4mm respecto al estribo

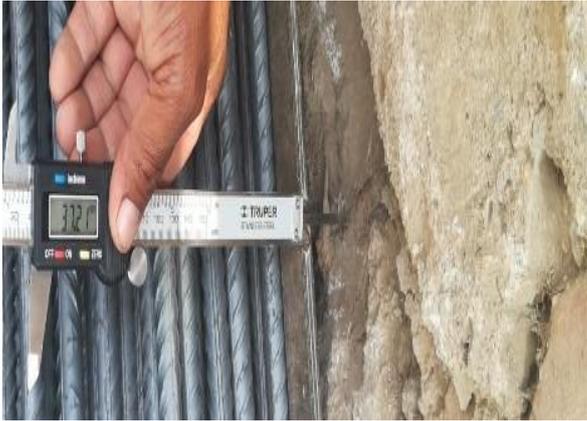
Espesor del recubrimiento: 6mm

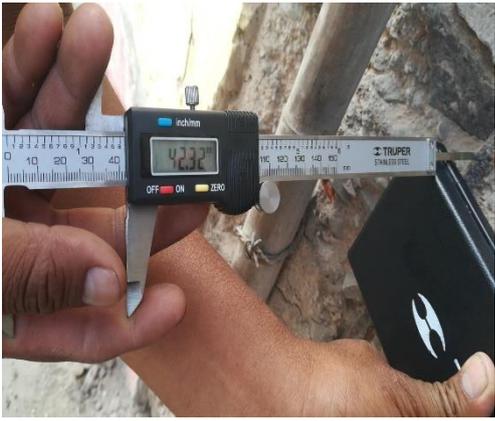
Recubrimiento: 4mm

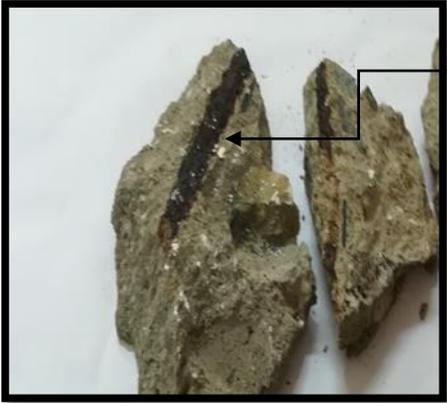
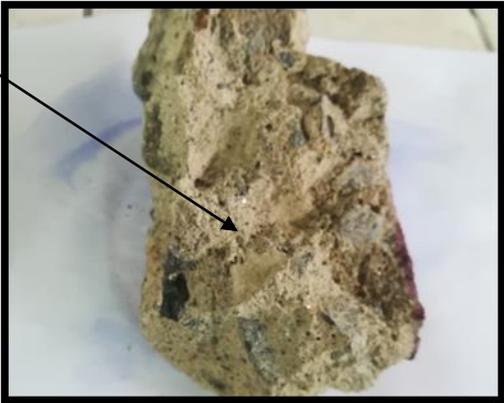
Niveles de daño: A=leve, B=moderado, C=crítico			
	Columnas		OBSERVACIONES: En carbonatación no presenta coloración grosella.
	Nivel	Daño	
Carbonatación laboratorio	incoloro	C	
Sulfatos-laboratorio	0,86%	M	
Cloruros-laboratorio	0,08%	L	
pH del concreto-laboratorio	10,38	C	
espesor del recubrimiento-campo	5mm,4mm,6mm	C

INCOLORO

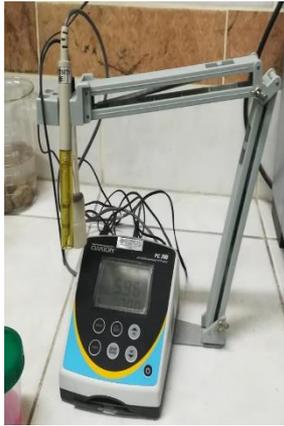
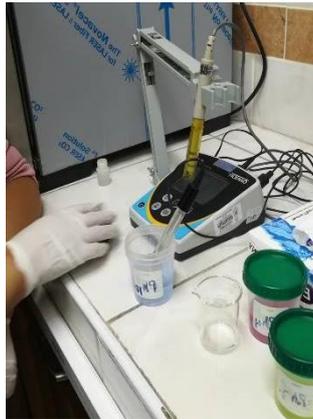
pH-segunda columna

pH=10,38

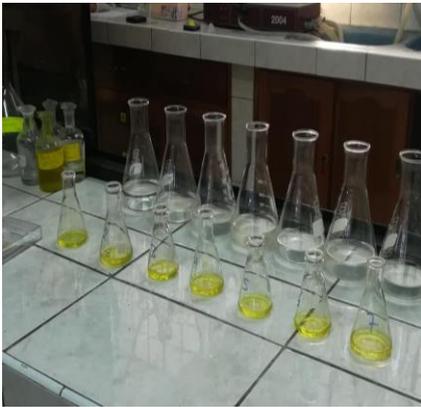
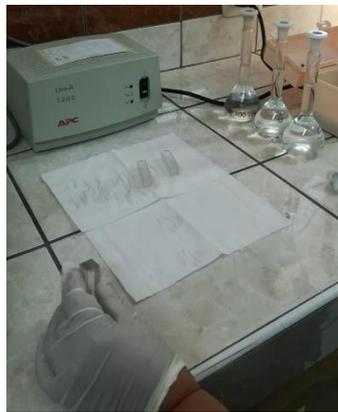
CLORUROS -segunda columna

Cloruro:0,08% <> 832ppm

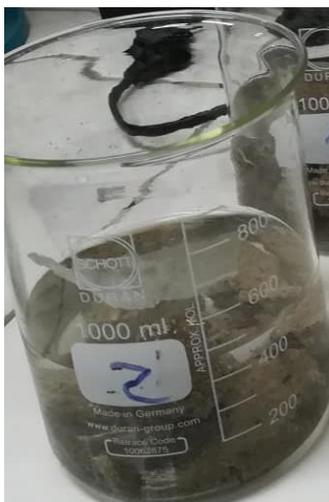
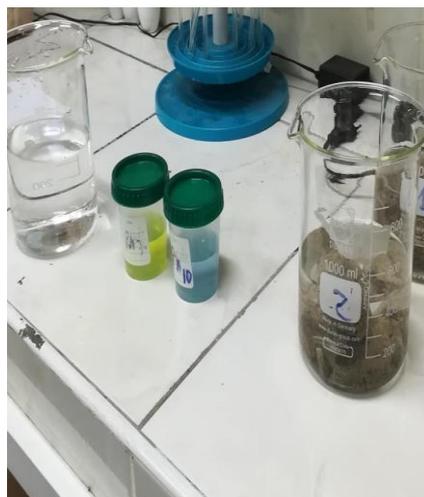
SULFATOS-segunda columna

Sulfato:0,86% <> 8675ppm

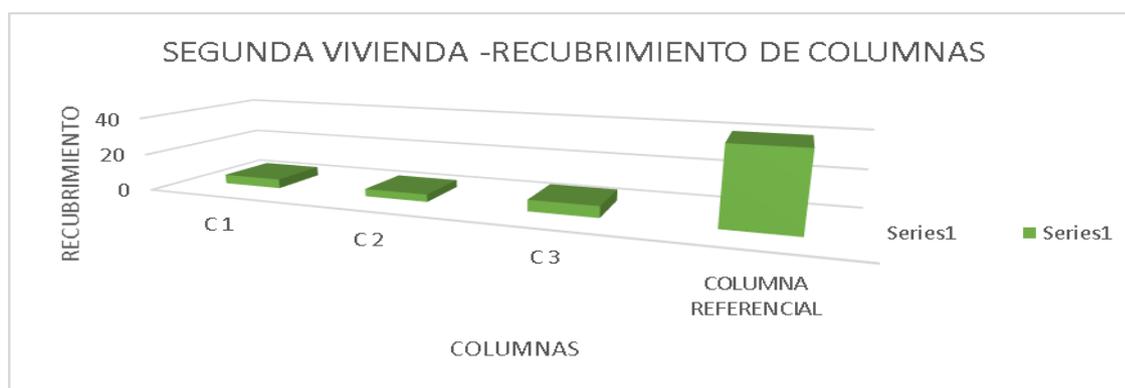
Figura 38. Recubrimiento de columnas

SEGUNDA VIVIENDA -RECUBRIMIENTO DE COLUMNAS	
C 1	5 mm
C 2	4 mm
C 3	6 mm
COLUMNA REFERENCIAL	40 mm

INTERPRETACION: En la medición e recubrimientos ensayados en campo de viguetas, se observa que es deficiente el espesor de recubrimiento, donde el RNE indica que el óptimo es de 40mm según se puede visualizar la tabla41.

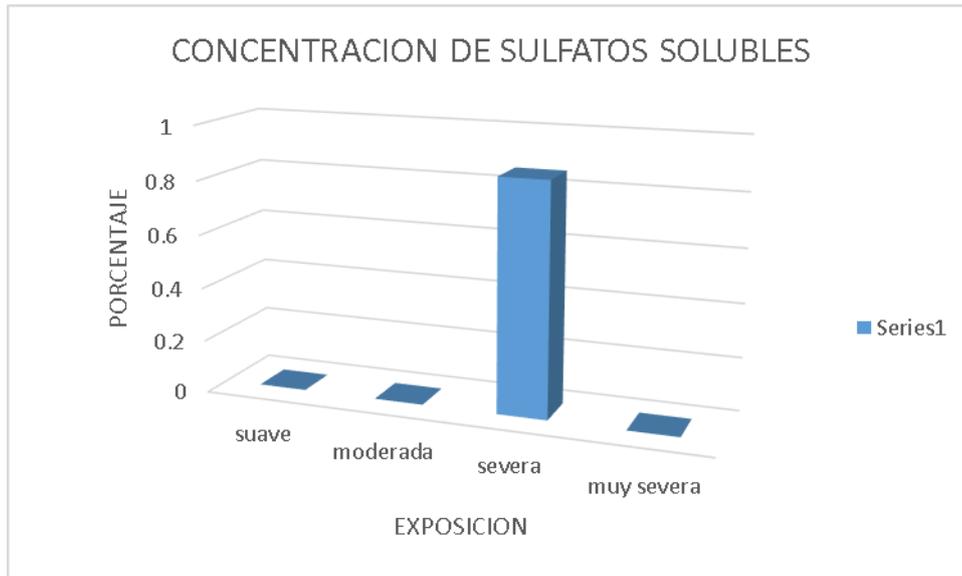
Figura 39: Cantidad de sulfato hallado en el laboratorio (UNI)

INTERPRETACION: Se tomó la muestra de la columna más crítica de la primera vivienda en este caso se da referencia a la segunda columna, por lo que fue llevada al laboratorio para hallar la concentración de sulfatos. Por medio de la tabla estandarizada según el Reglamento Nacional de edificaciones da a indicar que está en la exposición muy severa con 8675 ppm que equivale a un porcentaje de 0,86%.

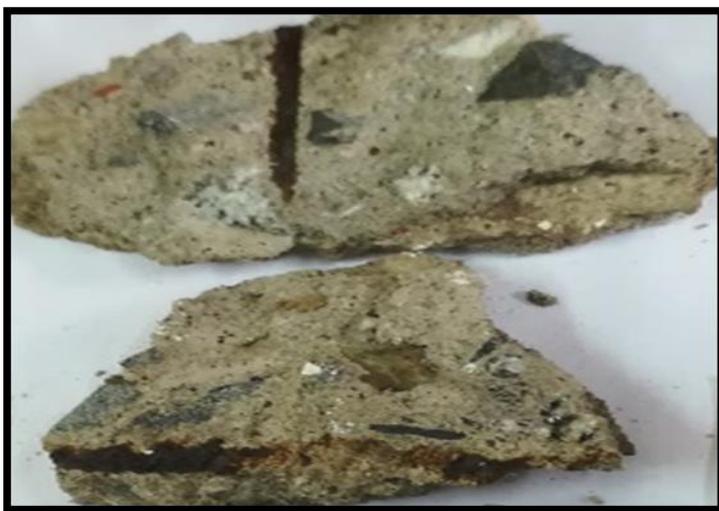
Muestra de laboratorio (UNI)

**Incoloro:
CARBONATADO
No presenta coloración
rojo grosella**

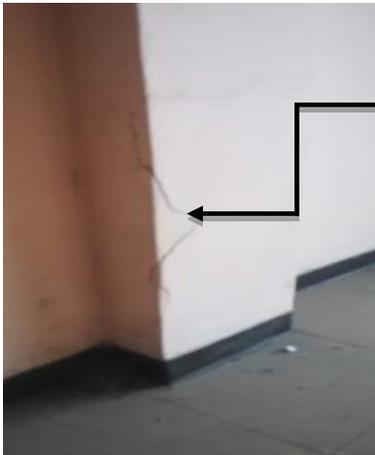
Fisuras en los extremos de la columna (cuarto)

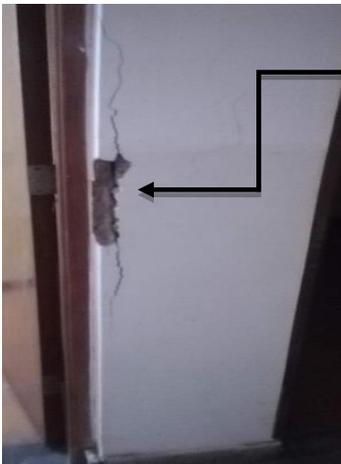
Fisuras y desprendimiento del material en los extremos del segundo cuarto.

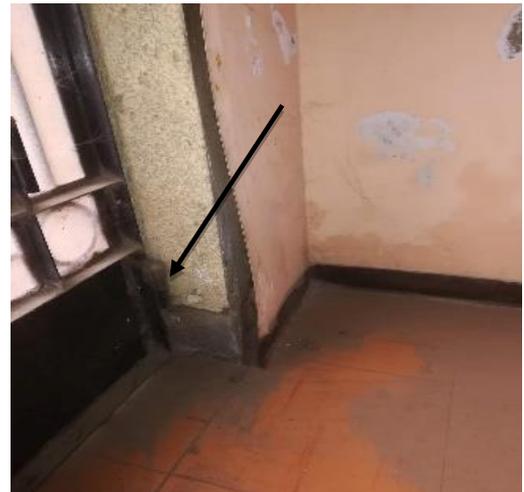
Fisuras y desprendimiento del material.

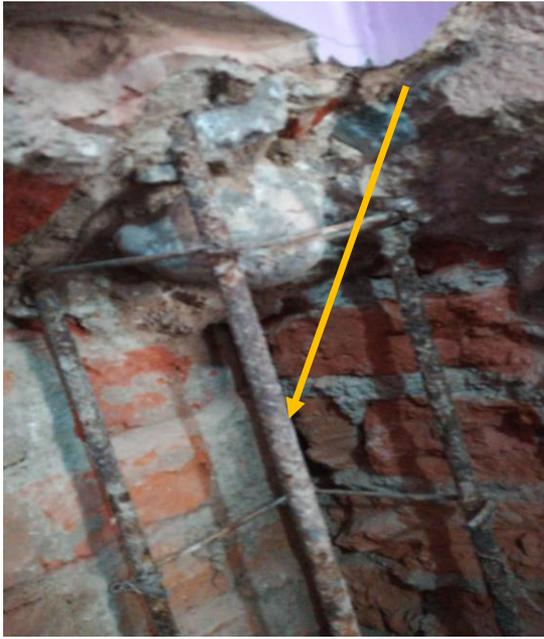
Corrosión en la parte excéntrica de la vivienda

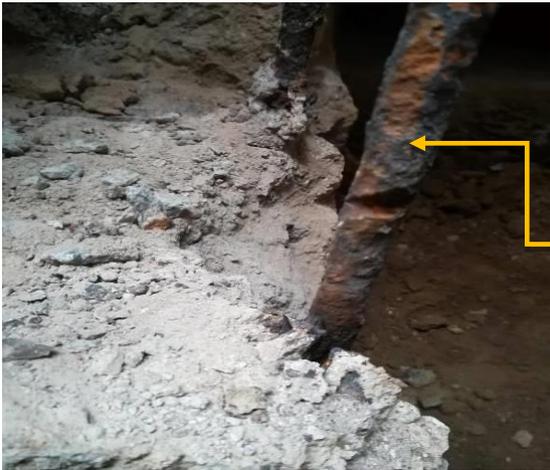
Corrosión de gran magnitud

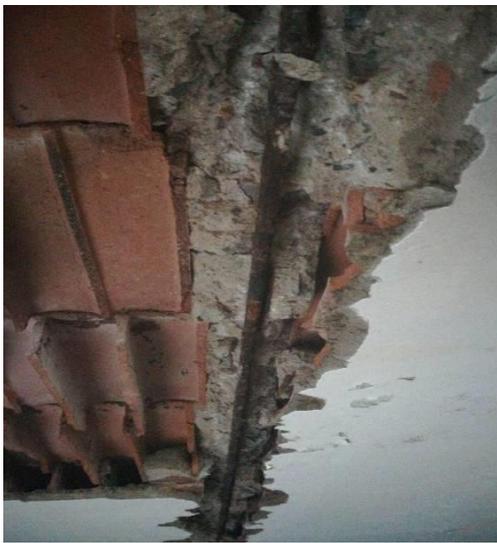
Corrosión	Vigas			OBSERVACIONES:
	1	2	3	
				Se observó 60 ml de corrosión en el 1er piso.
Nivel de daño	C	-	-	
% indicios de corrosión	42%	-	-	
Fisuras	22%	-	-	
Agrietamientos	20%	-	-

Corrosión en la viga de apoyo de la escalera

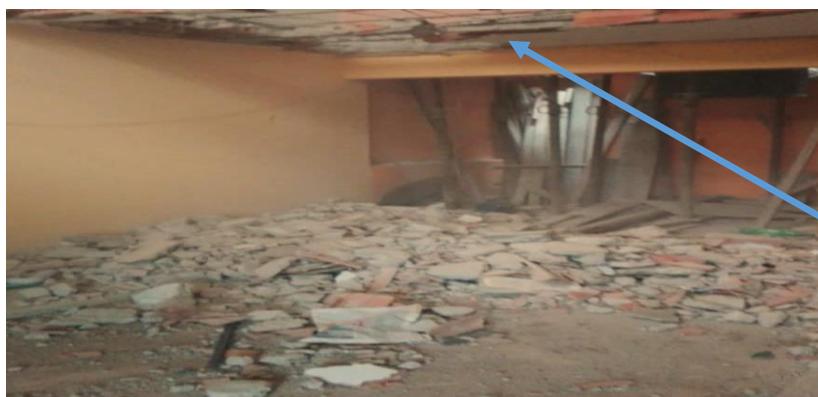
PRIMER PISO

Corrosión	losas			Observaciones
	1	2	3	
Nivel de daño	C	C	-	Se observó daños en diferentes magnitudes con gran cantidad de porcentaje en fisuras de forma longitudinales de aproximadamente 2m y grietas con gran profundidad.
% indicios de corrosión	47%	-	-	
Fisuras	27%	-	-	
Agrietamientos	20%	-	-

Corrosión en viguetas

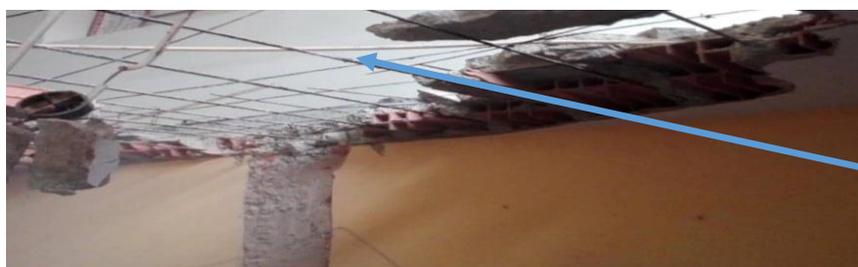
Corrosión en viguetas en todas las direcciones

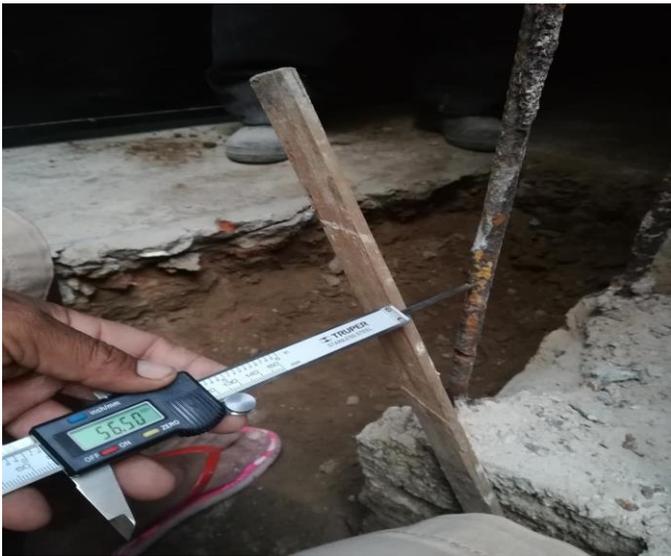
Primera columna

Recubrimiento:20mm

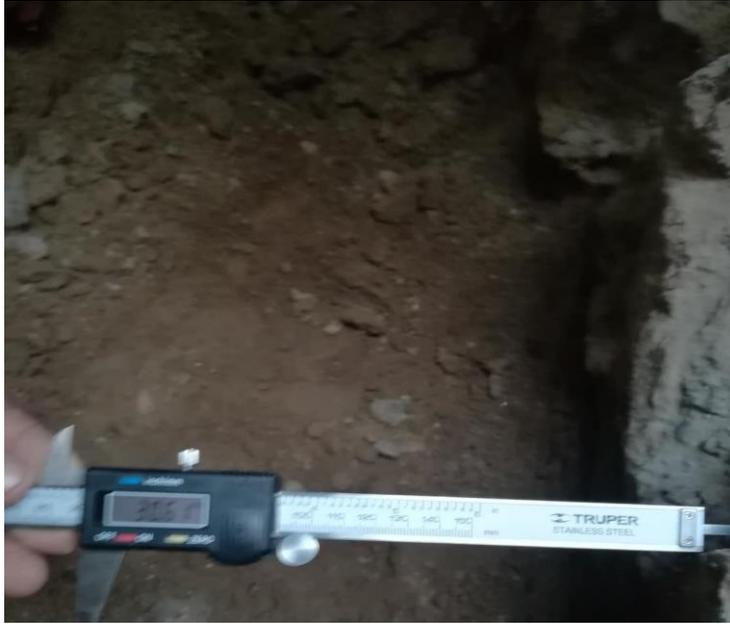
Recubrimiento:20mm

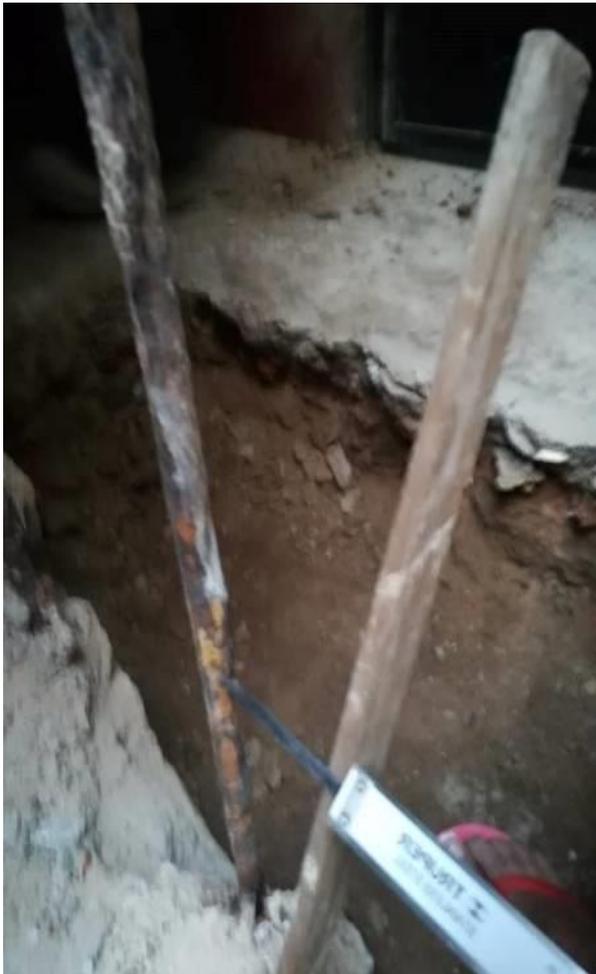
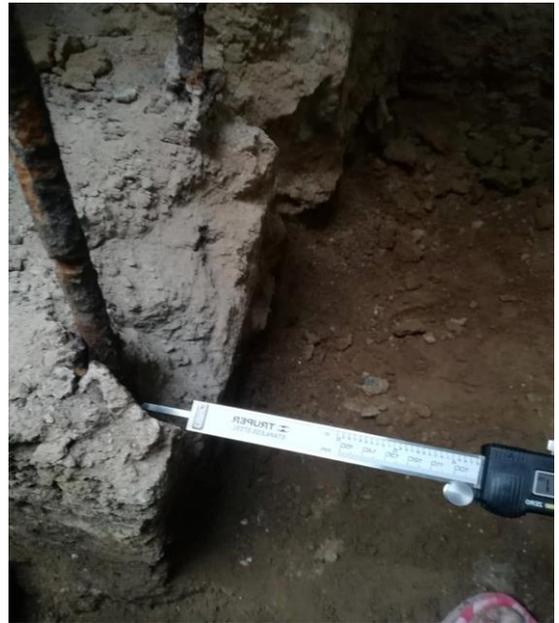
Columna 3:10mm

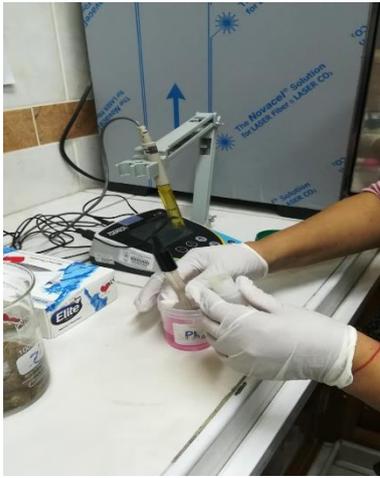
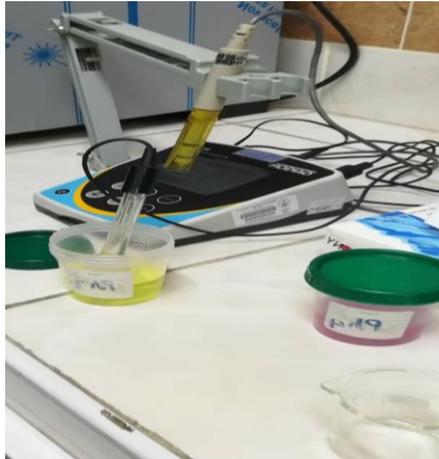
pH
-Primera columna central

PH=8,63

INTERPRETACIÓN: Se tomó la muestra de la columna más crítica de la primera vivienda en este caso se da referencia a la segunda columna, por lo que fue llevada al laboratorio para hallar el PH. Por medio de la tabla estandarizada según el Reglamento Nacional de edificaciones da a indicar que está entrando a la acidez con un pH equivalente a 8,63, por lo que se da a entender que el pH equilibrado del concreto es de 13, vemos que está comienzos críticos.

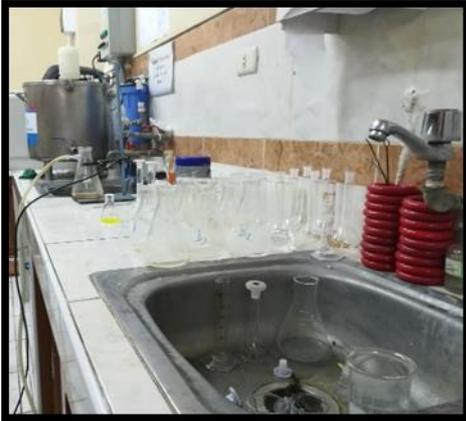
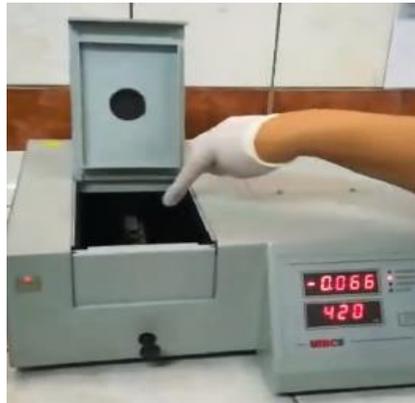
CLORUROS
-primera columna central

Cloruro:0,07%

INTERPRETACION: Se tomó la muestra de la columna más crítica de la primera vivienda en este caso se da referencia a la segunda columna, por lo que fue llevada al laboratorio para hallar la concentración de cloruros. Por medio de la tabla estandarizada según el Reglamento Nacional de edificaciones da a indicar que es insignificante el riesgo para la iniciación de corrosión con 0.07%

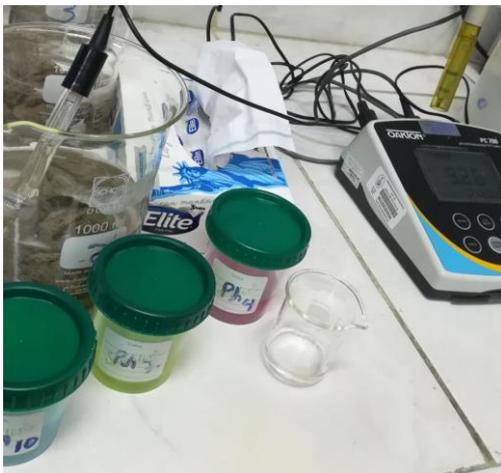
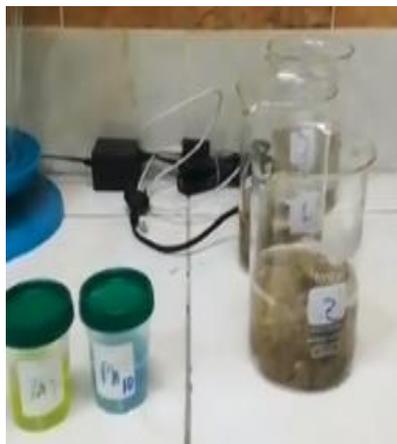
SULFATO
-primera columna central

Sulfato: 0,32%

INTERPRETACIÓN: Se tomó la muestra de la columna más crítica de la primera vivienda en este caso se da referencia a la segunda columna, por lo que fue llevada al laboratorio para hallar la concentración de sulfatos. Por medio de la tabla estandarizada según el Reglamento Nacional de edificaciones da a indicar que está en la exposición muy severa con 3248 ppm que equivale a un porcentaje de 0,32%.

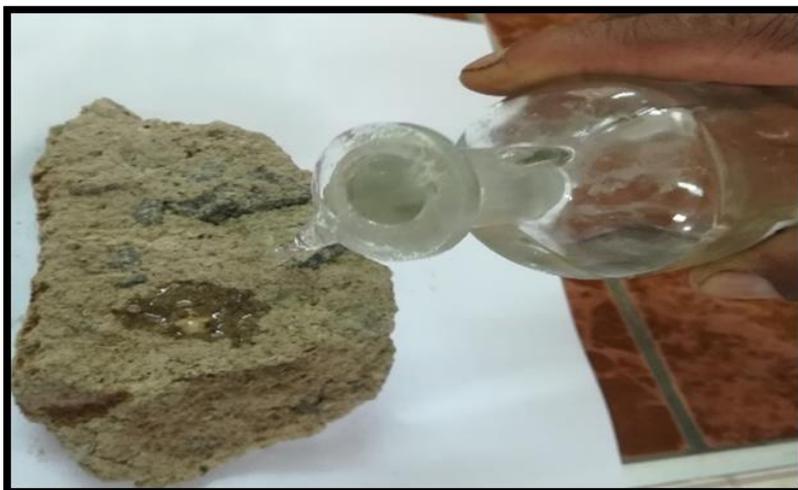
Muestra de laboratorio (UNI)

**Incoloro=
CARBONATADO
No presenta co-
loración rojo gro-
sella**

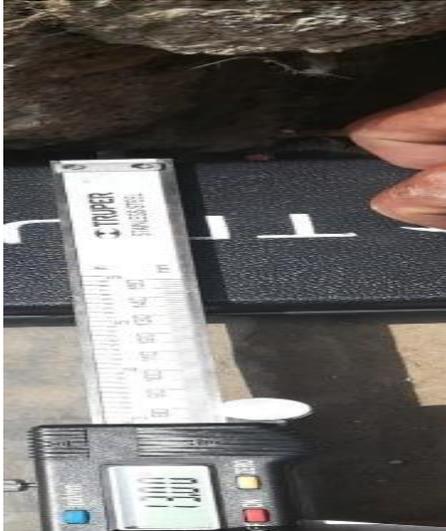
Respecto al estribo, espesor del recubrimiento:13mm

INTERPRETACIÓN: En la medición e recubrimientos ensayados en campo de viguetas, se observa que es deficiente el espesor de recubrimiento, donde el RNE indica que el óptimo es de 20mm según se puede visualizar la tabla.

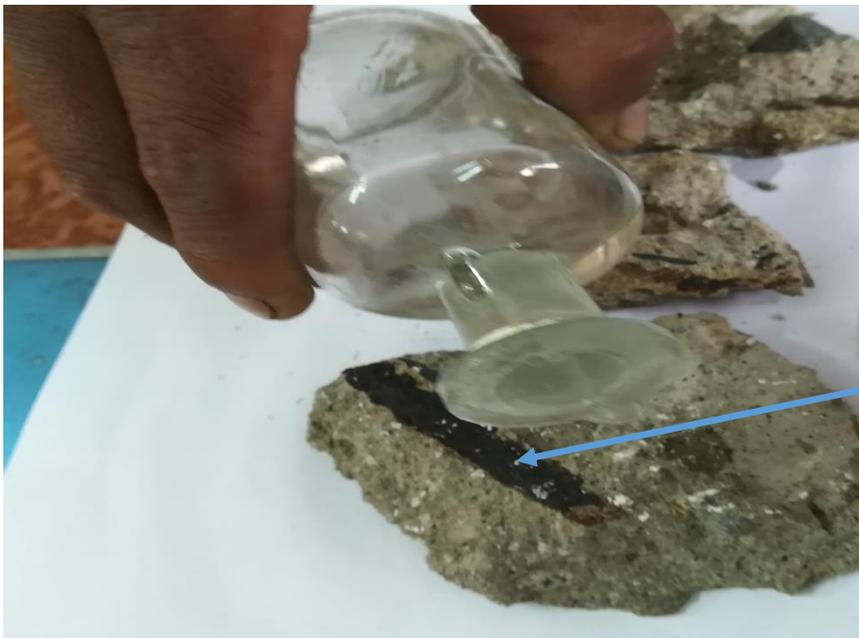
carbonatacion

INCOLORO

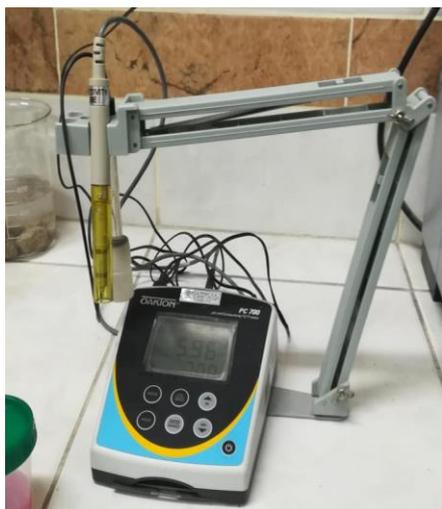
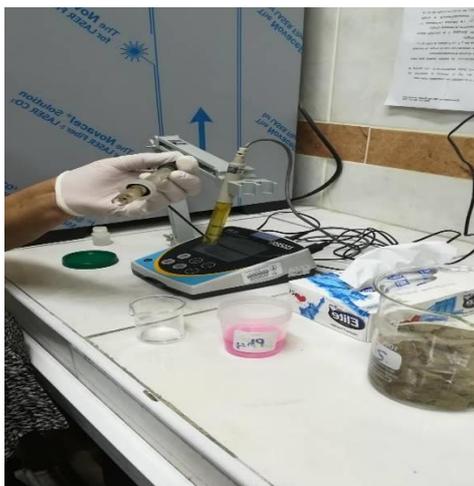
pH=8,56

INTERPRETACION: Se tomó la muestra de la columna más crítica de la primera vivienda en este caso se da referencia a la segunda columna, por lo que fue llevada al laboratorio para hallar el pH. Por medio de la tabla estandarizada según el Reglamento Nacional de edificaciones da a indicar que está entrando a la acidez con un pH equivalente a 8,56, por lo que se da a entender que el pH equilibrado del concreto es de 13, vemos que está comienzos.

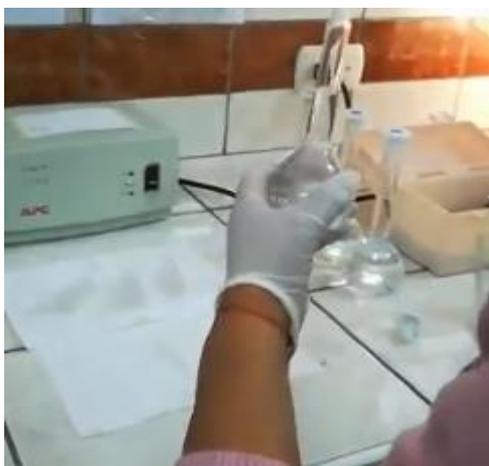
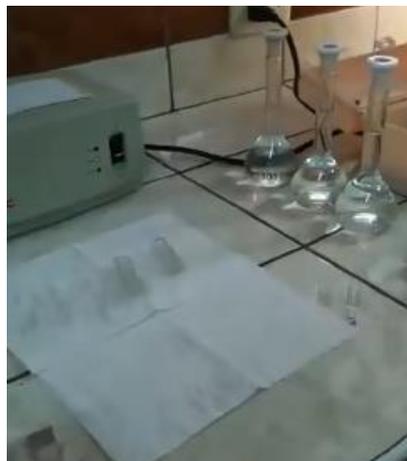
CLORUROS

Cloruro:0,19%

INTERPRETACIÓN: Se tomó la muestra de la columna más crítica de la primera vivienda en este caso se da referencia a la segunda columna, por lo que fue llevada al laboratorio para hallar la concentración de cloruros. Por medio de la tabla estandarizada según el Reglamento Nacional de edificaciones da a indicar que es insignificante el riesgo para la iniciación de corrosión con 0.19%

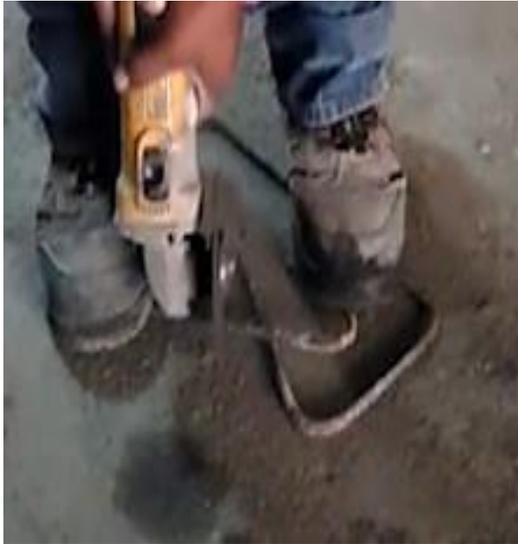
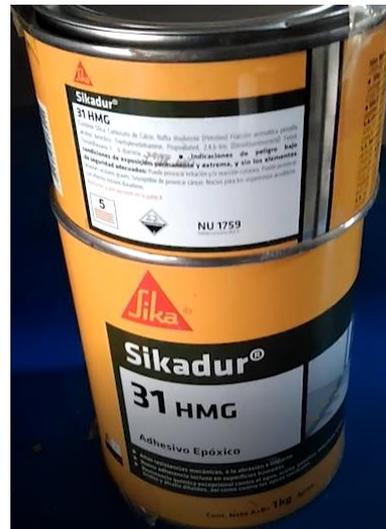
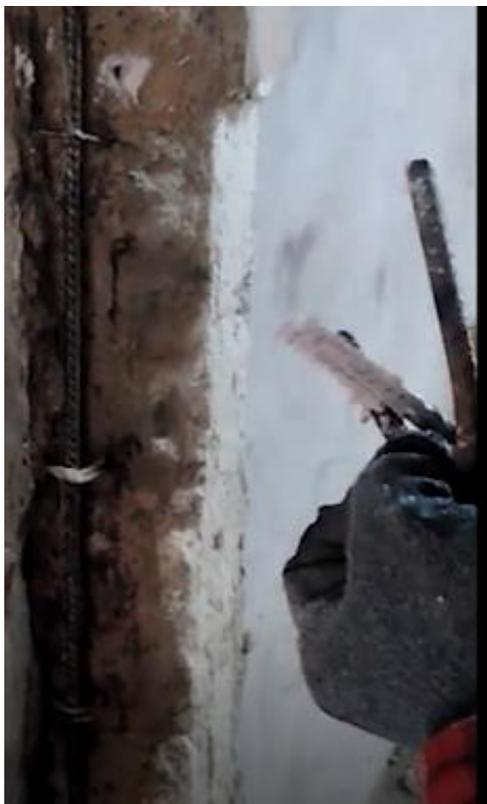
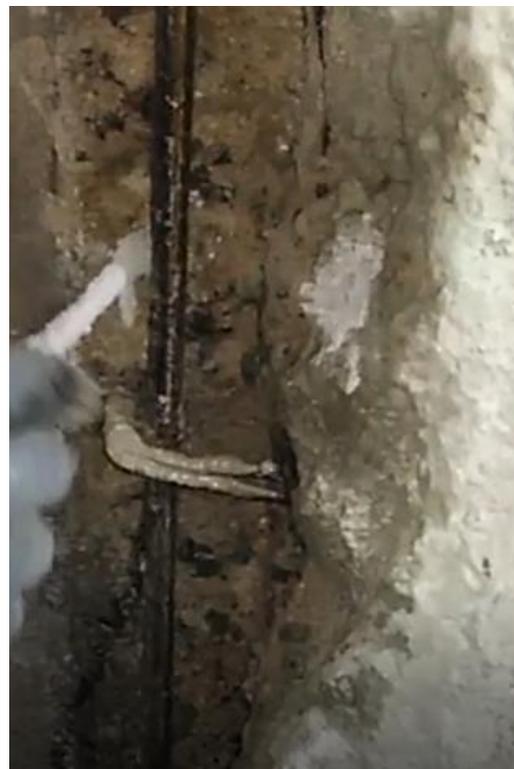
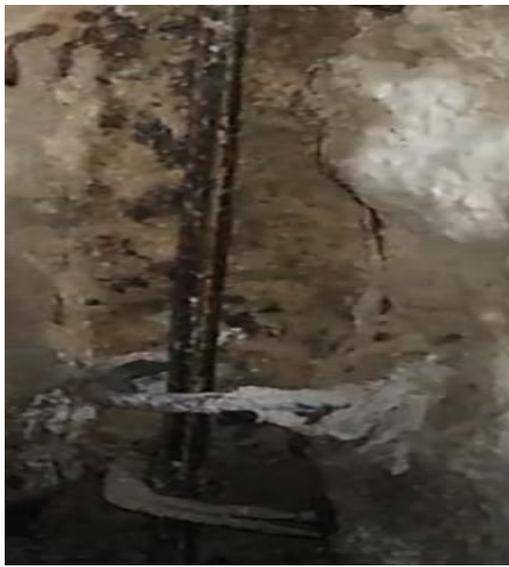
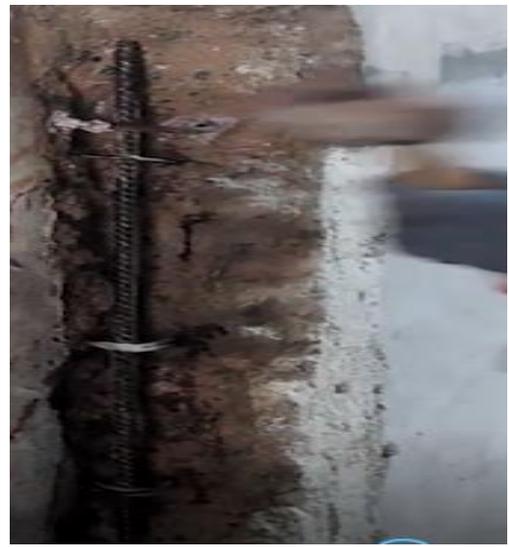
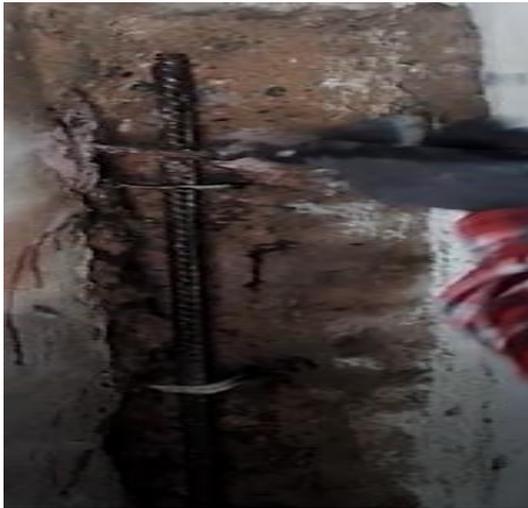
Figura 53. Procedimiento de anclaje con acero (usando el epóxico sikadur 31 para incorporar al concreto a través de los orificios para el anclaje)

Paso5.-Si observamos que el acero de estribo esta corroído y perdió notablemente su sección se procederá a colocar acero anclado en el concreto a una profundidad de 10 cm el acero será en forma de L, de 3/8'' con separación de 20cm como máximo y se utilizara aditivo epóxico Sikadur 31 que es especialmente para anclajes, soportando a tracción aprox.2000 kg fuerza.

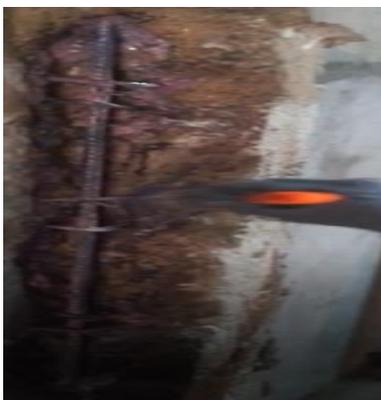
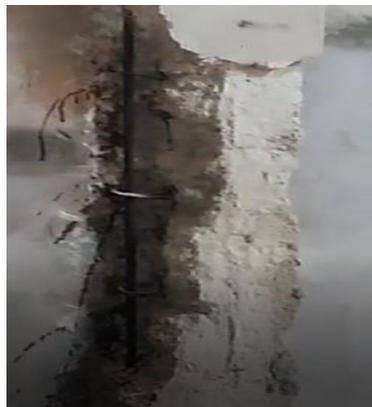
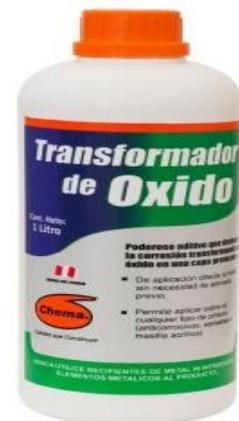
Figura 54. Productos para eliminar y evitar la oxidación en el acero estructural (Productos Chema)

Paso 6.-una vez limpio de agentes contaminantes tanto el acero como el concreto proceder a bañar el acero a dos manos con un aditivo neutralizador de corrosión llamado transformador de óxido, entre proceso dejar secar 1 hora y para el siguiente paso dejar secar hasta el día siguiente.

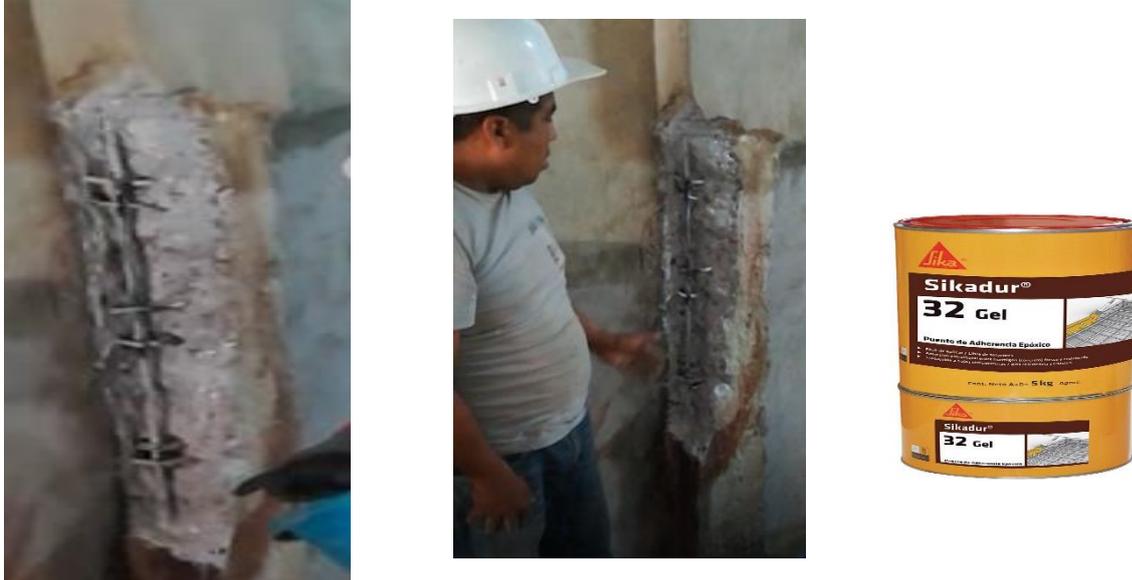
Figura 55. Unión de concreto antiguo con concreto nuevo (Sika Dur 32)

Paso 7.- Al día siguiente de secado colocar en el concreto antiguo un aditivo epòxico para unir concreto antiguo con concreto nuevo Sikadur 32 que va actuar como puente de adherencia entre concretos y tiene un tiempo de trabajabilidad de 3 horas para el siguiente paso.

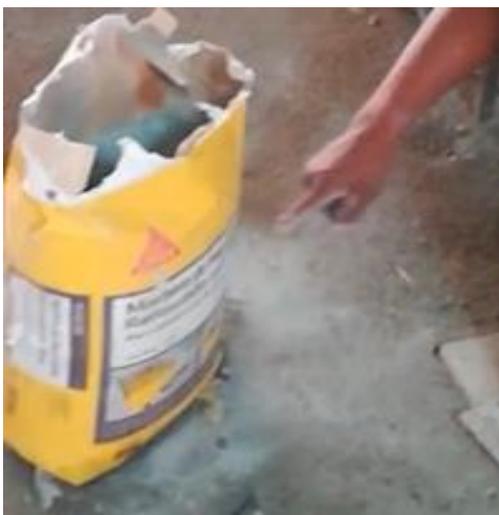
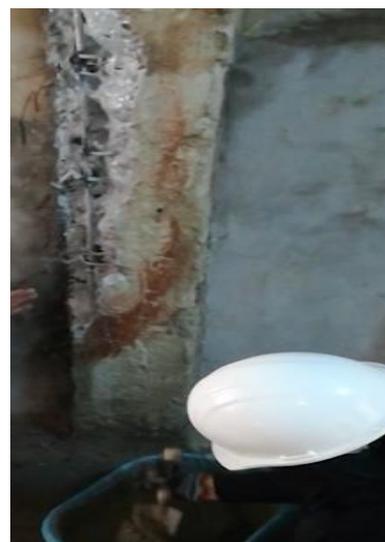
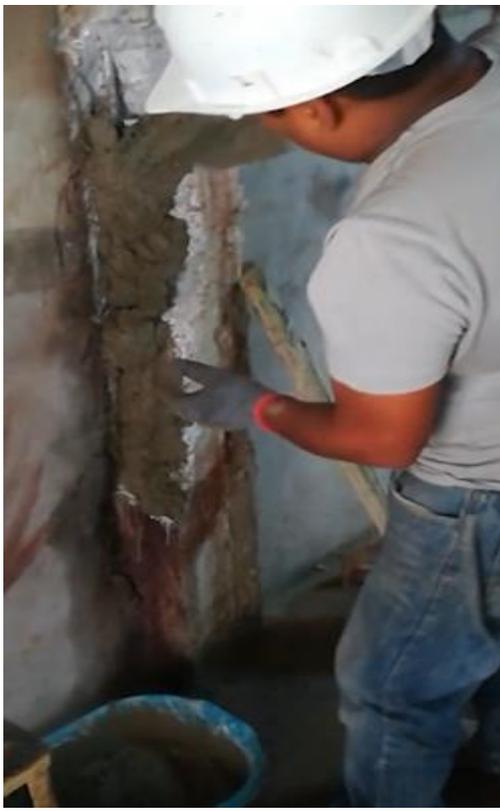
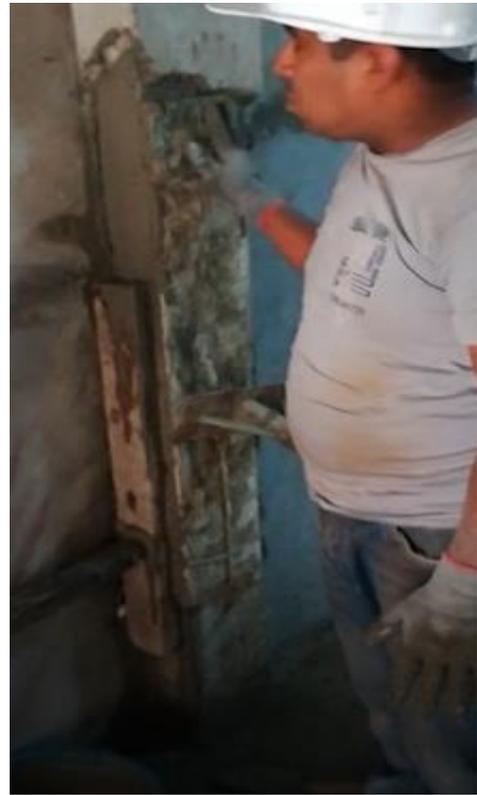
Figura56: Se realiza la mezcla con impermeabilizante para formar el mortero estructural.

Paso 8.- prepara el mortero de reparación estructural que ya viene con aditivos para su durabilidad, trabajabilidad y una resistencia que supera $400 \text{ kg f}^c / \text{cm}^2$, el colocado se realiza con una plancha de batir y si es necesario se encofrará la zona en restitución y el concreto será más fluido así asegurar su correcta colocación. Al día siguiente desencofrar si es necesario y curar el mortero de reparación para así obtener su resistencia diseñada.

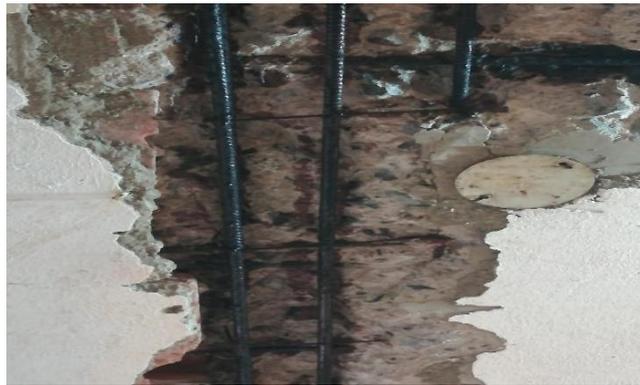
Figura 56: aplicación de transformador de óxido-color negro

Paso 6.- En este paso se colocará toda la armadura necesaria, como acero de viguetas, acero de vigas, aceros de refuerzo como bastones anclados con aditivo epòxico y acero de temperatura, verificando que todo este correctamente colocado.

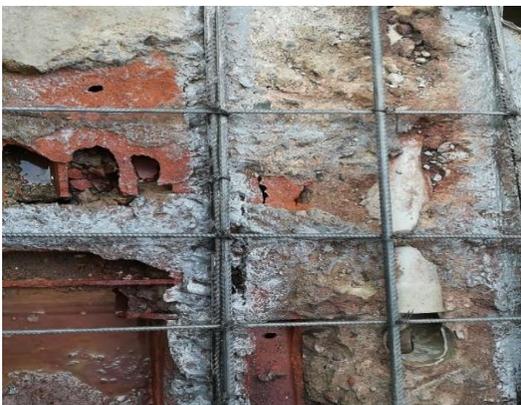
Figura 57: aplicación de epòxico y mortero estructural.

Paso 7.- se procede a colocar aditivo epòxico sikadur 32 para unir concreto antiguo y concreto nuevo de alta resistencia con aditivos fluidificantes e impermeabilizantes, luego preparar un concreto de 210 kg de $f'c$ por cm^2 y colocar cuidadosamente en el encofrado, utilizando vibradora para la compactación del hormigón y nivelación final con el alisado de losa, después de 4 horas curar el concreto con aditivos curadores por un día o también curar el concreto por 7 días con agua. Se recomienda sacar probetas del concreto para el ensayo de la compresión, así asegurar el diseño óptimo otorgando garantía de calidad al proyecto de reparación.

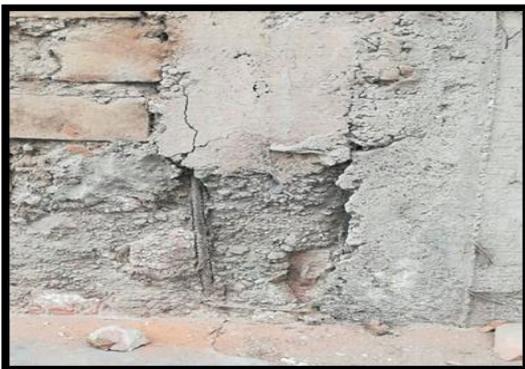
Anexo 12: corrosión grave de acero.

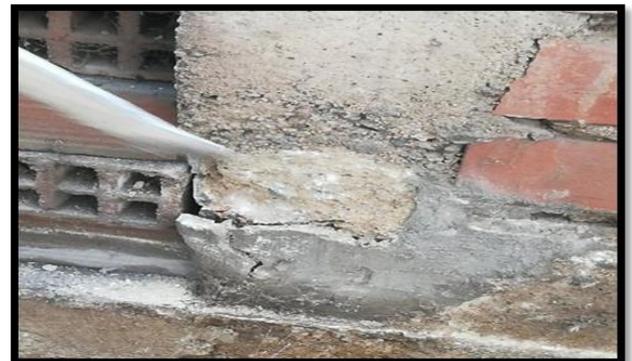
Anexo 13: acero expuesto a la intemperie.

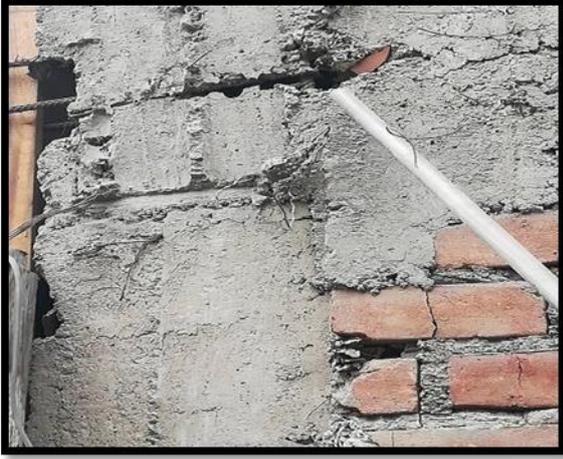
Anexo 14: desprendimiento del ma-

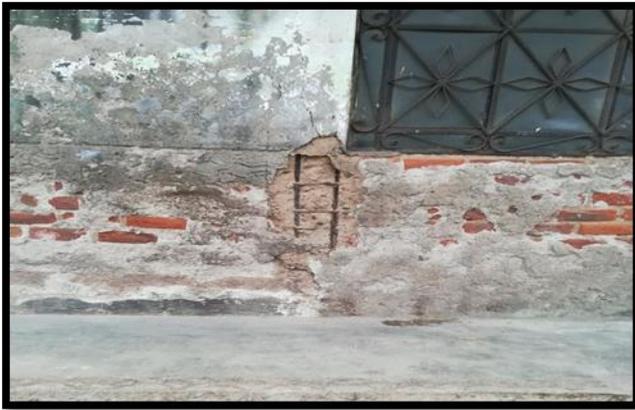
Anexo 16: acero corroído.

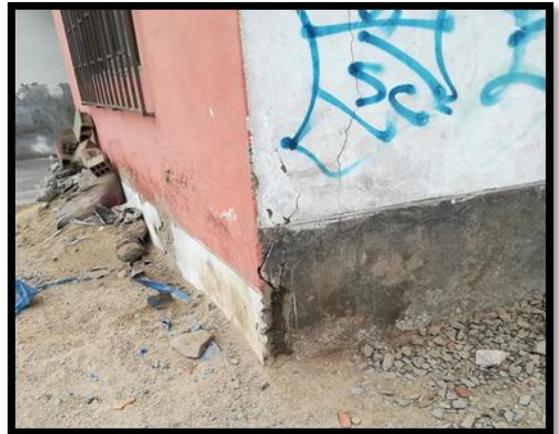
Anexo 17: corrosión grave de acero.

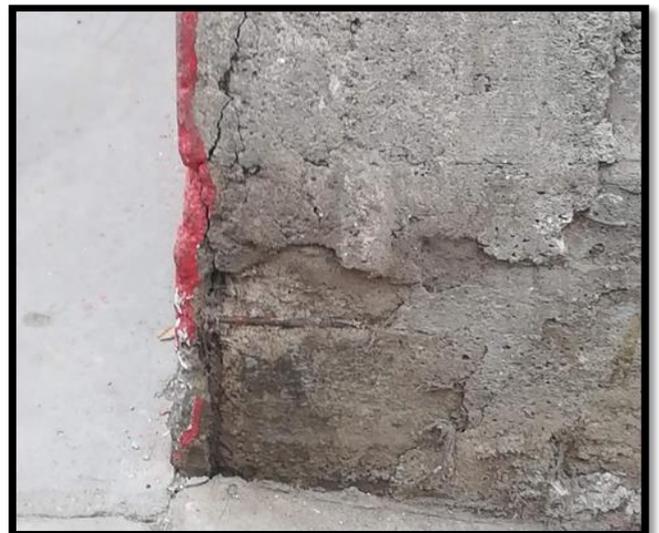
Anexo 19: corrosión grave de acero.

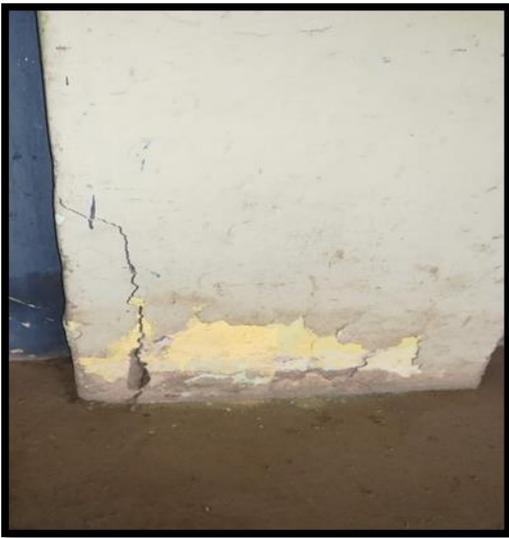
Anexo 22: corrosión grave de acero.

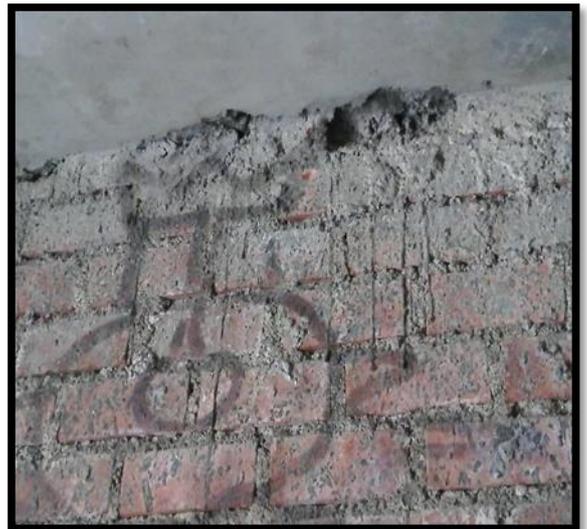
Anexo 23: corrosión grave de acero.

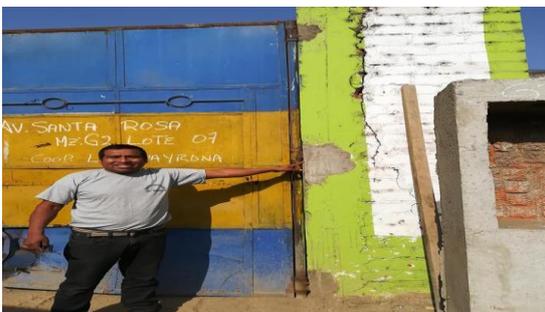
Anexo 24: corrosión grave de acero.

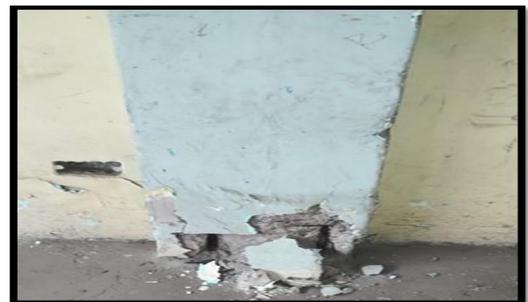
Anexo25: corrosión en columnas

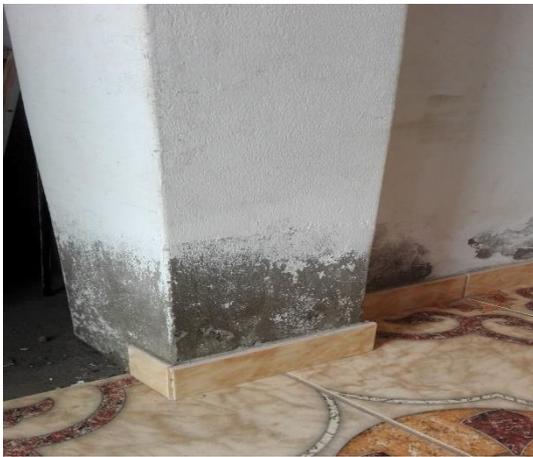
Anexo27: eflorescencia en la columna

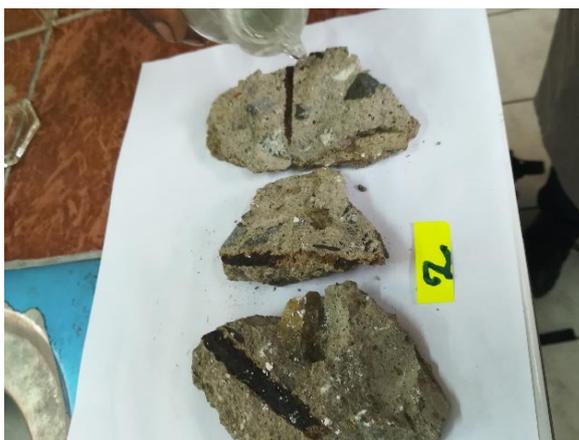
Anexo28: aplicación de fenolftaleína

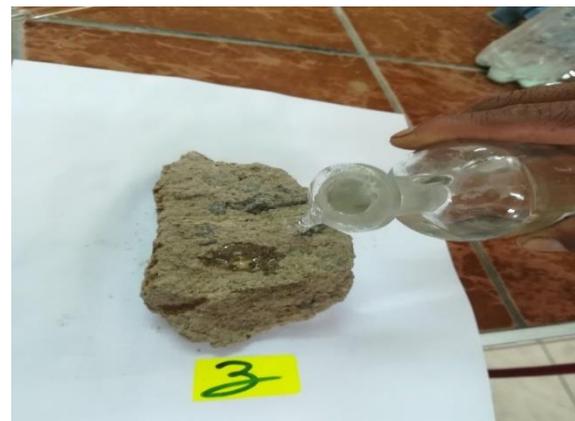
Anexo29: aplicación de fenolftaleína

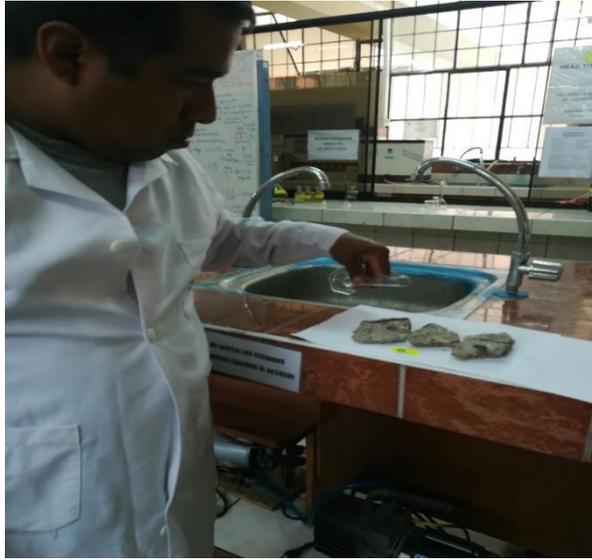
Anexo30: aplicación de fenolfta-
