**UNIVERSIDAD CÉSAR VALLEJO**

“Determinación y evaluación de las patologías del concreto del canal de regadío San Rafael, desde el tramo 10+000 hasta 11+500, Provincia de Casma – 2016”

**TESIS PARA OBTENER EL TÍTULO PROFESIONAL DE INGENIERO CIVIL**

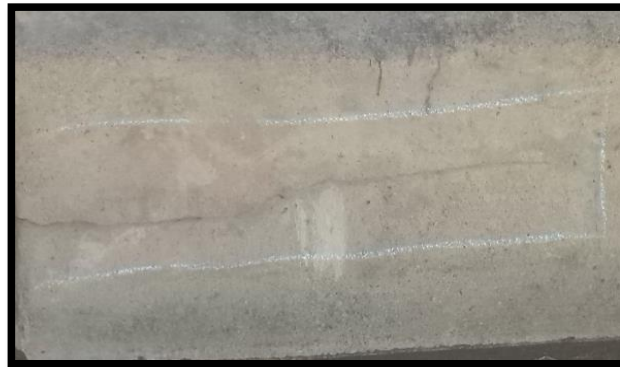
**Grieta Longitudinal**

**Anexo N° 04.** Daño por Grietas longitudinales, transversales, diagonales y verticales

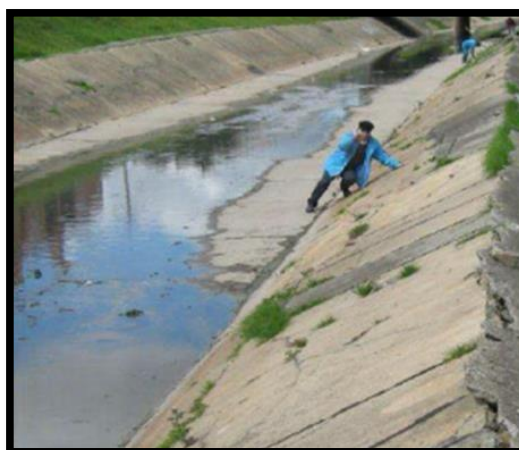
### Anexo N° 05. Daño por agresión medioambiental o Eflorescencias

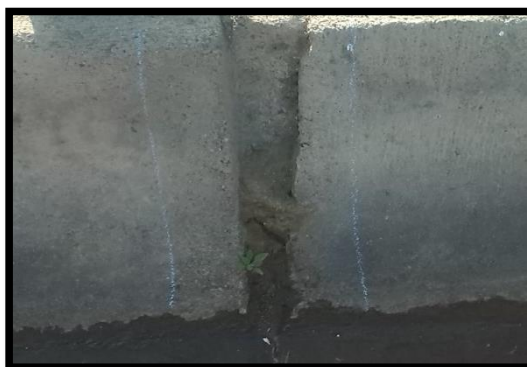
### Anexo N° 06. Daño del Sello de Junta

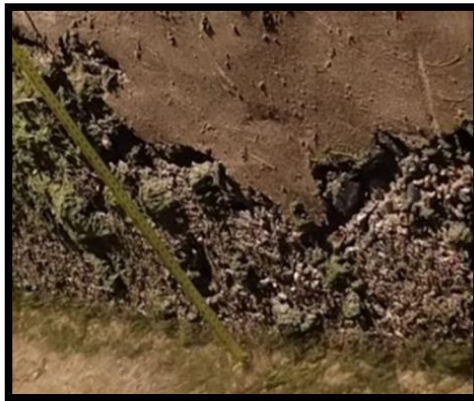
**Anexo N° 07. Daño por Erosión**

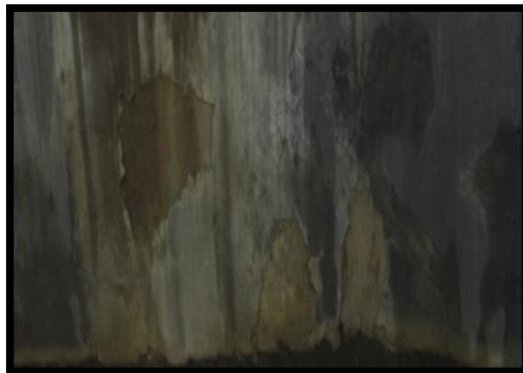
**Anexo N° 08. Daño por Delaminación**

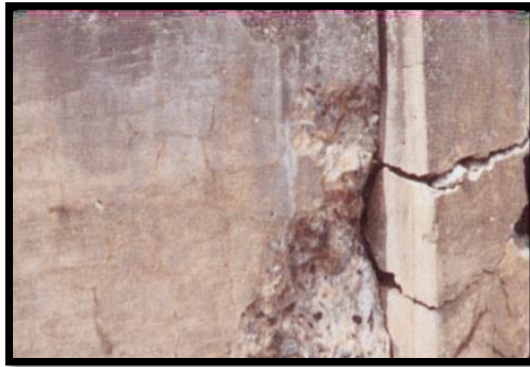
**Anexo N° 10. Daño por Distorsión**

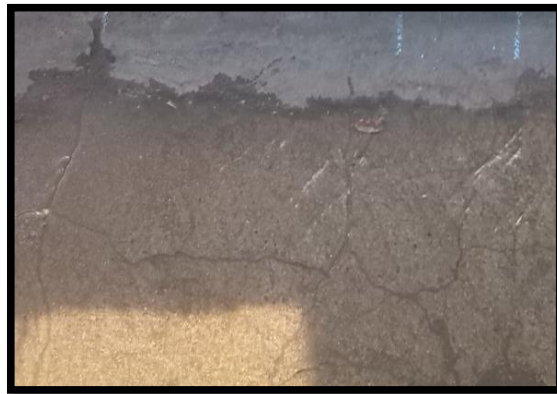
**Anexo N° 11. Daño por Fisuración en Mapa**

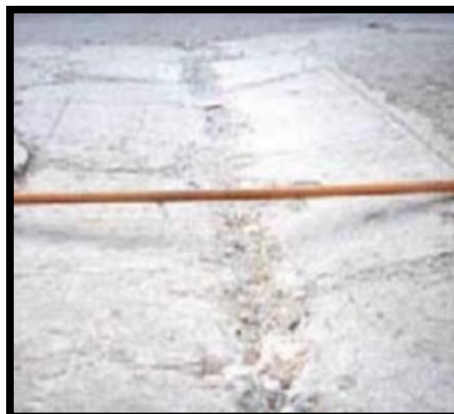
**Anexo N° 12. Daño por Asiento Plástico**

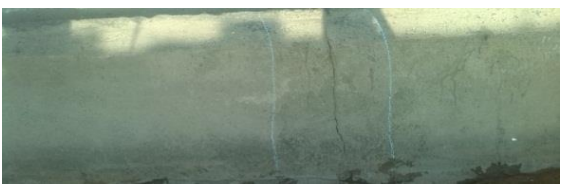
**SECCIÓN N° 240**

ÁREA m2	3.40						
ÁREA AFECTADA(m2)	0.15						
ÁREA SIN Patologías	3.25						
% DE DAÑO	4.41						
% SIN DAÑO	95.59						
<b>FONDO DEL CANAL</b>				<b>REPRESENTACIÓN GRÁFICA</b>		<b>FOTOGRAFÍA DEL ÁREA DAÑADA</b>

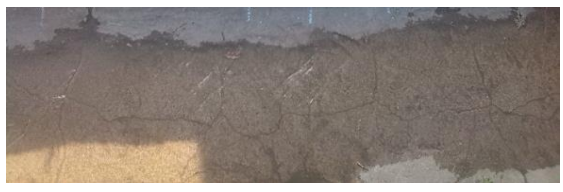
ÁREA m2	2.00						
ÁREA AFECTADA(m2)	1.78						
ÁREA SIN Patologías	0.22						
% DE DAÑO	89.00						
% SIN DAÑO	11.00						
<b>MARGEN DERECHO</b>				<b>REPRESENTACIÓN GRÁFICA</b>		<b>FOTOGRAFÍA DEL ÁREA DAÑADA</b>

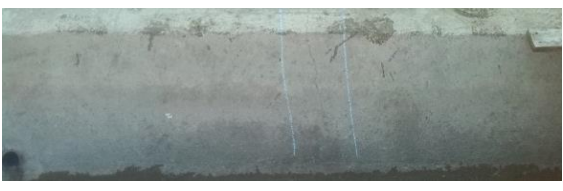
ÁREA m2	3.40						
ÁREA AFECTADA(m2)	0.35						
ÁREA SIN Patologías	3.05						
% DE DAÑO	10.29						
% SIN DAÑO	89.71						
<b>NIVEL DE SEVERIDAD</b>		<b>1</b>		<b>NIVEL DE SEVERIDAD</b>		<b>3</b>	
<b>LADO " a "</b>				<b>LADO " b "</b>		<b>LADO " c "</b>	
<b>RESULTADOS</b>							
<b>TOTAL DE ÁREA AFECTADA (m2)</b>		23.58		<b>% TOTAL DE AFECTACION</b>		17.86
