UNIVERSIDAD CÉSAR VALLEJO

Determinación de factores influyentes en el deterioro de carreteras no
pavimentadas para detallar el mantenimiento
Cp. Herbay Alto - Cañete 2020.

**TESIS PARA OBTENER EL TÍTULO PROFESIONAL DE:
INGENIERO CIVIL**

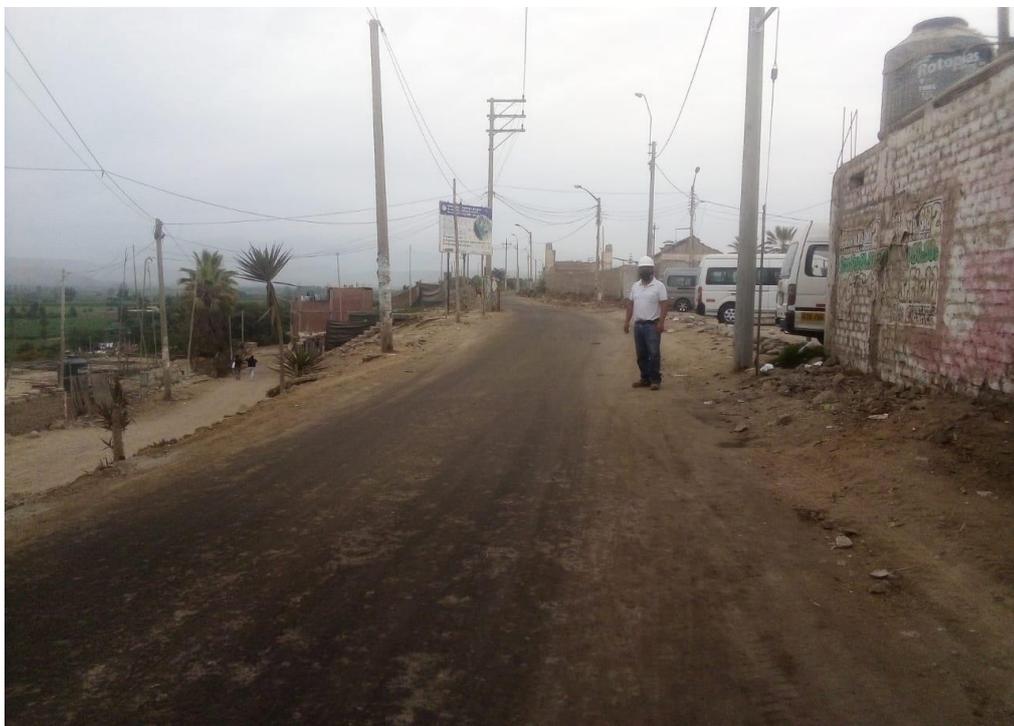
Figura N° 87: Inicio de camino del Cp. Herbay Alto con mantenimiento

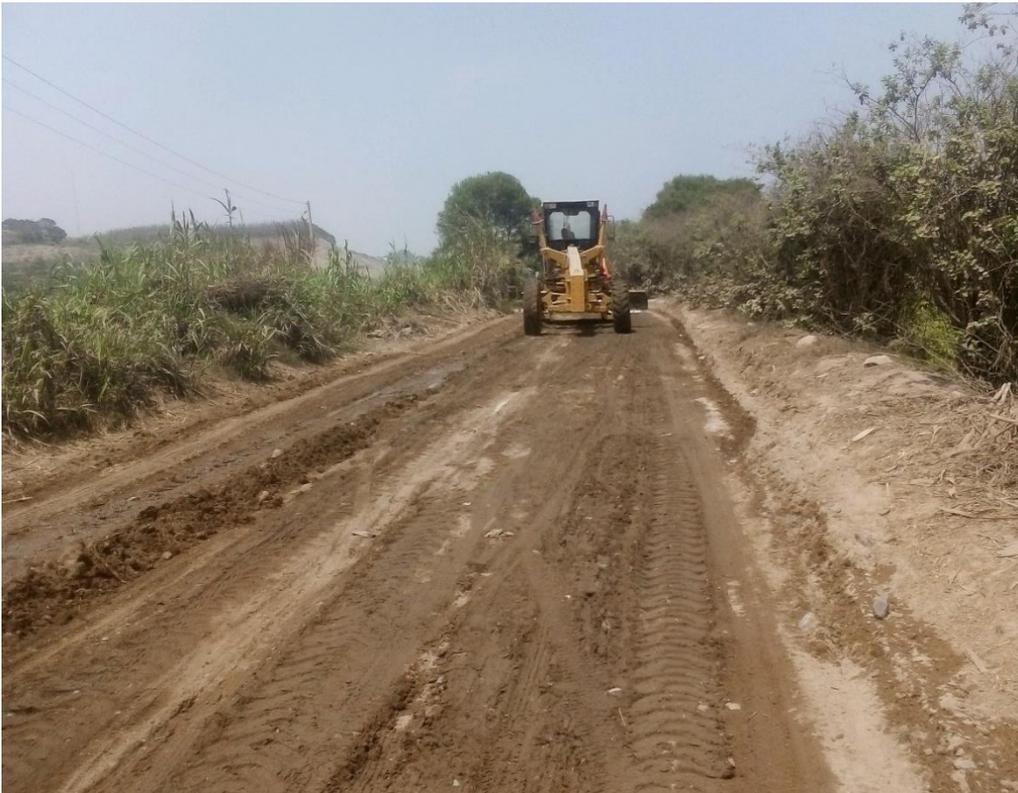
Figura N° 88: Preparación de la superficie existente del camino

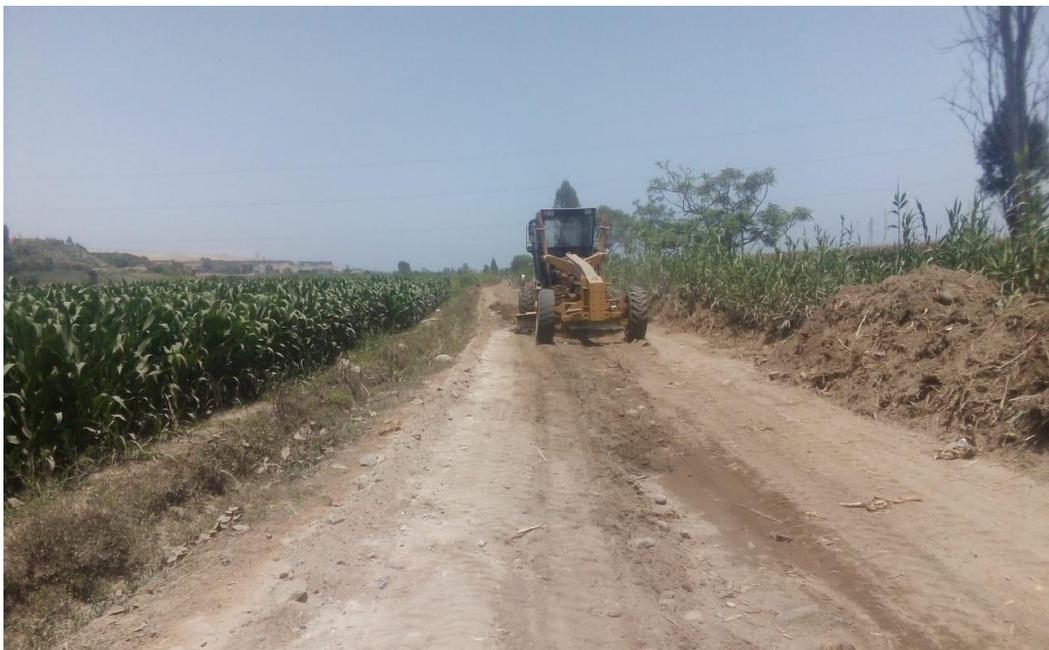
Figura N° 89: Preparación de la superficie existente

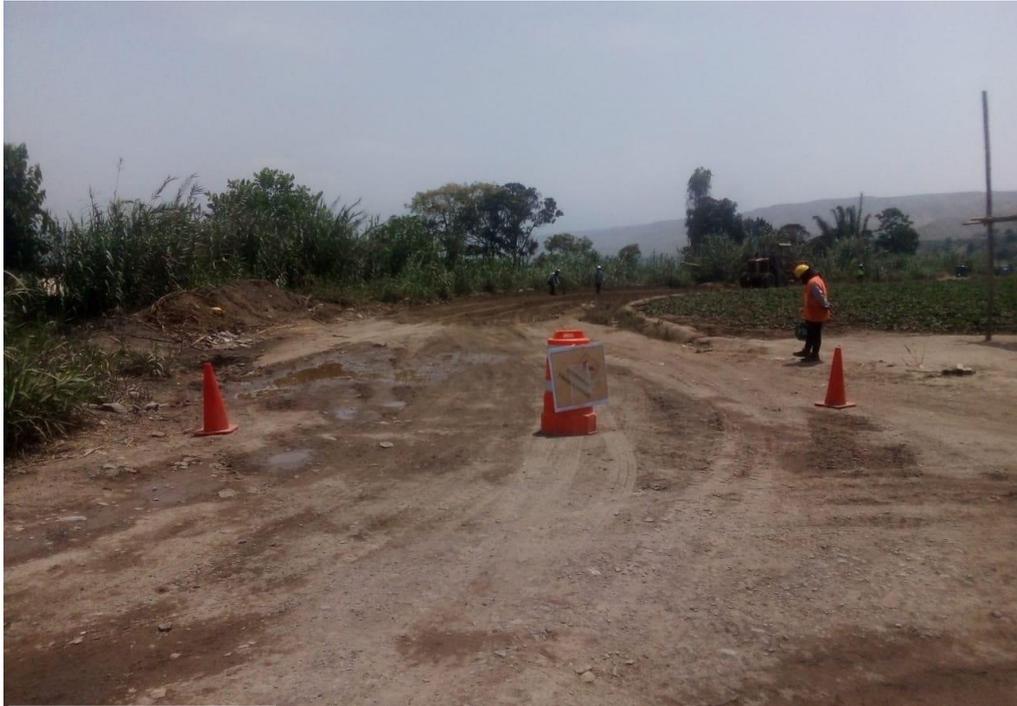
Figura N° 90: Señalización en el mantenimiento periódico

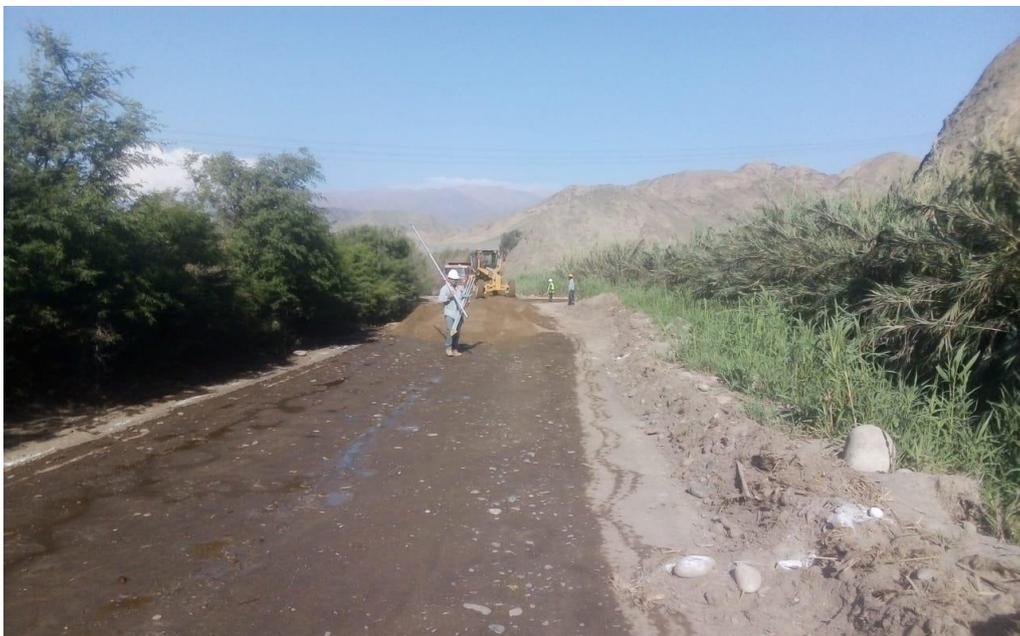
Figura N° 91: Extendido del material para la base granular

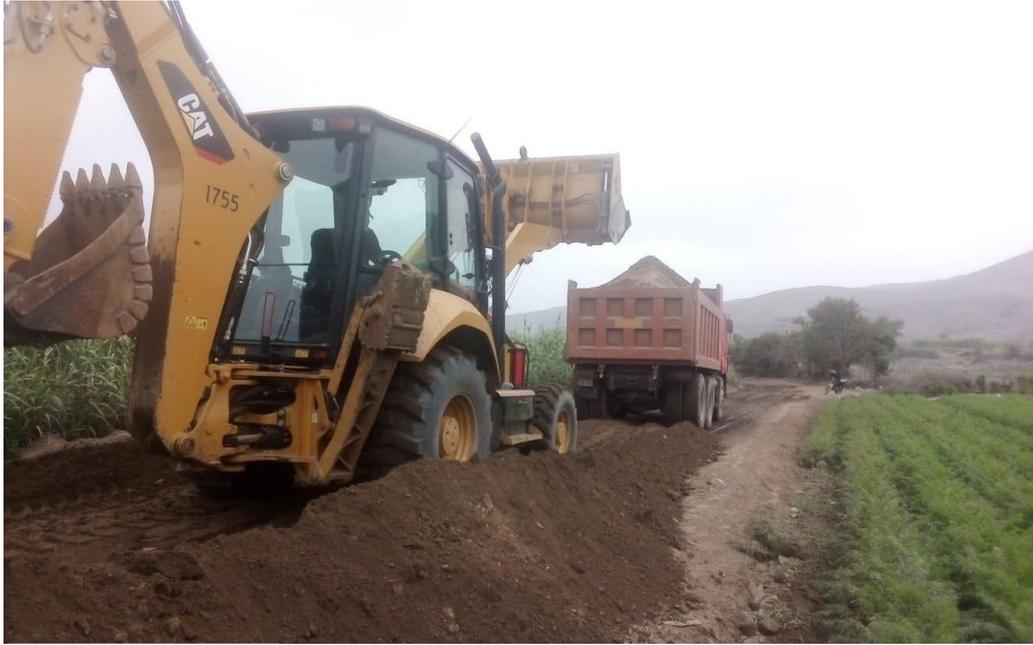
Figura N° 92: Colocación de material para la base granular

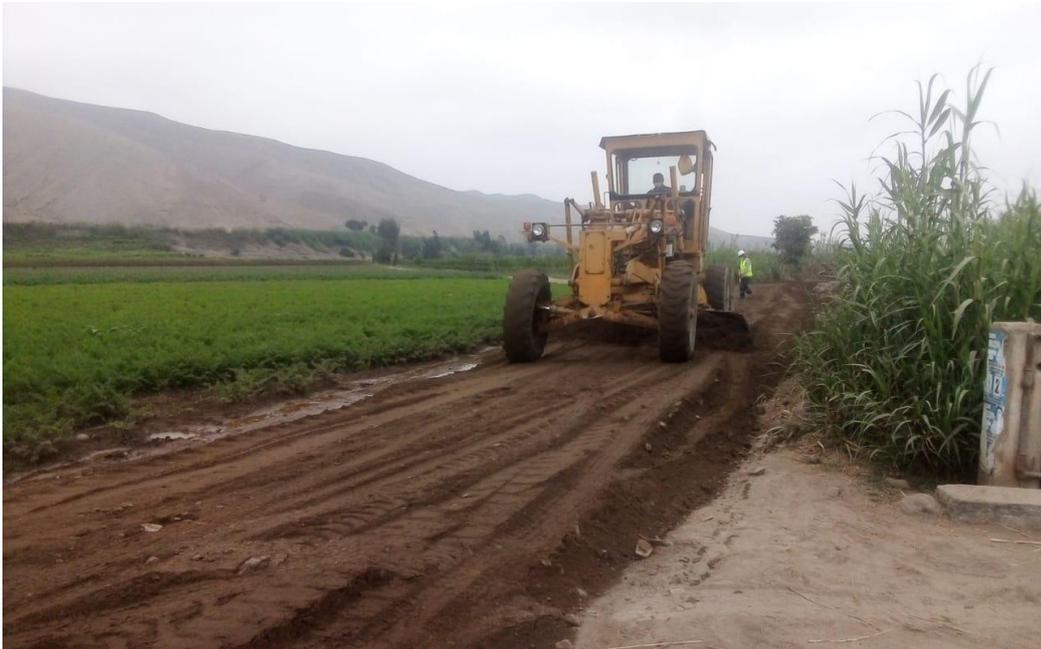
Figura N° 93: Conformación del material para la base granular

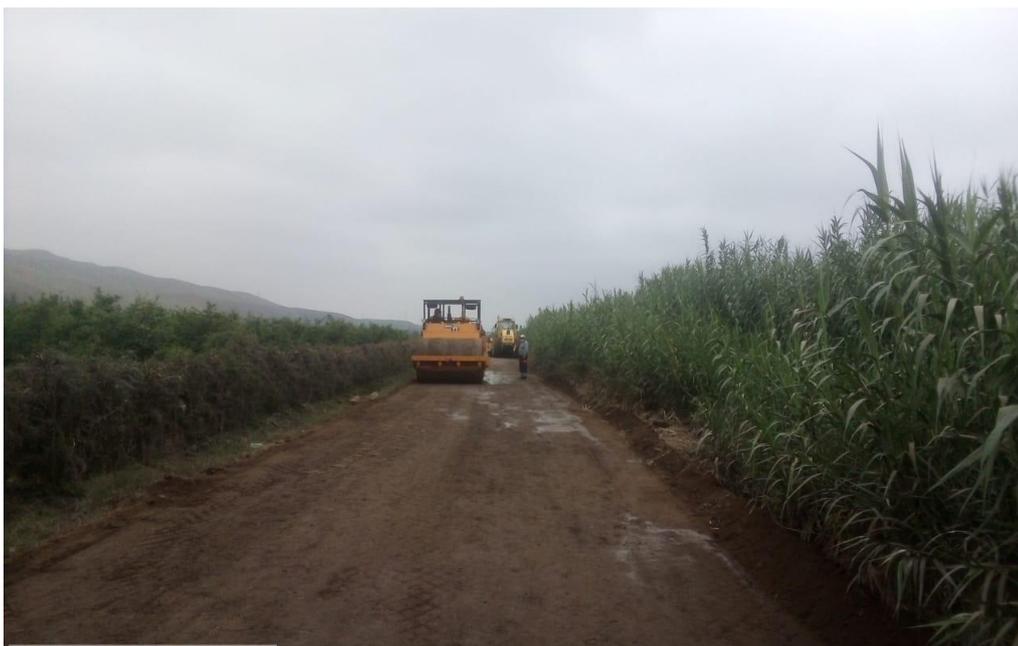
Figura N° 94: Compactación del material para la base granular

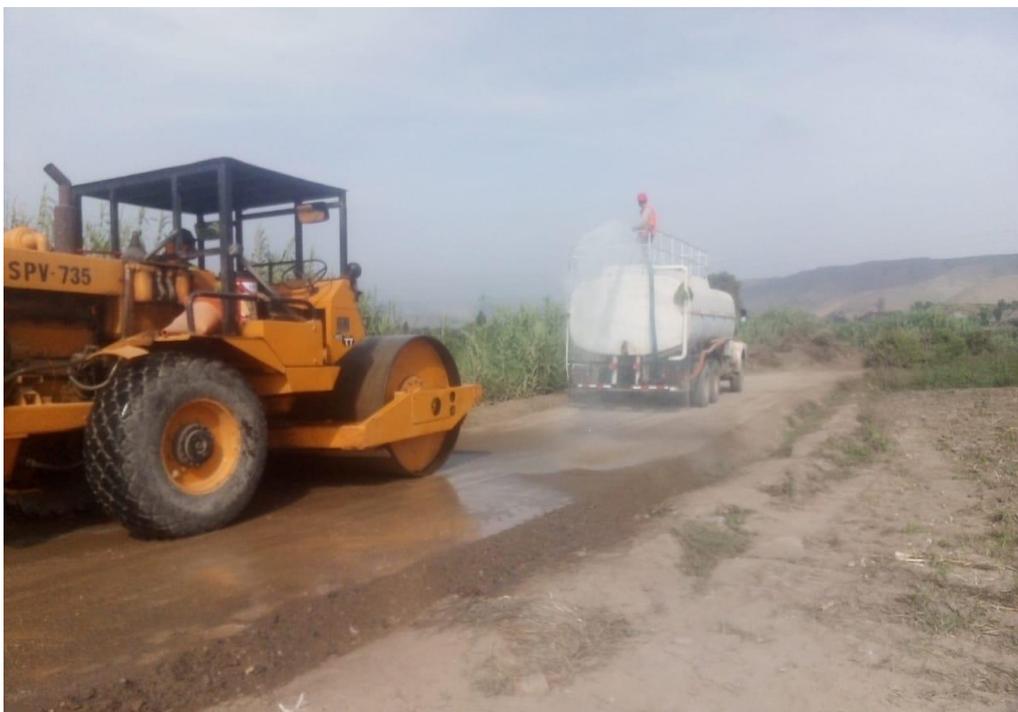
Figura N° 95: Regado del material para la base granular

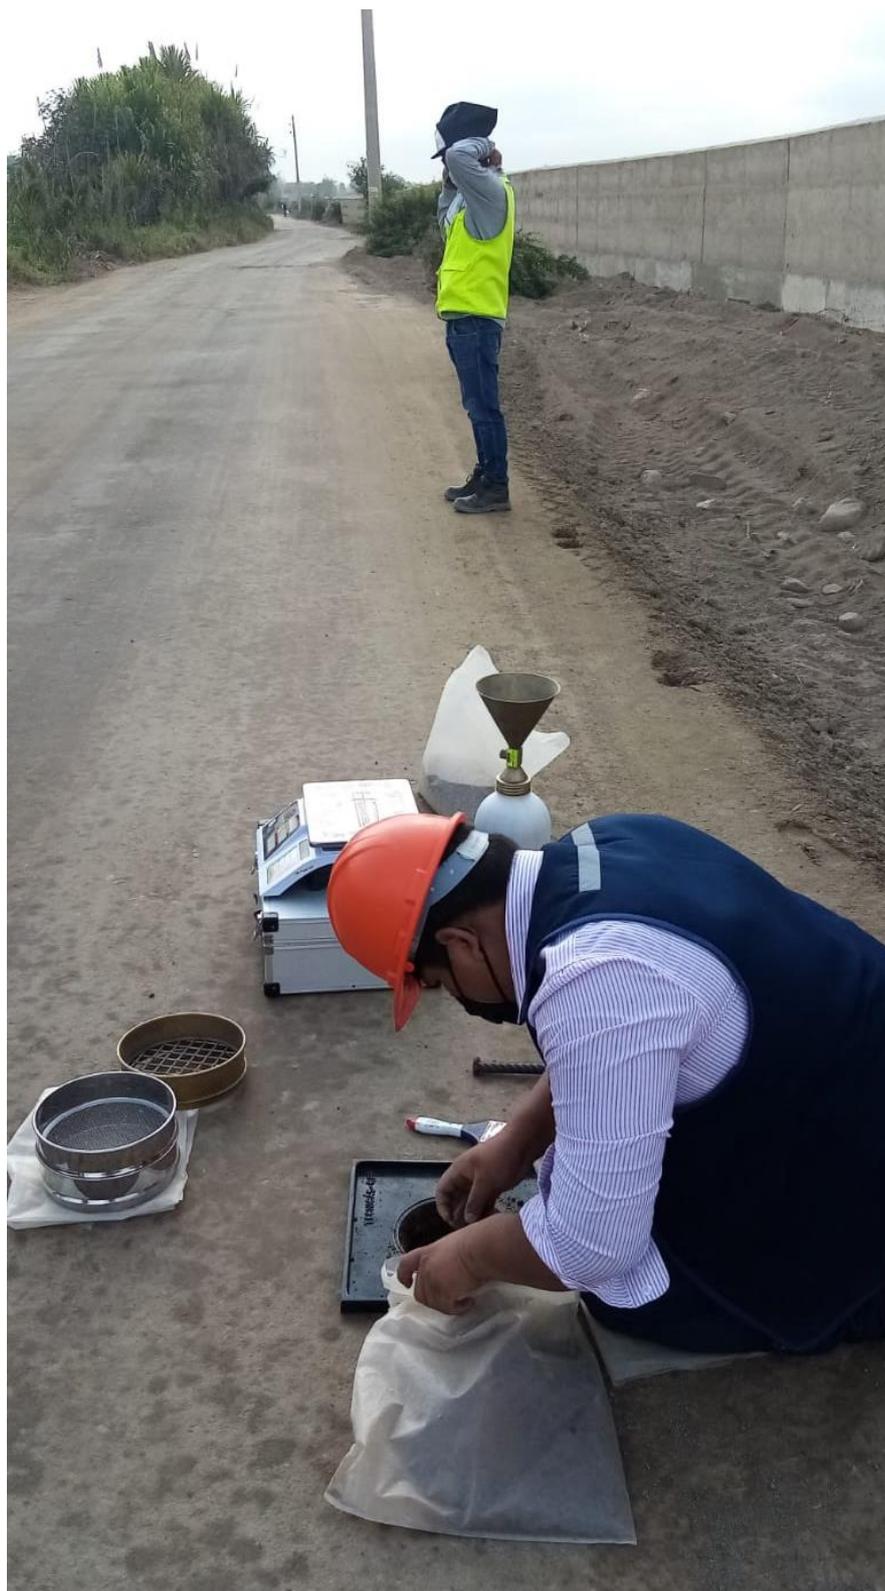
Figura N° 96: Prueba de densidad de campo en la base granular
