**UNIVERSIDAD CÉSAR VALLEJO**

Evaluación funcional y superficial del Pavimento Flexible en la  
Carretera del Distrito de Pimentel - Chiclayo

TESIS PARA OBTENER EL TÍTULO PROFESIONAL  
DE INGENIERO CIVIL

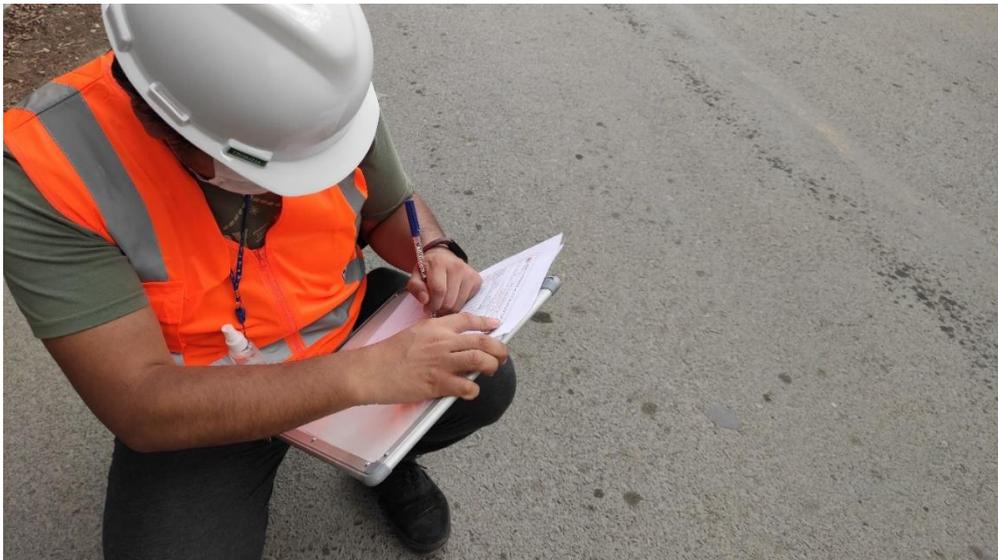
## Gráfico 92

*Toma de Datos Según la Severidad de las Fallas.*
