UNIVERSIDAD CÉSAR VALLEJO

ESCUELA PROFESIONAL DE INGENIERÍA CIVIL

“Evaluación de la estructura del pavimento flexible aplicando el método índice de condición del pavimento (PCI) en la Avenida Las Américas, Chiclayo, Lambayeque”.

2021

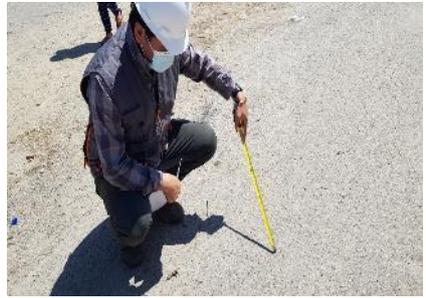
Medio	Pulimiento de agregados

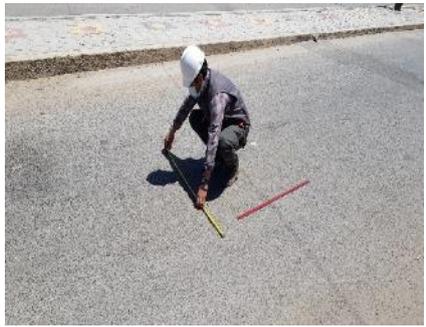
0+132 0+162	UM2	Medio	Piel de cocodrilo

Fotografía 1: UM 02 tramo I izquierda, progresiva 0+132 (Piel de cocodrilo).

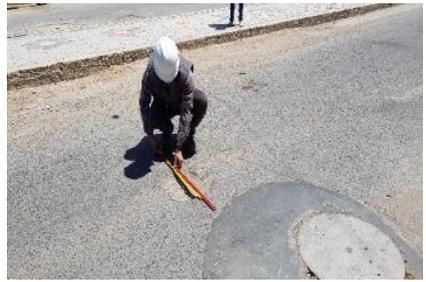
Medio	Huecos/baches

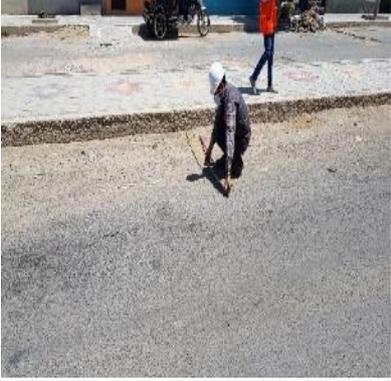
Medio	Abultamientos y hundimientos

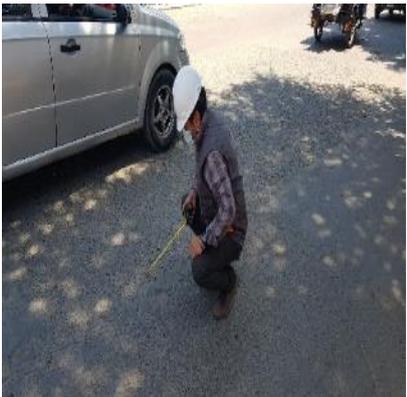
Medio	Pulimiento de agregados

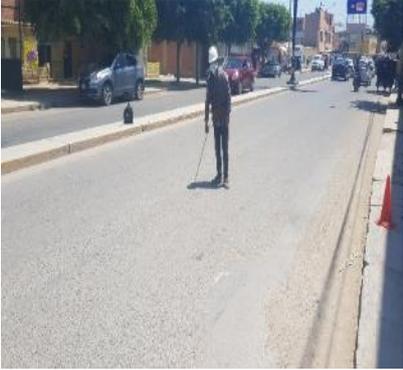
0+528 0+561	UM5	Leve	Ahuellamiento

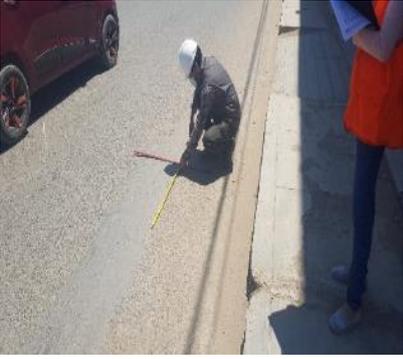
Medio	Parqueo

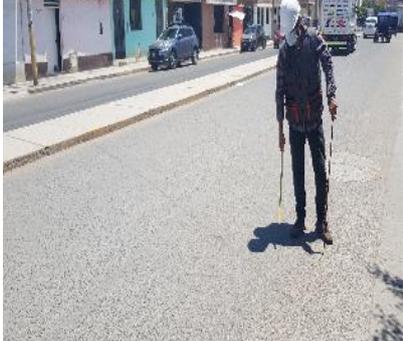
<p>Medio</p>	<p>Pulimiento de agregados</p>

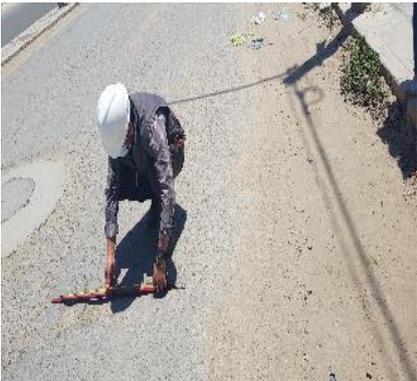
<p>Medio</p>	<p>Huecos/baches</p>

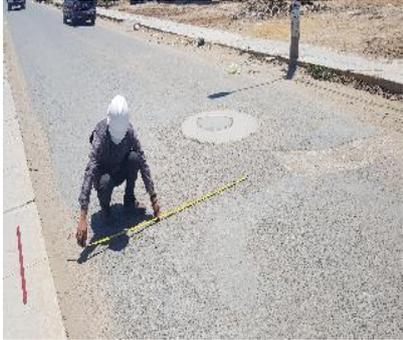
Alto	Abultamientos y hundimientos

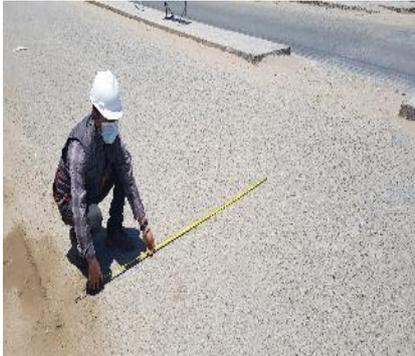
1+452 1+485	UM12	Alto	Abultamientos y hundimientos

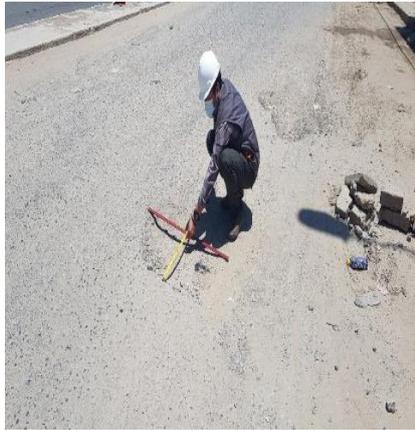
1+584 1+617	UM13	Alto	Huecos/baches

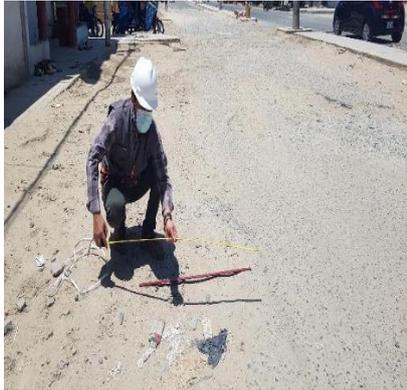
Alto	Abultamientos y hundimientos

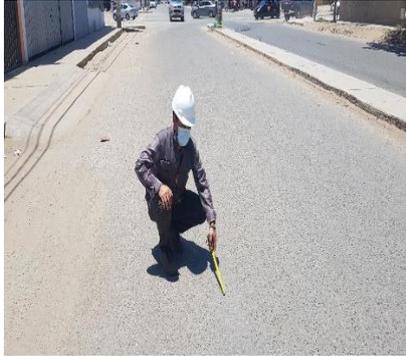
1+6893 1+693	UM14	Leve	Ahuellamiento

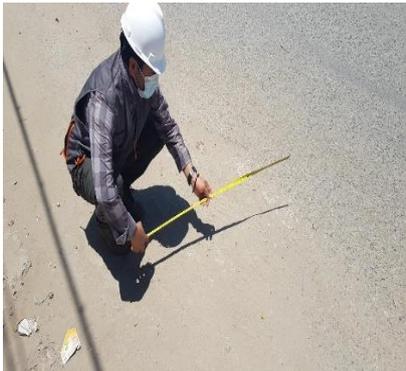
Alto	Abultamientos y hundimientos

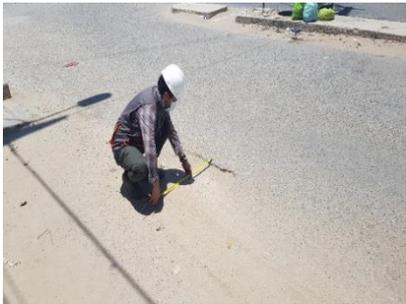
Medio	Huecos/baches

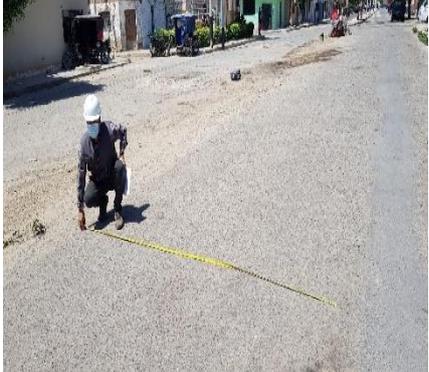
Medio	Pulimiento de agregados

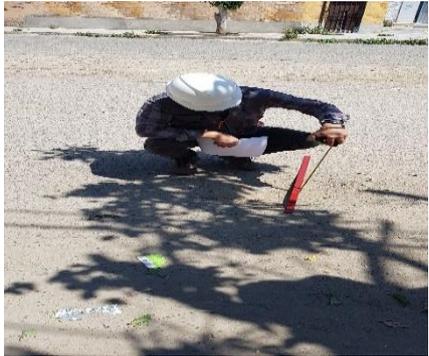
Alto	Huecos/Baches

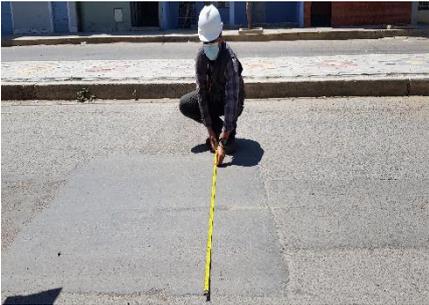
0+132 0+165	UM2	Medio	Parcheo

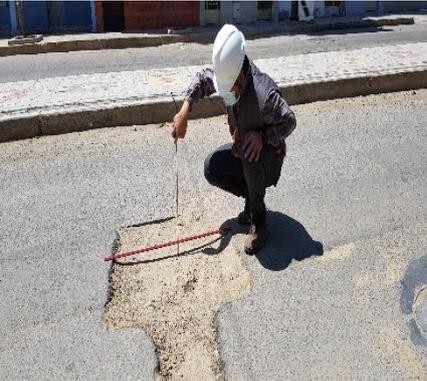
Medio	Huecos/Baches

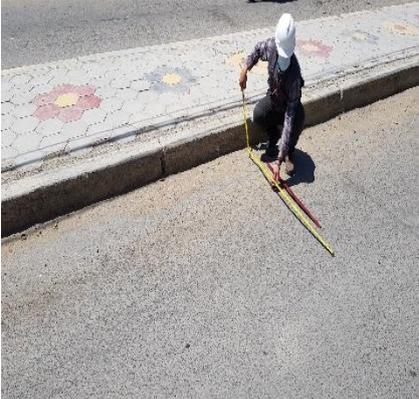
Medio	Abultamientos y hundimientos

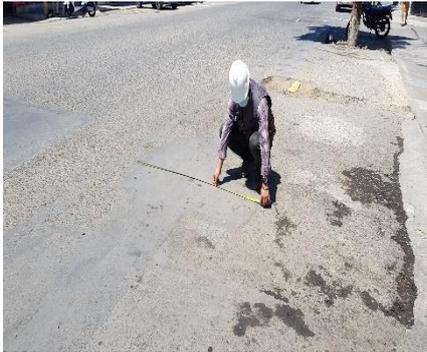
0+264 0+297	UM3	Medio	Parqueo

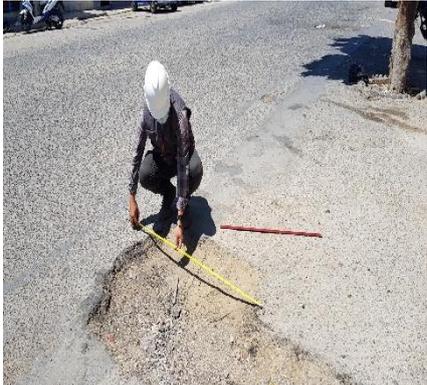
Alto	Huecos/Baches

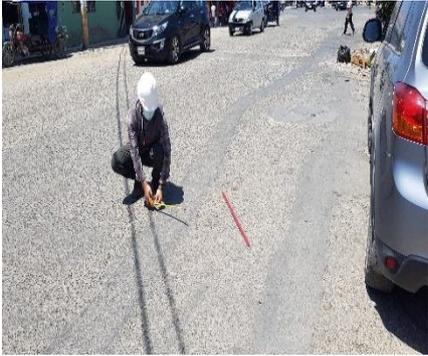
0+396 0+429	UM4	Medio	Parqueo

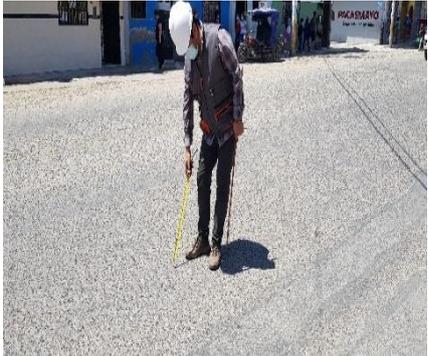
Medio	Pulimiento de agregados

Fotografía 5: UM 04 tramo II derecho, progresiva 0+396 (Pulimiento de agregados).

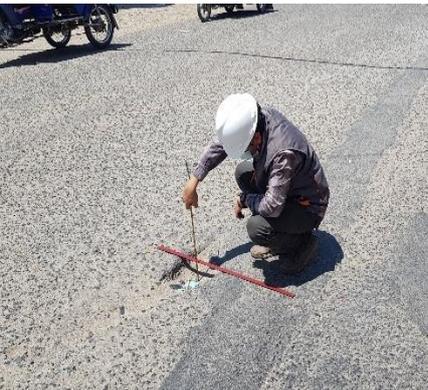
Alto	Huecos/Baches

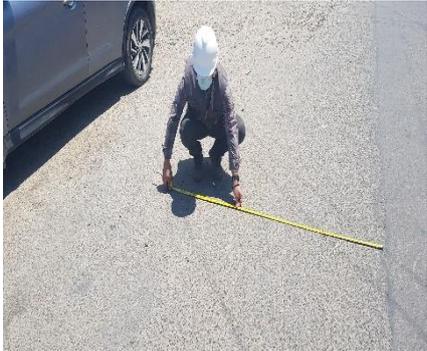
Medio	Pulimiento de agregados

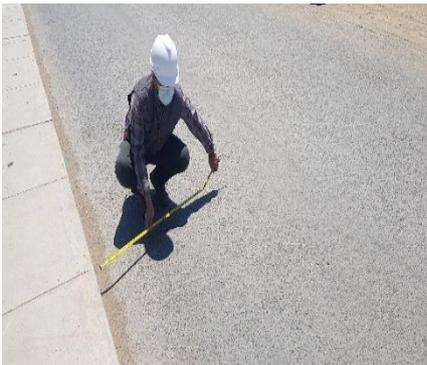
Medio	Abultamientos y hundimientos

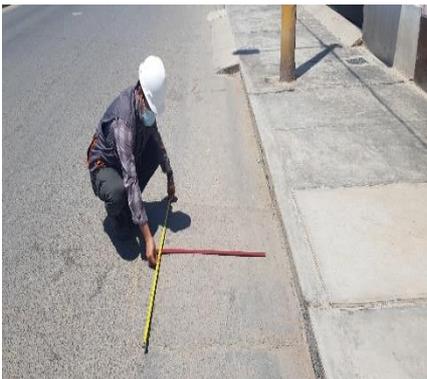
0+924 0+957	UM8	Medio	Parqueo

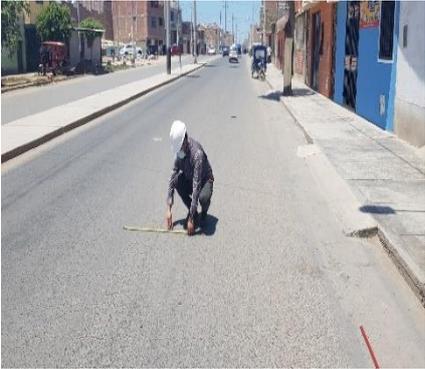
Leve	Ahuellamiento

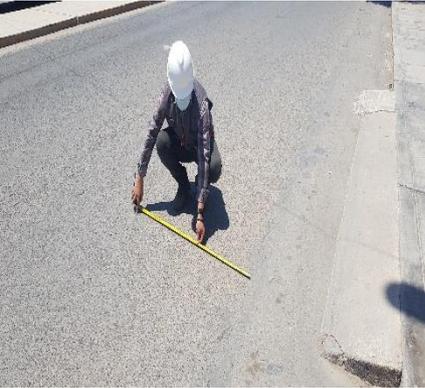
Medio	Pulimiento de agregados

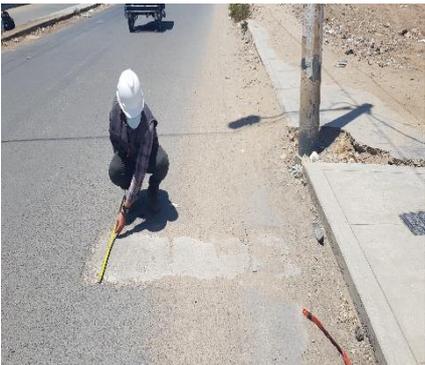
1+056 1+089	UM9	Alto	Parqueo

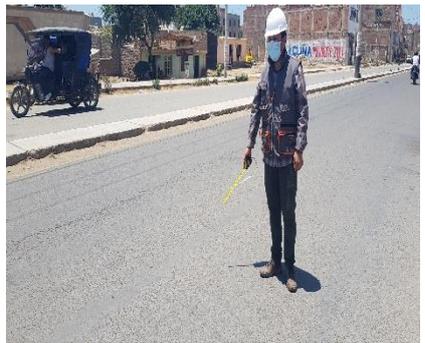
1+188 1+221	UM10	Leve	Ahuellamiento

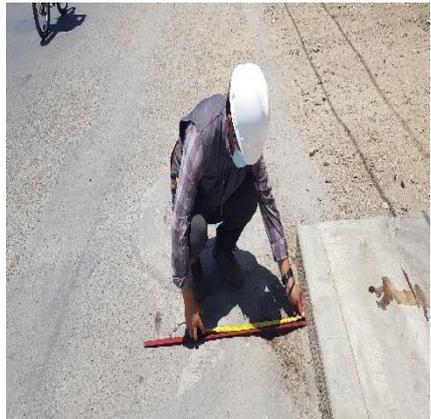
Medio	Desnivel carril/berma

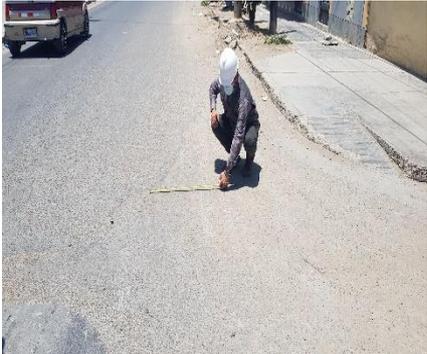
Alto	Abultamiento y hundimiento

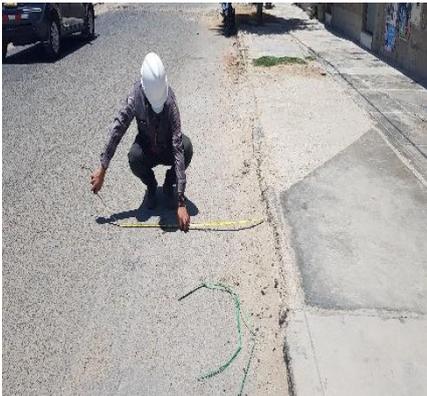
1+584 1+617	UM13	Alto	Abultamiento y hundimiento

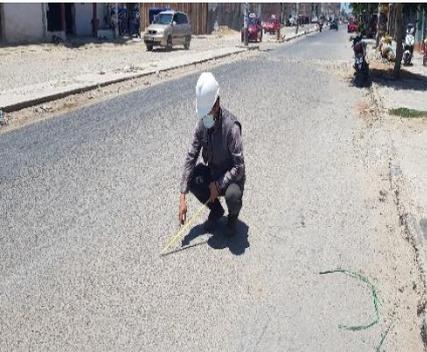
Medio	Pulimiento de agregados

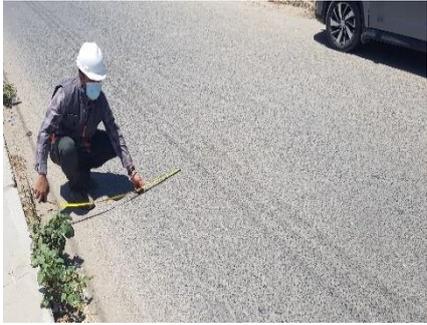
1+683 1+693	UM14	Medio	Piel de cocodrilo

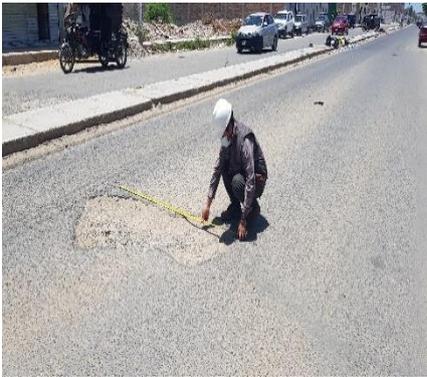
Alto	Huecos/baches

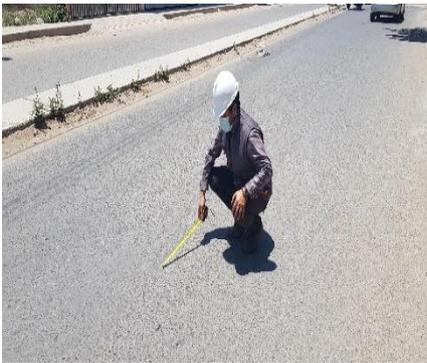
Leve	Ahuellamiento

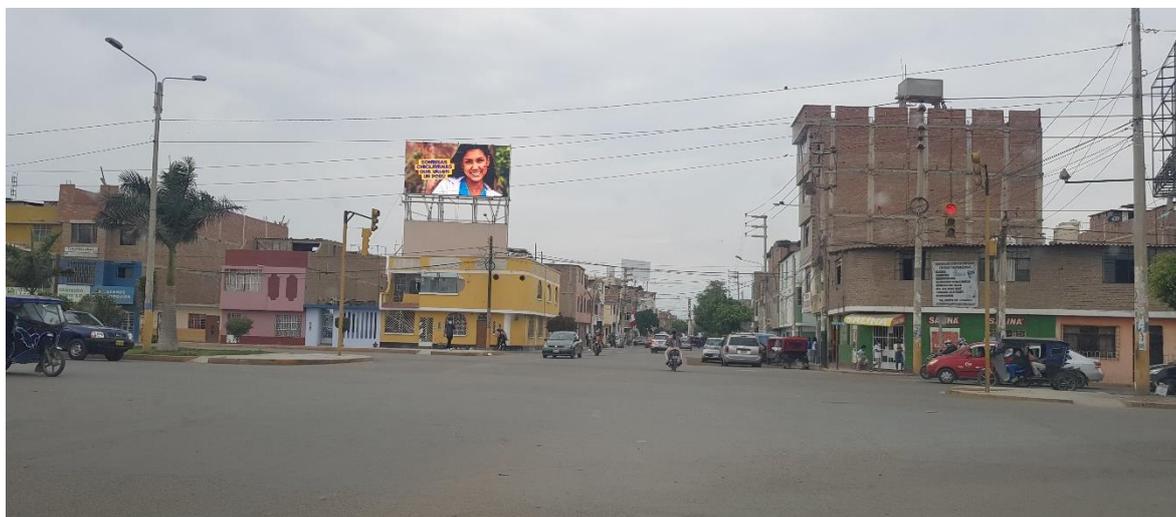
Figura 11: Intersección de la Av. Las Américas y la Av. Grau.

Así mismo la señalización informativa y reglamentaria carece de letreros que indiquen al conductor las restricciones de la vía. Existen en dos cruces colocación de semáforos uno en la intersección de la avenida Luis Gonzales y la otra es en la intersección de la avenida Grau. En resumen, general se aprecia la falta de mantenimiento general de la avenida Las Américas, respecto a la señalización.
