**“Evaluación de los daños de las viviendas informales del AA. HH.  
Los Médanos del Distrito de Castilla, Provincia de Piura-2021”.**

**TESIS PARA OBTENER TÍTULO PROFESIONAL DE:  
INGENIERO CIVIL**

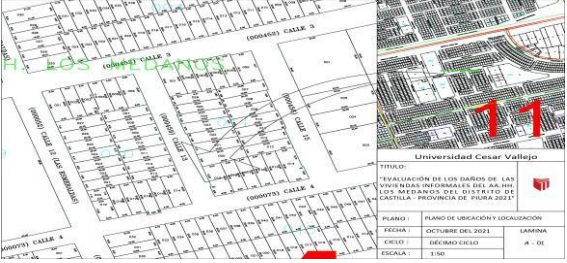
Universidad Cesar Vallejo														
OBSERVACIONES PRELIMINARES:				En la unidad de muestreo N° 05 observamos a simple vista que la parte estructural en muros son afectados por fisuras, gran parte de ellos por eflorescencia y humedad, las columnas son afectadas por fisuras, eflorescencia denominada salitre, cangrejerías producto de un mal encofrado, daño de corrosión debido a que el acero se encuentra expuesto y desprendimiento de material.										
EVALUACIÓN DE LA UNIDAD DE MUESTREO														
GRADO DE SEVERIDAD				L: (Leve) 1% al 5%      M: (Moderado) 6% al 25%      S: (Severo) 26% al 100%										
Daños en los Elementos Estructurales				01	FISURA	04	CANGREJERAS	07	DESPRENDIMIENTO					
				02	GRIETAS	05	CORROSION							
				03	EFLORESCENCIA	06	HUMEDAD							
ÁREA ANALIZAR DE LA MUESTRA														
ÁREA DE LA UNIDAD DE MUESTREO (m²)						153.25								
ELEMENTO	Altura (m)	Largo (l)	Ancho (a)	Veces (#)	Total (m²)	ELEMENTO	Altura (m)	Largo (l)	Ancho (a)	Veces (#)	Total (m²)

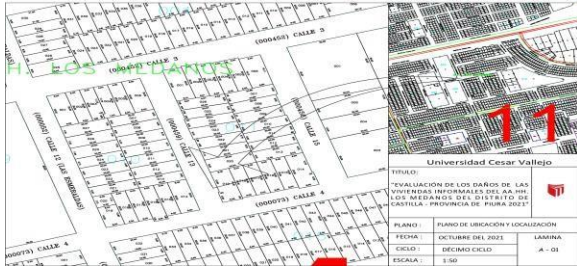
OBSERVACIONES PRELIMINARES: En la unidad de muestreo N° 16 observamos a simple vista que la parte estructural en muros presenta fisuras, eflorescencia y humedad; las columnas presentan fisuras, eflorescencia, corrosión, desprendimiento, humedad y cangrejeras debido a un mal proceso de vaciado. Además, las vigas son afectadas por fisuras y cangrejeras; la losa es afectada por fisuras.															
EVALUACIÓN DE LA UNIDAD DE MUESTREO															
GRADO DE SEVERIDAD      L: (Leve) 1% al 5%      M: (Moderado) 6% al 25%      S: (Severo) 26% al 100%															
Daños en los Elementos Estructurales		01	FISURA		04	CANGREJERAS		07	DESPRENDIMIENTO						
		02	GRIETAS		05	CORROSION									
		03	EFLORESCENCIA		06	HUMEDAD									
ÁREA ANALIZAR DE LA MUESTRA															
ÁREA DE LA UNIDAD DE MUESTREO (m²) 314.30															
ELEMENTO		Altura (m)	Largo (l)	Ancho (a)	Veces (#)	Total (m²)	ELEMENTO	Altura (m)	Largo (l)	Ancho (a)	Veces (#)	Total (m²)

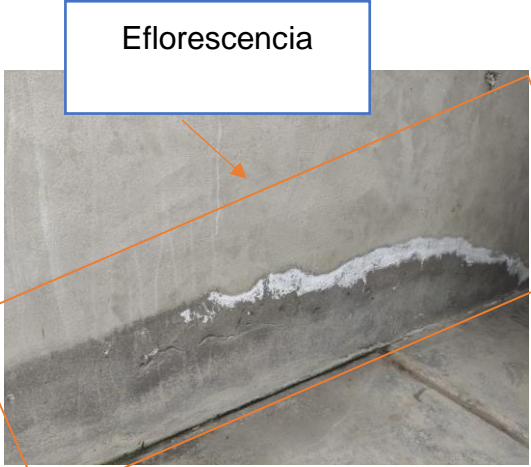
<p>Eflorescencia</p>	
<b>FOTO N°3</b>	<b>FOTO N°4</b>

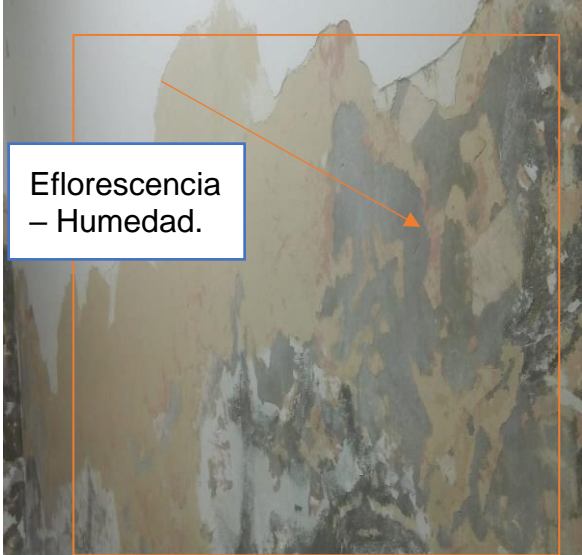
<p>Eflorescencia - Humedad.</p>	
<b>FOTO N°1</b>	<b>FOTO N°2</b>

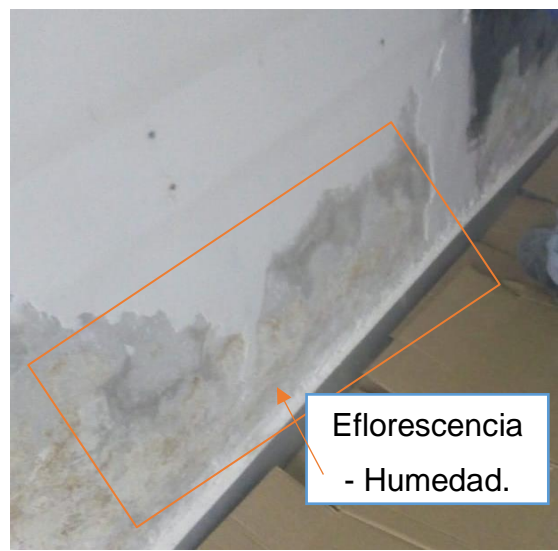
**FOTO N°2**

**Eflorescencia  
- Humedad.**
