**Evaluación de los defectos constructivos en Viviendas de
Albañilería confinada según NTP-E070 Sector 4 Distrito
de la Esperanza 2018**

**Tesis para Obtener el Grado Académico de
Maestro en Ingeniería Civil
Con mención en Dirección de Empresas de la Construcción**

Ing. Moisés Ismael Alvarado Ríos

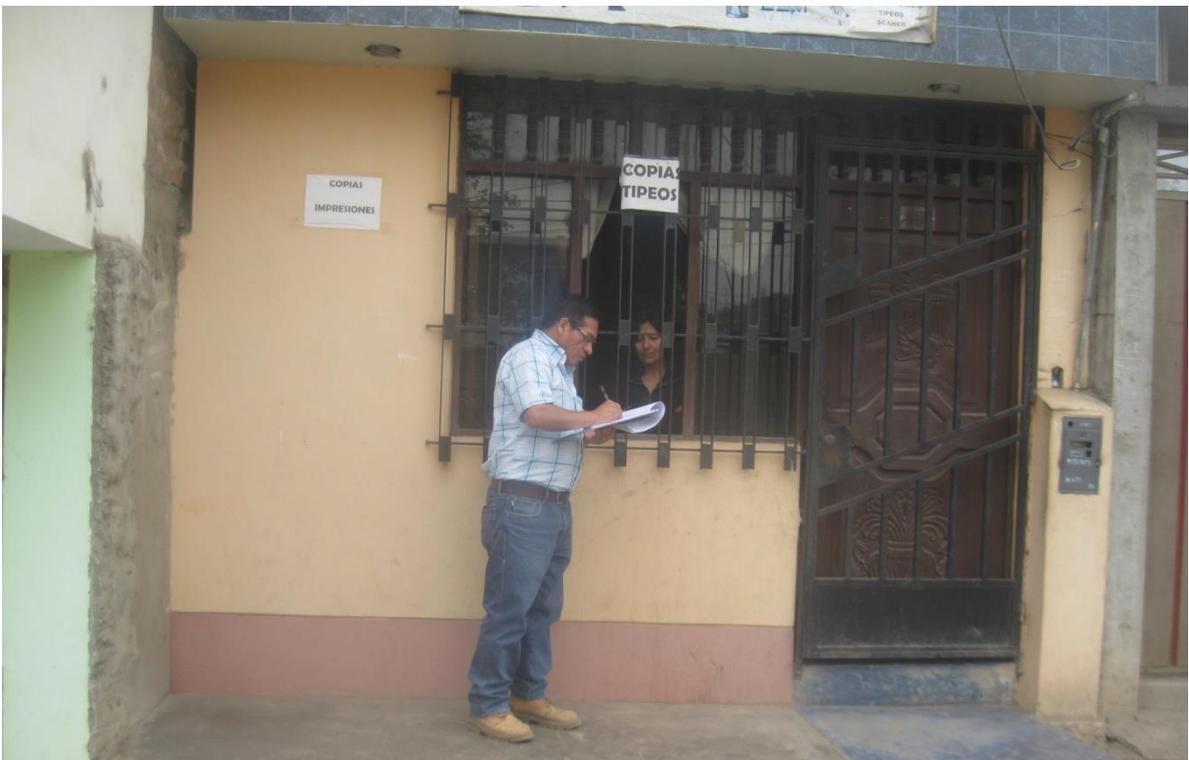
FOTO 04: VIVIENDA CON RETIRO Y VOLADO ADECUADO

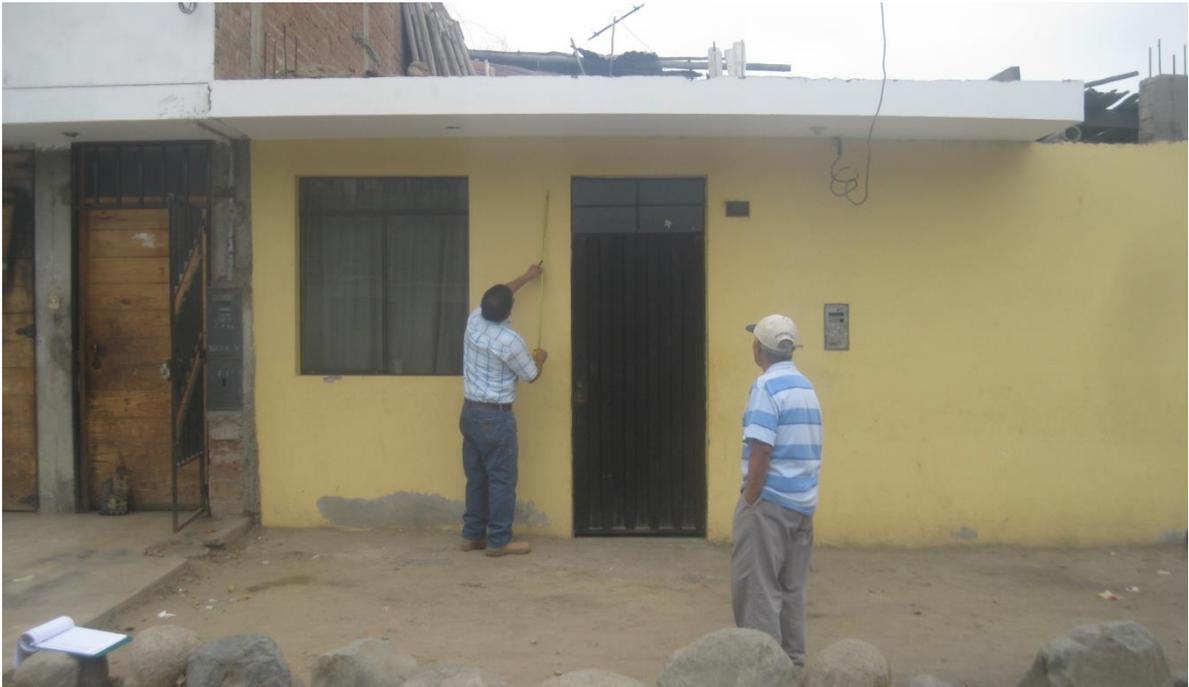
FOTO 05: VIVIENDA CONSTRUIDA CON TECHO PROPIO

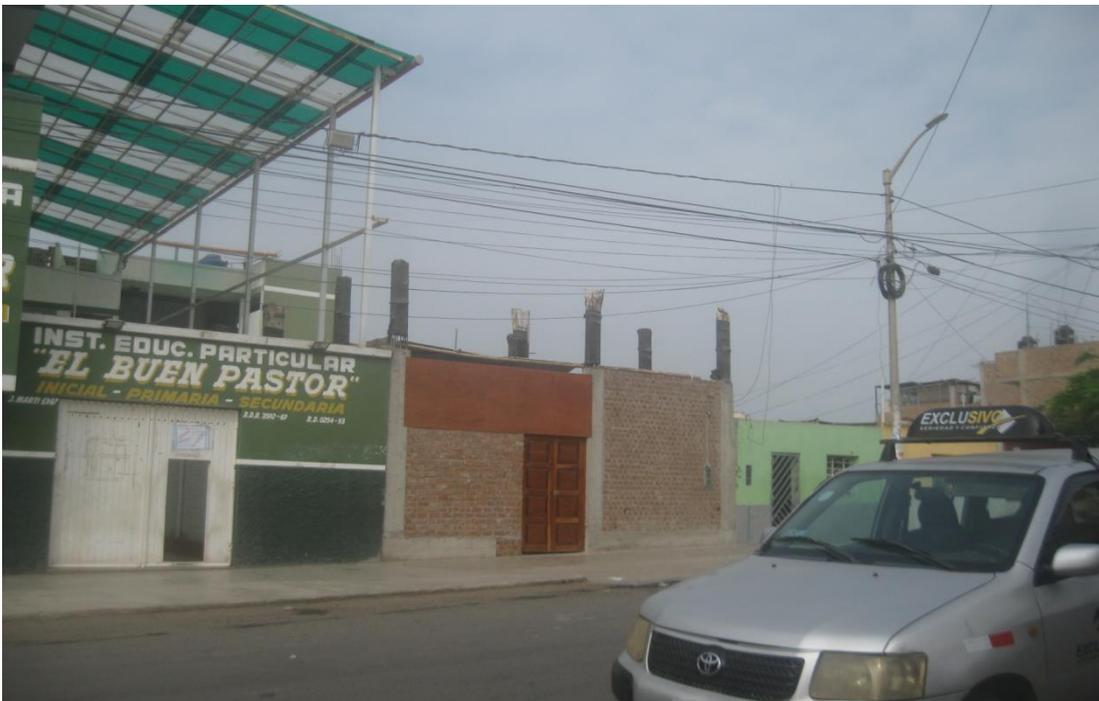
FOTO 08: VIVIENDA CON COLUMNAS PROTEGIDAS - TRASLAPES

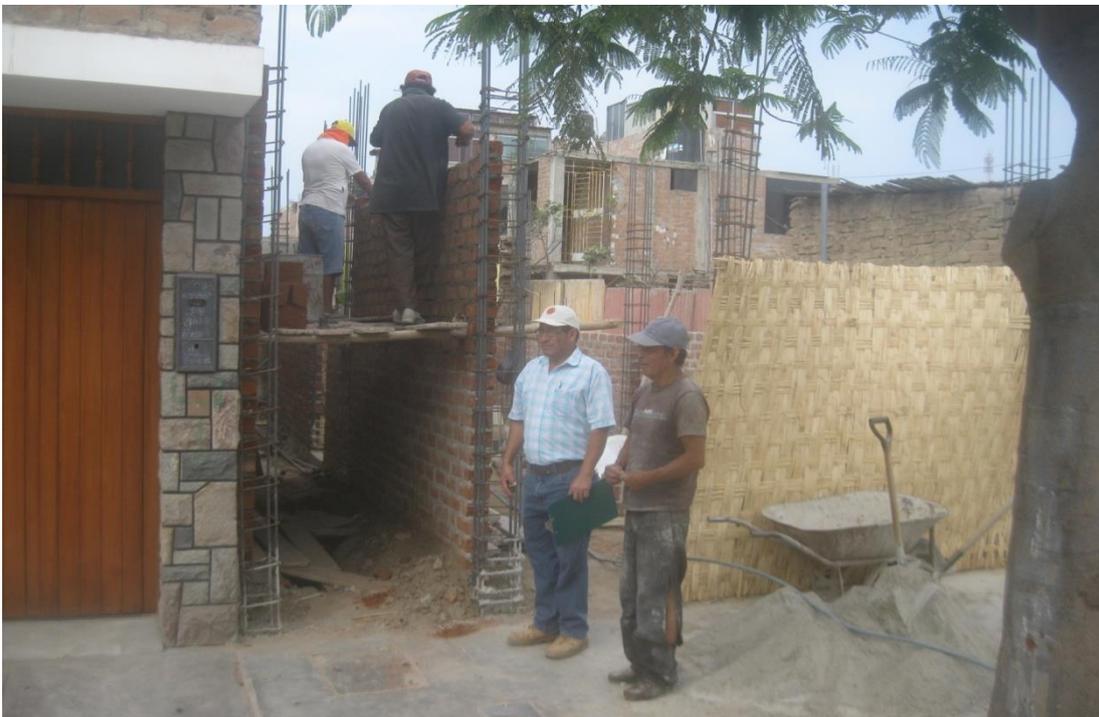
FOTO 14: MANO DE OBRA - CONSTRUCCION DE VIVIENDAS DE ALBAÑILERIA

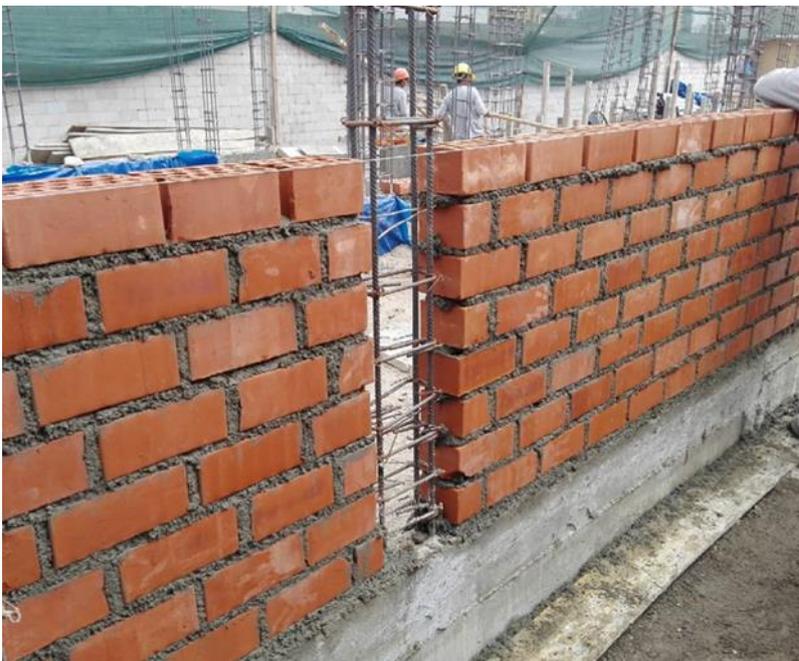
FOTO 16: ASENTADO DE LADRILLO KK 18H. MUROS DE SOGA

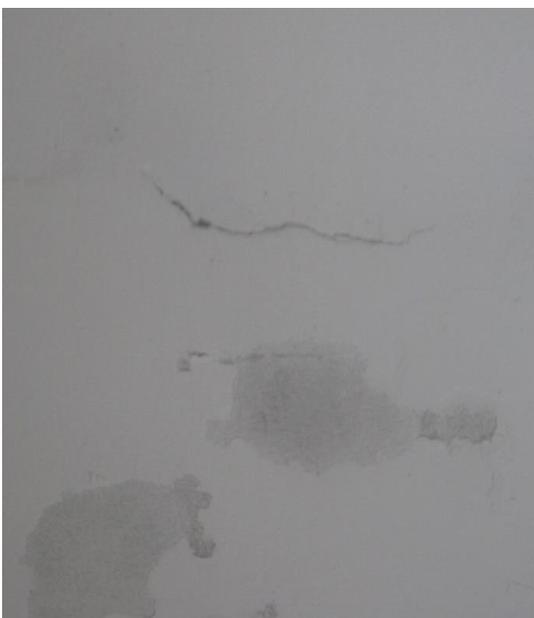
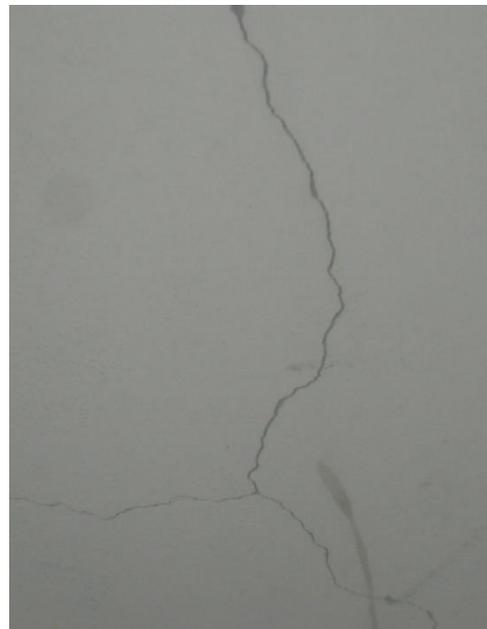
FOTO 28: FISURAS EN MUROS PRIMER PISO POR ASENTAMIENTO DEL SUELO

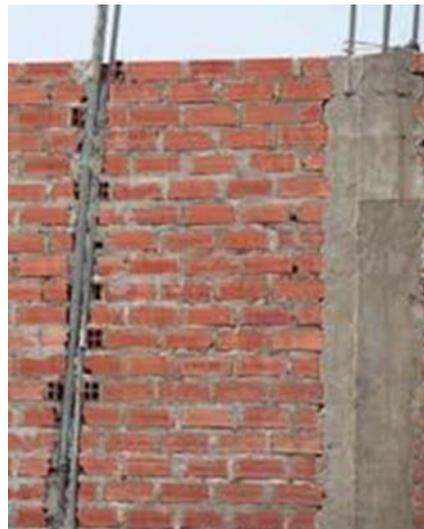
defecto constructivo

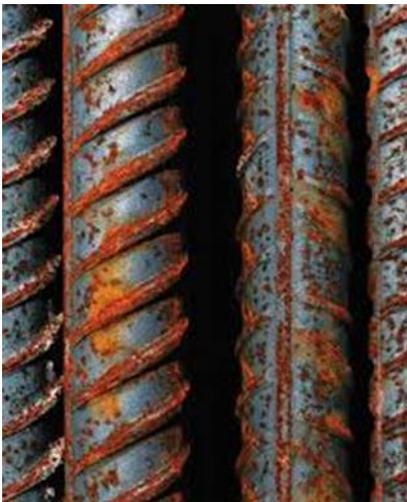
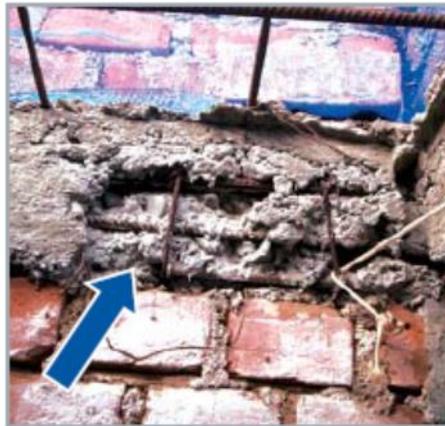
Falta de recubrimiento en vigas

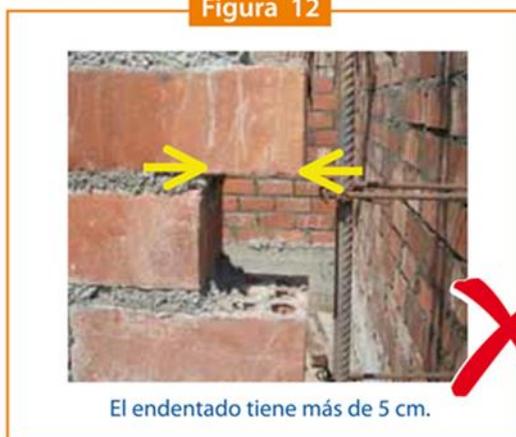
Imagen 1.3 : Unión columna muro

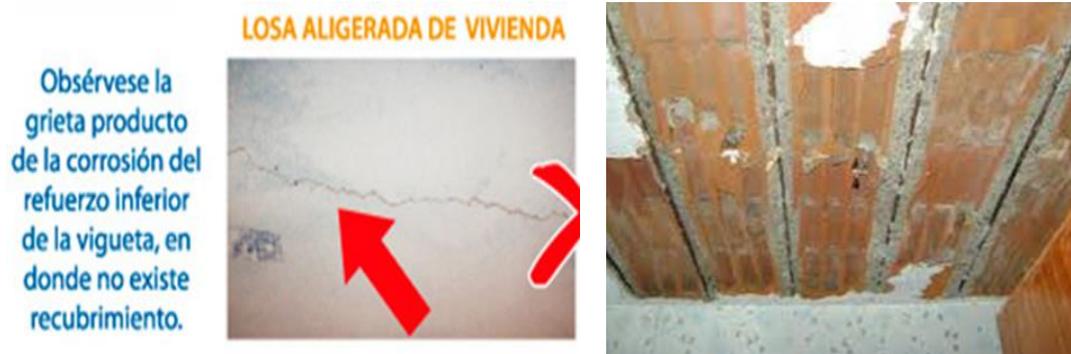
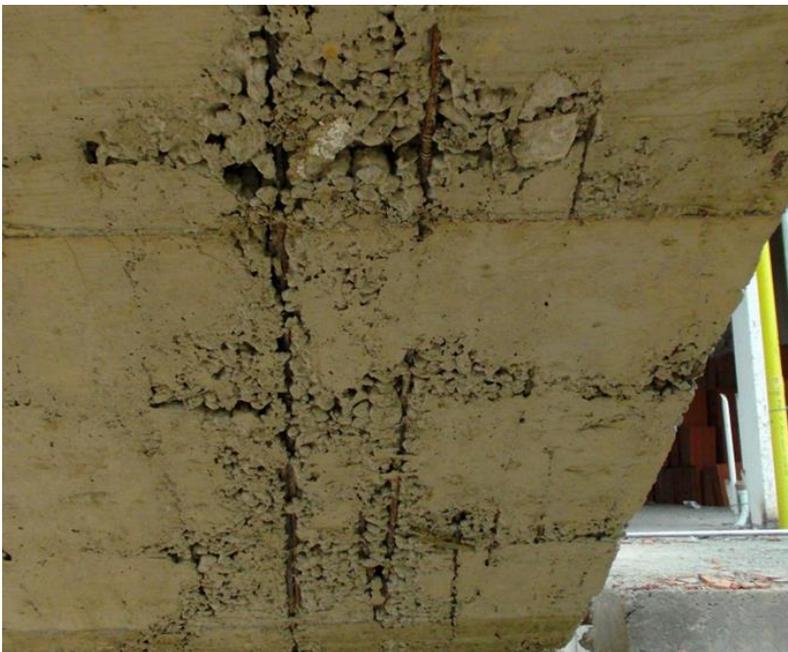
Imagen 1.4 : Corrosión de acero viguetas

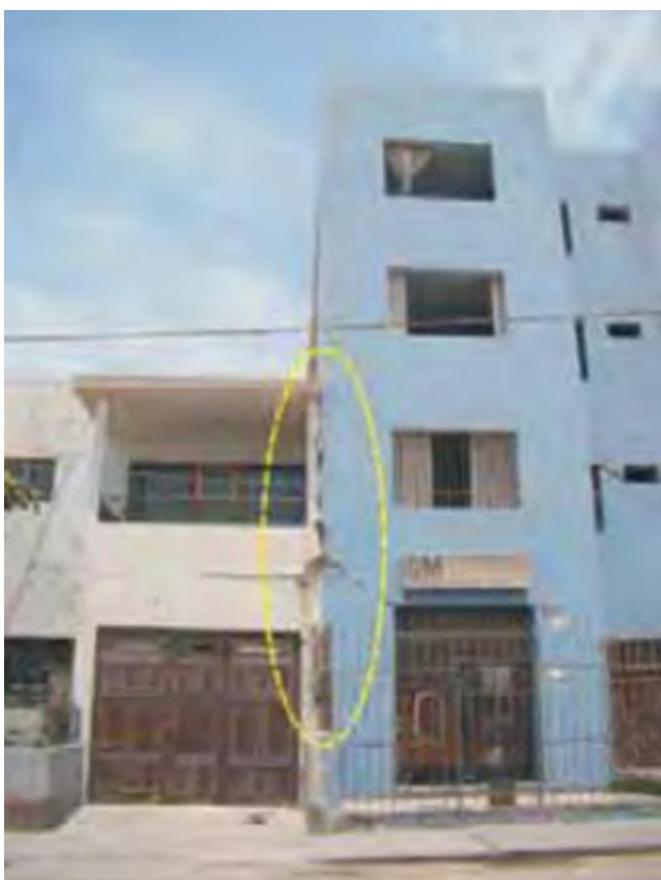
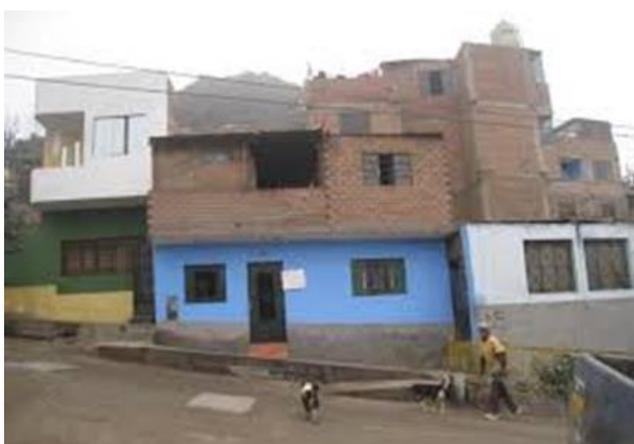
Imagen 1.6 : Juntas de dilatación

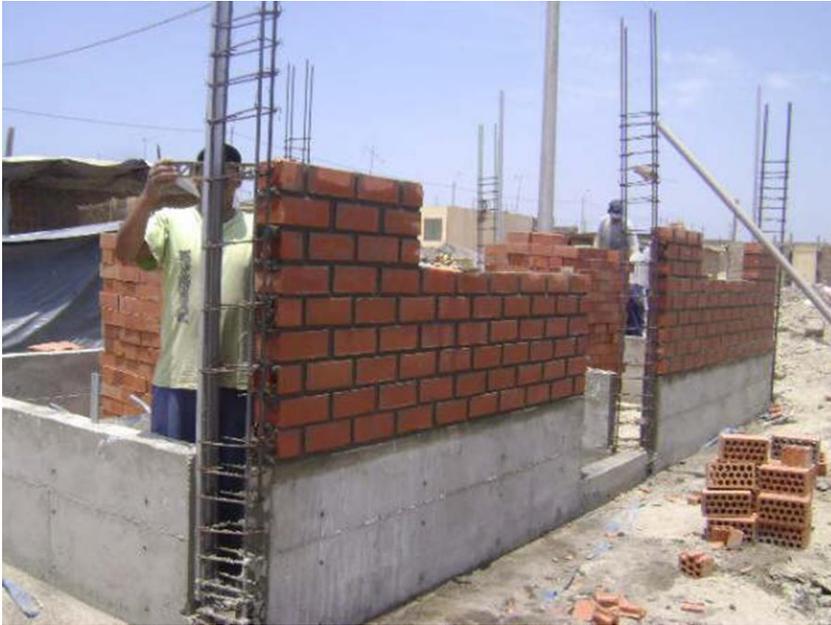
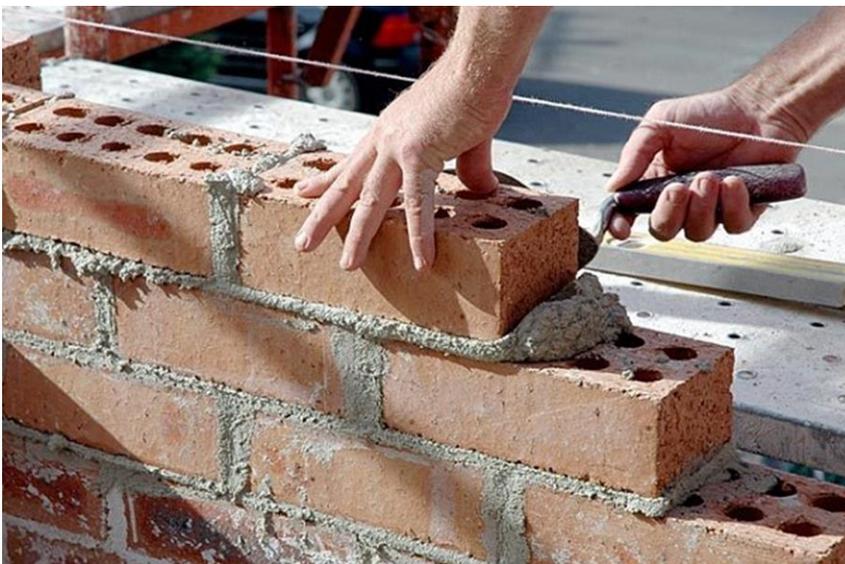
Imagen 2.1. : Procedimiento constructivo - Mano de obra

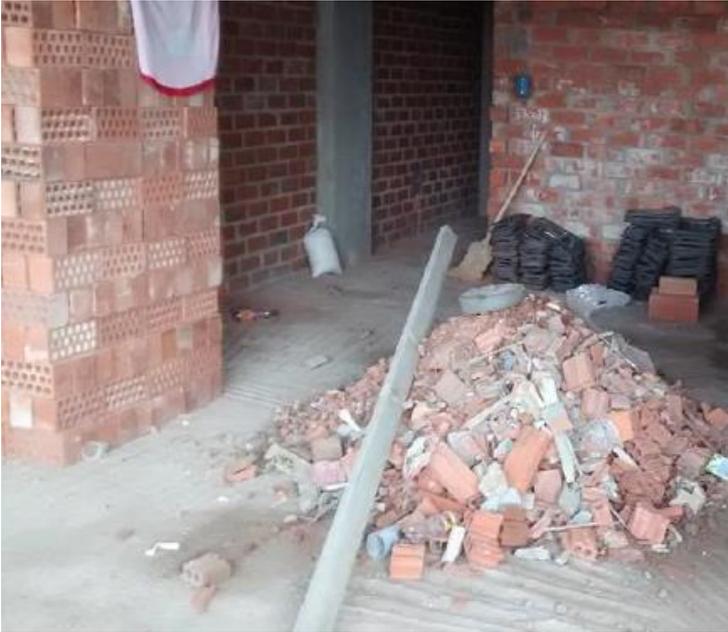
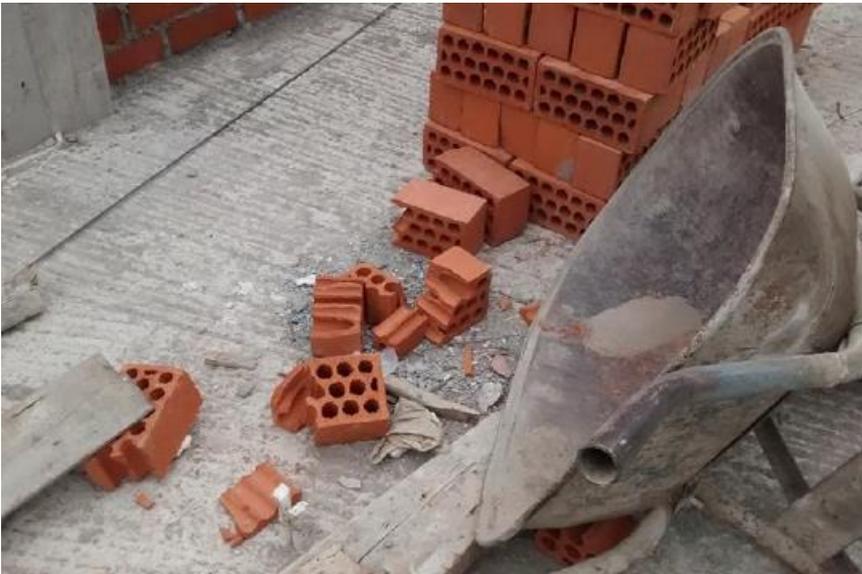
Imagen 2.2. : Desperdicios de materiales

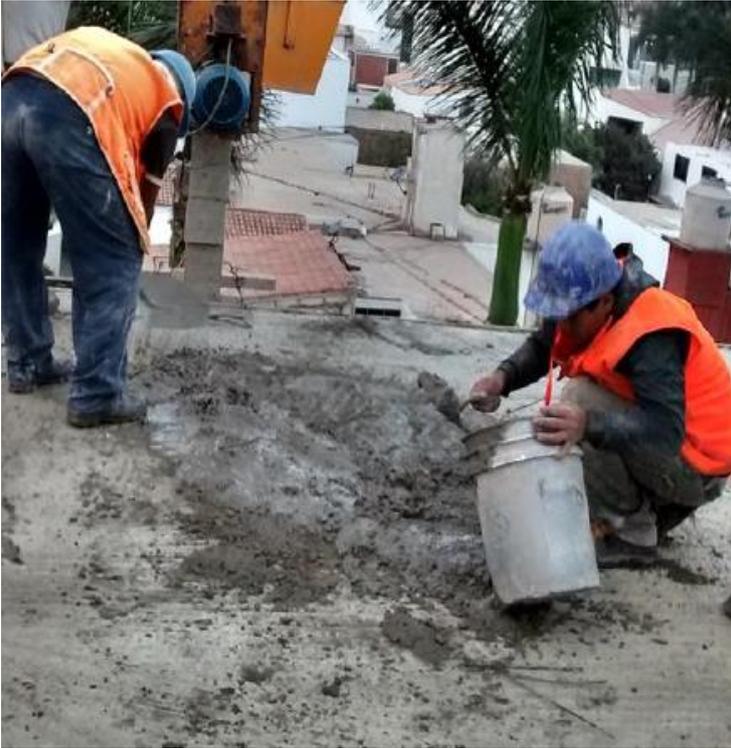
Excedente de mezclas de concreto

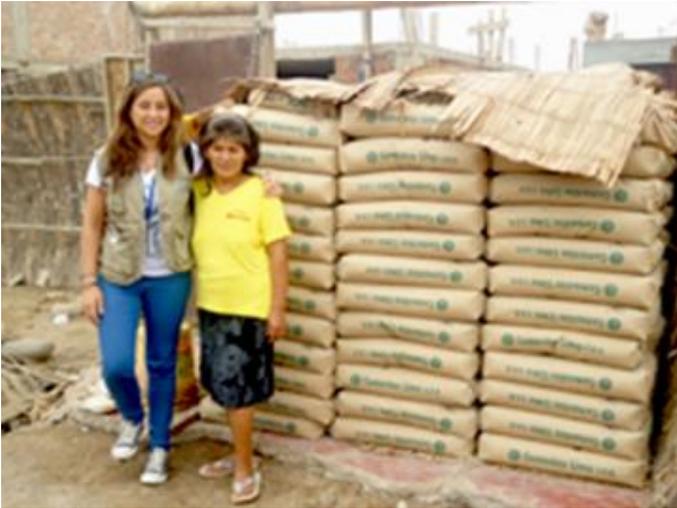
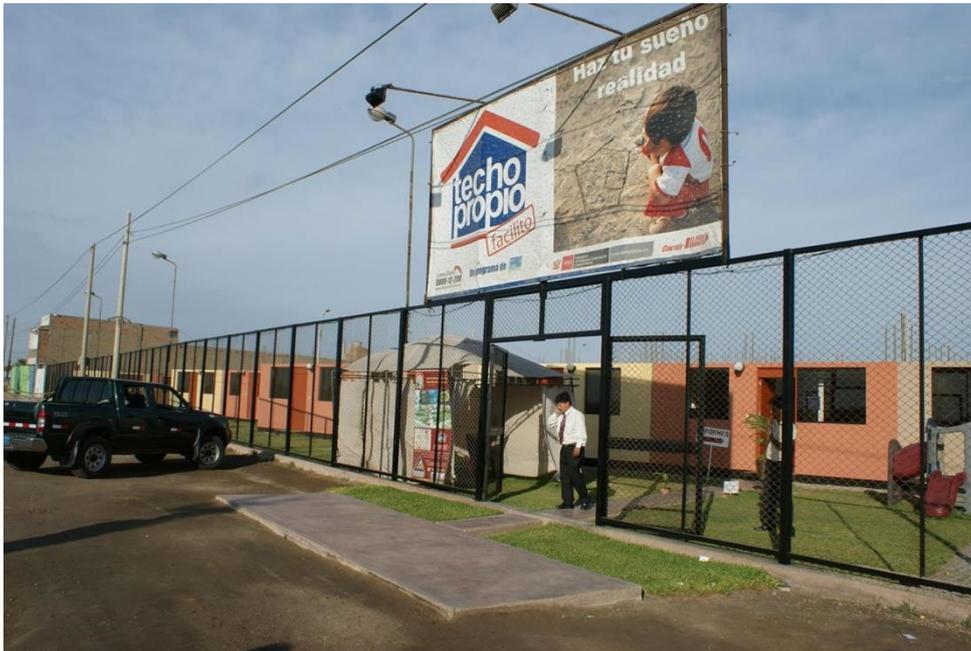
Imagen 2.3. : Económico

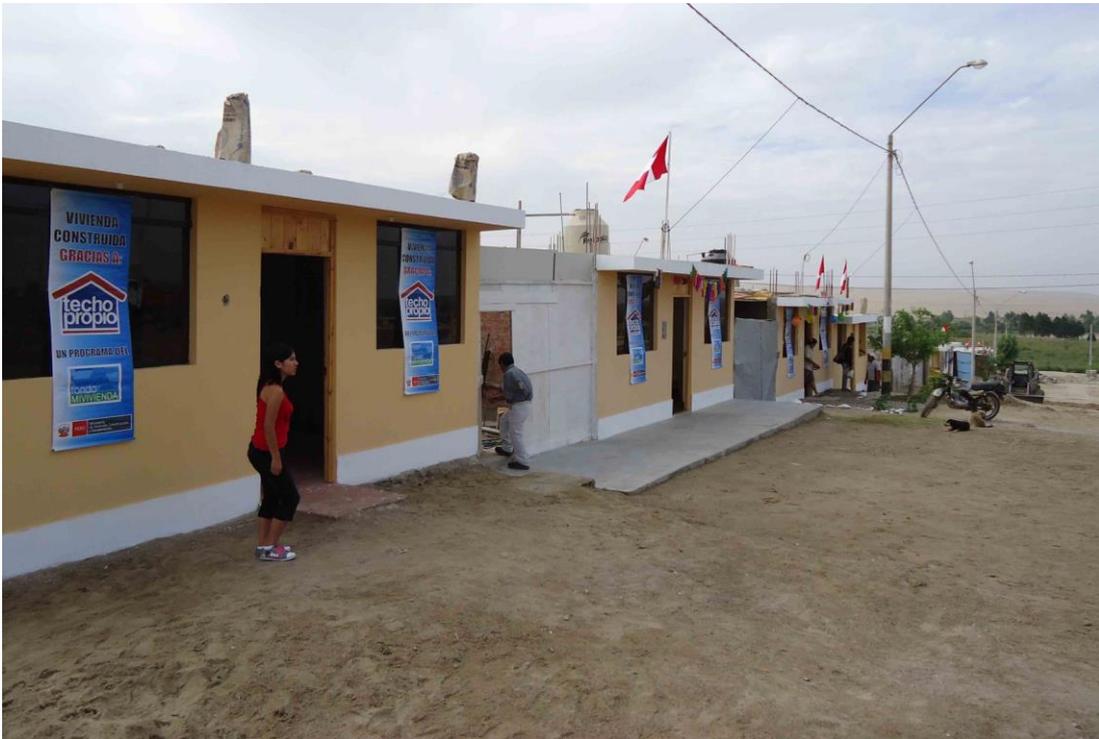
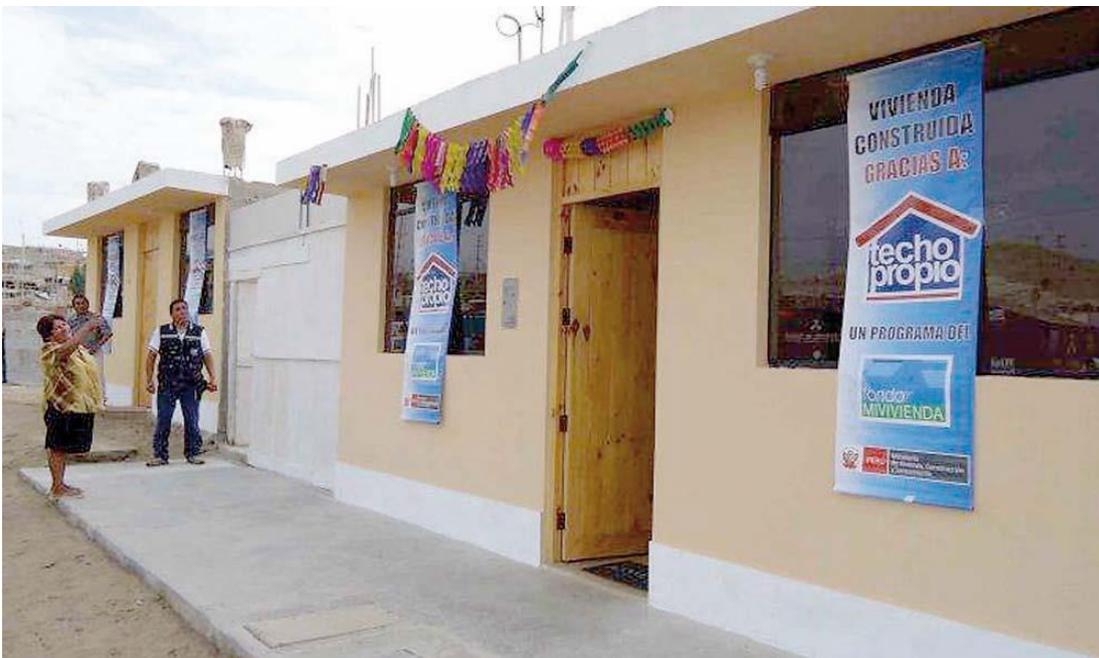
Viviendas construidas con préstamos – Techo Propio

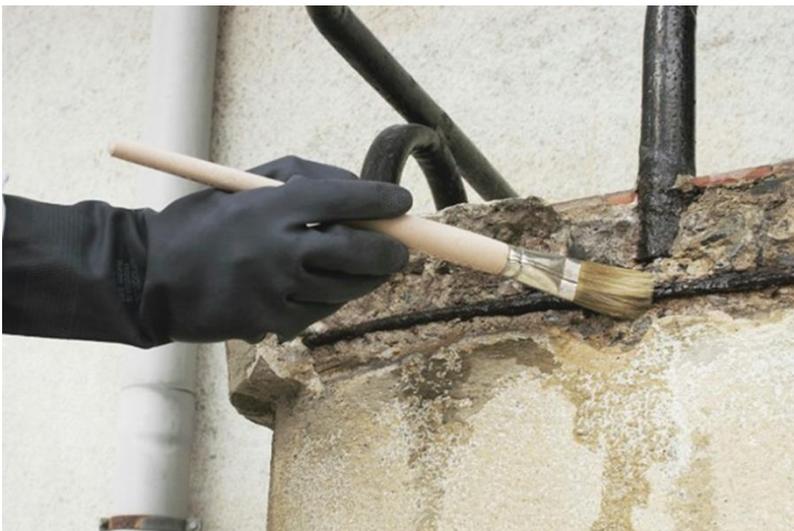
Imagen 4.2. : Protección acero en columnas

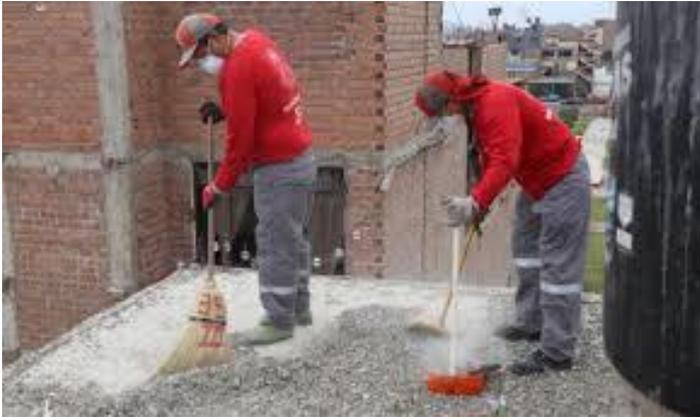
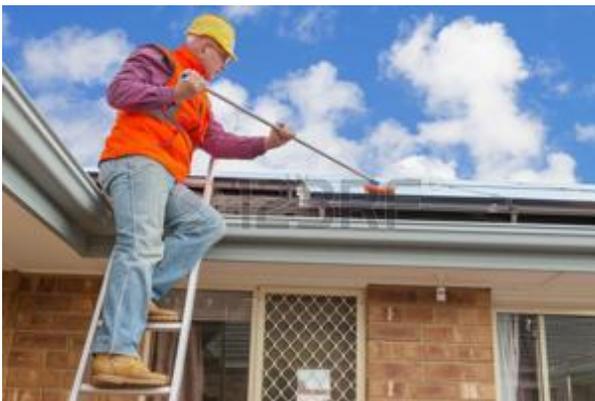
Imagen 4.3. : Limpieza de techos
