**ESCUELA ACADÉMICO PROFESIONAL DE INGENIERÍA CIVIL**

“Evaluación del pavimento flexible de la carretera PE-14 km 0+000 al km 3+000, Casma, Ancash- 2019, propuesta de mejora”.

**TESIS PARA OBTENER EL TÍTULO PROFESIONAL DE INGENIERO CIVIL**

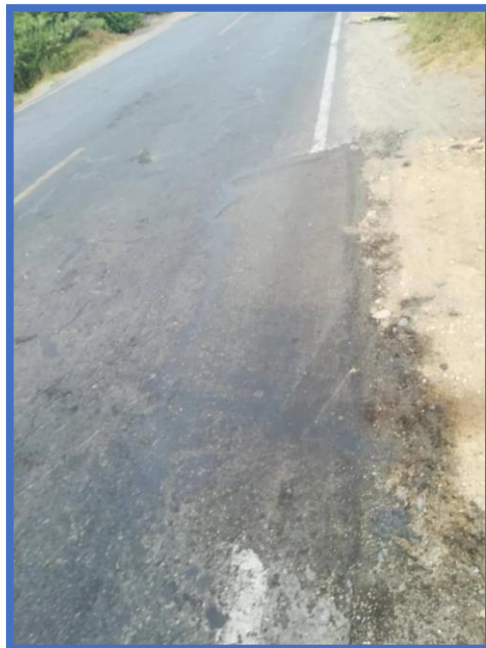
Se aprecian los tipos de fallas que presenta el pavimento flexible de la carretera PE-14: Grietas de Borde, Agrietamiento en Bloque, Exudación, Fisuras Longit. Y Transv.

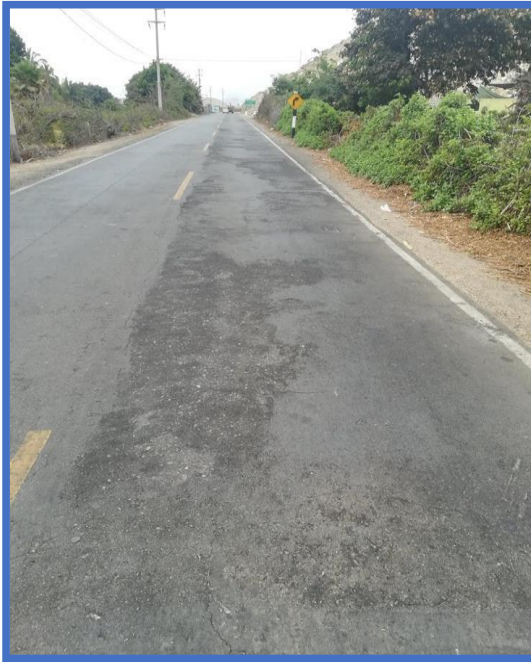
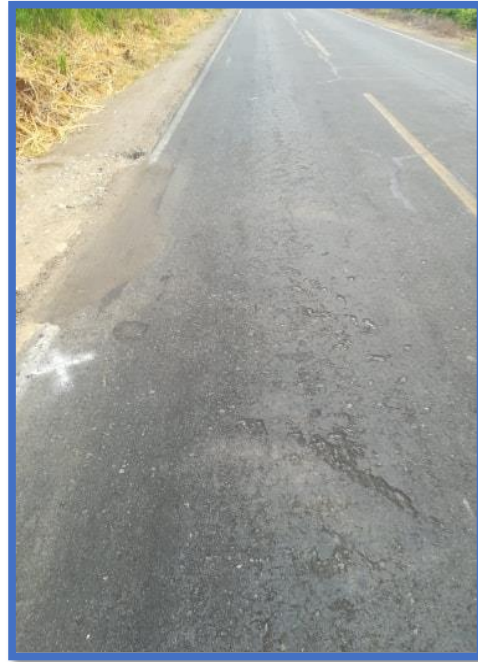
Se aprecian los tipos de fallas que presenta la carretera PE-14:  
Exudación, Grieta de Borde,Ahuellamiento.
