**UNIVERSIDAD CÉSAR VALLEJO**

Evaluación y mejoramiento de la Estructura del Pavimento Rígido Av. Confraternidad Internacional Oeste, Huaraz – Áncash – 2021.

**TESIS PARA OBTENER EL TÍTULO PROFESIONAL DE:  
INGENIERO CIVIL**

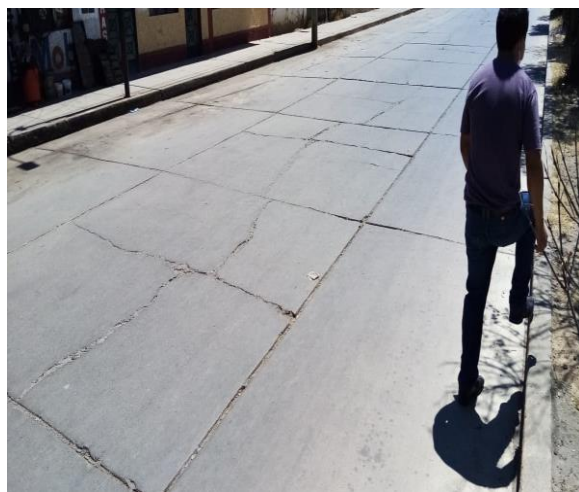
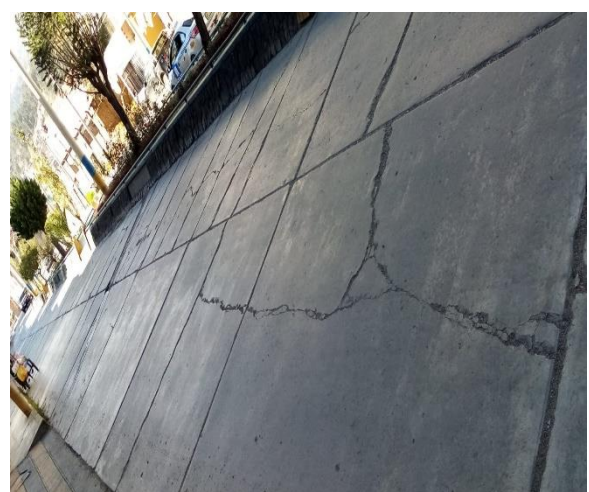
**Figura 4** Escala.

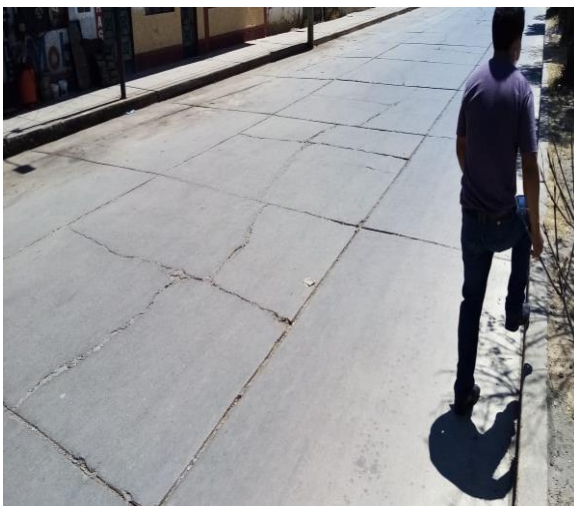
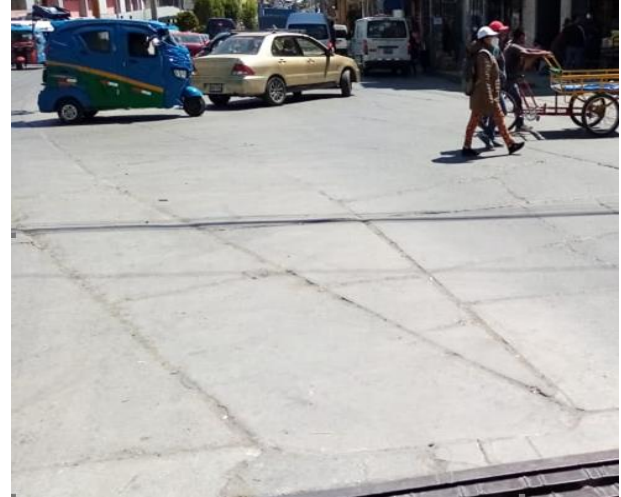
Figura 7 Parche (pequeño).

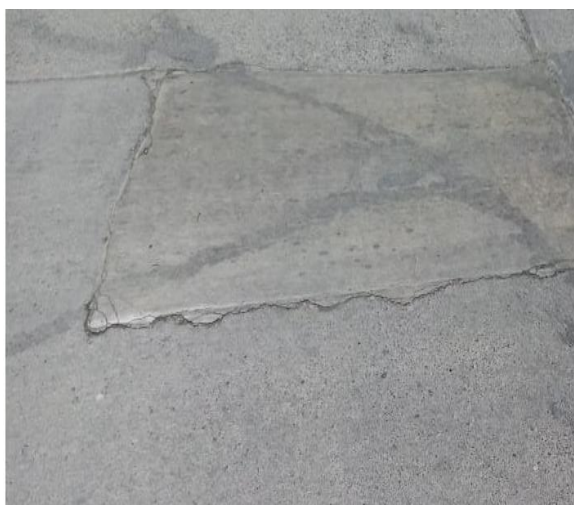
Figura 8 Pulimento de agregados.

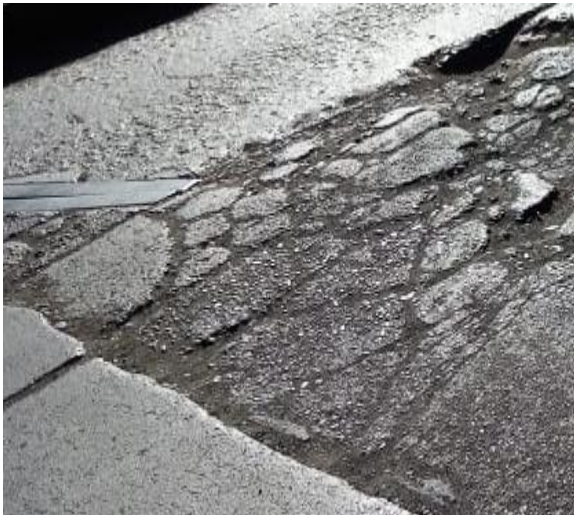
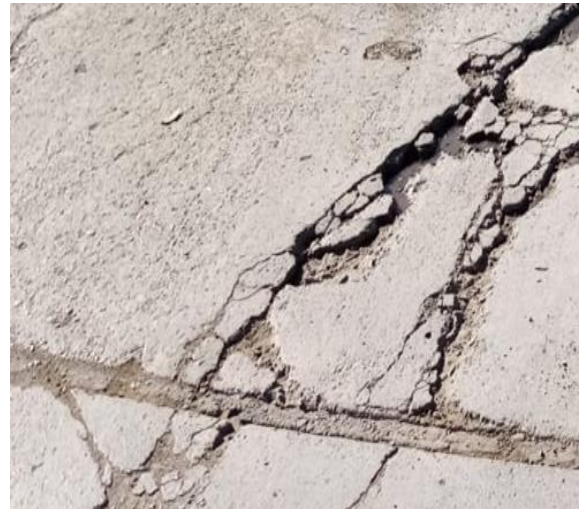
Figura 10 Descascaramiento de esquina.

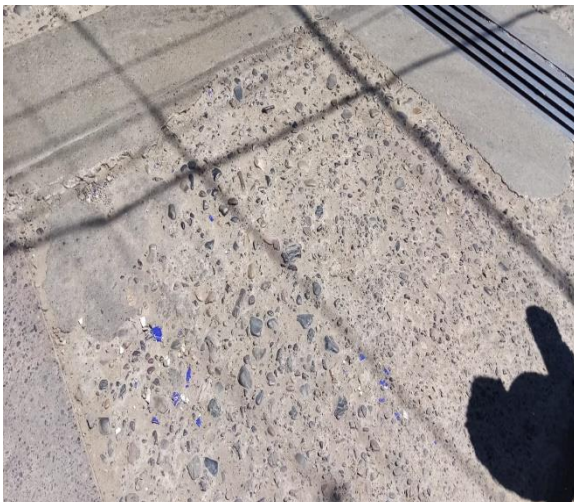
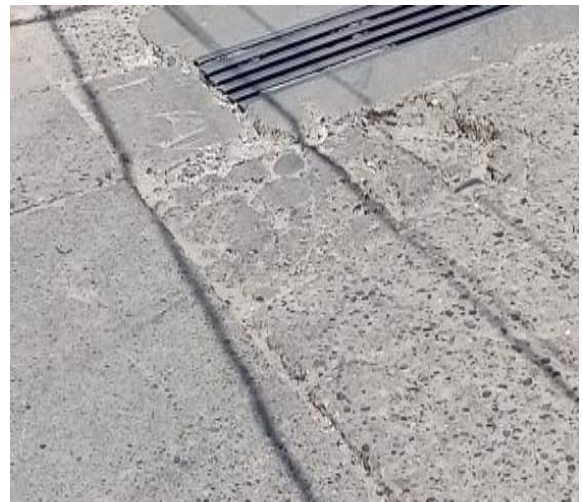
Figura 11 Descascaramiento de junta.

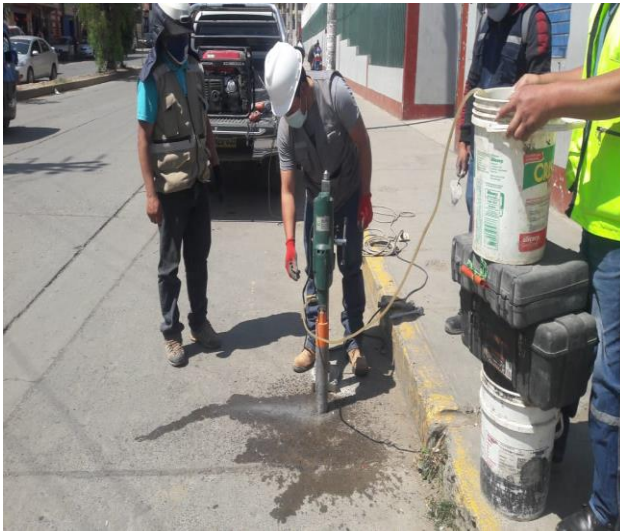
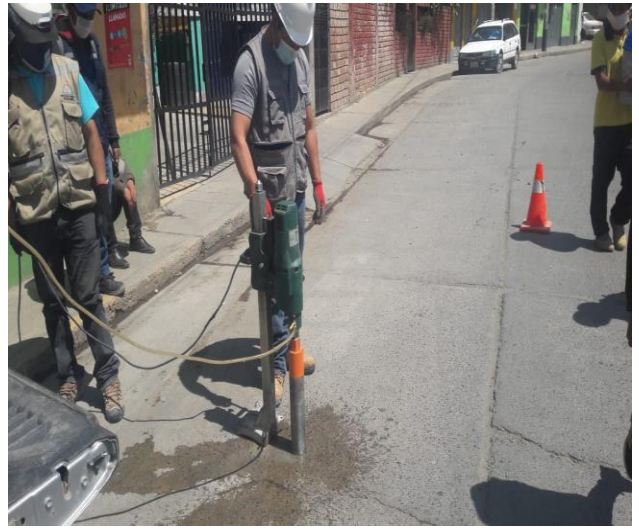
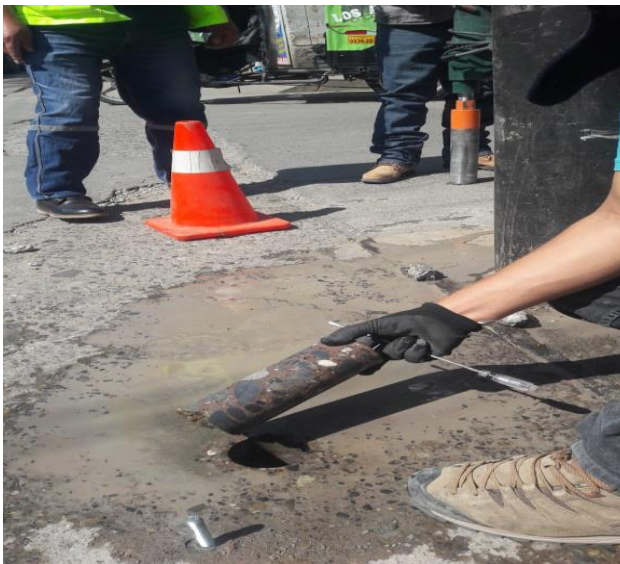
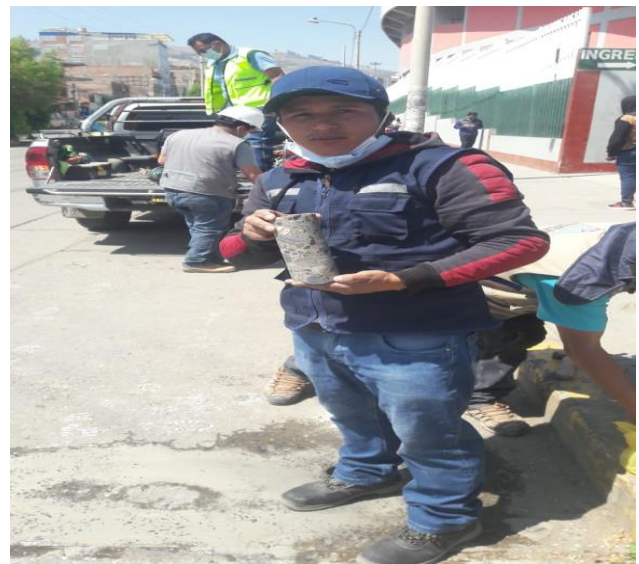
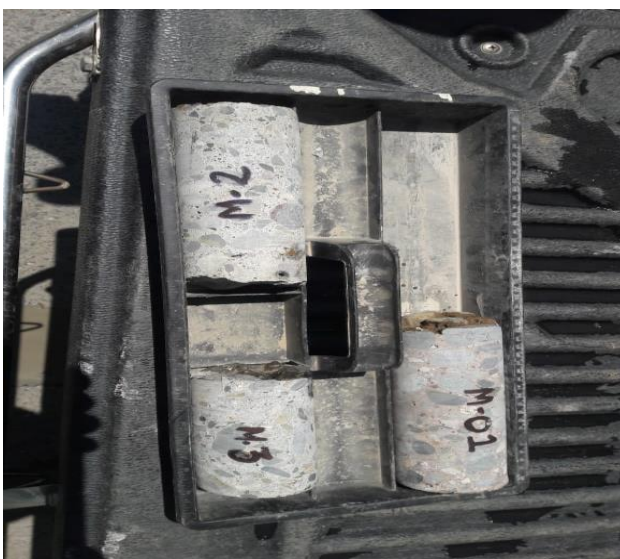
Figura 14 Ensayo de diamantina.

En las imágenes se puede apreciar el procedimiento de la extracción de los testigos para el ensayo de diamantina de la av. Confraternidad Internacional Oeste Huaraz – Áncash – Perú.
