**UNIVERSIDAD CÉSAR VALLEJO**

**Rehabilitación del pavimento flexible de la Calle y Prolongación  
Francisco de Zela, Trujillo – La Libertad**

TESIS PARA OBTENER EL TÍTULO PROFESIONAL DE:  
Ingeniero Civil

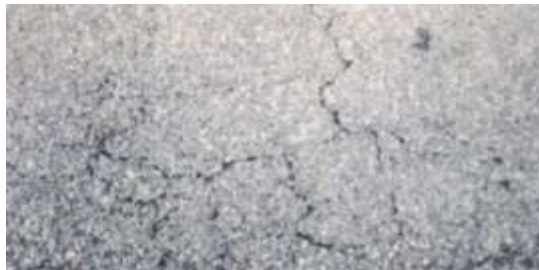
**Figura 4.** Malla mayor

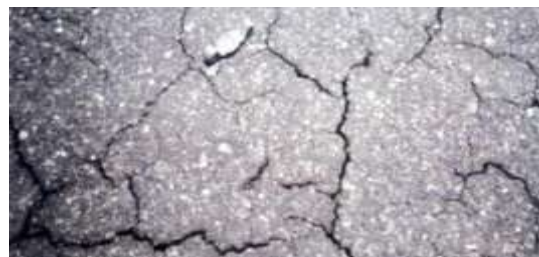
**Figura 5.** Malla moderada

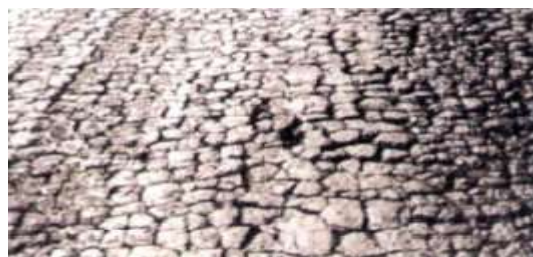
**Figura 6.** Malla menor

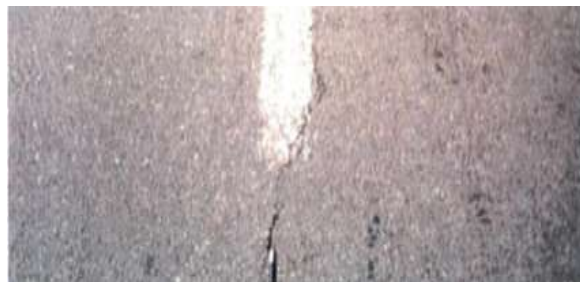
***Figura 7.*** Fisura delgada

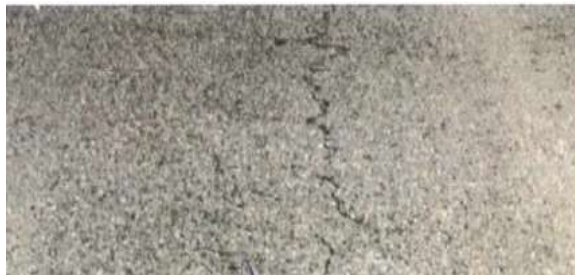
***Figura 8.*** Fisura media

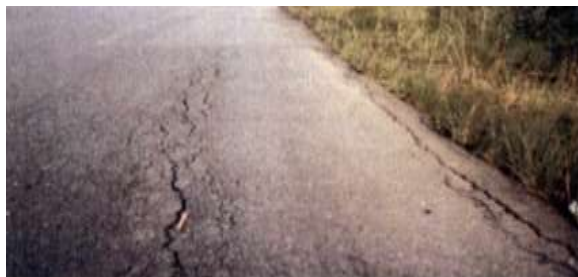
***Figura 9.*** Fisura ancha

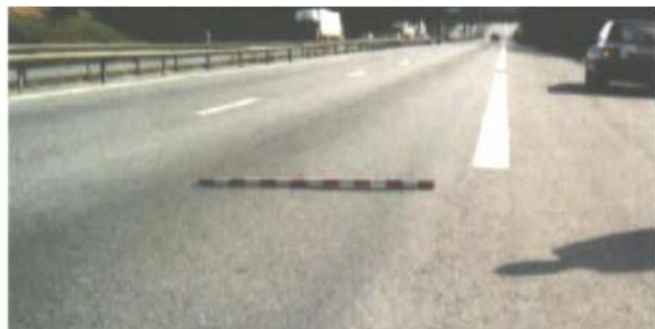
**Figura 15.** Depresión menor o igual a 6 mm

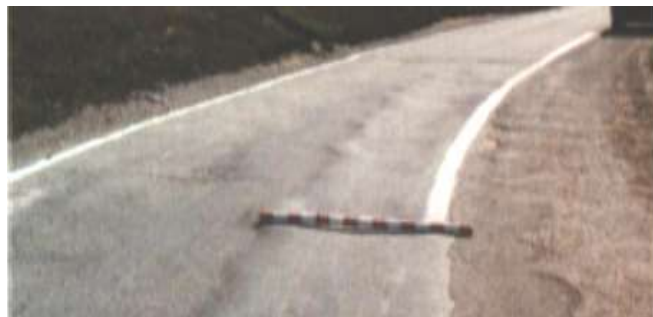
**Figura 16.** Depresión mayor a 12 mm

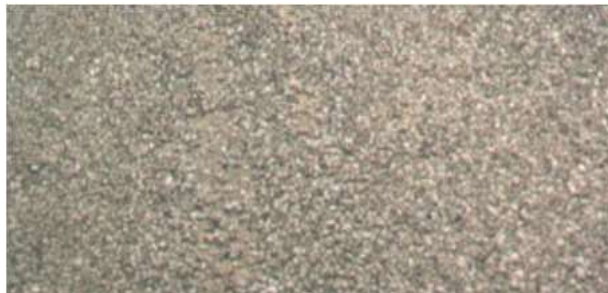
**Figura 20.** Peladura en la superficie

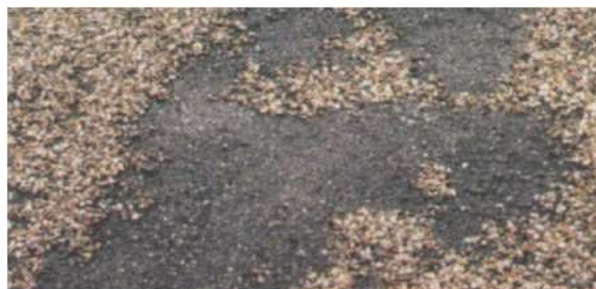
**Figura 22.** Aparición de la base

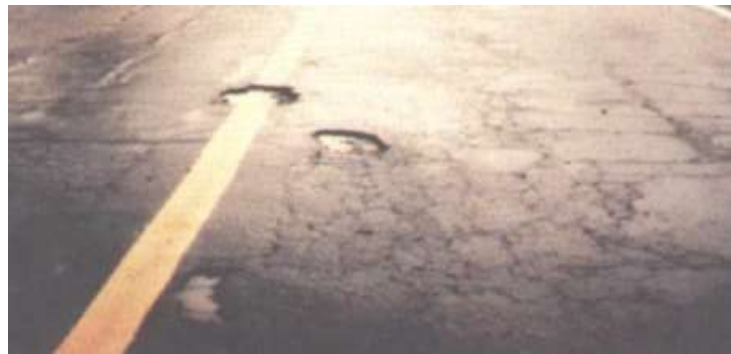
**Figura 23.** Huecos con diámetro menor a 20 cm

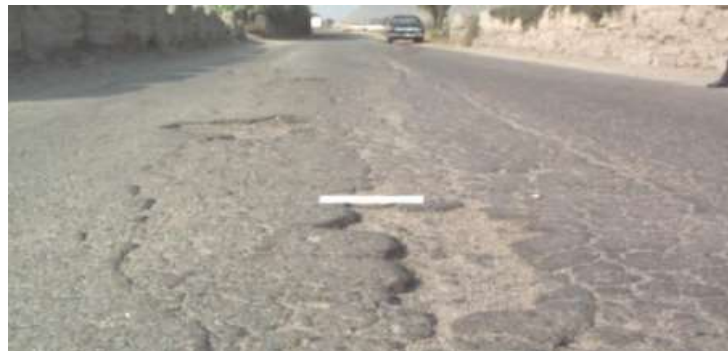
**Figura 24.** Huecos con diámetro entre 20 y 50 cm

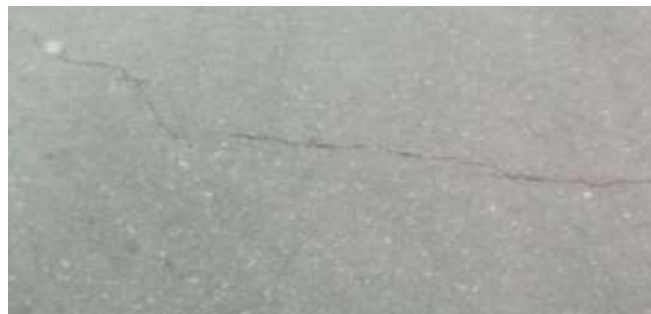
**Figura 25.** Fisura delgada

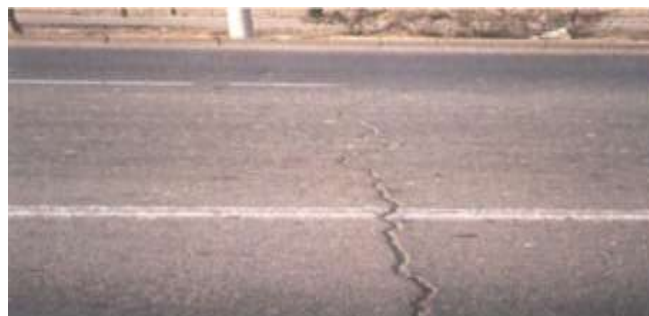
**Figura 26.** Fisura ancha

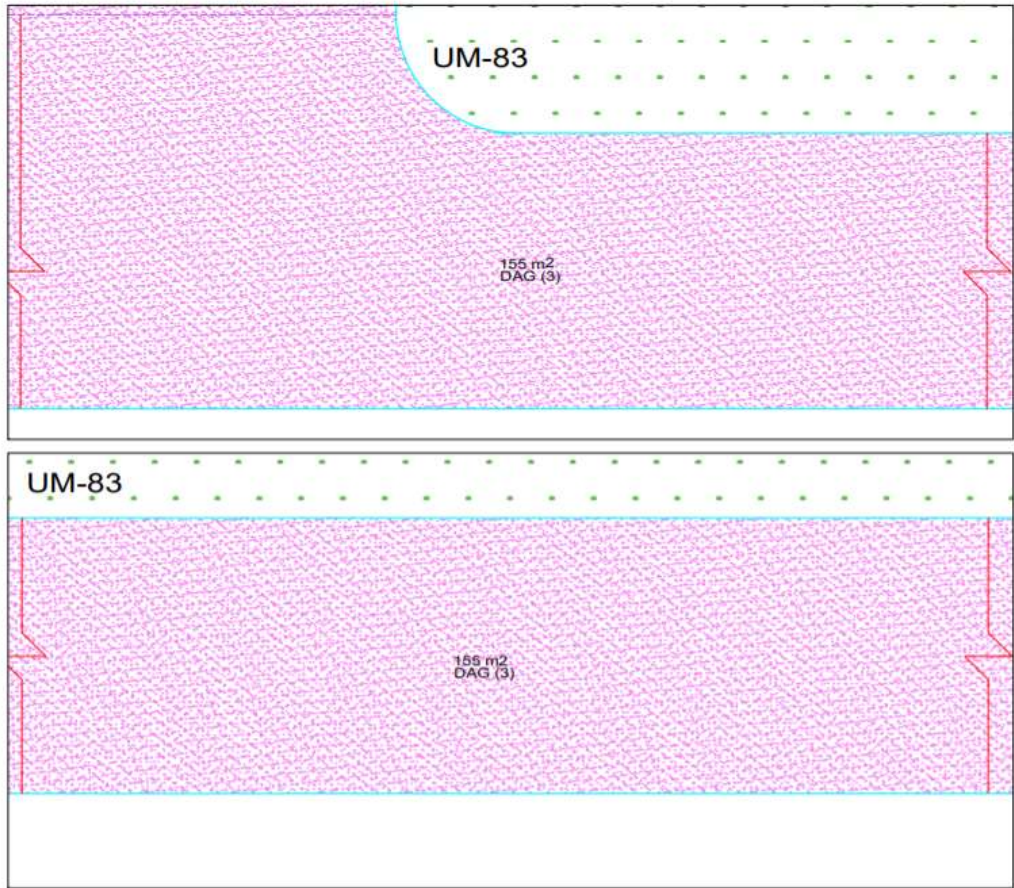
<b>UCV</b> UNIVERSIDAD CÉSAR VALLEJO	FACULTAD DE INGENIERIA Y ARQUITECTURA ESCUELA PROFESIONAL DE INGENIERIA CIVIL	TEMA: REHABILITACION DE PAVIMENTO FLEXIBLE DE LA CALLE Y PROLONGACION FRANCISCO DE ZELA, TRUJILLO - LA LIBERTAD, 2021	FECHA: OCTUBRE 2021 ESCALA: 1/150
		PLANO: RELEVANTAMIENTO DE FALLAS EN EL PAVIMENTO FLEXIBLE	LAMINA:
ALUMNOS: CHAVEZ BLAS, MARCO ANTONIO ESPEJO CASTRO, KEVIN CHRISTOPHER		<b>RF-83</b>	
ASESORES: Mg. Ing. VILLAR QUIROZ, JOSUALDO CARLOS Ing. HORNA ARAUJO, LUIS ALBERTO			
UNIDAD DE MUESTRA N°83: 01+994.69 - 02+033.99

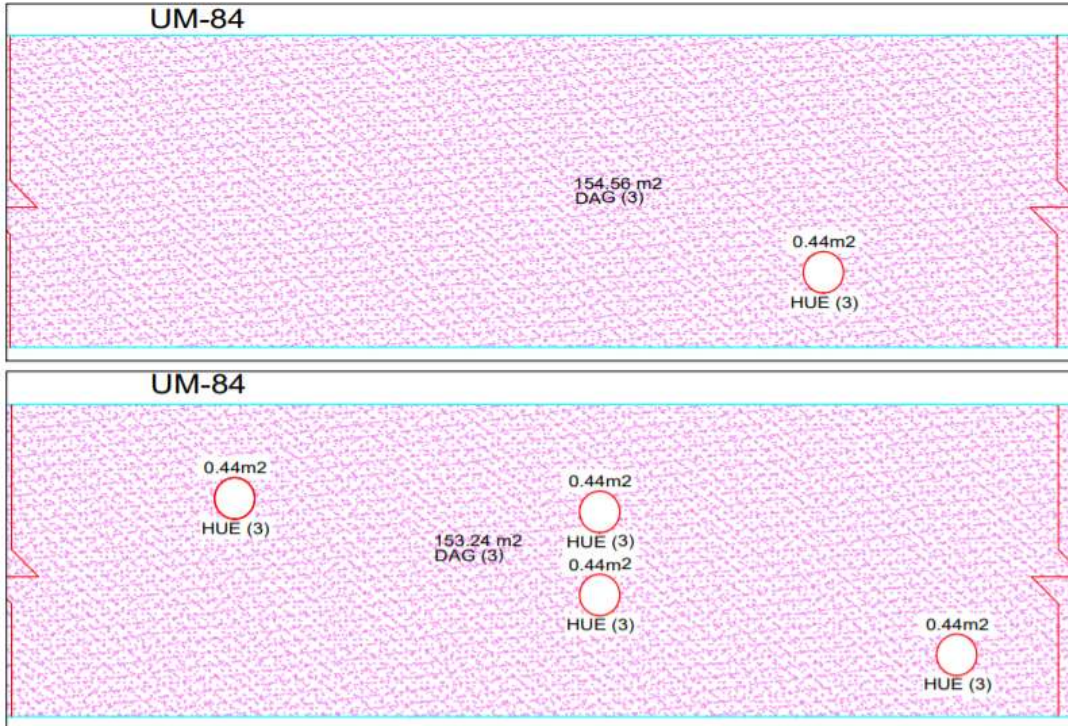
<b>UCV</b> UNIVERSIDAD CÉSAR VALLEJO	FACULTAD DE INGENIERIA Y ARQUITECTURA ESCUELA PROFESIONAL DE INGENIERÍA CIVIL	TEMA: REHABILITACION DE PAVIMENTO FLEXIBLE DE LA CALLE Y PROLONGACION FRANCISCO DE ZELA, TRUJILLO - LA LIBERTAD, 2021	FECHA: OCTUBRE 2021
		PLANO: RELEVANTAMIENTO DE FALLAS EN EL PAVIMENTO FLEXIBLE	ESCALA: 1/150
ALUMNOS: CHÁVEZ BLAS, MARCO ANTONIO ESPEJO CASTRO, KEVIN CHRISTOPHER		<b>RF-84</b>	
ASESORES: Mg. Ing. VILLAR QUIROZ, JOSUALDO CARLOS Ing. HORNA ARAUJO, LUIS ALBERTO			
UNIDAD DE MUESTRA N°84: 02+037.1 - 02+074.3

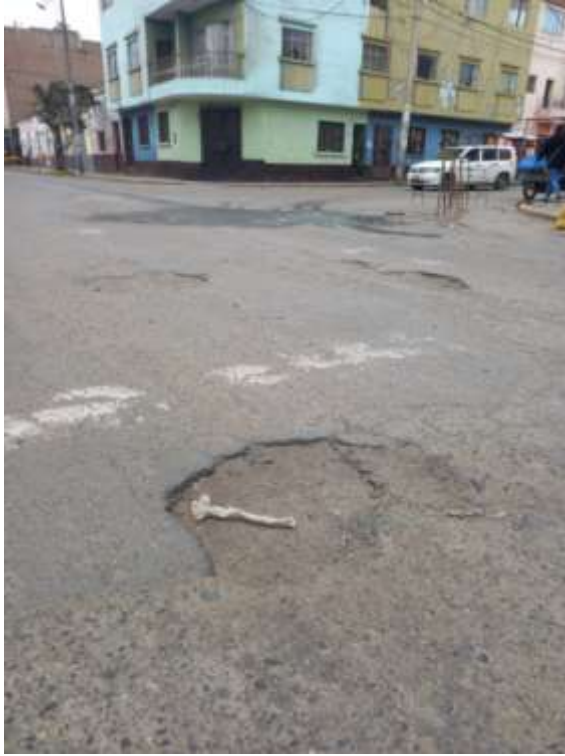
**Fotografía 07:** Huecos
