UNIVERSIDAD CÉSAR VALLEJO

ESCUELA PROFESIONAL DE INGENIERÍA CIVIL

**Análisis de vulnerabilidad Sísmica derivado de la
Autoconstrucción en la Asociación de Vivienda Villa Salud, San
Martín de Porres 2021**

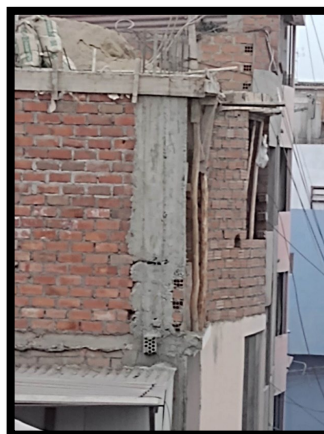
Figura 9. Cangrejeras en columna

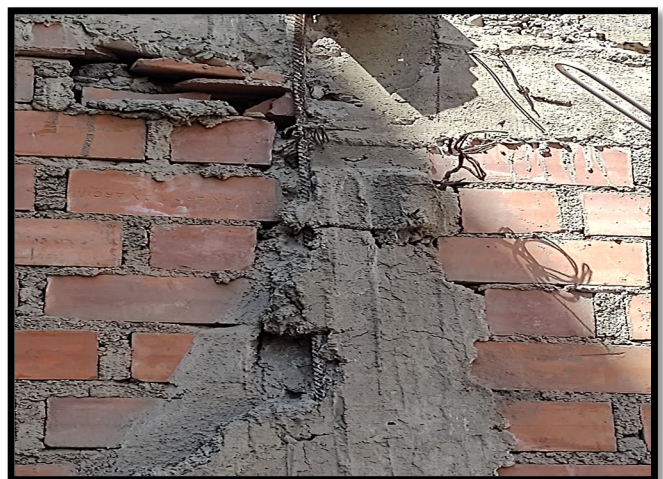
FOTO 4: Cangrejas en elementos estructurales

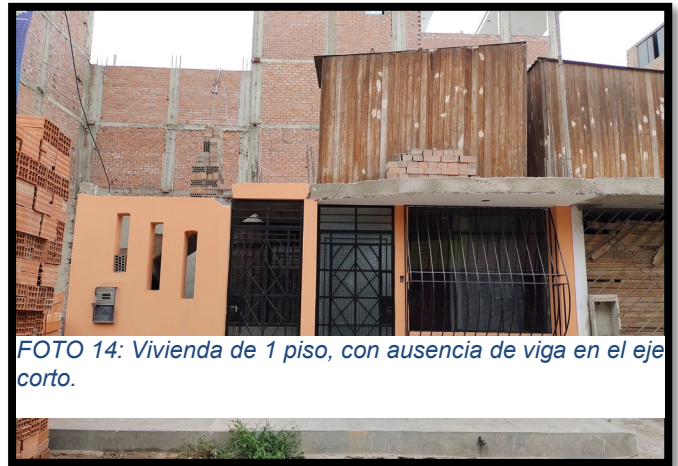
FOTO 14: Vivienda de 1 piso, con ausencia de viga en el eje corto.

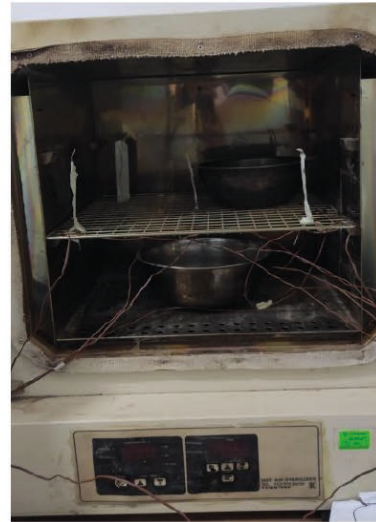
FOTOGRAFÍA DEL MEDIO ISOTERMO

Los sensores 5 y 10 están ubicados en el centro de sus respectivos niveles.

Los sensores del 1 al 5 están ubicados a 5 cm por encima de la base.
