UNIVERSIDAD CÉSAR VALLEJO

“Causas de las patologías del pavimento flexible en el Pueblo joven
Programa Piloto de Asentamientos Orientados del distrito de Nuevo
Chimbote – 2017”

**TESIS PARA OBTENER EL TÍTULO PROFESIONAL DE
INGENIERO CIVIL**

Vargas Castillo Fred Andy

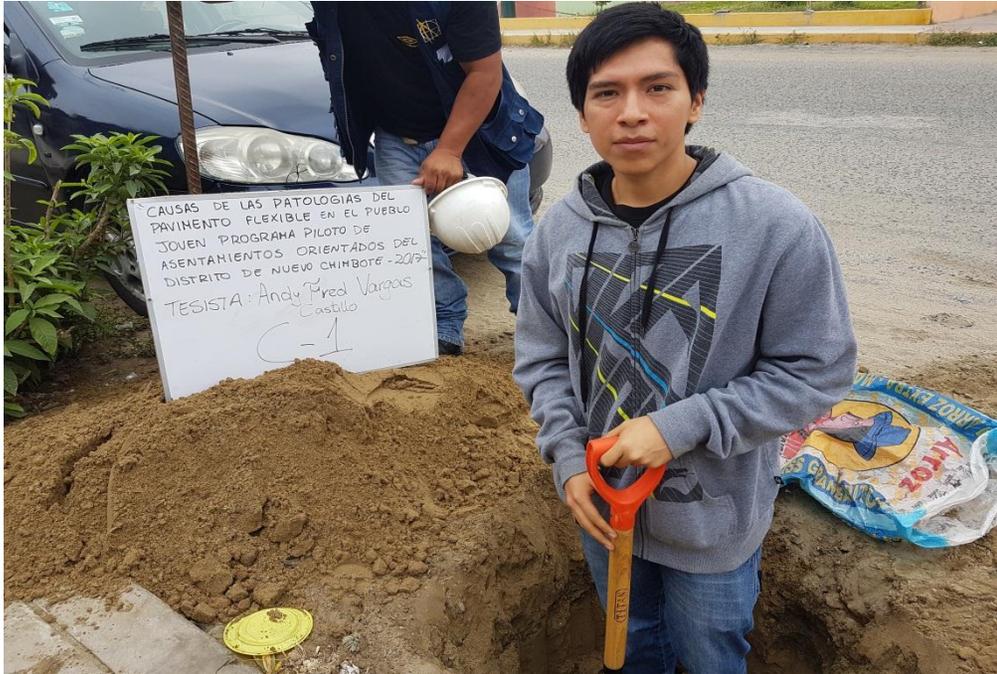
Fotos 1: Excavación de calicatas en la progresiva 0+200

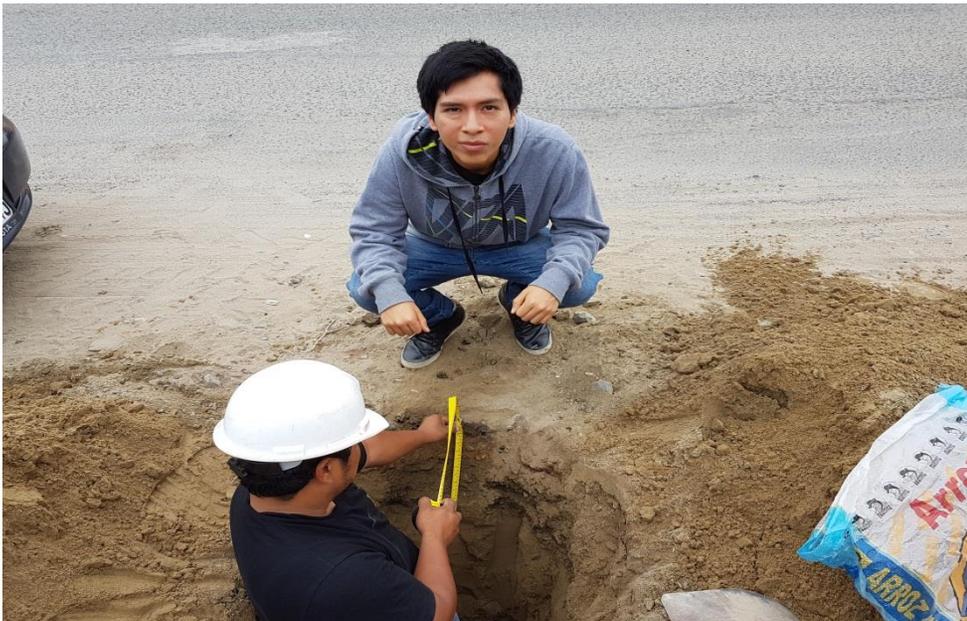
Foto 2: Se procedió a medir las capas que forman el pavimento flexible

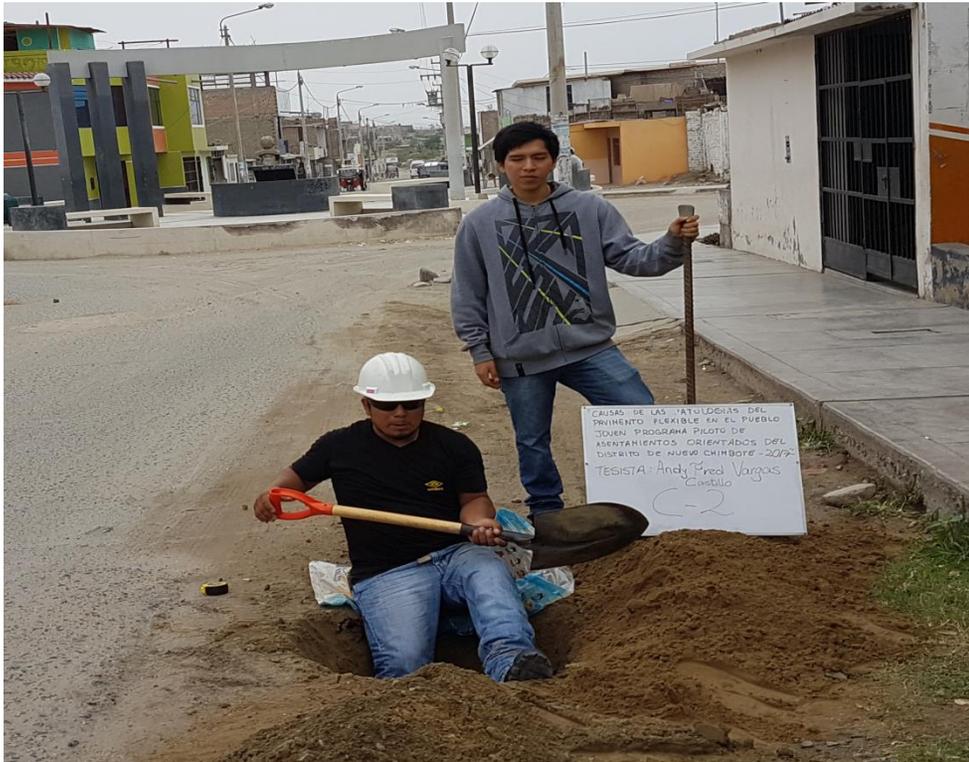
Fotos 3: Excavación de calicatas en la progresiva 0+400

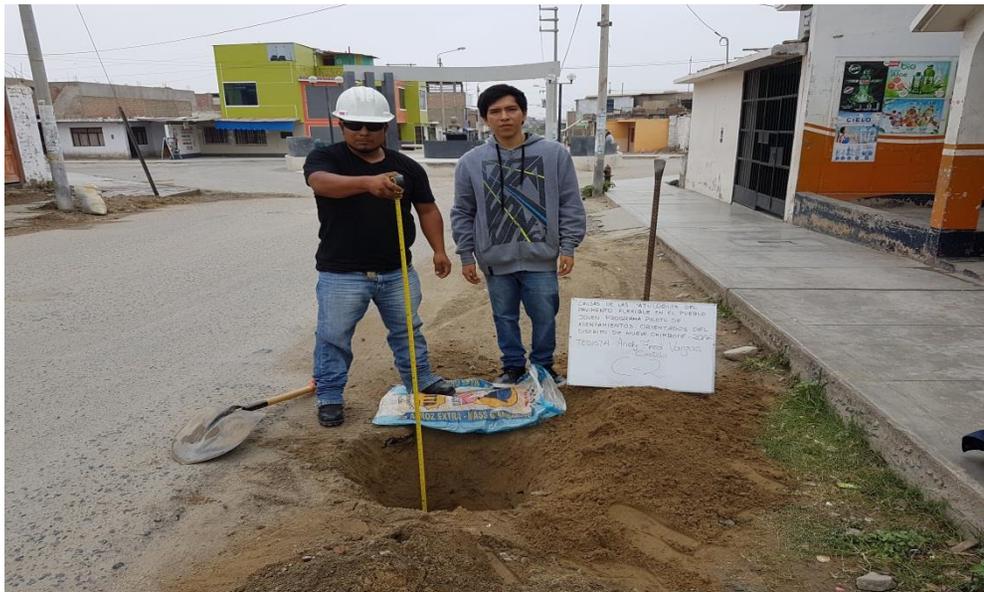
Foto 4: Se procedió a medir la profundidad de la calicata con el técnico de laboratorio

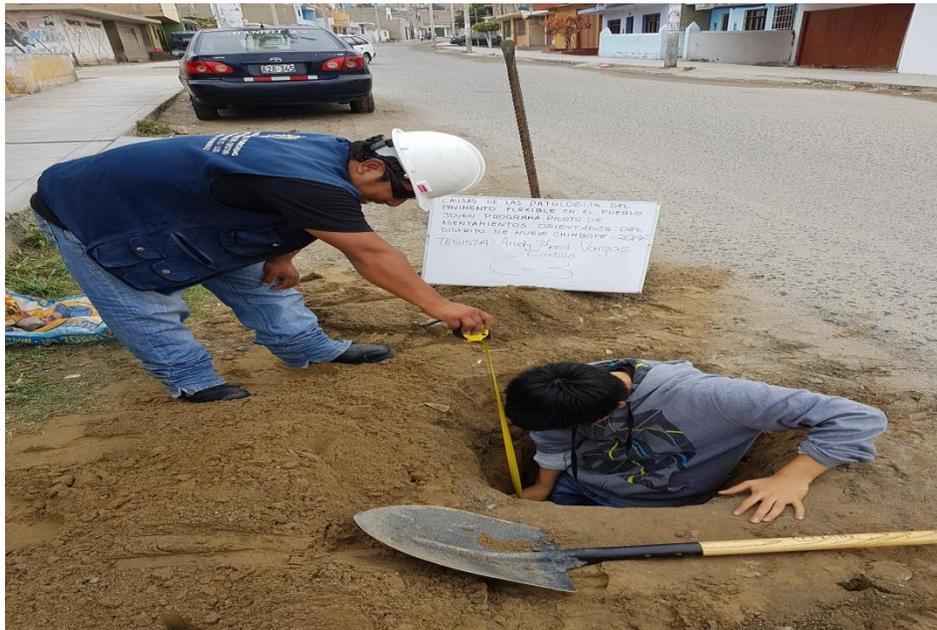
Foto 5: Se procedió a medir la profundidad de la calicata 0 + 600

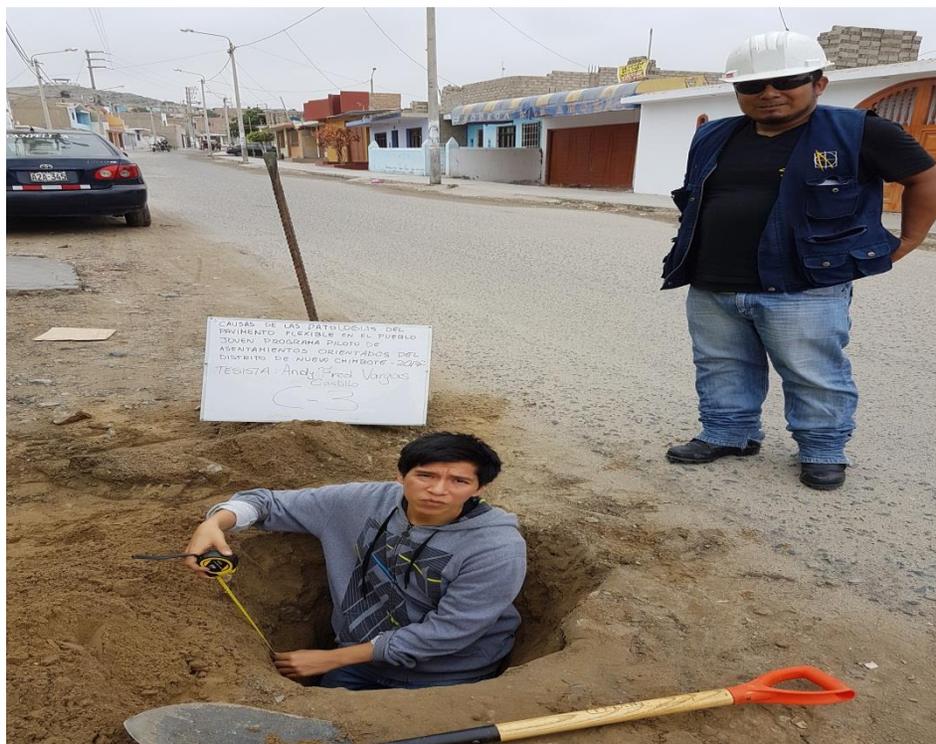
Foto 6: Se procedió a medir las capas que forman el pavimento

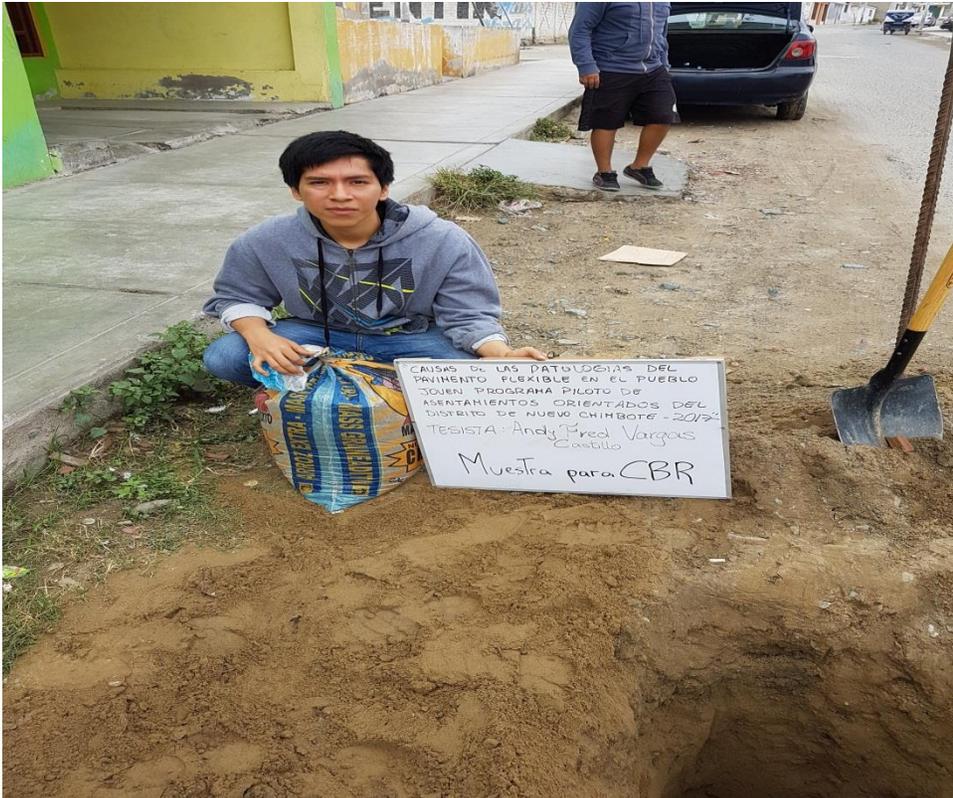
Foto 7: Se procedió a extraer muestra para el primer CBR

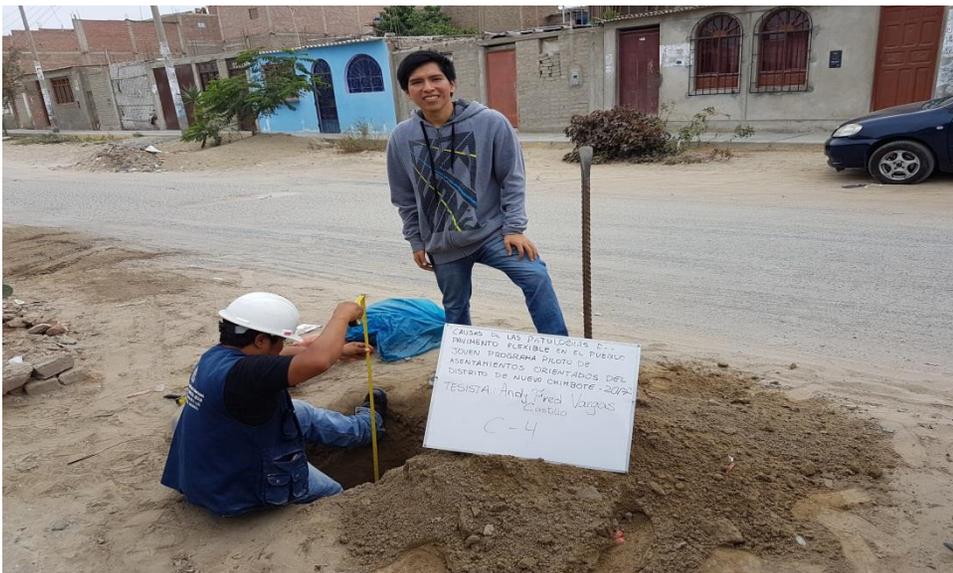
Foto 8: Excavación de la calicata de la progresiva 0+800

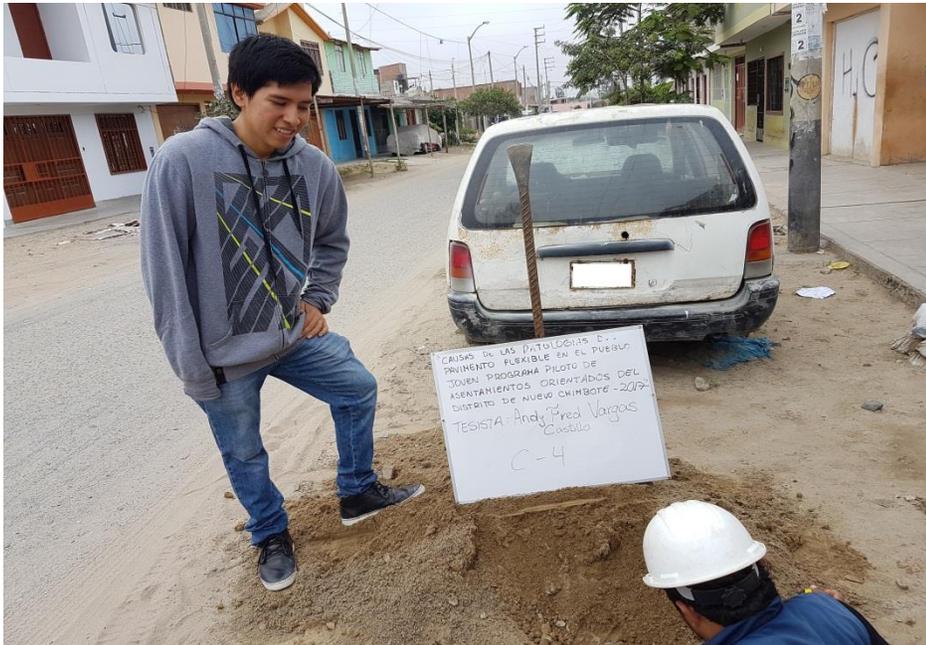
Foto 9: Se aprecia diferentes tipos de muestra para los ensayos granulométricos

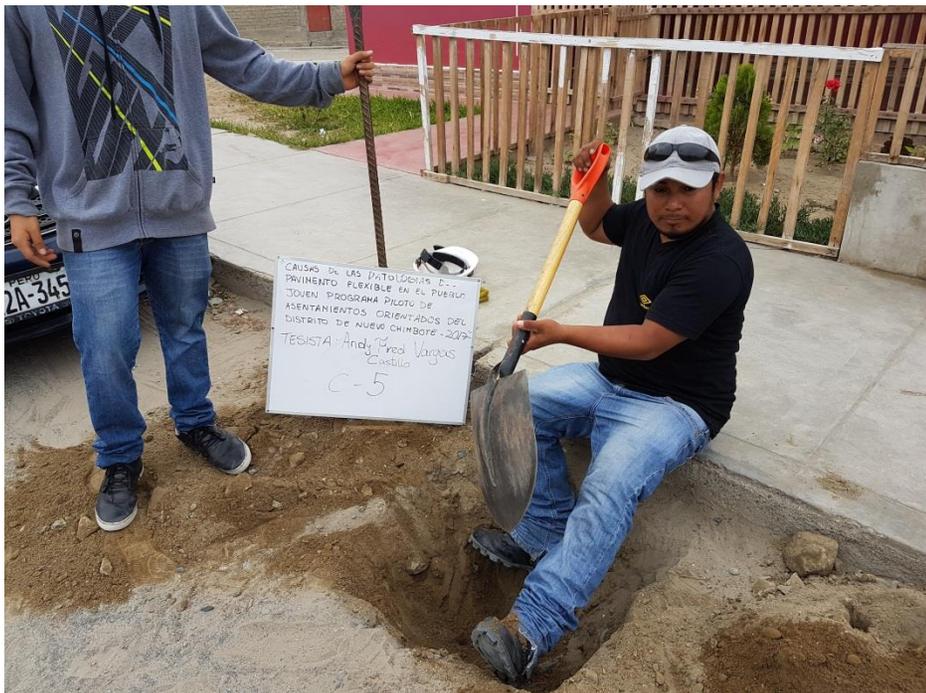
Foto 10: Se procede a excavar la calicata de la progresiva 1+000

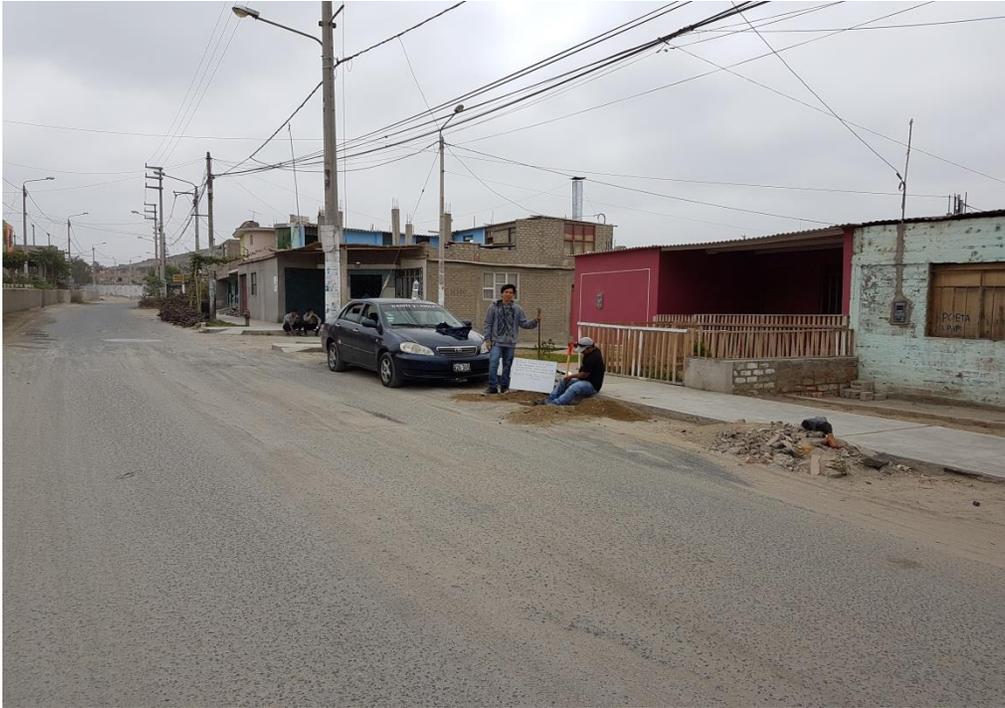
Foto 11: Foto amplia de la calle 2 donde se procedió hacer la calicata

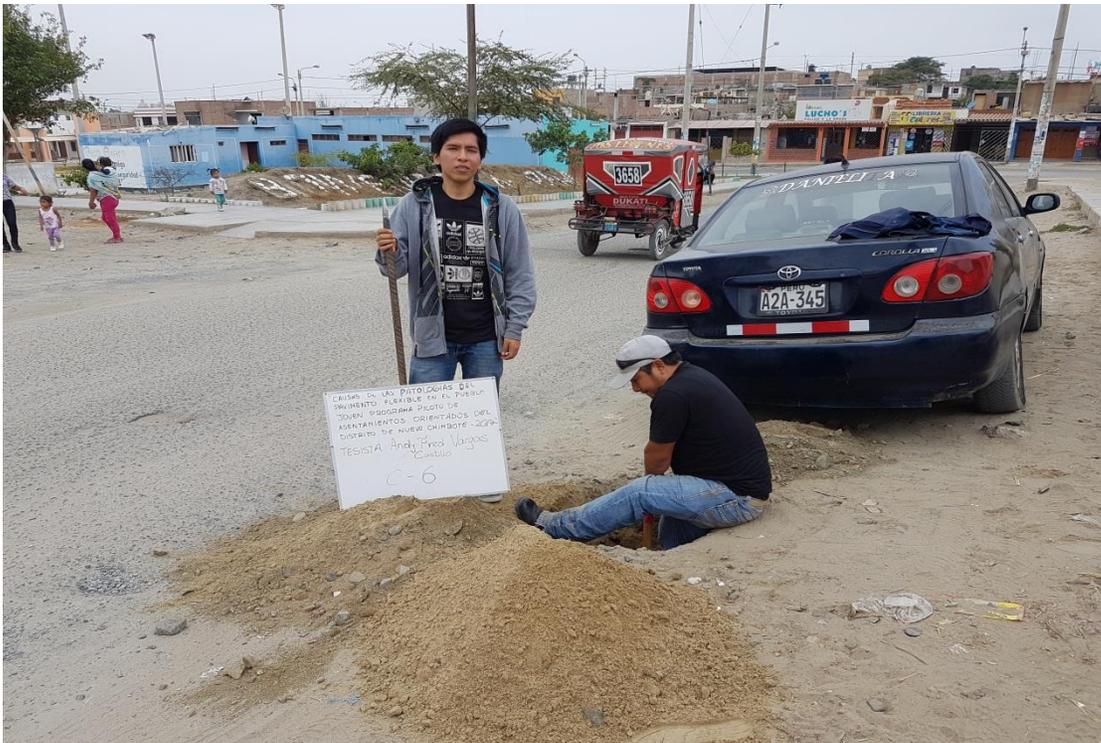
Foto 12: Excavación de la calicata de la progresiva 1+200

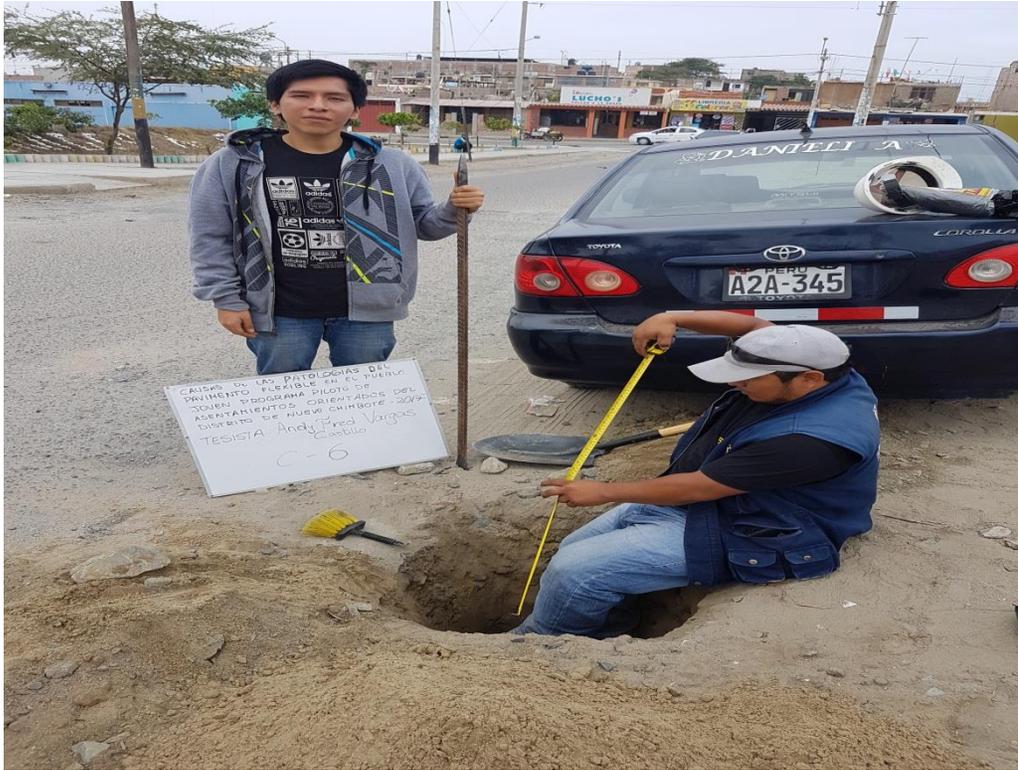
Foto 13: Se procedió a medir la altura de la calicata y las capas que forman el pavimento.

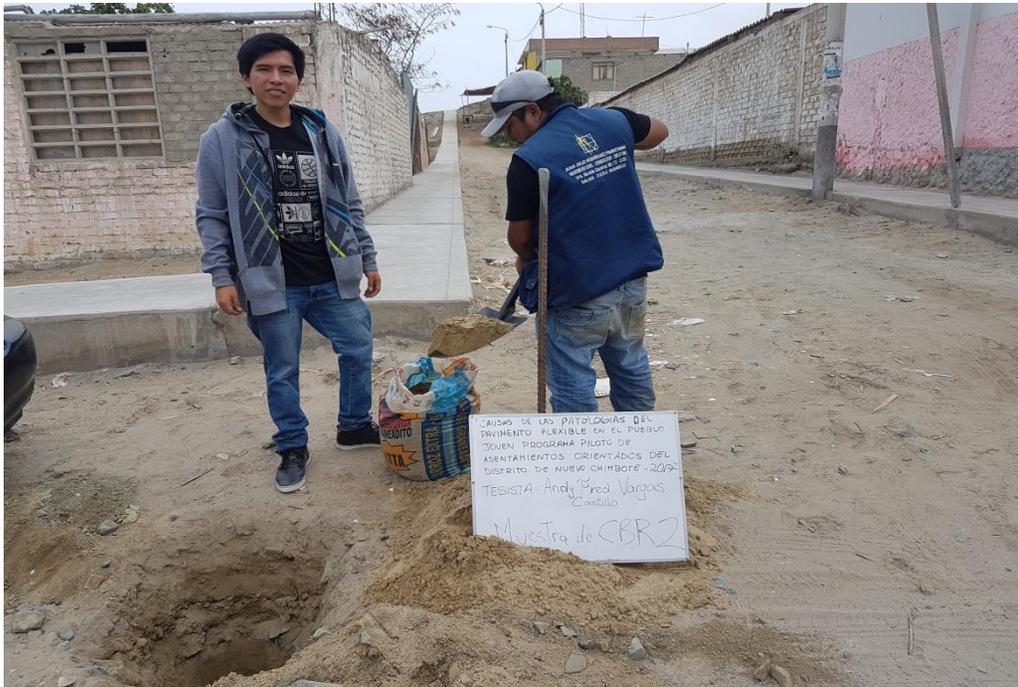
Foto 14: Se procedió a extraer muestra para el segundo CBR
