Determinación del riesgo sísmico de viviendas autoconstruidas en
el Barrio 6B del Centro Poblado Alto Trujillo, El Porvenir, La
Libertad 2022

**TESIS PARA OBTENER EL TÍTULO PROFESIONAL DE:
Ingeniero Civil**

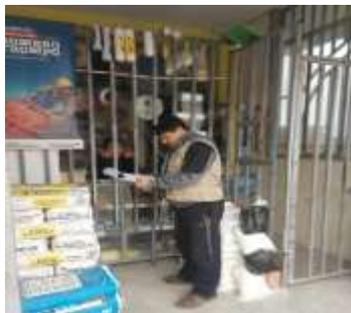
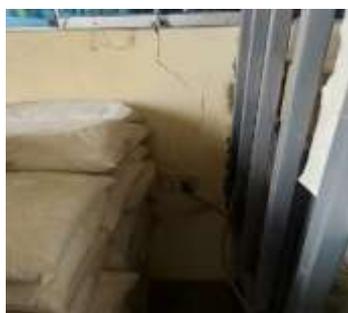
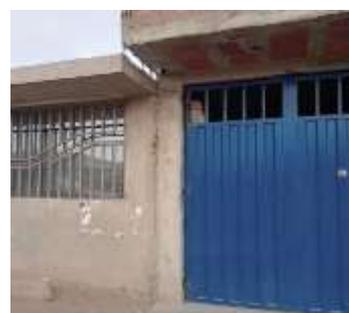
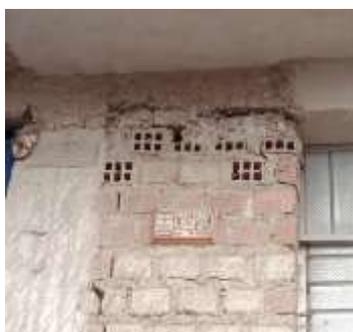
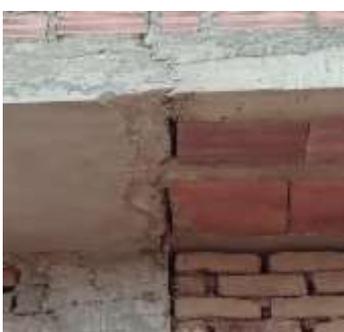
FOTOGRAFIAS

OTROS FACTORES QUE AFECTAN LA VIVENDA			
FACTORES DETERIORANTES		FACTORES ESTRUCTURALES	
1 Humedad en muros o losa	()	Cangrejeras en vigas	()
2 Eflorescencia y salitre	()	Muros agrietados	(X)
3 cangrejeras en columnas	(X)	Columnas cortas Tabiques	()
3 Armaduras expuestas	(X)	no arriostrados Muros	(X)
4 Armaduras corroídas	()	portantes de ladrillo pandereta	(X)
		Mala unión muro-techo	(X)
		5 Juntas frías	(X)
		6 Cercos no aislados de la estructura	(X)
		7 Discontinuidad de columnas	()
		8 Losas de techo a desnivel	(X)

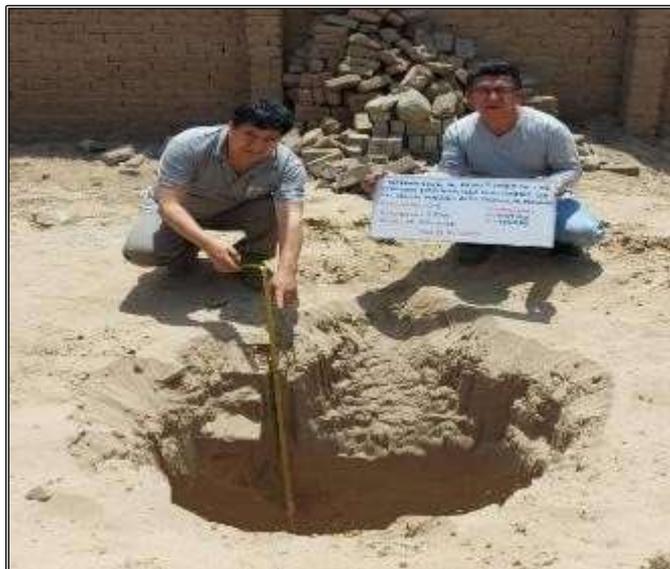
Figura N° 08. Calicata para verificación del tipo de suelo.

Está contemplado como parte de la ficha de inspección técnica, la verificación de las características o clasificación del perfil del suelo utilizando para ello el artículo 12 de la norma E-030, realizándose el estudio del suelo del barrio 6B, para lo cual se procedió a realizar de forma manual 03 calicatas en 03 zonas accesibles diferentes las cuales fueron excavadas a profundidades de 3.00 m. como se muestra en la figura 08, así como también su ubicación en la figura 09.

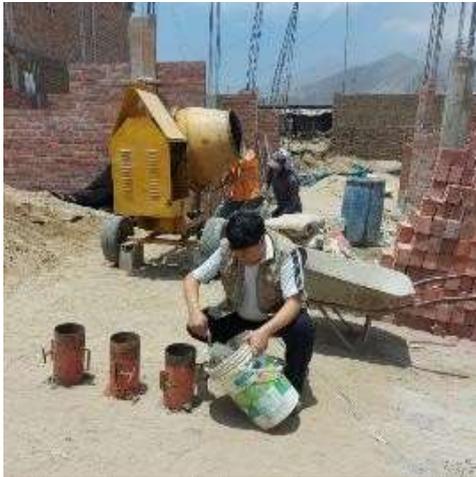
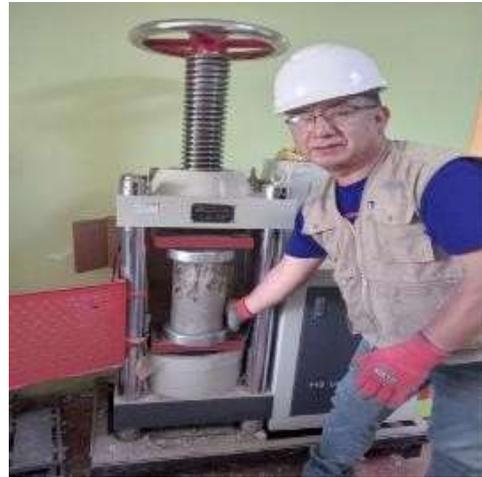
Figura N°22. Elaboración y ensayo de probetas cilíndricas.

zona, el cual mediante la rotura de estas probetas cilíndricas (ver informe en anexo), arrojaron resultados por debajo de los valores especificados en la norma E.070.

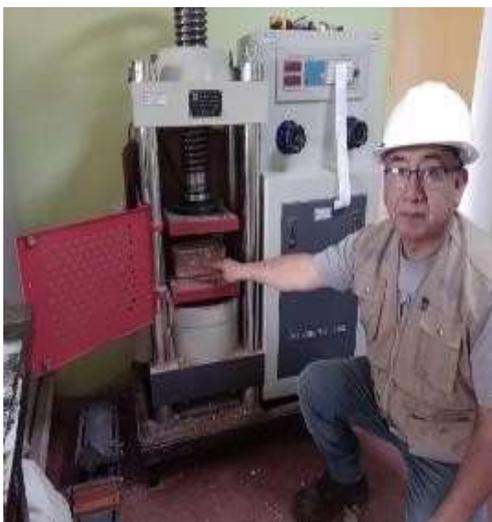
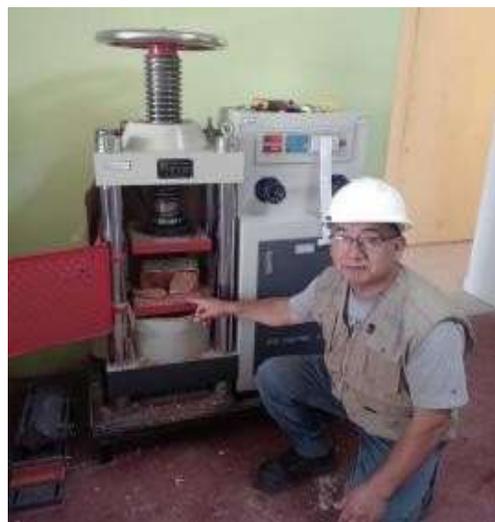
Figura N° 23. Ensayos de resistencia a la compresión del ladrillo.

Con base en los datos obtenidos en el sitio, los ladrillos utilizados fueron evaluados de manera cualitativa mediante las hojas de inspección, además se procedió a realizar el ensayo de resistencia del ladrillo King Kong artesanal que es el más utilizado, el cual arrojó resultados por debajo de permitido por la norma de albañilería.

De acuerdo con la Tabla 30, podemos ver que el porcentaje de viviendas construida con materiales de baja calidad, utilizando ladrillos hechos a mano alabeados y de dimensiones desiguales es equivalente al 92%. Es así como, estas viviendas ya presentan importantes grietas y fisuras en sus muros, lo que indica la baja resistencia a la compresión de los ladrillos. De igual forma, los ensayos de resistencia a la compresión del concreto usando probetas cilíndricas mostraron una resistencia inferior a 175 kg/cm², lo que va en contra de lo establecido en la norma E.070.

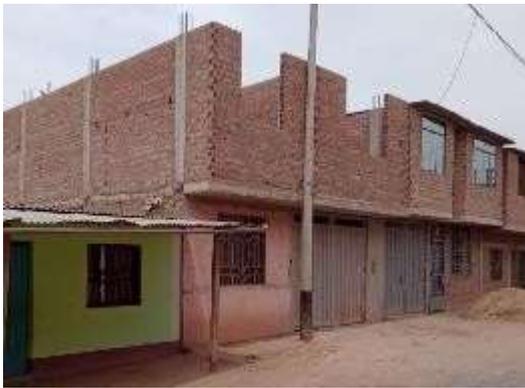
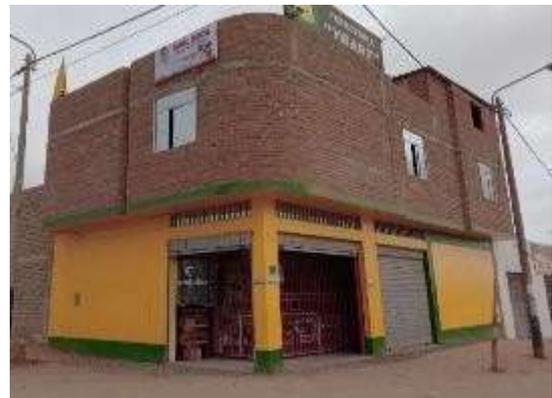
MAL ARRIOSTRAMIENTO

El arriostramiento, es el elemento estructural que sirve para arriostar, es decir, para rigidizar o estabilizar la estructura impidiendo o limitando parcialmente los desplazamientos y/o deformaciones de la misma, pero se encontró en algunas viviendas que dejaban muros sin arriostar.

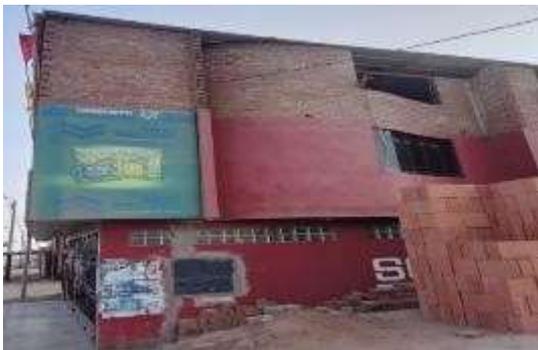
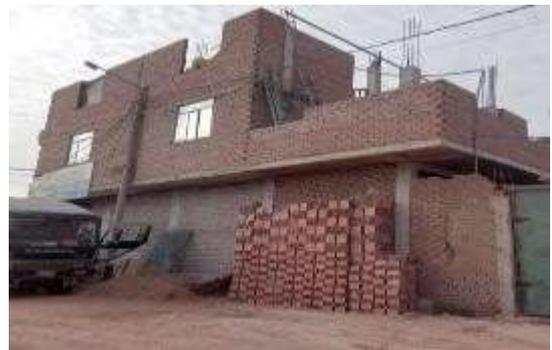
CONFIGURACIÓN DE PLANTA IRREGULAR

La configuración de planta, significa darle estructura a una determinada forma para lograr que esta adquiera ciertas propiedades o características sismo-resistentes, sin embargo, se ha encontrado viviendas que construyen de manera irregular con formas extrañas las cuales las hacen más vulnerables.

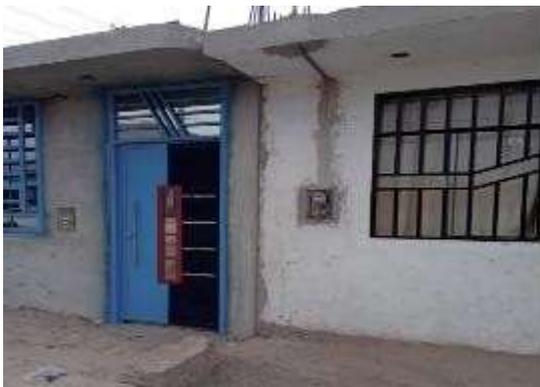
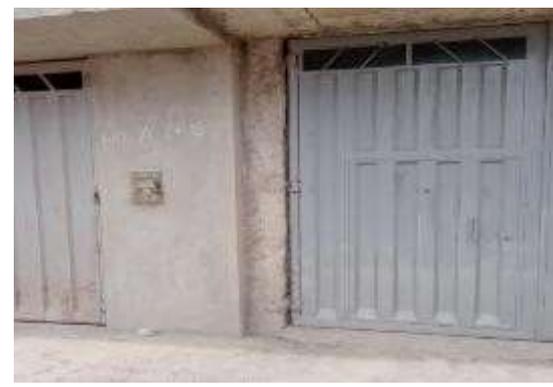
AUSENCIA DE JUNTA SÍSMICA

La separación existente entre dos estructuras o cuerpos de una misma edificación, constituye la junta de construcción. La cual permite que cada cuerpo del edificio se mueva independientemente, sí que cuando haya algún movimiento este pueda moverse un poco sin afectar las demás construcciones, sin embargo, se encontró que en la mayoría de construcciones en el Barrio 6B Alto Trujillo, no consideraron estas juntas que son muy importantes en el proceso constructivo.

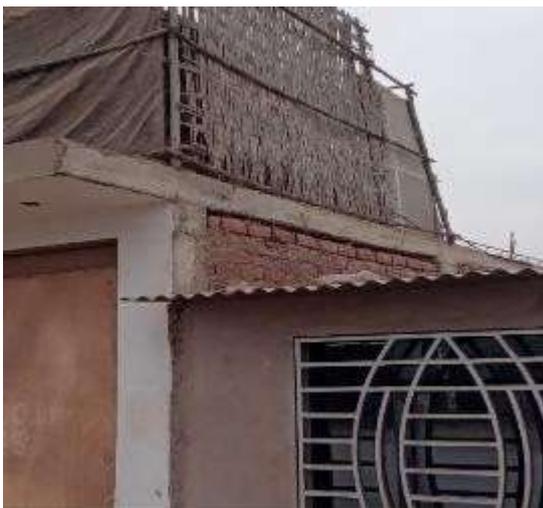
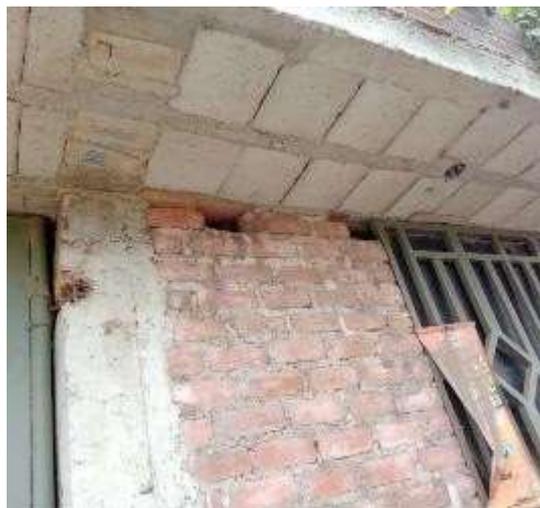
MALA UNIÓN MURO-TECHO

El peso que tiene la estructura de una vivienda, lo soportan los muros portantes, quienes resisten la fuerza que generan los movimientos sísmicos, son fácilmente visibles, debido a en ellos se apoyan transversalmente las viguetas de los techos, sin embargo, se pudo apreciar que algunos muros no llegaban hasta el techo, para que puedan cumplir con su función de ayudar a soportar dicho peso.

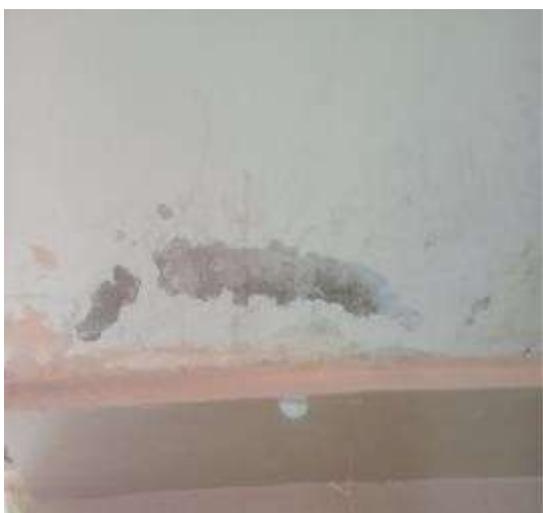
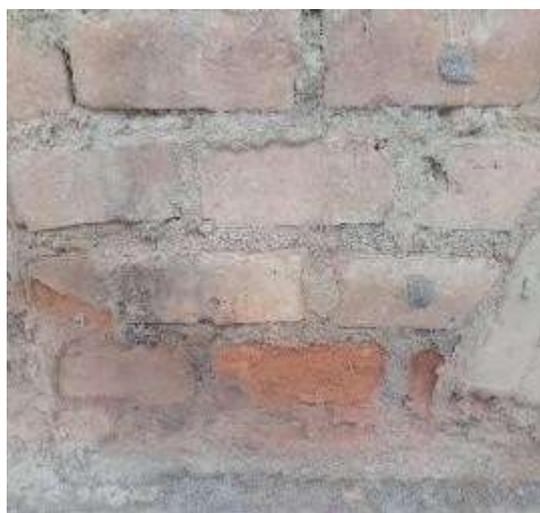
PRESENCIA DE EFLORESCENCIA Y SALITRE

Está constituida por un depósito de sales de color blanco la eflorescencia, la que en la superficie se forma, al momento que la sustancia en solución, procede abandonar el concreto en su interior y migra hacia la superficie, como sales de coloración blanco azulado o gris-blanco, situación que se presenta en las viviendas donde la humedad estaba presente.

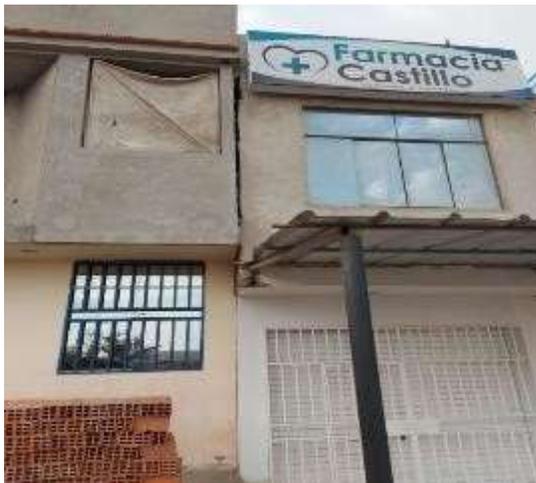
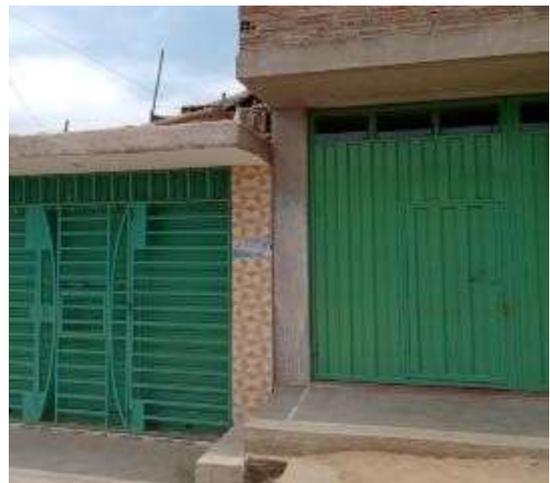
PRESENCIA DE TECHOS A DESNIVEL

Esta condición se da por construir en terrenos con pendientes pronunciadas, en la zona del se pudo apreciar que el terreno era de manera irregular y algunas construcciones tenían que adaptarse de acuerdo al desnivel del piso, en algunas incluso gastaban más material para poder nivelarse.

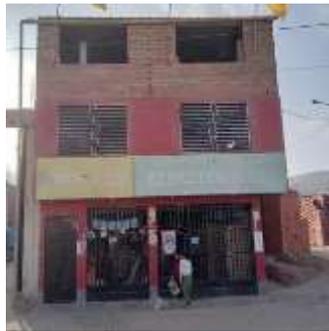
Presencia de muros sin arrostamiento

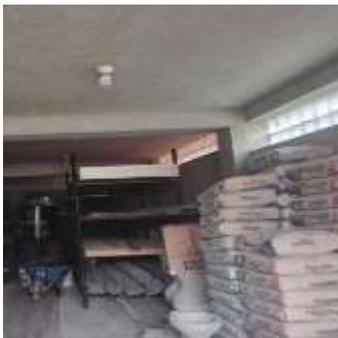
Presencia de columnas cortas

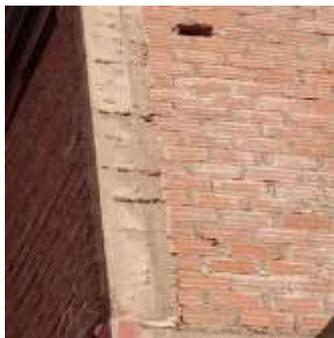
Cangrejeras en culumnas

- Se sugiere en las viviendas del barrio 6B del centro poblado Alto Trujillo, realizar el confinamiento y reparación de los muros en los cuales sea necesario, así como en los demás elementos estructurales que presenten fallas como cangrejas en columnas, vigas, agrietamiento de muros y otros. Además, Defensa civil debería hacer una inspección y evaluación de las viviendas construidas y recomendar alternativas de solución para viviendas en mal estado, a fin de evitar algún tipo de desastre en la zona producto de un sismo.

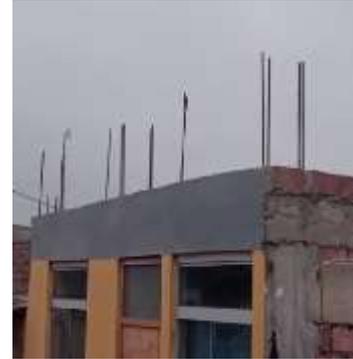
Presencia de aceros expuestos

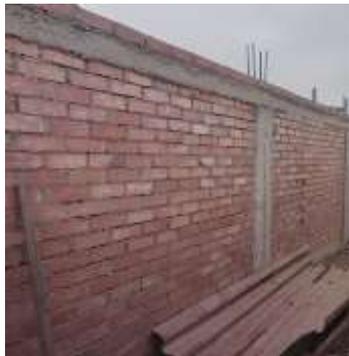
Muro sin junta completamente llena

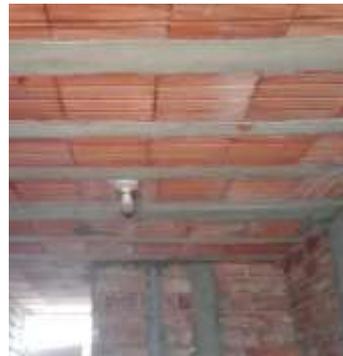
Generalmente son verticales los espacios donde se colocan tubos de menos 55 mm, para que no se generen espacios horizontales o diagonales, los cuales dan lugar a rupturas. Jamás las columnas estructurales deben albergar los tubos, en este caso existen tuberías que se han colocado en las paredes, los cuales debilitan la estructura.

Tuberías sin reforzar en muro

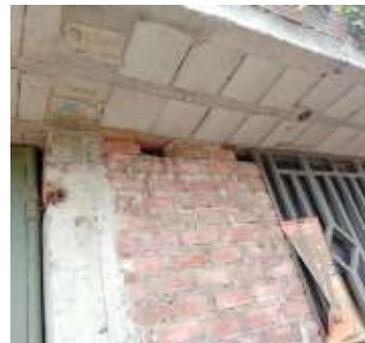
Mala union muro-techo

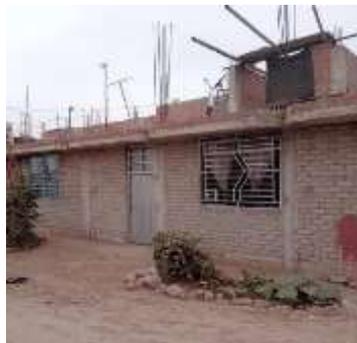
Aceros expuestos y muros sin arriostrar

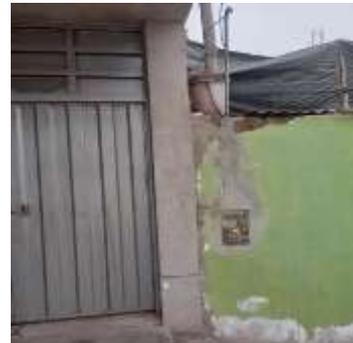
Ausencia de junta sismica

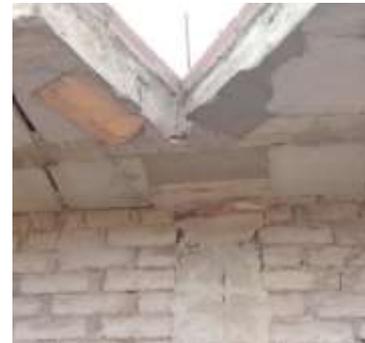
Presencia de cangrejas en columna

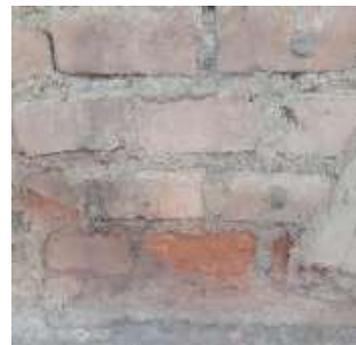
Presencia de eflorescencia y salitre

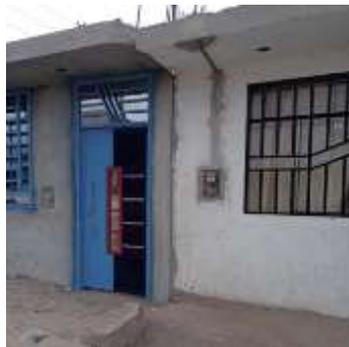
Ausencia de juntas sismicas

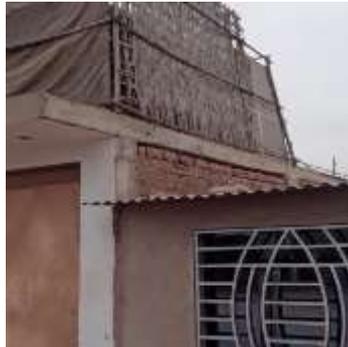
Presencia de mala union muro-techo.

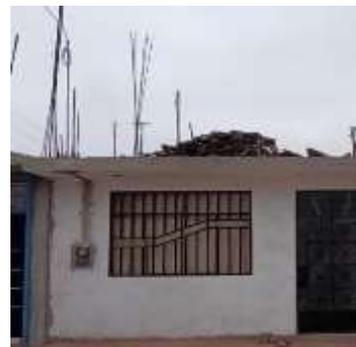
Presencia de aceros expuestos.

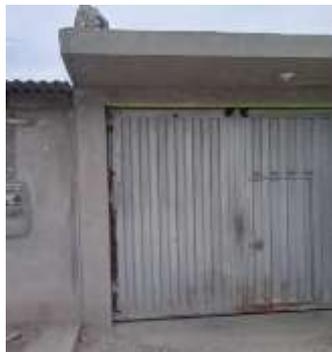
Ausencia de junta sismica

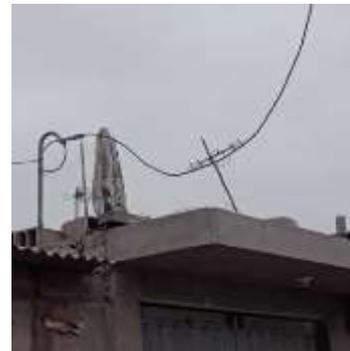
Proteccion inadecuada del acero

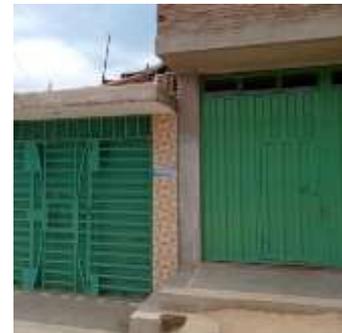
Presencia de techos a desnivel

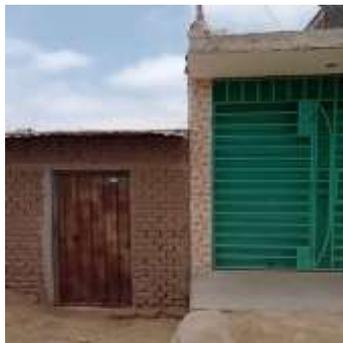
Ausencia de junta sismica

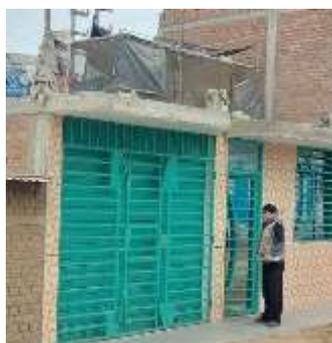
Proteccion parcial de aceros de columnas

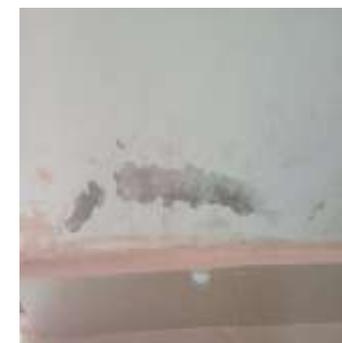
Presencia de eflorescencias en muro

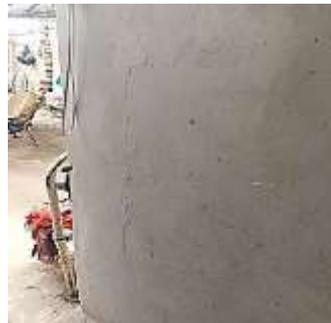
Muro con presencia de rajaduras

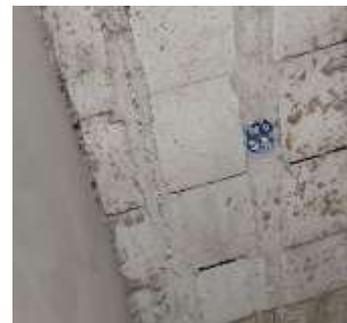
Losa desnivelada y pto. de luz en vigueta

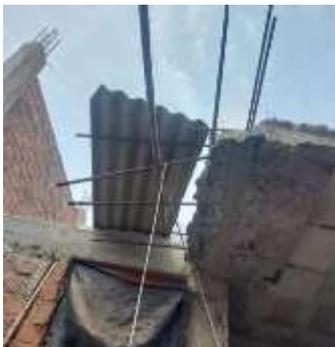
Presencia de aceros expuestos

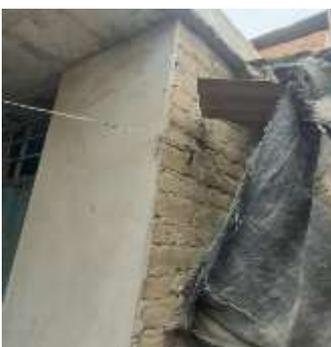
Uso de como muros portantes

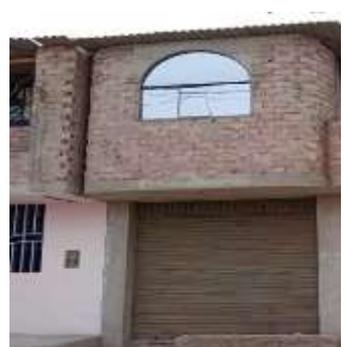
Ausencia de juntas sismicas

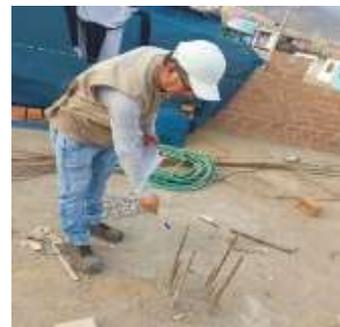
estos en columna

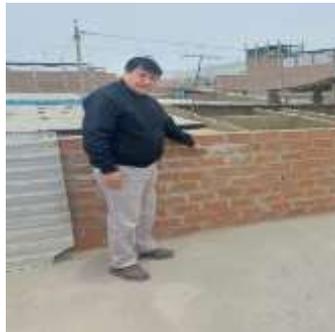
Muros de ladrillo pandereta sin arriostrar

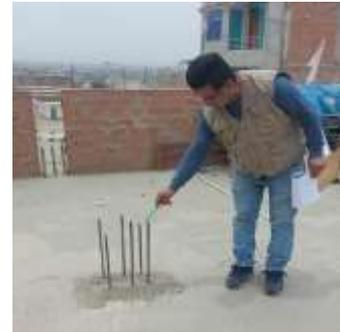
Aceros cortos y expuestos en columna

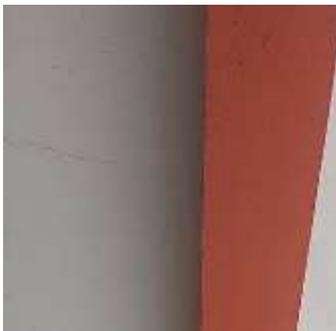
Presencia de fisuras en cielo raso

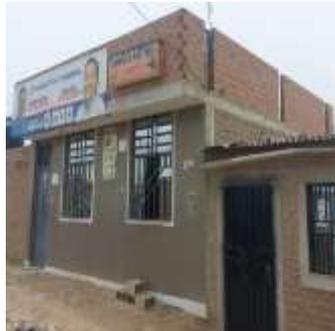
Ladrillo sin cocer como muro portante

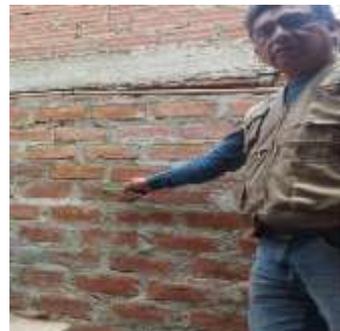
Junta de asentado de ladrillo mayor a 1.5 cm

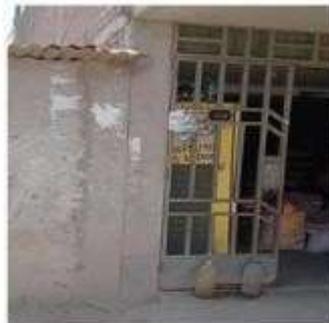
Ausencia de junta sismica

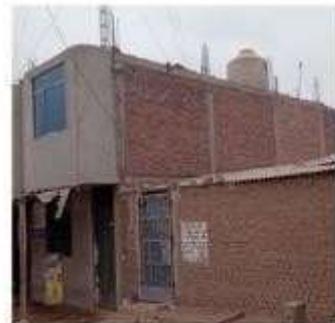
Aceros expuestos de las columnas

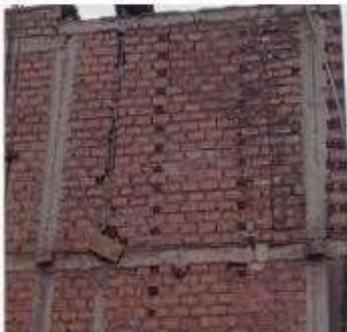
Muro sin reforzar en bajadas de tuberias

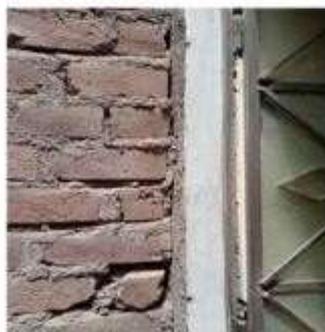
Mala union entre columna y muro

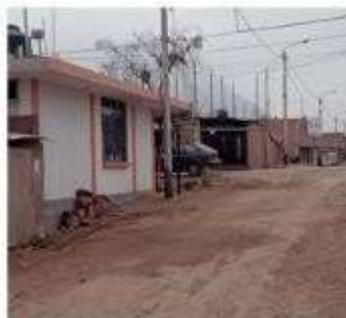
Presencia de pendiente pronunciada

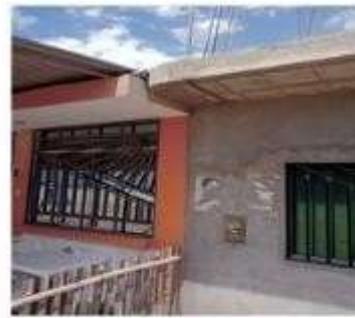
Losas de techos a desnivel

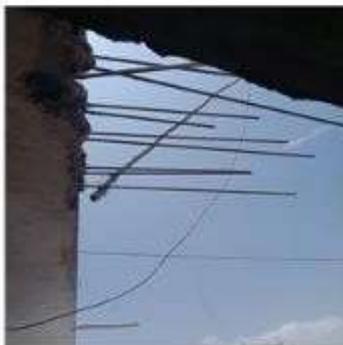
Aceros expuestos para proyección de escalera

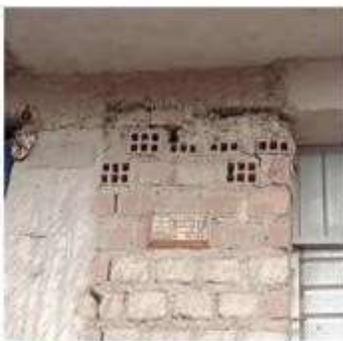
Mala union muro - techo

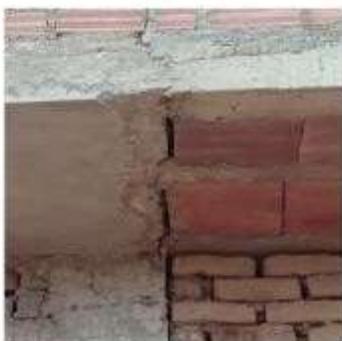
Junta fría en losas de techo
